Conseil Général des Hautes-Alpes

Plan de gestion Guisane - Clarée - Gyronde Apports des torrents 3. Bassin versant de la Guisane

AVRIL 2013

Eaux, Torrents & Rivières de Montagne

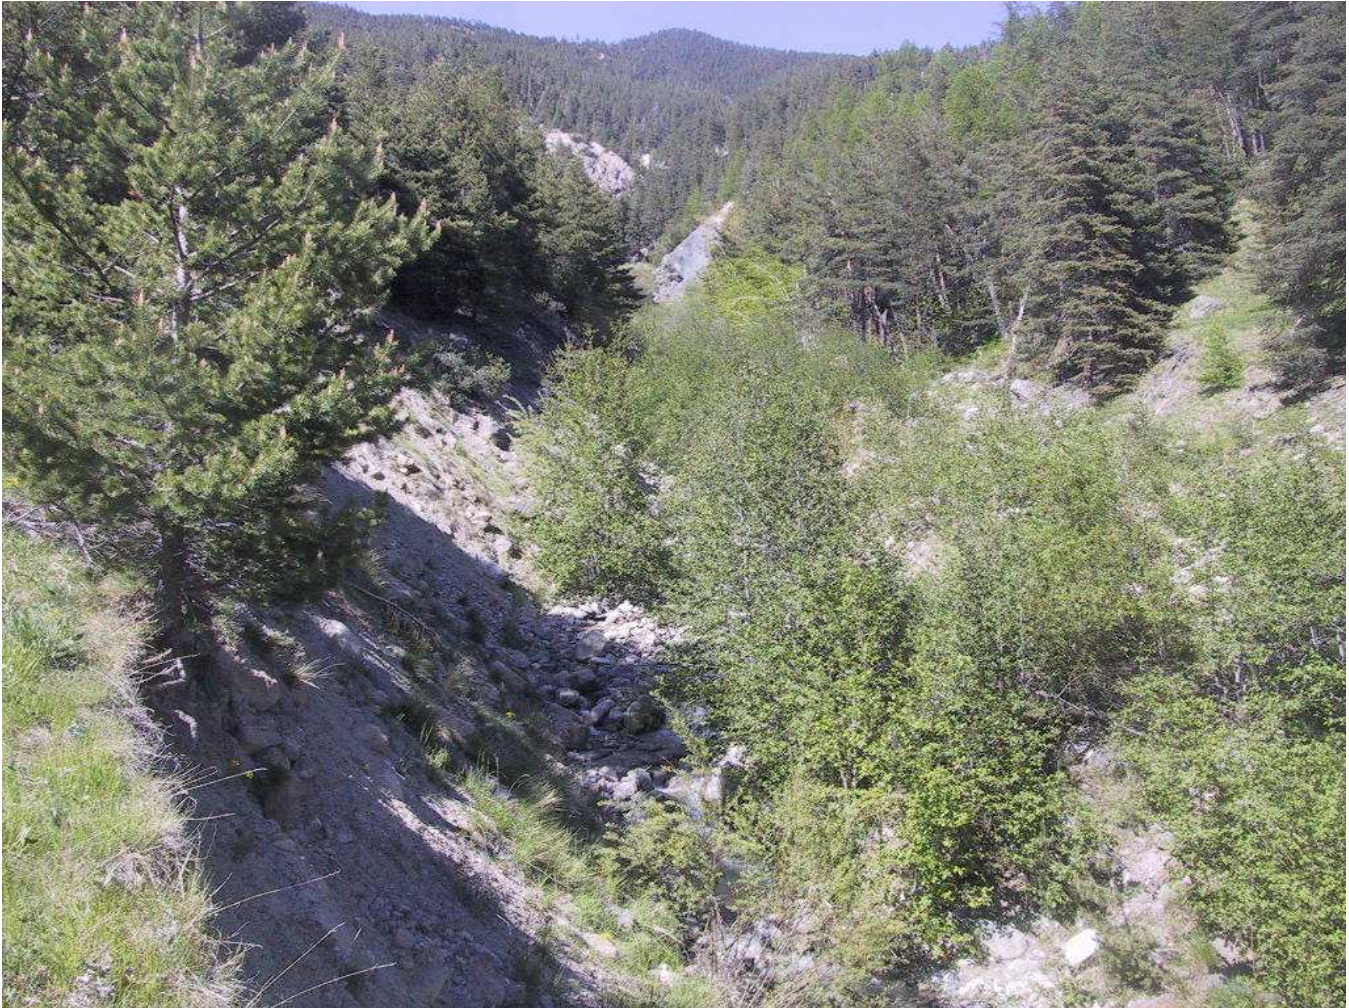
L'érosion se poursuit en aval de ces gorges et le lit comme les berges présentent des instabilités sur tout le linéaire. La photo suivante montre ce tronçon vu de l'aval :

Photo 58 : Partie terminale des gorges du Verdarel.

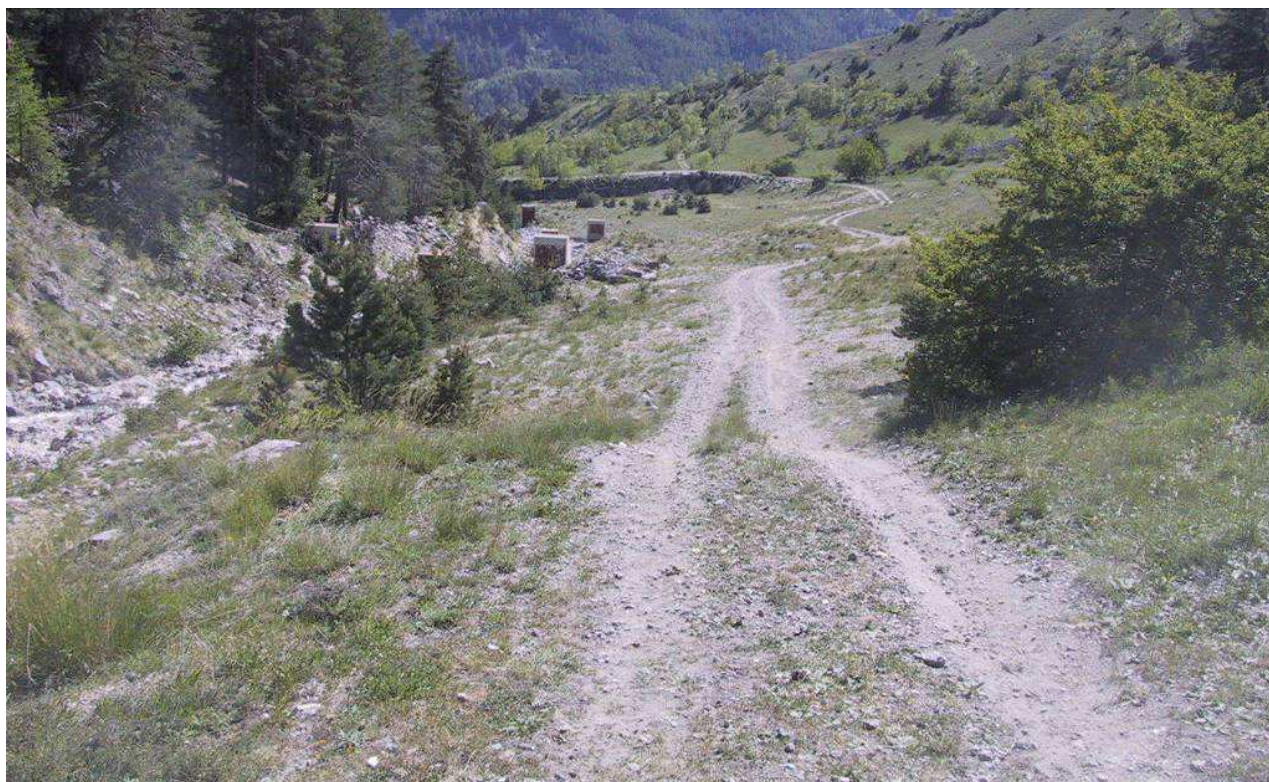
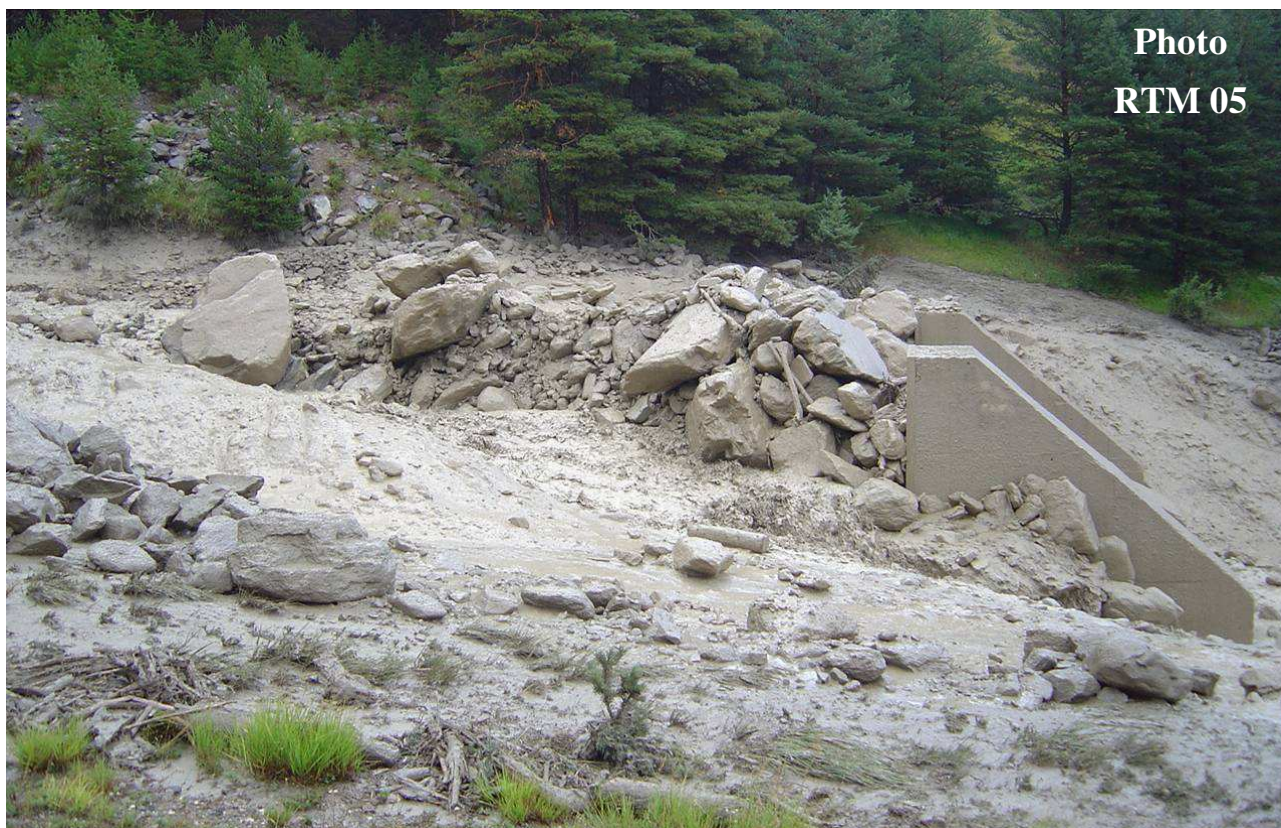
Ce site est évidemment très favorable à l'implantation d'une plage de dépôt. C'est donc là que l'ouvrage a été construit après la crue de 1981. Après essais sur modèle réduit, cette plage de dépôt a été réaménagée pour augmenter sa capacité, les dépôts de laves étant souvent très inférieurs à ceux estimés initialement, la pente des dépôts de lave étant très faible.

La première photo montre l'ensemble du sommet du cône de déjection avec la plage de dépôt et la seconde l'efficacité très ponctuelle des dents freineuses lors de la crue de 2005 :

Photos 59 & 60 : Plage de dépôt du Verdarel et dents freineuses.

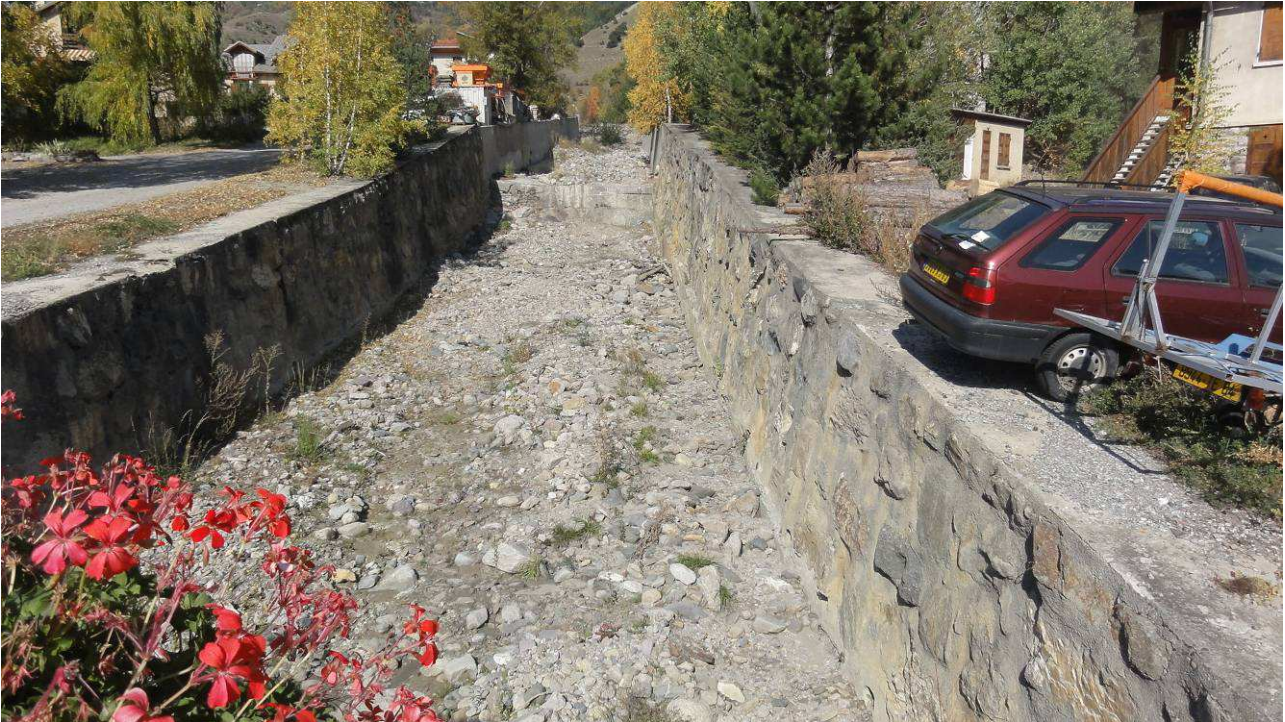
En aval de la plage de dépôt, le Verdarel est lourdement équipé, d'abord par une série de seuils puis par un chenal en enrochements maçonnés comme le montre la photo suivante :

Photo 61 : Chenal du Verdarel sur son cône de déjection.

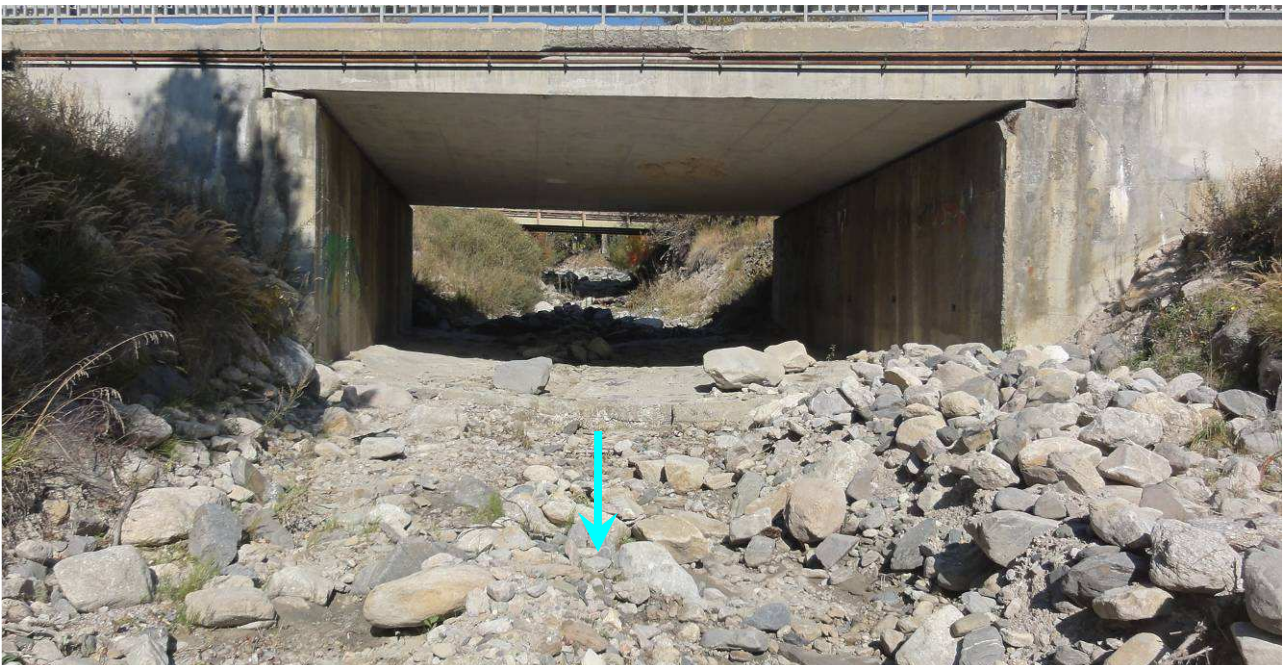
Cette chenalisation est limitée au cours amont du cône de déjection. Les ponts offrent cependant de faibles sections d'écoulement comme le montre la photo ci-dessous :

Photo 62 : Pont de la RD1091 et passerelle en amont avec une faible hauteur.

Entre le pont de la RD1091 et la confluence, le Verdarel est barré par un seuil de grande hauteur imposé par un canal. Ce seuil explique en partie la faible profondeur du lit en amont et les risques de débordement qui y sont associés.

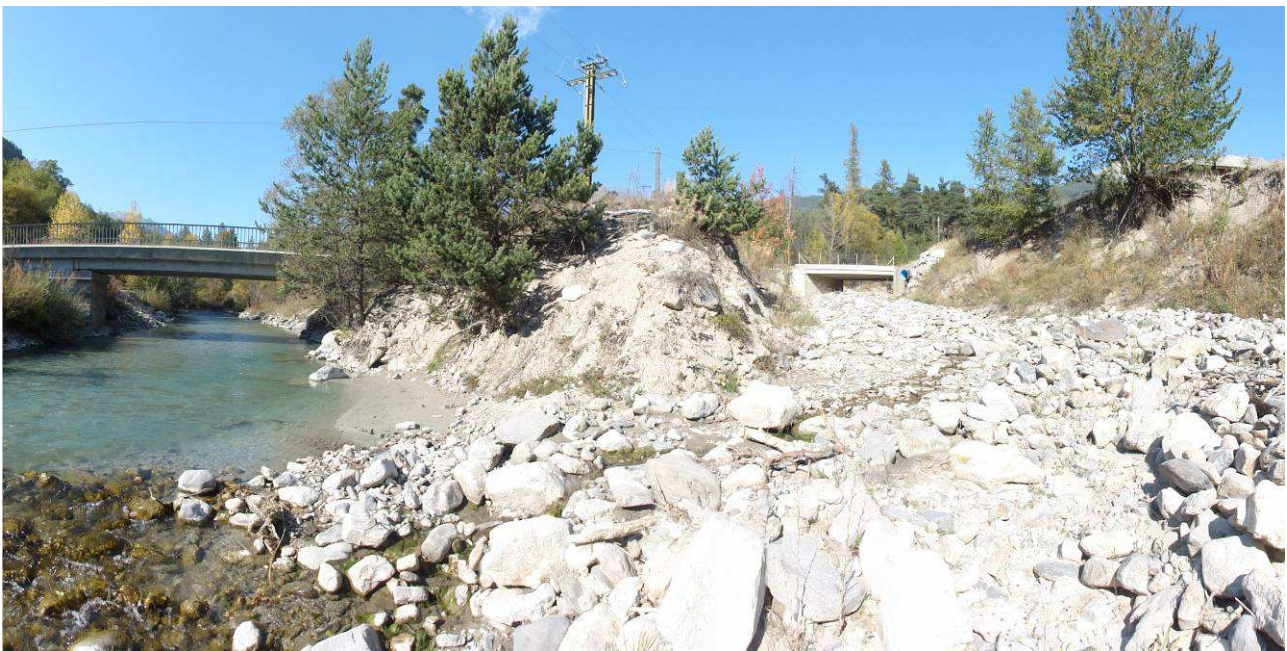
Photo 63 : Confluence de la Guisane avec le Verdarel.

Cette photo montre le remous causé par les apports du Verdarel dans la Guisane, même en dehors des crues.

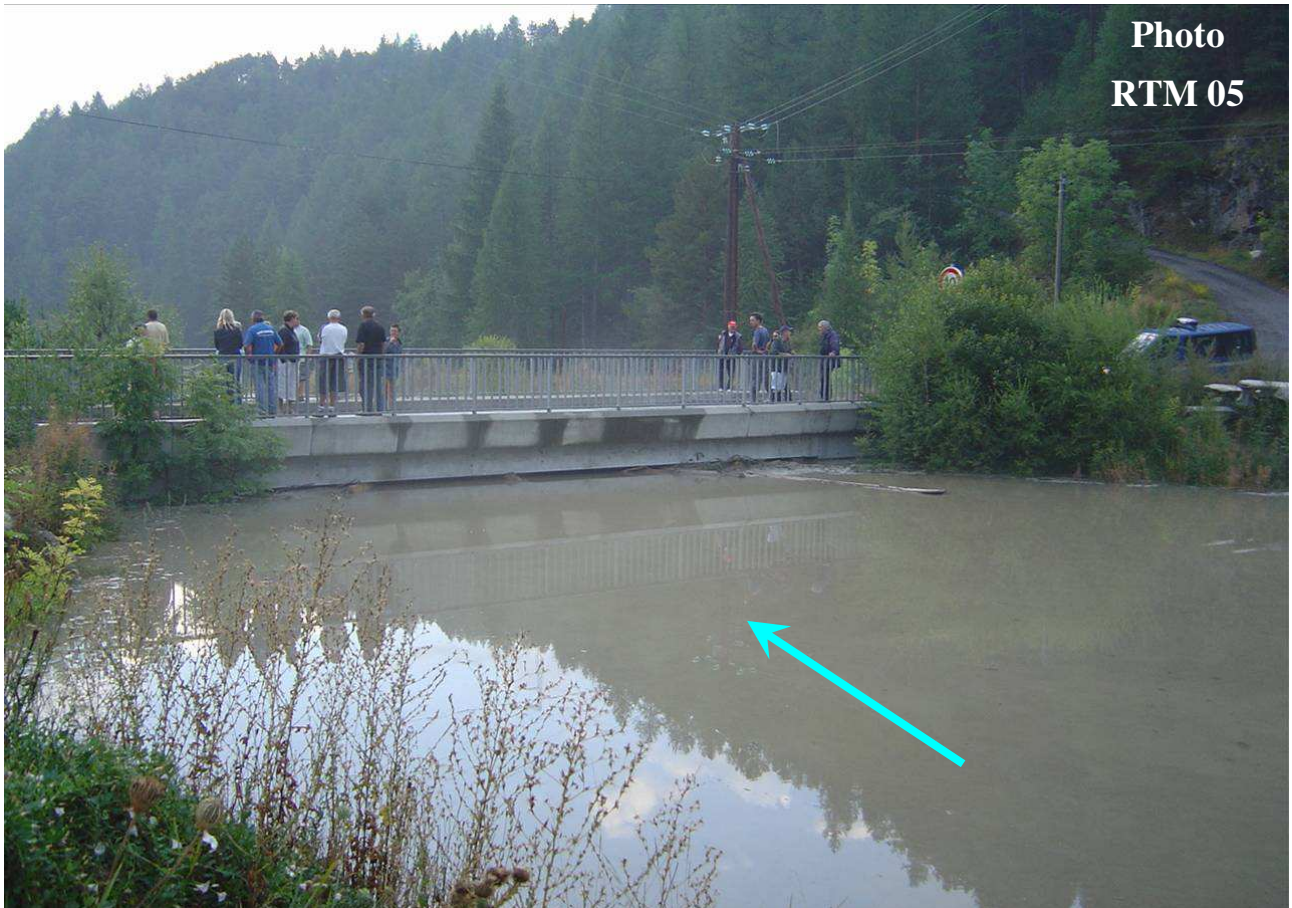
En l'absence de crue de la Guisane, les apports du Verdarel bouchent le lit de la rivière et forment un lac en amont, comme le montre la photo page suivante.

Photo 64 : Remous dans la Guisane en amont du Verdarel lors de la crue de 2005.

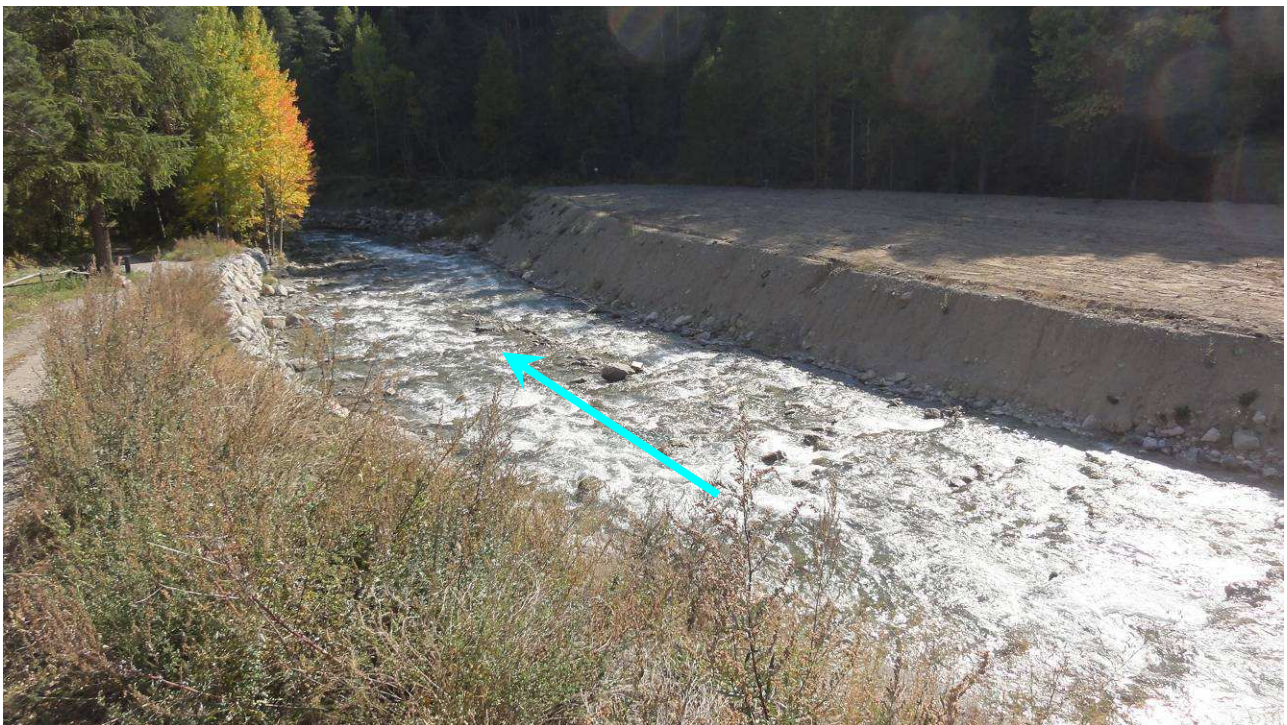
D'autre part, il est surprenant de constater que le lit de la Guisane a été remblayé sur les deux rives en aval de la confluence, ce qui maximiser les hauteurs de dépôts en s'opposant à l'étalement de la lave. La seconde photo page suivante montre ces remblais massifs, et récents, en rive droite.

Photo 65 : Dépôts dans le lit de la Guisane en aval de la confluence avec le Verdarel.

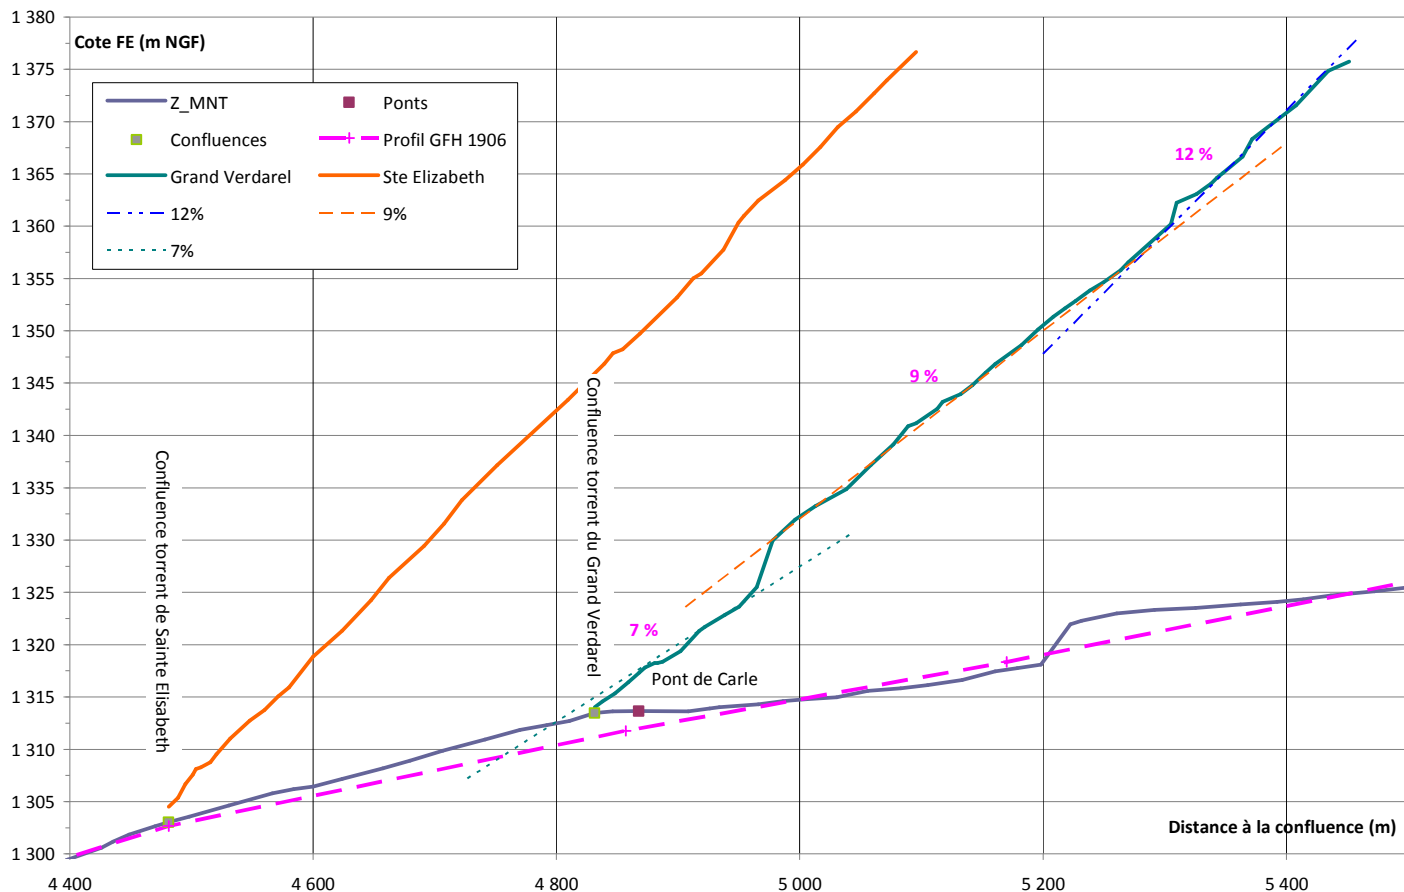
Figure 58 : Profils en long du Verdarel sur la partie basse son cône de déjection.

Globalement, la pente varie peu, passant de 12 % dans le secteur des Champs Arnoux à 9 % en aval. Cette régularité n'est pas surprenante de la part d'un torrent très actif.

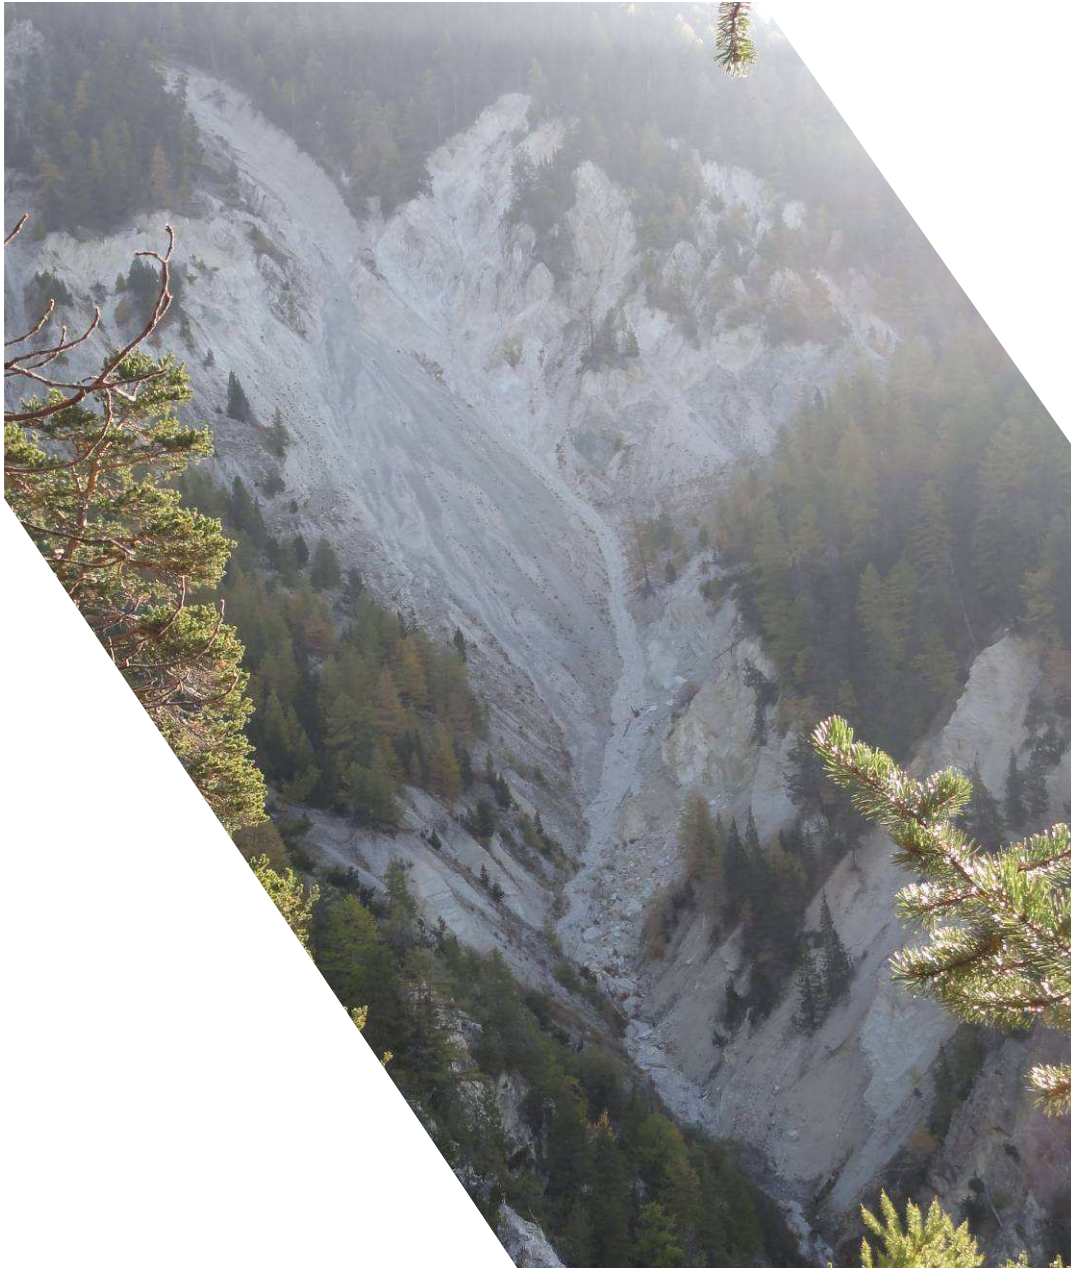
L'érosion des falaises dans la partie amont alimente des éboulis et elle contribue peu à l'alimentation en matériaux de ce torrent. Par contre, vers 1800 m d'altitude, de grands éboulements fournissent des matériaux, l'érosion étant ici très active, comme le montre la photo suivante :

Photo 68 : Zone d'érosion dans le lit amont du torrent de St^e Élisabeth.

La fourniture en matériaux est active et permet d'entretenir un stock de matériaux mobilisables dans le torrent. Cette zone d'érosion n'est pas très étendue mais permet l'alimentation des laves torrentielles du torrent. Un barrage (voir photo page suivante) est implanté en aval de ce volumineux dépôt de matériaux mobilisables.

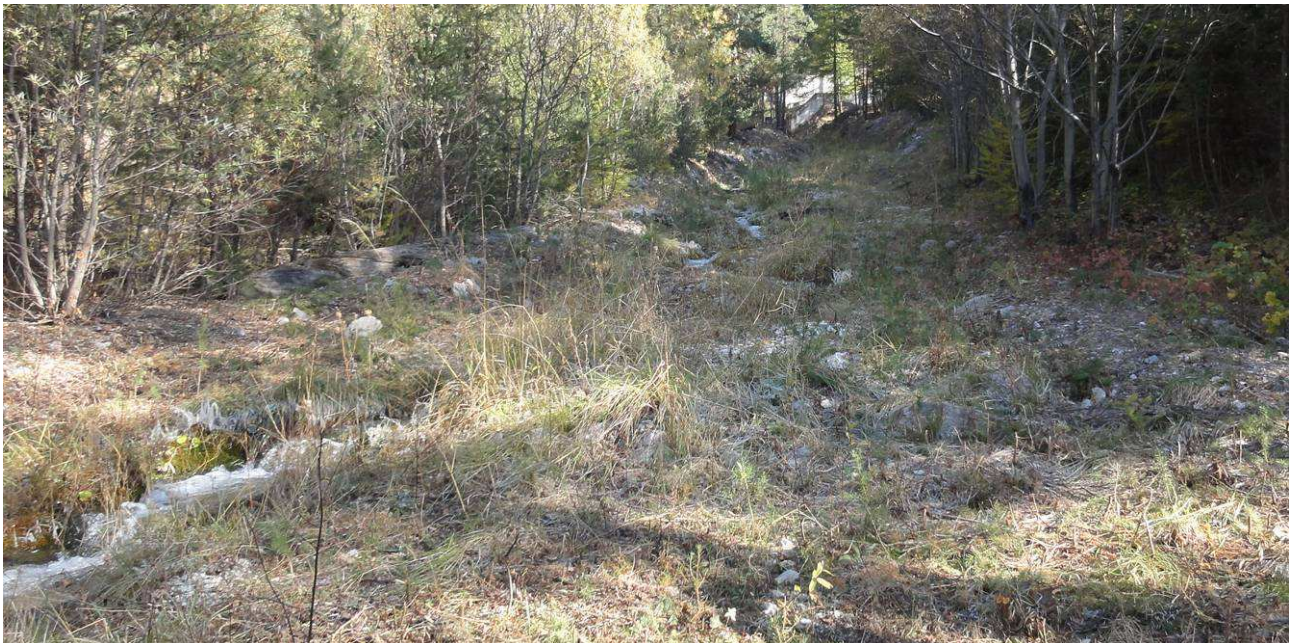
En aval de ces gorges, l'érosion et la pente du lit diminuent et la vallée s'élargie. Des seuils RTM en amont du village permettent une régulation du transport solide en favorisant un élargissement du lit et une réduction de la pente :

Photo 70 : Élargissement du lit et régulation du transport solide en amont du village.

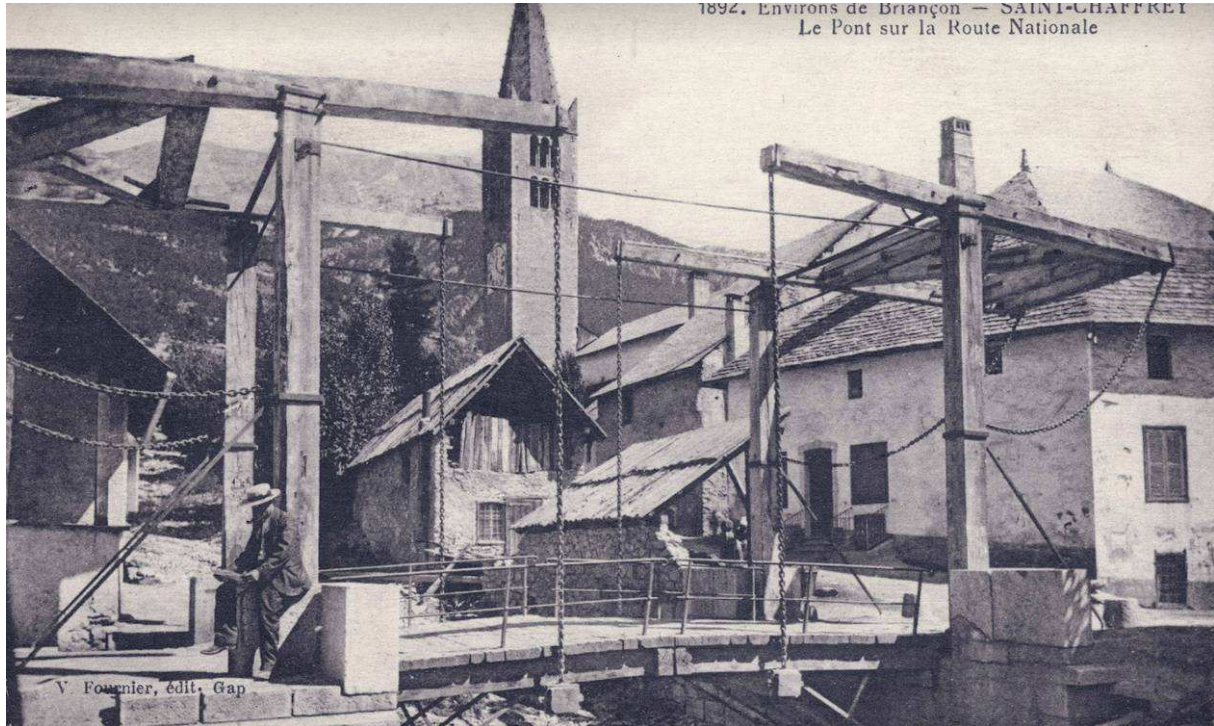
L'élément le plus caractéristique de cet aménagement est le pont mobile sur l'ancienne RD1091. La photo suivante montre le pont levis initial, depuis remplacé par un tablier unique mais pouvant être remonté :

Photo 71 : Pont levis franchissant le torrent de S^{te} Élisabeth.

D'après les éléments qui nous ont été transmis, ce pont est levé quand les riverains entendent l'arrivée de la lave, ce qui suggère un écoulement particulièrement lent !

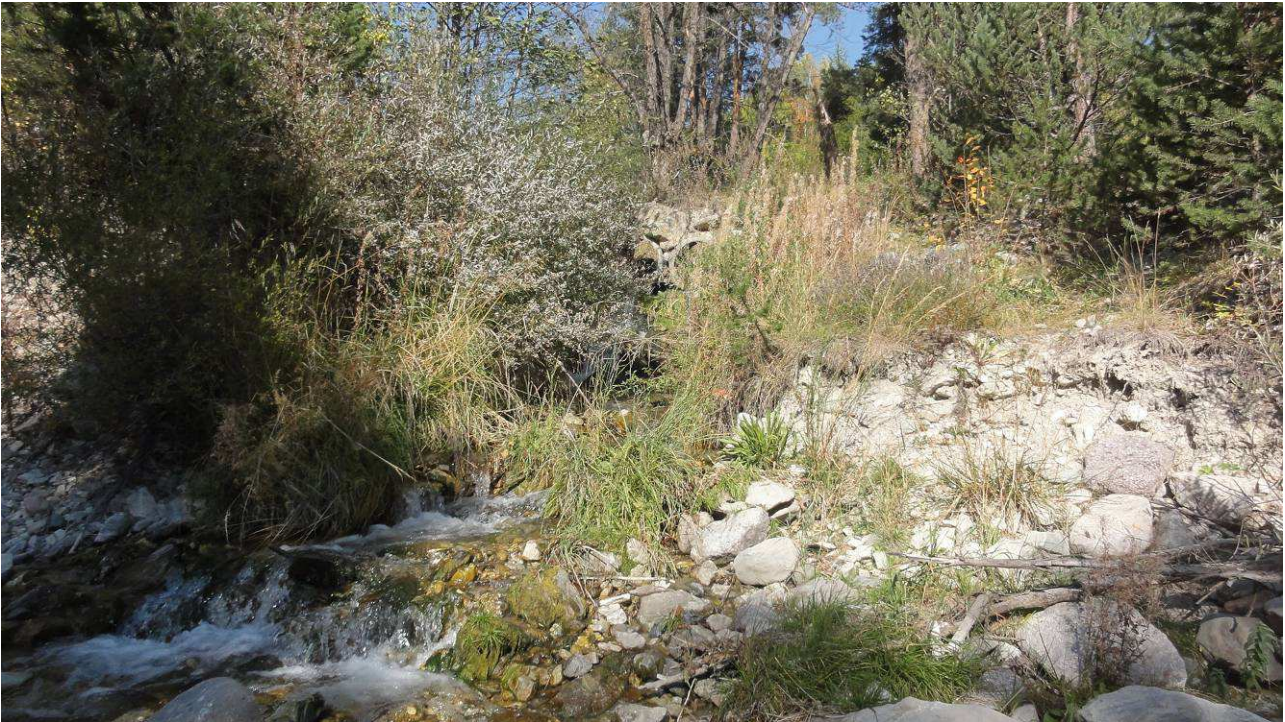
À la confluence, le lit de la Guisane est étonnamment peu marqué par les apports du torrent de Ste Élisabeth. La photo suivante montre le lit du torrent depuis le lit de la Guisane :

Photo 72 : Lit terminal du torrent de Ste Élisabeth de très faible section.

La confluence étant située dans le secteur à forte pente, le lit de la Guisane est pavé par des blocs, peut être un peu plus nombreux dans la zone de confluence et en aval. Cette augmentation du nombre de blocs traduit aussi une augmentation sensible de la pente.

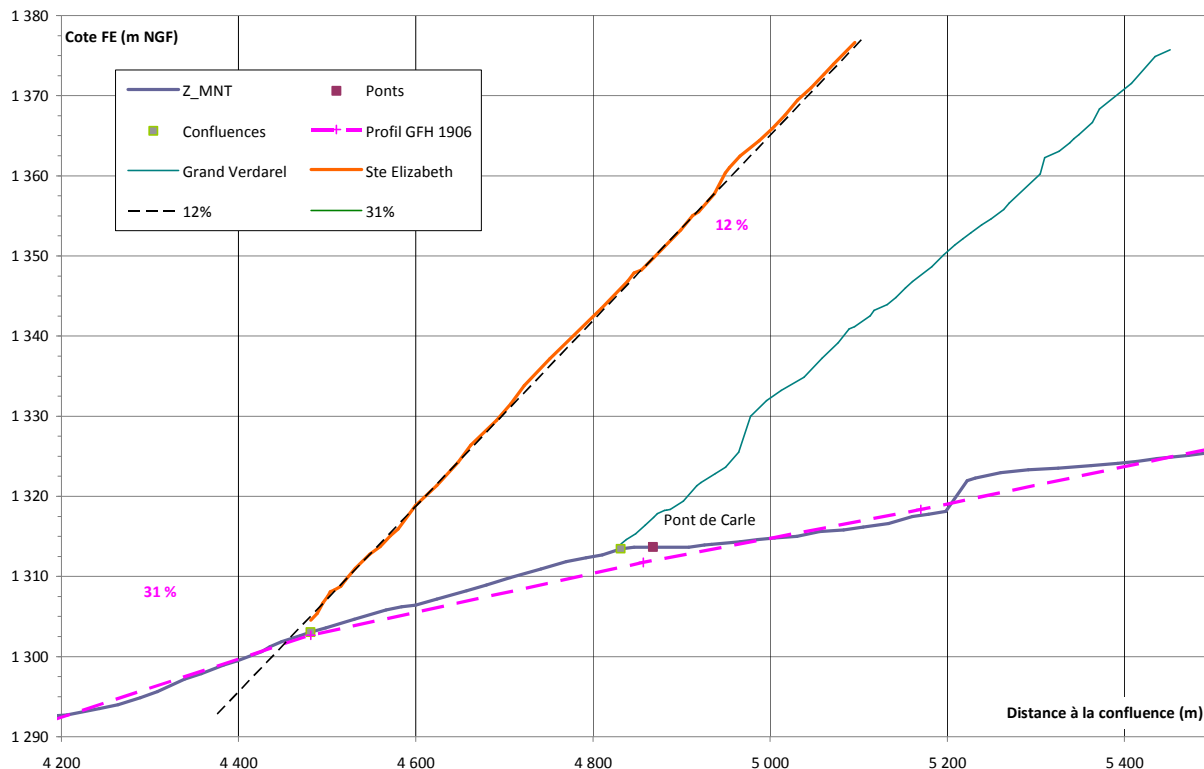
Figure 59 : Profils en long du torrent de Ste Elisabeth.

Ce profil en long se caractérise par une pente de 12 %, très régulière sur l'ensemble de la zone levée (qui ne correspond qu'à la partie aval du cône de déjection). Cette régularité n'est pas très surprenante de la part d'un torrent qui présente une forte activité depuis très longtemps.

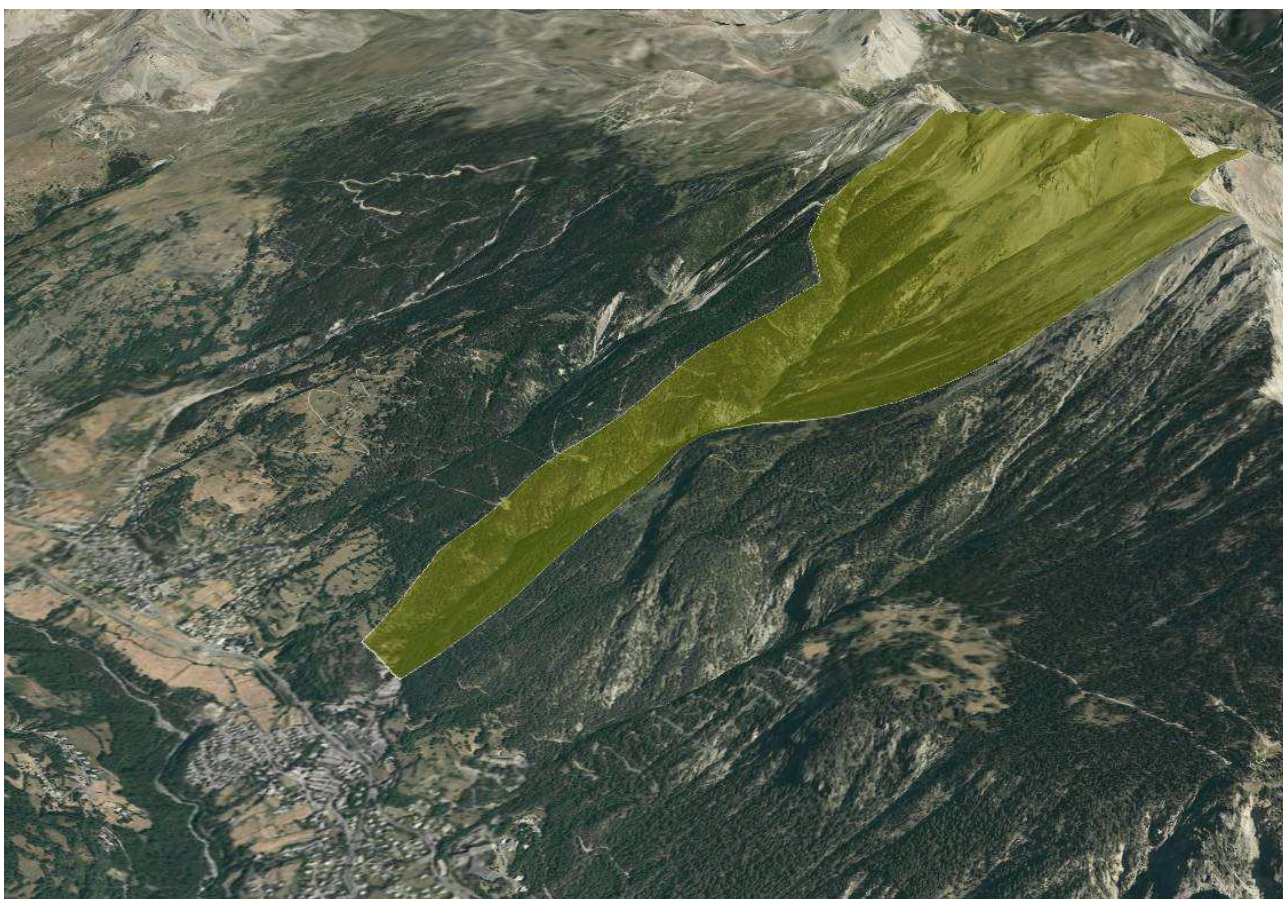
Figure 60 : Bassin versant du torrent de Régunier (document GEOPORTAIL).

Ce bassin versant est raide et particulièrement large au niveau de la crête, ce qui est plutôt favorable à une forte activité torrentielle, surtout que la géologie n'est pas très éloignée de celle du torrent de S^{te} Élisabeth ou du Verdarel, tous proches.

Cependant, si des érosions sont visibles dans la partie amont, essentiellement sous forme d'éboulis, les matériaux ne sont pas emportés par l'écoulement et le transport solide ne se propage pas vers l'aval, au moins pour les crues moyennes.

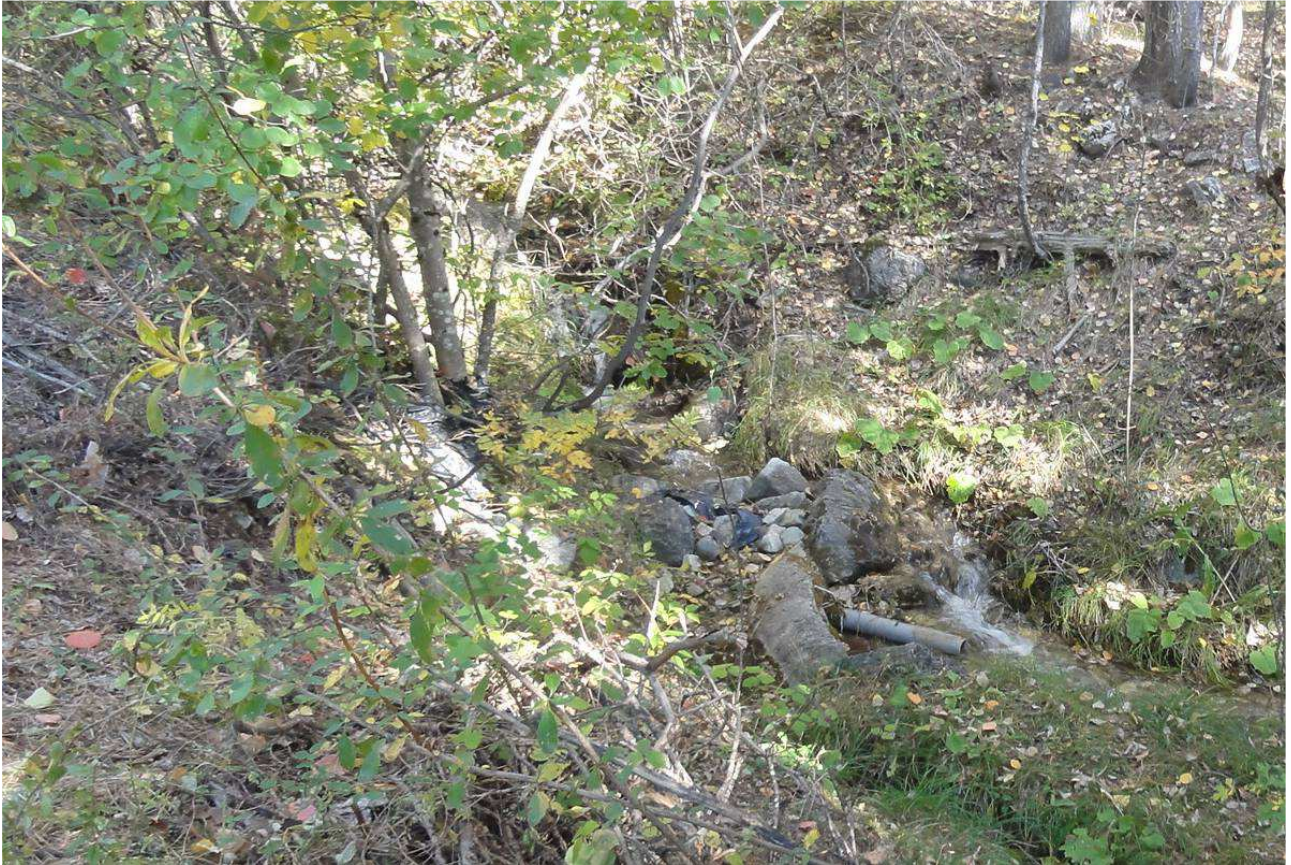
Après des gorges rocheuses, le talweg est raide mais relativement large. Aucune trace d'un transport solide significatif n'y est visible. La photo suivante, vers 1450 m d'altitude montre un lit très peu mobile et envahi par la végétation.

Photo 73 : Lit du torrent de Régulier à la sortie des gorges.

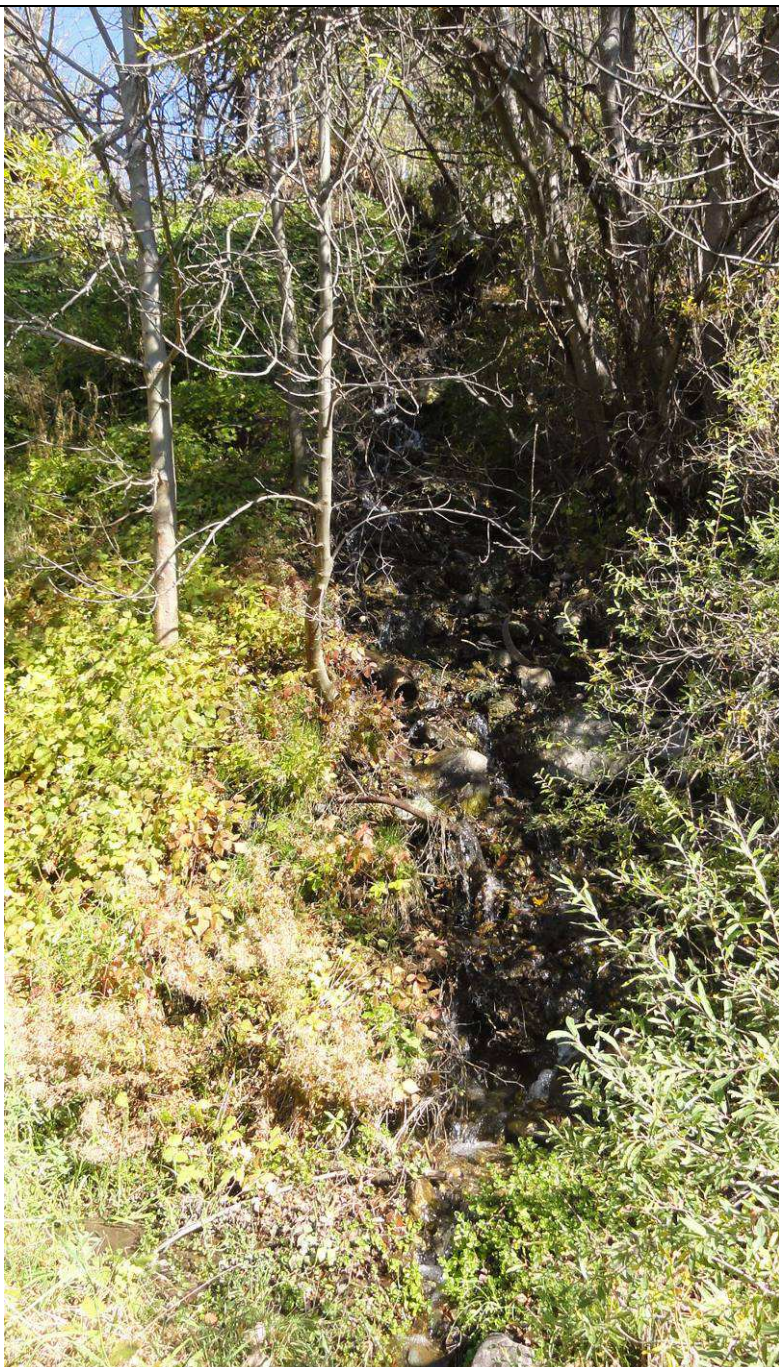
Cela montre que les écoulements n'ont jamais été très violents dans cette zone depuis que le lit s'écoule à ce niveau.

Ainsi, les apports solides paraissent marginaux, au moins sur les derniers siècles.

Photo 75 : Court terminal du torrent de Régulier.
