Têt et ses affluents

Etude multifonctionnelle et plan de gestion

Etat des lieux et diagnostic

Continuité écologique et vie piscicole

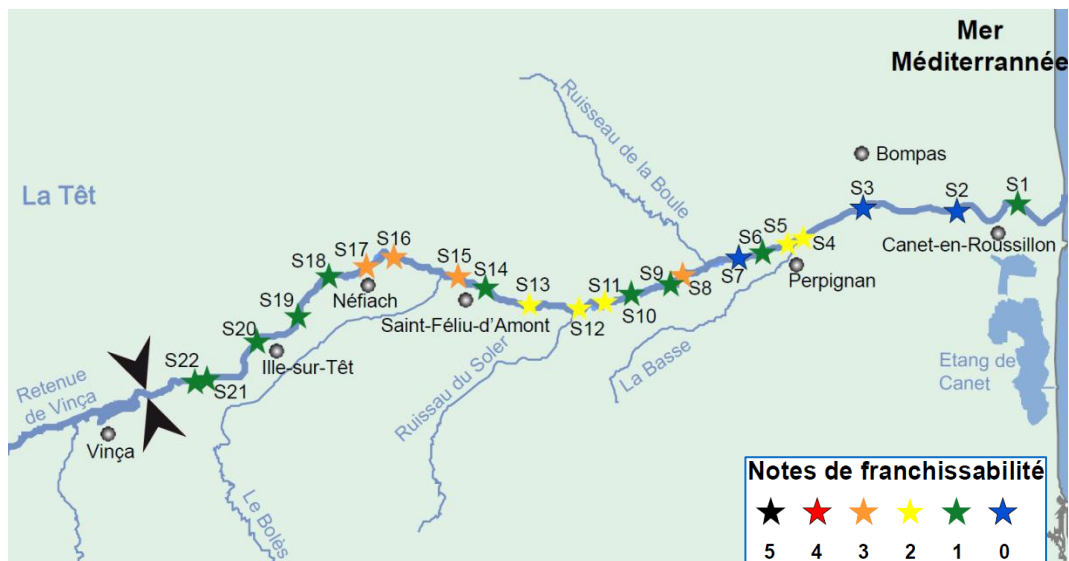
Figure 1 : Carte de localisation et franchissabilité des obstacles pour la montaison de l'anguille sur la Têt (Pyrénées-Orientales)

L'association MRM a évalué la franchissabilité à la montaison des 22 ouvrages qu'elle a référencés sur la Têt. Par ordre de franchissabilité décroissante et sur une échelle de 0 à 5, trois ouvrages ont été notés 0, dix ont été noté 1, cinq ont été noté 2, quatre ont été noté 3. Aucun ouvrage n'a obtenu la note de 4 ou 5, qui sont les notes les plus mauvaises en termes de franchissabilité.

La figure 1 ci-dessous localise ces seuils et indique leur note de franchissabilité. Des fiches accompagnant le rapport de l'association MRM décrivent chacun des 22 ouvrages évalués.

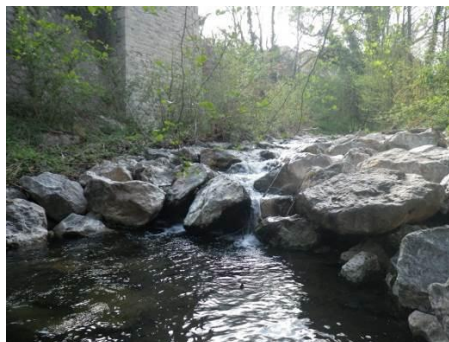
Photo 20 : Seuil de stabilisation du pont de la voie ferrée à Codalet

Ces deux seuils restreignent l'accès des truites à un linéaire de 520 mètres environ de cours d'eau fonctionnel. Elles sont de nouveau bloquées par un seuil en enrochements situé sous le pont de la voie ferrée à Codalet (cf. Photo 21), très difficile à franchir en raison notamment du mauvais agencement des rochers le constituant.

L'aménagement de cet ouvrage permettrait l'accès des truites à un linéaire de 2,55 km environ, ce qui constituerait un gain intéressant. Ces dernières seraient ensuite bloquées par le seuil de protection de la conduite passant en siphon au niveau de l'abbaye Saint-Michel de Cuxa (cf. Photo 21), infranchissable en raison de sa hauteur de 1,7 m.

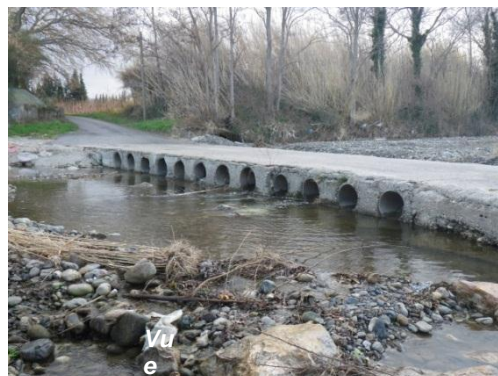
Photo 42 : Passage à gué en amont de la voie ferrée
(BOL04 - ROE46858)

La majorité des ouvrages sont très difficilement franchissables à infranchissables pour la truite fario. A l'inverse, ils sont quasiment tous franchissables pour l'anguille, même si quelques ouvrages font exception.

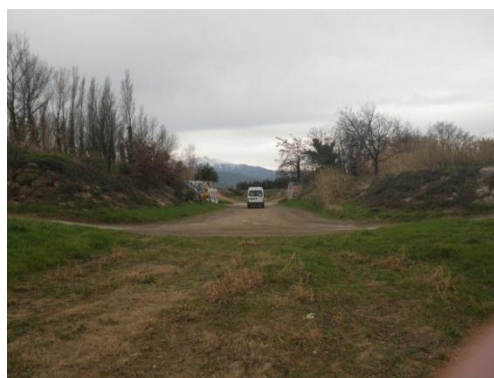
*Photo 52 : Tronçon routier en amont du seuil en enrochements du Pla de Reilla amont
(ROE 51073 - SOL07)*

En dehors de ces obstacles majeurs, le Soler compte une dizaine d'ouvrages très difficilement franchissables à infranchissables pour la majorité des espèces piscicoles.

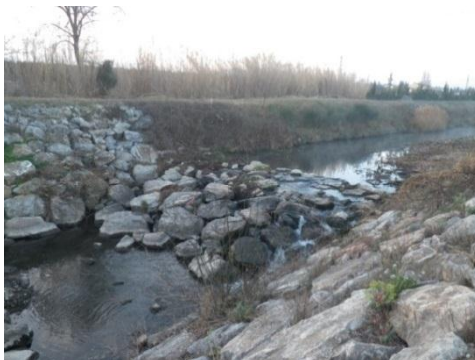
Photo 60 : Seuil en enrochement entre la D37 et la D39 (Non ROE - BAS07b)

Ce tronçon compte sept obstacles à la continuité écologique. La quasi-totalité représentent des obstacles très difficilement franchissables à infranchissables pour une truite, donc infranchissables pour la majorité des espèces. Il s'agit des seuils en enrochements servant à stabiliser le fond du lit, présentant globalement une architecture similaire (cf. photo de gauche ci-dessous). Seul le seuil le plus en aval du tronçon, à savoir le gué situé en aval de la voie ferrée (BAS05), est franchissable par toutes les espèces de poissons.

Les anguilles peuvent quant à elles franchir tous les ouvrages identifiés. Seul un des seuils en enrochements situé entre la RD37 et la RD39 est difficilement franchissable pour cette espèce (BAS07b).

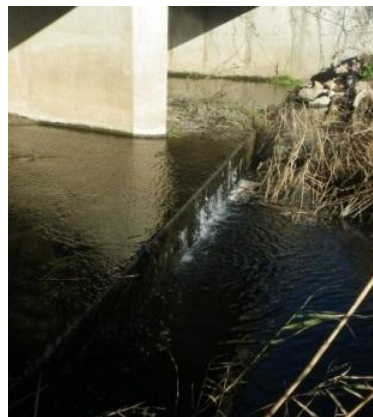
Photo 69 : Seuil sous un pont difficilement franchissable par les anguilles (AUQ02 – Non ROE)

Bien que la plupart des seuils sous les ponts soient relativement bien franchissables pour l'anguille, certains peuvent être classés difficilement franchissables si la chute est verticale et que la hauteur est trop importante. C'est le cas du seuil situé sous un petit pont en aval de la RD51, dont la chute varie de 50 à 80 cm de hauteur (cf. Photo 69).

Les anguilles peuvent remonter sans problèmes jusqu'à cet ouvrage, soit sur 4,4 km environ. Les anguilles qui arriveraient à le franchir (hautes eaux, reptation sur les berges) pourraient poursuivre facilement leur route jusqu'à Bompas (5,9 km plus en amont) où elles seraient potentiellement bloquées par deux ouvrages équipés de vannes relevables, infranchissables lorsqu'ils sont fermés.

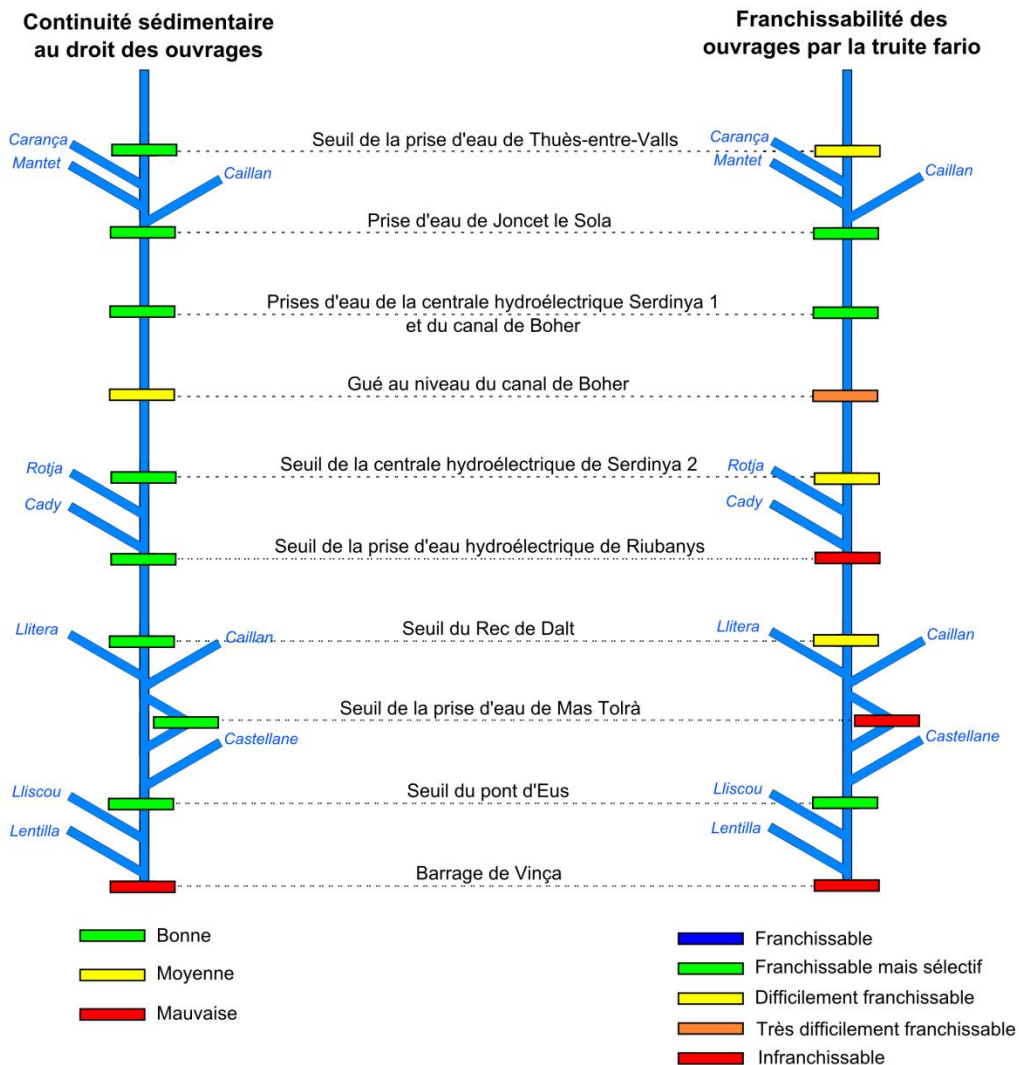
Figure 5 : Schéma de synthèse des résultats de l'évaluation de la continuité écologique en amont du barrage de Vinça

Sur les affluents, les ouvrages les plus contraignants pour le transit sédimentaire sont les gués busés dont les buses sont souvent trop petites pour laisser passer la charge solide et finissent par s'obstruer.

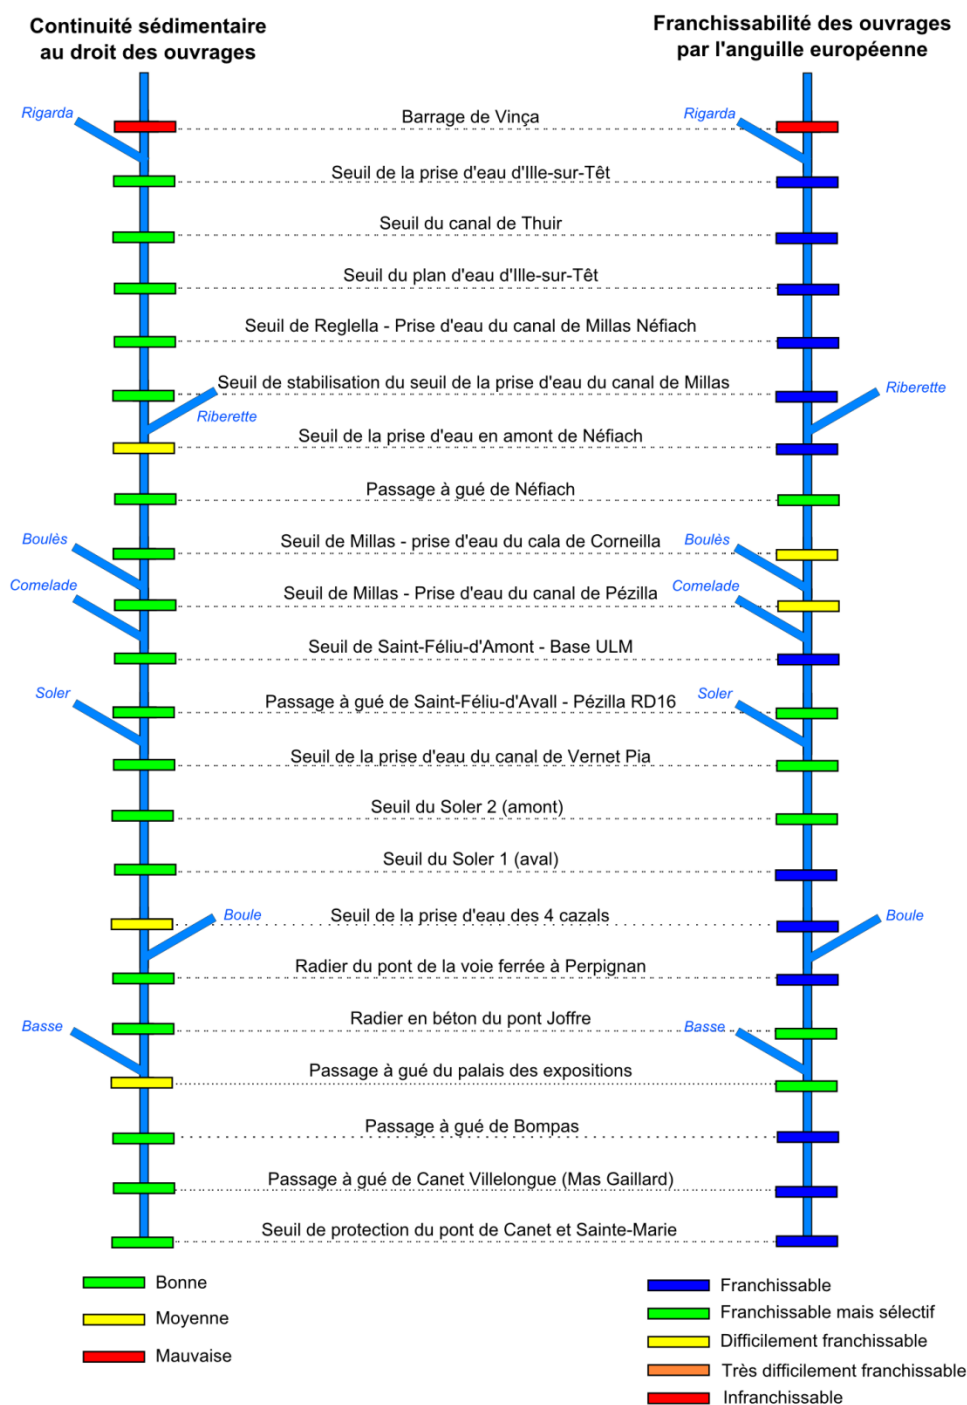
Figure 6 : Schéma de synthèse des résultats de l'évaluation de la continuité écologique en aval du barrage de Vinça

Les seuils de stabilisation des profils en long reste non impactant pour le transport solide.

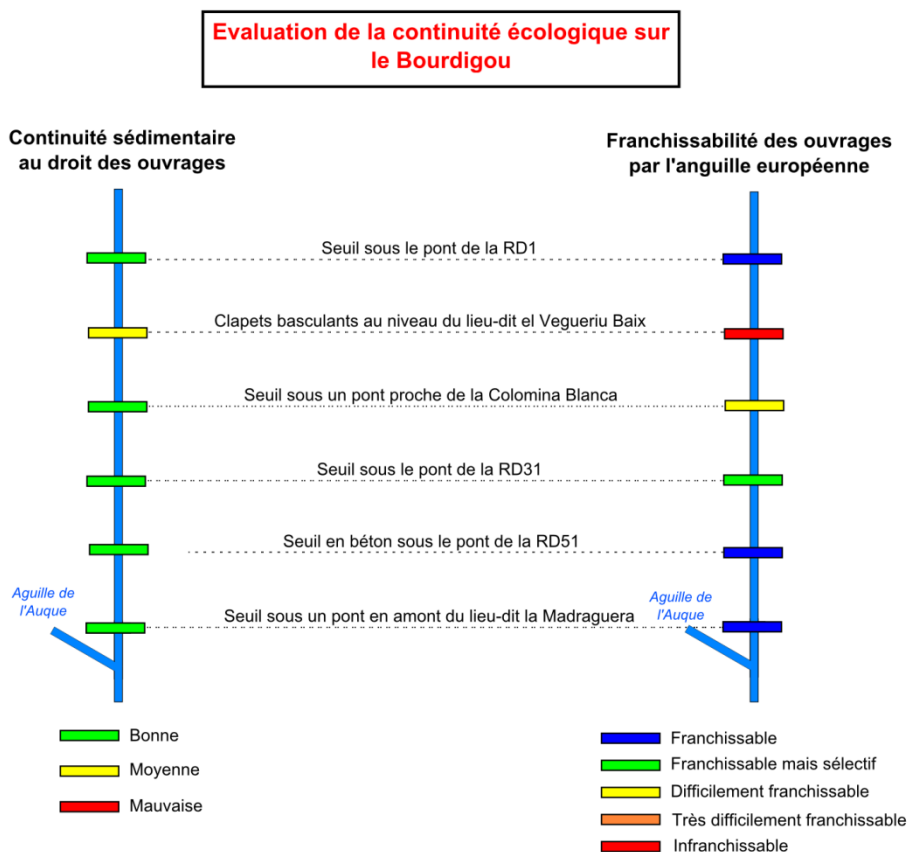
Figure 7 : Schéma de synthèse des résultats de l'évaluation de la continuité écologique sur le Bourdigou

Sur le plan sédimentaire, seuls les quelques ouvrages équipés de vannes stoppent temporairement le transport solide lorsqu'elles sont fermées. Le transport solide étant négligeable dans ce bassin versant (matériaux fins essentiellement), l'impact réel de ces ouvrages est faible. Les autres types d'ouvrage n'impactent pas le transit sédimentaire.
