Têt et ses affluents

Etude multifonctionnelle et plan de gestion
**Définition d'un plan pluriannuel
de restauration et d'entretien
des cours d'eau**

Etat des lieux et diagnostic

Annexe 2.2. : recueil des fiches d'ouvrages

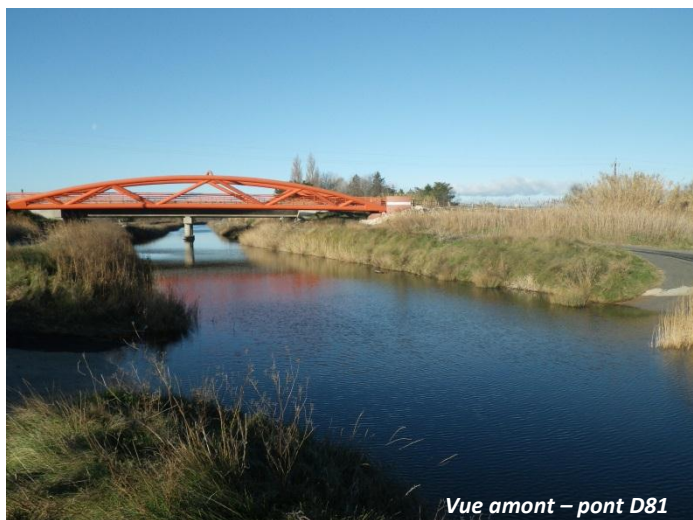
Vue amont – pont D81

Description :
Etat général : Bon à moyen
Encombrement : Néant
Désordres annexes : Affouillement en pied d'ouvrage
Matériaux : Béton
Ouvrages annexes : Aucun
Longueur de l'ouvrage : 13 m
Largeur du dévers (estimation) : Vertical
Hauteur de chute : 0,50 à 0,80 m
Profondeur fosse d'appel : 0,30 à 0,40 m
Tirant d'eau sur l'ouvrage : 0,05 m
Rugosité : Lisse **Inclinaison :** Vertical
Date de levé : 21/01/2014

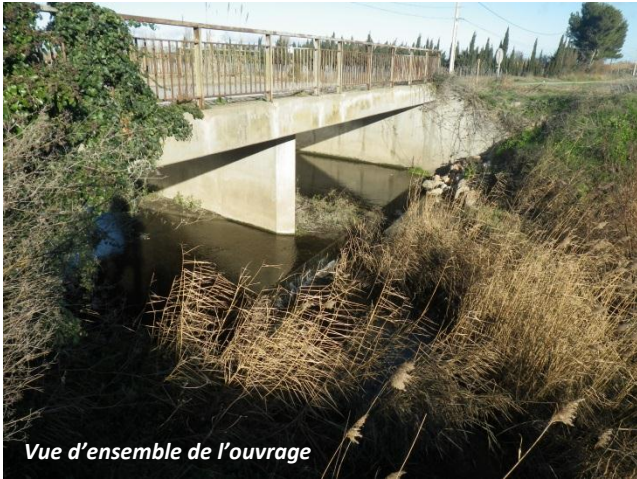
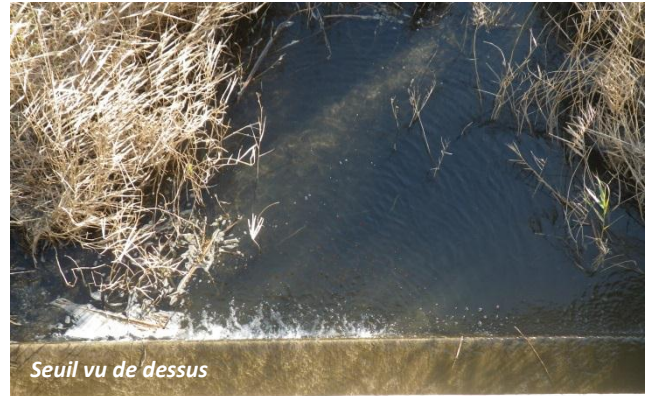
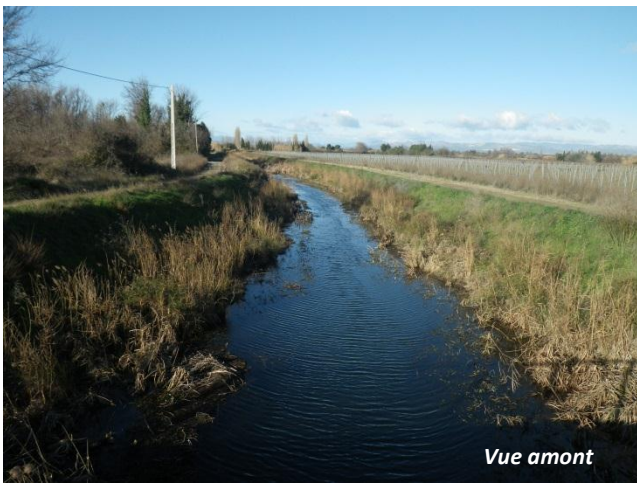
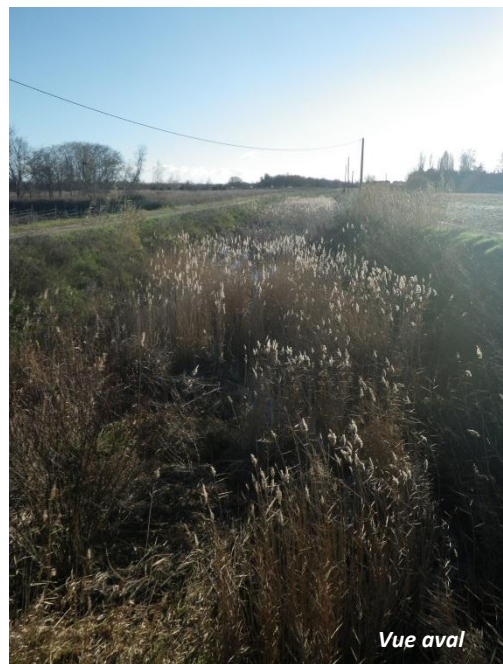
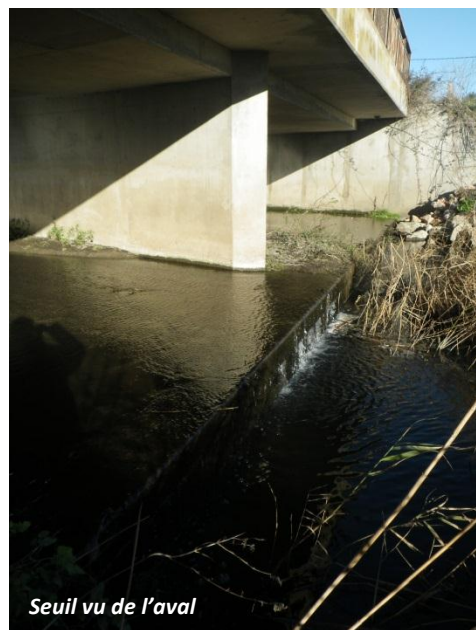
Désordres annexes : Affouillement en pied d'ouvrage

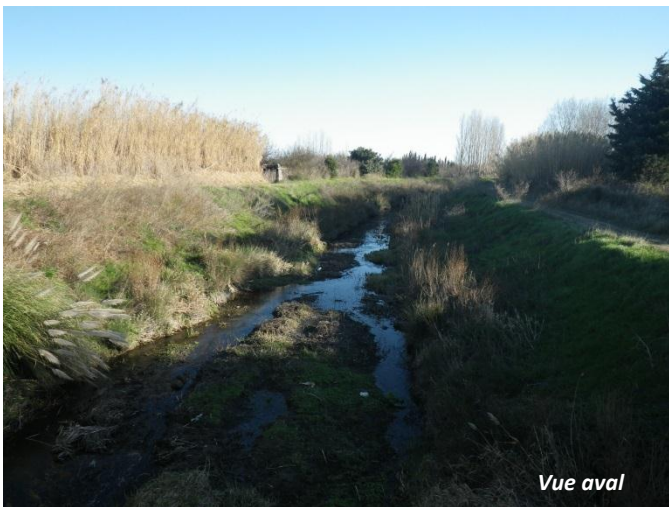
Vue aval

Commune rive droite : Villelongue-de-la-Salanque	
Commune rive gauche : Bompas	
Lieu-dit / emplacement : Confluence entre le ruisseau de Torreilles et le rec de l'Auque	
Description :	
Etat général : Bon à moyen	Coordonnées (Lambert 93) X = 696614.289 m Y = 6181788.77 m
Encombrement : Bois mort	
Désordres annexes : -	
Matériaux : Béton	
Ouvrages annexes : -	
Longueur de l'ouvrage : 15 à 20 m	
Largeur du dévers (estimation) : Vertical	
Hauteur de chute : 0,15 à 0,20 m	
Profondeur fosse d'appel : Pas de fosse d'appel	
Tirant d'eau sur l'ouvrage : Inconnu (à sec)	
Rugosité : Lisse Inclinaison : Vertical	
Date de levé : 21/01/2014 Débit lors de la visite : à sec

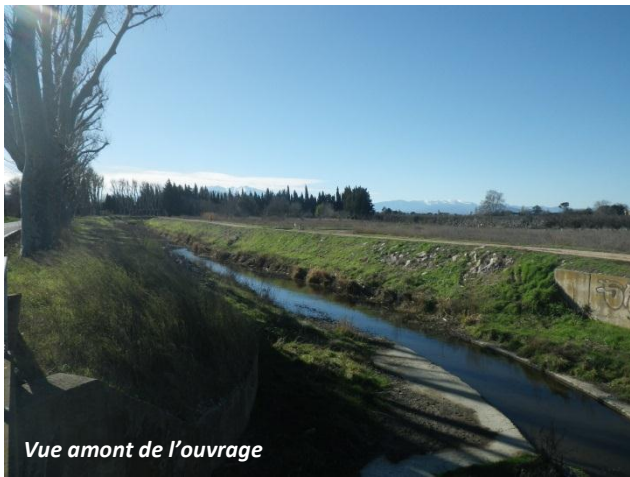
Vue amont de l'ouvrage

Etat général : Moyen à mauvais
Encombrement : Néant
Désordres annexes : -
Matériaux : Béton
Ouvrages annexes : -
Longueur de l'ouvrage : 2 m
Largeur du dévers (estimation) : 5 m
Hauteur de chute : Pas de chute
Profondeur fosse d'appel : Pas de fosse d'appel
Tirant d'eau sur l'ouvrage : 0,05 m
Rugosité : Rugueux **Inclinaison :** 1H / 4L
Date de levé : 21/01/2014

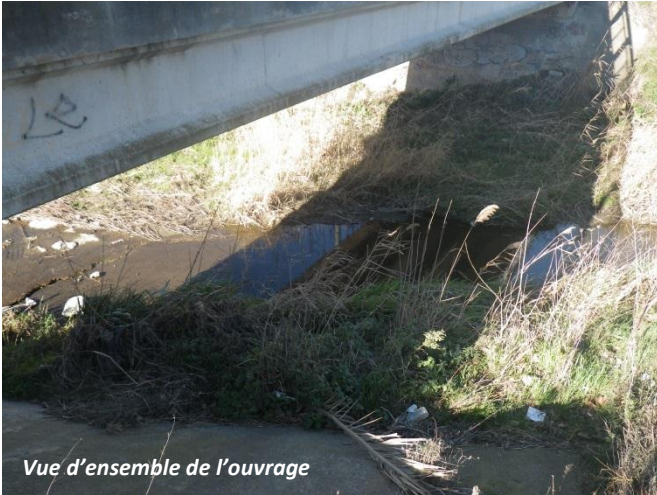
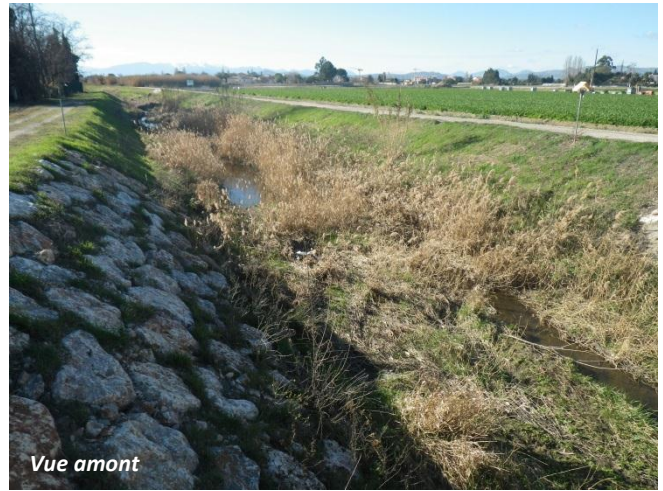
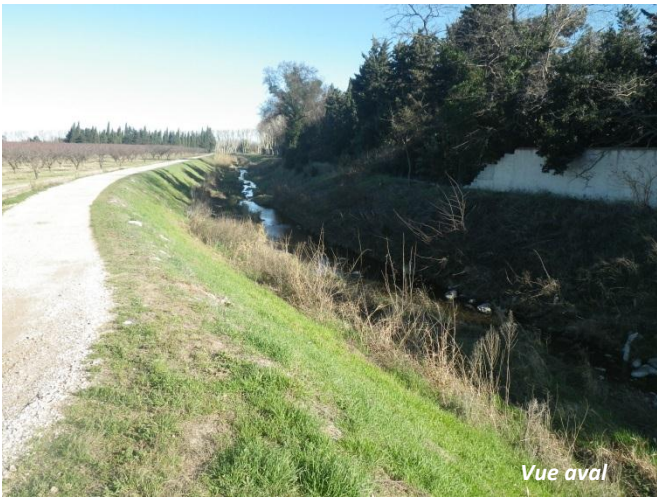
Désordres annexes : Affouillement en pied d'ouvrage

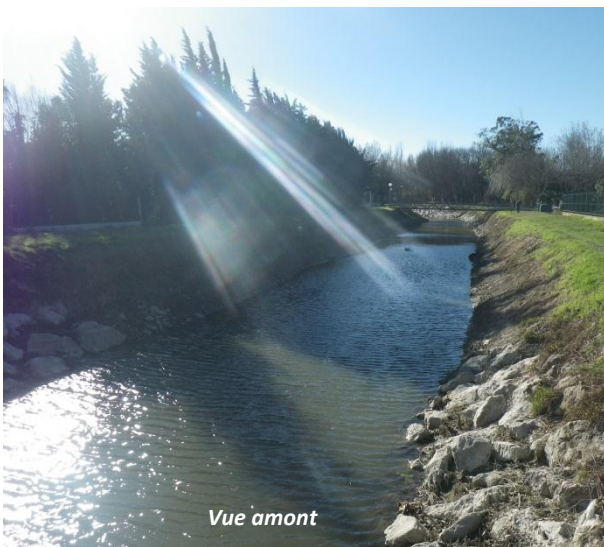
Vue amont

Description :
Etat général : Moyen à mauvais
Encombrement : Bois morts et déchets
Désordres annexes : -
Matériaux : Métal et béton
Ouvrages annexes : Arrivée d'eau pluviale en aval, vanne de trop plein
Longueur de l'ouvrage : 14 m
Largeur de la vanne + seuil (estimation) : 14 m
Hauteur de chute : 0,50 m (seuil)
Profondeur fosse d'appel : Pas de fosse d'appel
Tirant d'eau sur l'ouvrage : Inconnu (vanne fermée)
Rugosité : Lisse **Inclinaison :** Vertical
Date de levé : 21/01/2014

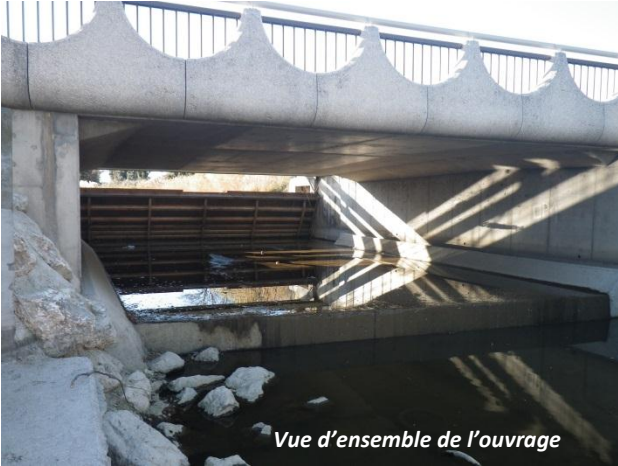
Vue d'ensemble de l'ouvrage

Etat général : Mauvais
Encombrement : Néant
Désordres annexes :
Matériaux : Béton
Ouvrages annexes : Canal d'amenée
Longueur de l'ouvrage : 15 m
Largeur du dévers (estimation) : Vertical
Hauteur de chute : Pas de chute
Profondeur fosse d'appel : Pas de fosse d'appel
Tirant d'eau sur l'ouvrage : Inconnu (à sec)
Rugosité : Lisse **Inclinaison :** Vertical
Date de levé : 21/01/2014

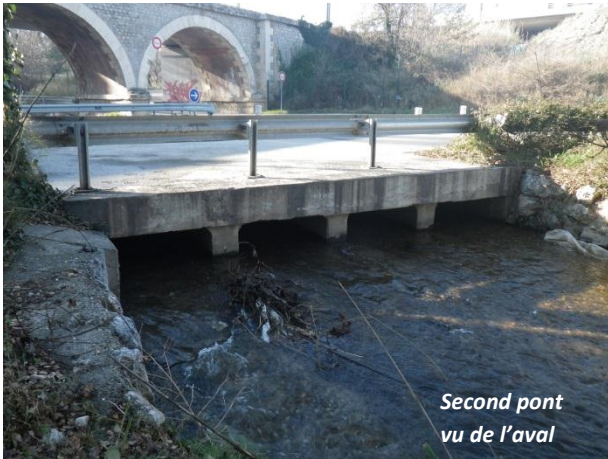
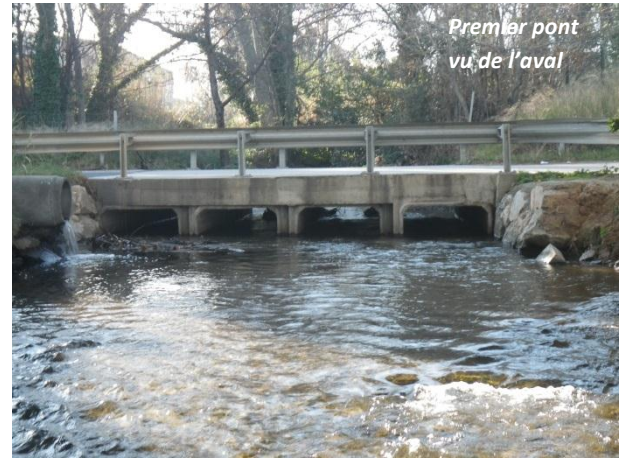
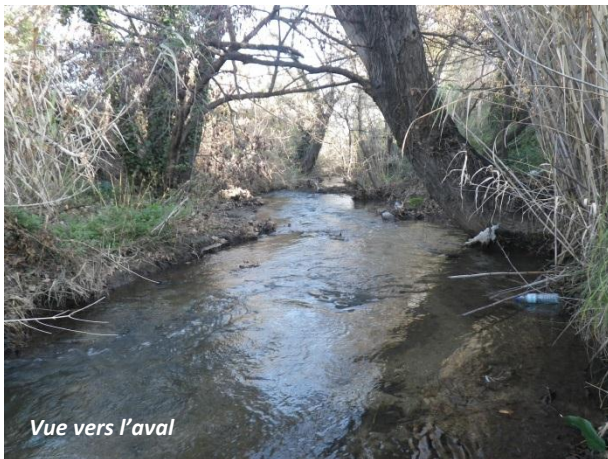
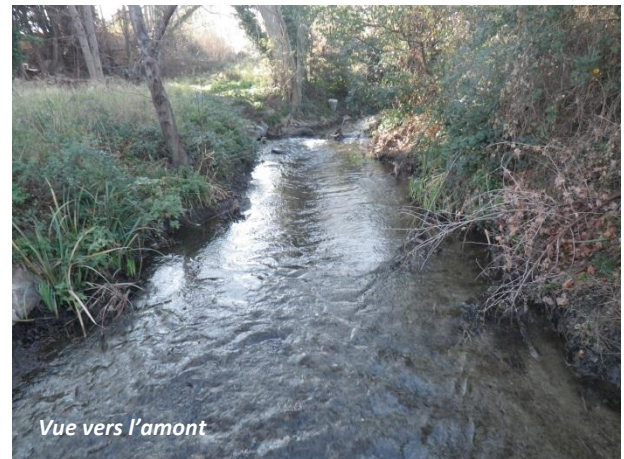
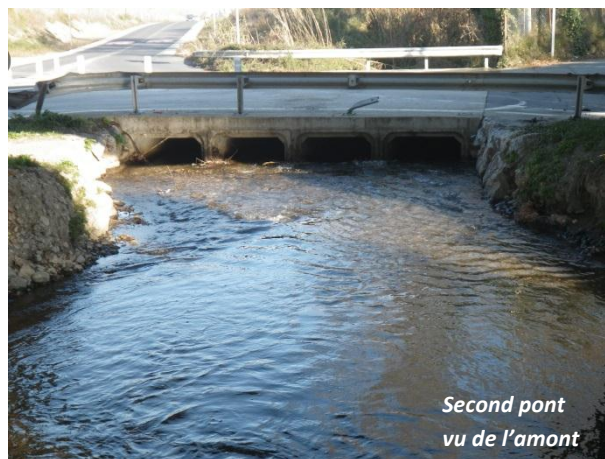
Désordres annexes : Affouillement en pied d'ouvrage

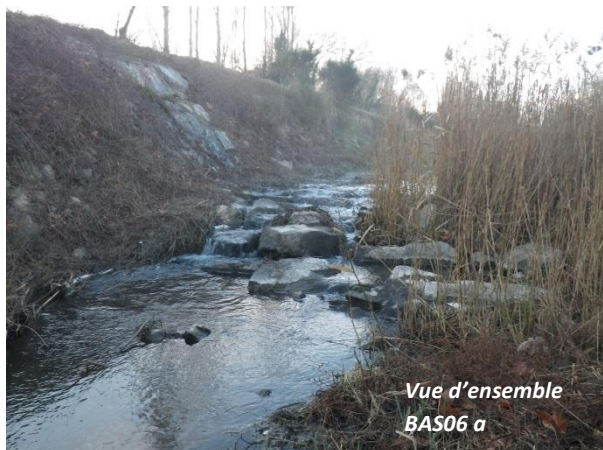
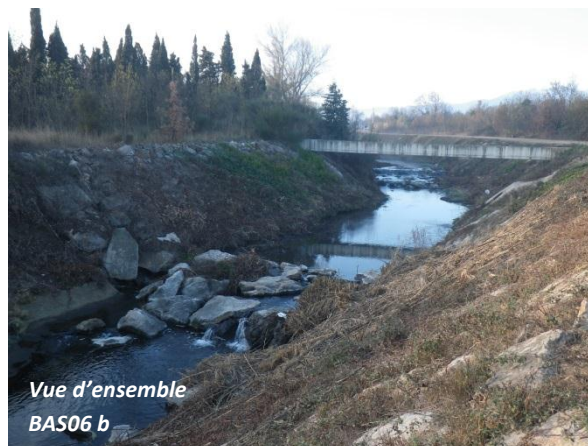
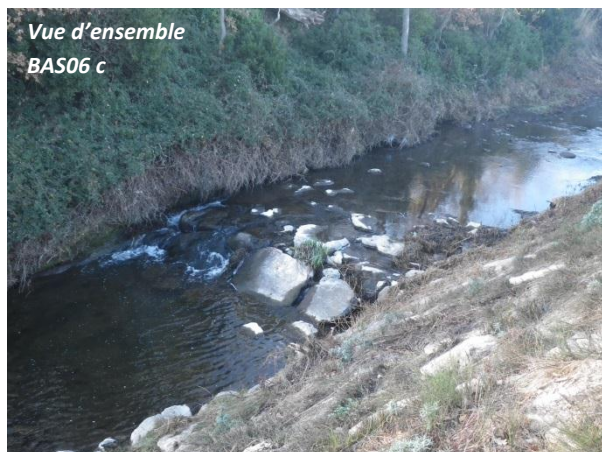
Commune rive droite : Toulouges	
Commune rive gauche : Le Soler	
Lieu-dit / emplacement : Entre la D37 et la D39	
Description :	
Etat général : Bon Encombrement : Végétaux / bois mort	<p>Coordonnées (Lambert 93)</p> <p>X = 683973.129 m Y = 6173973.11 m</p>
Désordres annexes : Affouillement en pied d'ouvrage	
Matériaux : Enrochement bétonné	
Ouvrages annexes : -	
Largeur de l'ouvrage : 6 m	
Largeur du dévers (estimation) : 10 - 4 m	
Hauteur de chute : 1,20 – 1,70m	
Profondeur fosse d'appel : 0,50m	
Tirant d'eau sur l'ouvrage : 0,10m	
Rugosité : Rugueux Inclinaison : 1H / 2-3L	
Date de levé : 17/01/2014

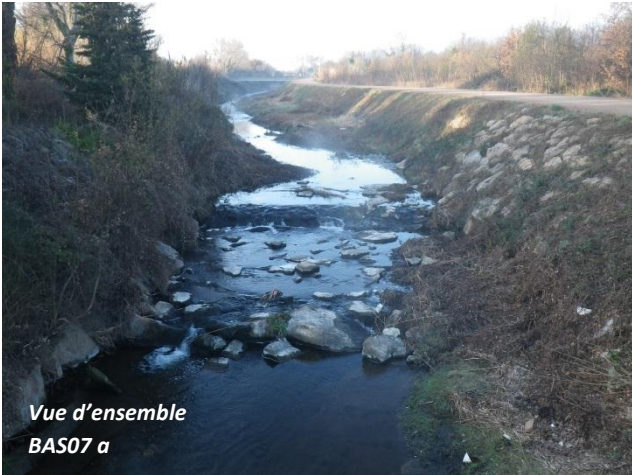
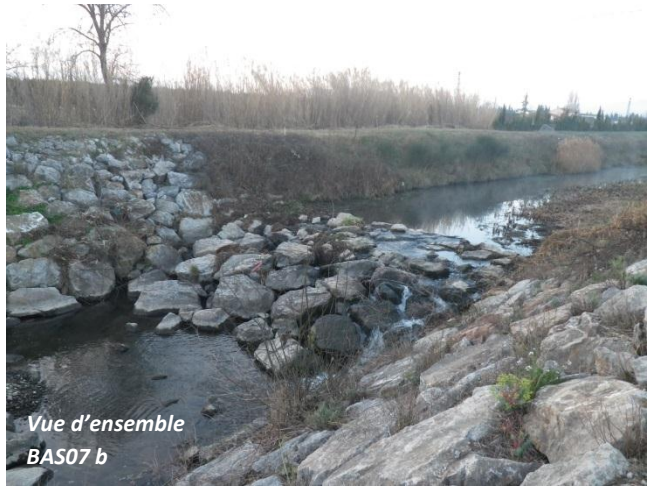
Cours d'eau : Basse
Commune rive droite : Toulouges
Commune rive gauche : Le Soler
Lieu-dit / emplacement : Aval immédiat pont de la D37
Description :
Etat général : Moyen Encombrement : Végétaux/bois mort
Désordres annexes : Affouillement en pied d'ouvrage
Matériaux : Enrochement
Ouvrages annexes : -
Longueur de l'ouvrage : 6 m
Largeur du dévers (estimation) : 2,5 m
Hauteur de chute : 1,50m
Profondeur fosse d'appel : 0,50 à 0,70 m
Tirant d'eau sur l'ouvrage : 0,10 à 0,15 m
Rugosité : Rugueux Inclinaison : 1H / 2L
Date de levé : 17/01/2014

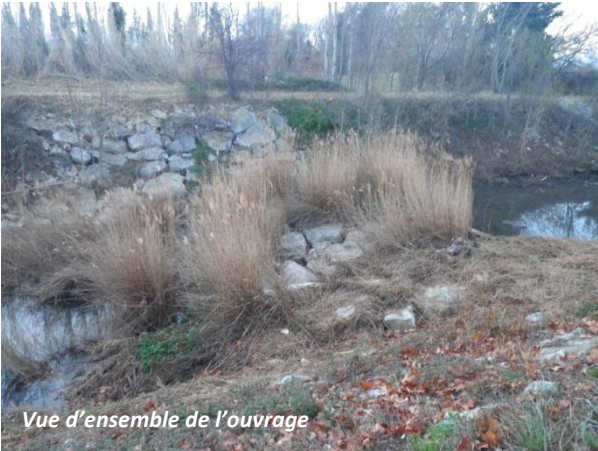
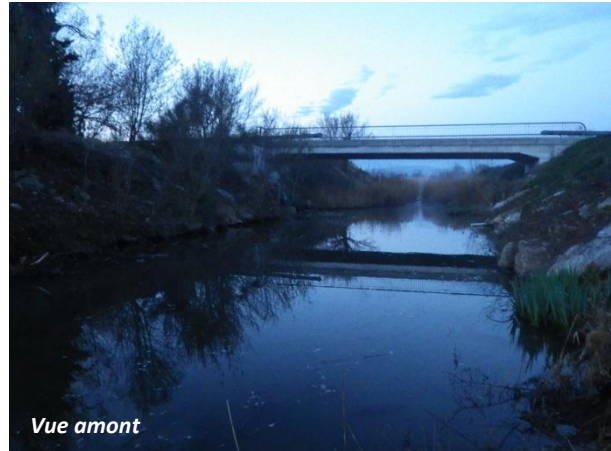
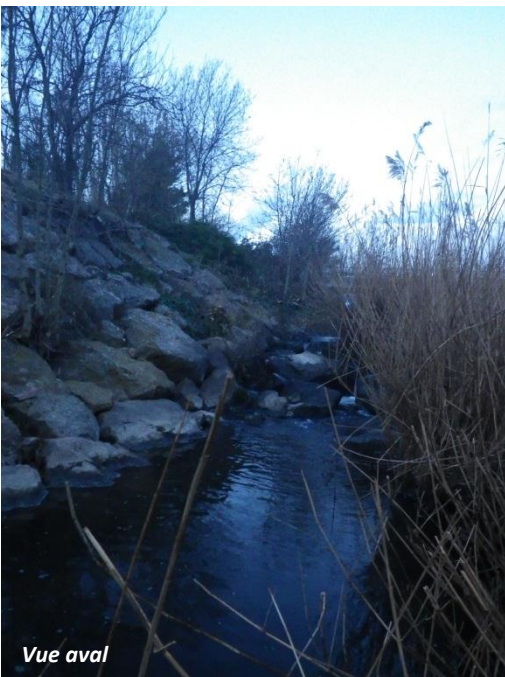
Commune rive droite : Millas	
Commune rive gauche : Millas	
Lieu-dit / emplacement : Confluence avec la Têt	
Description :	
Etat général : Moyen à Mauvais Encombrement : Néant	<p>Coordonnées (Lambert 93)</p> <p>X = 675839.375 m Y = 3177132.0 m</p>
Désordres annexes : Affouillements en pied d'ouvrage	
Matériaux : Béton	
Ouvrages annexes : Aucun	
Longueur de l'ouvrage : 2,5 m	
Largeur du dévers (estimation) : Vertical	
Hauteur de chute : 0,15 à 0,20 m	
Profondeur fosse d'appel : 0,20 à 0,25 m	
Tirant d'eau sur l'ouvrage : 0,05 m	
Rugosité : Lisse Inclinaison : Vertical	
Date de levé : 16/01/2014

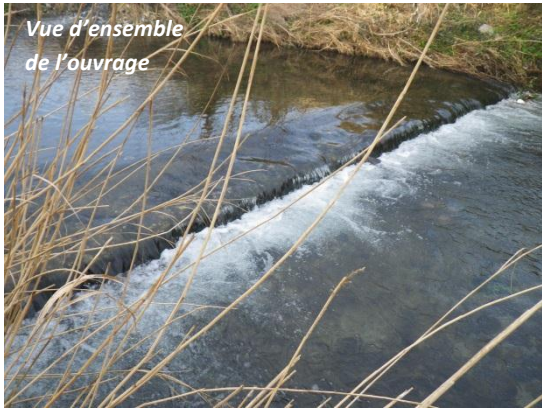
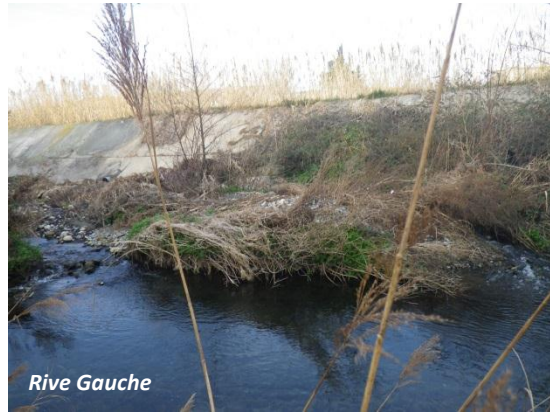
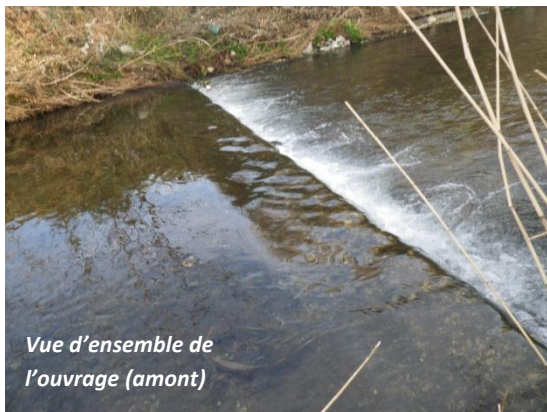
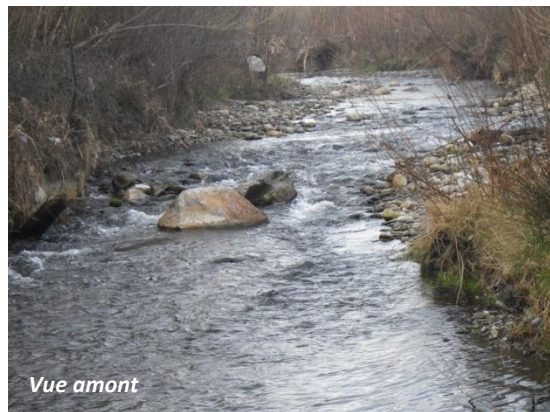
Cours d'eau : Bolès (ou Boulès)
Commune rive droite : Millas
Commune rive gauche : Millas
Lieu-dit / emplacement : Les Palaus
Description :
Etat général : Bon à moyen Encombrement : Bois mort
Désordres annexes : Affouillements en pied d'ouvrage
Matériaux : Béton et enrochement
Ouvrages annexes : Aucun
Longueur de l'ouvrage : 30 m
Largeur du dévers (estimation) : 2 à 3,50 m
Hauteur de chute : 0,30 m
Profondeur fosse d'appel : 0,15 à 0,40 m
Tirant d'eau sur l'ouvrage : 0,05 m
Rugosité : Lisse à rugueux Inclinaison : Vertical + blocs
Date de levé : 14/01/2014

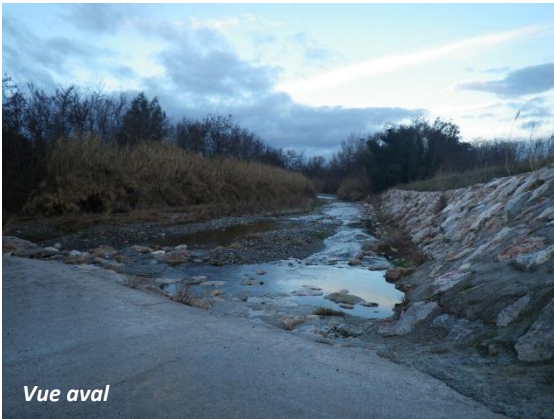
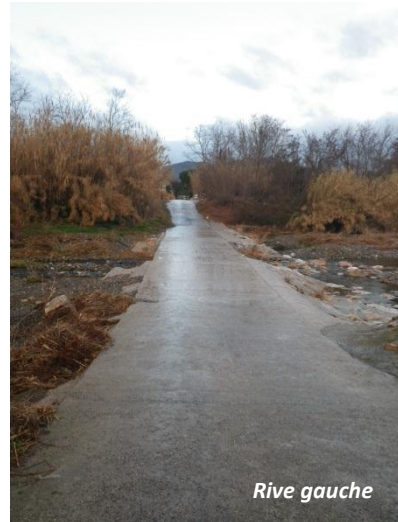
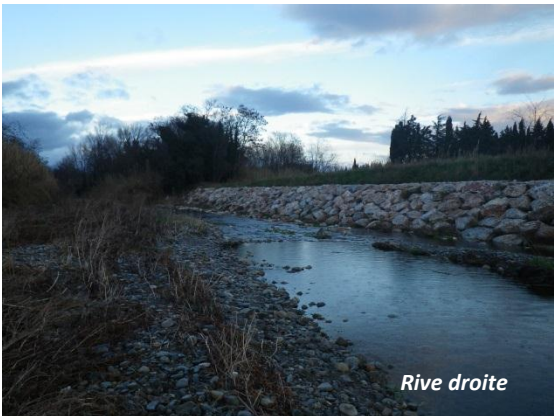
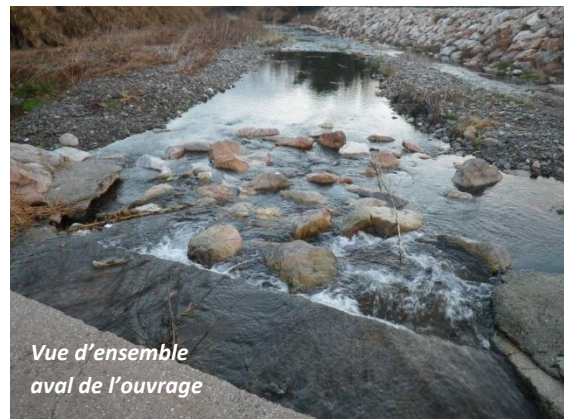
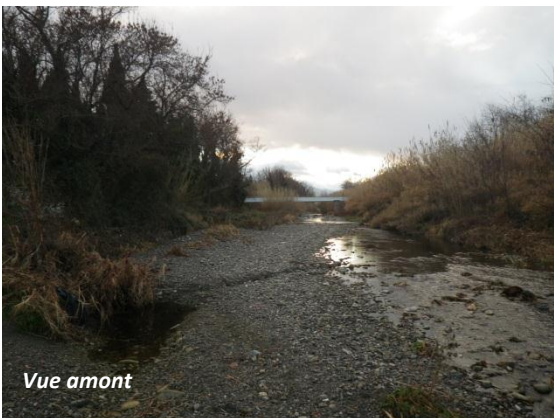
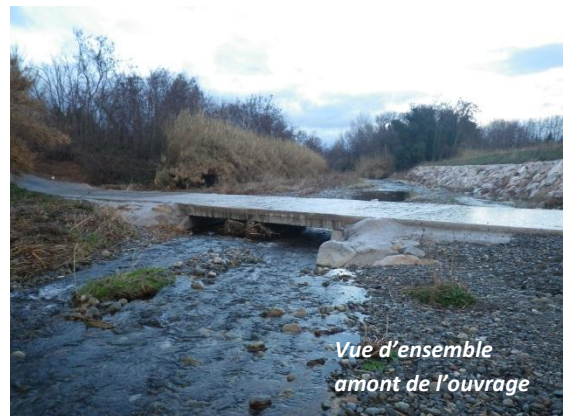
Commune rive droite : Millas	
Commune rive gauche : Millas	
Lieu-dit / emplacement : Sous la voie ferrée	
Description :	
Etat général : Bon à moyen	Encombrement : Néant
Désordres annexes : Affouillements en pied d'ouvrage (léger)	
Matériaux : Béton et enrochement	
Ouvrages annexes : Voie ferrée	
Longueur de l'ouvrage : 10 m	
Largeur du dévers (estimation) : 1,50 m	
Hauteur de chute : 0,80 m	
Profondeur fosse d'appel : Pas de fosse d'appel	
Tirant d'eau sur l'ouvrage : 0,05 m	
Rugosité : Lisse à rugueux	Inclinaison : Vertical + blocs
Date de levé : 14/01/2014	
Coordonnées (Lambert 93)	
X = 675359.598 m Y = 6176403.94 m

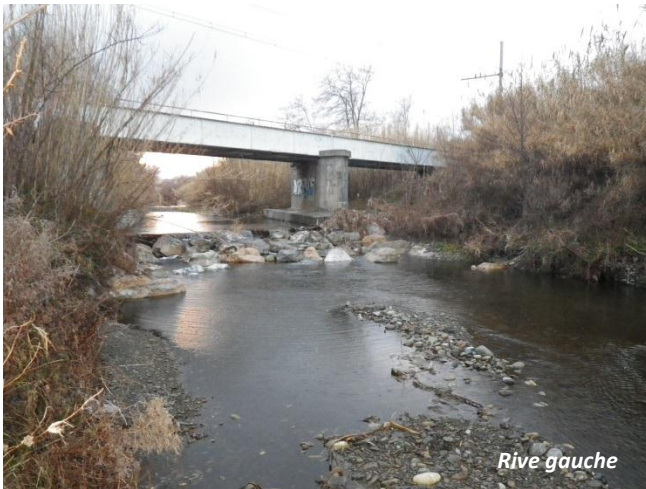
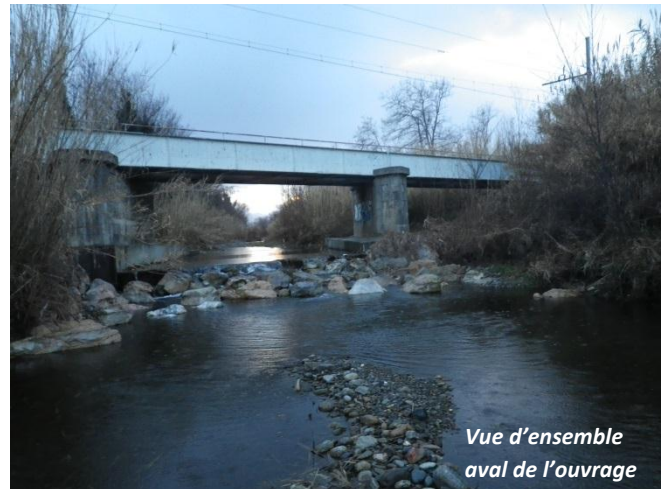
Commune rive droite : Millas	
Commune rive gauche : Millas	
Lieu-dit / emplacement : Mas Selve	
Description :	
Etat général : Moyen à Mauvais	Encombrement : Végétaux
Désordres annexes : Affouillements en pied d'ouvrage	
Matériaux : Béton	
Ouvrages annexes : Aucun	
Longueur de l'ouvrage : 20 m	
Largeur du dévers (estimation) : 2,50 m	
Hauteur de chute : 0 m	
Profondeur fosse d'appel : 0,20 m	
Tirant d'eau sur l'ouvrage : 0,10 m	
Rugosité : Lisse	Inclinaison : Vertical
Date de levé : 14/01/2014	
Coordonnées (Lambert 93)	
X = 675042.947 m Y = 6176216.71 m

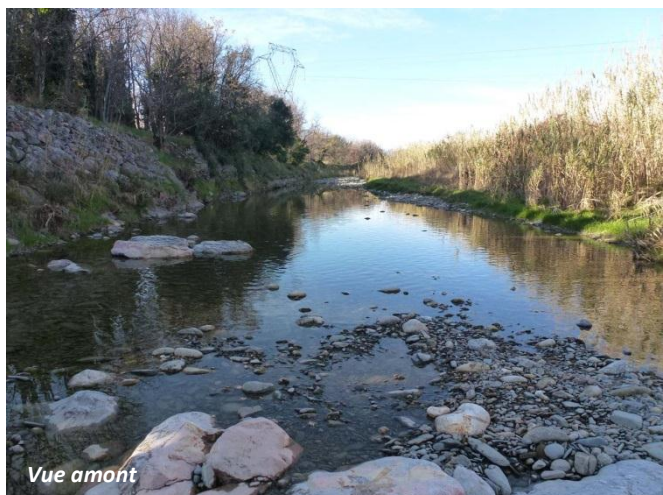
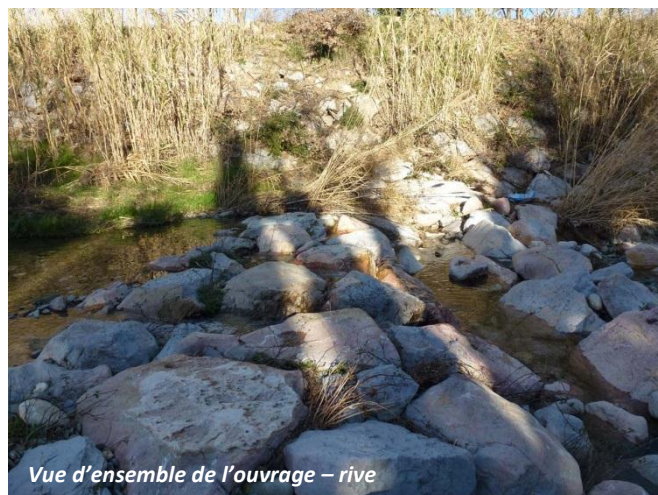
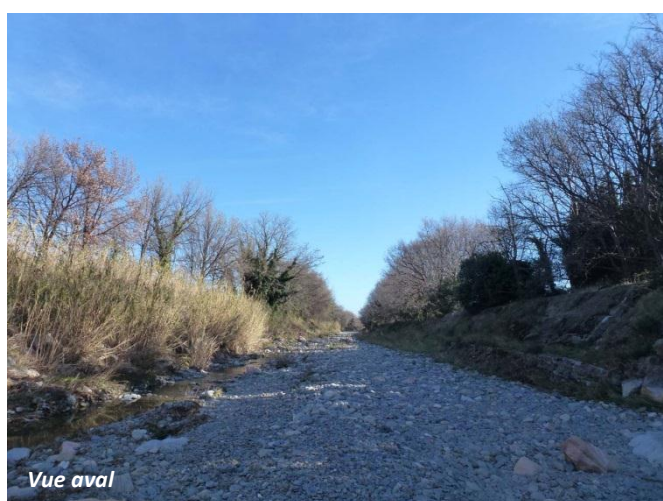
Commentaires :
L'ouvrage ne constitue pas un obstacle au transport sédimentaire mais induit une rupture de pente conséquente.

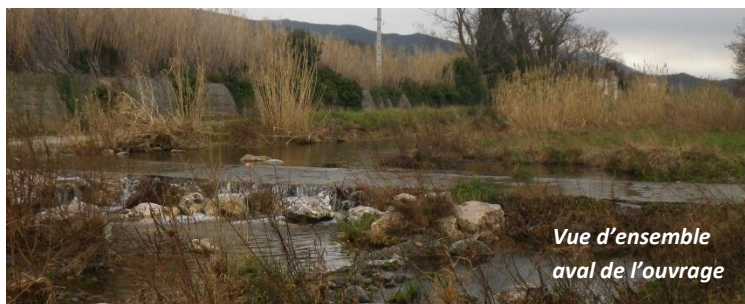
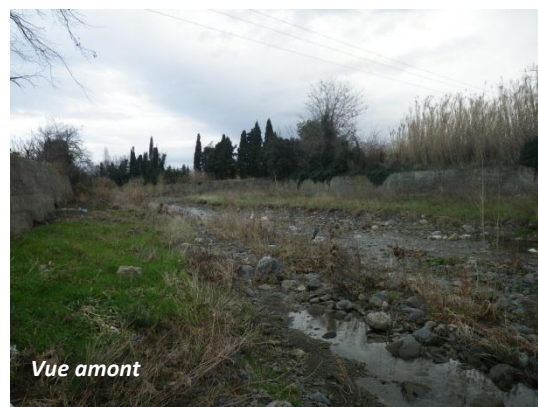
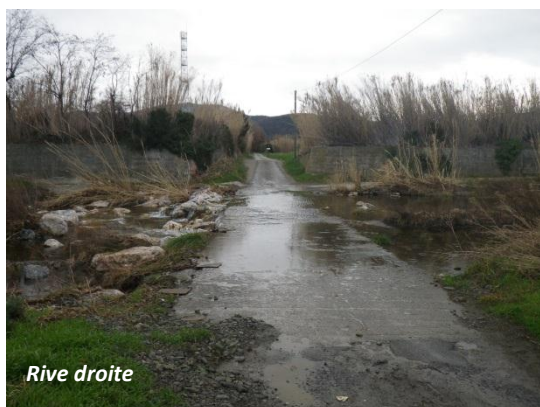
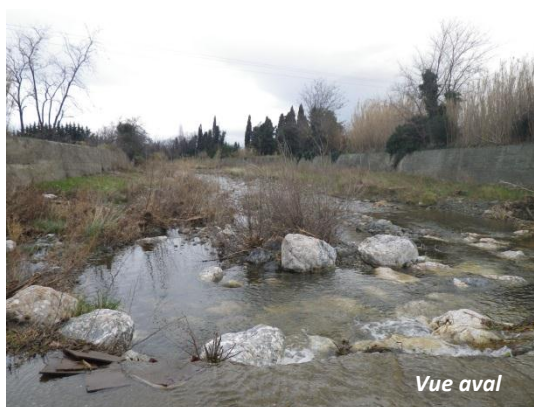
Commune rive droite : Ille/Têt	
Commune rive gauche : Ille/Têt	
Lieu-dit / emplacement : Cami Vell de Boule	
Description :	
Etat général : Moyen	Encombrement : Bois mort, déchets
Désordres annexes : Affouillements en pied d'ouvrage	
Matériaux : Béton et enrochement	
Ouvrages annexes : Aucun	
Longueur de l'ouvrage : 20 m	
Largeur du dévers (estimation) : 2,5 à 3 m	
Hauteur de chute : 0,50 m	
Profondeur fosse d'appel : Pas de fosse d'appel	
Tirant d'eau sur l'ouvrage : 0,01 m	
Rugosité : Lisse à rugueux	Inclinaison : Vertical + blocs
Date de levé : 14/01/2014	
Coordonnées (Lambert 93)	
X = 668057.662 m	Y = 6173131.75 m

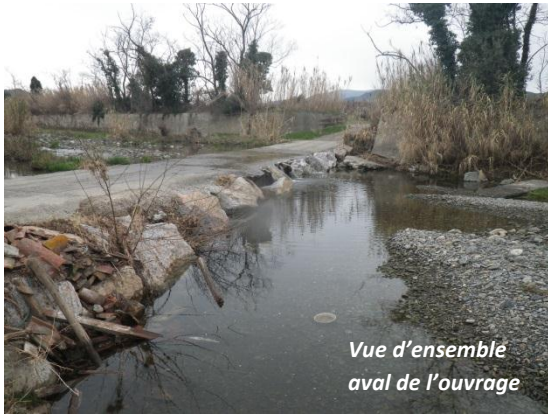
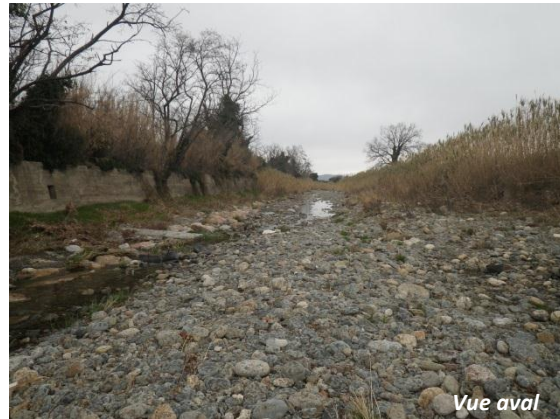
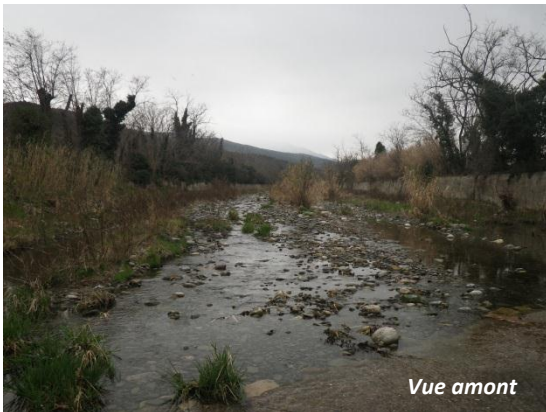
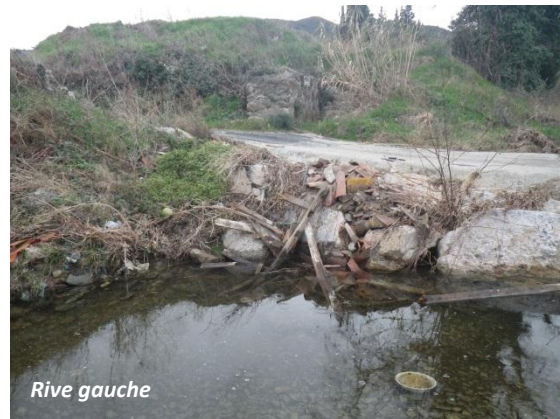
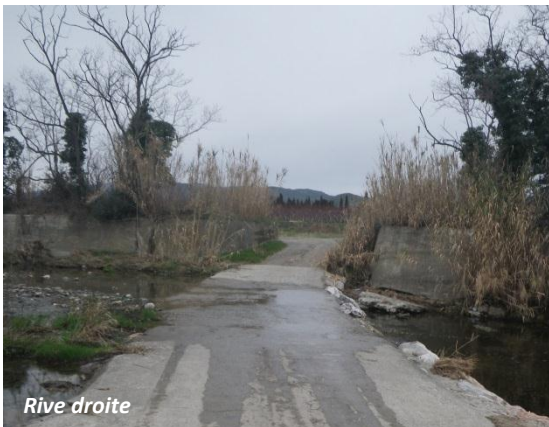
Commune rive droite : Bouleternère	
Commune rive gauche : Bouleternère	
Lieu-dit / emplacement : Les Monines	
Description :	
Etat général : Bon	Encombrement : Néant
Désordres annexes : Affouillements en pied d'ouvrage	
Matériaux : Enrochement	
Ouvrages annexes : Aucun	
Longueur de l'ouvrage : 10 m	
Largeur du dévers (estimation) : Inconnue	
Hauteur de chute : 0,80 à 1m	
Profondeur fosse d'appel : Pas de fosse d'appel	
Tirant d'eau sur l'ouvrage : 0,10 à 0,15 m	
Rugosité : Très rugueux	Inclinaison : 1H/2L
Date de levé : 14/01/2014	
Coordonnées (Lambert 93)	
X = 667217.255 m Y = 6172762.17 m

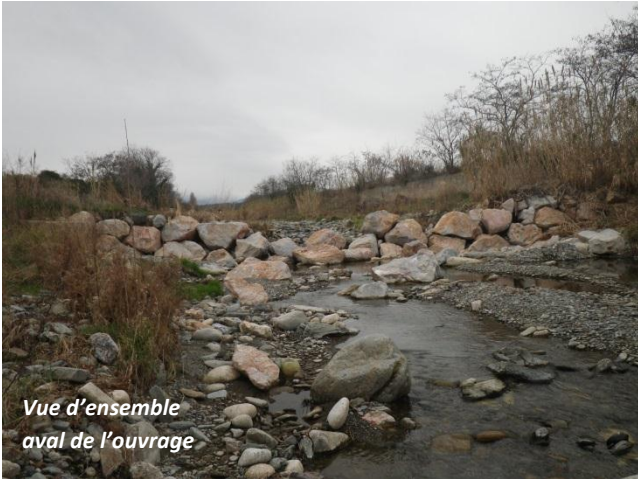
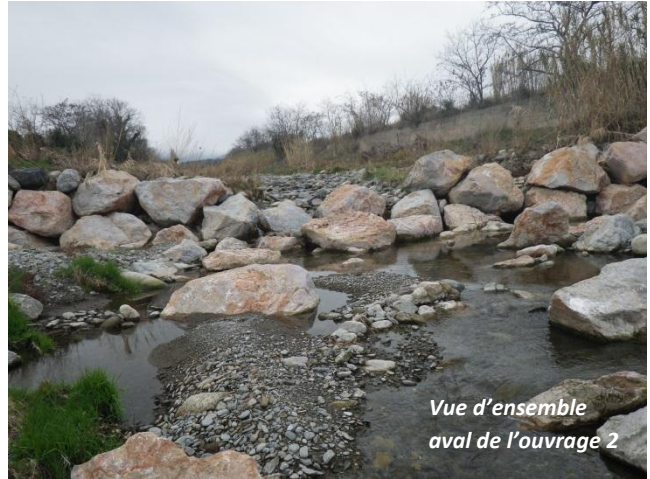
Commune rive droite : Bouleternère	
Commune rive gauche : Bouleternère	
Lieu-dit / emplacement : Les Trilles	
Description :	
Etat général : Bon	Encombrement : Végétaux
Désordres annexes : Léger affouillements en pied d'ouvrage	
Matériaux : Enrochement	
Ouvrages annexes : Aucun	
Longueur de l'ouvrage : 20 m	
Largeur du dévers (estimation) : 4 m	
Hauteur de chute : 1 m	
Profondeur fosse d'appel : Pas de fosse d'appel	
Tirant d'eau sur l'ouvrage : 0,05 m	
Rugosité : Très rugueux	Inclinaison : 1H/5L
Date de levé : 14/01/2014	
Coordonnées (Lambert 93)	
X = 666171.60 m	Y = 6172061.55 m

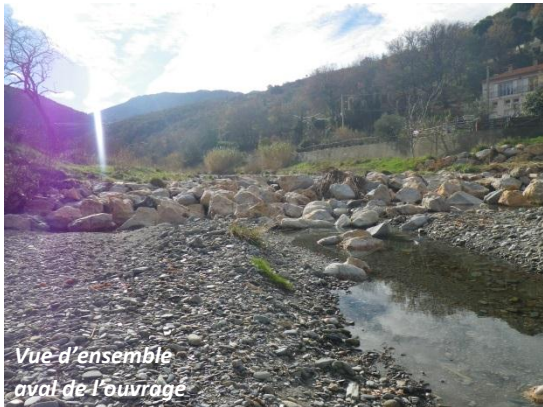
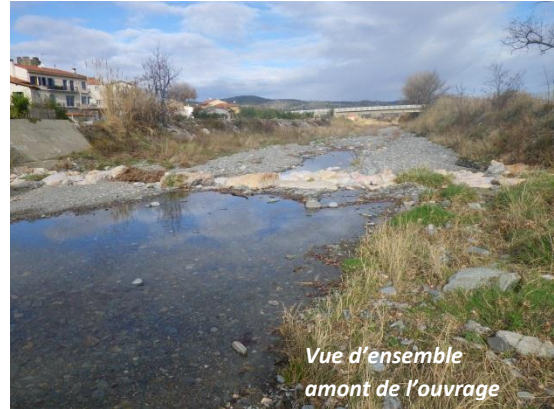
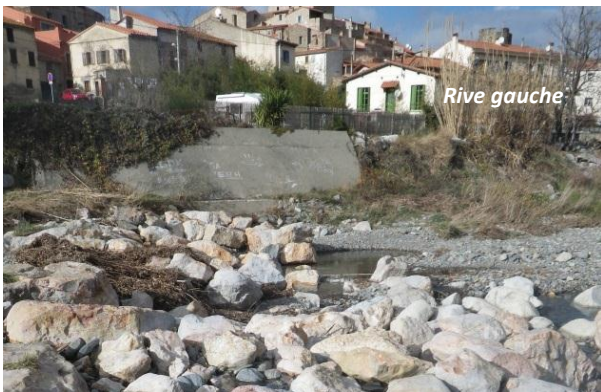
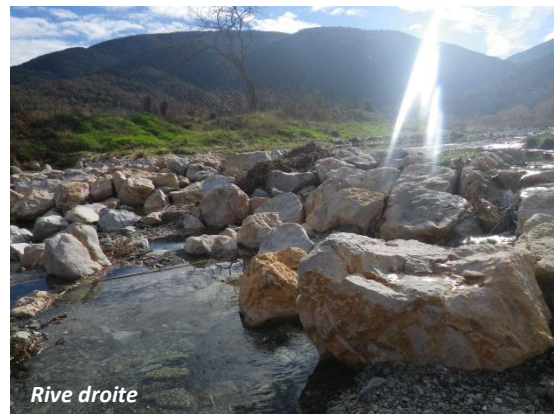
Commune rive droite : Bouleternère	
Commune rive gauche : Bouleternère	
Lieu-dit / emplacement : Les Hortes	
Description :	
Etat général : Bon	Encombrement : Bois mort
Désordres annexes : Affouillements en pied d'ouvrage	
Matériaux : Enrochement	
Ouvrages annexes : Non	
Longueur de l'ouvrage : 20 m	
Largeur du dévers (estimation) : 2 m	
Hauteur de chute : 1,2 m	
Profondeur fosse d'appel : 0,3 m	
Tirant d'eau sur l'ouvrage : 0,3 m	
Rugosité : Très Rugueux Inclinaison : 1H / 2L	
Date de levé : 14/01/2014	
Coordonnées (Lambert 93)	
X = 666379.794 m Y = 6171573.45 m

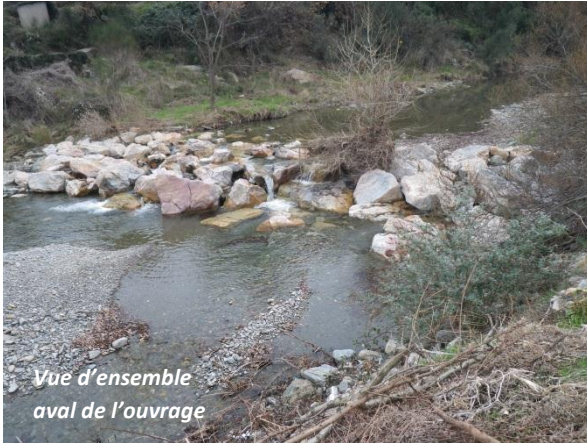
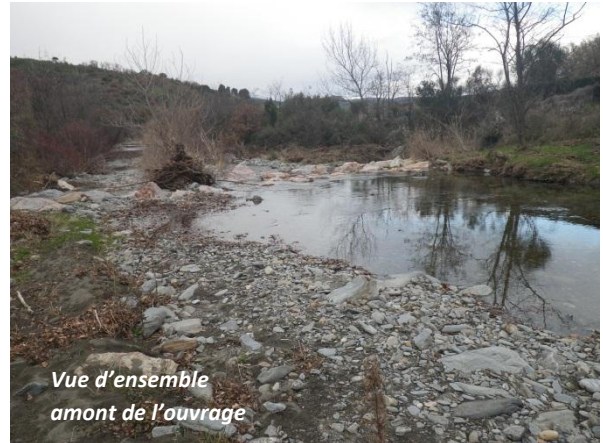
Commune rive droite : Bouleternère	
Commune rive gauche : Bouleternère	
Lieu-dit / emplacement : Ravin des Porteilles	
Description :	
Etat général : Moyen/mauvais Encombrement : Bois mort	<p align="center">Coordonnées (Lambert 93)</p> <p>X = 665958.787 m Y = 6170745.0 m</p>
Désordres annexes : Affouillements en pied d'ouvrage	
Matériaux : Béton	
Ouvrages annexes : Non	
Longueur de l'ouvrage : 20 m	
Largeur du dévers (estimation) : Vertical	
Hauteur de chute : 1,7 m	
Profondeur fosse d'appel : 1-1,5 m	
Tirant d'eau sur l'ouvrage : 0,1 m	
Rugosité : Rugueux Inclinaison : Vertical	
Date de levé : 22/01/2014

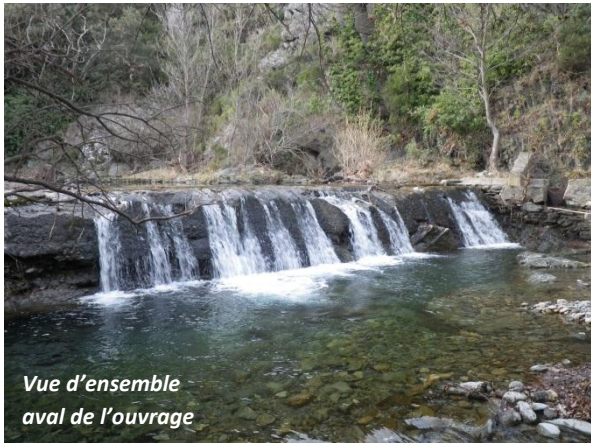
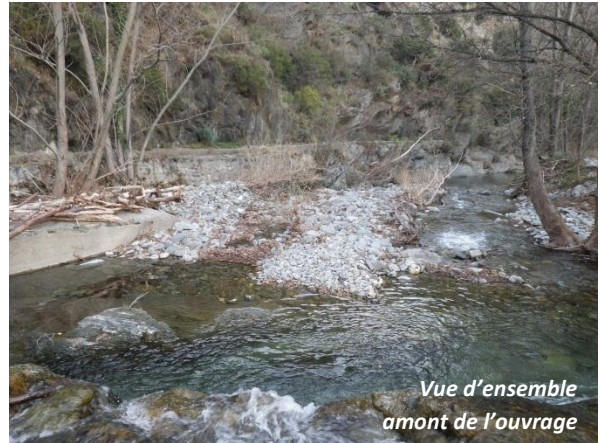
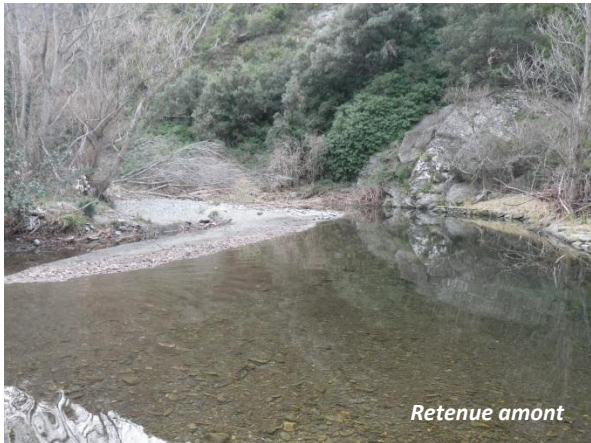
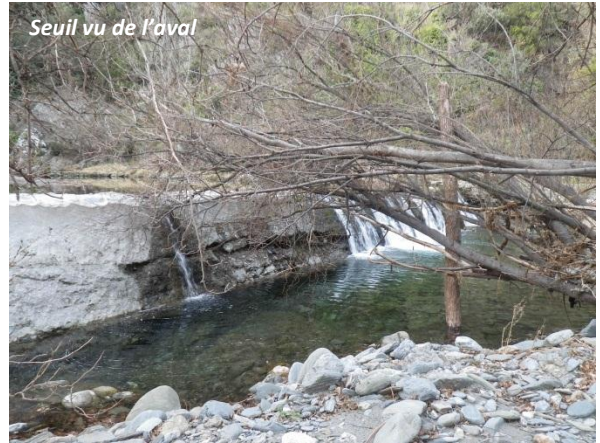
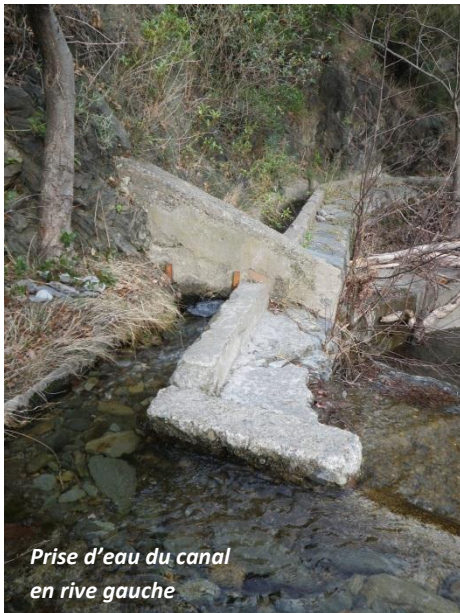
Commune rive droite : Baho	
Commune rive gauche : St-Estève	
Lieu-dit / emplacement : Texte	
Description :	
Etat général : Moyen Encombrement : Végétaux/déchets	Coordonnées (Lambert 93)
Désordres annexes : Erosion des berges	
Matériaux : Béton, pierre et palplanche	X = 687275.429 m Y = 6177712.04 m
Ouvrages annexes : Déversoir/ bassin de trop plein	
Longueur de l'ouvrage : 8 m	
Largeur du dévers (estimation) : Vertical + 10 m	
Hauteur de chute : 5 m	
Profondeur fosse d'appel : Pas de fosse d'appel	
Tirant d'eau sur l'ouvrage : < 0.05 m	
Rugosité : Lisse Inclinaison : Vertical	
Date de levé : 16/01/2014

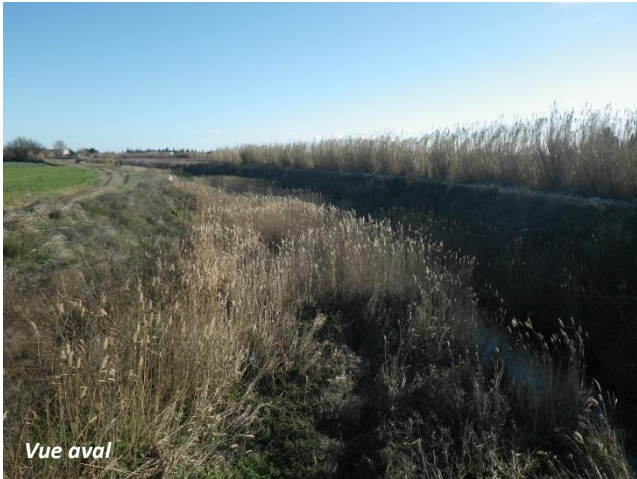
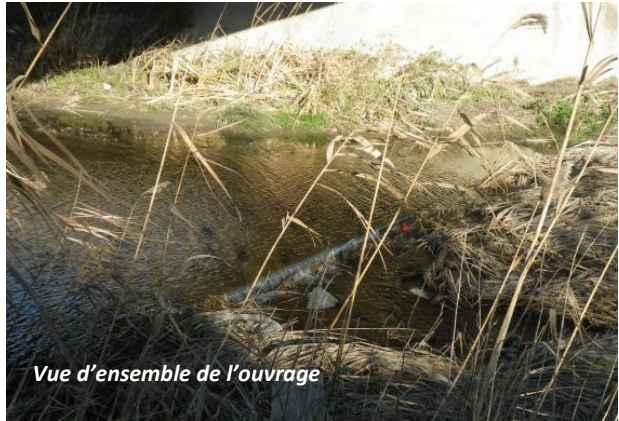
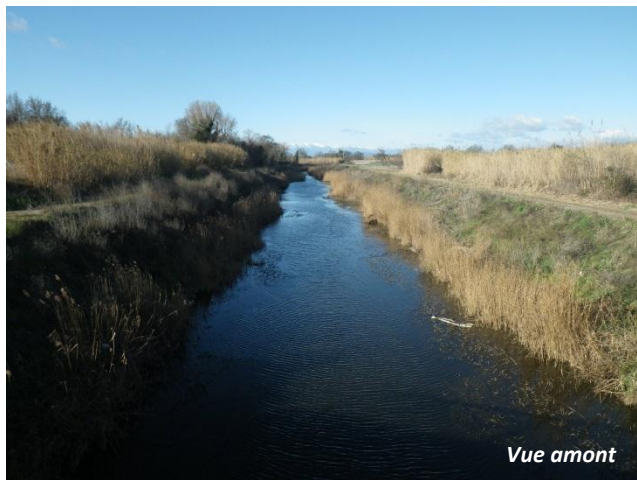
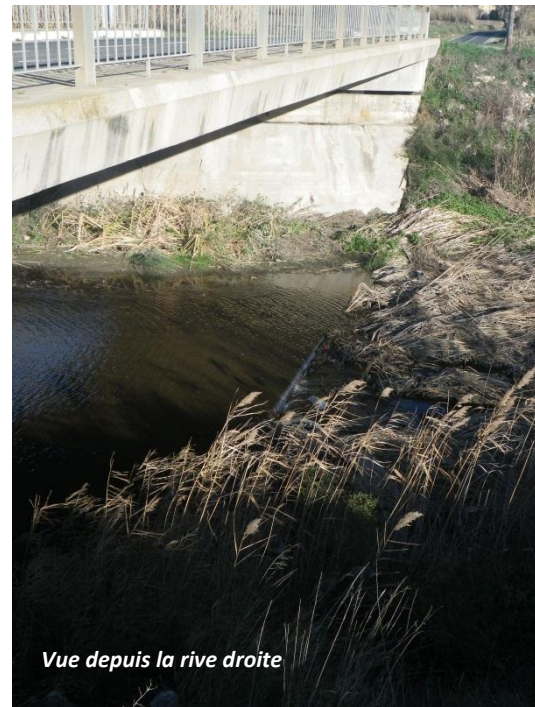
Etat général : Moyen
Encombrement : Bois mort
Désordres annexes :
Matériaux : Béton et enrochement
Ouvrages annexes : -
Longueur de l'ouvrage : 15 m
Largeur du dévers (estimation) : 3 m
Hauteur de chute : 0,50 m
Profondeur fosse d'appel : 0,30 à 0,40 m
Tirant d'eau sur l'ouvrage : 0,05 à 0,15 m
Rugosité : Rugueux **Inclinaison :** 1H / 4L
Date de levé : 21/01/2014

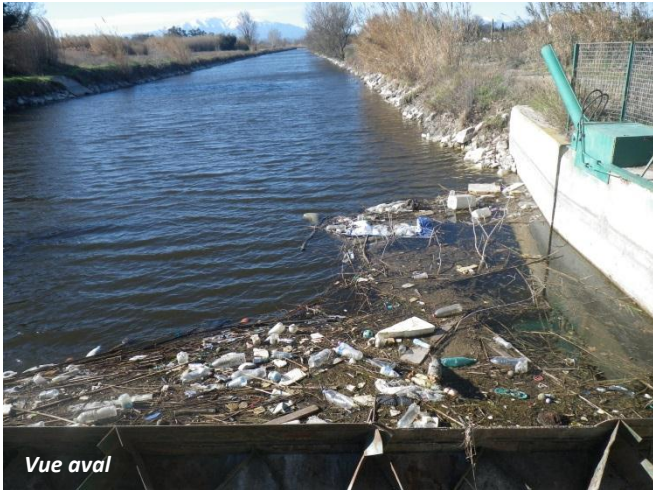
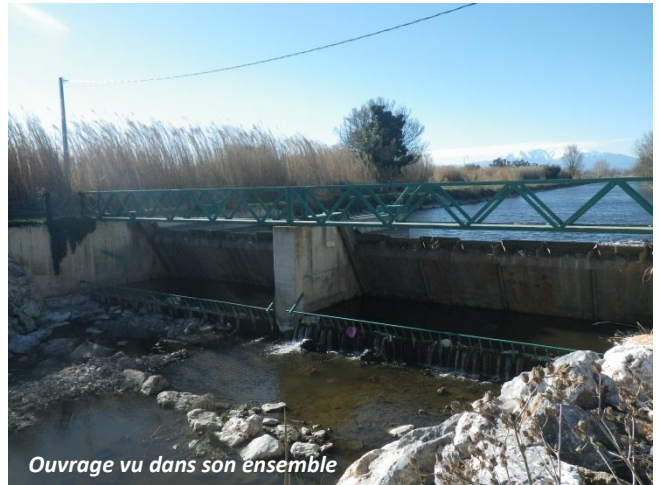
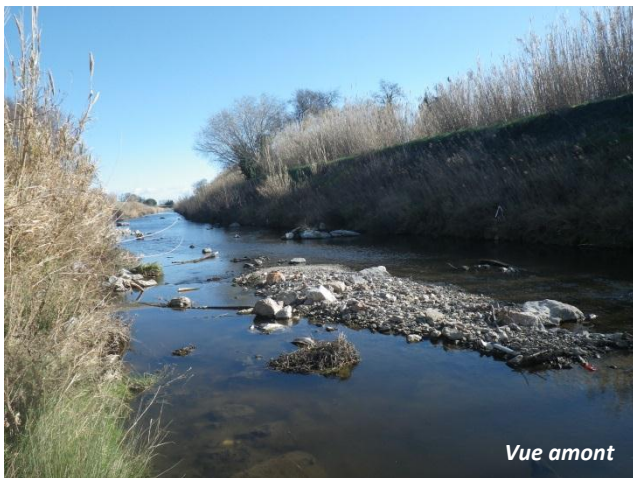
Vue aval

Ouvrage vu dans son ensemble

Vue amont

Description :
Etat général : Bon
Encombrement : Néant
Désordres annexes : -
Matériaux : Béton
Ouvrages annexes : -
Longueur de l'ouvrage : 15 m
Largeur du dévers (estimation) : Vertical
Hauteur de chute : <0,10 m
Profondeur fosse d'appel : 0,05 à 0,10 m
Tirant d'eau sur l'ouvrage : 0,03 à 0,05 m
Rugosité : Lisse **Inclinaison :** Vertical
Date de levé : 21/01/2014
