Têt et ses affluents

Etude multifonctionnelle et plan de gestion
**Définition d'un plan pluriannuel
de restauration et d'entretien
des cours d'eau**

Etat des lieux et diagnostic

Annexe 2.2. : recueil des fiches d'ouvrages

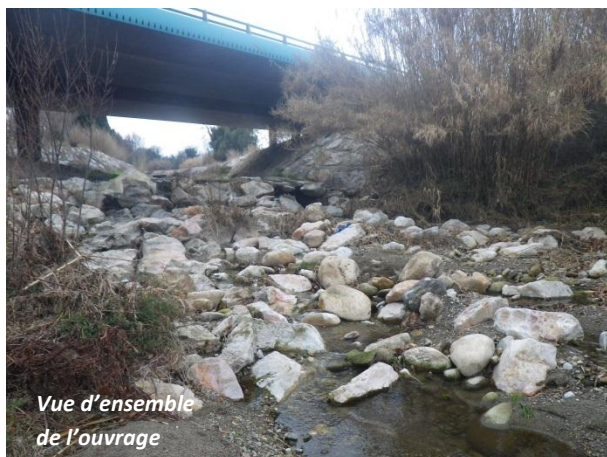
Cours d'eau : Comelade	
Commune rive droite : Saint-Féliu-d'Amont	
Commune rive gauche : Saint-Féliu-d'Amont	
Lieu-dit / emplacement : Pont de la N116	
Description :	
Etat général : Mauvais Encombrement : Bois mort / Déchets	
Désordres annexes : Affouillements en pied d'ouvrage, érosion de berge	
Matériaux : Béton et enrochements	
Ouvrages annexes : Néant	
Longueur de l'ouvrage : 8 -10 m	
Largeur du dévers (estimation) : 10 m	
Hauteur de chute : 3,5 m	
Profondeur fosse d'appel : -	
Tirant d'eau sur l'ouvrage : < 10 cm (lors de la visite)	
Rugosité : Rugueux Inclinaison : 1H / 3L	
Date de levé : 16/01/2014	
Coordonnées (Lambert 93)	
X = 677328.216 m	Y = 6176749.53 m

Continuité biologique :	Commentaires : Ce seuil est situé en amont immédiat de la confluence avec la Têt. Il bloque toute tentative de remontée dans l'affluent pour la majorité des espèces piscicoles.
Dispositif de franchissement : Non	
Avis sur fonctionnalité : -	Commentaires : Le seuil crée une rupture importante à l'amont ce qui réduit la capacité de transport solide du cours d'eau sur sa partie aval.
Danger dévalaison : Blocs en vrac	
Espèces cibles	
Anguille	
Montaison	
Dévalaison	
Continuité sédimentaire :	
Longueur du remous solide : 10 à 100 m	
Comblement de la retenue amont : Important	
Fraction granulométrique transitée : Totalité du panel	
Granulométrie des matériaux sédimentés :	
1) Sables/Graviers 2) Cailloux 3) Pierres	
Granulométrie max des sédiments transités : Pierres	
Dispositif de vidange : Absence	
Marques de déficit sédimentaire en aval : Non

*Vue d'ensemble
de l'ouvrage*

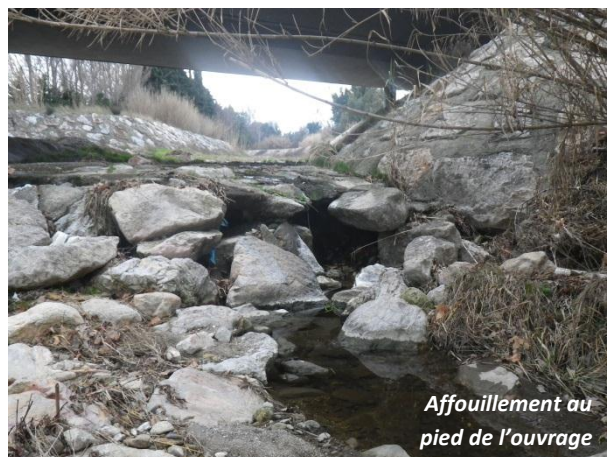
*Affouillement au
pied de l'ouvrage*

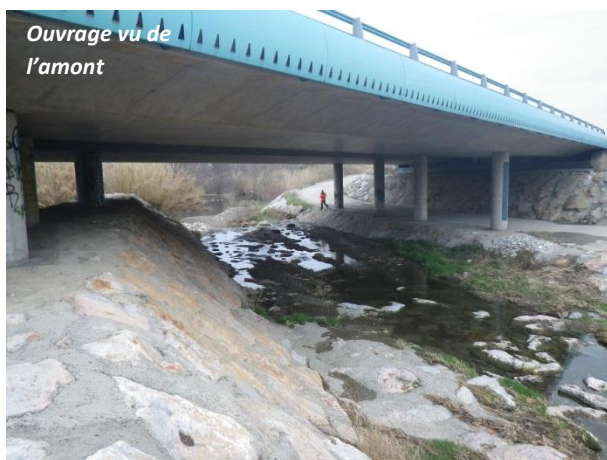
*Ouvrage vu de
l'amont*

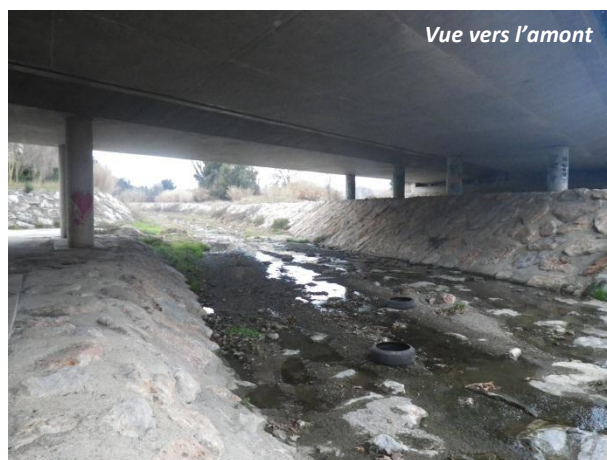
Vue vers l'amont

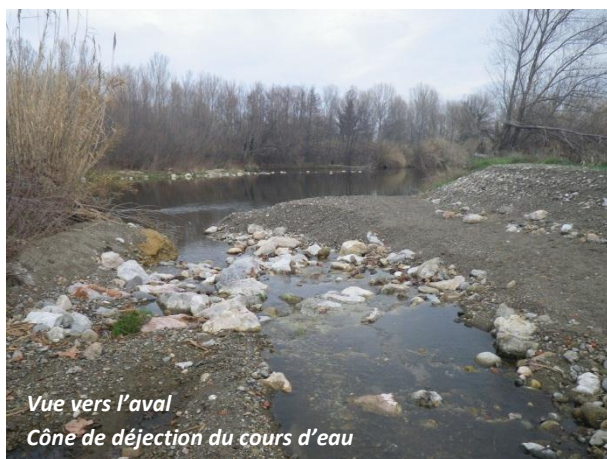
*Vue vers l'aval
Cône de déjection du cours d'eau*

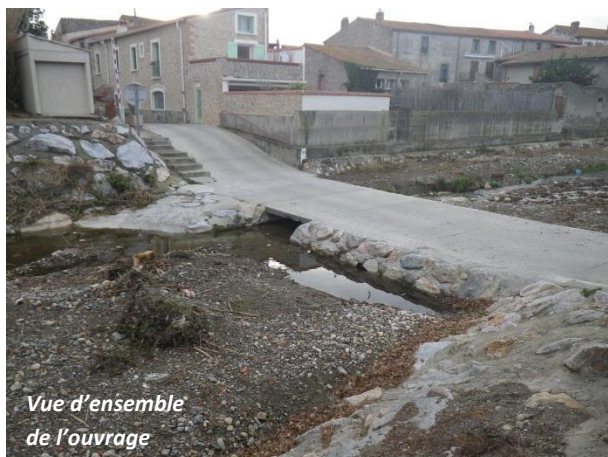
Cours d'eau : Comelade
Commune rive droite : Saint-Féliu-d'Amont
Commune rive gauche : Saint-Féliu-d'Amont
Lieu-dit / emplacement : Carrer de la Comelade
Description :
Etat général : Bon Encombrement : Débris végétaux / Déchets
Désordres annexes : érosion de berge (digues de protection)
Matériaux : Béton et enrochements
Ouvrages annexes : Néant
Longueur de l'ouvrage : 8 m
Largeur du dévers (estimation) : 2,5 m
Hauteur de chute : Nulle
Profondeur fosse d'appel : -
Tirant d'eau sur l'ouvrage : -
Rugosité : Lisse à rugueux Inclinaison : -
Date de levé : 16/01/2014

*Vue d'ensemble
de l'ouvrage*

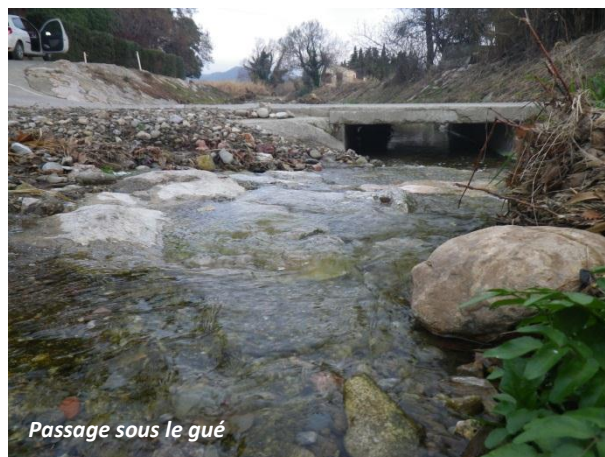
Passage sous le gué

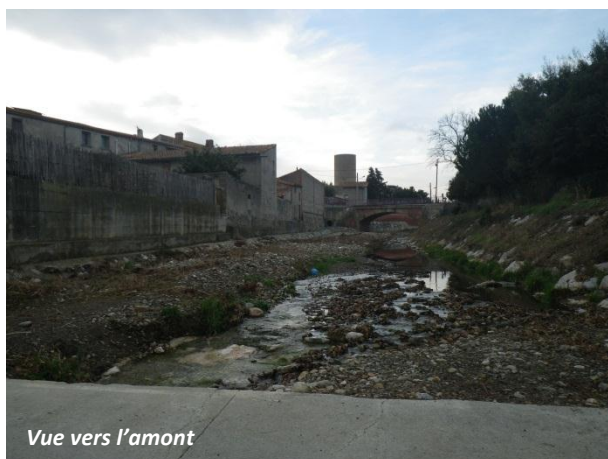
Vue vers l'amont

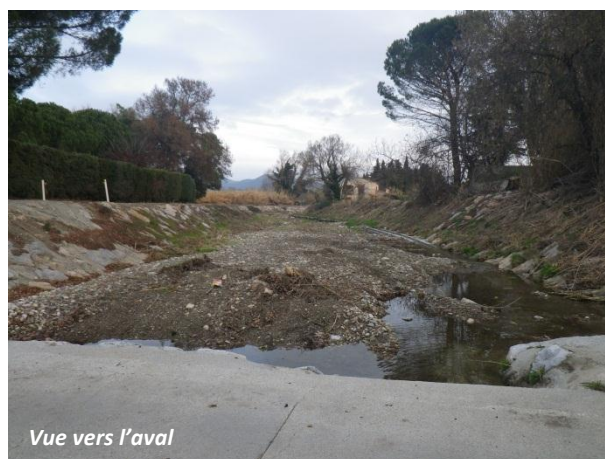
Vue vers l'aval

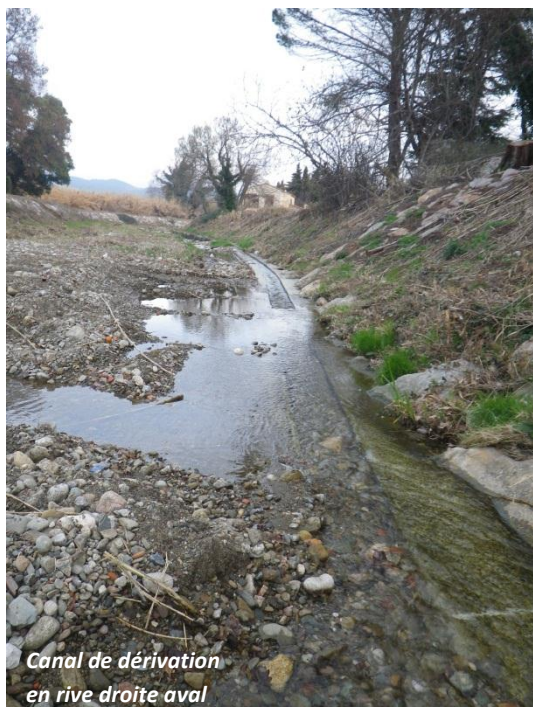
*Canal de dérivation
en rive droite aval*

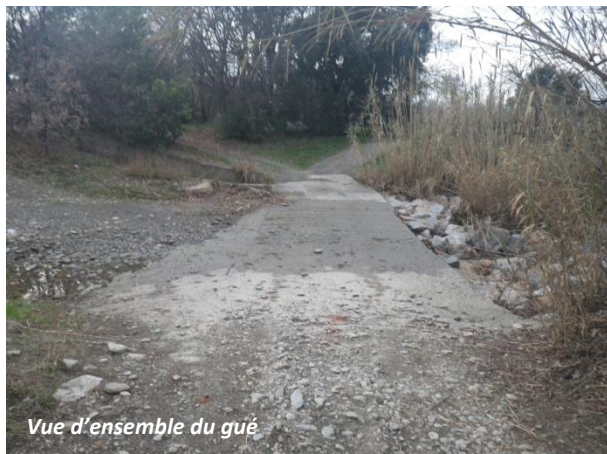
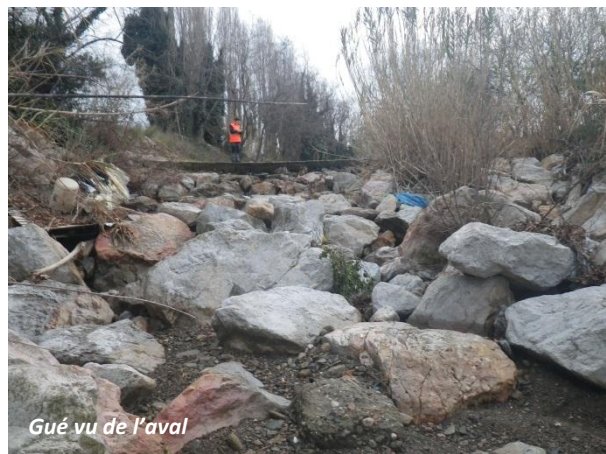
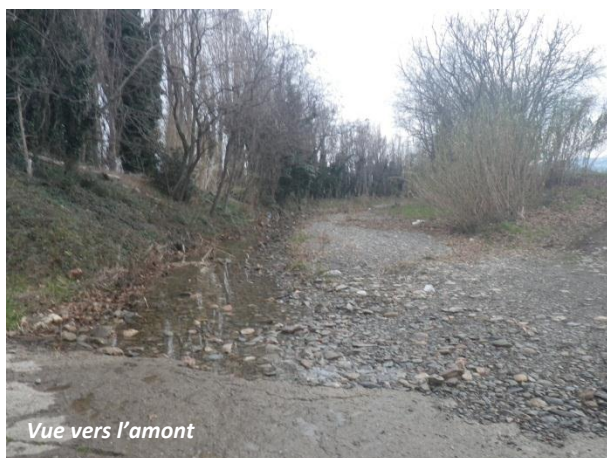
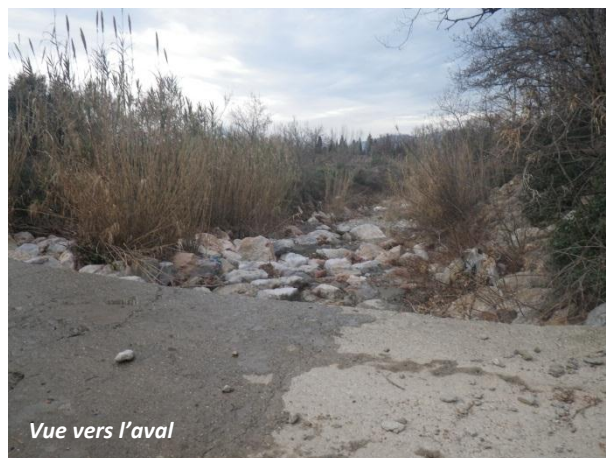
Les matériaux passent au-dessus du gué lors des crues. Sa taille crée une rupture de pente importante à l'amont et retient par conséquent beaucoup de matériaux.

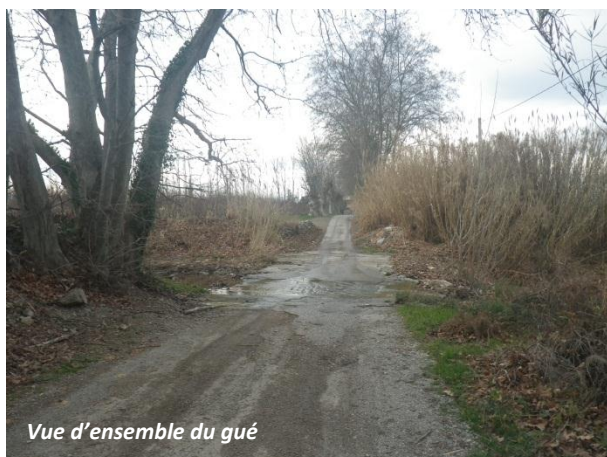
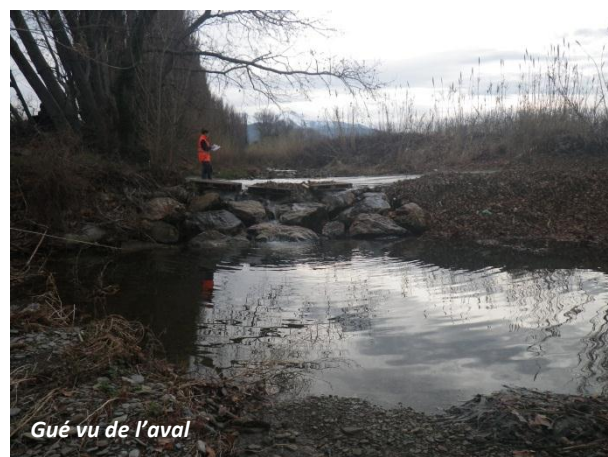
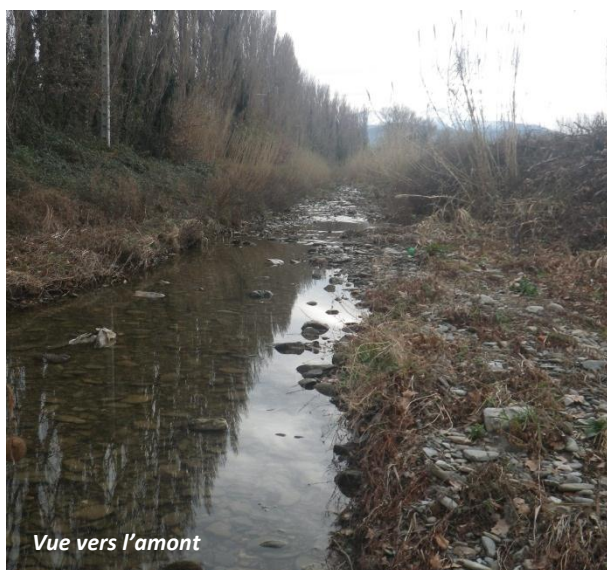
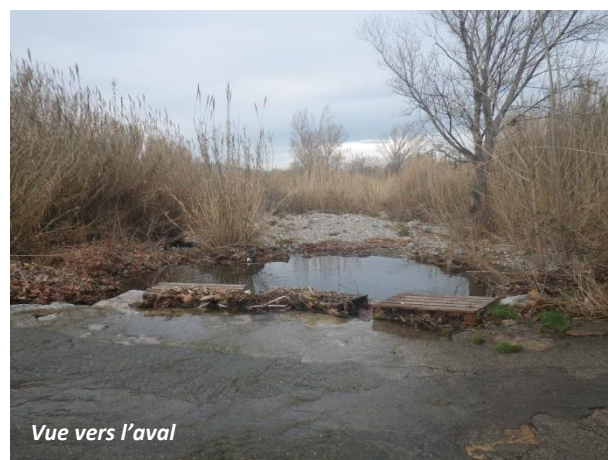
Cours d'eau : Comelade

Commune rive droite : Corbère les Cabanes	
Commune rive gauche : Corbère les Cabanes	
Lieu-dit / emplacement : Entre le Mas Grau et le Four à chaux	
Description :	
Etat général : Bon Encombrement : Bois mort / déchets	<p>Coordonnées (Lambert 93)</p> <p>X = 673821.808 m Y = 6173413.58 m</p>
Désordres annexes : Affouillement en pied d'ouvrage	
Matériaux : Béton et enrochements	
Ouvrages annexes : Néant	
Longueur de l'ouvrage : 3-4 m	
Largeur du dévers (estimation) : 0,30 m	
Hauteur de chute : 2 chutes de 0,30 m	
Profondeur fosse d'appel : 0,20 à 0,30 m	
Tirant d'eau sur l'ouvrage : 0,10 m environ (Dépend du débit)	
Rugosité : Rugueux Inclinaison : 1H / 1L	
Date de levé : 15/01/2014

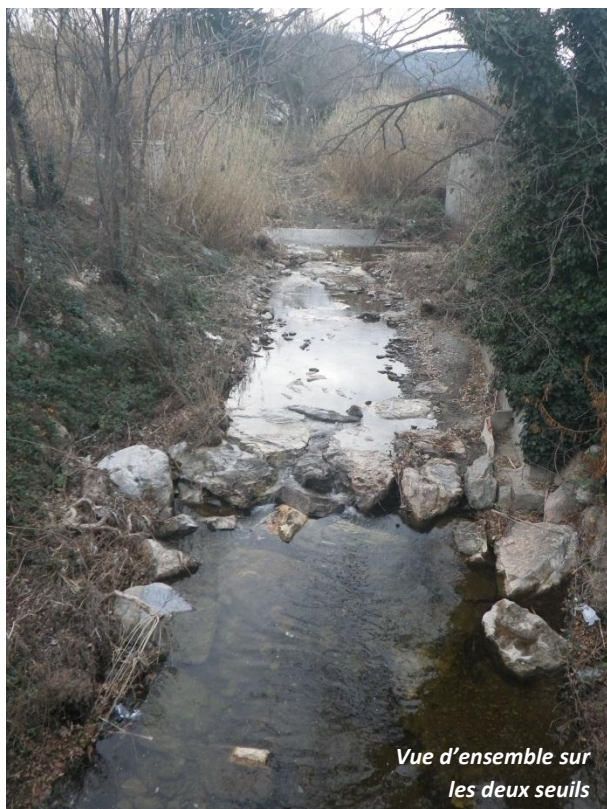
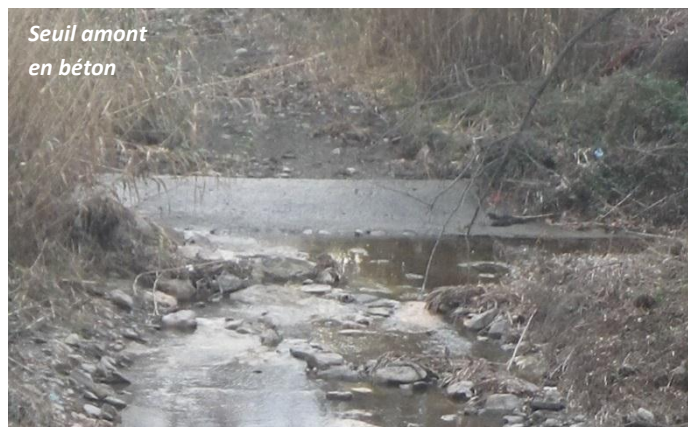
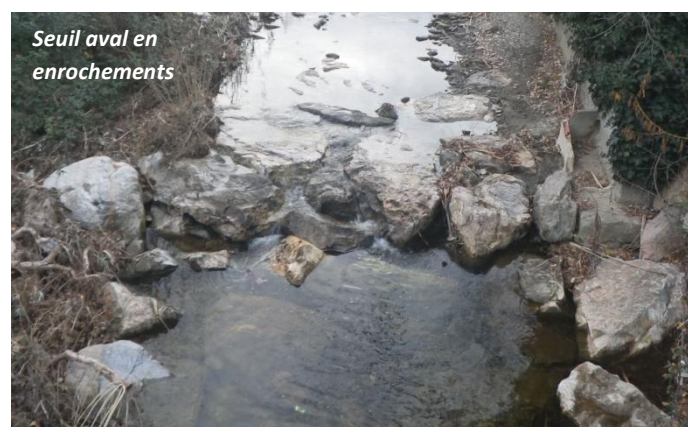
Cours d'eau : Guimeneill

Désordres annexes : Affouillements en pied d'ouvrage

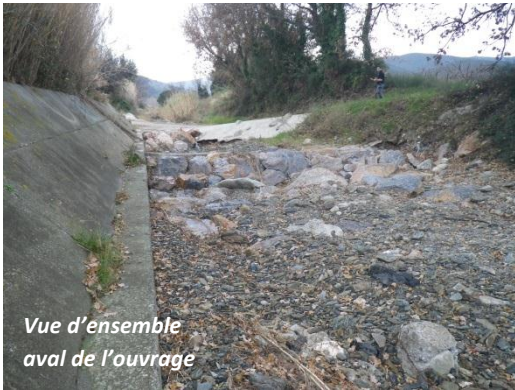
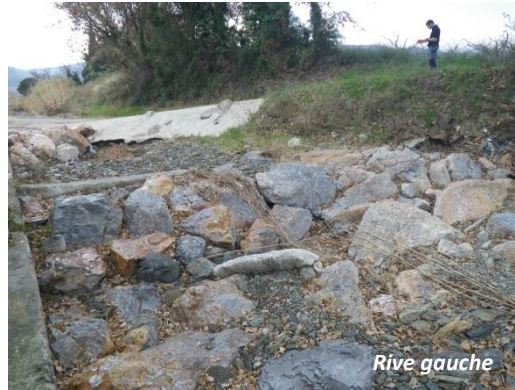
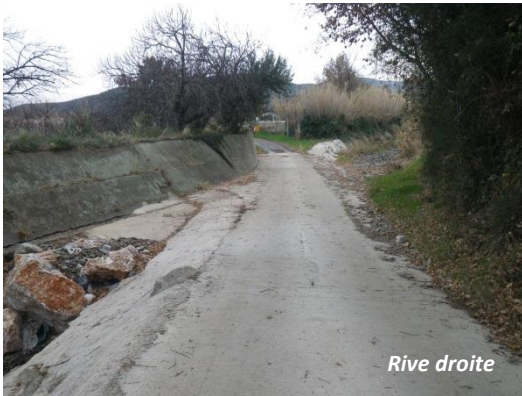
Cours d'eau : Guimeneill
Commune rive droite : Ille/Têt
Commune rive gauche : Ille/Têt
Lieu-dit / emplacement : Communes Ille/Têt et Saint-Michel-de-Llotes

Etat général : Moyen **Encombrement :** Néant
Désordres annexes : Affouillements en pied d'ouvrage
Matériaux : Béton et Enrochement
Ouvrages annexes : Aucun
Longueur de l'ouvrage : 12 m
Largeur du dévers (estimation) : 3 m
Hauteur de chute : Pas de chute
Profondeur fosse d'appel : 0,80 m (en eau)
Tirant d'eau sur l'ouvrage : Inconnu (à sec)
Rugosité : Lisse à Rugueux **Inclinaison :** 1H /2L
Date de levé : 14/01/2014

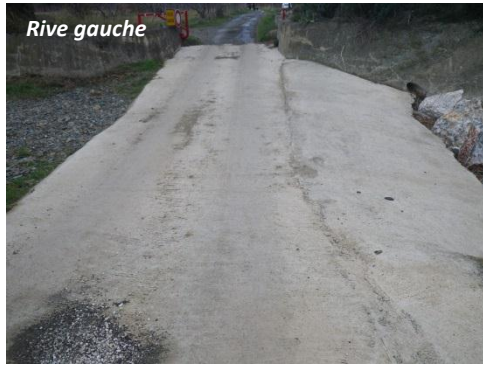
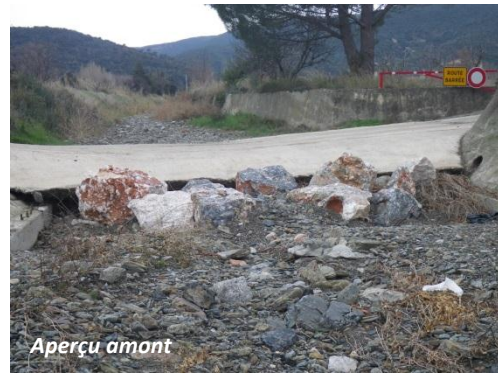
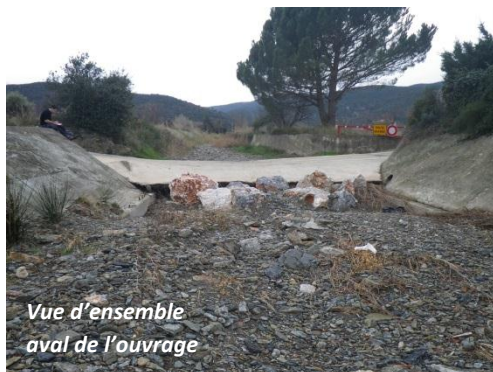
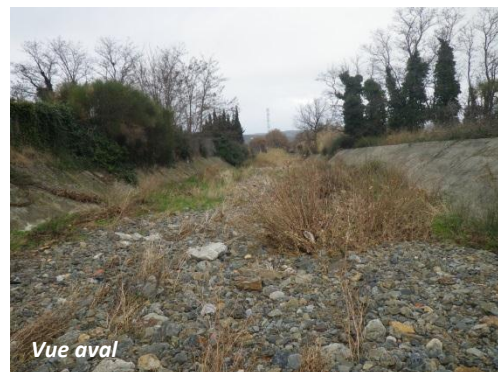
Cours d'eau : Guimeneill

Commune rive droite : Saint-Michel-de-Llotes	
Commune rive gauche : Saint-Michel-de-Llotes	
Lieu-dit / emplacement : aval Mas Parent	
Description : Etat général : Moyen à Mauvais Encombrement : Néant Désordres annexes : Affouillements en pied d'ouvrage Matériaux : Enrochement Ouvrages annexes : - Longueur de l'ouvrage : 5 m Largeur du dévers (estimation) : 1,5 m Hauteur de chute : 0,80 m (en eau) Profondeur fosse d'appel : Pas de fosse d'appel Tirant d'eau sur l'ouvrage : Inconnu (à sec) Rugosité : Très Rugueux Inclinaison : 1H / 2L Date de levé : 14/01/2014	
Coordonnées (Lambert 93)	
X = 669107.019 m Y = 6172891.54 m

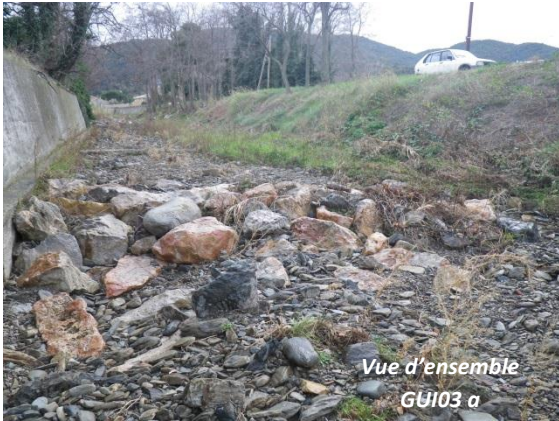
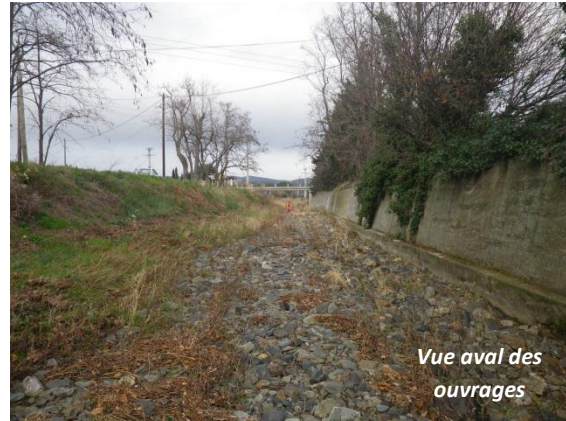
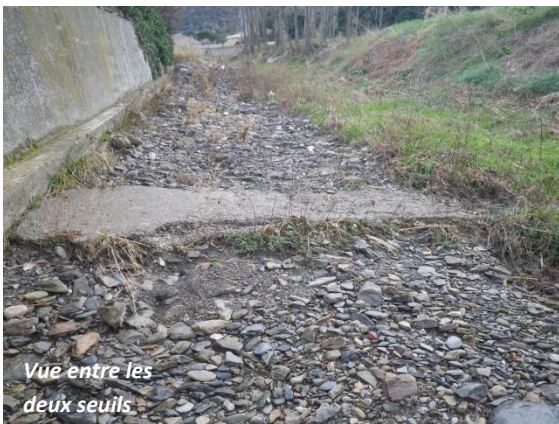
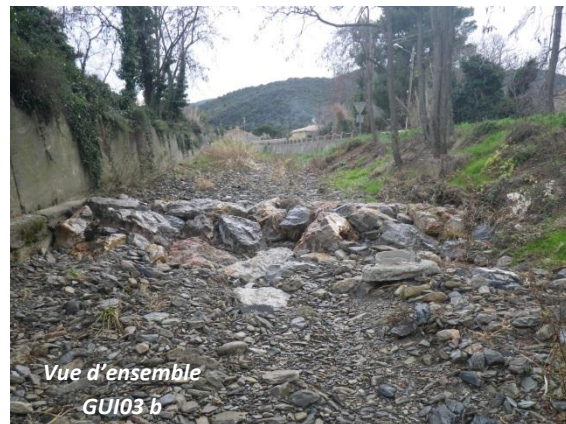
Cours d'eau : Ravin de la Berne
Commune rive droite : Pezilla-la-rivière
Commune rive gauche : Le Soler
Lieu-dit / emplacement : En aval immédiat du ROE51917
Description :
Etat général : Bon à moyen Encombrement : Bois mort/Déchets
Désordres annexes : Affouillements en pied d'ouvrage
Matériaux : Béton, enrochement, métal
Ouvrages annexes : Vanne
Longueur de l'ouvrage : 4 m
Largeur du dévers (estimation) : Vertical + 4 à 5 m
Hauteur de chute : 0,80 m
Profondeur fosse d'appel : 0,20 à 0,50 m
Tirant d'eau sur l'ouvrage : 0,10 à 0,20 m
Rugosité : Rugueux Inclinaison : 1H / 6L
Date de levé : 22/01/2014

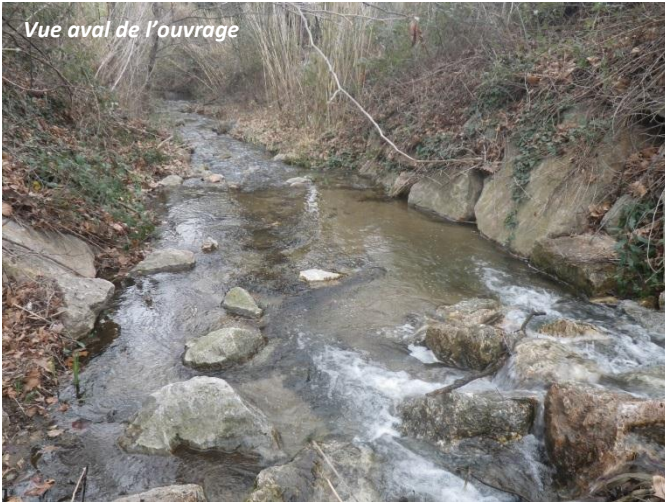
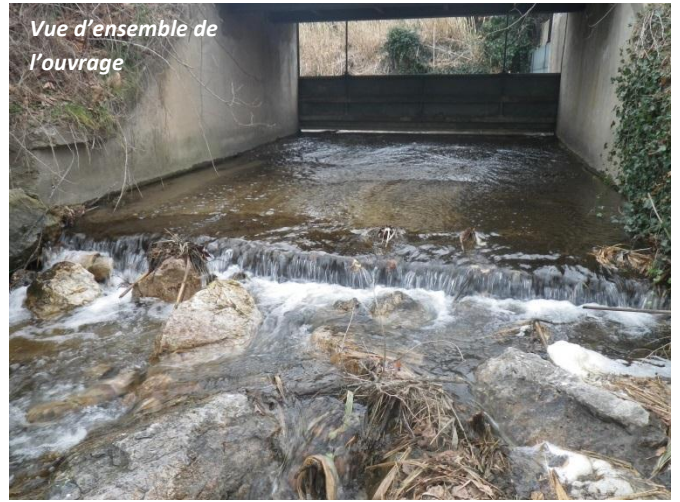
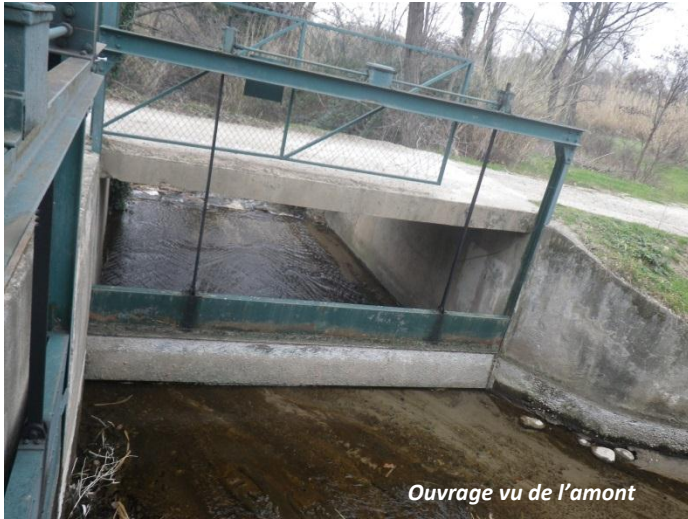
Cours d'eau : Riberette
Commune rive droite : Ille-sur-Têt
Commune rive gauche : Ille-sur-Têt
Lieu-dit / emplacement : Pla de Reglella
Description :
Etat général : Moyen Encombrement : Néant
Désordres annexes : Affouillement en pied d'ouvrage
Matériaux : Béton et enrochement
Ouvrages annexes : -
Longueur de l'ouvrage : 10
Largeur du dévers (estimation) : 3 à 4 m
Hauteur de chute : 0.80 m
Profondeur fosse d'appel : Pas de fosse d'appel
Tirant d'eau sur l'ouvrage : Inconnu (à sec)
Rugosité : Lisse /Très Rugueux Inclinaison : 1H / 3L
Date de levé : 13/01/2014

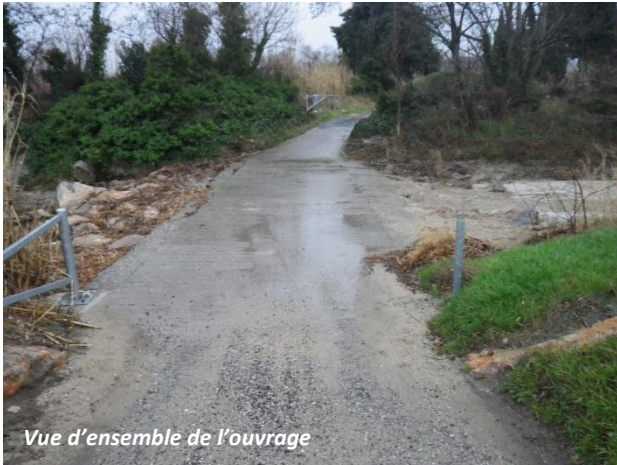
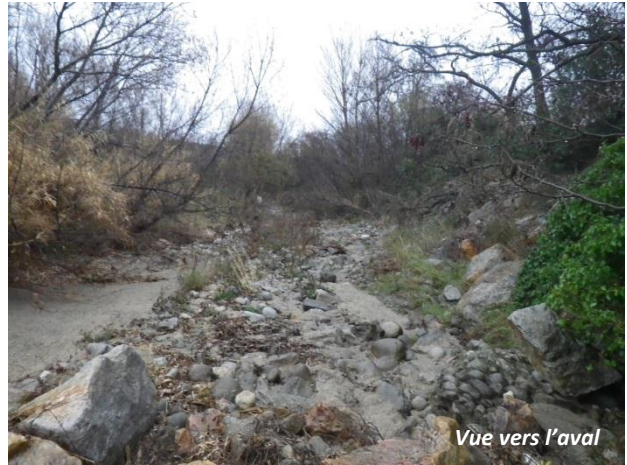
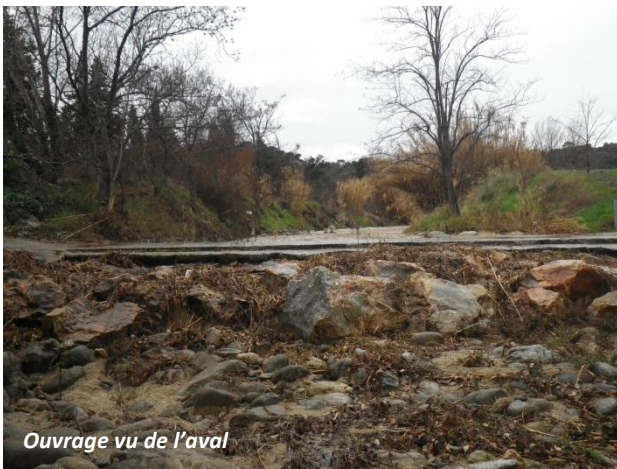
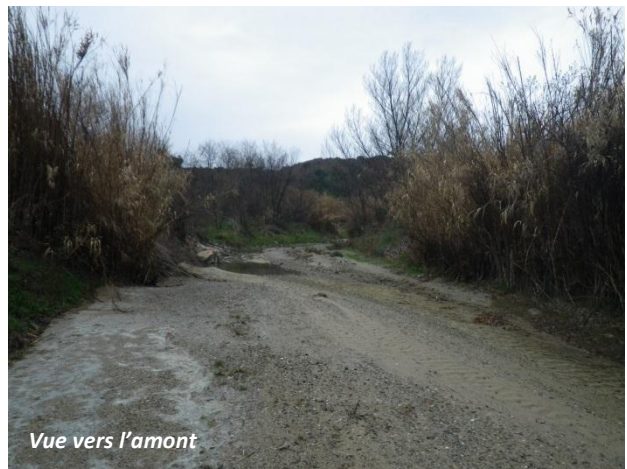
Cours d'eau : Rigarda

Désordres annexes : Affouillement en pied d'ouvrage

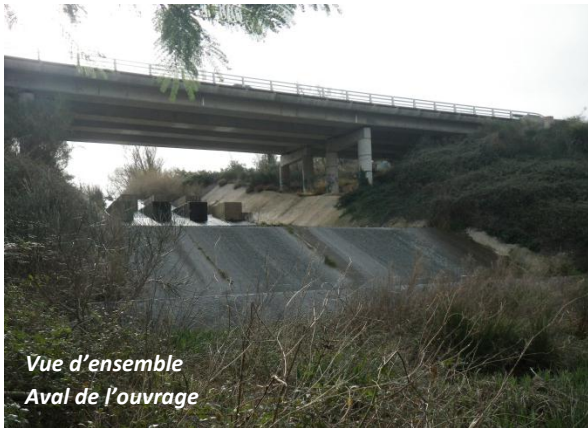
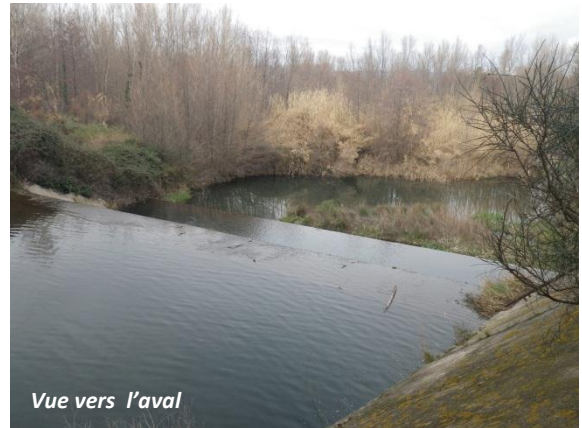
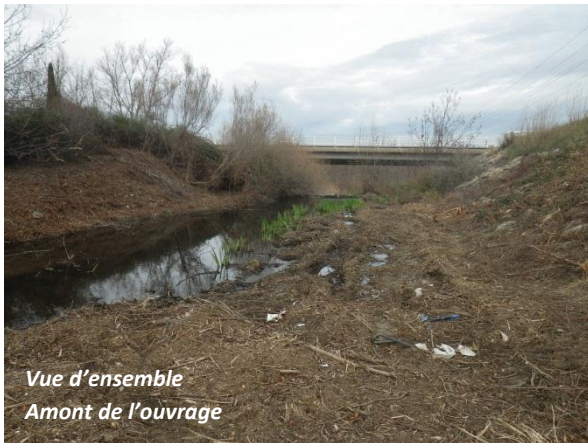
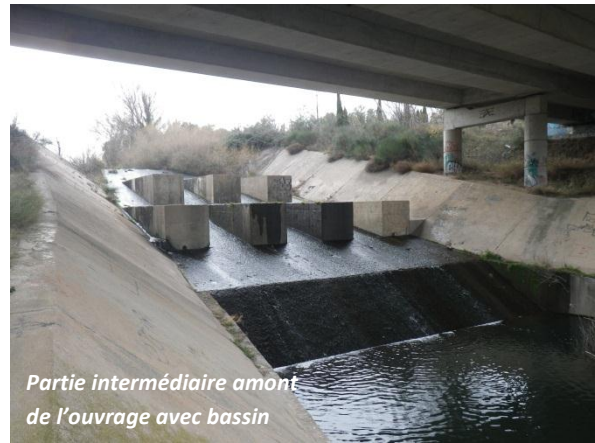
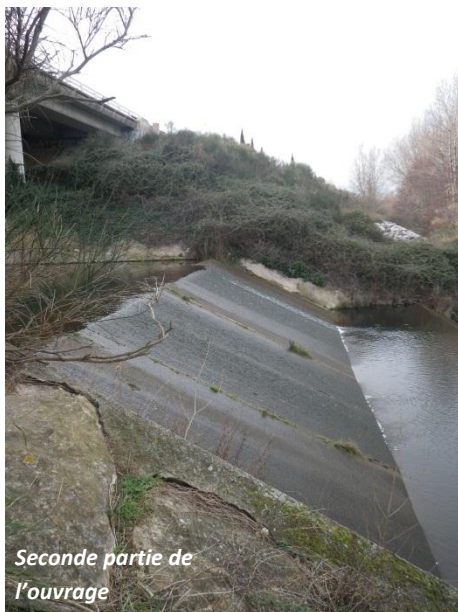
Cours d'eau : Soler (Rau du Soler)

Commune rive droite : Saint-Feliu-d'Avall	
Commune rive gauche : Saint-Feliu-d'Avall	
Lieu-dit / emplacement : Entre Mas Camo et Mas Sestach	
Description :	
Etat général : Moyen Encombrement : Bois mort/Déchets	<p>Coordonnées (Lambert 93)</p> <p>X = 680294.00 m Y = 6174251.25 m</p>
Désordres annexes : Envasement global du secteur	
Matériaux : Béton	
Ouvrages annexes : Néant	
Longueur de l'ouvrage : 6 m	
Largeur du dévers (estimation) : 2,5 m	
Hauteur de chute : Pas de chute	
Profondeur fosse d'appel : -	
Tirant d'eau sur l'ouvrage : -	
Rugosité : Lisse Inclinaison : -	
Date de levé : 15/01/2014

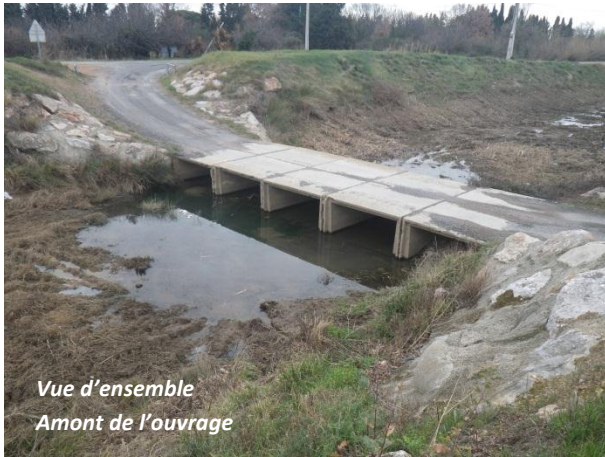
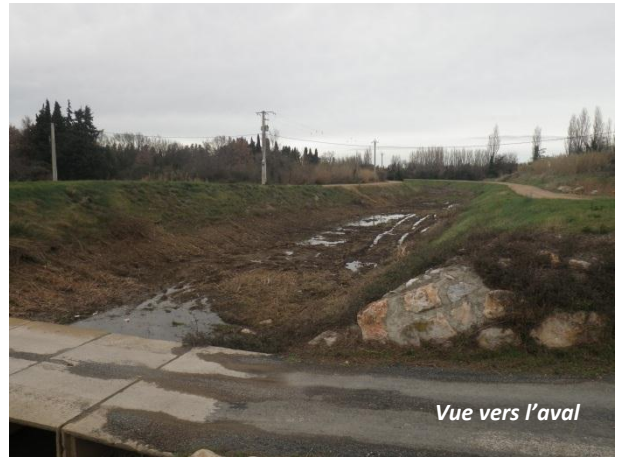
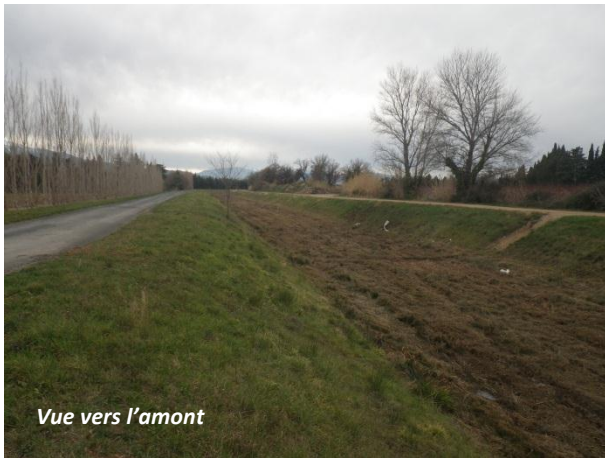
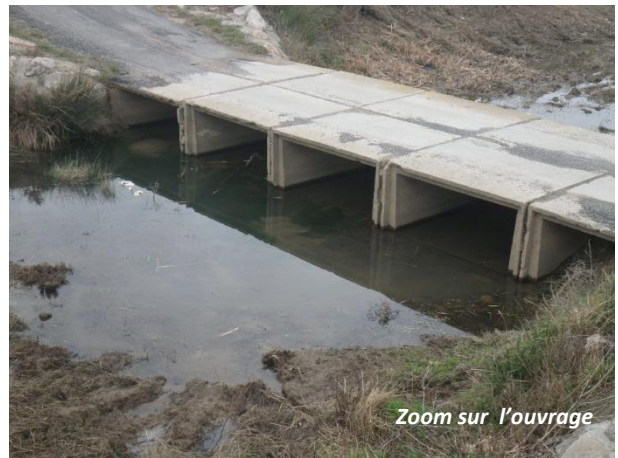
Cours d'eau : Soler (Rau du Soler)

Commune rive droite : Saint-Féliu-d'Avall		
Commune rive gauche : Saint-Féliu-d'Avall		
Lieu-dit / emplacement : Mas Modat		
Description :		
Etat général : Mauvais Encombrement : Vase	<p>Coordonnées (Lambert 93)</p> <p>X = 679622.972 m Y = 6174230.04 m</p>	
Désordres annexes : Envasement global du secteur		
Matériaux : Béton		
Ouvrages annexes : Néant		
Longueur de l'ouvrage : 8 m		
Largeur du dévers (estimation) : 2,5 m		
Hauteur de chute : Pas de chute		
Profondeur fosse d'appel : -		
Tirant d'eau sur l'ouvrage : -		
Rugosité : Lisse Inclinaison : -		
Date de levé : 15/01/2014

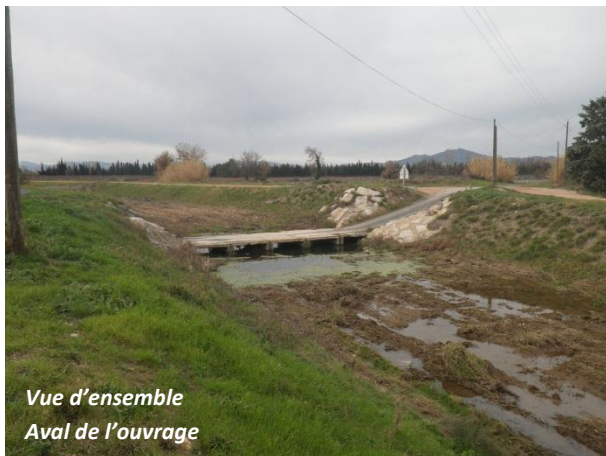
*Vue d'ensemble
Aval de l'ouvrage*

Commune rive droite : Saint-Féliu-d'Avall		
Commune rive gauche : Saint-Féliu-d'Avall		
Lieu-dit / emplacement : Les Feyches		
Description :		
Etat général : Moyen Encombrement : boue	<p>Coordonnées (Lambert 93)</p> <p>X = 678250.09 m Y = 6174108.62 m</p>	
Désordres annexes : Affouillements en pied d'ouvrage		
Matériaux : Béton		
Ouvrages annexes : Néant		
Longueur de l'ouvrage : 8 m		
Largeur du dévers (estimation) : 2,5 m		
Hauteur de chute : 0,1 - 0,6 m		
Profondeur fosse d'appel : Inconnue (à sec)		
Tirant d'eau sur l'ouvrage : Inconnu (à sec)		
Rugosité : Rugueux Inclinaison : Vertical		
Date de levé : 15/01/2014

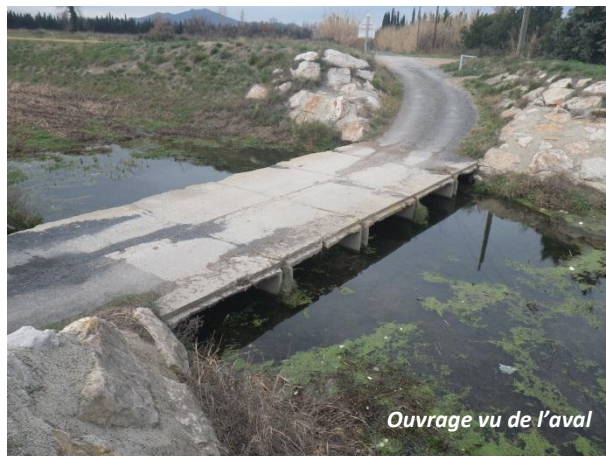
Ouvrage vu de l'aval

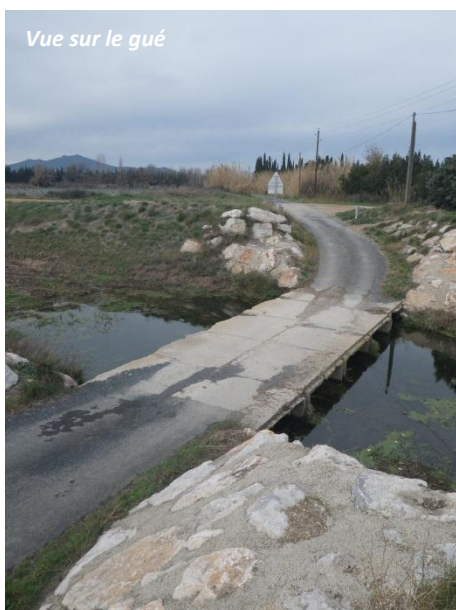
Vue sur le gué

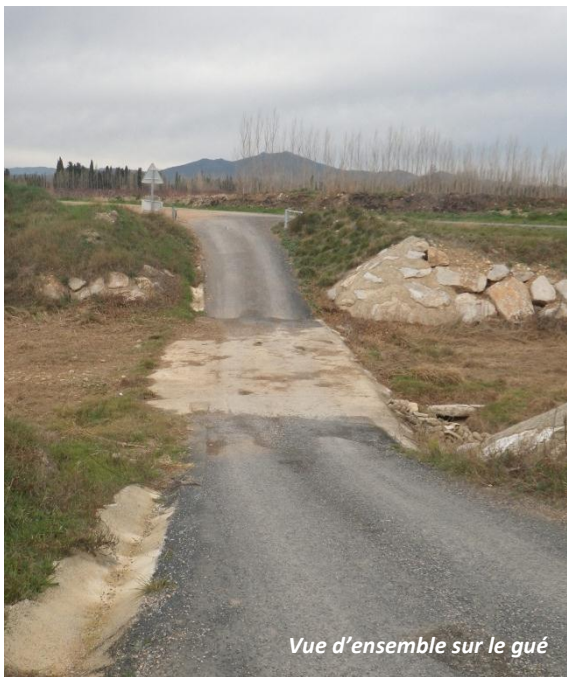
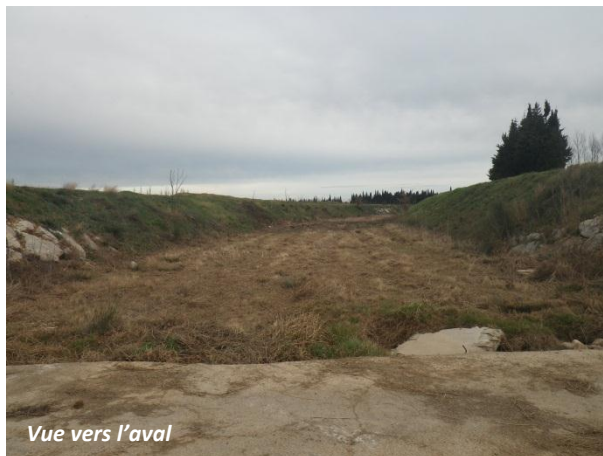
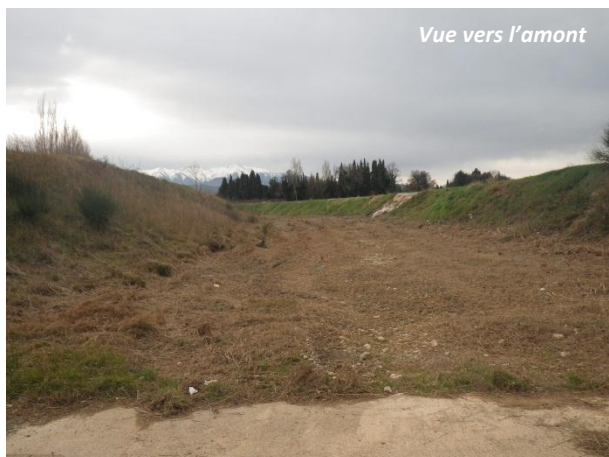
Cours d'eau : Soler (Rau de Soler)

Commune rive droite : Saint-Féliu-d'Avall	
Commune rive gauche : Saint-Féliu-d'Avall	
Lieu-dit / emplacement : Les Feyches	
Description :	
Etat général : Mauvais Encombrement : Débris végétaux	
Désordres annexes : Affouillements en pied d'ouvrage	
Matériaux : Enrochements	
Ouvrages annexes : Néant	
Longueur de l'ouvrage : 9 m	
Largeur du dévers (estimation) : 1,2 m	
Hauteur de chute : 1,2 m	
Profondeur fosse d'appel : Inconnue (à sec)	
Tirant d'eau sur l'ouvrage : Inconnu (à sec)	
Rugosité : Très rugueux Inclinaison : 1H/1L	
Date de levé : 15/01/2014	
Coordonnées (Lambert 93)	
X = 678062.879 m Y = 6173803.50 m

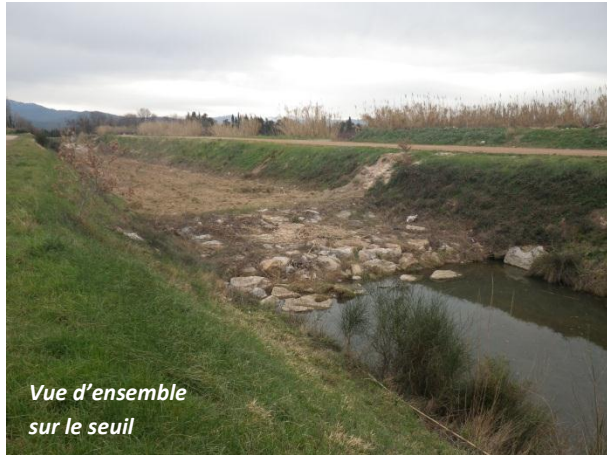
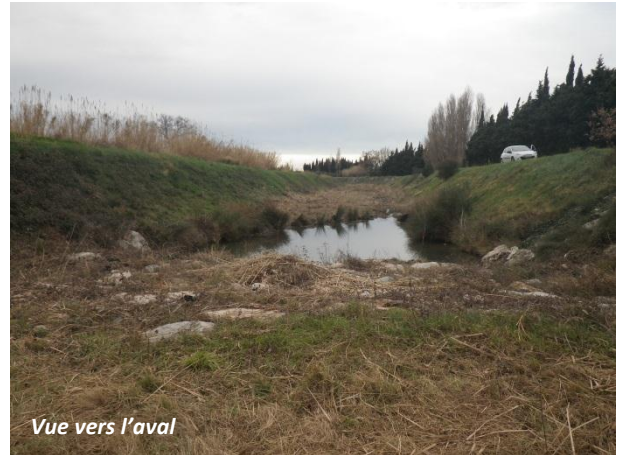
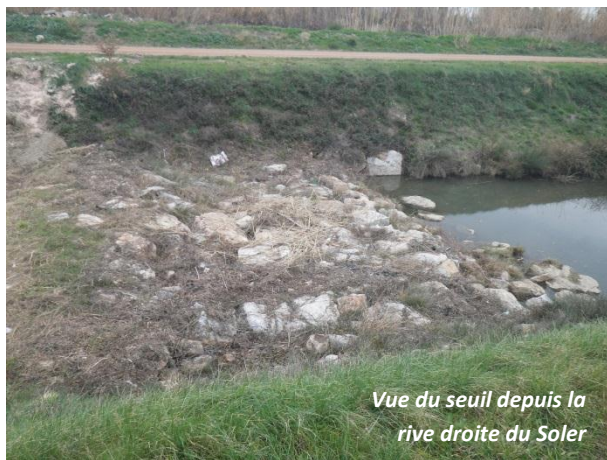
Cours d'eau : Soler (Rau du Soler)

Commune rive droite : Saint-Féliu-d'Avall	
Commune rive gauche : Saint-Féliu-d'Avall	
Lieu-dit / emplacement : Pla de Reilla	
Description : Etat général : Moyen Encombrement : Terre/ Débris végétaux Désordres annexes : Néant Matériaux : Enrochements Ouvrages annexes : Néant Longueur de l'ouvrage : 9 m Largeur du dévers (estimation) : 3 m Hauteur de chute : 3 m Profondeur fosse d'appel : Inconnue (à sec) Tirant d'eau sur l'ouvrage : Inconnu (à sec) Rugosité : Très rugueux Inclinaison : 1H/1L Date de levé : 15/01/2014	
Coordonnées (Lambert 93)	
X = 677681.32 m Y = 6173541.58 m

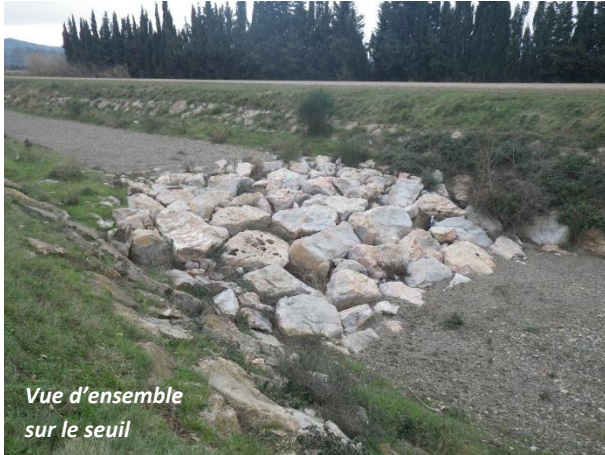
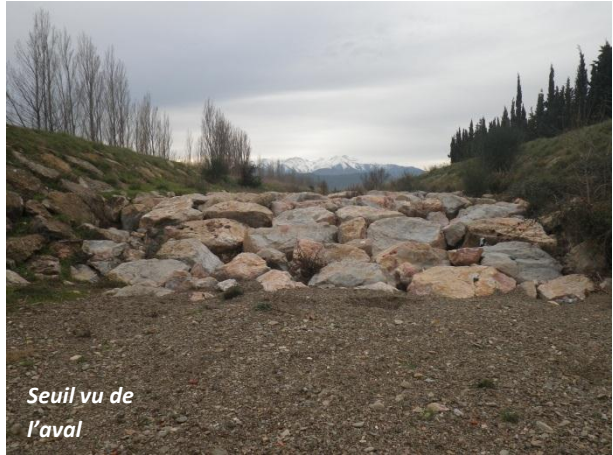
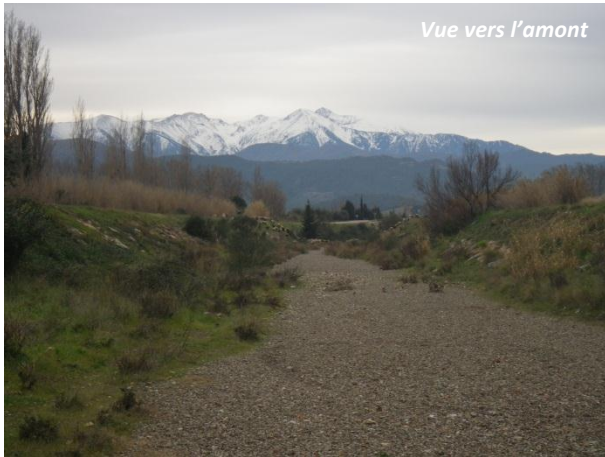
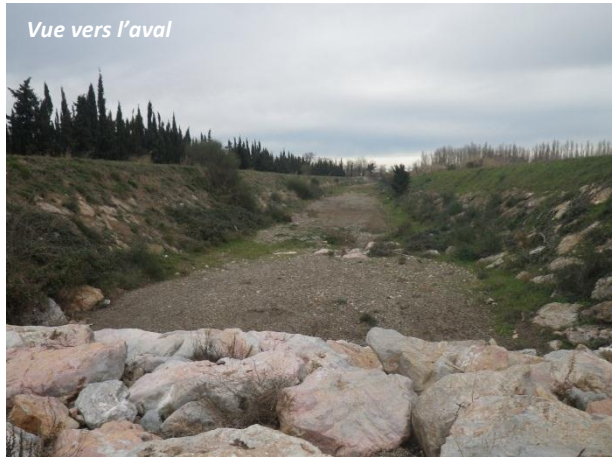
Cours d'eau : Soler (Rau de Soler)
Commune rive droite : Camélas
Commune rive gauche : Camélas
Lieu-dit / emplacement : Aval de la D612
Description :
Etat général : Moyen Encombrement : Plantes riveraines
Désordres annexes : Blocs décrochés sur la partie aval
Matériaux : Enrochements
Ouvrages annexes : Néant
Longueur de l'ouvrage : 9 m
Largeur du dévers (estimation) : 2,5 m + 1 m
Hauteur de chute : 2 m + 0,5 m
Profondeur fosse d'appel : Inconnue (à sec)
Tirant d'eau sur l'ouvrage : Inconnu (à sec)
Rugosité : Très rugueux Inclinaison : 1H/1,25 + 1H/2L
Date de levé : 15/01/2014

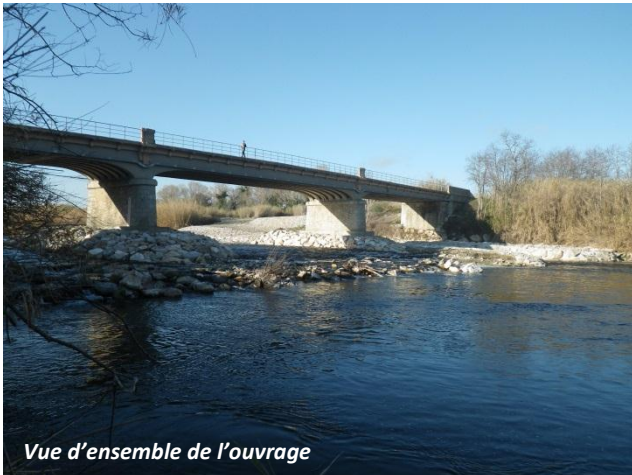
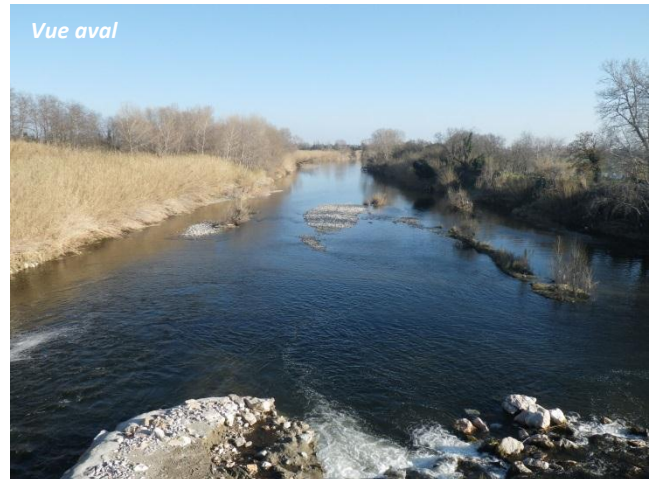
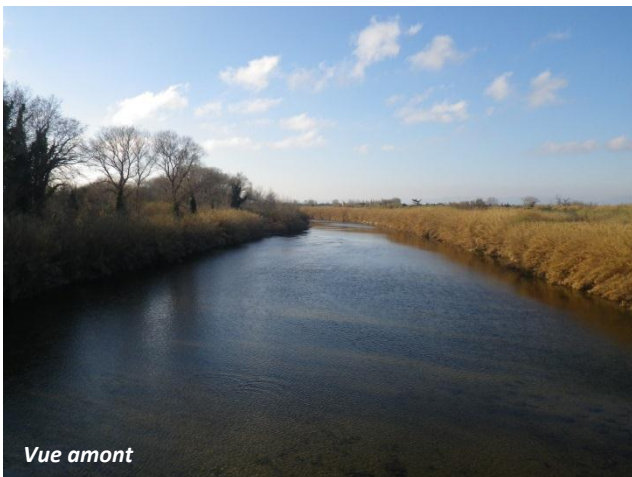
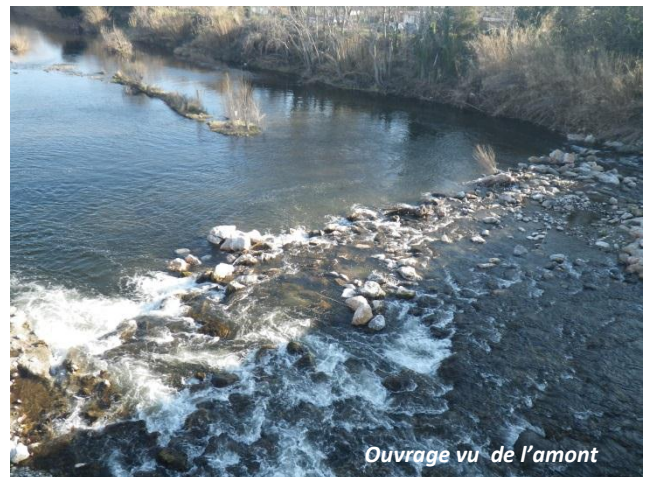
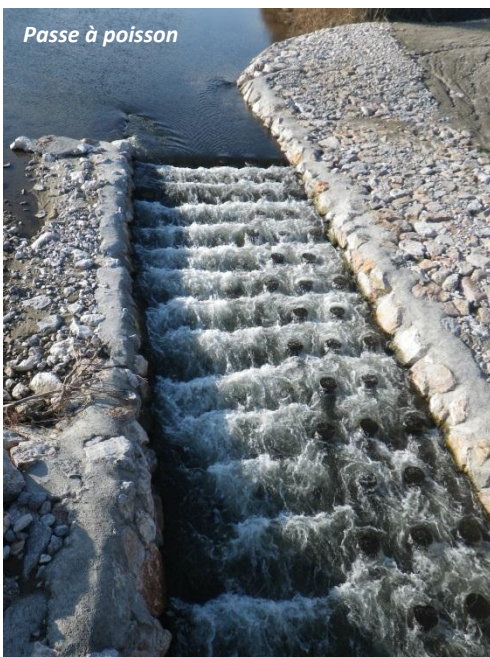
Seuil de protection du pont de Canet et Sainte-Marie RD11

Commune rive droite : Canet en Roussillon	
Commune rive gauche : Sainte-Marie	
Lieu-dit / emplacement : Pont de Canet et Sainte-Marie D11	
Description : Etat général : Bon Encombrement : Néant Désordres annexes : Affouillement en pied d'ouvrage Matériaux : Béton et enrochement Ouvrages annexes : - Longueur de l'ouvrage : 50 m Largeur de l'ouvrage : 5 m Hauteur de chute : 1 m Profondeur fosse d'appel : 0,50m Tirant d'eau sur l'ouvrage : 0,05 à 0,10m Rugosité : Rugueux Inclinaison : 1H / 5L à horizontal Date de levé : 17/01/2014	Coordonnées (Lambert 93) X = 701225.202 m Y = 6179461.33 m

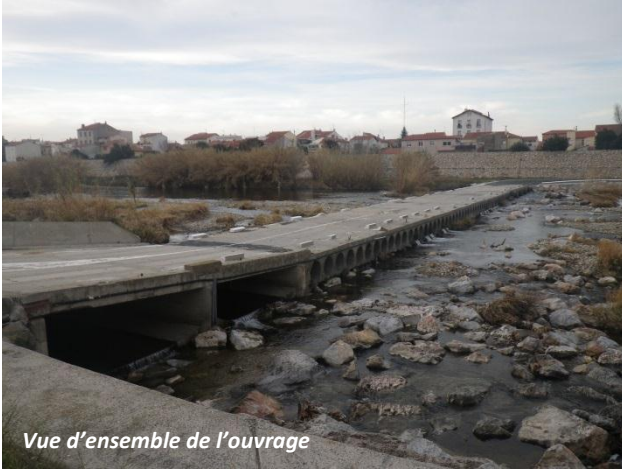
Cours d'eau : Têt
Commune rive droite : Perpignan
Commune rive gauche : Perpignan
Lieu-dit / emplacement : Confluence avec la Basse
Description :
Etat général : Mauvais
Encombrement : Bois mort, végétaux
Désordres annexes : Affouillement en pied d'ouvrage
Matériaux : Béton et enrochement
Ouvrages annexes : -
Longueur de l'ouvrage : 30 m
Largeur du dévers (estimation) : 3 m (en tout)
Hauteur de chute : 0,30 à 1,50m
Profondeur fosse d'appel : 0,25m
Tirant d'eau sur l'ouvrage : 0,05m
Rugosité : Lisse Inclinaison : Horizontal et 1H/2L
Date de levé : 16/01/2014

Enjeux liés à l'ouvrage :
Ancien passage à gué fermé actuellement et fortement dégradé, zone urbaine.

Vue d'ensemble de l'ouvrage

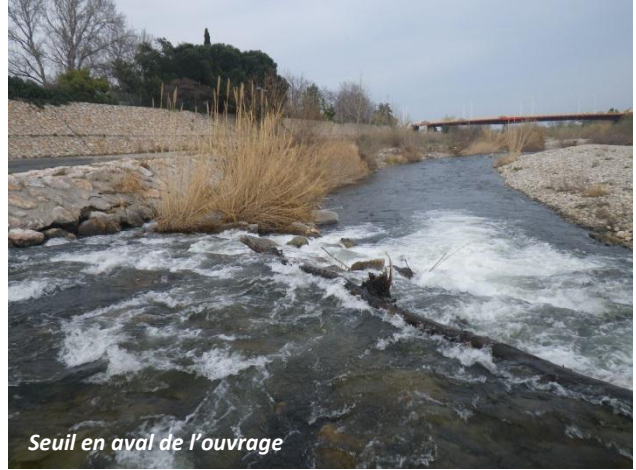
Seuil en aval de l'ouvrage

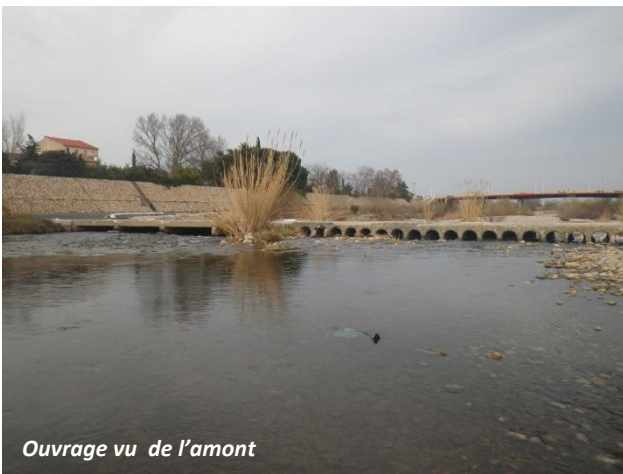
Ouvrage vu de l'amont

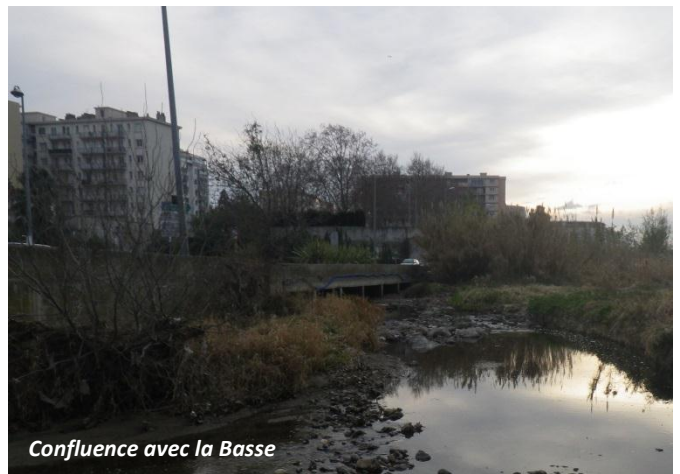
Confluence avec la Basse

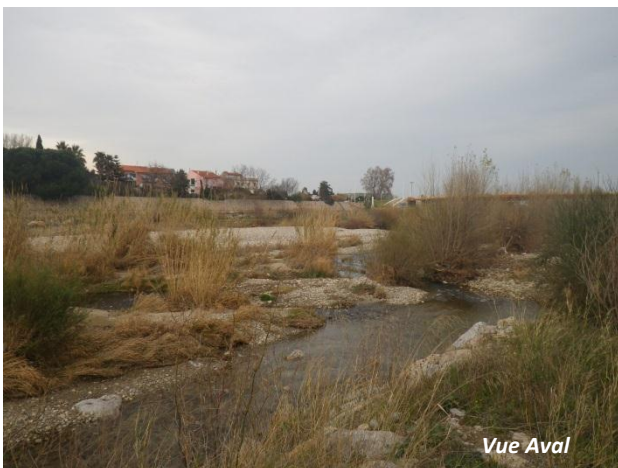
Vue Aval
