Têt et ses affluents

Etude multifonctionnelle et plan de gestion
**Définition d'un plan pluriannuel
de restauration et d'entretien
des cours d'eau**

Etat des lieux et diagnostic

Annexe 2.2. : recueil des fiches d'ouvrages

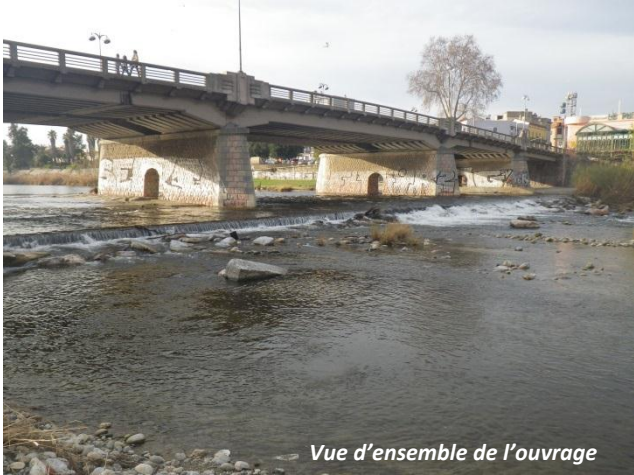
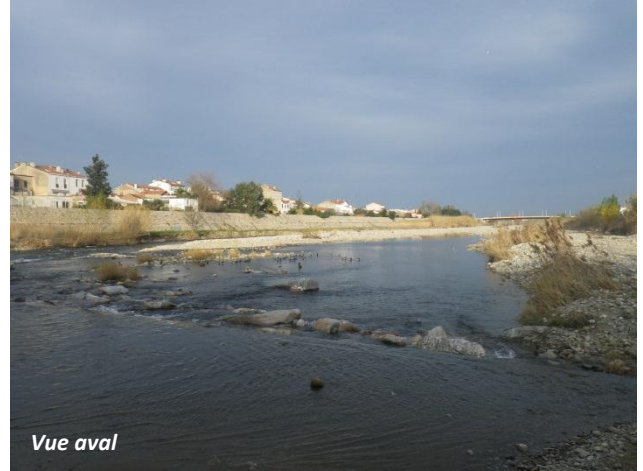
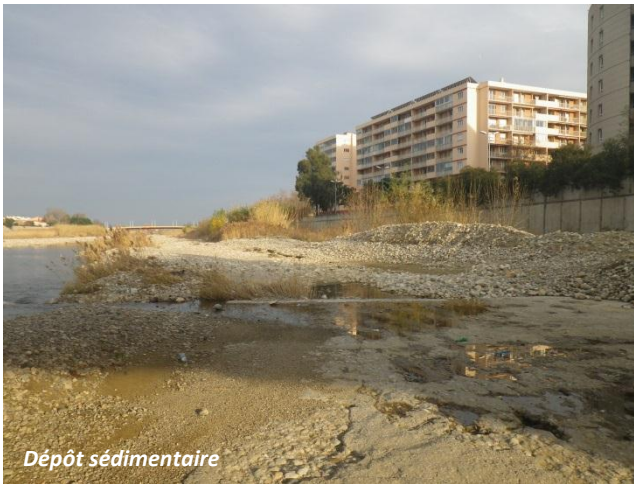
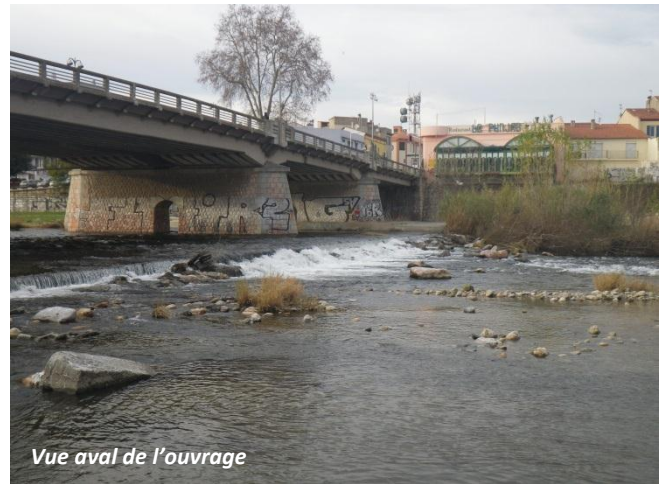
Cours d'eau : Têt
Commune rive droite : Perpignan
Commune rive gauche : Perpignan
Lieu-dit / emplacement : Pont Joffre
Description :
Etat général : Moyen
Encombrement : Bois mort
Désordres annexes : Affouillement en pied d'ouvrage, érosion en rive gauche
Matériaux : Béton et enrochement Ouvrages annexes : -
Longueur de l'ouvrage : 80m
Largeur du dévers (estimation) : 5 m
Hauteur de chute : 0,5 à 1m
Profondeur fosse d'appel : 0,30 à 0,40m
Tirant d'eau sur l'ouvrage : 0,10 à 0,15m
Rugosité : Lisse à Rugueux Inclinaison : Vertical
Date de levé : 16/01/2014

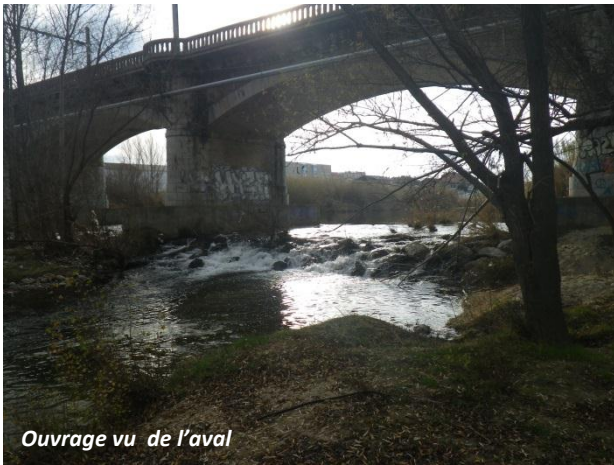
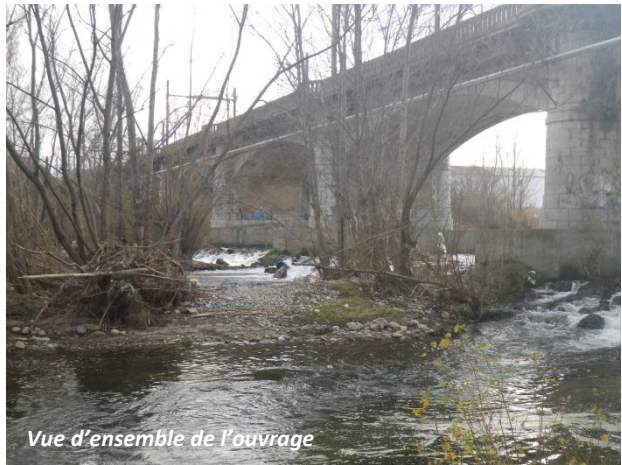
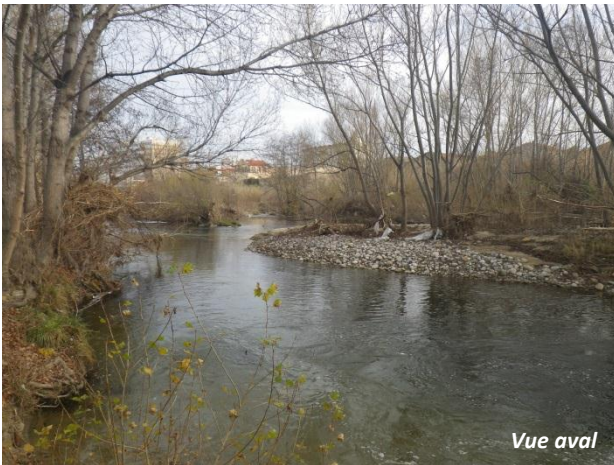
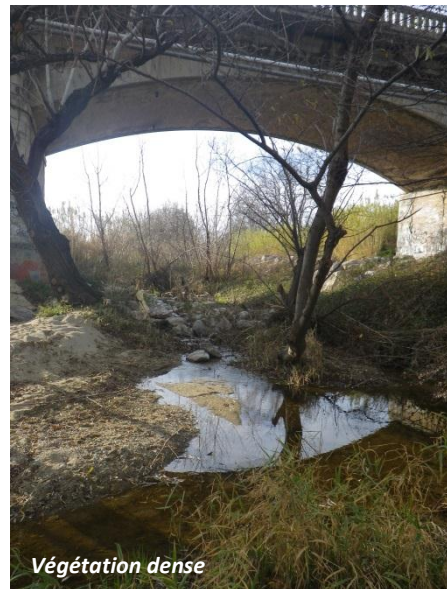
Commune rive droite : Perpignan	
Commune rive gauche : Perpignan	
Lieu-dit / emplacement : Sous le pont de la SNCF	
Description :	
Etat général : Moyen	
Encombrement : Bois mort/Déchets	
Désordres annexes : Affouillement en pied d'ouvrage	
Matériaux : Enrochement	
Ouvrages annexes : -	
Longueur de l'ouvrage : 60m	
Largeur du dévers (estimation) : 1,20 m	
Hauteur de chute : 1,20m	
Profondeur fosse d'appel : 0,50 à 0,70m	
Tirant d'eau sur l'ouvrage : 0,10 à 0,20m	
Rugosité : Très Rugueux Inclinaison : 1H /1L	
Date de levé : 16/01/2014	
Coordonnées (Lambert 93)	
X = 689958.448 m Y = 6177863.49 m

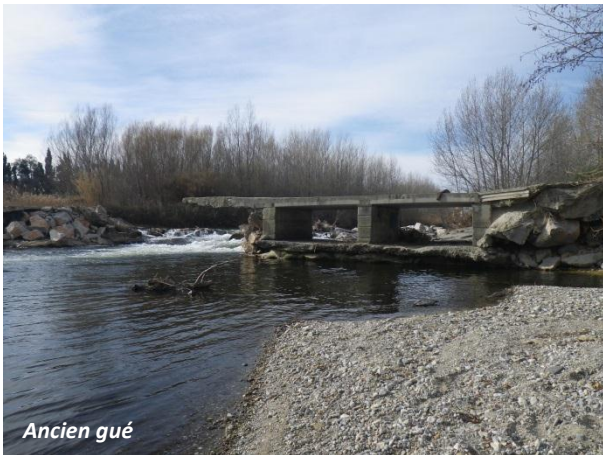
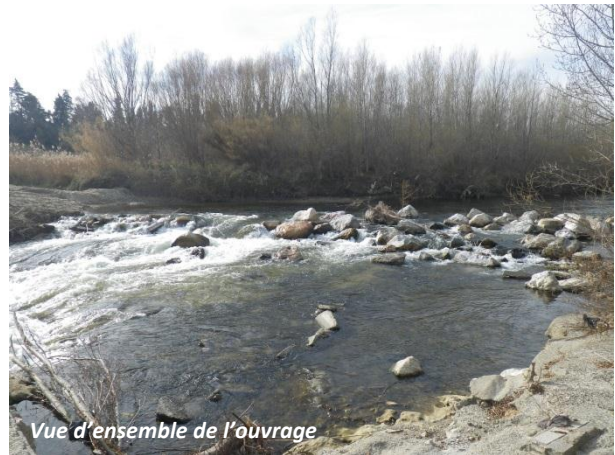
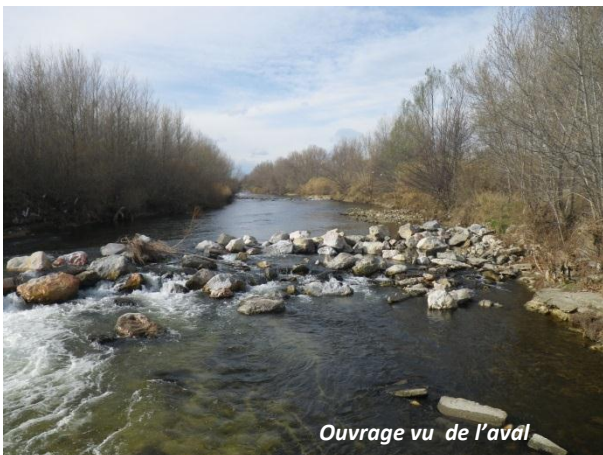
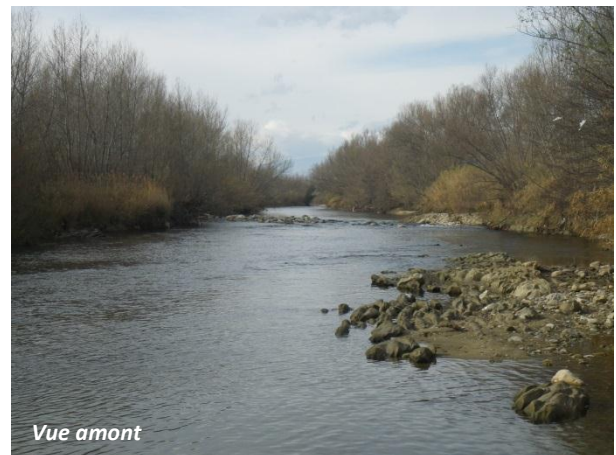
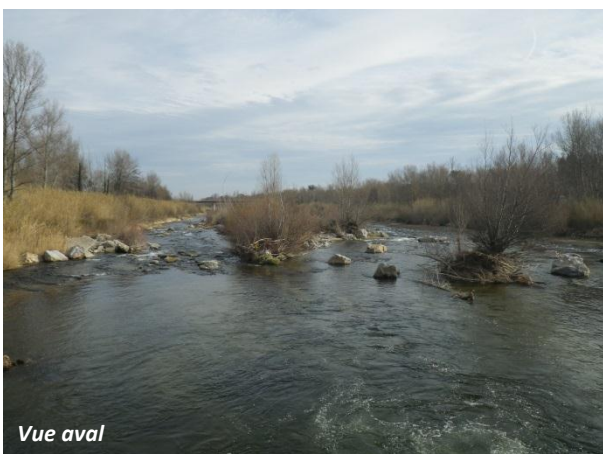
Commune rive droite : Le Soler	
Commune rive gauche : Villeneuve-la-rivière	
Lieu-dit / emplacement : Le petit Riberal	
Description :	
Etat général : Bon	
Encombrement : Néant	
Désordres annexes : Affouillement en pied d'ouvrage	
Matériaux : Enrochement	
Ouvrages annexes : -	
Longueur de l'ouvrage : 40m	
Largeur du dévers (estimation) : 1 à 1,50 m	
Hauteur de chute : 1 à 1,50m	
Profondeur fosse d'appel : Indéterminée	
Tirant d'eau sur l'ouvrage : Indéterminée	
Rugosité : Rugueux	Inclinaison : 1H / 1L (ou Vertical)
Date de levé : 16/01/2014	
Coordonnées (Lambert 93)	
X = 683916.007 m Y = 6176353.41 m

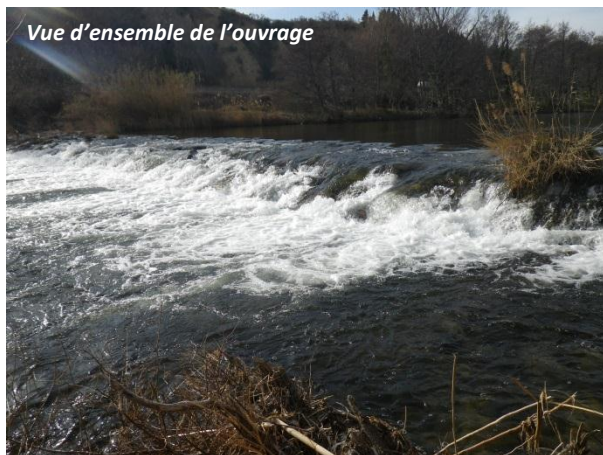
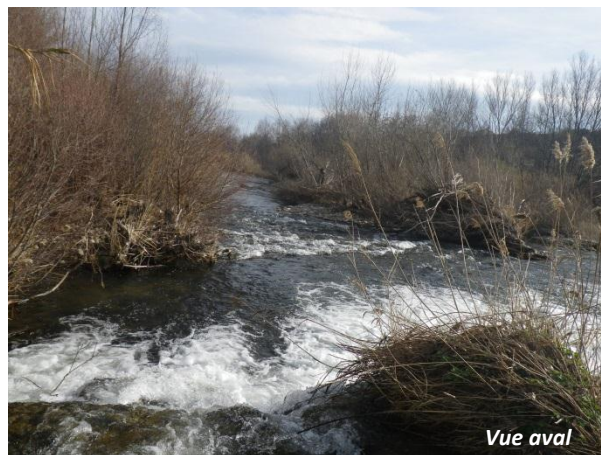
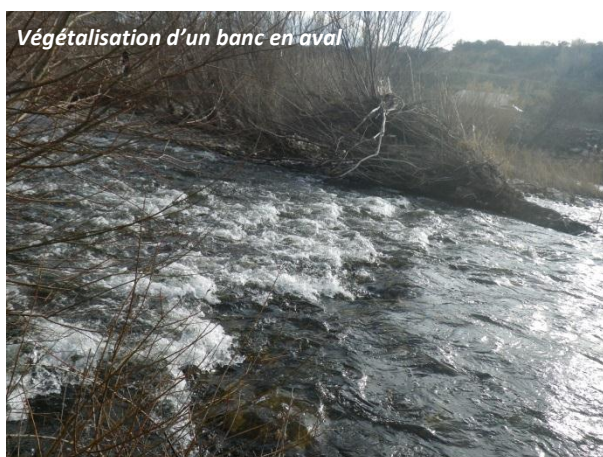
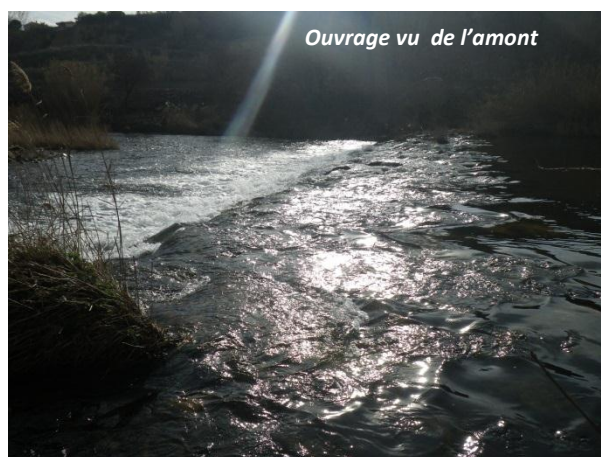
Commune rive droite : Le Soler	
Commune rive gauche : Villeneuve-la-rivière	
Lieu-dit / emplacement : Aval pont RD39	
Description :	
Etat général : Bon	Encombrement : Bois mort
Désordres annexes : Affouillement en pied d'ouvrage, érosion des berges, incision du lit (substratum apparent)	
Matériaux : Enrochement et béton	
Ouvrages annexes : -	
Longueur de l'ouvrage : 90 m	
Largeur du dévers (estimation) : 2,50 m	
Hauteur de chute : 2,50 m	
Profondeur fosse d'appel : Indéterminée	
Tirant d'eau sur l'ouvrage : Indéterminée	
Rugosité : Très Rugueux Inclinaison : 1H / 1L	
Date de levé : 16/01/2014	
Coordonnées (Lambert 93)	
X = 682888.367 m Y = 6176178.44 m

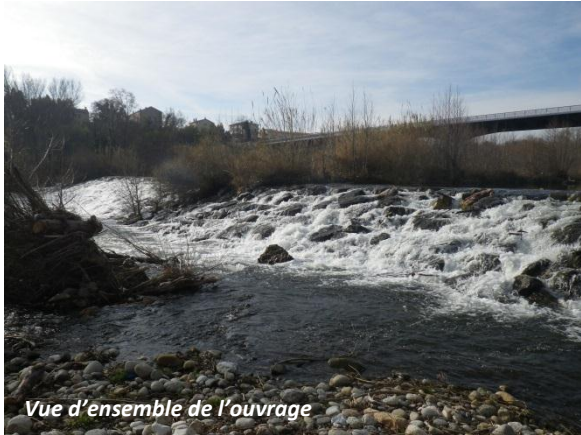
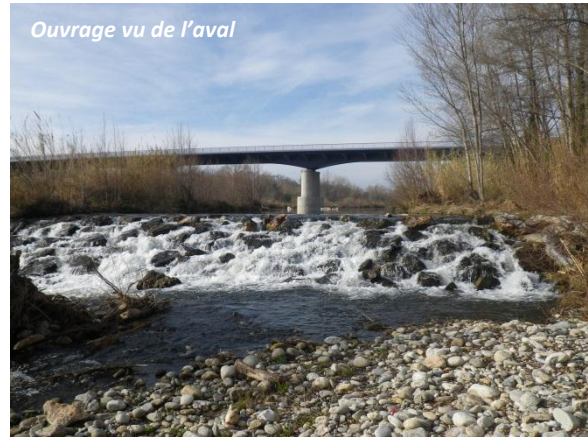
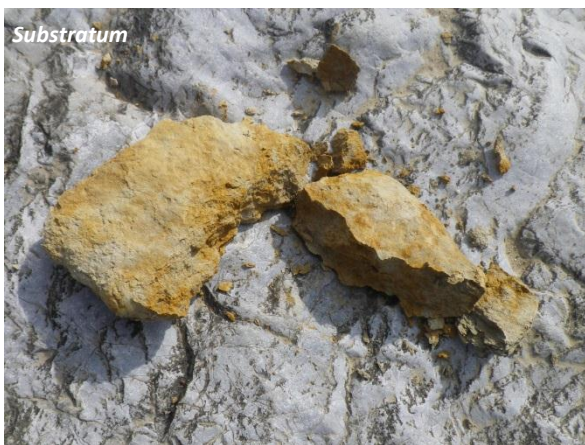
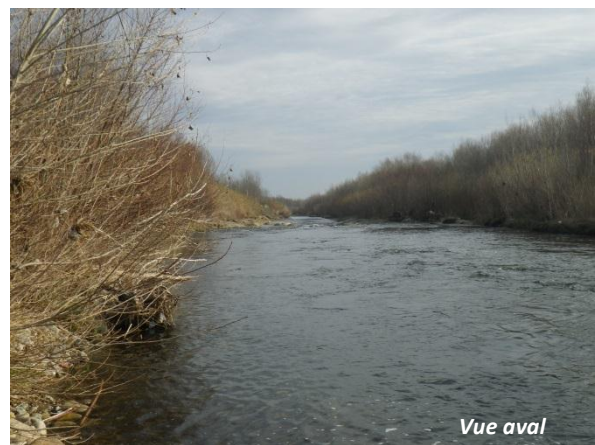
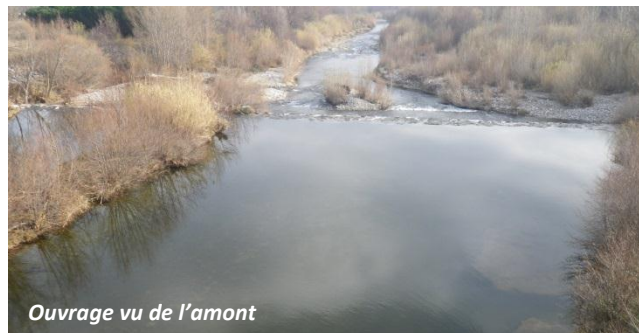
Cours d'eau : Têt
Commune rive droite : Le Soler
Commune rive gauche : Pézilla-la-rivière
Lieu-dit / emplacement : Aval de la confluence avec le Soler
Description :
Etat général : Bon
Encombrement : Bois mort/déchets
Désordres annexes : Affouillement en pied d'ouvrage, incision du lit (substratum apparent)
Matériaux : Enrochement et béton
Ouvrages annexes : Prise d'eau
Longueur de l'ouvrage : 100m
Largeur du dévers (estimation) : 6 à 7 m
Hauteur de chute : 6 à 7m
Profondeur fosse d'appel : Indéterminée
Tirant d'eau sur l'ouvrage : 0,10m
Rugosité : Très Rugueux Inclinaison : 1H / 1L
Date de levé : 15/01/2014

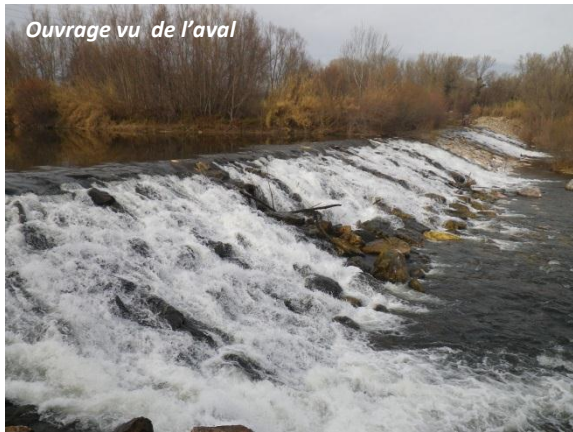
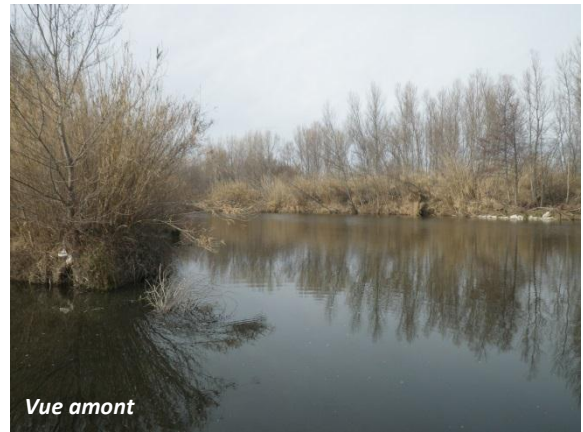
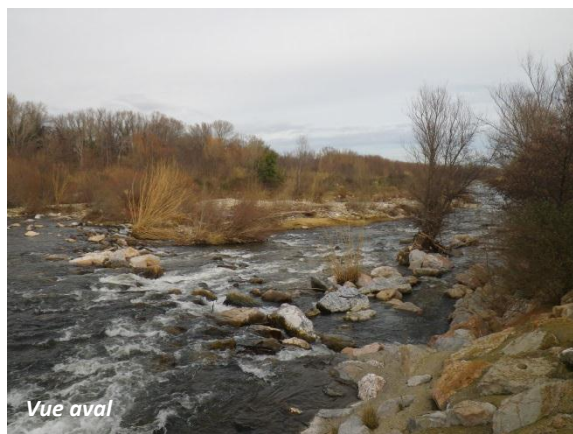
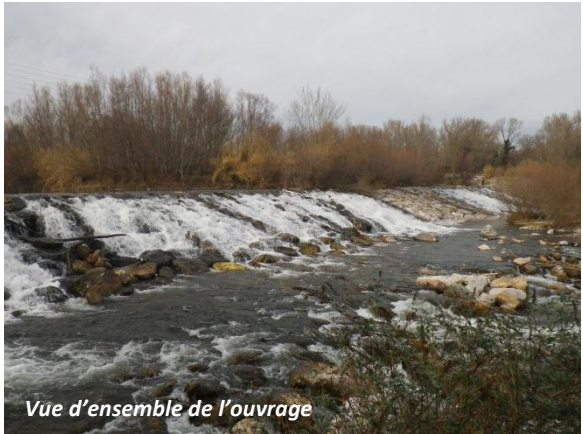
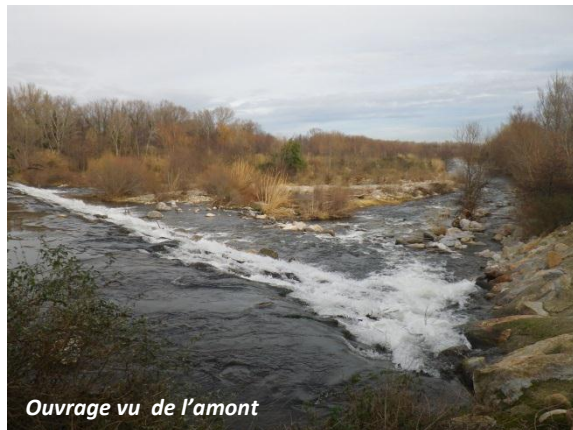
Commune rive droite : Pézilla-la-rivière	
Commune rive gauche : Saint-Féliu-d'Avall	
Lieu-dit / emplacement : Pont D16	
Description :	
Etat général : Moyen à mauvais	<p>Coordonnées (Lambert 93)</p> <p>X = 679641.623 m Y = 6176116.00 m</p>
Encombrement : Néant	
Désordres annexes : Léger affouillement en pied d'ouvrage	
Matériaux : Béton et enrochement	
Ouvrages annexes : -	
Longueur de l'ouvrage : 70m	
Largeur du dévers (estimation) : 4 à 5 m	
Hauteur de chute : 0,50m	
Profondeur fosse d'appel : 0,30 à 0,50m	
Tirant d'eau sur l'ouvrage : 0,10 à 0,20m	
Rugosité : Très rugueux Inclinaison : Vertical	
Date de levé : 15/01/2014

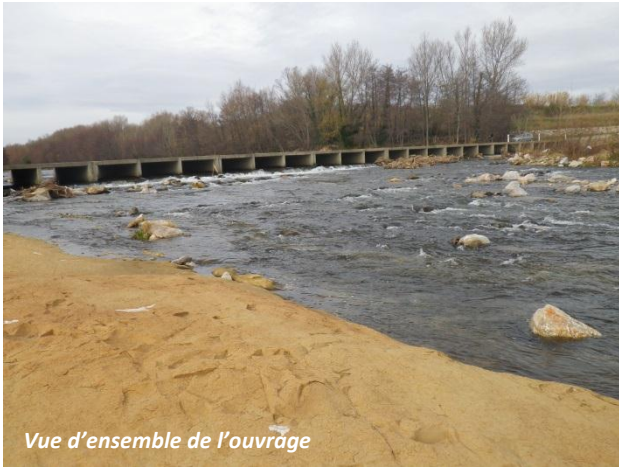
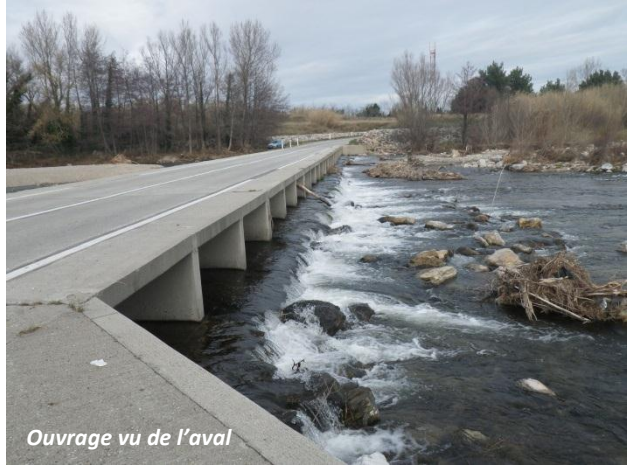
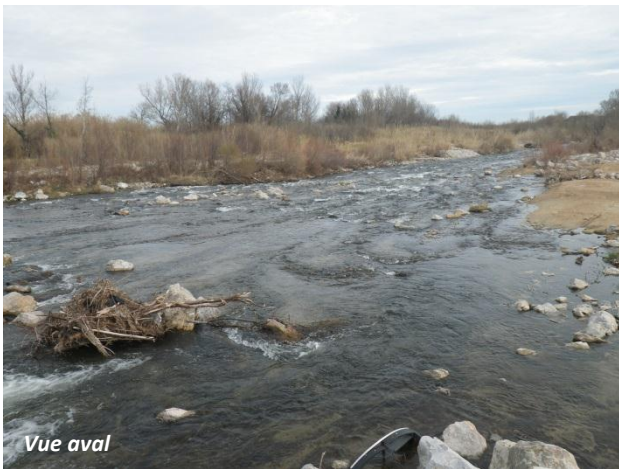
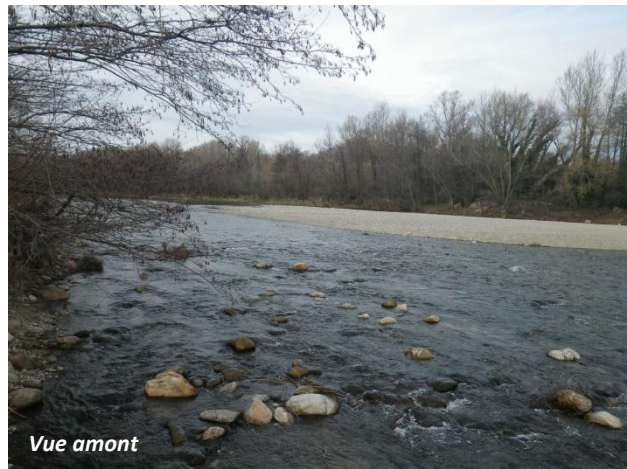
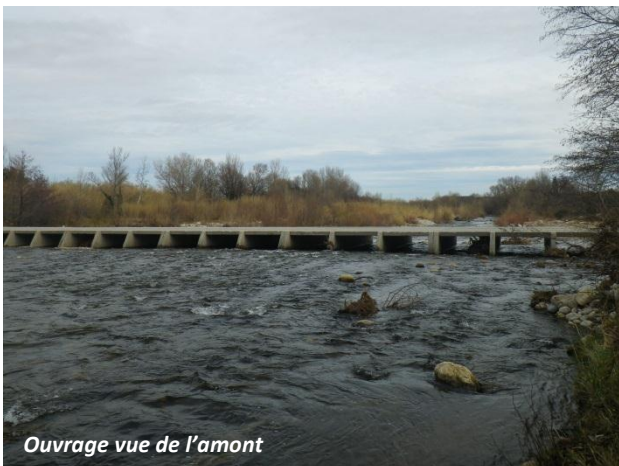
Commune rive droite : Corneilla-la-rivière	
Commune rive gauche : Saint-Féliu-d'Amont	
Lieu-dit / emplacement : Amont pont D16	
Description :	
Etat général : Bon	
Encombrement : Bois mort	
Désordres annexes : Affouillement en pied d'ouvrage	
Matériaux : Enrochement	
Ouvrages annexes : -	
Longueur de l'ouvrage : 95m	
Largeur du dévers (estimation) : 1 m	
Hauteur de chute : 1 m	
Profondeur fosse d'appel : Indéterminée	
Tirant d'eau sur l'ouvrage : 0,20 à 0,50m	
Rugosité : Rugueux Inclinaison : 1H / 1L	
Date de levé : 15/01/2014	
Coordonnées (Lambert 93)	
X = 677718.125 m Y = 6176767.24 m

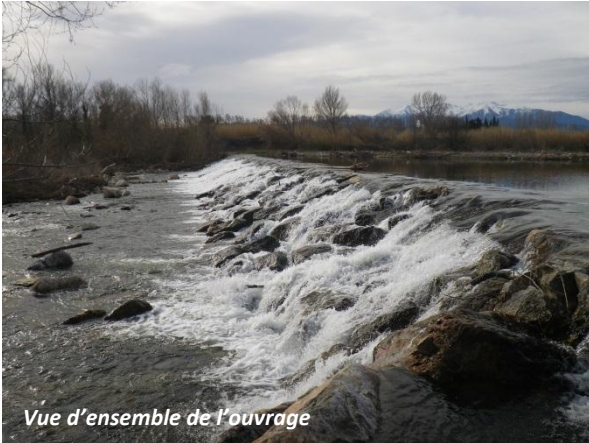
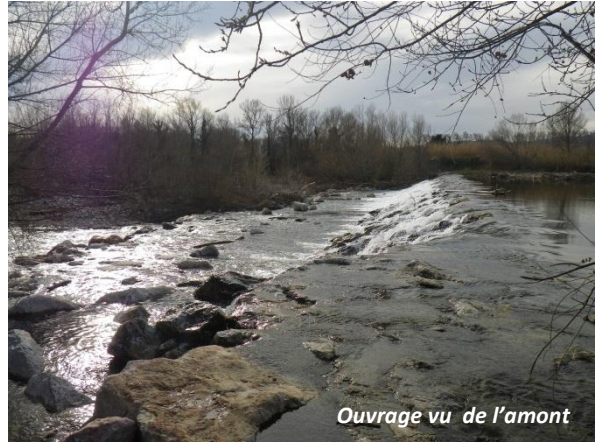
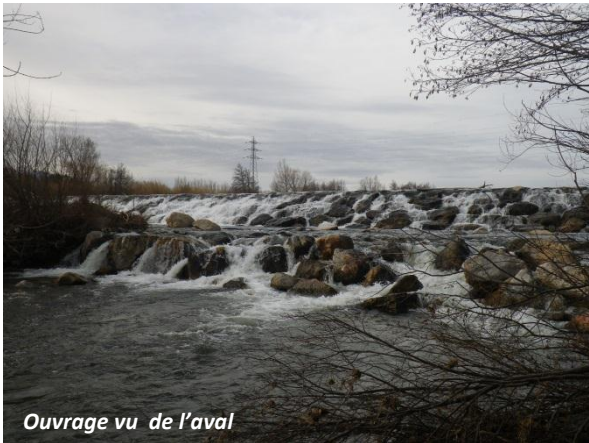
Commune rive droite : Saint-Féliu-d'Amont	
Commune rive gauche : Cornella-la-rivière	
Lieu-dit / emplacement : Domaine Wilson	
Description :	
Etat général : Bon Encombrement : Bois mort/Déchets	
Désordres annexes : Affouillement en pied d'ouvrage, érosion des berges (racines apparentes), incision du lit (substratum apparent)	
Matériaux : Enrochement/béton	
Ouvrages annexes : -	
Longueur de l'ouvrage : 75 m	
Largeur du dévers (estimation) : 3m et 1,10m	
Hauteur de chute : 3m et 1,50m (double seuil)	
Profondeur fosse d'appel : Indéterminée	
Tirant d'eau sur l'ouvrage : 0,10m	
Rugosité : Très Rugueux Inclinaison : 1H/1L et 1H/0,75L	
Date de levé : 15/01/2014	Coordonnées (Lambert 93)
	X = 676556.132 m Y = 6177075.70 m

Continuité biologique :	Commentaires : Ce double seuil constitue un obstacle infranchissable pour la majorité des espèces piscicoles. Pour l'anguille il est difficilement franchissable en raison de sa hauteur et de son agencement. Un couloir naturel en bordure de rive gauche pourrait faire office de passe à poisson naturelle à condition qu'il soit aménagé.				
Dispositif de franchissement : Non					
Avis sur fonctionnalité : - Danger dévalaison : Blocs					
Espèces cibles					
Anguille	<table style="display: inline-table; border: none;"> <tr> <td style="text-align: center;">Montaison</td> <td style="text-align: center;">Dévalaison</td> </tr> <tr> <td style="text-align: center;">   </td> <td style="text-align: center;">   </td> </tr> </table>	Montaison	Dévalaison	 	 
Montaison	Dévalaison

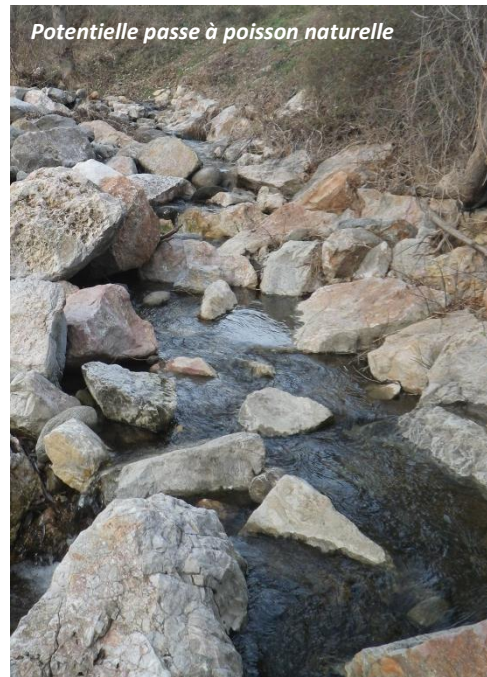
Potentielle passe à poisson naturelle

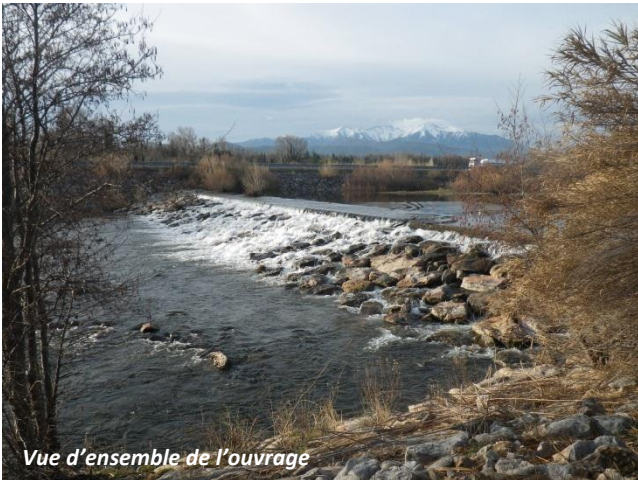
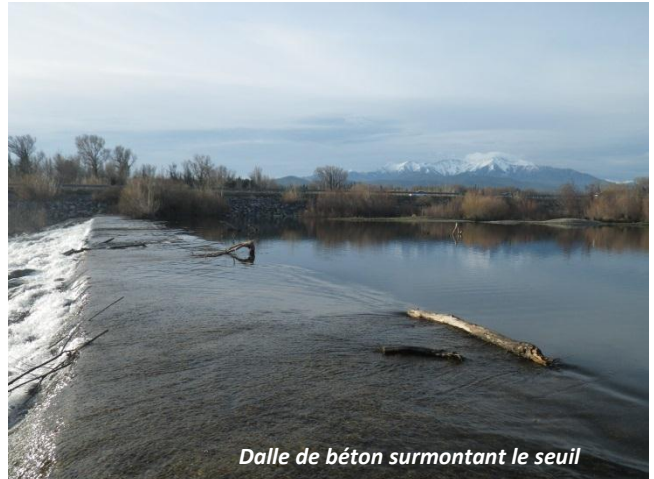
Cours d'eau : Têt	
Commune rive droite : Millas	
Commune rive gauche : Millas	
Lieu-dit / emplacement : Amont pont millas	
Description :	
Etat général : Bon	
Encombrement : Bois mort/Déchets	
Désordres annexes : Affouillement en pied d'ouvrage	
Matériaux : Béton et enrochement	
Ouvrages annexes : -	
Longueur de l'ouvrage : 80m	
Largeur du dévers (estimation) : 3,5 m	
Hauteur de chute : 2,5m	
Profondeur fosse d'appel : Indéterminée	
Tirant d'eau sur l'ouvrage : 0,05m	
Rugosité : Lisse à Rugueux Inclinaison : 1H/1,5L	
Date de levé : 15/01/2014	
Coordonnées (Lambert 93)	
X = 673733.672 m Y = 6177847.00 m

Dalle de béton surmontant le seuil

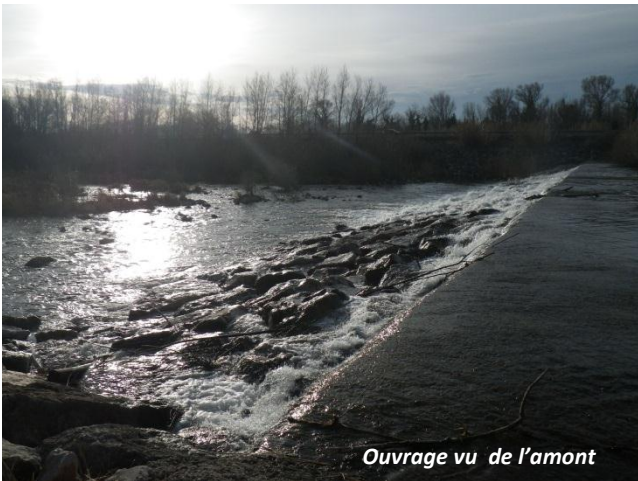
Ouvrage vu de l'amont

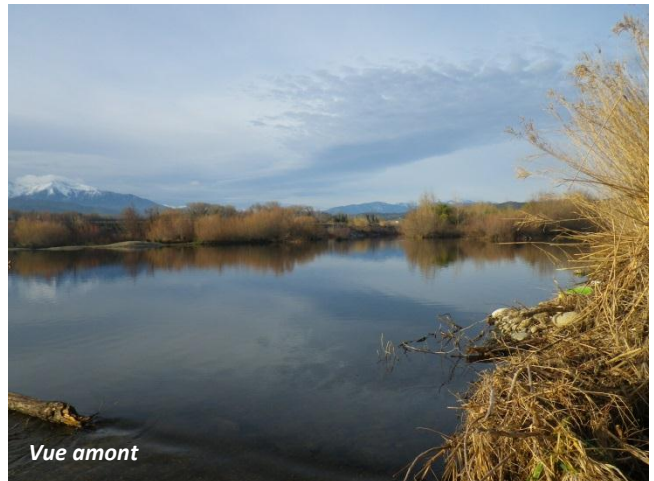
Vue amont

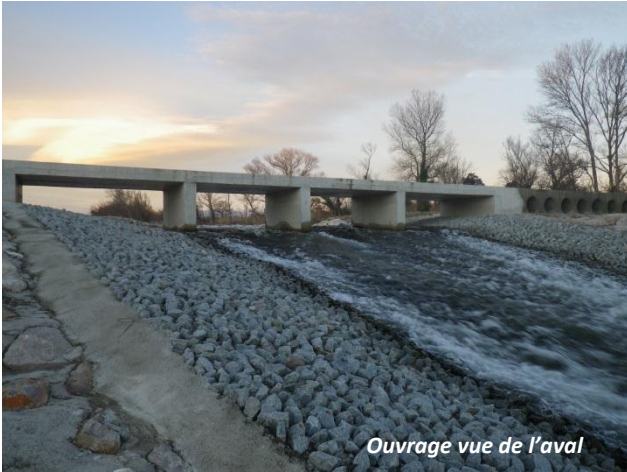
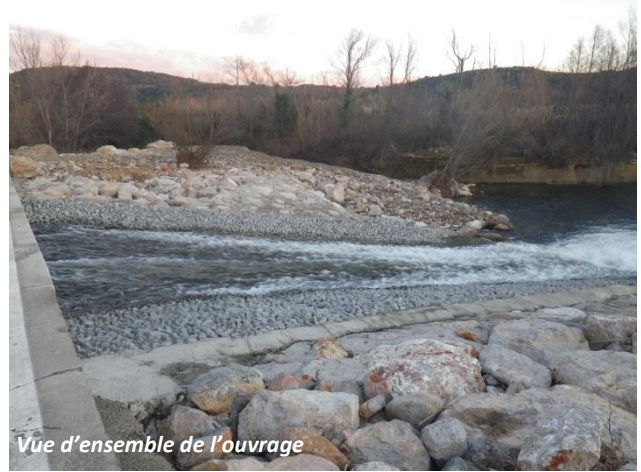
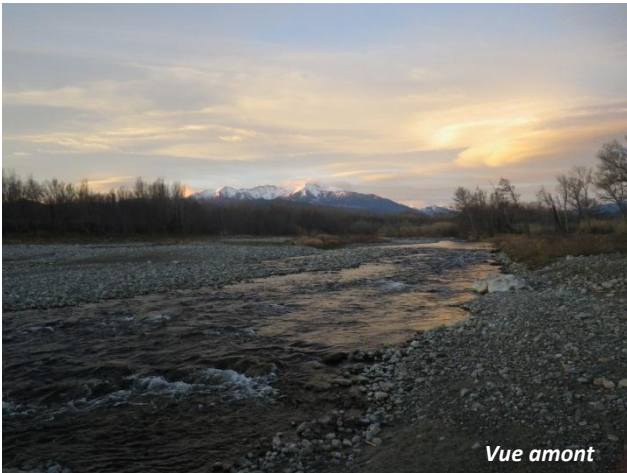
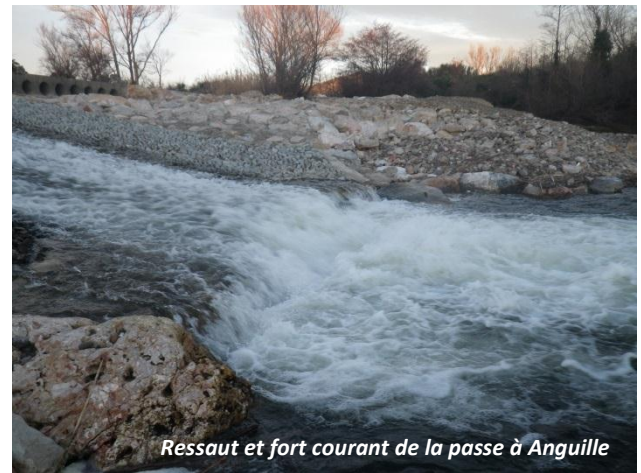
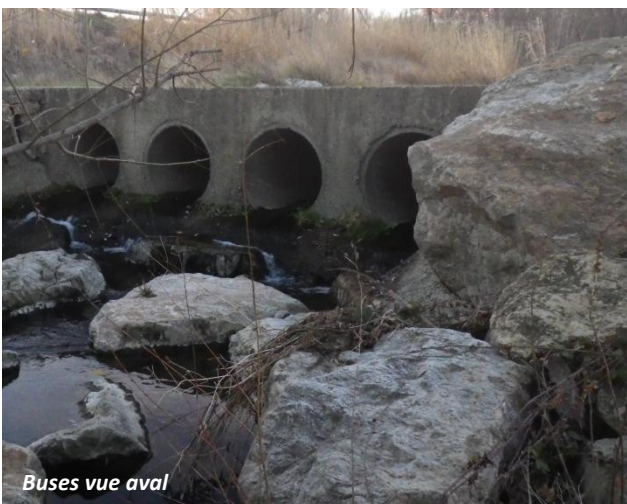
Commune rive droite : Néfiach	
Commune rive gauche : Néfiach	
Lieu-dit / emplacement : STEP Néfiach	
Description :	
Etat général : Bon	Encombrement : Bois mort/Déchets
Désordres annexes : Affouillement en pied d'ouvrage, érosion des berges (substratum apparentes)	
Matériaux : Béton, pierre, enrochement	
Ouvrages annexes : -	
Longueur de l'ouvrage : 65m	
Largeur du dévers (estimation) : 15 m	
Hauteur de chute : 3m	
Profondeur fosse d'appel : >1m	
Tirant d'eau sur l'ouvrage : 0,30m	
Rugosité : Très Rugueux Inclinaison : 1H/5L	
Date de levé : 15/01/2014	
Coordonnées (Lambert 93)	
X = 672457.122 m	Y = 6177549.96 m

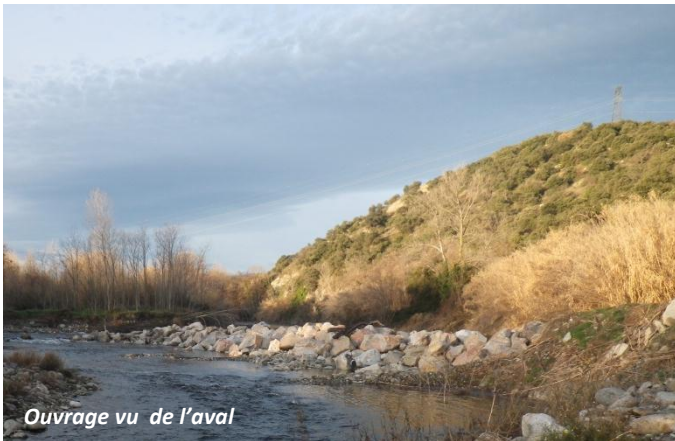
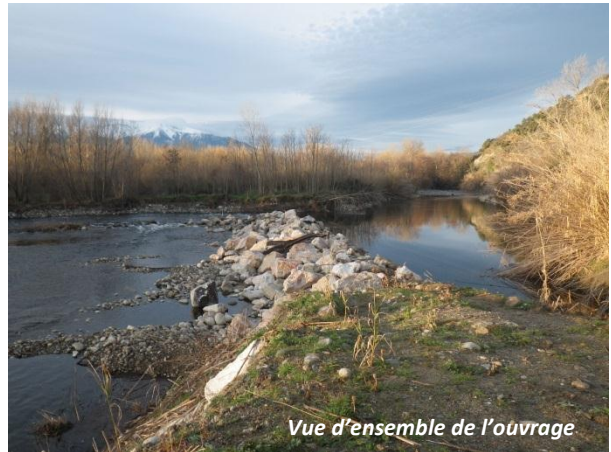
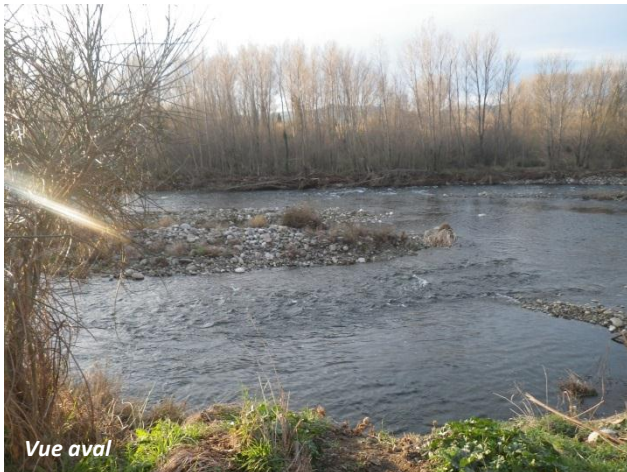
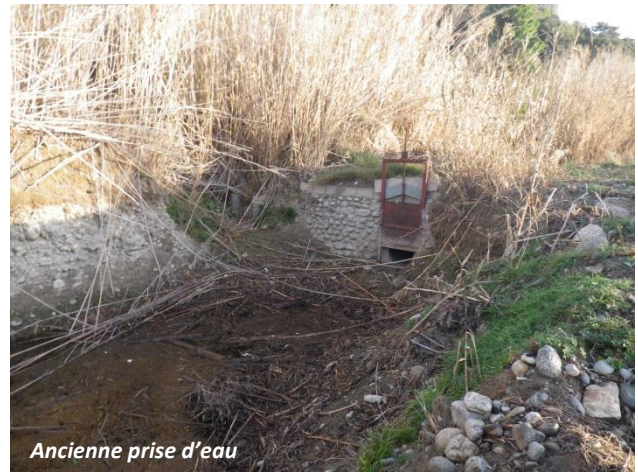
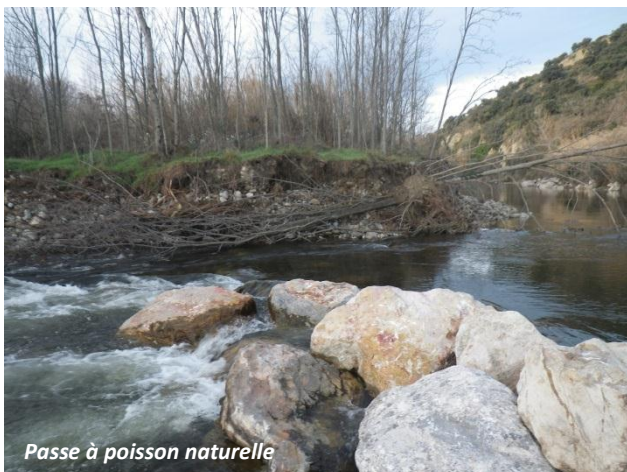
Commune rive droite : Néfiach	
Commune rive gauche : Néfiach	
Lieu-dit / emplacement : Aval confluence Riberette	
Description :	
Etat général : Moyen	
Encombrement : Bois mort/Déchets	
Désordres annexes : Erosion des berges (racines apparentes)	
Matériaux : Pierres et enrochement	
Ouvrages annexes : -	
Longueur de l'ouvrage : 40m	
Largeur du dévers (estimation) : 0 à 1,50 m	
Hauteur de chute : Pas de chute	
Profondeur fosse d'appel : Pas de fosse d'appel	
Tirant d'eau sur l'ouvrage : 0,50 à 0,60m	
Rugosité : Rugueux Inclinaison : Horizontal à 1H/2L	
Date de levé : 15/01/2014	
Coordonnées (Lambert 93)	
X = 670931.78 m Y = 6177354.58 m

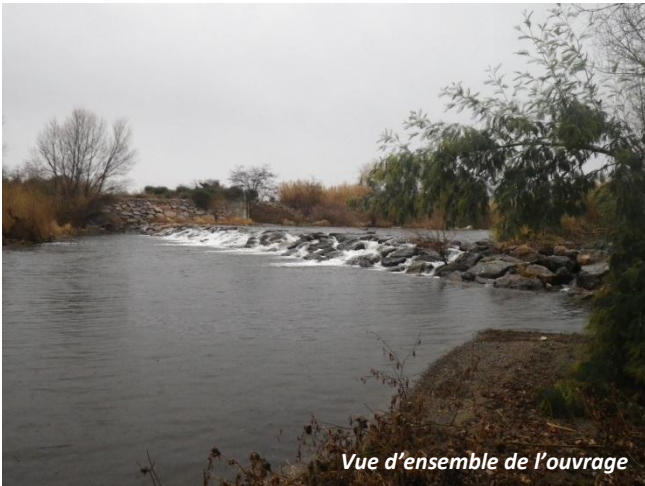
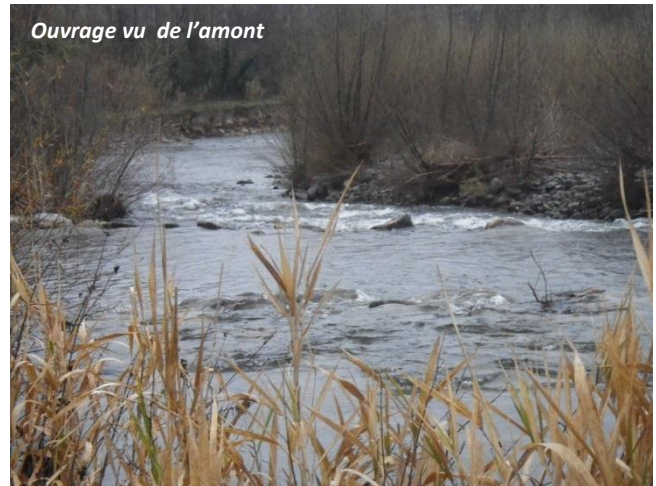
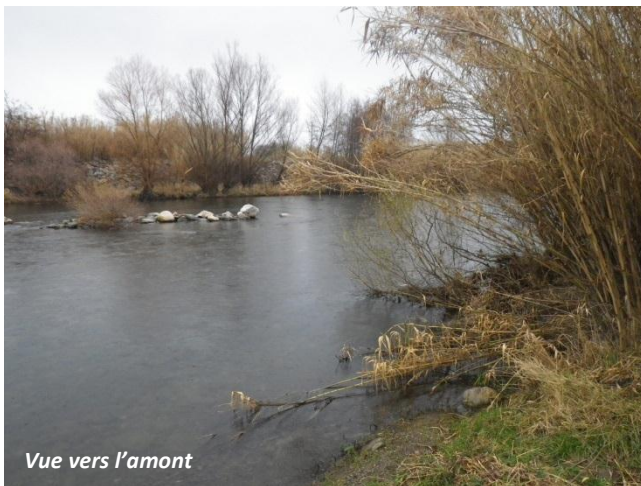
Commune rive droite : Ille-sur-Têt	
Commune rive gauche : Ille-sur-Têt	
Lieu-dit / emplacement : Les Orgues d'Ille	
Description :	
Etat général : Bon	
Encombrement : Bois mort	
Désordres annexes : Incision du lit	
Matériaux : Enrochement	
Ouvrages annexes : Prise d'eau du canal de Millas-Néfiach	
Longueur de l'ouvrage : 70 m	
Largeur du dévers (estimation) : 1,20 m	
Hauteur de chute : 1,20 m	
Profondeur fosse d'appel : Inconnue	
Tirant d'eau sur l'ouvrage : 0.20 m	
Rugosité : Rugueux Inclinaison : 1H / 1L	
Date de levé : 13/01/2014	
Coordonnées (Lambert 93)	
X = 669606.348 m Y = 6176056.04 m

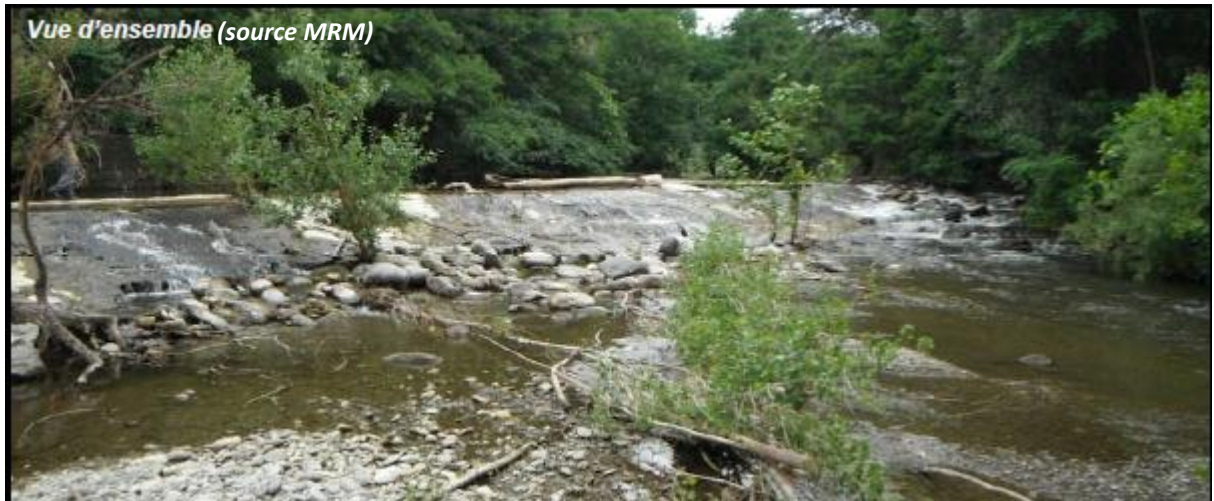
Commune rive droite : Ille-sur-Têt	
Commune rive gauche : Ille-sur-Têt	
Lieu-dit / emplacement : Amont du Mas Polyroc	
Description :	
Etat général : Moyen	
Encombrement : Bois mort	
Désordres annexes : Inconnus	
Matériaux : Béton	
Ouvrages annexes : Canal de dérivation en rive droite	
Longueur de l'ouvrage : 35 m	
Largeur du dévers (estimation) : -	
Hauteur de chute : 1.75 m	
Profondeur fosse d'appel : -	
Tirant d'eau sur l'ouvrage : -	
Rugosité : Lisse à Rugueux Inclinaison : -	
Date de levé : 13/01/2014	
Coordonnées (Lambert 93)	
X = 665407.016 m Y = 6173651.95 m

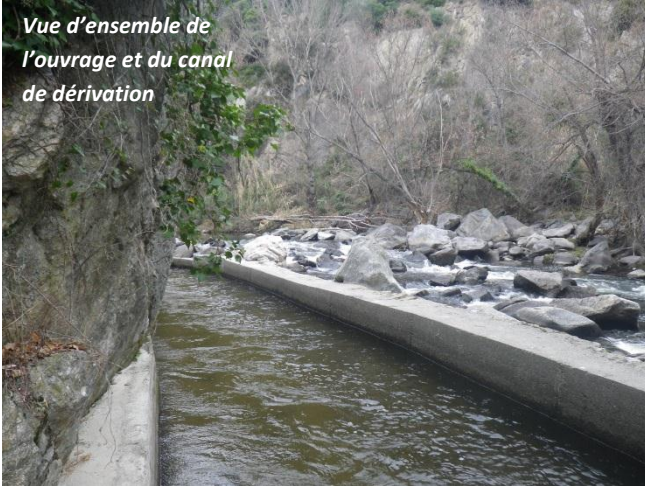
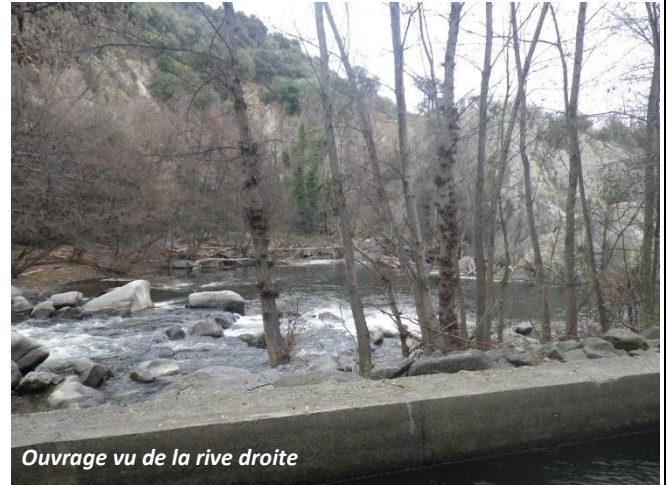
*Vue d'ensemble de
l'ouvrage et du canal
de dérivation*

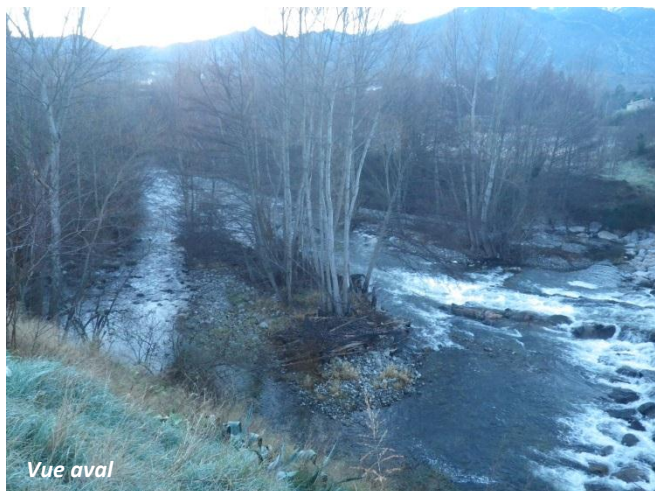
Vue aval

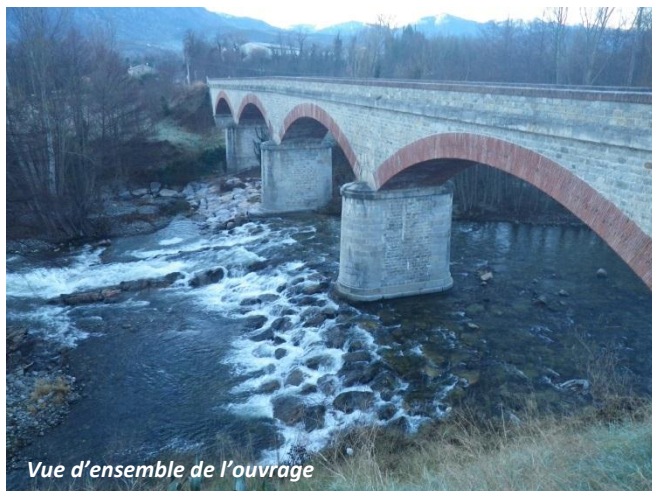
Vue d'ensemble de l'ouvrage

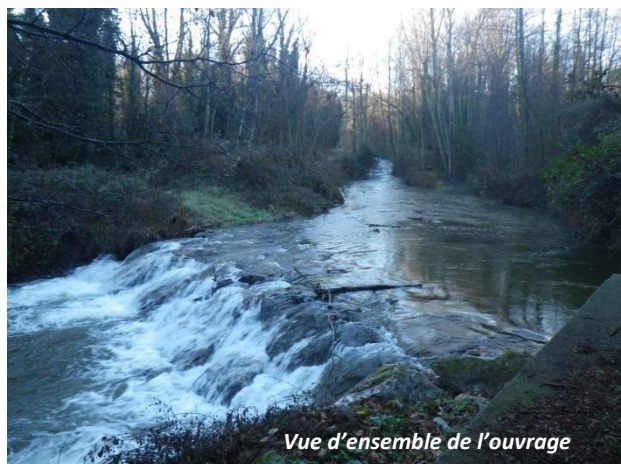
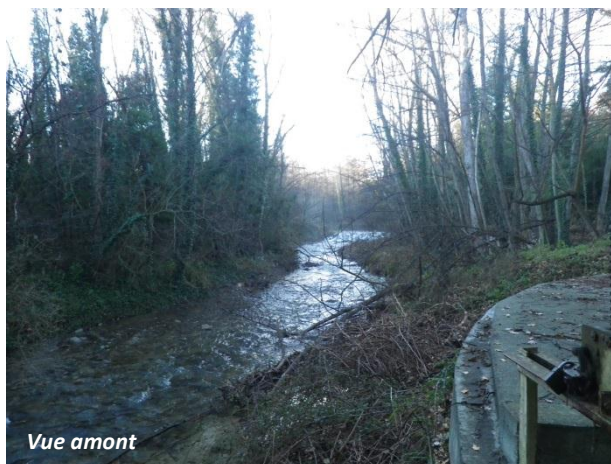
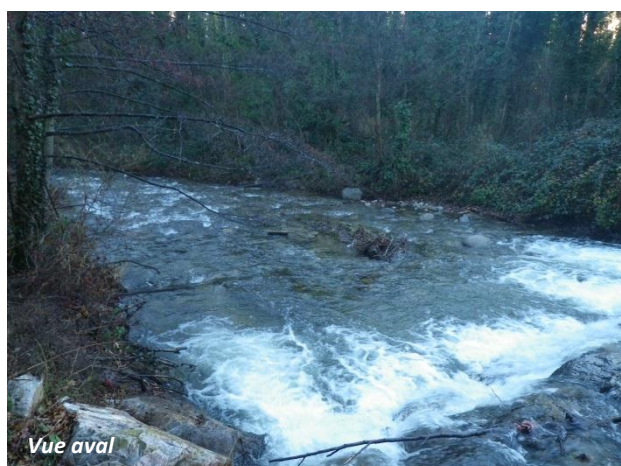
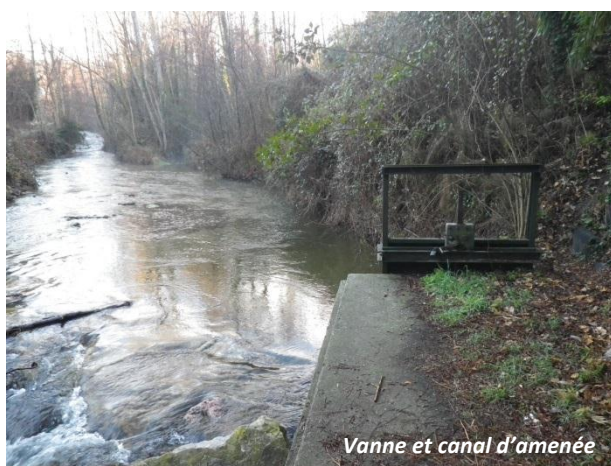
Commune rive droite : Catlar	
Commune rive gauche : Catlar	
Lieu-dit / emplacement : Mas Tolrà	
Description :	
Etat général : Bon	
Encombrement : Bois mort	
Désordres annexes : Affouillement en pied d'ouvrage (léger)	
Matériaux : Enrochement	
Ouvrages annexes : Vanne et canal d'aménée	
Longueur de l'ouvrage : 15 m	
Largeur du dévers (estimation) : 1 m	
Hauteur de chute : 1,50 m	
Profondeur fosse d'appel : 0,50 à 0,60 m	
Tirant d'eau sur l'ouvrage : 0,20 m	
Rugosité : Très Rugueux Inclinaison : 1H / 1,5L	
Date de levé : 14/01/2014	Coordonnées (Lambert 93)
	X = 652933.573 m Y = 6170073.83 m

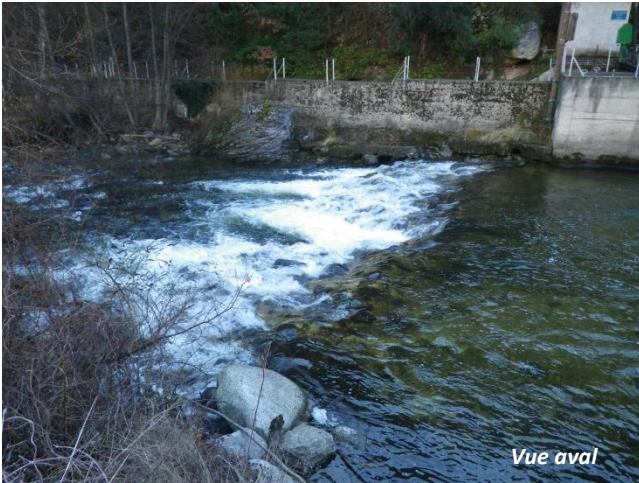
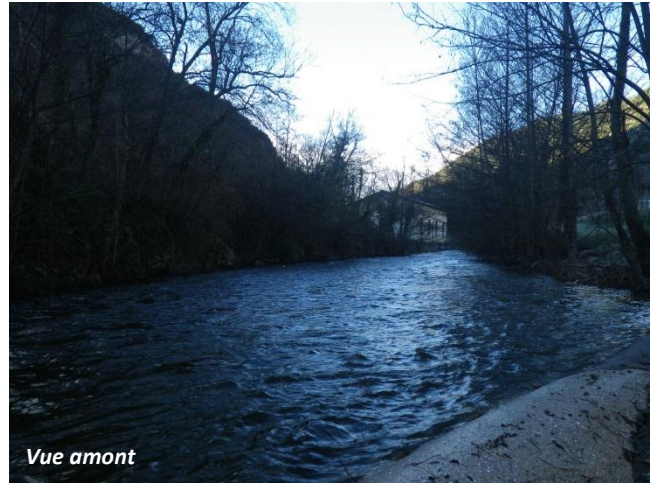
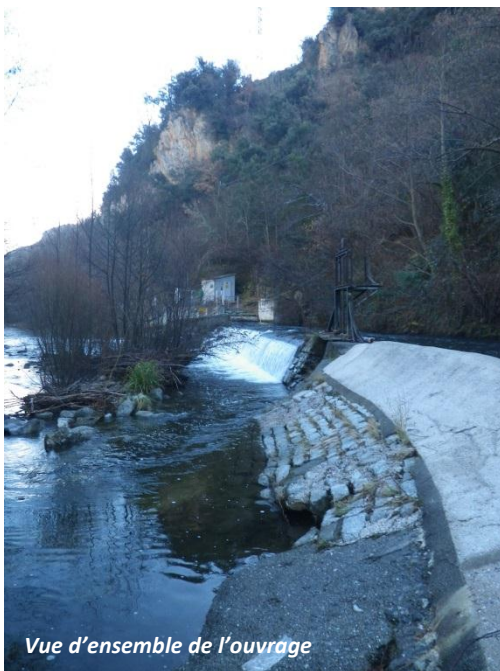
Commune rive droite : Serdynya	
Commune rive gauche : Fuilla	
Lieu-dit / emplacement : Centrale électrique de Serdynya	
Description : Etat général : Moyen Encombrement : Bois mort Désordres annexes : Affouillement en pied d'ouvrage (léger) Matériaux : Béton, pierres et enrochement Ouvrages annexes : Passe à poissons Longueur de l'ouvrage : 60 m (en travers) Largeur du dévers (estimation) : 2 m Hauteur de chute : 2 m Profondeur fosse d'appel : Inconnue Tirant d'eau sur l'ouvrage : 0,30 m Rugosité : Lisse à rugueux Inclinaison : 1H / 1L Date de levé : 14/01/2014	
Coordonnées (Lambert 93)	
X = 646716.936 m Y = 6164671.79 m
