Têt et ses affluents

Etude multifonctionnelle et plan de gestion
**Définition d'un plan pluriannuel
de restauration et d'entretien
des cours d'eau**

Etat des lieux et diagnostic

Annexe 2.2. : recueil des fiches d'ouvrages

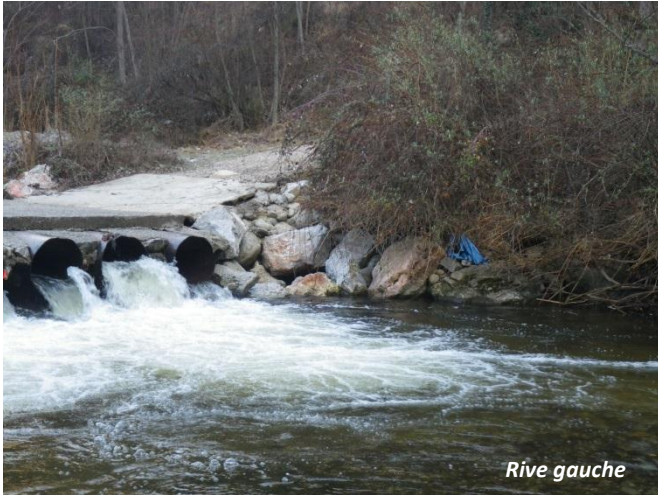
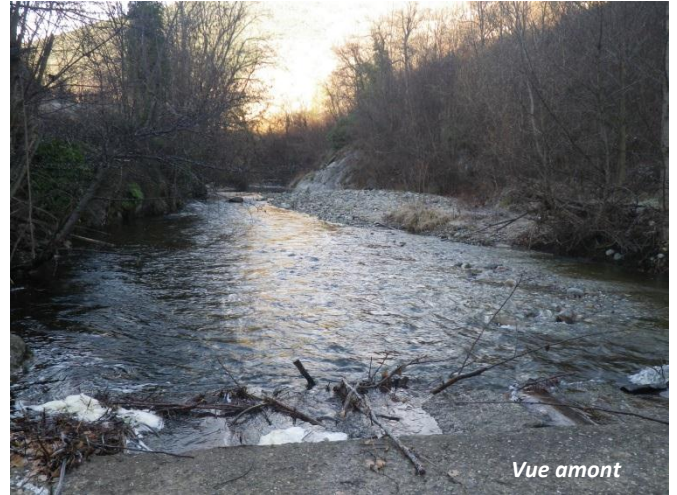
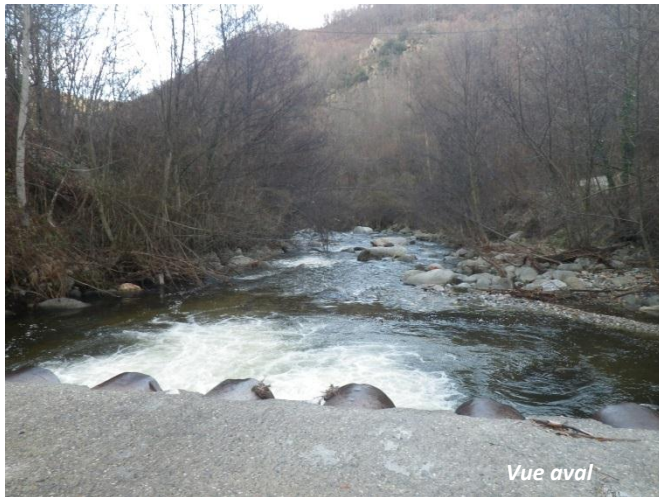
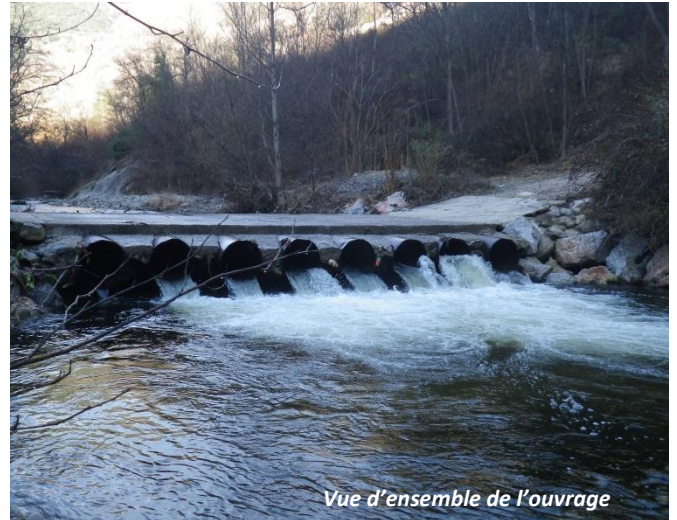
Commune rive droite : Serdinya	
Commune rive gauche : Serdinya	
Lieu-dit / emplacement : Canal de Boher	
Description :	
Etat général : Mauvais	
Encombrement : Bois mort	
Désordres annexes : Affouillement en pied d'ouvrage (sur 3 m)	
Matériaux : Béton	
Ouvrages annexes : -	
Longueur de l'ouvrage : 15 m	
Largeur du dévers (estimation) : Vertical	
Hauteur de chute : 0,80 m	
Profondeur fosse d'appel : 0,50 m	
Tirant d'eau sur l'ouvrage : 0,20 m	
Rugosité : Lisse Inclinaison : Vertical	
Date de levé : 14/01/2014	
Coordonnées (Lambert 93)	
X = 644902.18 m Y = 6163400.20 m

Commentaires : L'ouvrage est probablement franchissable lorsque les buses sont noyées mais reste très difficilement franchissable le reste du temps
Continuité sédimentaire : Longueur du remous solide : < 10 m Comblement de la retenue amont : Moyen Fraction granulométrique transitée : >1/3 du panel Granulométrie des matériaux sédimentés : 1) Graviers 2) Sables 3) Cailloux Granulométrie max des sédiments transités : Cailloux Dispositif de vidange : Absence Marques de déficit sédimentaire en aval : Non	Commentaires : L'ouvrage fait en partie obstacle au transit sédimentaire à cause des buses un peu sous-dimensionnées.

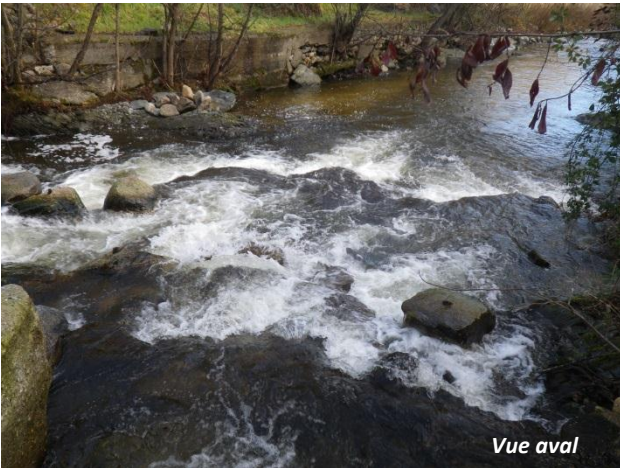
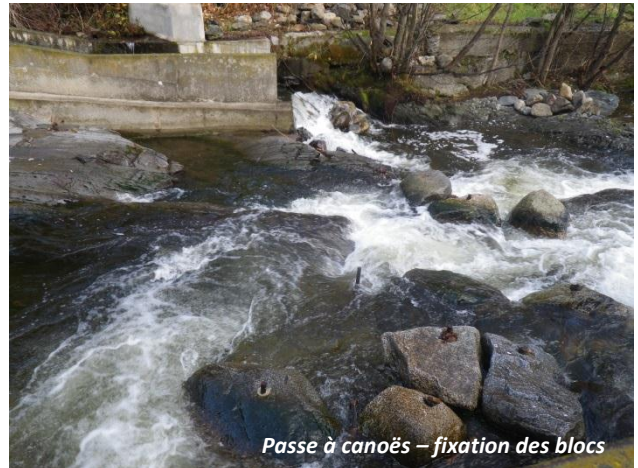
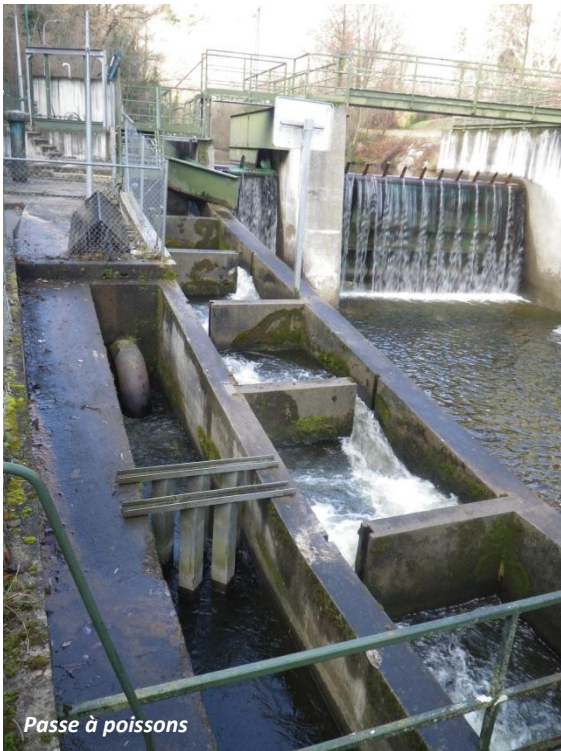
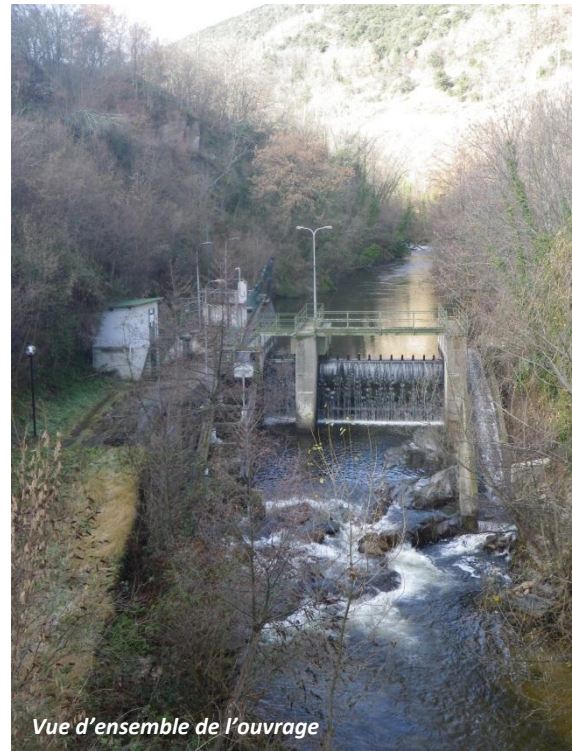
Cours d'eau : Têt	
Commune rive droite : Serdinya	
Commune rive gauche : Serdinya	
Lieu-dit / emplacement : Le Sola	
Description :	
Etat général : Bon	
Encombrement : Néant	
Désordres annexes : Affouillement (probable) en pied d'ouvrage	
Matériaux : Béton, enrochement et métal	
Ouvrages annexes : Passe à poissons et glissière à canoës	
Longueur de l'ouvrage : 15 m	
Largeur du dévers (estimation) : Vertical	
Hauteur de chute : 3 m	
Profondeur fosse d'appel : Pas de fosse d'appel	
Tirant d'eau sur l'ouvrage : Inconnu	
Rugosité : Lisse Inclinaison : Vertical	
Date de levé : 14/01/2014	
Coordonnées (Lambert 93)	
X = 644090.92 m Y = 6163287.04 m

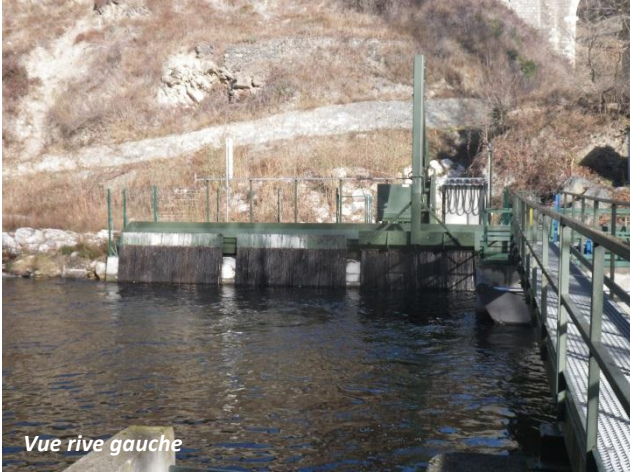
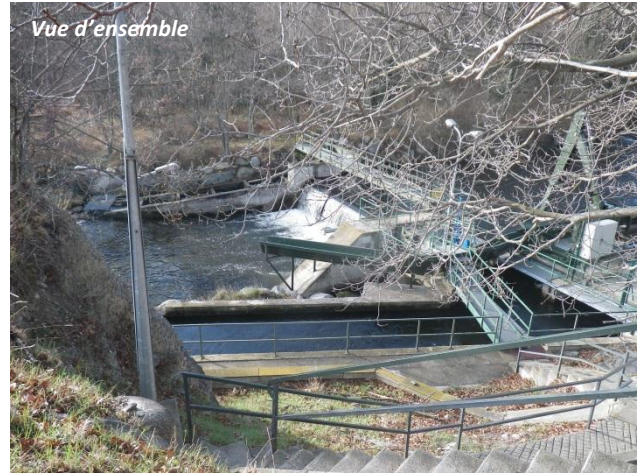
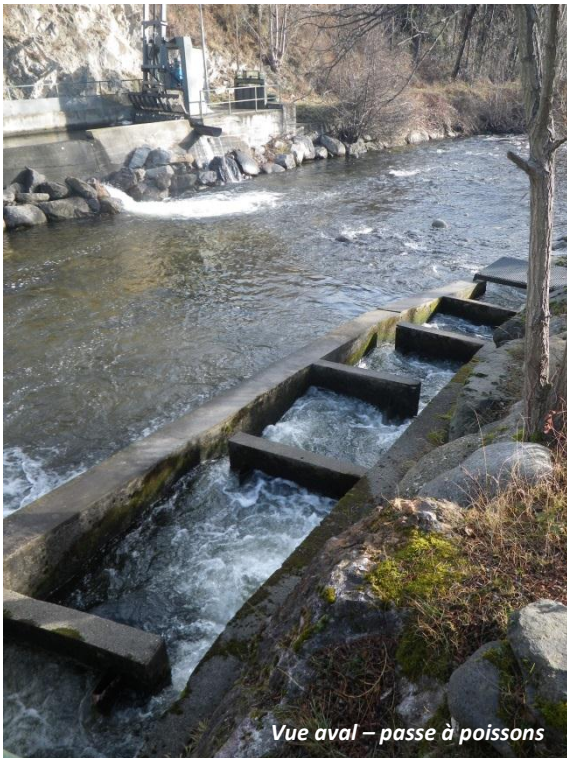
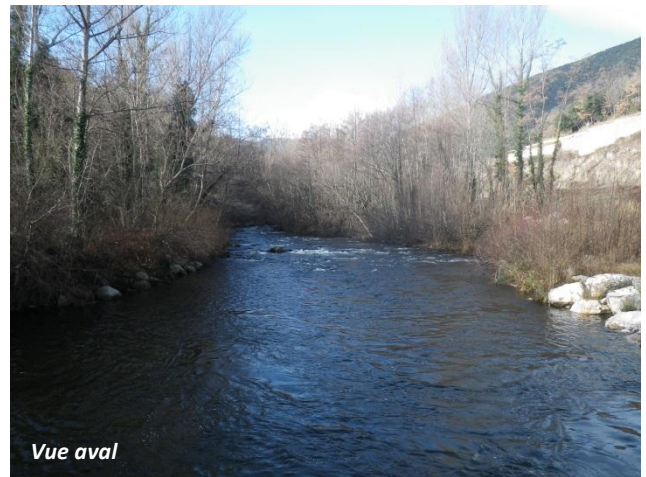
Commune rive droite : Serdynya	
Commune rive gauche : Serdynya	
Lieu-dit / emplacement : Amont de Joncet de Sola	
Description :	
Etat général : Bon	
Encombrement : Néant	
Désordres annexes : Affouillement en pied d'ouvrage	
Matériaux : Béton	
Ouvrages annexes : Vanne, canal d'aménée, passe à poisson	
Longueur de l'ouvrage : 10 m	
Largeur du dévers (estimation) : Vertical	
Hauteur de chute : 1,2 m	
Profondeur fosse d'appel : Inconnue	
Tirant d'eau sur l'ouvrage : 0,50 m	
Rugosité : Lisse Inclinaison : Vertical	
Date de levé : 14/01/2014	
Coordonnées (Lambert 93)	
X = 642489.45 m Y = 6162593.76 m

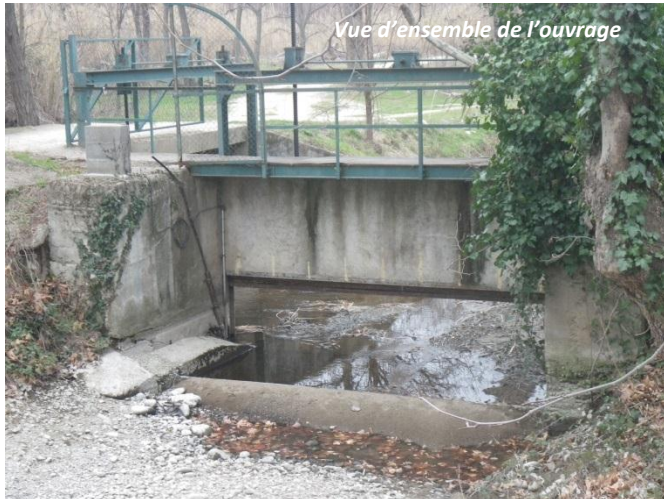
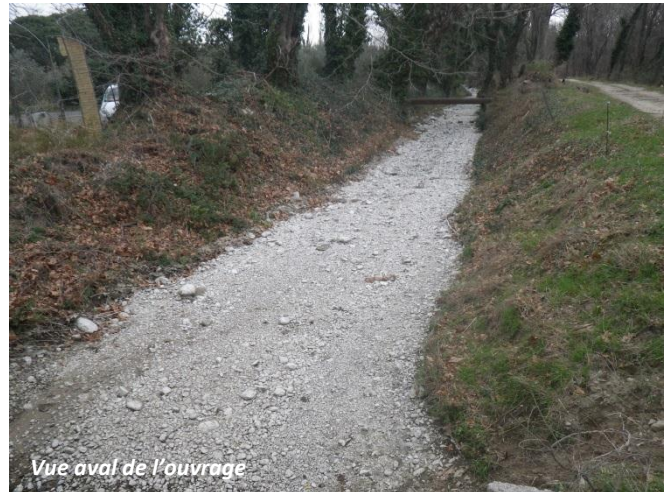
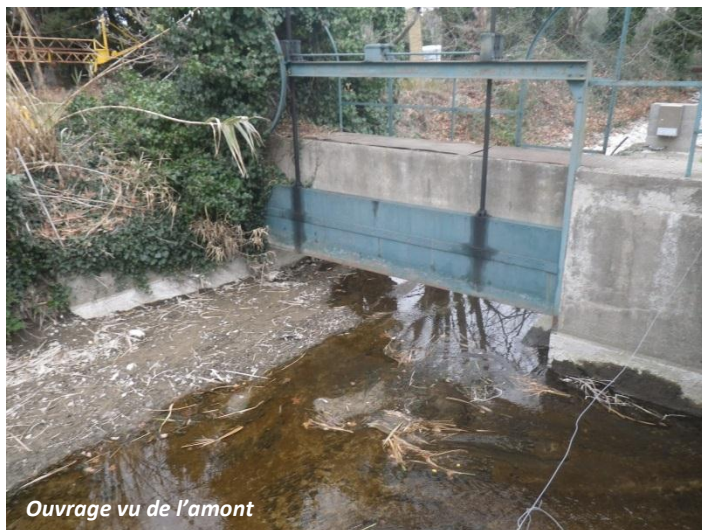
Commune rive droite : Pezilla-la-rivière	
Commune rive gauche : Le Soler	
Lieu-dit / emplacement : En amont du Grand Ribéral	
Description :	
Etat général : Bon à moyen	Encombrement : Aucun
Désordres annexes : Non	
Matériaux : Béton et métal	
Ouvrages annexes : Vanne	
Longueur de l'ouvrage : 4 m	
Largeur du dévers (estimation) : Vertical	
Hauteur de chute : Inconnu	
Profondeur fosse d'appel : Néant	
Tirant d'eau sur l'ouvrage : à sec	
Rugosité : Lisse	Inclinaison : Vertical
Date de levé : 22/01/2014	
Coordonnées (Lambert 93)	
X = 682424.403 m Y = 6176296.12 m

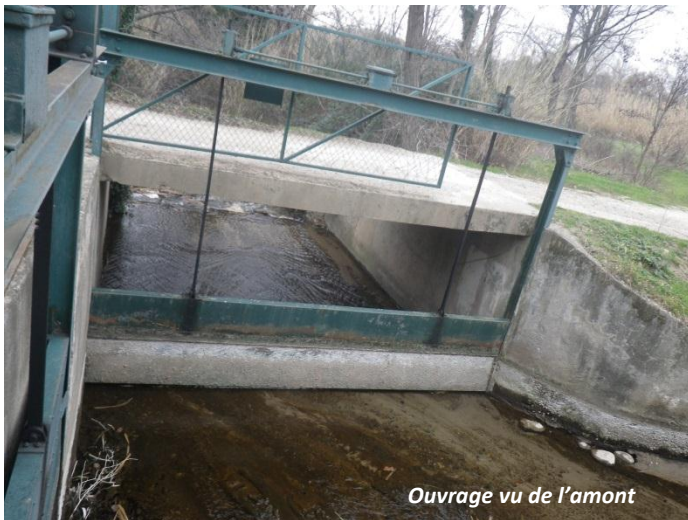
Commune rive droite : Pezilla-la-rivière	
Commune rive gauche : Le Soler	
Lieu-dit / emplacement : En aval immédiat du ROE51917	
Description :	
Etat général : Bon à moyen Encombrement : Bois mort/Déchets Désordres annexes : Affouillements en pied d'ouvrage Matériaux : Béton, enrochement, métal Ouvrages annexes : Vanne Longueur de l'ouvrage : 4 m Largeur du dévers (estimation) : Vertical + 4 à 5 m Hauteur de chute : 0,80 m Profondeur fosse d'appel : 0,20 à 0,50 m Tirant d'eau sur l'ouvrage : 0,10 à 0,20 m Rugosité : Rugueux Inclinaison : 1H / 6L Date de levé : 22/01/2014	
Coordonnées (Lambert 93)	
X = 682444.207 m	Y = 6176310.62 m

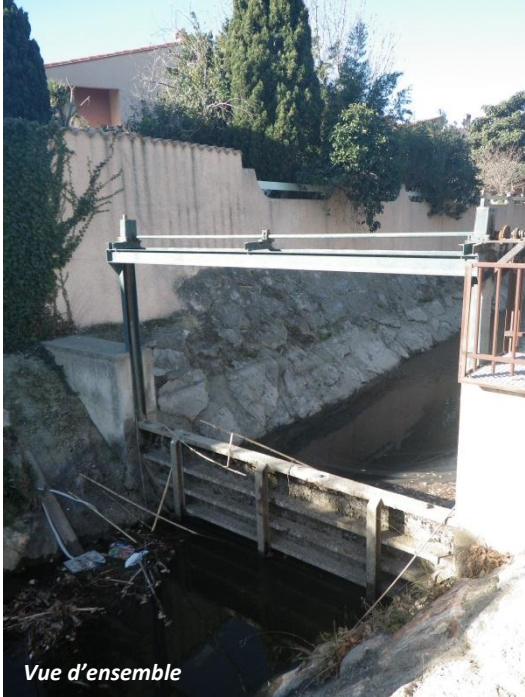
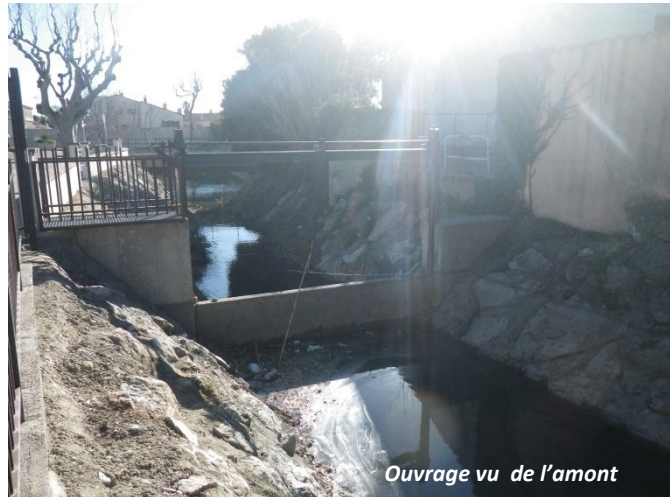
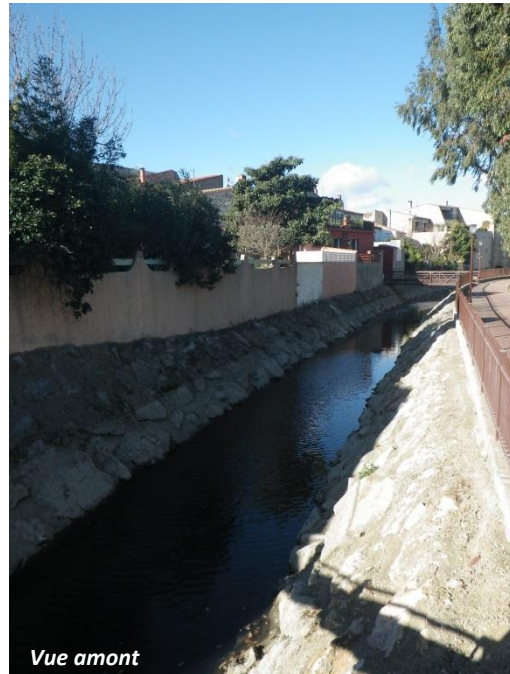
Commune rive droite : Torreilles	
Commune rive gauche : Torreilles	
Lieu-dit / emplacement : Jardins du jumelage	
Description :	
Etat général : Mauvais Encombrement : Bois mort /déchets	<p align="center">Coordonnées (Lambert 93)</p> <p>X = 699657.88 m Y = 6183919.33 m</p>
Désordres annexes : Néant	
Matériaux : Béton et métal	
Ouvrages annexes : -	
Longueur de l'ouvrage : 3 m	
Largeur du dévers (estimation) : Vertical	
Hauteur de chute : Pas de chute	
Profondeur fosse d'appel : Pas de fosse d'appel	
Tirant d'eau sur l'ouvrage : Inconnu	
Rugosité : Lisse Inclinaison : Vertical	
Date de levé : 21/01/2014
