Annexe n° 3

Postes de refoulement

POSTE DE REFOULEMENT – Jomard

Commune de Saint-Félicien

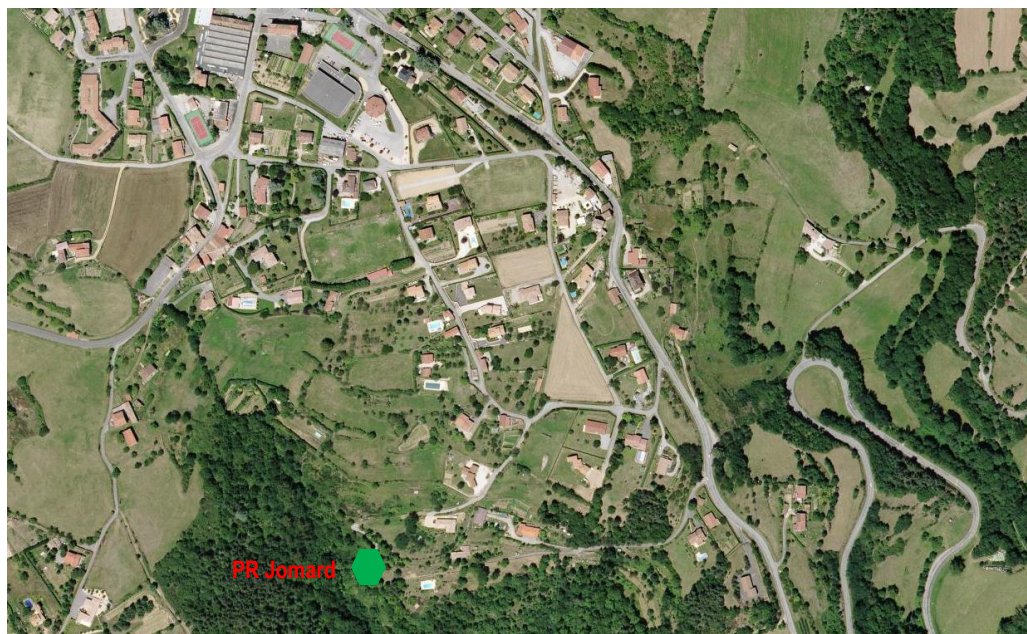
Nom D.O. : PR Jomard

Remarques : Grillage un peu abimé par endroit + Végétation dense.

Présence d'un trop plein dans le poste de refoulement dont on ne voit pas l'exutoire et qui se situe à 1m du bord.

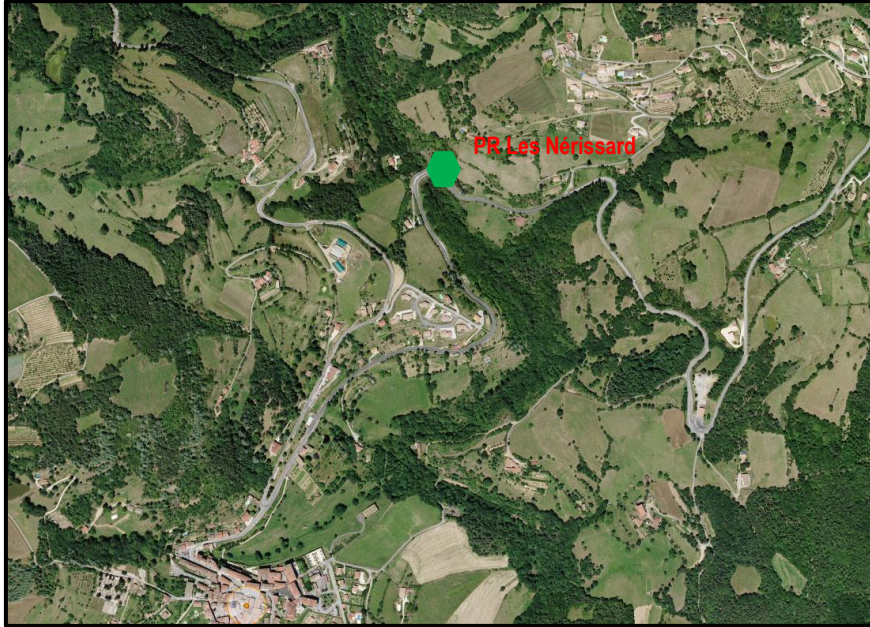
Nom D.O. : PR Les Nérissard

Remarques : Le panier dégrilleur est dehors.

Présence d'un trop plein dans un regard en amont du poste de refoulement dont on voit l'exutoire sortir.
