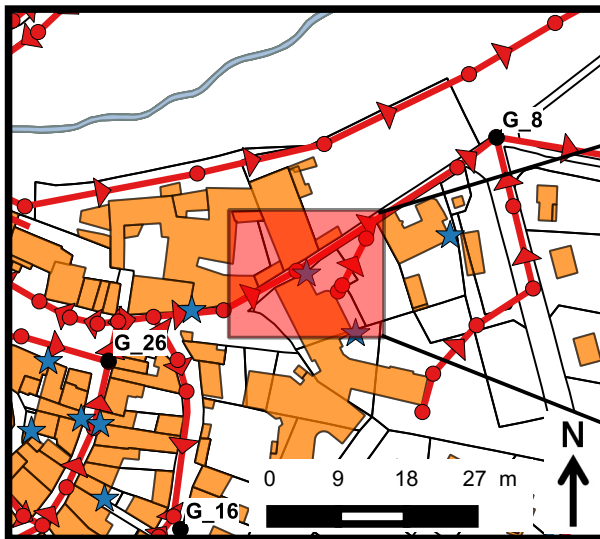
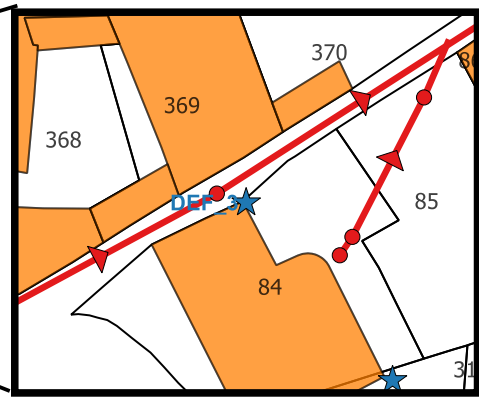
Numéro défaut : DEF\_3

Numéro du générateur associé : G\_8

TYPE_SORTI	NUM_PARCEL	TEST	TYPE_TEST	CONFIRME	COMMENT
	84	NON

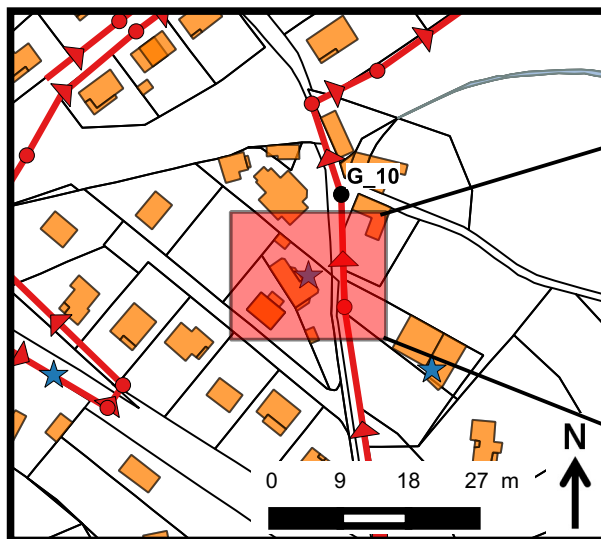
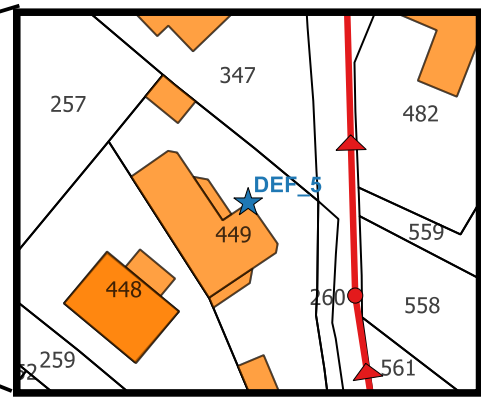
Numéro défaut : DEF\_5

Numéro du générateur associé : G\_10

TYPE_SORTI	NUM_PARCEL	TEST	TYPE_TEST	CONFIRME	COMMENT
TOITURE	449	NON

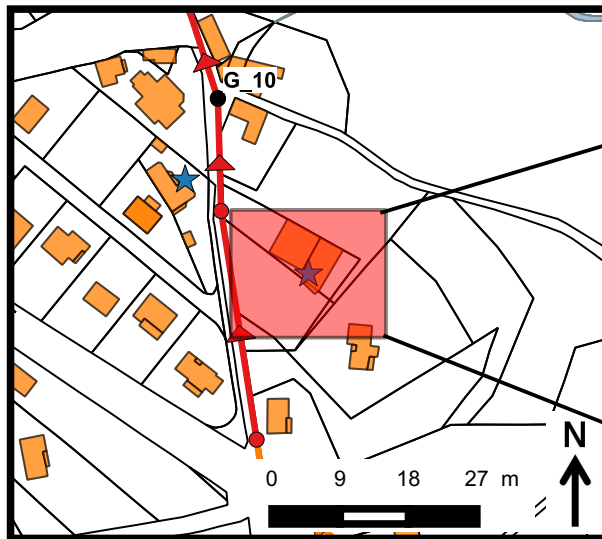
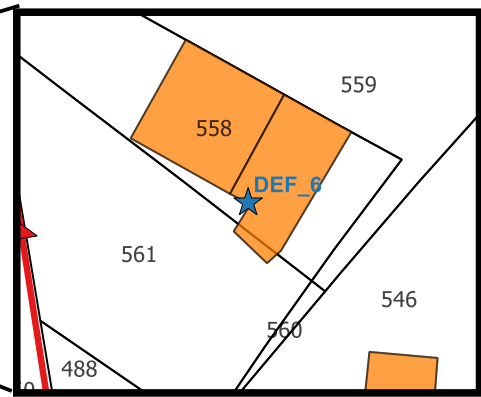
Numéro défaut : DEF\_6

Numéro du générateur associé : G\_10

TYPE_SORTI	NUM_PARCEL	TEST	TYPE_TEST	CONFIRME	COMMENT
TOITURE	558	NON

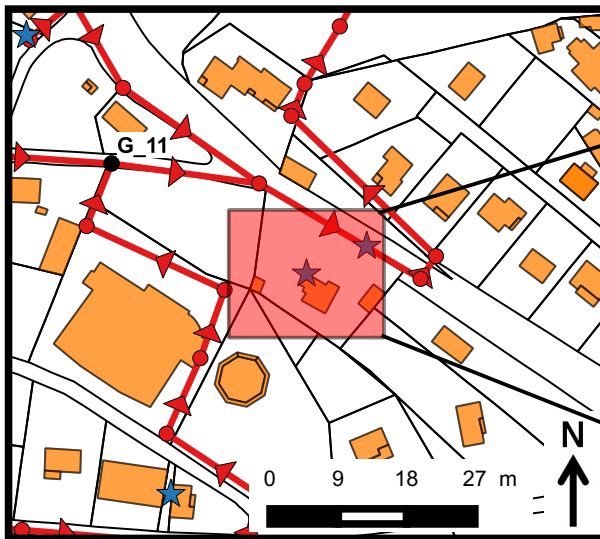
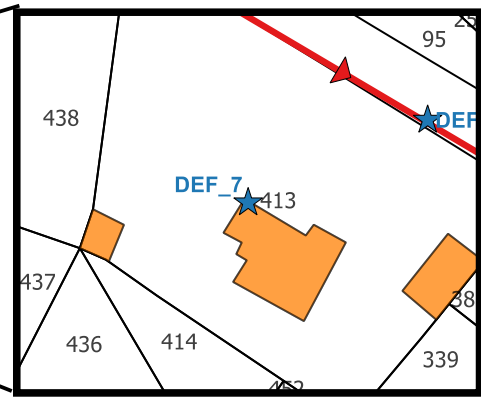
Numéro défaut : DEF\_7

Numéro du générateur associé : G\_11

TYPE_SORTI	NUM_PARCEL	TEST	TYPE_TEST	CONFIRME	COMMENT
TOITURE	413	NON			*2

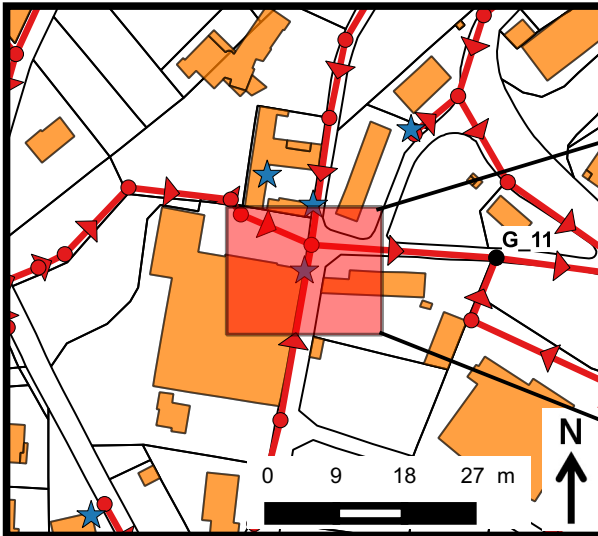
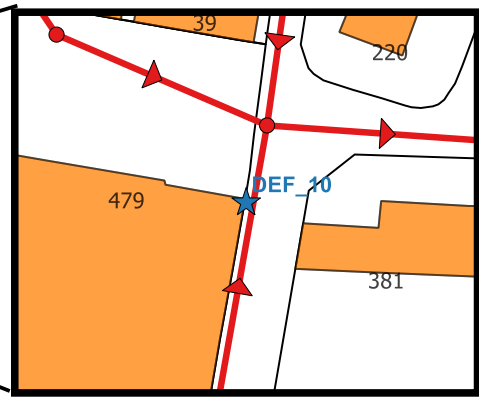
Numéro défaut : DEF\_10

Numéro du générateur associé : G\_11

TYPE_SORTI	NUM_PARCEL	TEST	TYPE_TEST	CONFIRME	COMMENT
TOITURE	0	OUI	COLORANT	NON	*6 - RESEAU EU PROCHE DE EP

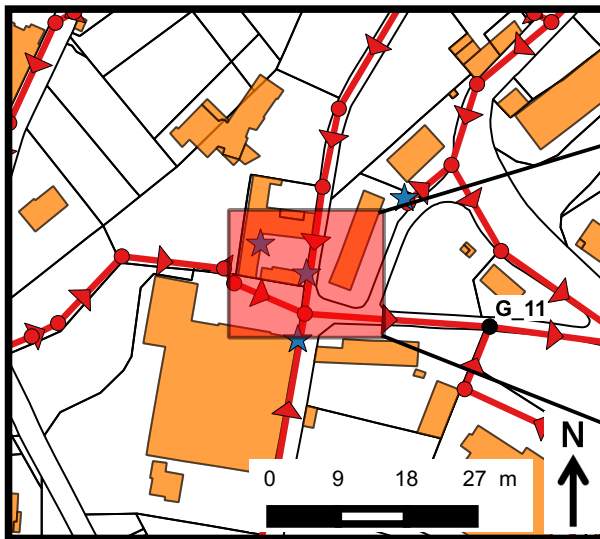
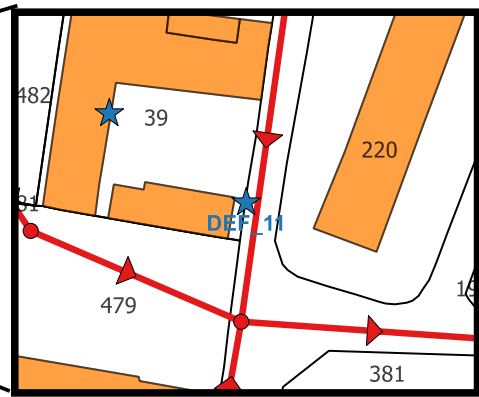
Numéro défaut : DEF\_11

Numéro du générateur associé : G\_11

TYPE_SORTI	NUM_PARCEL	TEST	TYPE_TEST	CONFIRME	COMMENT
NON RENSEIGNE	0	NON			TROU VERS BOITE DE BRANCHEMENT *2

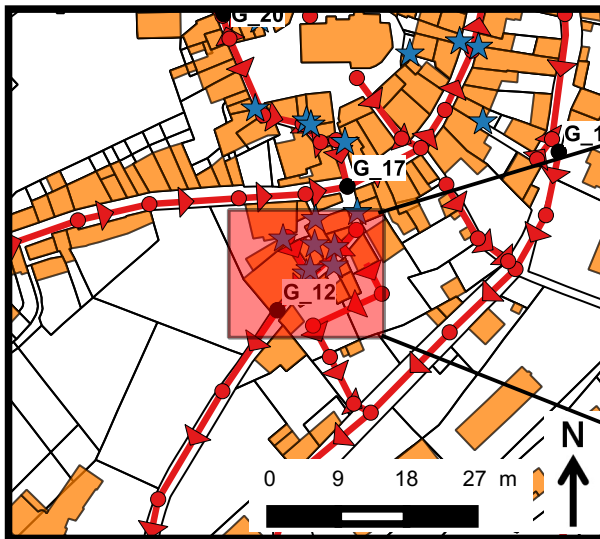
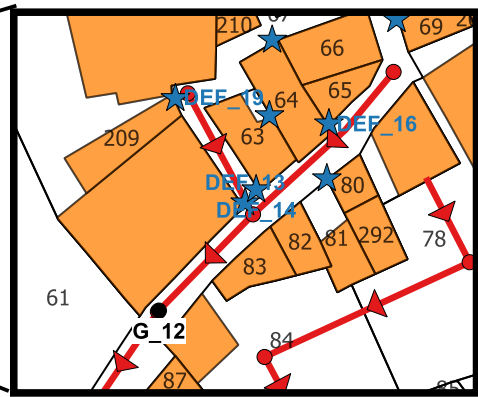
Numéro défaut : DEF\_13

Numéro du générateur associé : G\_12

TYPE_SORTI	NUM_PARCEL	TEST	TYPE_TEST	CONFIRME	COMMENT
GRILLE	0	OUI	SON	NON	RESEAU EU ET EP PROCHE

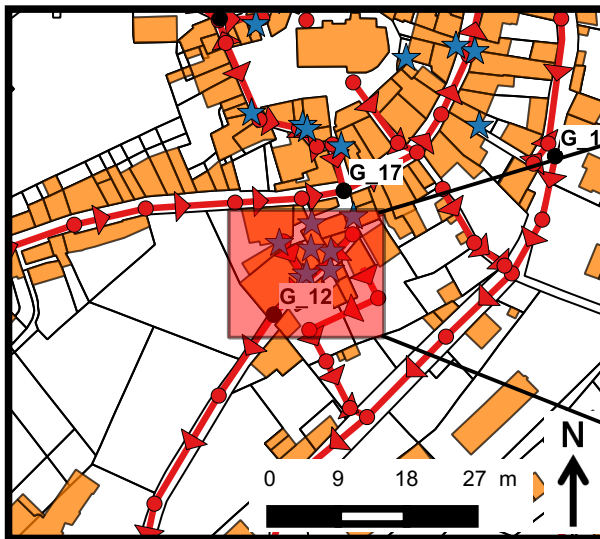
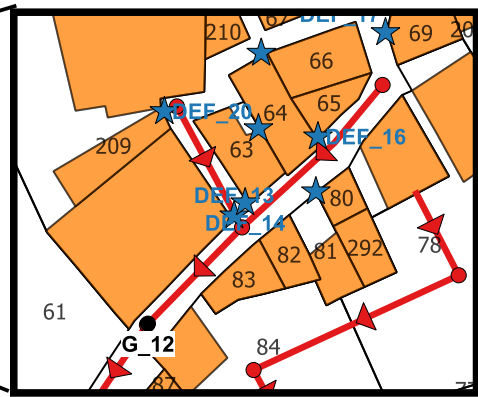
Numéro défaut : DEF\_14

Numéro du générateur associé : G\_12

TYPE_SORTI	NUM_PARCEL	TEST	TYPE_TEST	CONFIRME	COMMENT
TOITURE	0	NON

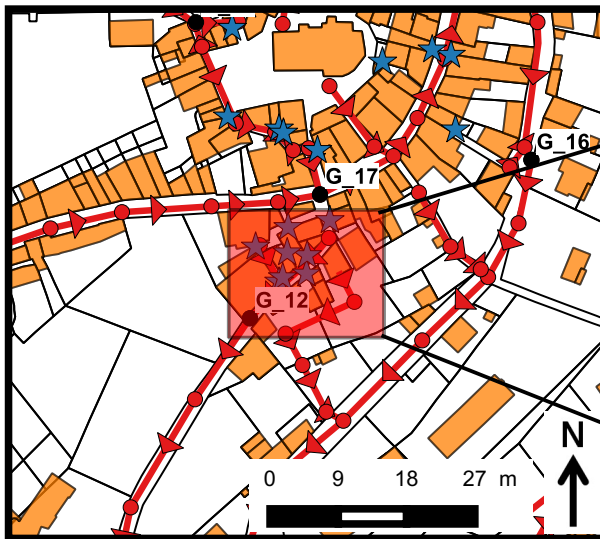
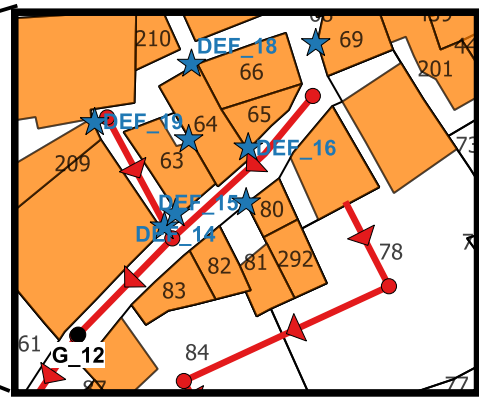
Numéro défaut : DEF\_15

Numéro du générateur associé : G\_12

TYPE_SORTI	NUM_PARCEL	TEST	TYPE_TEST	CONFIRME	COMMENT
TOITURE	0	NON

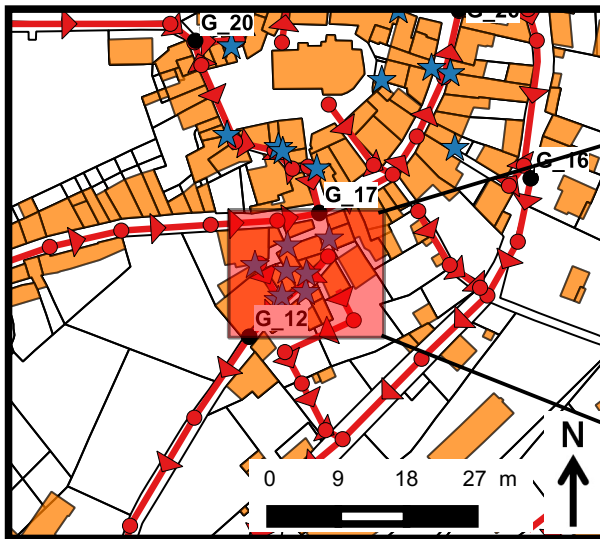
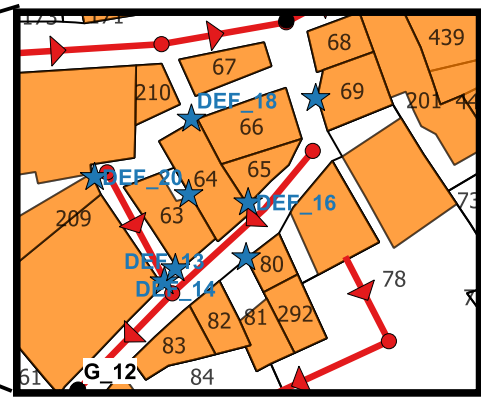
Numéro défaut : DEF\_16

Numéro du générateur associé : G\_12

TYPE_SORTI	NUM_PARCEL	TEST	TYPE_TEST	CONFIRME	COMMENT
TOITURE	65	NON

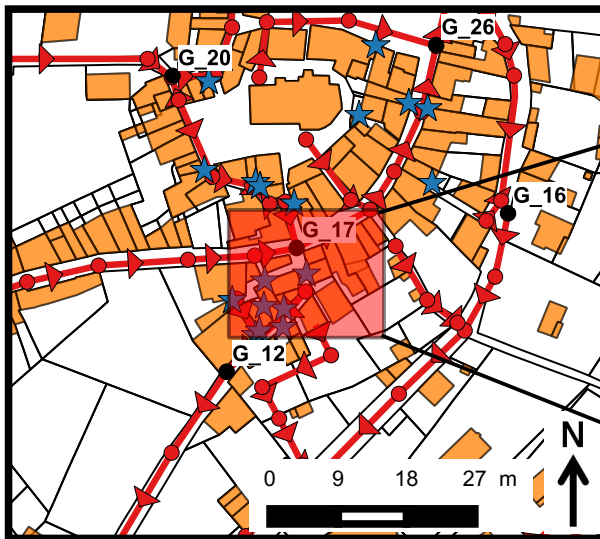
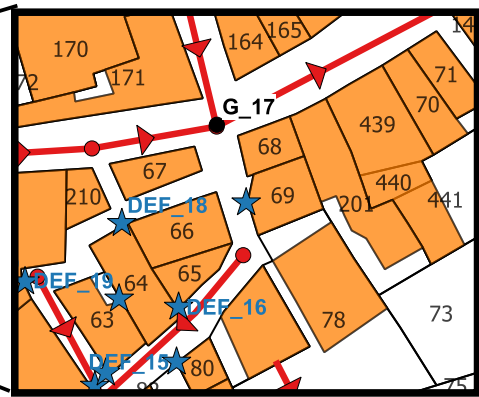
Numéro défaut : DEF\_17

Numéro du générateur associé : G\_12

TYPE_SORTI	NUM_PARCEL	TEST	TYPE_TEST	CONFIRME	COMMENT
TOITURE	0	NON			x2

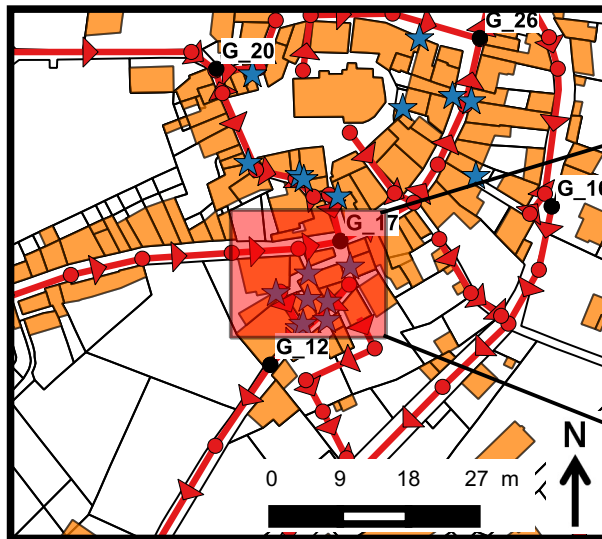
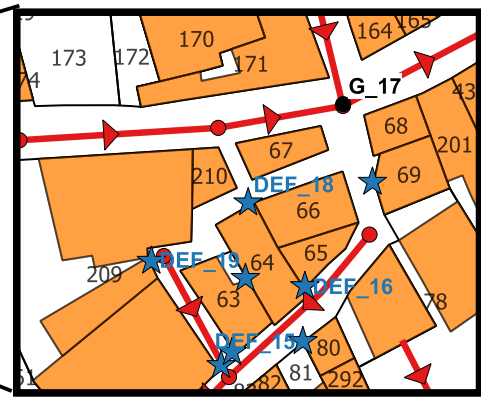
Numéro défaut : DEF\_18

Numéro du générateur associé : G\_12

TYPE_SORTI	NUM_PARCEL	TEST	TYPE_TEST	CONFIRME	COMMENT
TOITURE	0	NON			x3

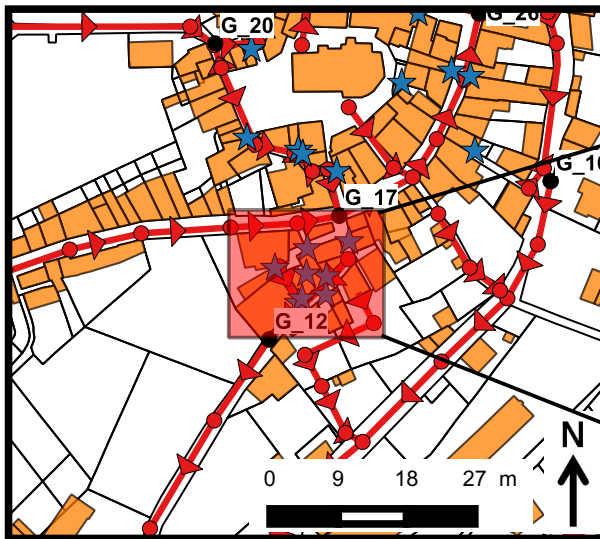
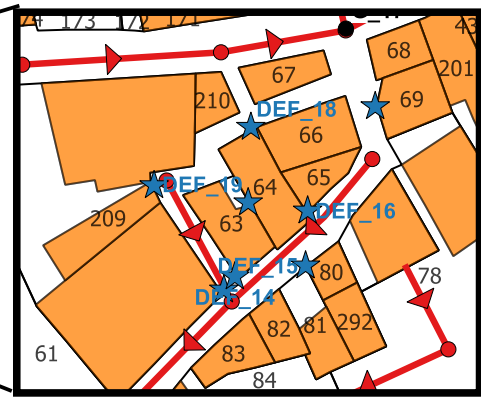
Numéro défaut : DEF\_19

Numéro du générateur associé : G\_12

TYPE_SORTI	NUM_PARCEL	TEST	TYPE_TEST	CONFIRME	COMMENT
TOITURE	63	NON

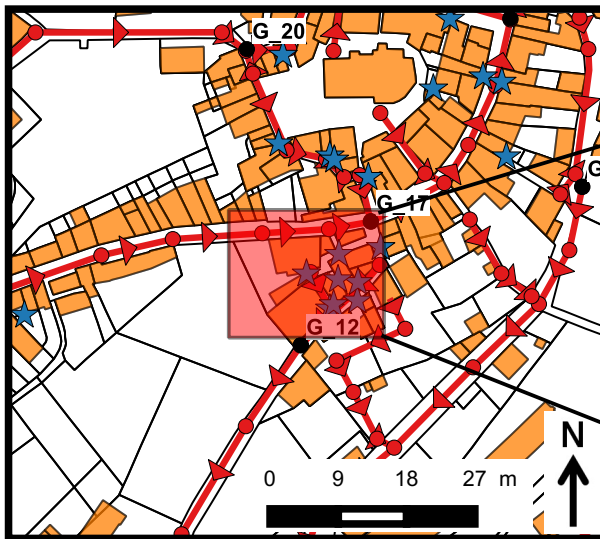
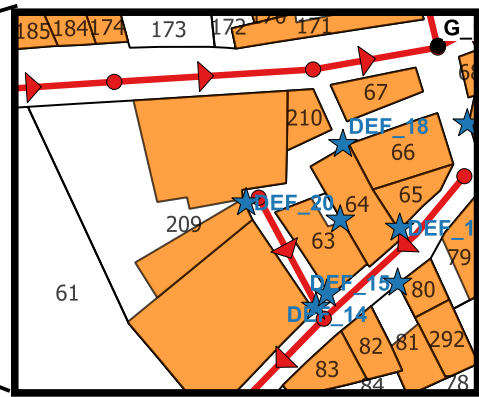
Numéro défaut : DEF\_20

Numéro du générateur associé : G\_12

TYPE_SORTI	NUM_PARCEL	TEST	TYPE_TEST	CONFIRME	COMMENT
TOITURE	0	NON			x2

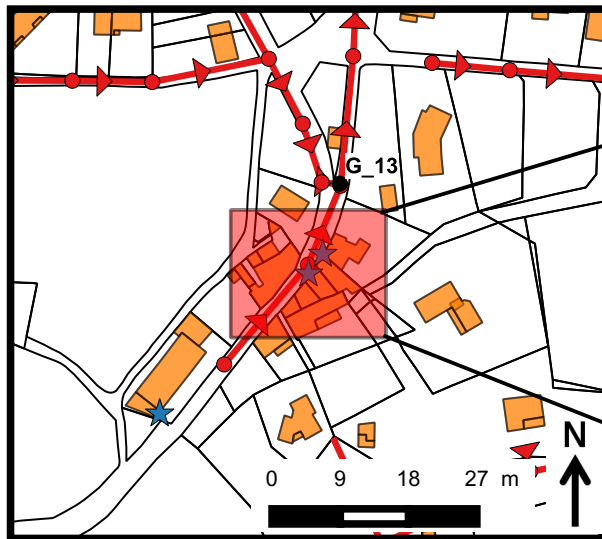
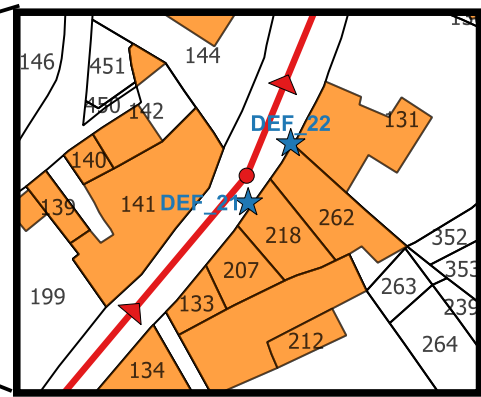
Numéro défaut : DEF\_21

Numéro du générateur associé : G\_13

TYPE_SORTI	NUM_PARCEL	TEST	TYPE_TEST	CONFIRME	COMMENT
TOITURE	0	NON

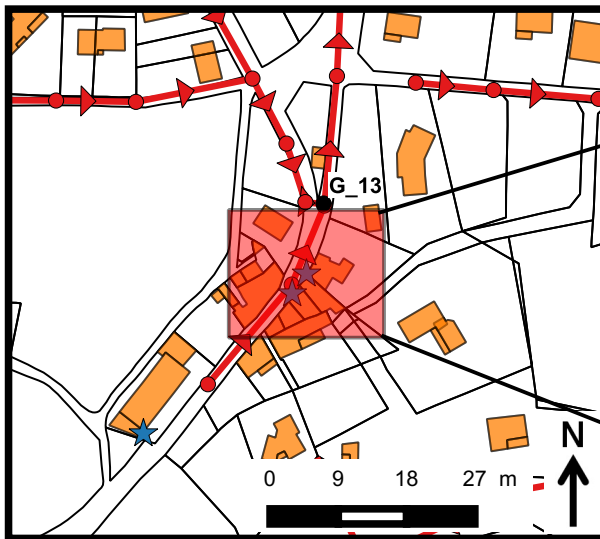
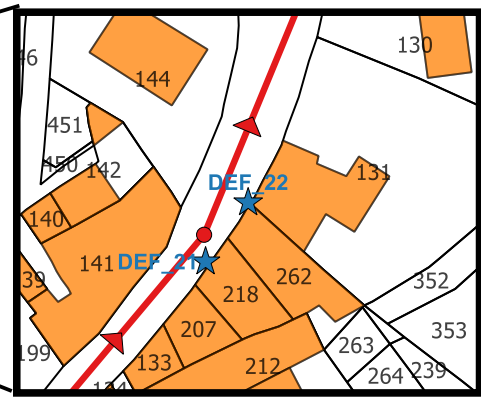
Numéro défaut : DEF\_22

Numéro du générateur associé : G\_13

TYPE_SORTI	NUM_PARCEL	TEST	TYPE_TEST	CONFIRME	COMMENT
TOITURE	0	NON			x2

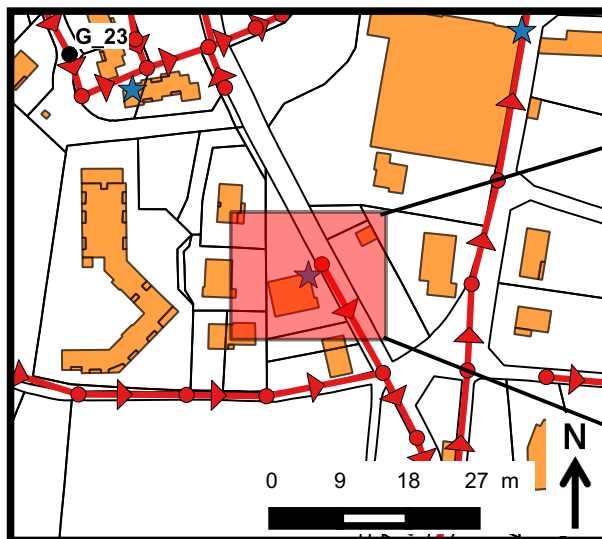
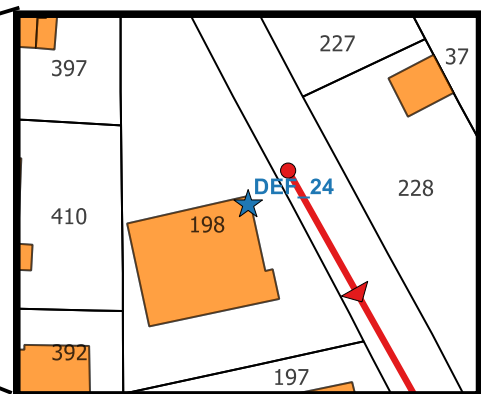
Numéro défaut : DEF\_24

Numéro du générateur associé : G\_13

TYPE_SORTI	NUM_PARCEL	TEST	TYPE_TEST	CONFIRME	COMMENT
TOITURE	198	NON

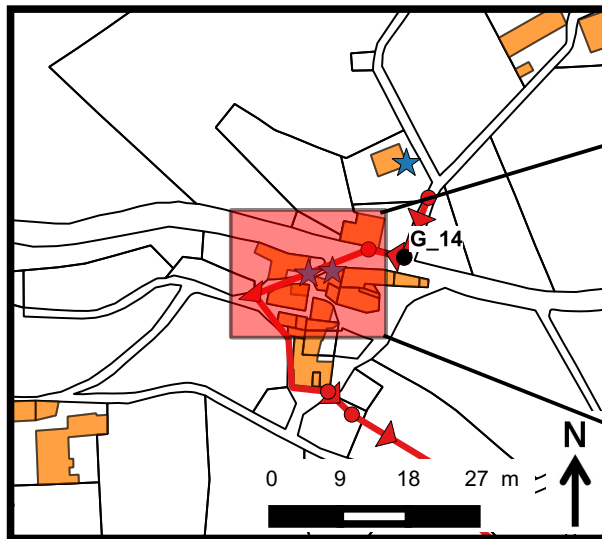
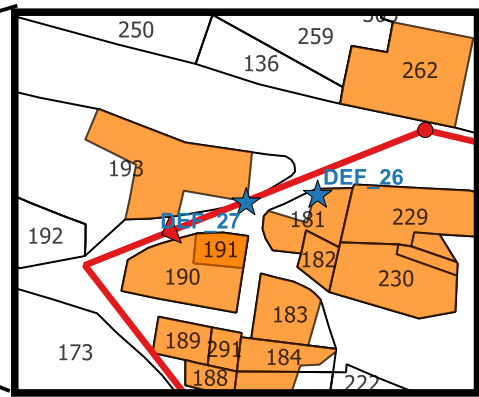
Numéro défaut : DEF\_27

Numéro du générateur associé : G\_14

TYPE_SORTI	NUM_PARCEL	TEST	TYPE_TEST	CONFIRME	COMMENT
TOITURE	0	NON

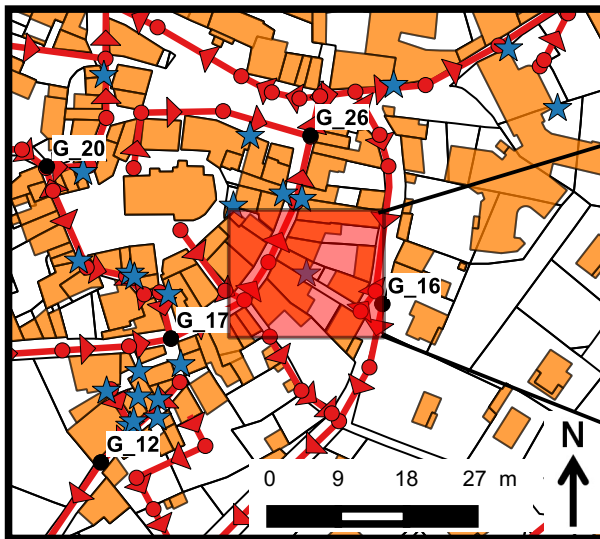
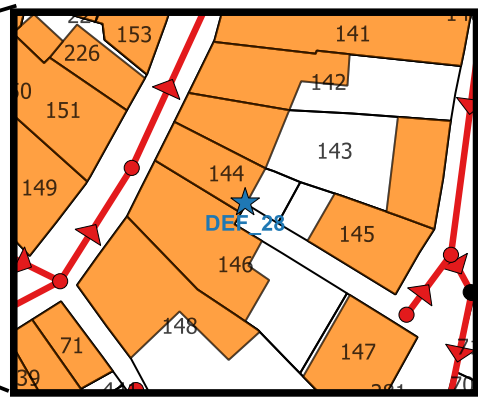
Numéro défaut : DEF\_28

Numéro du générateur associé : G\_16

TYPE_SORTI	NUM_PARCEL	TEST	TYPE_TEST	CONFIRME	COMMENT
TOITURE	144	NON			x2

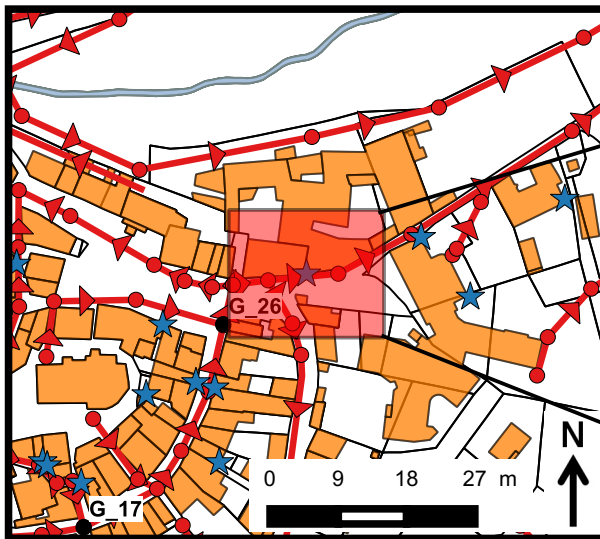
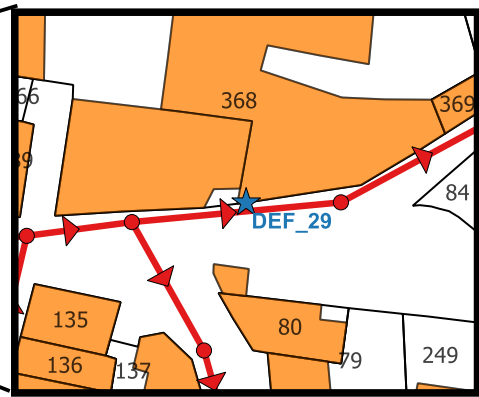
Numéro défaut : DEF\_29

Numéro du générateur associé : G\_16

TYPE_SORTI	NUM_PARCEL	TEST	TYPE_TEST	CONFIRME	COMMENT
TOITURE	368	NON

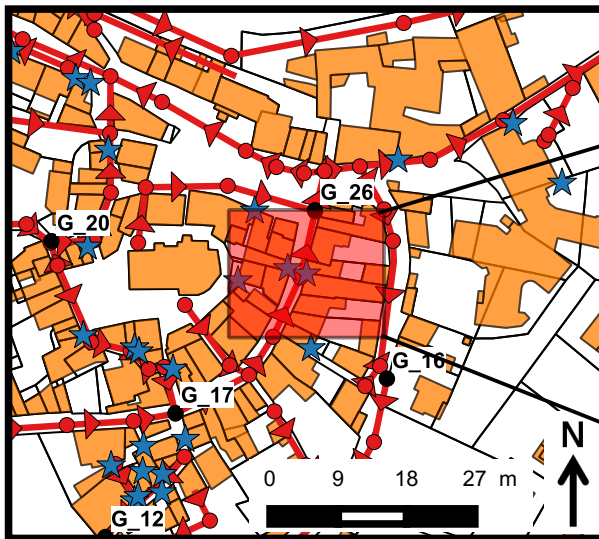
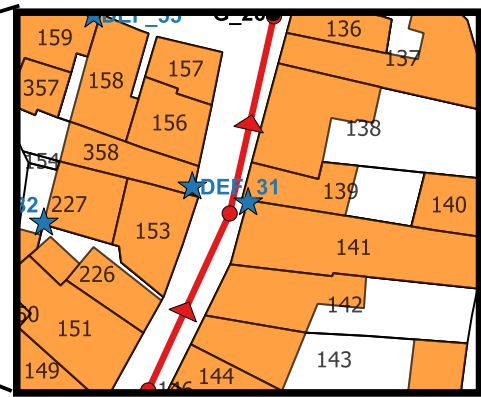
Numéro défaut : DEF\_30

TYPE_SORTI	NUM_PARCEL	TEST	TYPE_TEST	CONFIRME	COMMENT
TOITURE	141	NON

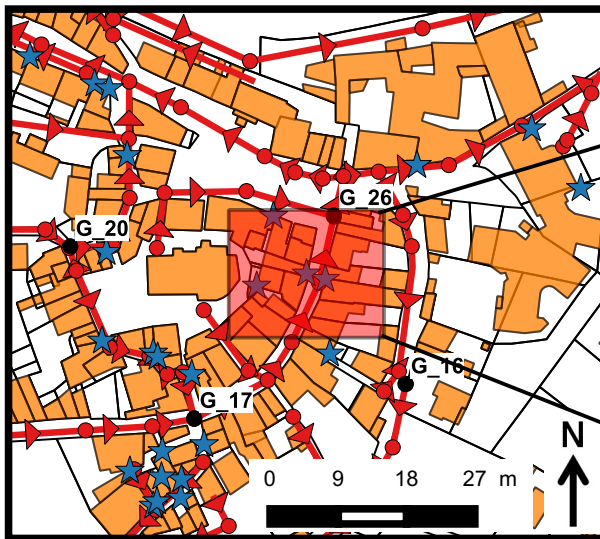
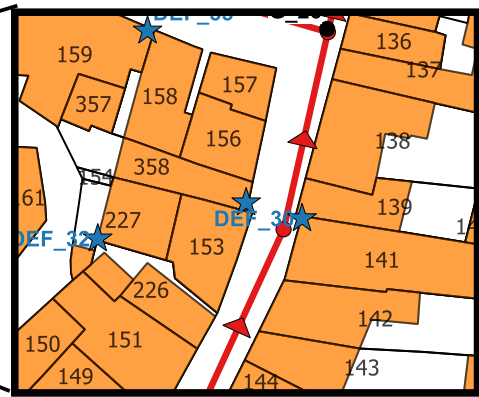
Numéro défaut : DEF\_31

TYPE_SORTI	NUM_PARCEL	TEST	TYPE_TEST	CONFIRME	COMMENT
NON RENSEIGNE	358	NON			TROU SUR TROTTOIR

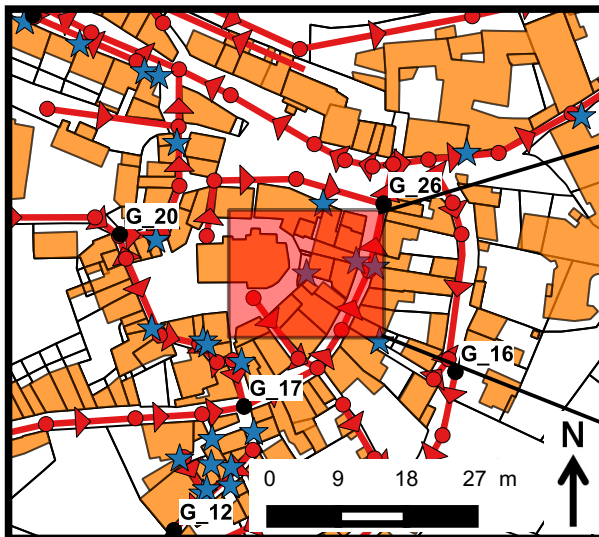
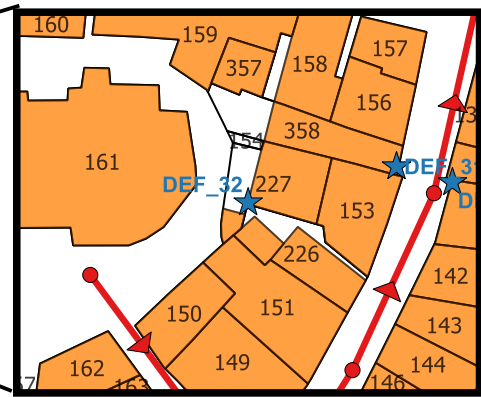
Numéro défaut : DEF\_32

TYPE_SORTI	NUM_PARCEL	TEST	TYPE_TEST	CONFIRME	COMMENT
TOITURE	227	NON

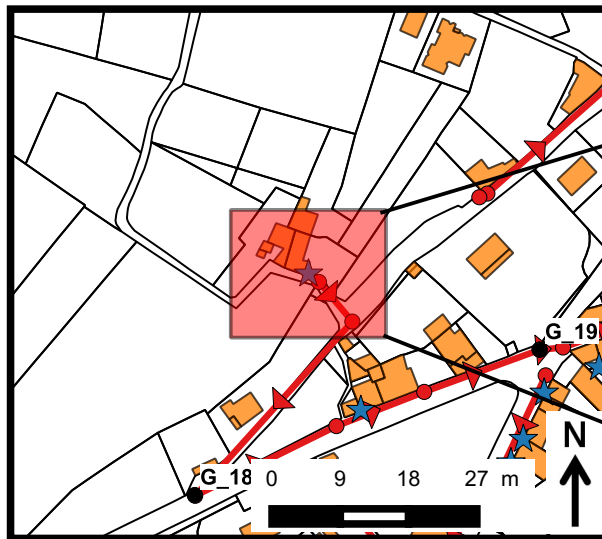
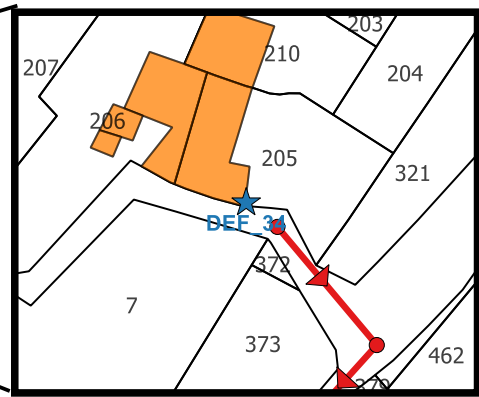
Numéro défaut : DEF\_34

TYPE_SORTI	NUM_PARCEL	TEST	TYPE_TEST	CONFIRME	COMMENT
TOITURE	205	NON

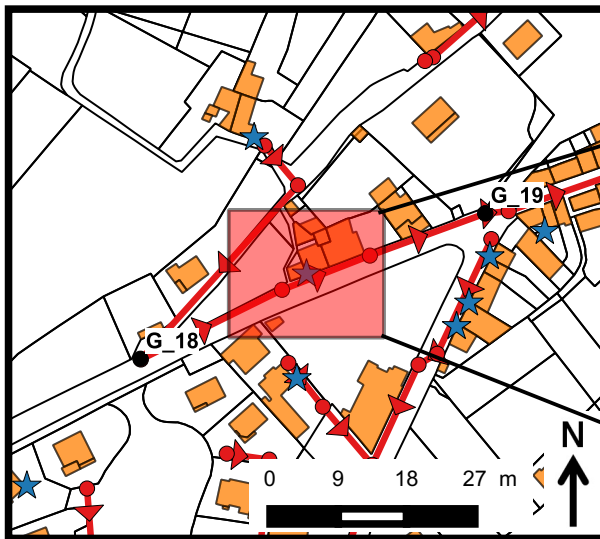
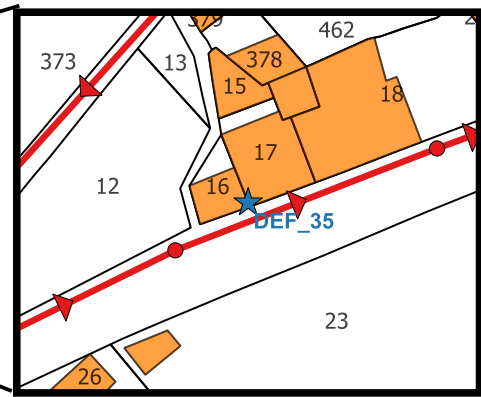
Numéro défaut : DEF\_35

TYPE_SORTI	NUM_PARCEL	TEST	TYPE_TEST	CONFIRME	COMMENT
TOITURE	16	NON

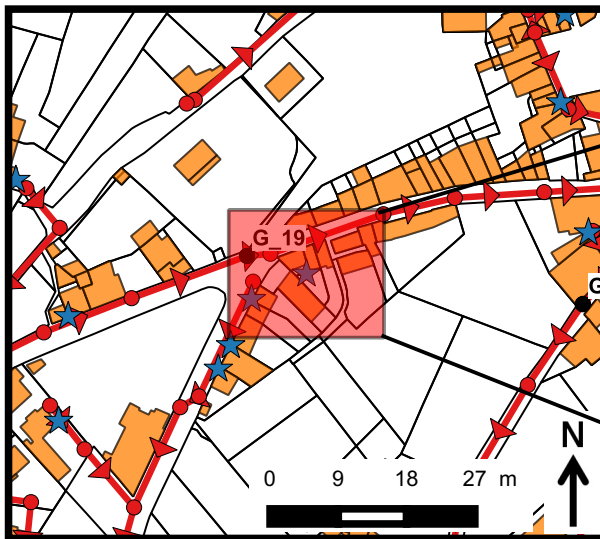
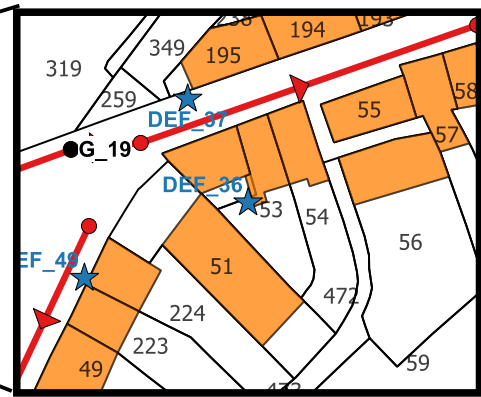
Numéro défaut : DEF\_36

TYPE_SORTI	NUM_PARCEL	TEST	TYPE_TEST	CONFIRME	COMMENT
TOITURE	53	NON

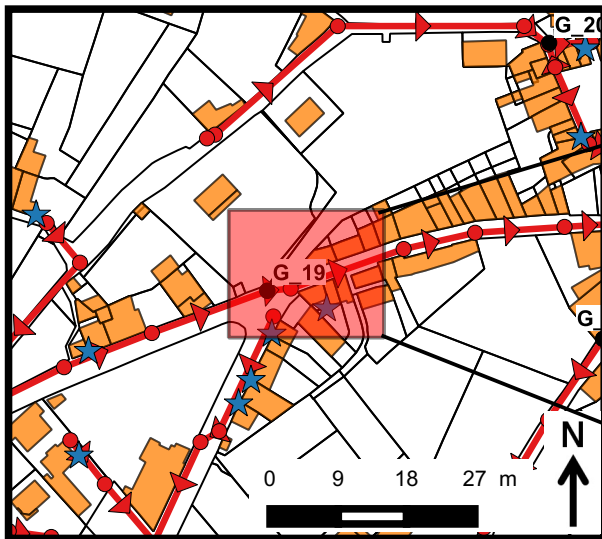
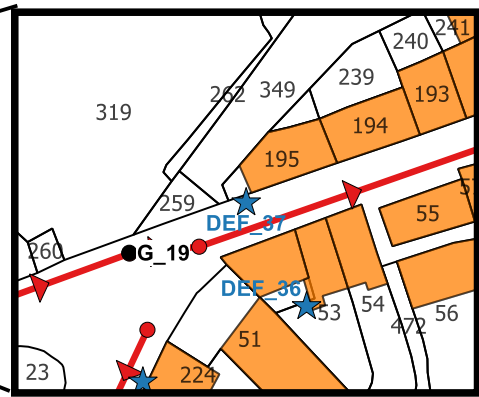
Numéro défaut : DEF\_37

TYPE_SORTI	NUM_PARCEL	TEST	TYPE_TEST	CONFIRME	COMMENT
GRILLE	0	OUI	COLORANT	NON	RESEAU EU ET EP PROCHE

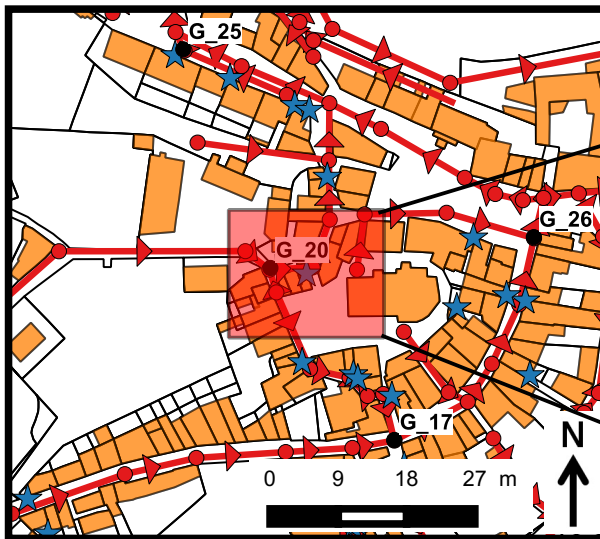
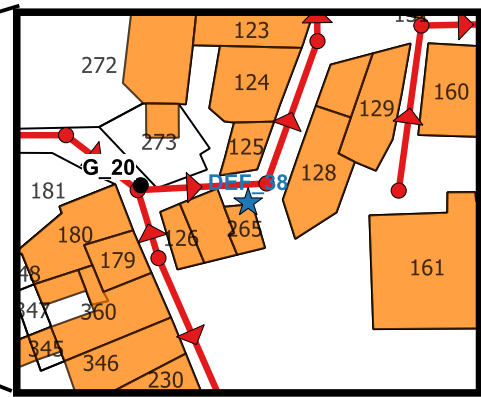
Numéro défaut : DEF\_38

TYPE_SORTI	NUM_PARCEL	TEST	TYPE_TEST	CONFIRME	COMMENT
TOITURE	0	NON			*2

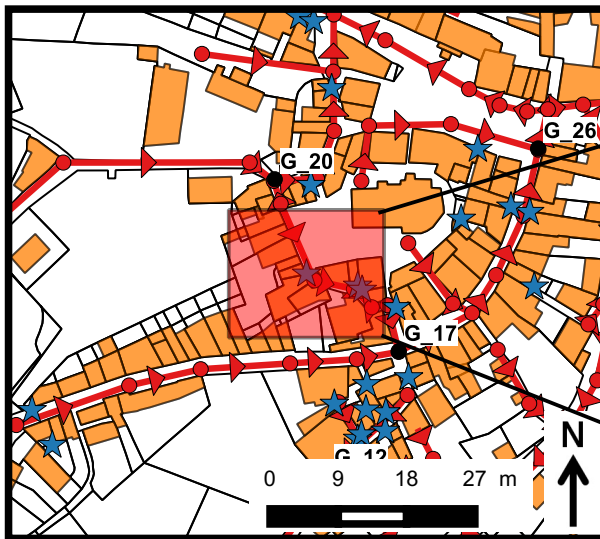
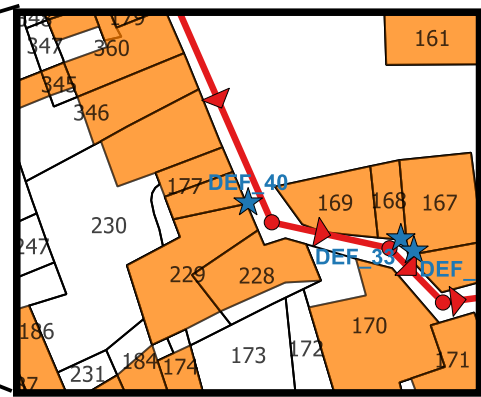
Numéro défaut : DEF\_40

TYPE_SORTI	NUM_PARCEL	TEST	TYPE_TEST	CONFIRME	COMMENT
TOITURE	0	NON

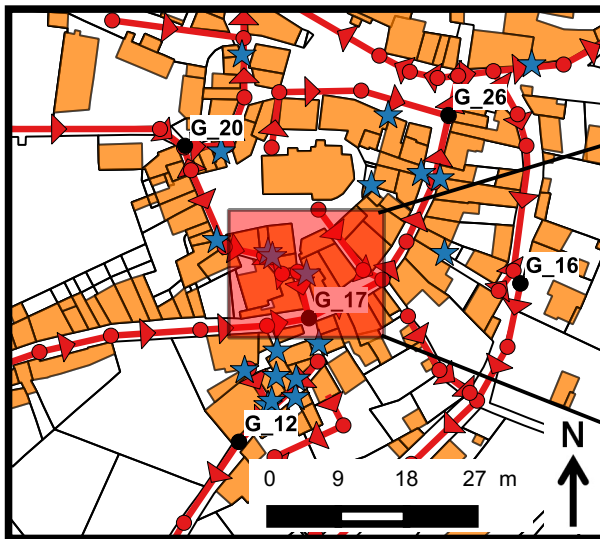
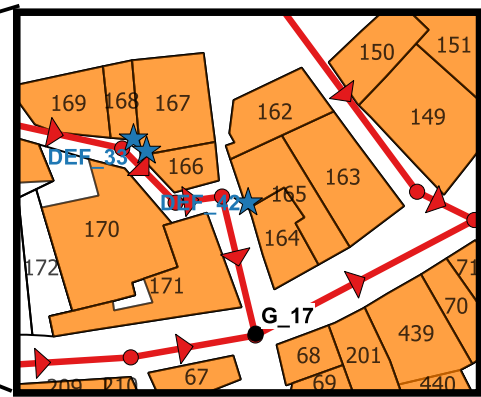
Numéro défaut : DEF\_42

TYPE_SORTI	NUM_PARCEL	TEST	TYPE_TEST	CONFIRME	COMMENT
TOITURE	165	NON

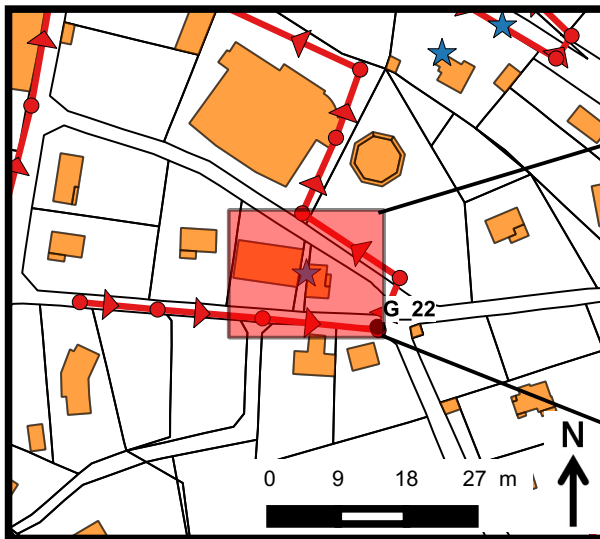
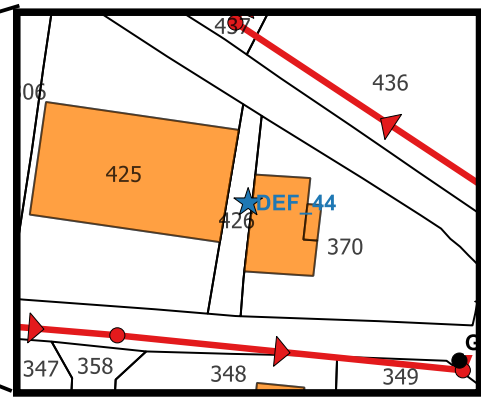
Numéro défaut : DEF\_44

TYPE_SORTI	NUM_PARCEL	TEST	TYPE_TEST	CONFIRME	COMMENT
TOITURE	426	NON			x2

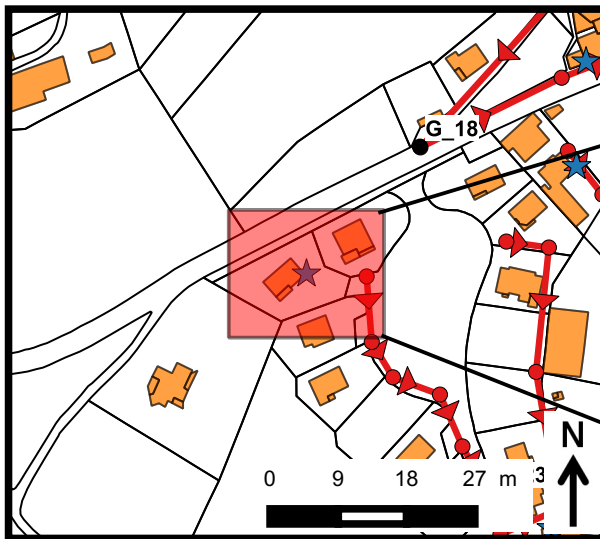
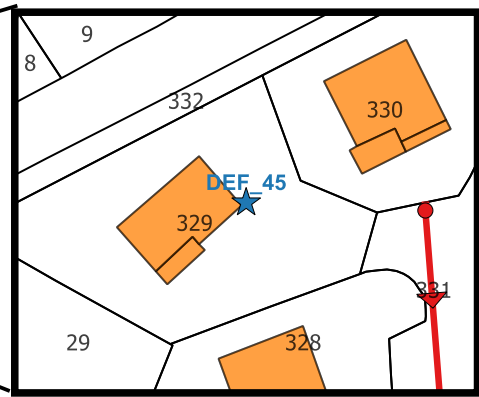
Numéro défaut : DEF\_45

TYPE_SORTI	NUM_PARCEL	TEST	TYPE_TEST	CONFIRME	COMMENT
TOITURE	329	NON

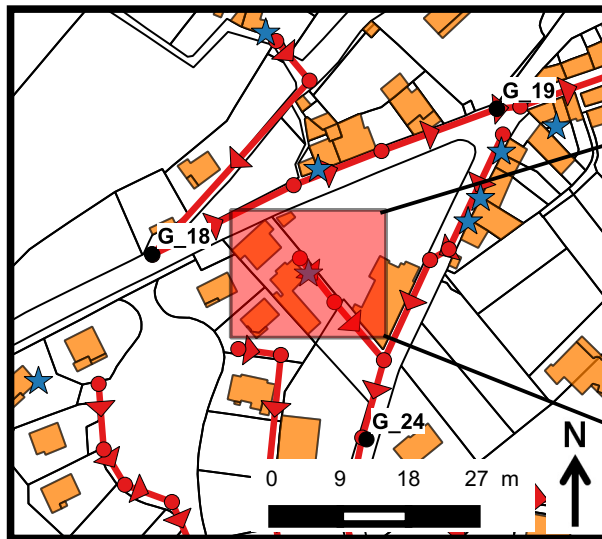
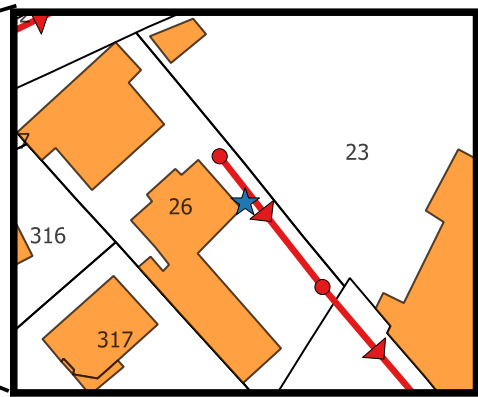
Numéro défaut : DEF\_46

TYPE_SORTI	NUM_PARCEL	TEST	TYPE_TEST	CONFIRME	COMMENT
TOITURE	26	NON

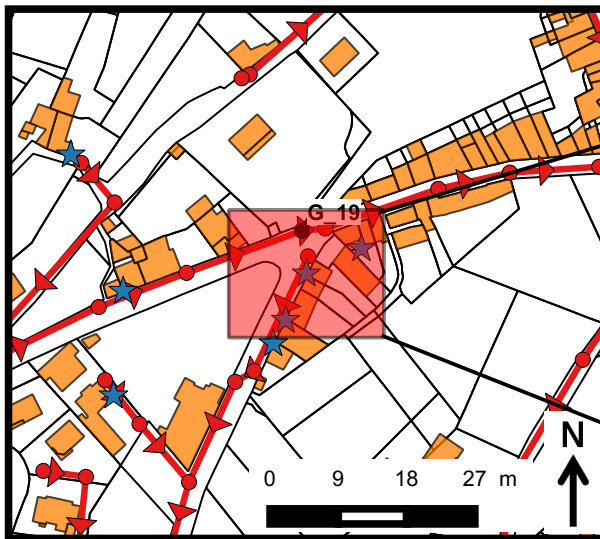
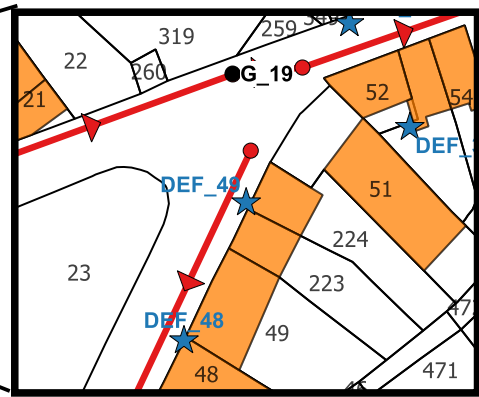
Numéro défaut : DEF\_49

TYPE_SORTI	NUM_PARCEL	TEST	TYPE_TEST	CONFIRME	COMMENT
TOITURE	0	NON

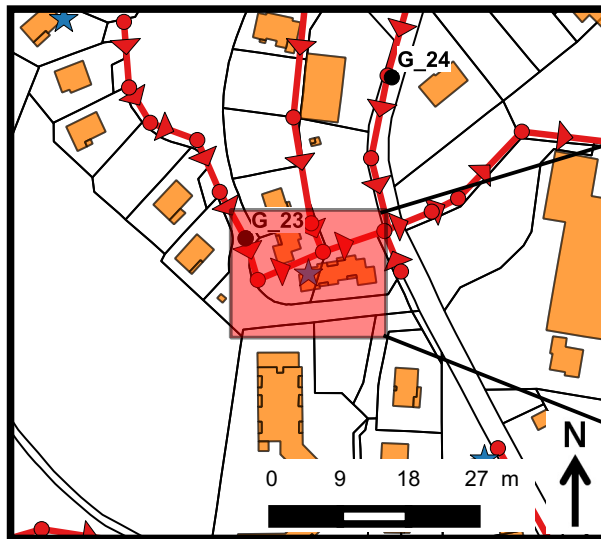
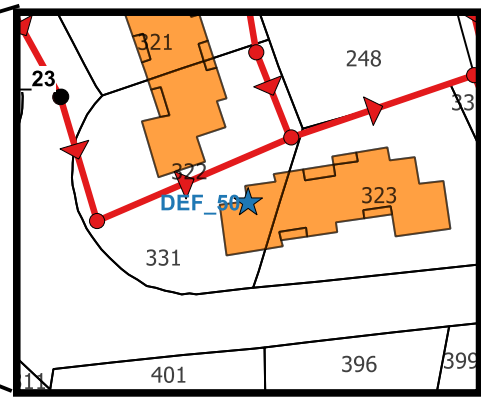
Numéro défaut : DEF\_50

TYPE_SORTI	NUM_PARCEL	TEST	TYPE_TEST	CONFIRME	COMMENT
TOITURE	322	NON

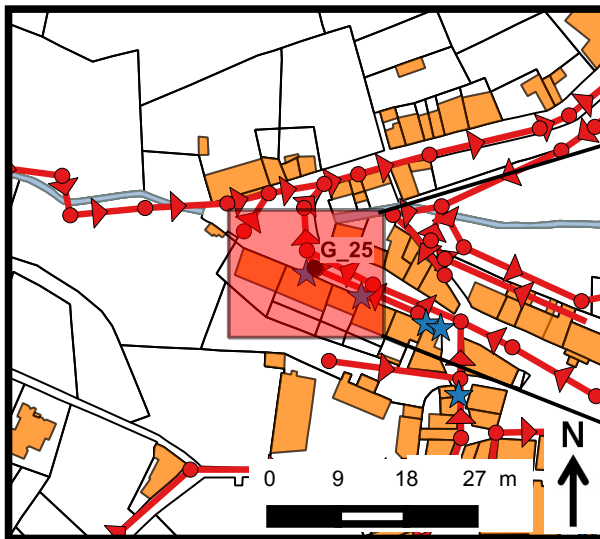
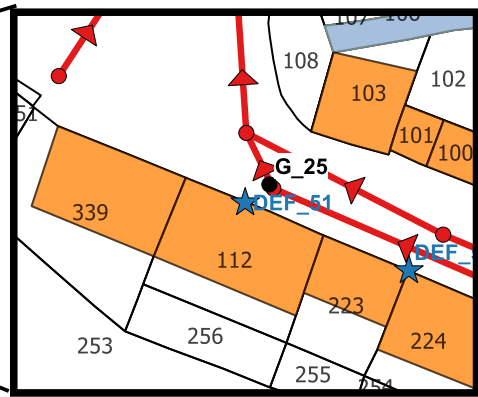
Numéro défaut : DEF\_51

TYPE_SORTI	NUM_PARCEL	TEST	TYPE_TEST	CONFIRME	COMMENT
TOITURE	112	NON

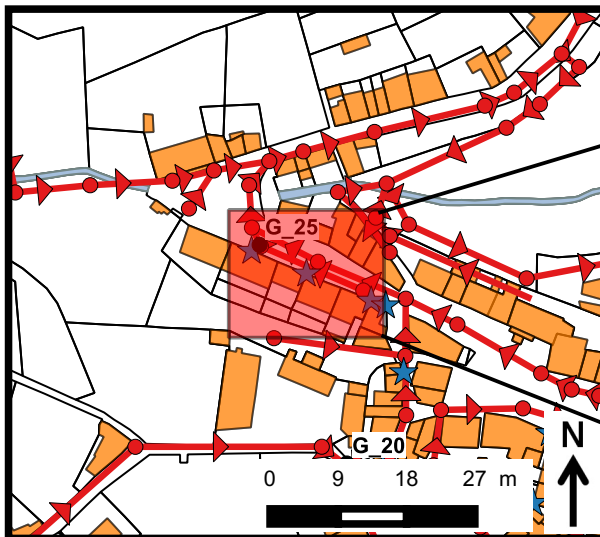
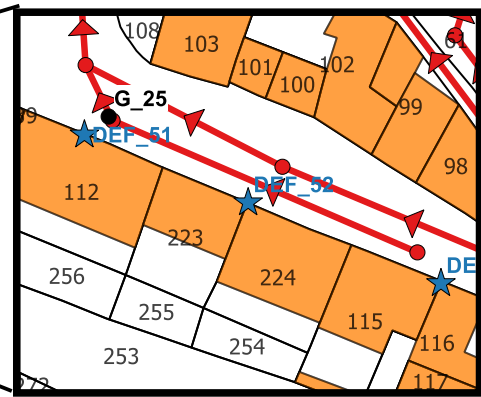
Numéro défaut : DEF\_52

TYPE_SORTI	NUM_PARCEL	TEST	TYPE_TEST	CONFIRME	COMMENT
TOITURE	0	NON

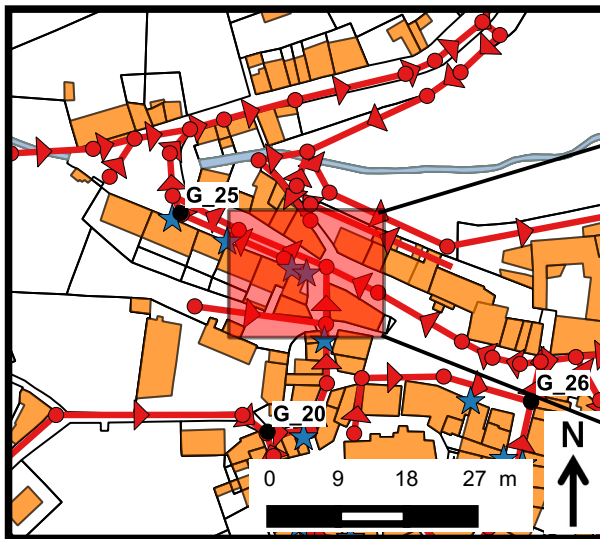
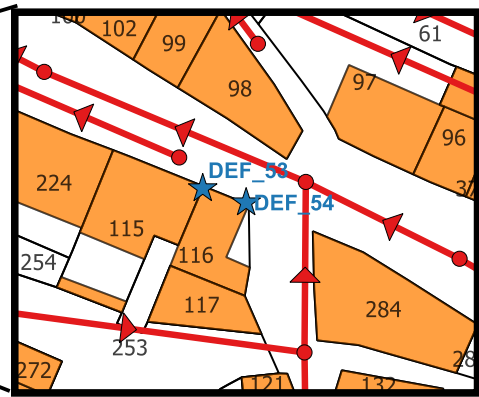
Numéro défaut : DEF\_54

TYPE_SORTI	NUM_PARCEL	TEST	TYPE_TEST	CONFIRME	COMMENT
TOITURE	0	NON

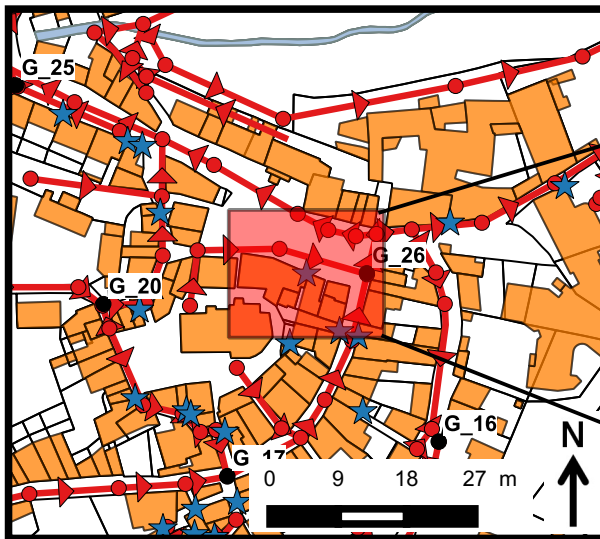
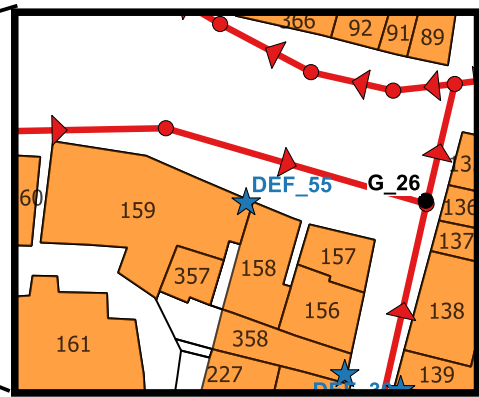
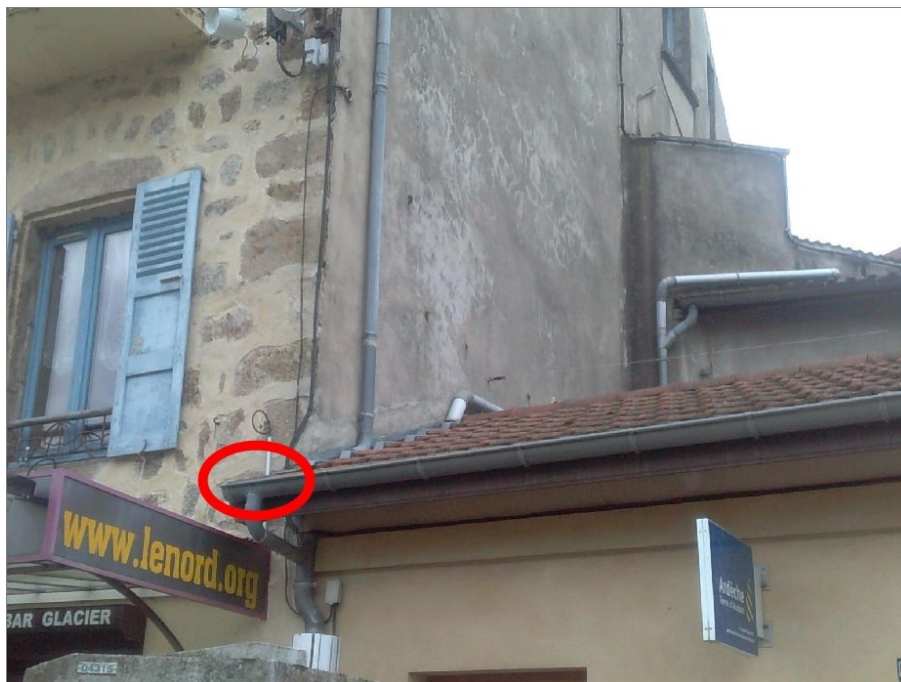
Numéro défaut : DEF\_55

TYPE_SORTI	NUM_PARCEL	TEST	TYPE_TEST	CONFIRME	COMMENT
TOITURE	159	NON
