PAPI 2012-2017 : Action n°1A-01 Etudes hydrauliques sur bassins versants orphelins et exposés

Etude hydraulique et géomorphologique

Bassin du Borne (74)

Inventaires des ouvrages

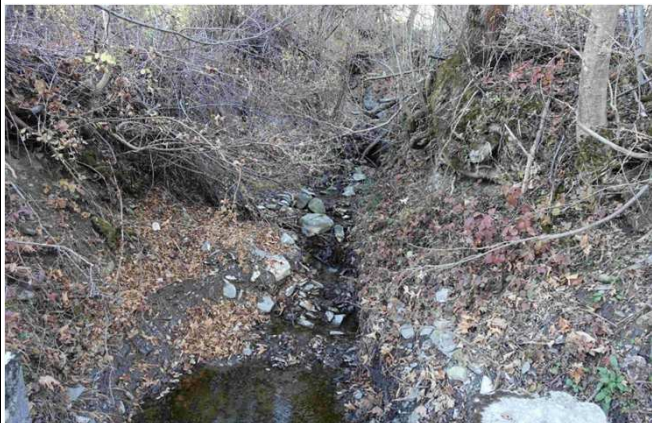
Lit amont

Lit naturel, présence de nombreux embâcles (défaut notable d'entretien.). Le lit en amont de l'ouvrage présente des signes d'incision.

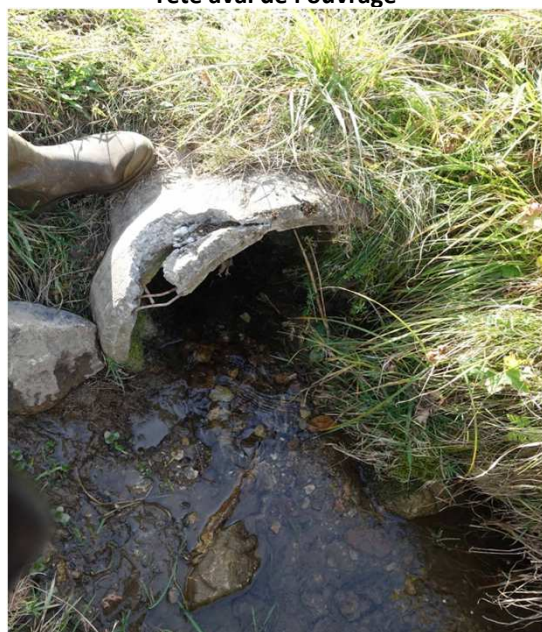
Tête aval de l'ouvrage

Etat de l'ouvrage

Etat dégradé (dégradation visible)

Têtes d'ouvrage amont et aval absentes

L'ouvrage est insuffisant pour le débit des crues. Il est nécessaire de reconstruire l'ouvrage pour assurer le transit des crues (buse béton Ø1200).

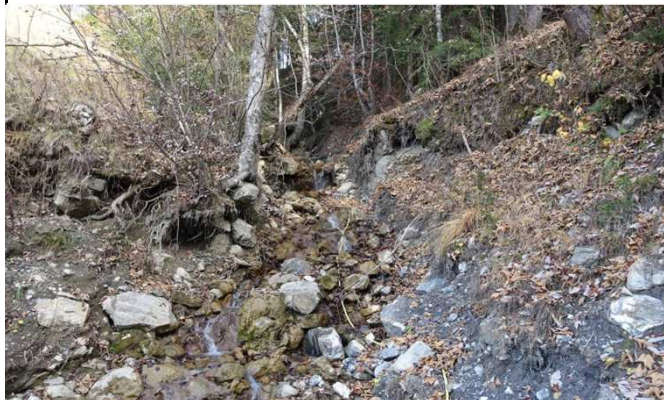
Lit amont

Etat du lit

Lit naturel, présence de nombreux embâcles

Indices de transport solide récurrent et important

Trace de curage régulier

L'ouvrage est suffisant pour le transit des débits liquides mais insuffisant pour le transit hydrosédimentaire. Il est nécessaire de reconstruire l'ouvrage pour assurer le transit sédimentaire (buse béton Ø1200 en crue décennale et cadre béton de 1.50 m de hauteur pour 1.60 m de largeur).

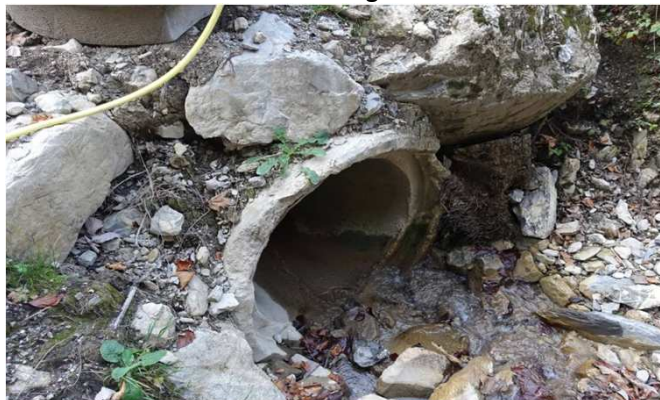
Tête amont de l'ouvrage

Etat de l'ouvrage

Etat dégradé (dégradation visible)

Têtes d'ouvrage amont et aval absentes

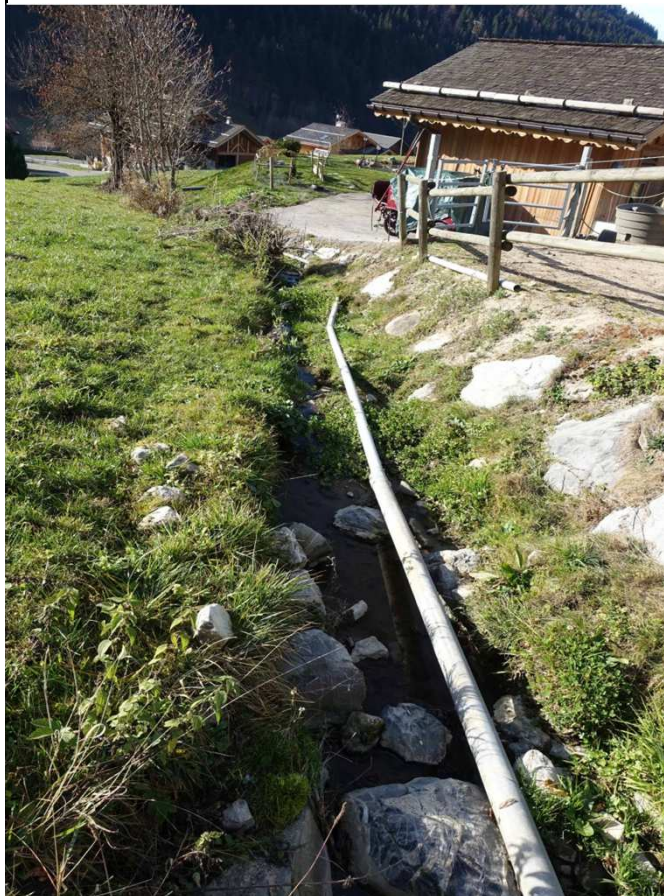
Lit aval

Etat du lit

Lit naturel, peu d'embâcles

L'ouvrage est insuffisant pour le transit des crues. Il faut prévoir de reconstruire l'ouvrage pour le transit d'une crue centennale (débit liquide) : Buse Ø1000

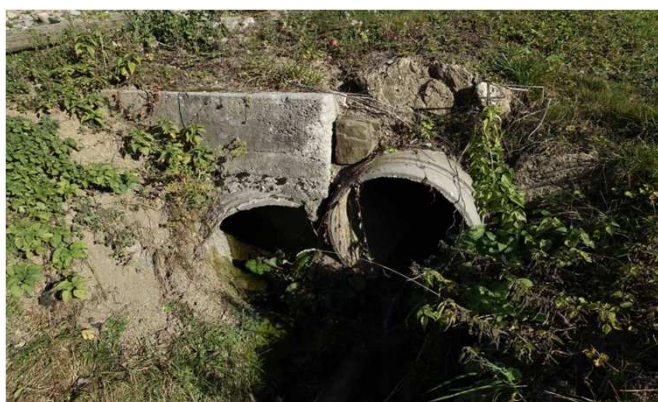
Tête aval de l'ouvrage

Etat de l'ouvrage

Etat moyen

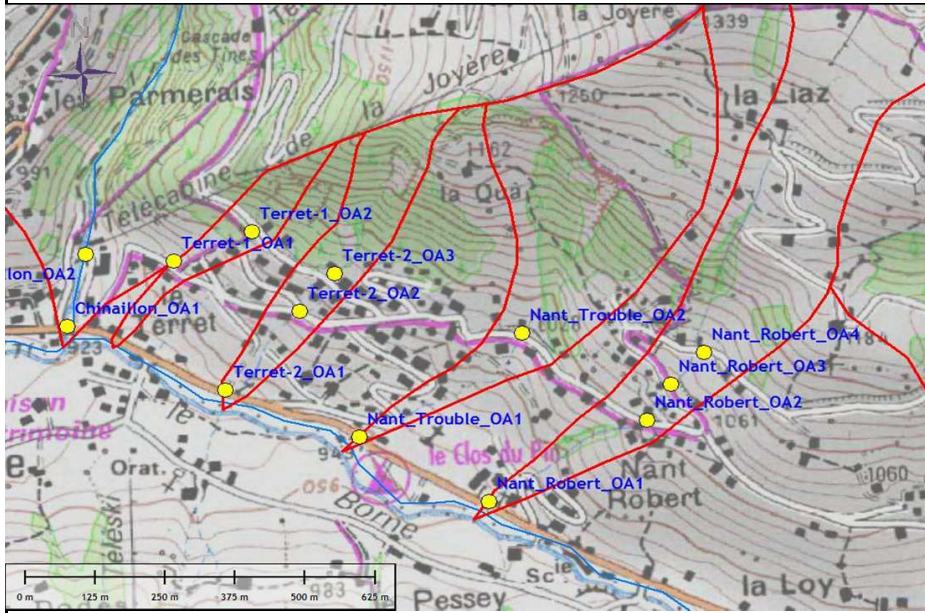
Nant_Trouble_OA1

Bonne état. En amont de l'ouvrage, le lit est élargi et approfondi pour permettre un piégeage partiel de la charge sédimentaire

Lit naturel, peu d'embâcles

L'ouvrage est suffisant pour le transit du débit liquide. Pour le transit hydrosédimentaire, seule la crue décennale transite sans mise en charge. La mise au gabarit pour la crue centennale solide induit la reconstruction de l'ouvrage : cadre béton d'une hauteur de 1,50 m pour une largeur de 1,50 m.

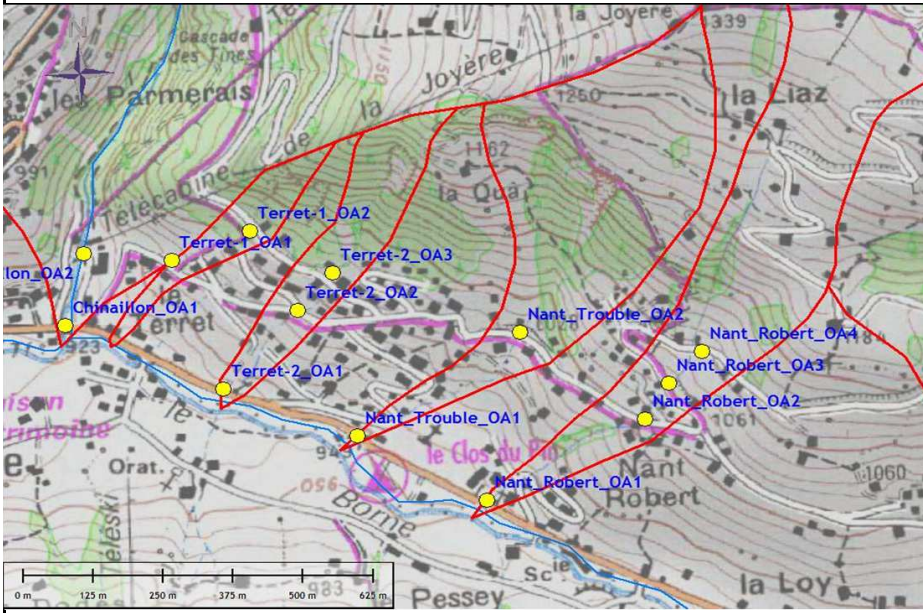
Nant_Trouble_OA2

Mauvais état. La maçonnerie amont n'a plus de tenue.
Les blocs tombent dans le lit.

Lit naturel, peu d'embâcles

L'ouvrage est suffisant pour le transit du débit liquide. Pour le transit hydrosédimentaire, seule la crue décennale transite sans mise en charge. La mise au gabarit pour la crue centennale solide induit la reconstruction de l'ouvrage : cadre béton d'une hauteur de 1,30 m pour une largeur de 1,30 m.

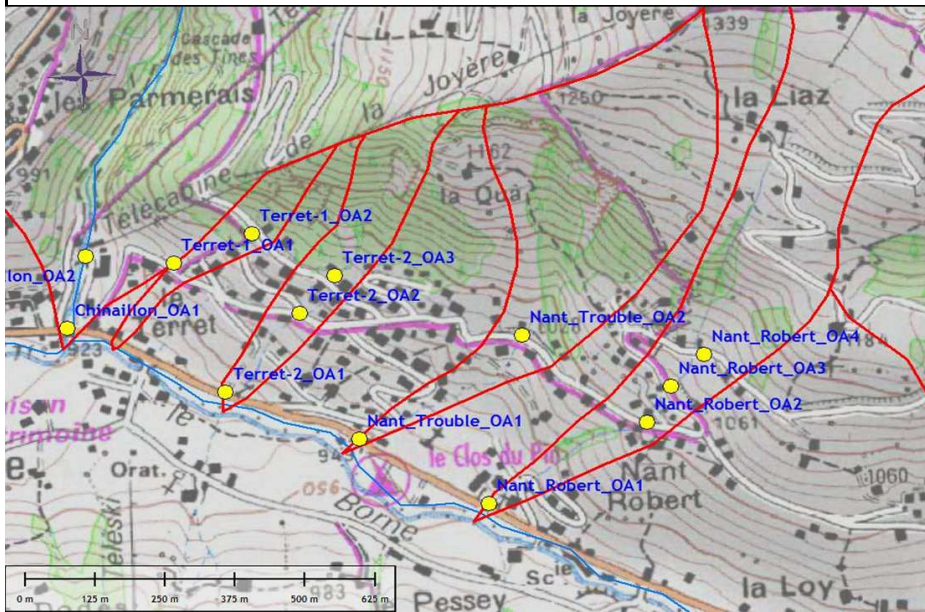
Terret-2_OA1

Bon état

Embâcles dans le lit

Très fortes incisions du lit en amont en lien avec l'augmentation de l'urbanisation du versant

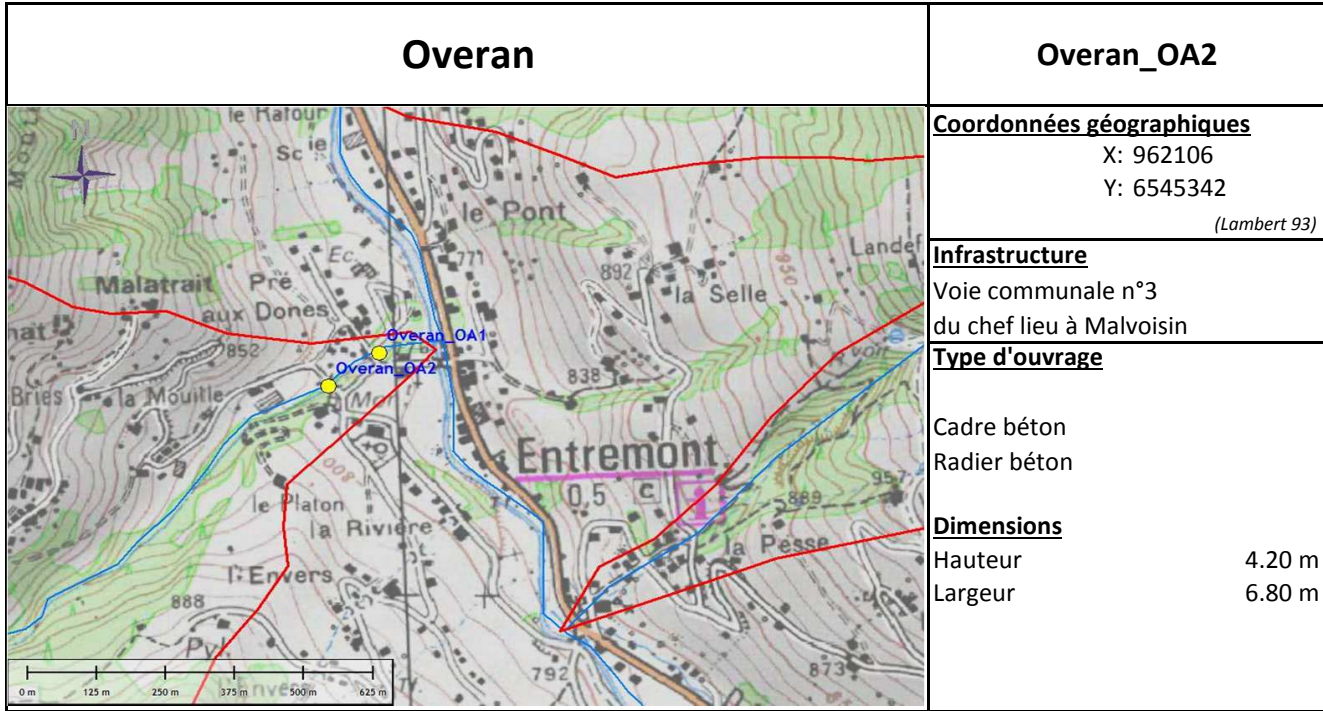
Etat de l'ouvrage
Bon état

Fonctionnement hydraulique et hydrosédimentaire
Taux de remplissage des ouvrages

Q10 :	33%
Q100 :	55%
Qs10 :	43%
Qs100 :	73%

Proposition d'aménagements
L'ouvrage est suffisant pour le transit des débits de crue (liquide et solide).

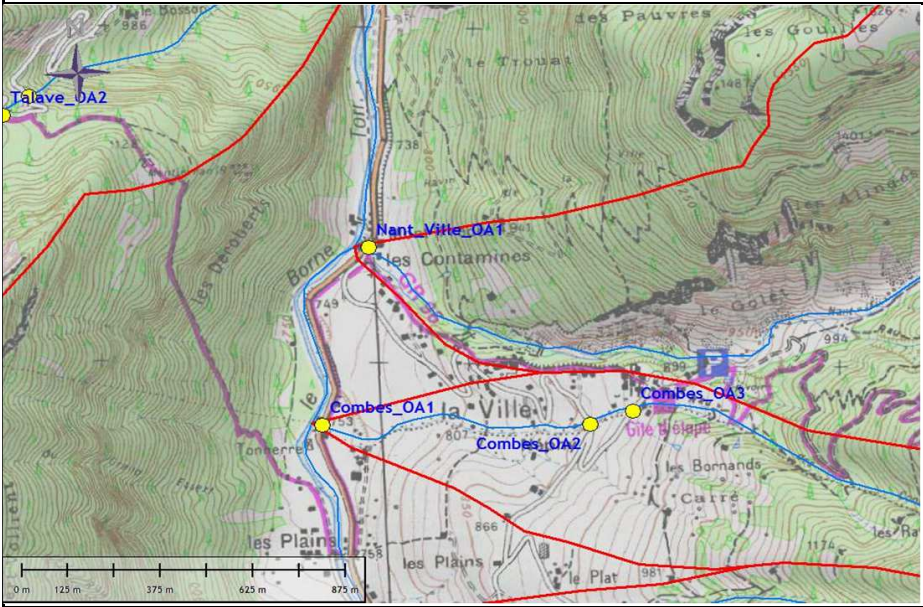
Ruisseau des Combets	Combes_OA1

<p>Coordonnées géographiques X: 962006 Y: 6546744 (Lambert 93)</p>								
	<p>Infrastructure RD12</p>								
	<p>Type d'ouvrage Voute maçonnée</p>								
	<p>Dimensions Hauteur 1.20 m Largeur 3.00 m</p>								
<p>Etat de l'ouvrage Bon état</p> <p>Etat du lit Lit naturel</p> <p>Granulométrie - activité sédimentaire Granulométrie décimétrique Transport solide modéré à fort</p> <p>Hydrologie (Débit liquide) Q10 : 4.55 m³/s Q100 : 9.40 m³/s</p> <p>Transport solide (Débit liquide et solide) Qs10 : 10.18 m³/s Qs100 : 21.03 m³/s</p>	<p>Fonctionnement hydraulique et hydrosédimentaire Taux de remplissage des ouvrages</p>

<table><tr> <td>Q10 :</td> <td>58%</td> </tr><tr> <td>Q100 :</td> <td>98%</td> </tr><tr> <td>Qs10 :</td> <td>100%</td> </tr><tr> <td>Qs100 :</td> <td>100%</td> </tr></table>

<p>Enjeux RD12</p> <p>Proposition d'aménagements L'ouvrage est suffisant pour le transit des débits de crue liquide. Nous préconisons une surveillance du niveau du lit pour maintenir une capacité hydraulique suffisante.</p>	Q10 :	58%	Q100 :	98%	Qs10 :	100%	Qs100 :	100%
Q10 :	58%								
Q100 :	98%								
Qs10 :	100%								
Qs100 :	100%

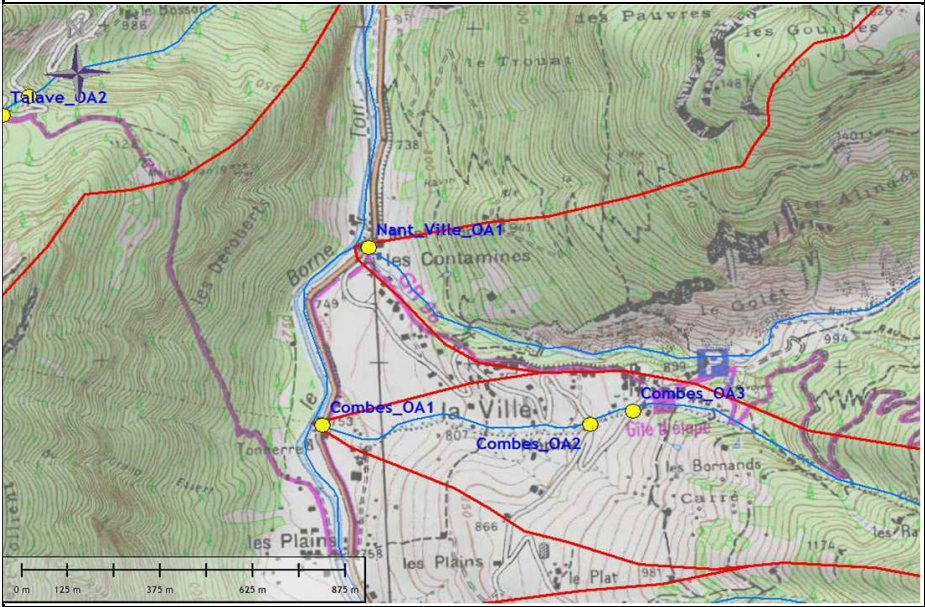
Ruisseau des Combets	Combes_OA2

<p>Coordonnées géographiques X: 962731 Y: 6546746 (Lambert 93)</p>								
	<p>Infrastructure RD12</p>								
	<p>Type d'ouvrage Pont maçonné béton</p>								
	<p>Dimensions Hauteur 3.90 m Largeur 3.20 m</p>								
<p>Etat de l'ouvrage Bon état</p> <p>Etat du lit Lit naturel</p> <p>Granulométrie - activité sédimentaire Granulométrie décimétrique Transport solide modéré à fort</p> <p>Hydrologie (Débit liquide) Q10 : 4.55 m³/s Q100 : 9.40 m³/s</p> <p>Transport solide (Débit liquide et solide) Qs10 : 10.18 m³/s Qs100 : 21.03 m³/s</p>	<p>Fonctionnement hydraulique et hydrosédimentaire Taux de remplissage des ouvrages</p>

<table><tr> <td>Q10 :</td> <td>17%</td> </tr><tr> <td>Q100 :</td> <td>28%</td> </tr><tr> <td>Qs10 :</td> <td>48%</td> </tr><tr> <td>Qs100 :</td> <td>85%</td> </tr></table>

<p>Enjeux RD12</p> <p>Proposition d'aménagements L'ouvrage est suffisant pour le transit des débits de crue liquide et solide. Nous préconisons une surveillance du niveau du lit pour maintenir une capacité hydraulique suffisante.</p>	Q10 :	17%	Q100 :	28%	Qs10 :	48%	Qs100 :	85%
Q10 :	17%								
Q100 :	28%								
Qs10 :	48%								
Qs100 :	85%

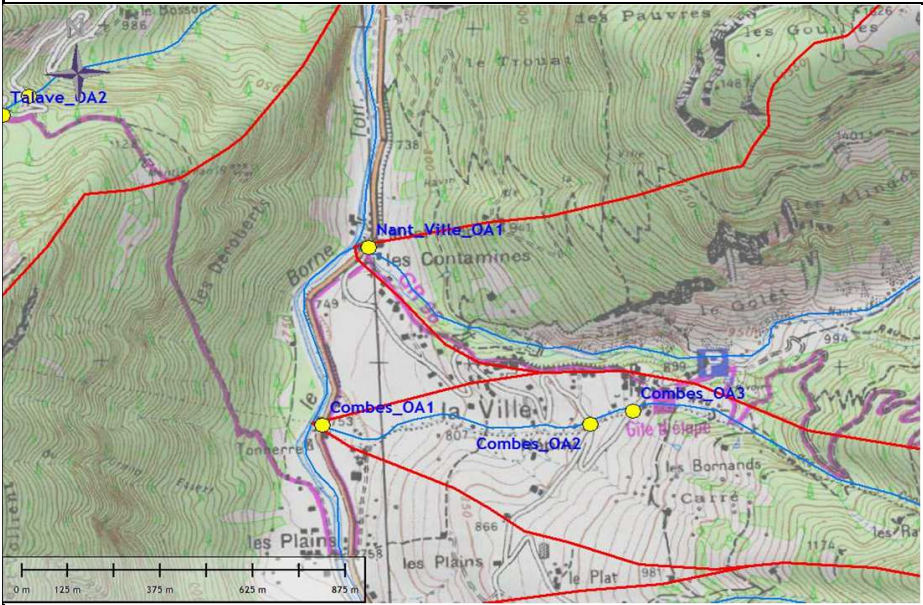
Ruisseau des Combets	Combes_OA3

<p>Coordonnées géographiques X: 962847 Y: 6546784 (Lambert 93)</p>								
	<p>Infrastructure RD12</p>								
	<p>Type d'ouvrage Cadre maçonné béton</p>								
	<p>Dimensions Hauteur 2.50 m Largeur 5.50 m</p>								
<p>Etat de l'ouvrage Bon état</p> <p>Etat du lit Lit naturel</p> <p>Granulométrie - activité sédimentaire Granulométrie décimétrique Transport solide modéré à fort</p> <p>Hydrologie (Débit liquide) Q10 : 4.55 m³/s Q100 : 9.40 m³/s</p> <p>Transport solide (Débit liquide et solide) Qs10 : 10.18 m³/s Qs100 : 21.03 m³/s</p>	<p>Fonctionnement hydraulique et hydrosédimentaire Taux de remplissage des ouvrages</p>

<table><tr> <td>Q10 :</td> <td>20%</td> </tr><tr> <td>Q100 :</td> <td>33%</td> </tr><tr> <td>Qs10 :</td> <td>53%</td> </tr><tr> <td>Qs100 :</td> <td>89%</td> </tr></table>

<p>Enjeux RD12</p> <p>Proposition d'aménagements L'ouvrage est suffisant pour le transit des débits de crue liquide et solide. Nous préconisons une surveillance du niveau du lit pour maintenir une capacité hydraulique suffisante.</p>	Q10 :	20%	Q100 :	33%	Qs10 :	53%	Qs100 :	89%
Q10 :	20%								
Q100 :	33%								
Qs10 :	53%								
Qs100 :	89%

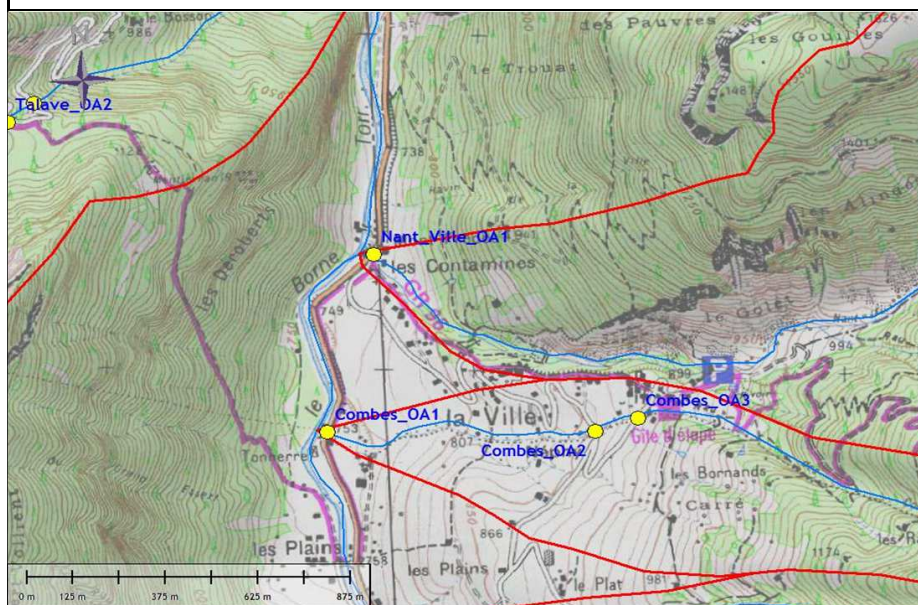
Nant_Ville_OA1

Etat de l'ouvrage

Bon état

Q10 :	25%
Q100 :	40%
Qs10 :	45%
Qs100 :	75%

L'ouvrage est suffisant pour le transit des débits de crue liquide et solide. Nous préconisons une surveillance du niveau du lit pour maintenir une capacité hydraulique suffisante.

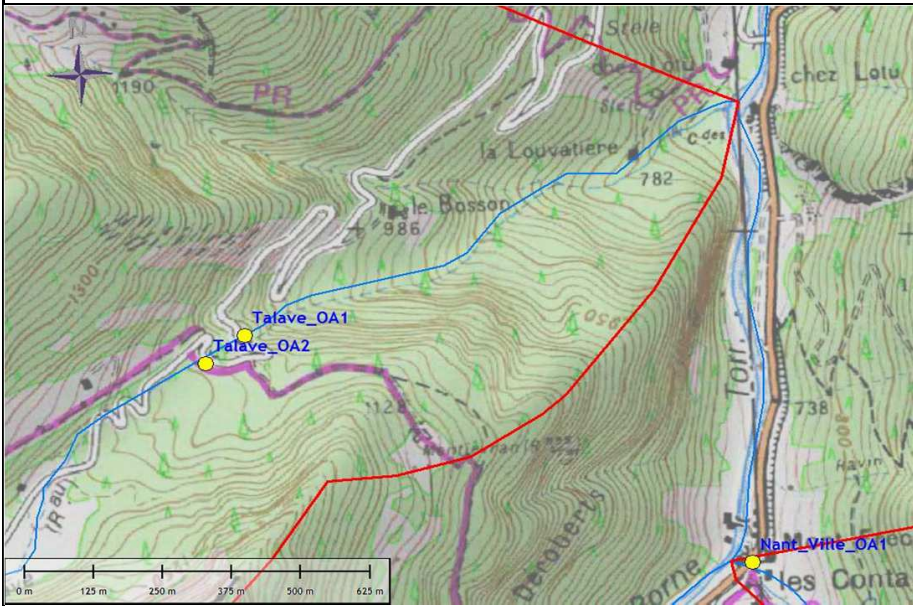
Talave_OA1

Etat de l'ouvrage

Bon état

Q10 : 53%

Q100 : 90%

Qs10 : 69%

Qs100 : 100%

L'ouvrage est suffisant pour le transit des débits de crue liquide (crue décennale et centennale) et solide (crue décennale uniquement). Nous préconisons une surveillance du niveau du lit pour maintenir une capacité hydraulique suffisante.

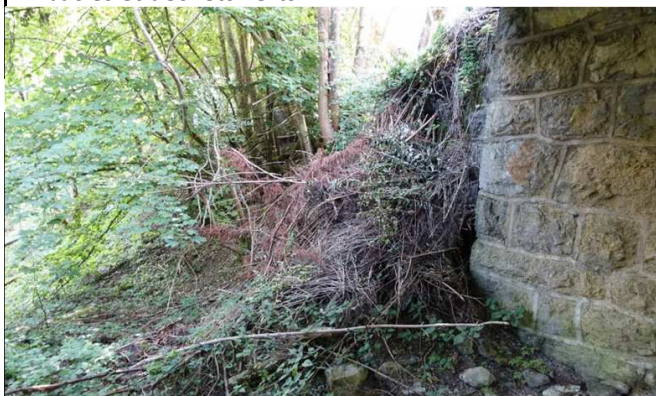
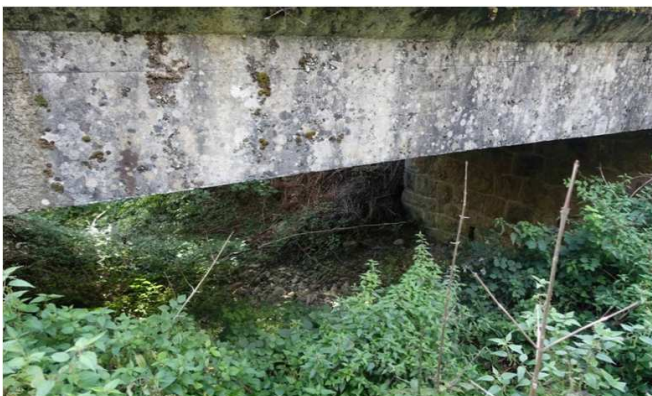
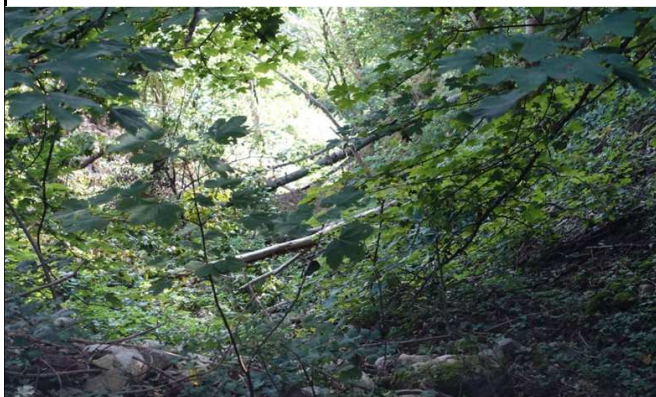
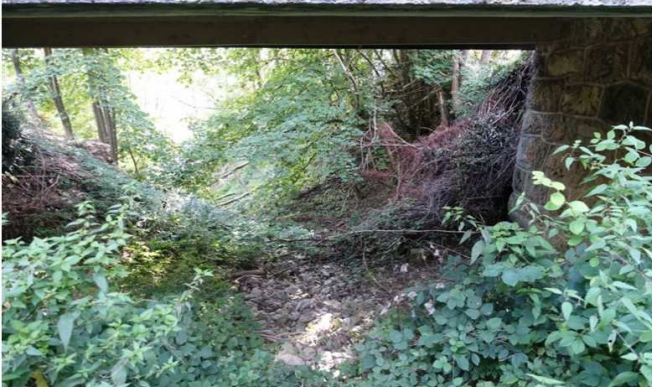
Embâcles et déchets verts

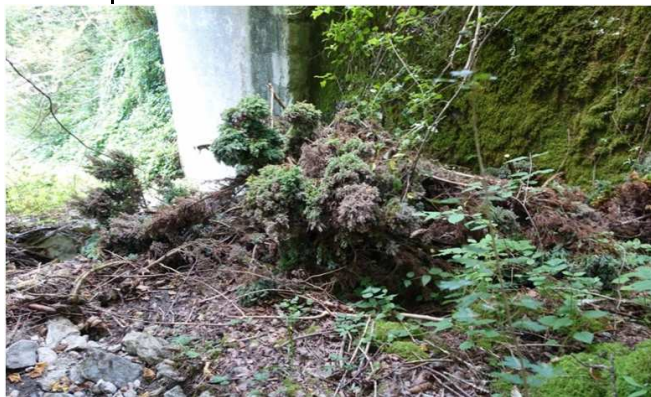
Embâcles et déchets verts

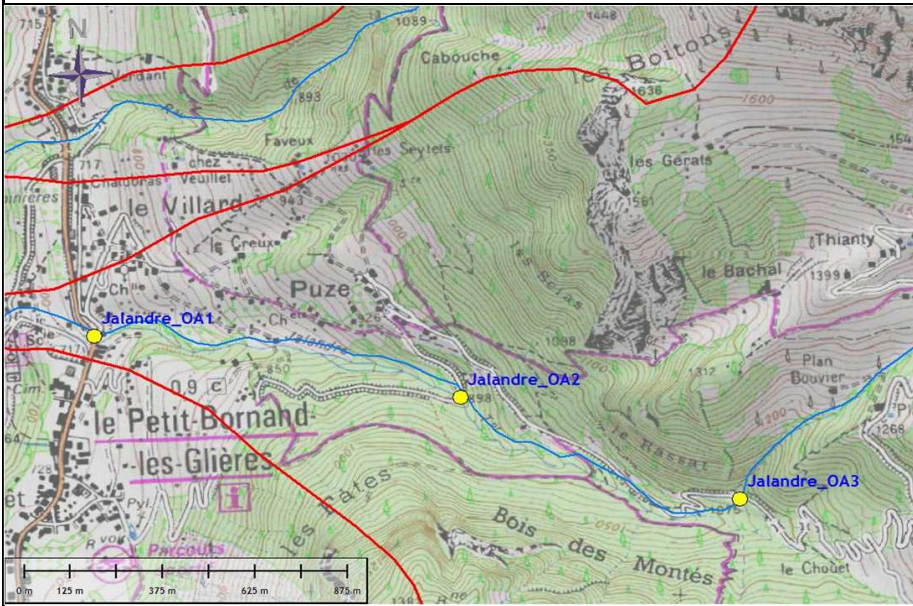
Jalandre_OA1

Bon état

Lit naturel

Q10 : 50%

Q100 : 85%

Qs10 : 100%

Qs100 : 100%

L'ouvrage est suffisant pour le transit des débits de crue liquide. Compte tenu du transit sédimentaire faible constaté sur le terrain, nous proposons uniquement une surveillance du niveau du lit pour maintenir une capacité hydraulique suffisante.

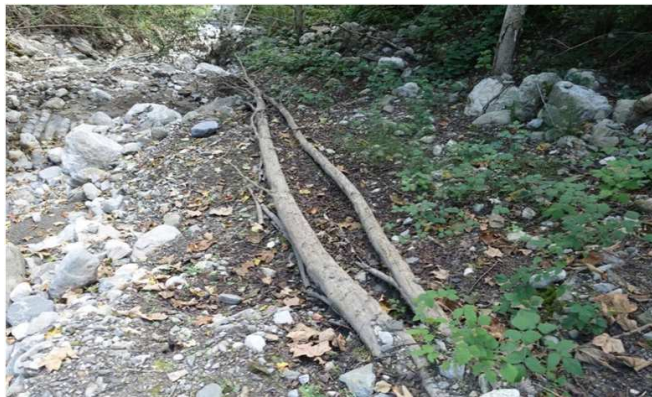
Embâcles

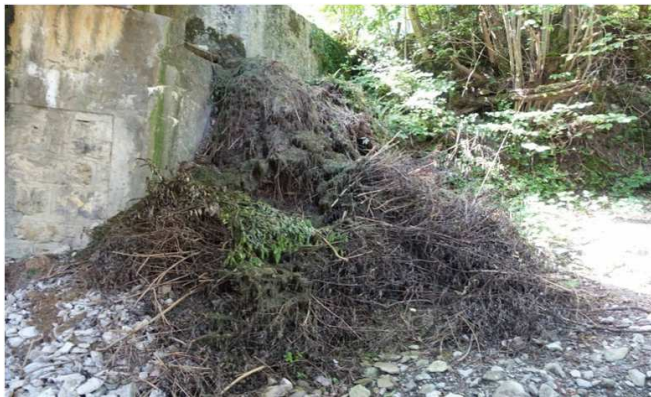
Embâcles
