DIAGNOSTIC DU BASSIN VERSANT DU LAUZON

II.a – Partie qualité des milieux

Novembre 2017

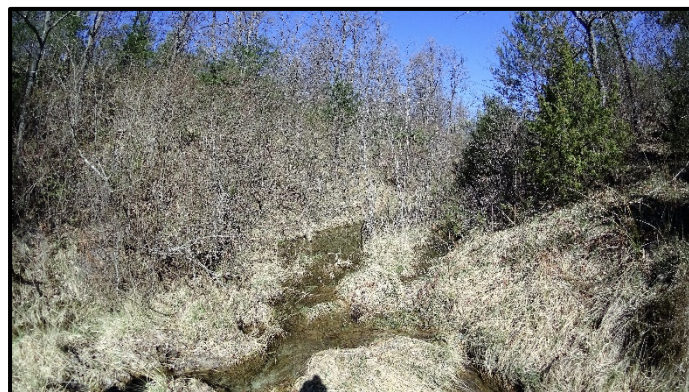
Figure 4 : Écoulement à la source (T1)

Les relevés de terrains montrent des écoulements différents. En effet, au niveau de la source, le cours d'eau s'écoule par escaliers suivi par une zone de plat et se terminant par des rapides.

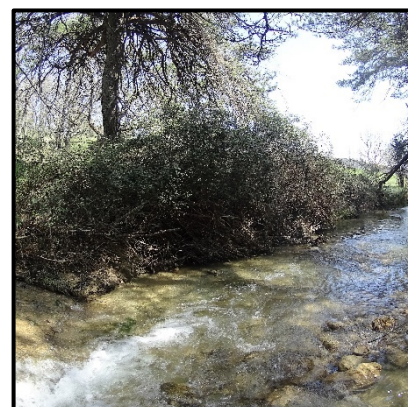
Figure 7 : Ronces en rive gauche (T2)

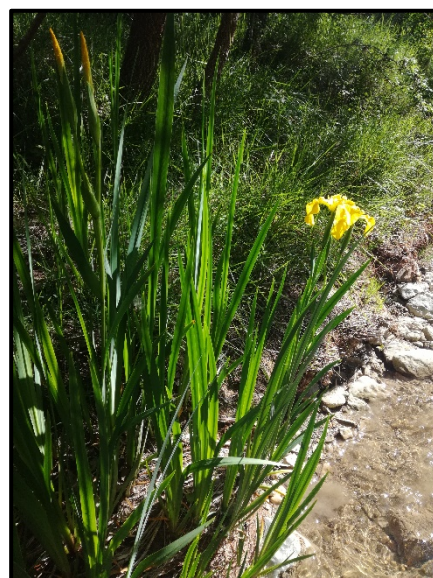
Figure 9 : Iris des marais (T3)

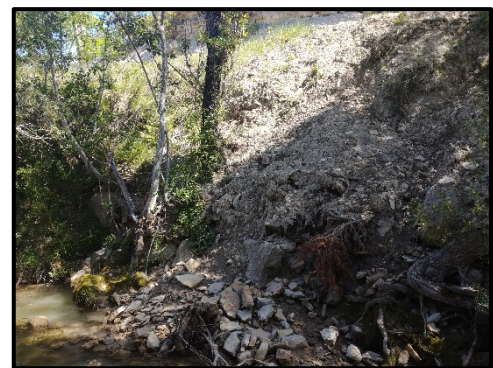
Figure 13 : Forte érosion rive gauche (T4)

On a pu observer aussi quelques zones où de fortes érosions sont présentes ainsi que des enrochements prévenant celle-ci. Un pont en bois a été vu au milieu du lit du cours d'eau sans aucun chemin y amenant, une crue l'ayant sûrement déplacé en aval de sa position initiale. Sa présence crée un obstacle à l'écoulement. Très peu de dépôts de bois ont été observés.

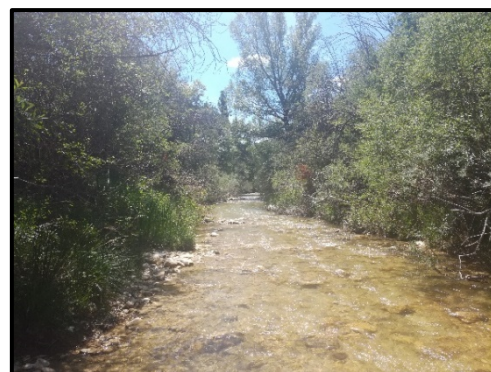
Figure 16 : Écoulement du tronçon (T5)

L'écoulement se fait principalement sur des radiers et des plats sur la première partie du tronçon. Sur la deuxième moitié du tronçon, les zones de mouilles sont majoritairement présentes entre des successions de plusieurs seuils naturels. Entre les différents seuils, on remarque une faune piscicole bien présente se cachant dans les abris créés par ceux-ci. Sur la dernière partie du tronçon, on observe un élargissement du lit sur plusieurs centaines de mètres avant de revenir à la normale.

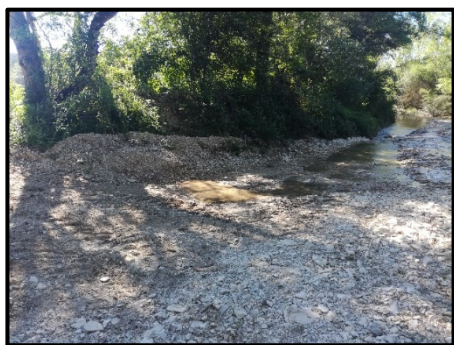
Figure 20 : passage à gué immergé (T6)

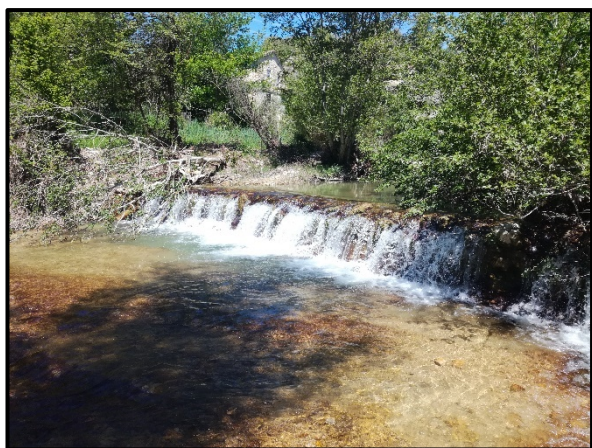
Sur la totalité du tronçon, le cours d'eau s'écoule en radier avec une granulométrie composée essentiellement de pierres.

Un seul ouvrage a été recensé, un seuil d'environ un mètre de haut au début du tronçon. Aucun embâcle n'est présent.

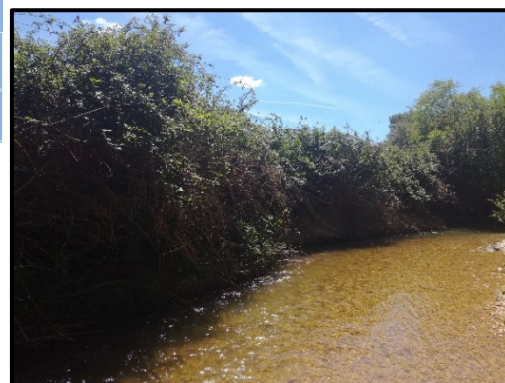
Figure 30 : Prolifération des ronces en rive gauche (T9)

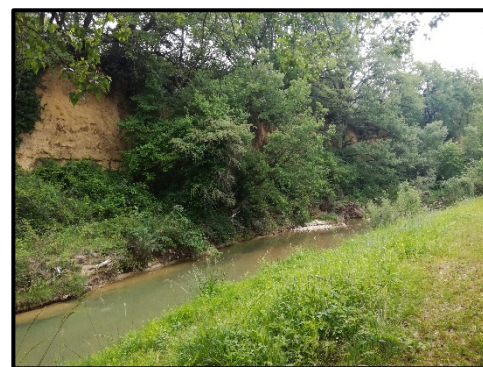
Figure 34 : Haute berge au camping de l'Oasis (T10)

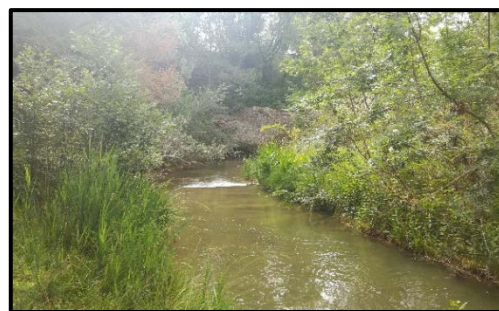
Figure 38 : Ripisylve globale du tronçon (T11)

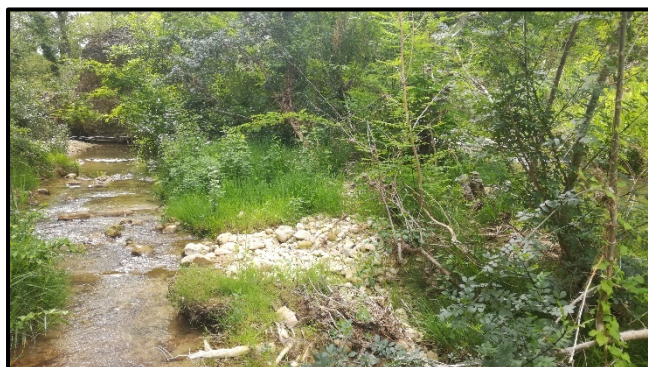
Figure 39 : Ilot du tronçon (T11)

La quasi-totalité du tronçon s'écoule sous forme de radiers avec quelques zones de mouilles plus au moins longues. Comme pour le tronçon précédent, la granulométrie est homogène en fonction des différents faciès. Les zones de radiers sont composées en majorité de pierres et les zones de mouilles de Limons. Sur plusieurs dizaines de mètres, le Lauzon se divise créant un îlot d'une centaine de mètres où la végétation a pu se développer.

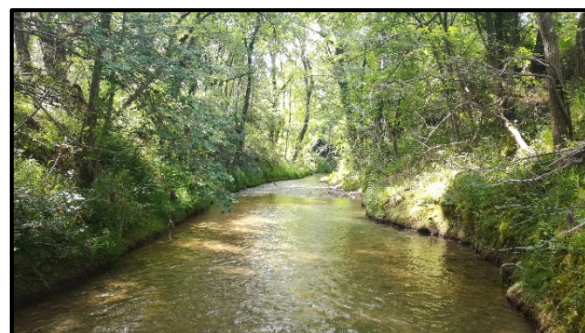
Figure 42 : Ripisylve du tronçon (T12)

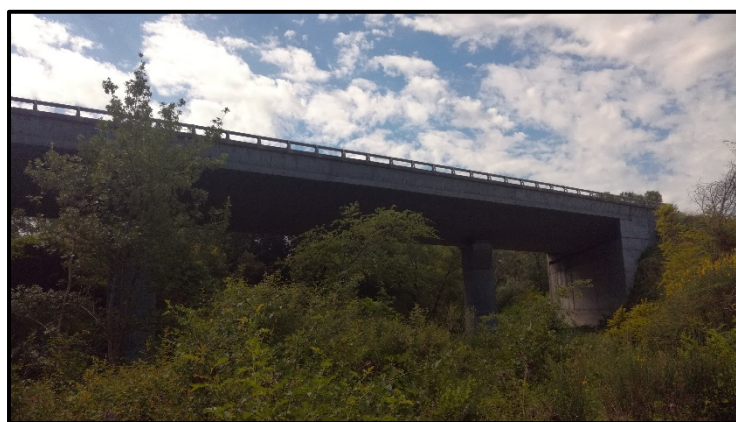
Figure 43 : Pont de la RD4096 (T12)

On retrouve 4 ponts. Le premier est le pont de la Route Départementale 4096 traversant la Brillanne, le deuxième est un canal permettant d'alimenter le canal EDF et l'usine hydroélectrique proche, le troisième est un pont SNCF et le dernier un pont de l'autoroute A51. De plus, on retrouve un seuil avec une chute importante de 2,5m environ. Enfin, un rejet est présent au début tronçon à proximité d'une habitation en construction ; celui-ci était à sec lors des prospectives terrain.

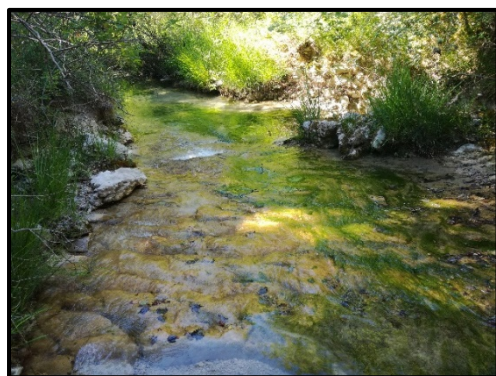
Figure 50 : Eutrophication partielle du tronçon (T2)

Quelques zones d'eutrophisation ont été observées. Un développement d'algues important notamment sur les bordures des zones agricoles.

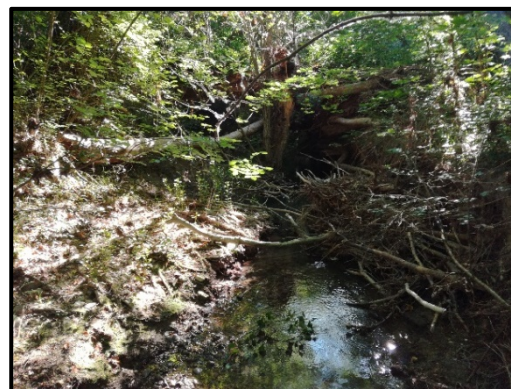
Figure 60 : Embâcle important dans le lit (T5)

De plus, un grand nombre d'érosions et d'embâcles ont été recensés au long du tronçon, traduisant un non-entretien des berges et du lit du cours d'eau.

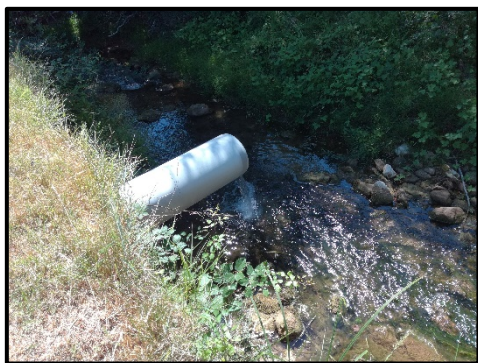
Figure 63 : Rejet au niveau du golf (T6)

Plusieurs embâcles ainsi que des zones importantes d'érosions ont été recensées. Deux rejets sont aussi présents sur ce tronçon, dont un au niveau du golf.

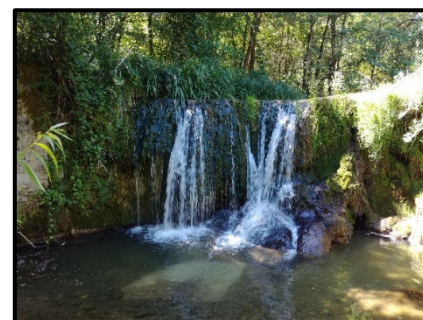
Figure 64 : Seuil avec 4 mètres de chute (T6)

Un grand nombre d'ouvrages ont été recensés lors de la prospection. En effet, on ne recense pas moins de 8 seuils ayant tous une chute d'au moins 1 mètre. Deux seuils ont été observés avec des chutes très importantes, le premier en aval du golf avec une chute d'environ 4 mètres et un autre un peu plus loin ayant une chute d'environ 3 mètres. D'autres ouvrages sont présents, notamment 3 ponts et un enrochement en amont du tronçon.

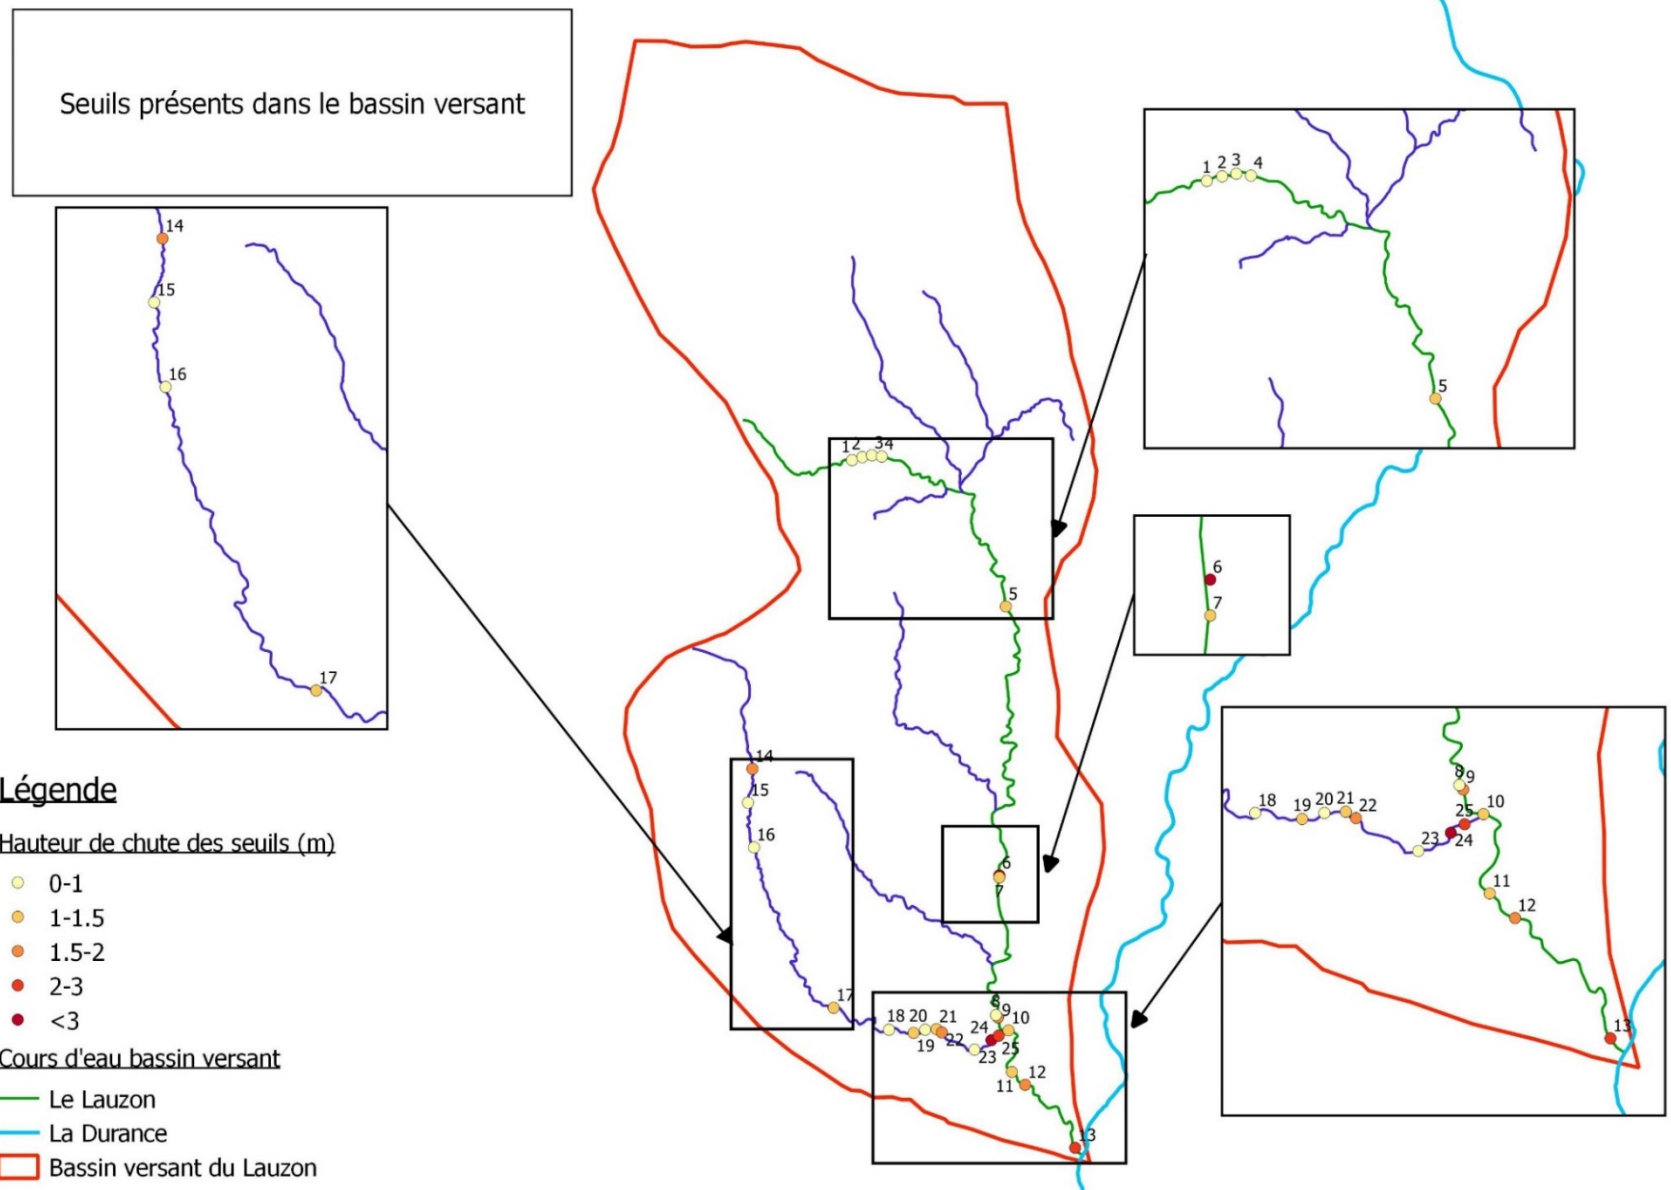
Figure 72: Recensement des seuils présents sur le bassin versant

Enfin, un grand nombre d'ouvrages ont été recensés sur les cours d'eau étudiés (voir carte en figure 72). Majoritairement, il a été observé des seuils plus ou moins haut et des passages à gué pour la traversée des piétons et des voitures. Comme dit précédemment, certains seuils ont une chute assez importante empêchant la remontée piscicole. Certains ont été créés afin d'alimenter en eau des moulins ou bien d'autres infrastructures qui ne sont plus en activité aujourd'hui. Il semble intéressant, dans un premier temps, d'effectuer différentes études plus ciblées autour de ces ouvrages afin d'en estimer les conséquences sur le milieu, de définir précisément les actions à engager ainsi que les coûts de ces potentielles actions (arasement, suppression, ouvrages de franchissement...).

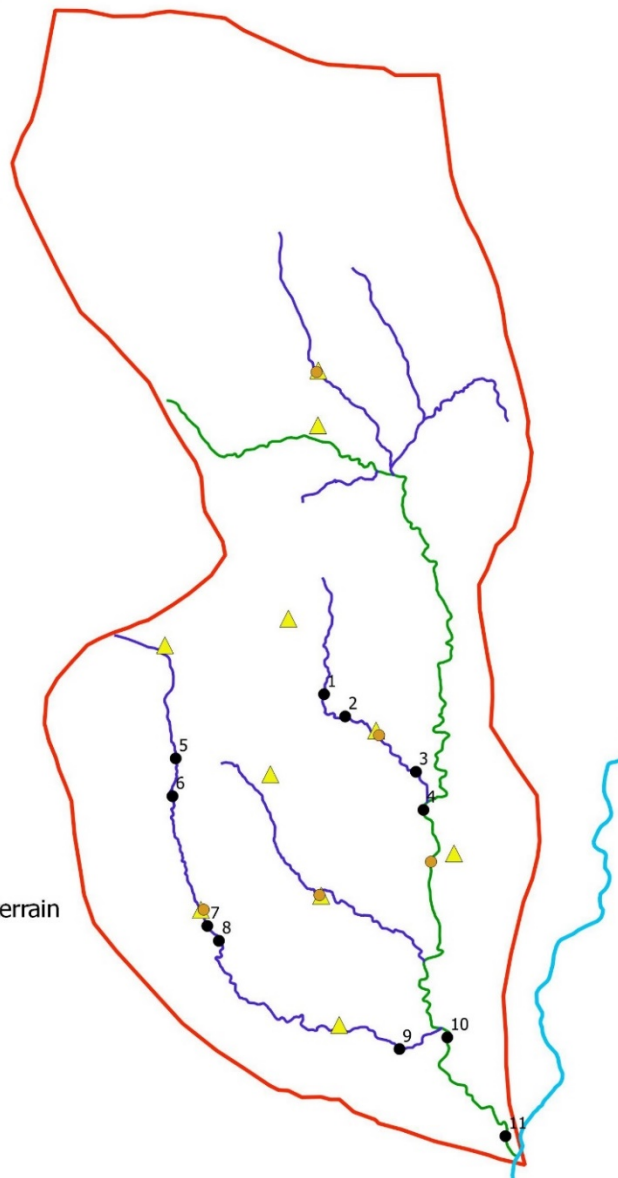
Figure 73 : Localisation des rejets observées sur le terrain et des rejets connus

La carte représentant les différents rejets observés lors de la reconnaissance terrain ainsi que les rejets connus des stations de traitement montre une concentration importante de ceux-ci. La plupart semblent être des rejets non répertoriés pouvant provenir de parcelles agricoles, d'habitations, de traitement d'effluents individuels ou bien de plan d'eau. Concernant les stations de traitement collectives, peu d'entre elles possèdent un programme d'autosurveillance. Des bilans 24h devraient être effectués au mois d'août afin de connaître la qualité de leur rejet.

Numéro	Description
1	Tuyau de rejet en rive droite à sec lors du passage en Mai. Canalisation en PVC de 300mm.
2	Rejet en rive droite caché par la végétation. Débit continu non négligeable comparé au cours d'eau.
3	Rejet en rive droite continu. Canalisation de 100mm provenant certainement d'une parcelle agricole proche.
4	Rejet en rive droite à sec lors du passage au mois d'Avril. Canalisation béton de 400mm de large.
5	Rejet en rive droite au niveau du premier seuil du Beveron. le rejet provient d'un ouvrage de stockage sur le bord du chemin.
6	Ouvrage en béton circulaire haut avec un tuyau en sortant trempant dans le cours d'eau.
7	Rejet en rive droite avec forte odeur provenant certainement d'un assainissement autonome.
8	Rejet en rive droite avec forte odeur. Au vu de l'état du rejet, il proviendrait certainement d'un assainissement autonome.
9	Rejet en rive gauche provenant du plan d'eau du golf. Coule en continu dans une canalisation de 300mm.

10	Rejet en rive droite continu. Canalisation de 400mm en PVC Provenant probablement du plan d'eau du camping proche.
11	Rejet en rive droite à sec lors du passage au mois de Juin. Canalisation PVC de 400mm.

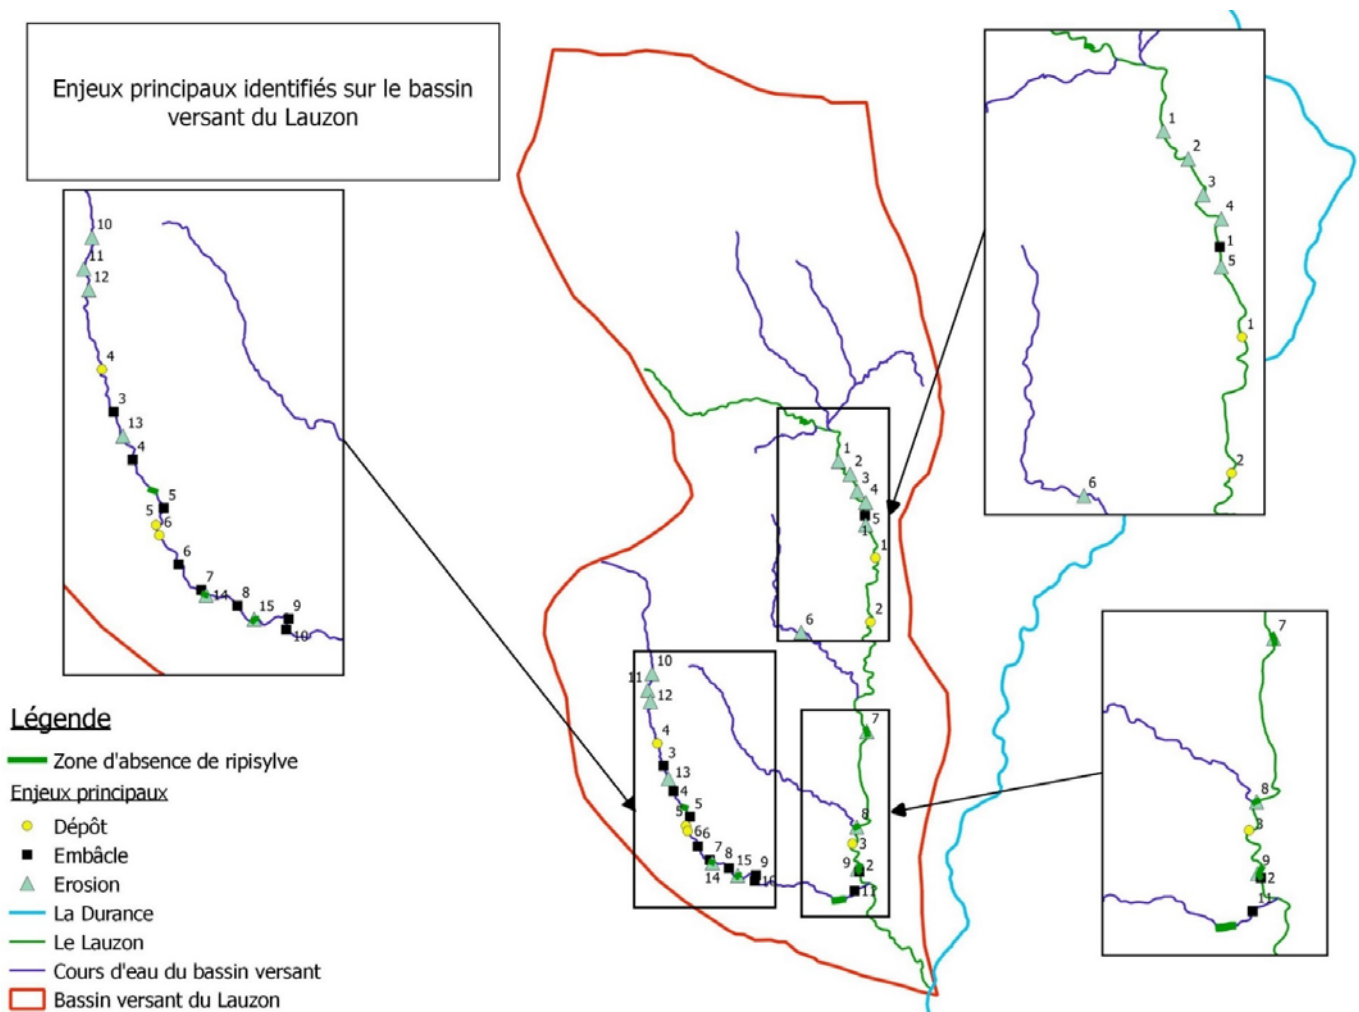
Figure 75 : Localisation des enjeux présents sur le bassin versant

Les zones d'érosions identifiées sont en grande majorité proches de parcelles agricoles. L'absence de ripisylve a, elle aussi, été observée sur des zones agricoles ou bien proches d'habitations où des enrochements sont visibles.

4	Érosion	Érosion en rive droite en bordure de parcelle agricole. Les matériaux se déposent dans le lit.
5	Érosion	Érosion en rive gauche en face d'un atterrissement emportant la végétation.
6	Érosion	Érosion en rive droite avec une berge haute. Un arbre est tombé en travers du lit.
7	Érosion	Remblai artificiel érodé en rive gauche protégeant une habitation. Matériaux tombent dans le lit. Pas de ripisylve
8	Érosion	Remblai en terre en rive droite fortement érodé protégeant une parcelle agricole. Matériaux tombent dans le lit. Pas de ripisylve au-dessus.
9	Érosion	Érosion en rive gauche en face d'un atterrissement faisant tomber la végétation dans le lit.
10	Érosion	Érosion en rive gauche importante en bordure de forêt.
11	Érosion	Érosion en rive gauche proche de bâtiments. Bande végétalisée absente sur trois mètres suivants.
12	Érosion	Érosion importante en rive gauche avec berge haute.
13	Érosion	Érosion en rive gauche et absence de ripisylve en rive droite. Effondrement partiel de la ripisylve.
