MEYRIEU LES ETANGS

SCHEMA DIRECTEUR D'ASSAINISSEMENT EAUX USEES

PHASE 2 : Analyse du système de collecte

Dossier 674-01
18 janvier 2016

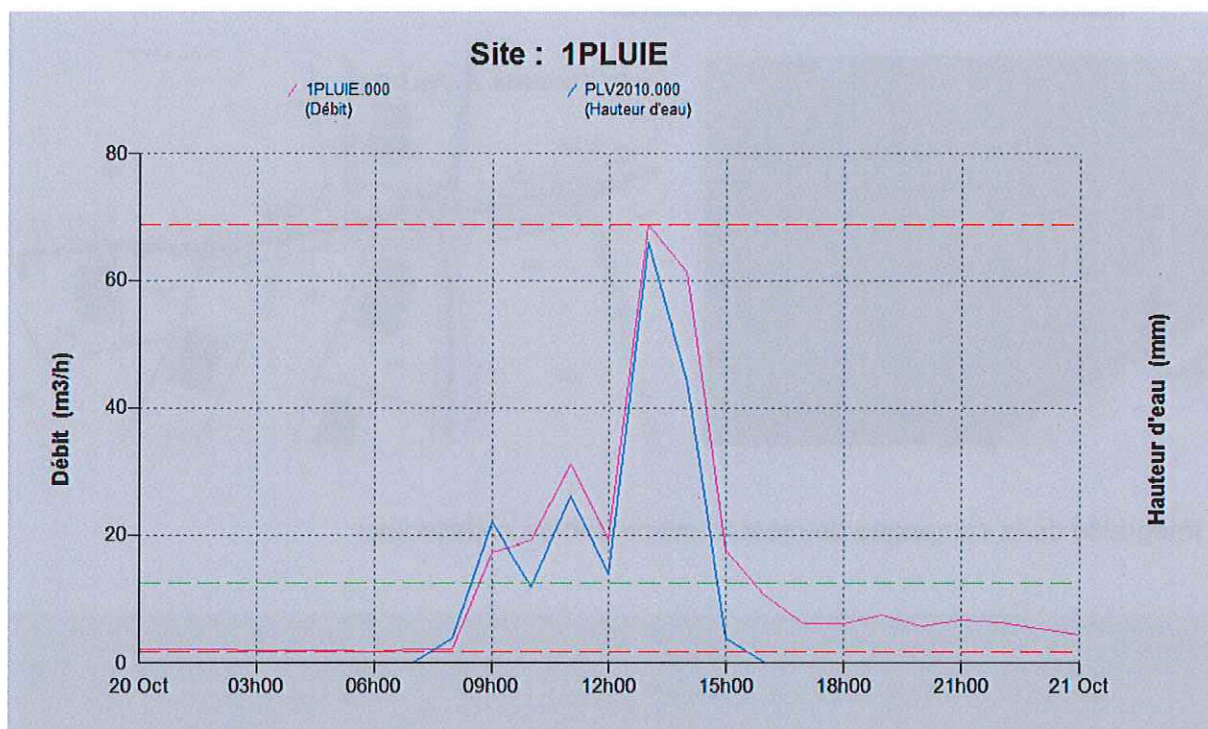
Point 1 temps de pluie	
Minimum m3/h	1,88
Maximum m3/h	68,9
Moyenne m3/h	12,54
Total pluie mm	19,2
Moyenne temps sec m3/h	2,61
Volume pluvial intrusif m3/j	238,32
Surface active m2	12413

Au point n°1 la réponse du réseau aux précipitations est nette.

**Pour l'épisode de pluie choisi, la surface active calculée est très importante :
de l'ordre de 12413m2.**

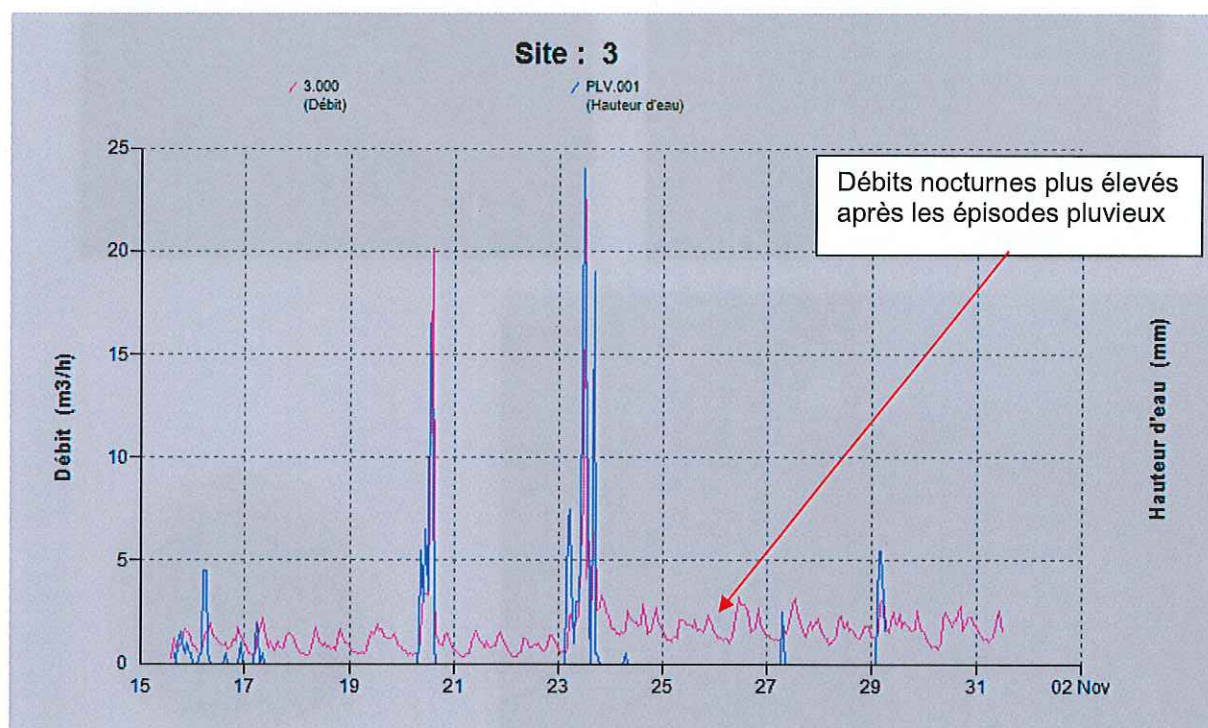
Sur cet enregistrement, il est possible d'observer deux périodes distinctes pour les débits nocturnes :

- Avant la pluie du 23 octobre, les débits de nuits sont plutôt stables.
- Après la pluie du 23 octobre les débits de nuit sont plus élevés et diminuent lentement. Il s'agit d'un phénomène de ressuyage des terrains.

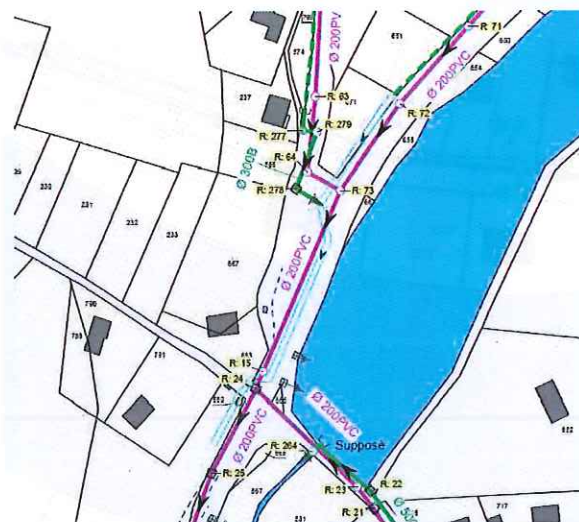
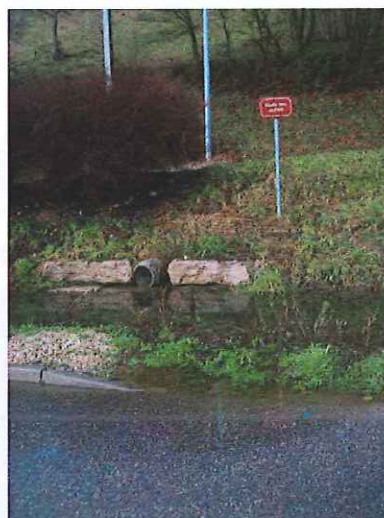
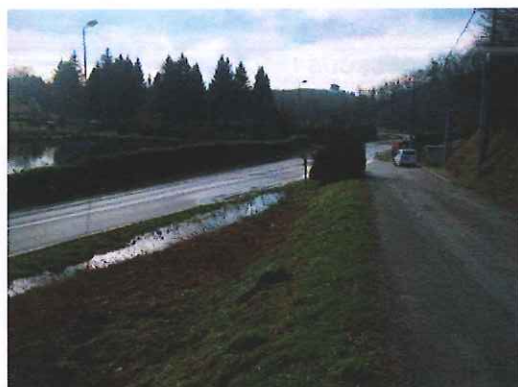
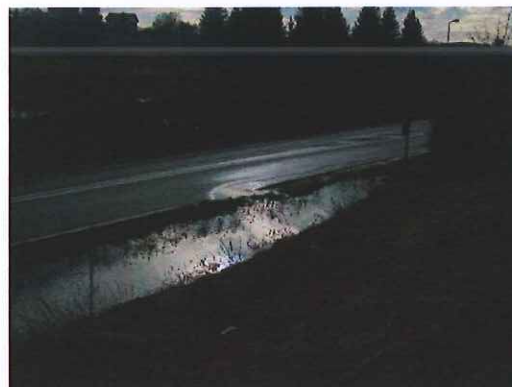
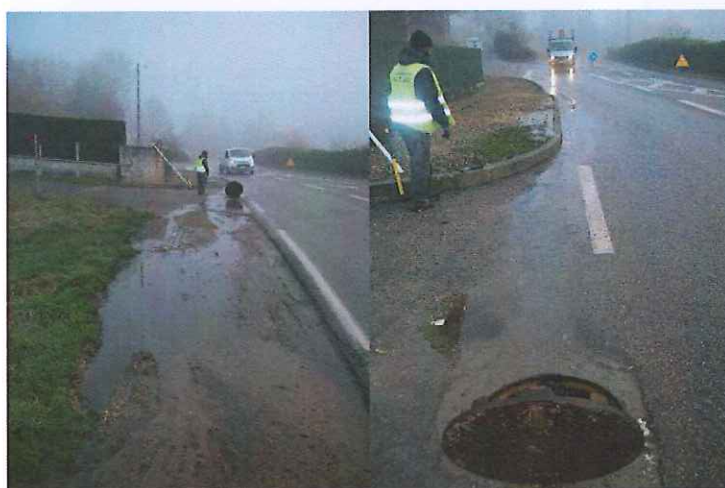
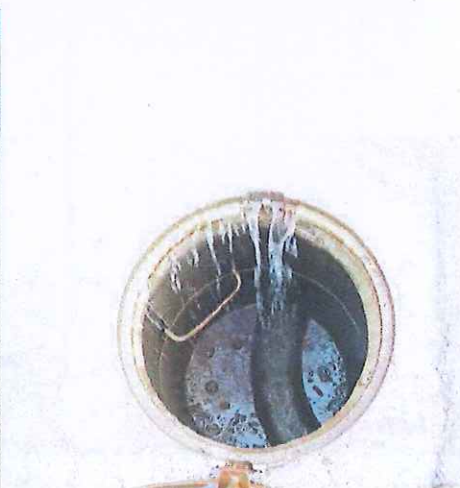
Ce phénomène est lié au problème d'évacuation des eaux de pluie au niveau du croisement D522 / route du Raffet :

L'évacuation du fossé et du réseau pluvial vers l'étang (de « Nivas ») est bouché : l'eau stagne et coule sur la route de manière assez régulière. Cette eau s'infiltré par le regard de chaussée.

Cette situation explique vraisemblablement une grande partie des débits nocturnes enregistrés et correspond bien à un phénomène de ressuyage.

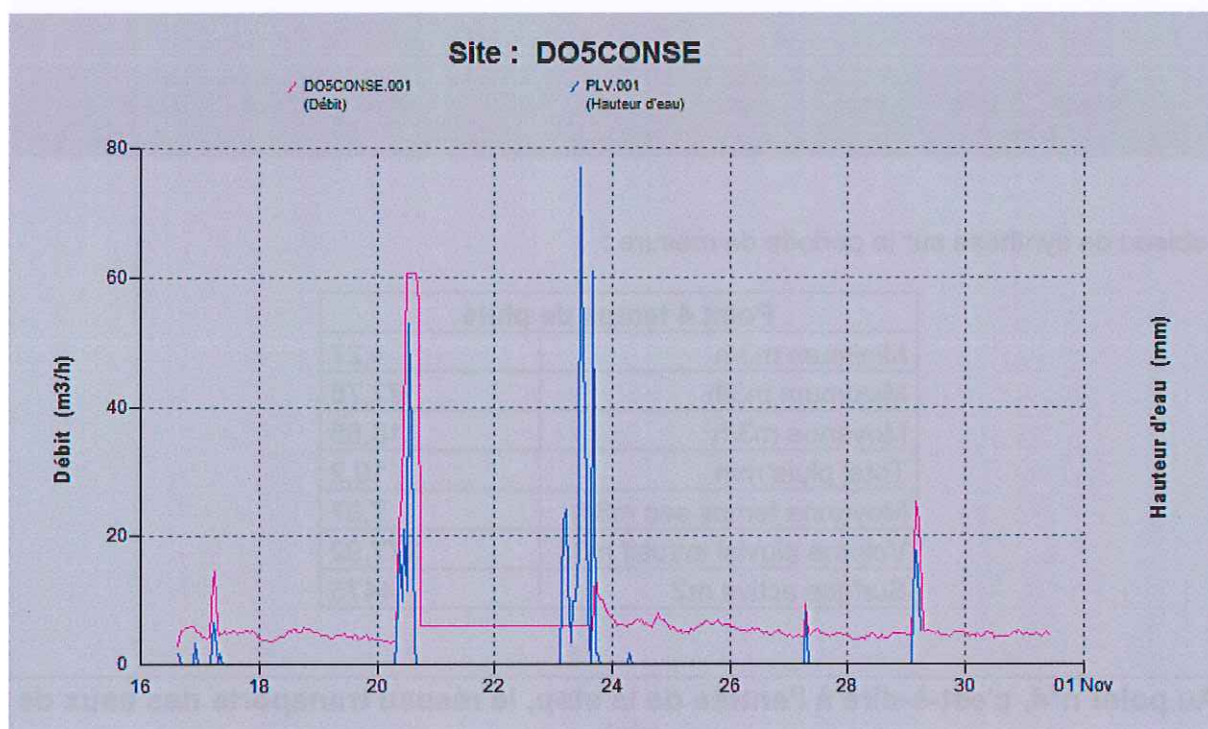
On notera qu'à la fin de l'épisode pluvieux du 20 octobre, l'appareil est noyé et enregistre des données erronées. Cette période n'est pas retenue pour l'analyse du fonctionnement du réseau.

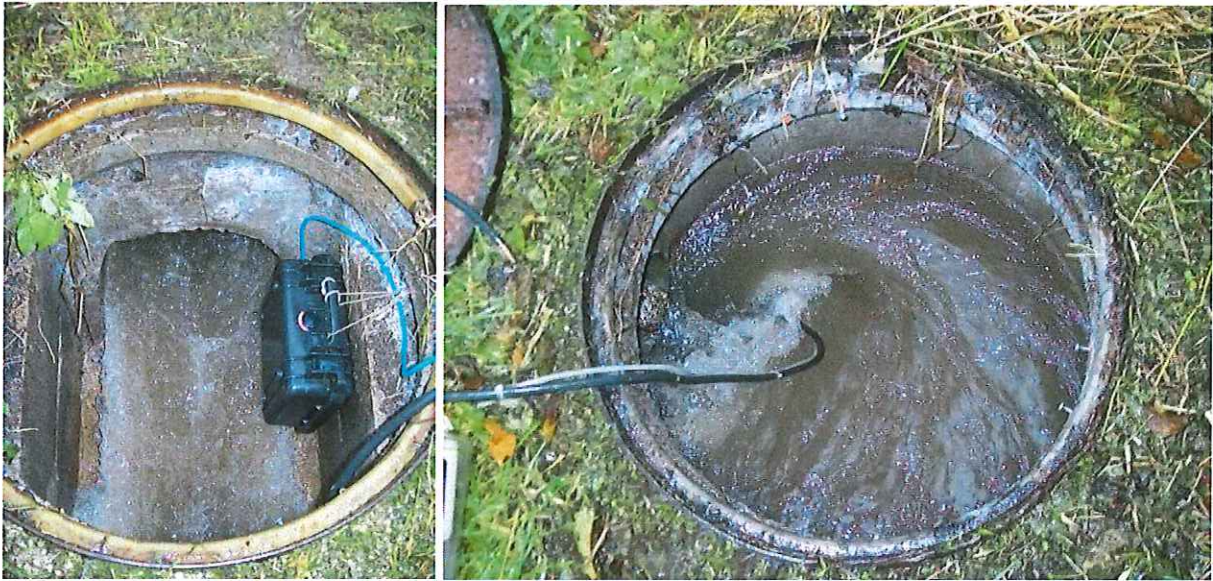
Le DO 5 par temps de pluie

Les mesures de débits ne sont qu'indicatives le 20 octobre après-midi.

R216 (débit conservé du DO5) lors de l'épisode pluvieux

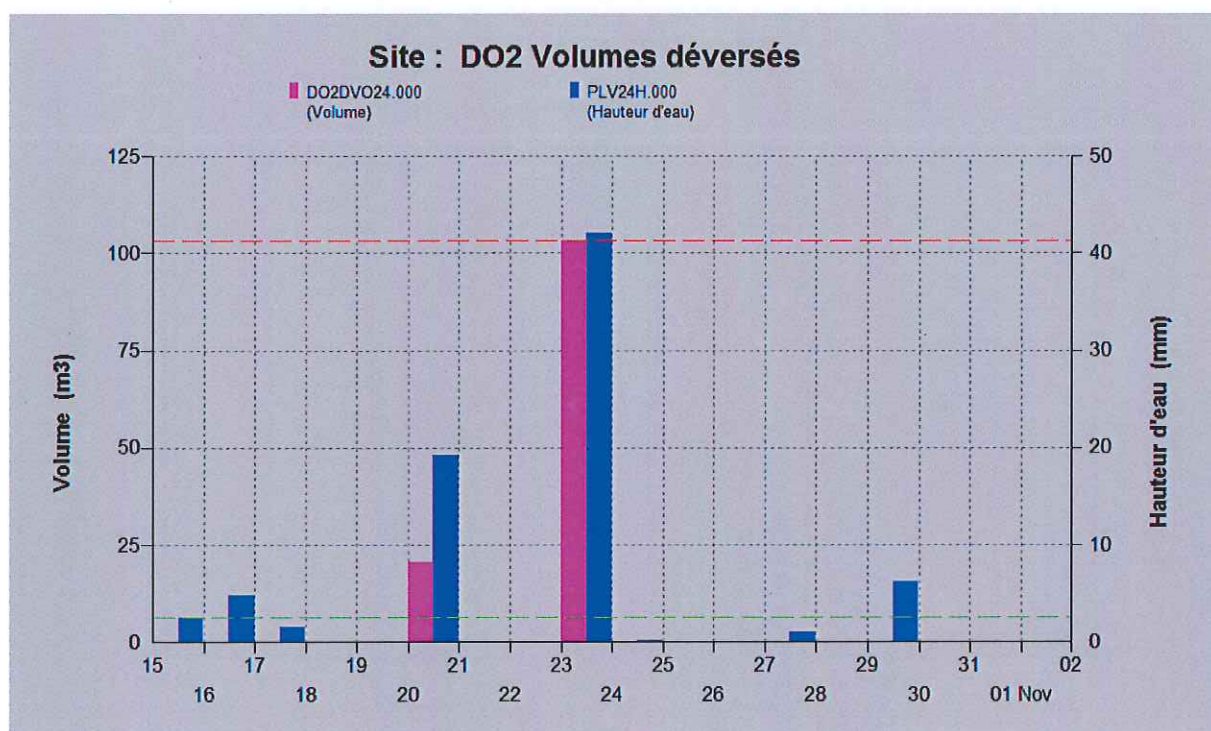
Par temps de pluie le déversoir n°2 a fonctionné à 2 reprises durant la campagne de mesure (en rose les volumes déversés, en bleu la pluviométrie) :

- 20.52 m³ lors de l'épisode de pluie du 20 octobre 2013 (19.2mm de pluie en 24 heures)
- 103.33 m³ lors de l'épisode de pluie du 23 octobre 2013 (42mm de pluie en 24 heures)

Deux déversements pour un total de 123.8m³ ont été enregistrés durant la campagne de mesure.

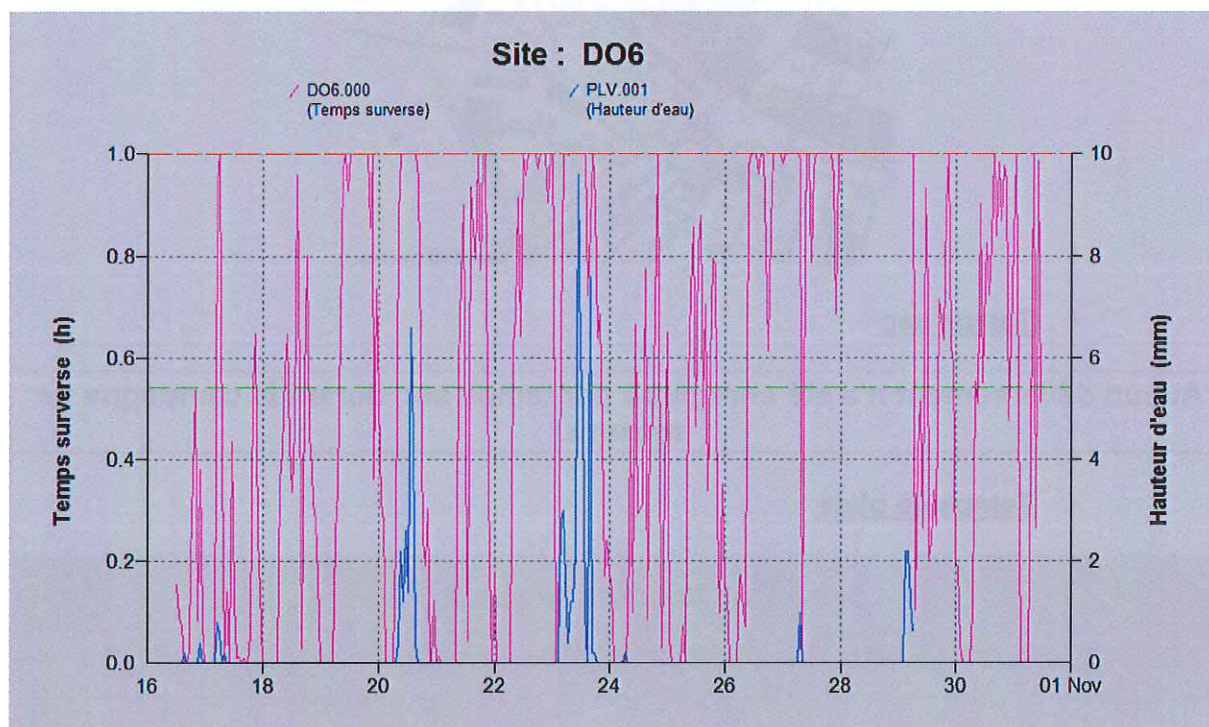
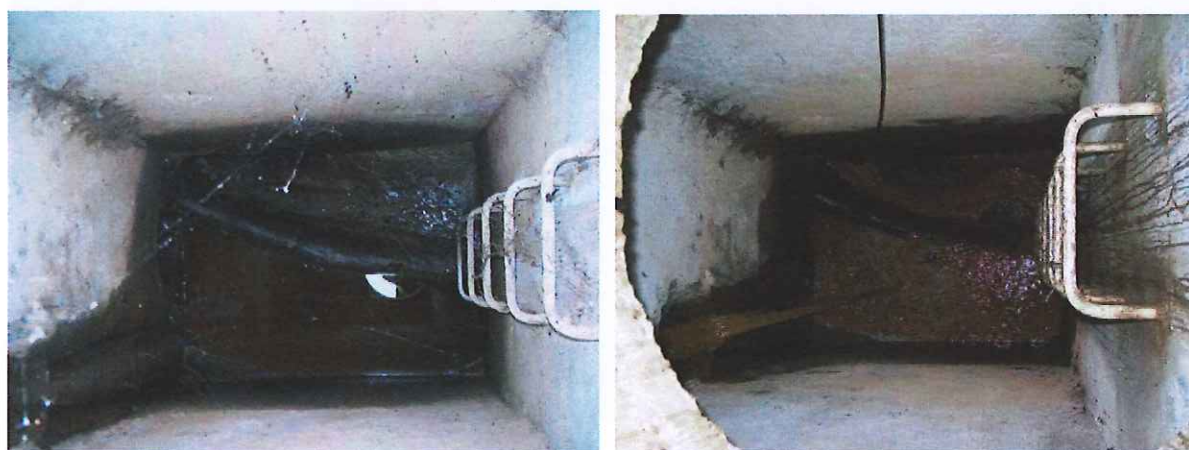
Le DO 6 par temps sec et par temps de pluie

Ces données montrent que le déversoir déverse en permanence : il s'agit d'un débit faible par temps sec lié au fait que la lame déversante est un peu cassée.

Par temps de pluie l'ouvrage déverse nettement.

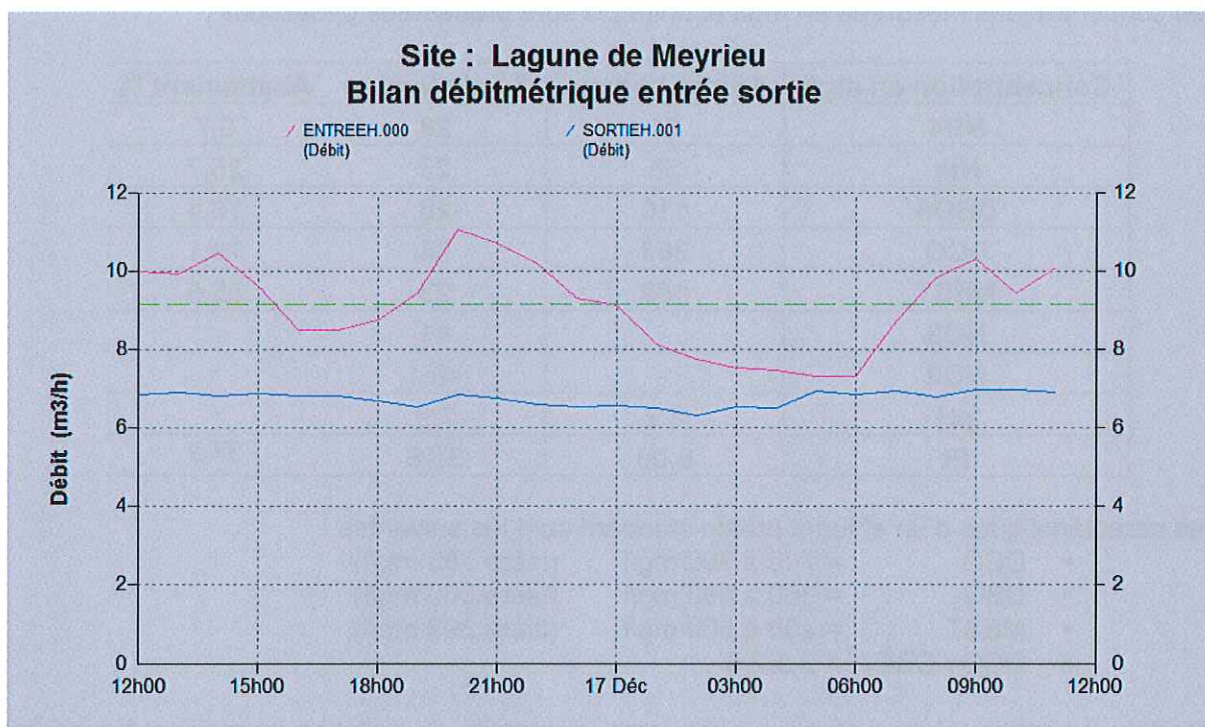
Sur cet enregistrement, il est possible d'observer une nette différence entre les débits entrant et sortant : il entre en moyenne 9.13 m³/h alors qu'il n'en sort que 6.73 m³/h, soit un delta de l'ordre de 2.4m³/h.

La différence vient en partie du trop plein du bassin n°3 qui est cassé et qui se déverse directement dans la rivière à hauteur de 1m³/h lors de la campagne de mesure

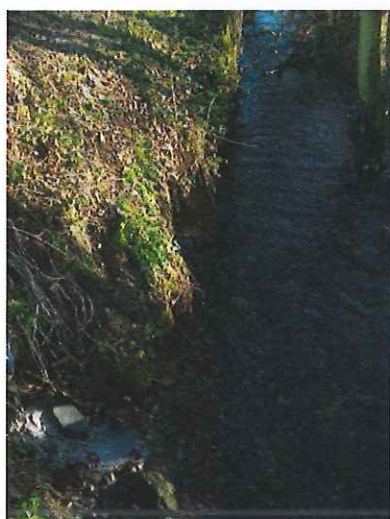
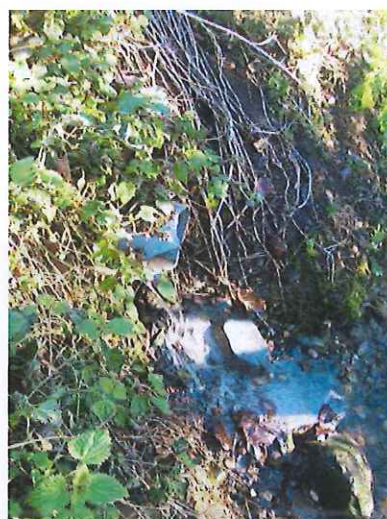
Le trop plein du bassin n°3 se rejetant à la rivière

La différence de débit mesurée entre l'entrée et la sortie de la step est expliquée en partie par le rejet au niveau du trop plein bassin n°3.

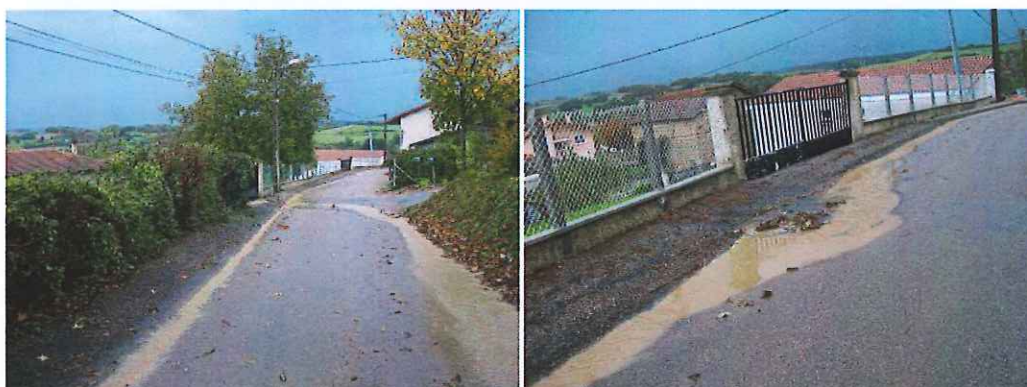
- Dans le secteur des points n°1, DO6 et DO7, les observations par temps de pluie confirment un fonctionnement complexe :
Des quantités importantes d'eau boueuse ont été observées dans le réseau : l'eau de pluie venant de champs, ruisselle sur la route (Montée de Bouchardin) et entre par le réseau au niveau des grilles en amont du DO6 et en aval vers le Regard 141 :

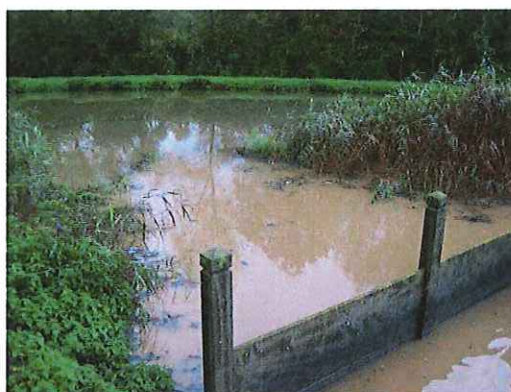
Cette eau très chargée se retrouve dans le step (photos ci-dessous) ce qui n'est pas vraiment favorable à l'activité épuratoire.

⇒ Il est indispensable de gérer ces intrusions d'eau de ruissellement : un bassin de stockage ou d'écrêtement pourrait être une solution.

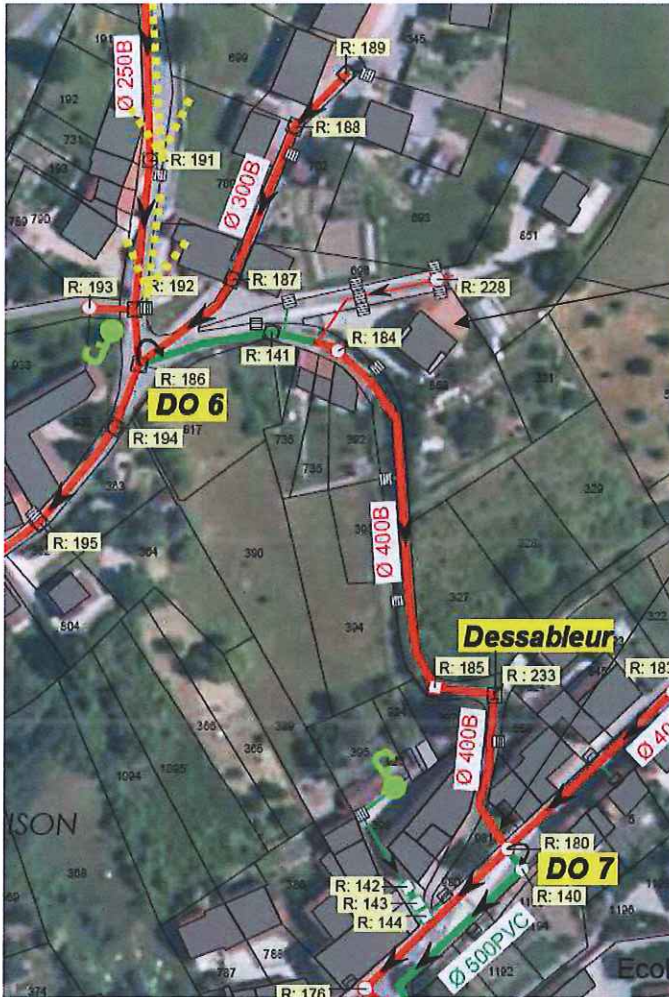
L'eau de pluie très boueuse ruisselle sur la route, entre dans le réseau par les grilles à l'amont et à l'aval du DO6

L'eau de pluie très boueuse se mélange avec les eaux usées du réseau unitaire au niveau du DO7 et va à la step

⇒ La mise en séparatif du réseau entre le regard R191 et le DO7 nous paraît indispensable.

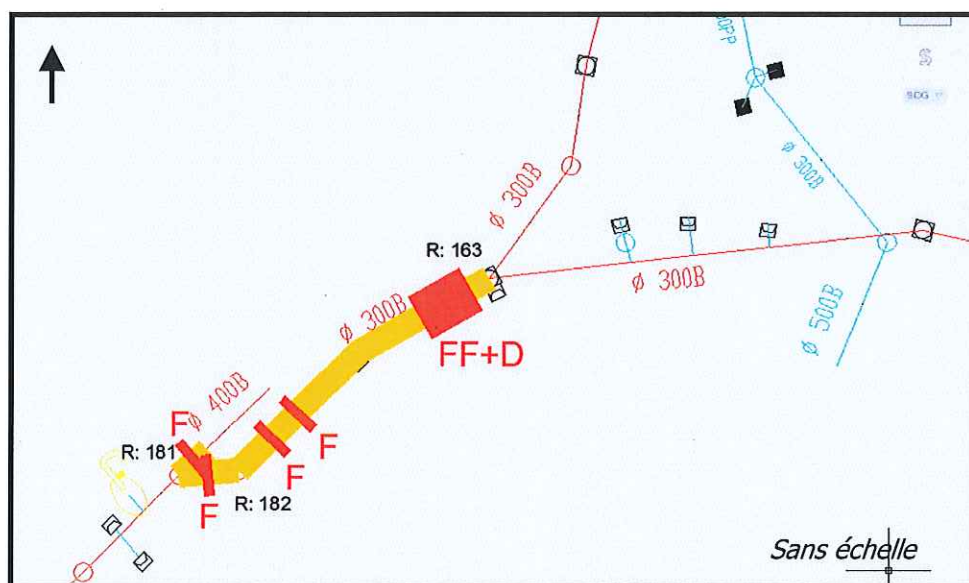
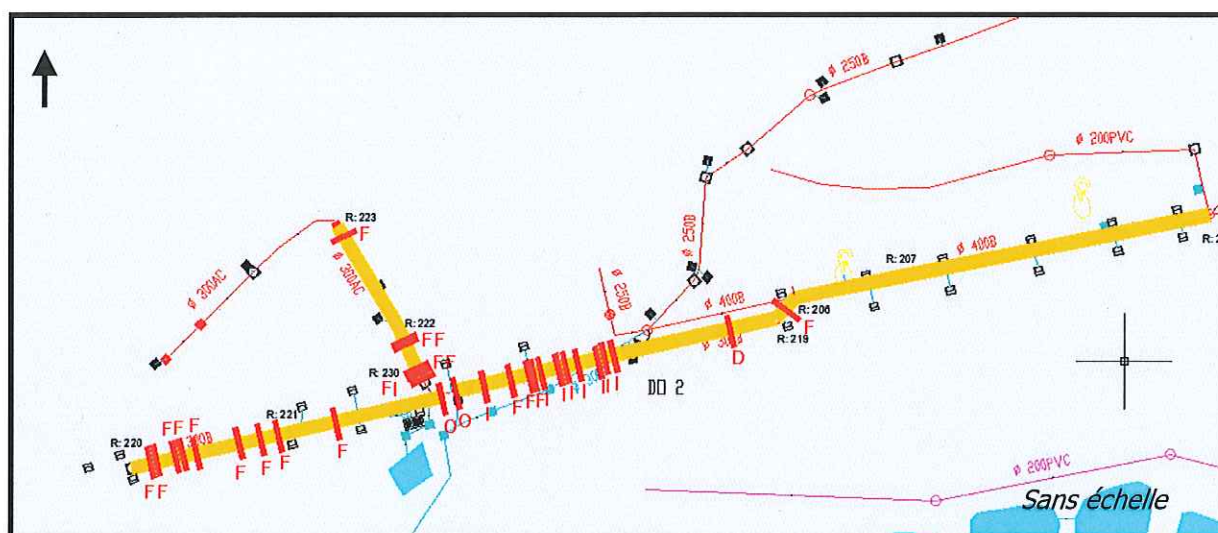
- ➔ Mis à part le tronçon 206-207-219 où aucune anomalie n'a été recensée, les autres secteurs inspectés présentent de nombreuses anomalies. De nombreuses fissures sont recensées et des traces d'infiltration, voire des infiltrations avérées.

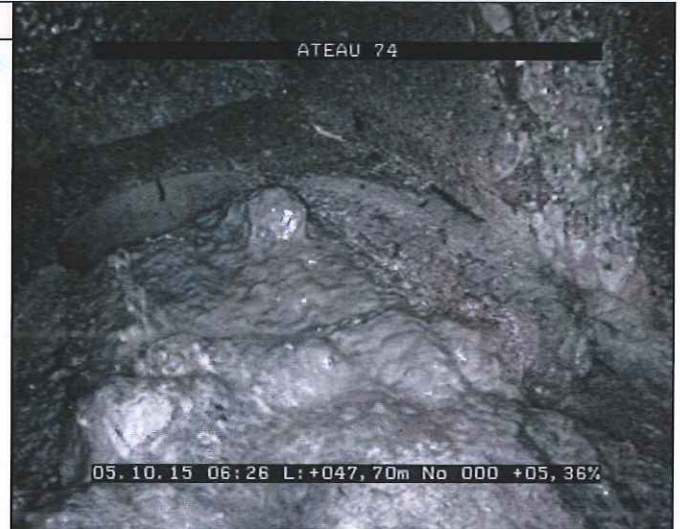
BBB-A_Dépôts adhérents de 9H à 10H :
- concrétions
- réduction de la section transversale 5%

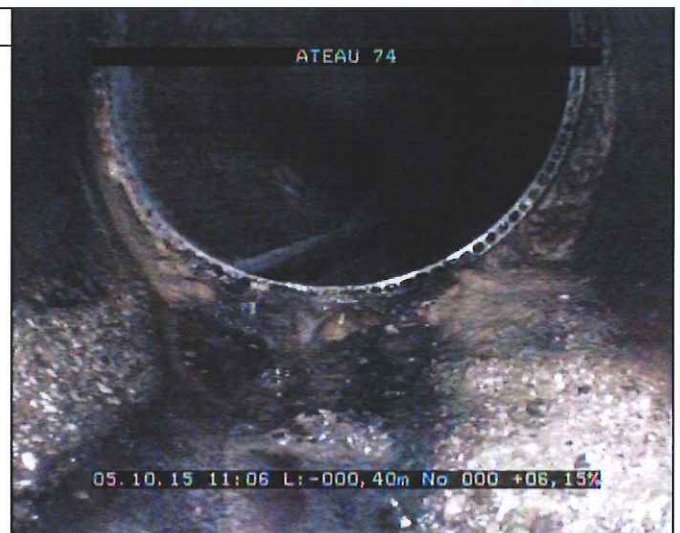
INSPECTION VISUELLE DE LA CONDUITE « RV 181_RV 000 »

BAB-C-B_Fissure de 6H à 8H :

- ouverte
- circonférentielle
- largeur de la fissure 3mm

Remarques :

Branchement, avec rétrécissement de la conduite

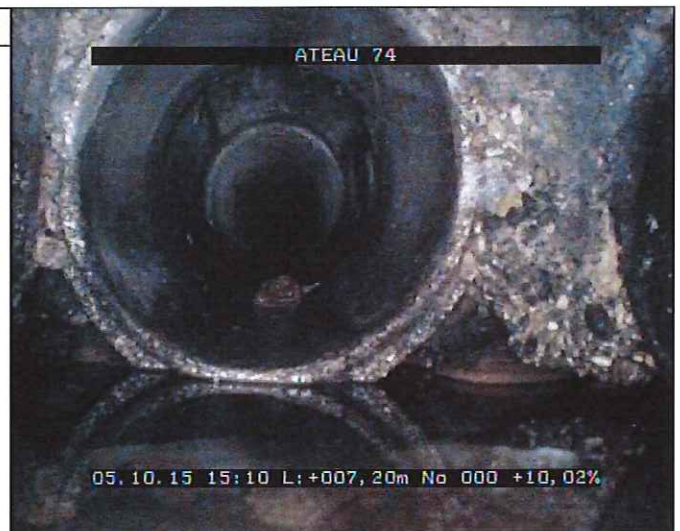
INSPECTION VISUELLE DE LA CONDUITE « RV 222.1_RV 223 »

BAB-C-C_Fissure de 8H à 9H :

- ouverte
- complexe
- largeur de la fissure 5mm

Remarques :

Petite chute avant le regard

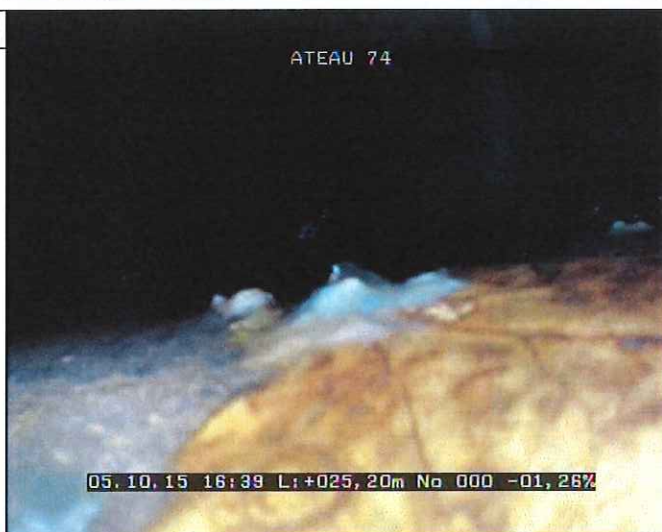
BDC-Z-D_Inspection terminée avant le noeud d'arrivée :
- autre
- inspection de la conduite totale non terminée

Remarques :
Chute, impossible d'avancer

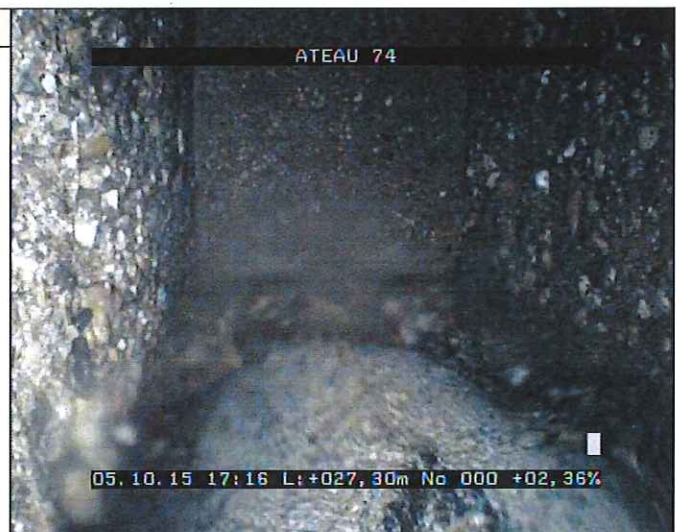
BDA_Photographie générale à 12H
Remarques :
Regard béton

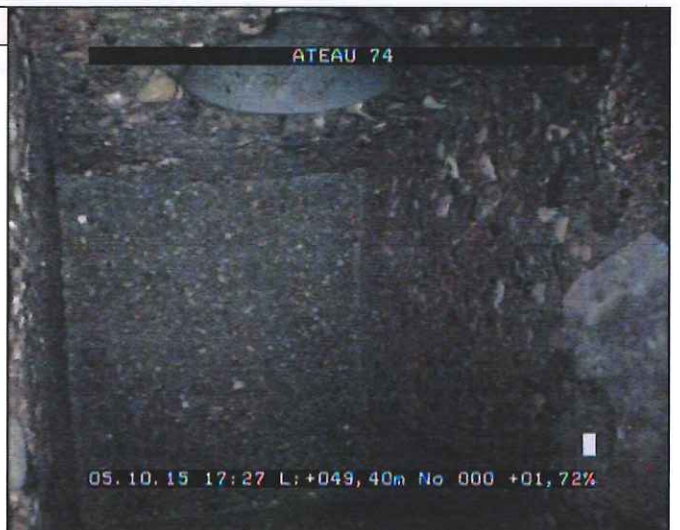
BDA_Photographie générale à 12H
Remarques :
regard béton

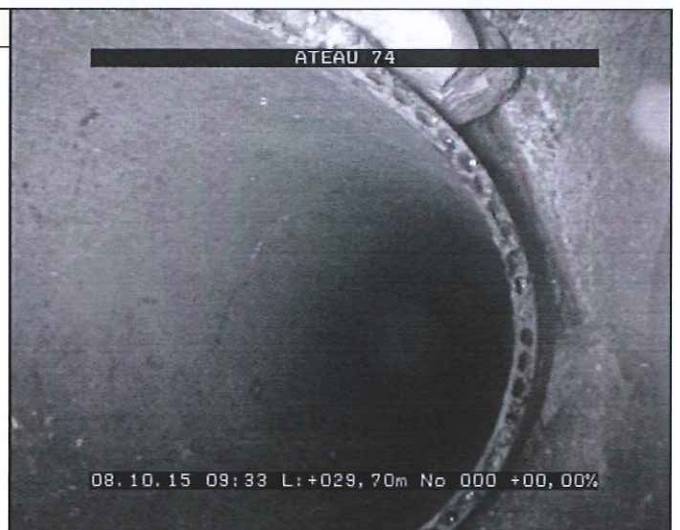
INSPECTION VISUELLE DE LA CONDUITE « RV 221_RV 219 »

BAB-A-B_Fissure de 1H à 11H :

- micro-fissure
- circonférentielle
- largeur de la fissure 1mm

Branchement PVC

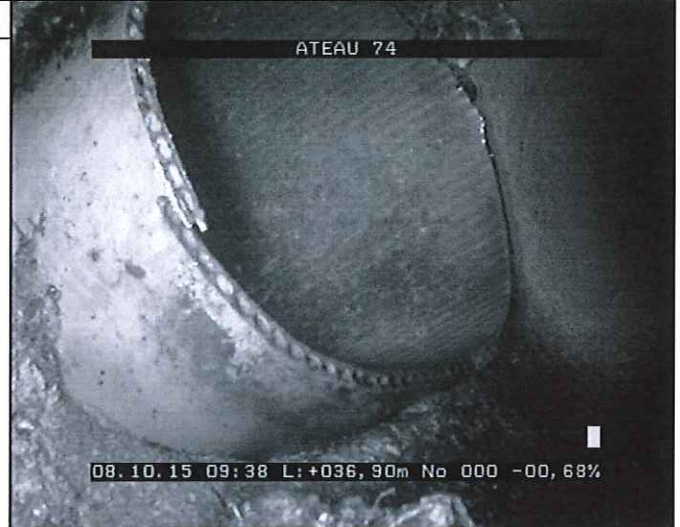
INSPECTION VISUELLE DE LA CONDUITE « RV 221_RV 219 »

Branchement PVC

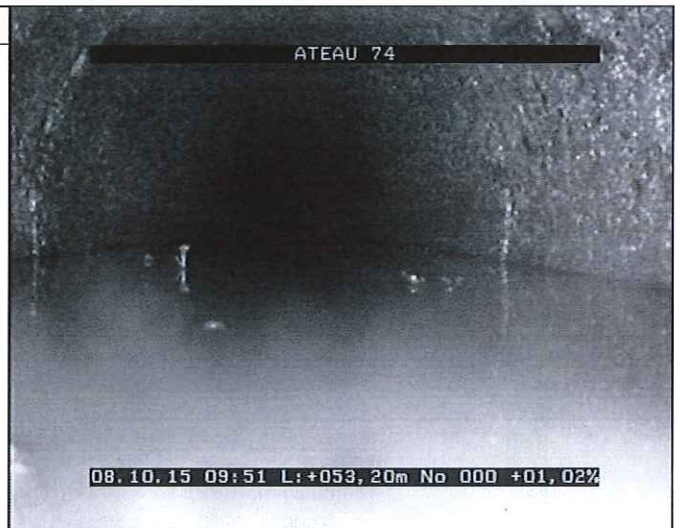
Distance : **53.80 m**

Niveau d'eau et dépôt trop important

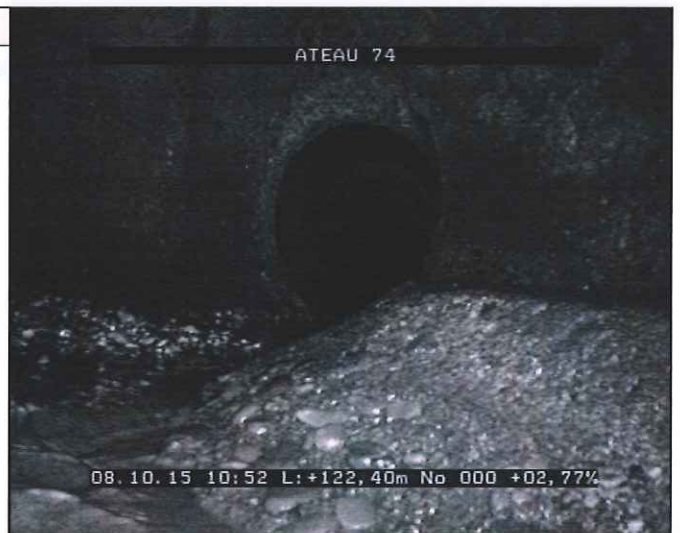
Arrivée antenne

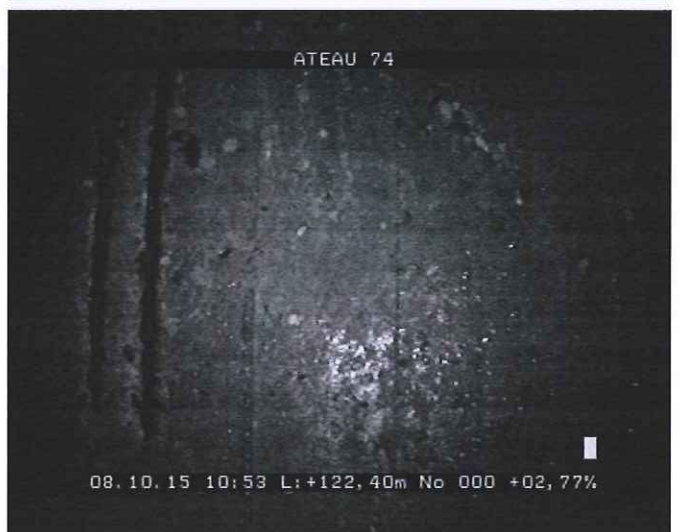
BDA_Photographie générale à 12H

Regard béton avec arrivée antenne

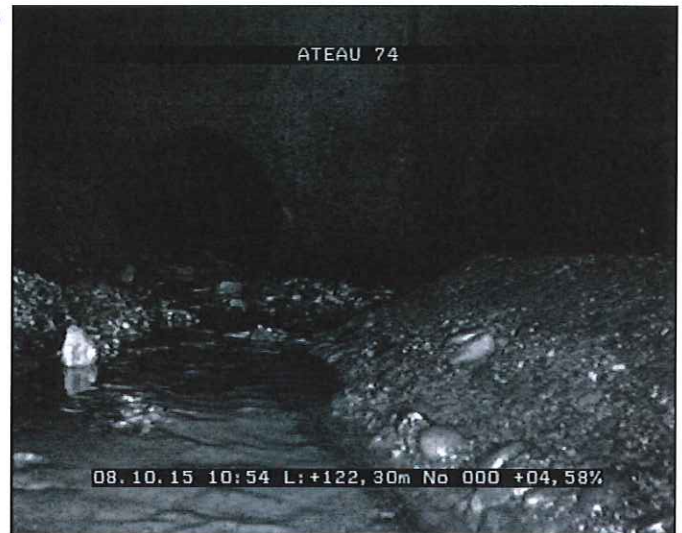
Dépôt important, arrivée au regard béton, à l'intersection de l'antenne

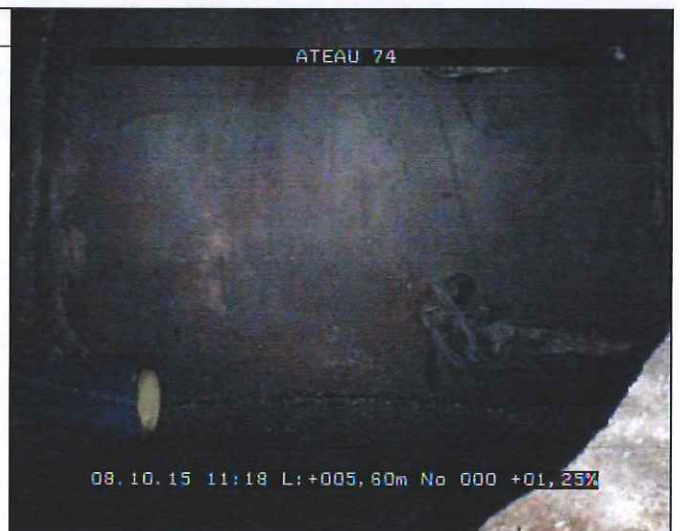
BAB-A-A_Fissure à 2H :

- micro-fissure
- longitudinale
- largeur de la fissure 1mm

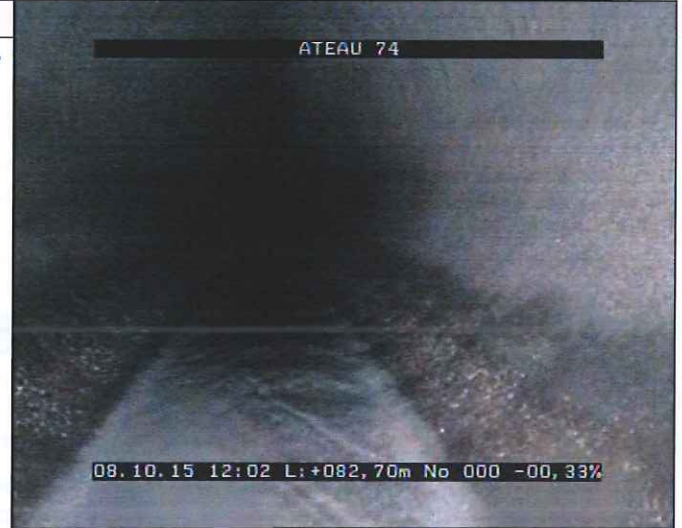
A 82.7 m du regard n°207
