Propriétaire : BRUYERE Jean

Exploitant : Jacques BRUYERE et Christophe LAURENT (GAEC des Vergers du Mulet)

Mesure sur les retenues collinaires du Jarez N°1

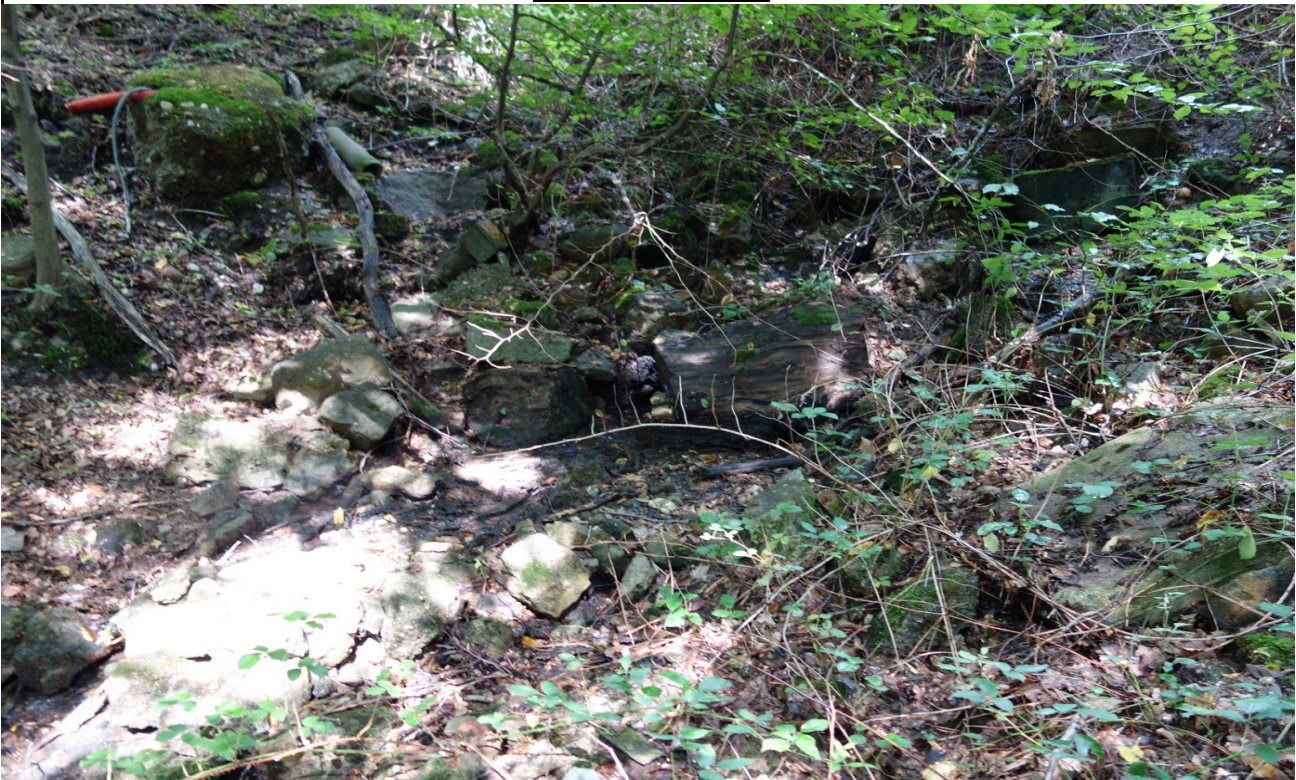
Cours d'eau en aval

Qualité de l'eau en aval : Pas d'eau, pas de trace de dépôts ferriques

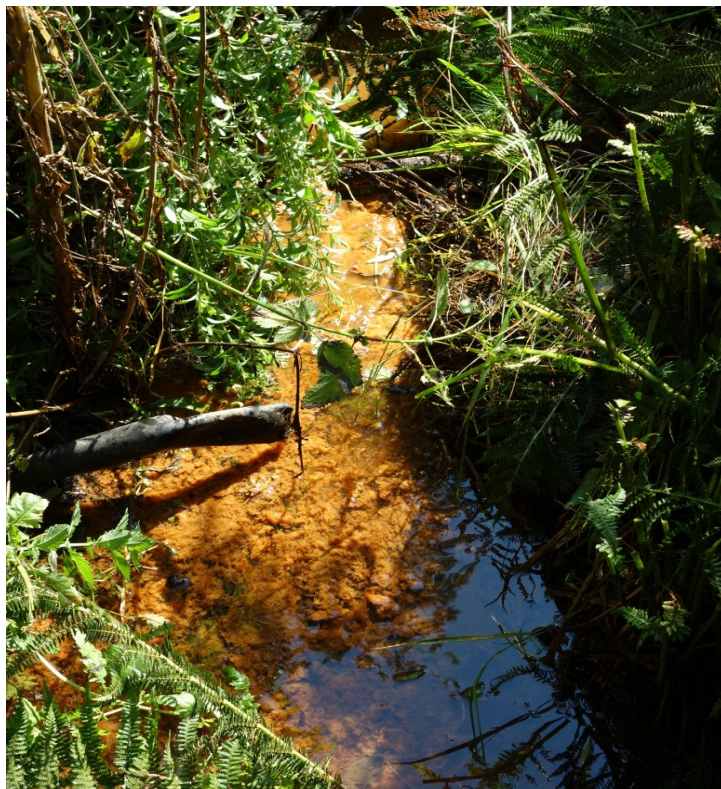
Cours d'eau en aval

Fuite importante équivalente au débit entrant

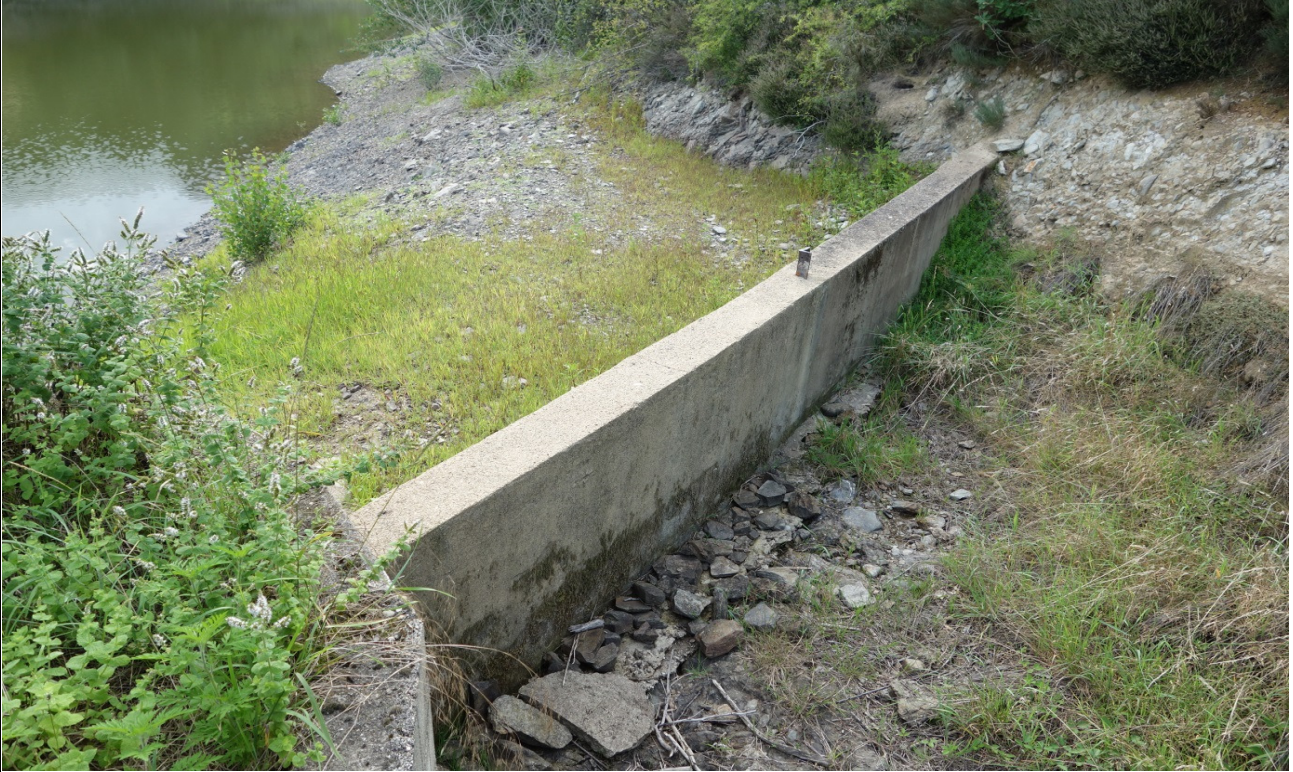
Deversoir

D'après le propriétaire, lorsque le niveau d'eau se situe à -1 m par rapport au déversoir, il y a une grosse qui est évalué entre 0,7 et 0,8 L/s.

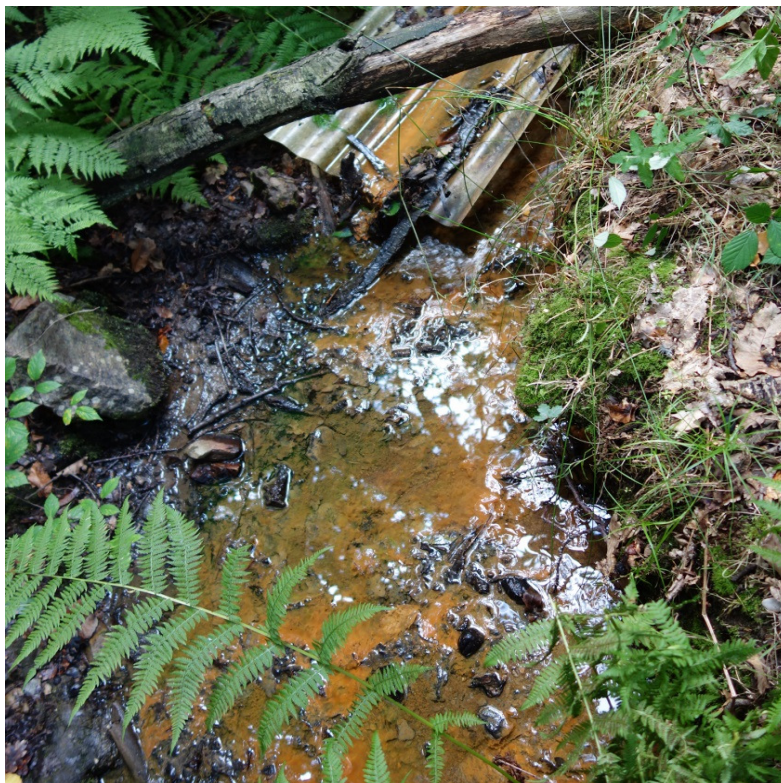
Cours d'eau en aval

Fuite importante supérieure au débit entrant

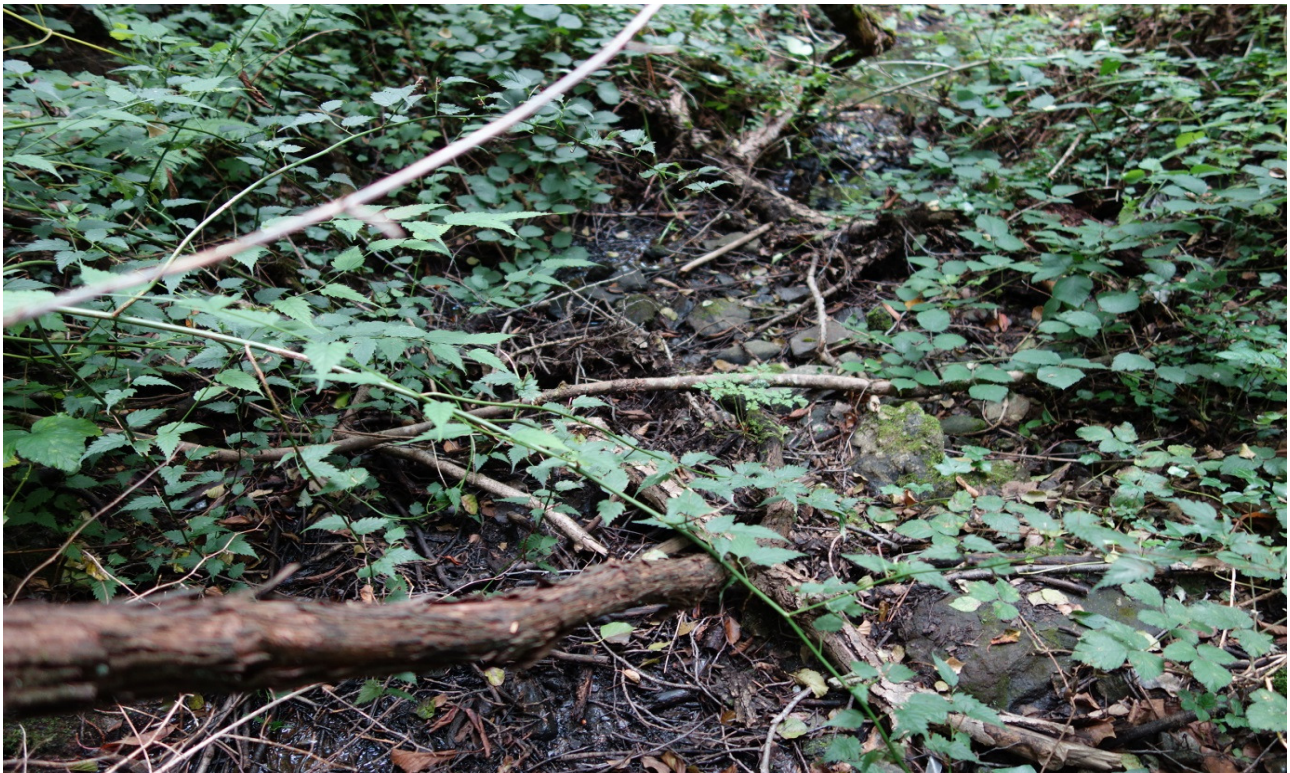
Cours d'eau en aval

Pas ou peu de fuite

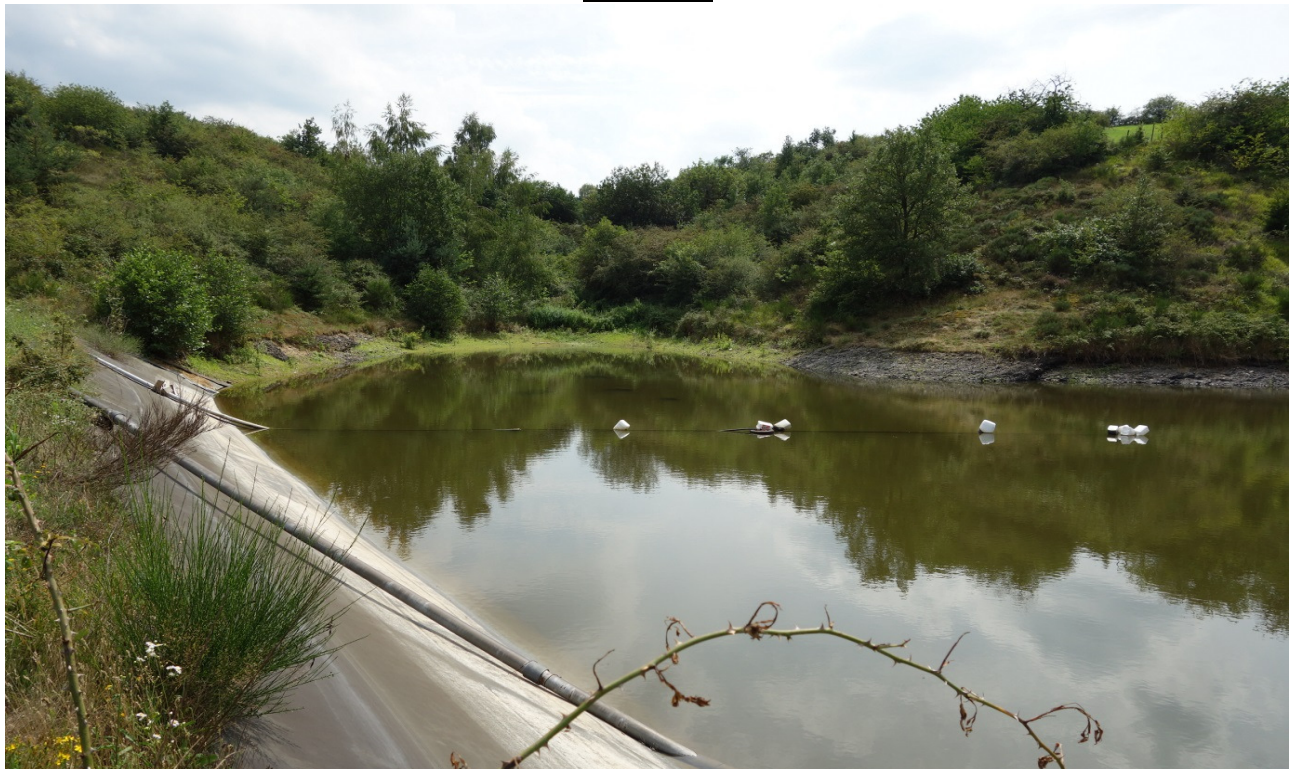
La retenue

Contexte hydrographique : Sur talweg **Débit réservé** 1,60 L/s
Comblement de la retenue : Comblement partiel d'après le propriétaire. Aucun curage depuis la construction

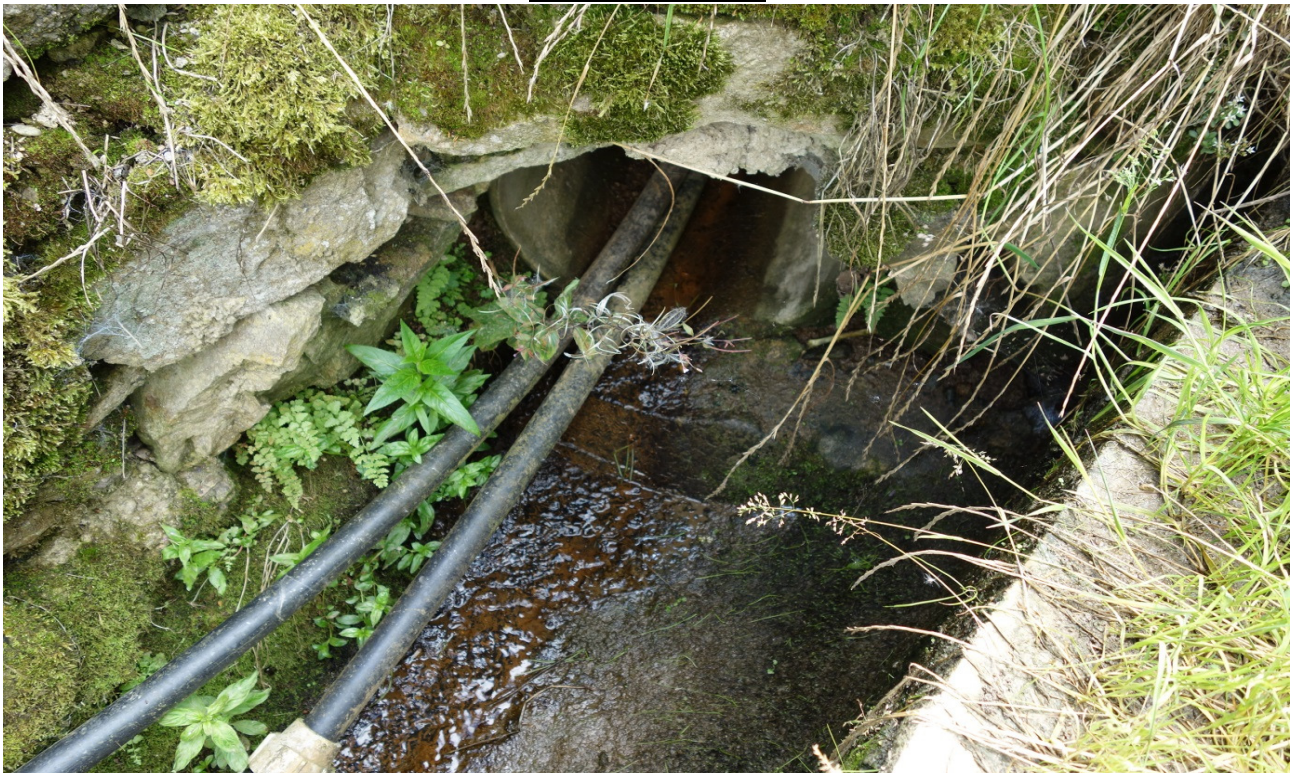
Cours d'eau en aval

Les fuites sont quasiment équivalente au débit amont lors de la 1ere campagne.

La seconde campagne met en évidence que les fuites sont moindres en condition hydrique plus faible.

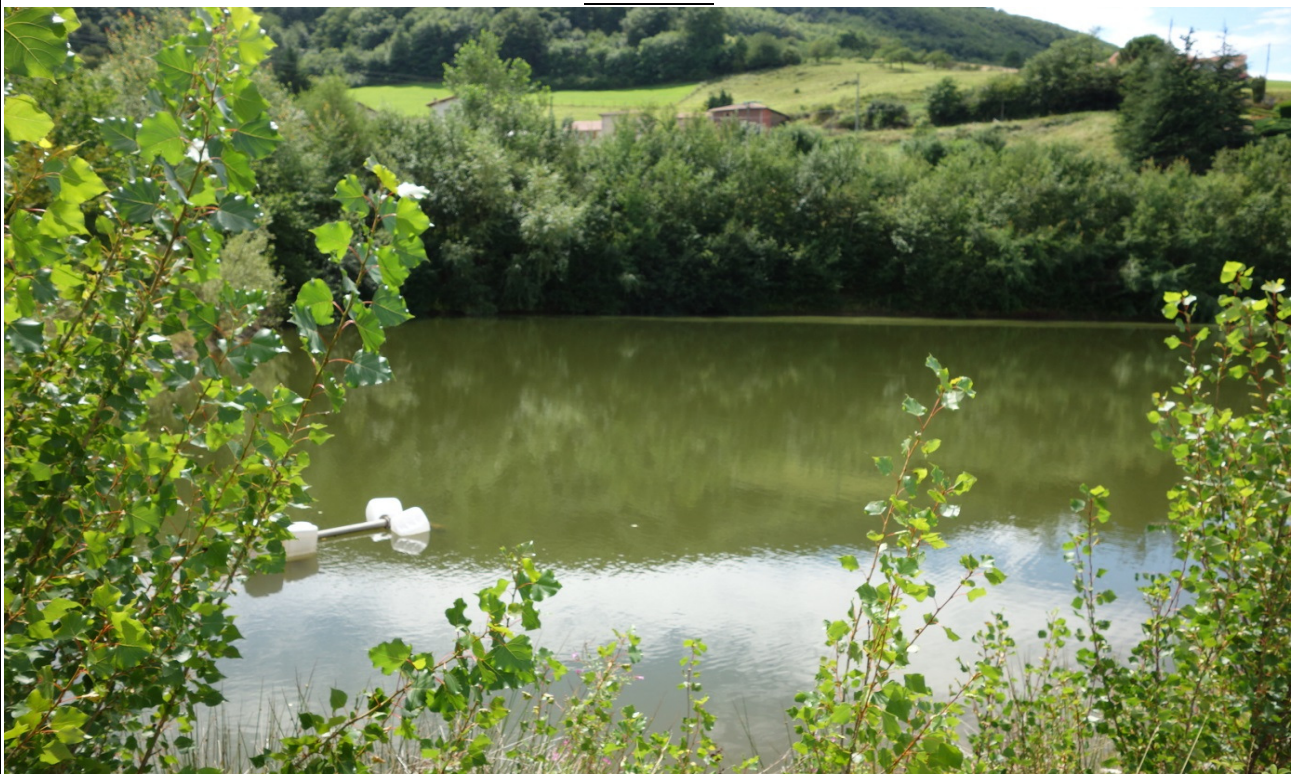
La retenue

Les fuites sont supérieures au débit d'apport.

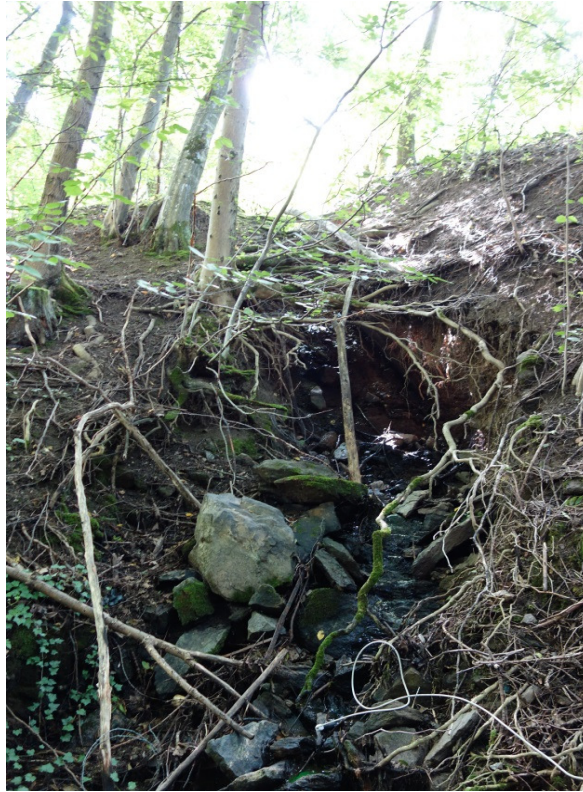
Le cours d'eau amont est très incisé comme le témoigne la photographie en page suivante.

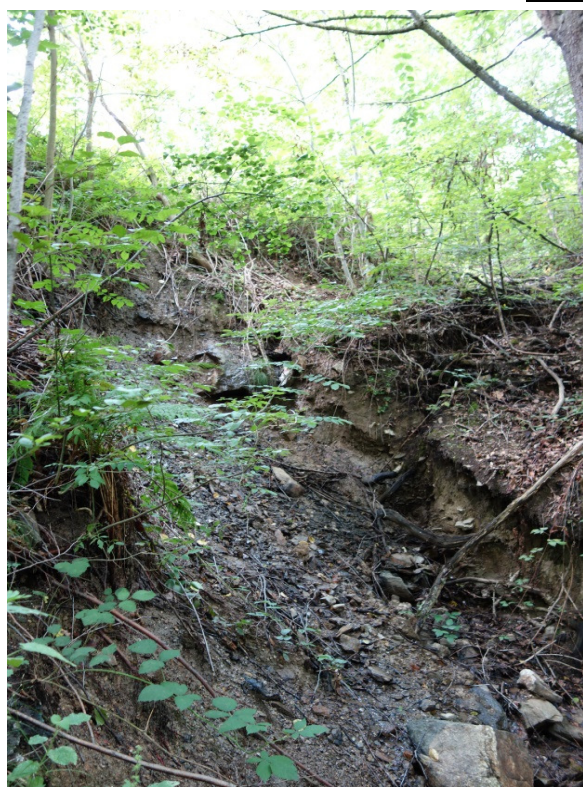
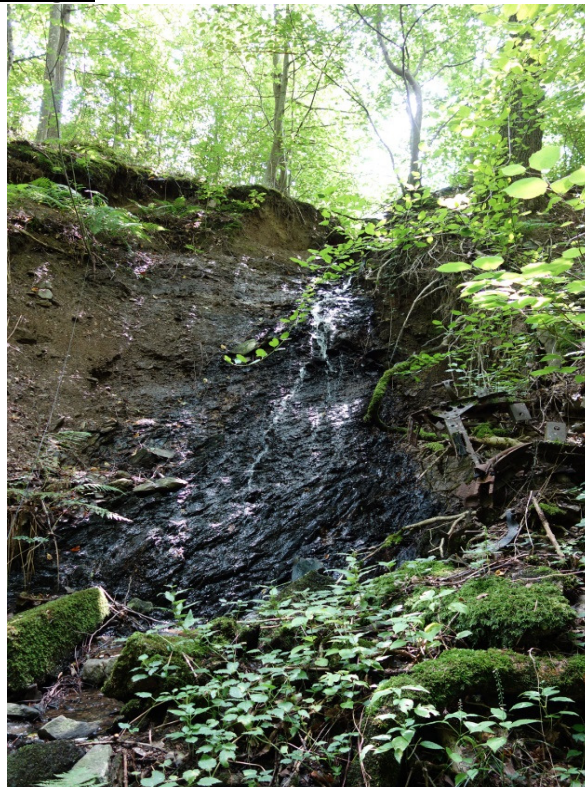
Erosion de la digue

La retenue est équipé de 2 déversoirs : lors de la 1ere campagne l'un déversait l'autre non. La mesure de débit a été réalisé en amont du retour des écoulements déversant dans le cours d'eau. La digue présente des signes de détérioration coté aval .

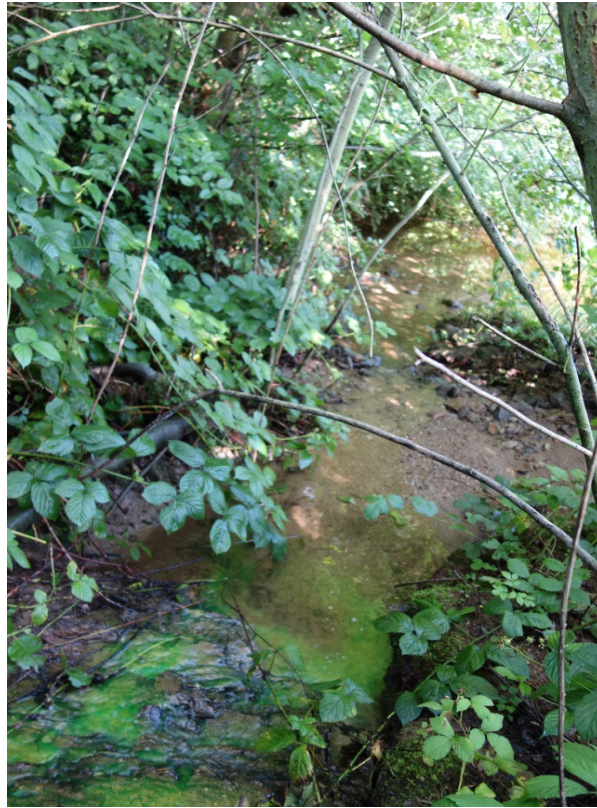
Cours d'eau en amont

Seconde campagne. Deux apports en amont : Rd sec, RG 0,176l/s Réhausse du seuil initiale

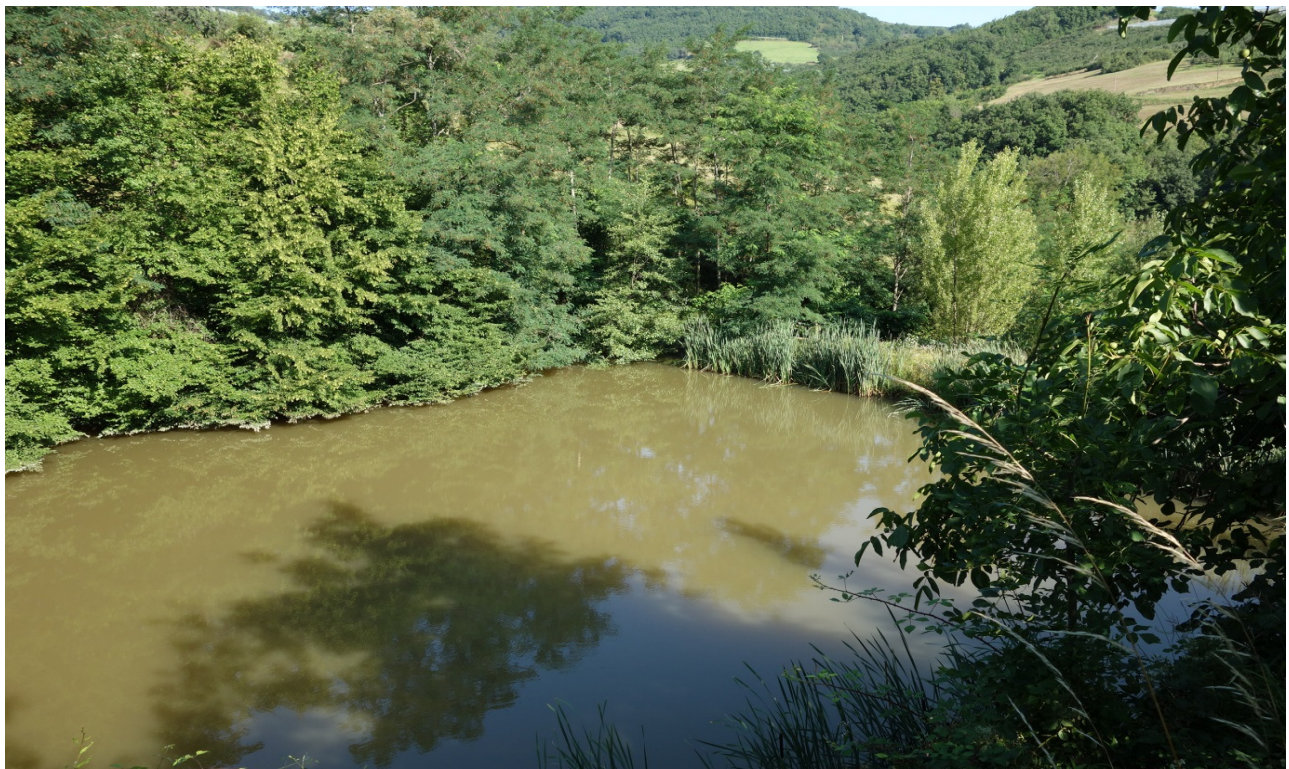
La retenue

Les retenues 21 et 22 sont l'une à la suite de l'autre. Les fuites ne sont pas mesurables.

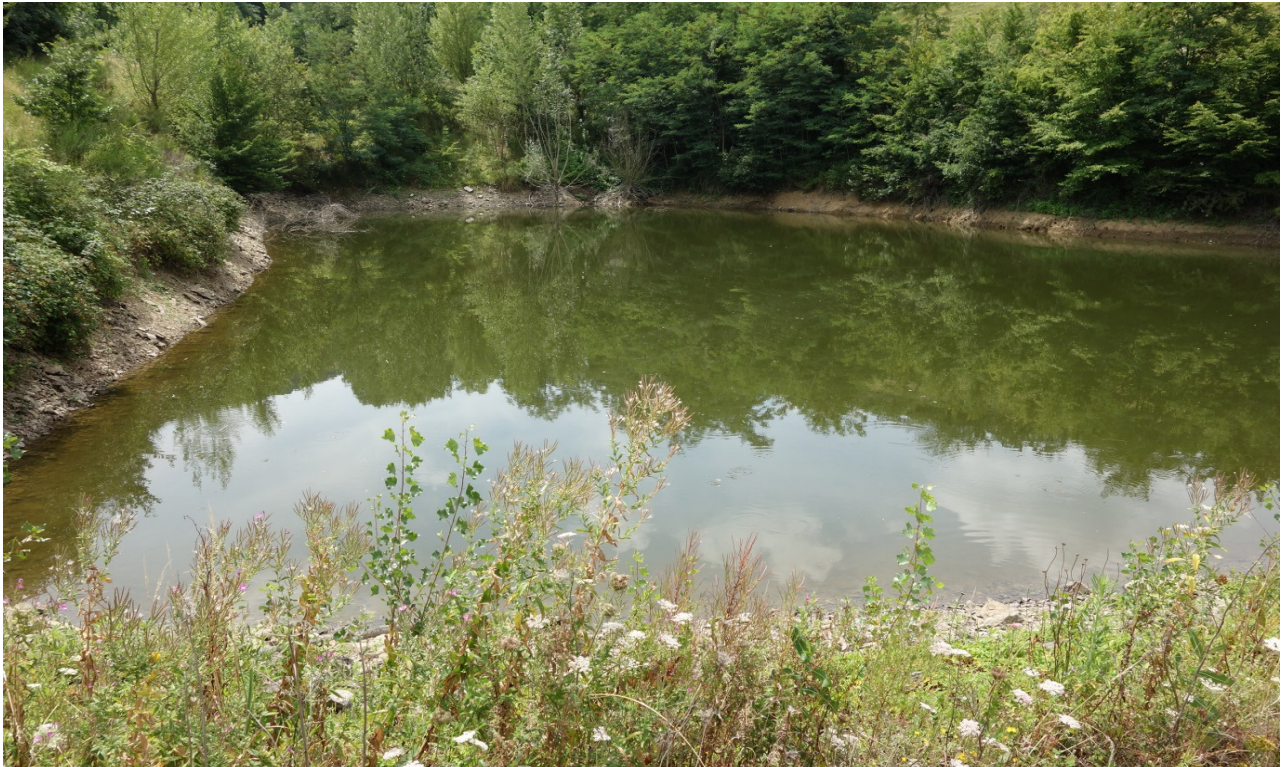
La retenue

Les fuites sont inférieures au débit en amont et en sortie de la retenue n°21.

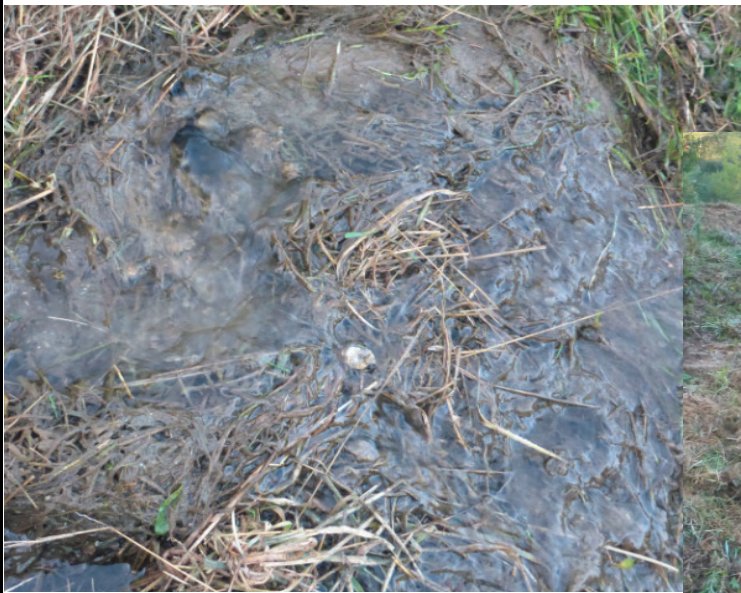
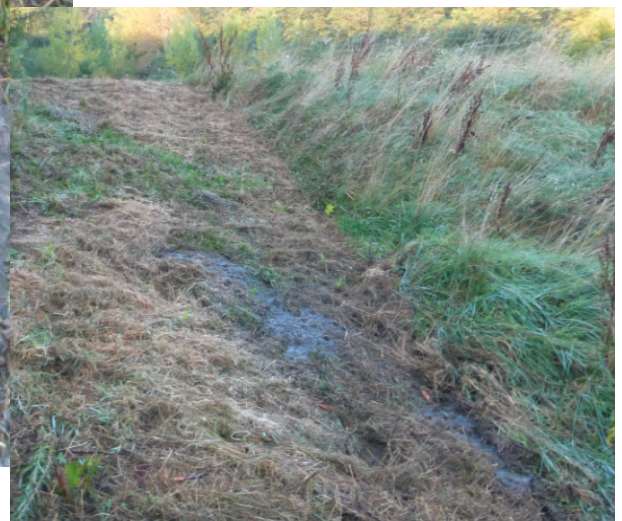
Resurgence en RD amont de la retenue

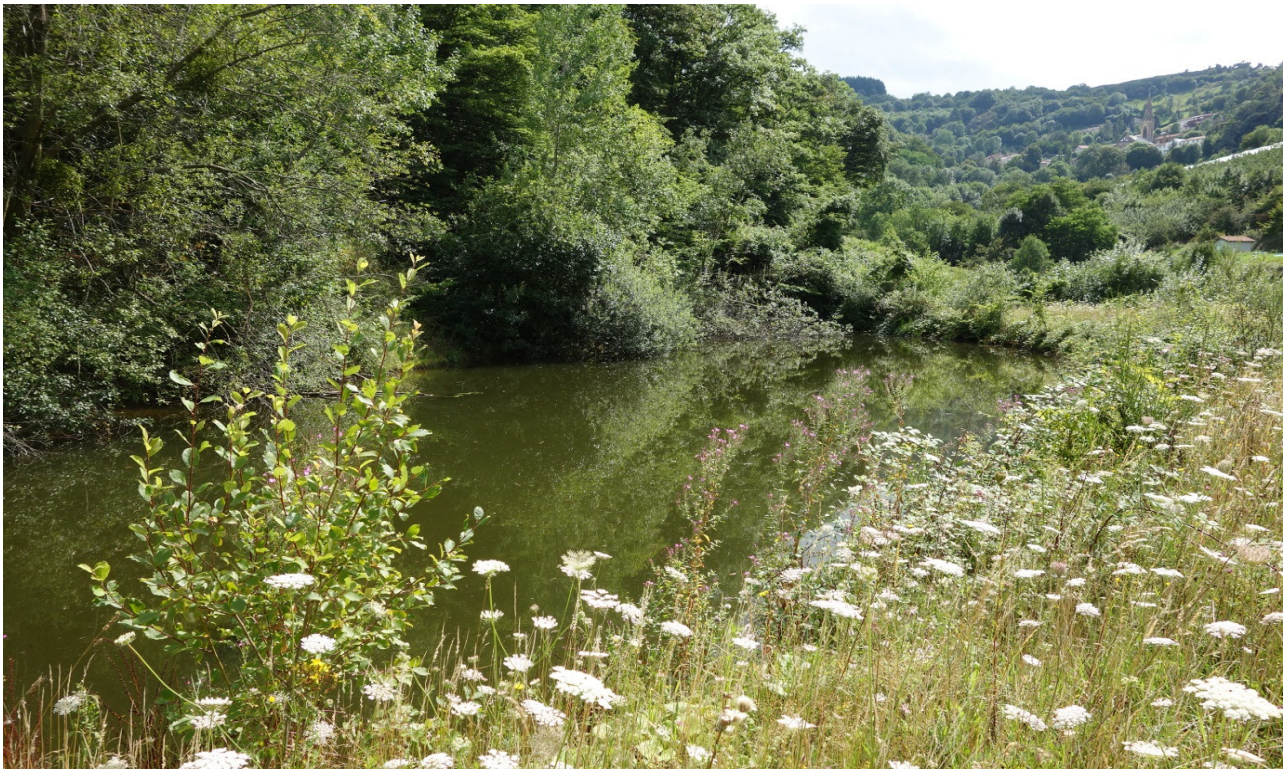
La retenue

Peu de fuites sur cet ouvrage.

Le déversement se produit par infiltrations, entre les deux seuils, lors d'une hausse du niveau. Ce type de seuil permet de réhausser le niveau général de la retenue, sans éliminer la surverse mais de la réguler.

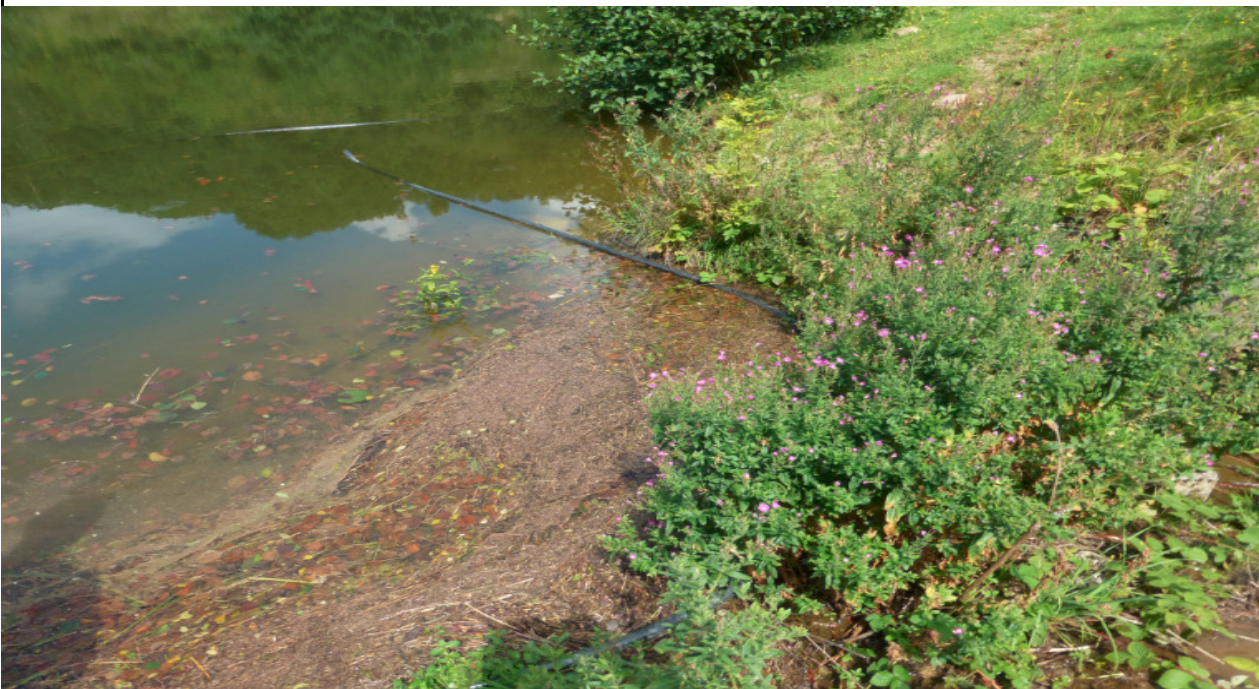
La retenue

Fuites importantes quand la retenue est pleine.

Retenue bien entretenue.

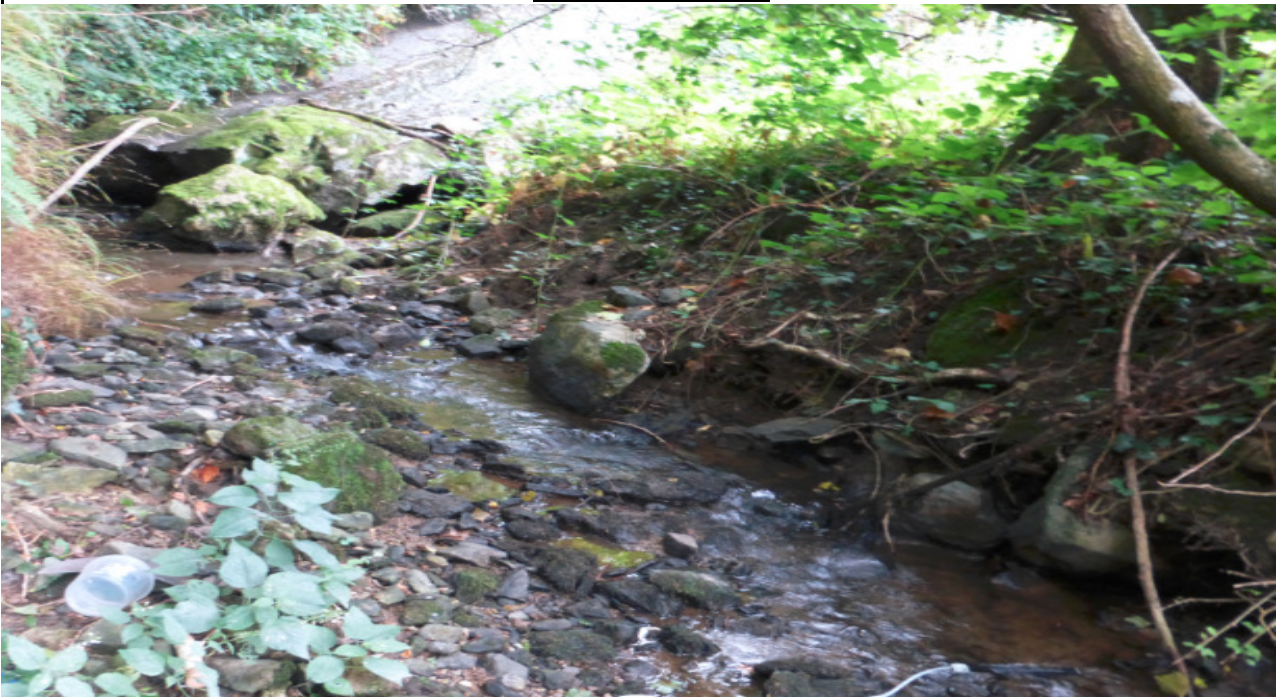
Cours d'eau en aval

Mesure faite au pied de la retenue $Q=0,213$ l/s. Mesure faite 50 en aval $0,319$ l/s. Ces mesures en période sèche ont mis en évidence une perte de $0,1$ l/s dans les enrochements à l'aval directe de l'ouvrage, qu' l'on retrouve 50 m en aval

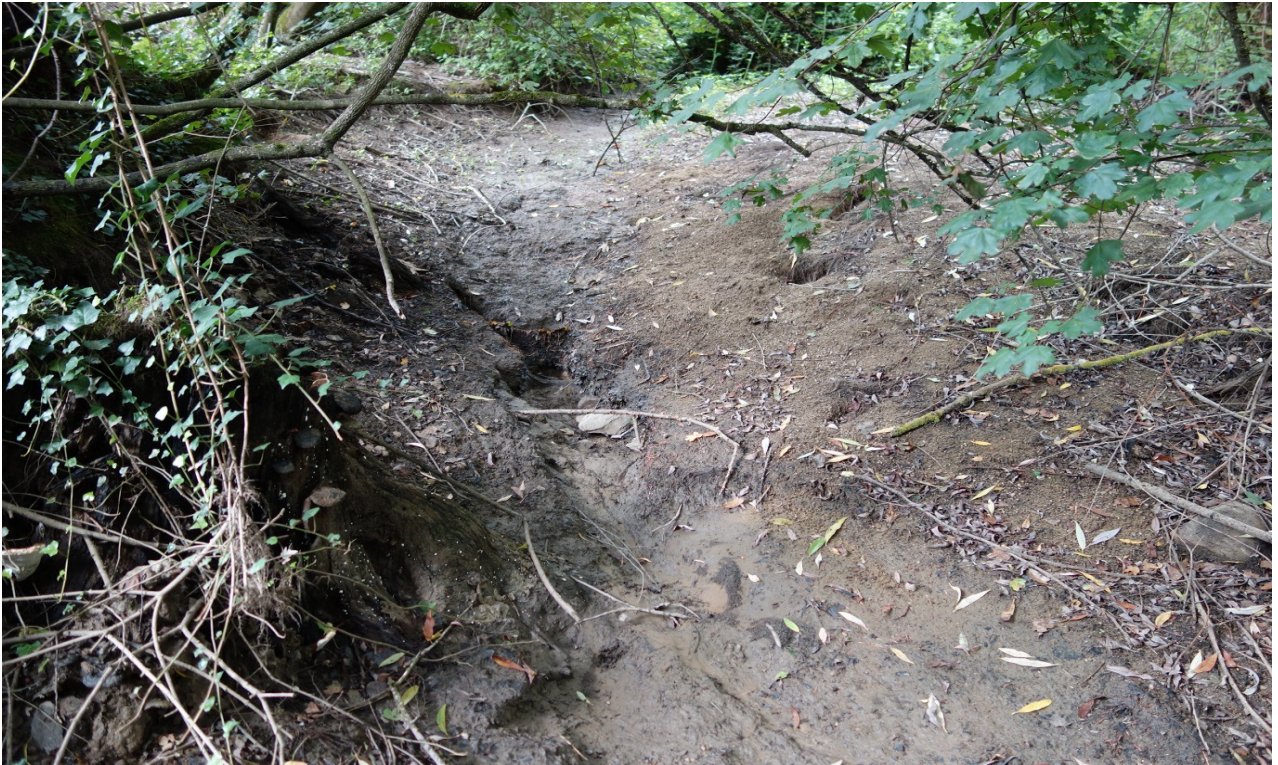
Cours d'eau en amont

A l'amont immédiat de la retenue, le débit de surface est nul (pas de trace d'humidité). Par contre à 50 m en amont de la queue de retenue, on a mesuré un débit de 0,165 L/s qui se perd dans une faille.

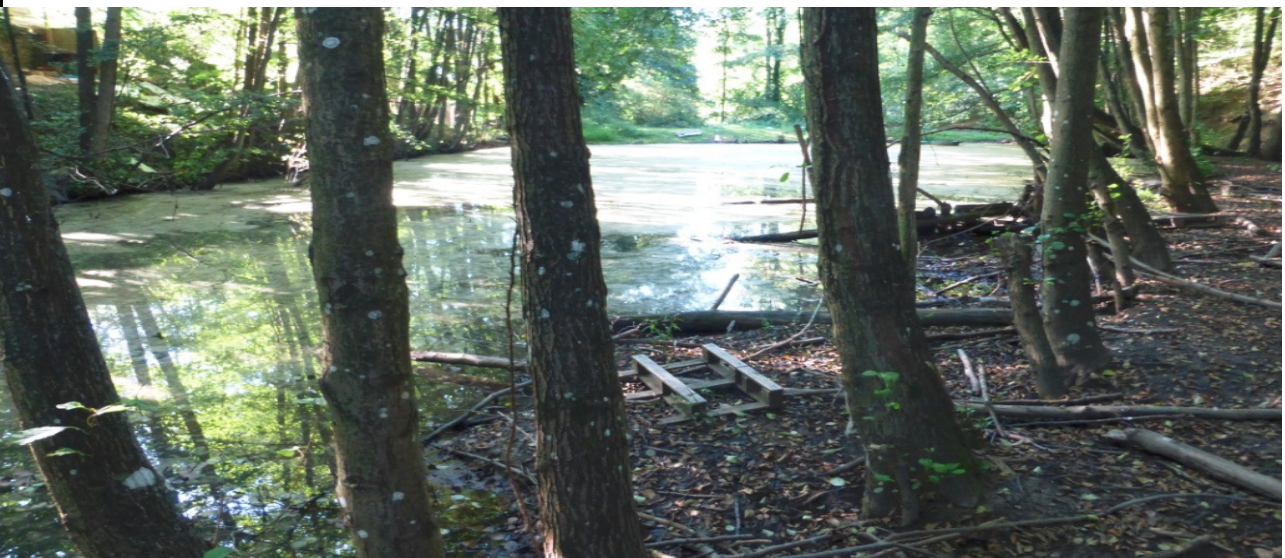
La retenue

Retenue aux abords encombrés. Ne paraît pas être entretenue. Des matériaux (bois et pierres) rehausse le seuil. De ce fait le niveau de la retenue provoque des surverses lors des 2 campagnes de mesures. Le niveau de surverse n'est pas mesurable. Les 2 campagnes de mesures ont mis en évidence des infiltrations en pied de barrage.

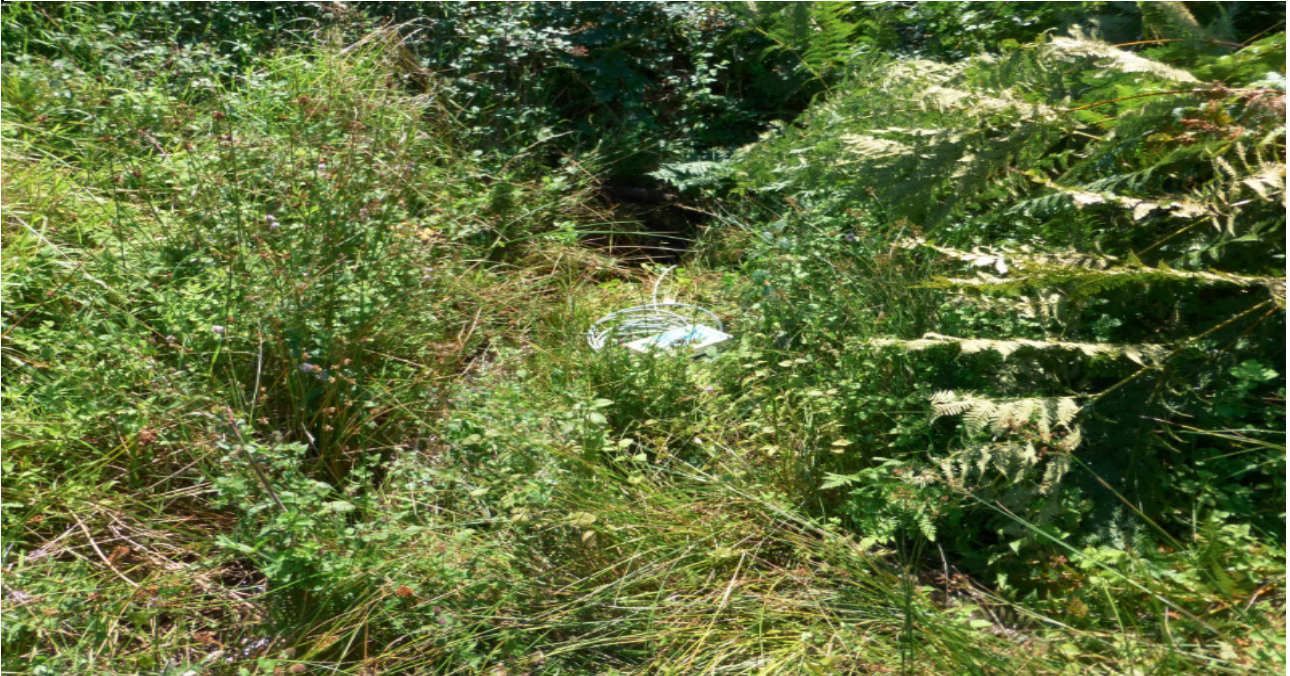
Cours d'eau en amont

On peut considérer le talweg amont comme une zone humide. Les écoulements ne sont remarquables qu'en queue de retenue. Retenue entretenue, roseaux et biodiversité dans la retenue. (Poissons, grenouilles,)

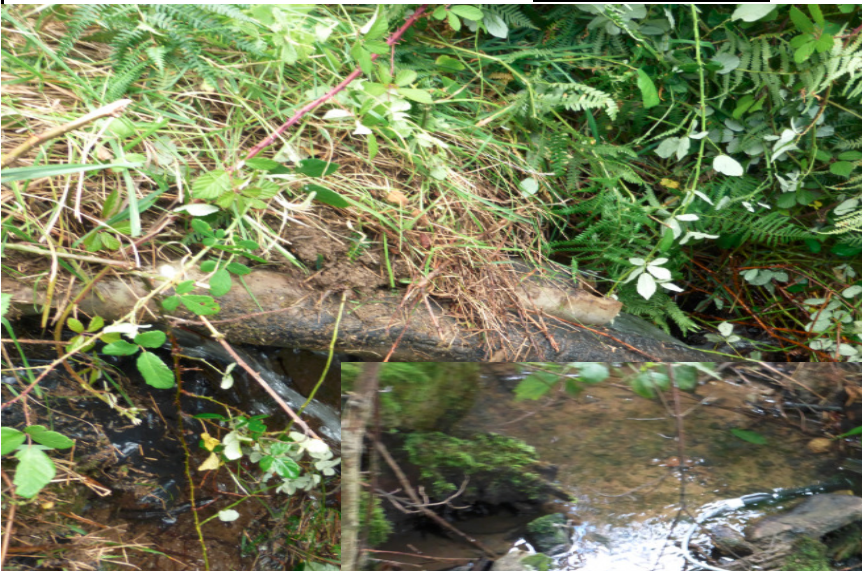
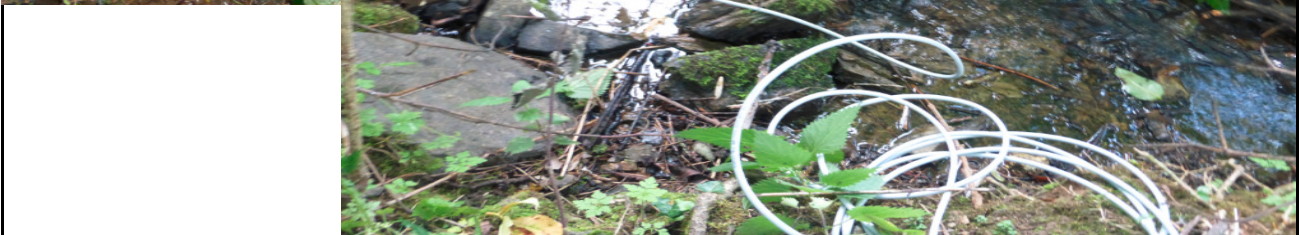
Cours d'eau en aval

Les fuites sont très faibles. Le sol reste humide en aval de la retenue après la période sèche.

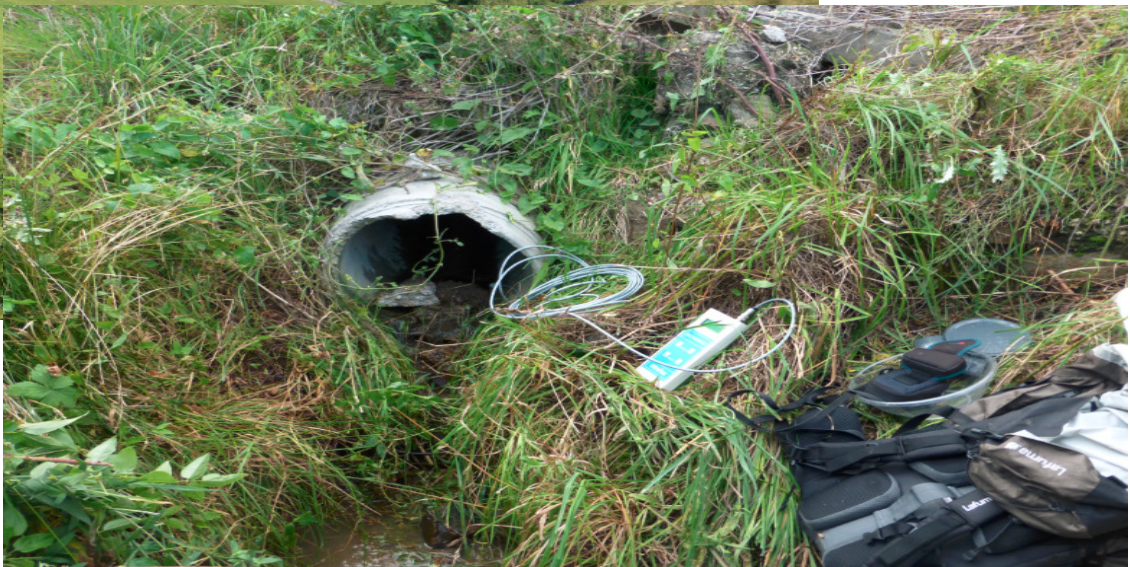
Cours d'eau en aval

La mesure des fuites s'effectue à 200 m en aval de la retenue.

Le talweg en aval de la retenue est un pré. Il dissipe la surverse et les fuites de la retenue. Les mesures sont à prendre avec du recul au vues de la distance et de la surface entre le site de mesure aval est le pied de retenue.

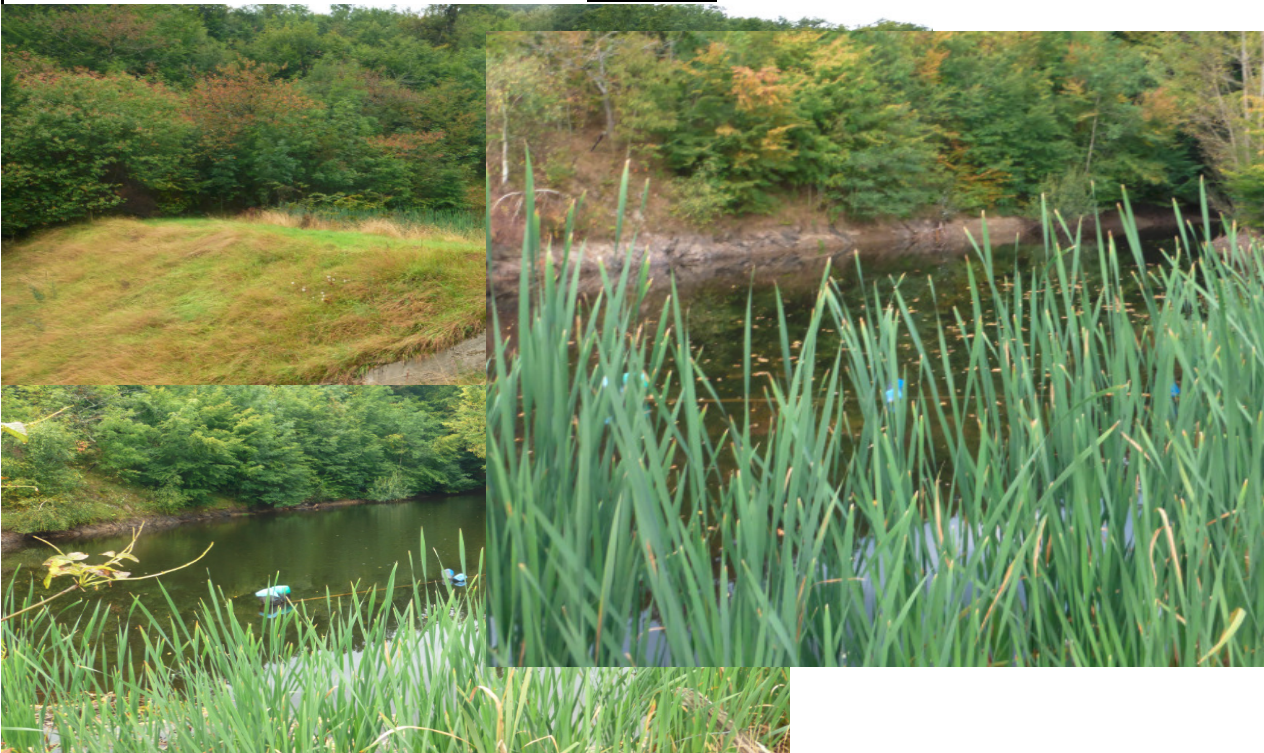
La retenue

Les fuites se situent en haut du parement de la retenue. Elles sont faibles.

Retenue entretenue, roseaux et biodiversité dans la retenue. (Poissons, grenouilles,)

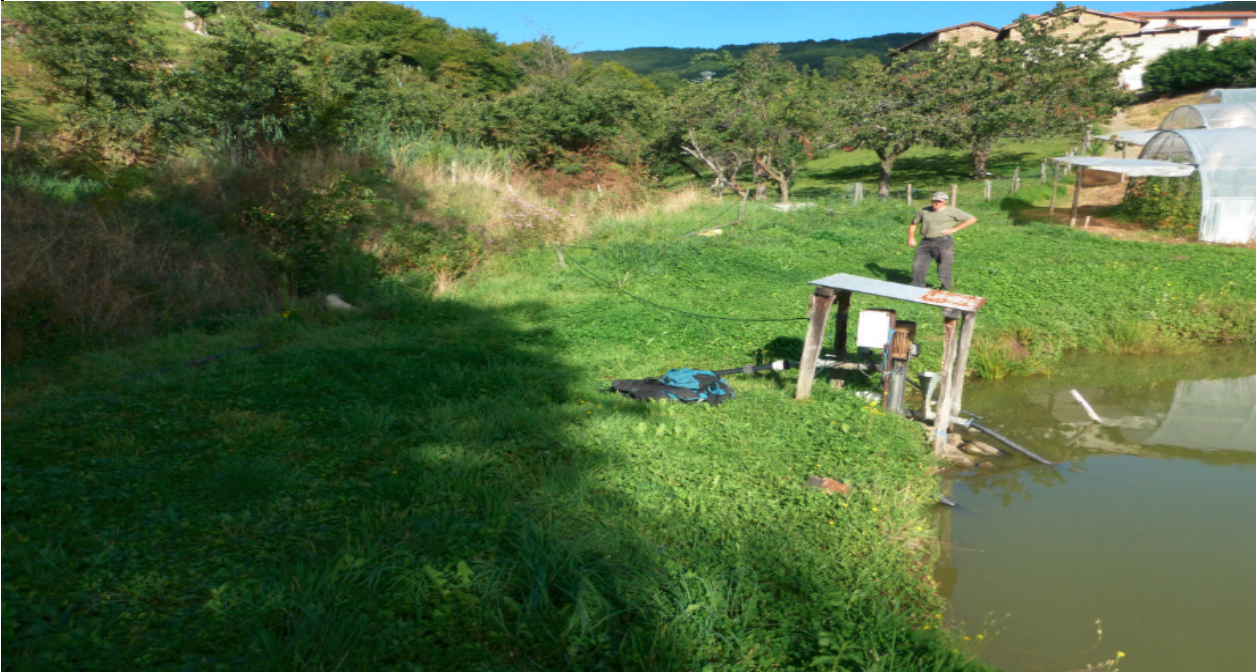
Cours d'eau en amont Talweg RD

Terrain moins soumis au ruissellement lors de la seconde campagne de mesures. Mesures des débits dans les talwegs en rives droite et gauche. Apport de la station de traitement des eaux dans le talweg RG. Déductions des fuites de la retenue par différence des écoulements. Mise en évidence de fuites sur la retenue. Apport Talweg Rd 0,111 l/s Talweg Rg 0,121 l/s. Aval retenue : 0,415 l/s

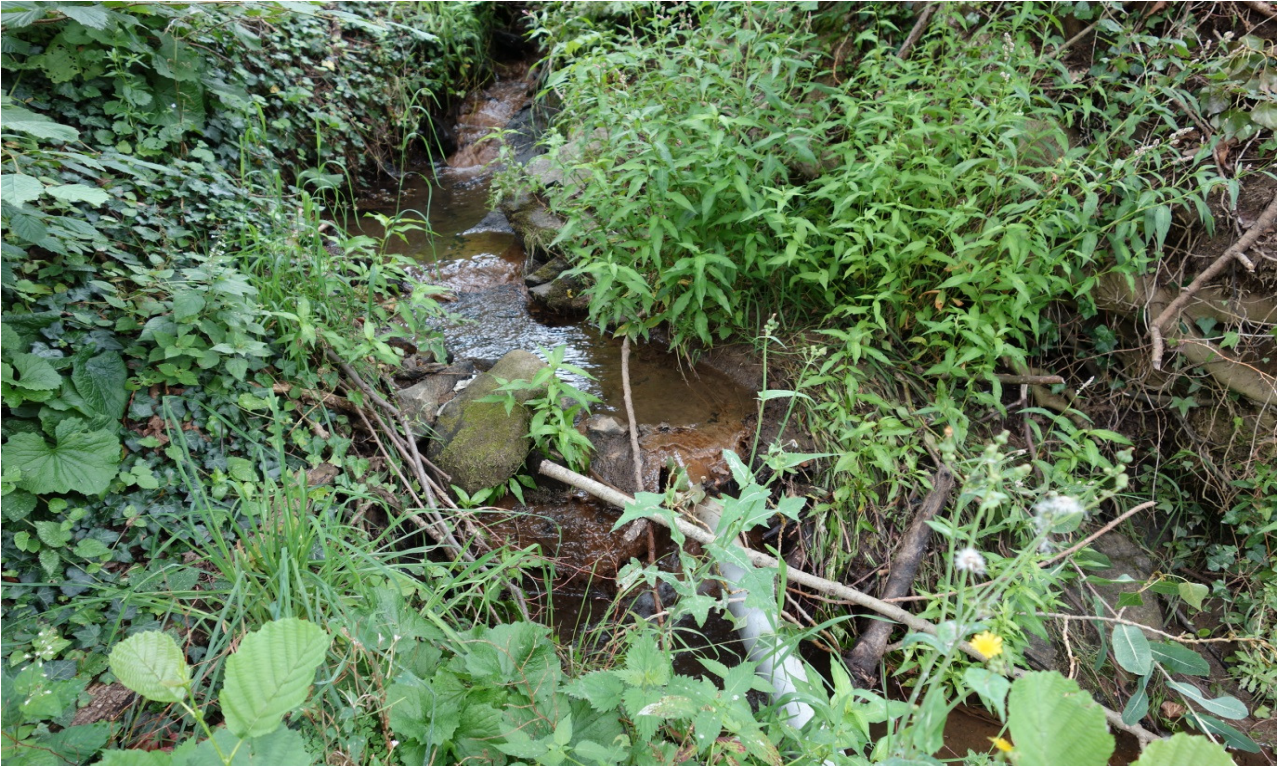
Cours d'eau en amont

Des mesures ont été réalisées sur le cours d'eau en amont et en aval de la retenue. Les résultats sont les suivants : Débit amont = 0,97 L/s / Débit aval = 0,83 L/s. Ces résultats ne permettent pas de mettre en évidence d'éventuelle fuite de la retenue. Le cours d'eau longe la retenue et la digue latérale fait office de berge. Nous avons constaté de nombreuses encoche d'érosion (Cf photographie du cours d'eau en aval).
