Propriétaire : BRUYERE Jean

Exploitant : Jacques BRUYERE et Christophe LAURENT (GAEC des Vergers du Mulet)

Mesure sur les retenues collinaires du Jarez N°1

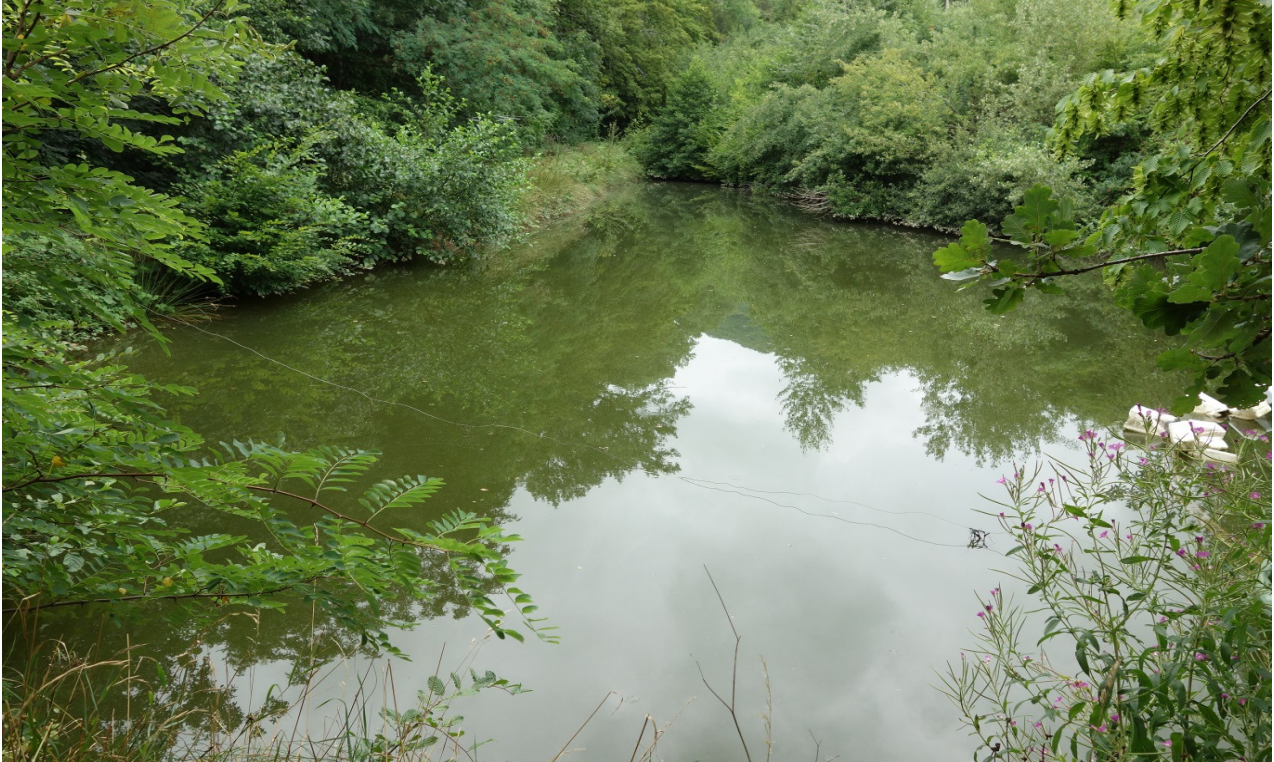
Retenue

Pas de fuite lors de la 1ere campagne. Des fuites ont été constatées lors de la seconde campagne

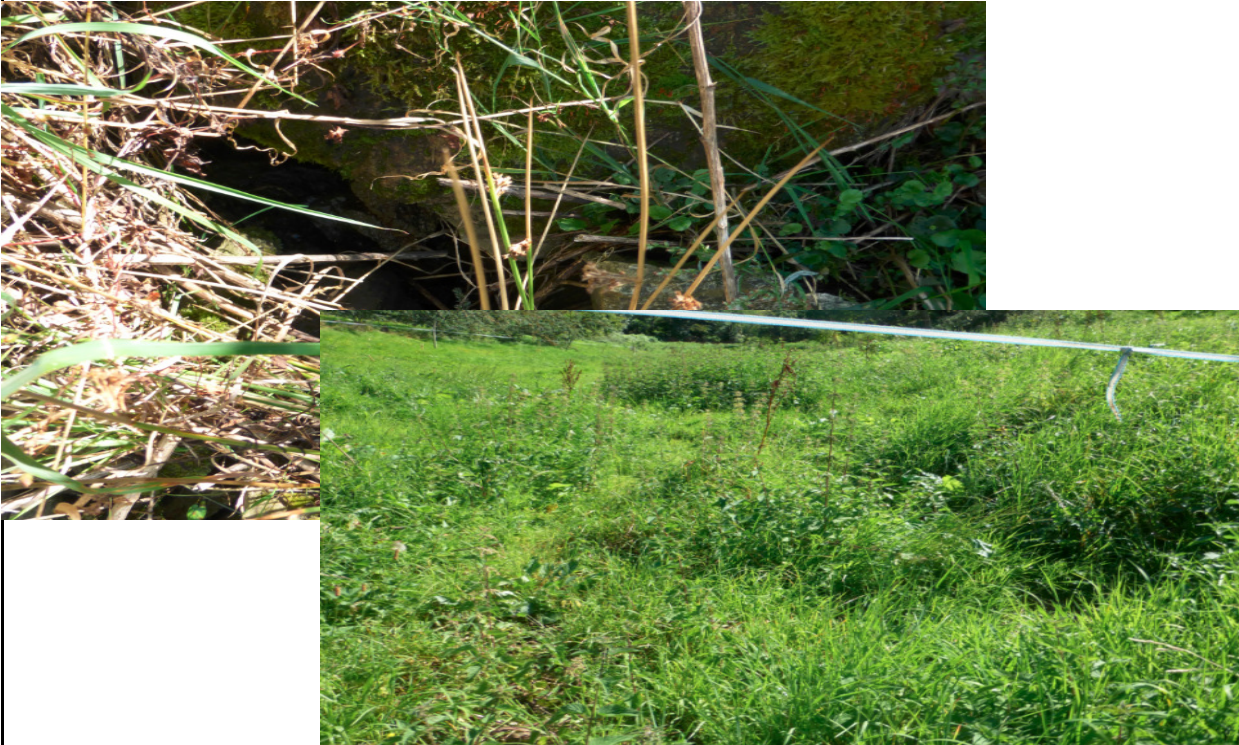
Cours d'eau en amont

Le lit amont est un pré, les écoulements sont difficilement mesurables car des enrochements forment le lit entrant dans la retenue.

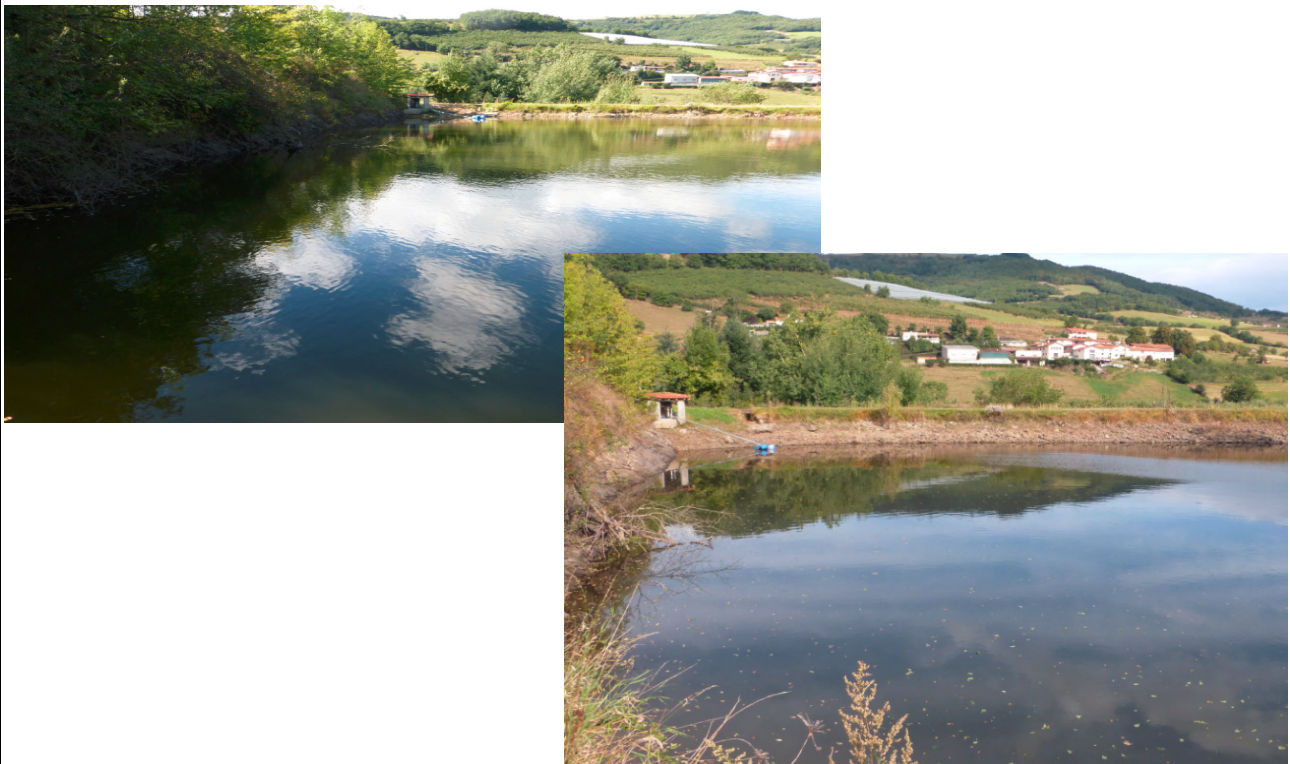
La retenue

Les fuites sont faibles mais existantes.

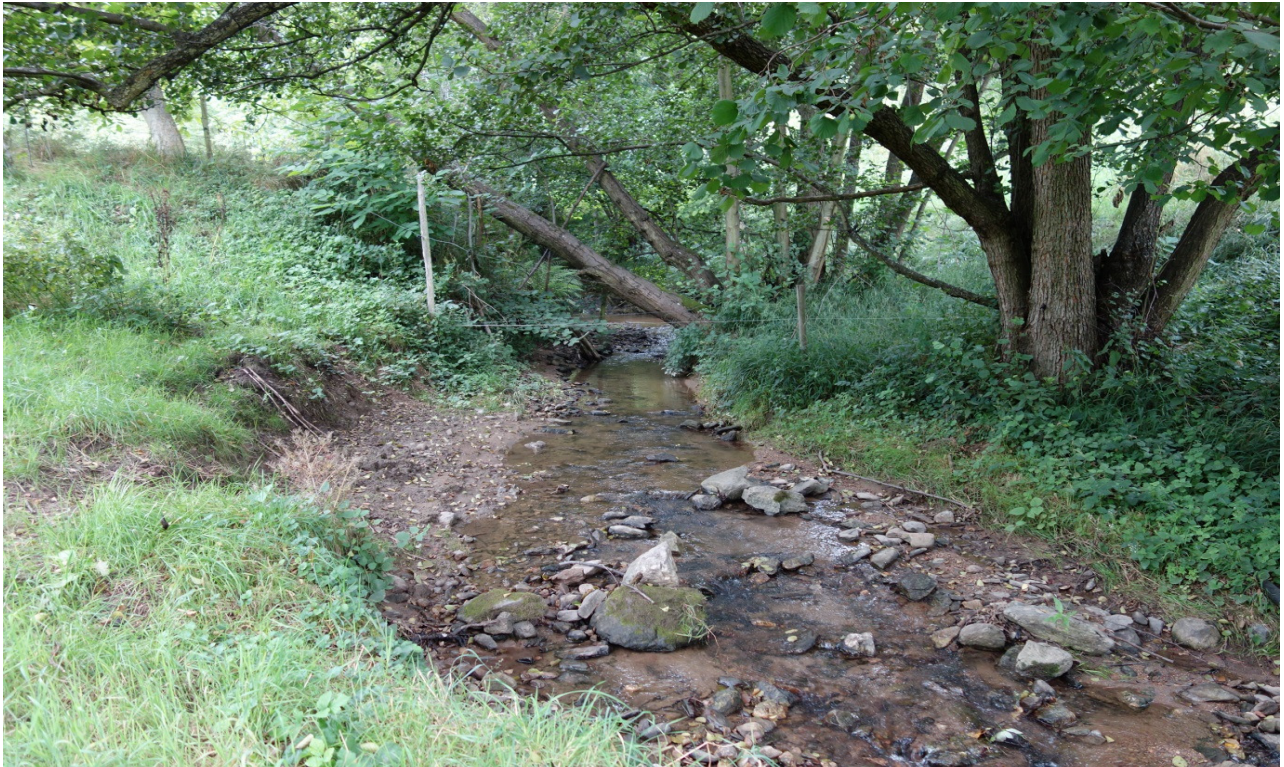
Cours d'eau en amont

La retenue est appuyée contre le versant. Il n'y a aucun talweg qui l'alimente. Les fuites ont été estimées par comparaison amont aval du débit de la Durèze (Débit amont : 13,8 l/s / Débit aval : 15,1 l/s). Cette estimation prend en compte également les apports du versant.

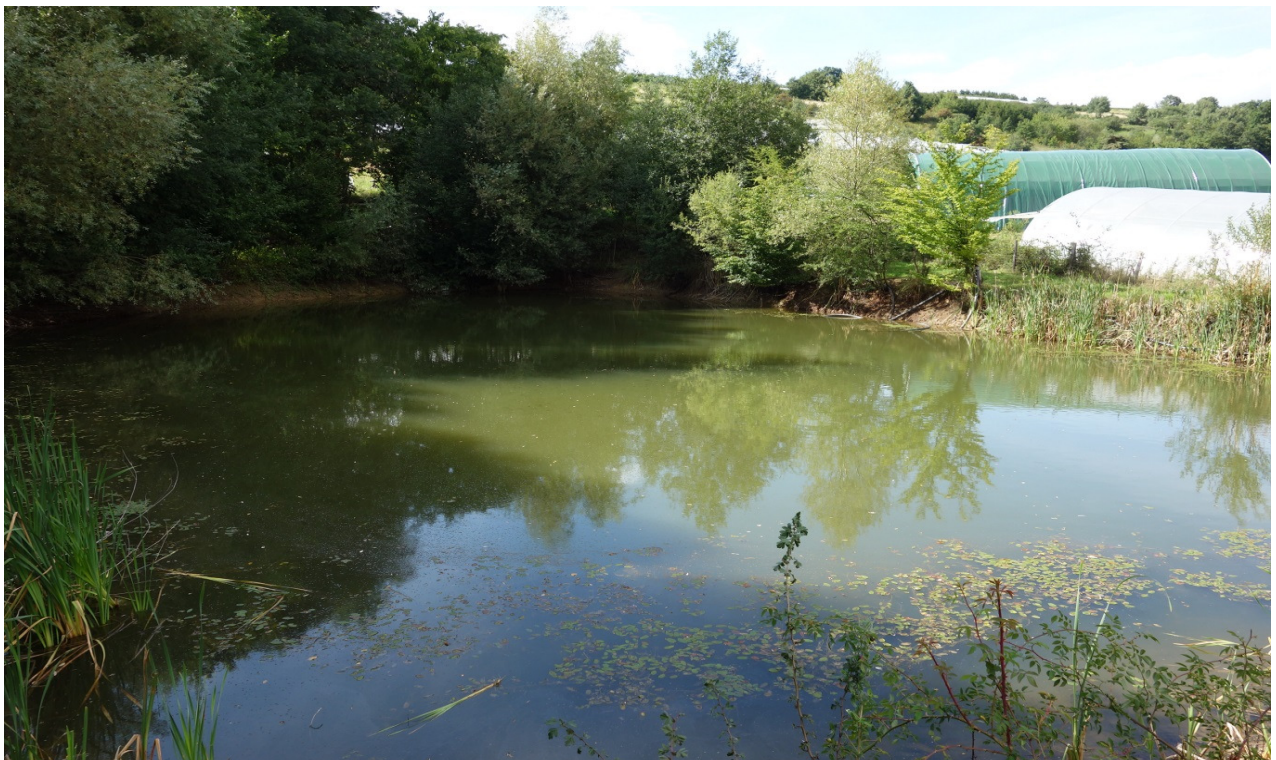
La retenue

Les fuites sont faibles.

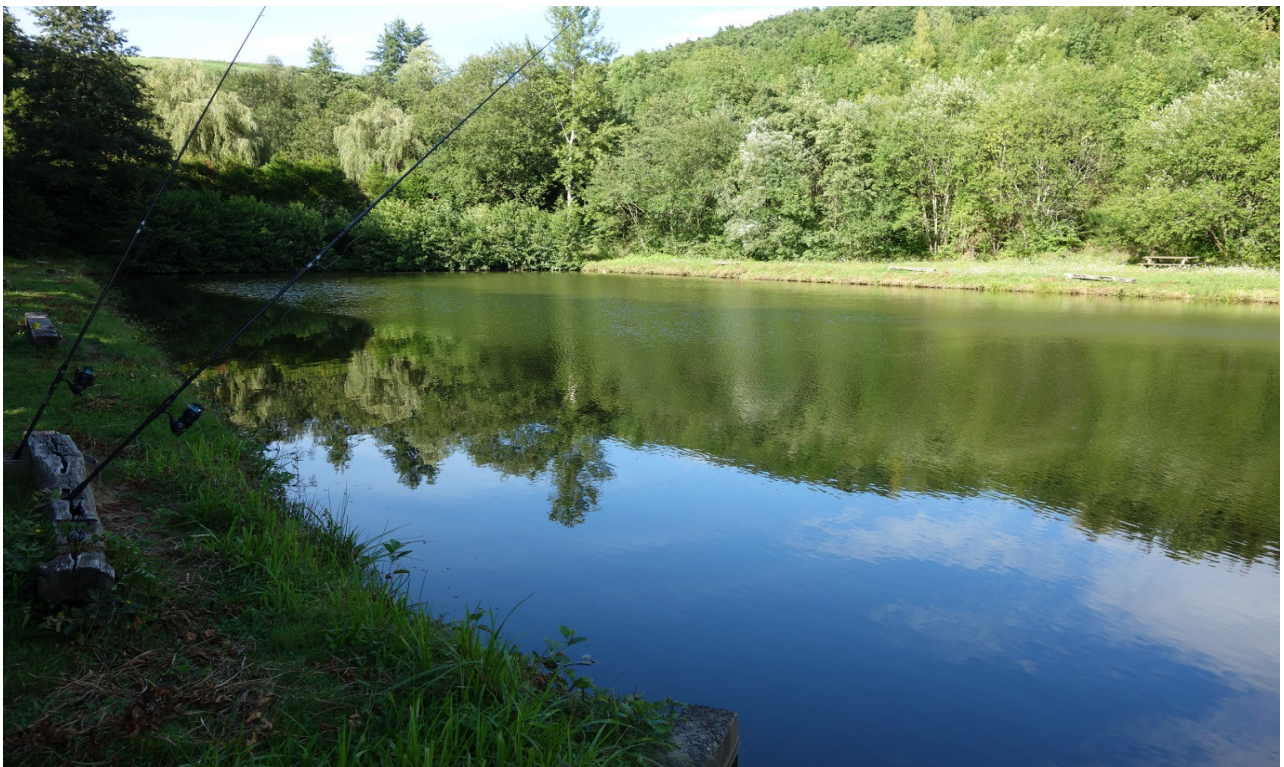
La retenue

Les fuites sont très faibles.

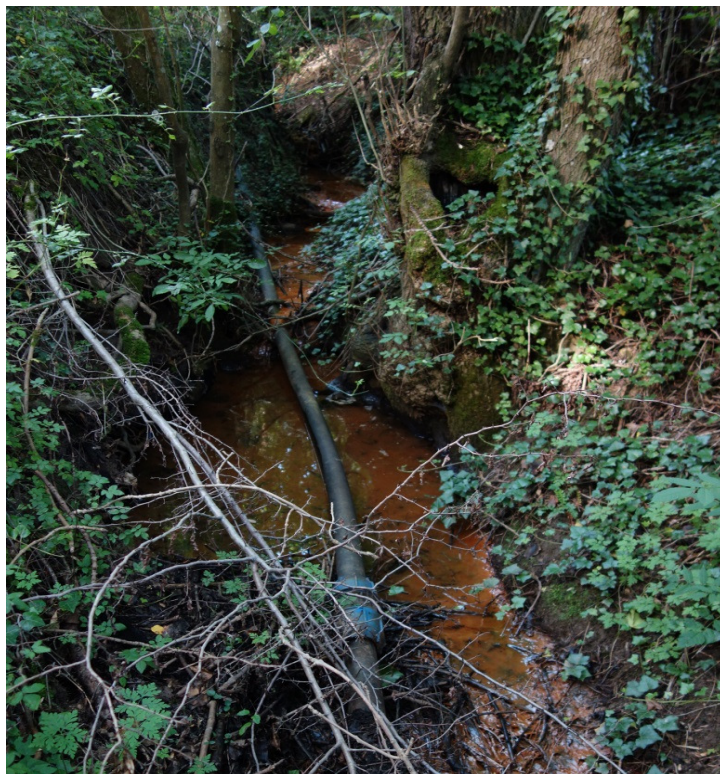
Cours d'eau en aval

La retenue est alimentée par dérivation du cours d'eau via un drain agricole. En amont, le débit est très faible (non mesurable). En aval, le débit est nul, on observe quelques traces humides et des flaques et des dépôts ferriques.

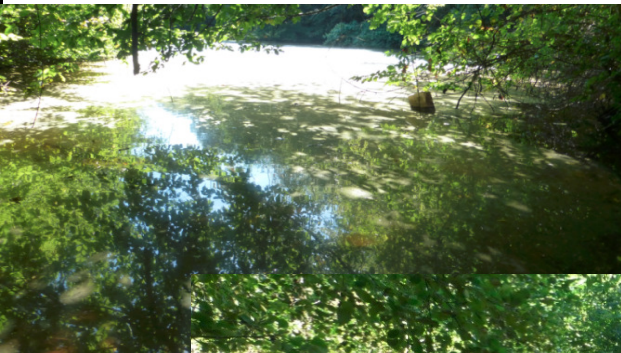
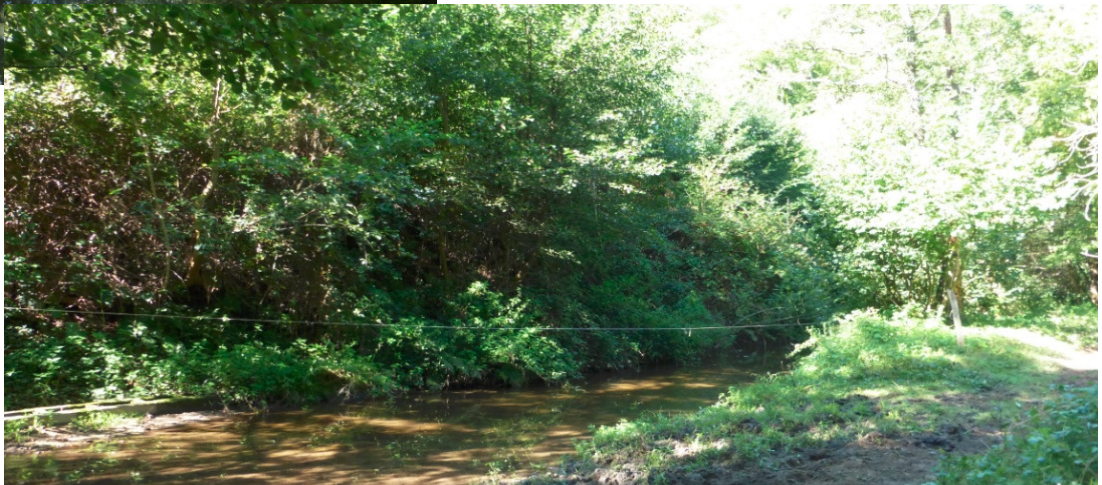
La retenue

Des mesures ont été réalisées sur le cours d'eau en amont et en aval de la retenue. Les résultats sont les suivants : Débit amont = 2,47 L/s / Débit aval = 2,51 L/s. Ces résultats ne permettent pas de mettre en évidence d'éventuelle fuite de la retenue. Le cours d'eau longe la retenue et la digue latérale fait office de berge.

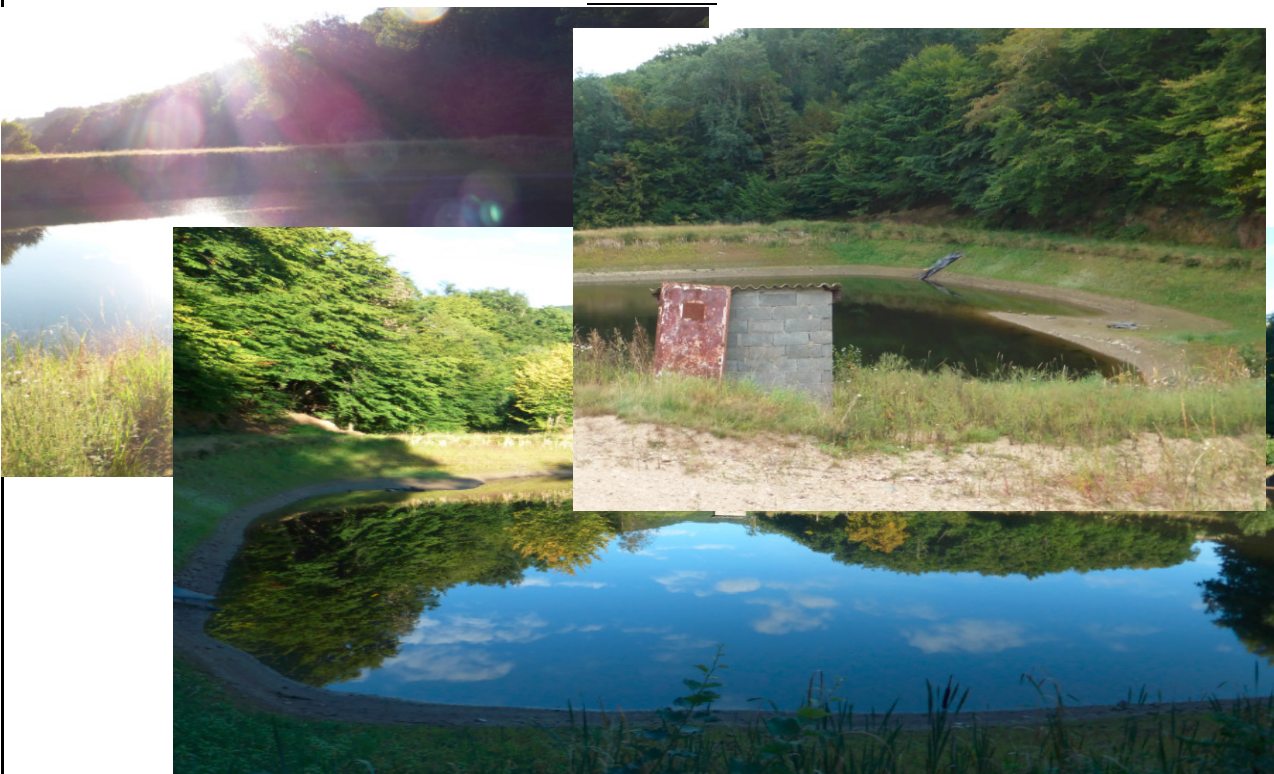
La retenue

Trace de comblement visible de la retenue en RD lors de la 2eme campagne de mesures. Niveau bas.

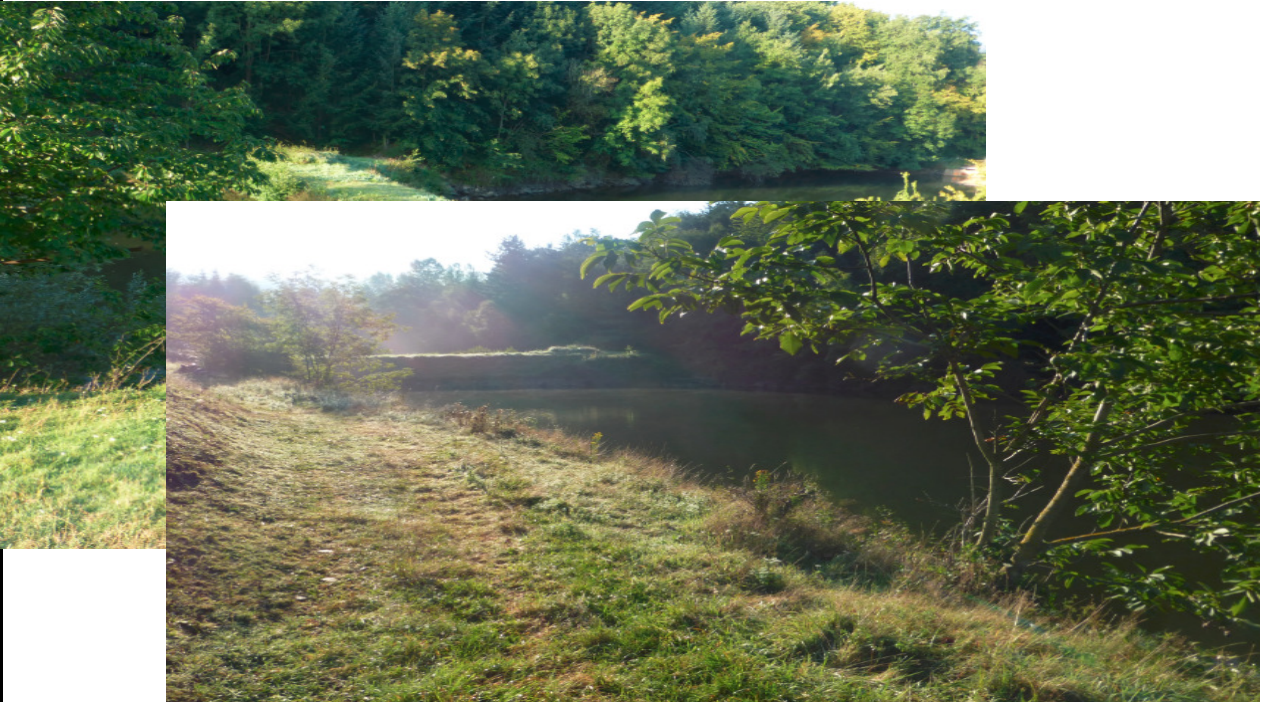
Cours d'eau en amont

Des entrants arrivent directement de la retenue en amont, de façon immergée. Les entrants visibles viennent par le déversoir de la retenue N°44. Réhausse du seuil de la retenue de 0,88m. Cette réhausse est détruite en période hivernale.

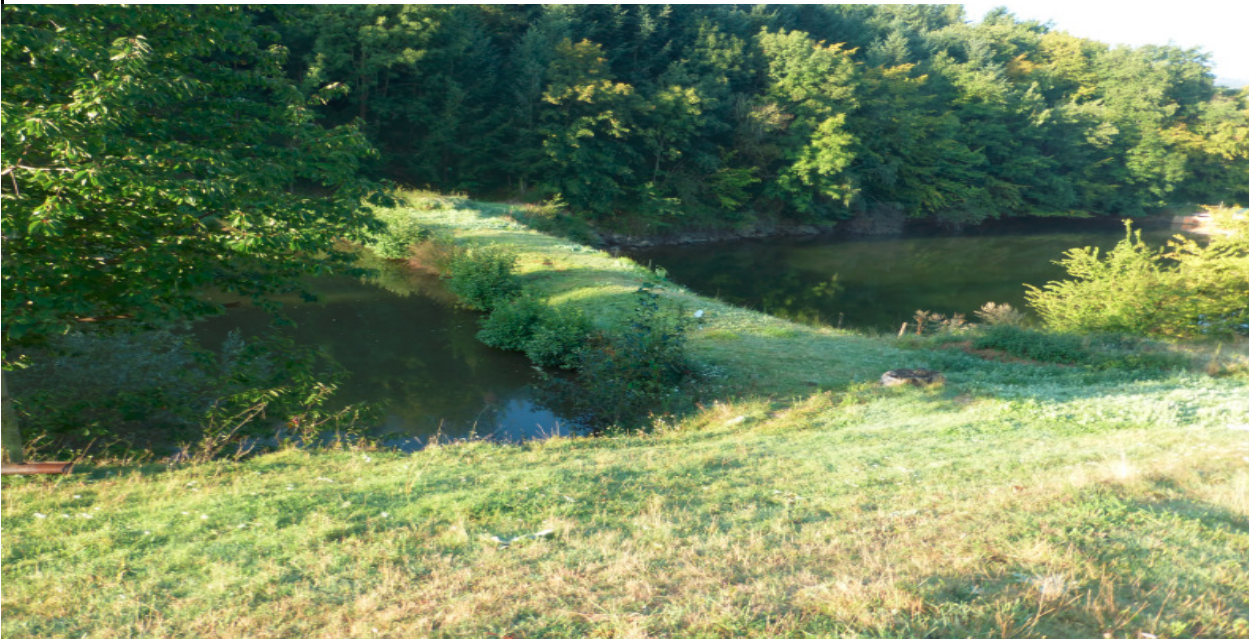
La retenue

Pas de fuites mesurables, les ouvrages n°44 et n°43 se versent directement l'un dans l'autre de façon subaquatique. La surverse de 44 entre directement en 43 soit 0,288 l/s

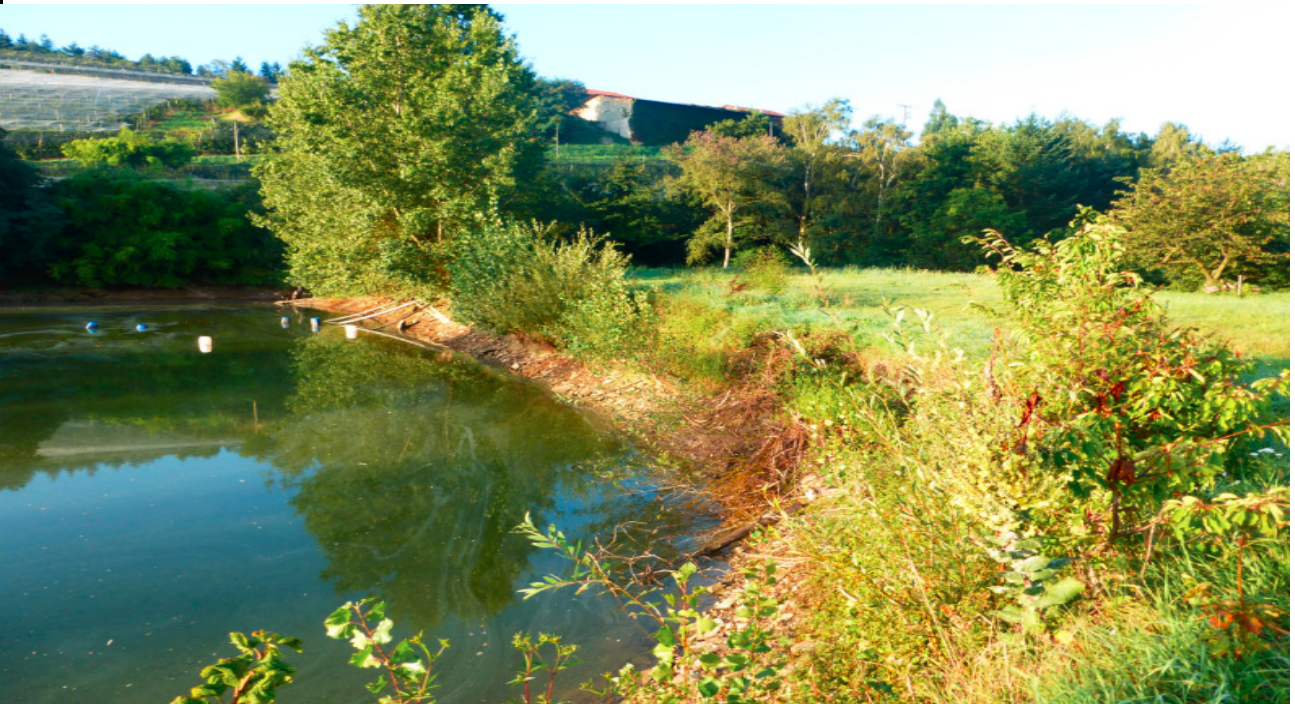
La retenue n°45 est contiguë à la retenue n°44. les fuites sont non mesurable car elle arrivent de façon sub aquatique.

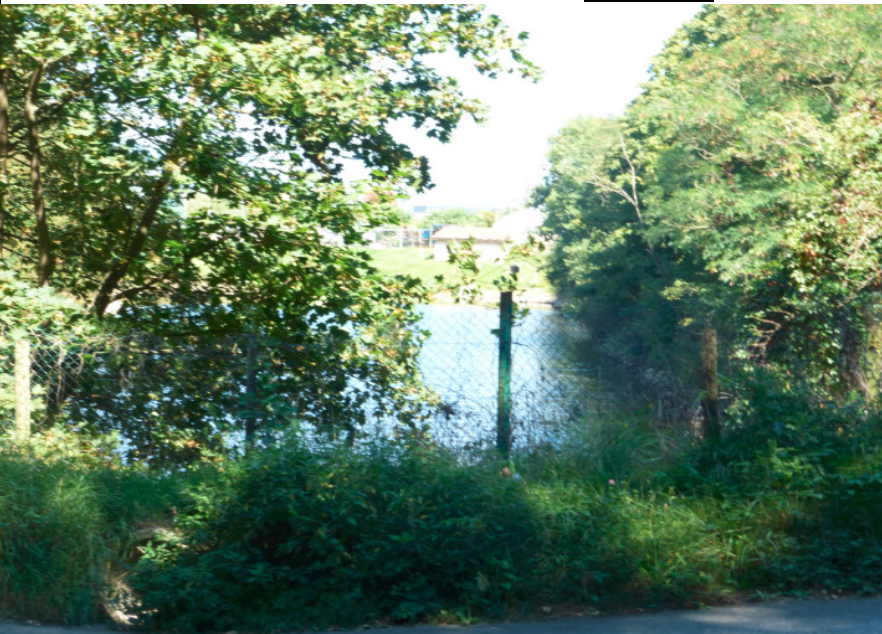
La retenue est une grande plateforme surmontée d'un parking goudroné. Le lit amont arrive par la propriété de l'autre côté de la route. Un tubage permet la liaison sous la route. Les fuites arrivent directement dans la retenue n°47 de façon subaquatique.

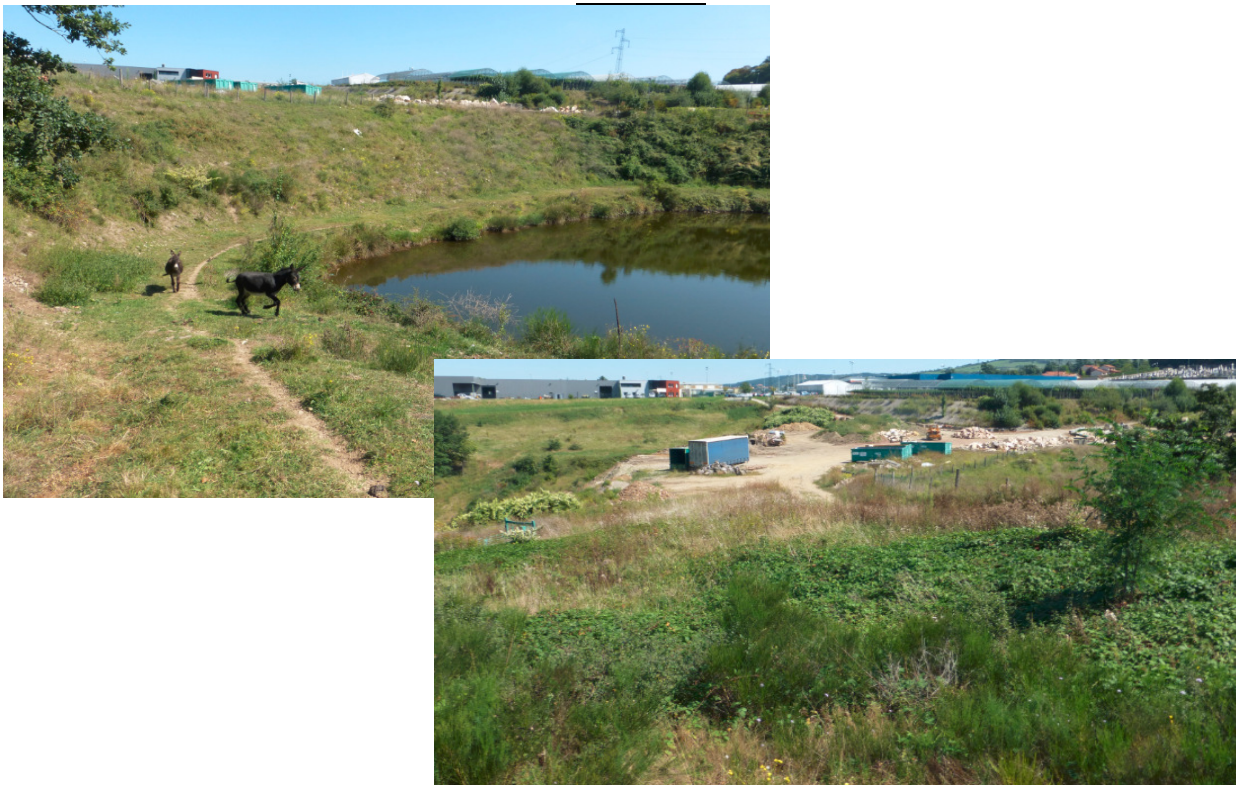
La retenue est prolongée par un parking, des gravats forment le parement extérieur de la retenue. La surverse se fait par un tube béton de 1,2 m de diamètre transversant. La sortie est difficilement perceptible. Le niveau de surverse dans le tube est de 0,001 m
