# *Chalon, Savasse, Joyeuse, Charlieu, Lotte, Bessey et Béaure*

## **Mise à jour du plan de gestion des boisements de berge sur les affluents de rive droite et de rive gauche de l'Isère.**

### **Rapport**

Décembre 2015v3  
Réf. 063

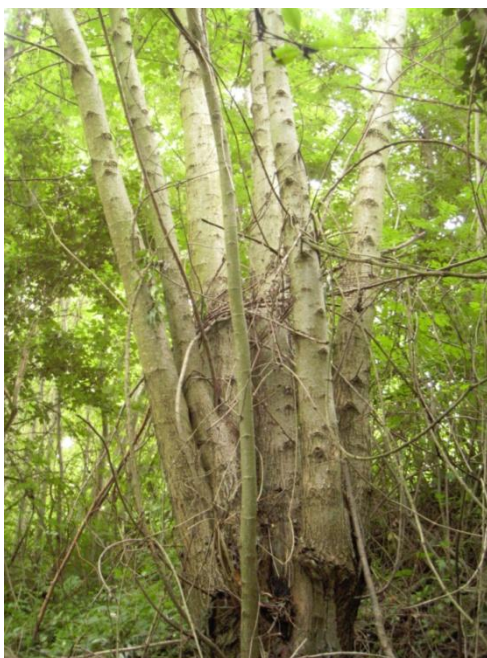
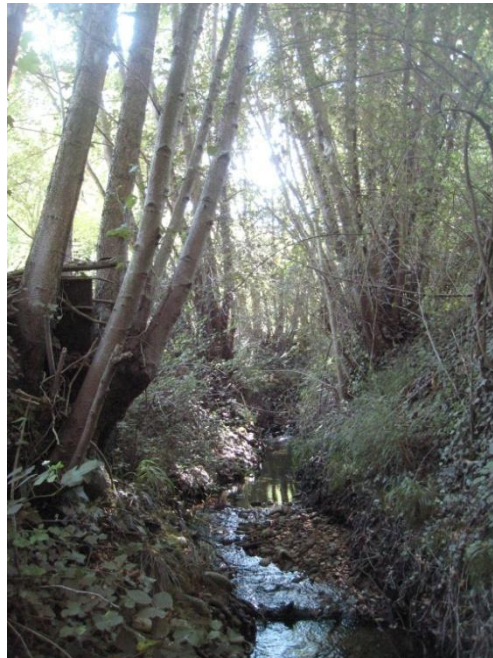
Sur la Joyeuse, cette dégradation concerne surtout le secteur aval et plus particulièrement les versants instables longés par le cours d'eau. **Des glissements sont probablement en cours risquant de provoquer des embâcles importants.** Certains arbres signalés dangereux en 2010 pour le public fréquentant le site ont été abattus, mais il restait au moment de la visite 2 gros arbres encore dangereux, dont un est tombé au cours de l'été.

**Figure 6 : le même secteur sur le Bagnol en 2010 et 2015 avec des cépées instables non gérées**

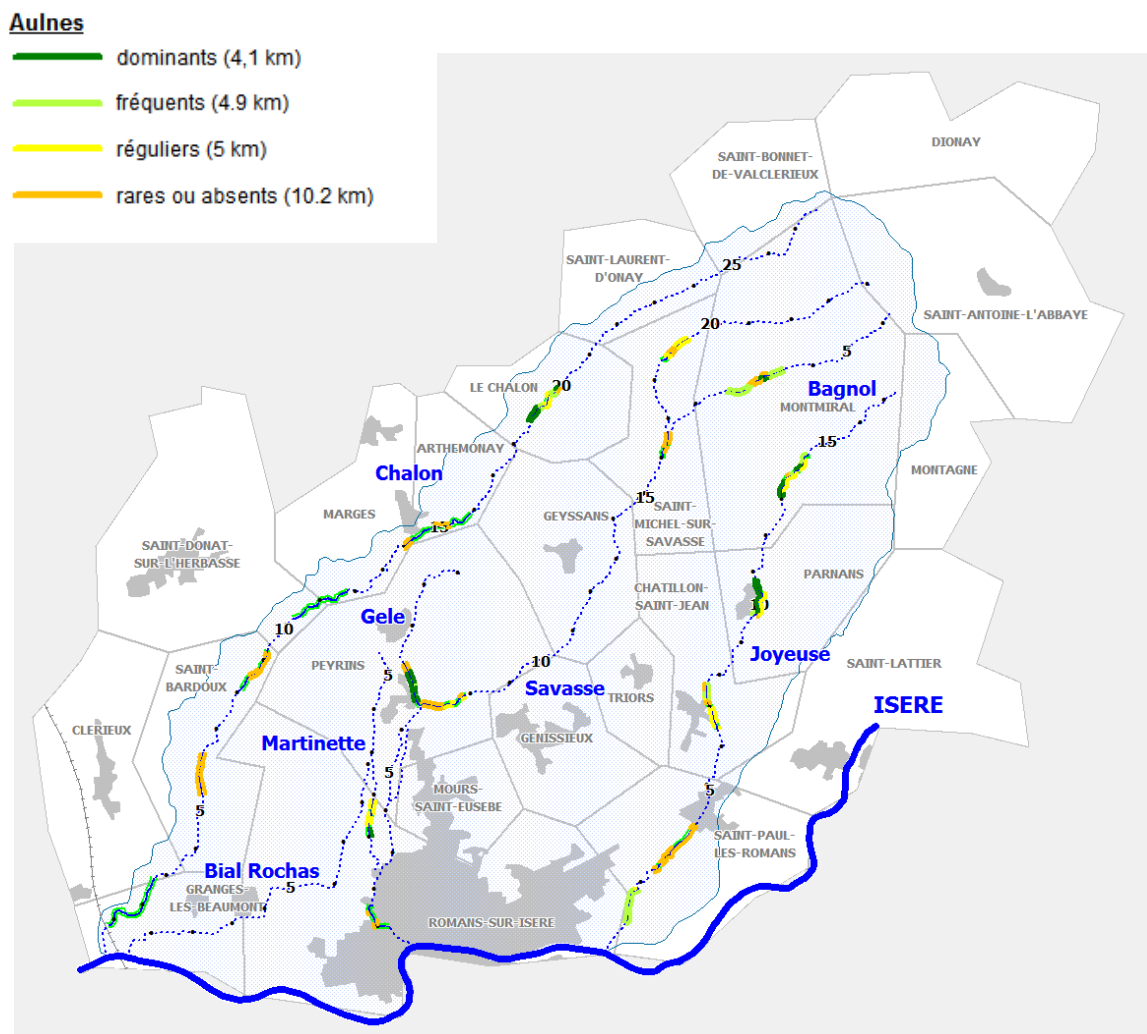
La carte ci-après montre les niveaux de présence des aulnaies sur les secteurs étudiés. Sur la vingtaine de kilomètres cartographiée, elle n'est bien implantée sous forme de cordon plus ou moins continu en berge que sur 9 kilomètres.

Figure 11 : les aulnaies existantes

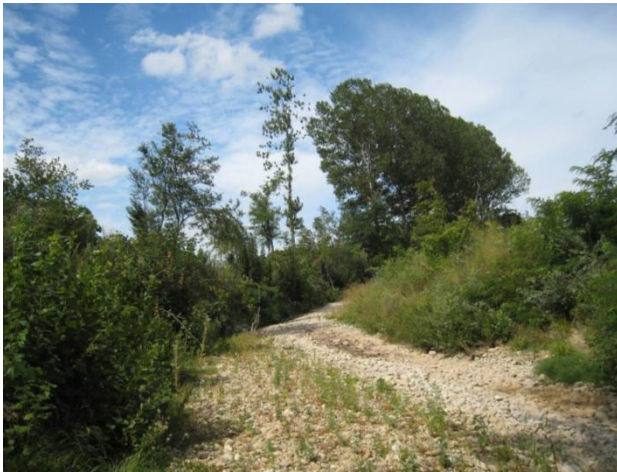
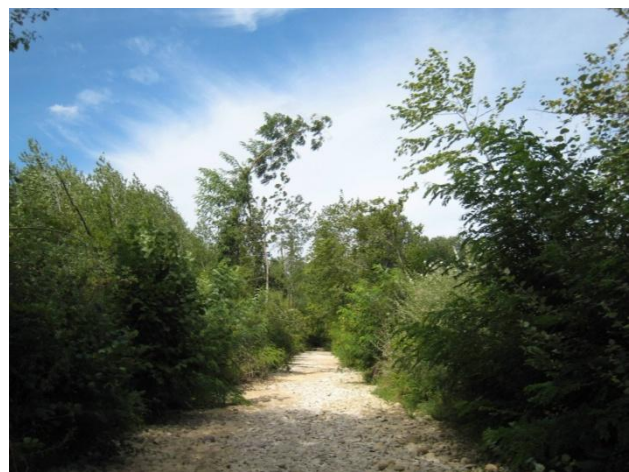
**Figure 14 : très fortes éclaircies sur les berges suite à l'exploitation d'une peupleraie (Savasse)**

**Ces fourrés et taillis vont nécessiter de gros efforts de sélections dans les années à venir pour essayer de retrouver un boisement plus équilibré sur ces secteurs abimés.**

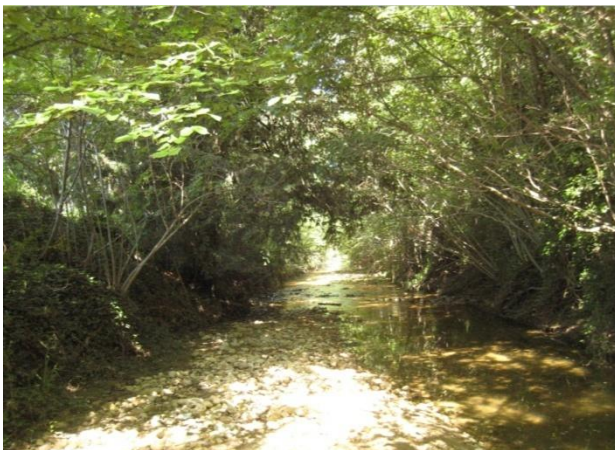
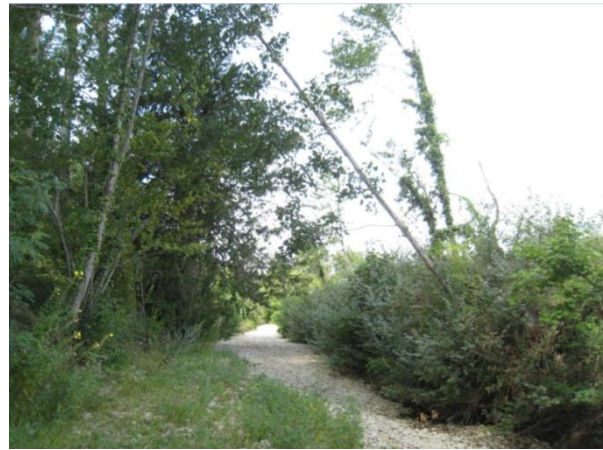
**Figure 15 : impacts des exploitation de peupliers sur les boisements de berge (Savasse)**

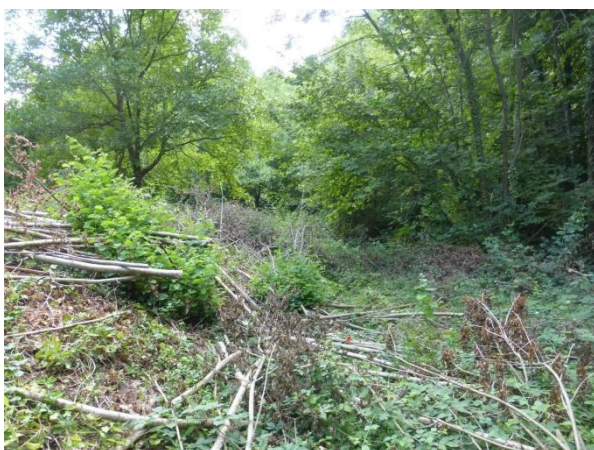
**Figure 16 : coupes à blancs au bord de la Joyeuse en amont du pont du Saladot à Montmiral**

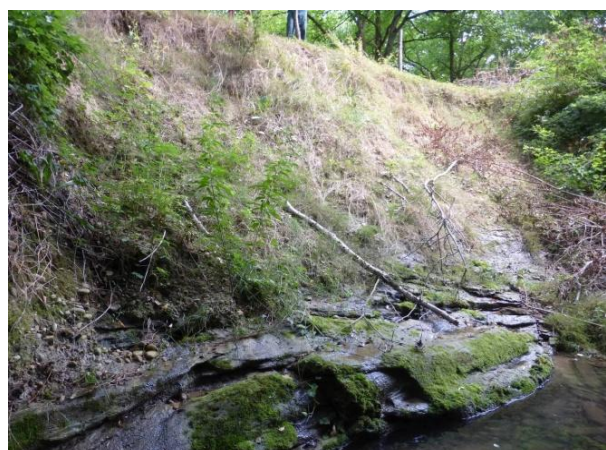
En amont du Saladot, on constate que la perception des cours d'eau par certains riverains reste uniquement celle du risque avec une vision aggravée de celle-ci. C'est l'exemple du projet d'un riverain de construire un enrochement sur une rive, où la menace d'érosion d'un verger reste très modeste et assez théorique compte tenu de la présence d'un affleurement rocheux en pied de berge.

**Figure 17 : projet d'enrochements de berge sur un secteur faiblement menacé par l'érosion latérale**

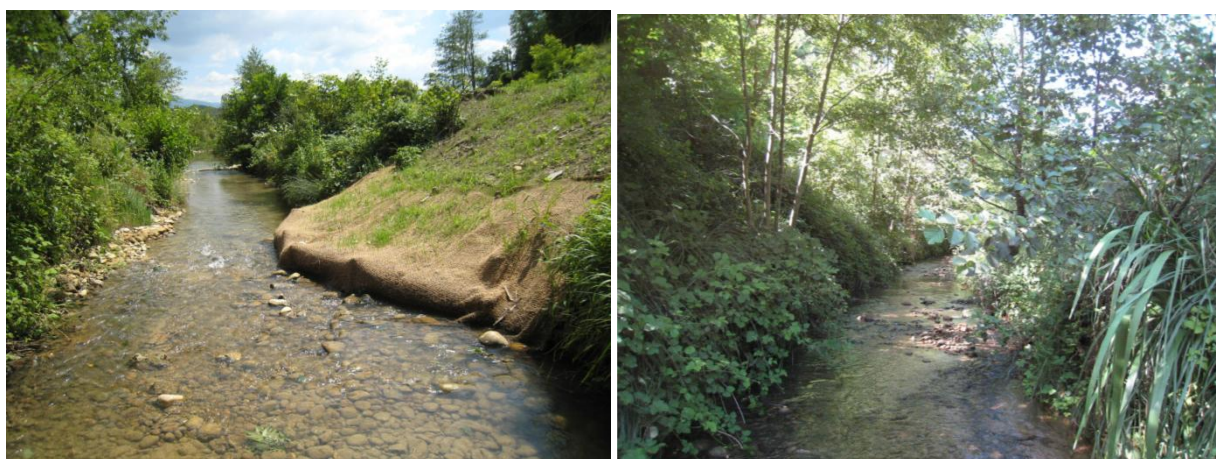
Par contre, la classe "pas de ripisylve" a diminué du fait des plantations et techniques végétales réalisées sur la Joyeuse et d'une prise en compte en 2015 des saulaies arbustives présentes dans le Chalon et bien mieux développées qu'en 2010.

Figure 18 : évolution des secteurs revégétalisés sur la Joyeuse (Parnans)

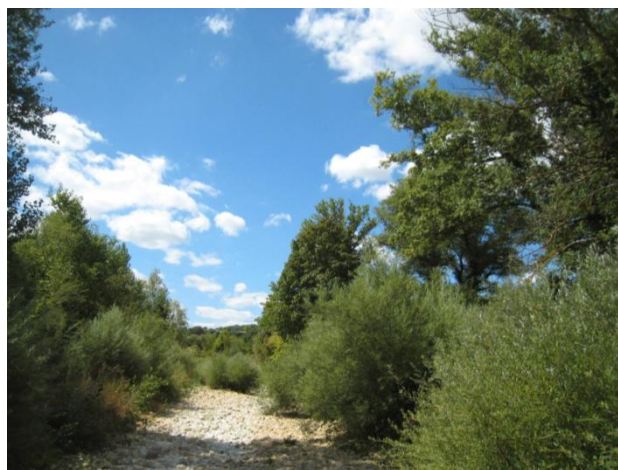
Figure 19 : saulaies arbustives sur le Chalon

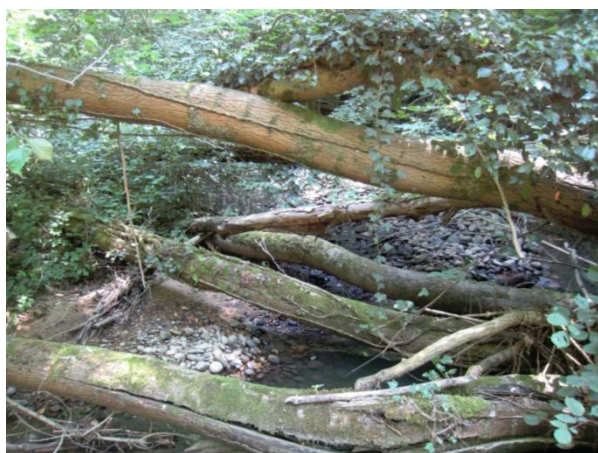
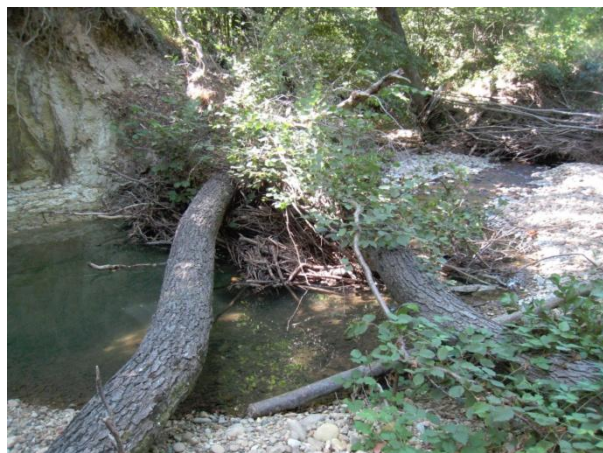
La situation s'est nettement améliorée depuis 2010 sur plusieurs secteurs. Cette amélioration s'explique par une élimination moins systématique des bois immergés par l'équipe d'entretien et par la crue de 2013, qui a permis l'introduction de beaucoup de bois dans les cours d'eau.

**Figure 20 : intérêt écologique du bois mort (Savasse et Chalon)**

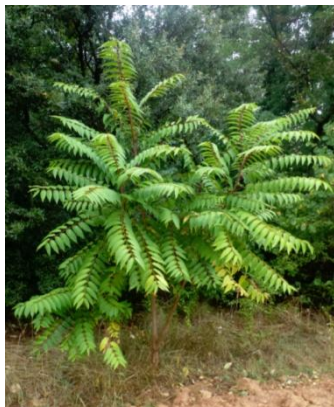
**Ailante** (*Ailanthus altissima*)

**L'ailante a progressé depuis 2010** sur le réseau hydrographique. Il s'est étendu à partir de semis en amont et en aval des secteurs infestés sur le Chalon et il est apparu sur de nouveaux secteurs.

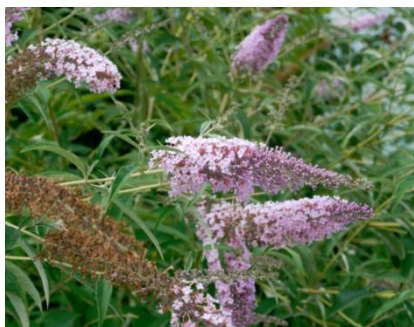
**Buddleya** (*Buddleia davidii*)

**Le buddleya n'a pas progressé.** Il était observé sur la Gèle et la partie aval de la Joyeuse en 2010. Il a été retrouvé au même stade invasif sur la Gèle et il n'a plus été noté sur la Joyeuse aval (peut être du fait d'un biais observateur si le cheminement a été différent).

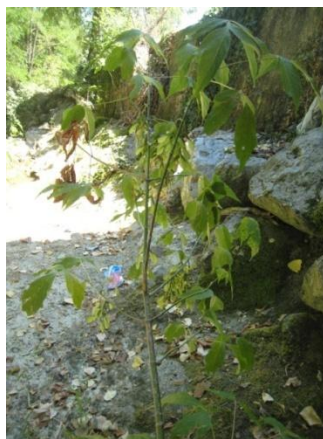
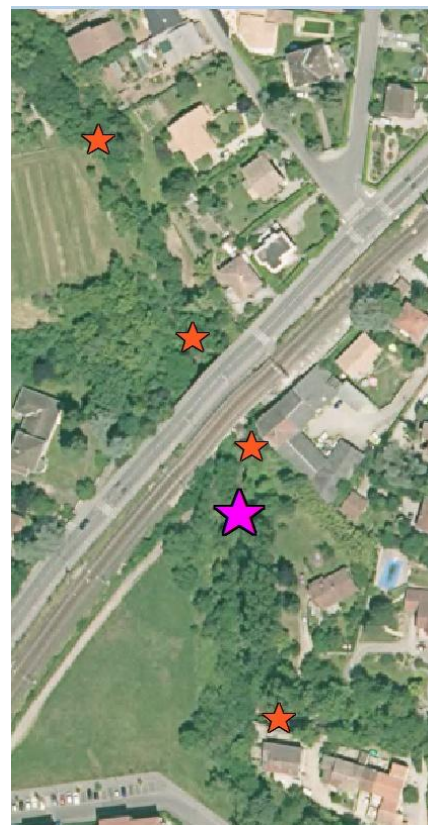
**Erable négundo** (*Acer negundo*),

Il n'a pas été détecté de nouvelles introductions de negundo sur les secteurs visités, par contre **cette espèce a nettement progressé vers l'amont et vers l'aval à partir d'un semencier présent sur la Savasse en amont des "20 jardins"**. L'arbre concerné ne peut être coupé par l'équipe du fait du refus du riverain.

L'extrait de carte ci-contre montre cette progression (en rose : inventaire 2010, en rouge : inventaire) 2015.

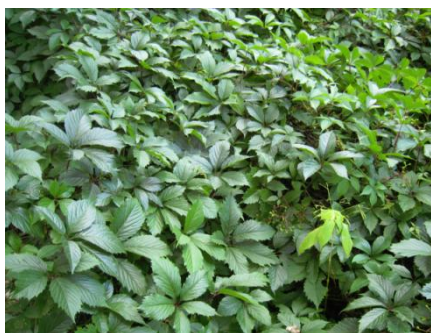
**La vigne vierge a très nettement progressé sur le réseau hydrographique.** Il n'est pas possible de quantifier cette évolution car en 2010, il a seulement été fait de mention de sa fréquence sur certains secteurs mais sans recensement systématique. En 2015, toutes les stations ont été comptabilisées, afin de pouvoir suivre cette progression à l'avenir.

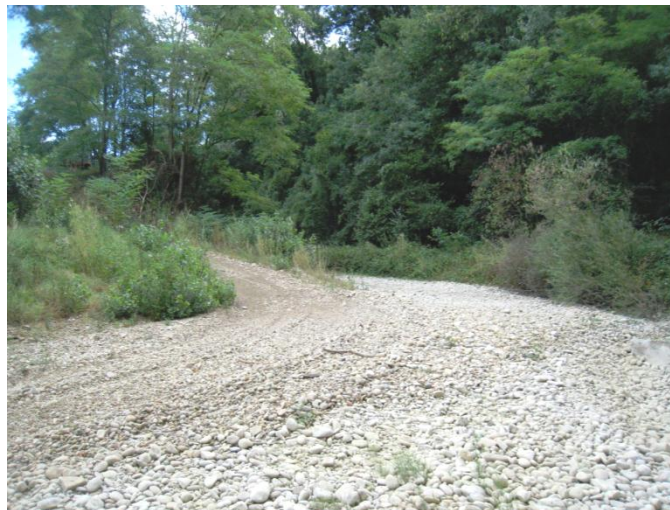
Des prélèvements non autorisés de matériaux sont toujours réalisés dans le Chalon comme en témoigne probablement les traces d'engins dans le lit du cours d'eau.

**Figure 25 : traces d'engins dans le lit du Chalon**

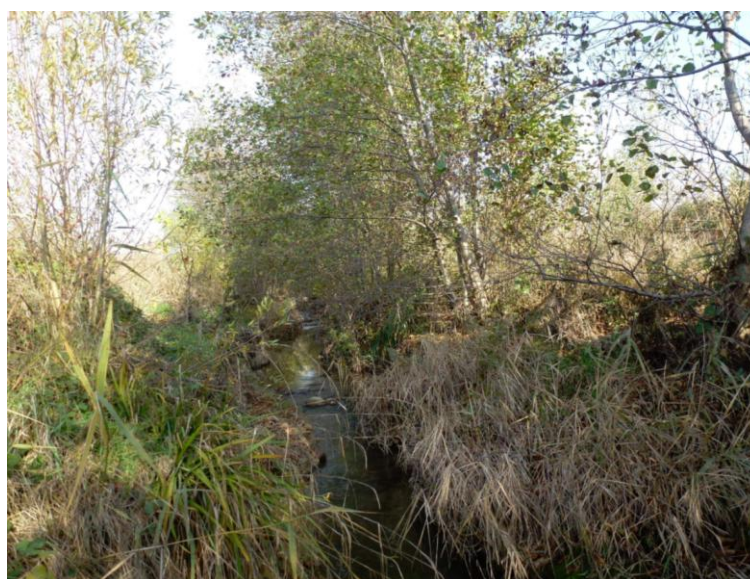
Les plantations réalisées forment également des formations denses au stade fourrés, voir début de perchis sur la Savasse en amont de la "poutre". Il va s'exercer maintenant une forte compétition entre les arbres, car leur densité de plantations a été forte (1 arbre tous les 1.5 m). Laisser les arbres se développer dans ces conditions ne serait pas favorable à leur stabilité future, car ils ne pourront développer normalement leur houppier. Par ailleurs, il n'est pas souhaitable de maintenir en taillis par des recepages réguliers des arbres (aulnes glutineux, peupliers, saules blancs), dont ce n'est pas le port naturel.

Figure 26 : ripisylve en cours de régénération le long de la Savasse en amont de la "poutre"

Pour répondre au deux objectifs de stabilité des arbres en berge afin d'éviter le risque d'embâcle et de diversité biologique dans ces nouvelles ripisylves en développement, des éclaircies devront être réalisées en visant un objectif d'un espacement de 6 m entre les arbres. Les interventions se feront progressivement après identification préalable sur site des arbres d'avenir à préserver (les repères doivent pouvoir être conservés sur plusieurs années) et en éliminant les arbres qui vont gêner leur développement futur. Pour les essences arbustives, seules celles développant des ports naturels en cépées pourront être coupées tous les 5 à 10 ans pour maintenir la vigueur des souches et la souplesse des tiges.

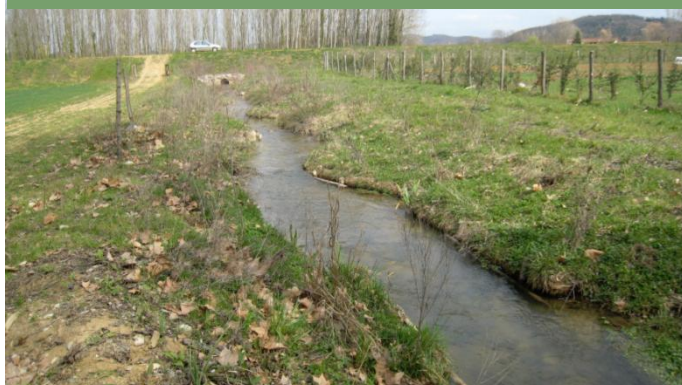
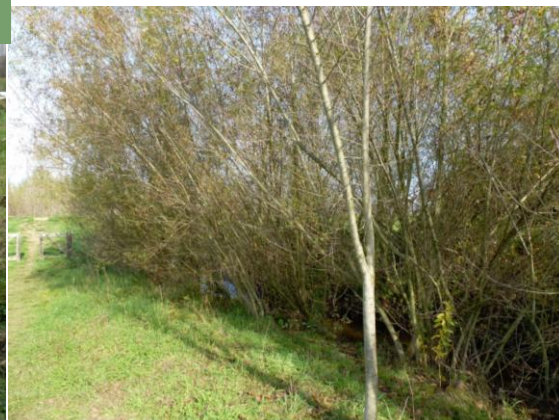
Figure 27 : lit de la Martinette (vue vers l'amont) juste après sa renaturation (mars 2010) et en 2015 (octobre)

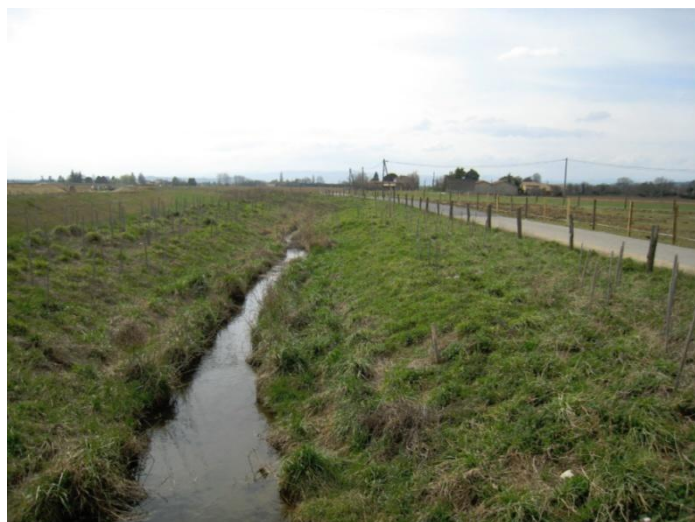
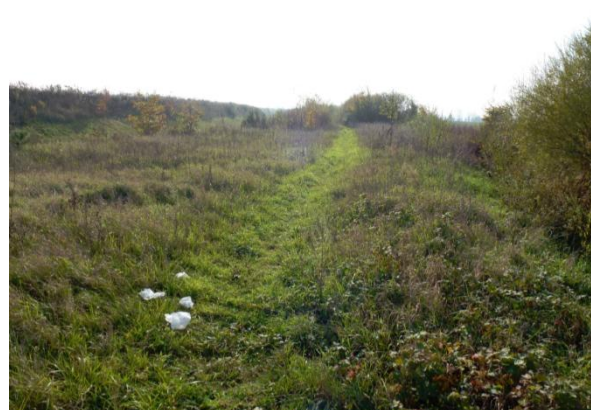
Figure 28 : lit du Beal Rochas en 2010 et en 2015

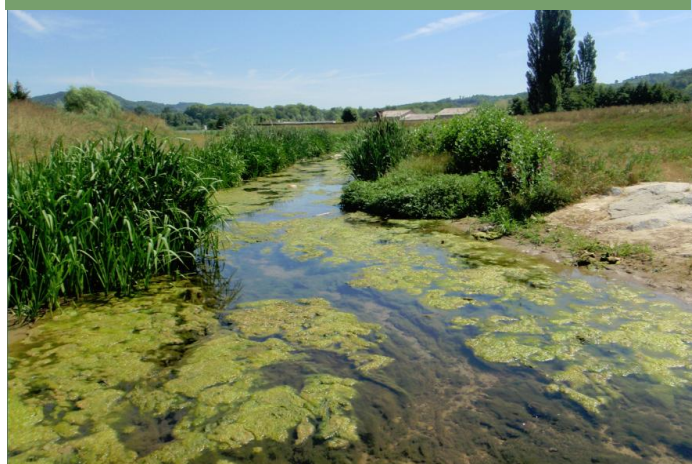
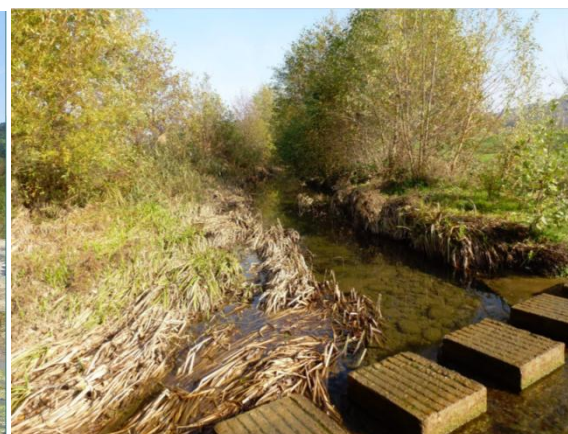
Figure 29 : lit de la Savasse en 2010 et en 2015

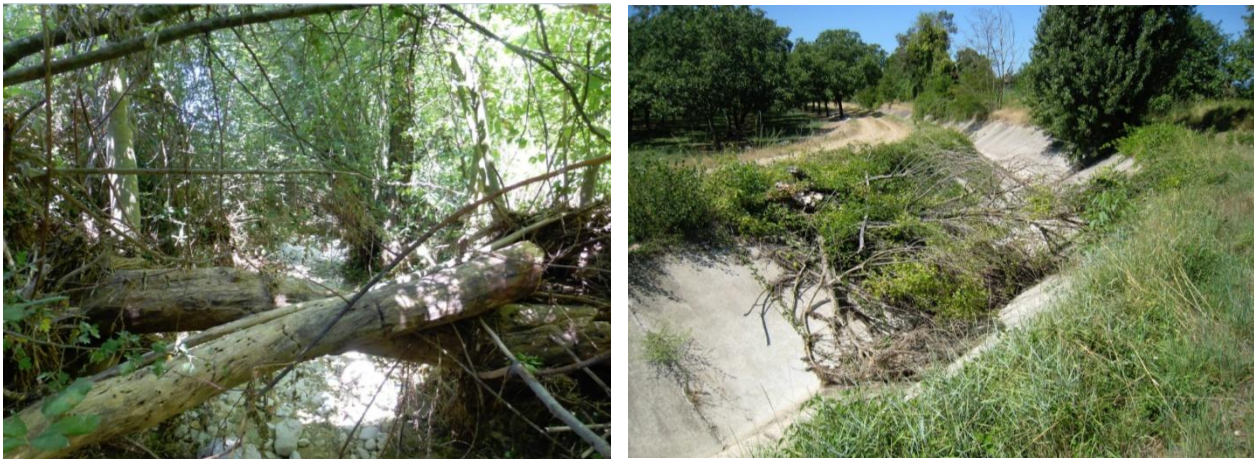
Le bois mort à risque moyen ou fort représente des quantités assez importantes, notamment sur le Bessey et le Charlieu à Bourg-de-Péage. Et beaucoup de bois sont associés à des érosions de berge.

**Figure 35 : exemple de bois morts sur le Bessey**

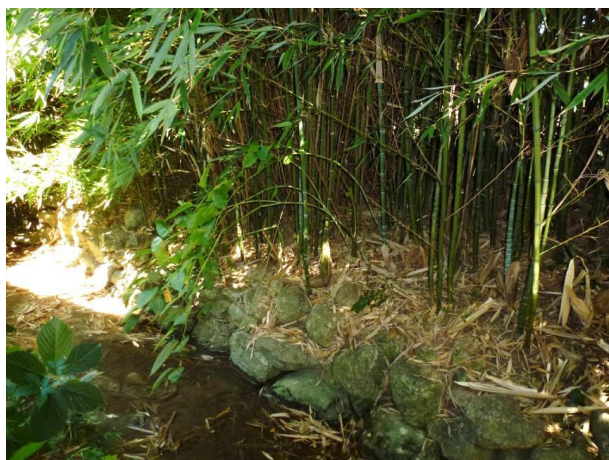
Photo 1 : M13

Il a également été trouvé un jeune pied sur un accotement routier au niveau du camping de la Combe d'Oyans à quelques dizaines de mètres d'une grosse zone infestée par les renouées. Ce pied a pu être complètement éliminé à la main c'est pourquoi il n'a pas été mis dans l'inventaire. Il prouve en tous cas la dispersion des renouées par les épareuses, qui arrachent des rhizomes superficiels et les dispersent.

### vues du même secteur en 2012 / 2015

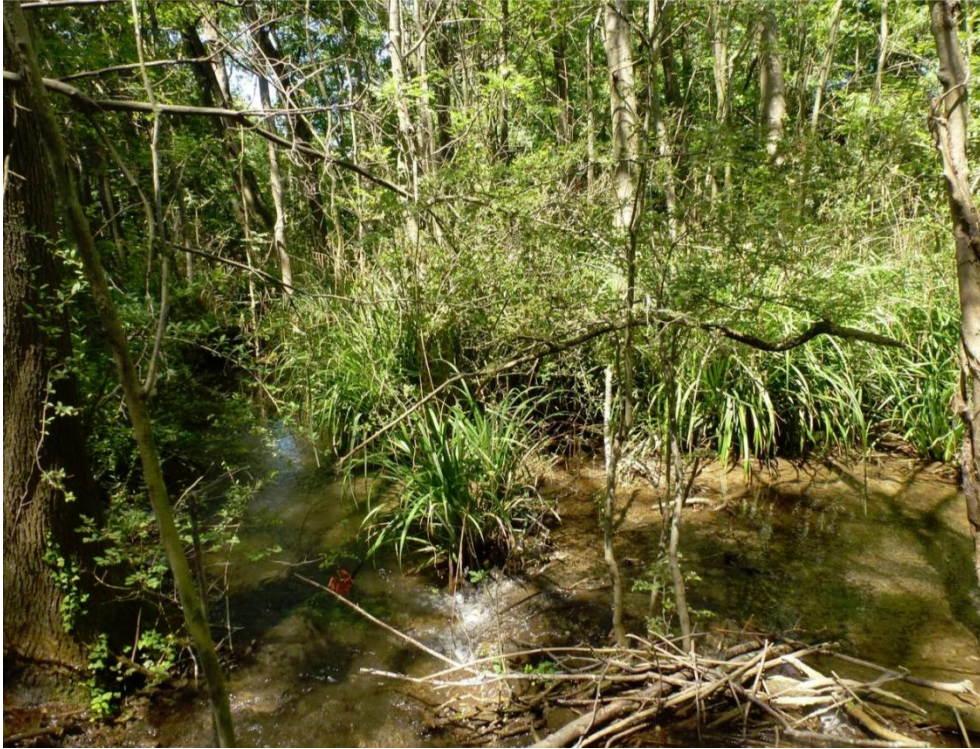
Toutefois quelques secteurs remarquables ont été identifiés. Il s'agit de zones de tufs calcaires formant presque les seules zones humides connectées aux cours d'eau et dont la préservation ne passe pas par une prise en charge de l'entretien. Des travaux d'entretien dégraderaient au contraire ces petits milieux humides, qui sont très fragiles, par le piétinement des ouvriers ou le débardage des bois coupés. Aujourd'hui ce sont d'ailleurs le piétinement des bovins ou des coupes forestières, qui dégradent ces milieux.

**Figure 37 : zones humides liées à la formations de tufs à préserver de toute gestion sur le Charlieu (pk93.7)**

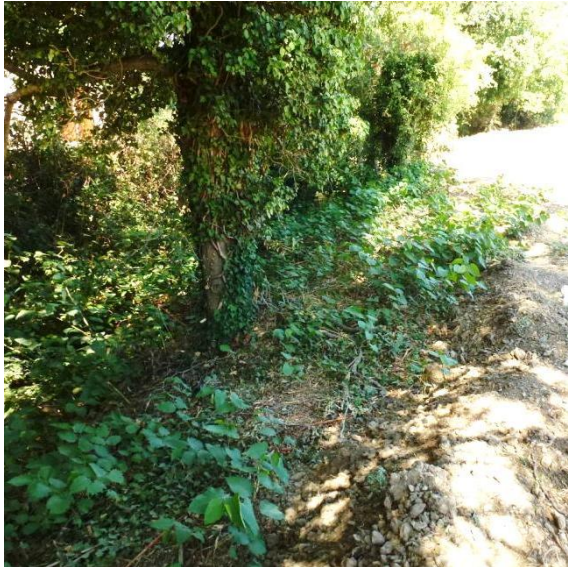
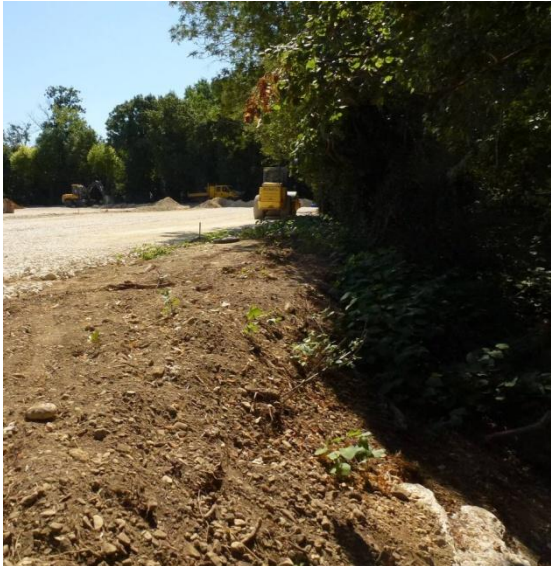
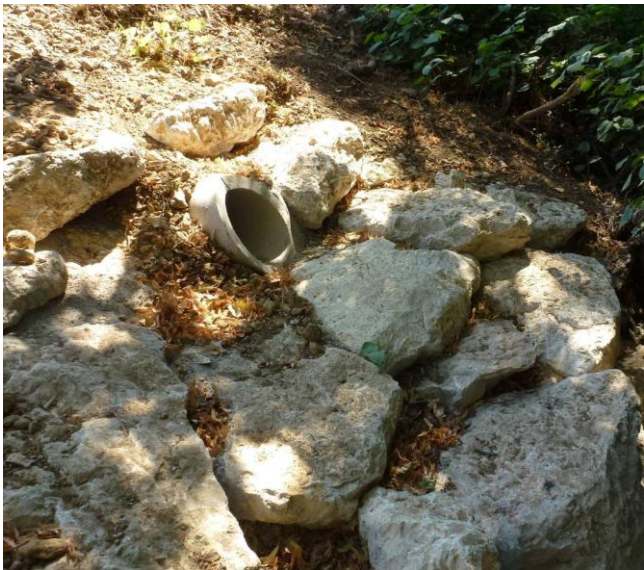
| M1 | secteur<br>Chatuzange | rivière<br>Charlieu | volume<br>336 m <sup>3</sup> | surface<br>374 m <sup>2</sup> |
|---|---|---|---|---|
| contraintes | un enrochement autour d'une buse de rejet des eaux pluviales devra être démonté, les blocs nettoyés et remontés<br>remise en état du parking | | | |

| M1 | secteur<br>Chatuzange | rivière<br>Charlieu | volume<br>336 m <sup>3</sup> | surface<br>374 m <sup>2</sup> |
|---|---|---|---|---|
| travaux à<br>réaliser | abattages - purge des matériaux infestés - démontage, nettoyage et remontage de l'enrochement –<br>remblaiement - protection de berge - revégétalisation | | | |

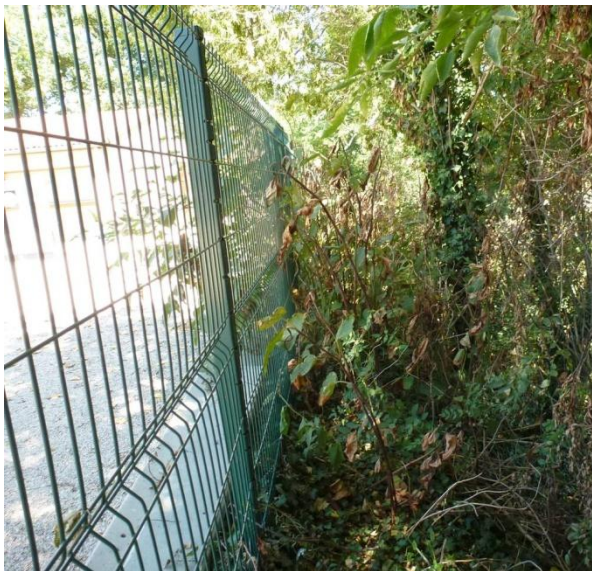
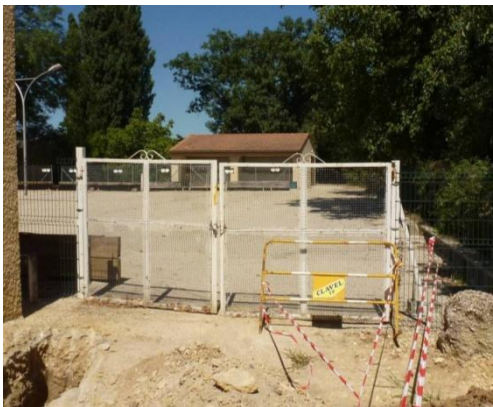
| M2 | secteur<br>Chatuzange | rivière<br>Charlieu | volume<br>288 m <sup>3</sup> | surface<br>324 m <sup>2</sup> |
|---|---|---|---|---|
| situation<br>accès | en rive gauche au niveau du boulodrome<br>via le boulodrome | | | |
| contraintes | démontage et remontage de la clôture du boulodrome<br>remise en état du boulodrome | | | |

| M2 | secteur<br>Chatuzange | rivière<br>Charlieu | volume<br>288 m <sup>3</sup> | surface<br>324 m <sup>2</sup> |
|---|---|---|---|---|
| travaux à<br>réaliser | abattages – purge des matériaux infestés – remblaiement - protection de berge – revégétalisation | | | |

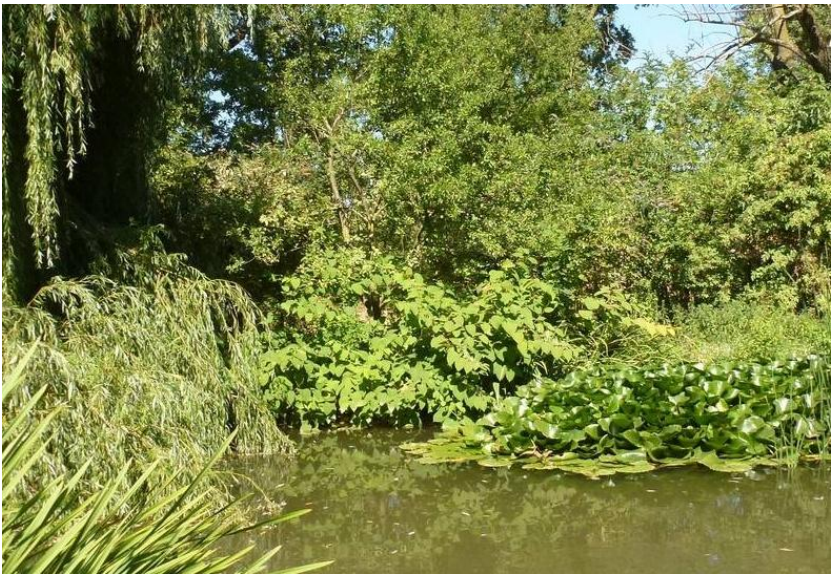
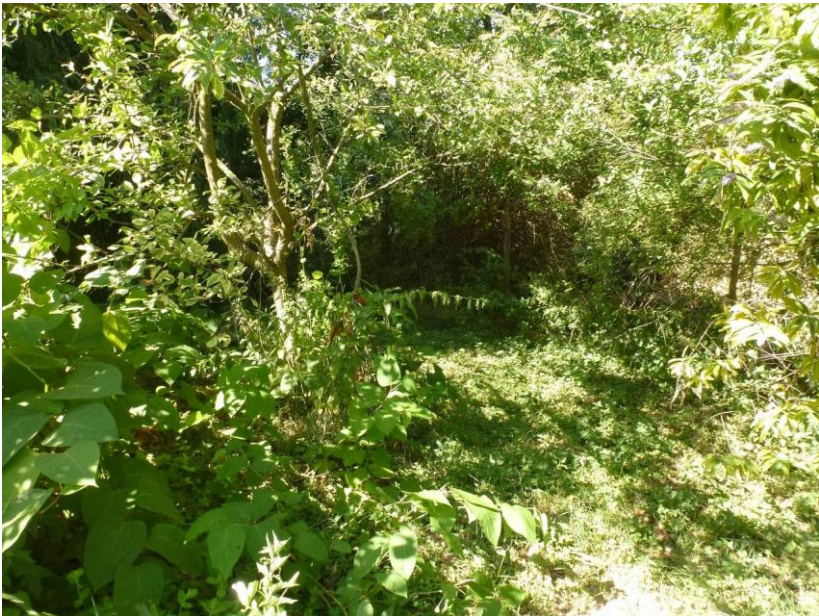
| M5 | secteur<br>Chatuzange | rivière<br>Charlieu | volume<br>60 m <sup>3</sup> | surface<br>84 m <sup>2</sup> |
|---|---|---|---|---|
| contraintes | <p>le massif se trouve entre le cours d'eau et une mare, il pourrait être exigé par le propriétaire de ne pas connecter la mare avec le cours d'eau</p> <p>une clôture à démonter et remonter</p> | | | |

| M5 | secteur<br>Chatuzange | rivière<br>Charlieu | volume<br>60 m <sup>3</sup> | surface<br>84 m <sup>2</sup> |
|---|---|---|---|---|
| travaux à réaliser | abattages - purge des matériaux infestés - remblaiement | | | |

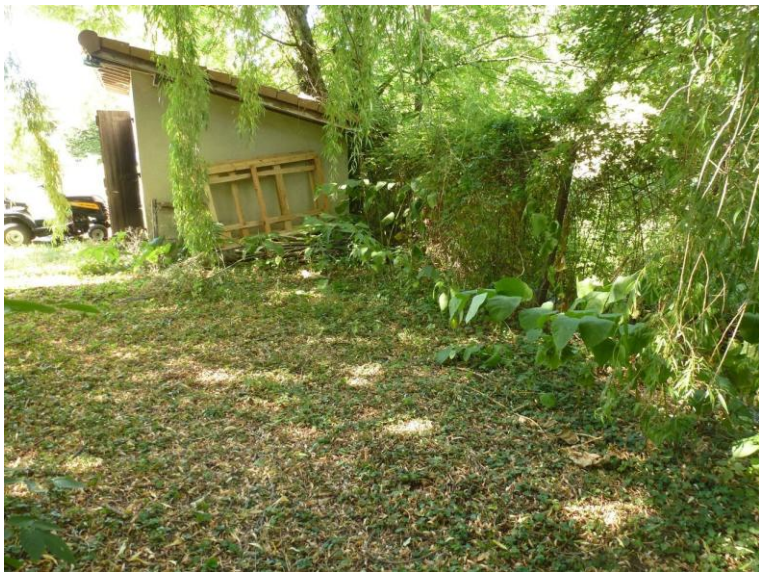
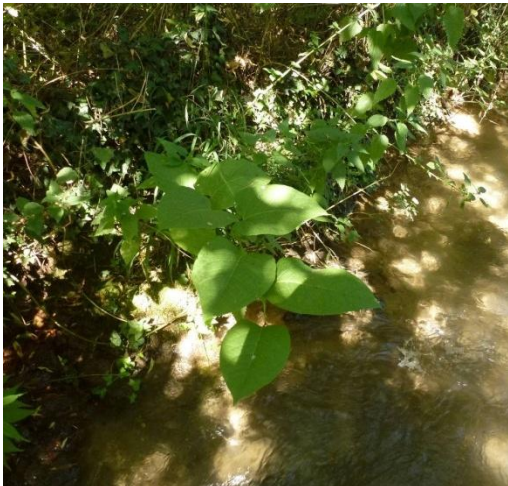
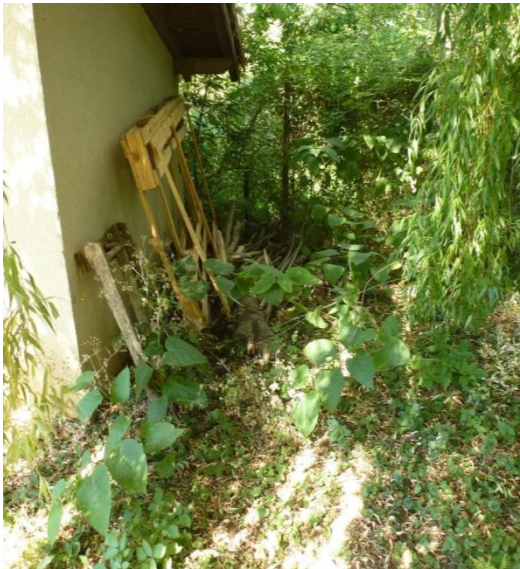
| M6 | secteur<br>Chatuzange | rivière<br>Charlieu | volume<br>50 m <sup>3</sup> | surface<br>95 m <sup>2</sup> |
|---|---|---|---|---|
| situation | en rive gauche | | | |
| contraintes | <p>le massif se trouve entre le cours d'eau et une mare, il pourrait être exigé par le propriétaire de ne pas connecter la mare avec le cours d'eau</p> <p>une clôture à démonter et remonter</p> <p>le cabanon sur un bord du massif</p> | | | |

| M6 | secteur<br>Chatuzange | rivière<br>Charlieu | volume<br>50 m <sup>3</sup> | surface<br>95 m <sup>2</sup> |
|---|---|---|---|---|
| travaux à réaliser | abattages - purge des matériaux infestés - remblaiement | | | |

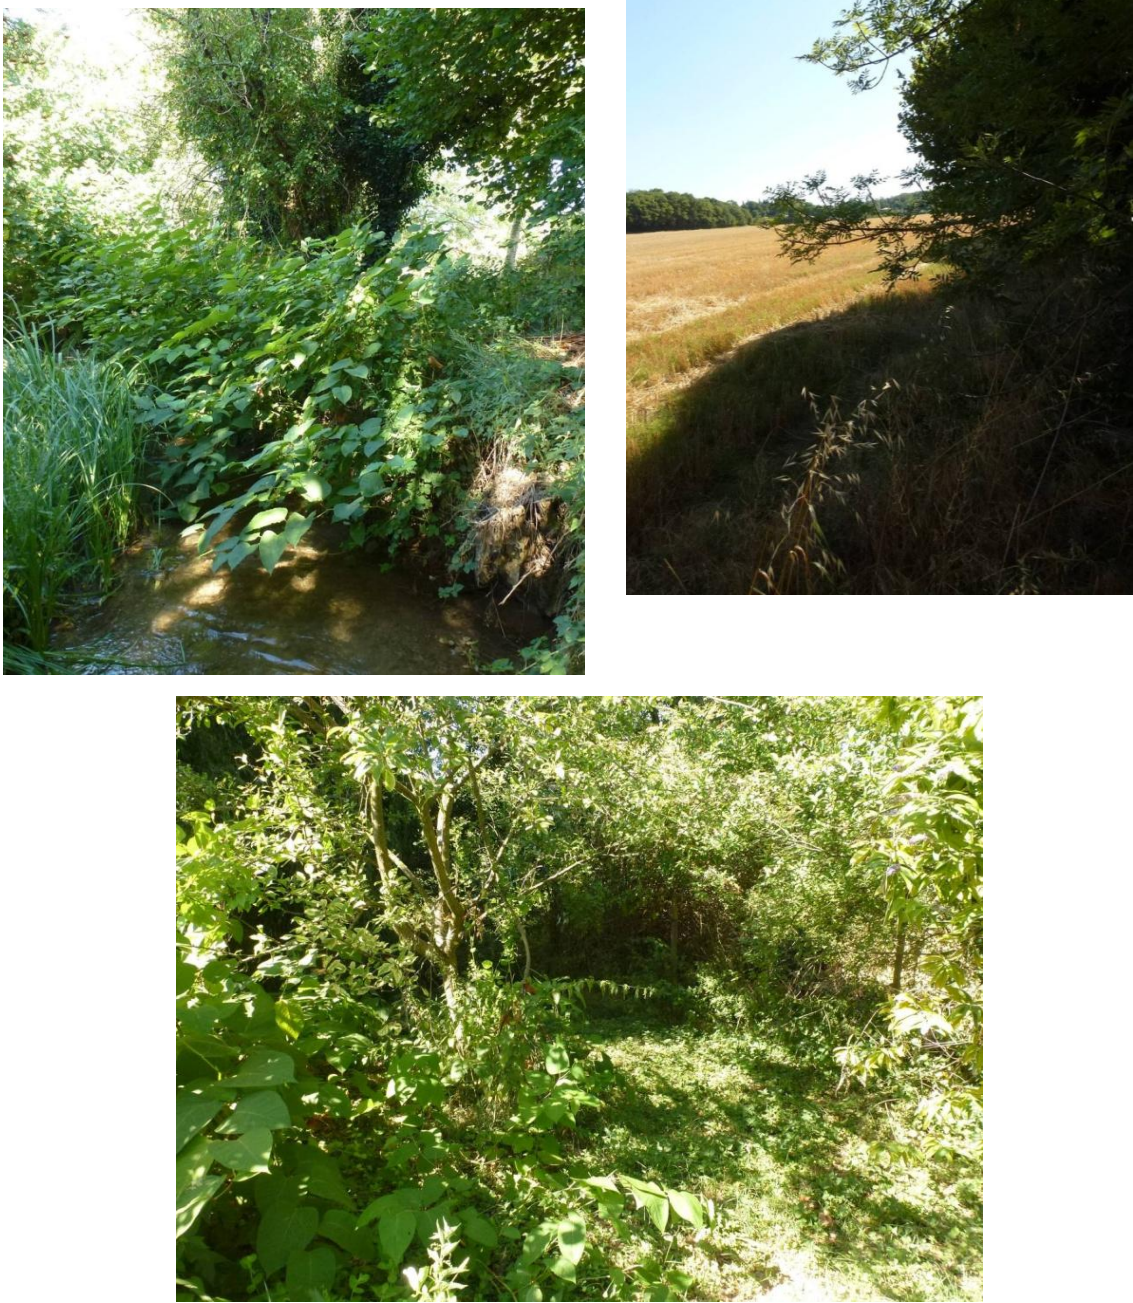
| M7 | secteur<br>Chatuzange | rivière<br>Charlieu | volume<br>93 m <sup>3</sup> | surface<br>112 m <sup>2</sup> |

| M7 | secteur<br>Chatuzange | rivière<br>Charlieu | volume<br>93 m <sup>3</sup> | surface<br>112 m <sup>2</sup> |
|---|---|---|---|---|
| situation | en rive droite | | | |
| contraintes | accès impossible par le champ lorsqu'il est en culture | | | |

| M7 | secteur<br>Chatuzange | rivière<br>Charlieu | volume<br>93 m <sup>3</sup> | surface<br>112 m <sup>2</sup> |
|---|---|---|---|---|
| travaux à réaliser | abattages - purge des matériaux infestés - remblaiement | | | |

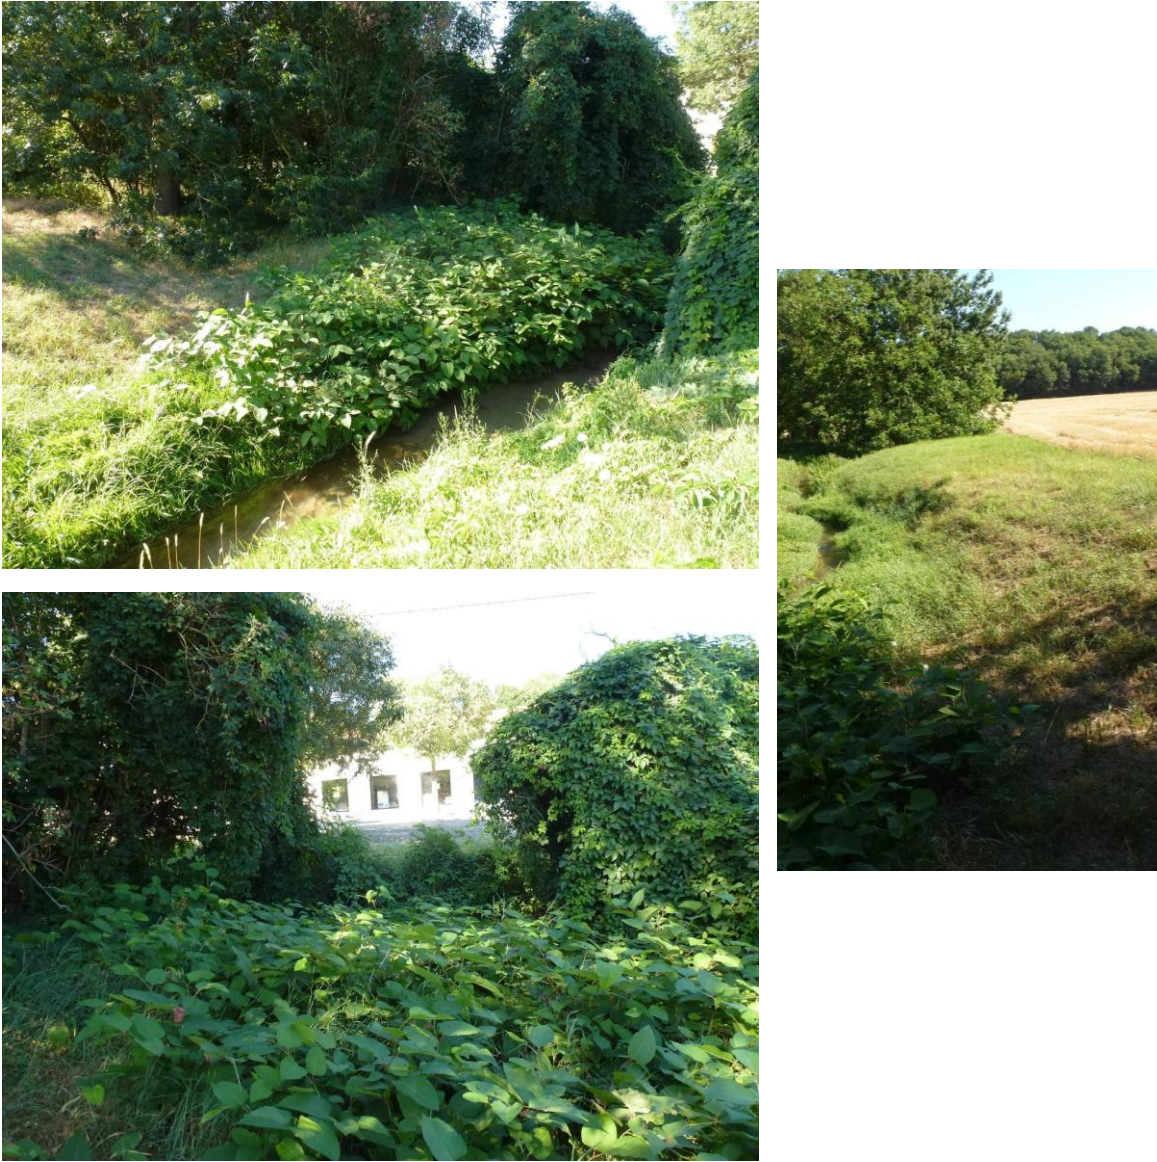
| M8 | secteur<br>Chatuzange | rivière<br>Charlieu | volume<br>64 m <sup>3</sup> | surface<br>140 m <sup>2</sup> |

| M8 | secteur<br>Chatuzange | rivière<br>Charlieu | volume<br>64 m <sup>3</sup> | surface<br>140 m <sup>2</sup> |
|---|---|---|---|---|
| situation<br>accès | en rive droite<br>via le terrain agricole attenant | | | |
| contraintes | accès impossible par le champ lorsqu'il est en culture | | | |

| M8 | secteur<br>Chatuzange | rivière<br>Charlieu | volume<br>64 m <sup>3</sup> | surface<br>140 m <sup>2</sup> |
|---|---|---|---|---|
| travaux à<br>réaliser | abattages - purge des matériaux infestés | | | |

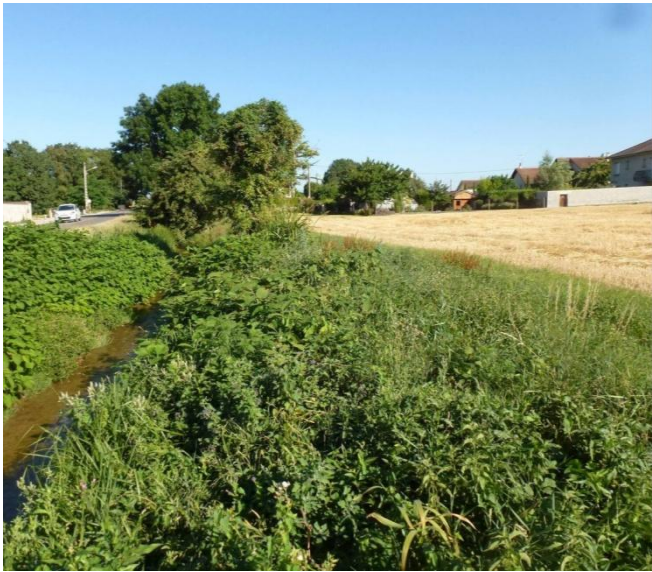
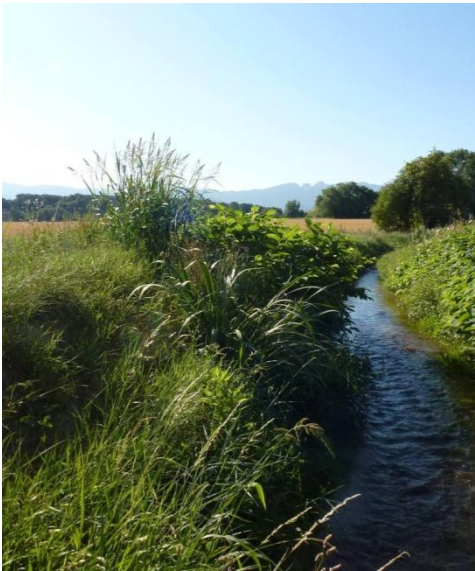
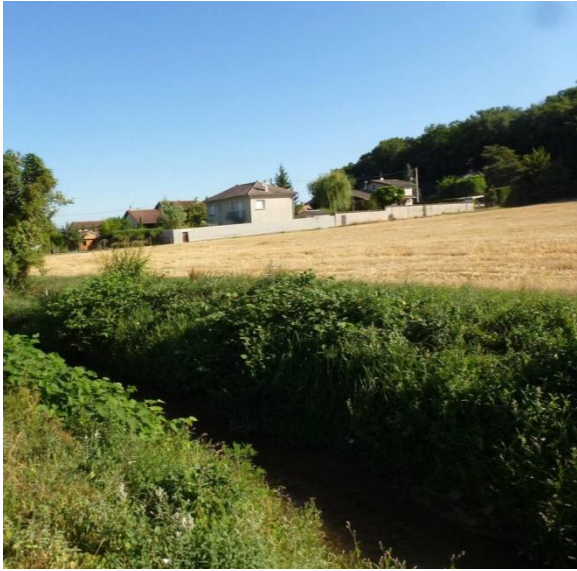
| M9 | secteur<br>Chatuzange | rivière<br>Charlieu | volume<br>77 m <sup>3</sup> | surface<br>95 m <sup>2</sup> |
|---|---|---|---|---|
| situation | en rive droite | | | |
| contraintes | accès impossible par le champ lorsqu'il est en culture | | | |

| M9 | secteur<br>Chatuzange | rivière<br>Charlieu | volume<br>77 m <sup>3</sup> | surface<br>95 m <sup>2</sup> |
|---|---|---|---|---|
| travaux à réaliser | purge des matériaux infestés - remblaiement | | | |

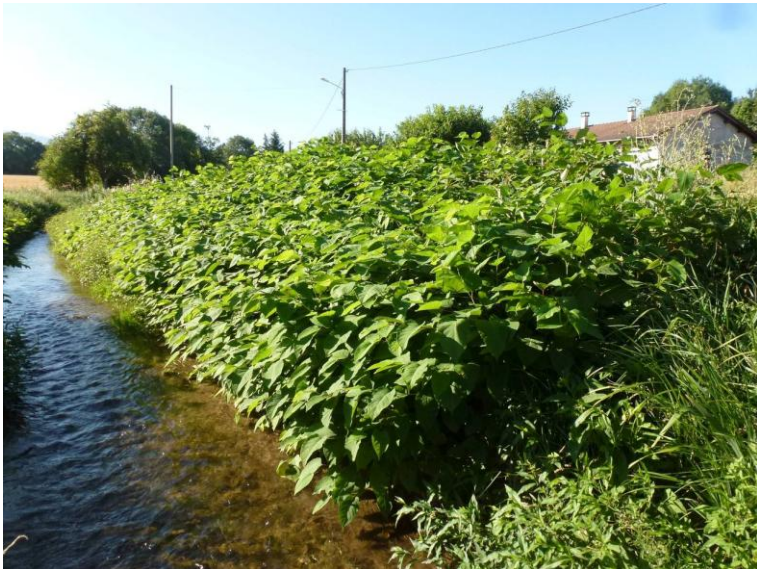
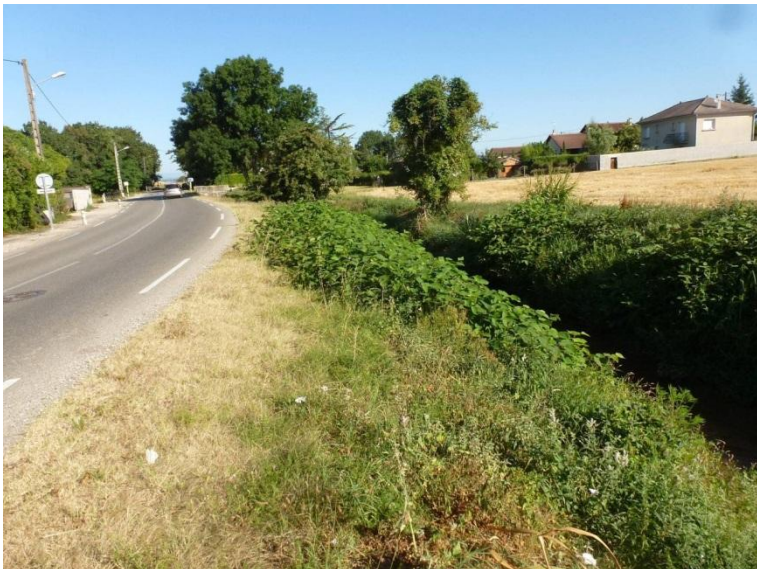
| M10 | secteur<br>Chatuzange | rivière<br>Charlieu | volume<br>79 m <sup>3</sup> | surface<br>85 m <sup>2</sup> |

| M10 | secteur<br>Chatuzange | rivière<br>Charlieu | volume<br>79 m <sup>3</sup> | surface<br>85 m <sup>2</sup> |
|---|---|---|---|---|
| situation<br>accès | en rive gauche<br>RD 149 | | | |
| contraintes | travail en bord de route départementale (RD149) | | | |

| M10 | secteur<br>Chatuzange | rivière<br>Charlieu | volume<br>79 m <sup>3</sup> | surface<br>85 m <sup>2</sup> |
|---|---|---|---|---|
| travaux à<br>réaliser | purge des matériaux infestés - remblaiement | | | |

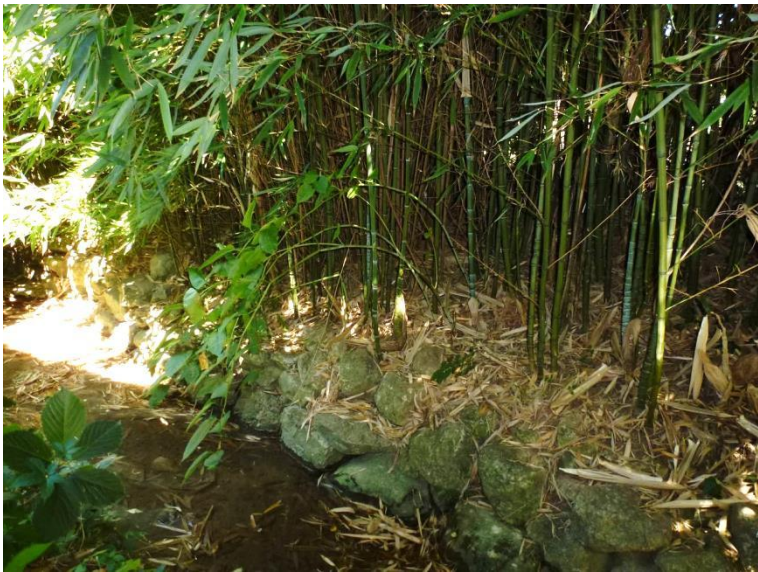
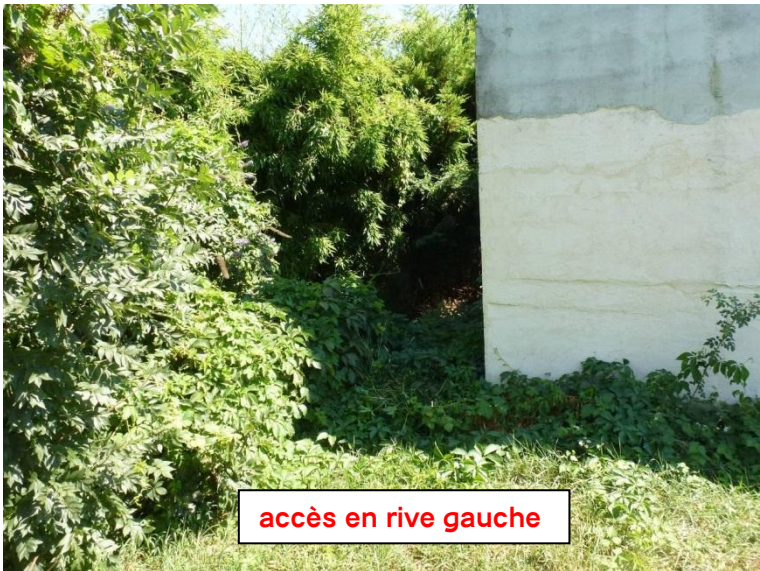
| M13 | secteur<br>Chatuzange | rivière<br>Lotte | volume<br><1 m <sup>3</sup> | surface<br><1 m <sup>2</sup> |
|---|---|---|---|---|
| contraintes | accès difficile aux engins : prévoir un travail manuel | | | |

| M13 | secteur<br>Chatuzange | rivière<br>Lotte | volume<br><1 m <sup>3</sup> | surface<br><1 m <sup>2</sup> |
|---|---|---|---|---|
| travaux à réaliser | taille des bambous, démontage de l'enrochement, nettoyage des blocs et remontage<br>élimination des bambous avec l'accord du propriétaire (non chiffré) | | | |

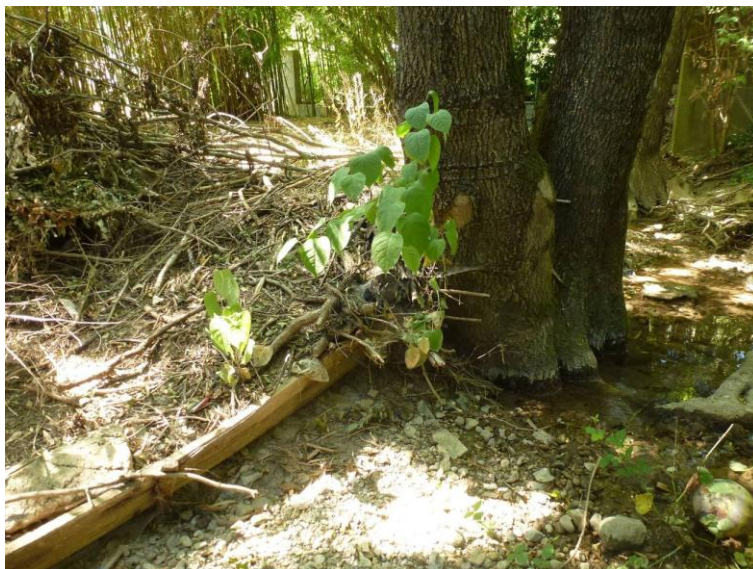
| M14 | secteur<br>Chatuzange | rivière<br>Lotte | volume<br><1 m <sup>3</sup> | surface<br><1 m <sup>2</sup> |

| M14 | secteur<br>Chatuzange | rivière<br>Lotte | volume<br><1 m <sup>3</sup> | surface<br><1 m <sup>2</sup> |
|---|---|---|---|---|
| situation<br>accès | <p>en rive gauche<br/>propriété en rive gauche</p> | | | |
| contraintes | <p>le massif se trouve au pied de deux frênes à préserver si possible<br/>accès difficile aux engins</p> | | | |

| M14 | secteur<br>Chatuzange | rivière<br>Lotte | volume<br><1 m <sup>3</sup> | surface<br><1 m <sup>2</sup> |
|---|---|---|---|---|
| travaux à<br>réaliser | <p>purge manuelle des matériaux infestés et intervention mécanique si des reprises sont nécessaires</p> | | | |
