# *Chalon, Savasse, Joyeuse, Charlieu, Lotte, Bessey et Béaure*

## **Mise à jour du plan de gestion des boisements de berge sur les affluents de rive droite et de rive gauche de l'Isère.**

### **Rapport**

Décembre 2015v3  
Réf. 063

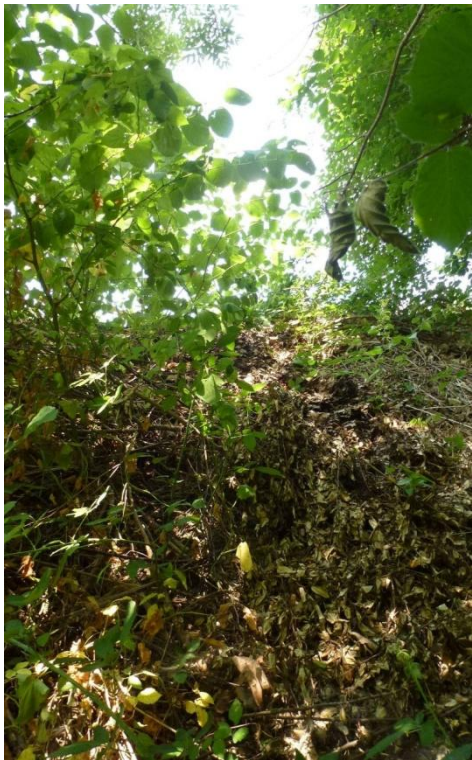
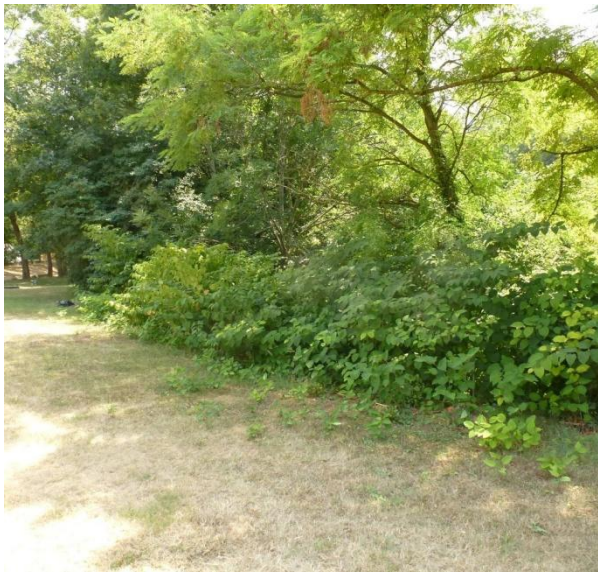
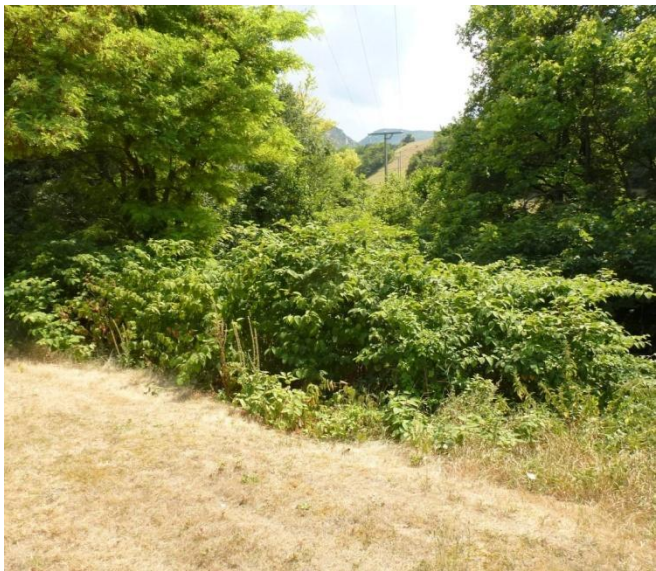
| M15 | secteur<br>Rochefort | rivière<br>Beaure | volume<br>631 m <sup>3</sup> | surface<br>682 m <sup>2</sup> |
|---|---|---|---|---|
| situation | en rive droite | | | |
| contraintes | forte pente, accès difficile aux parties basses du massif<br>présence de déchets, blocs, remblais, gravats<br>aménagements présents sur la partie en haut de berge | | | |

| M15 | secteur<br>Rochefort | rivière<br>Beaure | volume<br>631 m <sup>3</sup> | surface<br>682 m <sup>2</sup> |
|---|---|---|---|---|
| travaux à réaliser | abattages – purge des matériaux infestés – nettoyage et colmatage des ouvrages - remblaiement - protection de berge – revégétalisation | | | |

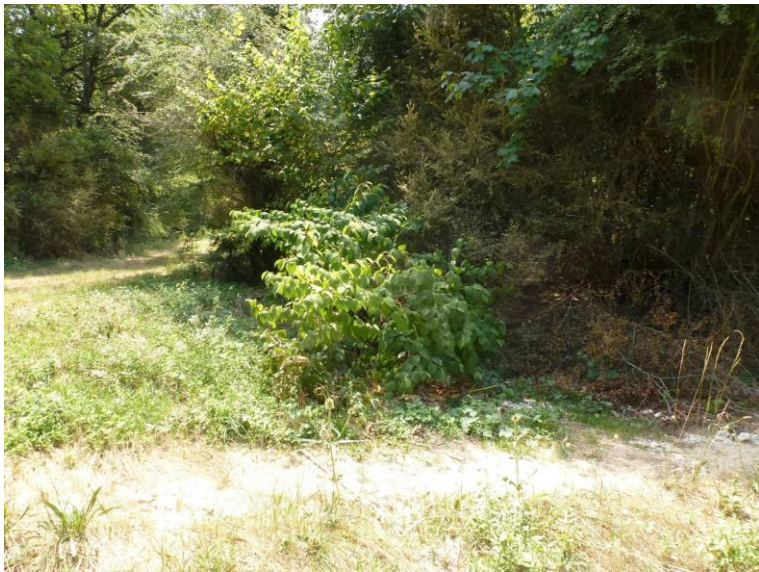
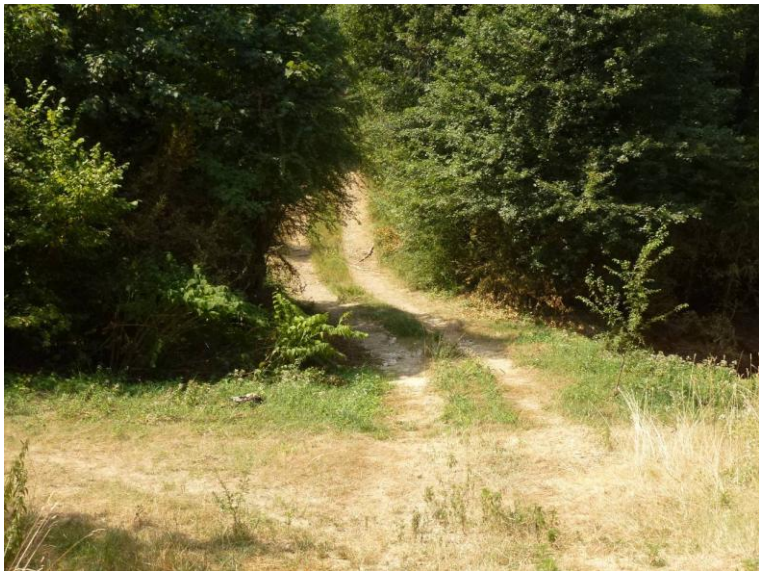
| M16 | secteur<br>Rochefort | rivière<br>Beaure | volume<br>71 m <sup>3</sup> | surface<br>96 m <sup>2</sup> |

| M16 | secteur<br>Rochefort | rivière<br>Beaure | volume<br>71 m <sup>3</sup> | surface<br>96 m <sup>2</sup> |
|---|---|---|---|---|
| situation | en rive droite | | | |

| M16 | secteur<br>Rochefort | rivière<br>Beaure | volume<br>71 m <sup>3</sup> | surface<br>96 m <sup>2</sup> |
|---|---|---|---|---|
| travaux à réaliser | abattages – purge des matériaux infestés – remblaiement | | | |

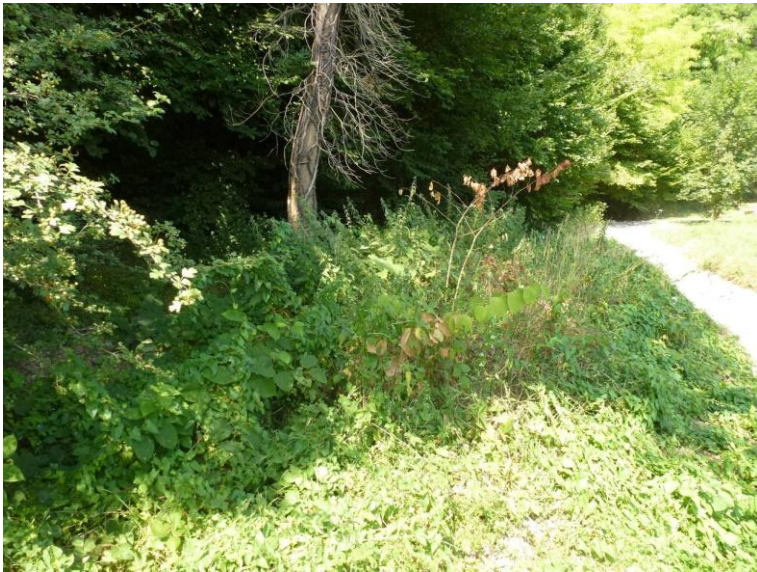
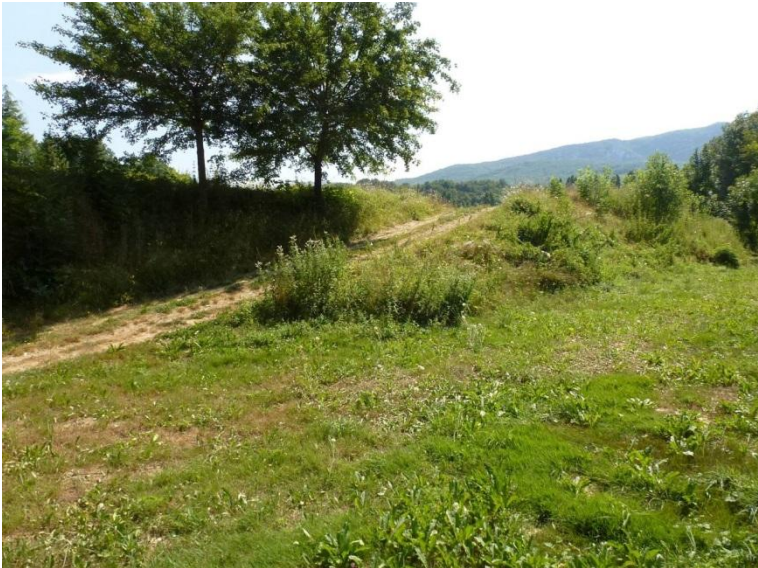
| M17 | secteur<br>Rochefort | rivière<br>Beaure | volume<br>93 m <sup>3</sup> | surface<br>121 m <sup>2</sup> |

| M17 | secteur<br>Rochefort | rivière<br>Beaure | volume<br>93 m <sup>3</sup> | surface<br>121 m <sup>2</sup> |
|---|---|---|---|---|
| situation | en rive gauche | | | |

| M17 | secteur<br>Rochefort | rivière<br>Beaure | volume<br>93 m <sup>3</sup> | surface<br>121 m <sup>2</sup> |
|---|---|---|---|---|
| travaux à réaliser | abattages – purge des matériaux infestés – remblaiement | | | |

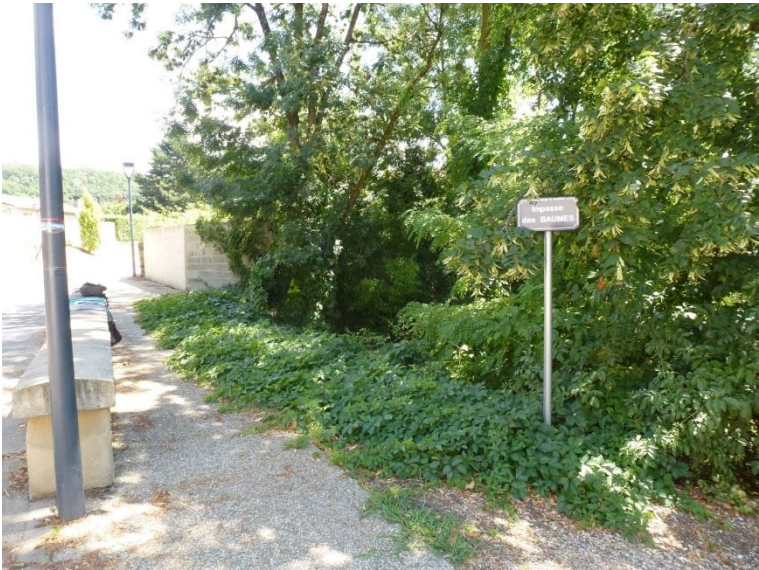
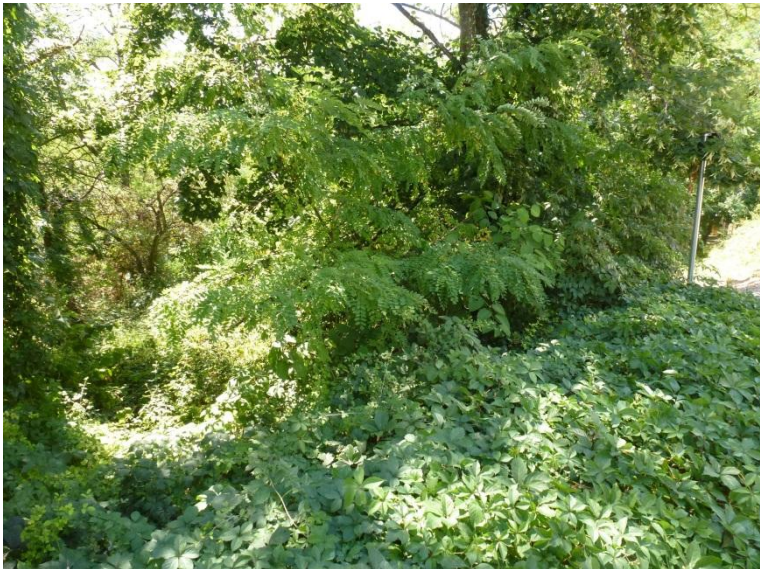
| M18 | secteur<br>Papellissier | rivière<br>hors cours d'eau | volume<br>60 m <sup>3</sup> | surface<br>79 m <sup>2</sup> |

| M18 | secteur<br>Papellissier | rivière<br>hors cours d'eau | volume<br>60 m <sup>3</sup> | surface<br>79 m <sup>2</sup> |
|---|---|---|---|---|
| situation<br>accès | dans le village, en bord de route<br>route | | | |
| contraintes | buse de rejet des eaux pluviales<br>mur en béton sur un bord du massif | | | |

| M18 | secteur<br>Papellissier | rivière<br>hors cours d'eau | volume<br>60 m <sup>3</sup> | surface<br>79 m <sup>2</sup> |
|---|---|---|---|---|
| travaux à<br>réaliser | abattages – purge des matériaux infestés – nettoyage et colmatage des ouvrages – remblaiement | | | |

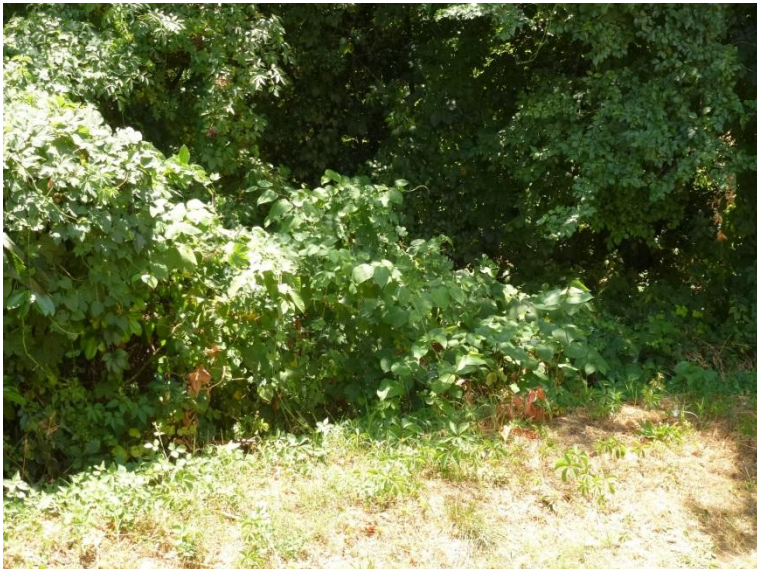
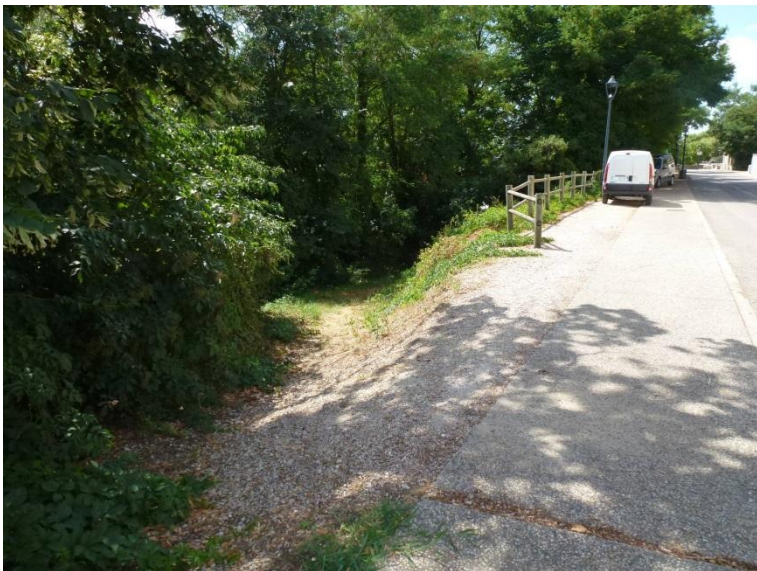
| M19 | secteur<br>Papellissier | rivière<br>hors cours d'eau | volume<br>59 m <sup>3</sup> | surface<br>75 m <sup>2</sup> |

| M19 | secteur<br>Papellissier | rivière<br>hors cours d'eau | volume<br>59 m <sup>3</sup> | surface<br>75 m <sup>2</sup> |
|---|---|---|---|---|
| situation | dans le village, en bord de chemin | | | |

| M19 | secteur<br>Papellissier | rivière<br>hors cours d'eau | volume<br>59 m <sup>3</sup> | surface<br>75 m <sup>2</sup> |
|---|---|---|---|---|
| travaux à réaliser | abattages – purge des matériaux infestés – remblaiement | | | |

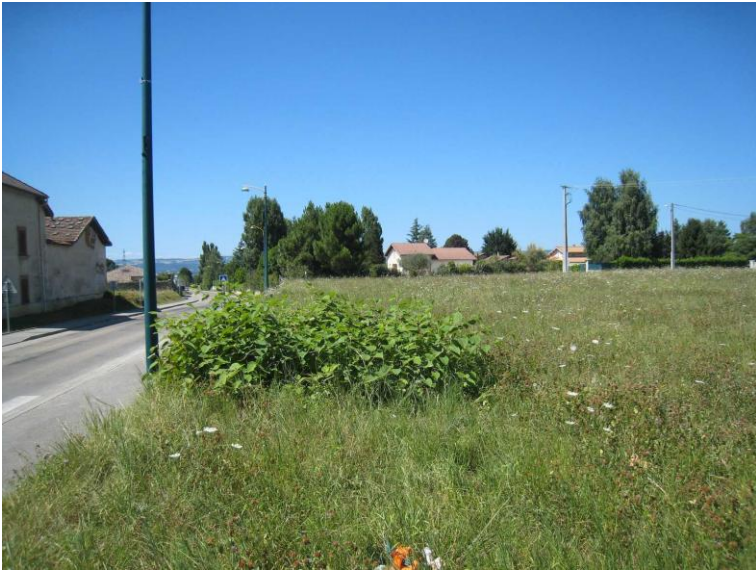
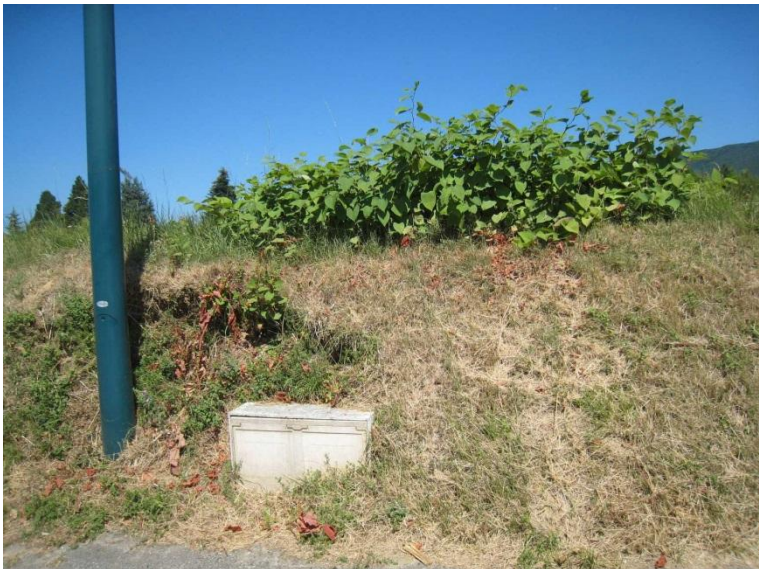
| M20 | secteur<br>Jaillans | rivière<br>hors cours d'eau | volume<br>36 m <sup>3</sup> | surface<br>48 m <sup>2</sup> |

| M20 | secteur<br>Jaillans | rivière<br>hors cours d'eau | volume<br>36 m <sup>3</sup> | surface<br>48 m <sup>2</sup> |
|---|---|---|---|---|
| situation<br>accès | dans le village, dans un terrain agricole, en bord de route<br>route | | | |
| contraintes | poteau et compteur électrique | | | |

| M20 | secteur<br>Jaillans | rivière<br>hors cours d'eau | volume<br>36 m <sup>3</sup> | surface<br>48 m <sup>2</sup> |
|---|---|---|---|---|
| travaux à<br>réaliser | purge des matériaux infestés – nettoyage et colmatage des ouvrages - remblaiement | | | |
