**COMMUNE DE SANTA LUCIA DI MERCURIO**

**SCHEMA DIRECTEUR DE L'EAU POTABLE**

**DIAGNOSTIC DU RESEAU, DES OUVRAGES  
ET DES EQUIPEMENTS**

Rapport final version n°2  
Date : 22/06/2018

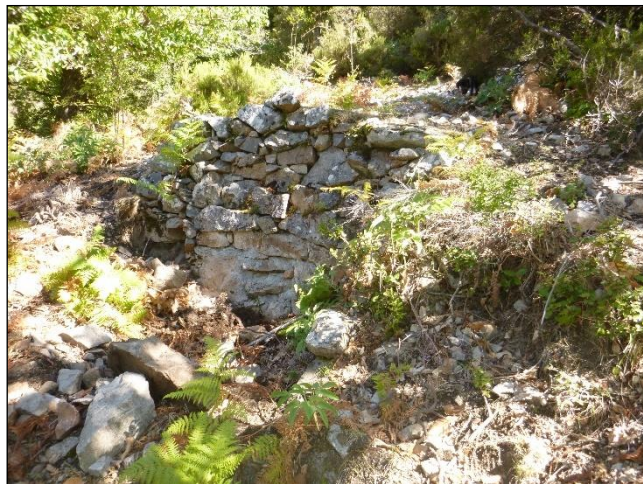
*Photo 4 : Captage de FORCCIOLO, vue générale (TPAe, 21/09/2017)*

**Etat** : Muret visible en état correct mais impossible de conclure quant à l'état intérieur de l'ouvrage

- Réhabiliter le captage :
  - o Reprendre la maçonnerie intérieure et extérieure ;
  - o Créer une trappe d'accès inox avec joints d'étanchéité et grille d'aération ;
  - o Mettre une crépine sur la conduite de départ vers le regard de collecte ;
  - o Créer un trop-plein avec crépine ;
  - o Créer une vidange ;
- Mettre en place le périmètre de protection immédiat.

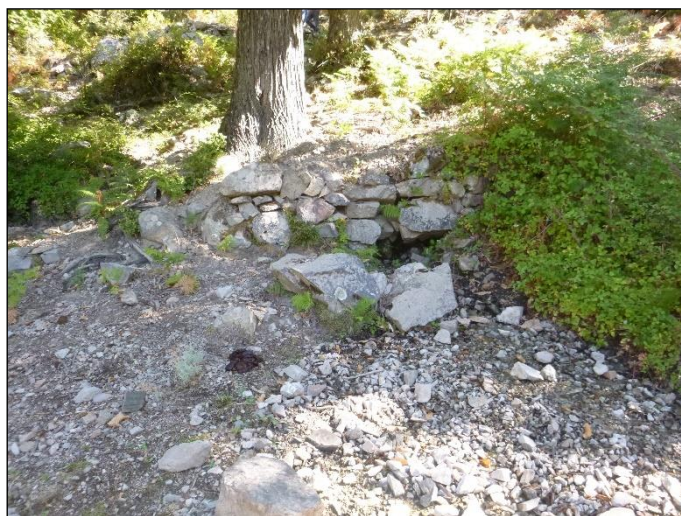
**IV.1.1.3 Captage de VALO VECCHIO****Coordonnées Lambert 93 : X = 1214733 Y = 6158555****Altitude : 1090 m NGF****Accès : A pieds depuis le regard de collecte en suivant un sentier entretenu****Autorisation de prélèvement : Non fixée****Année de construction : Non renseignée****Type d'ouvrage : Indéterminé, seul un muret en pierres sèches est visible.****Aération : Pas de dispositif spécifique****Ouvrage visitable : Non****Niveau / TN : Ouvrage adossé à la pente du TN****Type de prise d'eau : Eau souterraine captée****Equipements : Indéterminé****Etat : Muret visible en état médiocre mais impossible de conclure quant à l'état intérieur de l'ouvrage**

*Photo 5 : Captage de VALO VECCHIO, vue générale (TPAe, 21/09/2017)*

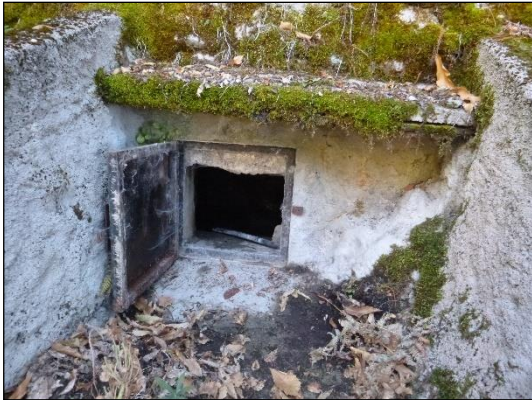
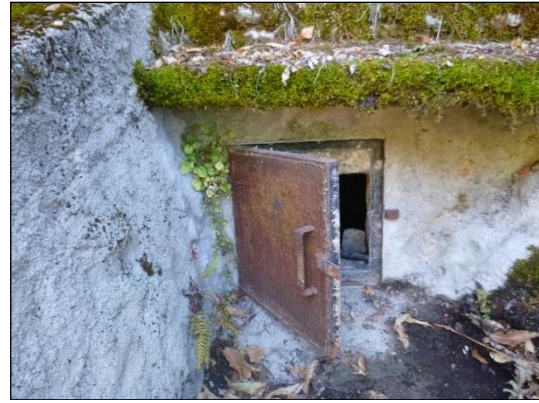
Photo 7 : Trappe de visite de la cabine de collecte (TPAe, 21/09/2017)

- La maçonnerie extérieure est recouverte de mousses mais à priori en bon état.
- La maçonnerie intérieure est en bon état, très irrégulière par la nature même de la maçonnerie en pierres mais il y a très peu d'entrées de racines.
- Il y a un dépôt de sable et limon d'environ 10 cm en fond d'ouvrage.
- La trappe de visite est corrodée mais reste fonctionnelle.

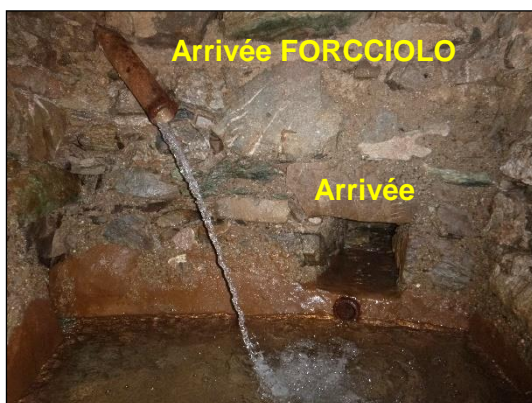
Photo 8 : Cabine de collecte, vue de l'intérieur

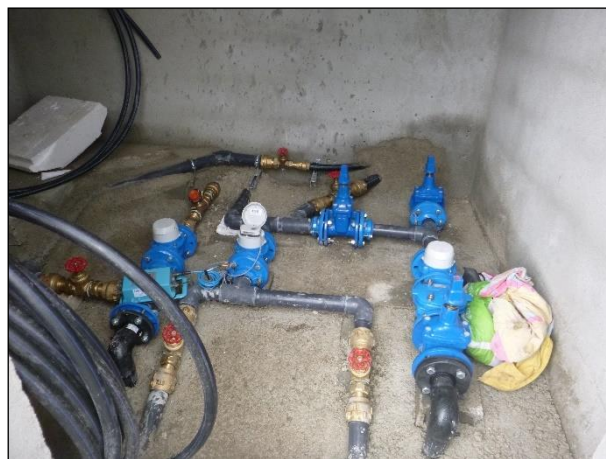
**Etat :** L'installation est neuve

*Photo 14 : Chambre des vannes de SANTA LUCIA DI MERCURIO (TPAe, 05/06/2018)*

Cette installation a pour rôle de répartir l'eau en provenance des captages entre les différents hameaux. La configuration est relativement complexe et risque de poser des difficultés d'exploitation (réglage fin des vannes réglables).

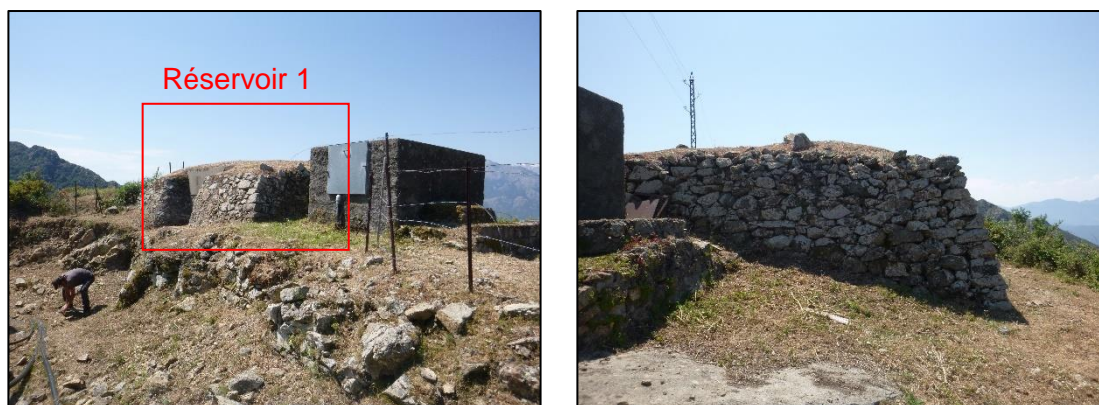
Photo 18 : Réservoir 1, réservoir ancien (TPAe, 15/06/2017)

- L'habillage en pierres et mortier de ciment est fissuré à droite de la trappe d'accès. L'habillage en pierres sèches est en bon état général bien qu'il soit irrégulier et peu à peu envahit par les mousses et lichens.

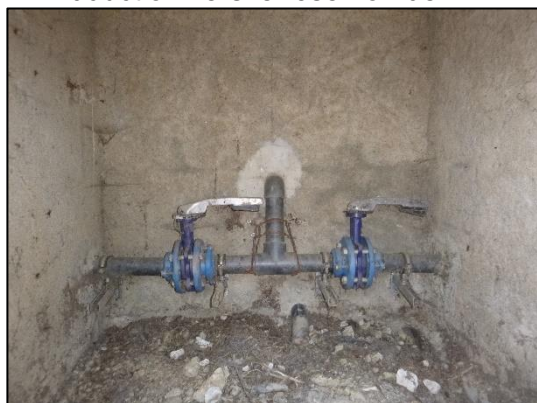
*Photo 25 : Chambre des vannes pour la répartition de l'eau entre les réservoirs de POGGIOLO et PIEDIVALDO (TPAe, 15/06/2017)*

**Etat général :** Les équipements sont fonctionnels. Une fissure est à signaler sur tout le pourtour de l'ouvrage de génie civil au niveau du scellement de l'élévation et de la dalle supérieure.

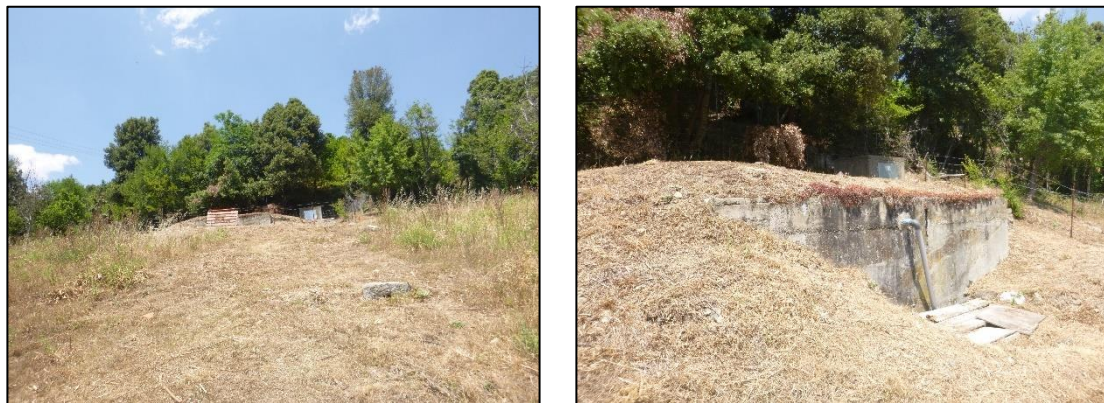
*Photo 27 : Réservoir de POGGIOLO, vue générale (TPAe, 15/06/2017)*

- Le revêtement intérieur de l'ouvrage est irrégulier, en particulier le plafond qui présente de nombreuses entrées de racines : lissage et finitions insuffisantes. Le réservoir étant rempli jusqu'au niveau du trop-plein le jour de la visite, il n'est pas possible d'examiner les parties en eau.
- La chambre des vannes au pied du réservoir est insuffisamment protégée.
- La clôture qui ceint le périmètre du réservoir est vétuste.

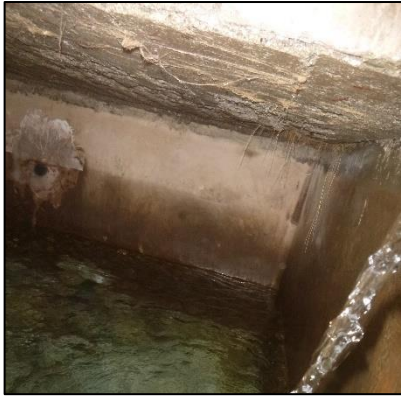
*Photo 30 : Entrées de racines au niveau du plafond du réservoir de POGGIOLO (TPAe, 15/06/2017)*

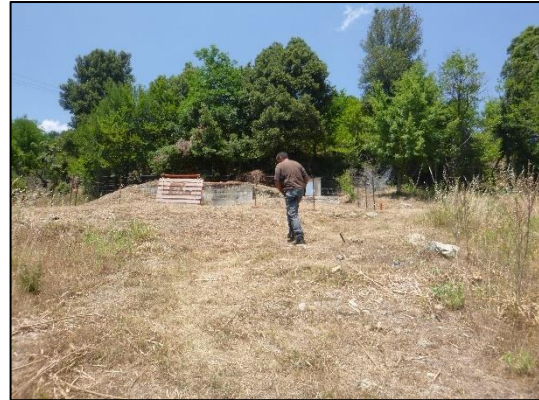
*Photo 31 : Clôture autour du réservoir de POGGIOLO (TPAe, 15/06/2017)*

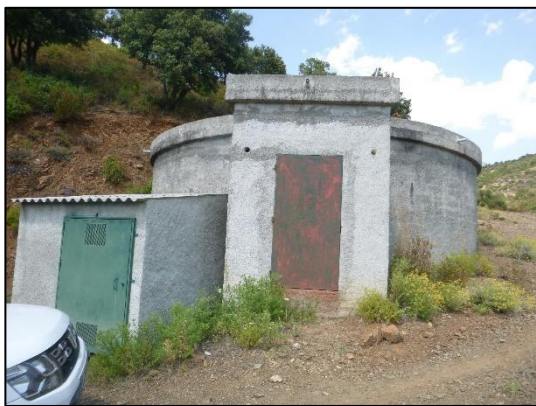
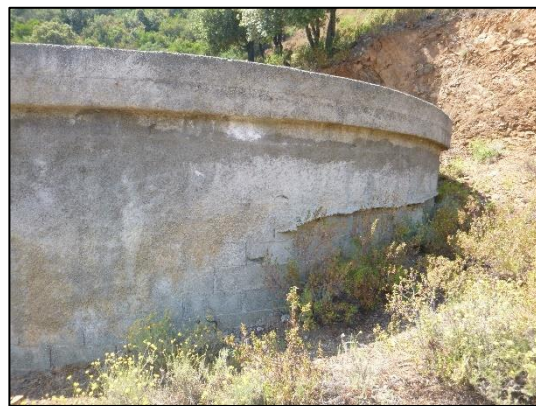
*Photo 37 : Réservoir de FIUMINALE (TPAe, 15/06/2017)*

- La porte d'accès à la chambre des vannes présente des tâches de rouilles.
- L'aggloméré est visible en bas du réservoir : partie initialement enterrée mais l'érosion du sol en place l'a mis à l'air libre.
- Le plafond intérieur du réservoir est irrégulier (pas de revêtement et lissage). Le réservoir étant rempli jusqu'au niveau du trop-plein le jour de la visite, il n'est pas possible d'examiner les parties en eau. A priori, le réservoir ne comporte pas de fissure.

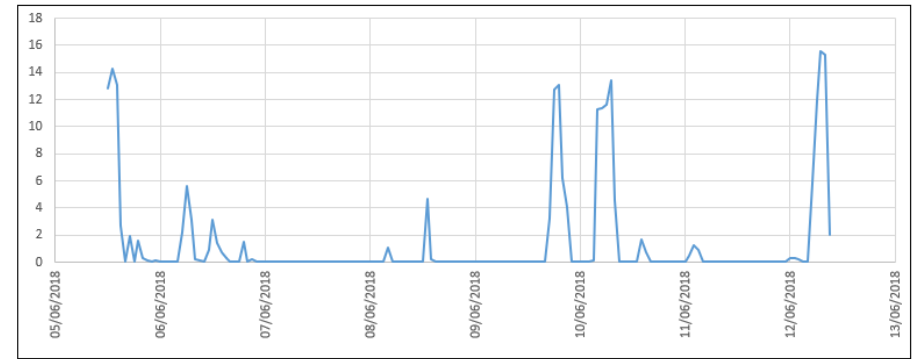
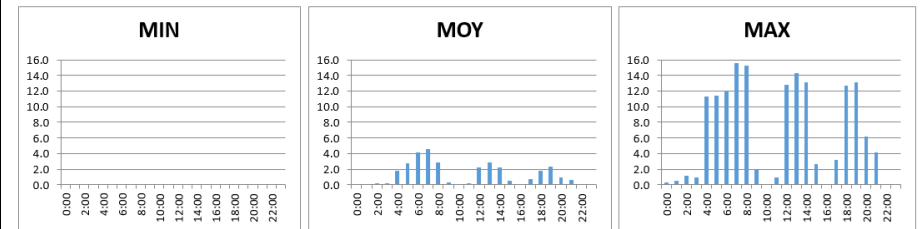
Les débits enregistrés sont singuliers :

- Coupures d'eau en lien avec les travaux en cours ?
- Blocage du compteur ?

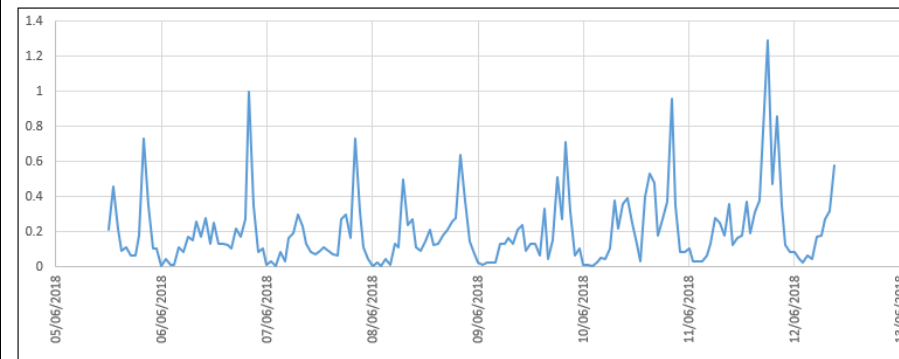
Des débits nuls sont mesurés en période nocturne entre 0 et 4h du matin : absence de fuites sur le réseau.

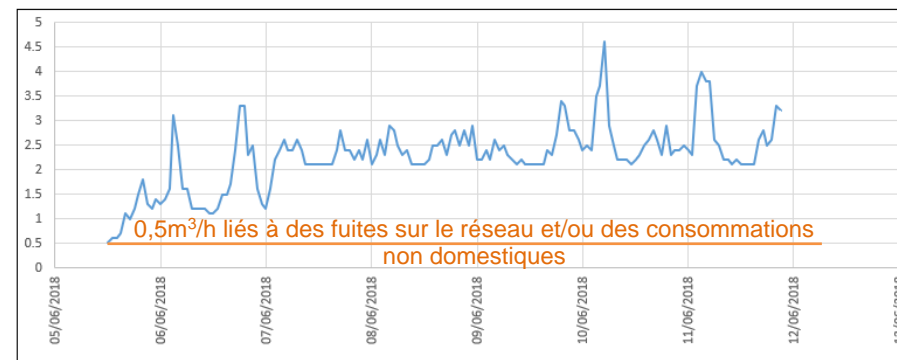
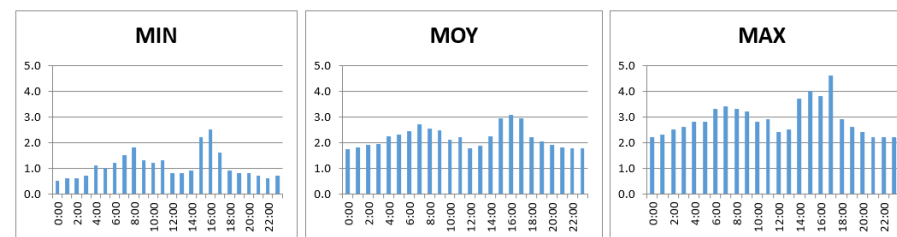
Des débits nocturnes de minimum 0,5m<sup>3</sup>/h ont été mesurés. Il peut s'agir d'un débit de fuite, de consommations d'origines non domestiques (arrosage, remplissage de réserves d'eau) et/ou de consommations d'origine domestiques tardives.
