# **COMMUNE DE REZZA**

# **Diagnostic et schéma directeur d'alimentation en eau potable**

**Rapport final**

**CETA Environnement**

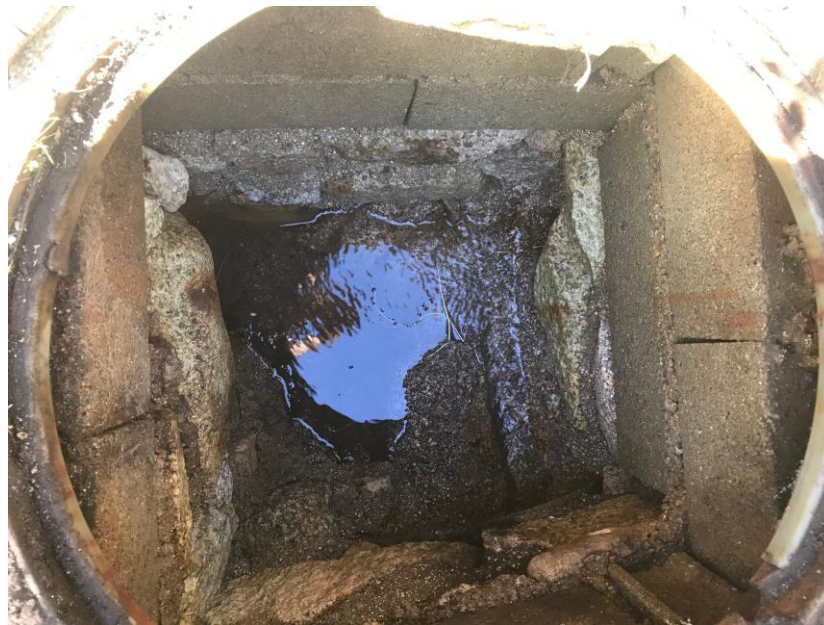
L'ouvrage de captage, consiste en un simple cuveau maçonné enterré, large d'un mètre sur une profondeur équivalente. Il ne présente pas de surélévation par rapport au sol et est fermé par un tampon de voirie en fonte. L'étanchéité globale de l'ouvrage n'est pas assurée.

**Figure 5 : Ouvrage de captage de la source de Smargine basse**

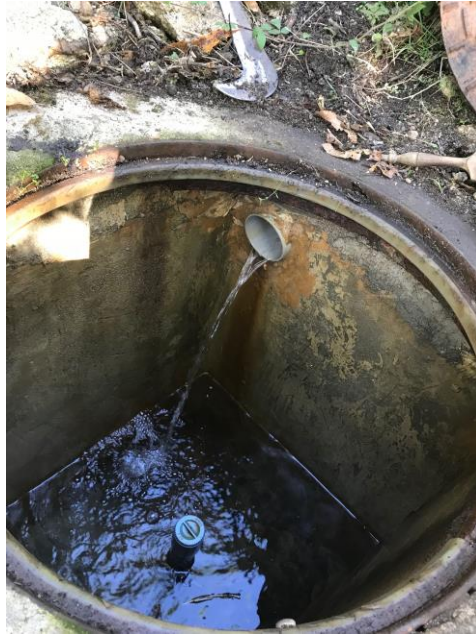
L'eau captée s'évacue vers un second ouvrage trois mètres plus bas, permettant sa mise en charge. Cet ouvrage de captage est dépourvu de vidange et de trop-plein.

On a pu constater sur le fond de l'ouvrage non-maçoné, la présence de racines. De plus à l'amont immédiat de l'ouvrage, une zone humide importante et une abondante végétation hydrophile est présente.

**Figure 6 : Ouvrage de collecte de la source de Smargine basse**

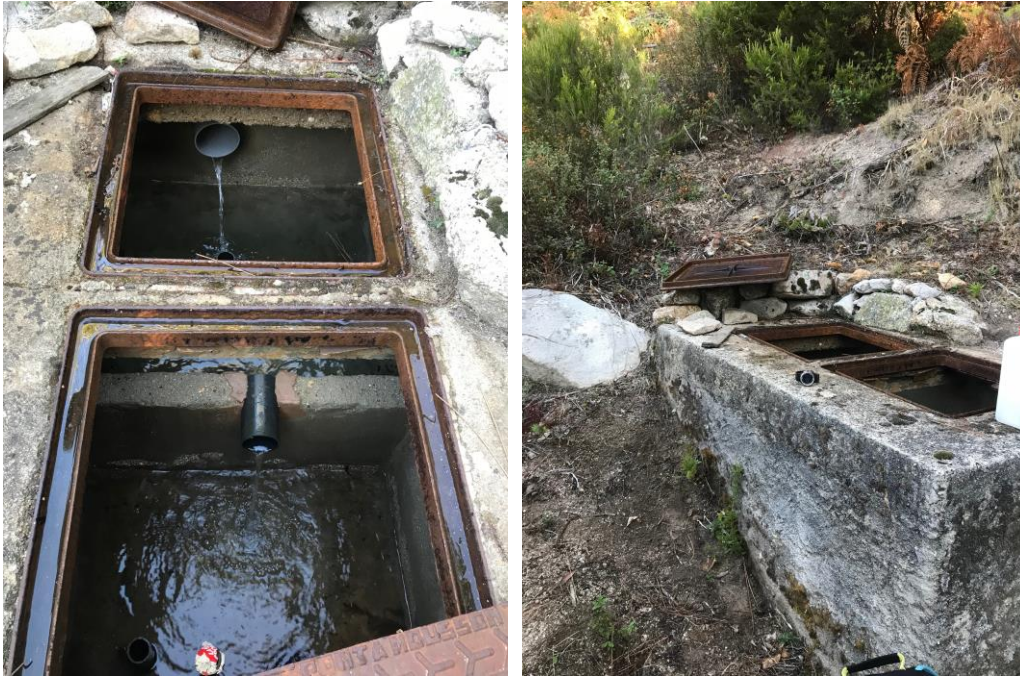
L'eau provient directement d'une fissure dans la roche et s'évacue via une canalisation dépourvue de crépine. Il ne possède pas non plus de vidange et de trop-plein. Des sédiments et quelques racines sont présent dans le fond de l'ouvrage.

**Figure 8 : Ouvrage de collecte de la source de Smargine haute**

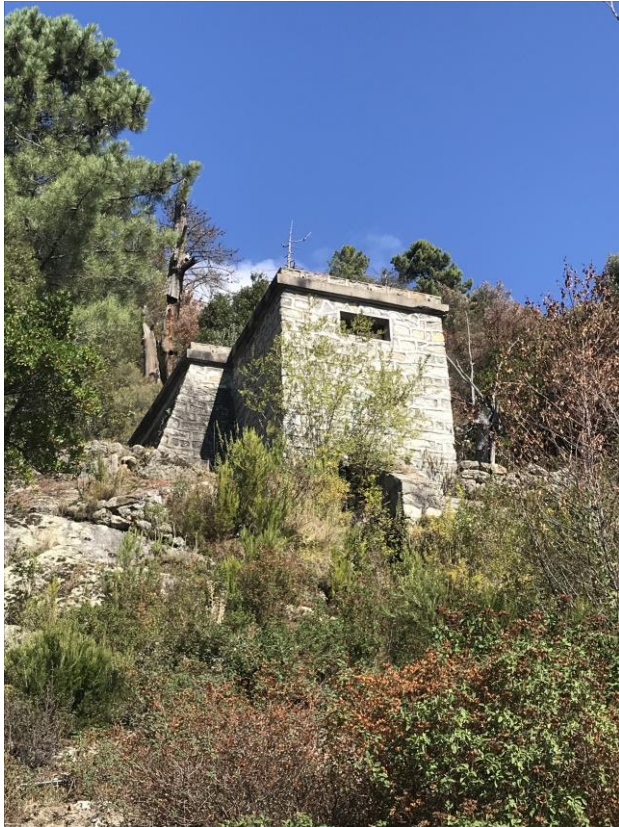
**Le revêtement intérieur est dans un état moyen. Des défauts d'étanchéités sont apparents. Les organes de la chambre des vannes sont à remplacer.**

**Le réservoir est dans un état correct**

**Figure 12 : Vue d'ensemble du réservoir de Chiappa**

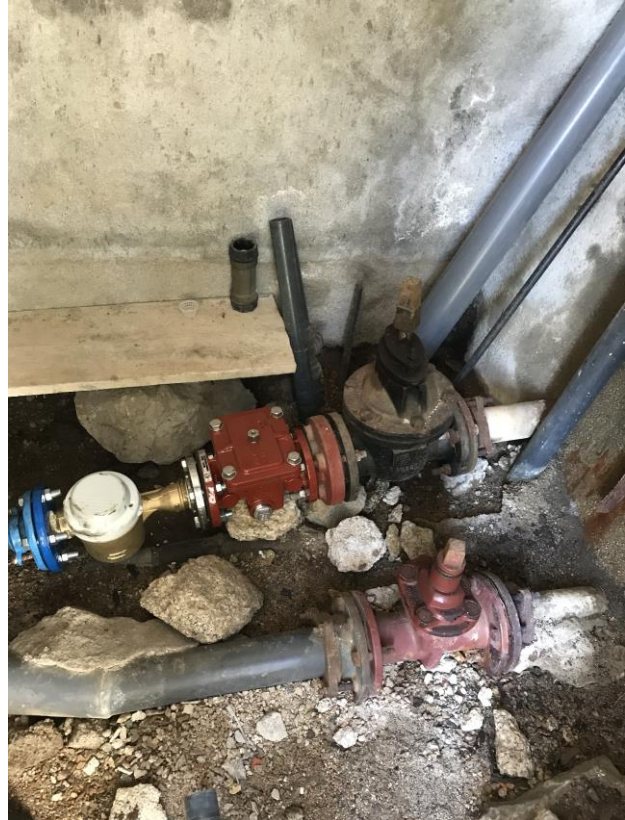
L'échelle dans le bassin est corrodée.

La pose de compteur en sortie de réservoir a été réalisé dans le cadre du diagnostic. Les travaux ont été réalisés dans la chambre des vannes (photo ci-après).

**Figure 11 : Chambre des vannes du réservoir de Chiappa**

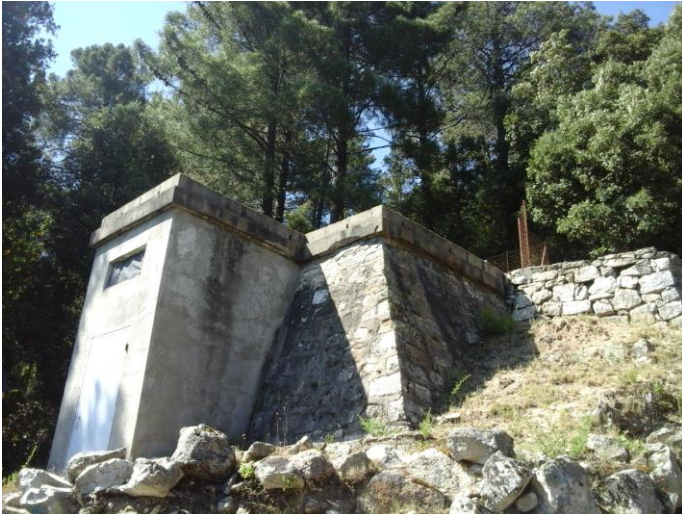
**Le revêtement intérieur est dans un état moyen. Des défauts d'étanchéités sont apparents.**

L'étanchéité du fond du bassin est à refaire. L'échelle d'accès à la cuve est corrodée.

**Le réservoir est dans un état correct.**

**Figure 14 : Vue d'ensemble du réservoir de Nivale**

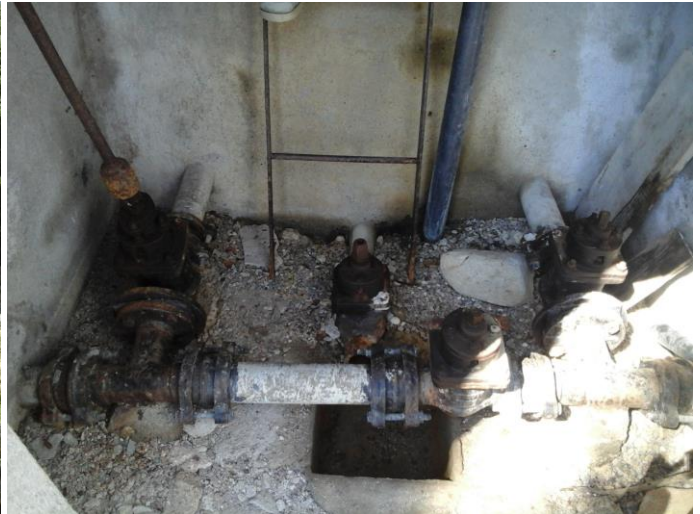
La robinetterie de la chambre des vannes est en mauvais état et présente également des signes de corrosion importante. **Les organes de la chambre des vannes sont à remplacer.**

La pose de compteur en sortie de réservoir a été réalisée dans le cadre du diagnostic. Les travaux ont été réalisés en sortie de réservoir au pied de la chambre des vannes, par manque de place.

**Figure 13 : Chambre des vannes du réservoir de Nivale**

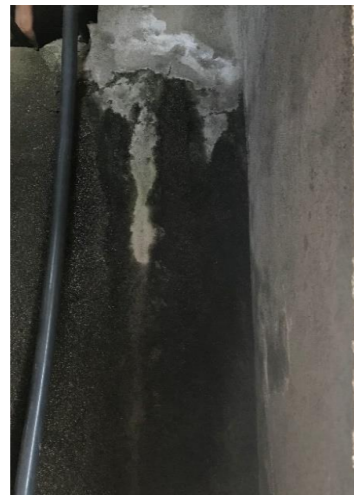
Etanchéité non assurée au sein du réservoir

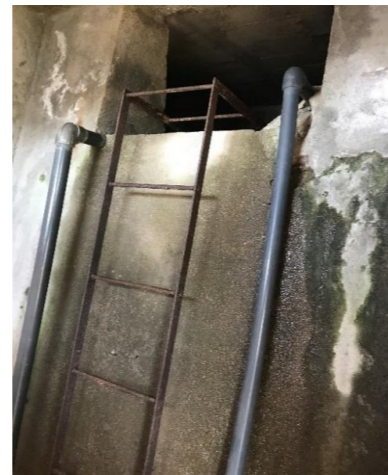
Vue de l'échelle d'accès au réservoir

**Commentaires :** Légère corrosion sur une vanne, GC intérieur en bon état, fissure à l'extérieur sur la partie haute du réservoir. Tampon corrodé -> Dépôts de rouille dans le bassin. Echelle corrodé dans le bassin

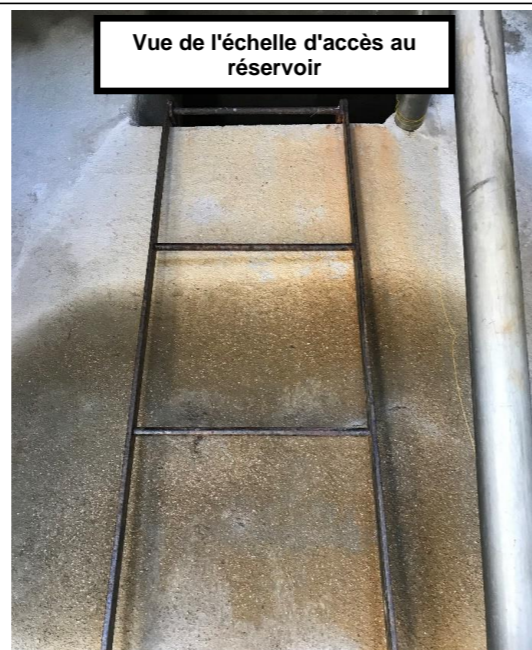
Vue de l'échelle d'accès au réservoir

**Commentaires : Etanchéité du fond et de la chambre des vannes à refaire. Echelle corrodée.**
