# COOPERATIVE A.T.EAU

## Chambre de sous comptage Saint Jean de Bournay

Date de la visite : 13/02/2017

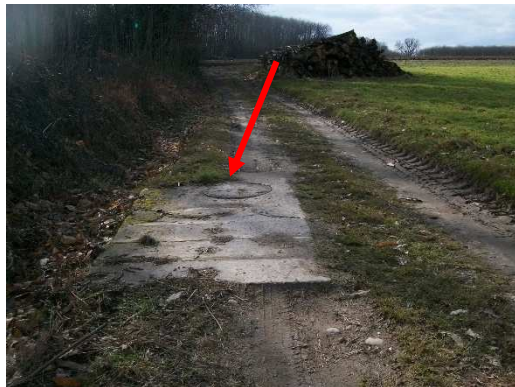
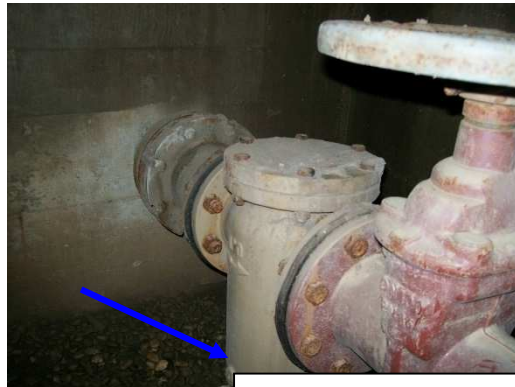
| Localisation / accessibilité : | | Illustrations : |
|---|---|---|
| Appareils de fontainerie : | Traces de corrosion | |

| Etat (suite) | | Illustrations : |
|---|---|---|
| Echelle : | Echelons en ferraille (traces de corrosion) | |

| Etat (suite) | | Illustrations : |
|---|---|---|
| <ul style="list-style-type: none"><li>Mise en place d'un satellite de télégestion autonome en énergie pour report des index compteurs.</li><li>Remplacement du dispositif de comptage &gt; 10 ans.</li><li>Inverser le positionnement de la vanne amont DN 100 avec la boîte à boue.</li></ul> | | |

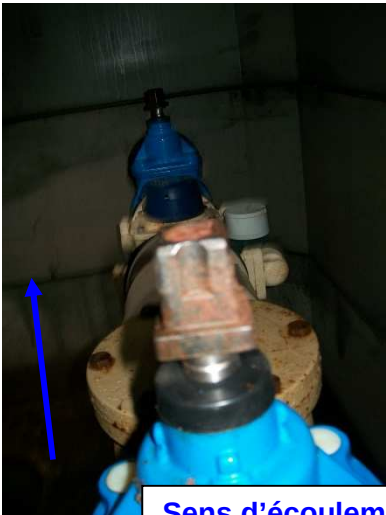
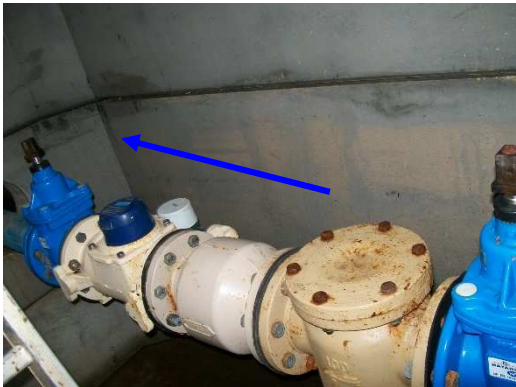
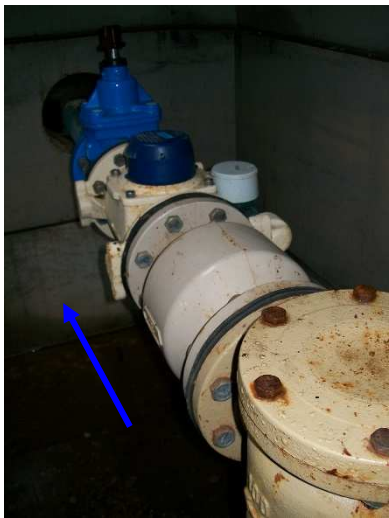
| Etat (suite) | | Illustrations : |
|---|---|---|
| Echelle : | Echelons en ferraille (traces de corrosion) | |

| Etat (suite) | | Illustrations : |
|---|---|---|
| <ul style="list-style-type: none"><li>Mise en place d'un satellite de télégestion autonome en énergie pour report des index compteurs.</li></ul> | | |

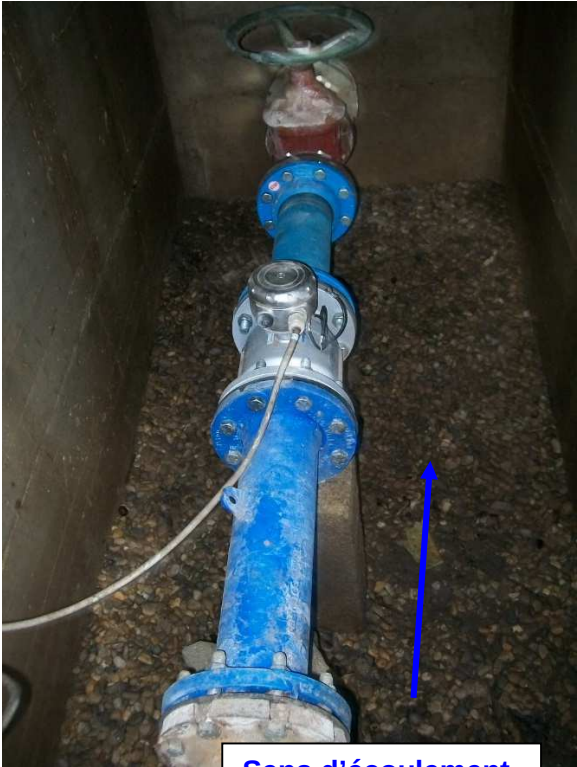
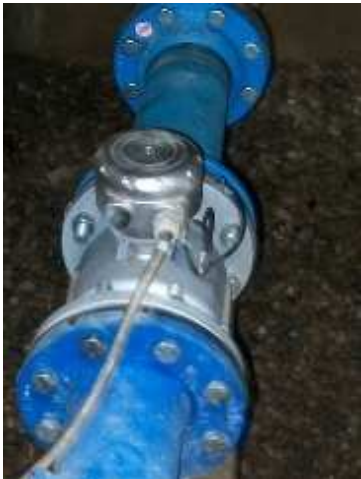
| Etat (suite) | | Illustrations : |
|---|---|---|
| Echelle : | Echelons en ferraille (traces de corrosion) | |

| Etat (suite) | | Illustrations : |
|---|---|---|
| <ul style="list-style-type: none"><li>Mise en place d'un satellite de télégestion autonome en énergie pour report des index compteurs.</li></ul> | | |

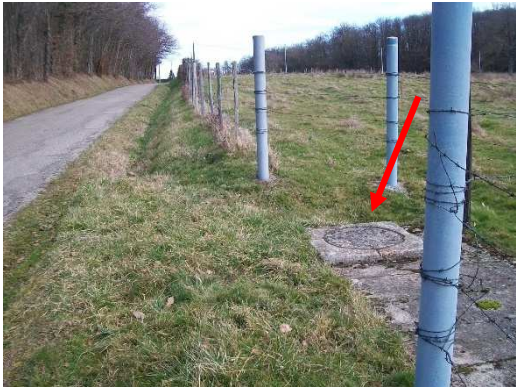
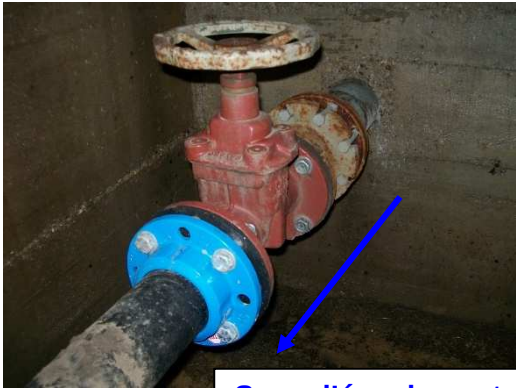
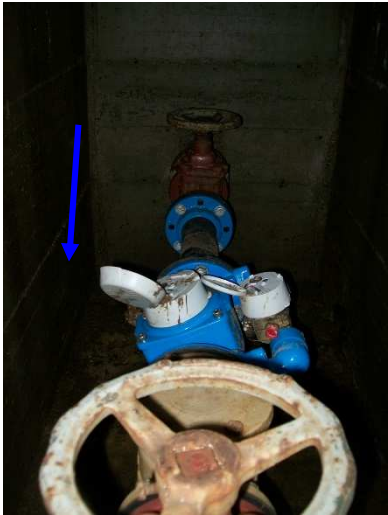
| Etat (suite) | | Illustrations : |
|---|---|---|
| Echelle : | Echelons en ferraille (traces de corrosion) | |

| Etat (suite) | | Illustrations : |
|---|---|---|
| <ul style="list-style-type: none"><li>Mise en place d'un satellite de télégestion autonome en énergie pour report des index compteurs.</li></ul> | | |

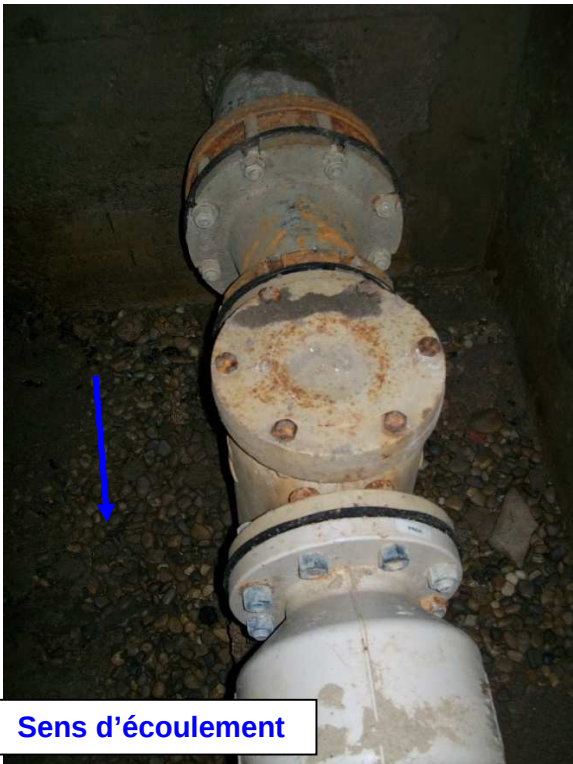
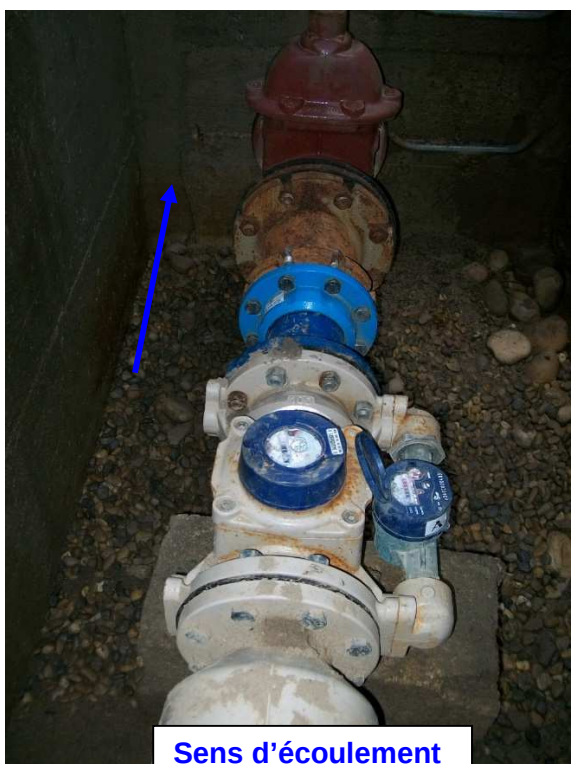
| Chambre de sous comptage Artas | | Illustrations : |
|---|---|---|
| Appareils de fontainerie : | Traces de corrosion | |

| Etat (suite) | | Illustrations : |
|---|---|---|
| Echelle : | Echelons en ferraille (traces de corrosion) | |

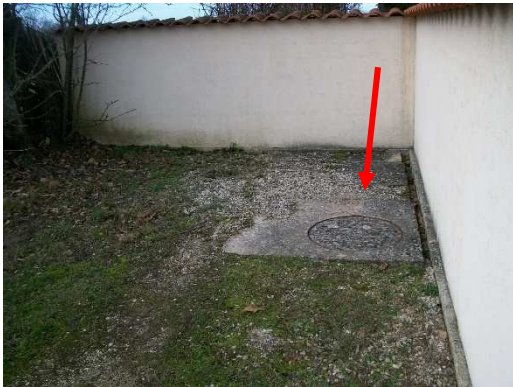
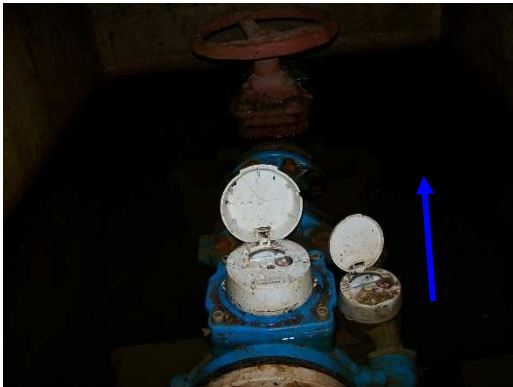
| Compteur réservoir de Chatonnay | | Illustrations : |
|---|---|---|
| Appareils de fontainerie : | Traces de corrosion avancée | |

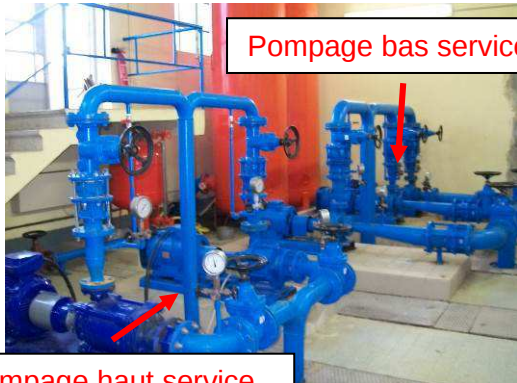
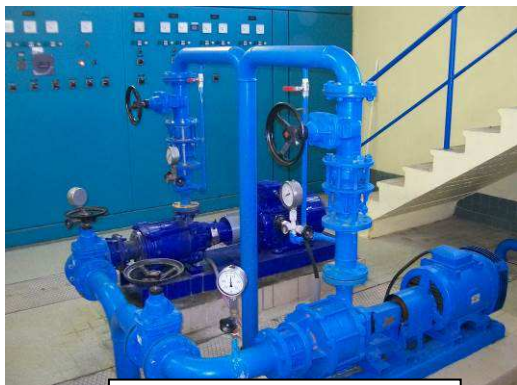
| Dispositif de pompage (suite) : | | Illustrations (suite) : |
|---|---|---|
| Appareils de fontainerie : | Légères traces de corrosion | |
| Canalisations : | Légères traces de corrosion | |

| Observations / Actions à entreprendre : | Illustrations (suite) : |
|---|---|
| <ul style="list-style-type: none"><li>• Réfection de l'armoire électrique de commande pompage.</li><li>• Remplacement des capots fougues d'accès aux puits en fonte lourde par des capots en Inox avec cheminées d'aération.</li><li>• Renouvellement des canalisations et équipements hydrauliques à l'intérieur des puits (traces de corrosion avancée).</li><li>• Remplacement des mécanismes des compteurs de pompage (court terme).</li><li>• Remplacement des échelles d'accès à l'intérieur des puits (en ferraille rouillée) par des échelles en Inox avec crinolines.</li></ul> | <div data-bbox="922 293 1442 678"><p data-bbox="954 622 1417 667">Compteur pompage bas service</p></div> <div data-bbox="922 712 1442 1095"><p data-bbox="954 1041 1417 1086">Compteur pompage haut service</p></div> <div data-bbox="922 1128 1442 1554"><p data-bbox="954 1525 1417 1570">Armoires de commande pompage</p></div> <div data-bbox="922 1554 1442 1935"></div> |

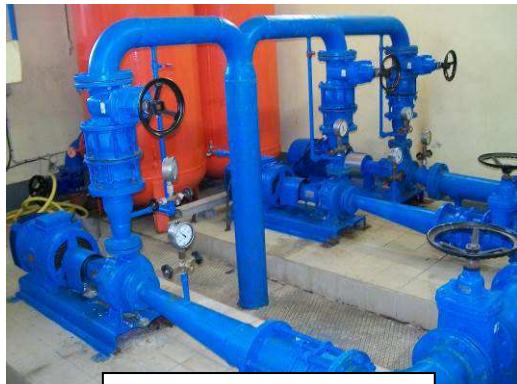
| Dispositif de pompage (suite) : | | Illustrations (suite) : |
|---|---|---|
| Système électrique : | Armoire de commande pompage vétuste | <div>Pompage haut service</div> |

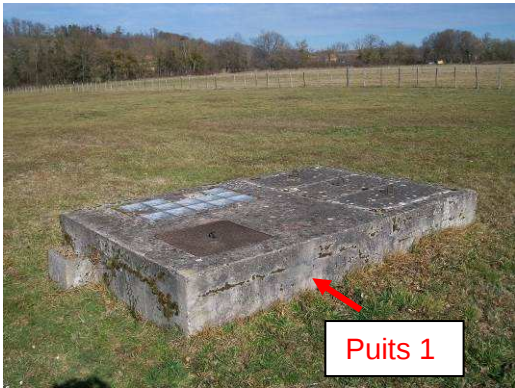
| Dispositif de pompage (suite) : | | Illustrations (suite) : |
|---|---|---|
| Aération : | Les puits ne sont pas aérés | |
| Capots d'accès à l'intérieur des puits et bâche : | Pas d'aération | |

| Observations / Actions à entreprendre : | Illustrations (suite) : |
|---|---|
| <ul style="list-style-type: none"><li>• Remplacement des regards d'accès aux puits en fonte par des capots en Inox avec cheminées d'aération.</li><li>• Renouvellement des canalisations et équipements hydrauliques à l'intérieur des puits (traces de corrosion avancée).</li><li>• Remplacement des mécanismes des compteurs de pompage dans les puits (court terme).</li><li>• Remplacement des échelles d'accès à l'intérieur des puits (en ferraille rouillée) par des échelles en Inox avec crinolines.</li></ul> | <p>Puits 2</p> |

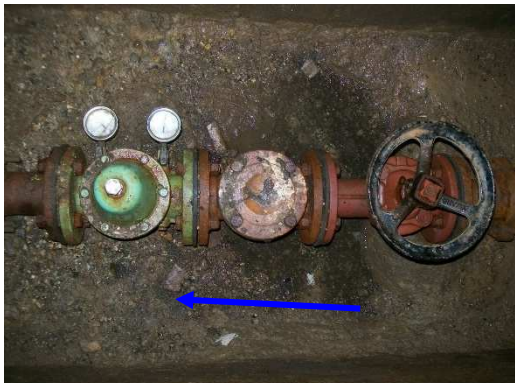
Etat médiocre (traces de corrosion)

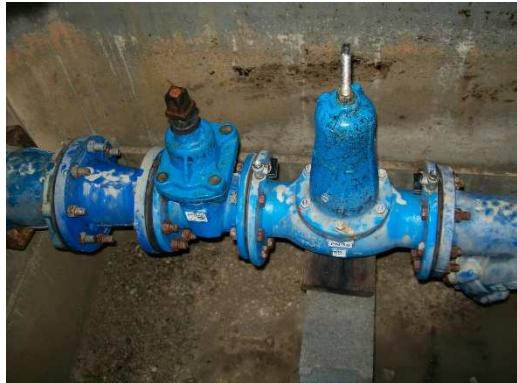
| Etat (suite) | | Illustrations : |
|---|---|---|
| Canalisations : | F en bon état Ø 125mm | |
| Echelle : | Bon état | |
| Site / abords ouvrage : | Bien entretenu | |

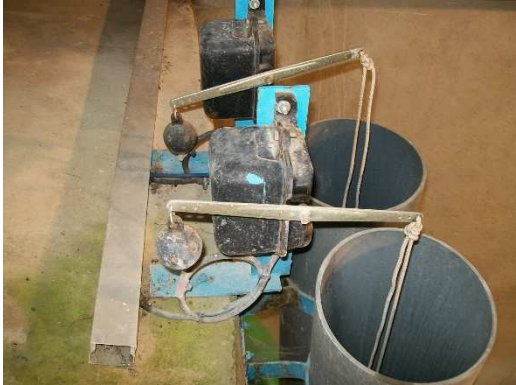
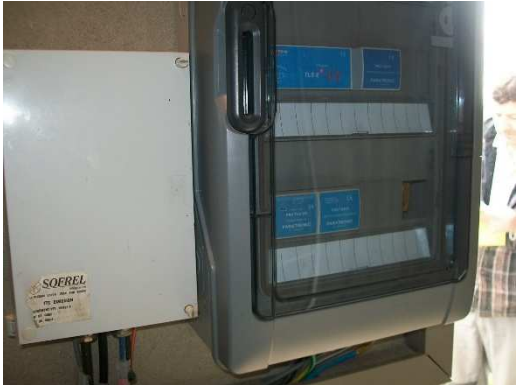
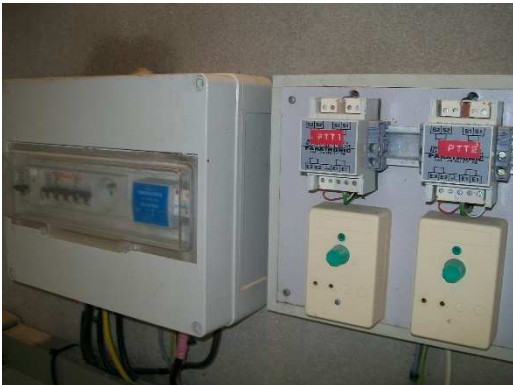
| Etat (suite) | | Illustrations : |
|---|---|---|
| Canalisations : | Amiante Ciment et Fonte. Etat correct | |
| Echelles : | Echelle d'accès à la cuve en ferraille (bon état) | |

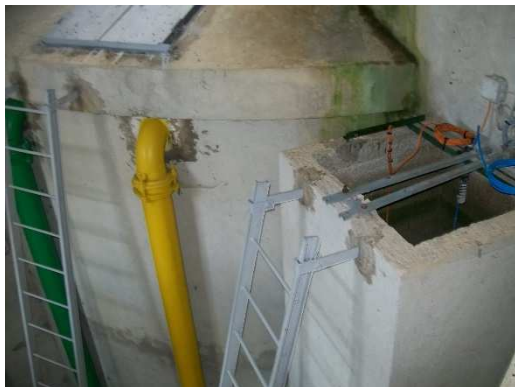
| Etat (suite) | | Illustrations : |
|---|---|---|
| Capot d'accès à l'intérieur de la cuve : | En ferraille rouillée | |
| Télégestion : | Paratronic vieillissant | |

| Etat (suite) | | Illustrations : |
|---|---|---|
| <ul style="list-style-type: none"><li>• Mise en place d'une alarme anti-intrusion.</li><li>• Remplacement des échelles d'accès au sommet et à l'intérieur de la cuve en ferraille rouillée par des échelles en Inox avec crinolines.</li><li>• Remplacement des capots d'accès aux cuves.</li><li>• Canalisations en amiante ciment. Prévoir leur renouvellement en inox à moyen terme.</li><li>• Prévoir la mise en place d'une réserve incendie.</li><li>• Remplacement du dispositif de télégestion (moyen terme).</li><li>• Prévoir le remplacement de la porte d'entrée (état vétuste).</li><li>• Traces d'humidité (présence d'algue) qui témoigne d'une ventilation peu performante.</li></ul> | | |

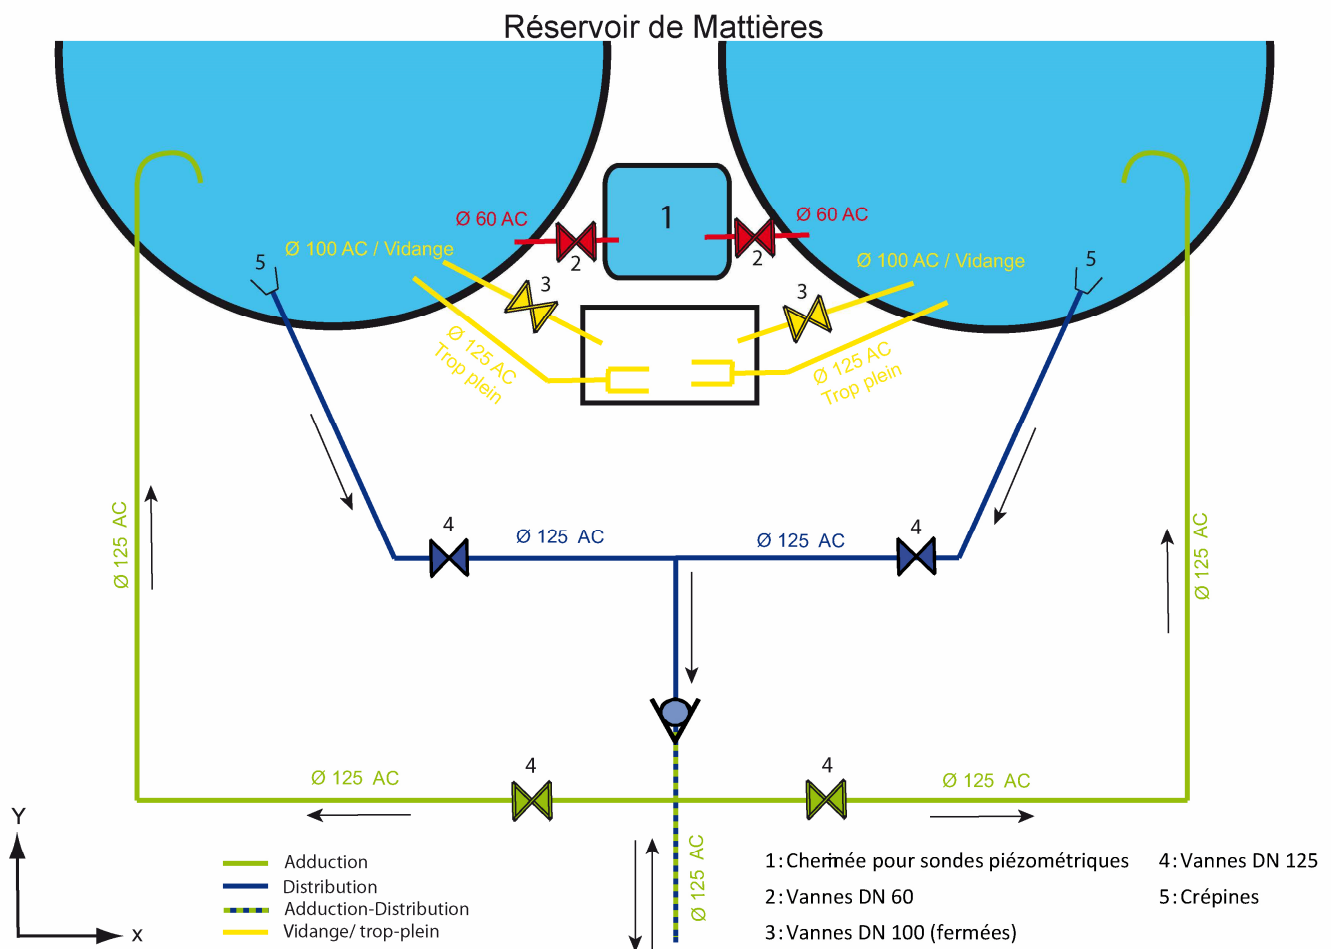
### Schéma de fonctionnement du réservoir :

Le remplissage du réservoir des Mattières est régulé par une sonde piézométrique disposée dans une cheminée située dans la chambre des vannes, alimentée par les 2 cuves en équilibre.

Cette sonde, reliée au dispositif de télégestion du site, pilote le démarrage / arrêt des pompes de la station d'Eclosé.

Il existe 1 seuil de déclenchement / arrêt des pompes :

- Seuil bas : 3,00 m (déclenchement pompage)
- Seuil haut : 3,52 m (arrêt pompage)

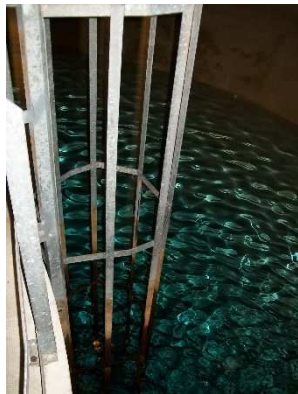
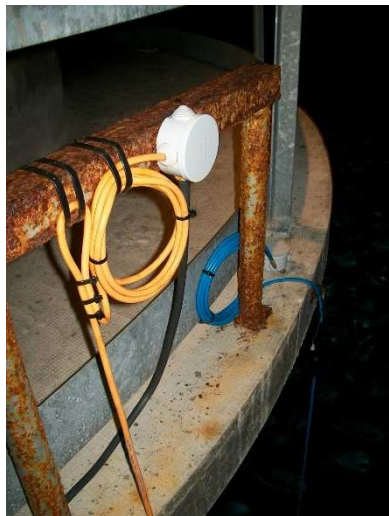
| Etat (suite) | | Illustrations : |
|---|---|---|
| Canalisations : | Acier. Les canalisations sont calorifugées. | |
| Echelles : | Echelle d'accès à la cuve en ferraille (bon état) | |
| | Echelle d'accès à l'intérieur de la cuve en ferraille rouillée<br><br>Présence d'une crinoline | |

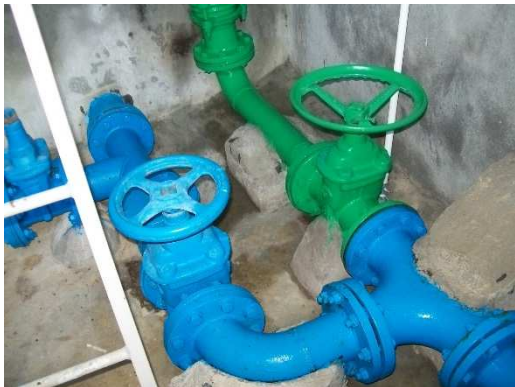
| Etat (suite) | | Illustrations : |
|---|---|---|
| Canalisations : | Acier. Bon état. | |
| Echelles : | Echelle d'accès à la cuve en ferraille (bon état) | |

| Etat (suite) | | Illustrations : |
|---|---|---|
| <ul style="list-style-type: none"><li>Remplacement des échelles d'accès au sommet et à l'intérieur de la cuve en ferraille rouillée par des échelles en Inox avec crinolines.</li><li>Remplacement du capot d'accès à la cuve.</li><li>Canalisations en Acier avec légères traces de corrosion. Prévoir leur renouvellement en inox à moyen terme.</li><li>Mise en place d'un dispositif de télégestion.</li><li>Remplacement du robinet flotteur (moyen terme).</li><li>Traces d'humidité (présence d'algue) qui témoigne d'une ventilation peu performante.</li></ul> | | |

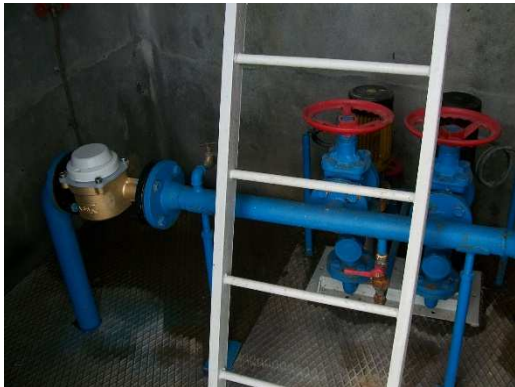
| Etat (suite) | | Illustrations : |
|---|---|---|
| Canalisations : | Acier. Bon état | |
| Echelles : | Echelle d'accès à la cuve en ferraille (bon état) | |
| Capot d'accès à l'intérieur de la cuve : | En ferraille. Pas de trace excessive de corrosion. | |

| Etat (suite) | | Illustrations : |
|---|---|---|
| <ul style="list-style-type: none"><li>Remplacement des échelles d'accès au sommet et à l'intérieur de la cuve en ferraille rouillée par des échelles en Inox avec crinolines.</li><li>Remplacement du capot d'accès à la cuve (moyen terme).</li><li>Canalisations en Acier. Prévoir leur renouvellement en inox à moyen terme.</li><li>Mise en place d'un dispositif de télégestion.</li><li>Traces d'humidité (présence d'algue) qui témoigne d'une ventilation peu performante.</li></ul> | | |
