## Commune de Brette Captage de Fontbonne

Unités de  
distribution  
Raynauds-Villard

## Commune de Brette Captage de Bouraille

Unité de  
distribution  
**Le Monestier**

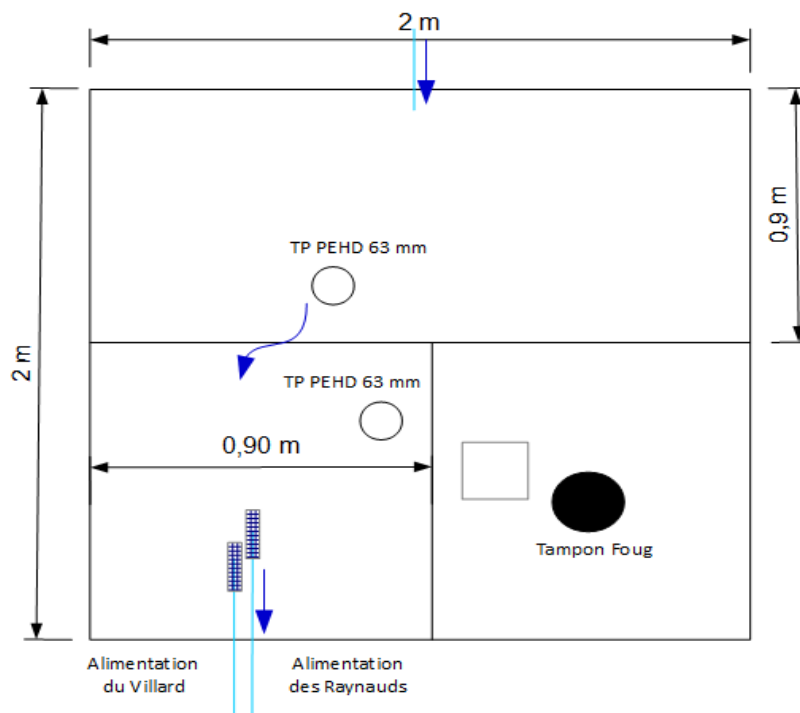
## Schéma de principe

- Les racines au niveau du drain ont été enlevées ainsi que la végétation dans un rayon de 15-20 m
- L'exutoire du trop-plein n'est pas équipé d'un clapet anti retour
- Le trop plein ne coulait pas lors de la visite (été 2017)

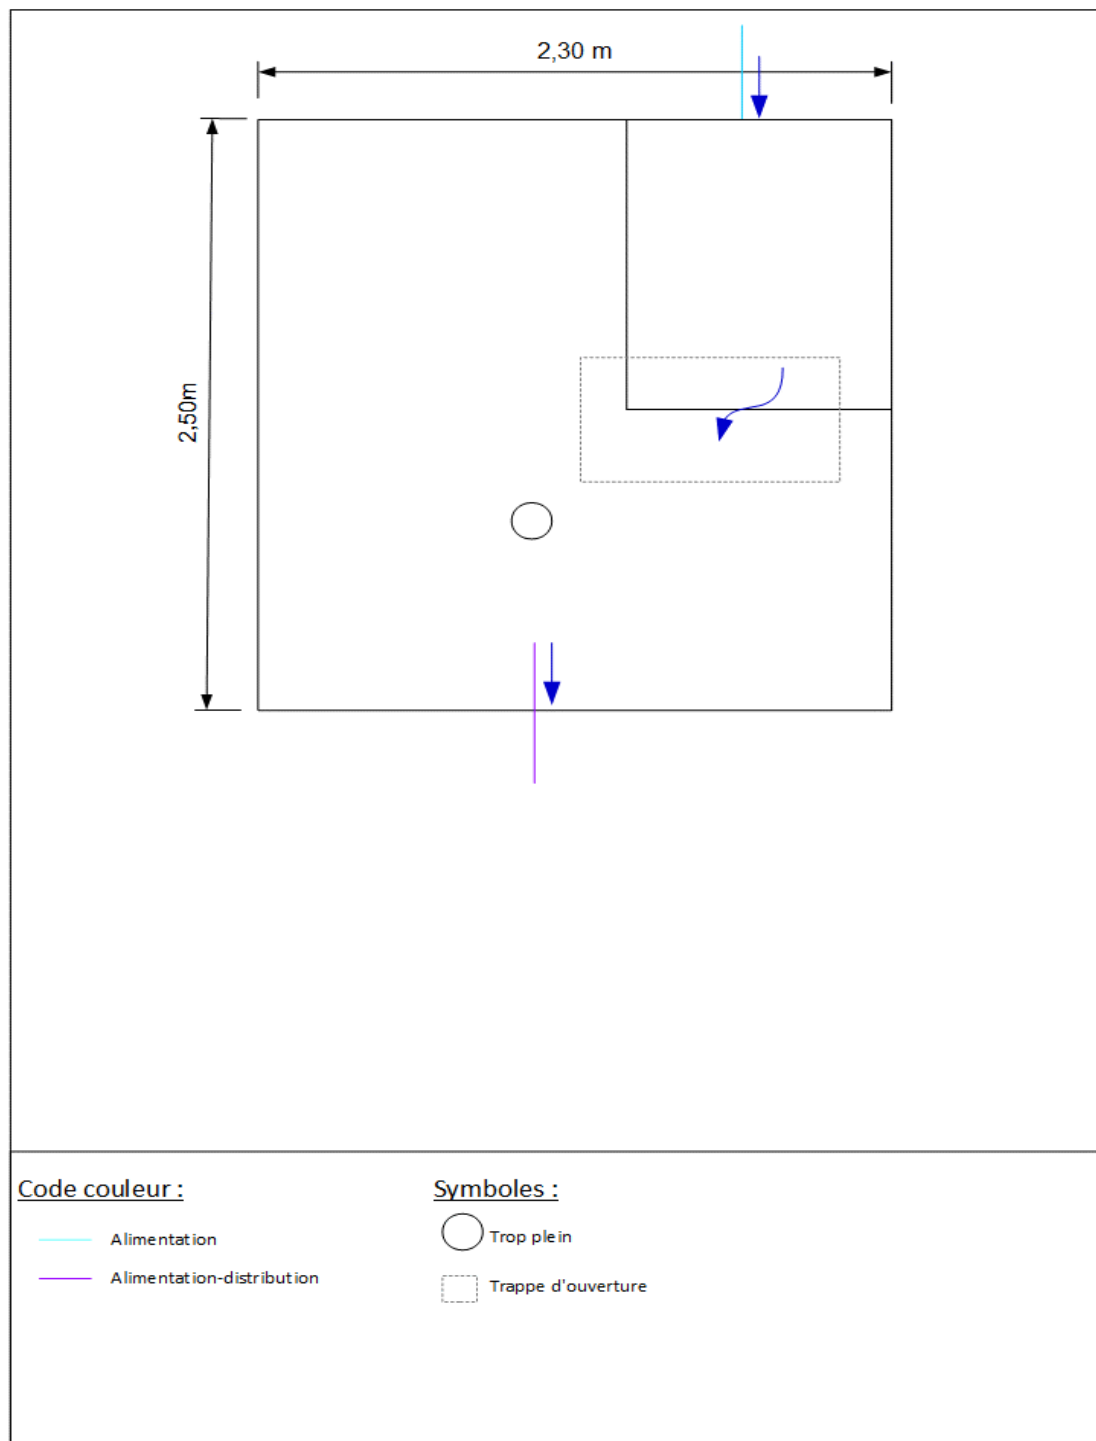
Vue de dessus

- L'ouvrage est incliné à cause de mouvements de terrain mais l'état de la maçonnerie est bon.
- Le capot n'est pas étanche et sans aération, l'ouverture du captage s'effectue par une dalle béton à translater.
- Le drain d'arrivée au niveau du bac de décantation présente des racines.
- Le trop plein coulait lors de la visite, l'exutoire de celui-ci n'est pas équipé d'un clapet-anti-retour. Les caractéristiques de la canalisation d'arrivée ne sont pas mesurables, elles pourront être prises lors de sa vidange. La conduite de départ des eaux n'est pas équipée de crépine.

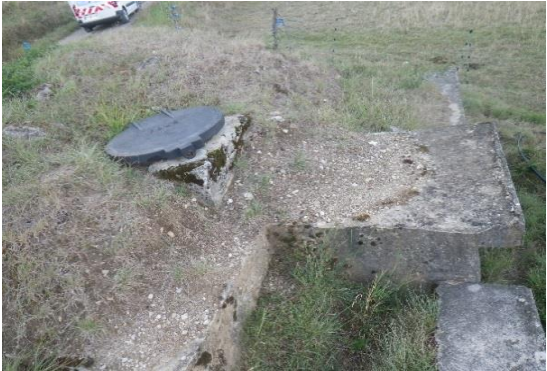
Accès cuve

-Le tampon Foug ne présente pas de ventilation.

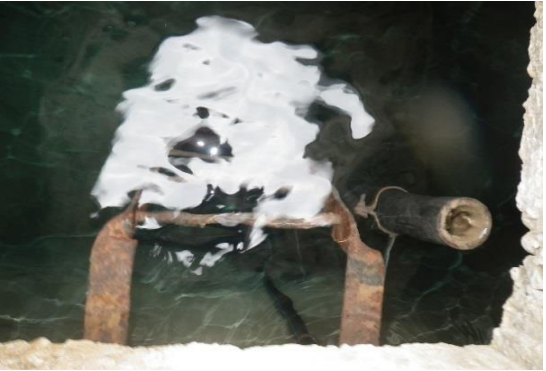
Chambre de vannes (par porte non verrouillée)

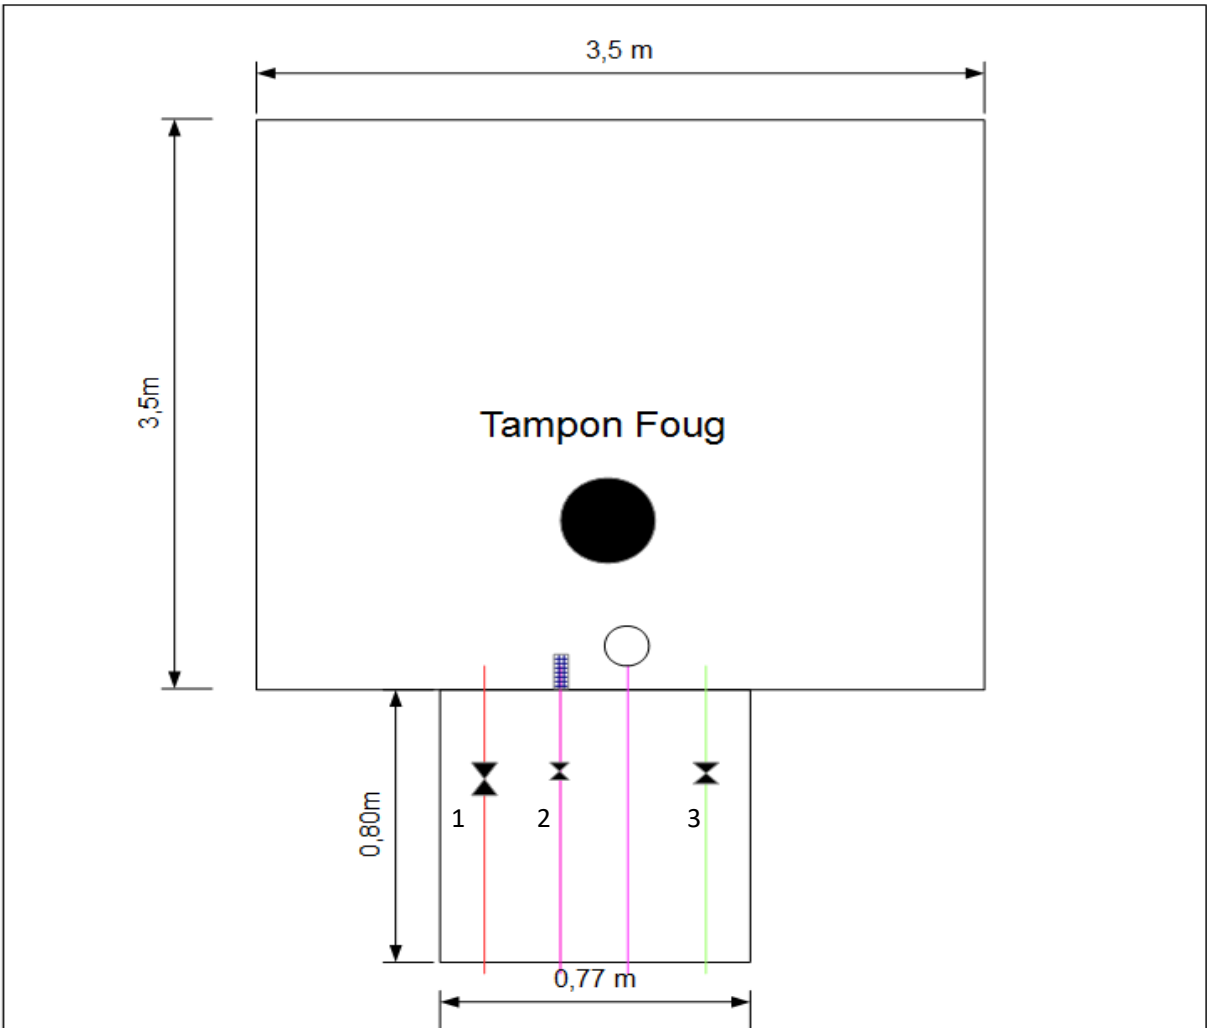
Schéma

- Les caractéristiques des canalisations en entrée et sortie ne sont pas mesurables, elles pourront être prises au prochain nettoyage. La canalisation en entrée n'a pas été vue lors de la visite.

-Le trop-plein de la fontaine coulait lors de la visite de l'ouvrage, son débit a été mesuré à 0,35 l/s le 13 novembre 2017. L'exutoire du trop plein principal n'est pas équipé d'un clapet anti retour.
