ASA DU CORPS DES ARROSANTS DE SAINT-CHAMAS / MIRAMAS

Schéma directeur

PHASE 1 : DIAGNOSTIC

*Juin 2016
Version n°2*

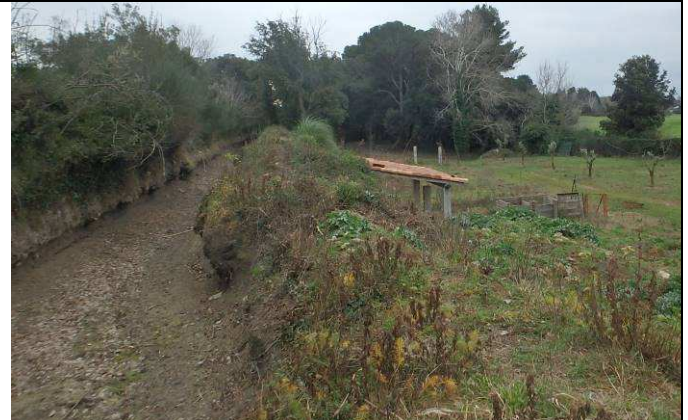
Digue étroite et fragilisée en rive droite

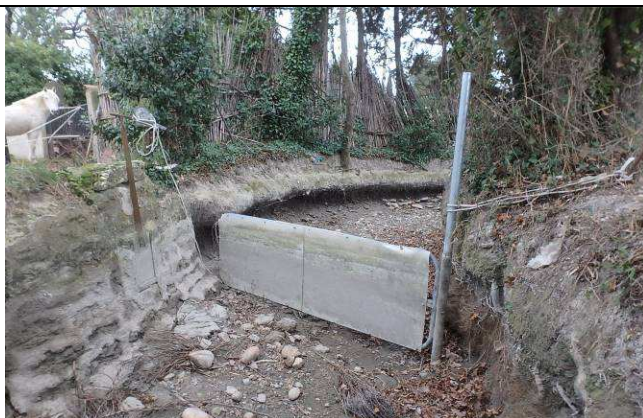
Barrière pivotante pour la régulation de niveau

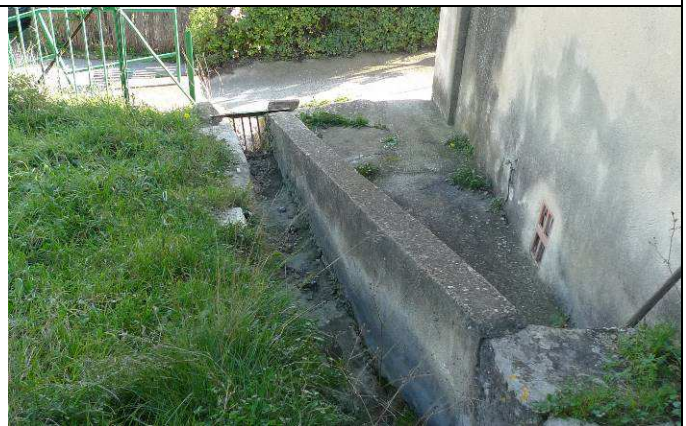
Tronçon à forte pente à l'aval du canal et dégrilleur à l'aval

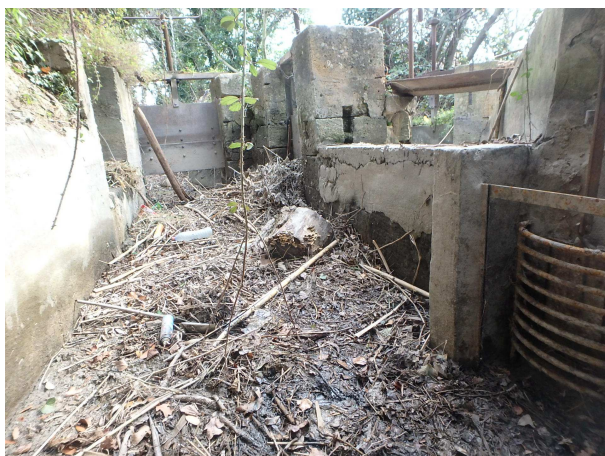
Prise du Journet, déversoir du Guéby et vanne de prise de la Dent

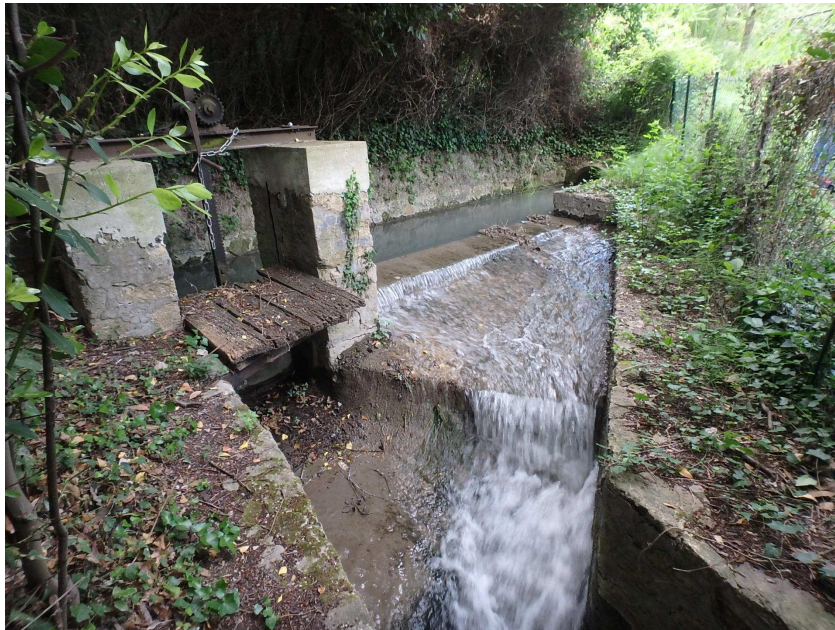
La galerie présenterait donc en l'état une capacité de l'ordre de 220 à 230l/s.

Déversement vers le canal de la Poudrerie (19/05/2016).
