Maitrise d'œuvre pour la définition et le suivi de travaux de restauration géomorphologique du Nantay à Ambronay (01)

MISSION DE CONCEPTION NIVEAU AVANT-PROJET

RESTAURATION GEOMORPHOLOGIQUE DU NANTAY A AMBRONAY (HAMEAU DE LA CHAMPIONNIERE)

NOTE TECHNIQUE ET DETAIL QUANTITATIF ESTIMATIF – doc. n°16.024-AVP-07

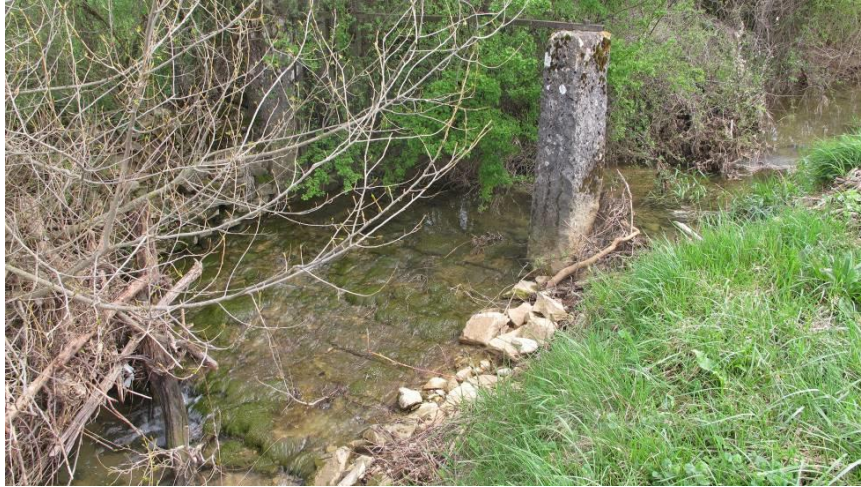
Situé entre les hameaux de Coutelieu et de la Championnière soit un linéaire de l'ordre de 1,7 km, le Nantay s'écoule au travers d'un tracé qui apparaît comme ayant été très largement bouleversé par l'homme. De manière quasi-certaine, le ruisseau a fait l'objet de lourds travaux de rectification, très anciens, puisque ayant été conduits avant l'édition des cartes de Cassini soit 1789 (voir figure ci-dessous). Pour preuve, le tracé totalement rectiligne, légèrement perché puisque ne s'écoulant pas en fond de vallée puis la présence de plusieurs « méandres » à angle droit sont autant de marqueurs forts de l'intervention humaine. A noter qu'il n'est pas totalement écarté « l'hypothèse » selon laquelle le Nantay serait finalement un ruisseau créé de toute pièce par la main de l'homme de manière à acheminer les eaux vers les terres agricoles encore présentes à ce jour en rive droite. La présence de très anciens ouvrages de type vanne « guillotine » permettant de favoriser les débordements appuierait cette « théorie ». Toutefois, il n'existe aucune preuve tangible au travers des cartes historiques à disposition.

Figure 1 : Illustration des vestiges d'un ouvrage de type vanne guillotine qui aurait pu servir à favoriser les débordements au droit des terres cultivées dans l'objectif de fertiliser ces dernières.

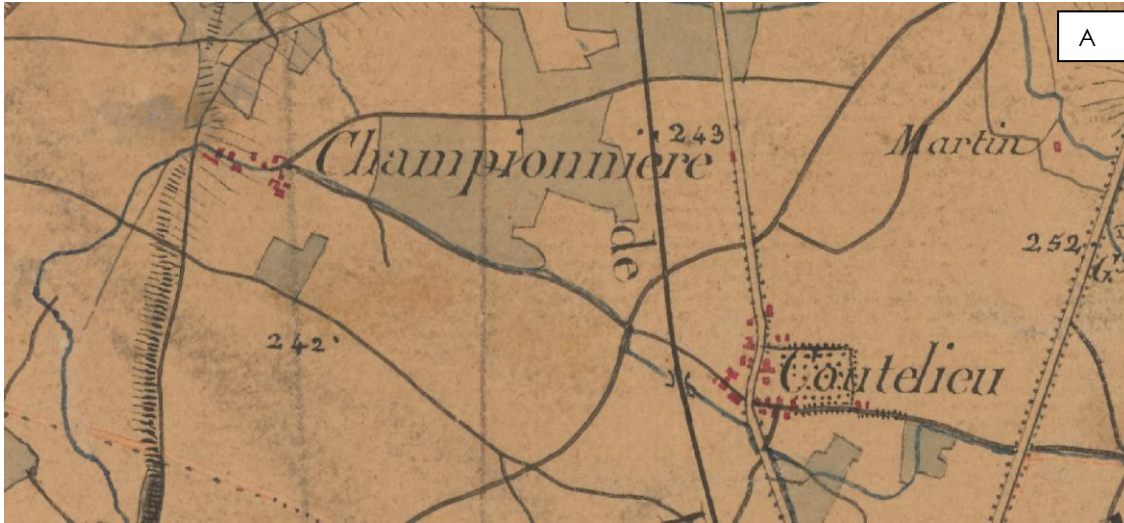
Figure 4 : Illustration des évolutions de tracé du Nantay à travers un extrait du cadastre Napoléonien (A) puis de deux photographies aériennes datées de 1954 (B) puis 2012 (C).

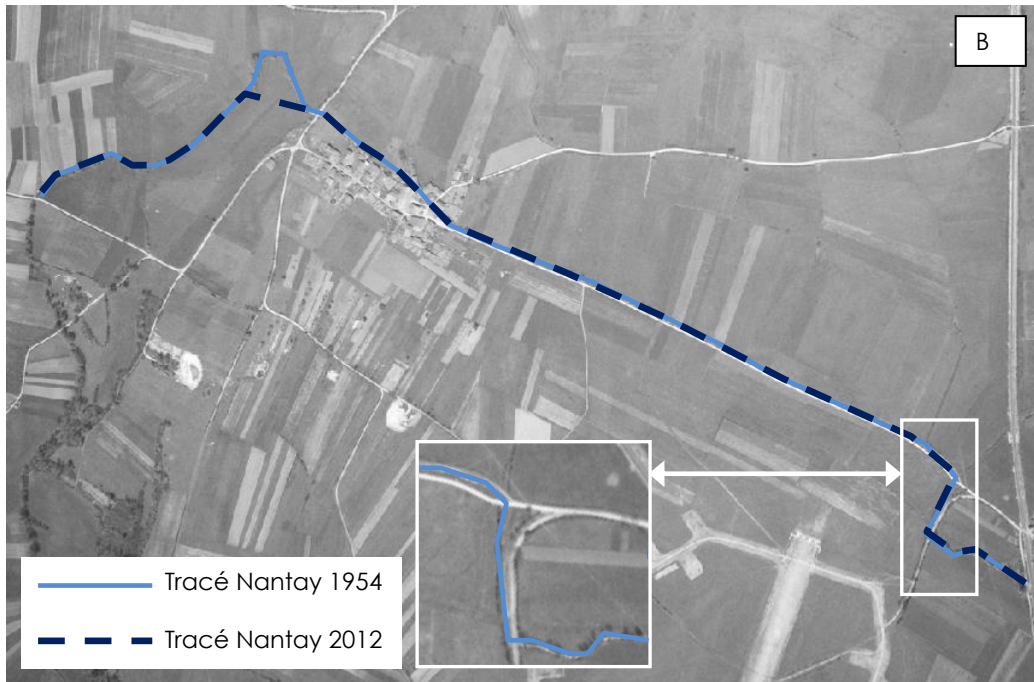
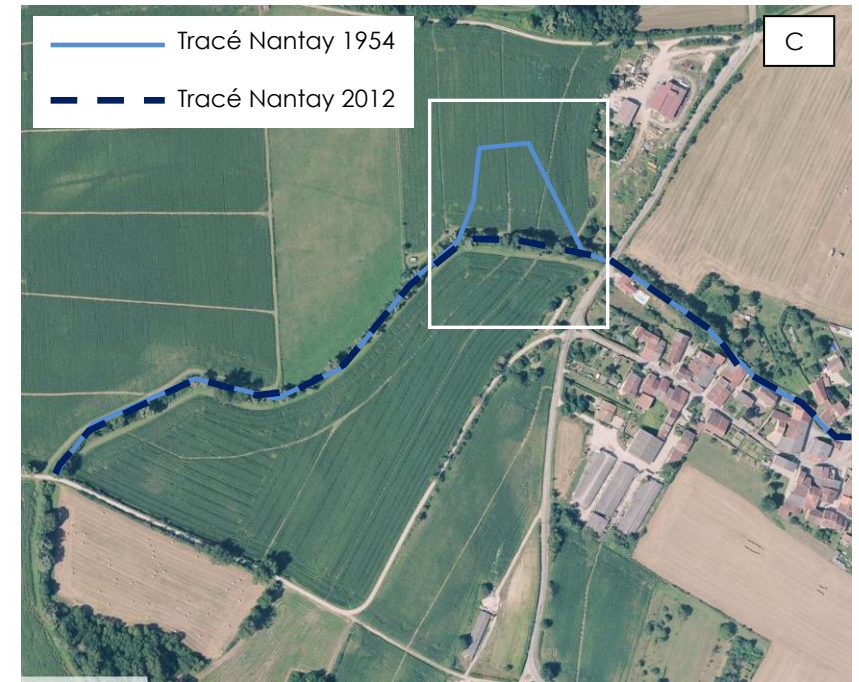
Autres éléments qui sont source de perturbation pour le milieu, la présence d'une succession de petits ouvrages de franchissement puis le caractère « contraint » de la traversée du hameau de la Championnière qui présente même un tronçon couvert sur un linéaire d'une vingtaine de mètres. En plus de l'incapacité pour la rivière à déborder pour des débits courants, la présence de berges abruptes, bétonnées, donc de nature relativement lisse et qui ne vont opposer aucune résistance aux écoulements (en favorisant même une accélération du flux) sont autant de facteurs de banalisation pour le milieu et d'augmentation pour le risque inondation.

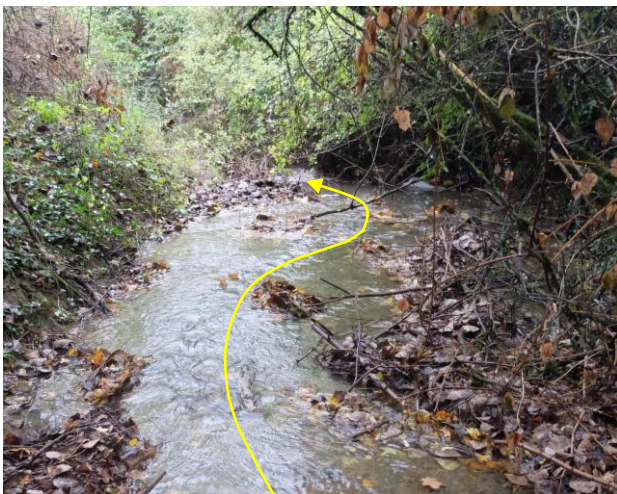
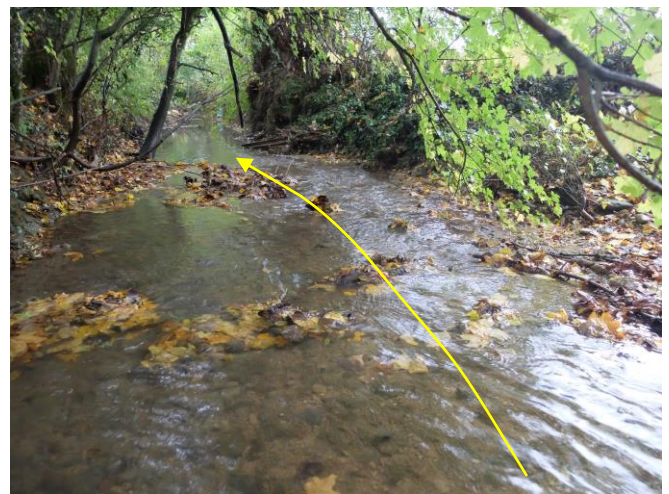
Figure 8 : Illustration de radiers « longs » visibles sur le secteur en amont de l'ouvrage de franchissement de la RD 77.

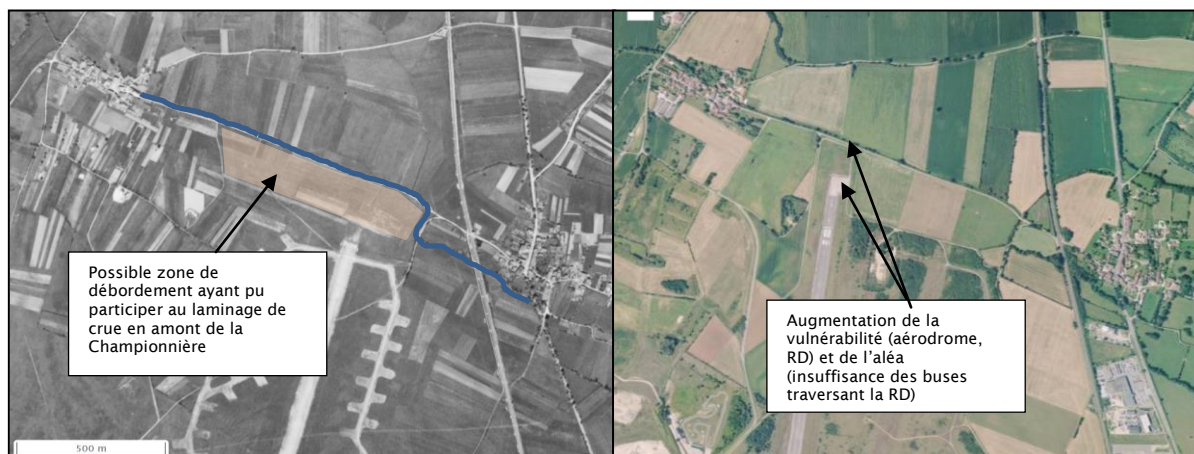
Selon une première approche de terrain, ce phénomène semble s'expliquer par la capacité insuffisante des deux canalisations diamètre 300 traversant la RD77d, aggravée par leur mise en charge du fait du haut niveau atteint par le Nantay, alors que les fossés sont alimentés par des eaux de ruissellement provenant de l'aérodrome et des terres cultivées et, en toute hypothèse, des débordements en amont. Si on compare les photos anciennes (1954) à la situation actuelle (voir figure n°2 ci-après) on peut envisager que l'implantation d'une nouvelle piste pour l'aérodrome, l'évolution de la voirie vers une route départementale et les modifications parcellaires et culturales des terrains situés au sud de la RD 77 ont peut-être entraîné :

- **une réduction des capacités de débordement du Nantay en amont ;**
- **une modification des apports pluviaux (parcelles cultivées et une partie de l'aérodrome) ;**
- **une augmentation de l'aléa de débordement du fait de l'insuffisance des ouvrages d'assainissement (2 canalisations diamètre 300) ;**
- **une augmentation de la vulnérabilité aux inondations (voirie départementale circulée, y compris par des transports scolaires et non plus simple route secondaire).**

Figure 10 : Photographies aériennes actuelles et de 1954 (source IGN)

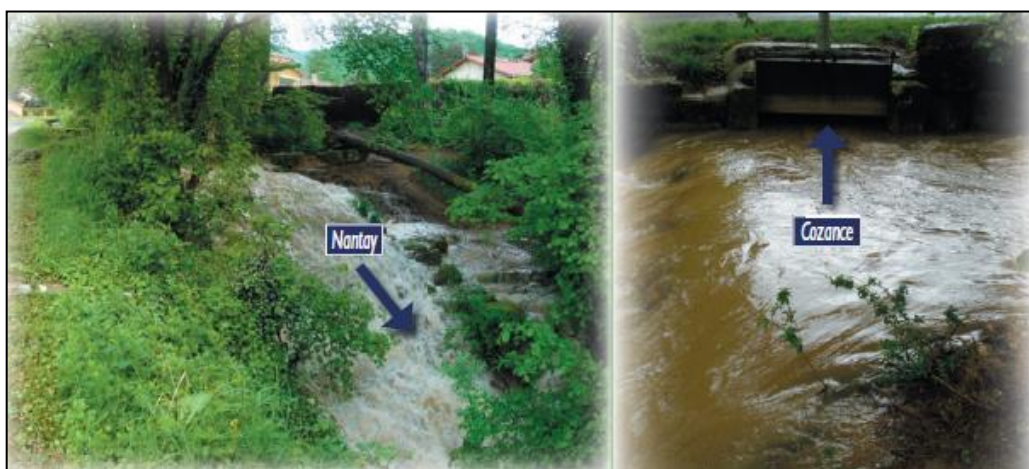
Figure 13 : Illustration de la répartition entre Cosance et Nantay permise par l'ouvrage seuil situé en aval du bourg de Douvres (source : INGEDIA, 2011)

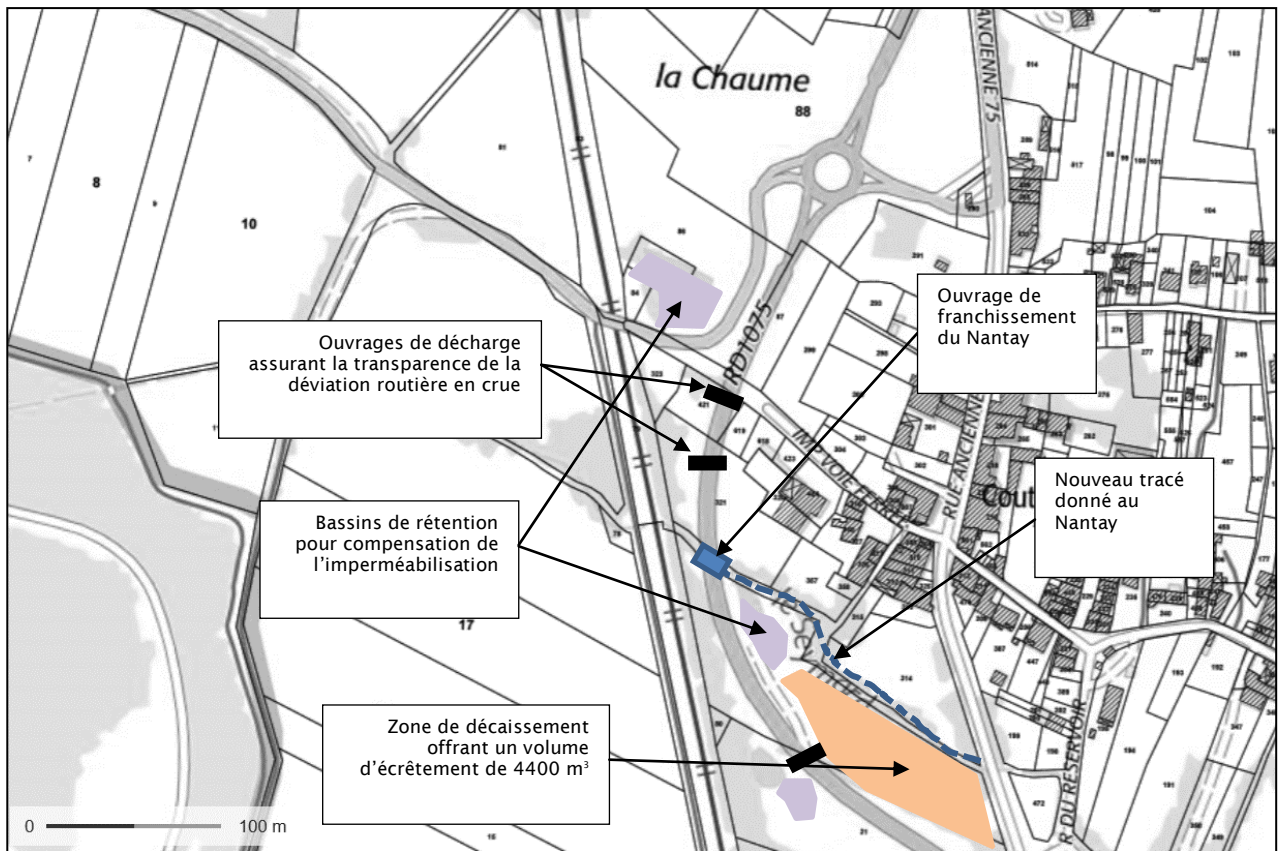
Figure 15 : Représentation graphique sommaire des aménagements hydrauliques réalisés dans le cadre de la déviation de Coutelieu en 2013-2014

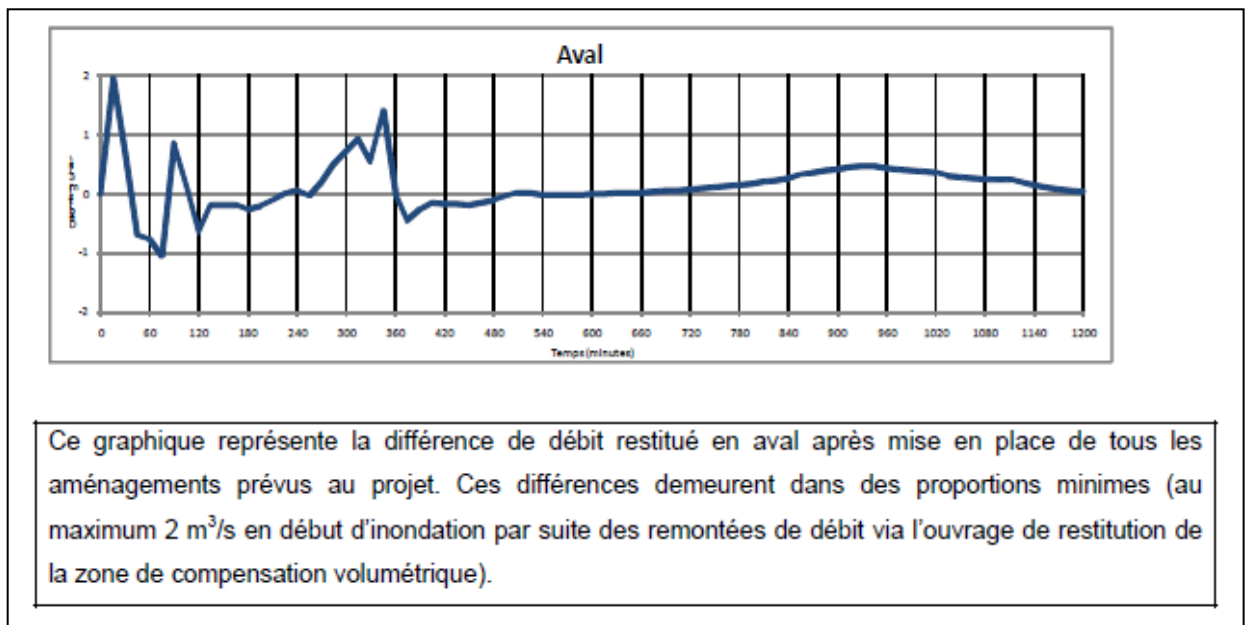
Figure 16 : Comparaison, pour une crue centennale, des débits avant et après les travaux d'aménagement de la déviation routière de Coutelieu (source : IRIS Conseil)

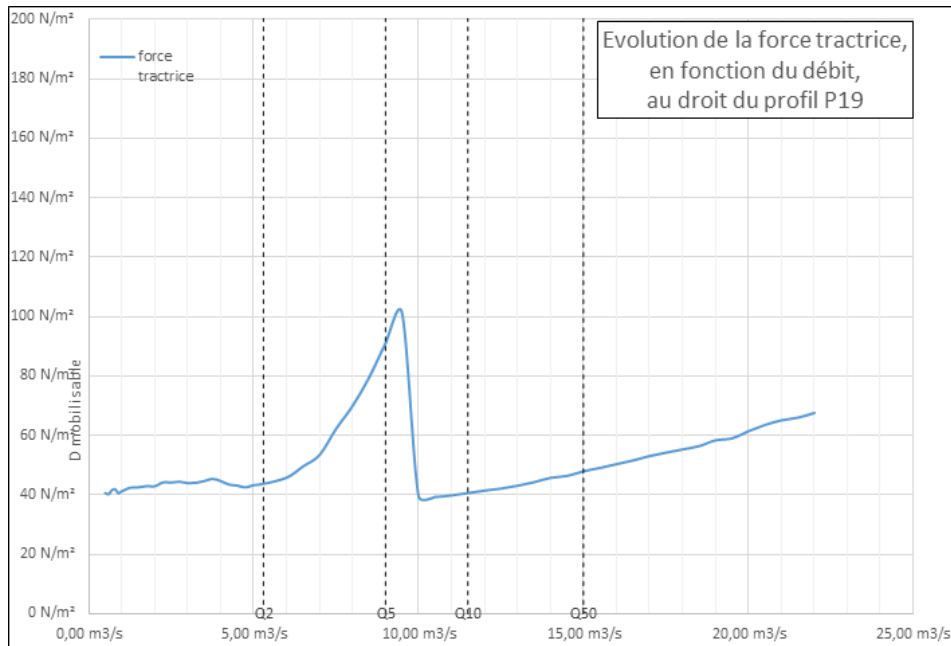
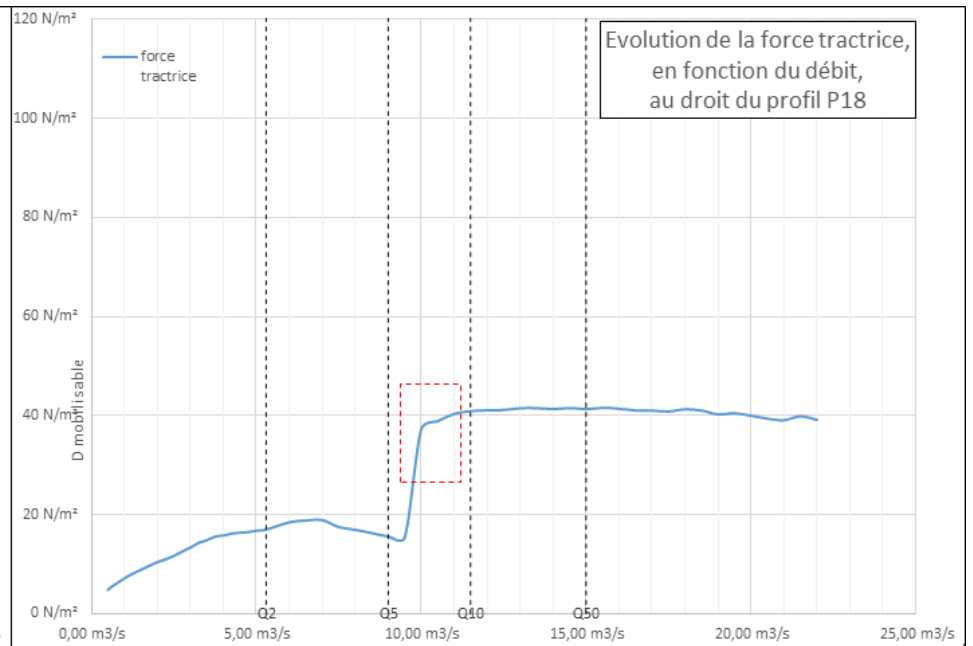
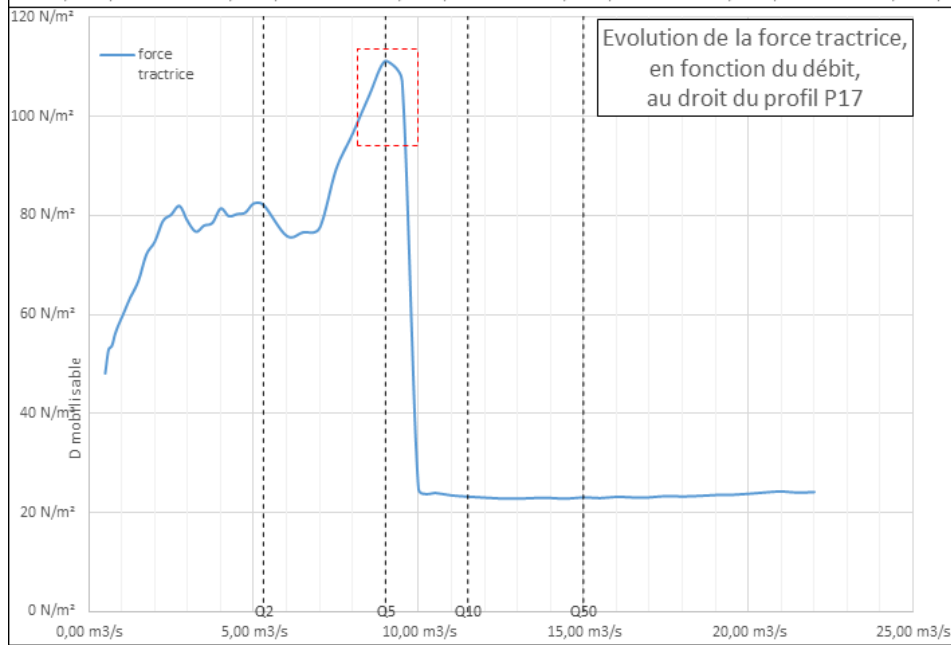
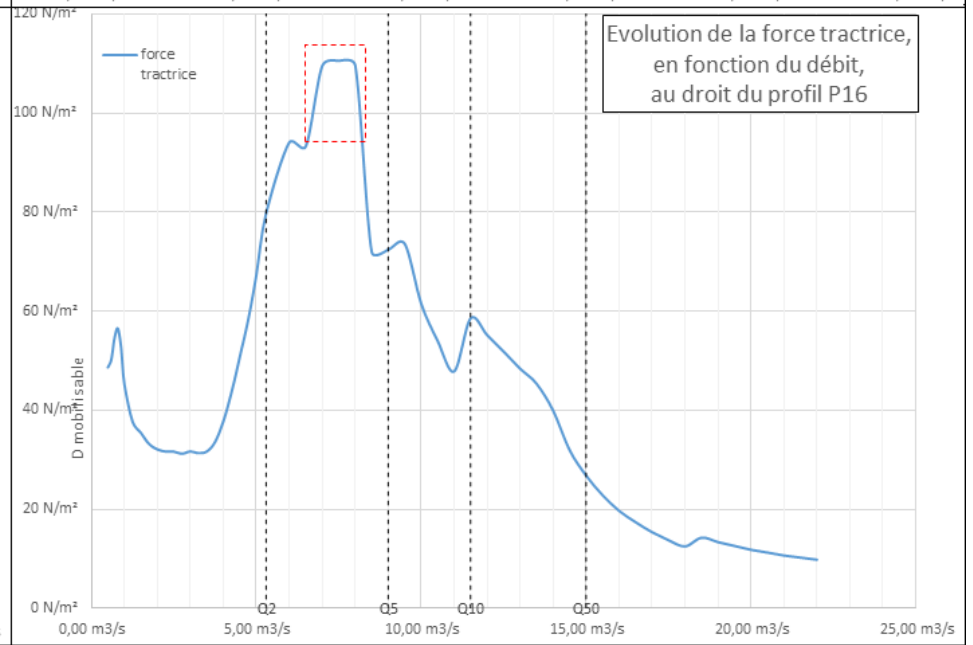
Entre les profils P21 et P17, dès des périodes de retour de deux ans (hors écrêtement amont, décennal si on en tient compte) le Nantay déborde préférentiellement en rive droite, dans des parcelles agricoles cultivées (44, 46, 47, 48, 49, 50, 51 et 52). La période de retour de débordement sur la RD77 est alors de 10 à 20 ans. Entre les profils 17 et 13, soit en amont immédiat de la Championnière, l'aléa de débordement sur la voirie départementale a une période de retour biennale (hors écrêtement amont mais en considérant le retour de débit au droit de l'aérodrome) et il en est de même en rive droite.

Les deux exutoires des buses venant de l'aérodrome sont noyés pour des débits proches de 2 m³/s dans le Nantay, soit une période de retour inférieure à 1 an, empêchant alors une évacuation optimale des eaux pluviales agricoles, routière et venant de l'aérodrome

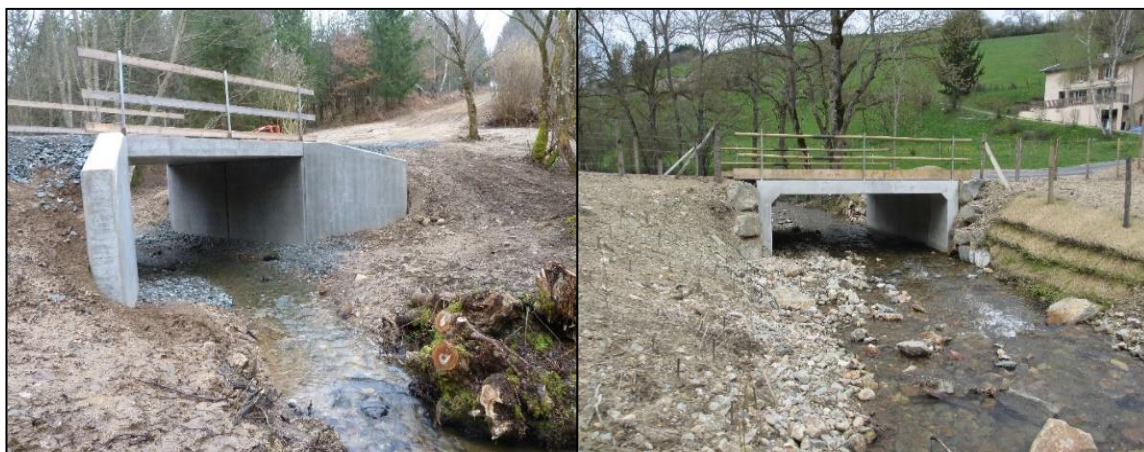
Figure 21 : Exemples d'ouvrage de type PIPO mis en place sur la Dronne (commune de Bussière Gallant-87, photo gauche) puis sur le Boussivre (Commune de Saint Marcel l'Eclairé-69, photo droite), maîtrise d'œuvre assurée par les soins de l'équipe BIOTEC.

- **En aval de la Championnière, il convient de remplacer l'ouvrage de franchissement actuel (2x1000) par un ouvrage de type PIPO** (voir illustration sur la figure 21 suivante) offrant une capacité hydraulique plus importante et abaissant ainsi la ligne d'eau en amont (2.4x1.5 m en première approche). Les quatre ouvrages de franchissement dans la Championnière, quant à eux, ne feront pas l'objet d'intervention.

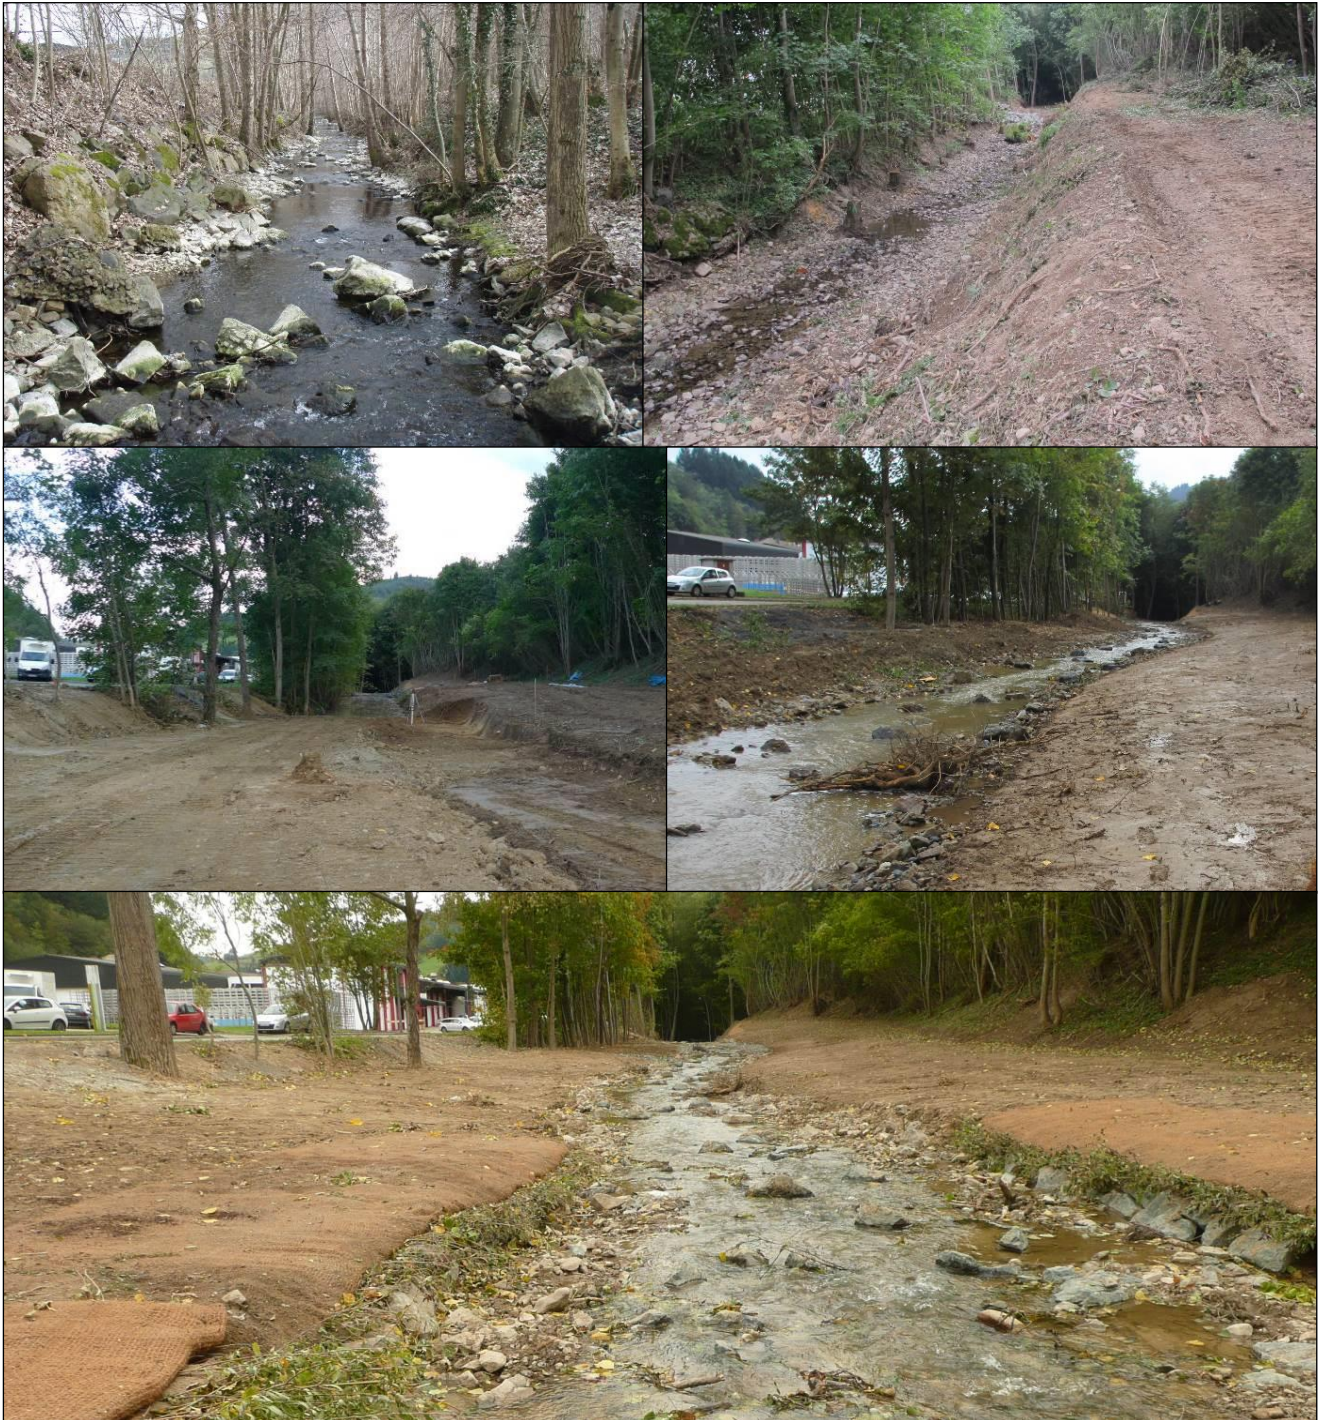
Figure 22 : Vue successive des travaux de léger déviation et de rehaussement du lit de la Turdine à l'aval du seuil dérasé des Blanchisseries, à Tarare (dept.69) - chantier finalisé en fin d'année 2012 / images chantier « avant » (image haute et gauche/ février 2008), puis « pendant » (images haute et droite, puis médianes/ sept. 2012) ainsi qu'« en fin de chantier » (image basse/ oct. 2012) - Conception, photos et maîtrise d'œuvre : Equipe d'ingénieurs d'étude de Biotec.
