COMMUNE DE POULIGNEY-LUSANS

Village de Lusans

# SCHEMA DIRECTEUR D'ASSAINISSEMENT

Février 2021

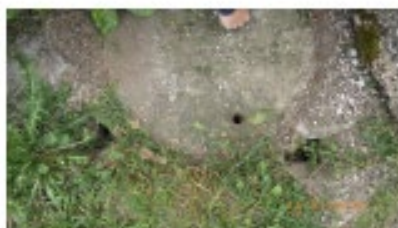
R3

Lors de la mise à jour du plan de recollement des défauts ont été repérés :

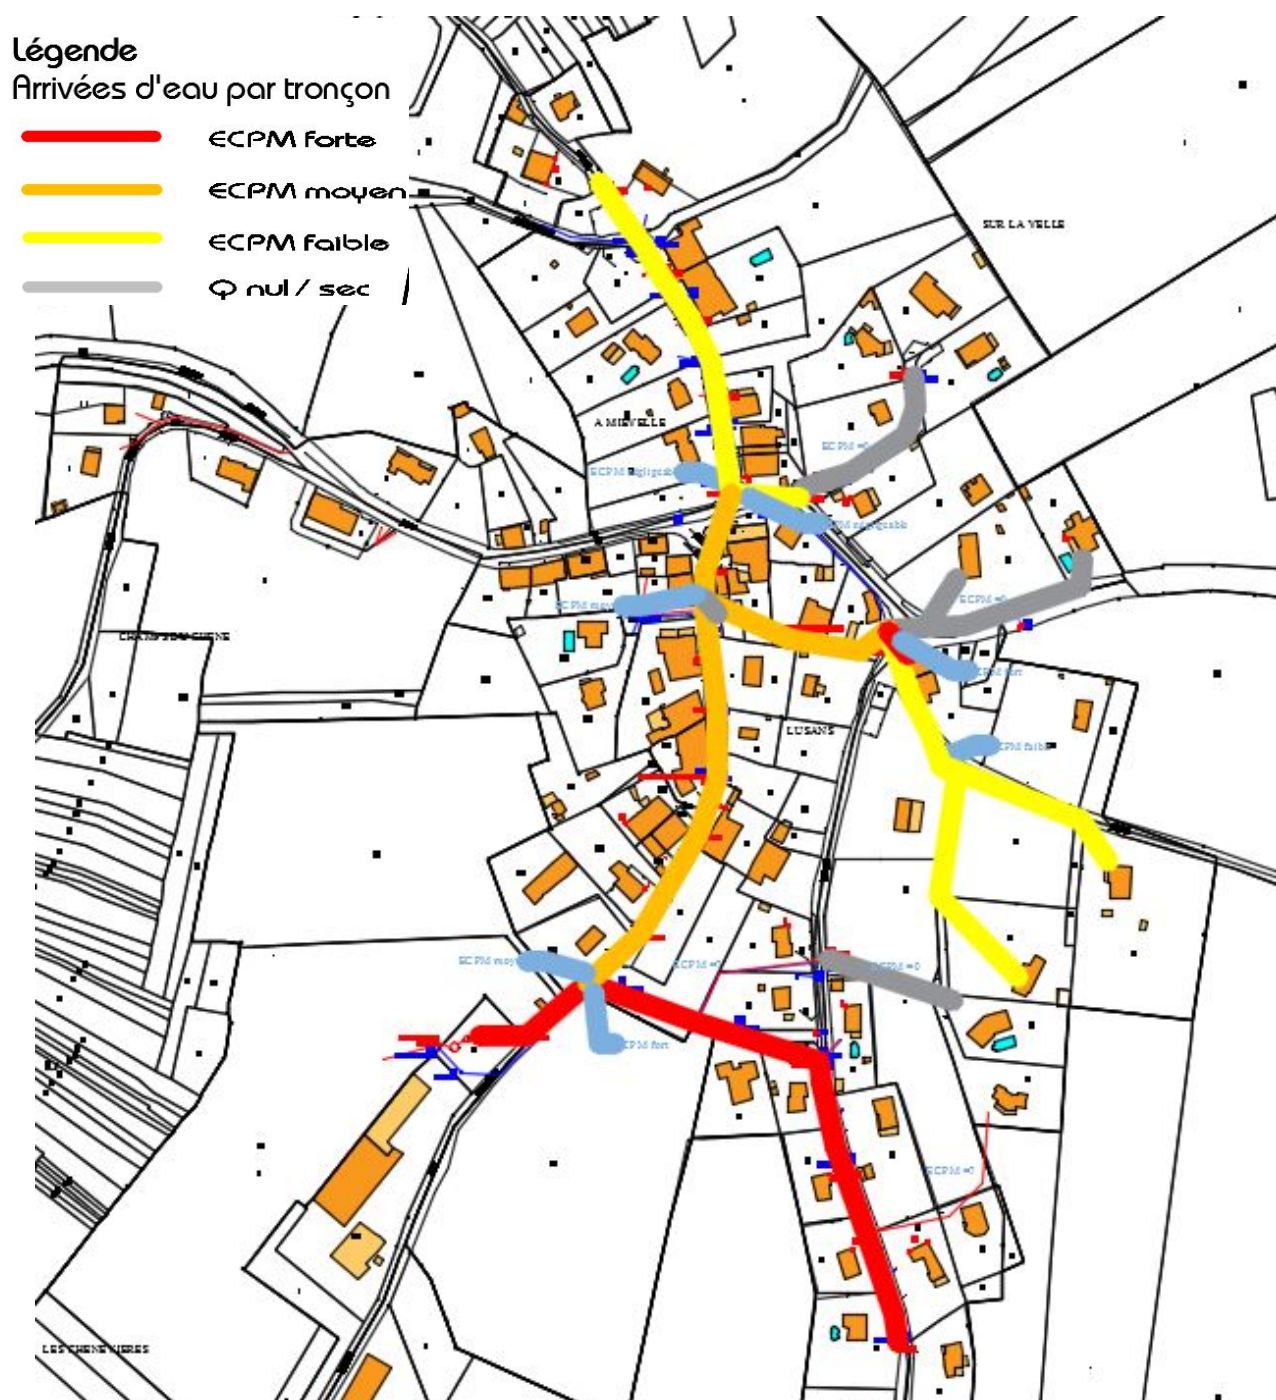
Figure 19 : Inspection diurne

Les débits sont importants sur une grande partie du réseau, l'impact des mauvais branchements est évident, par exemple Chemin de Verdi, Chemin des Essarts et Chemin du Château, où les réseaux étaient globalement secs lors de l'inspection nocturne.

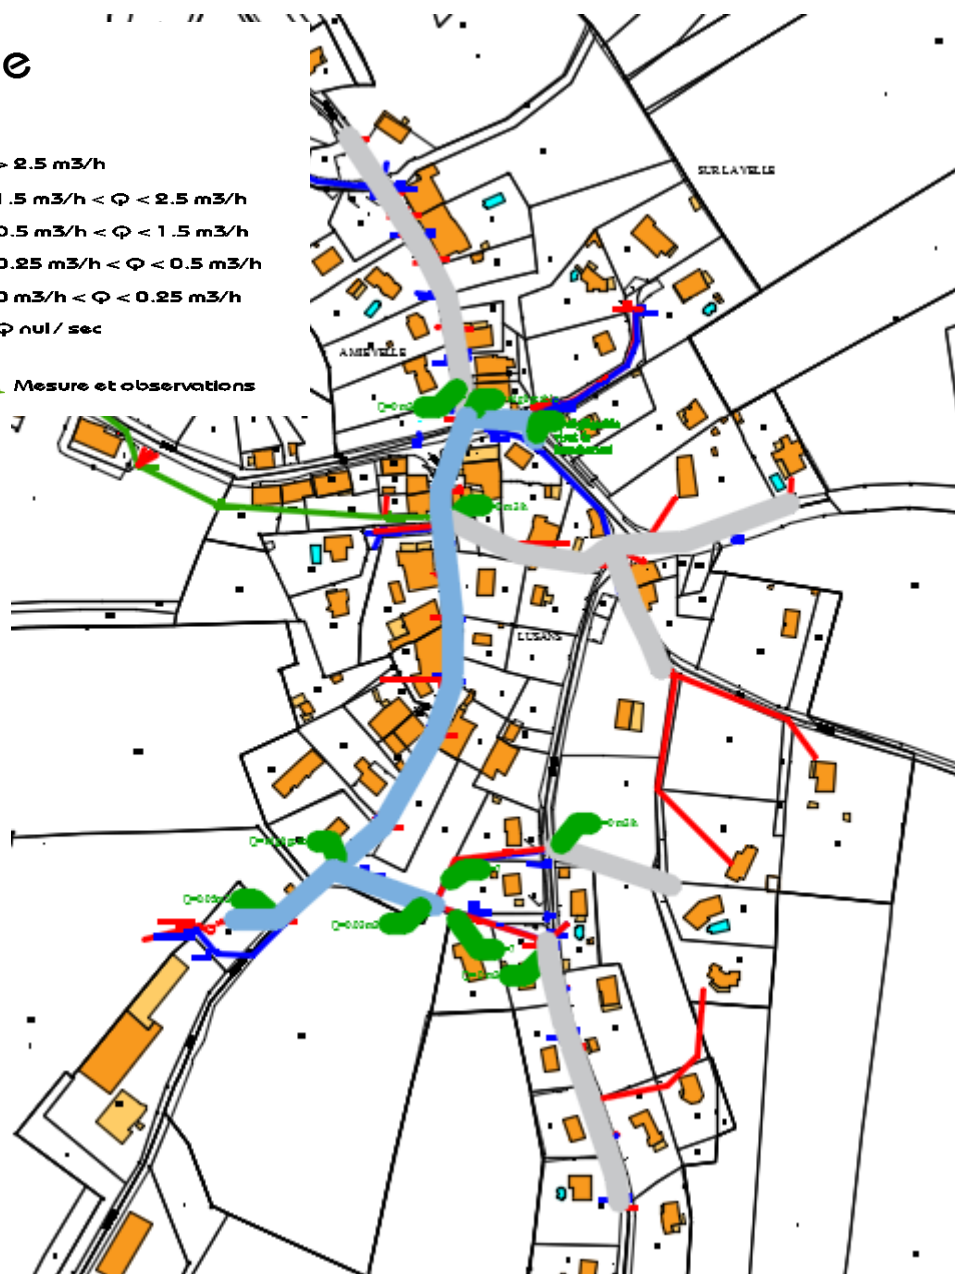
Figure 22 : Inspection nocturne

R182:0.04m3/h Mesure et observations

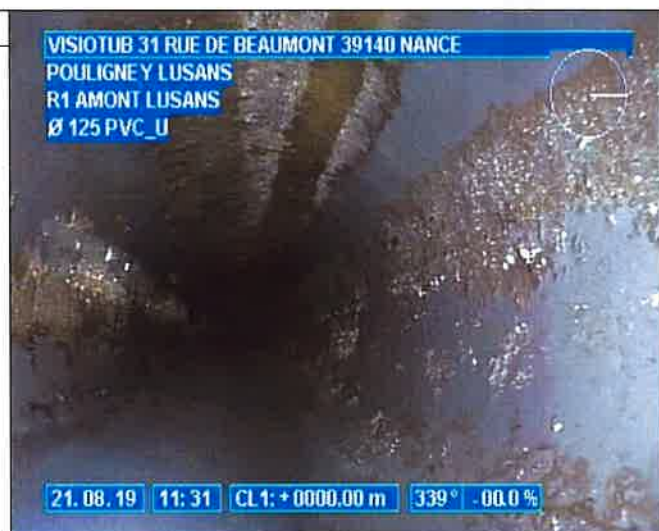
Distance : 13.90 m

Code : H01 Assemblage : non Déf. continu : Pos. vidéo : 00:01:52  
Aspect effluents : autre Haut. eau : 0 %  
H01\_Raccordement direct à 10H

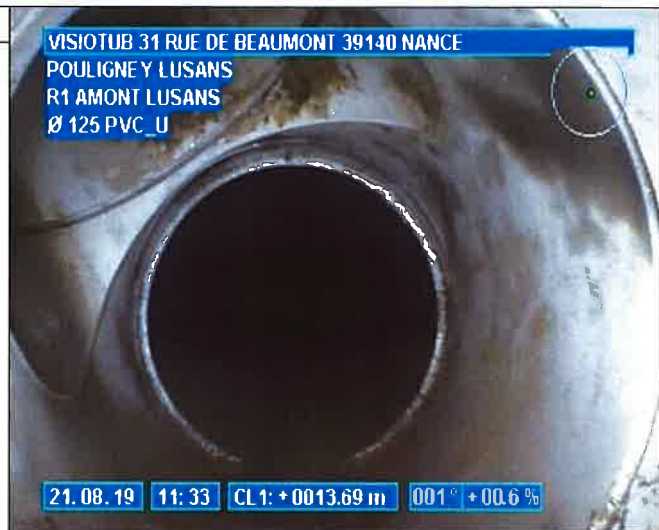
Distance : 71.10 m

Code : H01 Assemblage : non Déf. continu : Pos. vidéo : 00:10:32 Aspect effluents : autre Haut. eau : 0 %  
H01\_Raccordement direct à 3H

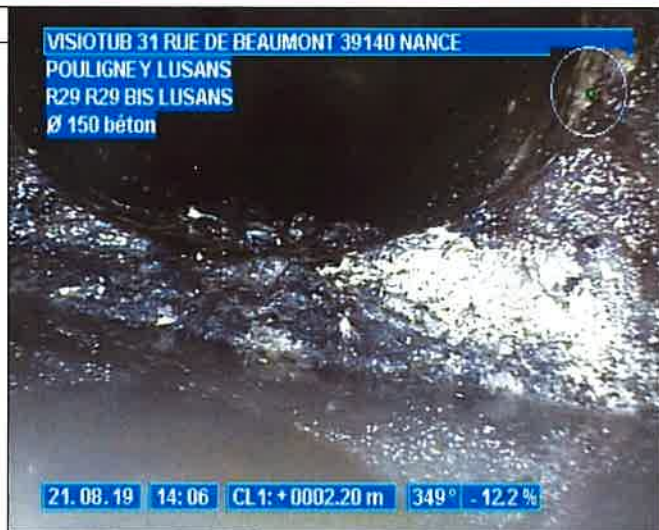
Code : T07    Assemblage : non    Déf. continu :    Pos. vidéo : 00:00:11  
Aspect effluents : autre    Haut. eau : 0 %

T07\_Passage de regard BORGNE IMPOSSIBLE MANQUE ENVIRON 20  
M POUR JONCTION D'INSPECTION AVEC TRONCON PRECEDENT

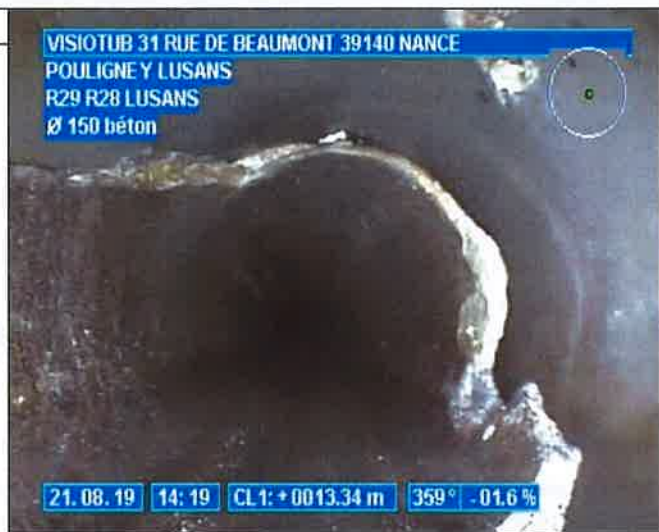
TUYAU ECLATE REPARATION SOMMAIRE

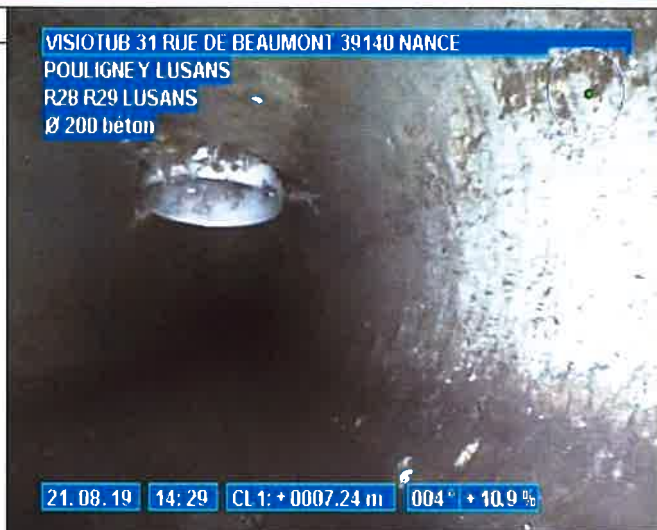
Distance : 7.70 m

Code : H01 Assemblage : non Déf. continu : Pos. vidéo : 00:00:44  
Aspect effluents : autre Haut. eau : 0 %  
H01\_Raccordement direct à 12H

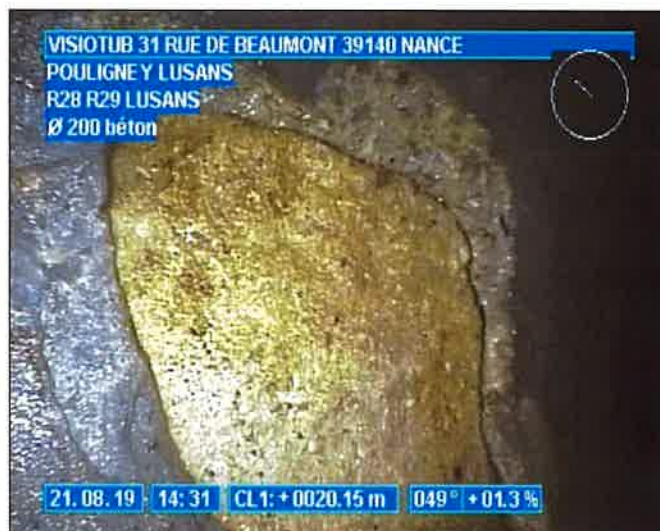
Distance : 20.10 m

Code : M07 Assemblage : non Déf. continu : Pos. vidéo : 00:02:20 Aspect effluents : autre Haut. eau : 0 %  
M07\_Eclatement de 10H à 11H

| Tronçon et sens de l'inspection | Ø (en mm) | Longueur tronçon | Type de réseau | Matériau tuyau | Localisation anomalie | Identification anomalie | Désignation réponse technique |
|---|---|---|---|---|---|---|---|
| | | | | | 20,10 / R27 | Dégradation de surface | Manchette simple (1 x 0,50 m) |

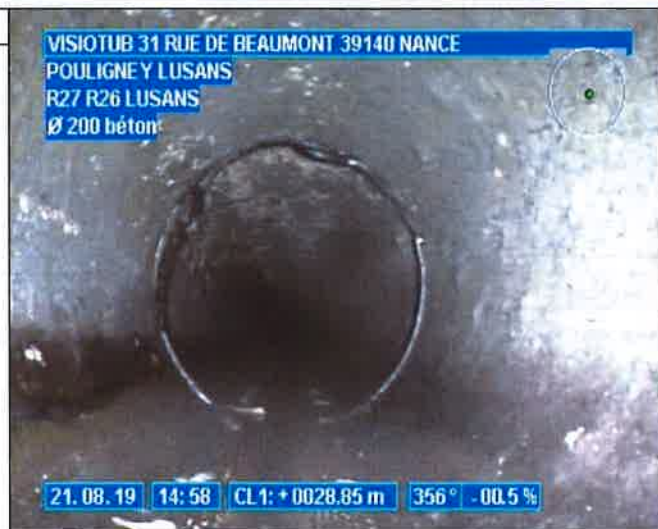
Distance : 29.20 m

Code : J15 Assemblage : non Déf. continu : Pos. vidéo : 00:04:46  
Aspect effluents : autre Haut. eau : 0 %  
J15\_Joint défectueux (élastomère) de 12H à 12H

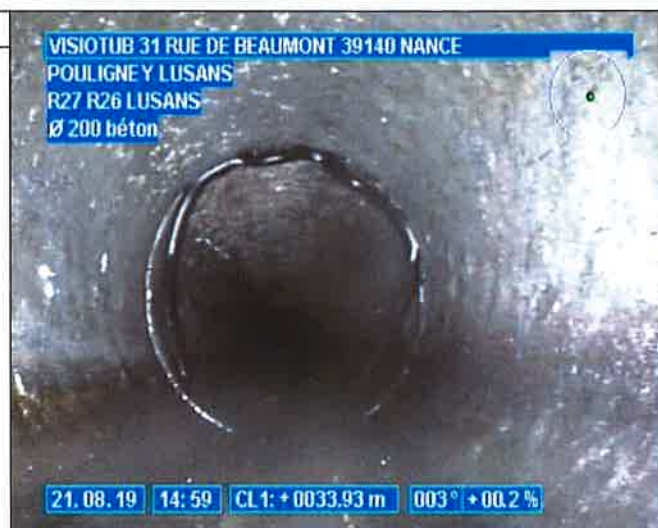
Distance : 34.20 m

Code : J15 Assemblage : non Déf. continu : Pos. vidéo : 00:05:27  
Aspect effluents : autre Haut. eau : 0 %  
J15\_Joint défectueux (élastomère) de 12H à 12H

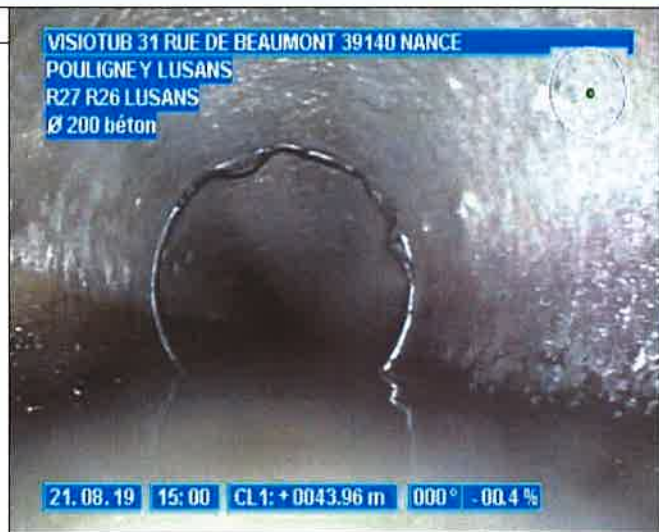
Distance : 44.30 m

Code : J15 Assemblage : non Déf. continu : Pos. vidéo : 00:06:39  
Aspect effluents : autre Haut. eau : 0 %  
J15\_Joint défectueux (élastomère) de 12H à 12H

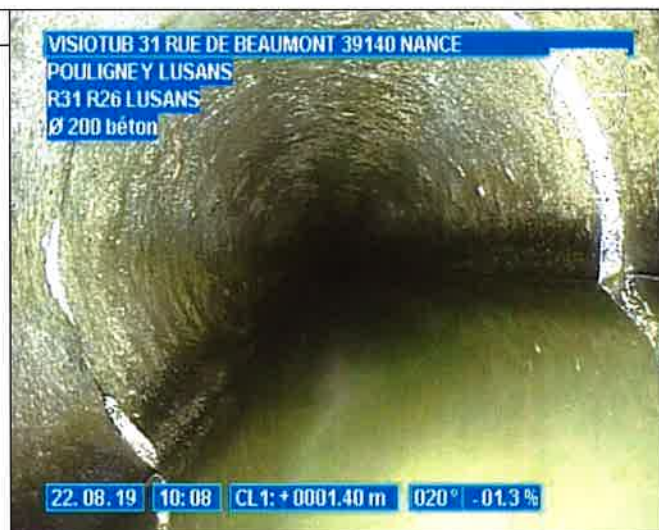
DEPOT SOLIDE DANS LE REGARD QUI ENTRAINE UNE RETENUE D'EAU

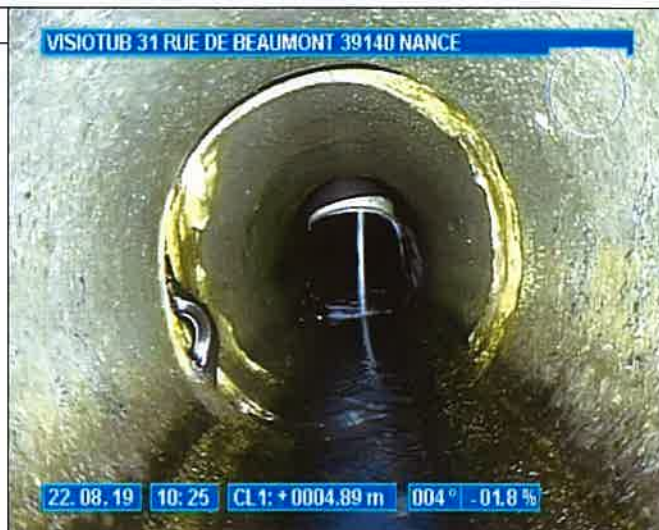
Distance : 5.30 m

Code : J15 Assemblage : non Déf. continu : Pos. vidéo : 00:00:29  
Aspect effluents : autre Haut. eau : 0 %  
J15\_Joint défectueux (élastomère) de 12H à 12H

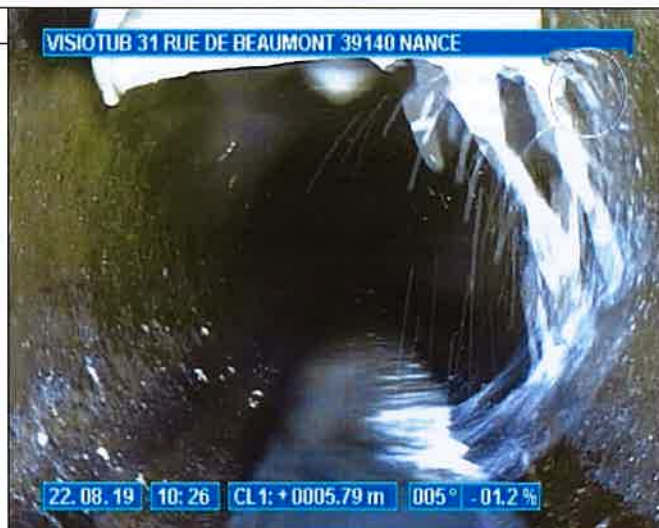
Distance : 5.90 m

Code : H01 Assemblage : non Déf. continu : Pos. vidéo : 00:00:42  
Aspect effluents : autre Haut. eau : 0 %  
H01\_Raccordement direct à 12H

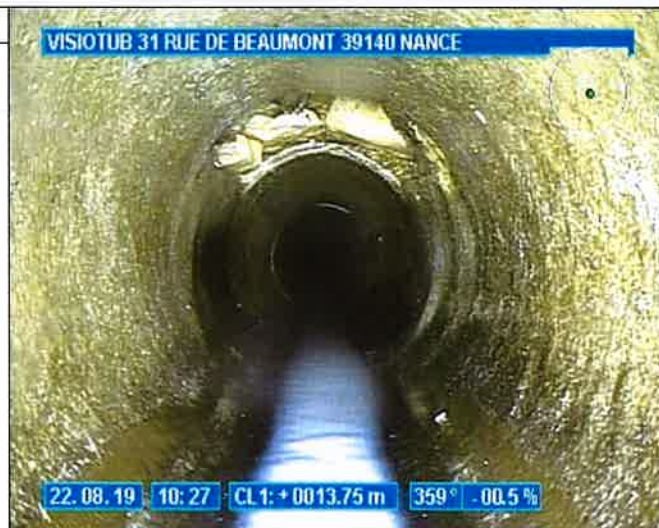
Distance : 14.20 m

Code : H01 Assemblage : non Déf. continu : Pos. vidéo : 00:01:30  
Aspect effluents : autre Haut. eau : 0 %  
H01\_Raccordement direct à 12H

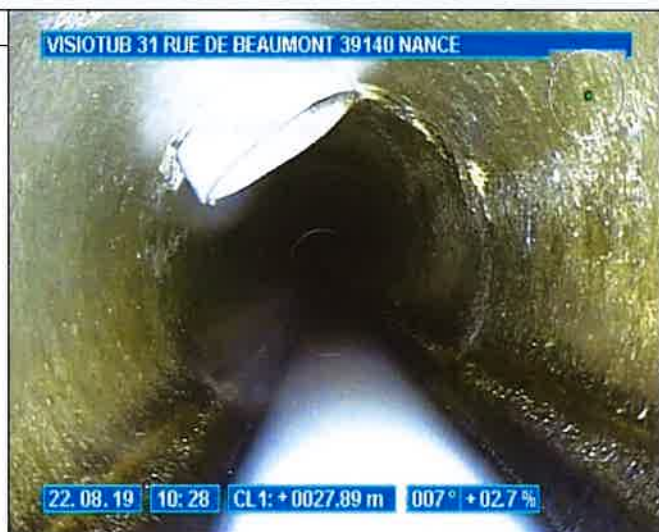
Distance : 28.40 m

Code : H01 Assemblage : non Déf. continu : Pos. vidéo : 00:02:43  
Aspect effluents : autre Haut. eau : 0 %  
H01\_Raccordement direct à 11H

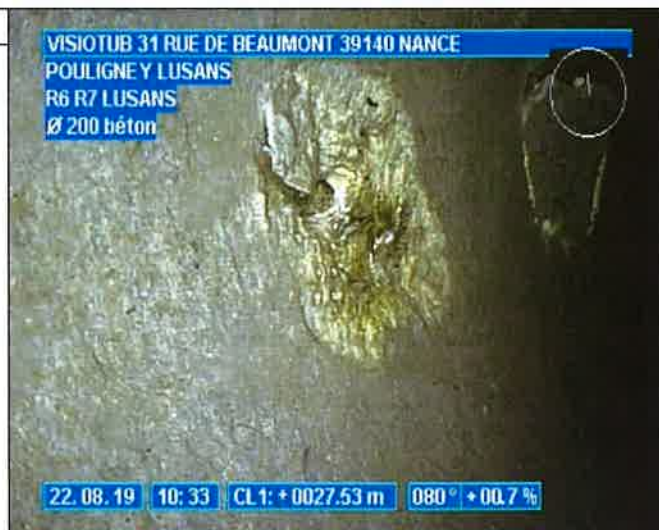
Distance : 27.50 m

Code : M07 Assemblage : non Déf. continu : Pos. vidéo : 00:02:11  
Aspect effluents : autre Haut. eau : 0 %  
M07\_Eclat à 12H

| Tronçon et sens de l'inspection | Ø (en mm) | Longueur tronçon | Type de réseau | Matériau tuyau | Localisation anomalie | Identification anomalie | Désignation réponse technique |
|---|---|---|---|---|---|---|---|
| R6 vers R7 | 200 | 34,40 m | Eaux usées | Béton | 27,50 / R6 | Dégradation de surface | Manchette simple (1 x 0,50 m) |

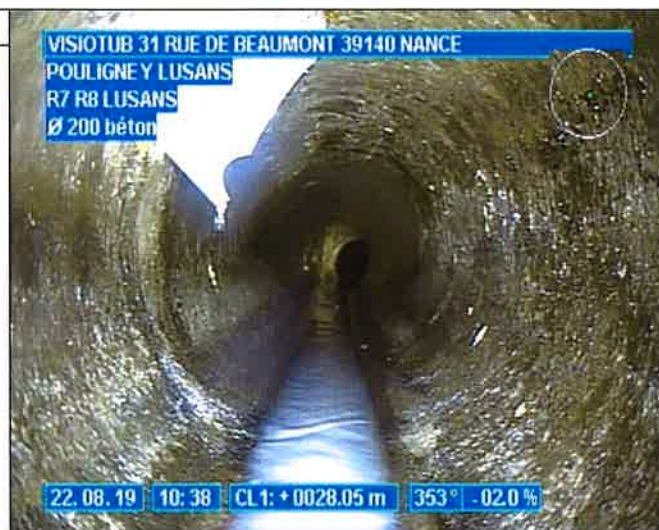
Distance : 28.40 m

Code : H01 Assemblage : non Déf. continu : Pos. vidéo : 00:02:31  
Aspect effluents : autre Haut. eau : 0 %  
H01\_Raccordement direct à 11H

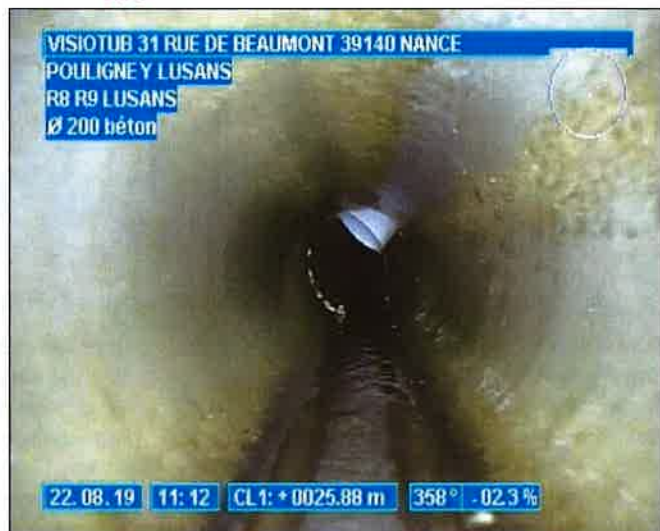
PASSAGE IMPOSSIBLE

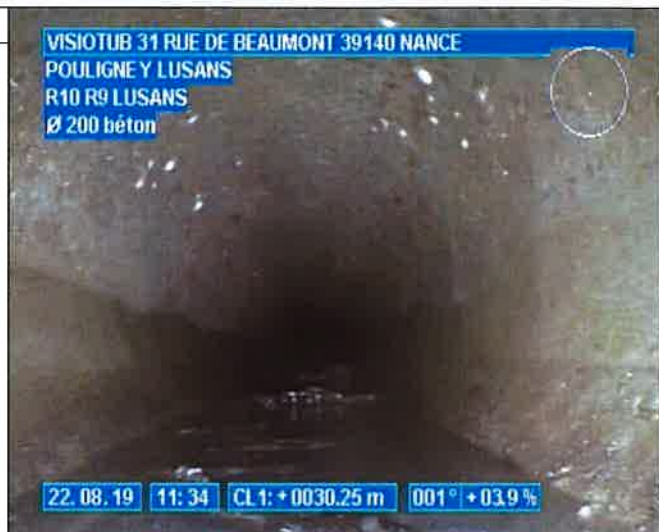
RETRAIT IMPOSSIBLE ACCES SUR LE RESEAU DEPUIS REGARD R10  
TROP ETROIT

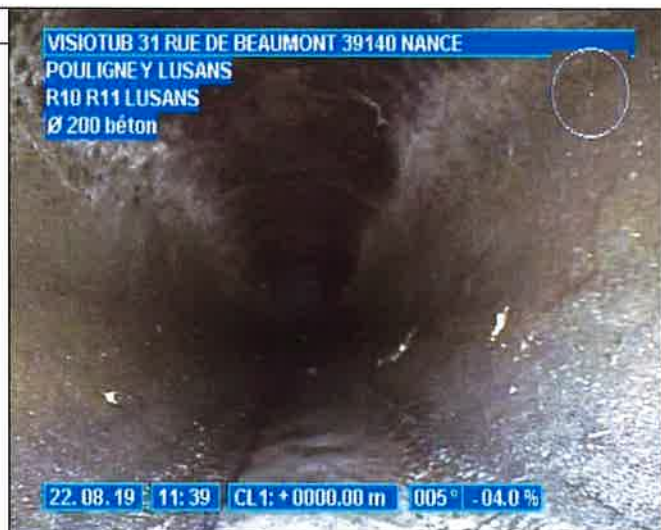
T01\_Début de l'inspection au noeud d'extrémité  
- référence du noeud « R 10 »

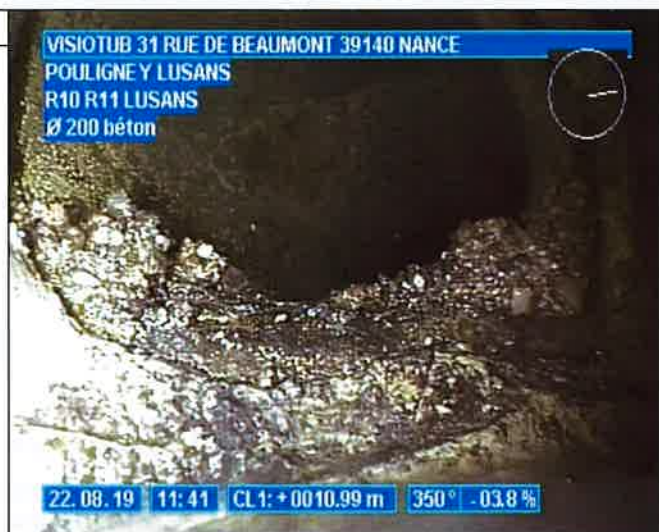
Distance : 10.90 m

Code : H01    Assemblage : non    Déf. continu :    Pos. vidéo : 00:01:21  
Aspect effluents : autre    Haut. eau : 0 %  
H01\_Raccordement direct à 3H

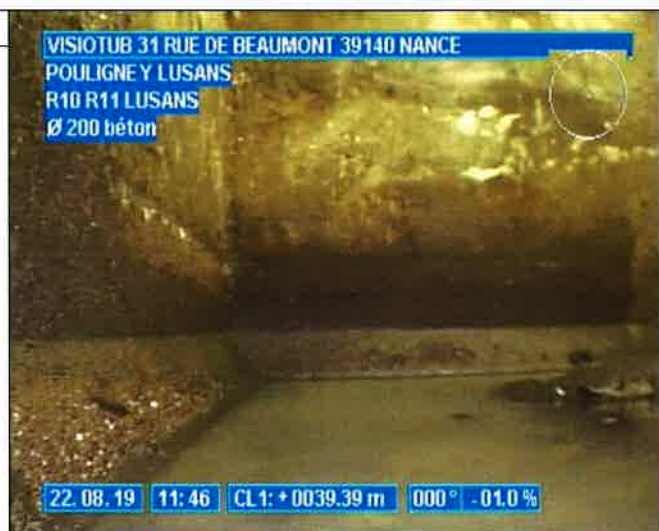
Distance : 39.30 m

Code : T05    Assemblage : non    Déf. continu :    Pos. vidéo : 00:05:54  
Aspect effluents : autre    Haut. eau : 0 %  
T05\_Fin de l'inspection au noeud d'extrémité  
- référence du noeud « R 11 »

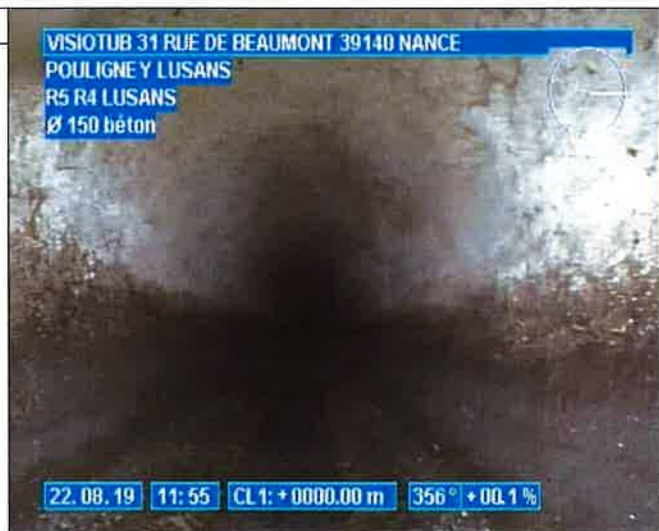
T01\_Début de l'inspection au noeud d'extrémité

- référence du noeud « R 5 »

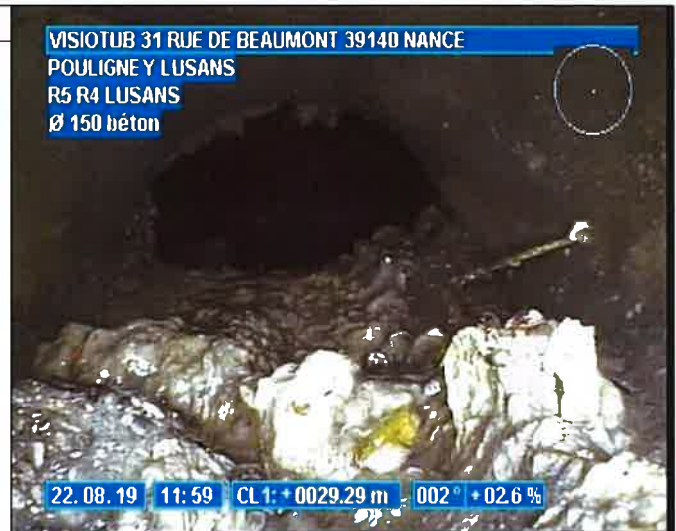
T05\_Fin de l'inspection au noeud d'extrémité  
- référence du noeud « R 4 »

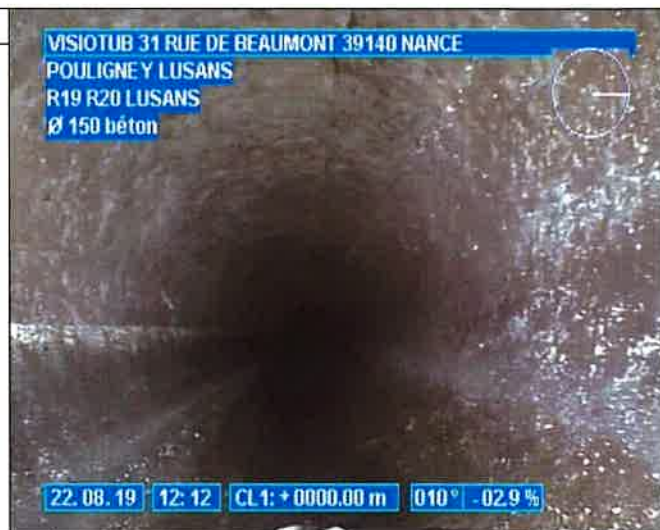
T01\_Début de l'inspection au noeud d'extrémité  
- référence du noeud « R 19 »

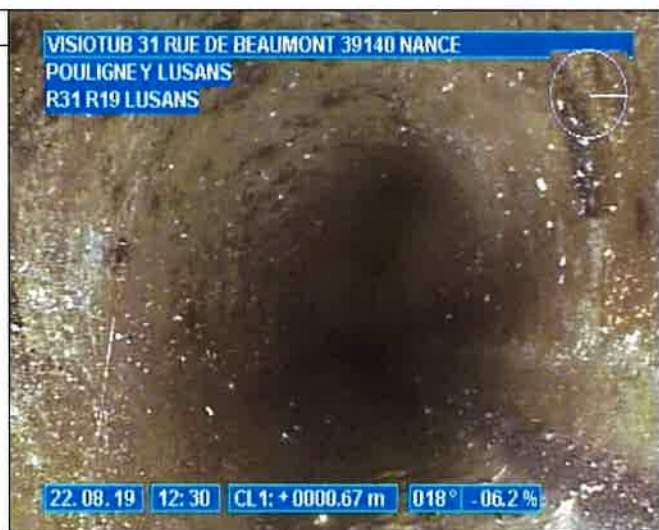
T01\_Début de l'inspection au noeud d'extrémité

- référence du noeud « R 31 »

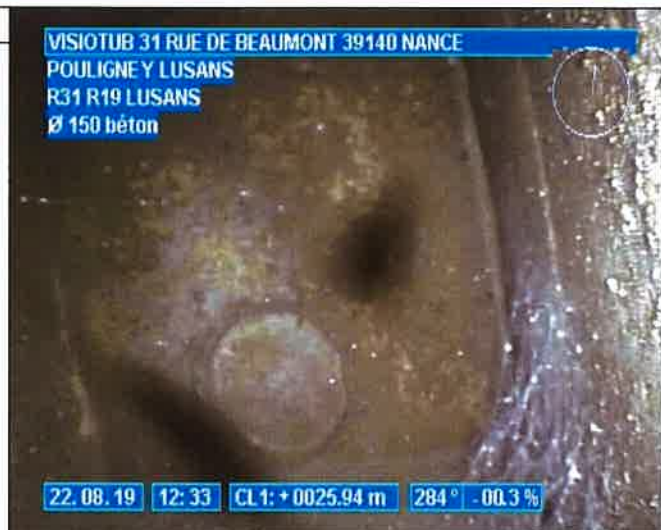
T04\_Interruption de l'inspection REGARD ENTERRE PASSAGE  
IMPOSSIBLE

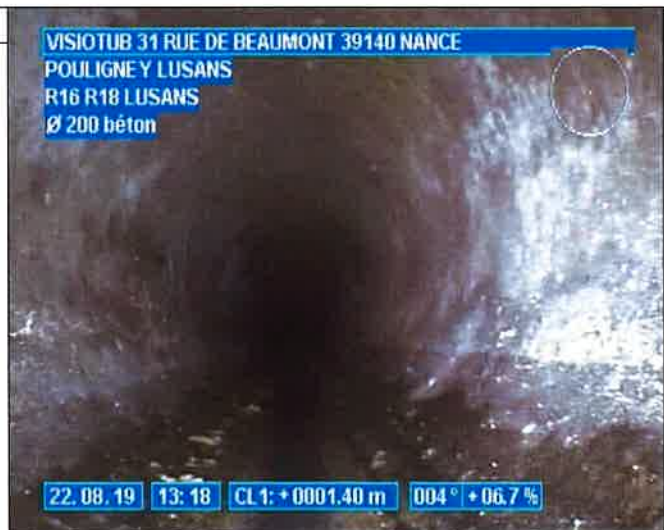
Distance : 0.00 m

Code : **T01**    Assemblage : **non**    Déf. continu :    Pos. vidéo : **00:00:00**  
 Aspect effluents : **autre**    Haut. eau : **0 %**  
 T01\_Début de l'inspection au noeud d'extrémité  
 - référence du noeud « R 16 »

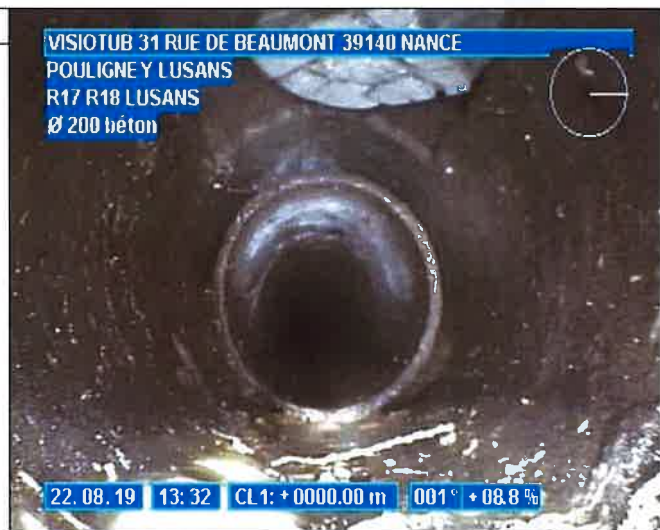
T01\_Début de l'inspection au noeud d'extrémité

- référence du noeud « R 17 »

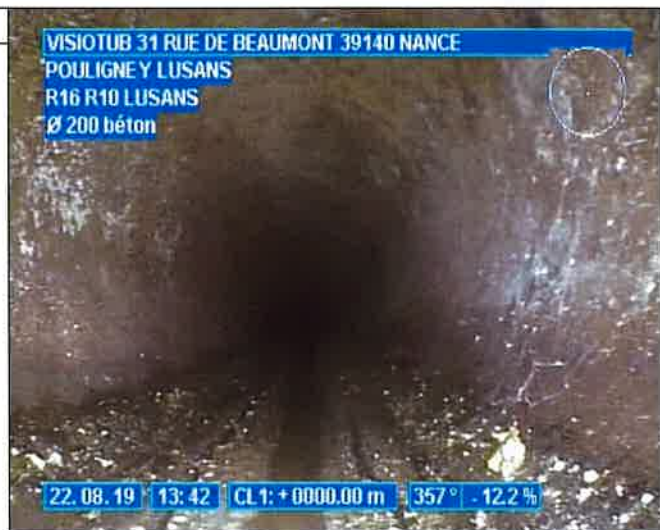
T01\_Début de l'inspection au noeud d'extrémité

- référence du noeud « R 16 »

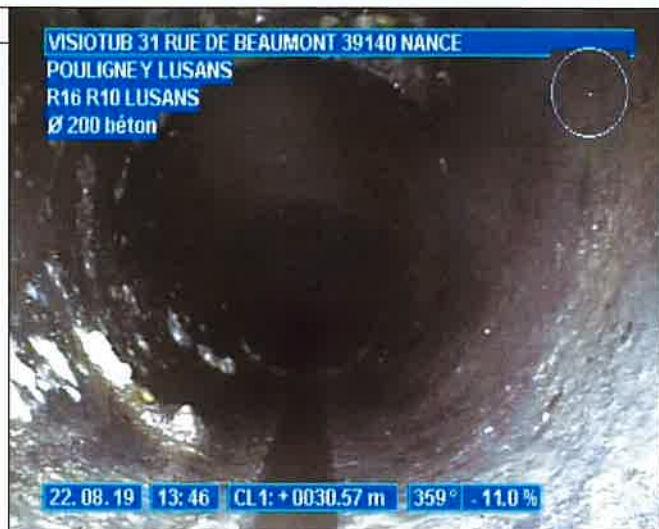
Distance : 30.50 m

Code : T07 Assemblage : non Déf. continu : Pos. vidéo : 00:03:58  
Aspect effluents : autre Haut. eau : 0 %  
T07\_Passage de regard

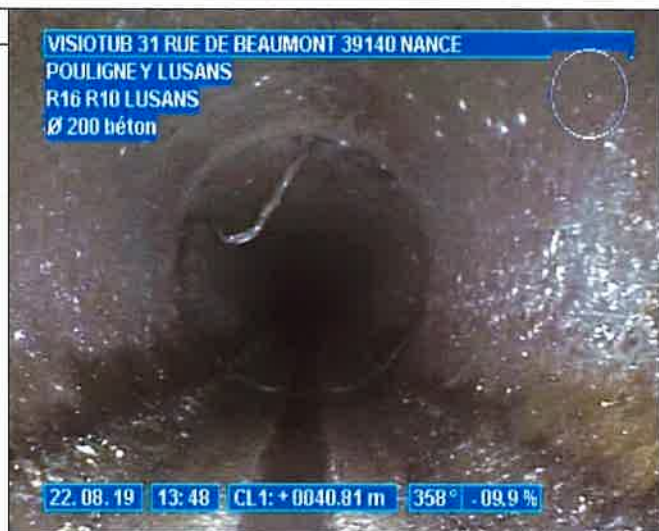
Distance : 40.90 m

Code : J15 Assemblage : non Déf. continu : Pos. vidéo : 00:05:29  
Aspect effluents : autre Haut. eau : 0 %  
J15\_Joint défectueux (élastomère) de 12H à 12H

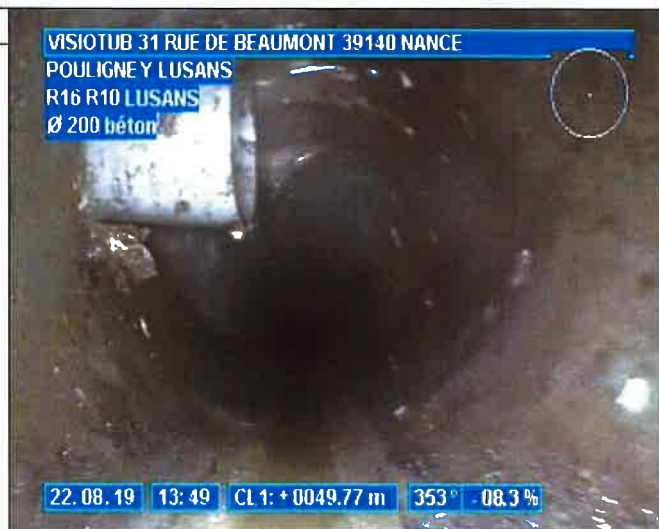
Distance : 50.00 m

Code : H01 Assemblage : non Déf. continu : Pos. vidéo : 00:06:51  
Aspect effluents : autre Haut. eau : 0 %  
H01\_Raccordement direct à 11H

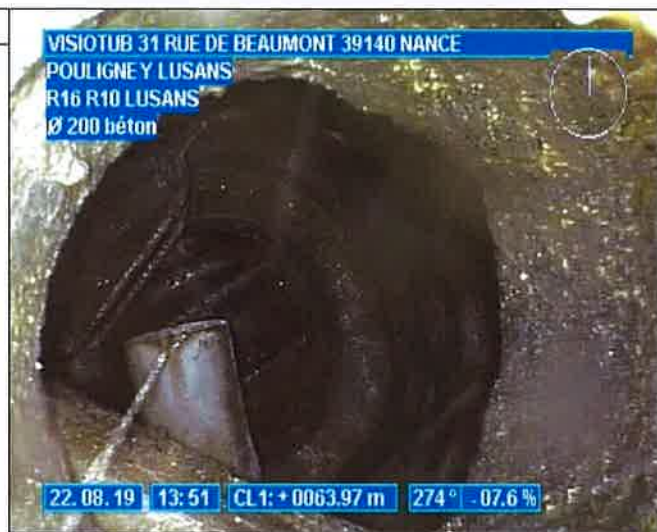
Distance : 63.90 m

Code : **H01** Assemblage : **non** Déf. continu : Pos. vidéo : **00:08:53**  
Aspect effluents : **autre** Haut. eau : **0 %**  
H01\_Raccordement direct à 12H DANS REGARD

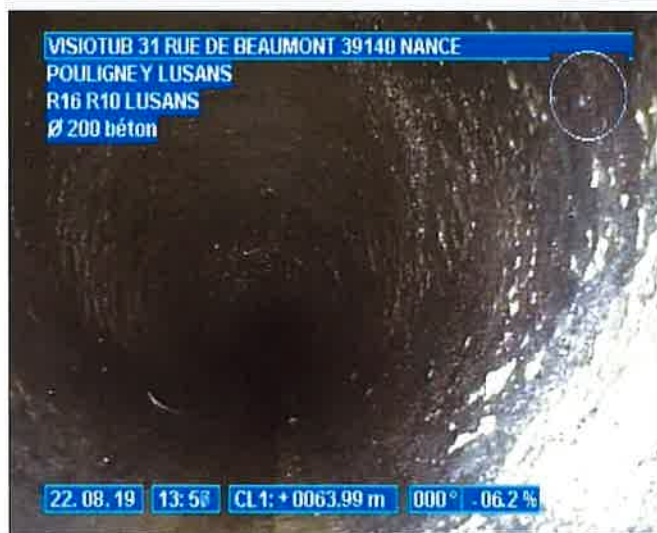
T04\_Interruption de l'inspection

DEPOT JONCTION IMPOSSIBLE DEPUIS LE R10 MISE EN PLACE  
CAMERA IMPOSSIBLE TROP ETROIT
