# DIAGNOSTIC DU RESEAU D'ASSAINISSEMENT

Commune de POULIGNEY-LUSANS

Village de Lusans

## PHASE 2

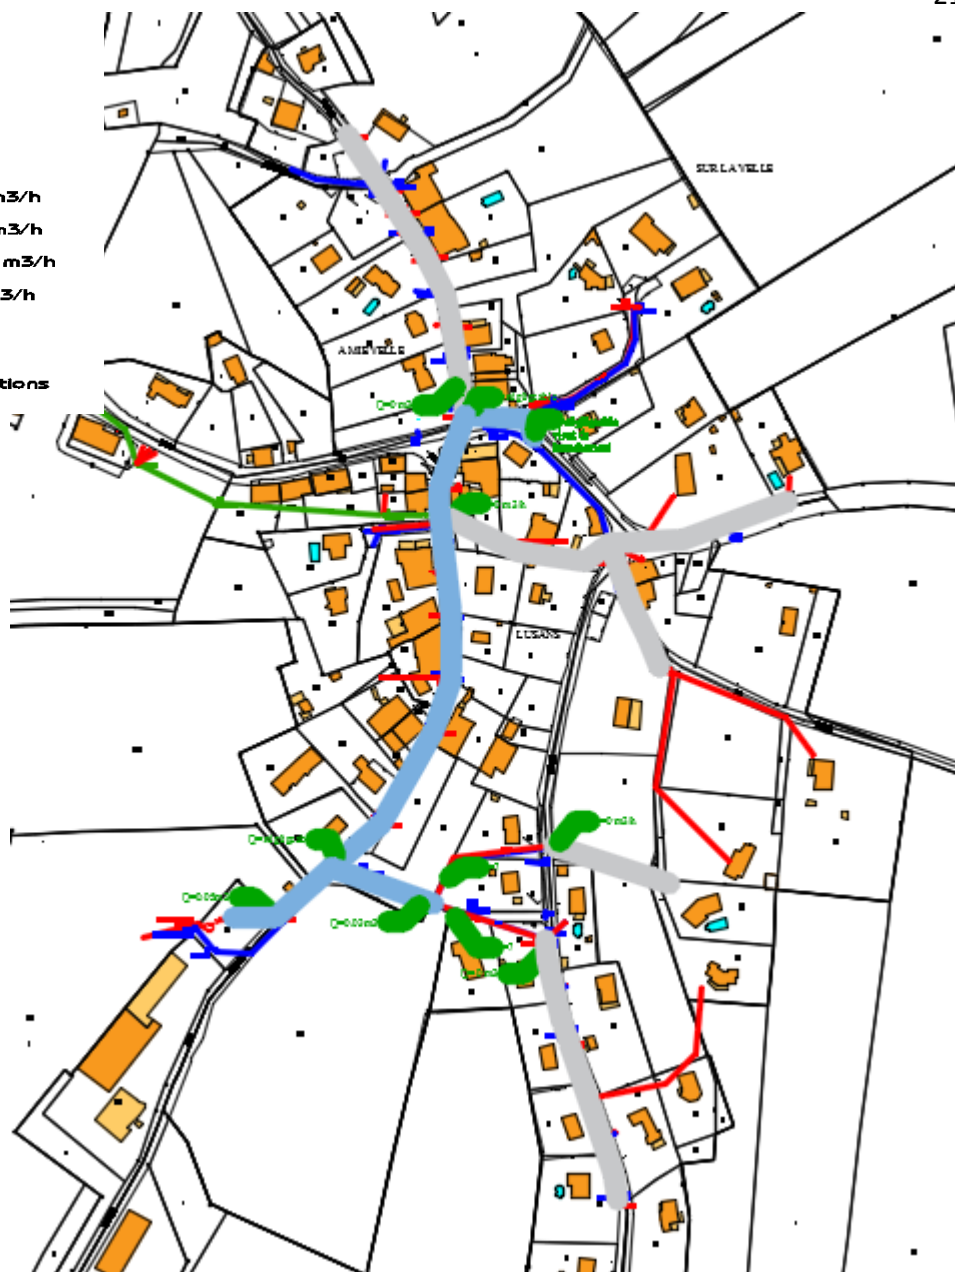
Figure 15 : Inspection nocturne

R182:0.04m3/ — Mesure et observations

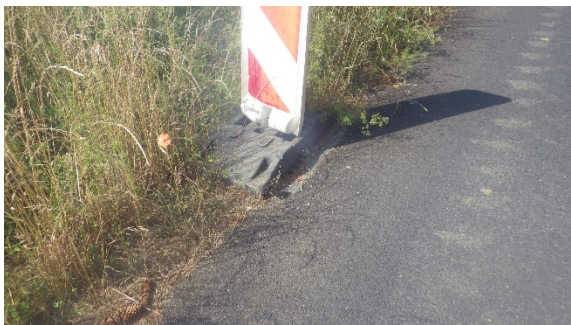
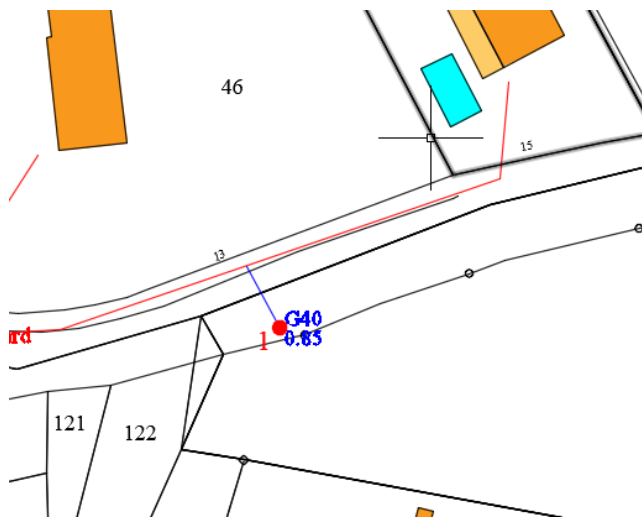
| N° d'ordre | N°1 – rue des Grandes Vignes - LUSANS |

| Conclusion | Branchements non conforme |

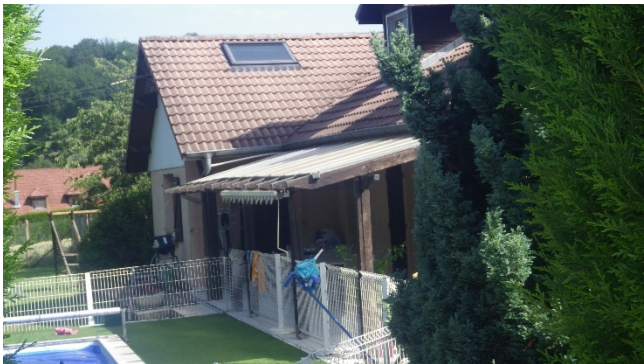
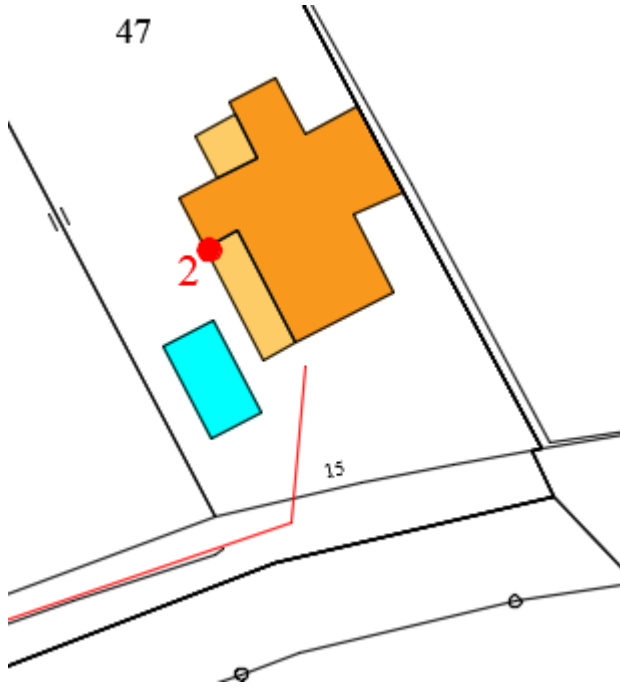
| N° d'ordre | N°2 – 15 rue des Grandes Vignes - LUSANS |

| Conclusion | Branchements non conforme |

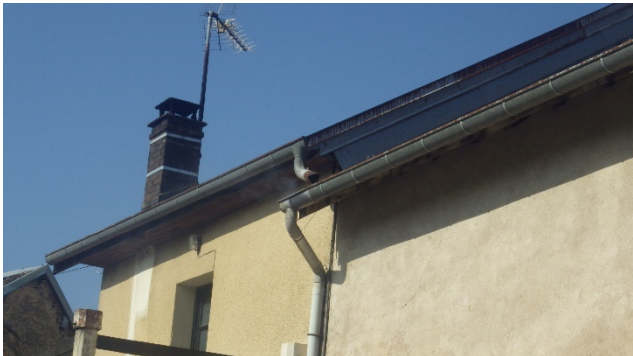
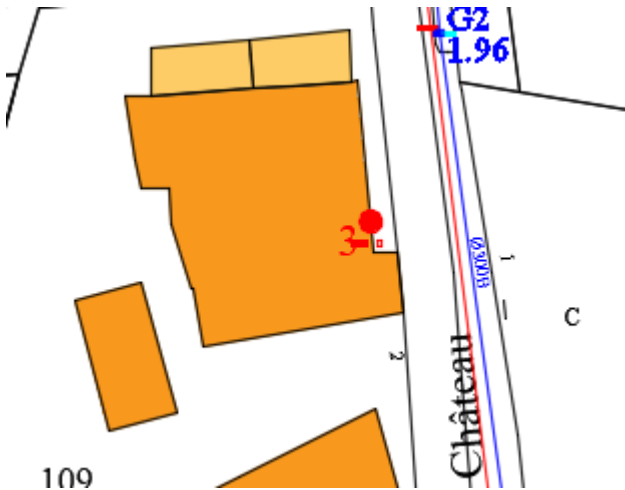
| N° d'ordre | N°3 – 2 chemin du château - LUSANS |

| Conclusion | Branchements non conforme |

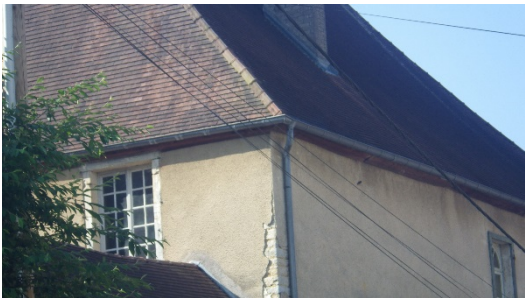
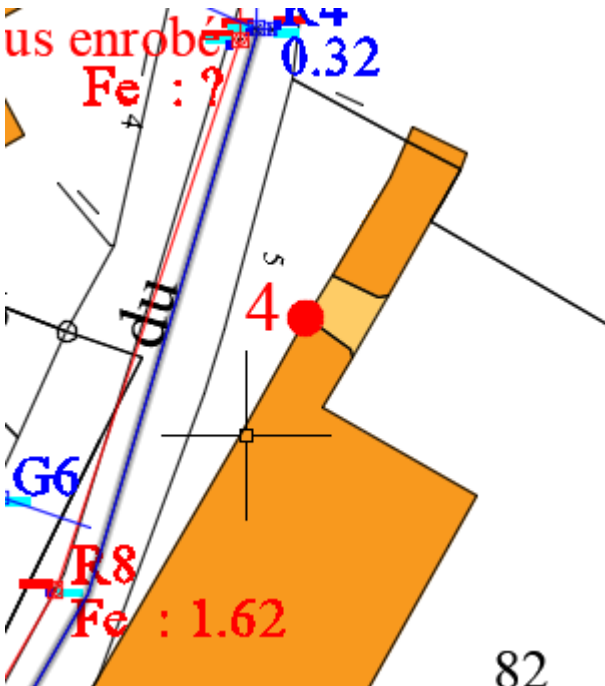
| N° d'ordre | N°4 – 5 chemin du château - LUSANS |

| Conclusion | Branchements non conforme |

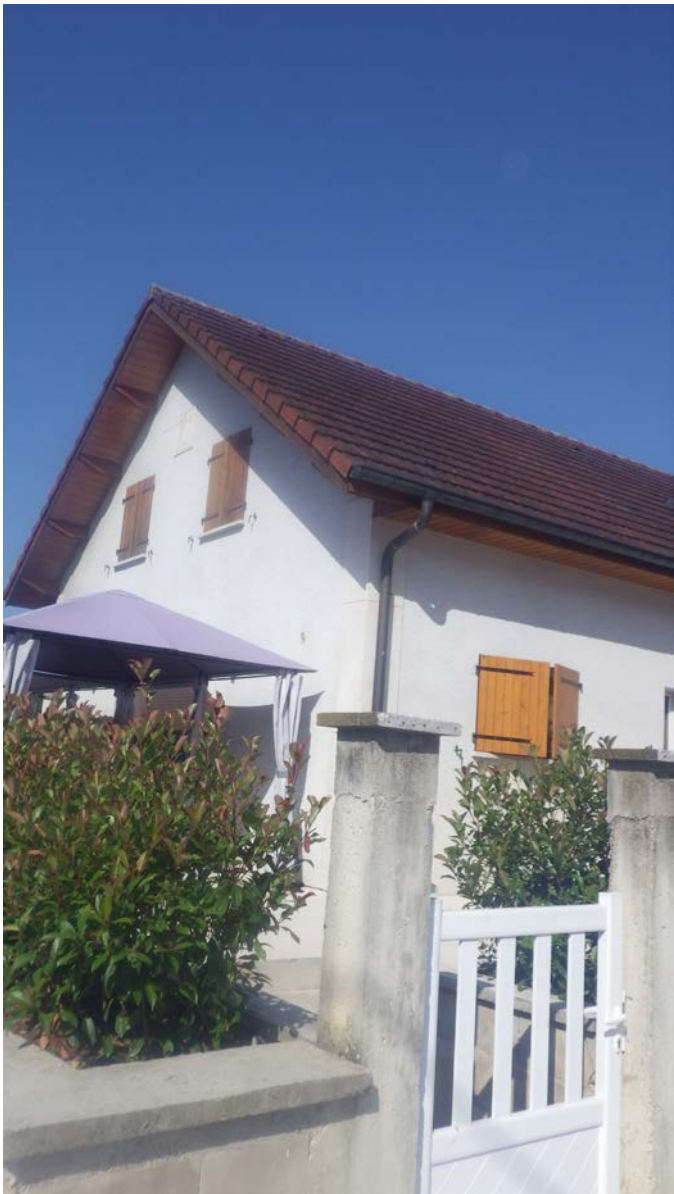
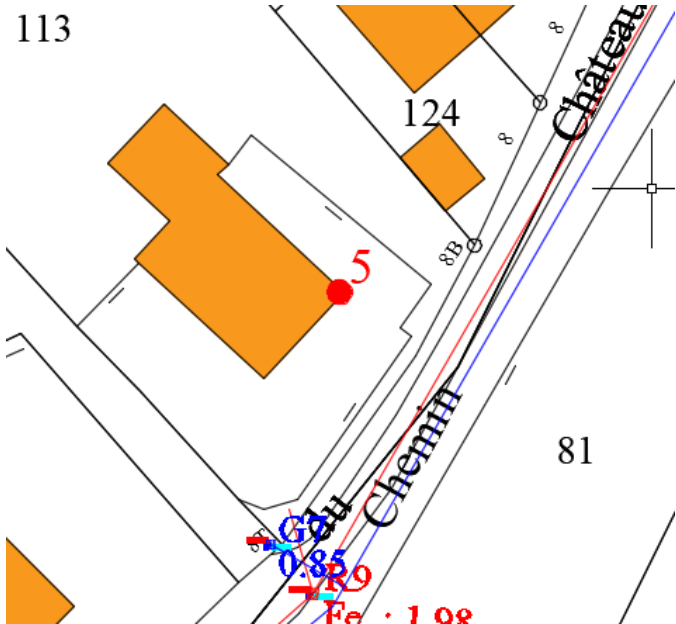
| N° d'ordre | N° 5 – 8b chemin du château - LUSANS |

| Conclusion | Branchements non conforme |

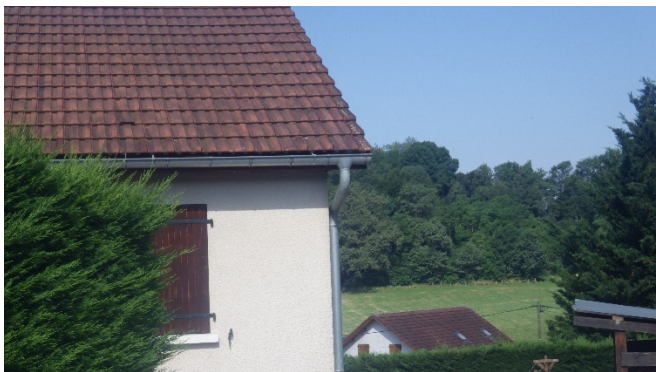
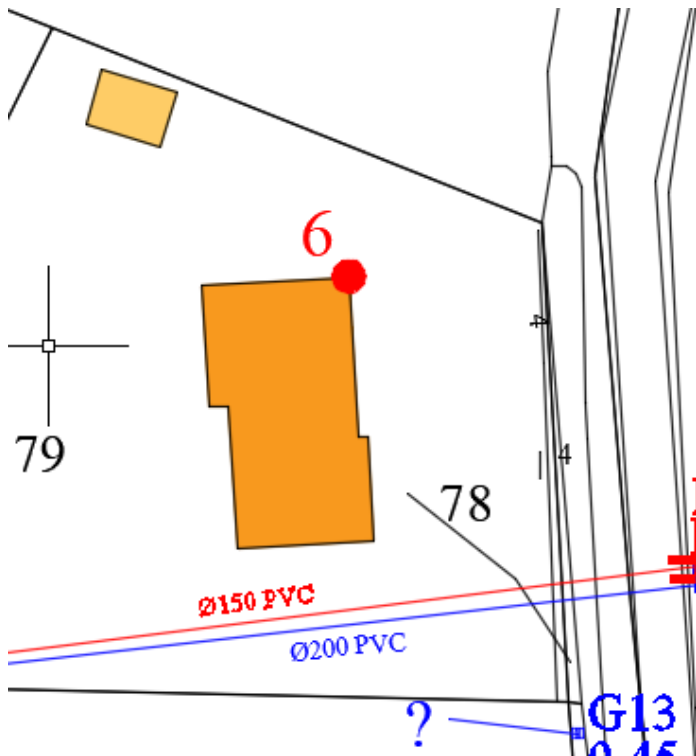
| N° d'ordre | N° 6 – 4 chemin de verdi - LUSANS |

| Conclusion | Branchements non conforme |

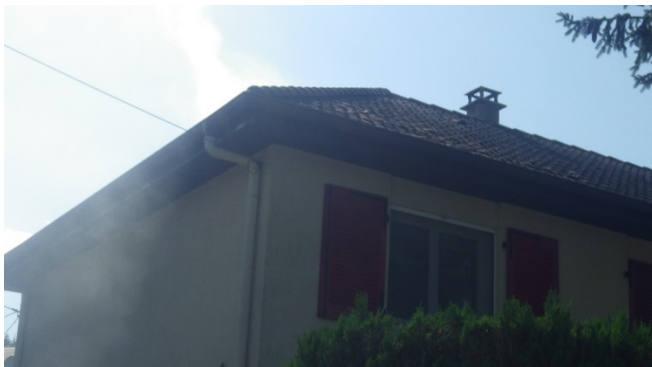
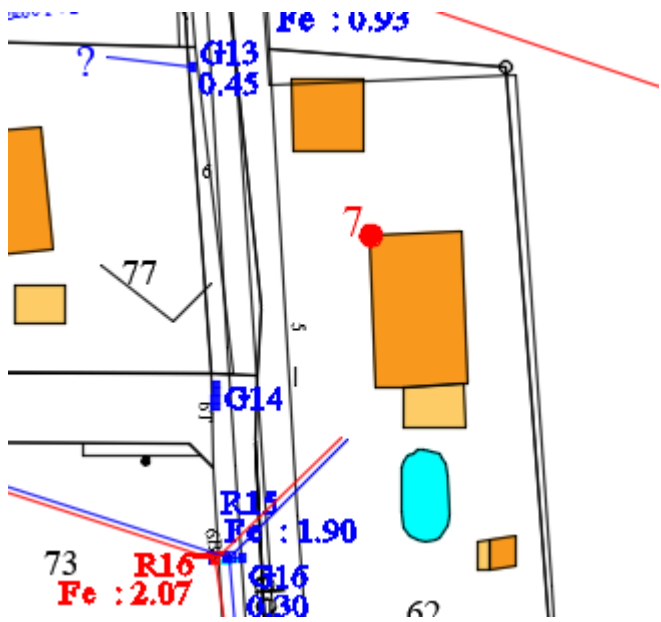
| N° d'ordre | N° 7 – 5 chemin de verdi - LUSANS |

| Conclusion | Branchements non conforme |

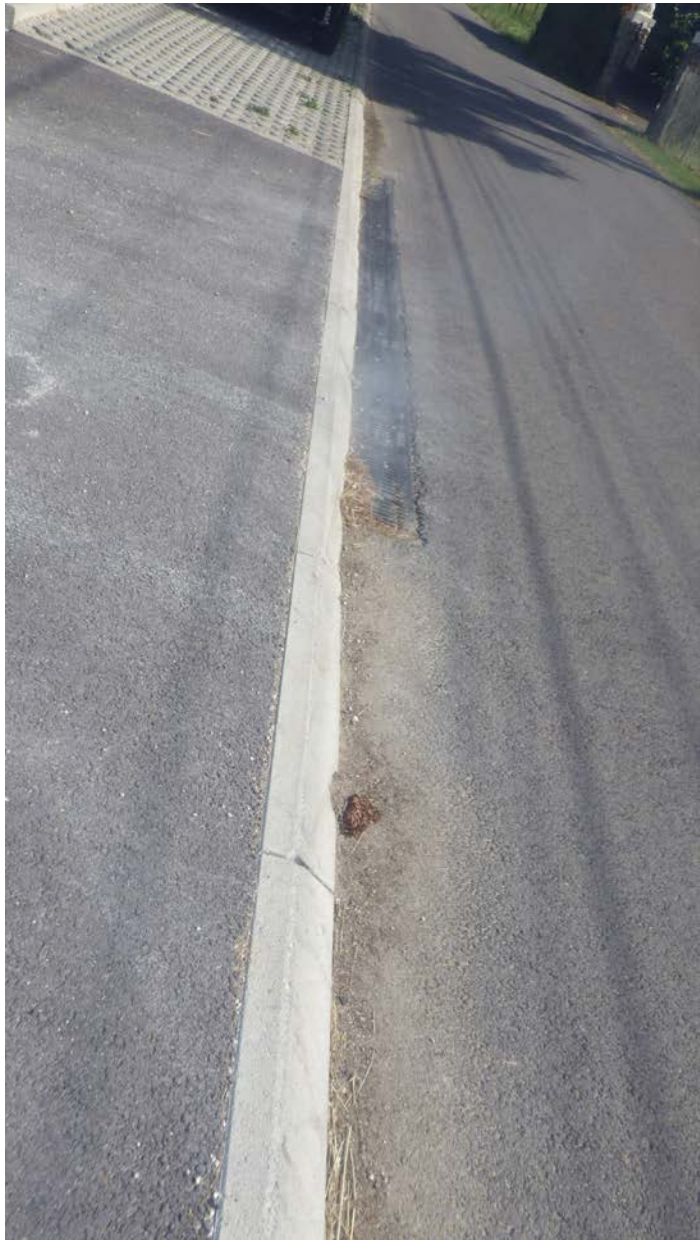
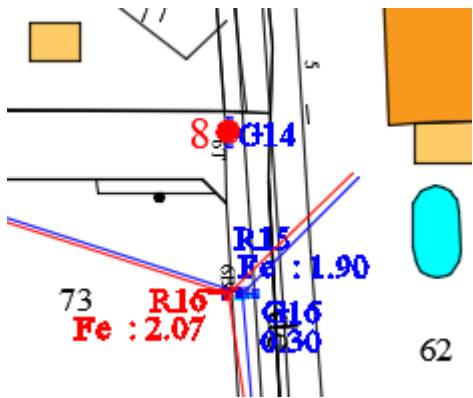
| N° d'ordre | N° 8 – chemin de verdi - LUSANS |

| Conclusion | Branchements non conforme |

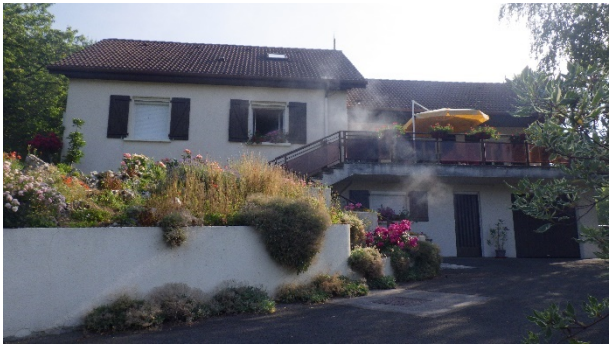
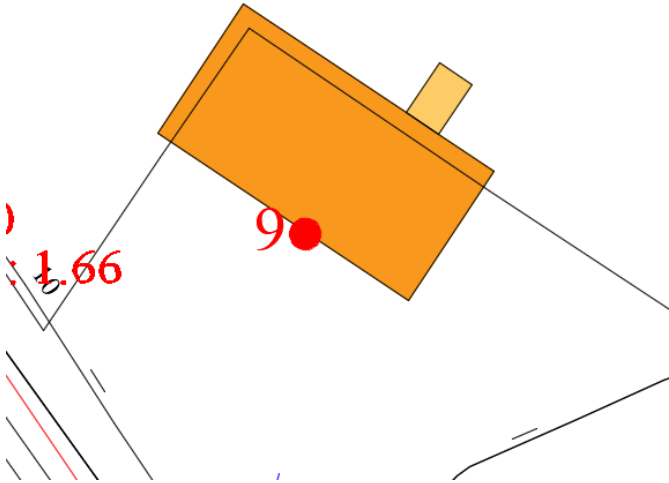
| N° d'ordre | N° 9 – 10 chemin du mont d'or - LUSANS |

| Conclusion | Branchements non conforme |

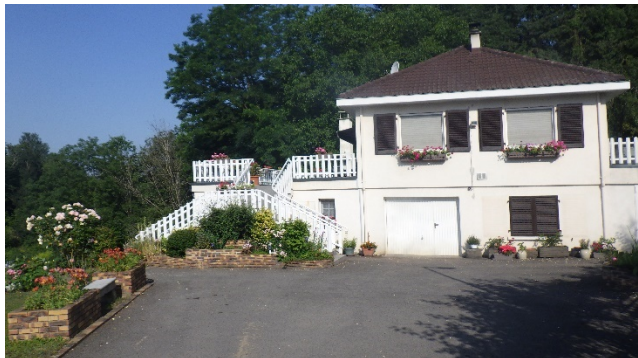
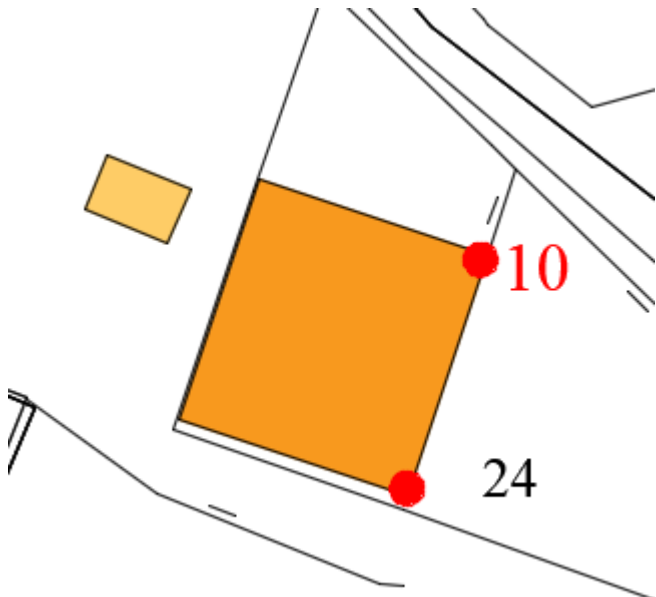
| N° d'ordre | N° 10 – 6 chemin du mont d'or - LUSANS |

| Conclusion | Branchements non conforme |

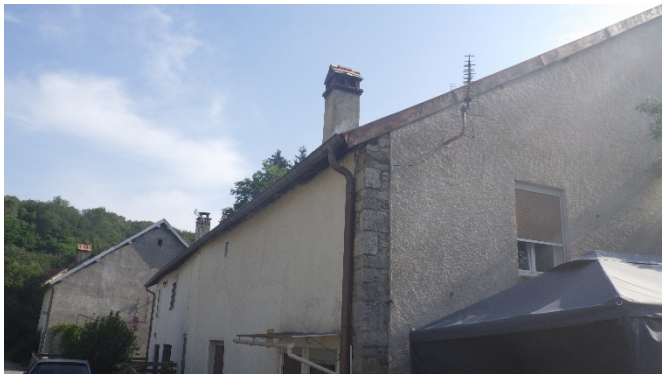
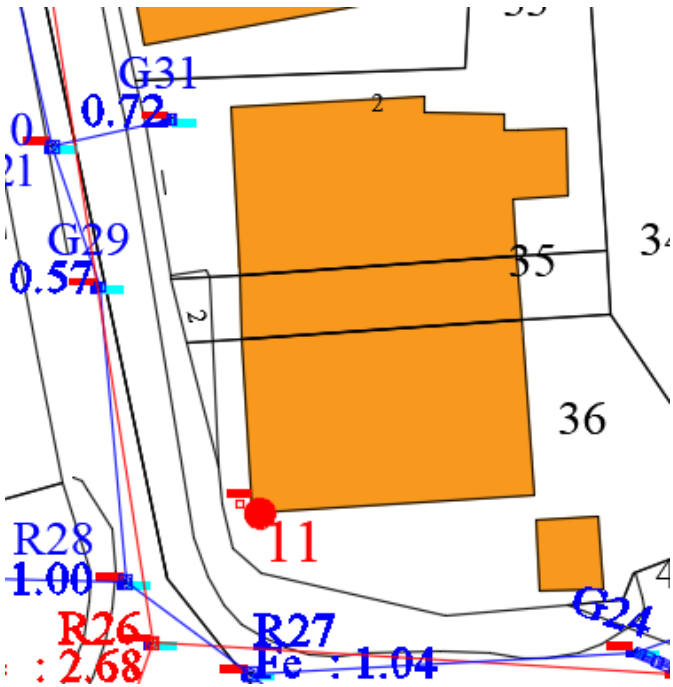
| N° d'ordre | N° 11 – 2 chemin du mont d'or - LUSANS |

| Conclusion | Branchements non conforme |

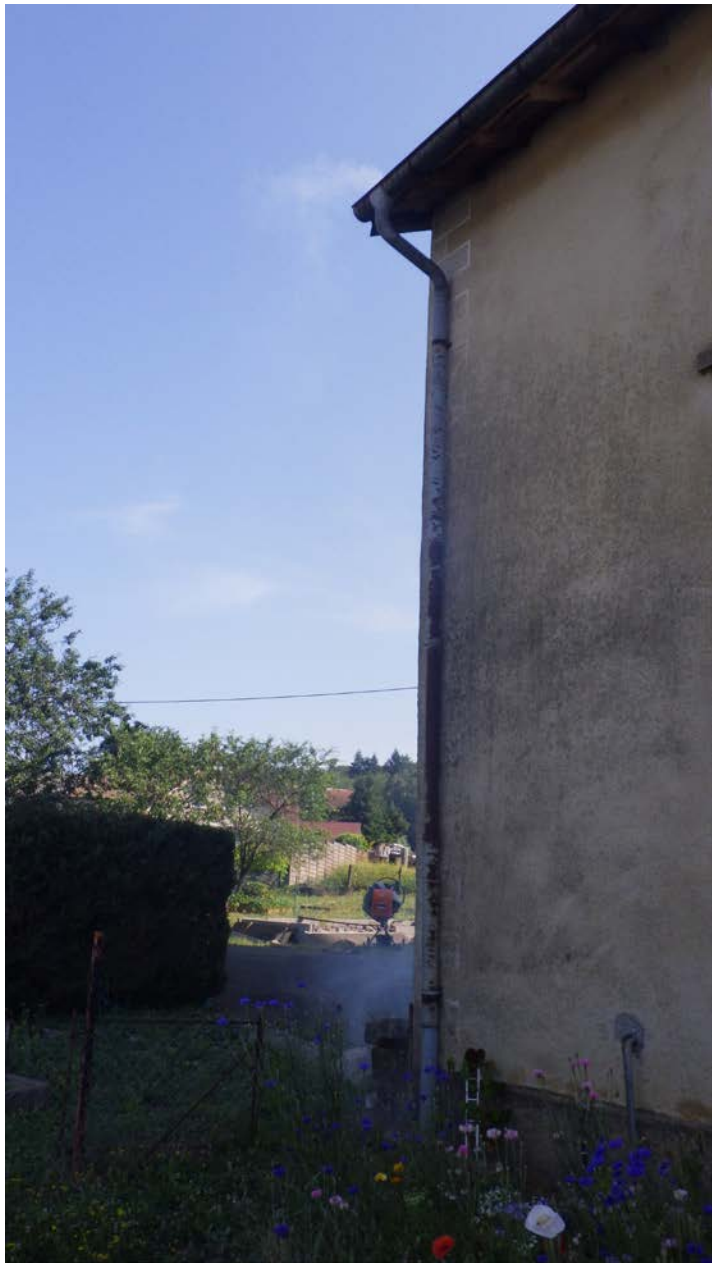
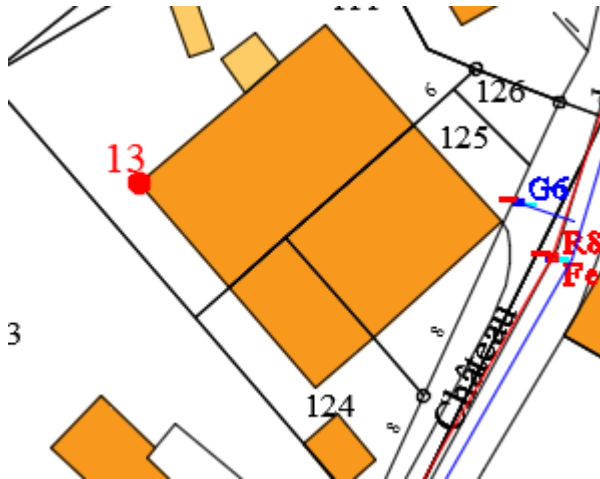
| N° d'ordre | N° 13 – 6 chemin du château - LUSANS |

| Ouvrage(s) raccordé(s) | 1 chéneau |
| Conclusion | Branchements non conforme |

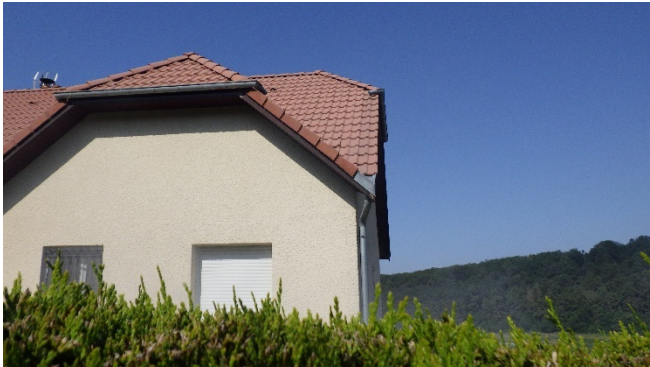
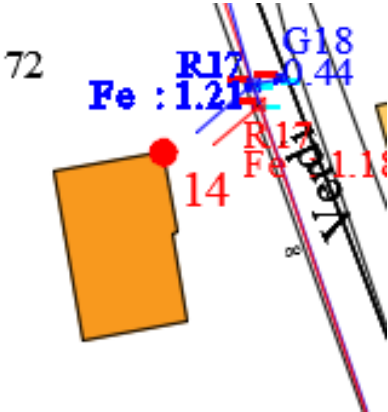
| N° d'ordre | N° 14 –8 chemin de verdi - LUSANS |

| Ouvrage(s) raccordé(s) | 1 chéneau |
| Conclusion | Branchements non conforme |

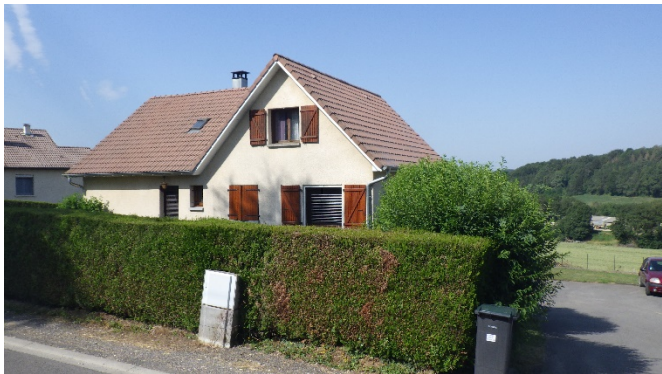
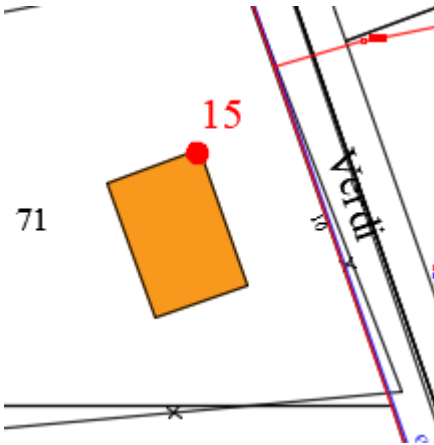
| N° d'ordre | N° 15 – 10 chemin de verdi - LUSANS |

| Ouvrage(s) raccordé(s) | 1 chéneau |
| Conclusion | Branchements non conforme |

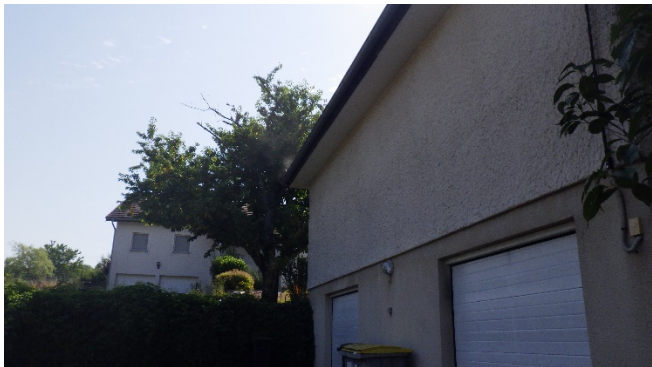
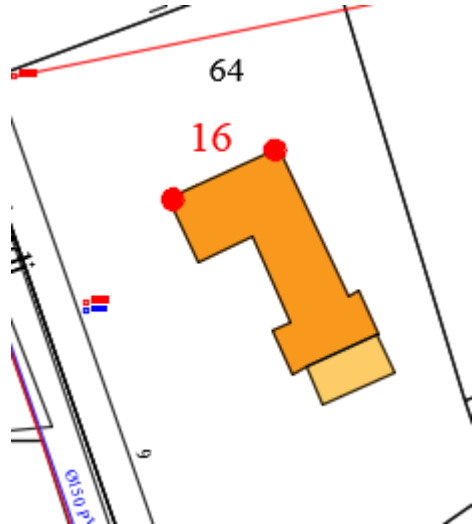
| N° d'ordre | N° 16 – 6 chemin de verdi - LUSANS |

| Ouvrage(s) raccordé(s) | 2 chéneau |
| Conclusion | Branchements non conforme |

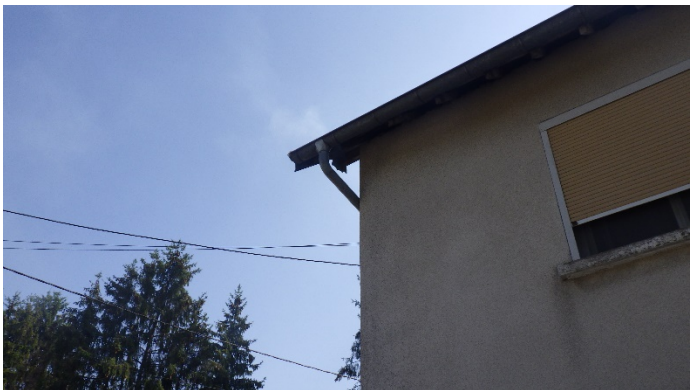
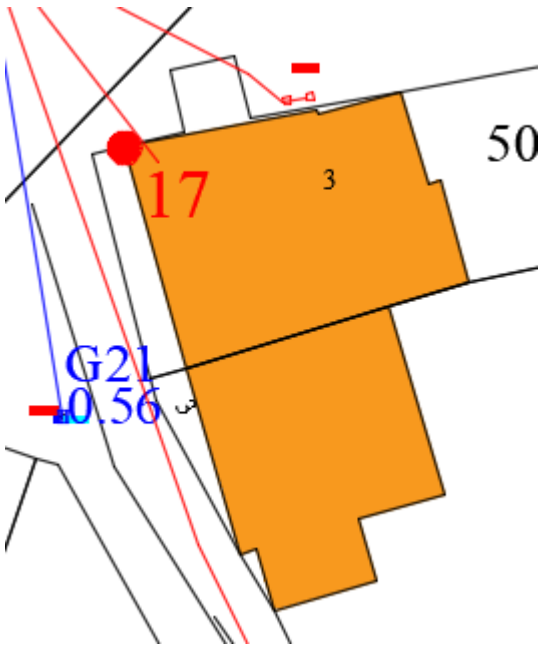
| N° d'ordre | N° 17 – 3 chemin des Essarts - LUSANS |

| Ouvrage(s) raccordé(s) | 1 chéneau |
| Conclusion | Branchements non conforme |

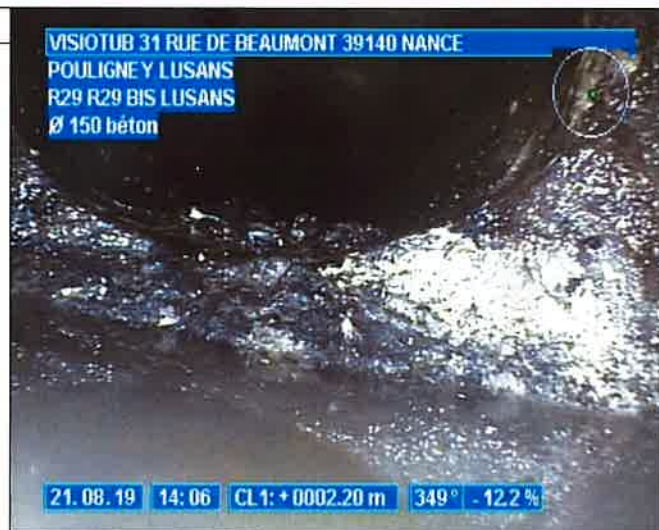
T07\_Passage de regard BORGNE IMPOSSIBLE MANQUE ENVIRON 20  
M POUR JONCTION D'INSPECTION AVEC TRONCON PRECEDENT

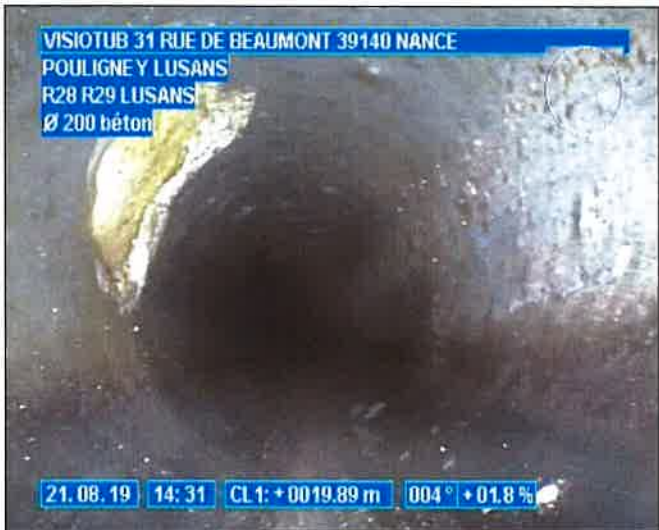
Distance : 20.10 m

Code : M07 Assemblage : non Déf. continu : Pos. vidéo : 00:02:20 Aspect effluents : autre Haut. eau : 0 %  
M07\_Eclatement de 10H à 11H

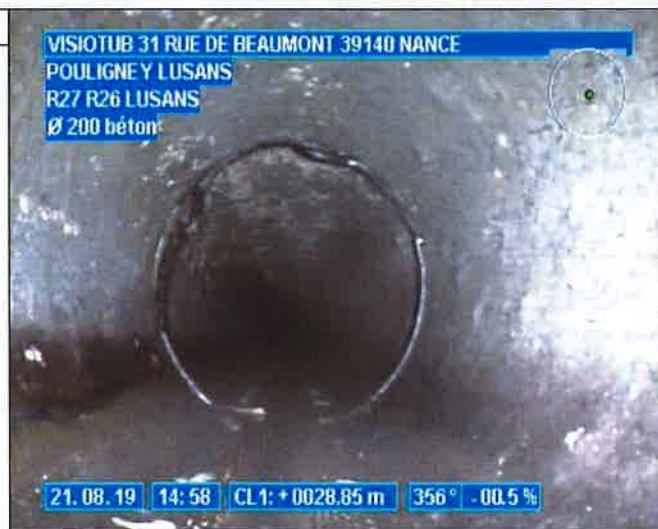
Distance : 29.20 m

Code : **J15** Assemblage : **non** Déf. continu : Pos. vidéo : **00:04:46**  
Aspect effluents : **autre** Haut. eau : **0 %**  
J15\_Joint défectueux (élastomère) de 12H à 12H

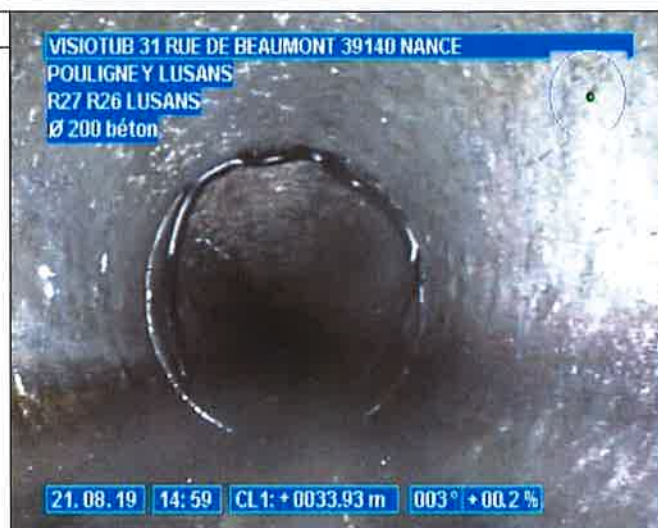
Distance : 34.20 m

Code : **J15** Assemblage : **non** Déf. continu : Pos. vidéo : **00:05:27**  
Aspect effluents : **autre** Haut. eau : **0 %**  
J15\_Joint défectueux (élastomère) de 12H à 12H

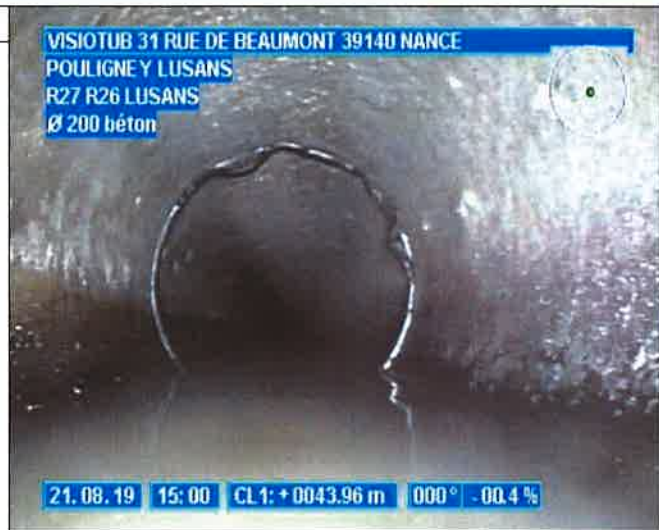
Distance : 44.30 m

Code : J15 Assemblage : non Déf. continu : Pos. vidéo : 00:06:39  
Aspect effluents : autre Haut. eau : 0 %  
J15\_Joint défectueux (élastomère) de 12H à 12H

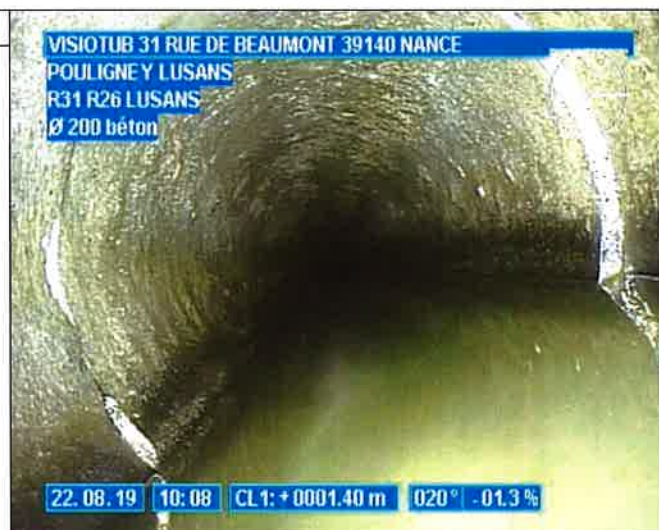
DEPOT SOLIDE DANS LE REGARD QUI ENTRAINE UNE RETENUE D'EAU

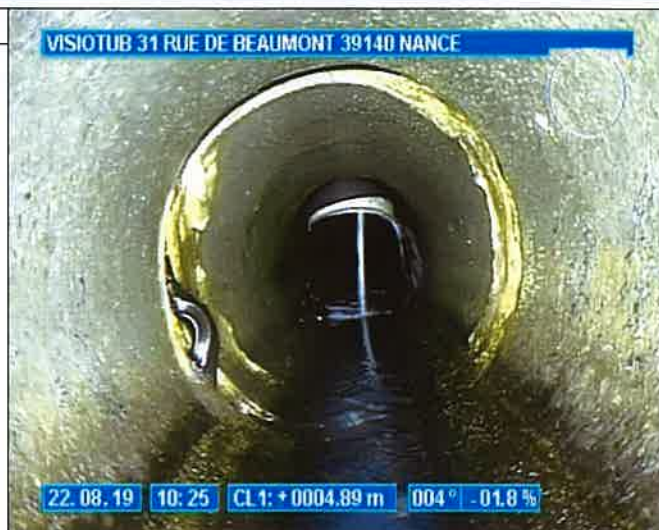
Distance : 5.30 m

Code : J15 Assemblage : non Déf. continu : Pos. vidéo : 00:00:29  
Aspect effluents : autre Haut. eau : 0 %  
J15\_Joint défectueux (élastomère) de 12H à 12H

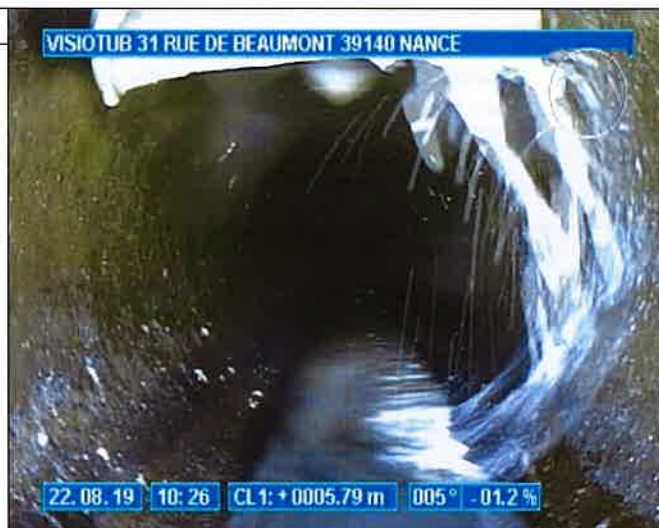
Distance : 5.90 m

Code : H01 Assemblage : non Déf. continu : Pos. vidéo : 00:00:42  
Aspect effluents : autre Haut. eau : 0 %  
H01\_Raccordement direct à 12H

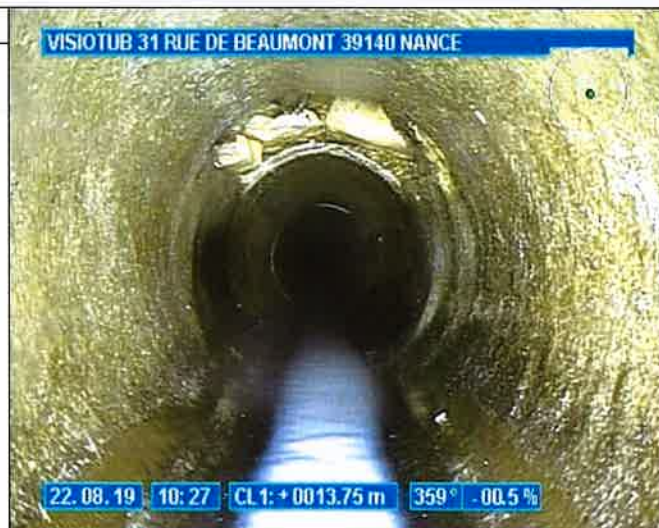
Distance : 14.20 m

Code : H01 Assemblage : non Déf. continu : Pos. vidéo : 00:01:30  
Aspect effluents : autre Haut. eau : 0 %  
H01\_Raccordement direct à 12H

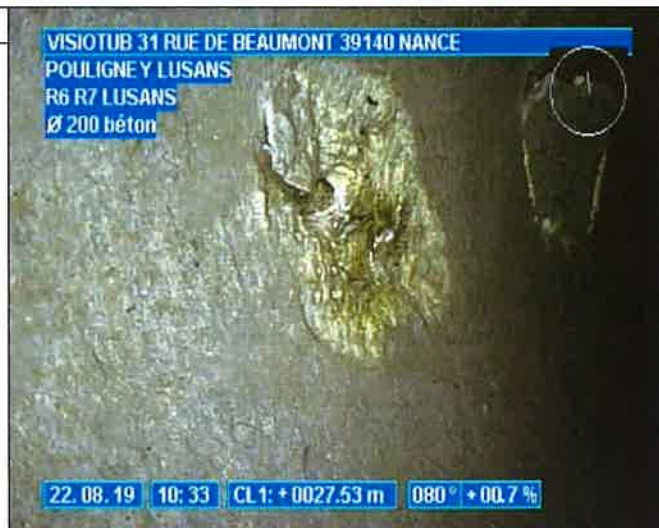
Distance : 27.50 m

Code : M07 Assemblage : non Déf. continu : Pos. vidéo : 00:02:11  
Aspect effluents : autre Haut. eau : 0 %  
M07\_Eclat à 12H

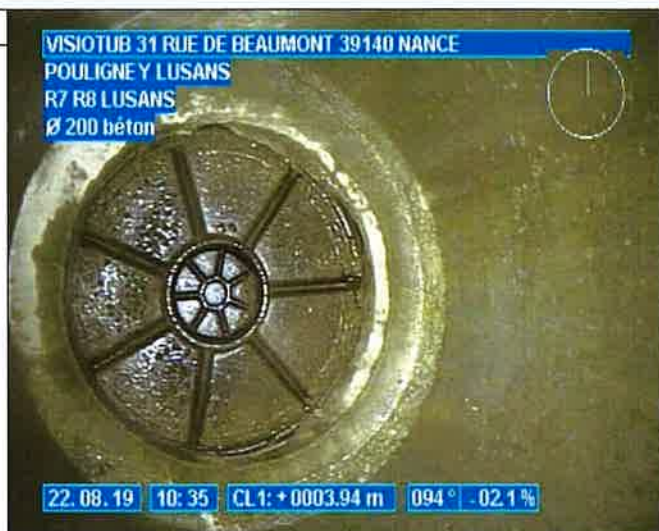
Distance : 3.90 m

Code : T07 Assemblage : non Déf. continu : Pos. vidéo : 00:00:24  
Aspect effluents : autre Haut. eau : 0 %  
T07\_Passage de regard ENTERRE

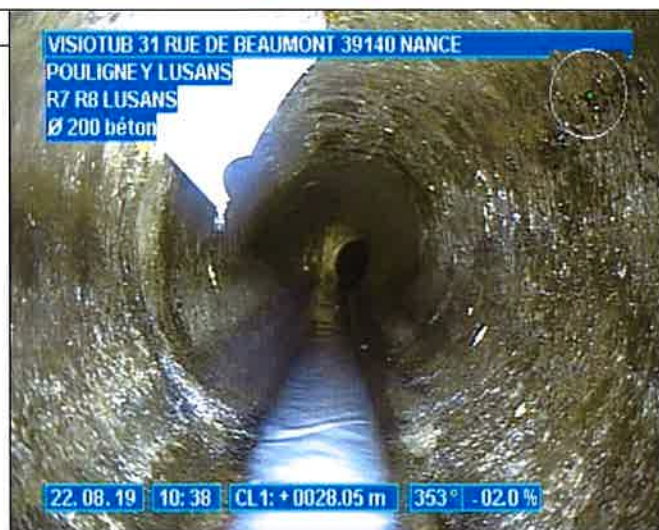
Distance : 28.40 m

Code : H01 Assemblage : non Déf. continu : Pos. vidéo : 00:02:31  
Aspect effluents : autre Haut. eau : 0 %  
H01\_Raccordement direct à 11H

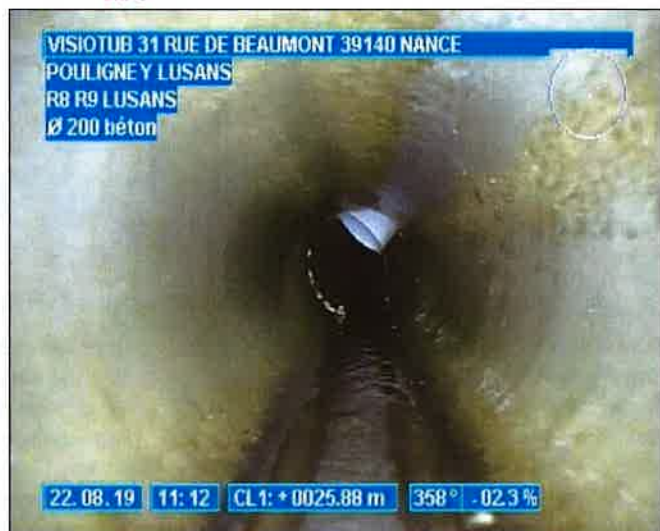
PASSAGE IMPOSSIBLE

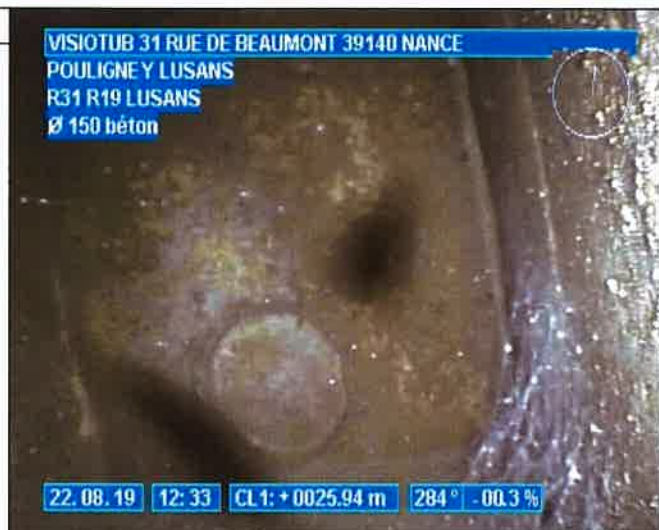
T04\_Interruption de l'inspection REGARD ENTERRE PASSAGE  
IMPOSSIBLE

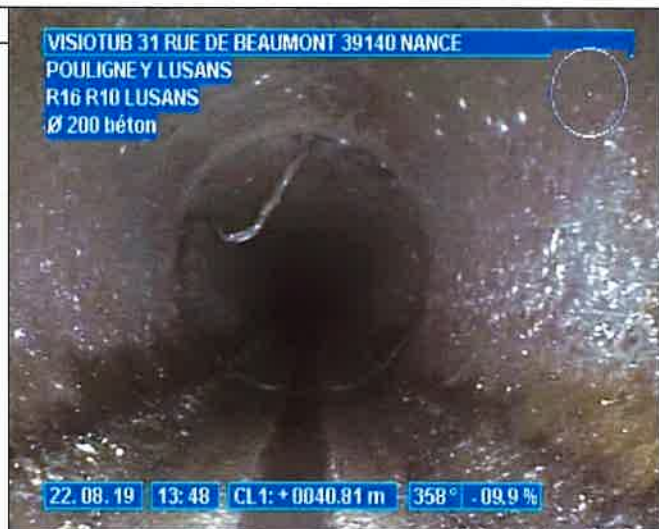
Distance : 40.90 m

Code : **J15** Assemblage : **non** Déf. continu : Pos. vidéo : **00:05:29**  
Aspect effluents : **autre** Haut. eau : **0 %**  
J15\_Joint défectueux (élastomère) de 12H à 12H

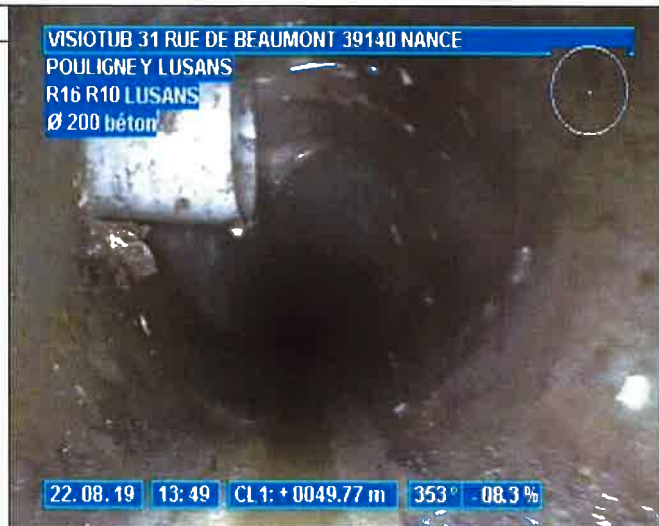
Distance : 50.00 m

Code : **H01** Assemblage : **non** Déf. continu : Pos. vidéo : **00:06:51**  
Aspect effluents : **autre** Haut. eau : **0 %**  
H01\_Raccordement direct à 11H

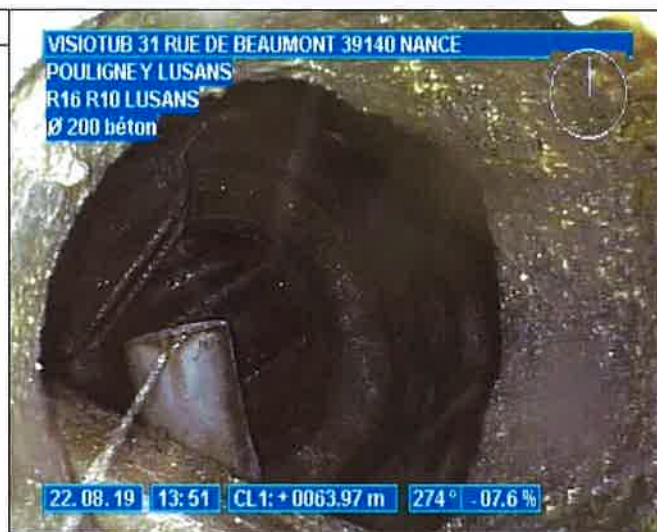
Distance : 63.90 m

Code : **H01** Assemblage : **non** Déf. continu : Pos. vidéo : **00:08:53**  
Aspect effluents : **autre** Haut. eau : **0 %**  
H01\_Raccordement direct à 12H DANS REGARD

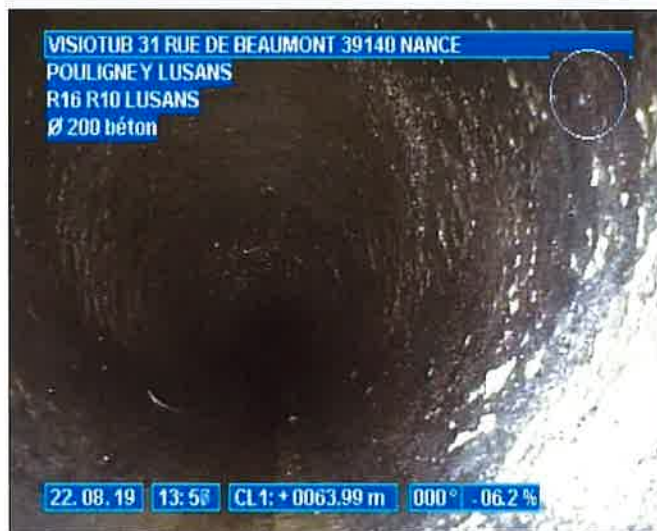
T04\_Interruption de l'inspection

DEPOT JONCTION IMPOSSIBLE DEPUIS LE R10 MISE EN PLACE  
CAMERA IMPOSSIBLE TROP ETROIT
