## MAITRE DE L'OUVRAGE

# Réalisation des études pour la restauration de la continuité écologique et de la morphologie de la Buthiers (70)

## Phase 01

### Etat des lieux/diagnostic

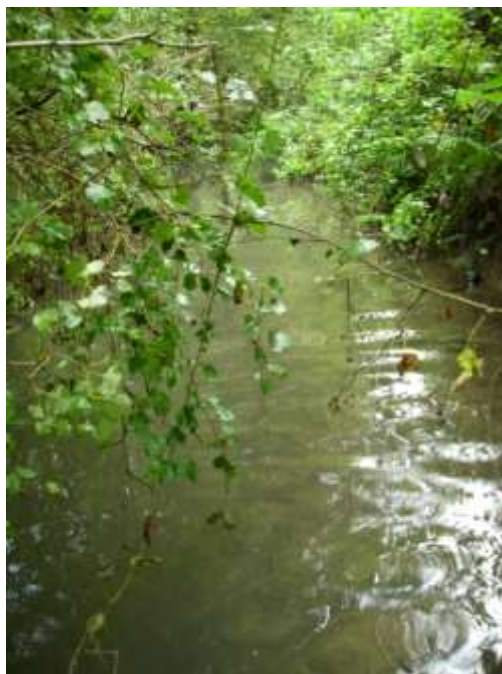
Comme pour les nitrates, **la qualité seulement BONNE de l'oxygénation est à relativiser** car les valeurs sont proches de la qualité **TRES BONNE** : 7,8 mg d'oxygène dissous (TRES BON à 8 mg/l) et 85 % de saturation (TRES BON à 90 %). La cause de cette oxygénation non optimale est probablement due à la **température de l'eau associée à l'importance des faciès lentiques profonds** à l'amont de la station RIO. Le jour des prélèvements, la température atteignait tout de même 18,5°C ce qui commence à limiter la dissolution de l'oxygène dans l'eau mais, surtout, la prépondérance des faciès lentiques par rapport aux faciès lotiques limite fortement le brassage air/eau et donc l'oxygénation (cf. photo ci-dessous). La profondeur importante des faciès lentiques facilite d'autant moins le brassage (profondeur pouvant dépasser 70 cm). Notons également que la turbidité de l'eau et l'ombrage important de la station ne favorisent pas le développement des algues et des hydrophytes ce qui limite la photosynthèse et l'apport d'oxygène au sein même du cours d'eau.

Photo 1 : Plat lentique sur la station RIO (source : ARALEP)

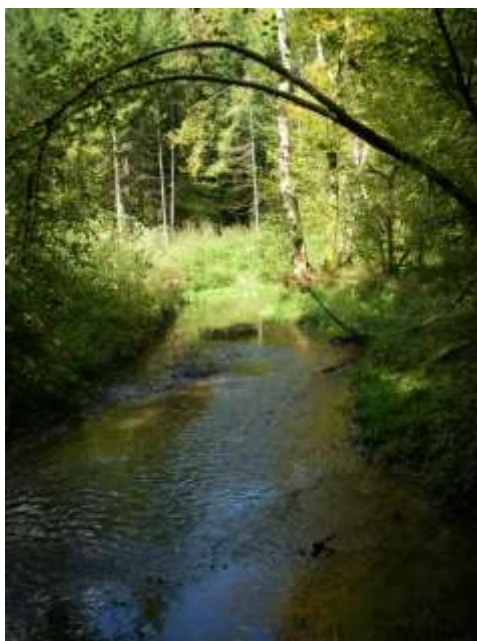
la STEP (consommation de l'oxygène par les bactéries autoépuratrices). La meilleure représentation des faciès lotiques par rapport aux faciès lentiques en est probablement la cause (brassage air/eau plus important) (cf. photo ci-dessous). La faible profondeur générale de la station AVR (15 cm) par rapport à la station RIO (25 cm) favorise d'autant plus le brassage. Notons également que l'importance des faciès lotiques et leur faible profondeur associée à un ombrage générale de la station moyennement important favorise davantage le développement des diatomées (algues photosynthétiques) que sur la station RIO.

Photo 2 : Prédominance des faciès lotiques peu profonds sur la station AVR (source : ARALEP)

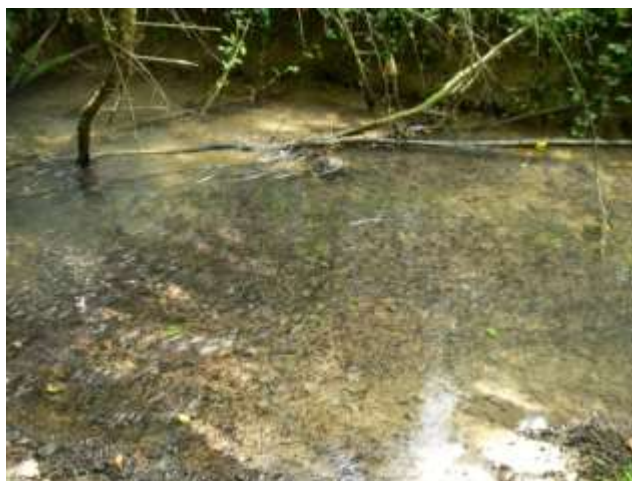
Photo 3 : Radier sur la station AVR (source : ARALEP)

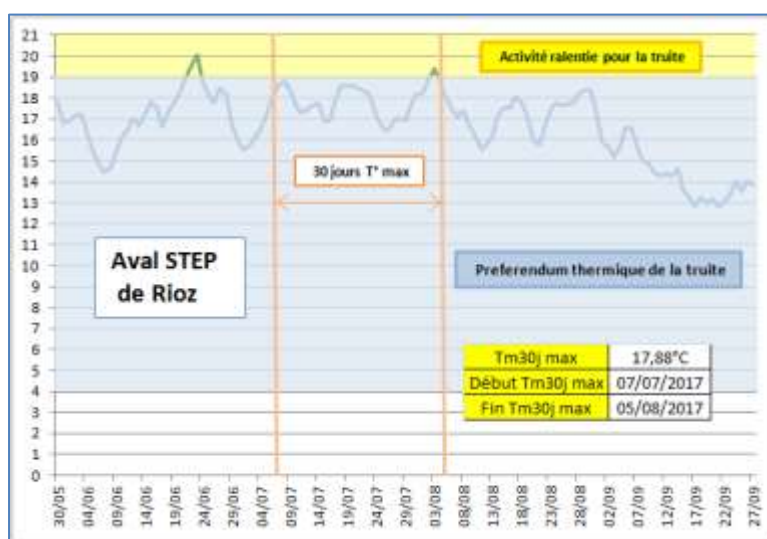
Figure 16 : Températures moyennes journalières de la station AVR du 30 mai au 27 septembre 2017 (Source : ARALEP)

Notons, enfin, que, l'échauffement probable par le lac de la Faiencerie, induit des températures estivales à la station AVR au cours de l'année 2017 qui peuvent ne pas être totalement compatibles avec les exigences de la truite fario : température moyenne des 30 jours les plus chauds ( $T_{m30jmax}$ ) = 17,9°C (cf. figure ci-dessous et commentaires ci-avant pour la station RIO). En effet, au-delà de 17,5-18°C de  $T_{m30jmax}$ , les truites de l'année (O+) commencent à être impactées (mortalités, dérives vers des secteurs moins favorables...) (Elliot, 1995, 1998, 1999).

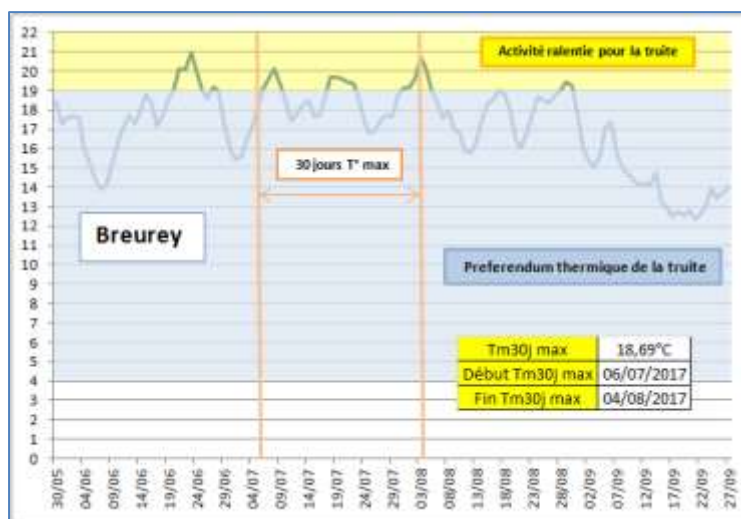
Figure 17 : Températures moyennes journalières de la station BRE du 30 mai au 27 septembre 2017 (Source : ARALEP)

Causes principales probables : ① Frayères peu nombreuses ou colmatées par le limon. ② Faible franchissabilité à la dévalaison du seuil de Sorans-lès-Breurey en amont alors que cette espèce est présente en amont du seuil (station AVR). ③ Infranchissabilité du seuil de Villers-le-Temple en aval alors que cette espèce est présente en aval du seuil (station Combe la Mirey). ④ Températures trop élevées (espèce cryophile cf. figure ci-dessous).

Concernant la température, la Tm30jmax (18,7°C) est encore plus impactante qu'aux stations RIO et AVR :

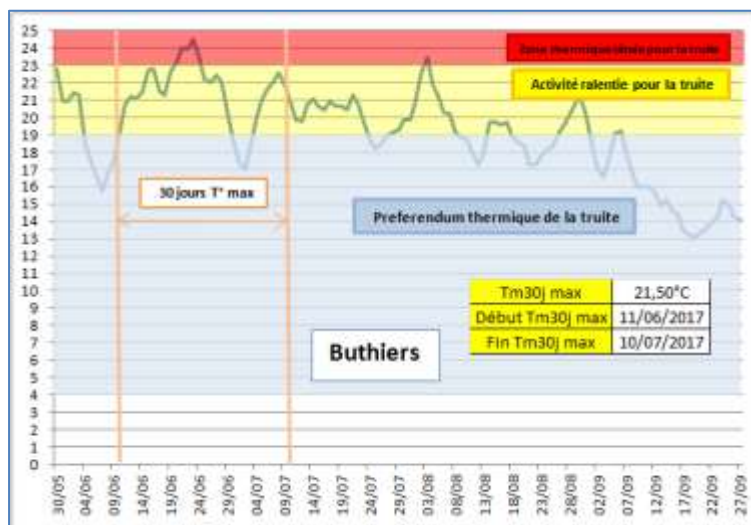
Figure 20 : Températures moyennes journalières de la station BUT du 30 mai au 27 septembre 2017 (Source : ARALEP)

Causes principales probables : ① Températures excessives en été, principalement pour la truite fario (apparitions de périodes létales - cf. graphe ci-dessous). ② Prédation vis-à-vis du vairon (perches, chevesnes...). ③ Absence de frayères de qualité (les 3 espèces sont lithophiles : reproduction sur des radiers non colmatés). ④ Montaison impossible vers les zones refuges (températures plus clémentes) et vers les frayères à cause du seuil des Manottes. ⑤ Dévalaison impossible ou très difficile (présence de l'étang et déversoir d'eau de surface) alors que ces 3 espèces sont présentes à Combe-la-Mirey.

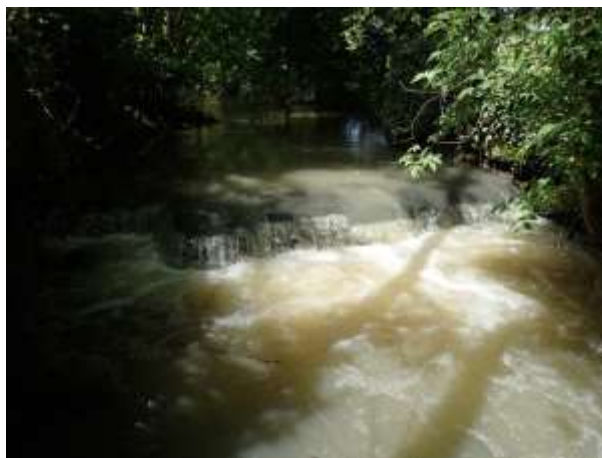
Figure 27 : Photographie du seuil entre les profils en travers 76 et 77  
*Source : GRAINEau et SIGosphère*

Pour des débits ne dépassant pas le module, le seuil n'est pas franchissable pour l'ensemble des groupes ICE à cause d'une profondeur de fosse insuffisante (45 cm serait nécessaire).

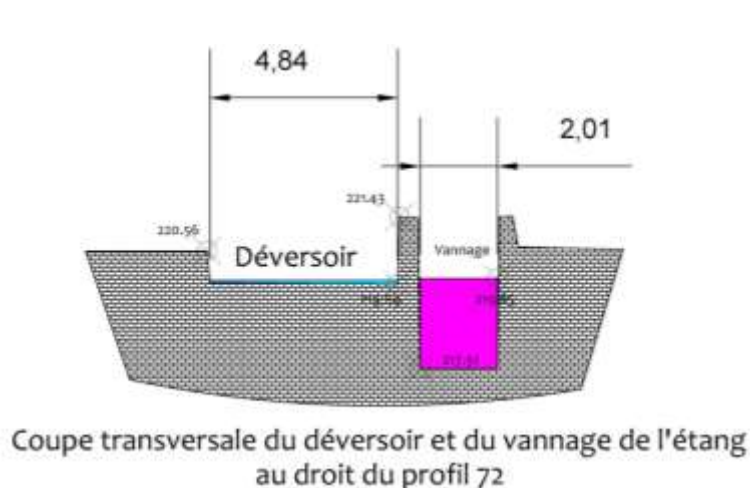
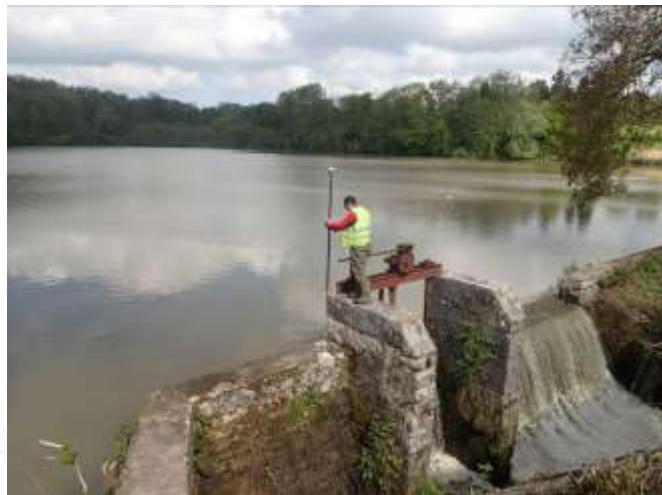
Figure 31 : Coupe et photographie de l'ouvrage hydraulique (déversoir et vannage) de l'étang du moulin de Buthiers  
Source : SIGosphere et GRAINEau

- Le premier ouvrage est un déversoir de l'étang couplé à un vannage à crémaillère. Le déversoir mesure 4,84 m de large et engendre une chute de 2 m. Le vannage mesure 2 m de large et 2,34 m de hauteur. Le radier du vannage se situe à 217,51 m NGF (cf. Figure 31). Noter que toutes les coupes

Le déversoir de l'étang paraît en bon état, nous n'avons pas noté de fuite sur les marges. Les vannages de l'étang et du moulin paraissent eux aussi en bon état et en état de fonctionner. Noter que les vannages étaient fermés lors de notre passage. La digue de l'étang subit des pressions de 3 types et paraît en mauvais état. Ces pressions sont dues aux effets combinés :

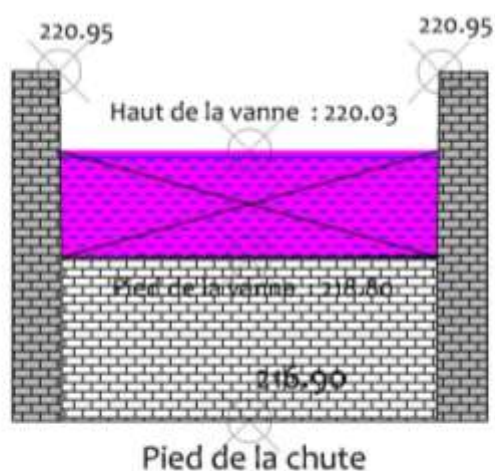
Figure 37 : Coupe du vannage du moulin  
Source : SIGosphere

- Le septième ouvrage est le vannage du moulin. La vanne mesure 4,42 m de large et 1,23 m de hauteur. Le moulin crée une chute de 1,6 m entre le radier de la vanne à 218,80 m et le pied de la chute à 216,90 m (*cf. Figure 37 et Figure 38*). A partir de cet ouvrage, le bief de la Buthiers passe en souterrain pour ressortir au droit du huitième ouvrage, soit au droit du profil en travers 84 (*cf. plan de masse*).

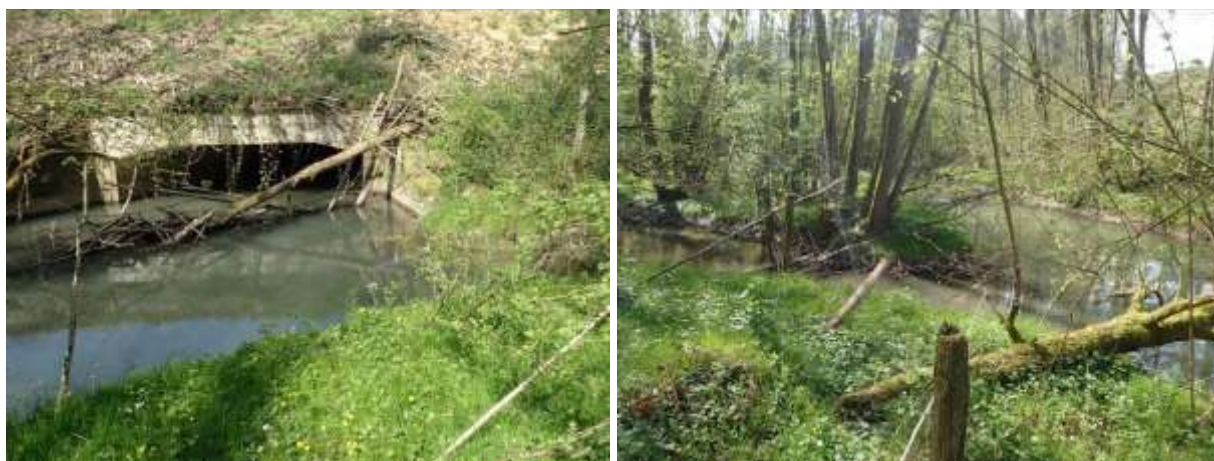
La Buthiers, en amont de l'étang, est contrainte par un ouvrage de franchissement de la N57 en amont et par le plan d'eau en aval. Dans ce secteur, la Buthiers présente deux bras très encombrés par la végétation. Les bras de gauche se jettent directement dans le plan d'eau. Le bras de droite est le bief du moulin et contourne l'étang. Une digue de terre végétalisée sépare le bief de l'étang.

Figure 41 : La Buthiers en amont de l'étang. Photographie de gauche : ouvrage de franchissement de la N57. Photographie de droite : séparation de la Buthiers en 2 bras  
Source : GRAINEau et SIGosphere

La pente du secteur est très faible puisqu'elle s'établit à 0,02%. Du fait de cette faible pente, la Buthiers adopte un tracé relativement sinueux. Le fond alluvial est vaseux. Les berges sont composées de sédiments cohésifs (limons et argiles) et nous n'avons noté aucune dynamique d'érosion. La faible pente du secteur combinée au remous liquide (influence hydraulique) de l'étang empêche toute dynamique alluviale. Le transit sédimentaire semble très faible.

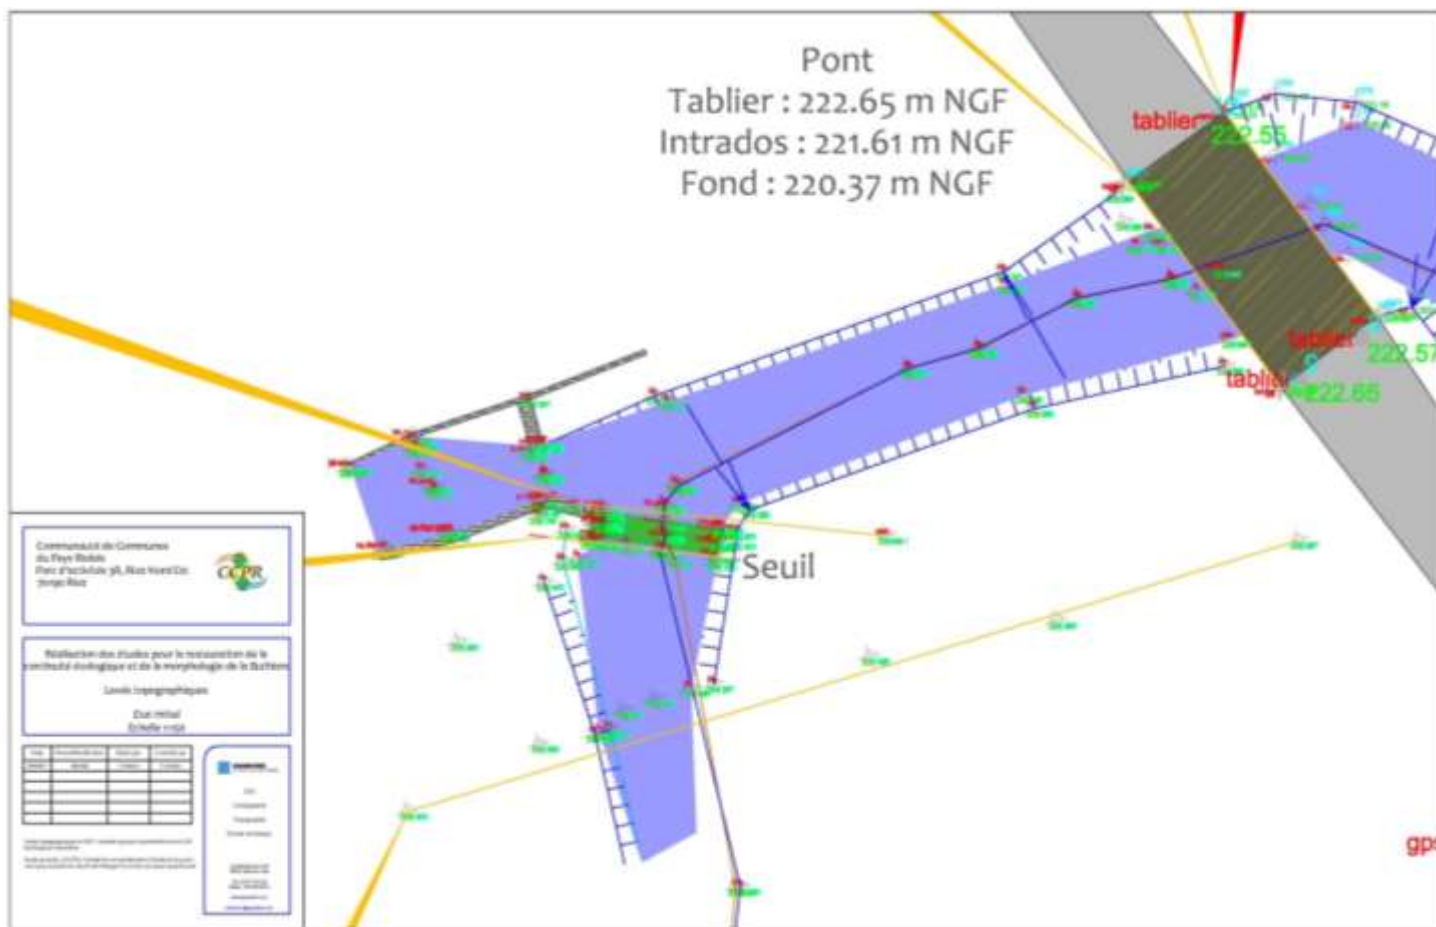
Figure 44 : Plan topographique du seuil de stabilisation – Zoom sur le seuil et le pont  
Source : SIGosphere

Le secteur se compose d'un ouvrage de franchissement et du seuil de stabilisation. Le seuil de stabilisation jouait le rôle de prise d'eau de l'ancien moulin de Buthiers, que nous avons vu précédemment. Le bras rive droite (cf. Figure 44), était le canal d'amenée du moulin. Aujourd'hui sans usage, ce bras capte toute l'eau de la Buthiers, traverse la forêt alluviale et participe au drainage de la zone humide de la Fontaine au Four. Lors de nos levés topographiques, ce bras était le bras principal de la Buthiers. Le bras rive gauche ne reçoit que le surplus hydraulique de la rivière. A l'aval, le lit mineur se perd dans zones vaseuses bouchées par la végétation.

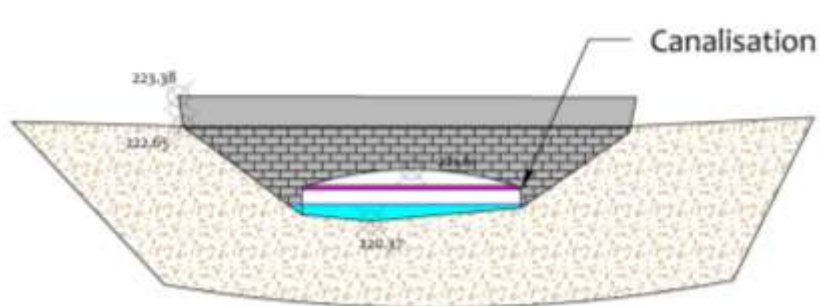
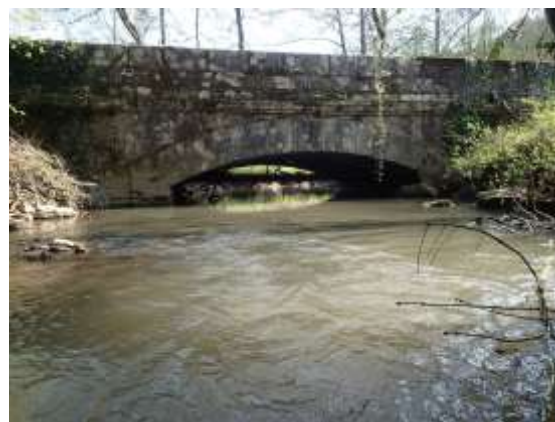
Figure 45 : Ouvrage de franchissement au droit du profil en travers 66

- L'ouvrage de franchissement est un pont composé d'une seule arche. Noter la présence d'une canalisation sous l'arche (cf. Figure 45). L'intrados du pont se situe à 221,61 m NGF et le fond de la rivière se situe à 220,37 m NGF.

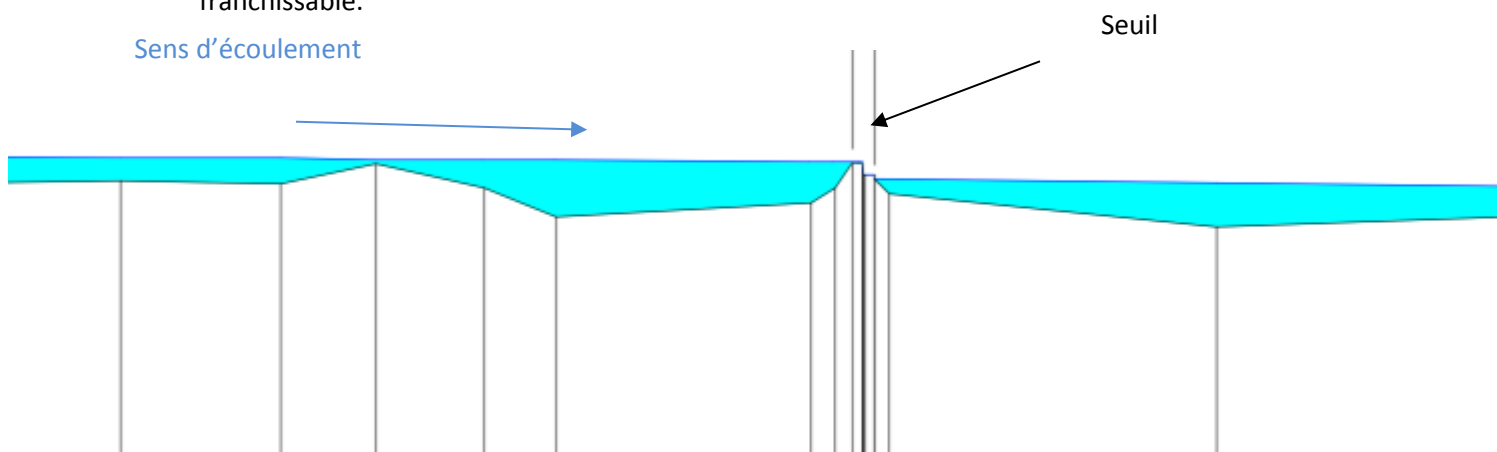
Figure 46 : Extrait du profil en long et illustration de la forme du seuil

- L'ouvrage de stabilisation se situe à environ 25 m en aval du pont. L'ouvrage se compose sous la forme de deux marches en béton. Les marges du seuil se composent de murs également en béton. Le haut de la crête se situe à 220,69 m NGF et le bas se situe à 220,40 m NGF, soit une chute de 0,29 m. le seuil est donc infranchissable. Cependant, à hautes eaux, ce dernier doit être franchissable.

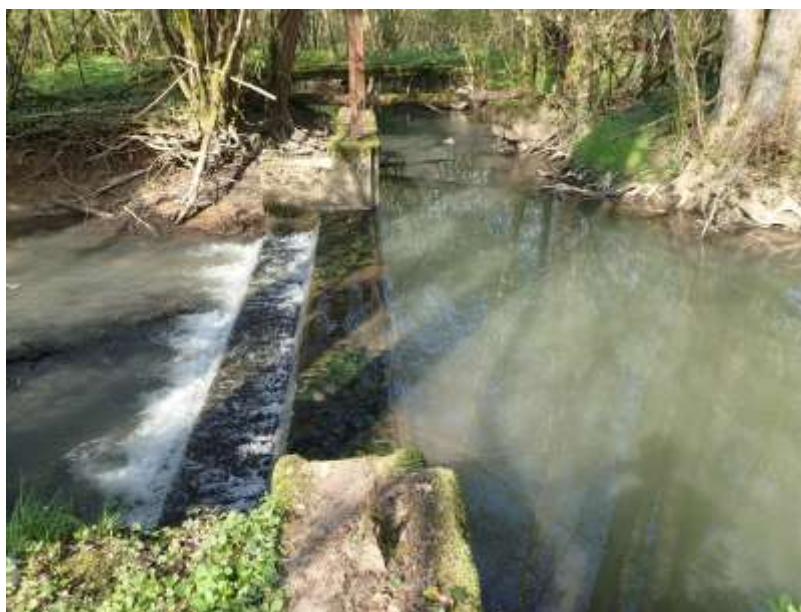
Figure 48 : Photographie du seuil de stabilisation

Le pont et le seuil apparaissent en bon état. L'infranchissabilité du seuil entraîne une perte de continuité sur ce tronçon de la Buthiers. L'aménagement du site devra prendre en compte l'alimentation de la zone humide de la Fontaine au Four.

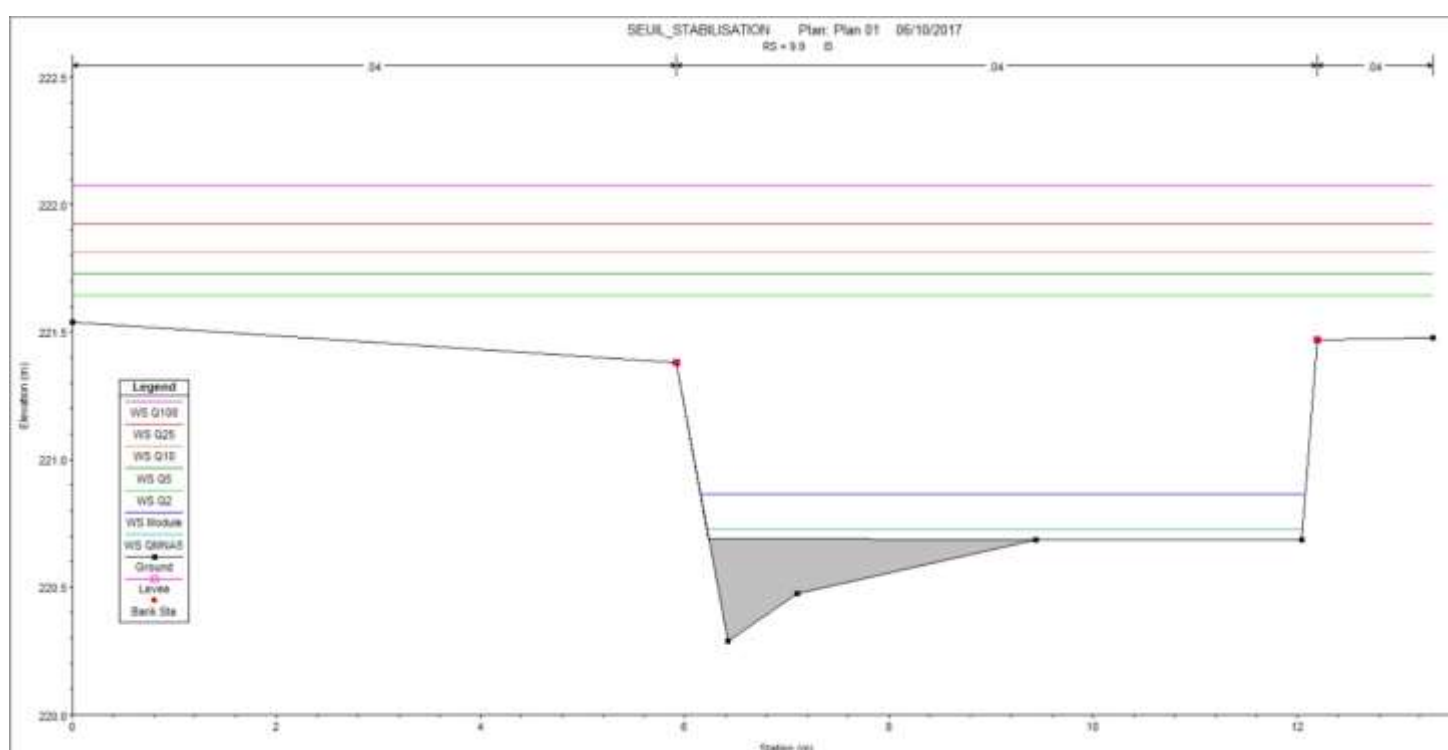
Figure 50 : Résultat de la modélisation hydraulique état initial – Profil en long au droit du seuil

La **Figure 50** montre les résultats de la modélisation hydraulique, au droit du seuil. Ainsi, dès la Q<sub>2</sub> et d'après la modélisation, les débordements se font sur les deux rives.

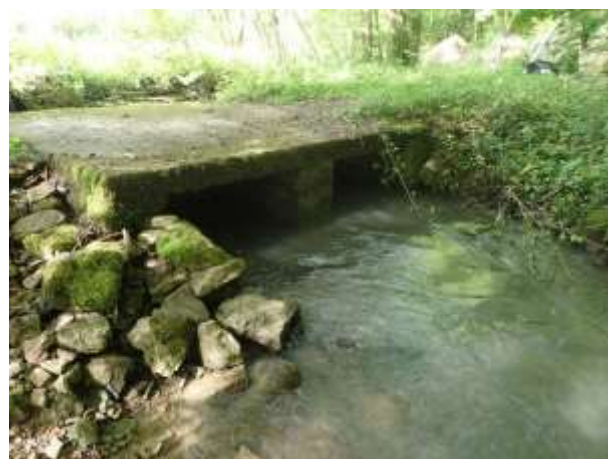
Figure 56 : Coupe transversale du pont à double dalot et photographie de l'ouvrage  
Source : SIGosphere et GRAINEau

- Le deuxième ouvrage, sur la Buthiers, est l'ouvrage de franchissement à double dalot. Le pont est submersible en cas de forte crue. Du fond du lit à 224,07 m NGF au tablier à 224,85 m NGF, le pont ne mesure que 0,78 m de hauteur (cf. Figure 56). L'ouvrage semble en plutôt bon état mais ce dernier est contourné par la droite, en cas de crue. A moyen terme, ce processus pourrait entraîner la ruine de l'ouvrage.

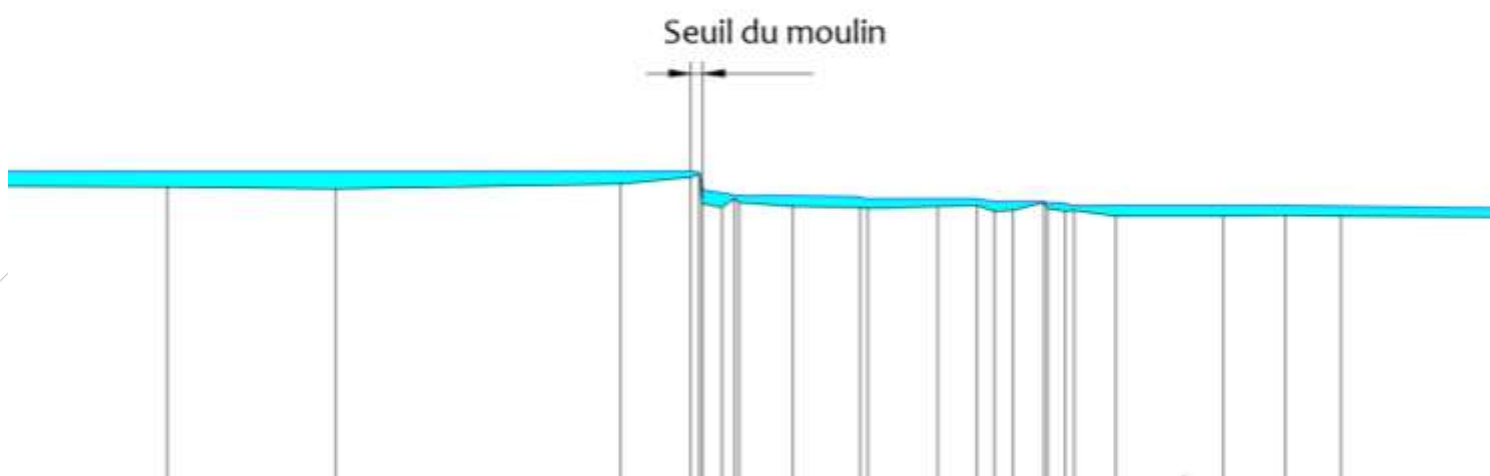
Figure 57 : Extrait du profil en long du bief du moulin d'Avouay – Zoom sur le seuil du moulin  
Source : SIGosphere

- Le troisième ouvrage se trouve sur le bief du moulin et il s'agit du seuil du moulin. Le seuil est infranchissable. Sa hauteur de chute est de 0,84 m. Le profil en long du bief illustre la chute créée par l'ouvrage (cf. Figure 57 et Figure 58). La crête mesure 3,35 m de large.

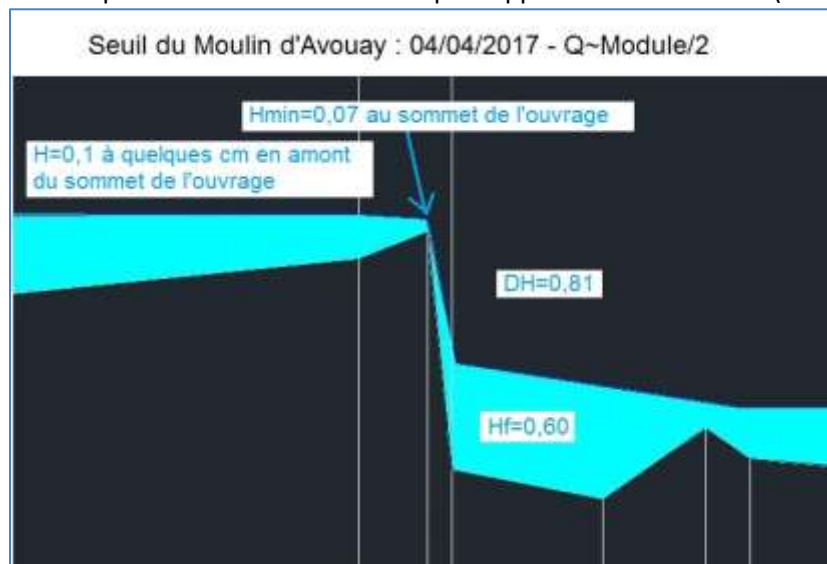
Le seuil est totalement infranchissable quels que soient les groupes ICE et quels que soient les débits à cause de la fosse d'appel dont la profondeur est insuffisante par rapport à la chute d'eau (cf. figure ci-dessous).

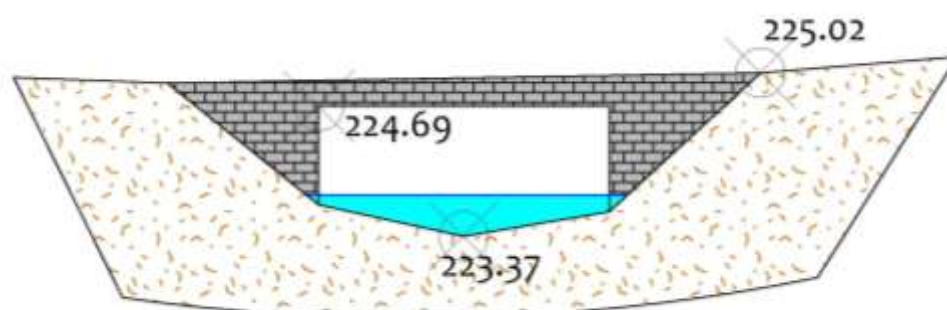
Figure 59 : Coupe de l'ouvrage de franchissement au droit du profil en travers 62  
Source : SIGosphere

- Le quatrième et dernier ouvrage de cet ensemble hydraulique est un ouvrage de franchissement sur le bief à 36 m à l'aval du seuil du moulin. Il s'agit d'un pont cadre. L'intrados du pont se situe à 224,69 m NGF et le fond du bief se situe à 223,37 m NGF.

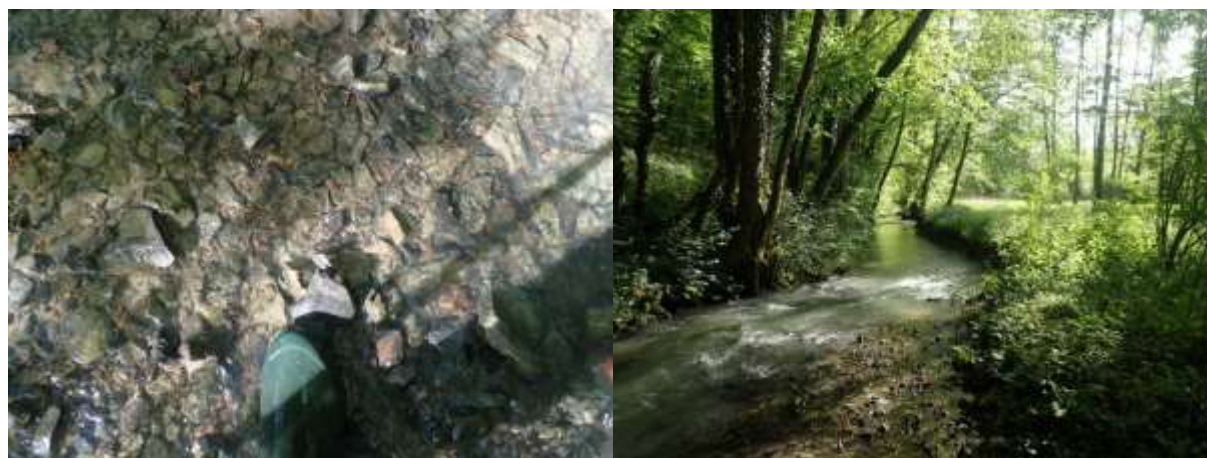
Figure 60 : Photographie de gauche : galets anguleux dans le lit de la Buthiers. Photographie de droite : alternance de radier/mouille

Dans ce secteur, la Buthiers se caractérise par un chenal unique. A l'amont du seuil de répartition, le lit, profond et vaseux, est obstrué par nombreux embâcles. A l'aval du seuil, le lit de la Buthiers est plus équilibré et on note la présence de graviers non roulés. Vers le moulin, le lit du cours d'eau se compose de galets anguleux plus grossiers qui ont été apportés par le propriétaire afin de contrer les érosions de berges, lors des crues. Cet apport de galets n'a rien de naturel mais il a pour conséquence de structurer le lit de la Buthiers via une alternance de radiers/mouilles (*cf. Figure 60*). Vers la confluence, entre le canal de fuite et la Buthiers, les sédiments sont plus naturels et la taille des graviers est en moyenne de 20 à 25 mm. Le transport solide semble bien plus important sur ce site que sur les deux autres sites précédents malgré une pente similaire au site du seuil de stabilisation. Les ouvrages semblent laisser transiter les sédiments. Cependant, étant donné la faible compétence de la rivière, les graviers peuvent mettre du temps pour transiter.

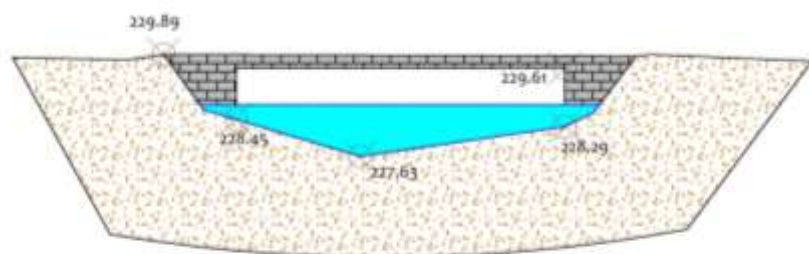
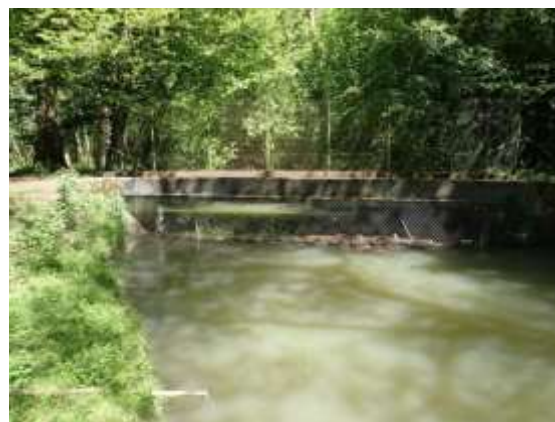
Figure 66 : Coupe et photographie du pont cadre en amont du secteur

- Le premier ouvrage est un pont cadre situé sur le profil en travers 29. L'ouvrage est grillagé en amont et en aval, ce qui peut être préjudiciable en cas de crue. En effet, des embâcles pourraient venir se coincer au droit du grillage et entraîner une sur-inondation du secteur. L'intrados du pont se situe à 229,61 m NGF et le fond de la rivière se situe à 227,63 m NGF (*cf. Figure 66*). A cause du niveau d'eau élevé et des grillages, il a été quasi impossible de voir si l'ouvrage était en bon état.

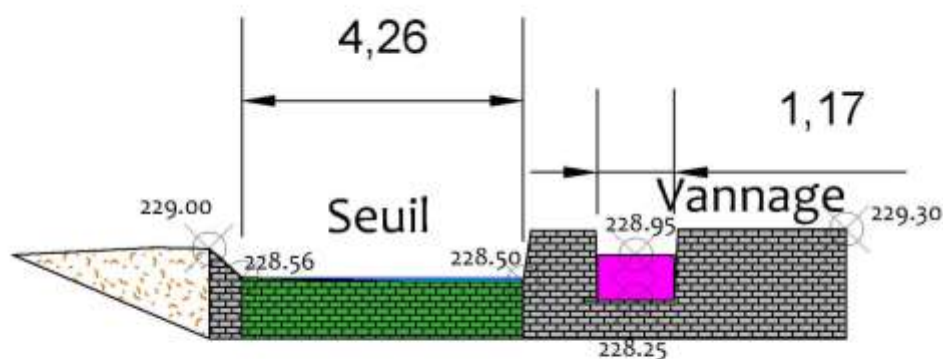
Figure 67 : Coupe transversale au PT 32 du seuil du moulin de Villers-le-Temple

- Le deuxième ouvrage est le seuil qui permet la prise d'eau vers le bief du moulin. Le radier béton du seuil mesure 4,26 m de large. La chute totale mesure 0,95 m, elle est donc infranchissable. Le vannage de décharge (avec crémaillère) fait 1,17 m de large et 0,7 m de hauteur (cf. Figure 67, Figure 68 et Figure 69). L'ouvrage est en bon état.

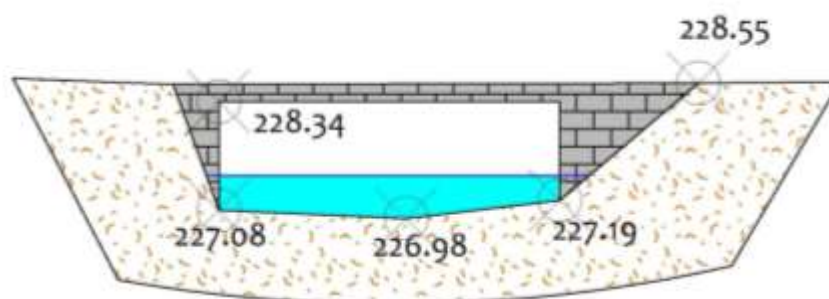
Figure 70 : Coupe transversale du pont cadre de la Buthiers au droit du profil en travers 38

- Le troisième ouvrage est un pont cadre sur la Buthiers. Il est en bon état. L'intrados se situe à 228,34 m NGF et le fond de la rivière se situe à 226,98 m NGF (*cf. Figure 70*).

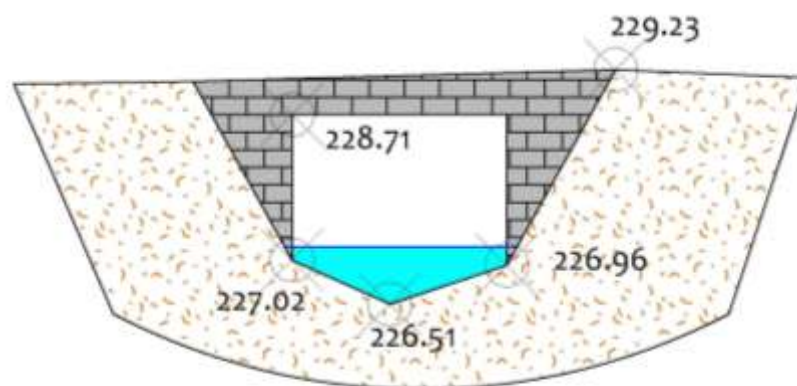
Figure 71 : Coupe transversale du pont cadre de la Buthiers au droit du profil en travers 43  
Source : SIGosphère

- Le quatrième ouvrage est à nouveau un pont cadre (sur la Buthiers) en limite de propriété du moulin et qui supporte une route départementale. Comme pour le précédent, l'ouvrage est en bon état apparent. L'intrados se situe à 228,71 m NGF et le fond de la rivière se situe à 226,51 m NGF (*cf. Figure 71*).

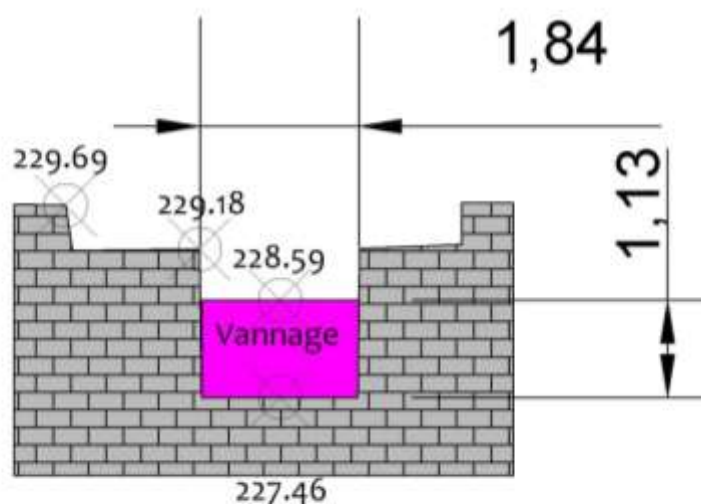
Figure 72 : Coupe transversale du vannage du moulin au droit du profil 47  
Source : SIGosphère

- Le cinquième ouvrage est le vannage à crémaillère du moulin sur le bief. Le vannage mesure 1,84 m de large et 1,13 m de haut. Le haut de la vanne se situe à 228,59 m NGF et le radier de la vanne se situe à 227,46 m NGF.

Cet ouvrage était répertorié comme un seuil sur la Buthiers (n°6) mais il s'agit en fait de la vanne de vidange du bief ou de l'étang qui est intégré au bâtiment de la saboterie et que le propriétaire ne souhaite pas modifier.

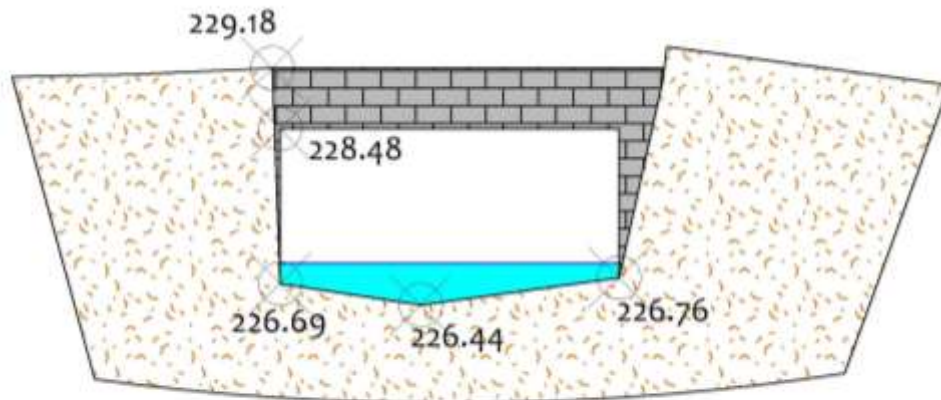
Figure 73 : Coupe transversale du pont cadre au droit du profil en travers 48

- Le sixième est dernier ouvrage est un pont cadre en limite de propriété qui supporte la route départementale. Le pont est en bon état général. L'intrados se situe à 228,48 m NGF et le fond de la rivière se situe à 226,44 m NGF.

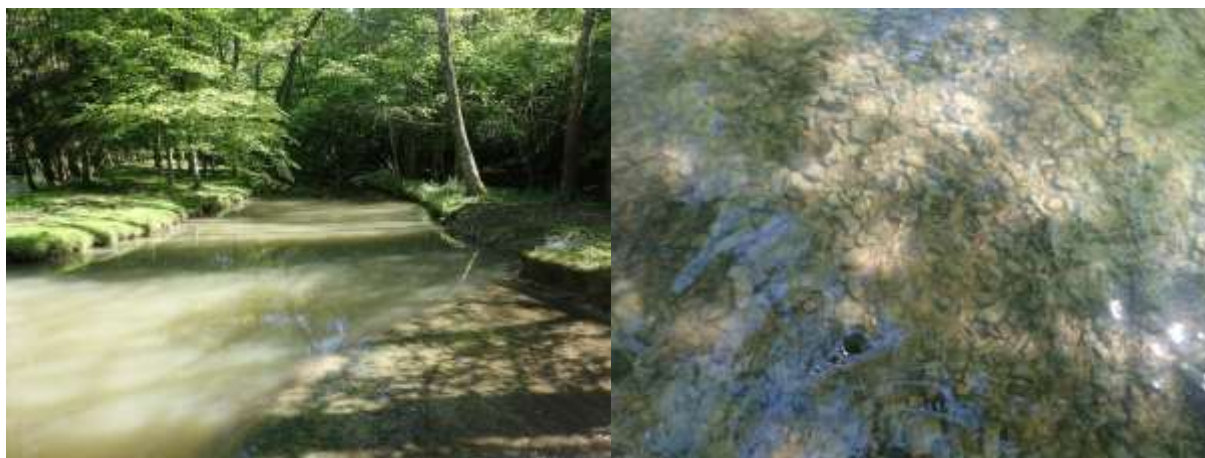
Figure 74 : Photographie de gauche : remous liquide en amont du seuil. Photographie de droite : galets dans le fond de la rivière en aval du seuil  
Source : SIGosphere

Sur ce secteur, la Buthiers est totalement aménagée et contrainte par les ouvrages. En amont du seuil, la rivière est banalisée et le remous liquide remonte sur plus de 500 m (cf. Figure 74, photographie de gauche). Le chenal est profond et composé de sédiments fins (limons et argiles). A l'aval du seuil, le fond de la rivière est composé de quelques petits galets anguleux (Dm 45 mm, cf. Figure 74, photographie de droite) et les berges sont abruptes. La pente générale du secteur est de 0,26%. Cependant, l'impact de l'ouvrage est important sur la pente de la ligne d'eau. En effet, en amont le remous liquide entraine une pente de 0,04% alors qu'en aval du seuil, la pente est de 0,3%.

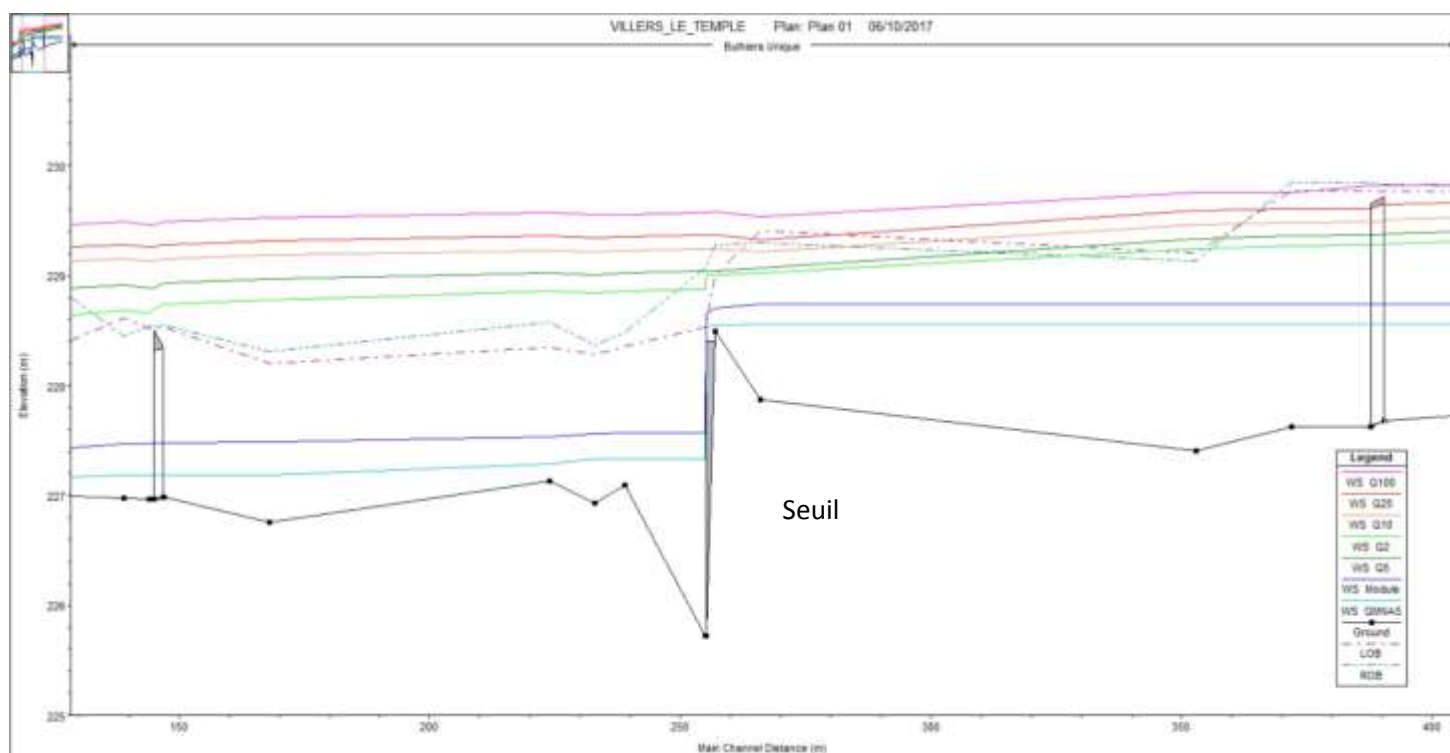
Figure 75 : Résultat de la modélisation hydraulique état initial – Profil en long au droit du seuil

La **Figure 75** montre les différentes hauteurs d'eau sur le seuil, en fonction des débits caractéristiques de la Buthiers. En amont du seuil, les débordements se font dès la Q<sub>2</sub>, au droit du profil en travers 30. A l'aval du seuil, les débordements s'effectuent pour une crue inférieure à la Q<sub>2</sub>.

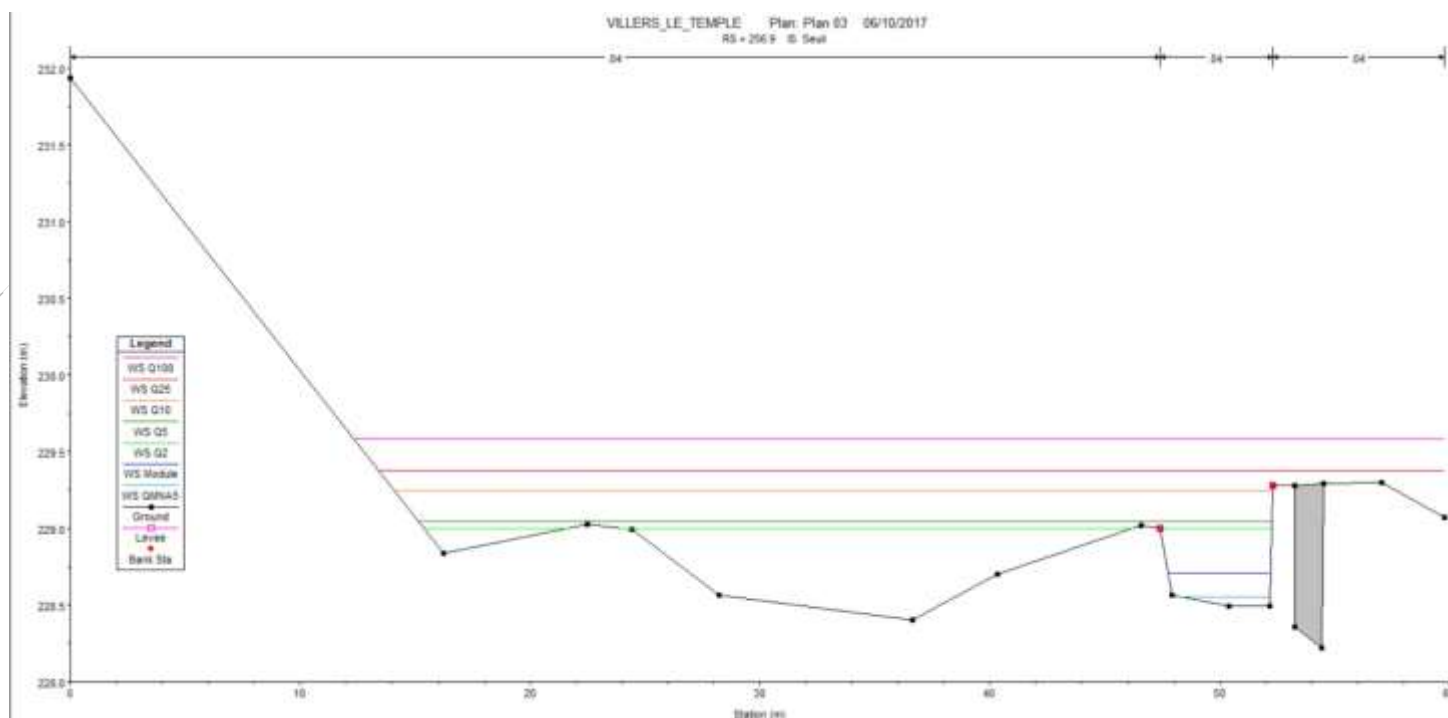
Figure 76 : Résultat de la modélisation hydraulique état initial – Profil en long au droit du seuil

Le seuil (vannage fermé) présente des débordements sur sa rive gauche dès la Q<sub>2</sub> (cf. **Figure 76**). Les débordements vont alimenter les étangs et la zone humide. Pour rappel, nous avons fait la modélisation avec un vannage fermé car d'après le propriétaire, les vannes ne sont jamais ouvertes lors des crues.

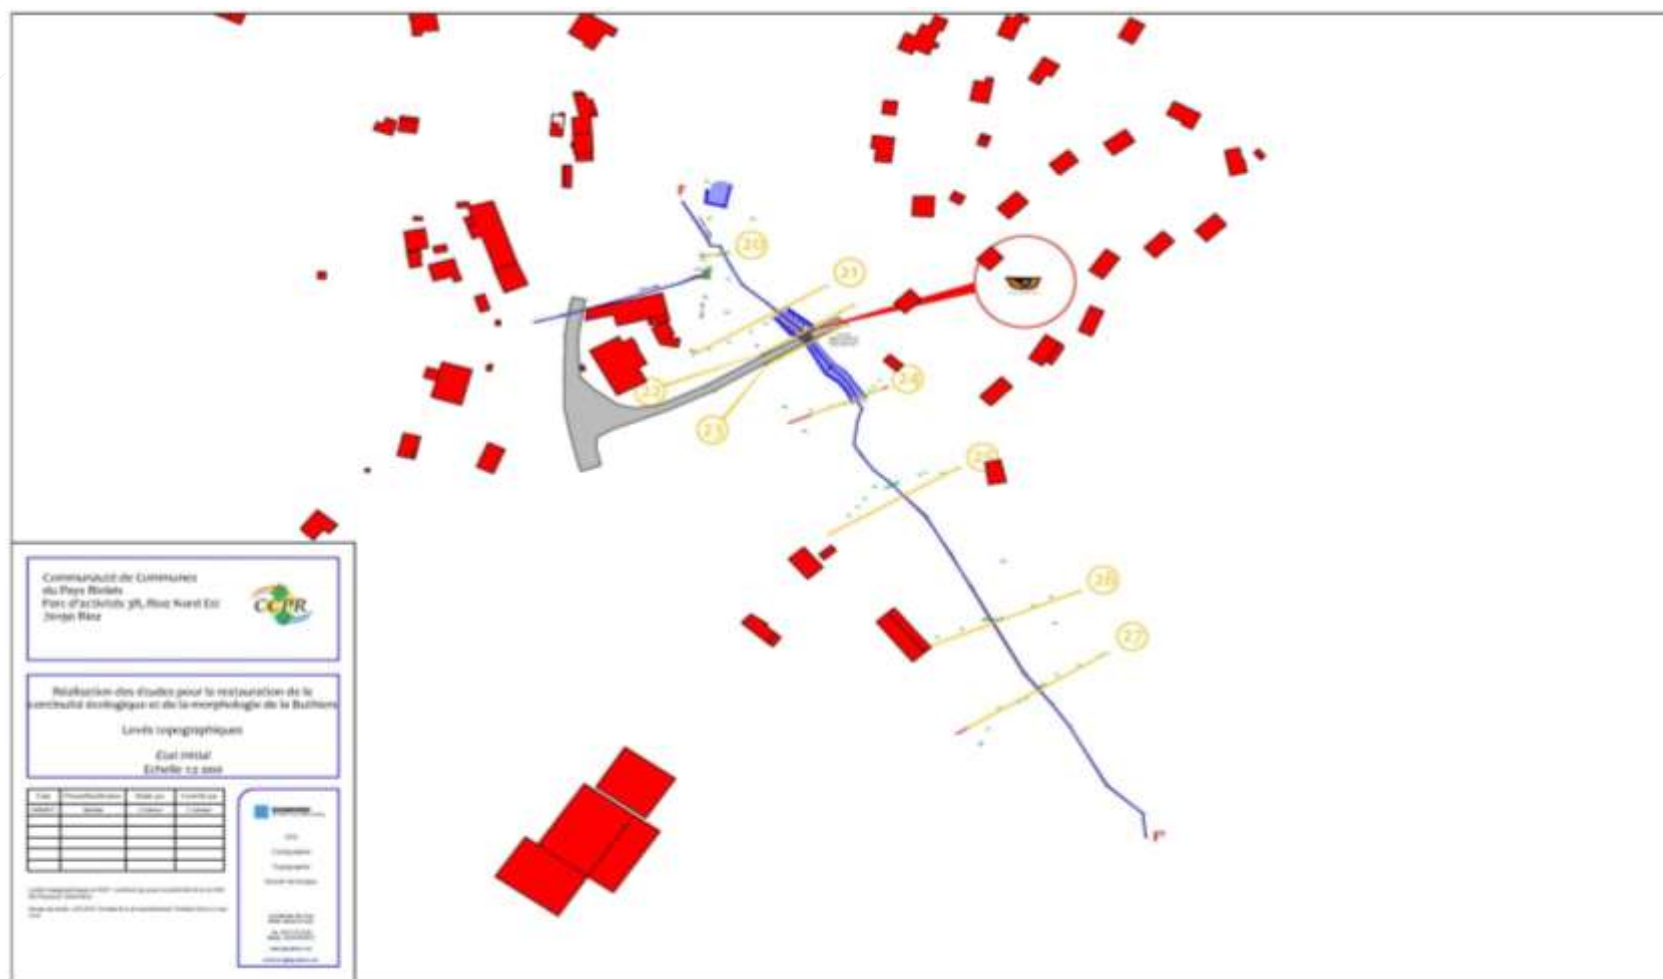
Figure 78 : Plan topographique du seuil de Breurey Source : SIGosphère

- Le premier ouvrage est le seuil (*cf. Figure 78*), positionné sur l'affluent de la Buthiers. Cet ouvrage est composé d'une dalle en béton et d'un vannage complètement ruiné. En l'état, le seuil n'entrave pas la continuité écologique de la Buthiers. En effet, la rivière forme un bras qui se dirige sur le seuil (bras à sec lors de nos levés) mais elle a un autre bras (qui est le bras principal) et qui s'écoule en rive gauche. Le profil en travers 20 prend en compte les 2 bras. Actuellement, le seuil court-circuite l'affluent et l'empêche de se jeter dans la Buthiers. Ce dernier alimente donc le bief de la Buthiers. Noter que le bief n'est plus alimenté par la Buthiers. Il peut soit être alimenté par l'affluent, soit par des sources situés en rive droite.

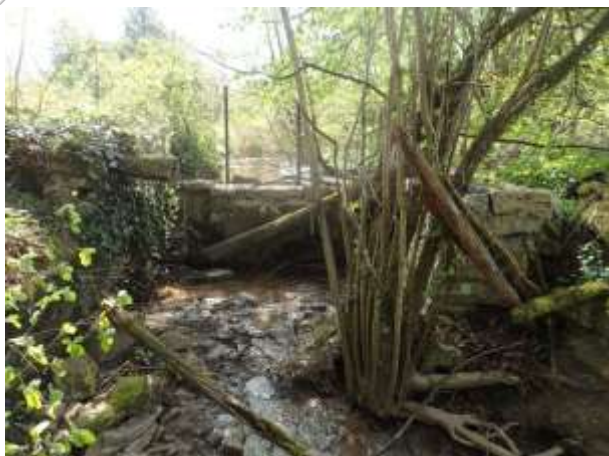
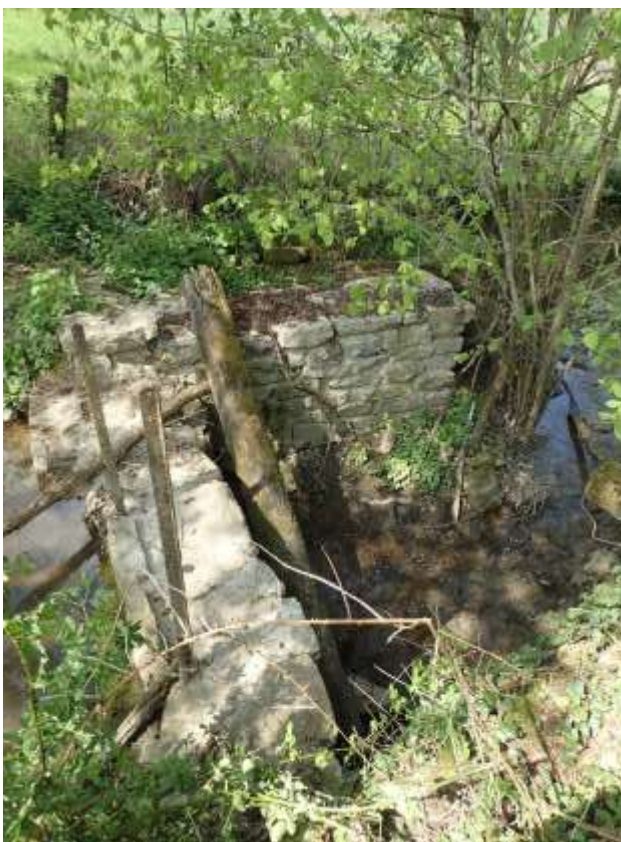
Figure 80 : Seuil de Breurey à la jonction, affluent de rive droite, bief et Buthiers

- D'un point de vue fonctionnel, le seuil présente des signes de fragilité mais il n'entrave pas la continuité écologique de la Buthiers. Il cloisonne, cependant, le Prélots. La marche d'un mètre du radier du pont cadre est à surveiller en période d'étiage car elle pourrait provoquer une rupture dans la continuité écologique de la rivière.
- D'un point de vue morphologique, la Buthiers peut se découper en deux parties :
  - o La première en amont du pont où cette dernière présente un chenal uniforme, monotone et profond,
  - o La deuxième en aval du pont où la rivière présente une alternance de radiers et de mouilles, ainsi qu'une dynamique alluviale plus marquée (érosion de berge en rive droite, à 70 m en aval du pont).
- D'un point de vue paysager, en cas de suppression du seuil du Prélots, l'usage récréatif du bief sera préservé car ce chenal est alimenté par des sources.
