## MAITRE DE L'OUVRAGE

# Réalisation des études pour la restauration de la continuité écologique et de la morphologie de la Buthiers (70)

## Phase 01

### Etat des lieux/diagnostic

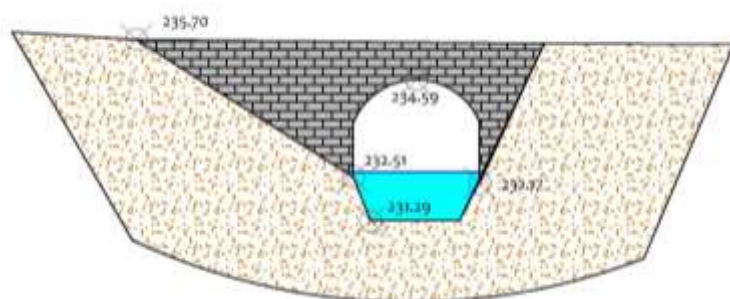
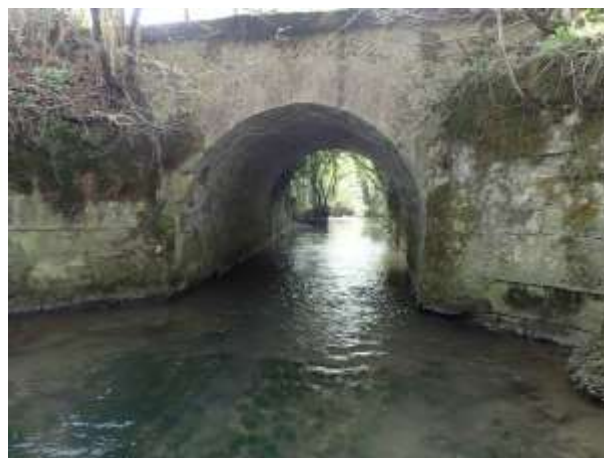
Figure 81 : Coupe transversale et photographie du pont de Breurey au droit du profil en travers 22  
Source : SIGosphere et GRAINEau

- Le deuxième ouvrage est un pont (*cf. Figure 81*). L'intrados du pont se situe à 234,59 m NGF et le fond du lit se situe à 231,29 m NGF. Le radier du pont provoque une marche de quasiment 1 m (0,99 m) dans le profil en long mais la rupture de pente du fond du lit n'est pas présente sur le profil en long de la ligne d'eau (*cf. Figure 82*). En cas, d'étiage sévère cette marche pourrait entraver la continuité écologique.

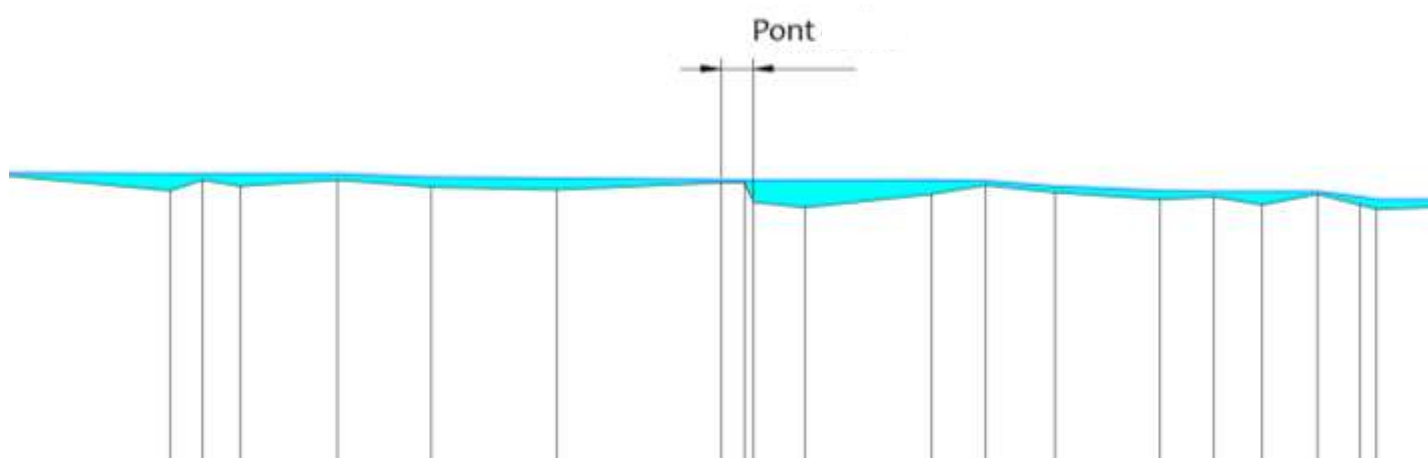
Figure 82 : Extrait du profil en long de la Buthiers, au droit du pont de Breurey. Illustration de la marche dans le profil en long sous le pont  
Source : SIGosphere

- D'un point de vue fonctionnel, le seuil présente des signes de fragilité mais il n'entrave pas la continuité écologique de la Buthiers. Il cloisonne, cependant, le Prélots. La marche d'un mètre du radier du pont cadre est à surveiller en période d'étiage car elle pourrait provoquer une rupture dans la continuité écologique de la rivière.
- D'un point de vue morphologique, la Buthiers peut se découper en deux parties :
  - o La première en amont du pont où cette dernière présente un chenal uniforme, monotone et profond,
  - o La deuxième en aval du pont où la rivière présente une alternance de radiers et de mouilles, ainsi qu'une dynamique alluviale plus marquée (érosion de berge en rive droite, à 70 m en aval du pont).
- D'un point de vue paysager, en cas de suppression du seuil du Prélots, l'usage récréatif du bief sera préservé car ce chenal est alimenté par des sources.

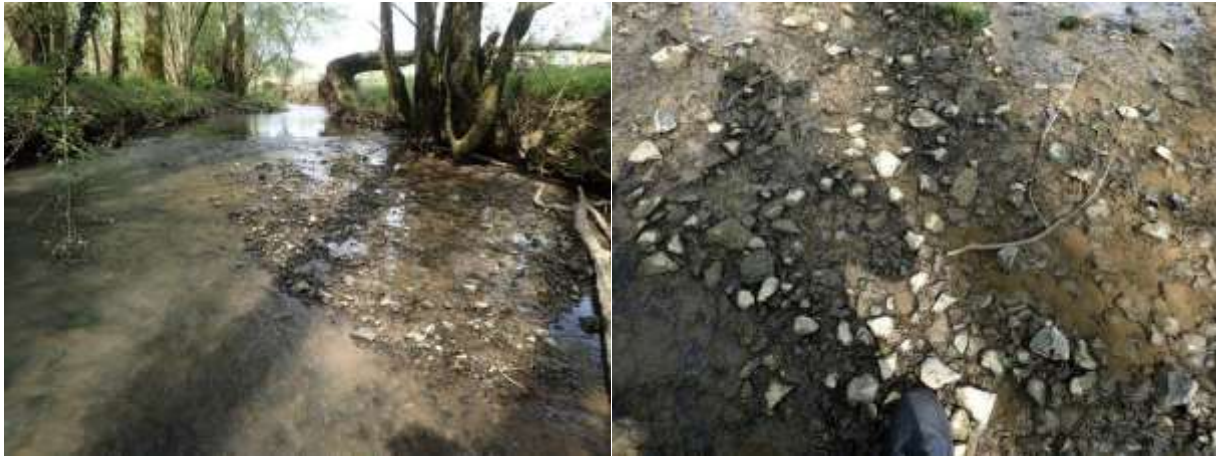
Figure 83 : Galets anguleux dans le lit de la Buthiers en aval du pont

habitations de la commune de Breurey. En amont du pont cadre, la Buthiers présente un lit uniforme et banalisé. Les sédiments sont composés en majorité de limons. A l'aval du pont, le lit de la Buthiers se présente sous la forme d'une alternance radiers/mouilles avec des galets anguleux d'un diamètre moyen de 45 mm (cf. Figure 83). Noter la présence d'une érosion de berge en rive droite à environ 70 m à l'aval du pont. Le lit à l'aval du pont présente une meilleure qualité physique qu'à l'amont. La pente générale du tronçon est de 0,7%.

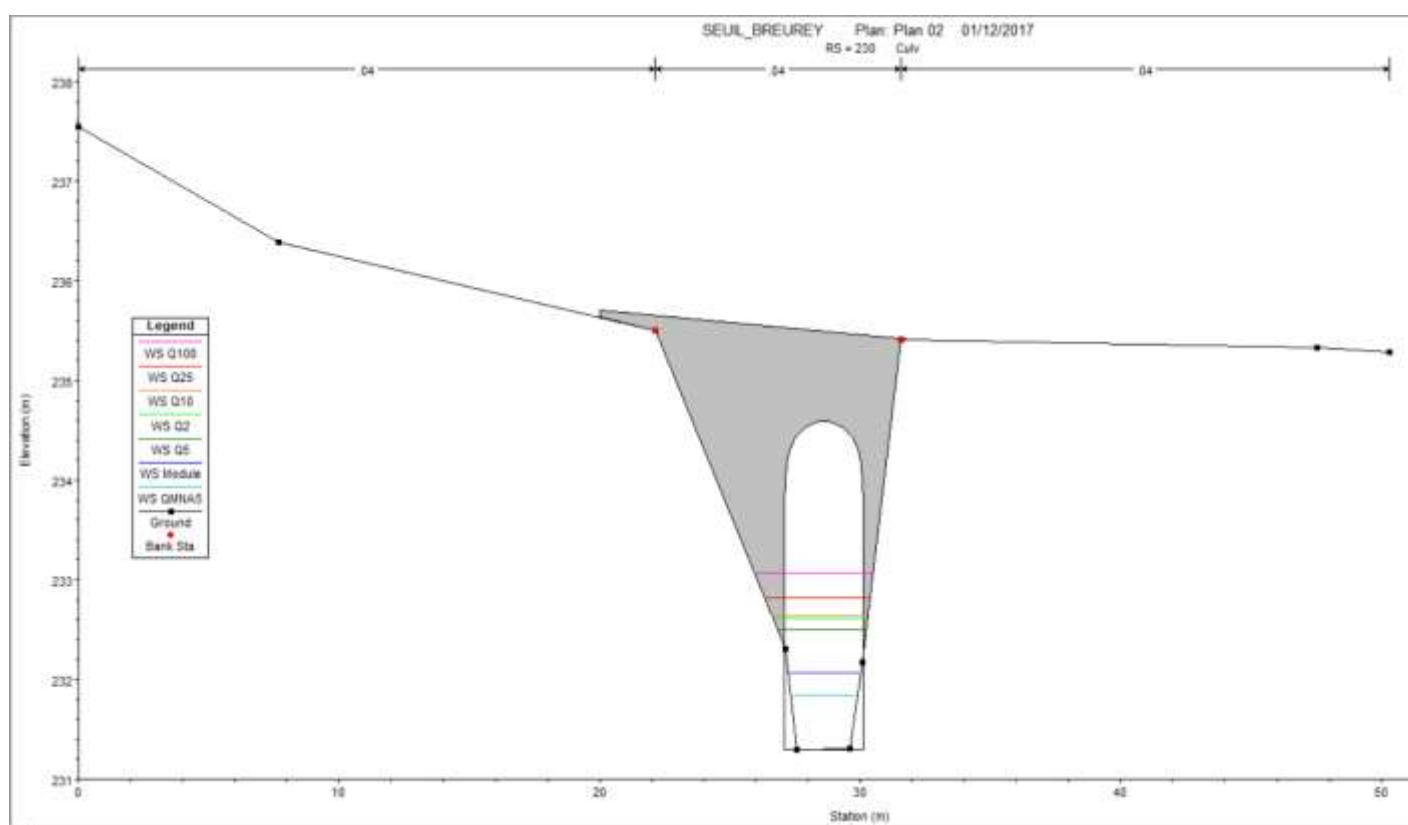
Figure 84 : Résultat de la modélisation hydraulique, état initial au droit du pont

La Figure 84 montre les résultats de la modélisation au droit du pont. Quel que soit le débit le pont n'est pas limitant. Ainsi, il reste une marge de 0,8 m entre la ligne d'eau de la Q<sub>100</sub> (233,76 m NGF) et l'intrados du pont (234,59 m NGF).

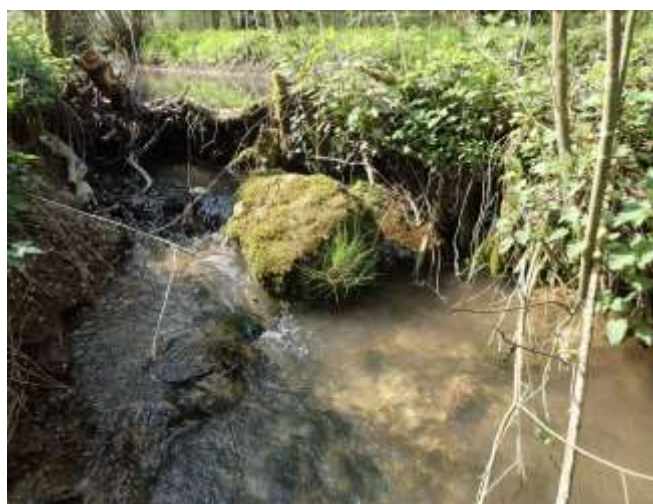
Figure 87 : Seuil empirique de répartition des eaux entre la Buthiers et le bief  
Source : GRAINEau

- La répartition des débits, entre la Buthiers et le bief est régulée par un ouvrage empirique composé de bois et de blocs. l'entretien est réalisé à la main par le propriétaire de l'étang quant l'eau vient à manquer dans le bief.
- La chute provoquée par cet ouvrage est de 0,3 m. En cas de crues importantes, l'ouvrage se rompt la menace de ruine total est à court terme.

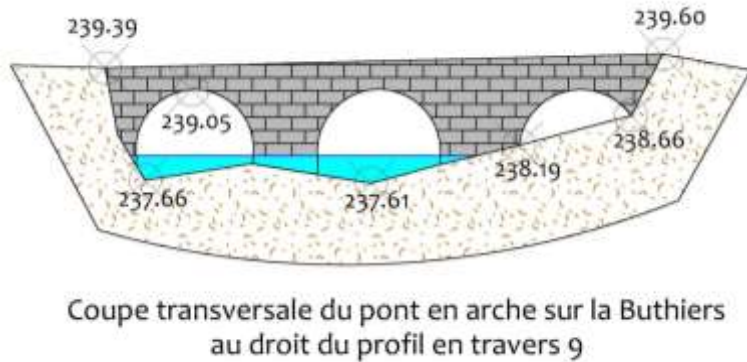
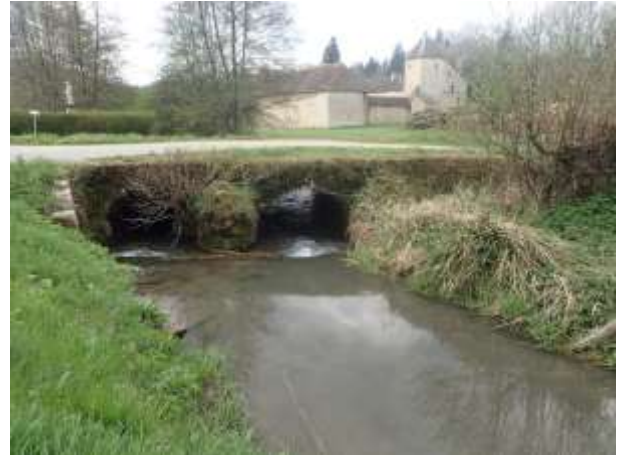
Figure 88 : Coupe transversale et photographie du pont à triple arche sur la Buthiers au droit du profil en travers 9  
Source : SIGosphere

- Le deuxième ouvrage est un pont à triple arche qui se situe au droit du profil en travers 9. L'arche de rive droite est en partie comblée (cf. Figure 88). Sa réouverture permettrait une meilleure débitance en crue. L'ouvrage est en bon état.

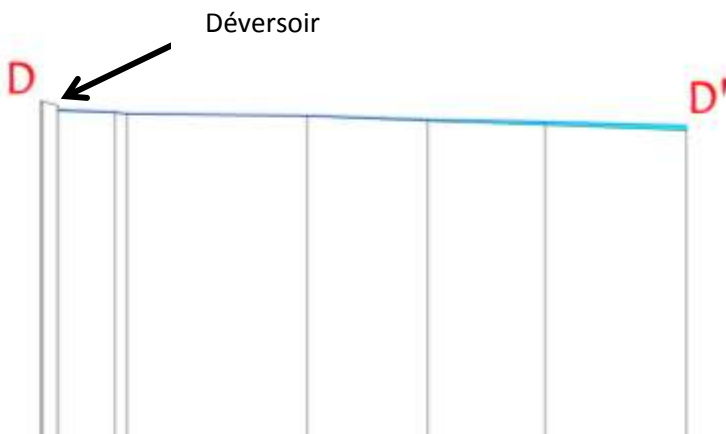
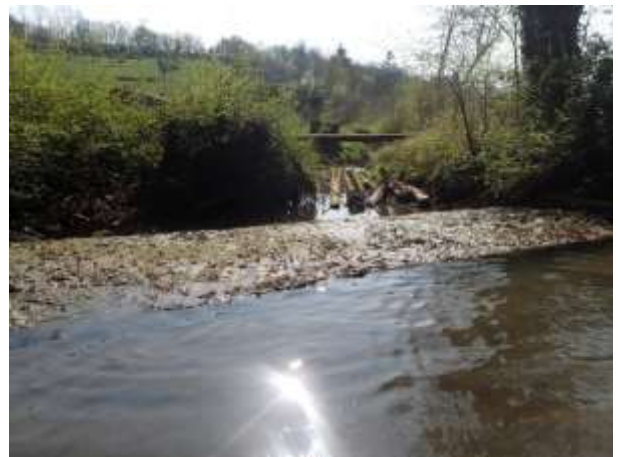
Figure 89 : Extrait du profil en long du bras de décharge et photographie du déversoir  
Source : SIGosphere

- Le troisième ouvrage ou seuil 0.25 se situe sur le bief du moulin. Il s'agit d'un déversoir qui se présente sous la forme d'une dalle béton. En cas de crue ou de hautes eaux, cet ouvrage permet de décharger les eaux dans ce bras secondaire. Sur le plan de masse, il s'agit du profil en long D-D'. Le déversoir semble être en bon état (une certaine épaisseur de sédiment et d'algues masque la dalle). L'ouvrage crée une marche infranchissable de 0,48 m (cf. Figure 89). Ce déversoir correspond à l'ouvrage O.25 du CCTP, c'est-à-dire qu'il s'agit du seul ouvrage où une intervention est autorisée.

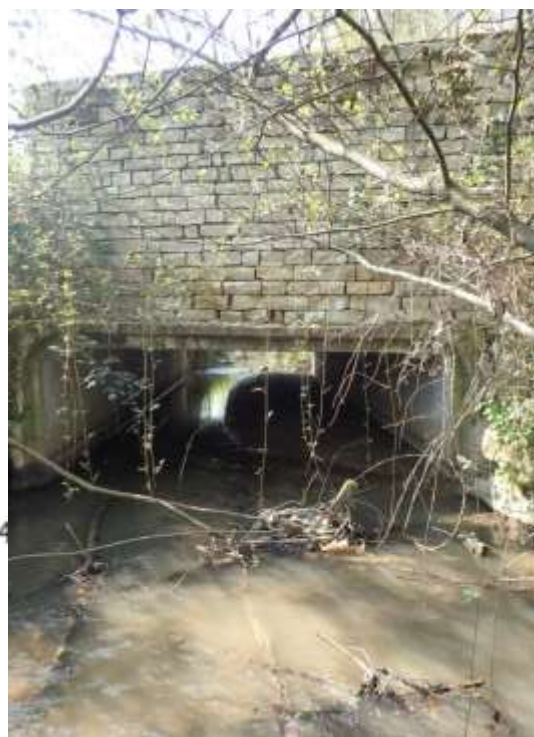
Figure 90 : Coupe transversale et photographie du dalot du bief au droit du profil en travers 14  
Source : SIGosphere

- Le quatrième ouvrage est un pont sous la forme d'un dalot qui se situe sur le profil en travers 14. L'ouvrage est en bon état. L'intrados se situe à 240,95 m NGF et le fond du bief se situe à 239,54 m NGF.

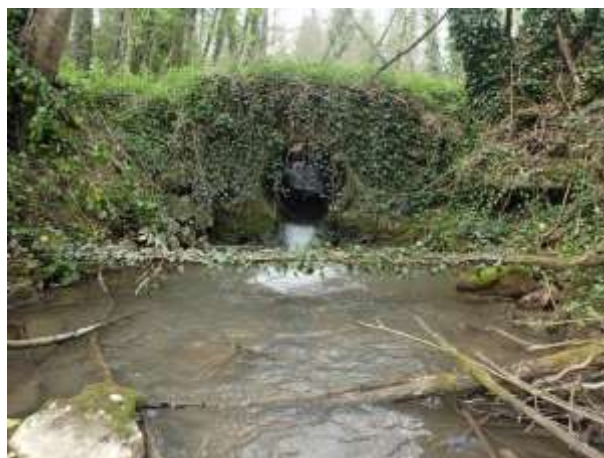
Figure 91 : Photographie du busage de 1 000 mm de diamètre en amont du profil en travers 16  
Source : SIGosphere

- Le cinquième ouvrage est un busage de 1 000 mm de diamètre qui se situe en amont du profil en travers 16 (*cf. plan de masse*). Cet ouvrage permettait de décharger le bief en cas de crue. Désormais, la grande majorité des débits transite par ce dernier. L'ouvrage crée une chute infranchissable de 0,41 m.
- Cet ouvrage était répertorié comme un seuil sur la Buthiers mais il s'agit en fait de la vanne de vidange du bief qui servait à la purge du fond du bief et dont la maçonnerie a été modifiée avec un busage.
- Actuellement le vannage est ruiné et l'eau résiduel du bief et de la combe au loup est déchargé par là en contournement de la maison forte ce qui évite de la diriger vers le bâtiment du moulin qui est en ruine.
- Cet ouvrage n'est pas un seuil sur la Buthiers mais sur la vallée de la Combe au loup.

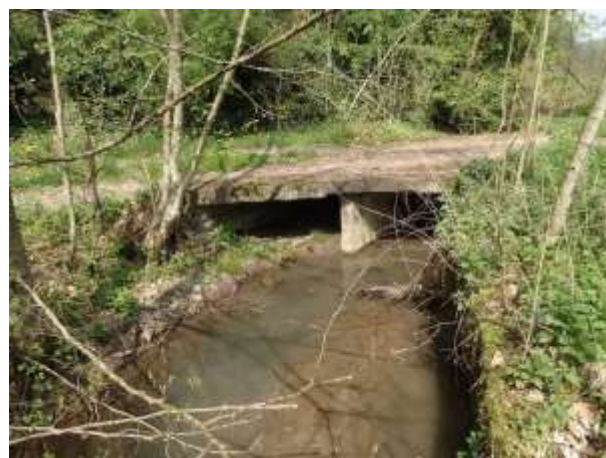
Figure 92 : Coupe transversale et photographie du pont à double dalot  
Source : SIGosphere

- Le sixième ouvrage est un ouvrage de franchissement à double dalot qui se situe au droit du profil en travers 17. L'ouvrage est en bon état. L'intrados se situe à 240,38 m NGF et le fond du bief se situe à 239,29 m NGF.

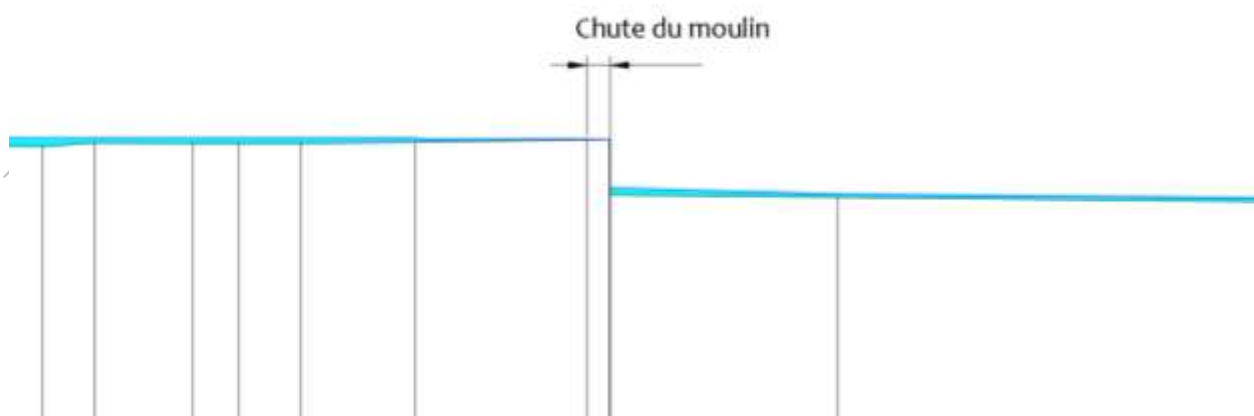
Figure 93 : Extrait du profil en long du bief – Zoom sur la chute du moulin  
Source : SIGosphere

- Le septième et dernier ouvrage est l'ancienne chute du moulin. Elle est aujourd'hui en très mauvais état et n'a plus d'usage. La chute provoque une marche de 3,06 m dans le profil en long. Le bâtiment du moulin est en ruine et s'effondre.

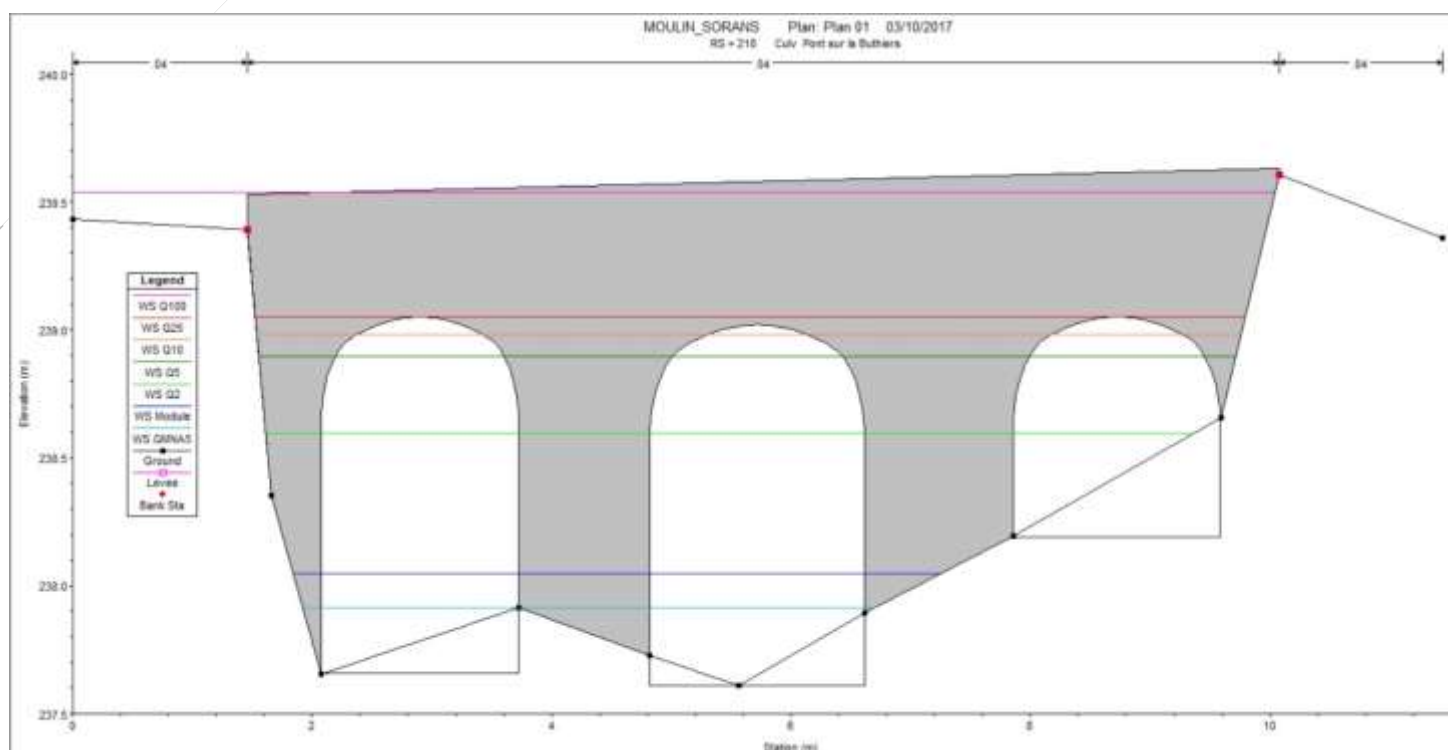
Figure 95 : Résultat de la modélisation hydraulique, état initial au droit du pont à trois arches

La **Figure 95** montre les résultats de la modélisation au droit du pont à trois arches. Ainsi, le pont est limitant à partir de la  $Q_{25}$ . Au-delà, les écoulements débordent, comme en témoigne la  $Q_{100}$ , qui se situe sur le tablier du pont. Attention, car il ne s'agit que de 80% des débits de la Buthiers. Les hauteurs d'eau peuvent potentiellement être plus hautes. En termes d'exemple, la modélisation a été effectuée dans le cas où le bras principal de la Buthiers absorbe 100% des débits, à partir de la  $Q_5$  (*cf. Figure 96*). Dans l'hypothèse où 100% des débits transiteraient dans le bras principal, le pont serait limitant pour une  $Q_5$  (contre une  $Q_{25}$  précédemment). Les débordements auraient lieu pour une  $Q_{10}$  environ. La  $Q_{25}$  (avec 100% des débits) seraient au niveau de la  $Q_{100}$  (avec 80% des débits).

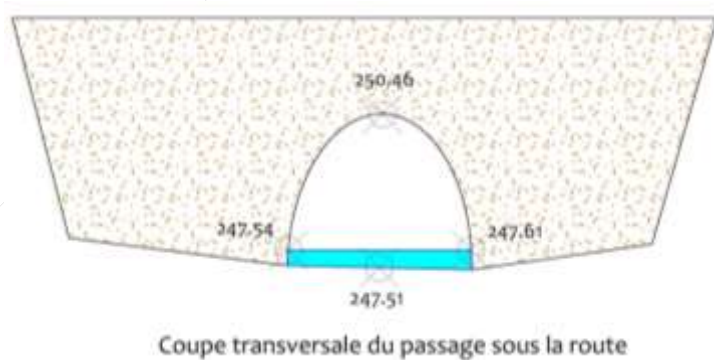
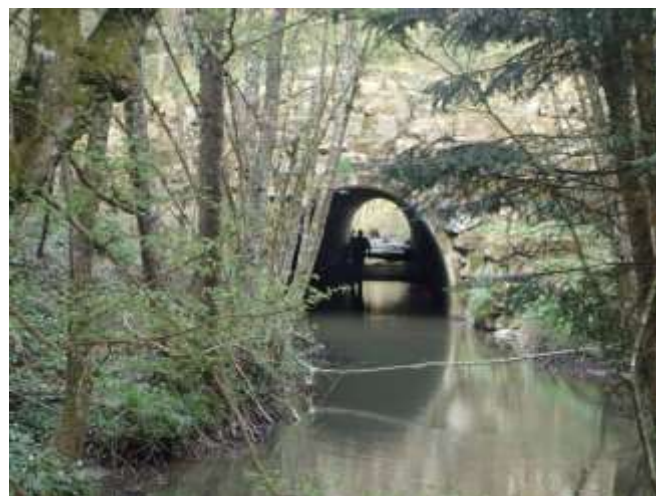
Figure 100 : Coupe transversale et photographie du passage souterrain  
Source : SIGosphere et GRAINEau

- Le premier ouvrage est le passage souterrain. L'ouvrage se caractérise par une forme en arche et permet à la Buthiers de franchir la N57. L'intrados de l'ouvrage se situe à 250,46 m NGF et le radier se situe à 247,51 m NGF. L'ouvrage est en bon état (*cf. Figure 100*).

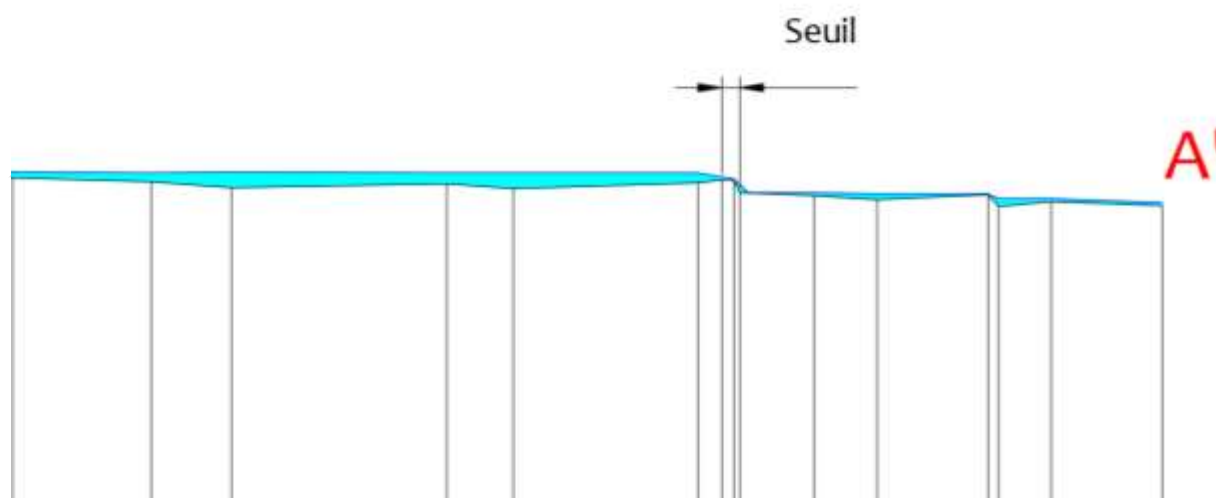
Figure 102 : Extrait du profil en long du secteur – Zoom sur le seuil  
Source : SIGosphere

Dans ce secteur, le cours d'eau se présente sous la forme d'un chenal rectiligne. La pente générale est de 0,9%. Il s'agit du secteur où la pente est la plus forte parmi les ensembles hydrauliques étudiés. Le seuil forme une marche infranchissable de 0,55 m (cf. [Figure 102](#)). Ce dernier bloque le transit sédimentaire car nous avons relevé une incision du plancher alluvial, à l'aval du seuil, sur 20 à 30 m.

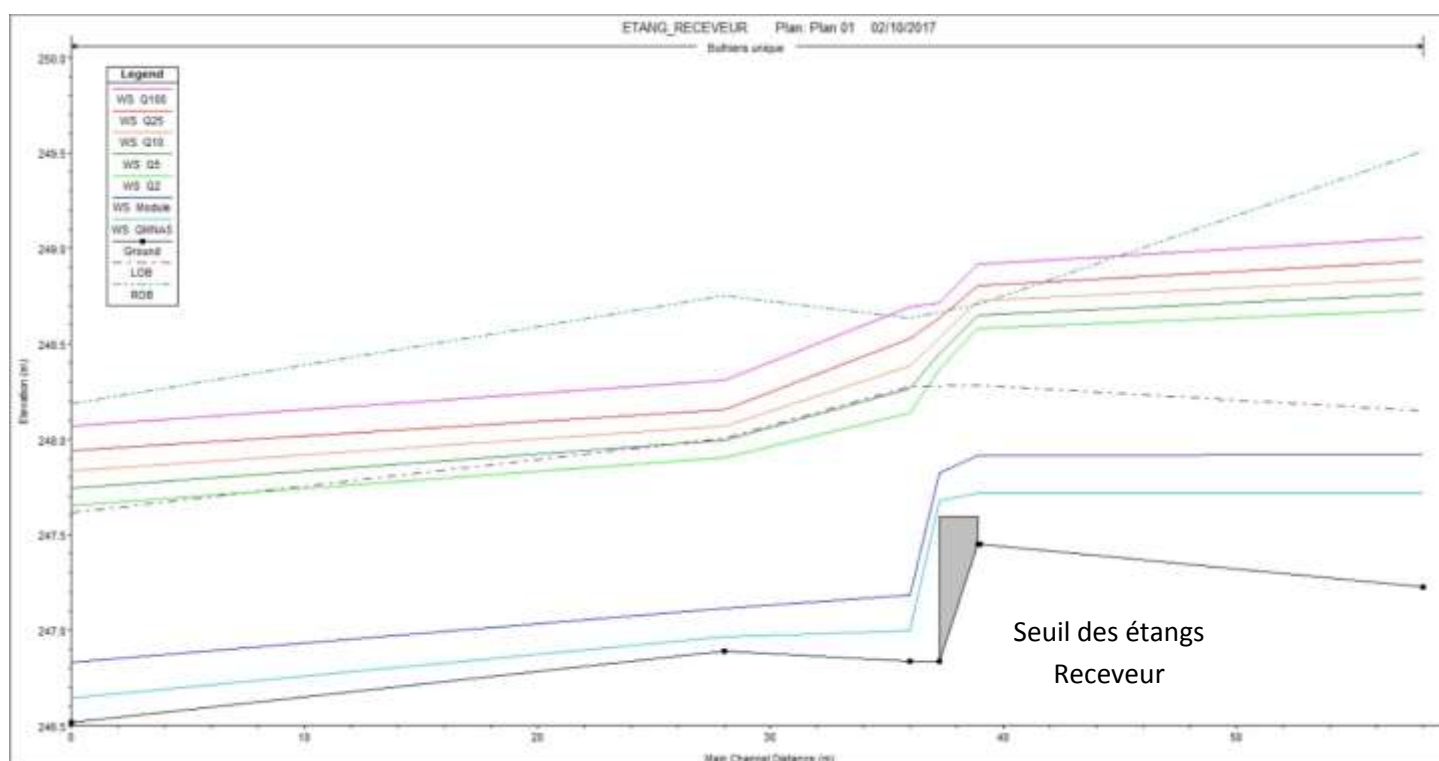
Figure 104 : Résultat de la modélisation hydraulique, état initial sur le profil en long

La **Figure 104** montre les résultats de la modélisation sur le profil en long. Ainsi, les débordements ont lieu en rive gauche, pour une crue inférieure à la Q<sub>2</sub> en amont du seuil et pour une crue décennale, en aval du seuil.

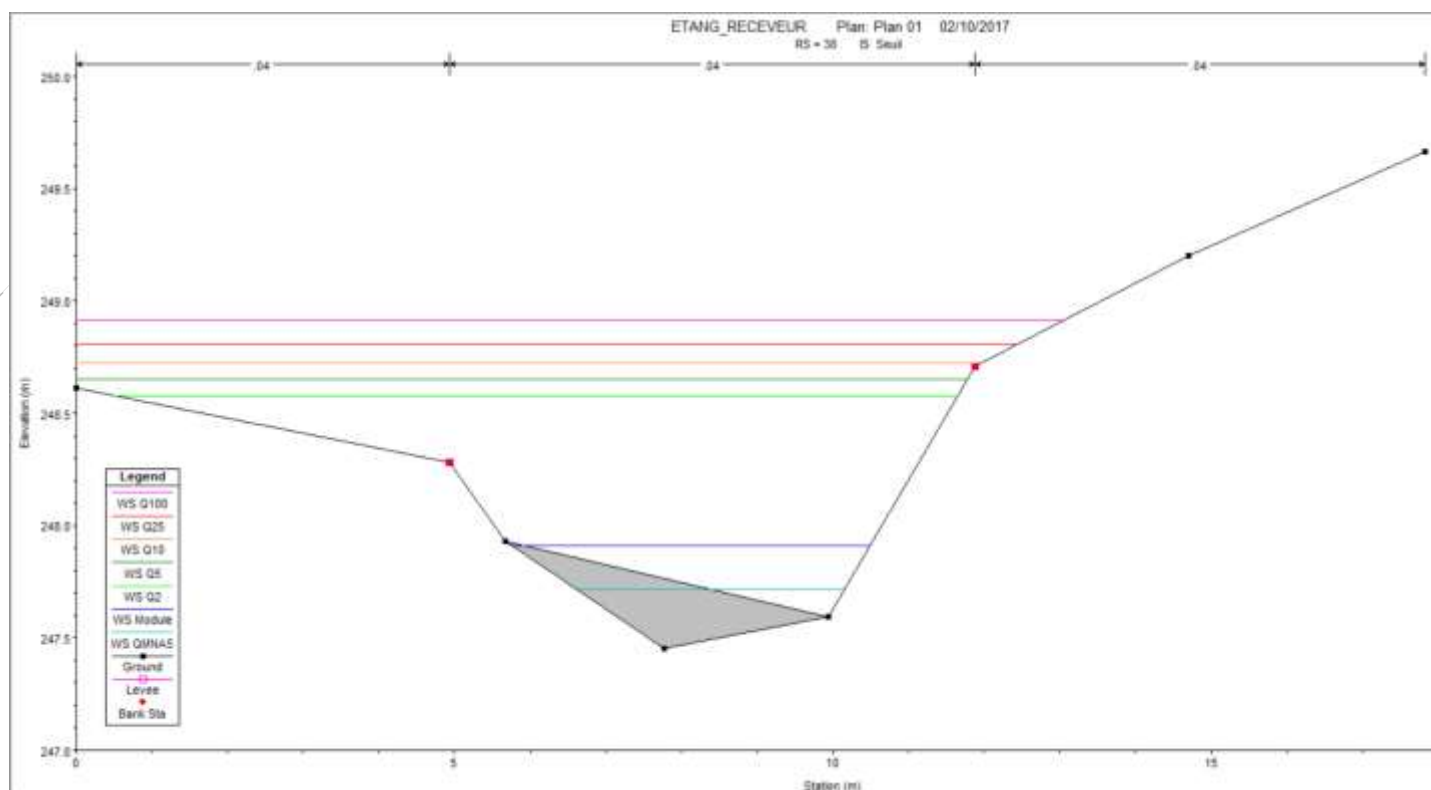
Figure 105 : Résultat de la modélisation au droit du seuil

La **Figure 105** montre les résultats de la modélisation au droit du seuil des étangs Receveur. La crête du seuil étant en mauvais état, les écoulements d'étiage se font en rive droite. Pour les plus fortes occurrences de crues, les débordements ont lieu en rive gauche vers les étangs.
