# Commune de Feillens (01)

### **DIAGNOSTIC DE FONCTIONNEMENT DU SYSTEME D'ASSAINISSEMENT D'EAUX USEES**

#### **PHASES 2 ET 3**

***Diagnostic station d'épuration et réseau d'assainissement***

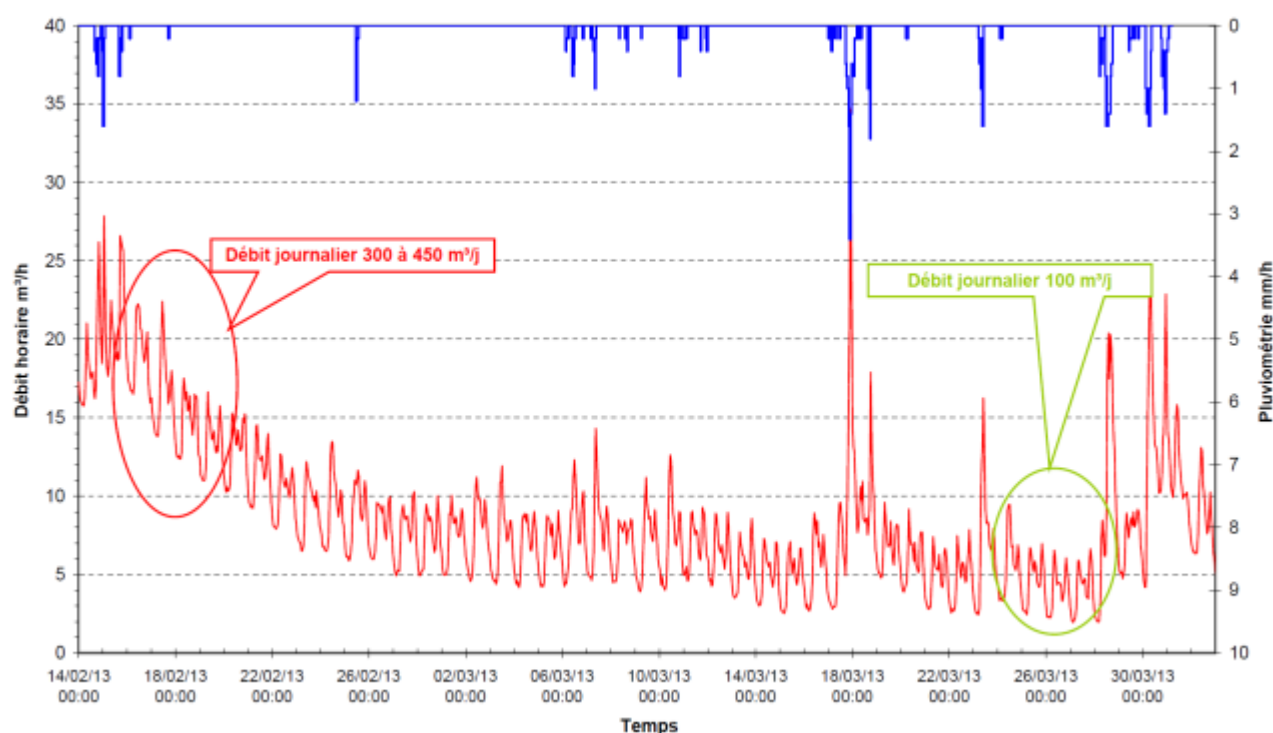
Figure 12 : Illustration du ressuyage, exemple du point 4

Ce point de mesure est nettement sujet à du ressuyage : forte variabilité en fonction de la période, diminution des débits collectés en s'éloignant des événements pluvieux. La courbe suivante illustre ce phénomène.

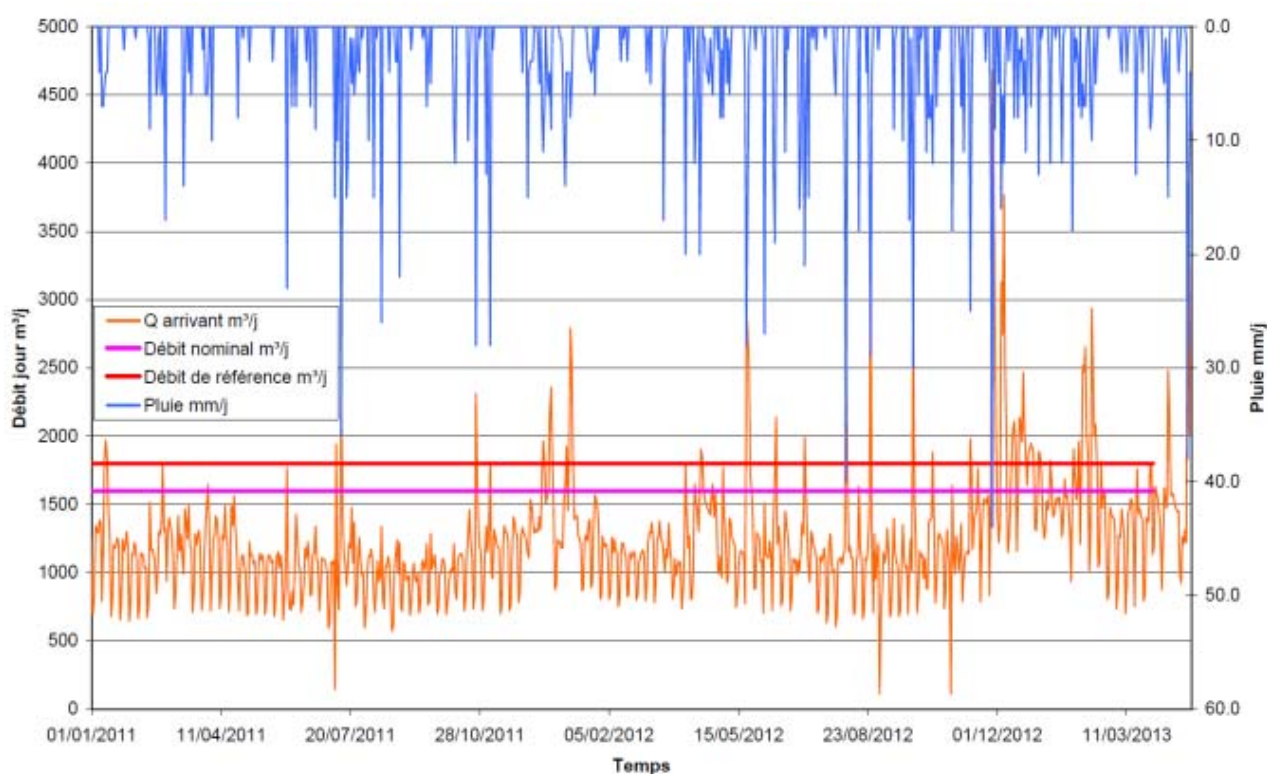
Figure 24 : Evolution du débit arrivant à la step

Ce graphique montre la variation du débit au cours de l'année. Comme nous l'avons vu à partir des mesures réalisées début 2013, cette variabilité est liée à :

- ~ La collecte d'eaux claires parasites de temps sec ;
- ~ La collecte d'eaux de pluie ;
- ~ La collecte d'effluents industriels.

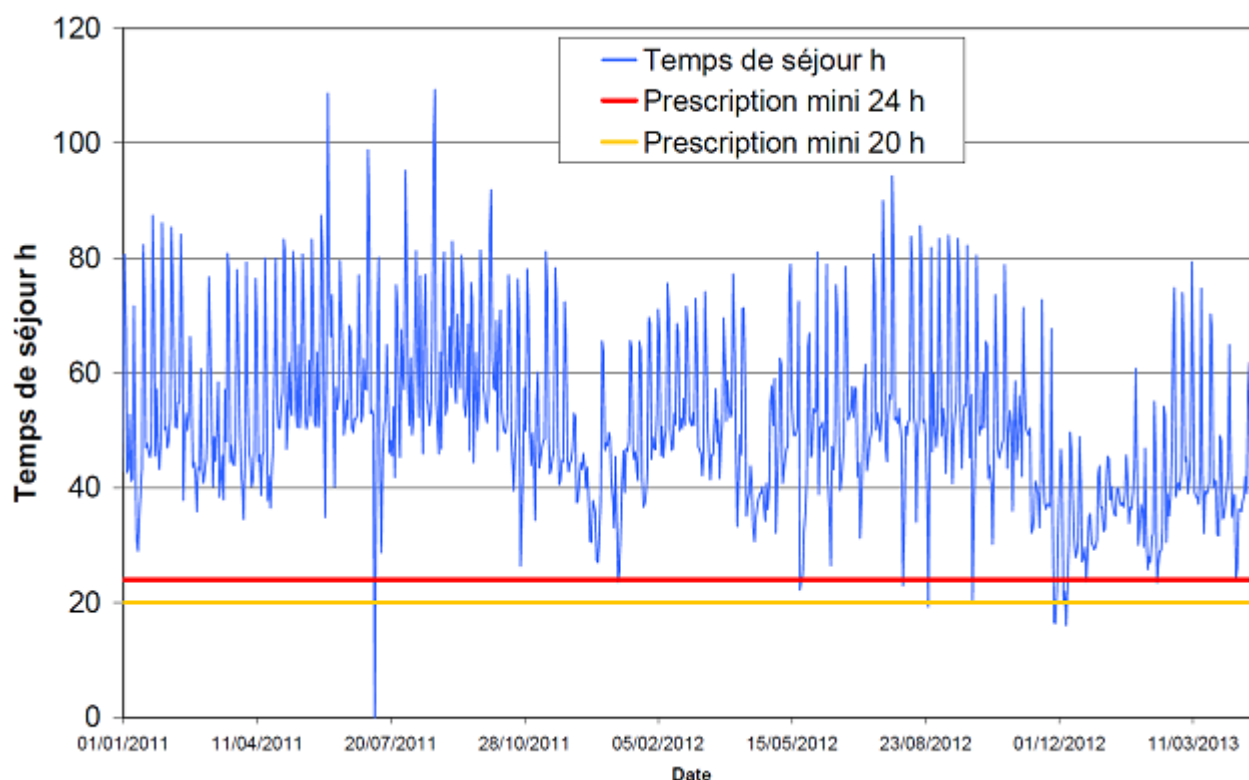
Figure 34 : Evolution du temps de séjour dans le bassin d'aération 2011-2013

Globalement le temps de séjour observé dans le bassin d'aération est supérieur au temps de séjour minimum prescrit (20 à 24h).

Toutefois en période de régime influencé (débits plus importants par temps de pluie et/ou collecte d'ecp de temps sec plus importante), le temps de séjour diminue et peut passer sous la valeur minimale recommandée. Cette situation est peu sécurisante vis à vis du maintien de la qualité du traitement.
