DEFINITION DES TRAVAUX DE RESTAURATION DU BISSY ET DE L'AIL SUR LES COMMUNES DE CRUZILLE / LUGNY ET BISSY LA MACONNAISE

Date : Mai 2020
Indice B

RAPPORT FINAL : ETAT DES LIEUX ET SCENARI

Mission CE775

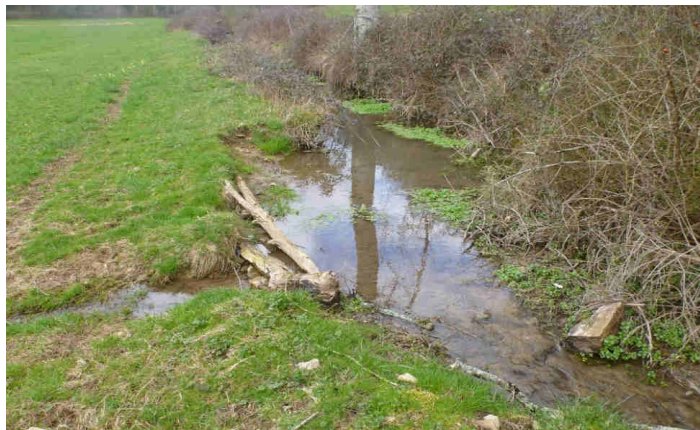
Traversée aérienne de la canalisation d'assainissement dans le lit historique

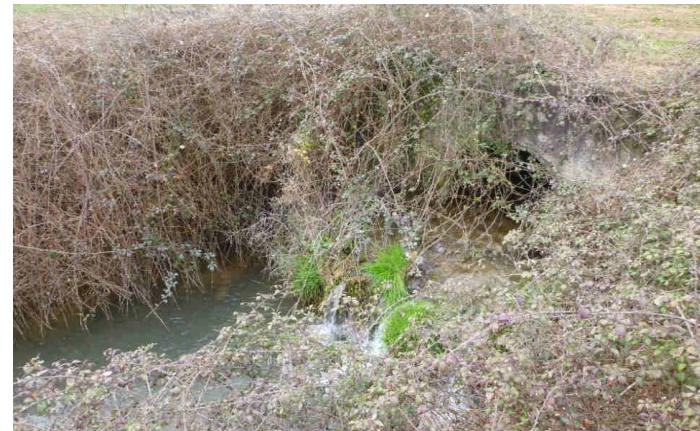
Débouché aval de l'ouvrage de franchissement

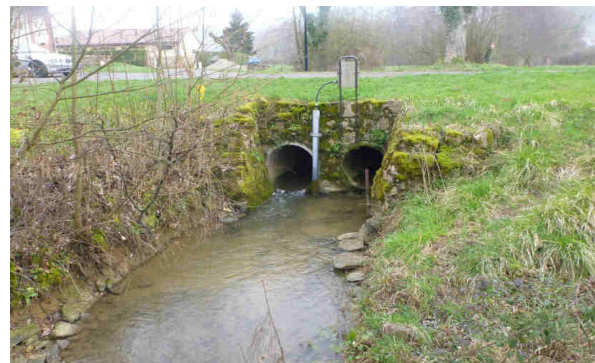
Débouché de l'OH1 avec station limnimétrique

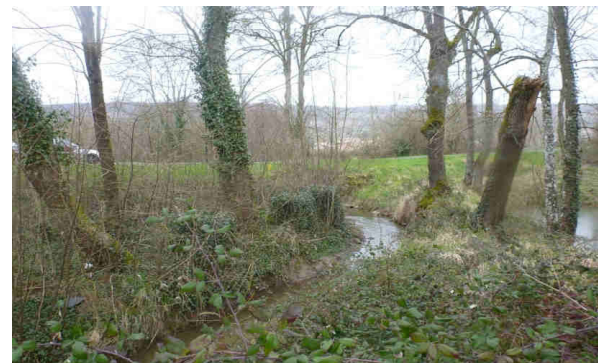
Partie amont du tronçon avec digue-berge et plan d'eau

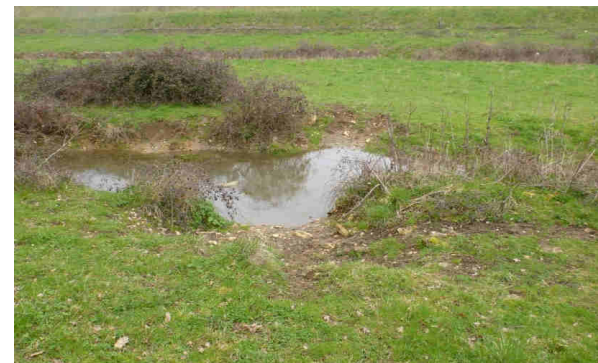
Passage à gué et piétinement dans le lit mineur

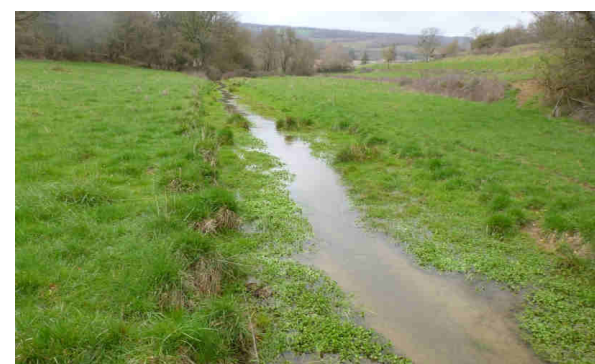
Vue de la partie centrale du tronçon

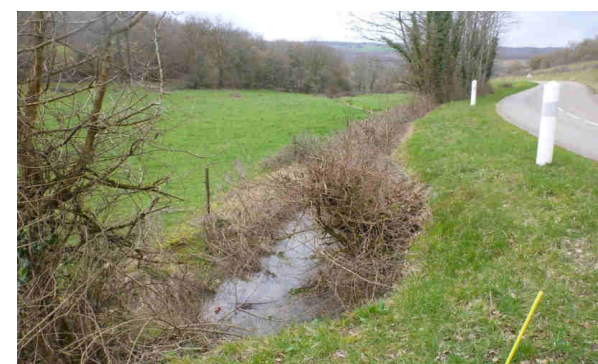
Vue de la partie aval du tronçon

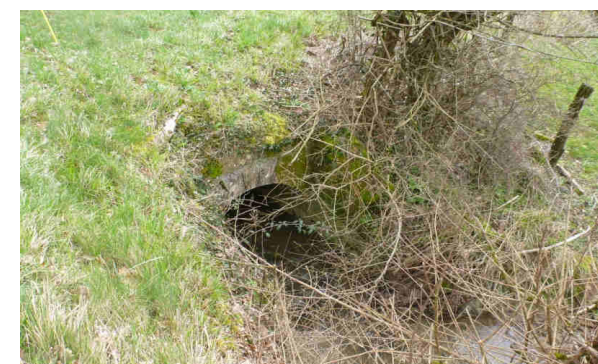
Entonnement amont de l'OH2 à l'aval du tronçon

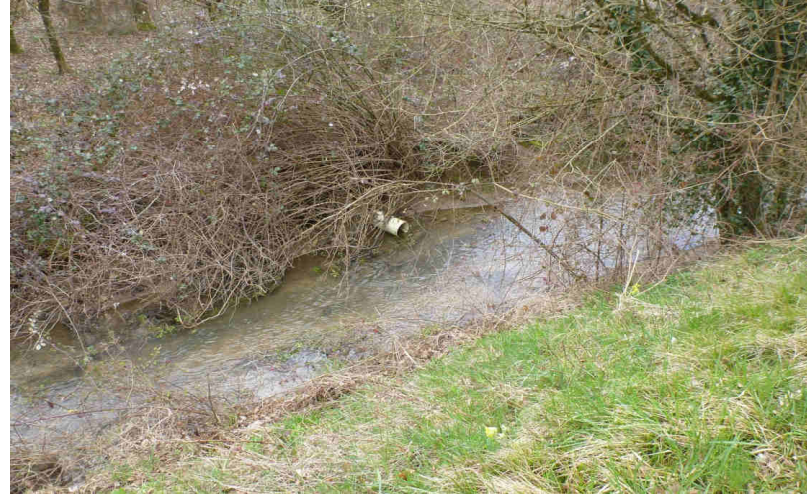
Rejet en RD (lien avec le réseau d'assainissement ou drainage ?)

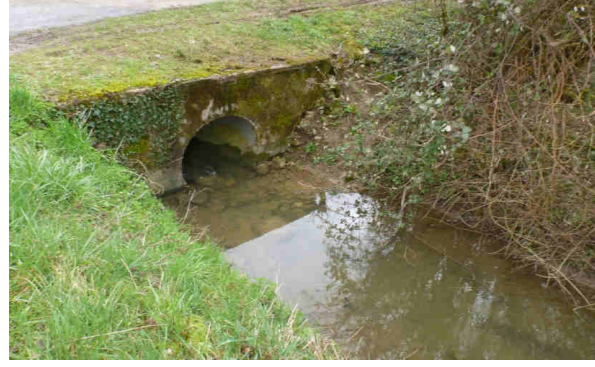
Amont de l'OH3 à l'aval du tronçon

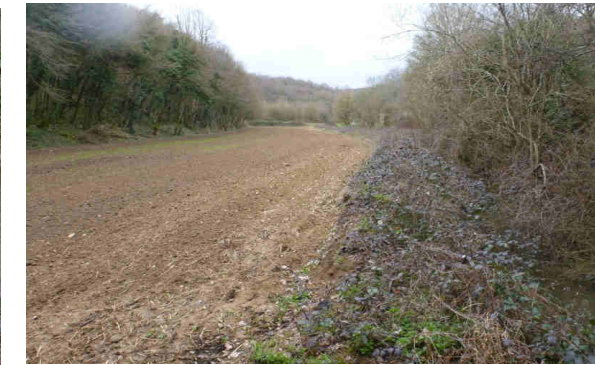
Rectiligne. Tracé rectifié le long de la RD82. On note la présence régulière d'affleurements marnes responsables de la création de seuils rustiques (9 seuils sur le tronçon) de faible hauteur. On note la présence d'un merlon avec des matériaux grossiers + végétalisés en ronce en rive droite (ancien merlon de curage ?)

Vue depuis l'aval du secteur : le cours d'eau est perché par rapport au talweg dans la parcelle agricole. On note la présence d'un merlon en RD :

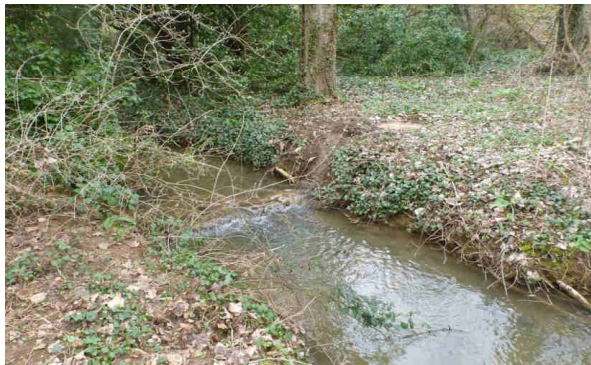
Amont du tronçon et proximité du réseau d'assainissement

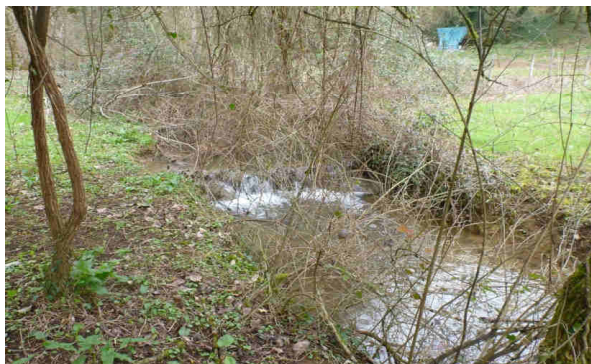
Seuils marneux à l'amont du tronçon

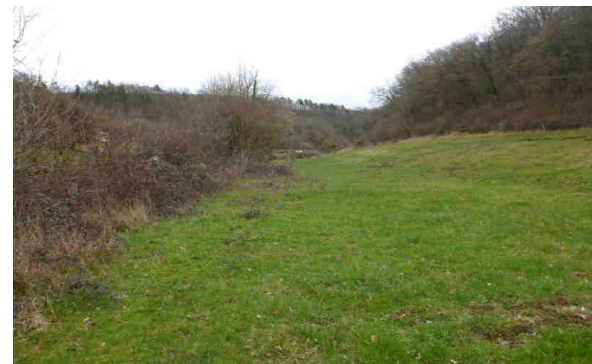
Vue vers l'aval du tronçon

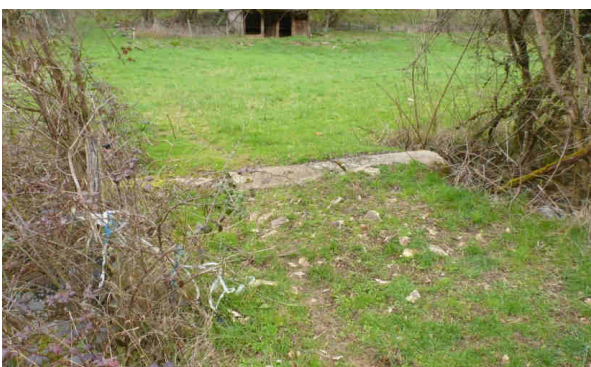
Ouvrage OH4 - buses béton affleurantes

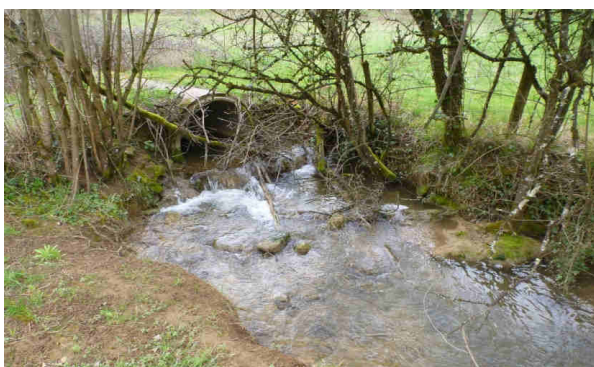
Débouché aval de l'OH3 sur chute

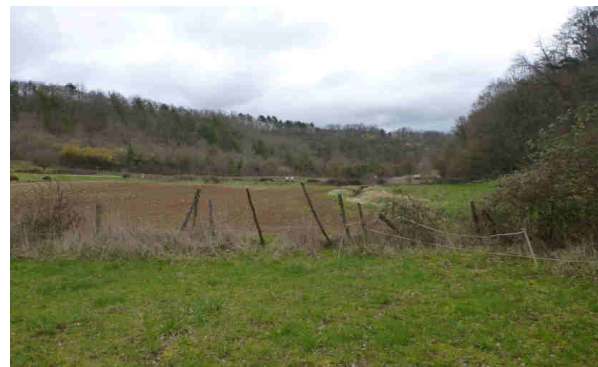
Vue générale du tronçon depuis l'amont

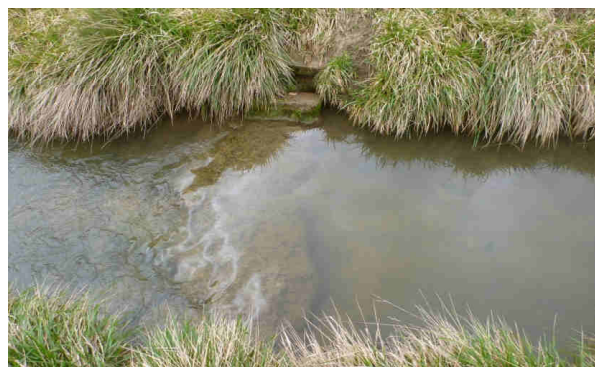
Seuil maçonné (usage : irrigation ?)

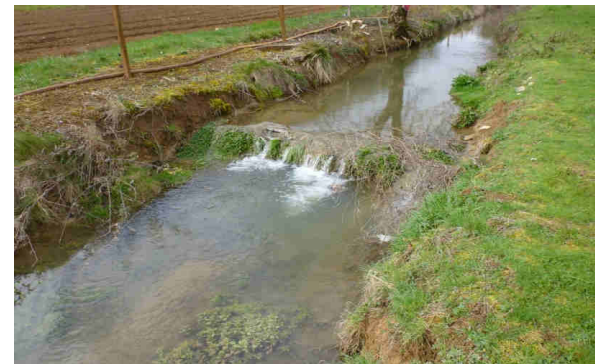
Seuil marneux avec usage de prise d'eau d'irrigation

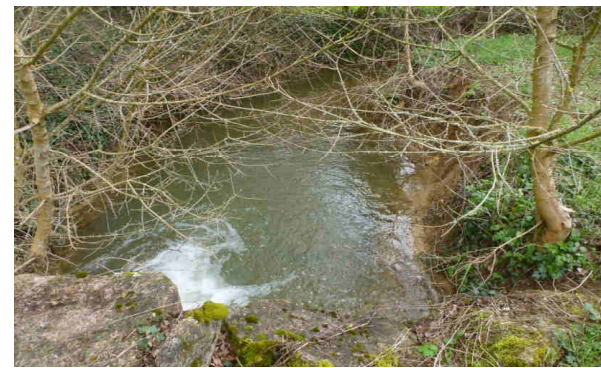
Erosion en berge en aval de l'OH6

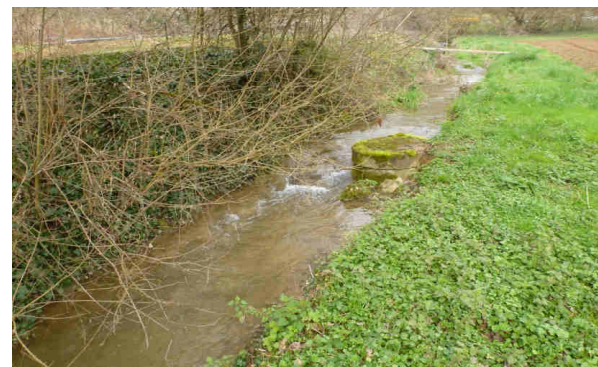
Regard de visite d'assainissement dans le lit mineur

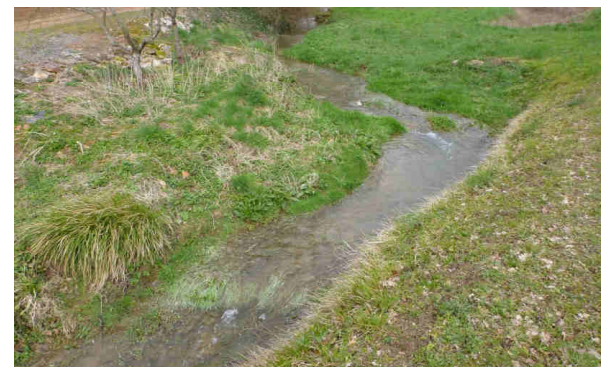
Sinuosités avant de longer la RD82.
Talus de la plateforme artisanale.

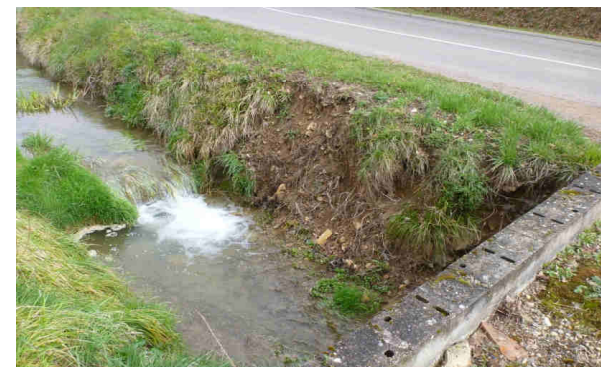
Admission de l'OH7 + érosion le long de la RD82
