## RAPPORT D'INSPECTION TELEVISEE

### N° 2022-04-HV-2263

| Commune : | <b>LE VAL D'AJOL</b> |
| Adresse : | <b>Secteur Route de Faymont et Grande Rue</b> |

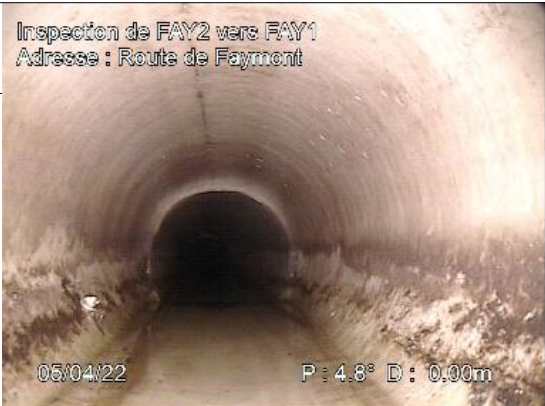
| OBSERVATIONS :<br><b>Regard de visite de départ - Référence du noeud FAY2</b><br><b>Remarque générale - tronçon chemisé</b><br><b>Niveau d'eau trouble de 5%</b> | | | 05/04/22 P : 4.8° D : 0.00m |

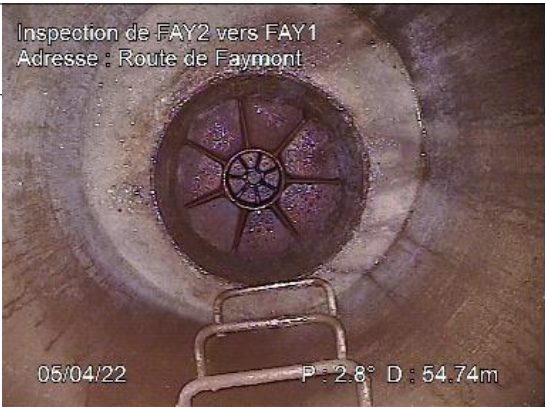
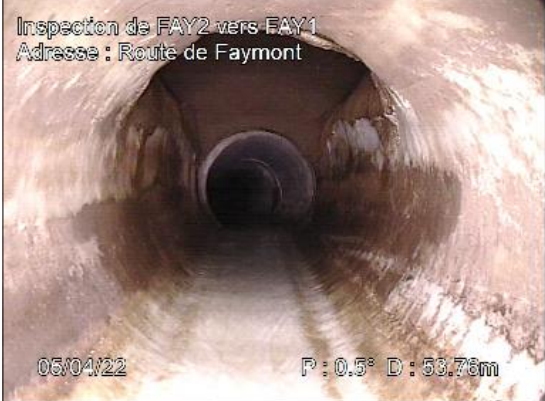
| OBSERVATIONS :<br><b>Regard de visite d'arrivée - Référence du noeud FAY1</b><br><b>Niveau d'eau trouble de 5%</b> | | | 05/04/22 P : 2.8° D : 54.74m |

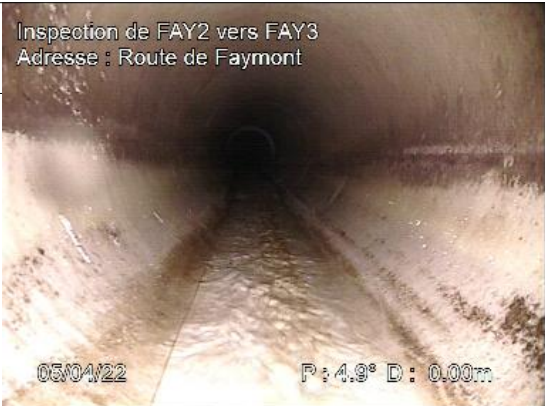
| OBSERVATIONS :<br><b>Regard de visite de départ - Référence du noeud FAY2</b><br><b>Remarque générale - tronçon chemisé</b><br><b>Niveau d'eau trouble de 5%</b> | | 05/04/22 P: 4.9° D: 0.00m |

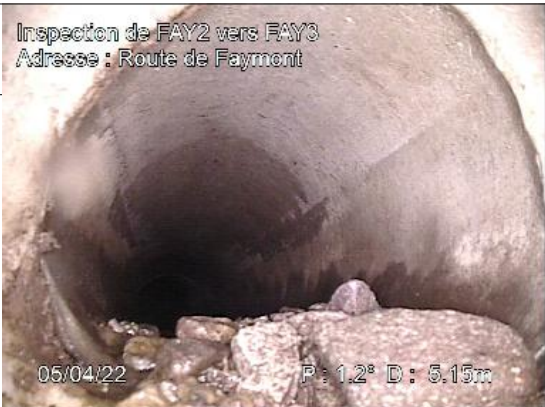
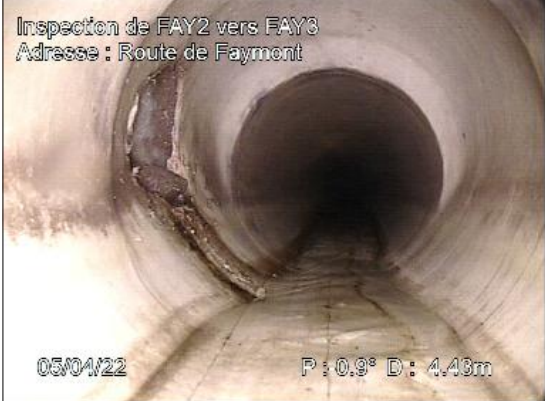
| OBSERVATIONS :<br><b>Raccordement par piquage direct buriné - Ouvert - 9h</b><br><b>Niveau d'eau trouble de 5%</b> | | 05/04/22 P: 1.2° D: 5.15m |

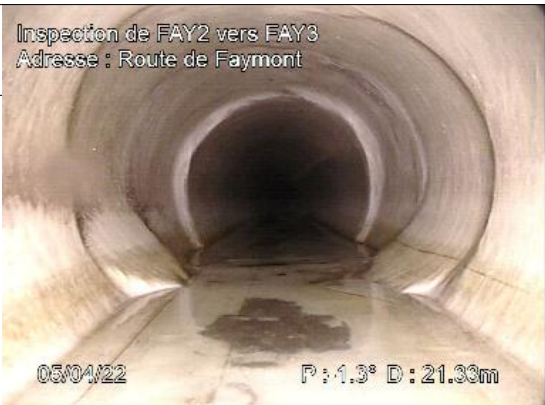
| | Distance | Photo | Grav. | Observations | Page |
|---|---|---|---|---|---|
| | 21.64m / FAY2 | 7 | | Remarque générale - déformation chemisage<br>Niveau d'eau trouble de 5% | 15 |

| OBSERVATIONS :<br><b>Remarque générale - déformation chemisage</b><br><b>Niveau d'eau trouble de 5%</b> | | 05/04/22 P: 1.3° D: 21.33m |

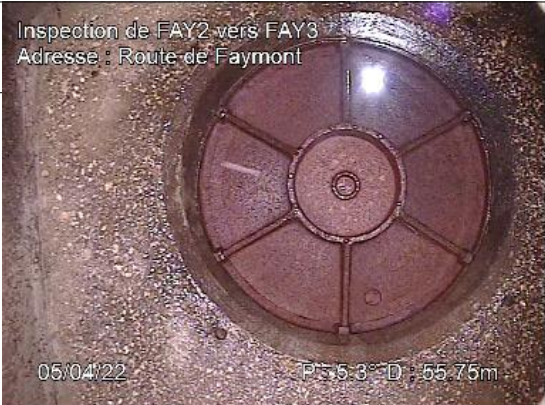
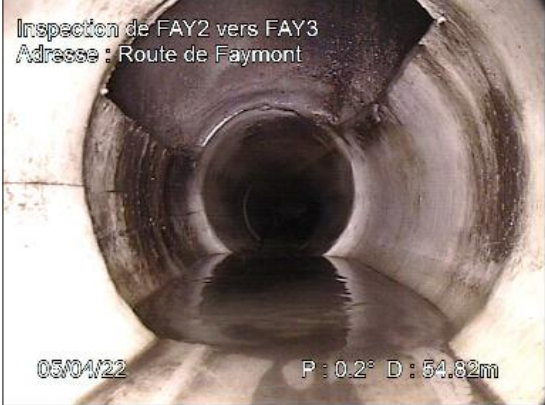
| OBSERVATIONS :<br><b>Regard de visite d'arrivée - Référence du noeud FAY3</b><br><b>Niveau d'eau trouble de 5%</b> | | | 05/04/22<br>P : 5.3° D : 55.75m<br> |

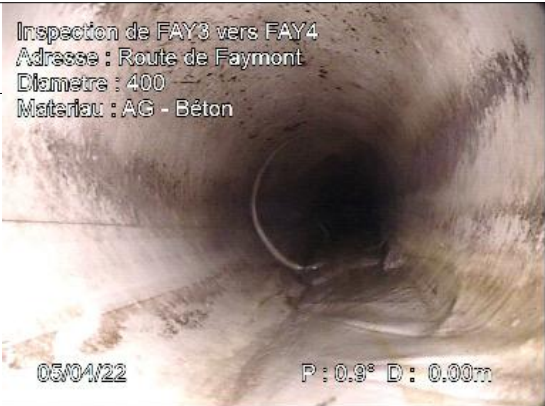
| OBSERVATIONS :<br><b>Regard de visite de départ - Référence du noeud FAY3</b><br><b>Remarque générale - tronçon chemisé</b><br><b>Niveau d'eau trouble de 5%</b> | | | 05/04/22 P : 0.9° D : 0.00m |

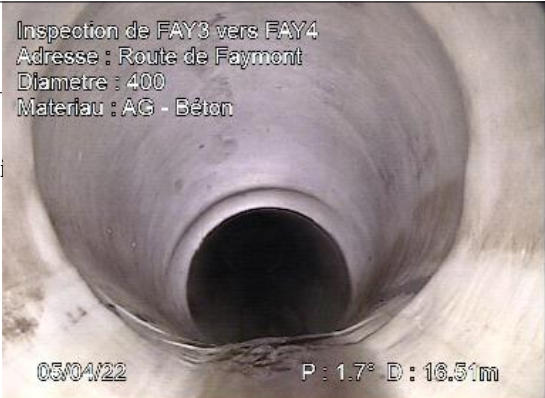
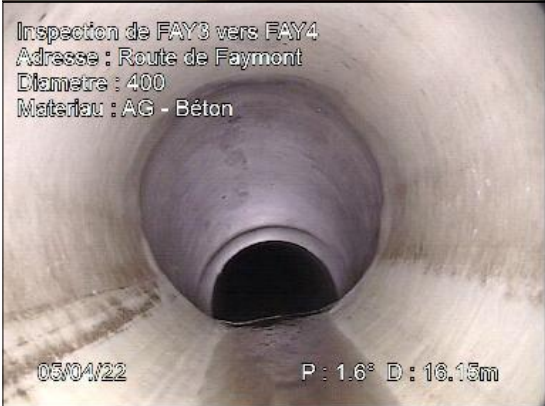
| OBSERVATIONS :<br><b>Regard de visite d'arrivée - Référence du noeud FAY4 - regard avec canalisation chemisée complètement</b><br><b>Niveau d'eau trouble de 5%</b> | | | 05/04/22 P : 1.7° D : 18.51m |

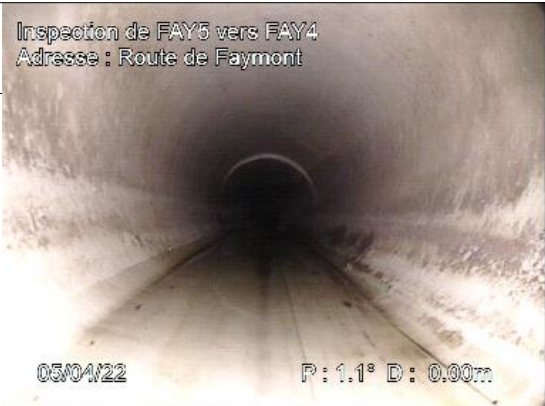
| OBSERVATIONS :<br><b>Regard de visite de départ - Référence du noeud FAY5</b><br><b>Remarque générale - tronçon chemisé</b><br><b>Niveau d'eau trouble de 5%</b> | | | 05/04/22<br>P : 1.1° D : 0.00m |

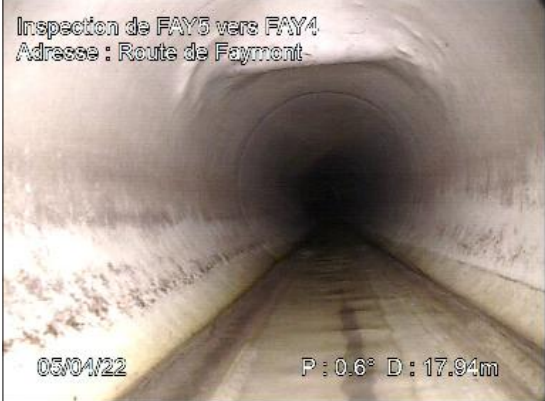
| OBSERVATIONS :<br><b>Remarque générale - bourrelet dans chemisage</b><br><b>Niveau d'eau trouble de 5%</b> | | | 05/04/22<br>P : 0.8° D : 18.56m<br><br>Inspection de FAY5 vers FAY4<br>Adresse : Route de Faymont<br> |

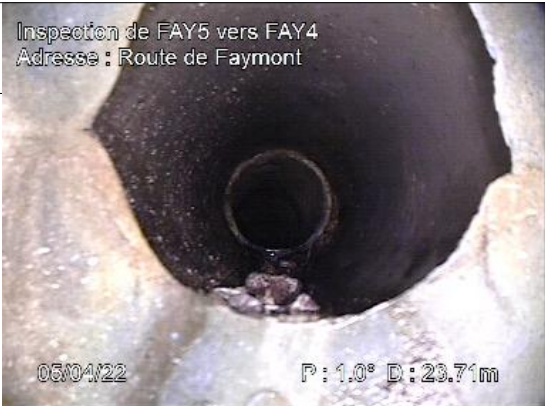
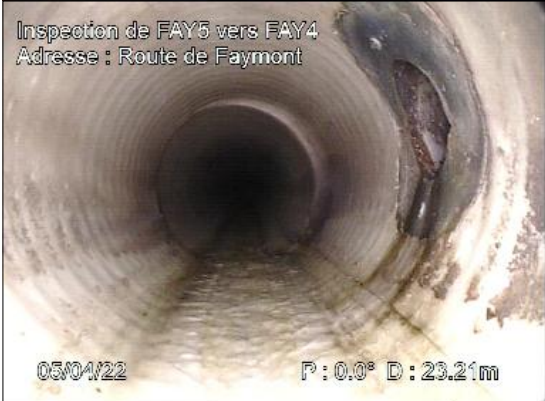
| OBSERVATIONS :<br><b>Raccordement par piquage direct carotté - Ouvert - 3h</b><br><b>Niveau d'eau trouble de 5%</b> | | Inspection de FAY5 vers FAY4<br>Adresse : Route de Faymont<br> 05/04/22 P: 0.0° D: 23.21m |

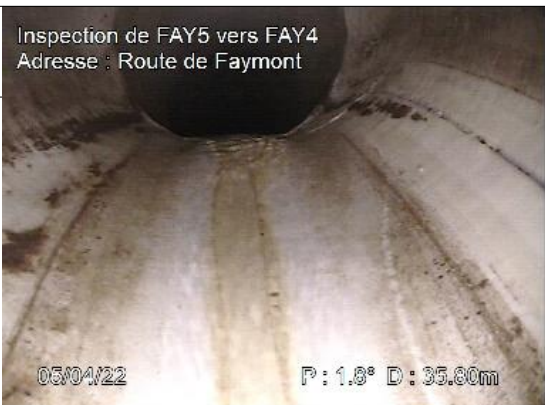
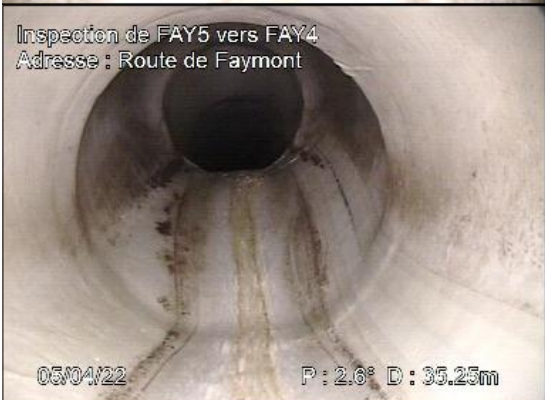
| OBSERVATIONS :<br><b>Regard de visite d'arrivée - Référence du noeud FAY4 - regard chemisé complètement</b><br><b>Niveau d'eau trouble de 5%</b> | | Inspection de FAY5 vers FAY4<br>Adresse : Route de Faymont<br> 05/04/22 P: 2.6° D: 35.25m |

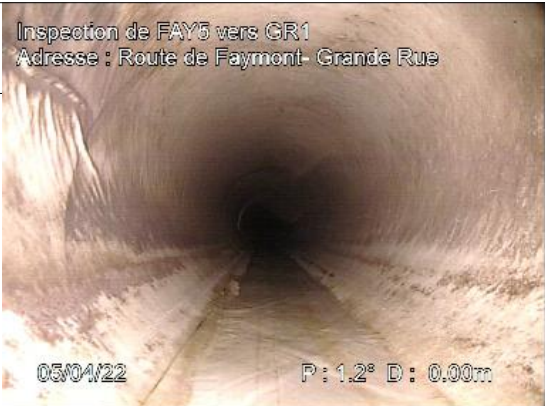
| OBSERVATIONS :<br><b>Regard de visite de départ - Référence du noeud FAY5</b><br><b>Remarque générale - tronçon chemisé</b><br><b>Niveau d'eau trouble de 5%</b> | | 05/04/22 P: 1.2° D: 0.00m |

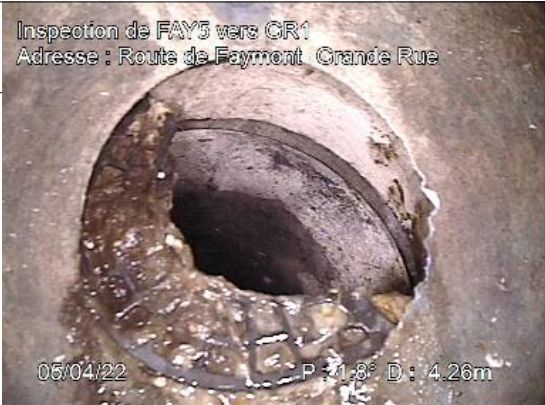
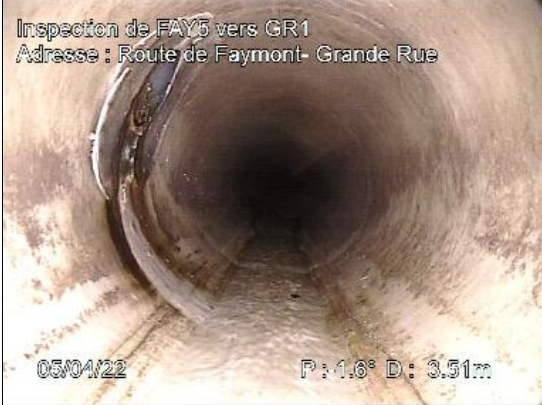
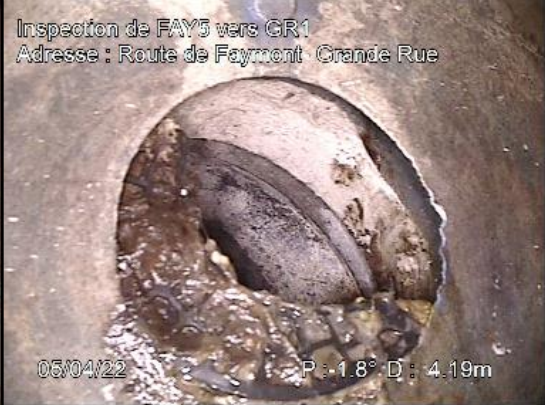
| OBSERVATIONS :<br><b>Raccordement par piquage direct buriné - Ouvert - 9h</b><br><b>Niveau d'eau trouble de 5%</b> | | 05/04/22 P: 1.8° D: 4.26m |

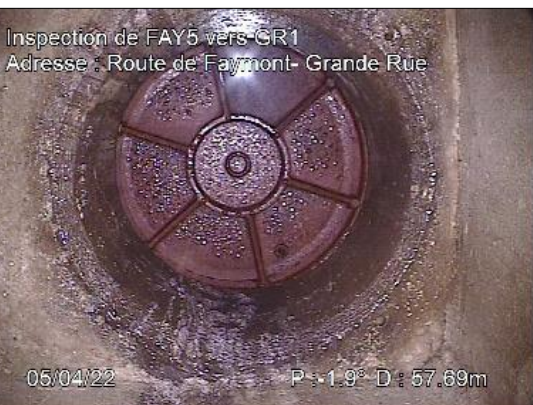
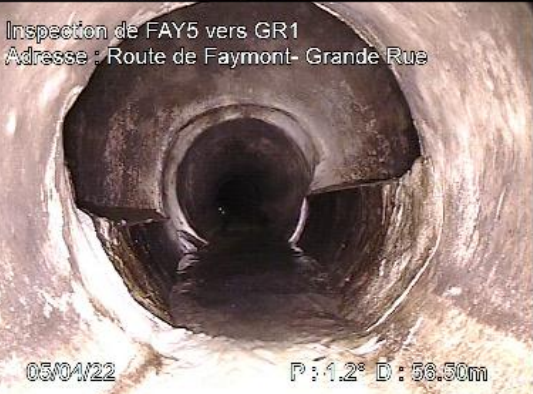
FAY5 vers GR1  
 Photo 27 / Page 30

| OBSERVATIONS :<br><b>Regard de visite d'arrivée - Référence du noeud GR1</b><br><b>Niveau d'eau trouble de 5%</b> | | | Inspection de FAY5 vers GR1<br>Adresse : Route de Faymont- Grande Rue<br> 05/04/22 P : 1.2° D : 56.50m |

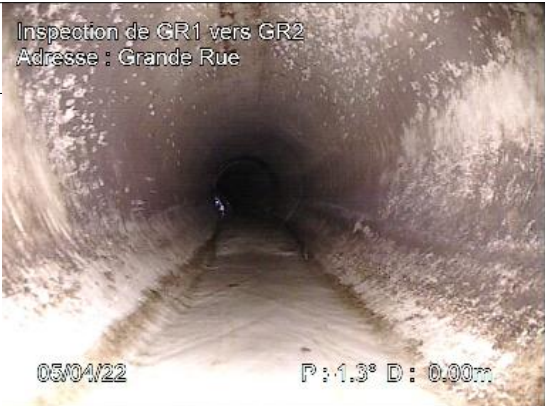
| DISTANCE : <b>0.00 m</b> | PHOTO : <b>29</b> | Inspection de GR1 vers GR2<br>Adresse : Grande Rue<br> |

| OBSERVATIONS :<br><b>Regard de visite de départ - Référence du noeud GR2</b><br><b>Remarque générale - tronçon chemisé</b><br><b>Niveau d'eau trouble de 5%</b> | | |

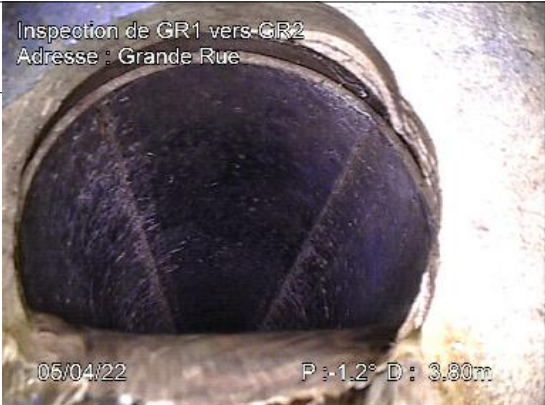
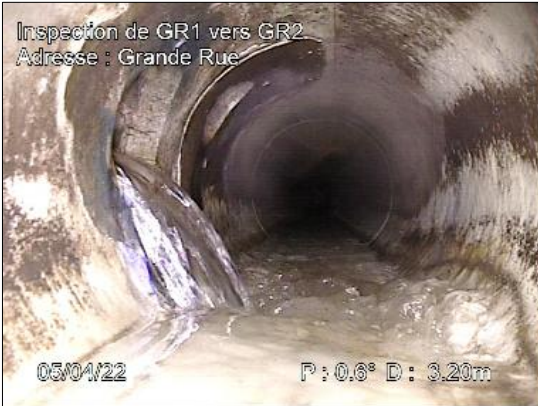
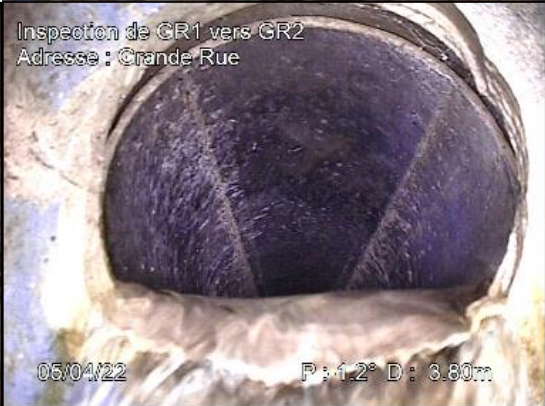
| OBSERVATIONS :<br><b>Raccordement par piquage direct carotté - Ouvert - 9h</b><br><b>Remarque générale - arrivée importante : eau claire probable</b><br><b>Niveau d'eau trouble de 5%</b> | | |

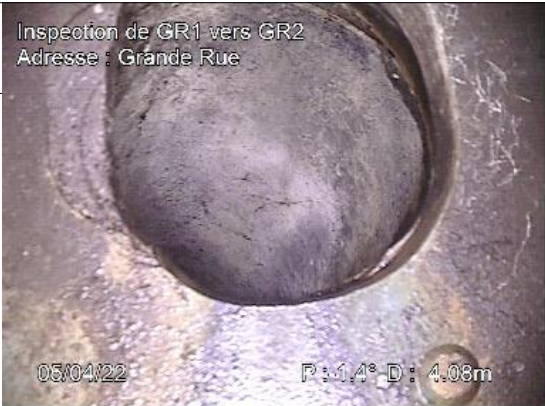
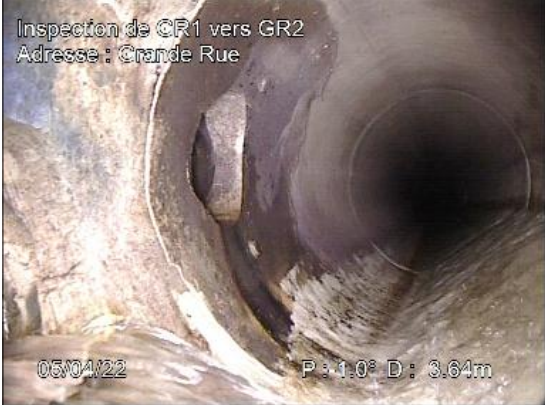
| DISTANCE : <b>4.08 m</b> | PHOTO : <b>33/34</b> | | Inspection de GR1 vers GR2<br>Adresse : Grande Rue<br> |

| OBSERVATIONS :<br><b>Raccordement par piquage direct carotté - Ouvert - 10h</b><br><b>Niveau d'eau trouble de 5%</b> | | | Inspection de GR1 vers GR2<br>Adresse : Grande Rue<br> |

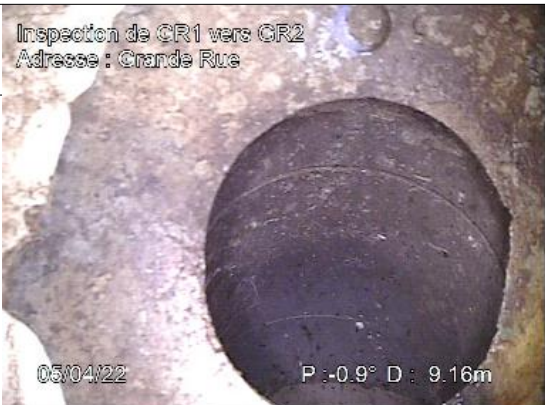
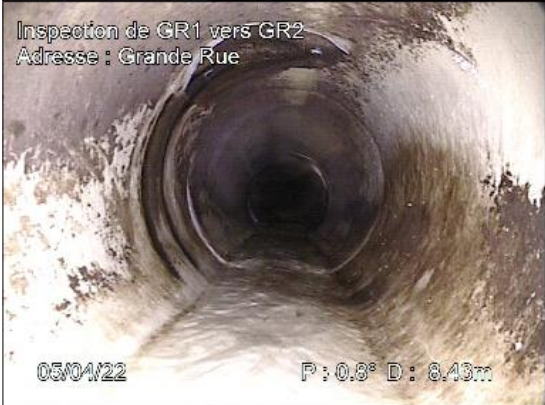
| DISTANCE : <b>9.16 m</b> | PHOTO : <b>35/36</b> | | Inspection de GR1 vers GR2<br>Adresse : Grande Rue<br> |

| OBSERVATIONS :<br><b>Raccordement par piquage direct carotté - Ouvert - 11h</b><br><b>Niveau d'eau trouble de 5%</b> | | | Inspection de GR1 vers GR2<br>Adresse : Grande Rue<br> |

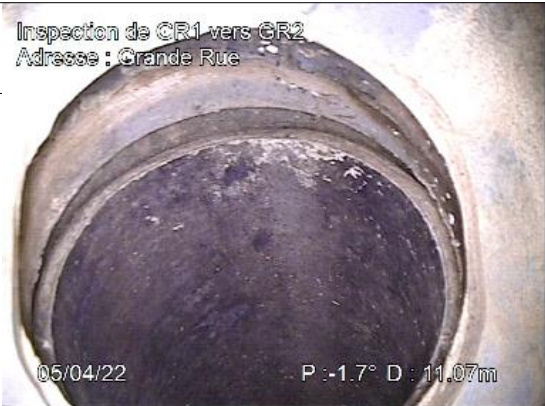
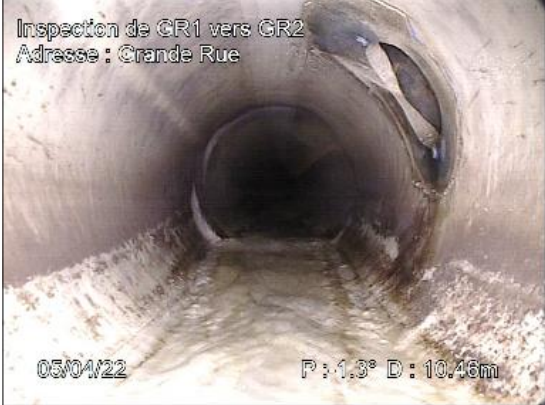
| DISTANCE : <b>11.07 m</b> | PHOTO : <b>37/38</b> | | Inspection de GR1 vers GR2<br>Adresse : Grande Rue<br> |

| OBSERVATIONS :<br><b>Raccordement par piquage direct carotté - Ouvert - 2h</b><br><b>Niveau d'eau trouble de 5%</b> | | | Inspection de GR1 vers GR2<br>Adresse : Grande Rue<br> |

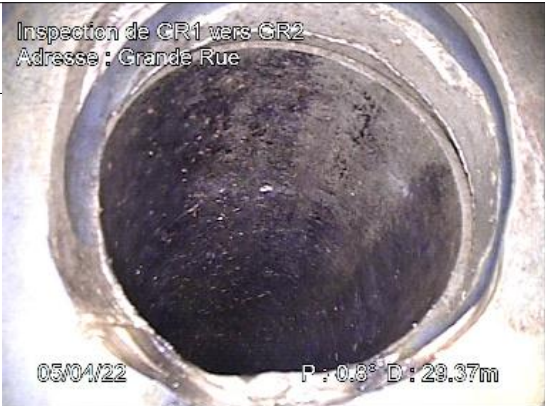
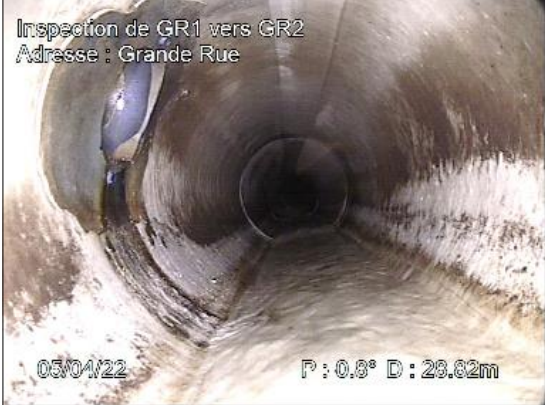
| DISTANCE : 29.37 m | PHOTO : 41/42 | | Inspection de GR1 vers GR2<br>Adresse : Grande Rue<br> 05/04/22 P : 0.8° D : 29.37m |

| | Distance | Photo | Grav. | Observations | Page |
|---|---|---|---|---|---|
| | 29.37m / GR1 | 41/42 | | Dégradation de surface, autres dégradations - Autres causes - défaut d'aspect du chemisage ; pli<br>Niveau d'eau trouble de 5% | 37 |

| OBSERVATIONS :<br><b>Raccordement par piquage direct carotté - Ouvert - 9h</b><br><b>Niveau d'eau trouble de 5%</b> | | | Inspection de GR1 vers GR2<br>Adresse : Grande Rue<br> 05/04/22 P : 0.8° D : 29.62m |

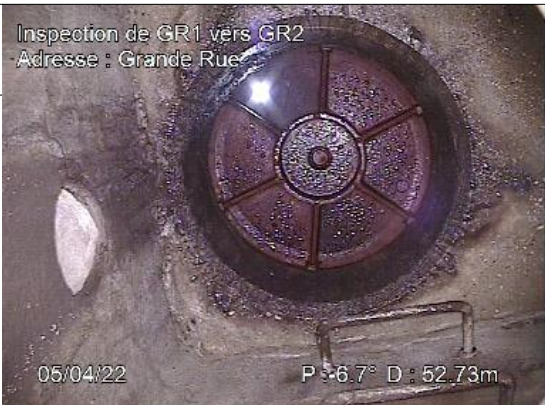
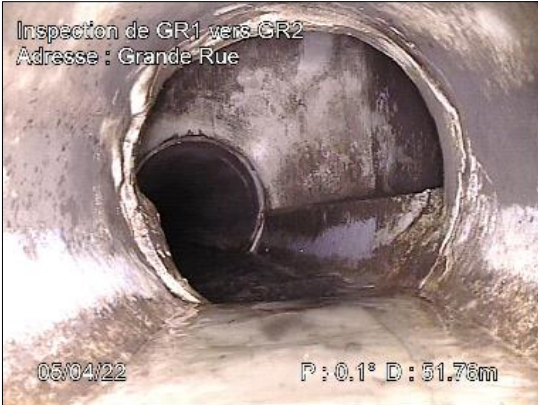
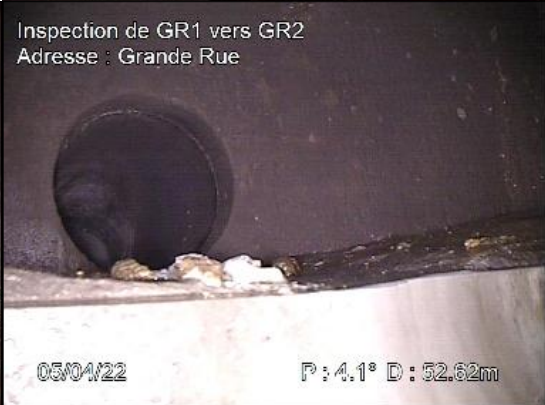
| DISTANCE : 52.73 m | PHOTO : 43/44/45 | | Inspection de GR1 vers GR2<br>Adresse : Grande Rue<br> 05/04/22 P : 6.7° D : 52.73m |

| OBSERVATIONS :<br><b>Regard de visite d'arrivée - Référence du noeud GR2</b><br><b>Niveau d'eau trouble de 5%</b> | | | Inspection de GR1 vers GR2<br>Adresse : Grande Rue<br> 05/04/22 P : 0.1° D : 51.76m |

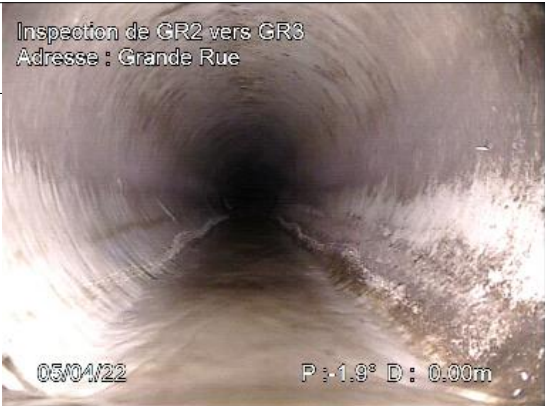
| DISTANCE : <b>0.00 m</b> | PHOTO : <b>46</b> | | Inspection de GR2 vers GR3<br>Adresse : Grande Rue<br> |

| OBSERVATIONS :<br><b>Regard de visite de départ - Référence du noeud GR2</b><br><b>Remarque générale - tronçon chemisé</b><br><b>Niveau d'eau trouble de 5%</b> | | | 05/04/22<br>P : 1.9° D : 0.00m |

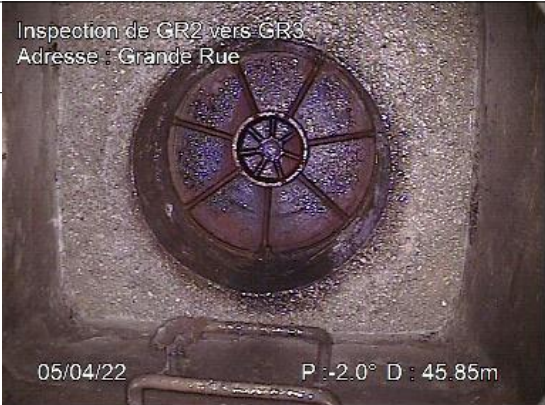
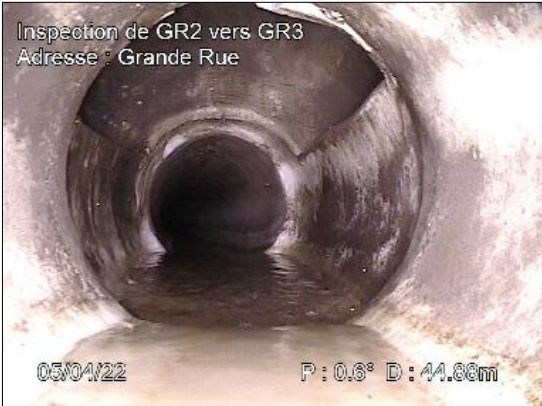
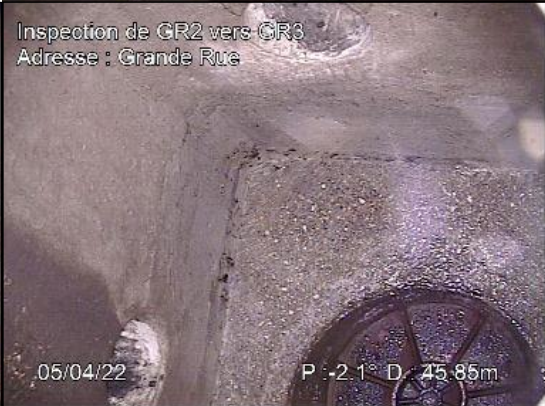
| OBSERVATIONS :<br><b>Regard de visite d'arrivée - Référence du noeud GR3</b><br><b>Niveau d'eau trouble de 5%</b> | | | 05/04/22<br>P : -2.0° D : 45.85m |

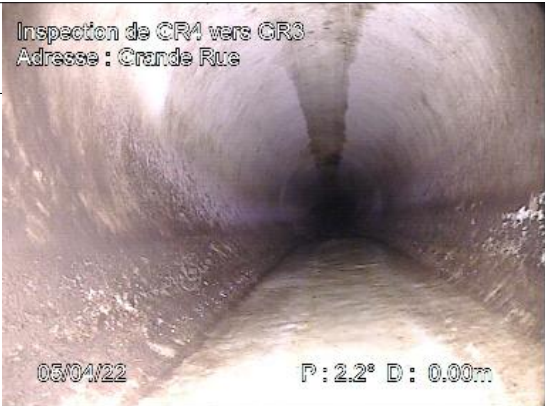
| DISTANCE : <b>0.00 m</b> | PHOTO : <b>50</b> | Inspection de GR4 vers GR3<br>Adresse : Grande Rue<br> |

| OBSERVATIONS :<br><b>Regard de visite de départ - Référence du noeud GR4</b><br><b>Remarque générale - tronçon chemisé</b><br><b>Niveau d'eau trouble de 5%</b> | | 05/04/22<br>P : 2.2° D : 0.00m |

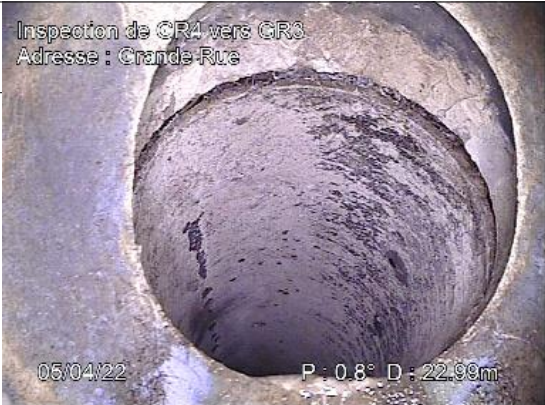
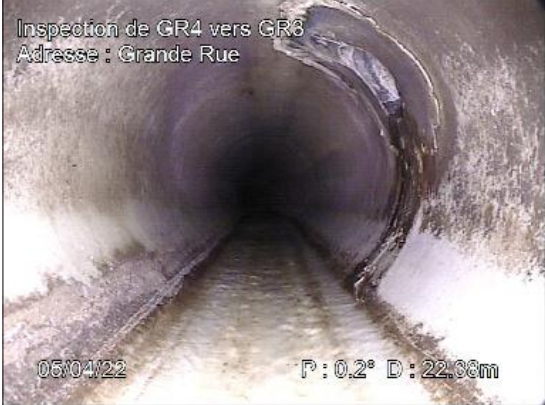
| DISTANCE : <b>22.99 m</b> | PHOTO : <b>51/52</b> | Inspection de GR4 vers GR3<br>Adresse : Grande Rue<br> |

| OBSERVATIONS :<br><b>Raccordement par piquage direct carotté - Ouvert - 3h</b><br><b>Niveau d'eau trouble de 5%</b> | | 05/04/22<br>P : 0.8° D : 22.99m |

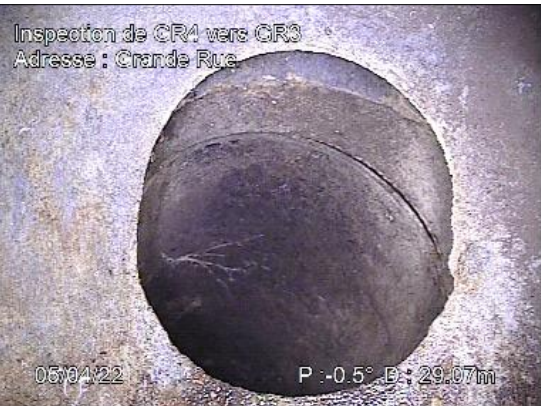
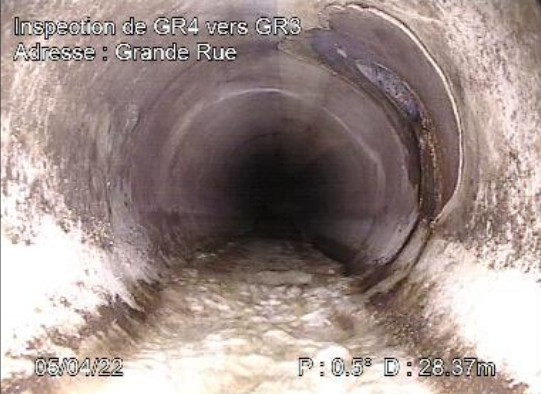
| DISTANCE : <b>29.07 m</b> | PHOTO : 53/54 | | Inspection de GR4 vers GR3<br>Adresse : Grande Rue<br><br>05/04/22 P : 0.5° D : 29.07m |

| OBSERVATIONS :<br><b>Raccordement par piquage direct carotté - Ouvert - 3h</b><br><b>Niveau d'eau trouble de 5%</b> | | | Inspection de GR4 vers GR3<br>Adresse : Grande Rue<br><br>05/04/22 P : 0.5° D : 28.67m |

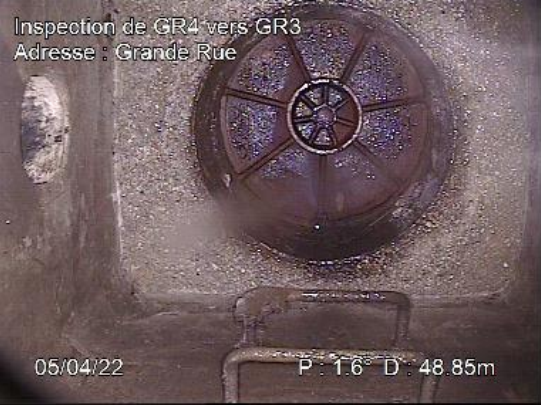
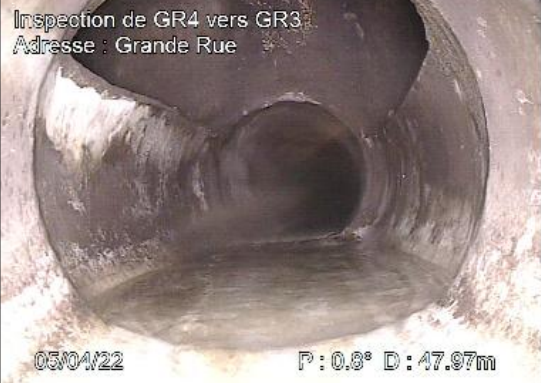
| DISTANCE : <b>48.85 m</b> | PHOTO : 55/56 | | Inspection de GR4 vers GR3<br>Adresse : Grande Rue<br><br>05/04/22 P : 1.6° D : 48.85m |

| OBSERVATIONS :<br><b>Regard de visite d'arrivée - Référence du noeud GR3</b><br><b>Niveau d'eau trouble de 5%</b> | | | Inspection de GR4 vers GR3<br>Adresse : Grande Rue<br><br>05/04/22 P : 0.8° D : 47.97m |

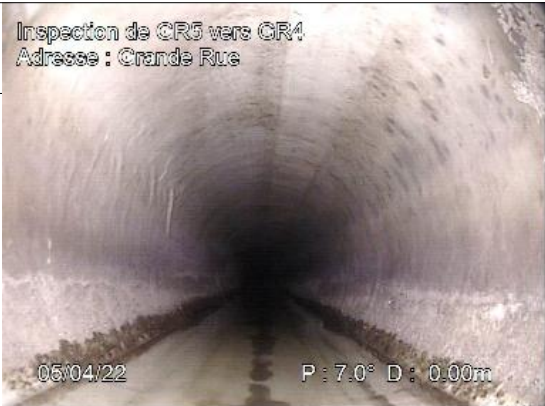
| DISTANCE : <b>0.00 m</b> | PHOTO : 57 | | Inspection de GR5 vers GR4<br>Adresse : Grande Rue<br> |

| | Distance | Photo | Grav. | Observations | Page |
|---|---|---|---|---|---|
| GR5<br>1.67 m<br> | 0.00m / GR5 | 57 | | Regard de visite de départ - Référence du noeud GR5<br>Remarque générale - tronçon chemisé<br>Niveau d'eau trouble de 5% | 50 |

| OBSERVATIONS :<br><b>Regard de visite de départ - Référence du noeud GR5</b><br><b>Remarque générale - tronçon chemisé</b><br><b>Niveau d'eau trouble de 5%</b> | | | |

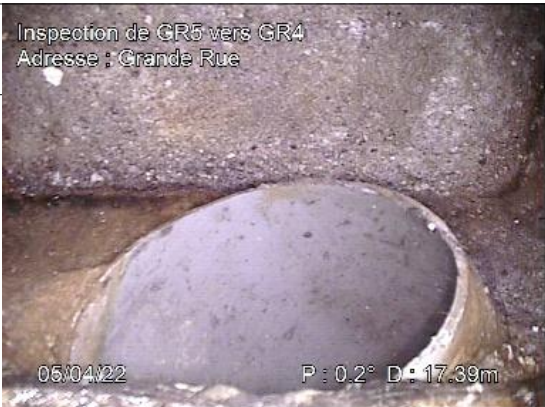
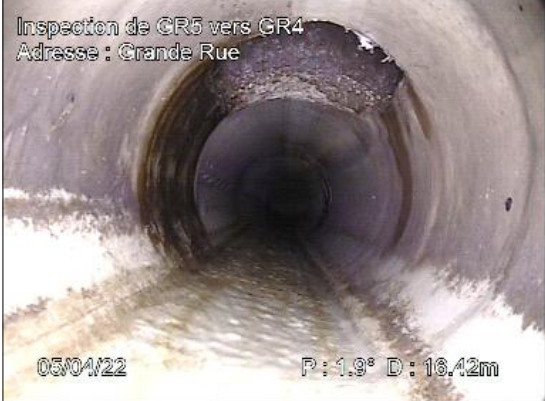
| DISTANCE : <b>17.39 m</b> | PHOTO : 58/59 | | Inspection de GR5 vers GR4<br>Adresse : Grande Rue<br> |

| | Distance | Photo | Grav. | Observations | Page |
|---|---|---|---|---|---|
| | 17.39m / GR5 | 58/59 | | Autre type de raccordement - Ouvert - par regard non visitable à 9h<br>Niveau d'eau trouble de 5% | 50 |

| OBSERVATIONS :<br><b>Autre type de raccordement - Ouvert - par regard non visitable à 9h</b><br><b>Niveau d'eau trouble de 5%</b> | | | |

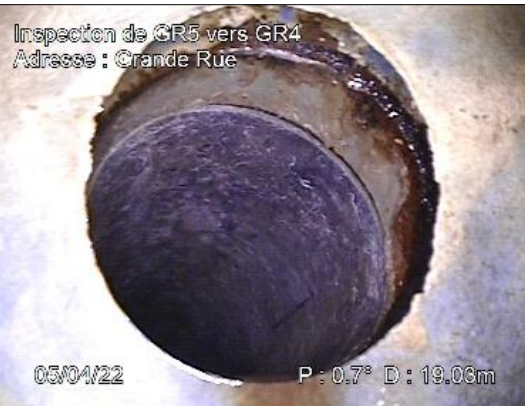
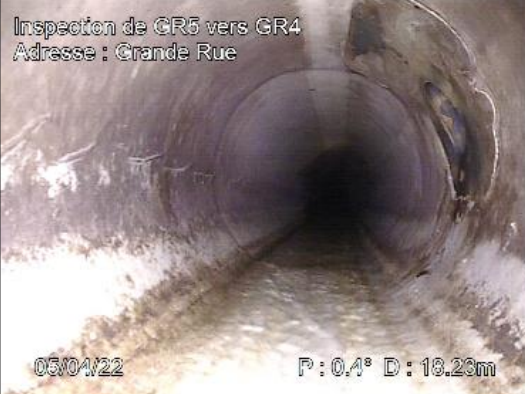
| DISTANCE : <b>19.03 m</b> | PHOTO : <b>60/61</b> | | Inspection de GR5 vers GR4<br>Adresse : Grande Rue<br> 05/04/22 P : 0.7° D : 19.06m |

| | Distance | Photo | Grav. | Observations | Page |
|---|---|---|---|---|---|
| | 19.03m / GR5 | 60/61 | | Raccordement par piquage direct carotté - Ouvert - 3h<br>Niveau d'eau trouble de 5% | 51 |

| OBSERVATIONS :<br><b>Raccordement par piquage direct carotté - Ouvert - 3h</b><br><b>Niveau d'eau trouble de 5%</b> | | | Inspection de GR5 vers GR4<br>Adresse : Grande Rue<br> 05/04/22 P : 0.4° D : 18.26m |

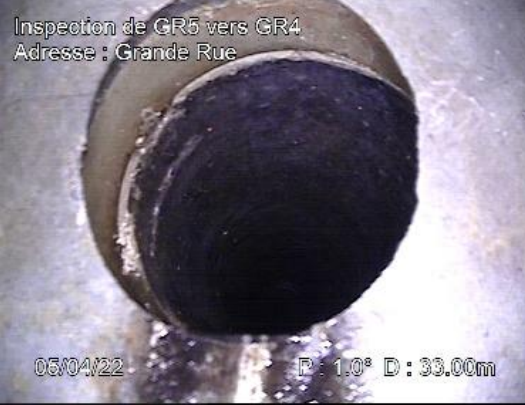
| DISTANCE : <b>33.00 m</b> | PHOTO : <b>62/63</b> | | Inspection de GR5 vers GR4<br>Adresse : Grande Rue<br> 05/04/22 P : 1.0° D : 33.00m |

| OBSERVATIONS :<br><b>Raccordement par piquage direct carotté - Ouvert - 3h</b><br><b>Niveau d'eau trouble de 5%</b> | | | Inspection de GR5 vers GR4<br>Adresse : Grande Rue<br> 05/04/22 P : 1.1° D : 32.97m |

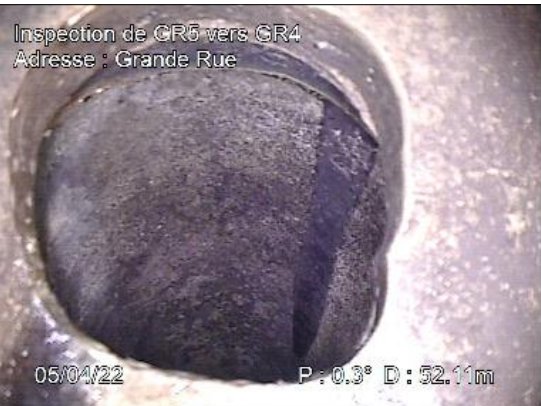
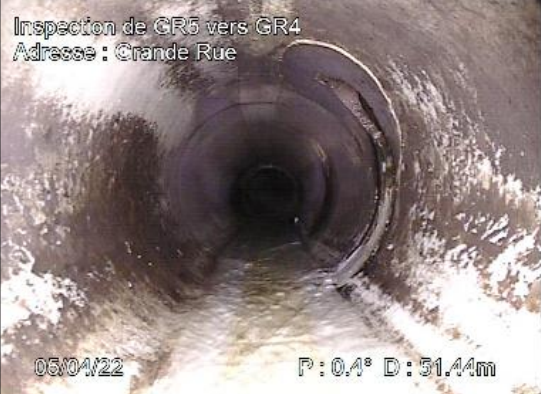
| DISTANCE : <b>52.11 m</b> | PHOTO : <b>64/65</b> | | Inspection de GR5 vers GR4<br>Adresse : Grande Rue<br> 05/04/22 P : 0.3° D : 52.11m |

| OBSERVATIONS :<br><b>Raccordement par piquage direct carotté - Ouvert - 3h</b><br><b>Niveau d'eau trouble de 5%</b> | | | Inspection de GR5 vers GR4<br>Adresse : Grande Rue<br> 05/04/22 P : 0.4° D : 51.44m |

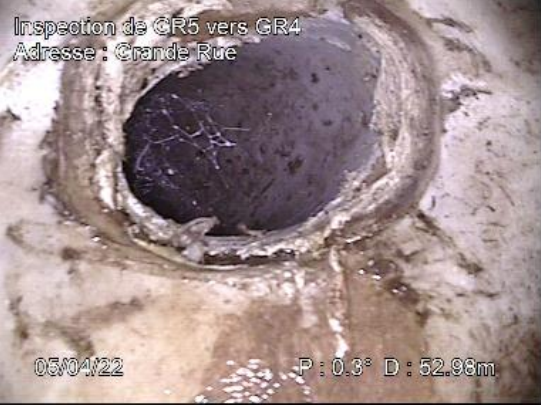
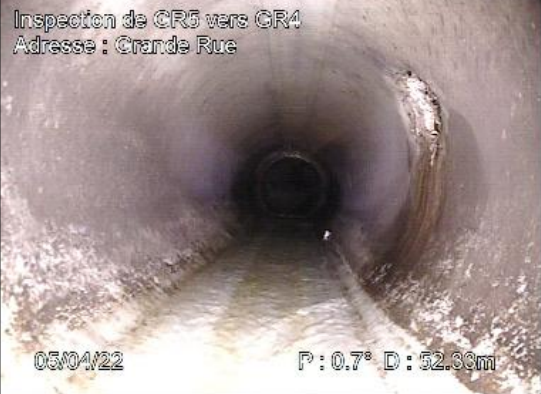
| DISTANCE : <b>52.98 m</b> | PHOTO : <b>66/67</b> | | Inspection de GR5 vers GR4<br>Adresse : Grande Rue<br> 05/04/22 P : 0.3° D : 52.98m |

| OBSERVATIONS :<br><b>Raccordement par piquage direct carotté - Ouvert - 3h</b><br><b>Niveau d'eau trouble de 5%</b> | | | Inspection de GR5 vers GR4<br>Adresse : Grande Rue<br> 05/04/22 P : 0.7° D : 52.98m |

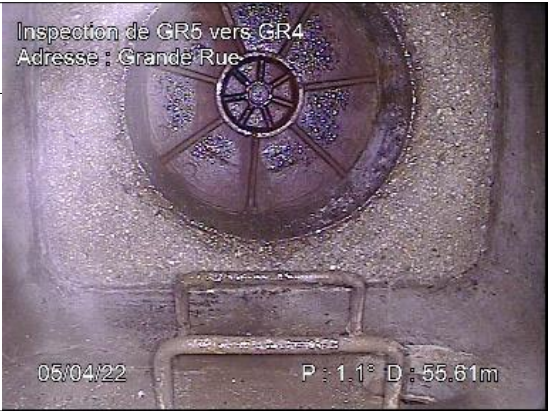
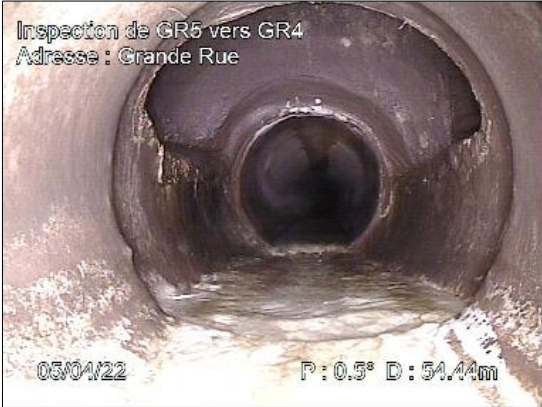
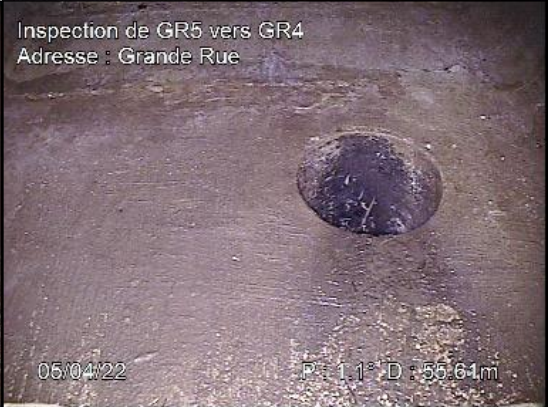
| DISTANCE : 55.61 m | PHOTO : 68/69/70 | Inspection de GR5 vers GR4<br>Adresse : Grande Rue<br>05/04/22 P : 1.1° D : 55.61m | | |

| OBSERVATIONS :<br><b>Regard de visite d'arrivée - Référence du noeud GR4</b><br><b>Niveau d'eau trouble de 5%</b> | | | | |

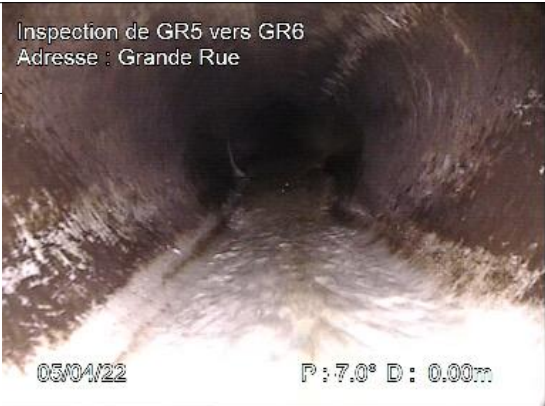
| DISTANCE : <b>0.00 m</b> | PHOTO : <b>71</b> | | Inspection de GR5 vers GR6<br>Adresse : Grande Rue<br> |

| OBSERVATIONS :<br><b>Regard de visite de départ - Référence du noeud GR5</b><br><b>Remarque générale - tronçon chemisé</b><br><b>Niveau d'eau trouble de 5%</b> | | | 05/04/22<br>P : 7.0° D : 0.00m |

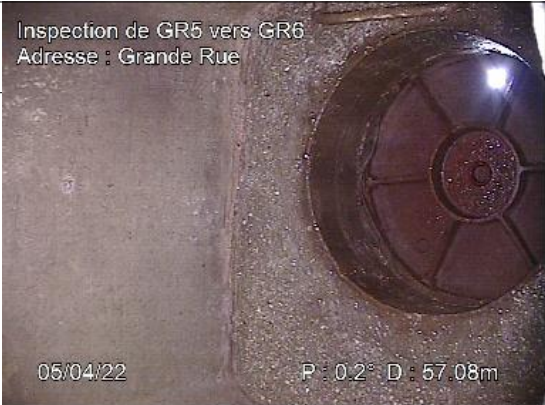
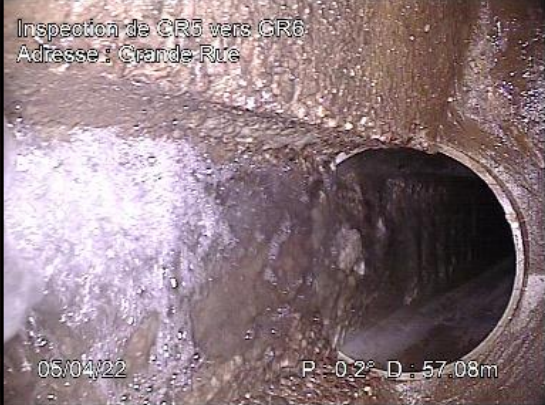
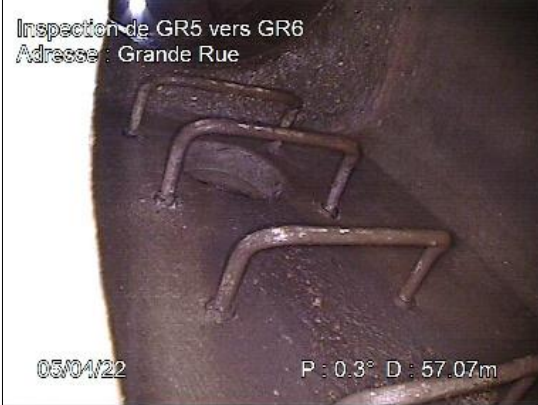
| DISTANCE : <b>57.08 m</b> | PHOTO : <b>72/73/74</b> | | Inspection de GR5 vers GR6<br>Adresse : Grande Rue<br> |

| OBSERVATIONS :<br><b>Regard de visite d'arrivée - Référence du noeud GR6</b><br><b>Remarque générale - En chute</b><br><b>Niveau d'eau trouble de 5%</b> | | | 05/04/22<br>P : 0.2° D : 57.08m |

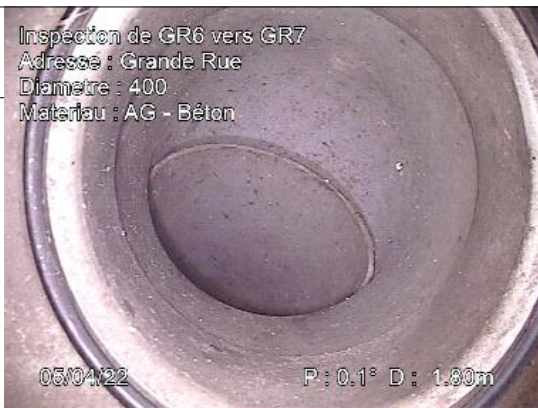
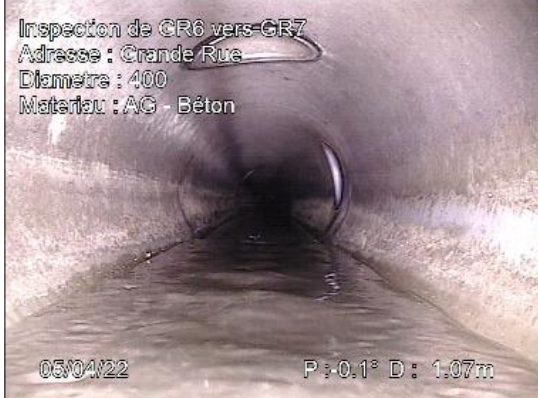
| DISTANCE : 1.80 m | PHOTO : 76/77 | <p>Inspection de GR6 vers GR7<br/>Adresse : Grande Rue<br/>Diametre : 400<br/>Matériau : AG - Béton</p> <p>05/04/22 P: 0.1° D: 1.80m</p> |

| | Distance | Photo | Grav. | Observations | Page |
|---|---|---|---|---|---|
| | 1.80m / GR6 | 76/77 | | Raccordement par piquage direct carotté - Ouvert - 12h<br>Niveau d'eau trouble de 5% | 61 |

| <p>OBSERVATIONS :</p> <p><b>Raccordement par piquage direct carotté - Ouvert - 12h</b></p> <p><b>Niveau d'eau trouble de 5%</b></p> | | |

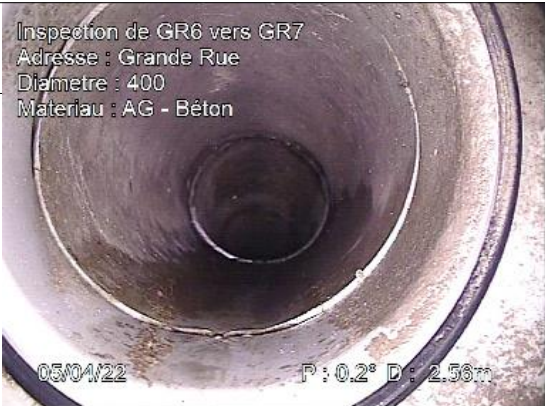
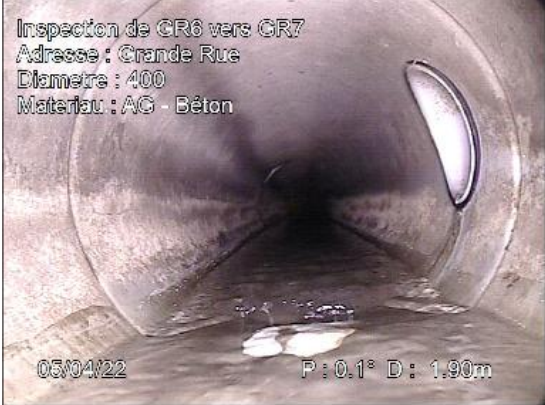
| DISTANCE : 2.56 m | PHOTO : 78/79 | | Inspection de GR6 vers GR7<br>Adresse : Grande Rue<br>Diametre : 400<br>Materiau : AG - Béton<br> 05/04/22 P: 0.2° D: 2.56m |

| | Distance | Photo | Grav. | Observations | Page |
|---|---|---|---|---|---|
| | 2.56m / GR6 | 78/79 | | Raccordement par piquage direct carotté - Ouvert - 3h<br>Niveau d'eau trouble de 5% | 62 |

| OBSERVATIONS :<br><b>Raccordement par piquage direct carotté - Ouvert - 3h</b><br><b>Niveau d'eau trouble de 5%</b> | | | Inspection de GR6 vers GR7<br>Adresse : Grande Rue<br>Diametre : 400<br>Materiau : AG - Béton<br>05/04/22 P: 0.1° D: 1.90m |

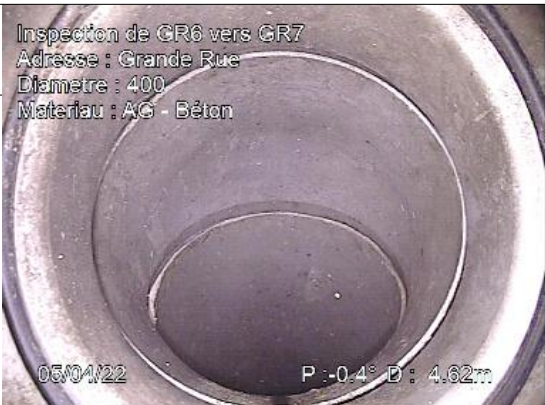
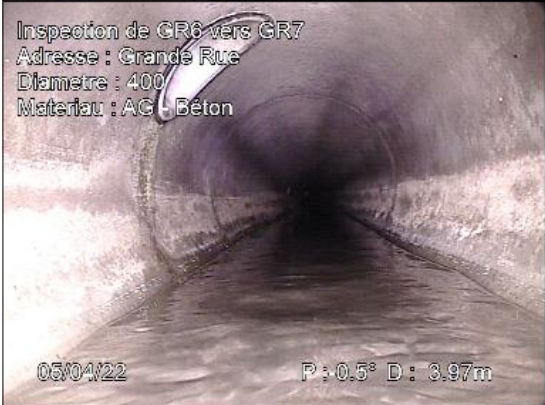
| DISTANCE : 4.62 m | PHOTO : 80/81 | | Inspection de GR6 vers GR7<br>Adresse : Grande Rue<br>Diametre : 400<br>Materiau : AG - Béton<br> 05/04/22 P: 0.4° D: 4.62m |

| OBSERVATIONS :<br><b>Raccordement par piquage direct carotté - Ouvert - 11h</b><br><b>Niveau d'eau trouble de 5%</b> | | | Inspection de GR6 vers GR7<br>Adresse : Grande Rue<br>Diametre : 400<br>Materiau : AG - Béton<br>05/04/22 P: 0.5° D: 3.97m |

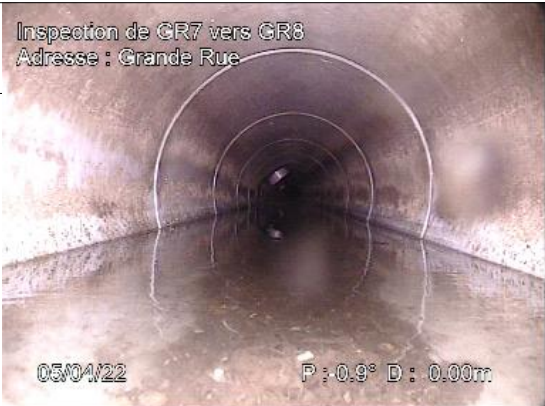
| DISTANCE : <b>0.00 m</b> | PHOTO : <b>86</b> | | Inspection de GR7 vers GR8<br>Adresse : Grande Rue<br> 05/04/22 P : 0.9° D : 0.00m |

| OBSERVATIONS :<br><b>Regard de visite de départ - Référence du noeud GR8</b><br><b>Niveau d'eau trouble de 15%</b> | | | |

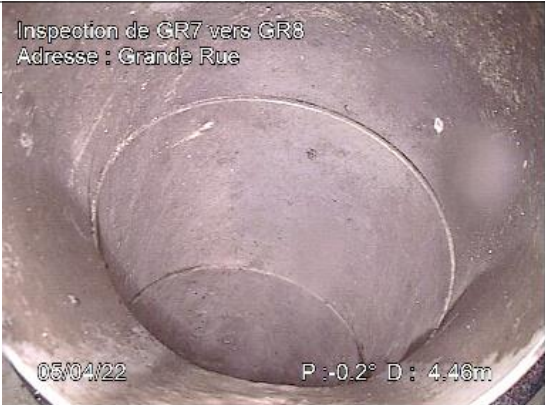
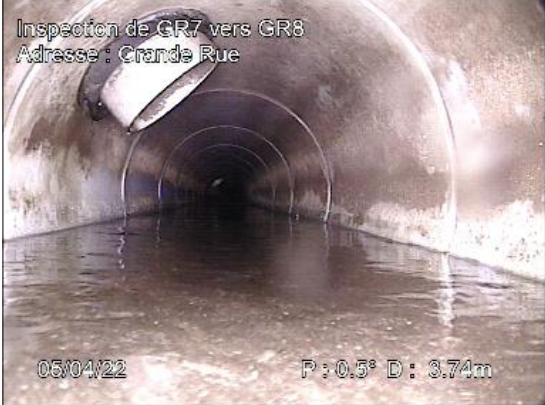
| DISTANCE : <b>4.46 m</b> | PHOTO : <b>87/88</b> | | Inspection de GR7 vers GR8<br>Adresse : Grande Rue<br> 05/04/22 P : 0.2° D : 4.46m |

| OBSERVATIONS :<br><b>Raccordement par piquage direct carotté - Ouvert - 10h</b><br><b>Branchement pénétrant - Pénétration de 20%</b><br><b>Niveau d'eau trouble de 15%</b> | | | |

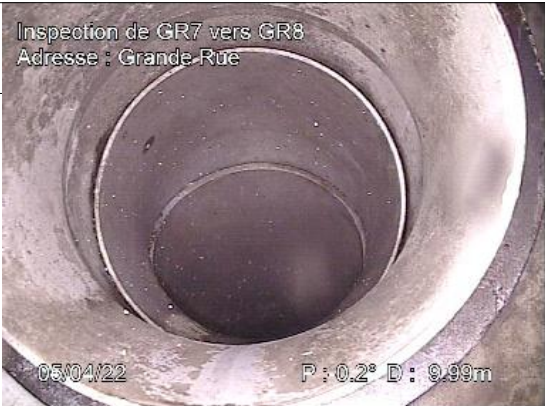
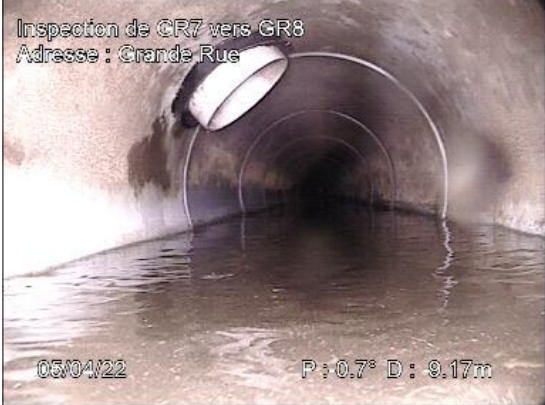
| DISTANCE : <b>9.99 m</b> | PHOTO : <b>89/90</b> | | Inspection de GR7 vers GR8<br>Adresse : Grande Rue<br> 05/04/22 P : 0.2° D : 9.99m |

| OBSERVATIONS :<br><b>Raccordement par piquage direct carotté - Ouvert - 11h</b><br><b>Niveau d'eau trouble de 15%</b> | | | Inspection de GR7 vers GR8<br>Adresse : Grande Rue<br> 05/04/22 P : 0.7° D : 9.17m |

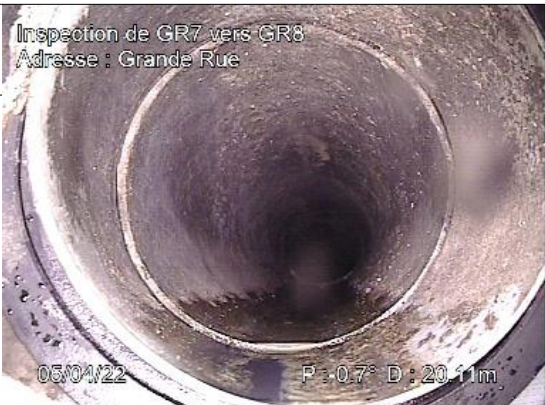
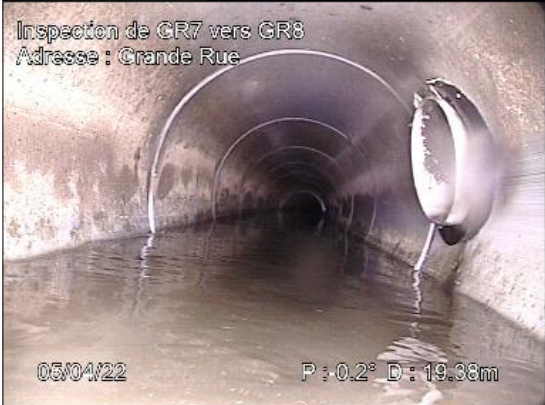
| DISTANCE : <b>20.11 m</b> | PHOTO : <b>91/92</b> | | Inspection de GR7 vers GR8<br>Adresse : Grande Rue<br> 05/04/22 P : 0.7° D : 20.11m |

| OBSERVATIONS :<br><b>Raccordement par piquage direct carotté - Ouvert - 3h</b><br><b>Niveau d'eau trouble de 15%</b> | | | Inspection de GR7 vers GR8<br>Adresse : Grande Rue<br> 05/04/22 P : 0.2° D : 19.98m |

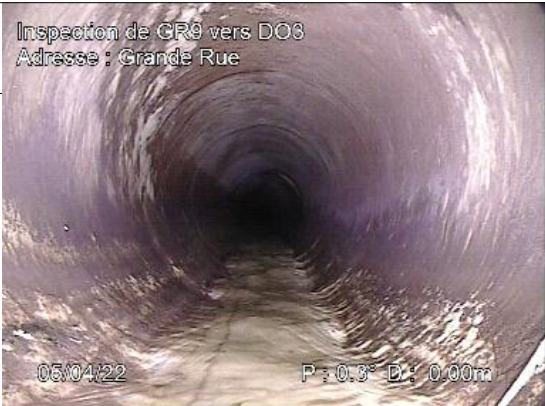
| DISTANCE : <b>0.00 m</b> | PHOTO : <b>95</b> | Inspection de GR9 vers DO3<br>Adresse : Grande Rue<br> |

| OBSERVATIONS :<br><b>Regard de visite de départ - Référence du noeud GR9</b><br><b>Remarque générale - tronçon chemisé</b><br><b>Niveau d'eau trouble de 5%</b> | | |

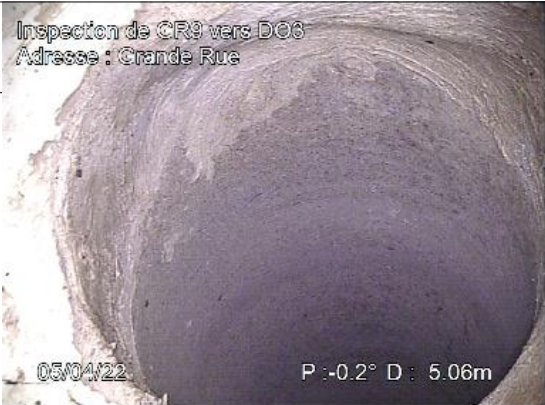
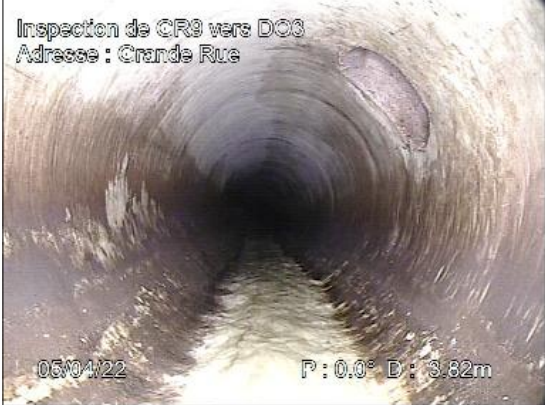
| DISTANCE : <b>5.06 m</b> | PHOTO : <b>96/97</b> | Inspection de GR9 vers DO3<br>Adresse : Grande Rue<br> |

| OBSERVATIONS :<br><b>Raccordement par piquage direct carotté - Ouvert - 2h</b><br><b>Niveau d'eau trouble de 5%</b> | | |

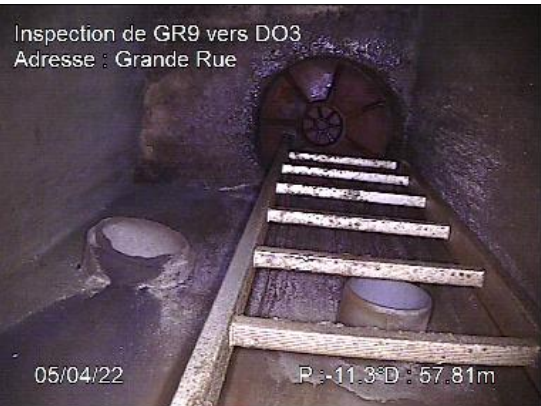
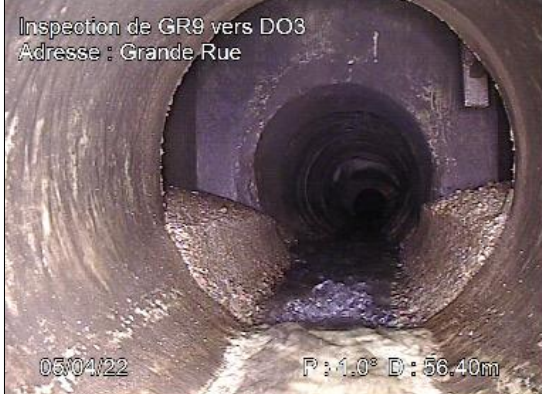
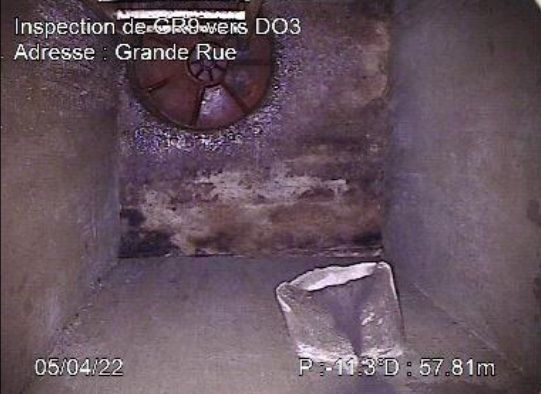
| OBSERVATIONS :<br><b>Autre type de raccordement - Ouvert - 3 par regard visitable</b><br><b>Niveau d'eau trouble de 5%</b> | | | Inspection de GR9 vers DO3<br>Adresse : Grande Rue<br>05/04/22 P : 1.0° D : 56.40m |
