## RAPPORT D'INSPECTION TELEVISEE

### N° 2022-04-HV-2263

| Commune : | <b>LE VAL D'AJOL</b> |
| Adresse : | <b>Secteur Route de Faymont et Grande Rue</b> |

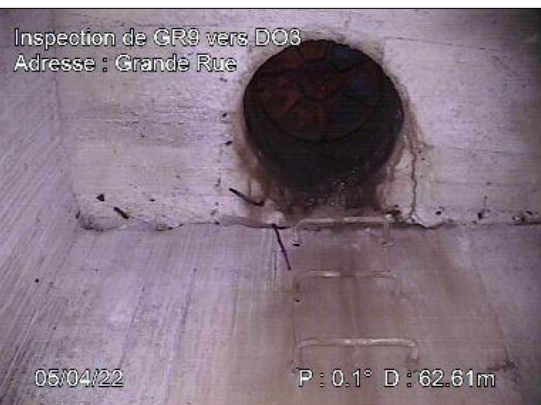
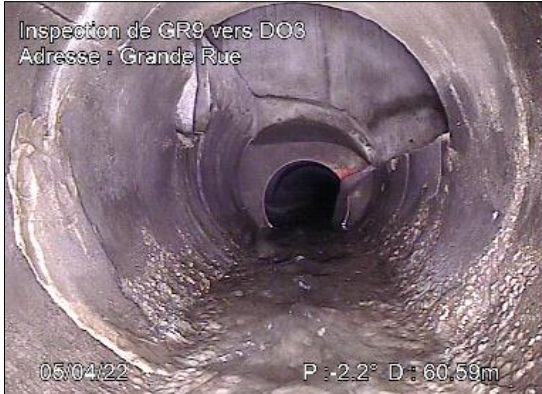
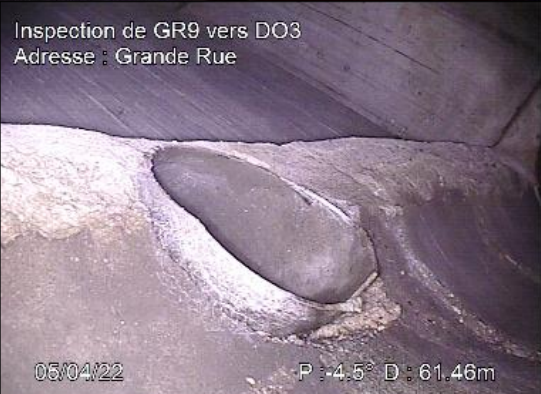
| OBSERVATIONS :<br><b>Regard de visite d'arrivée - Référence du noeud DO3</b><br><b>Niveau d'eau trouble de 5%</b> | | | Inspection de GR9 vers DO3<br>Adresse : Grande Rue<br>05/04/22 P : -2.2° D : 60.59m |

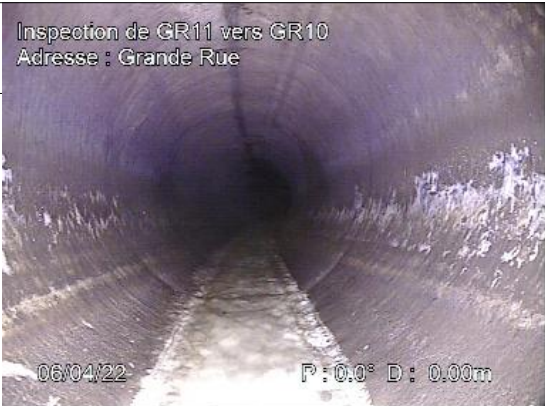
| OBSERVATIONS :<br><b>Regard de visite de départ - Référence du noeud GR11</b><br><b>Remarque générale - tronçon chemisé</b><br><b>Niveau d'eau trouble de 5%</b> | | |

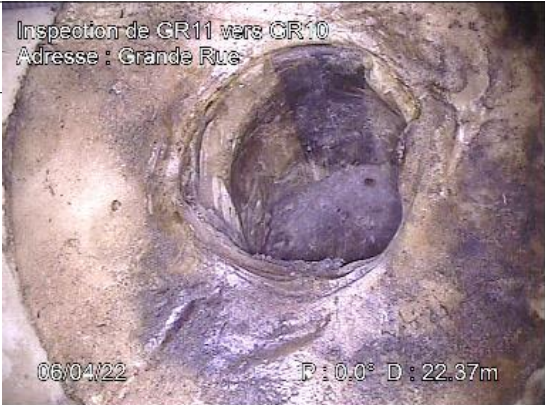
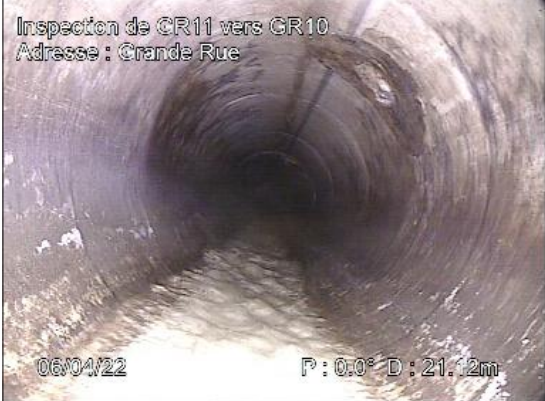
| OBSERVATIONS :<br><b>Raccordement par piquage direct carotté - Ouvert - 1h</b><br><b>Niveau d'eau trouble de 5%</b> | | |

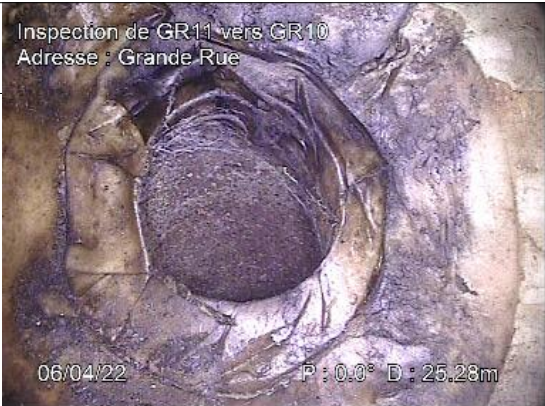
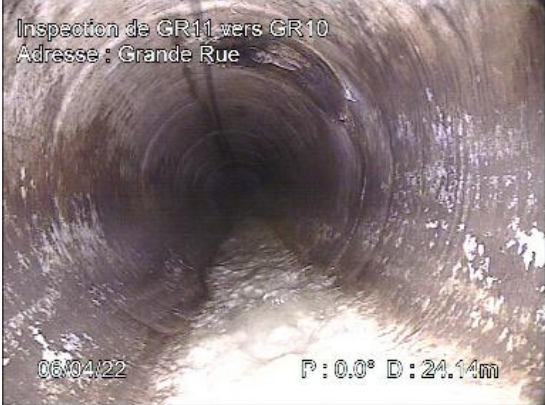
| OBSERVATIONS :<br><b>Raccordement par piquage direct carotté - Ouvert - 1h</b><br><b>Niveau d'eau trouble de 5%</b> | | Inspection de GR11 vers GR10<br>Adresse : Grande Rue<br>06/04/22 P: 0.0° D: 24.14m |

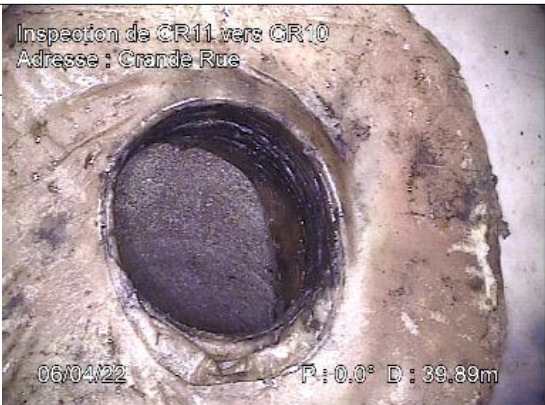
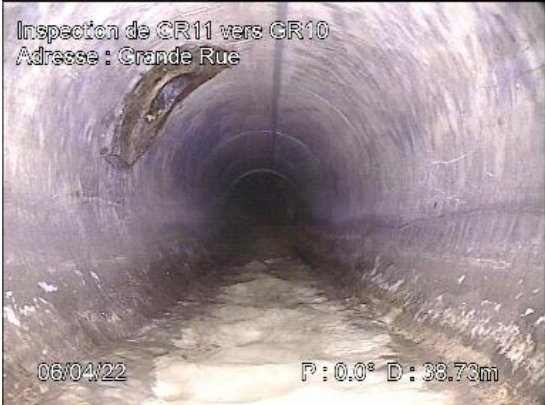
| OBSERVATIONS :<br><b>Raccordement par piquage direct carotté - Ouvert - 11h</b><br><b>Niveau d'eau trouble de 5%</b> | | Inspection de GR11 vers GR10<br>Adresse : Grande Rue<br>06/04/22 P: 0.0° D: 38.73m |

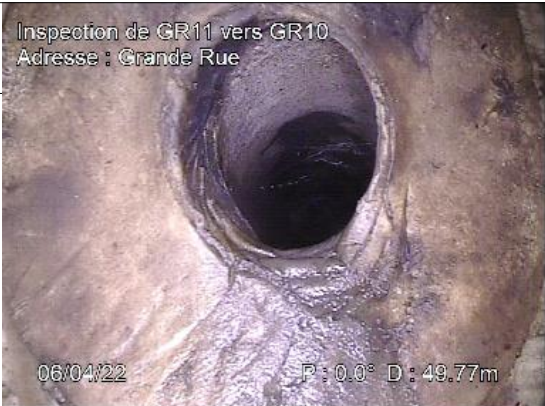
| OBSERVATIONS :<br><b>Raccordement par piquage direct carotté - Ouvert - 1h</b><br><b>Niveau d'eau trouble de 5%</b> | | |

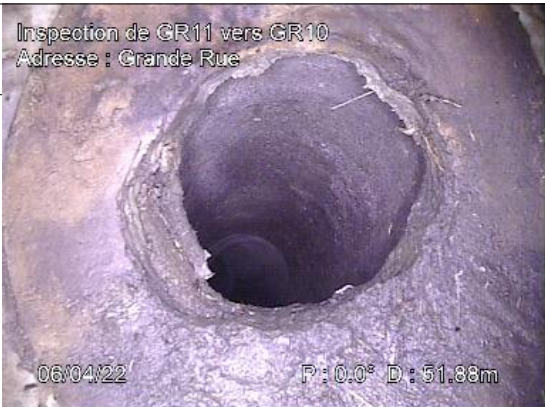
| OBSERVATIONS :<br><b>Raccordement par piquage direct carotté - Ouvert - 1h</b><br><b>Niveau d'eau trouble de 5%</b> | | |

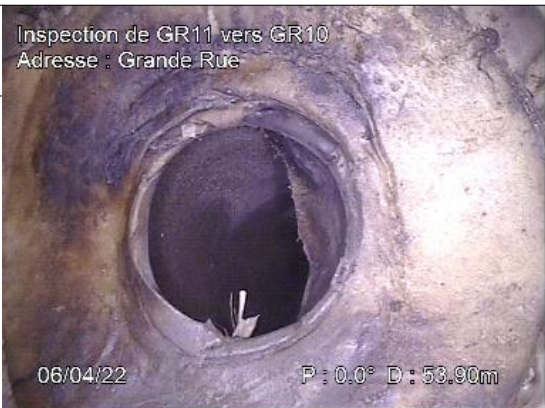
| OBSERVATIONS :<br><b>Raccordement par piquage direct carotté - Ouvert - 11h</b><br><b>Niveau d'eau trouble de 5%</b> | | |

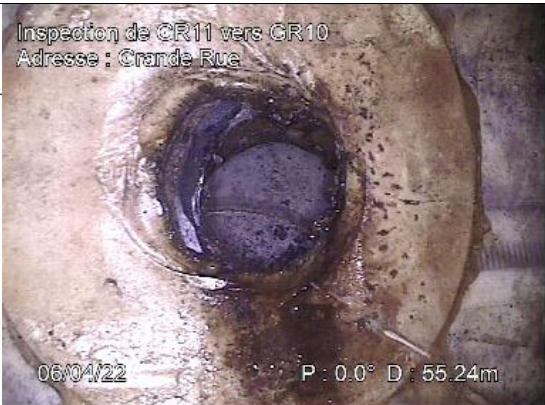
| OBSERVATIONS :<br><b>Raccordement par piquage direct carotté - Ouvert - 12h</b><br><b>Niveau d'eau trouble de 5%</b> | | |

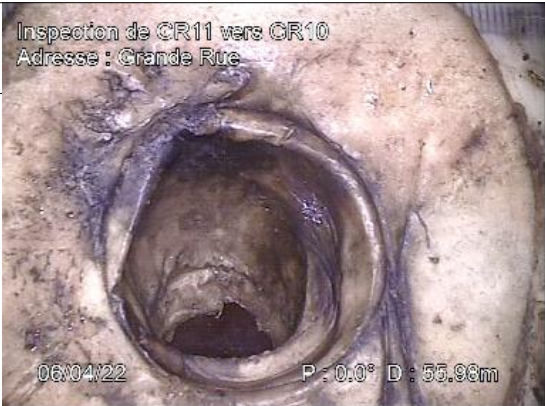
| OBSERVATIONS :<br><b>Raccordement par piquage direct carotté - Ouvert - 1h</b><br><b>Niveau d'eau trouble de 5%</b> | | 06/04/22 P : 0.0° D : 55.98m |

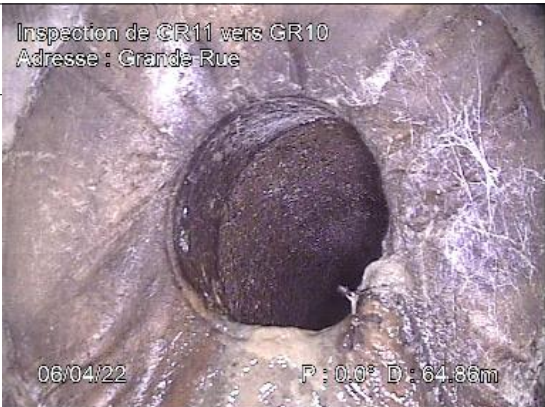
| OBSERVATIONS :<br><b>Raccordement par piquage direct carotté - Ouvert - 1h</b><br><b>Niveau d'eau trouble de 5%</b> | | 06/04/22 P : 0.0° D : 64.86m |

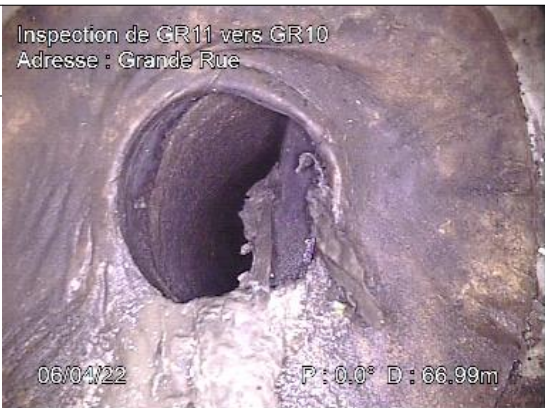
| OBSERVATIONS :<br><b>Raccordement par piquage direct carotté - Ouvert - 1h</b><br><b>Niveau d'eau trouble de 5%</b> | | 06/04/22 P : 0.0° D : 66.99m |

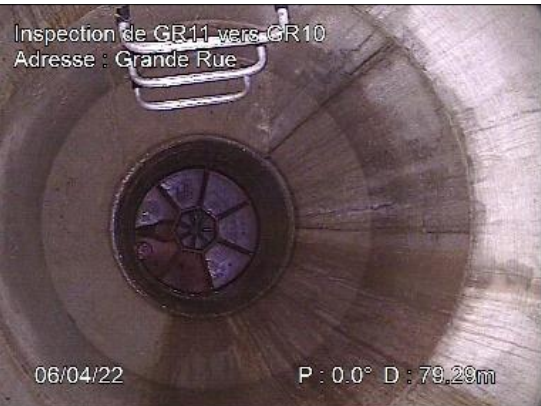
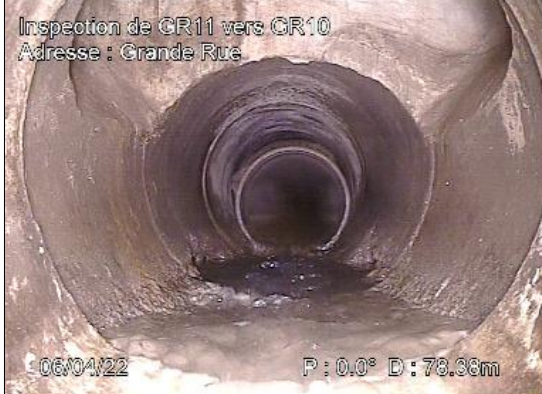
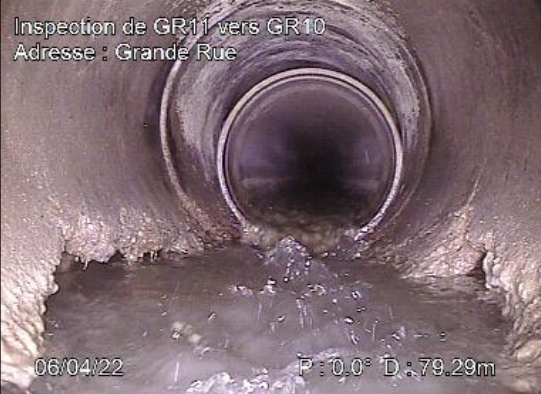
GR11 vers GR10  
Photo 122 / Page 83

| OBSERVATIONS :<br><b>Regard de visite d'arrivée - Référence du noeud GR10</b><br><b>Effondrement total - du radier</b><br><b>Niveau d'eau trouble de 5%</b> | | | <br>06/04/22 P : 0.0° D : 79.36m |

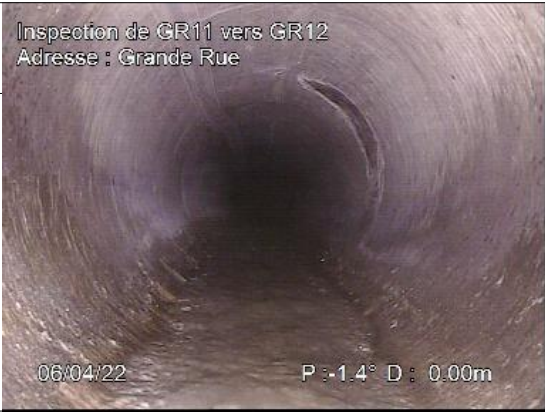
GR11 vers GR12  
Photo 125 / Page 87

| OBSERVATIONS :<br><b>Regard de visite de départ - Référence du noeud GR11</b><br><b>Remarque générale - tronçon chemisé</b><br><b>Niveau d'eau trouble de 5%</b> | | | 06/04/22 P : 1.4° D : 0.00m |

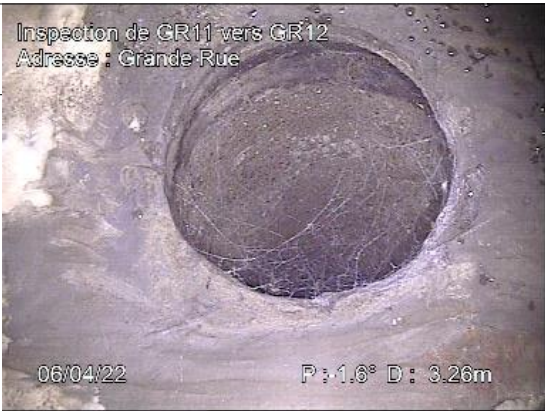
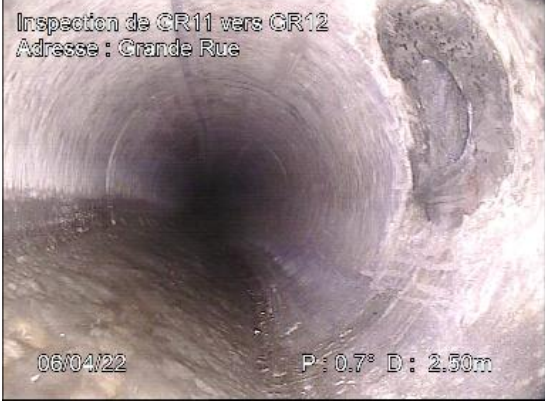
GR11 vers GR12  
Photo 126 / Page 87

| OBSERVATIONS :<br><b>Raccordement par piquage direct carotté - Ouvert - 3h</b><br><b>Niveau d'eau trouble de 5%</b> | | | 06/04/22 P : 1.6° D : 3.26m |

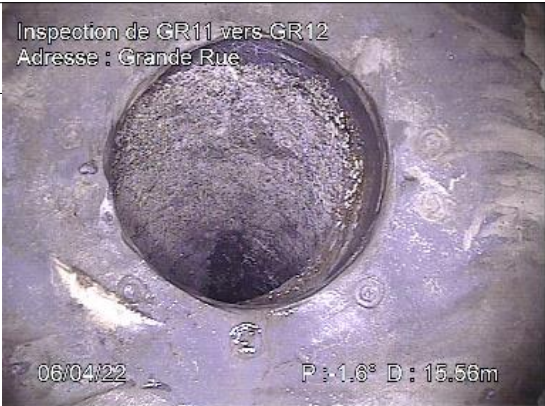
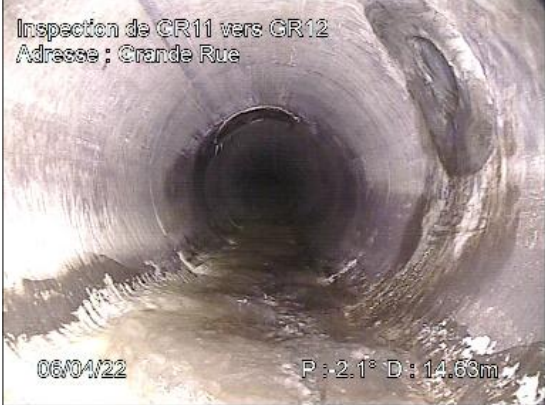
| OBSERVATIONS :<br><b>Raccordement par piquage direct carotté - Ouvert - 3h</b><br><b>Niveau d'eau trouble de 5%</b> | | | Inspection de GR11 vers GR12<br>Adresse : Grande Rue<br> |

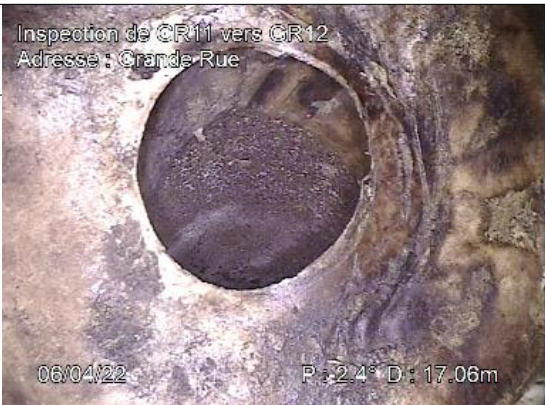
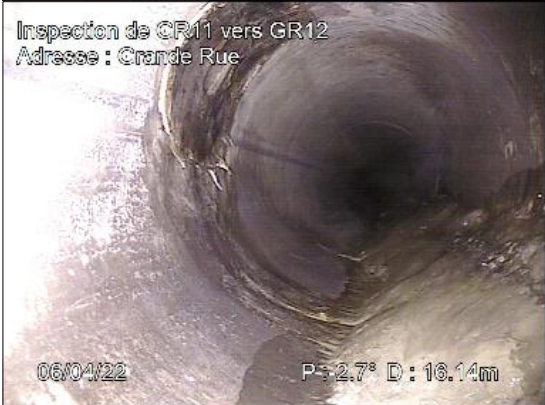
| OBSERVATIONS :<br><b>Raccordement par piquage direct carotté - Ouvert - 11h</b><br><b>Niveau d'eau trouble de 5%</b> | | | Inspection de GR11 vers GR12<br>Adresse : Grande Rue<br> |

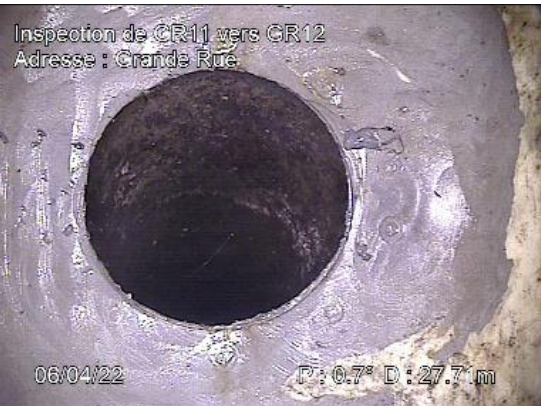
GR11 vers GR12  
Photo 132 / Page 89

| OBSERVATIONS :<br><b>Raccordement par piquage direct carotté - Ouvert - 12h</b><br><b>Niveau d'eau trouble de 5%</b> | | | Inspection de GR11 vers GR12<br>Adresse : Grande Rue<br><br>06/04/22 P: 0.5° D: 26.13m |

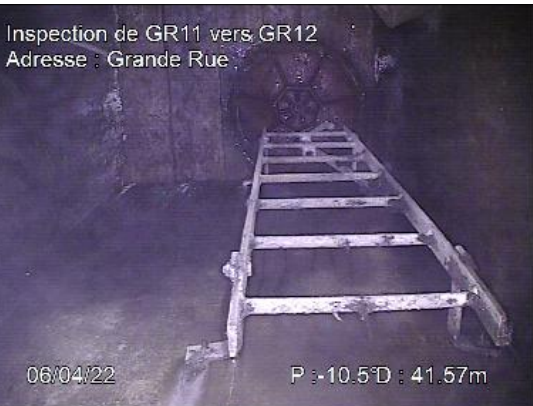
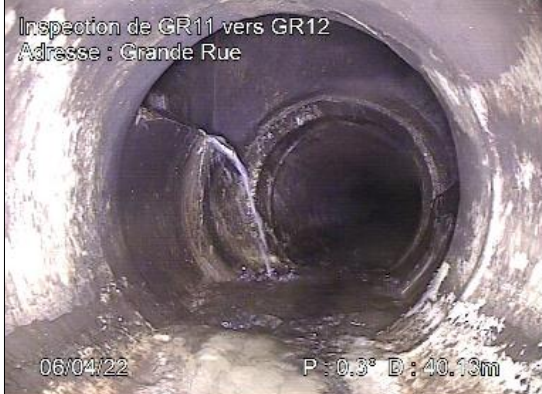
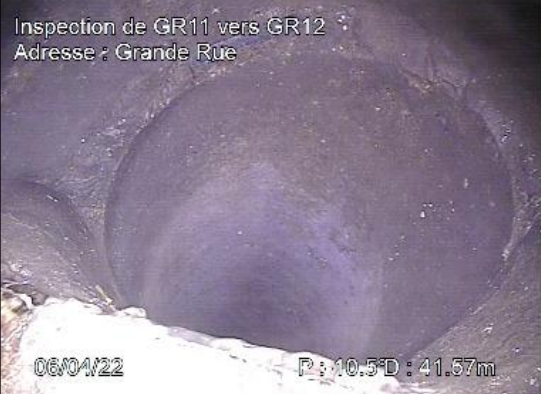
| DISTANCE : <b>41.57 m</b> | PHOTO : <b>137/138/139</b> | Inspection de GR11 vers GR12<br>Adresse : Grande Rue<br> 06/04/22 P : 10.5° D : 41.57m |

| OBSERVATIONS :<br><b>Regard de visite d'arrivée - Référence du noeud GR12</b><br><b>Niveau d'eau trouble de 5%</b> | | Inspection de GR11 vers GR12<br>Adresse : Grande Rue<br>06/04/22 P : 0.3° D : 40.13m |

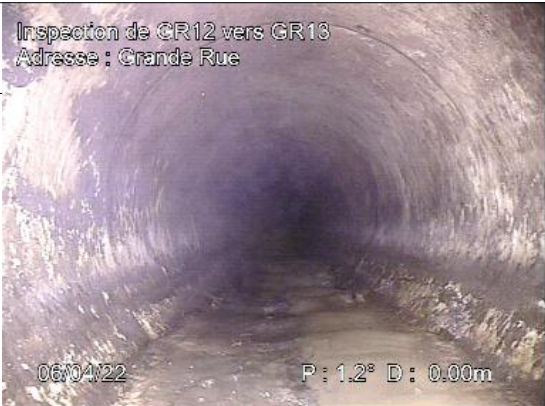
| DISTANCE : <b>0.00 m</b> | PHOTO : <b>140</b> | Inspection de GR12 vers GR13<br>Adresse : Grande Rue<br> |

| OBSERVATIONS :<br><b>Regard de visite de départ - Référence du noeud GR12</b><br><b>Remarque générale - tronçon chemisé</b><br><b>Niveau d'eau trouble de 10%</b> | | 06/04/22 P : 1.2° D : 0.00m |

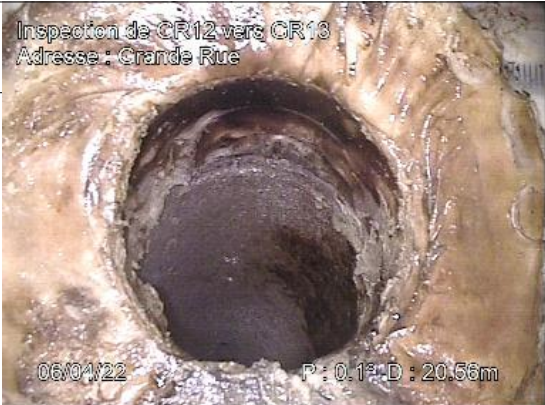
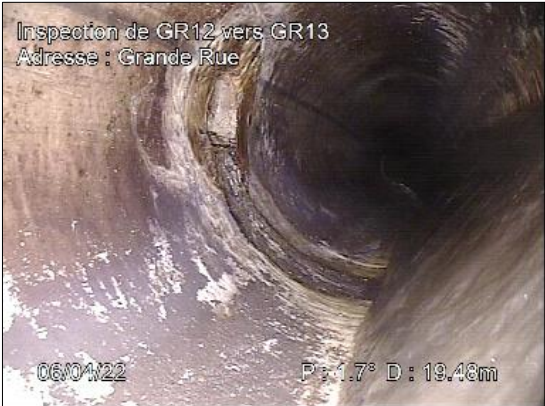
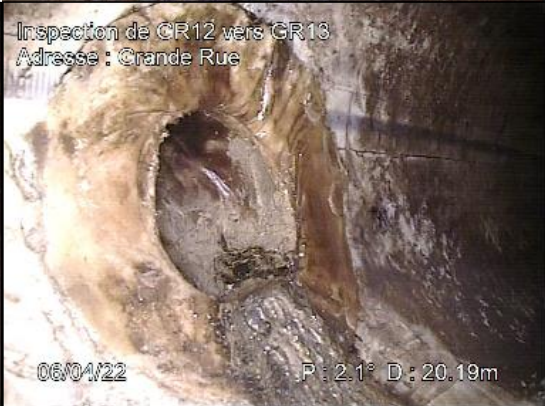
| DISTANCE : <b>20.56 m</b> | PHOTO : <b>141/142/143</b> | Inspection de GR12 vers GR13<br>Adresse : Grande Rue<br> |

| OBSERVATIONS :<br><b>Raccordement par piquage direct carotté - Ouvert - 11h</b><br><b>Niveau d'eau trouble de 10%</b> | | 06/04/22 P : 0.1° D : 20.56m |

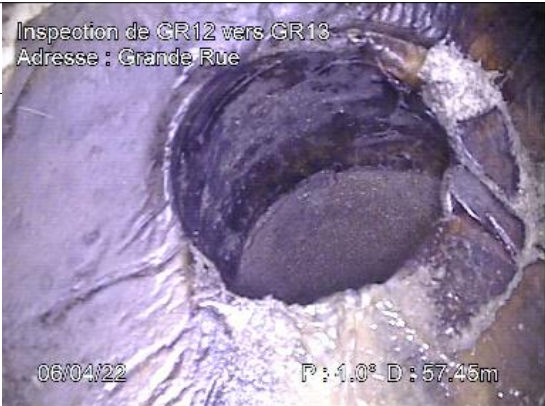
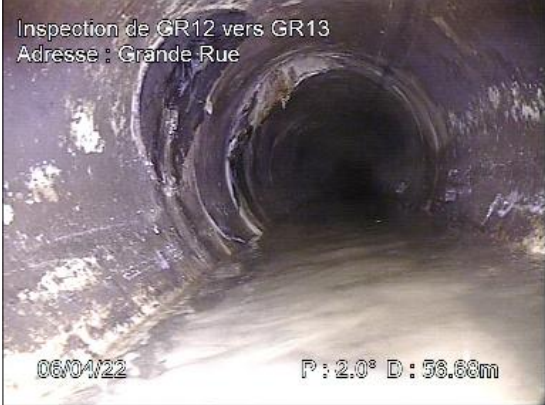
| DISTANCE : 57.45 m | PHOTO : 149/150 | | Inspection de GR12 vers GR13<br>Adresse : Grande Rue<br> |

| OBSERVATIONS :<br><b>Raccordement par piquage direct carotté - Ouvert - 10h</b><br><b>Niveau d'eau trouble de 10%</b> | | | Inspection de GR12 vers GR13<br>Adresse : Grande Rue<br> |

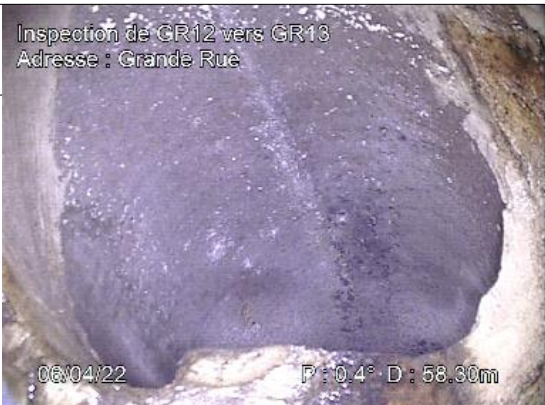
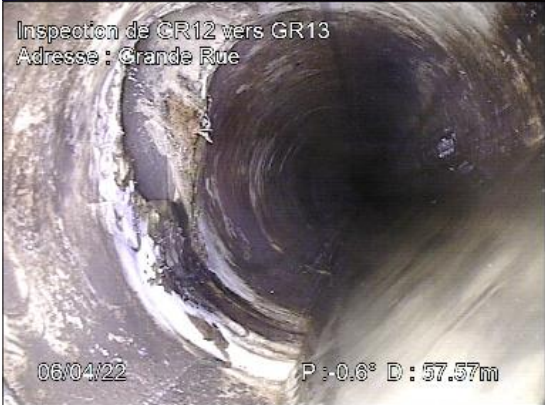
| DISTANCE : 58.30 m | PHOTO : 151/152 | | Inspection de GR12 vers GR13<br>Adresse : Grande Rue<br> |

| OBSERVATIONS :<br><b>Raccordement par piquage direct carotté - Ouvert - 10h</b><br><b>Niveau d'eau trouble de 10%</b> | | | Inspection de GR12 vers GR13<br>Adresse : Grande Rue<br> |

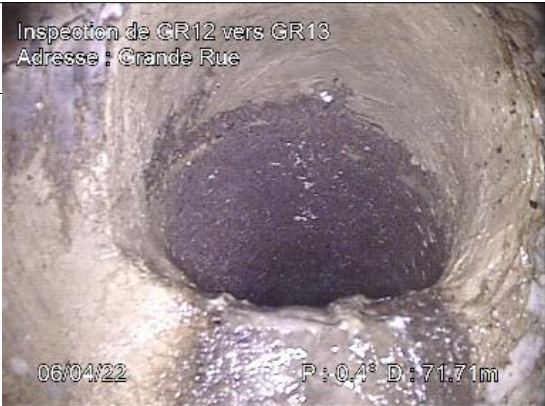
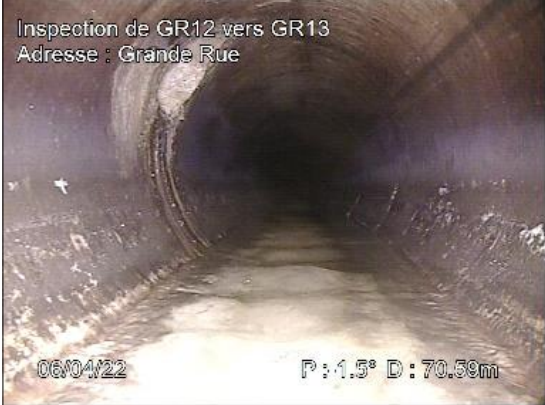
| DISTANCE : <b>71.71 m</b> | PHOTO : 153/154 | Inspection de GR12 vers GR13<br>Adresse : Grande Rue<br> |

| OBSERVATIONS :<br><b>Raccordement par piquage direct carotté - Ouvert - 10h</b><br><b>Niveau d'eau trouble de 10%</b> | | |

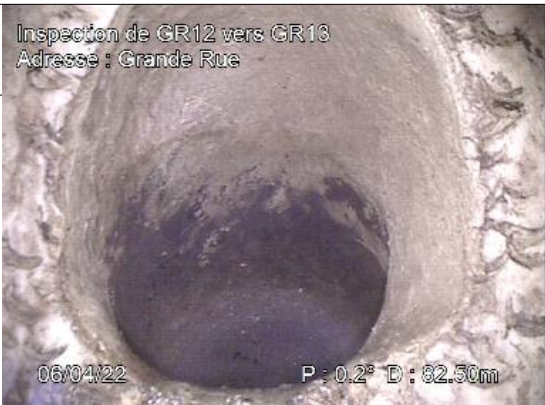
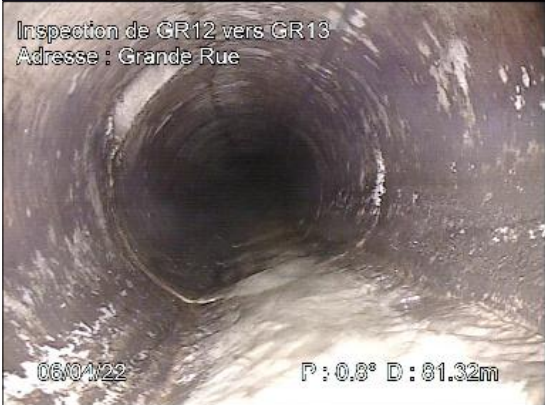
| DISTANCE : <b>82.50 m</b> | PHOTO : 155/156 | Inspection de GR12 vers GR13<br>Adresse : Grande Rue<br> |

| OBSERVATIONS :<br><b>Raccordement par piquage direct carotté - Ouvert - 11h</b><br><b>Niveau d'eau trouble de 10%</b> | | |

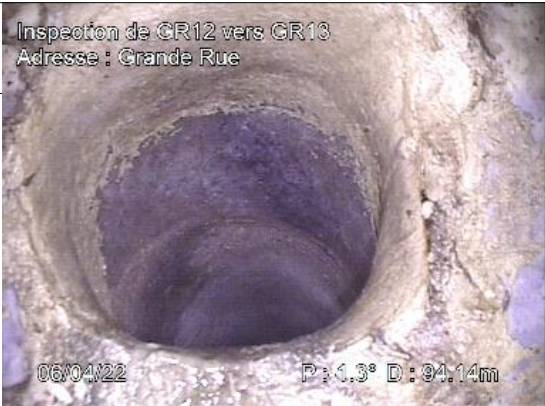
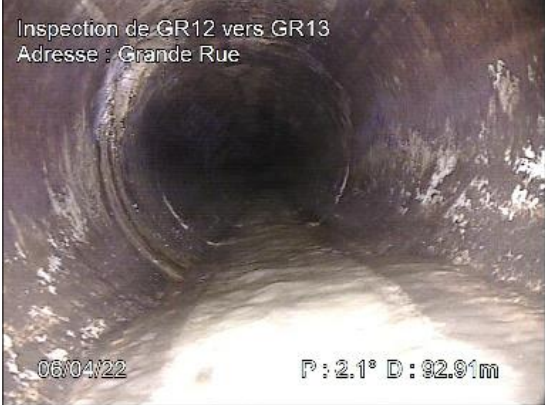
| DISTANCE : <b>94.14 m</b> | PHOTO : <b>157/158</b> | | Inspection de GR12 vers GR13<br>Adresse : Grande Rue<br> |

| OBSERVATIONS :<br><b>Raccordement par piquage direct carotté - Ouvert - 10h</b><br><b>Niveau d'eau trouble de 10%</b> | | | Inspection de GR12 vers GR13<br>Adresse : Grande Rue<br> |
