| Date | | 22/01/2019 | | DO 1 | |

| <div> <div> Commune du Val d'Ajol<br/> Etude diagnostic du système d'assainissement collectif<br/> Fiches Ouvrages </div> </div> | | | | | | | |

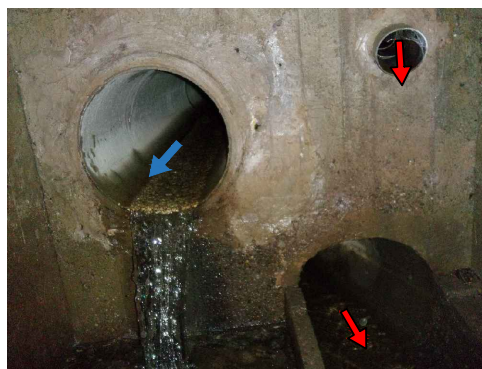
EU Amont

| Commentaires | | Présence d'un dépôt important de gravats dans l'exutoire pluvial du déversoir.<br>Présence d'un débit conséquent dans le pluvial.<br>Présence d'un branchement EU en diamètre 100<br>Présence importante d'eaux claires sur les eaux usées | | | |

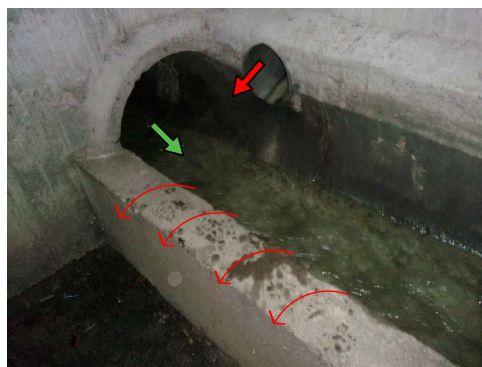
EU Amont

| Commentaires | Présence d'un branchement EU diamètre 240 | | | |

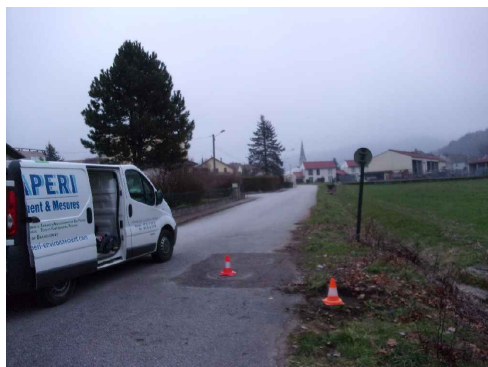
Vue extérieure

| Commentaires | Ouverture dans le mur pour la lame déversante de 1.70m par 0.30m.<br>Présence d'un accès dans la chambre Eu et un accès dans la chambre EP.<br>Selon la mairie, ne déverse jamais. | | | |

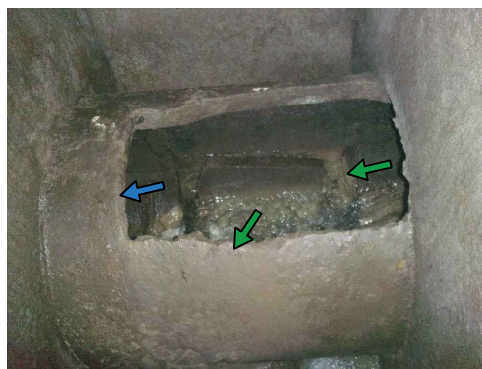
EU Amont

| Etat général | | Mauvais (présence de casse du béton) | | | |
| Commentaires | | La chute du leaping weir qui conserve le débit est en mauvais état ; limitant ainsi le débit conservé et permettant le déversement d'eaux usées au milieu naturel.<br><br>Point de mesure de type A1 (arrêté du 21 juillet 2015), équipé en télégestion depuis l'été 2019 par la mairie | | | |

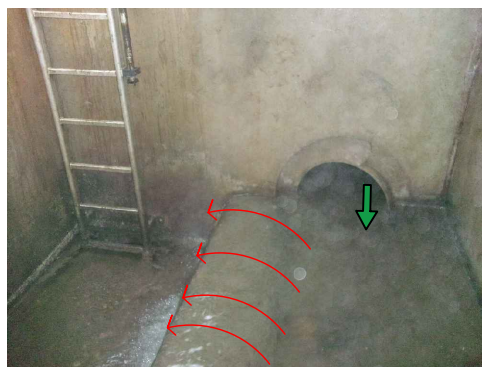
EU Amont

| Commentaires | Déversement lors de la visite<br>Point de mesure de type A1 (arrêté du 21 juillet 2015), équipé en télégestion depuis l'été 2019 par la mairie | | | |

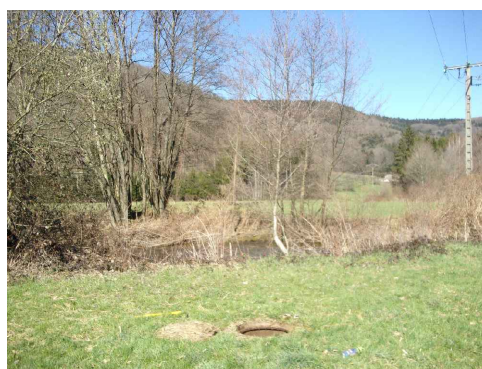
Vue extérieure

| Commentaires | Au vue de la canalisation de conservé, le déversement en milieu naturelle est peu probable. l'audit d'IRH 2011 mentionnait une suppression de ce trop-plein | | | |

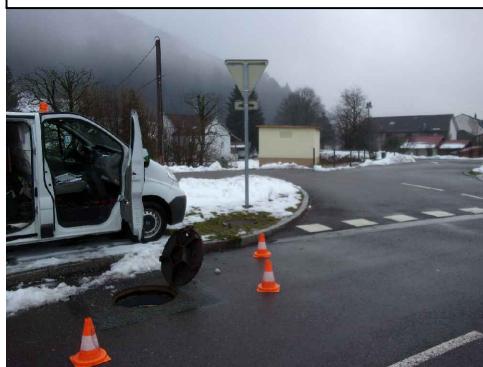
Vue extérieure

| Commentaires | Ce déversoir ne reprend que la rue de la brasserie | | |

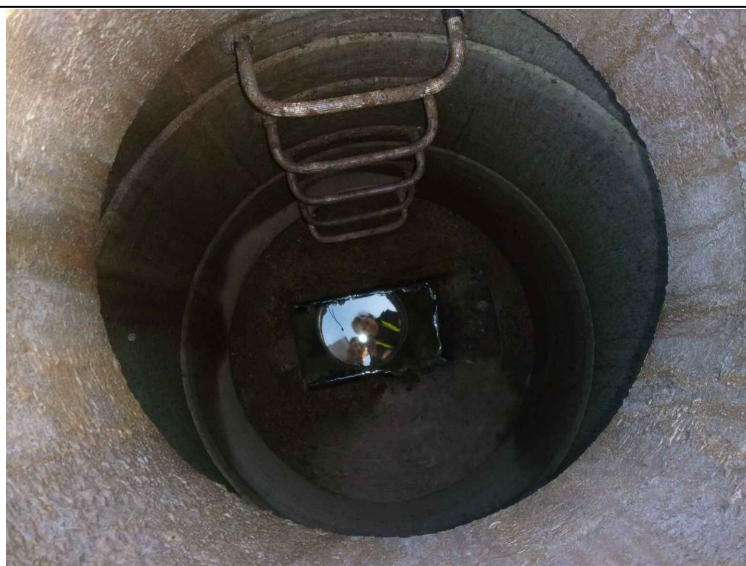
Vue intérieure

| Commentaires | | Ce déversoir sert lors des vidanges de la piscine. il évacue une partie des eaux de vidanges dans le milieu naturel pour éviter de saturer le réseau. Il y a donc rejet d'eaux chlorées sur les cours d'eau. | | | |

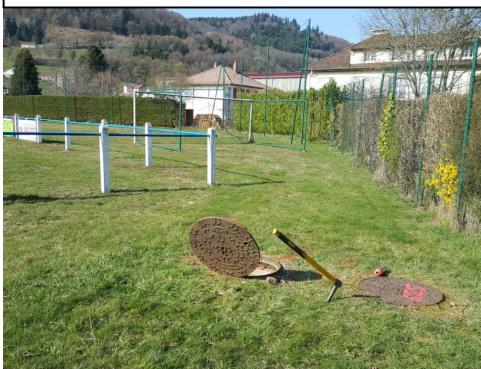
Vue extérieure

| Commentaires | Le desableur est rempli de moitié de sable. Il est nécessaire de prévoir son curage en fin d'année | | |
