COMMUNE DE PEYRAUD

DIAGNOSTIC DU RESEAU D'ASSAINISSEMENT

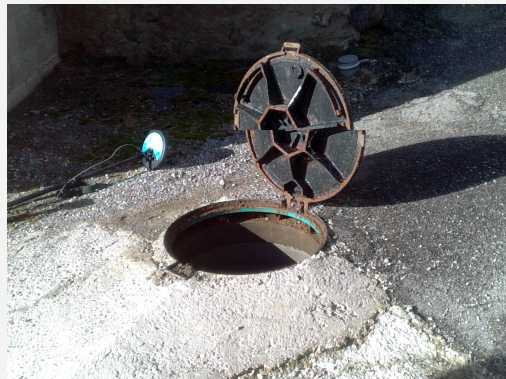
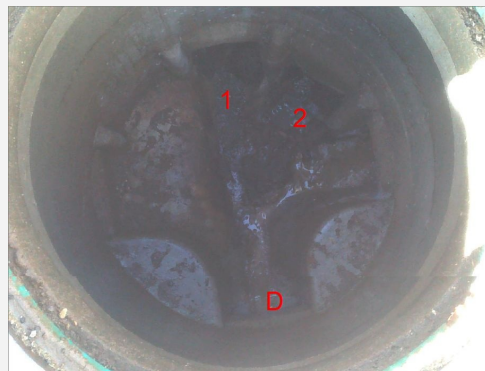
REG_0

Présence d'echelons: NON
Etat de la cunette: BON
Etat de la cheminée: BON
Présence d'ECP: AUCUN
Présence de mise en charge: AUCUN
Présence de dépôt: MOYEN
Présence de racine: AUCUN

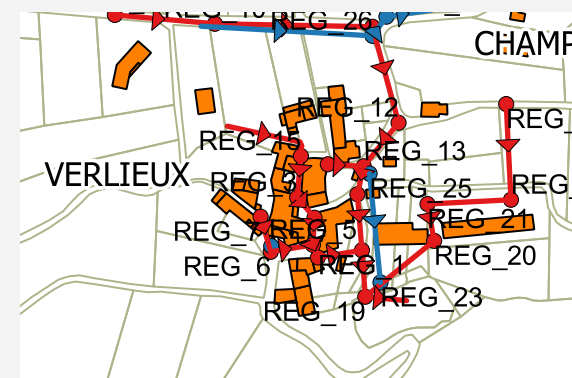
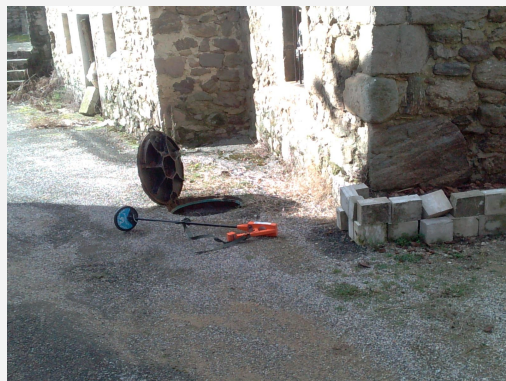
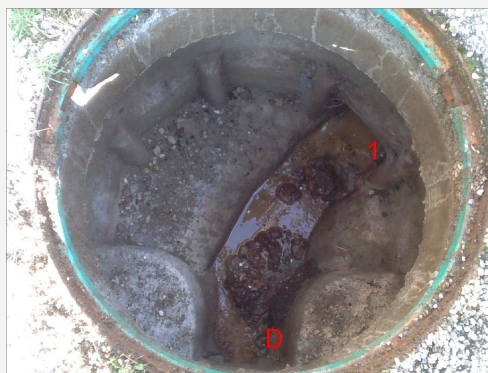
REG_3

Présence d'échelons: NON Etat de la cunette: BON Etat de la cheminée: BON Présence d'ECP: AUCUN Présence de mise en charge: MOYEN Présence de dépôt: AUCUN Présence de racine: AUCUN

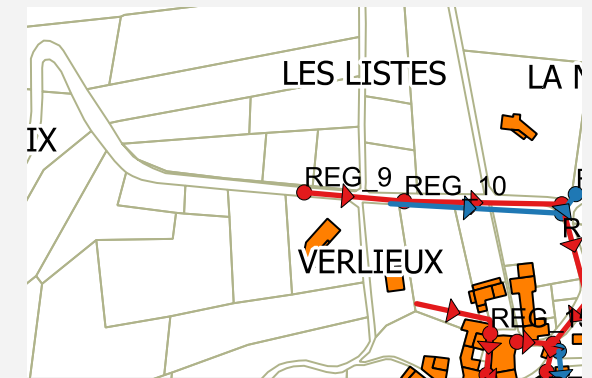
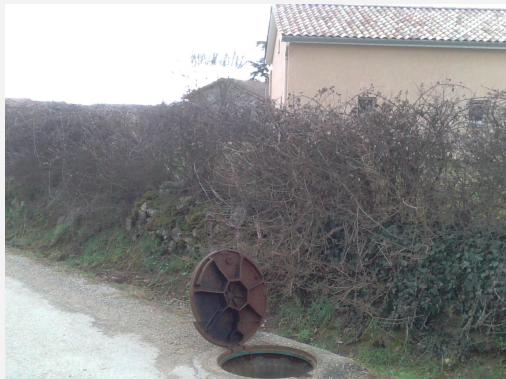
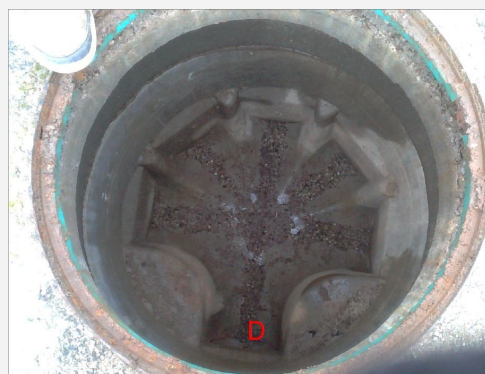
REG_9

Présence d'échelons: NON Etat de la cunette: BON Etat de la cheminée: BON
Présence d'ECP: AUCUN Présence de mise en charge: AUCUN Présence de dépôt: FAIBLE Présence de racine: AUCUN

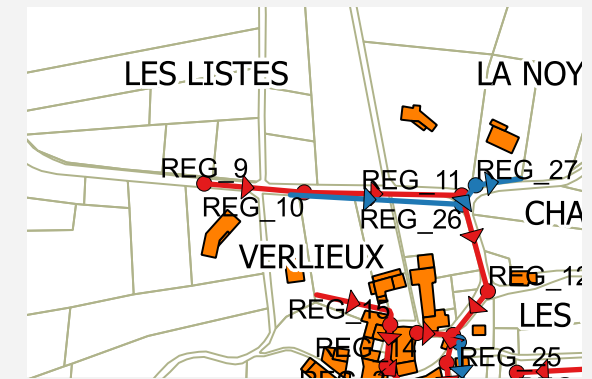
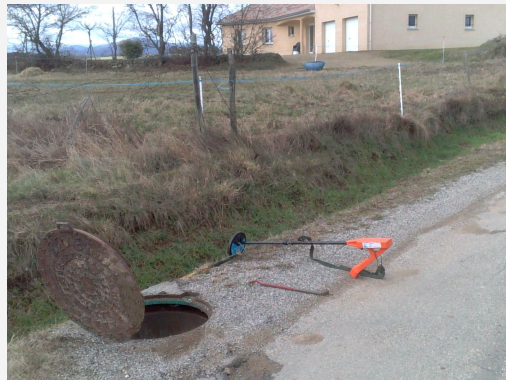
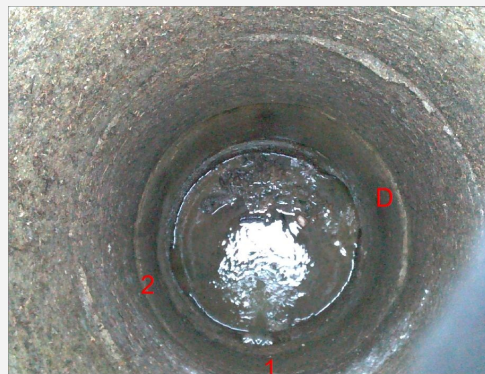
REG_10

Présence d'échelons: Etat de la cunette: Etat de la cheminée: Présence d'ECP: Présence de mise en charge: Présence de dépôt: Présence de racine:

NON	BON	MOYEN	FAIBLE	AUCUN	MOYEN	AUCUN
-----	-----	-------	--------	-------	-------	-------

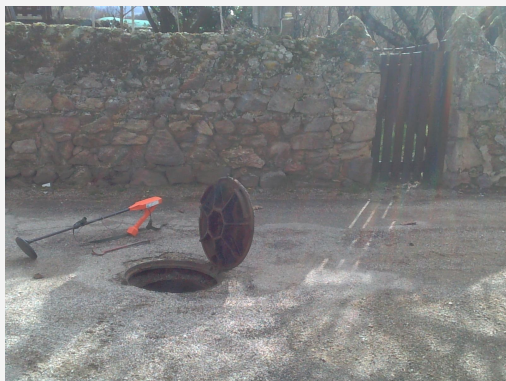
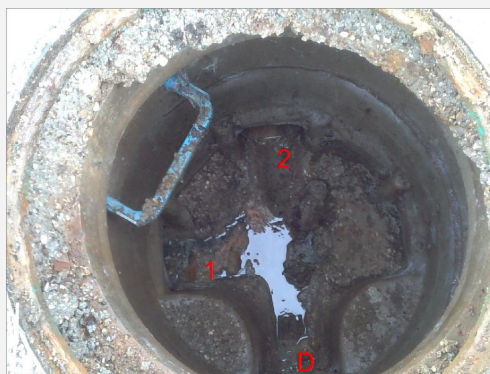
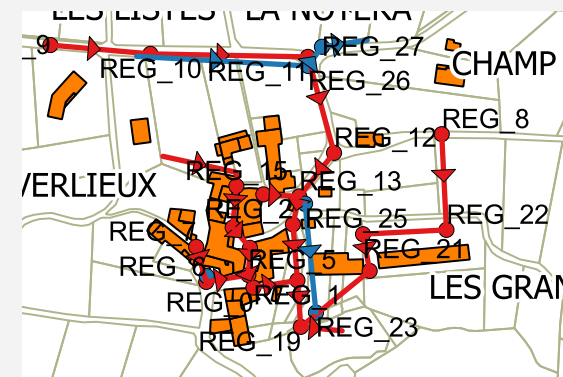
REG_13

Présence d'echelons: OUI
Etat de la cunette: BON
Etat de la cheminée: BON
Présence d'ECP: FAIBLE
Présence de mise en charge: AUCUN
Présence de dépôt: MOYEN
Présence de racine: AUCUN

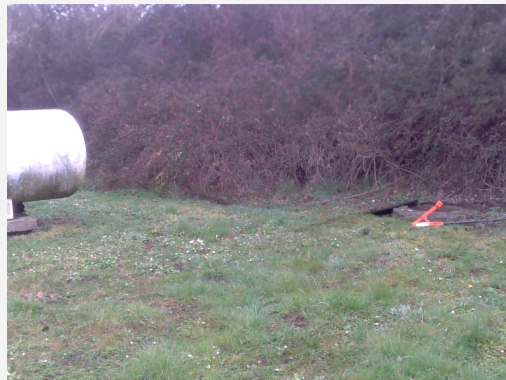
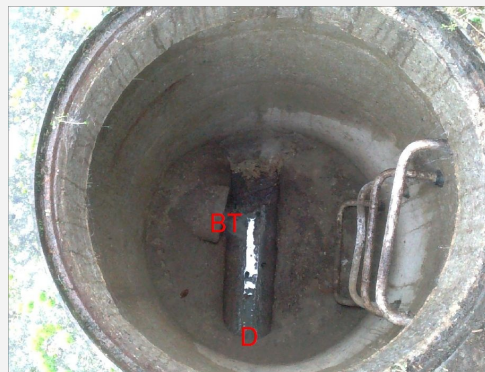
REG_16

Etat du tampon: LEGERE CORROSION

Présence d'échelons: OUI
Etat de la cunette: BON
Etat de la cheminée: BON
Présence d'ECP: AUCUN
Présence de mise en charge: AUCUN
Présence de dépôt: AUCUN
Présence de racine: AUCUN

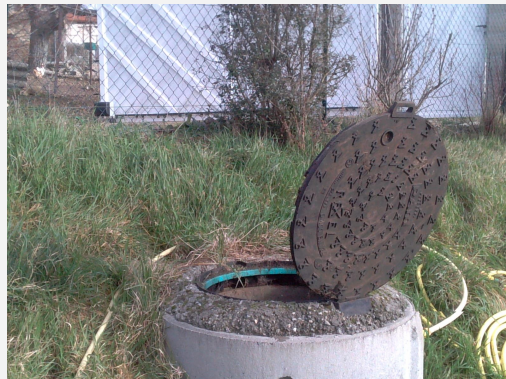
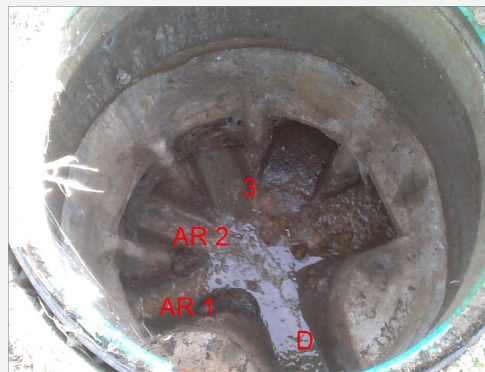
REG_19

Présence d'echelons: Etat de la cunette: Etat de la cheminée: Présence d'ECP: Présence de mise en charge: Présence de dépôt: Présence de racine:

NON	BON	BON	AUCUN	AUCUN	FAIBLE	AUCUN
-----	-----	-----	-------	-------	--------	-------

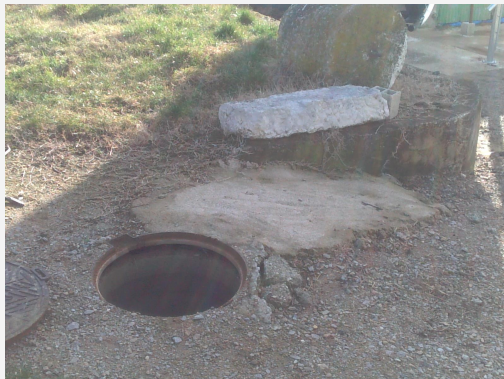
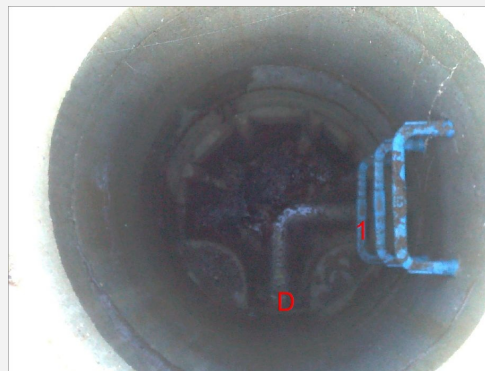
REG_21

Présence d'échelons:	Etat de la cunette:	Etat de la cheminée:	Présence d'ECP:	Présence de mise en charge:	Présence de dépôt:	Présence de racine:
----------------------	---------------------	----------------------	-----------------	-----------------------------	--------------------	---------------------

OUI	BON	BON	AUCUN	AUCUN	FAIBLE	AUCUN
-----	-----	-----	-------	-------	--------	-------

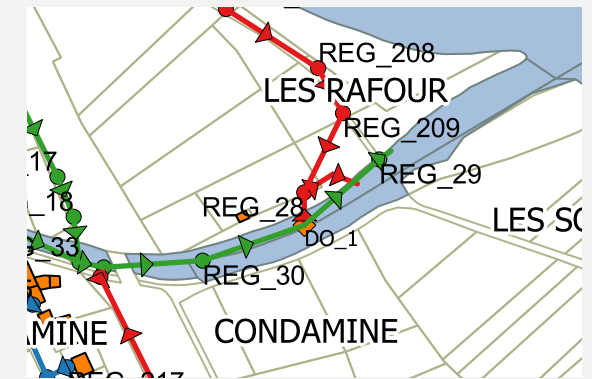
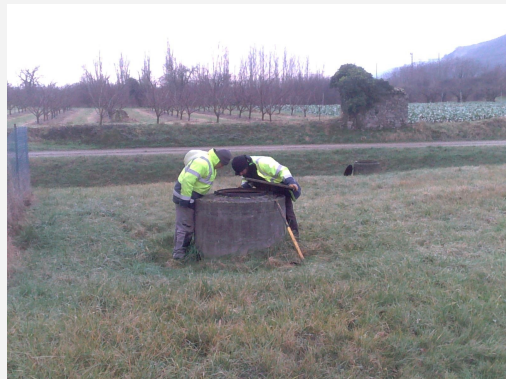
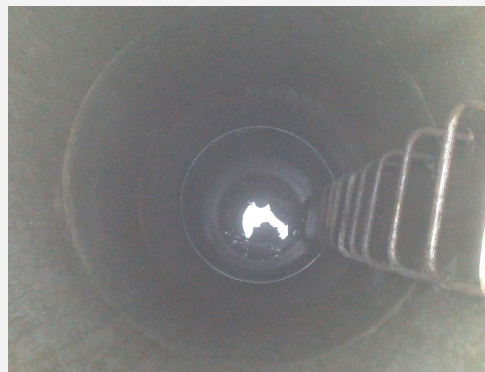
REG_28

Présence d'échelons: Etat de la cunette: Etat de la cheminée: Présence d'ECP: Présence de mise en charge: Présence de dépôt: Présence de racine:

OUI	BON	BON	NON RENSEIGNE		NON RENSEIGNE	AUCUN
-----	-----	-----	---------------	--	---------------	-------

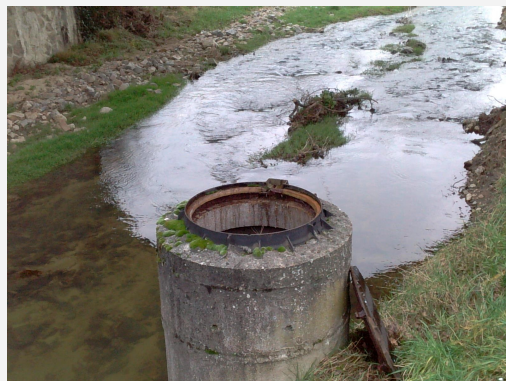
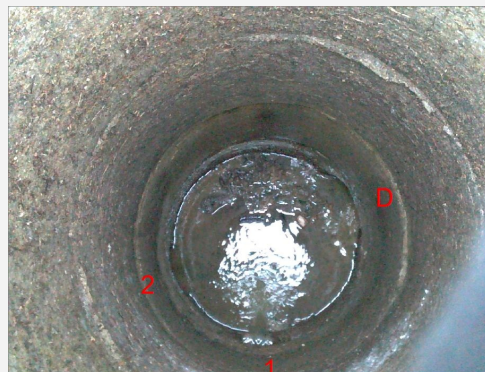
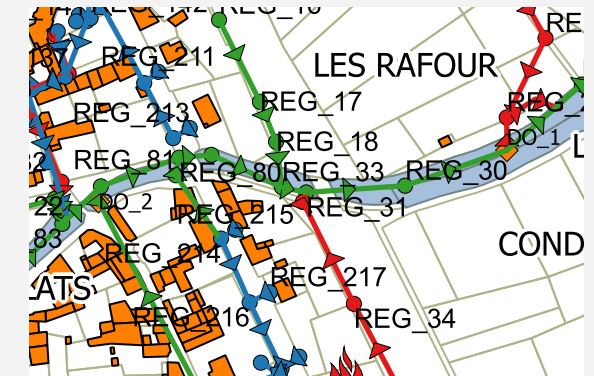
REG_31

Etat du tampon: LEGERE CORROSION

Présence d'échelons: Etat de la cunette: Etat de la cheminée: Présence d'ECP: Présence de mise en charge: Présence de dépôt: Présence de racine:

NON	MOYEN	MOYEN	AUCUN		MOYEN	AUCUN
-----	-------	-------	-------	--	-------	-------

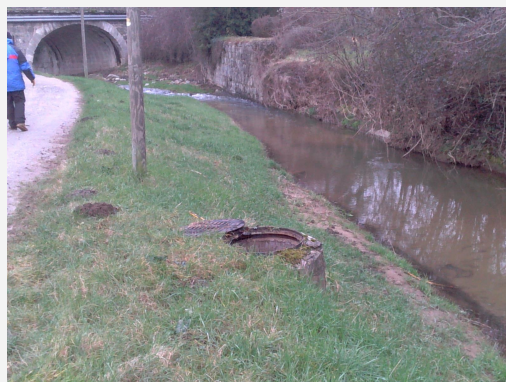
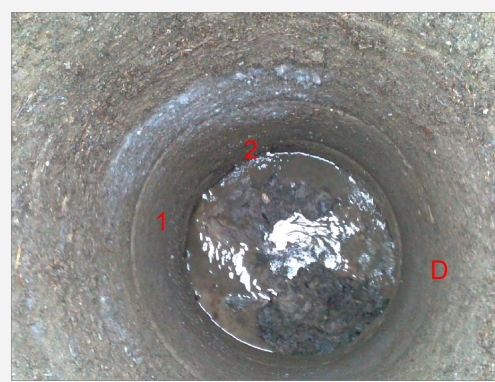
REG_33

Etat du tampon: LEGERE CORROSION

Présence d'echelons: Etat de la cunette: Etat de la cheminée: Présence d'ECP: Présence de mise en charge: Présence de dépôt: Présence de racine:

NON	MAUVAIS	MOYEN	AUCUN		IMPORTANT	AUCUN
-----	---------	-------	-------	--	-----------	-------

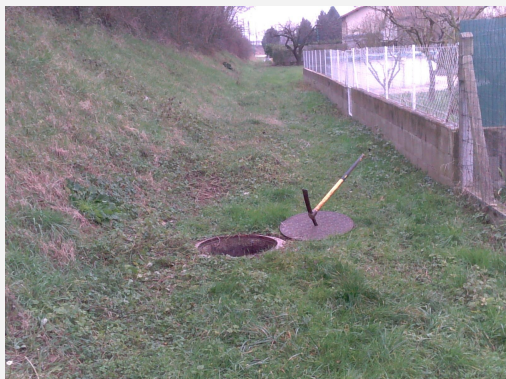
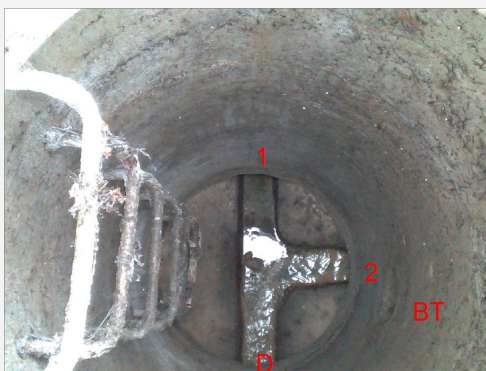
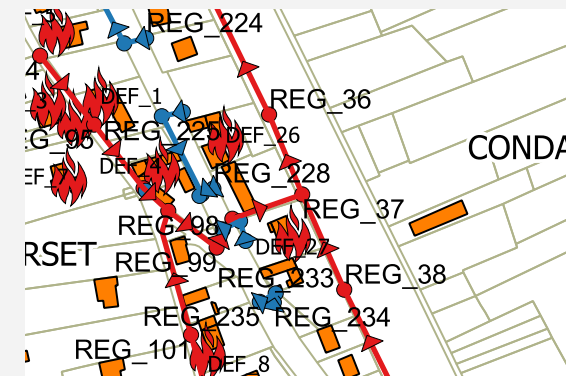
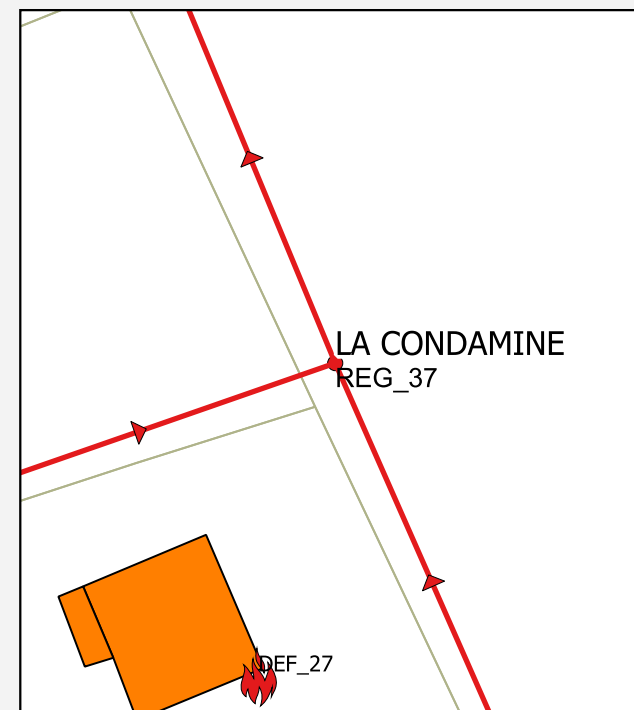
REG_37

Présence d'echelons: OUI
Etat de la cunette: BON
Etat de la cheminée: BON
Présence d'ECP: AUCUN
Présence de mise en charge: AUCUN
Présence de dépôt: AUCUN
Présence de racine: AUCUN

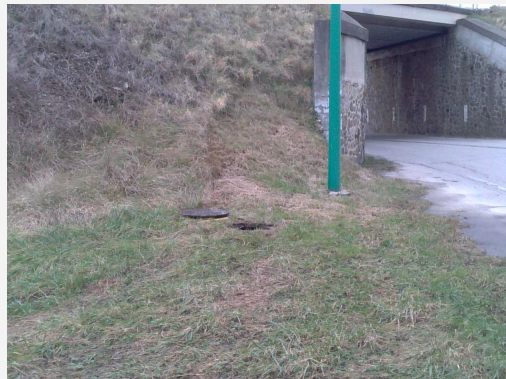
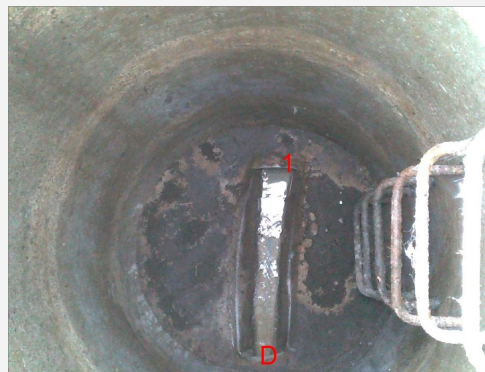
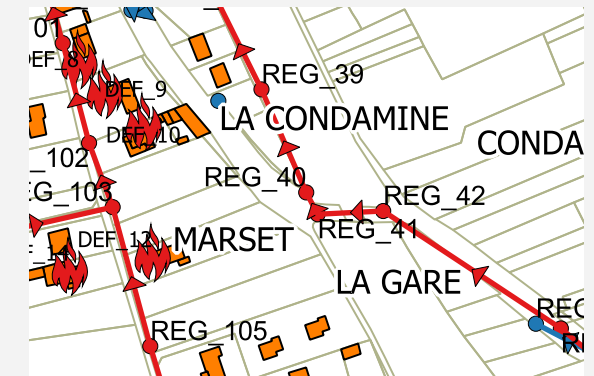
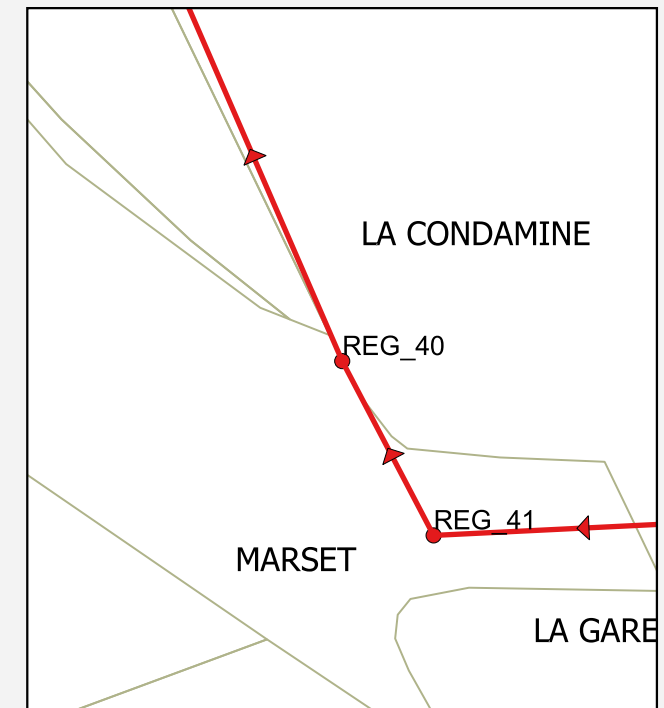
REG_40

Présence d'échelons: Etat de la cunette: Etat de la cheminée: Présence d'ECP: Présence de mise en charge: Présence de dépôt: Présence de racine:

OUI	BON	BON	AUCUN		AUCUN	AUCUN
-----	-----	-----	-------	--	-------	-------

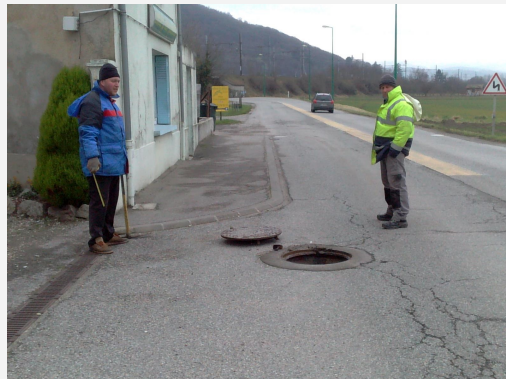
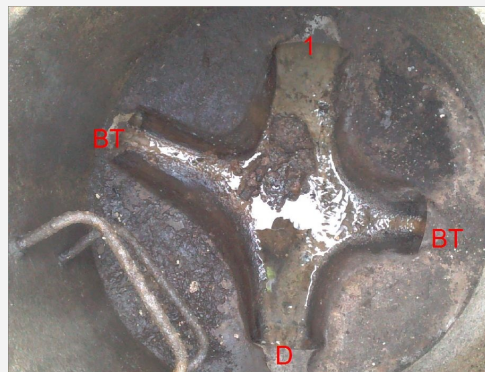
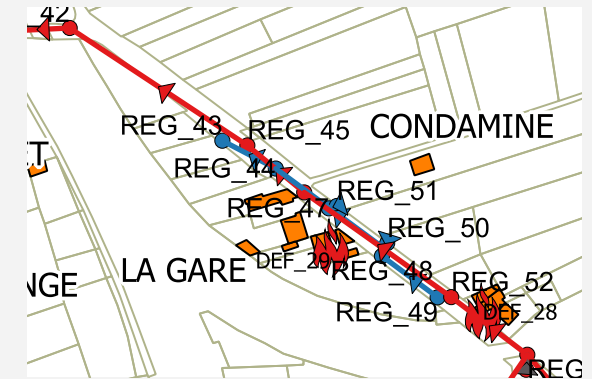
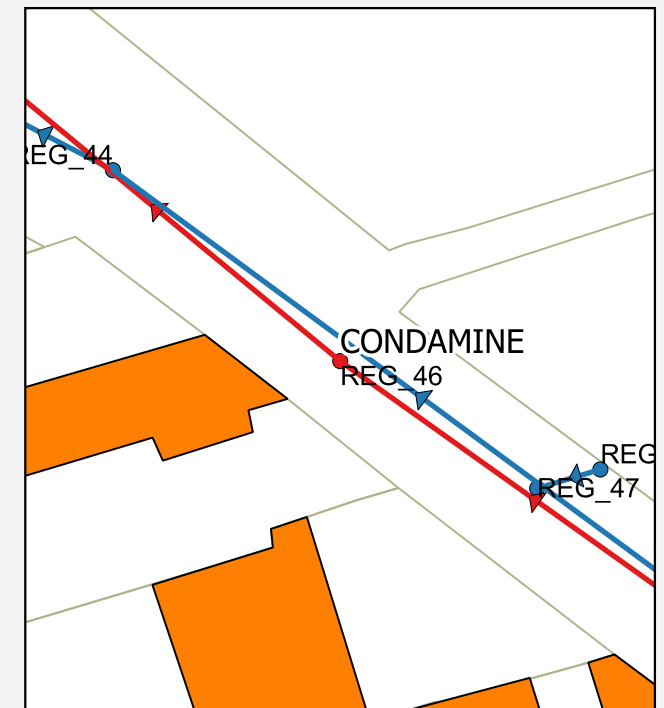
REG_46

Présence d'échelons: Etat de la cunette: Etat de la cheminée: Présence d'ECP: Présence de mise en charge: Présence de dépôt: Présence de racine:

OUI	BON	BON	AUCUN		FAIBLE	AUCUN
-----	-----	-----	-------	--	--------	-------

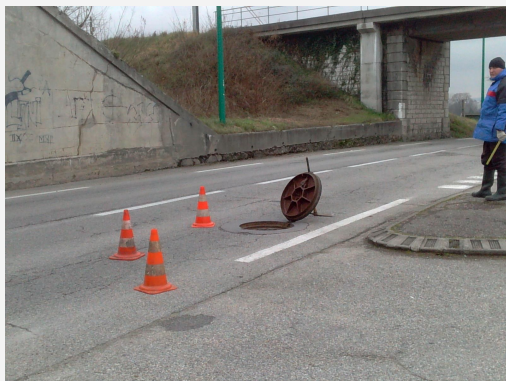
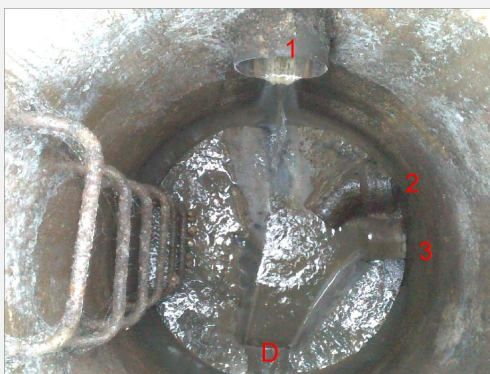
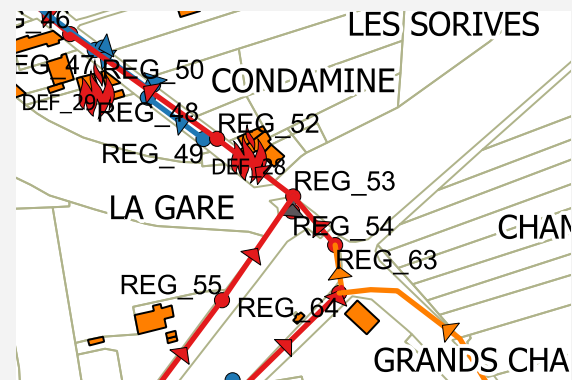
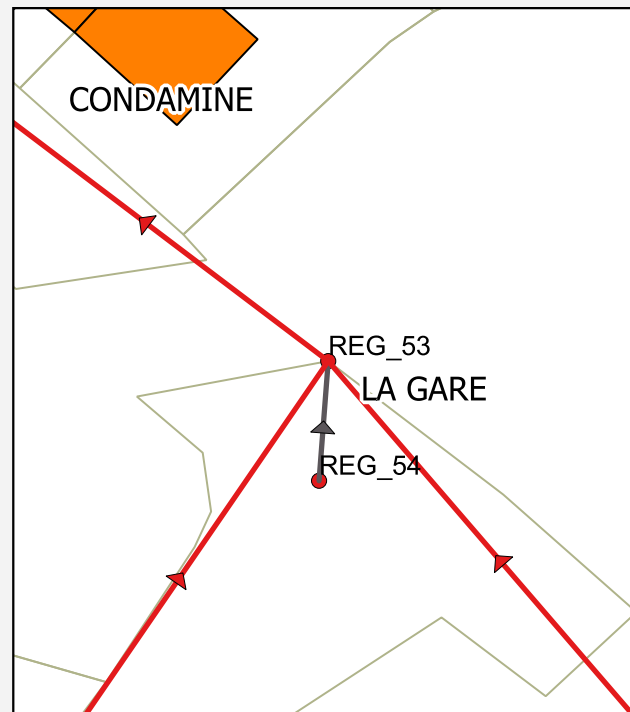
Etat du tampon: LEGERE CORROSION

Présence d'échelons: Etat de la cunette: Etat de la cheminée: Présence d'ECP: Présence de mise en charge: Présence de dépôt: Présence de racine:

OUI	BON	BON	AUCUN		AUCUN	AUCUN
-----	-----	-----	-------	--	-------	-------

IDUNIQUE	TYPE	CANA	DIAM	MAT	PROF	NB_BRT	COMMENT	ID_INTERVENTION
2015020313123372GARGT	EU	DEPART	200	PVC	2.35	0		2015020313211189PIAPB
2015020313123372GARGT	EU	ARR 1	200	PVC	1.2	0		2015020313214371ICTIU
2015020313123372GARGT	EU	ARR 2	160	NON RENSEIGNE	2.34	0	CHASSE EAU	2015020313220725OHZNA
2015020313123372GARGT	EU	ARR 3	200	PVC	2.35	0		2015020313230099JDUJV

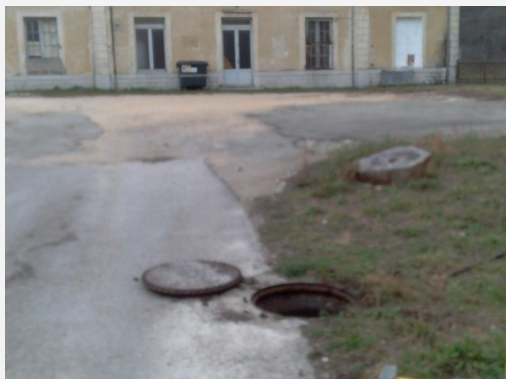
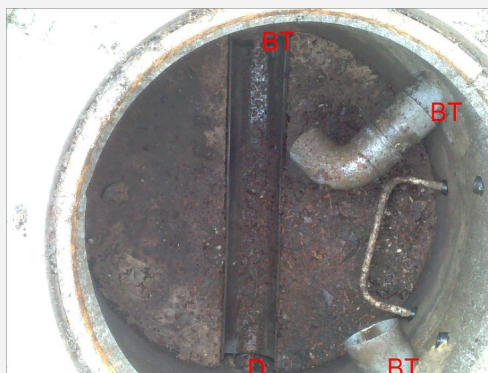
REG_62

Etat du tampon: CORROSION AVANCEE

Présence d'échelons: Etat de la cunette: Etat de la cheminée: Présence d'ECP: Présence de mise en charge: Présence de dépôt: Présence de racine:

NON UTILISABLE	MOYEN	BON	AUCUN		AUCUN	AUCUN
----------------	-------	-----	-------	--	-------	-------

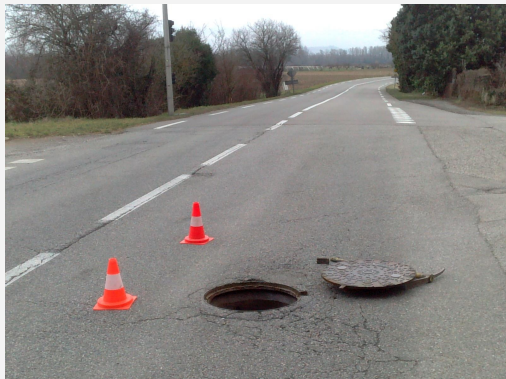
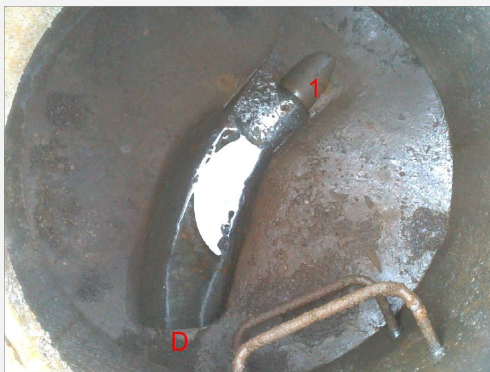
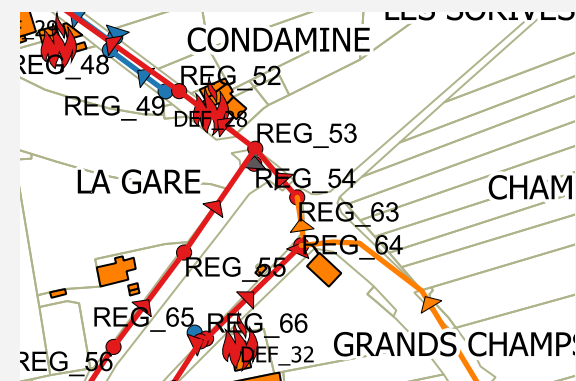
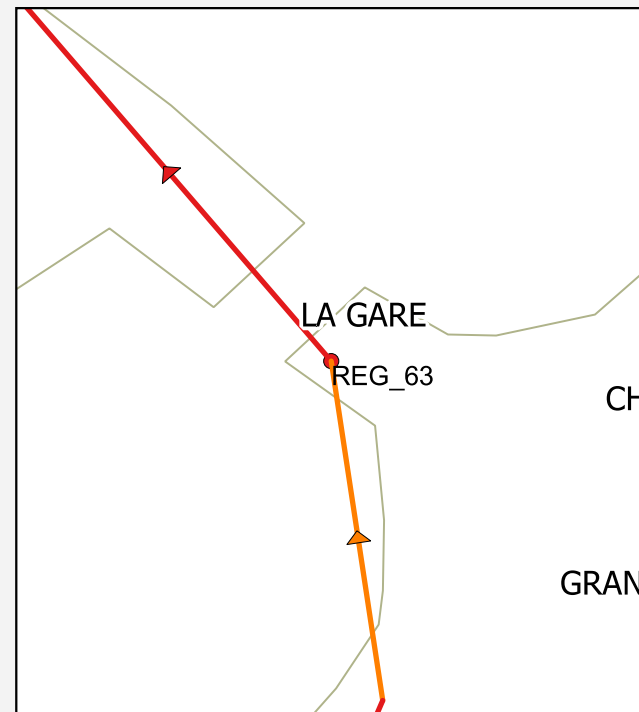
REG_63

Etat du tampon: LEGERE CORROSION

Présence d'échelons: Etat de la cunette: Etat de la cheminée: Présence d'ECP: Présence de mise en charge: Présence de dépôt: Présence de racine:

OUI	BON	BON	AUCUN		AUCUN	AUCUN
-----	-----	-----	-------	--	-------	-------

IDUNIQUE	TYPE	CANA	DIAM	MAT	PROF	NB_BRT	COMMENT	ID_INTERVENTION
2015020314024316XDWCV	EU	DEPART	200	PVC	1.24	0		2015020314073666LRLRK
2015020314024316XDWCV	EU	ARR 1	100	PVC	1.2	0	ARRIVEE REFOULEMENT	2015020314080809MSLRK

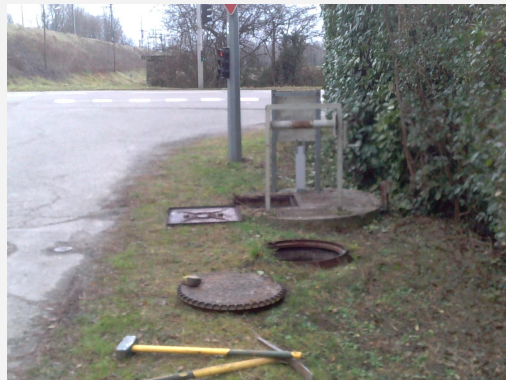
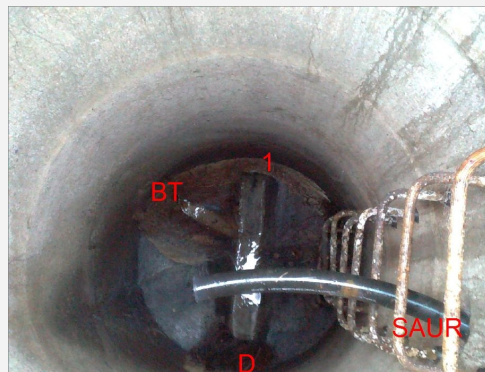
REG_64

Etat du tampon: LEGERE CORROSION

Présence d'échelons: Etat de la cunette: Etat de la cheminée: Présence d'ECP: Présence de mise en charge: Présence de dépôt: Présence de racine:

OUI	BON	BON	AUCUN		AUCUN	IMPORTANT
-----	-----	-----	-------	--	-------	-----------

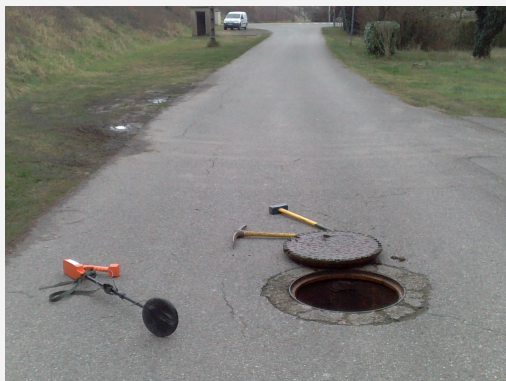
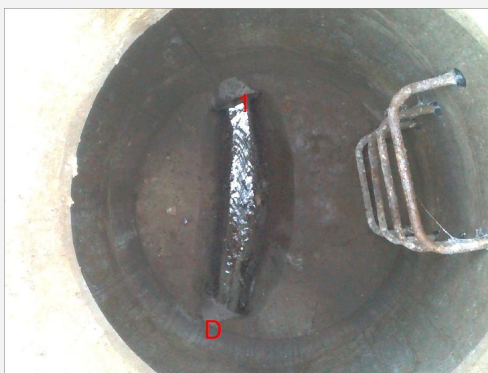
REG_67

Etat du tampon: LEGERE CORROSION

Présence d'échelons: Etat de la cunette: Etat de la cheminée: Présence d'ECP: Présence de mise en charge: Présence de dépôt: Présence de racine:

NON UTILISABLE	BON	BON	AUCUN		AUCUN	AUCUN
----------------	-----	-----	-------	--	-------	-------

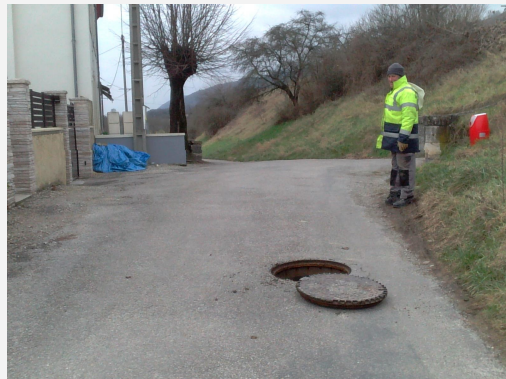
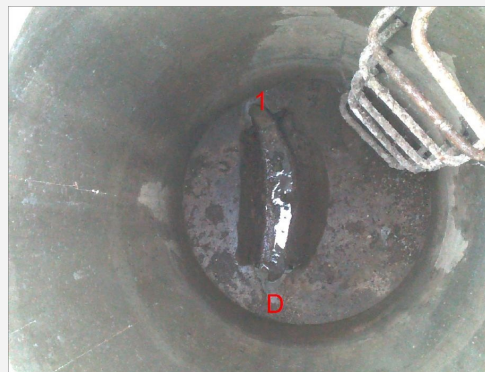
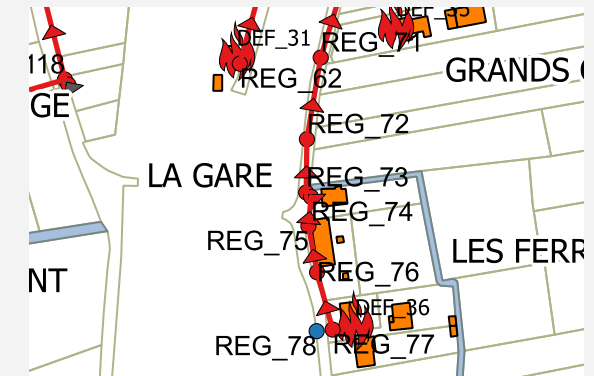
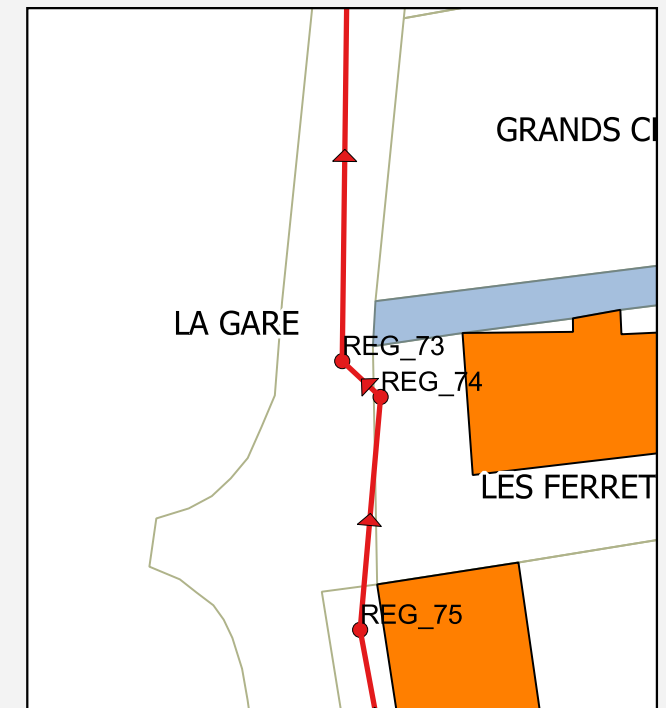
REG_73

Etat du tampon: LEGERE CORROSION

Présence d'échelons: Etat de la cunette: Etat de la cheminée: Présence d'ECP: Présence de mise en charge: Présence de dépôt: Présence de racine:

OUI	BON	BON	AUCUN		AUCUN	AUCUN
-----	-----	-----	-------	--	-------	-------

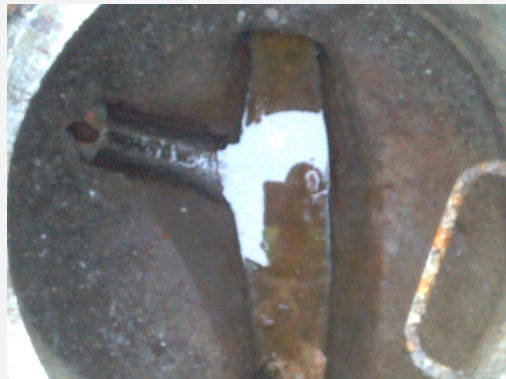
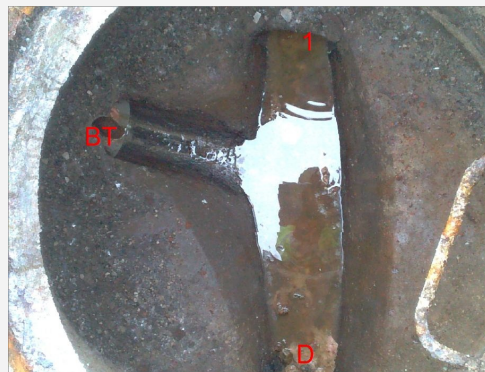
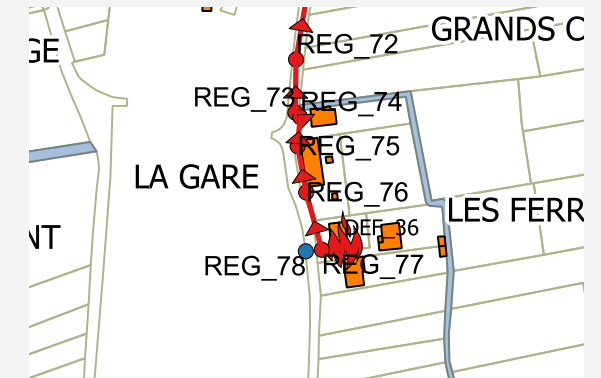
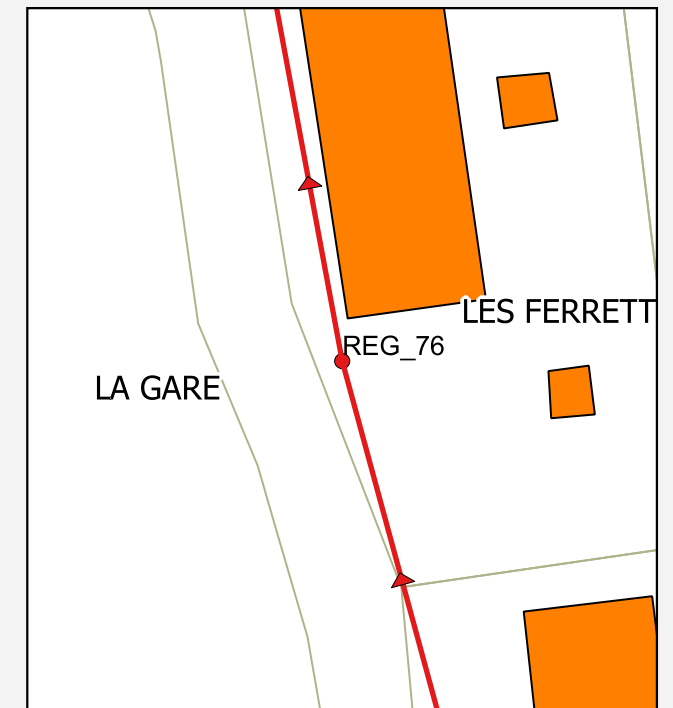
REG_76

Etat du tampon: LEGERE CORROSION

Présence d'échelons: Etat de la cunette: Etat de la cheminée: Présence d'ECP: Présence de mise en charge: Présence de dépôt: Présence de racine:

OUI	BON	BON	AUCUN		FAIBLE	AUCUN
-----	-----	-----	-------	--	--------	-------

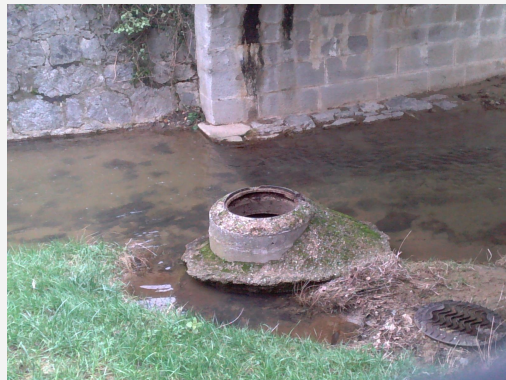
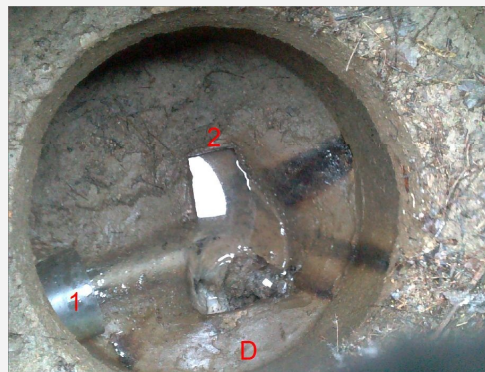
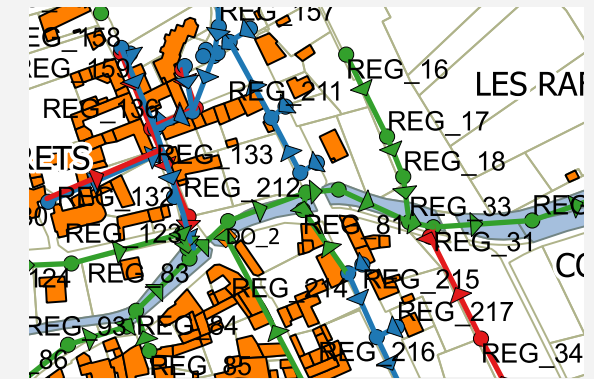
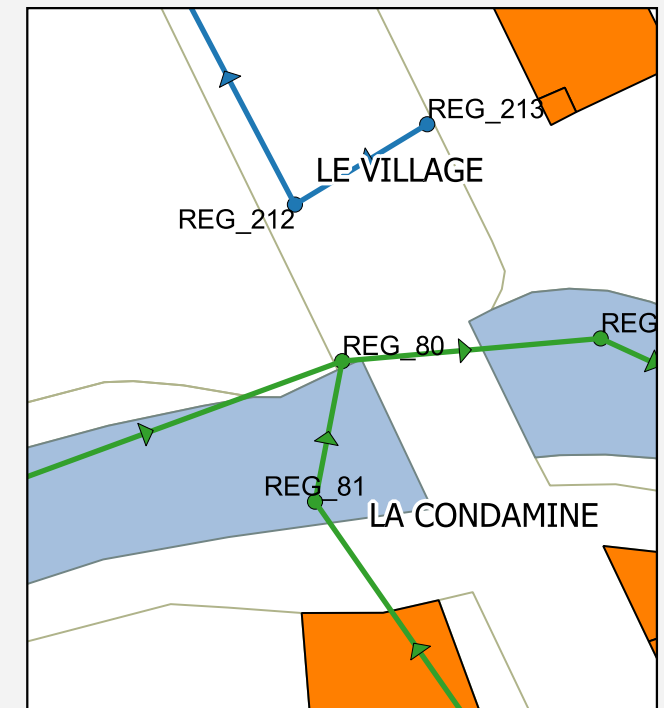
REG_80

Etat du tampon: LEGERE CORROSION

Présence d'échelons: Etat de la cunette: Etat de la cheminée: Présence d'ECP: Présence de mise en charge: Présence de dépôt: Présence de racine:

NON	BON	BON	AUCUN		IMPORTANT	AUCUN
-----	-----	-----	-------	--	-----------	-------

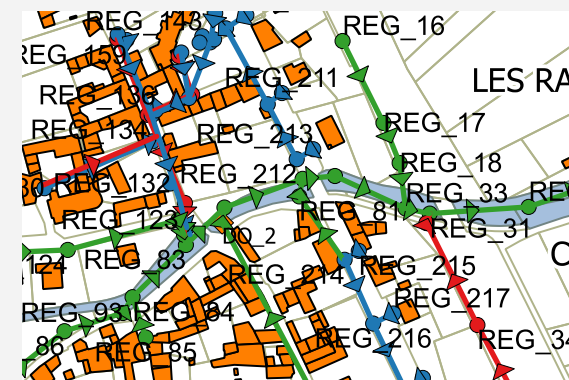
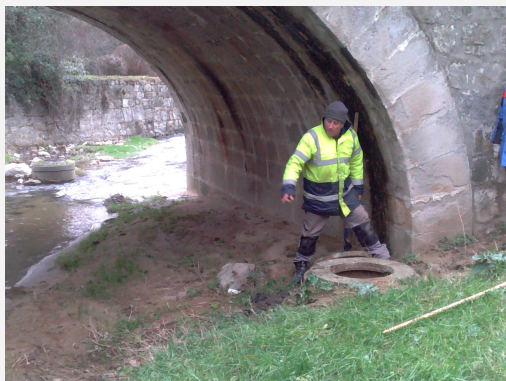
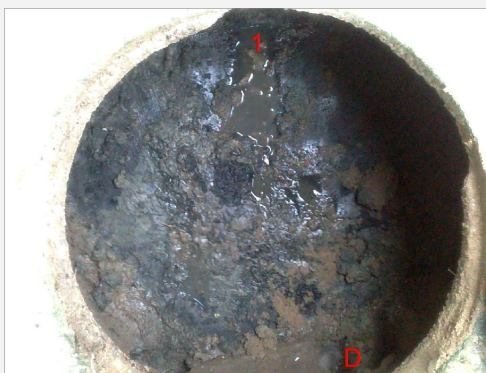
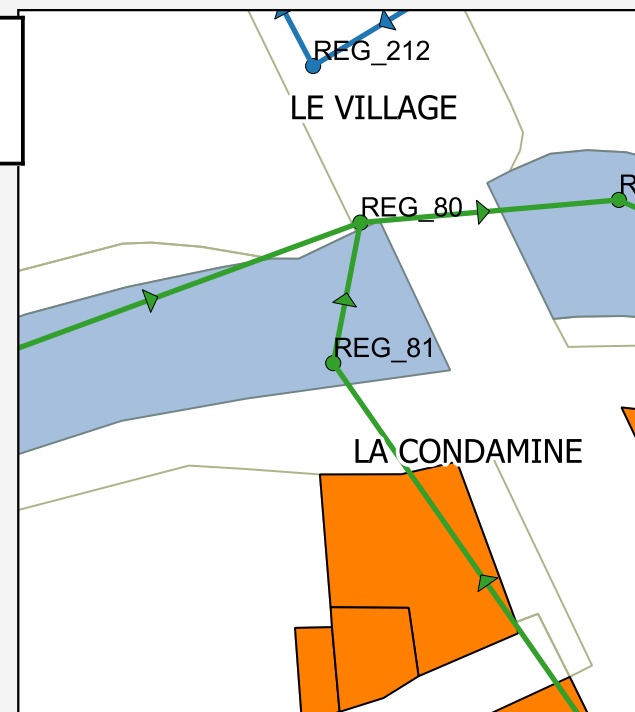
REG_81

Tampon étanche: NON

NON	MOYEN	MAUVAIS	AUCUN		IMPORTANT	AUCUN
-----	-------	---------	-------	--	-----------	-------

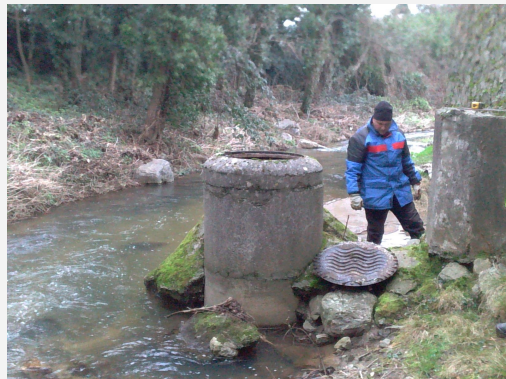
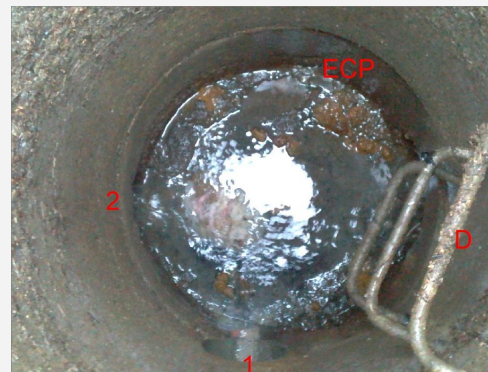
REG_82

Etat du tampon: CORROSION AVANCEE

Présence d'echelons: Etat de la cunette: Etat de la cheminée: Présence d'ECP: Présence de mise en charge: Présence de dépôt: Présence de racine:

OUI	MAUVAIS	MAUVAIS	IMPORTANT		MOYEN	AUCUN
-----	---------	---------	-----------	--	-------	-------

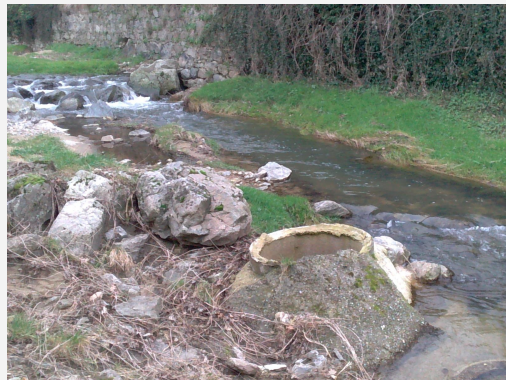
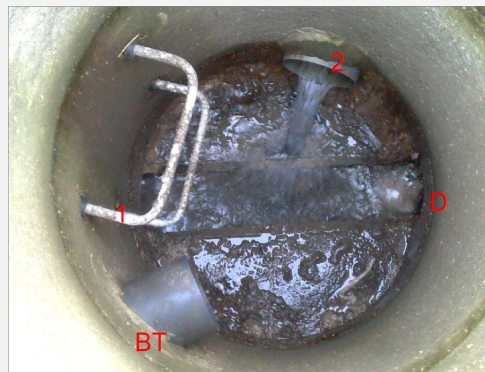
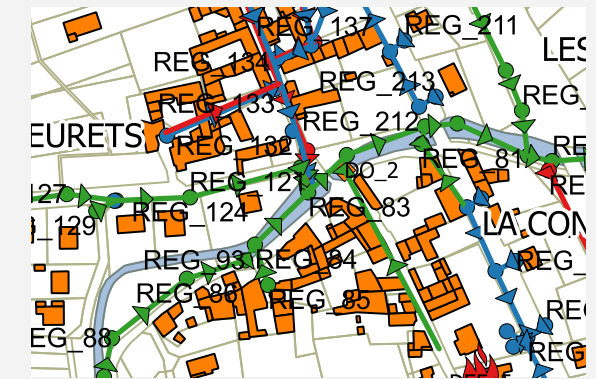
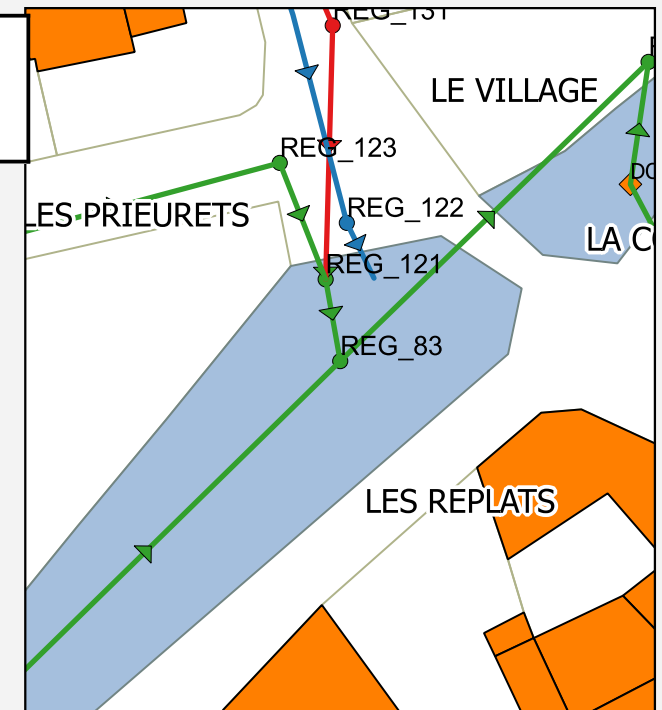
REG_83

Etat du tampon: NON RENSEIGNE

Type du tampon: PLEIN Tampon étanche: NON

Présence d'échelons: Etat de la cunette: Etat de la cheminée: Présence d'ECP: Présence de mise en charge: Présence de dépôt: Présence de racine:

NON UTILISABLE	BON	BON	AUCUN		FAIBLE	AUCUN
----------------	-----	-----	-------	--	--------	-------

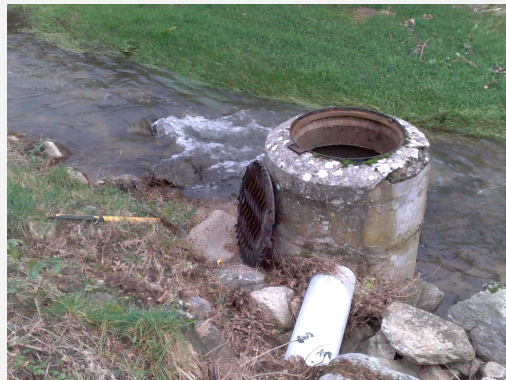
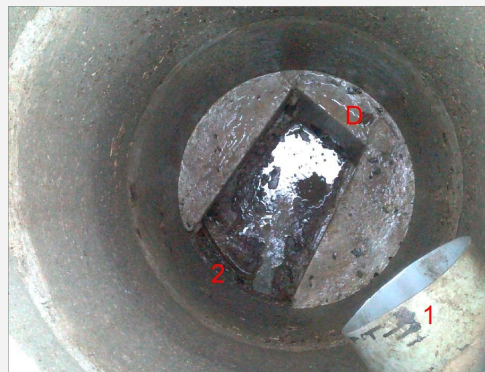
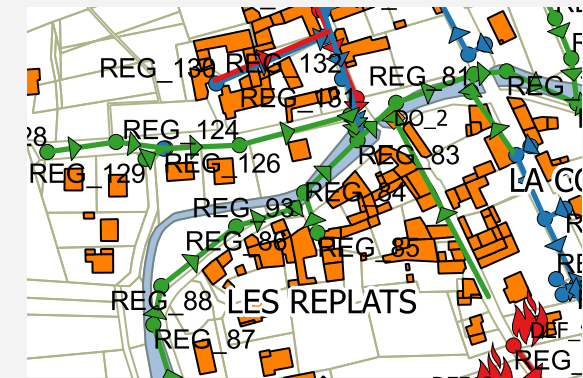
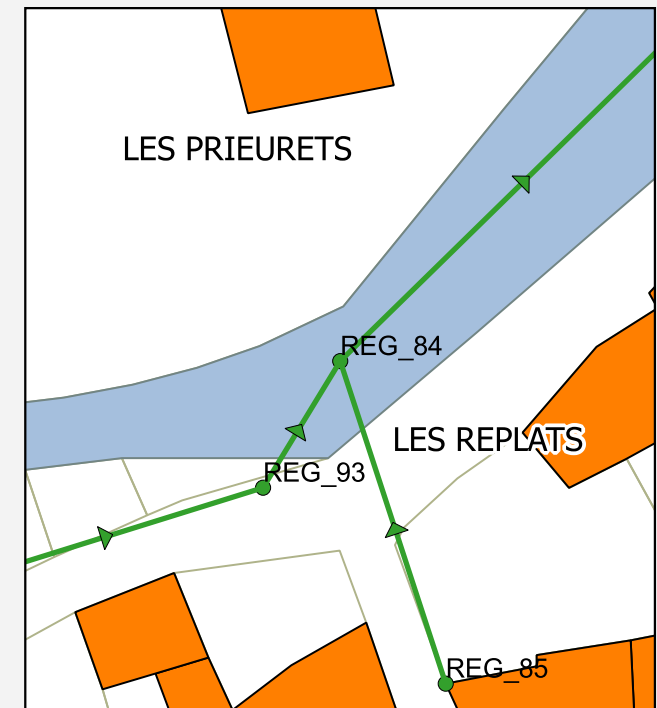
REG_84

Présence d'echelons: Etat de la cunette: Etat de la cheminée: Présence d'ECP: Présence de mise en charge: Présence de dépôt: Présence de racine:

NON	MOYEN	BON	AUCUN		AUCUN	AUCUN
-----	-------	-----	-------	--	-------	-------

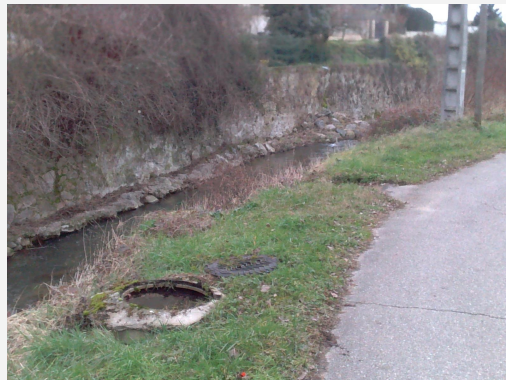
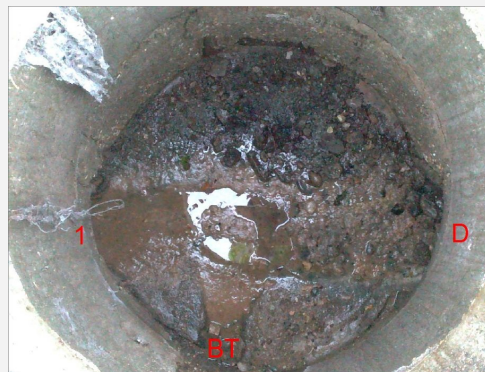
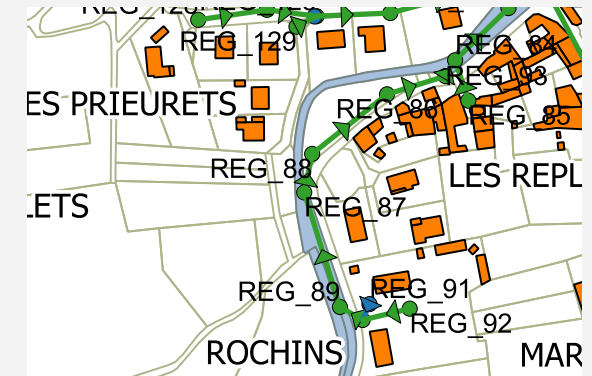
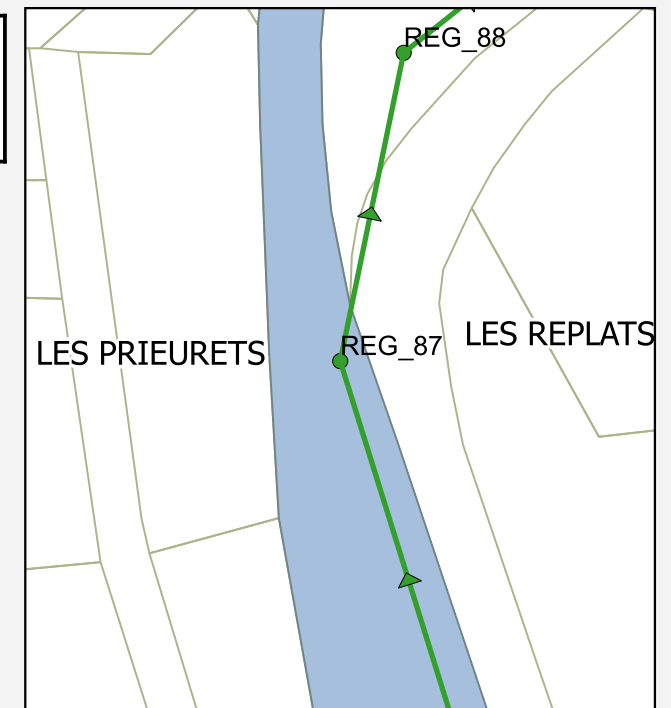
Présence d'échelons: Etat de la cunette: Etat de la cheminée: Présence d'ECP: Présence de mise en charge: Présence de dépôt: Présence de racine:

NON	MAUVAIS	MAUVAIS	AUCUN		MOYEN	AUCUN
-----	---------	---------	-------	--	-------	-------

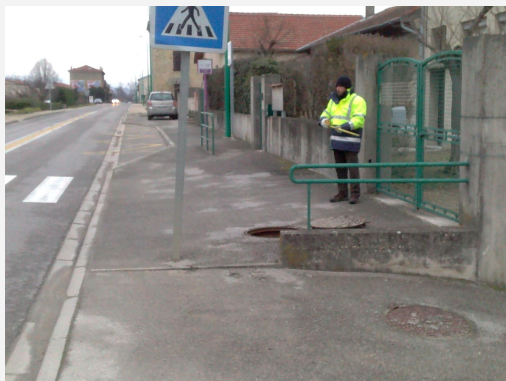
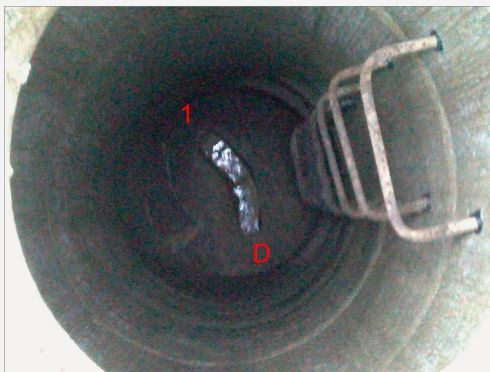
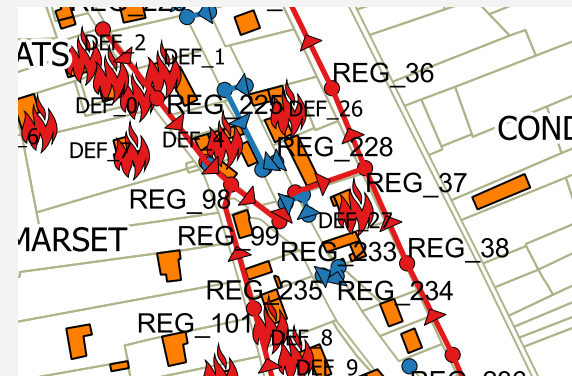
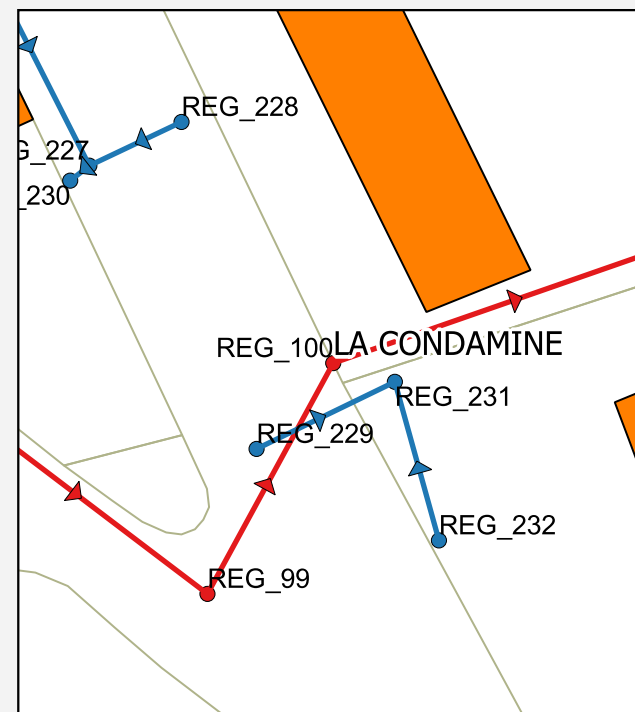
REG_100

Etat du tampon: LEGERE CORROSION

Présence d'échelons: Etat de la cunette: Etat de la cheminée: Présence d'ECP: Présence de mise en charge: Présence de dépôt: Présence de racine:

OUI	MOYEN	BON	AUCUN		AUCUN	AUCUN
-----	-------	-----	-------	--	-------	-------
