COMMUNE DE PEYRAUD

DIAGNOSTIC DU RESEAU D'ASSAINISSEMENT

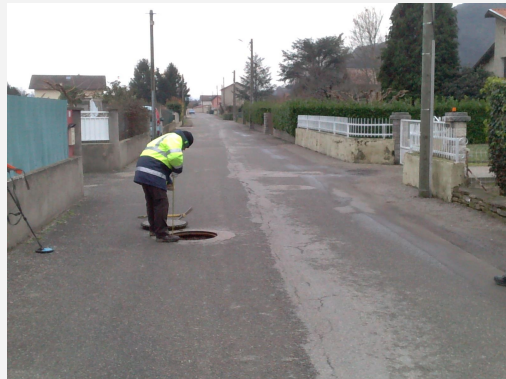
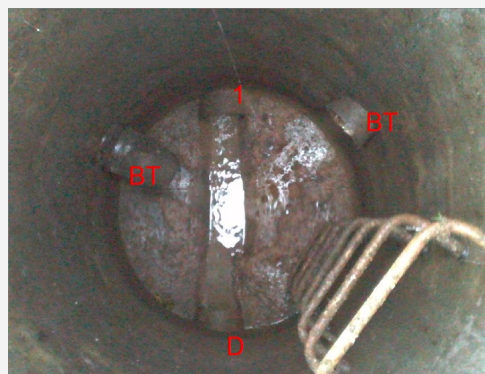
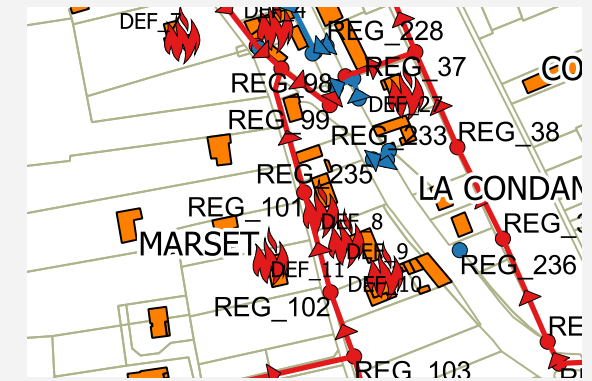
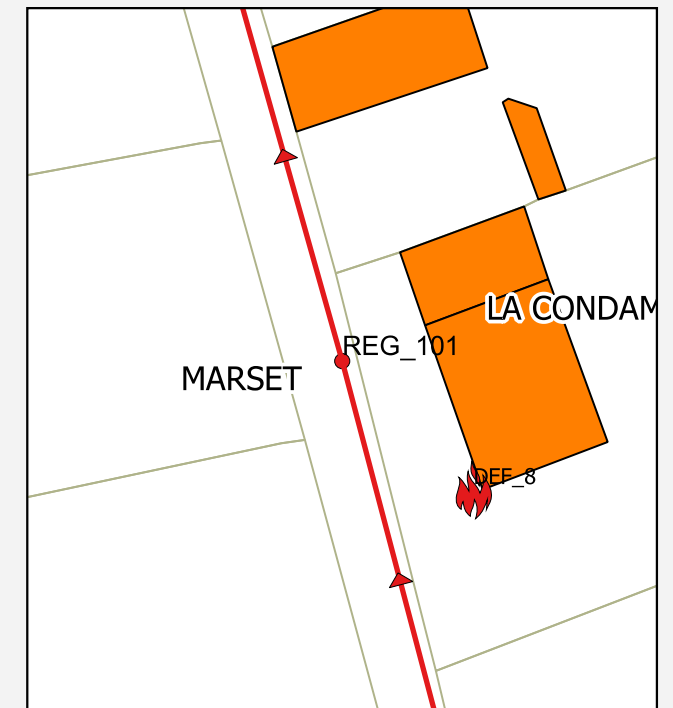
REG_101

Etat du tampon: LEGERE CORROSION

Présence d'échelons: Etat de la cunette: Etat de la cheminée: Présence d'ECP: Présence de mise en charge: Présence de dépôt: Présence de racine:

OUI	BON	BON	AUCUN		FAIBLE	AUCUN
-----	-----	-----	-------	--	--------	-------

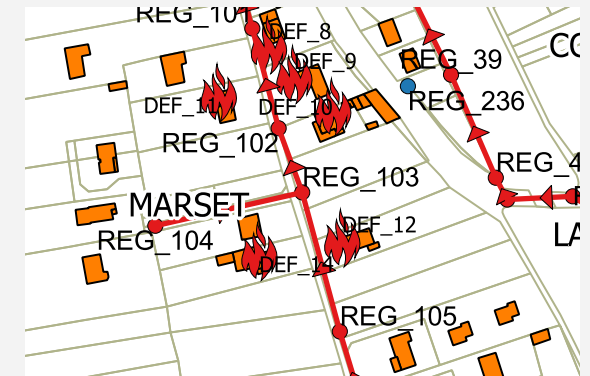
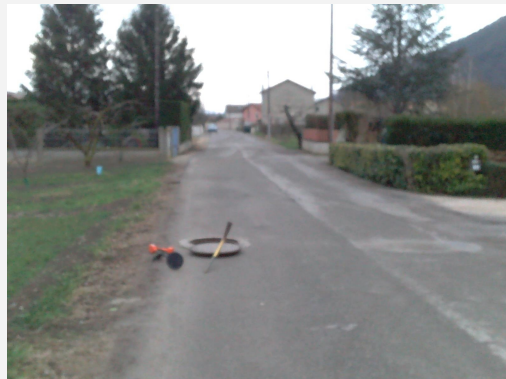
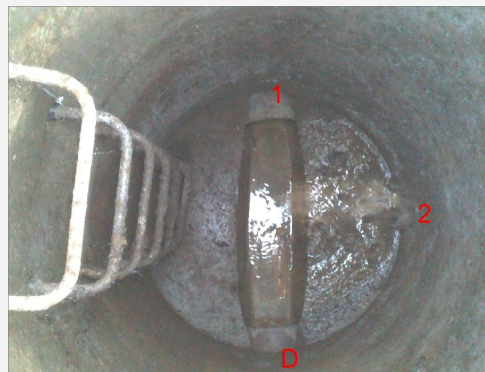
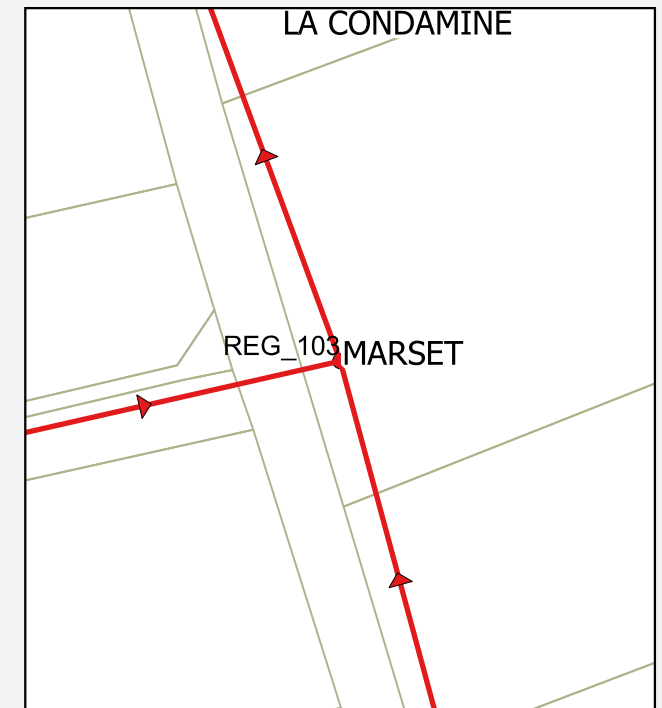
REG_103

Etat du tampon: LEGERE CORROSION

Présence d'échelons: Etat de la cunette: Etat de la cheminée: Présence d'ECP: Présence de mise en charge: Présence de dépôt: Présence de racine:

OUI	BON	BON	AUCUN		AUCUN	AUCUN
-----	-----	-----	-------	--	-------	-------

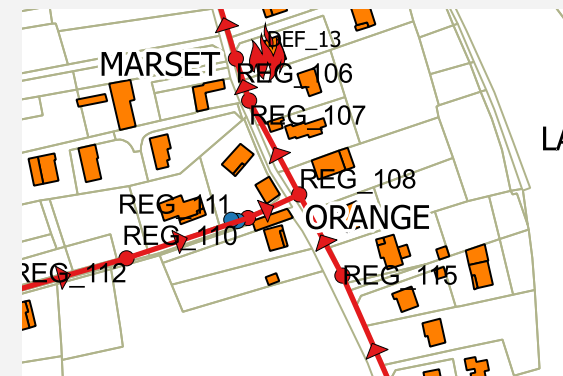
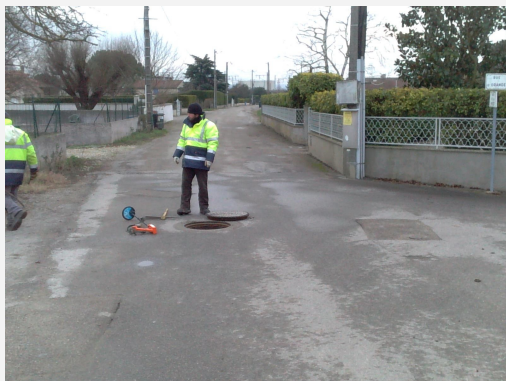
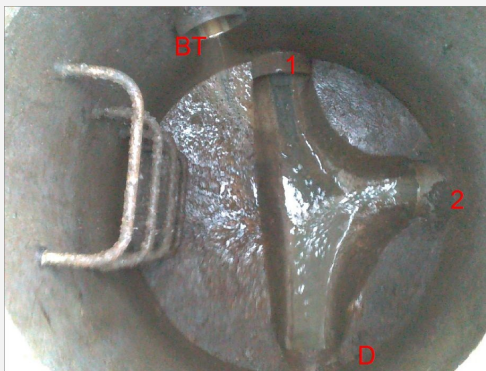
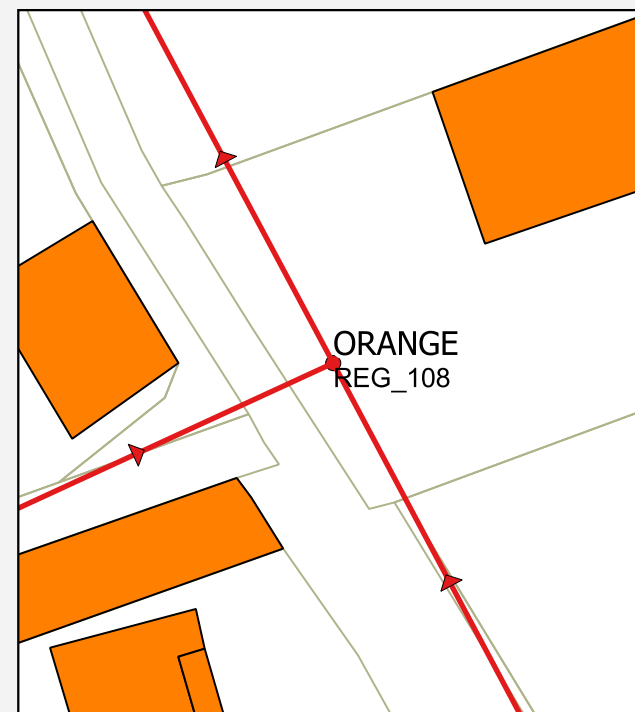
REG_108

Etat du tampon: LEGERE CORROSION

Présence d'échelons: Etat de la cunette: Etat de la cheminée: Présence d'ECP: Présence de mise en charge: Présence de dépôt: Présence de racine:

OUI	BON	BON	AUCUN		AUCUN	AUCUN
-----	-----	-----	-------	--	-------	-------

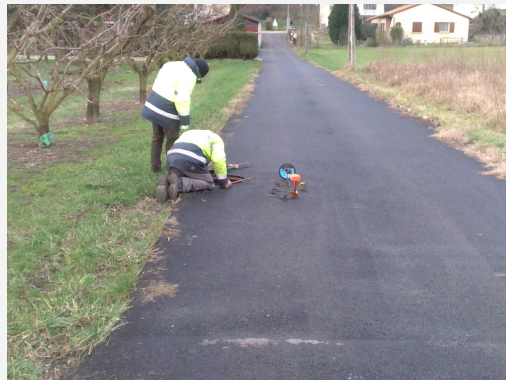
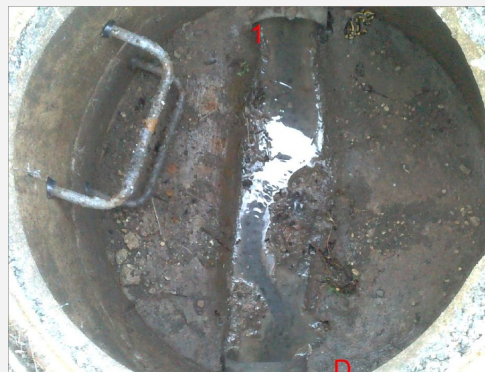
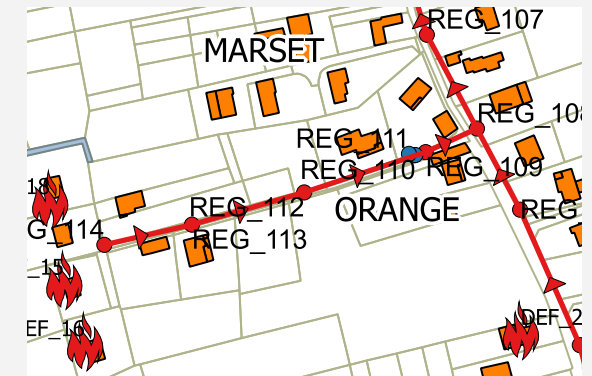
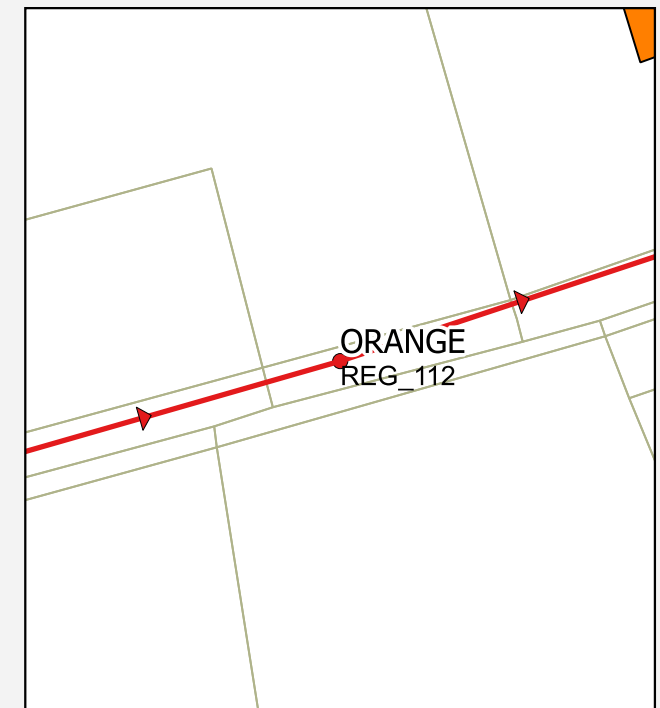
REG_112

Etat du tampon: LEGERE CORROSION

Présence d'échelons: Etat de la cunette: Etat de la cheminée: Présence d'ECP: Présence de mise en charge: Présence de dépôt: Présence de racine:

OUI	MAUVAIS	BON	AUCUN		FAIBLE	AUCUN
-----	---------	-----	-------	--	--------	-------

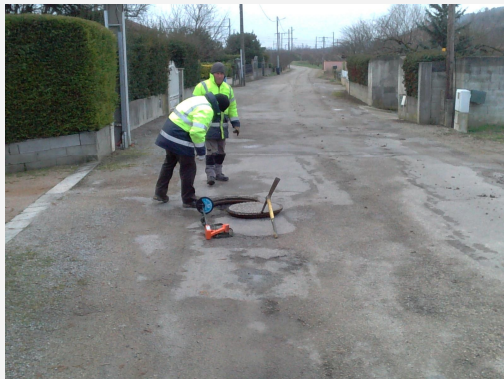
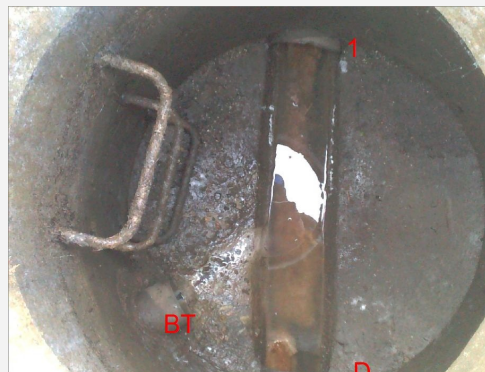
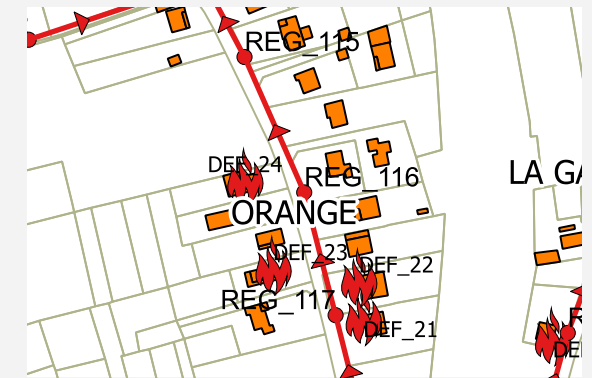
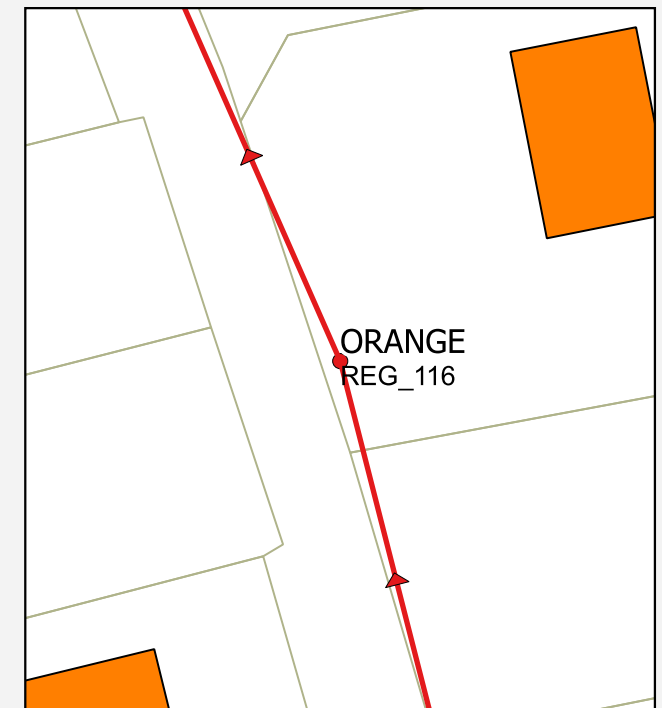
REG_116

Etat du tampon: LEGERE CORROSION

Présence d'échelons: Etat de la cunette: Etat de la cheminée: Présence d'ECP: Présence de mise en charge: Présence de dépôt: Présence de racine:

OUI	BON	BON	AUCUN		FAIBLE	AUCUN
-----	-----	-----	-------	--	--------	-------

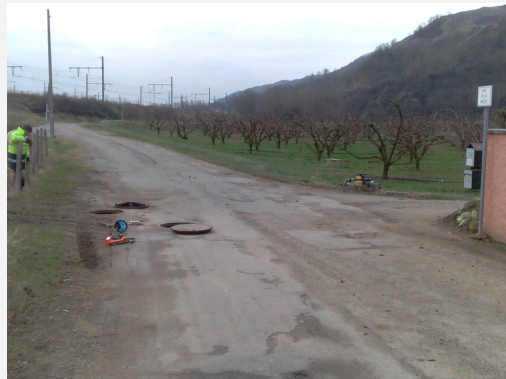
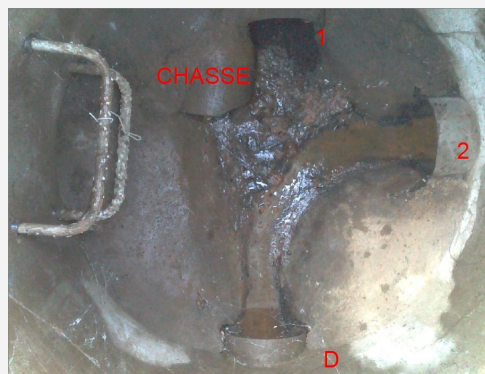
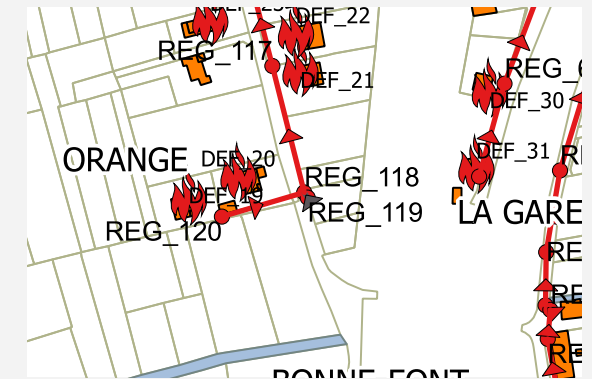
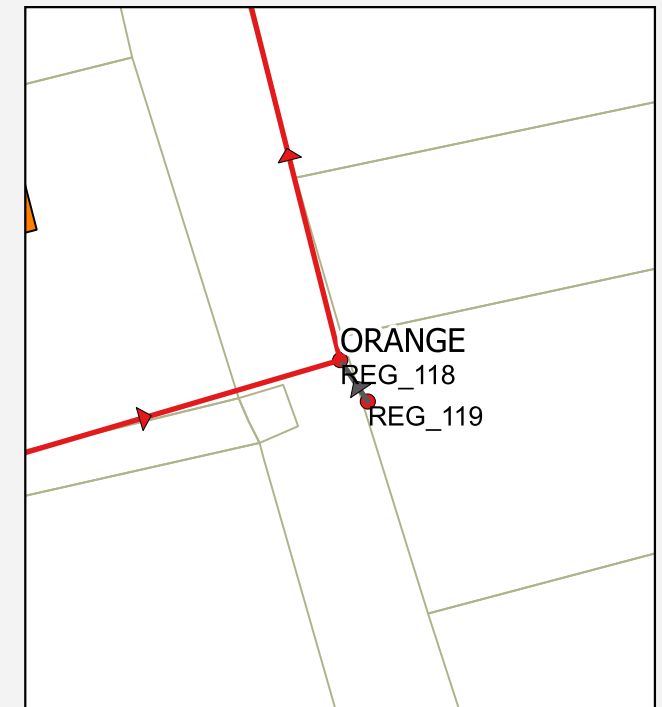
REG_118

Etat du tampon: LEGERE CORROSION

Présence d'echelons: OUI
Etat de la cunette: BON
Etat de la cheminée: BON
Présence d'ECP: AUCUN
Présence de mise en charge: AUCUN
Présence de dépôt: AUCUN
Présence de racine: AUCUN

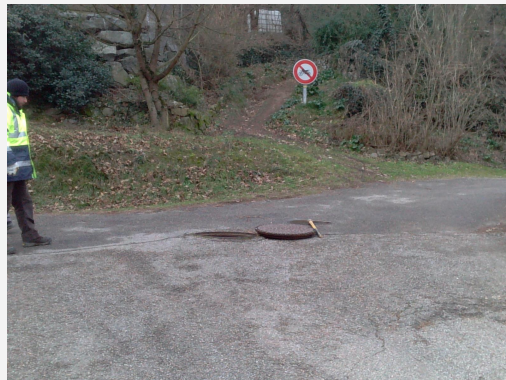
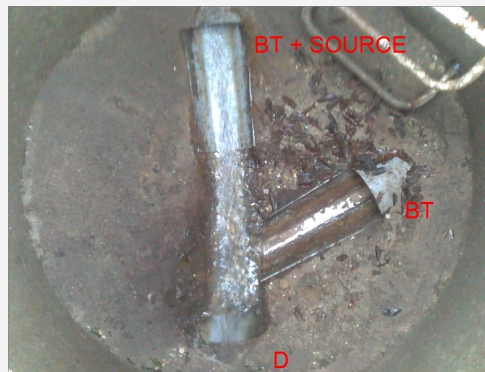
REG_128

Etat du tampon: LEGERE CORROSION

Présence d'échelons: Etat de la cunette: Etat de la cheminée: Présence d'ECP: Présence de mise en charge: Présence de dépôt: Présence de racine:

OUI	MAUVAIS	BON	IMPORTANT		AUCUN	AUCUN
-----	---------	-----	-----------	--	-------	-------

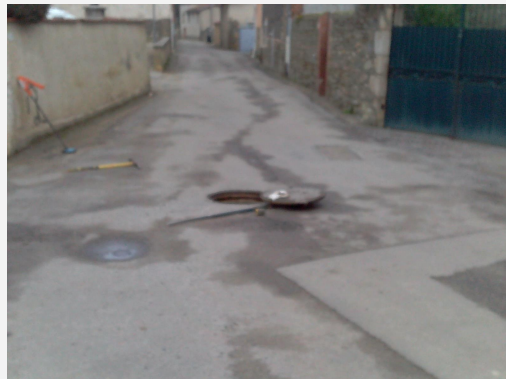
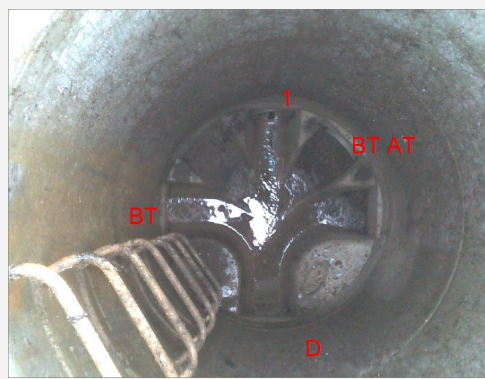
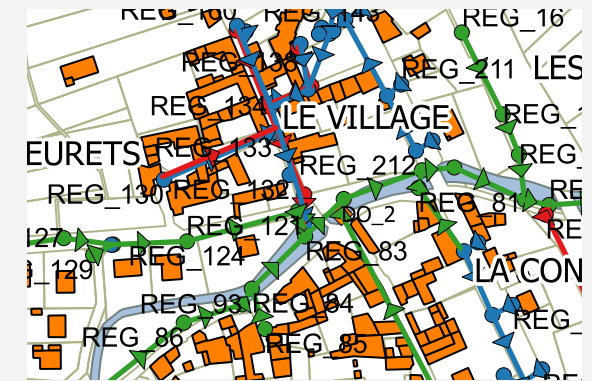
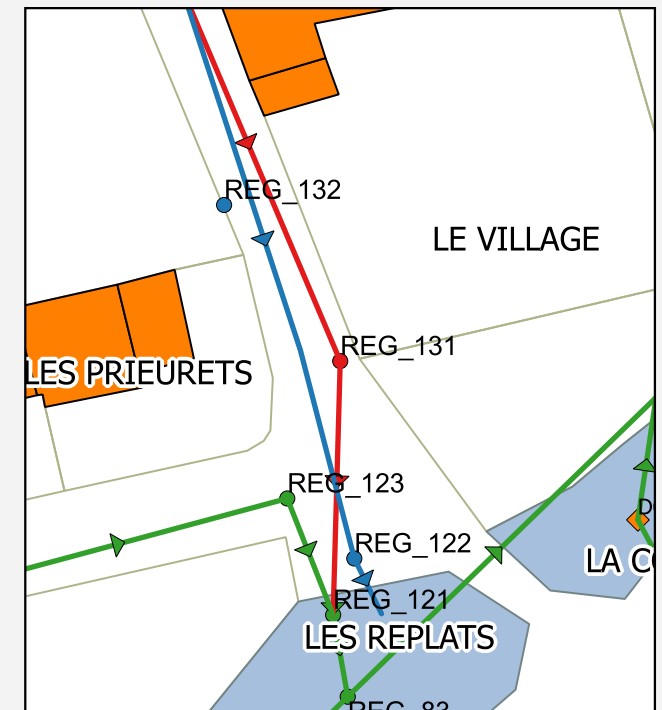
REG_131

Présence d'échelons: Etat de la cunette: Etat de la cheminée: Présence d'ECP: Présence de mise en charge: Présence de dépôt: Présence de racine:

OUI	BON	BON	AUCUN		FAIBLE	AUCUN
-----	-----	-----	-------	--	--------	-------

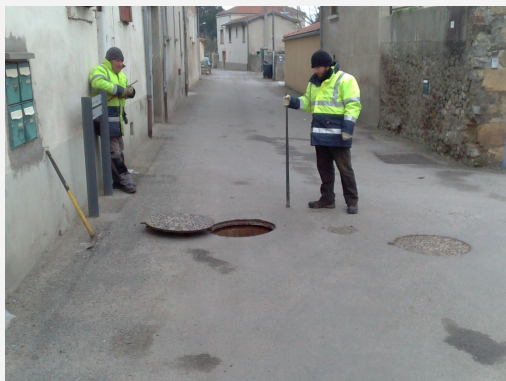
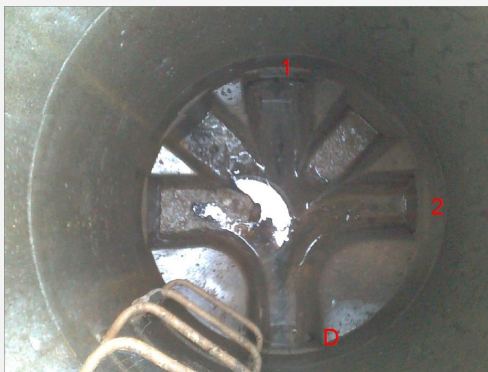
REG_134

Etat du tampon: LEGERE CORROSION

Présence d'échelons: Etat de la cunette: Etat de la cheminée: Présence d'ECP: Présence de mise en charge: Présence de dépôt: Présence de racine:

OUI	BON	BON	AUCUN		FAIBLE	AUCUN
-----	-----	-----	-------	--	--------	-------

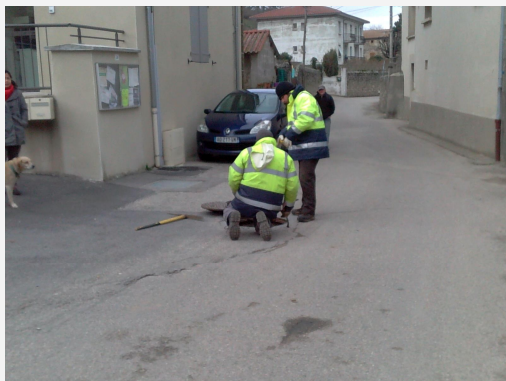
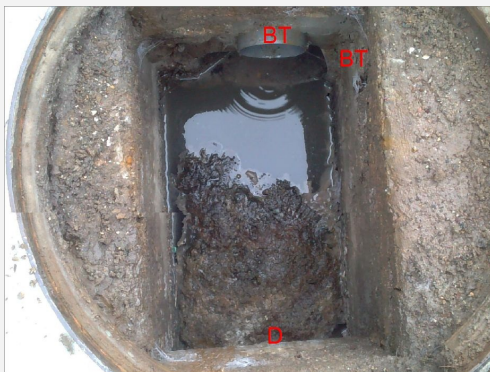
REG_161

Etat du tampon: LEGERE CORROSION

NON	MAUVAIS	MOYEN	AUCUN		IMPORTANT	AUCUN
-----	---------	-------	-------	--	-----------	-------

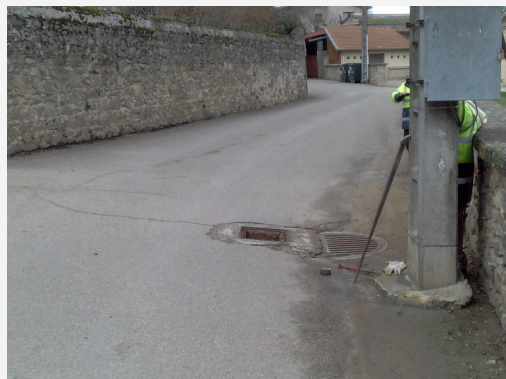
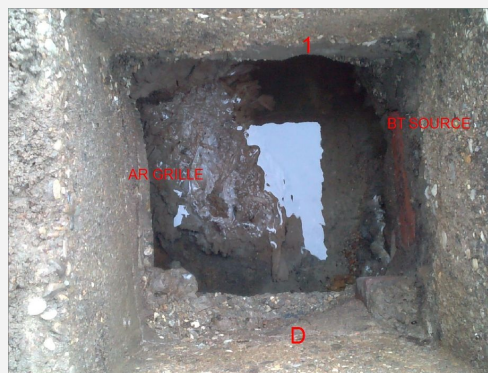
REG_162

Etat du tampon: LEGERE CORROSION

Présence d'échelons: NON
Etat de la cunette: MAUVAIS
Etat de la cheminée: MAUVAIS
Présence d'ECP: IMPORTANT
Présence de mise en charge: IMPORTANT
Présence de dépôt: IMPORTANT
Présence de racine: AUCUN

IDUNIQUE	TYPE	CANA	DIAM	MAT	PROF	NB_BRT	COMMENT	ID_INTERVENTION
2015020411295548ZSKZL	U	DEPART	300	BETON	0.71	1	A CURER	2015020411344141SBOFA
2015020411295548ZSKZL	U	ARR 1	300	BETON	0.71	0		2015020411352824JJUOU

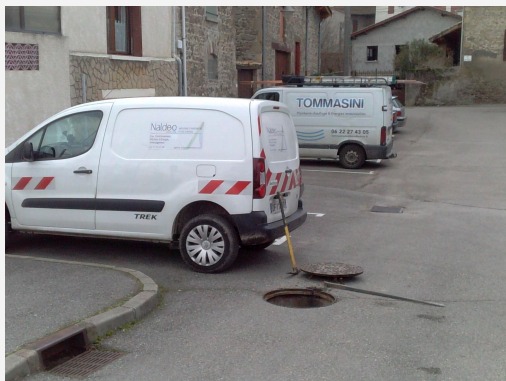
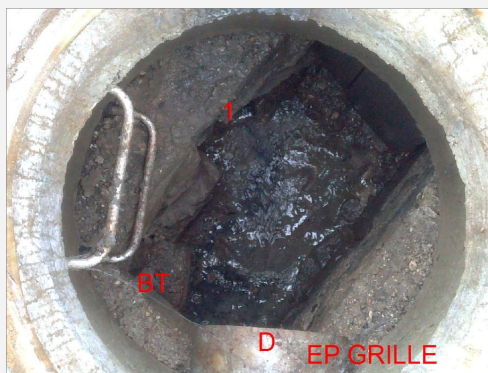
REG_171

Etat du tampon: LEGERE CORROSION

NON UTILISABLE	MAUVAIS	MAUVAIS	AUCUN		FAIBLE	AUCUN
----------------	---------	---------	-------	--	--------	-------

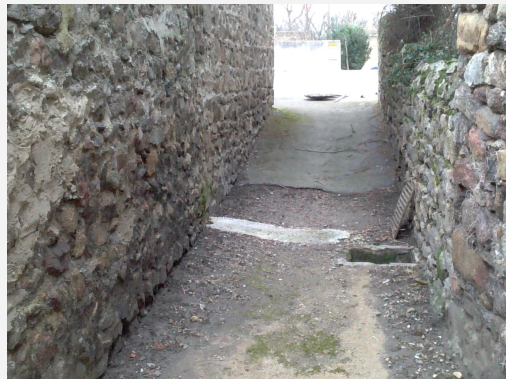
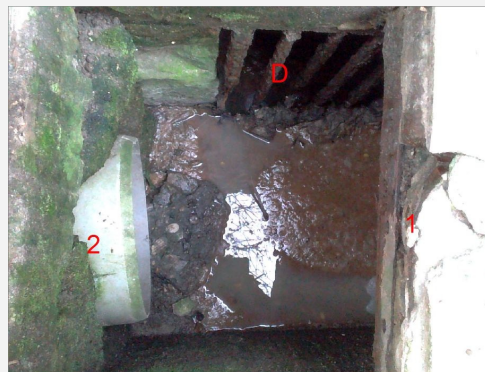
REG_175

Etat du tampon: CORROSION AVANCEE

Présence d'échelons: NON
Etat de la cunette: MAUVAIS
Etat de la cheminée: MAUVAIS
Présence d'ECP: AUCUN
Présence de mise en charge: AUCUN
Présence de dépôt: IMPORTANT
Présence de racine: AUCUN

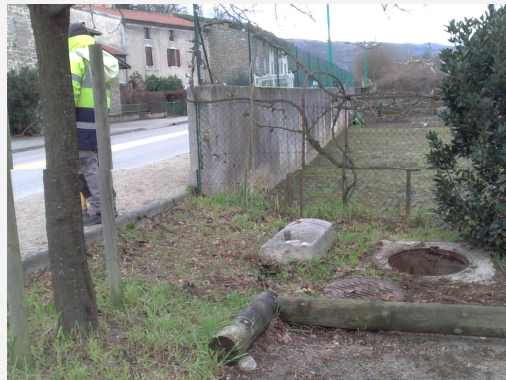
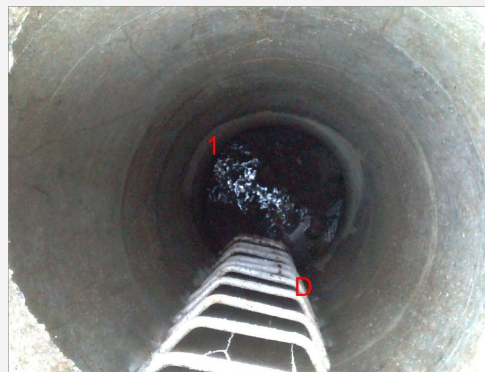
REG_177

Etat du tampon: LEGERE CORROSION

OUI	MAUVAIS	BON	AUCUN		IMPORTANT	AUCUN
-----	---------	-----	-------	--	-----------	-------

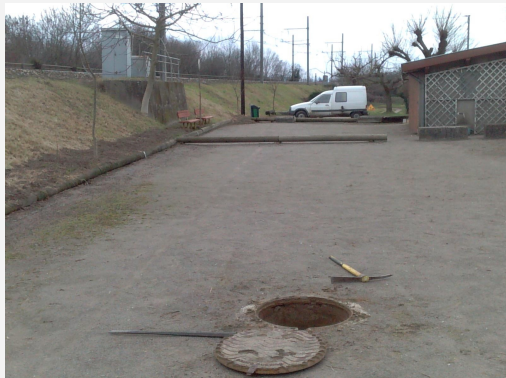
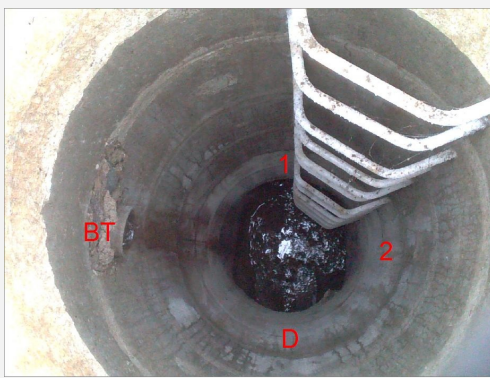
REG_178

Etat du tampon: LEGERE CORROSION

OUI	MAUVAIS	BON	AUCUN		MOYEN	AUCUN
-----	---------	-----	-------	--	-------	-------

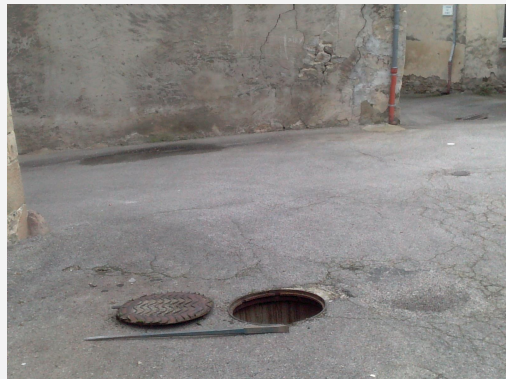
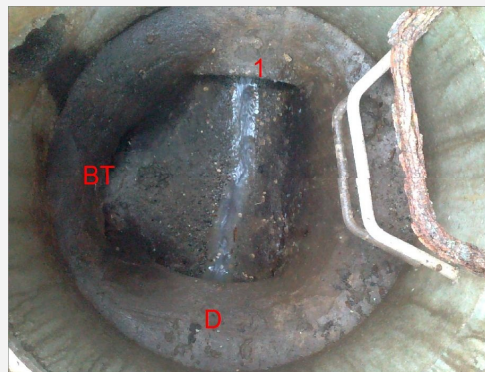
REG_187

Etat du tampon: LEGERE CORROSION

NON UTILISABLE	MOYEN	MAUVAIS	AUCUN		AUCUN	AUCUN
----------------	-------	---------	-------	--	-------	-------

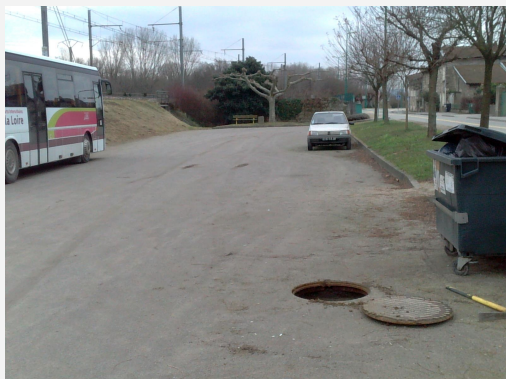
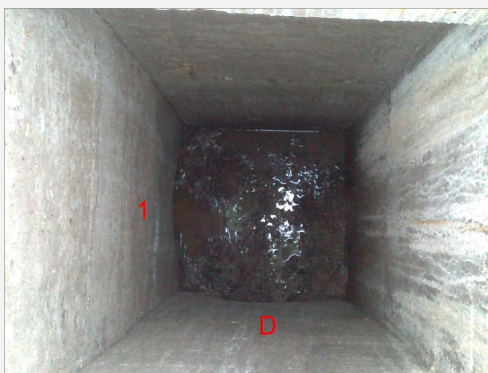
REG_191

Etat du tampon: LEGERE CORROSION

Présence d'échelons: NON
Etat de la cunette: MAUVAIS
Etat de la cheminée: BON
Présence d'ECP: AUCUN
Présence de mise en charge: IMPORTANT
Présence de dépôt: AUCUN
Présence de racine: AUCUN

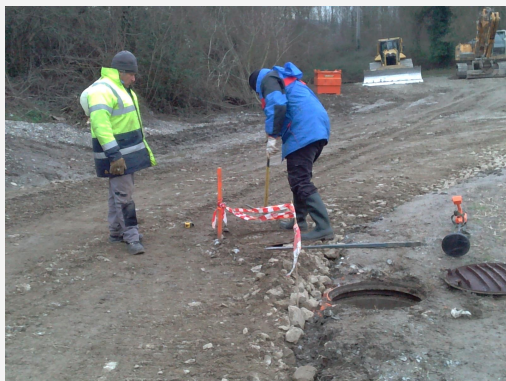
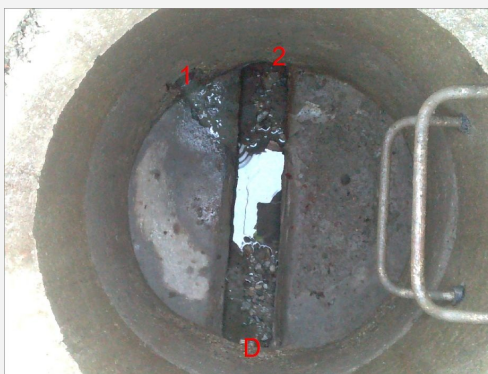
REG_200

Etat du tampon: LEGERE CORROSION

OUI	BON	MOYEN	AUCUN		IMPORTANT	AUCUN
-----	-----	-------	-------	--	-----------	-------

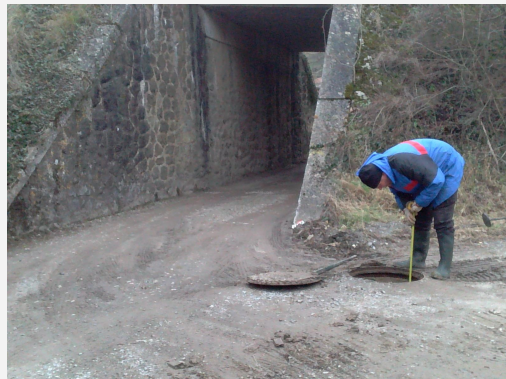
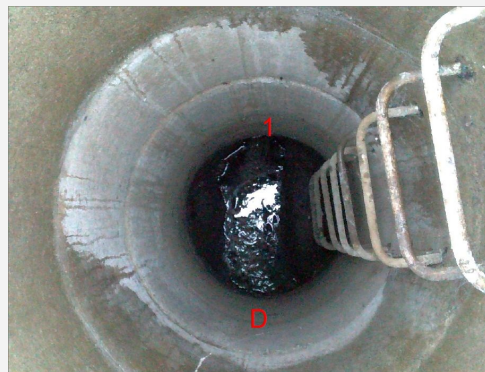
REG_203

Etat du tampon: LEGERE CORROSION

OUI	MOYEN	BON	AUCUN		AUCUN	AUCUN
-----	-------	-----	-------	--	-------	-------

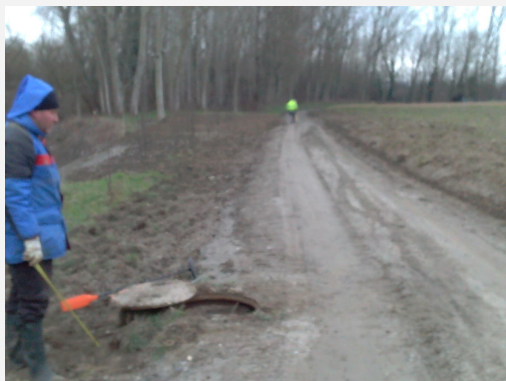
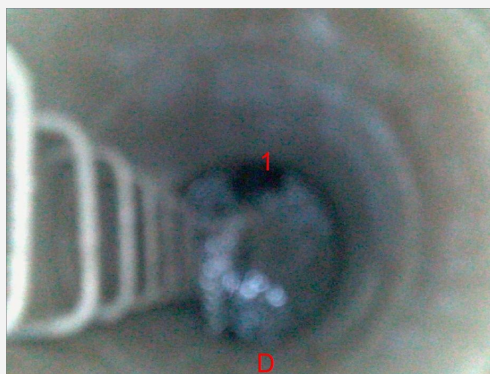
REG_206

Etat du tampon: LEGERE CORROSION

OUI	MOYEN	BON	AUCUN		MOYEN	AUCUN
-----	-------	-----	-------	--	-------	-------
