VERSION : 2 – 02/04/2015

SYNDICAT DES TROIS RIVIERES COMMUNE DE PEYRAUD

Diagnostic de fonctionnement et Schéma d'aménagement des ouvrages
d'assainissement – Actualisation des Zonages d'assainissement

Rapport de phase 1 :
ANALYSE DE L'EXISTANT – RECUEIL DE DONNEES

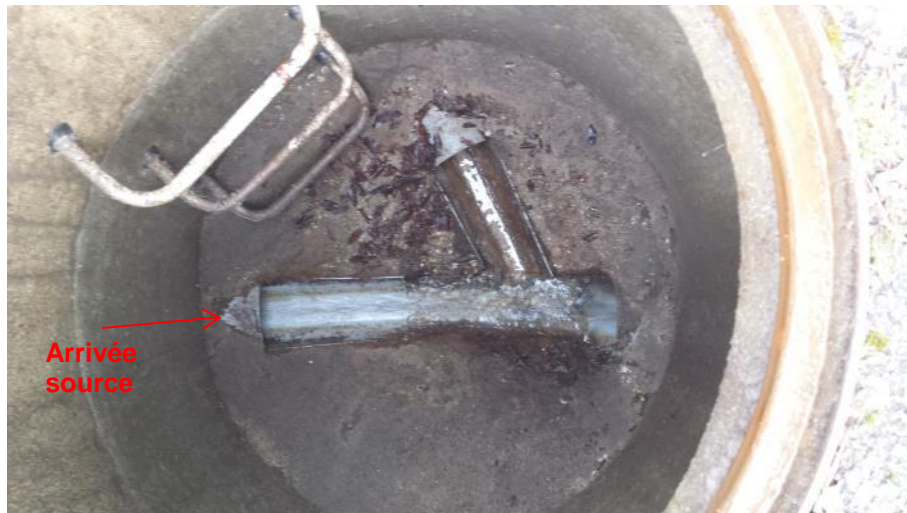
N° de Regard	Apports d'Eaux Claires constatés
86	IMPORTANT
132	IMPORTANT
166	IMPORTANT

Au niveau du regard 132, une source est connectée comme l'illustre la photo ci-après :

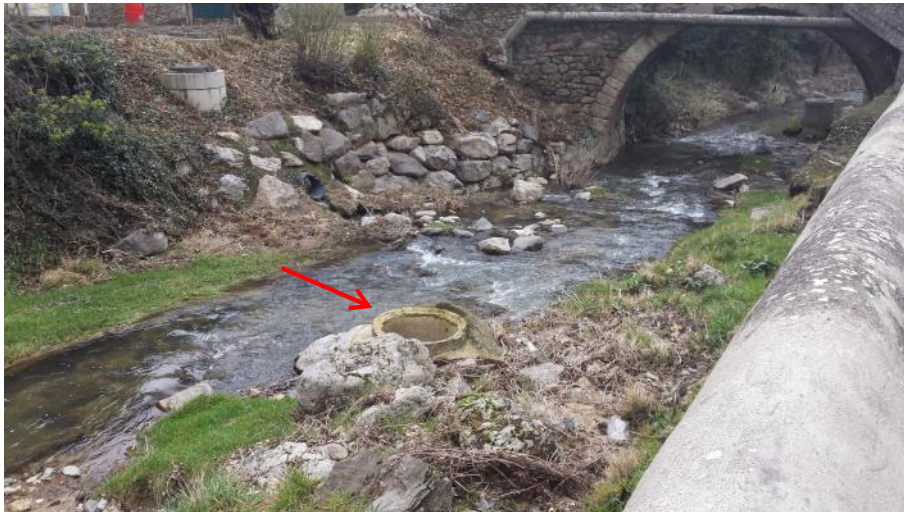
Regard R87 :

Les photos suivantes montrent les regards dont le tampon n'y est plus :

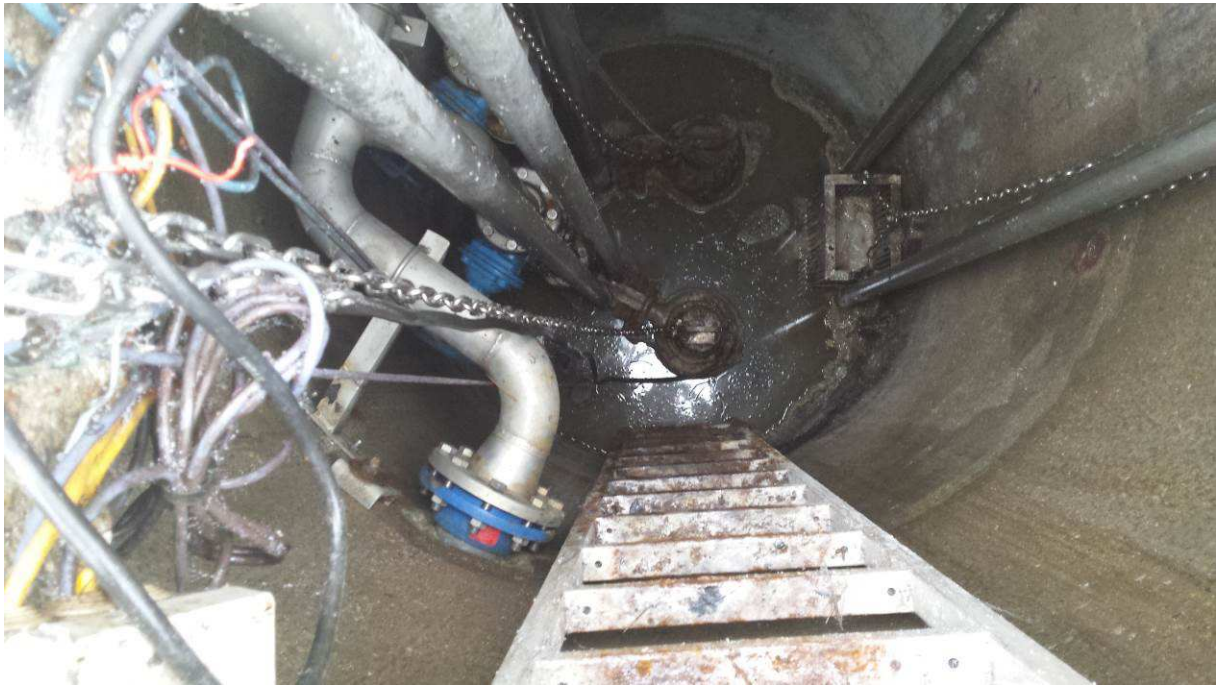
L'ouvrage est dans un état relativement correct. On notera toutefois une corrosion avancée du tampon d'accès au poste. Par ailleurs, on relèvera l'absence de trop plein.

Photo n°1 : Vue intérieure du poste de refoulement de Peyraud

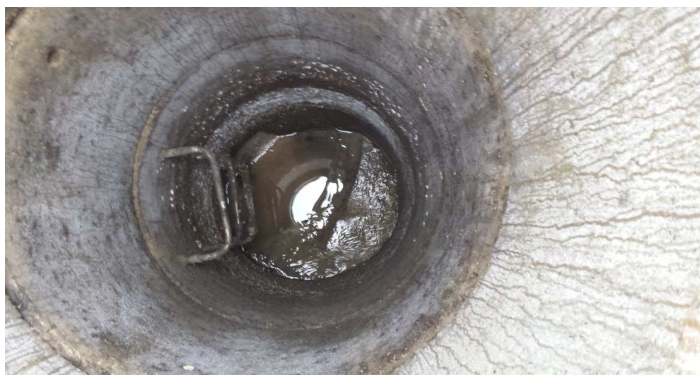
<u>Observations complémentaires :</u>	Vitesse apparente de l'effluent				
	Tf	f	M	F	TF
			X		
Le déversoir fonctionnait le jour de la visite car la station d'épuration était à l'arrêt Lame à 2,87 m		OUI	NON	Remarques	
	Depôts			X	
	Graisses			X	
	Hydrocarbures			X	
	Echelle d'accès			X	
	Cunette	X			
Mise en charge (m)	X

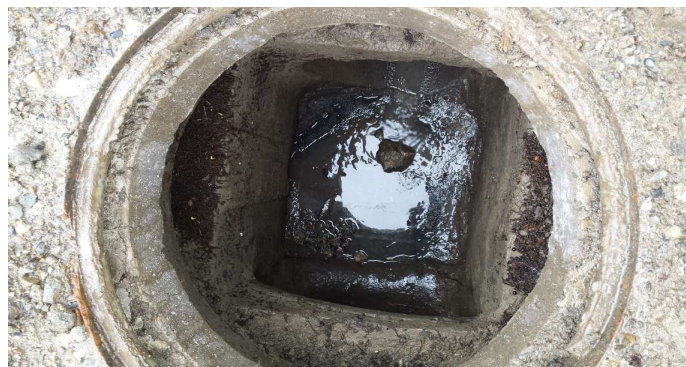
Absence de déversement en temps sec.
 Risque de remontée d'eau depuis le Rhône
 lotsque celui-ci est haut

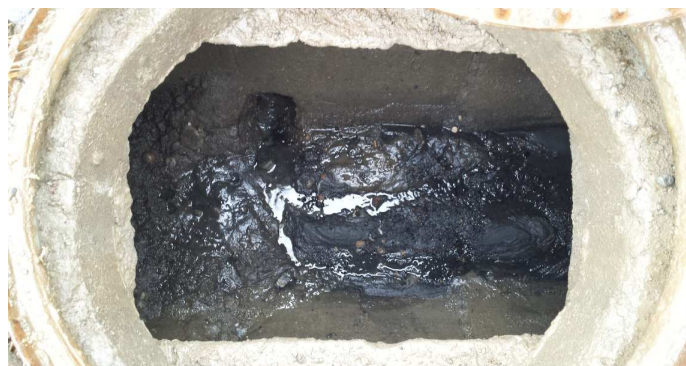
Absence de déversement en temps sec.
 Risque de remontée d'eau depuis le Rhône
 lotsque celui-ci est haut

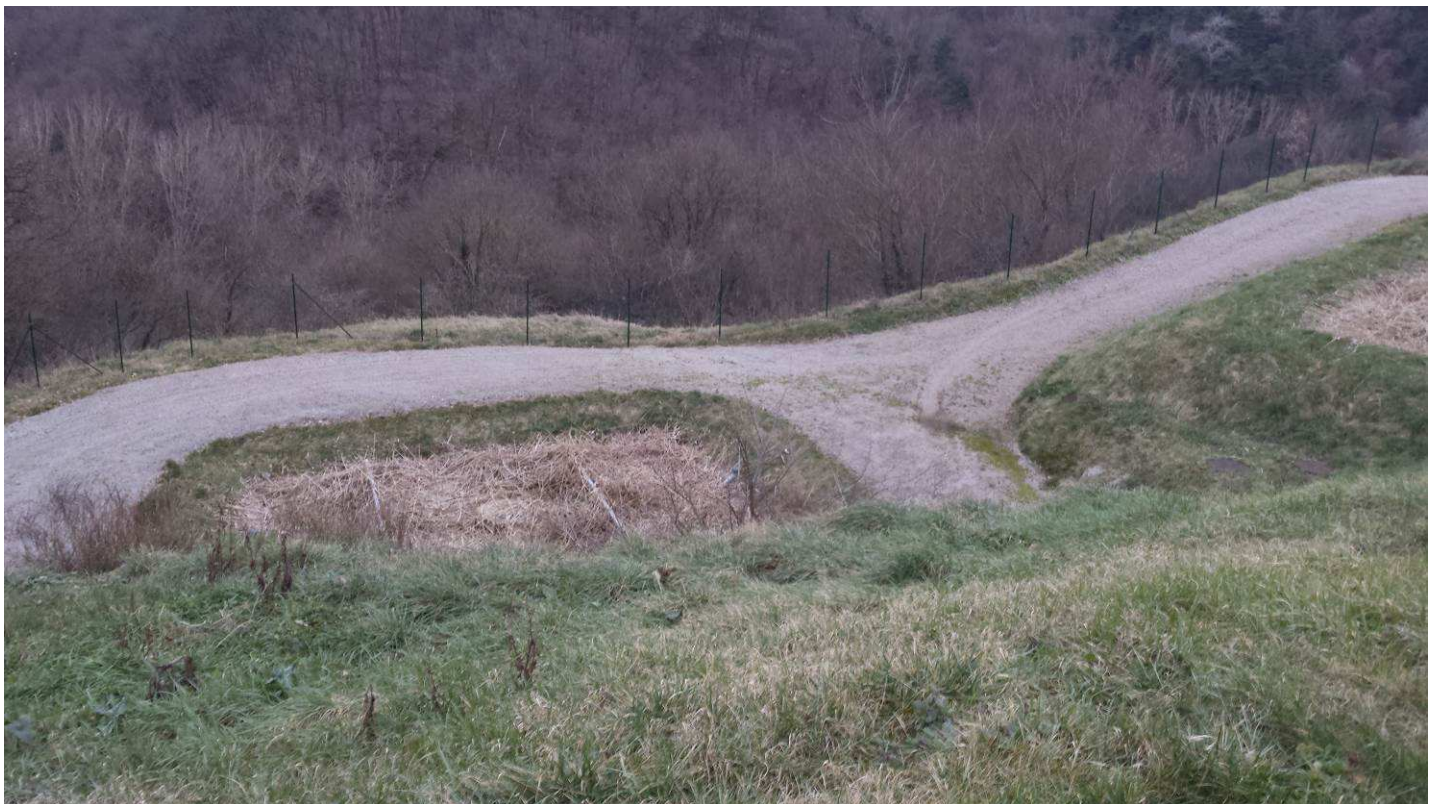
Les filtres du 1^{er} étage (photo n°7) sont alimentés alternativement avec un changement 1/semaine. Un compteur de bûchées permet d'estimer les volumes dirigés vers les lits filtrants.

Photo n°7 : Premier étage de filtre planté de roseaux

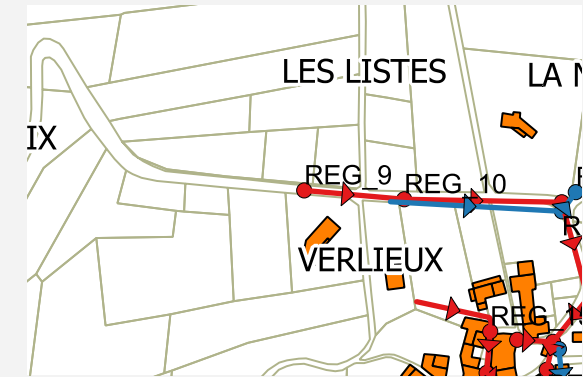
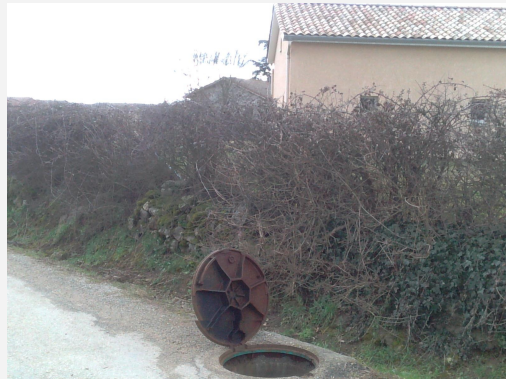
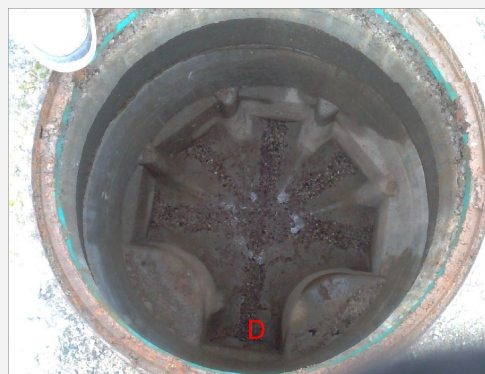
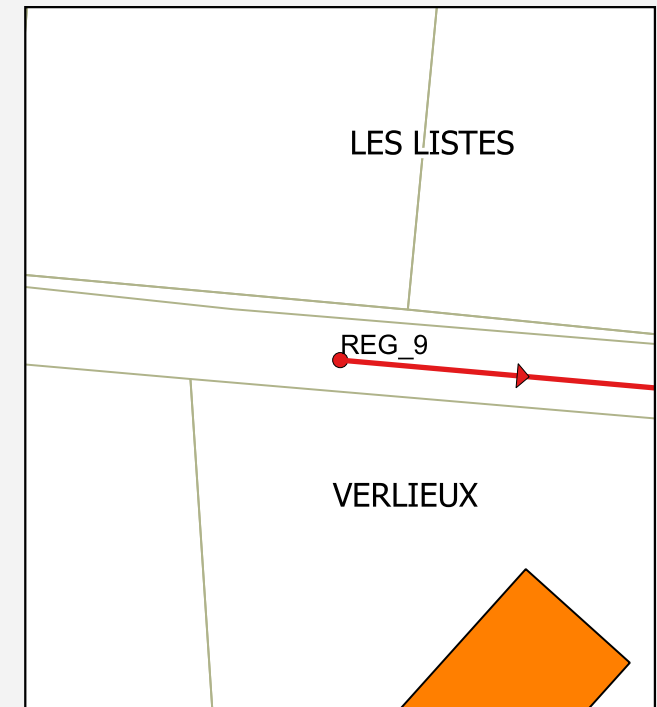
REG_9

NON	BON	BON	AUCUN	AUCUN	FAIBLE	AUCUN
-----	-----	-----	-------	-------	--------	-------

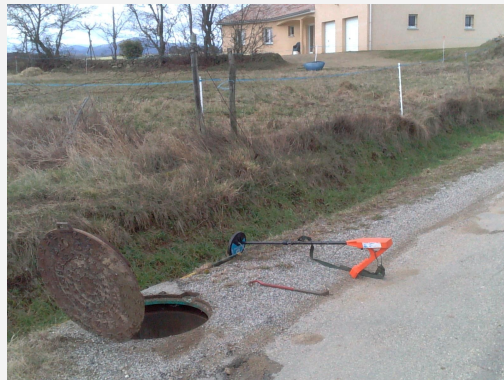
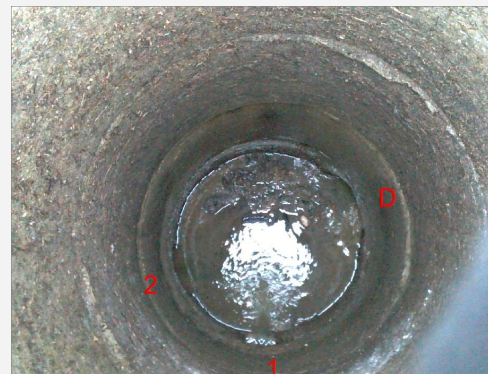
REG_10

NON	BON	MOYEN	FAIBLE	AUCUN	MOYEN	AUCUN
-----	-----	-------	--------	-------	-------	-------

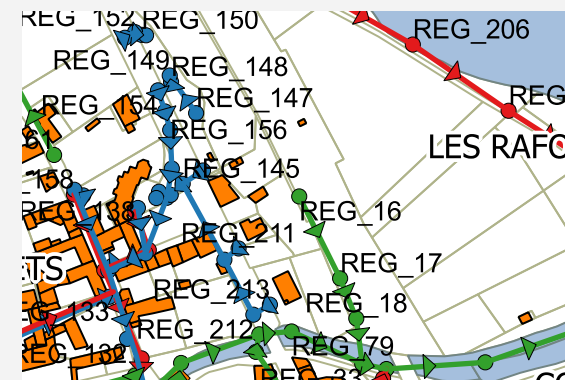
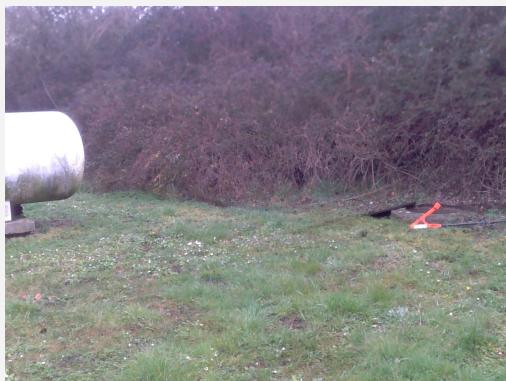
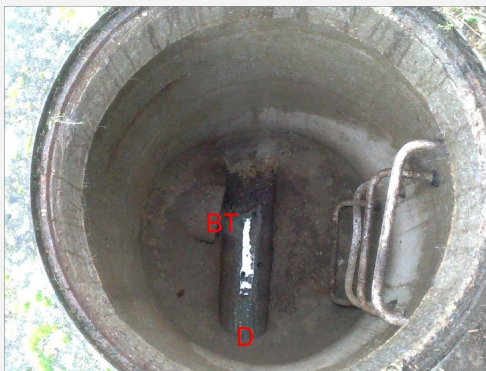
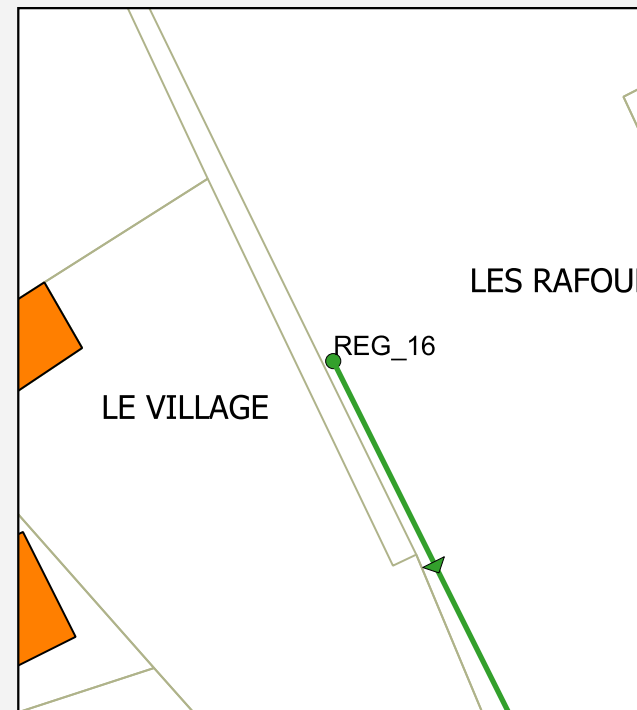
REG_16

Etat du tampon: LEGERE CORROSION

OUI	BON	BON	AUCUN	AUCUN	AUCUN	AUCUN
-----	-----	-----	-------	-------	-------	-------

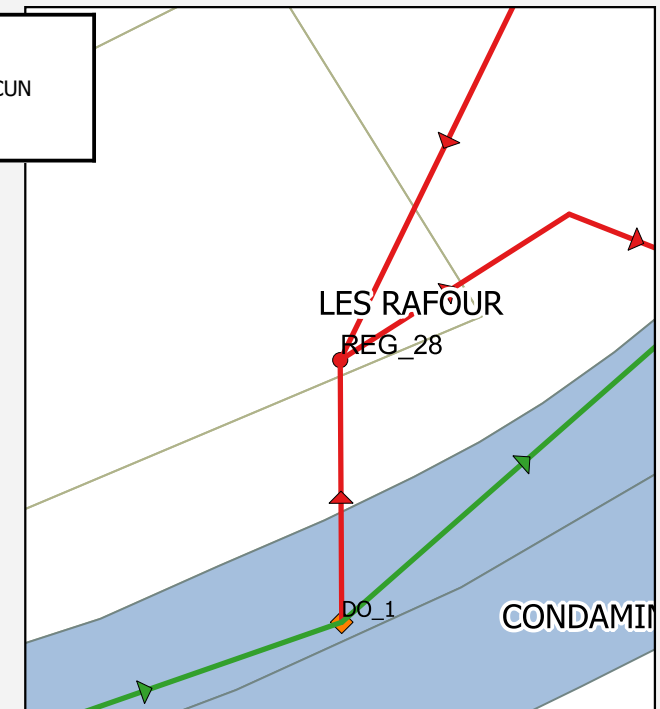
Présence d'échelons: Etat de la cunette: Etat de la cheminée: Présence d'ECP: Présence de mise en charge: Présence de dépôt: Présence de racine:

OUI	BON	BON	NON RENSEIGNE		NON RENSEIGNE	AUCUN
-----	-----	-----	---------------	--	---------------	-------

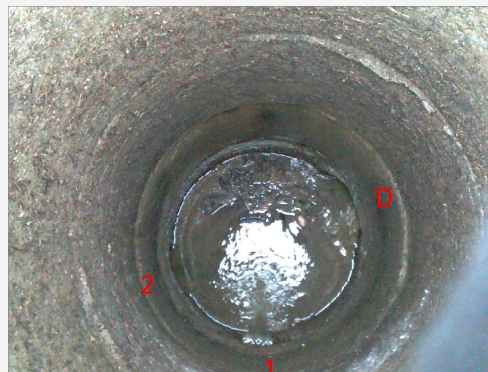
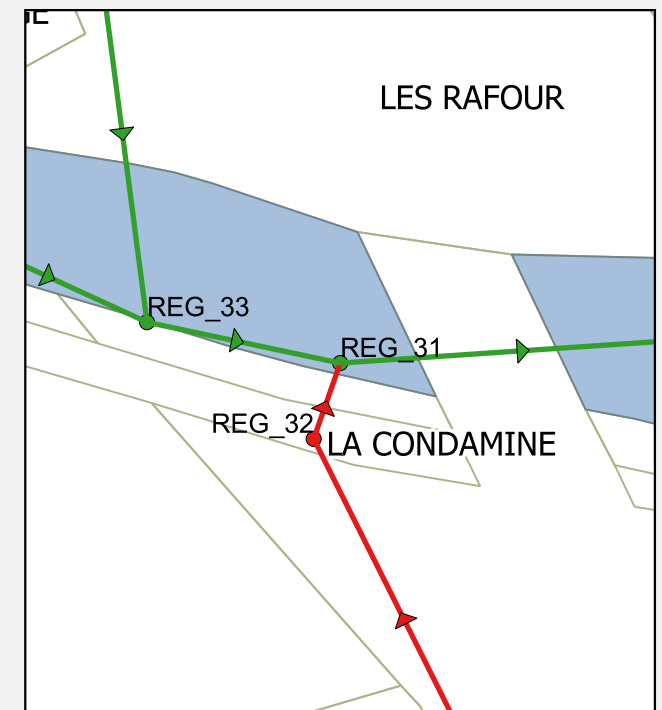
Etat du tampon: LEGERE CORROSION

Présence d'échelons: Etat de la cunette: Etat de la cheminée: Présence d'ECP: Présence de mise en charge: Présence de dépôt: Présence de racine:

NON	MOYEN	MOYEN	AUCUN		MOYEN	AUCUN
-----	-------	-------	-------	--	-------	-------

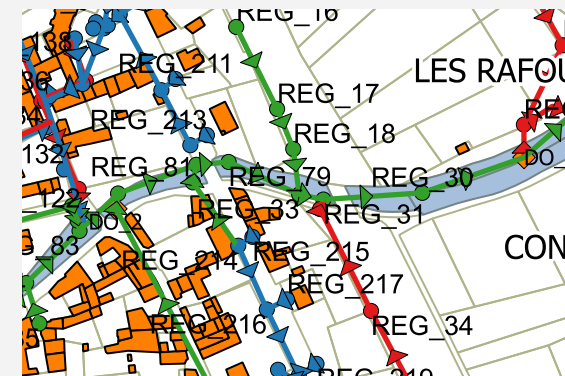
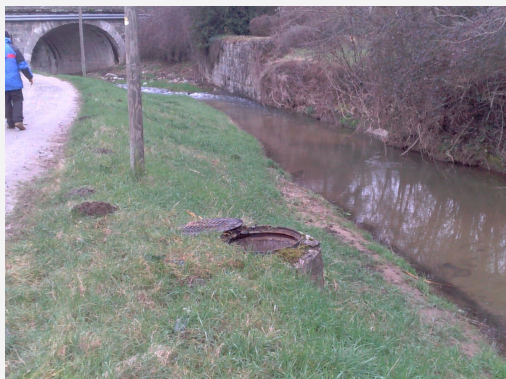
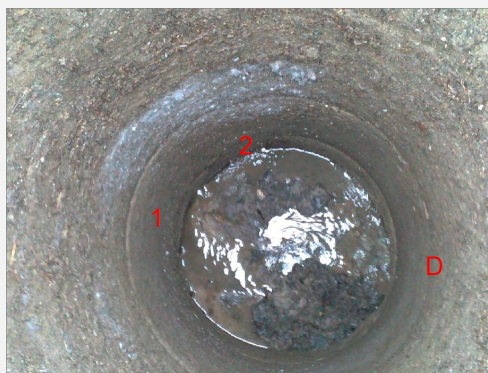
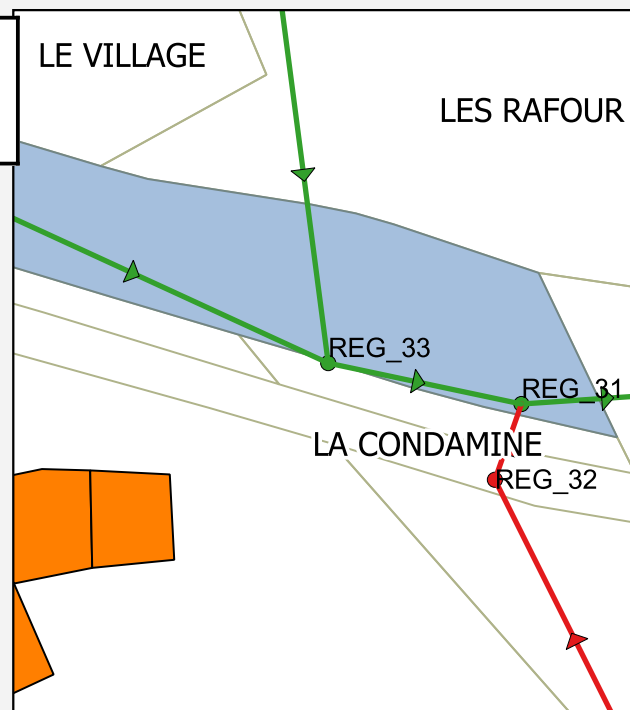
REG_33

Etat du tampon: LEGERE CORROSION

Présence d'échelons: Etat de la cunette: Etat de la cheminée: Présence d'ECP: Présence de mise en charge: Présence de dépôt: Présence de racine:

NON	MAUVAIS	MOYEN	AUCUN		IMPORTANT	AUCUN
-----	---------	-------	-------	--	-----------	-------

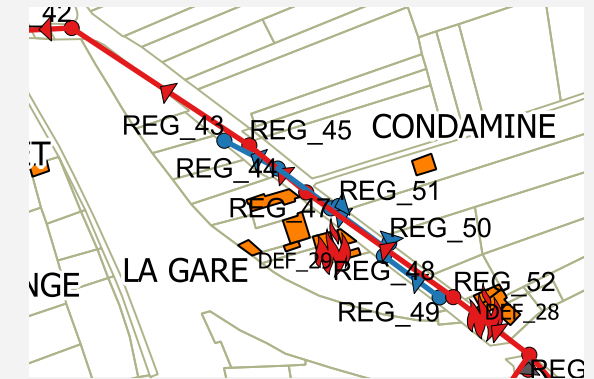
Présence d'échelons: Etat de la cunette: Etat de la cheminée: Présence d'ECP: Présence de mise en charge: Présence de dépôt: Présence de racine:

OUI	BON	BON	AUCUN		FAIBLE	AUCUN
-----	-----	-----	-------	--	--------	-------

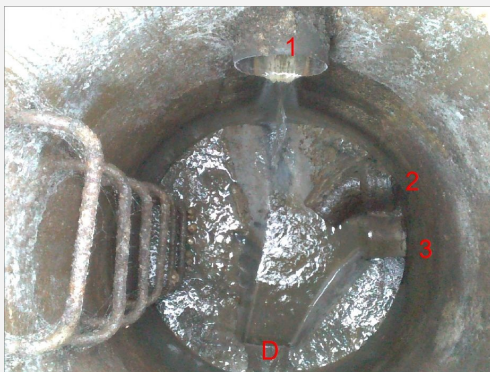
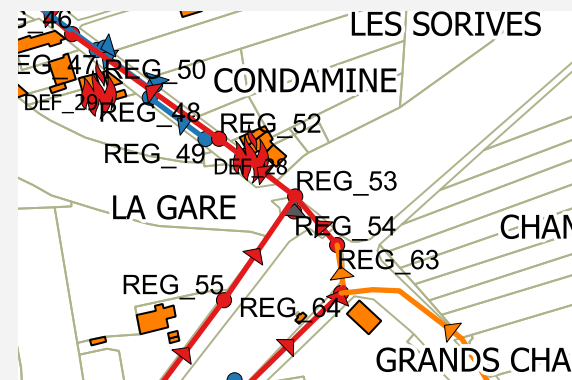
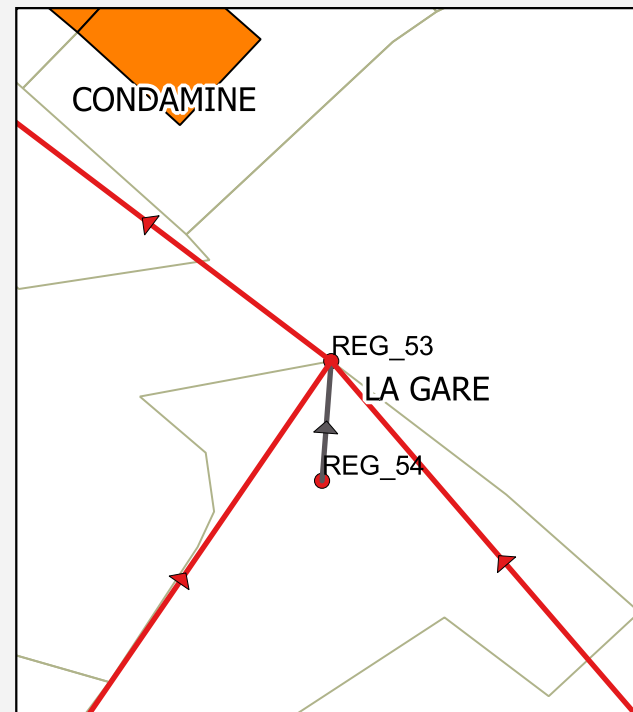
Etat du tampon: LEGERE CORROSION

Présence d'échelons: Etat de la cunette: Etat de la cheminée: Présence d'ECP: Présence de mise en charge: Présence de dépôt: Présence de racine:

OUI	BON	BON	AUCUN		AUCUN	AUCUN
-----	-----	-----	-------	--	-------	-------

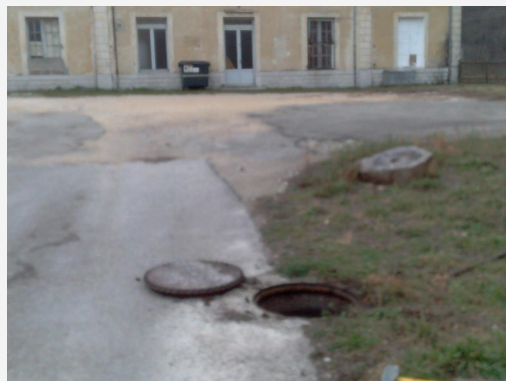
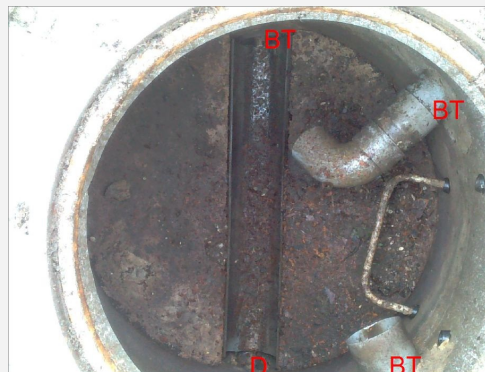
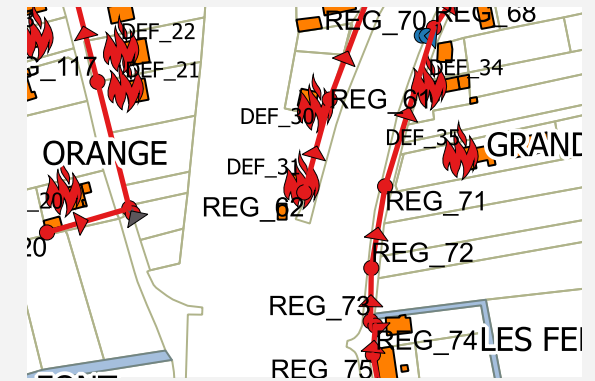
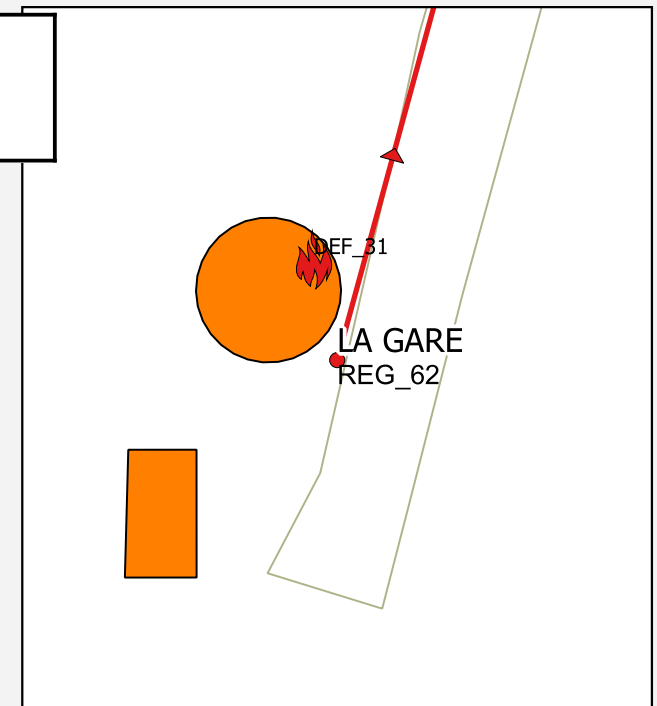
Etat du tampon: CORROSION AVANCEE

Présence d'échelons: Etat de la cunette: Etat de la cheminée: Présence d'ECP: Présence de mise en charge: Présence de dépôt: Présence de racine:

NON UTILISABLE	MOYEN	BON	AUCUN		AUCUN	AUCUN
----------------	-------	-----	-------	--	-------	-------

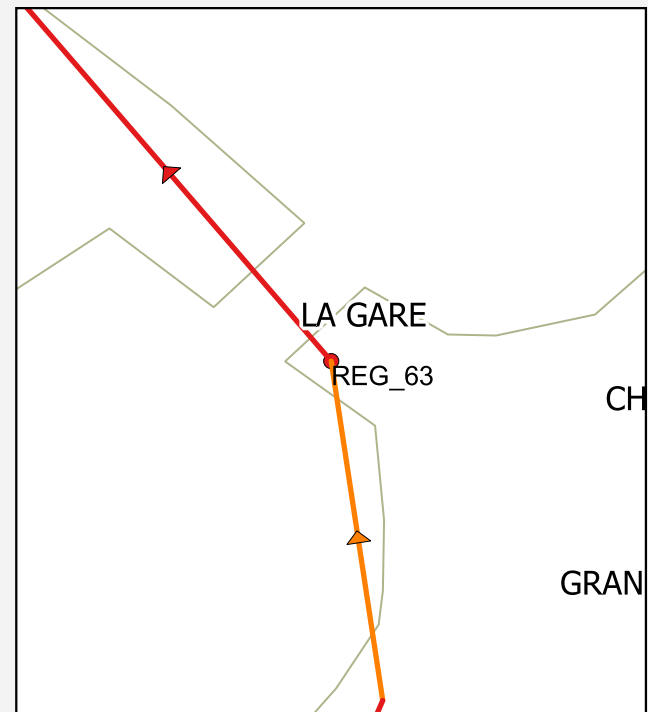
Etat du tampon: LEGERE CORROSION

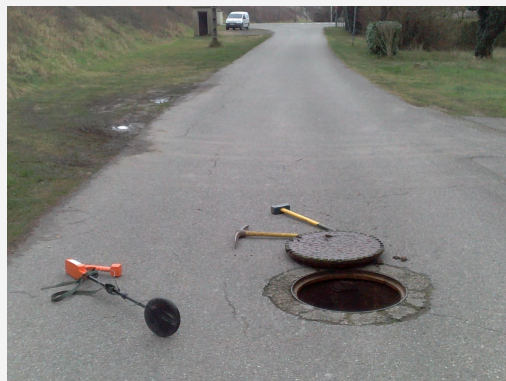
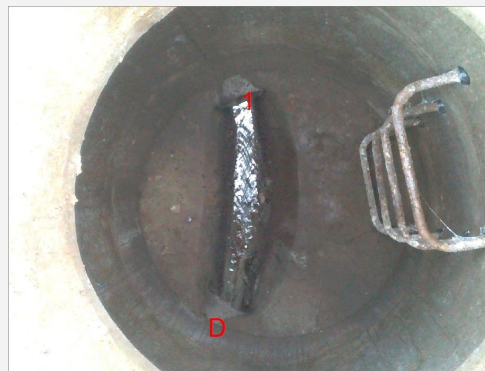
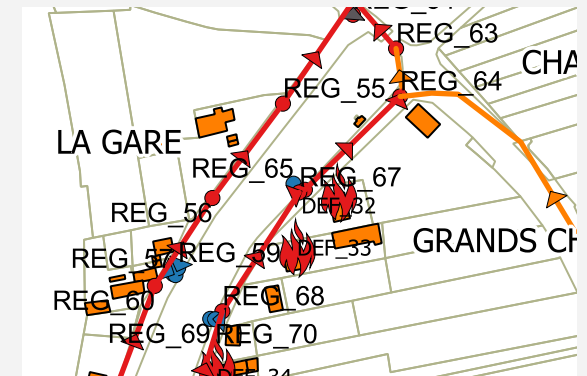
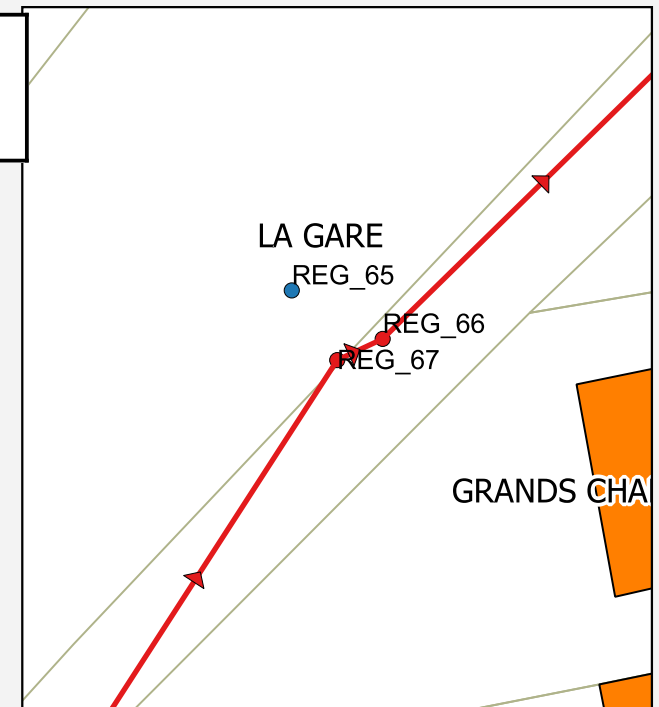
Etat du tampon: LEGERE CORROSION

NON UTILISABLE	BON	BON	AUCUN		AUCUN	AUCUN
----------------	-----	-----	-------	--	-------	-------

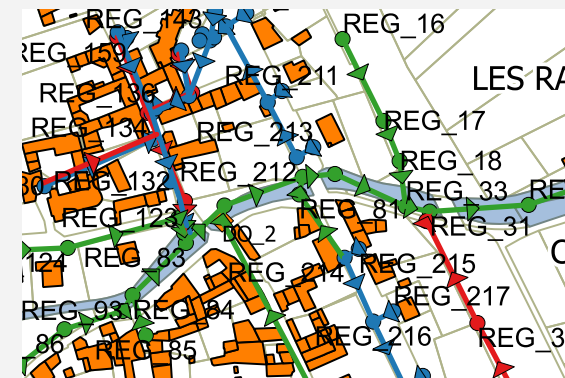
REG_81

Etat du tampon: BON

NON	MOYEN	MAUVAIS	AUCUN		IMPORTANT	AUCUN
-----	-------	---------	-------	--	-----------	-------

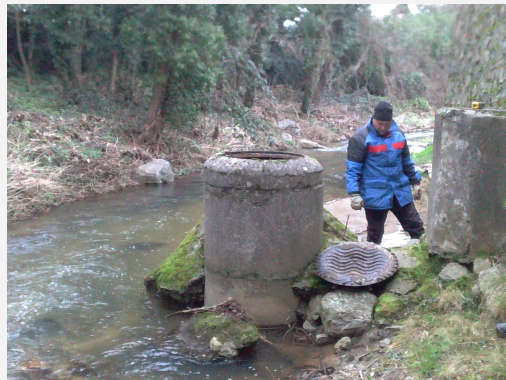
Etat du tampon: CORROSION AVANCEE

OUI	MAUVAIS	MAUVAIS	IMPORTANT		MOYEN	AUCUN
-----	---------	---------	-----------	--	-------	-------

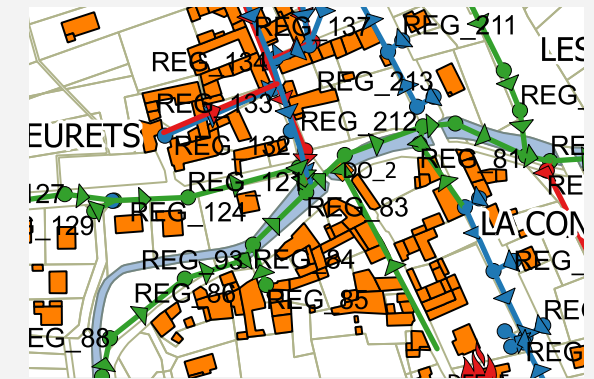
NON UTILISABLE	BON	BON	AUCUN		FAIBLE	AUCUN
----------------	-----	-----	-------	--	--------	-------

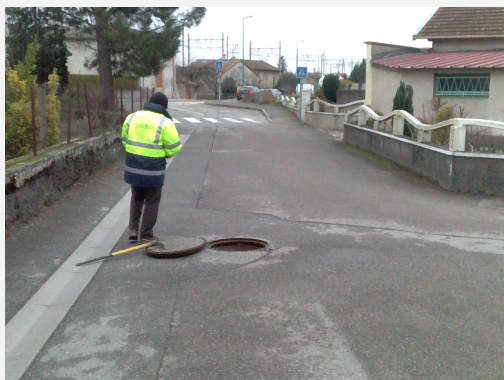
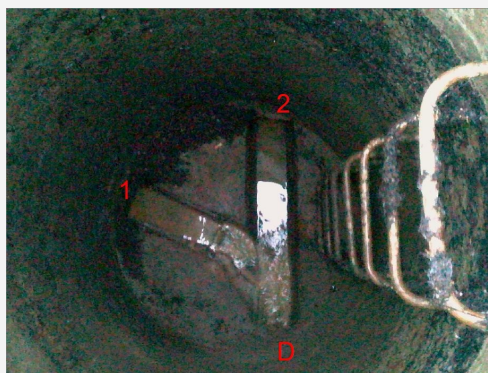
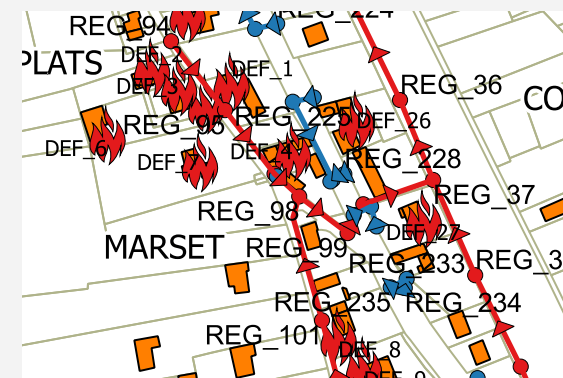
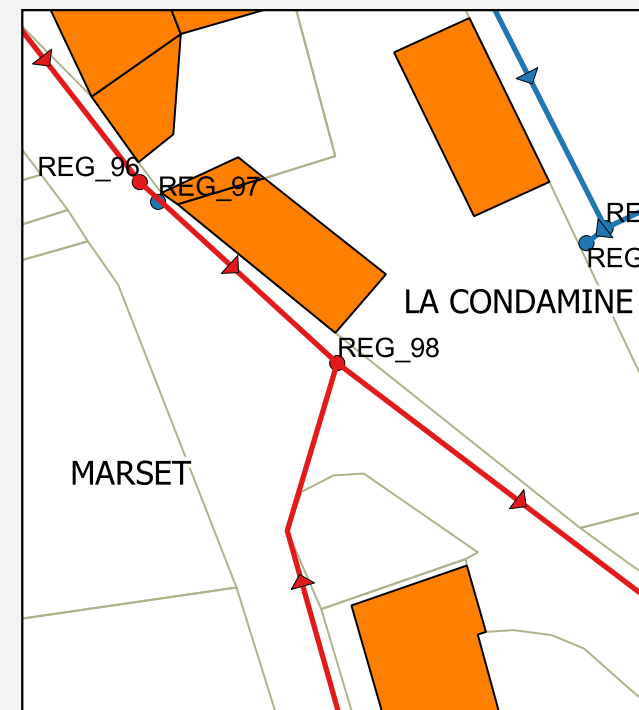
Etat du tampon: LEGERE CORROSION

OUI	BON	BON	AUCUN		AUCUN	AUCUN
-----	-----	-----	-------	--	-------	-------

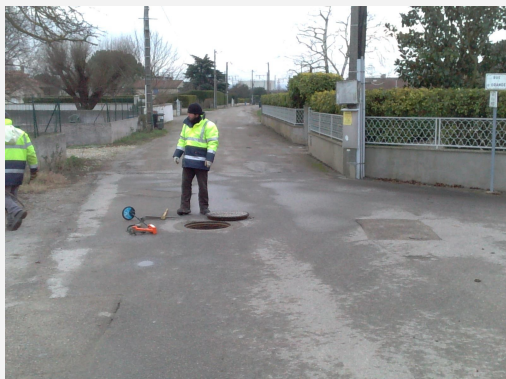
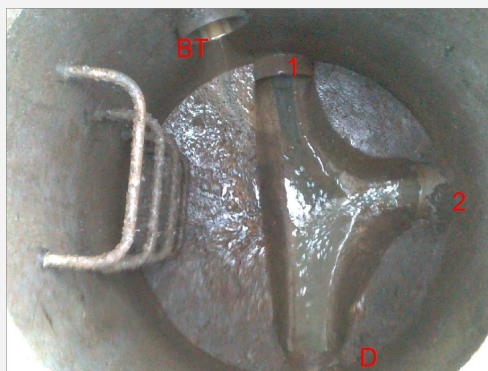
REG_108

Etat du tampon: LEGERE CORROSION

OUI	BON	BON	AUCUN		AUCUN	AUCUN
-----	-----	-----	-------	--	-------	-------

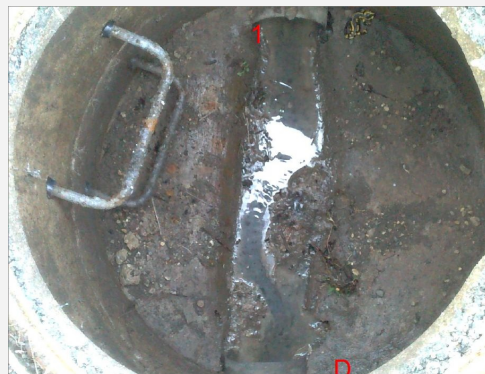
Etat du tampon: LEGERE CORROSION

OUI	MAUVAIS	BON	AUCUN		FAIBLE	AUCUN
-----	---------	-----	-------	--	--------	-------

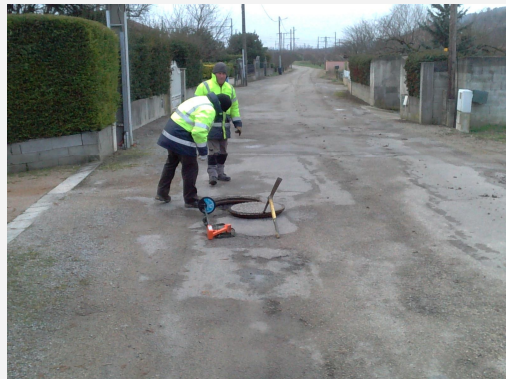
Etat du tampon: LEGERE CORROSION

OUI	BON	BON	AUCUN		FAIBLE	AUCUN
-----	-----	-----	-------	--	--------	-------

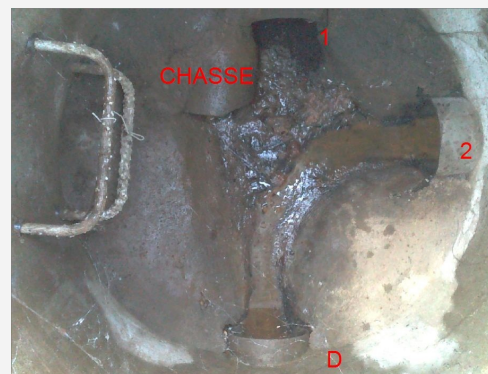
Etat du tampon: LEGERE CORROSION

OUI	BON	BON	AUCUN		AUCUN	AUCUN
-----	-----	-----	-------	--	-------	-------

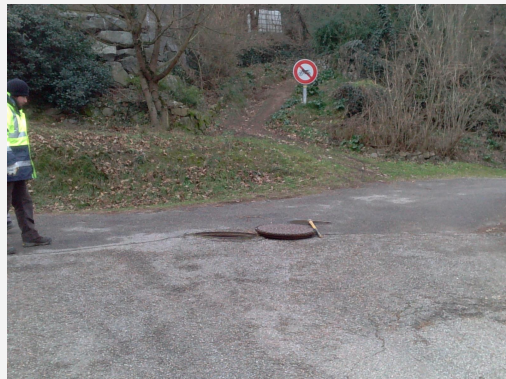
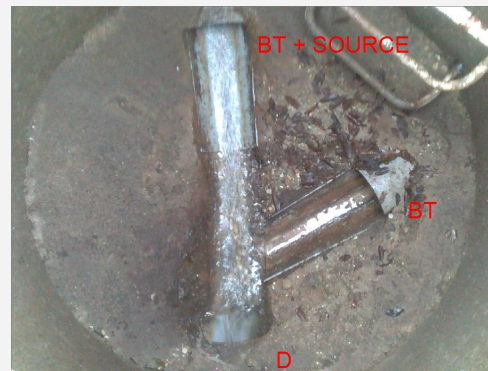
Etat du tampon: LEGERE CORROSION

OUI	MAUVAIS	BON	IMPORTANT		AUCUN	AUCUN
-----	---------	-----	-----------	--	-------	-------

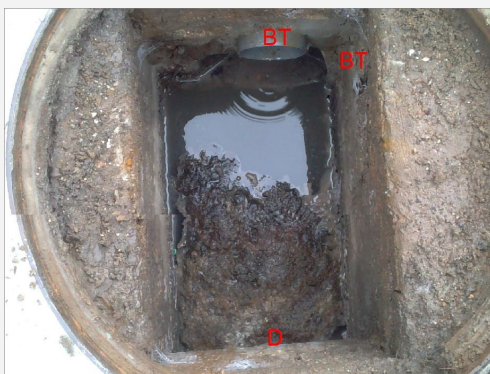
Etat du tampon: LEGERE CORROSION

NON	MAUVAIS	MOYEN	AUCUN		IMPORTANT	AUCUN
-----	---------	-------	-------	--	-----------	-------

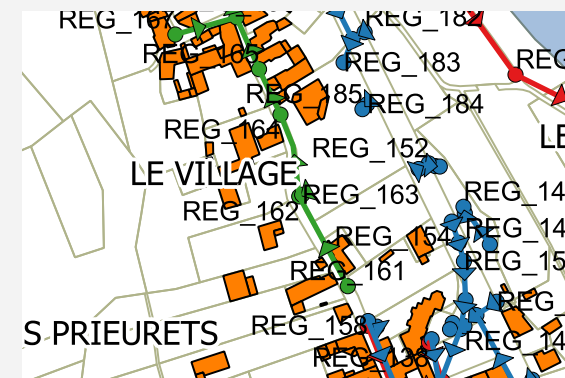
REG_162

Etat du tampon: LEGERE CORROSION

Présence d'échelons: NON
Etat de la cunette: MAUVAIS
Etat de la cheminée: MAUVAIS
Présence d'ECP: IMPORTANT
Présence de mise en charge: IMPORTANT
Présence de dépôt: IMPORTANT
Présence de racine: AUCUN

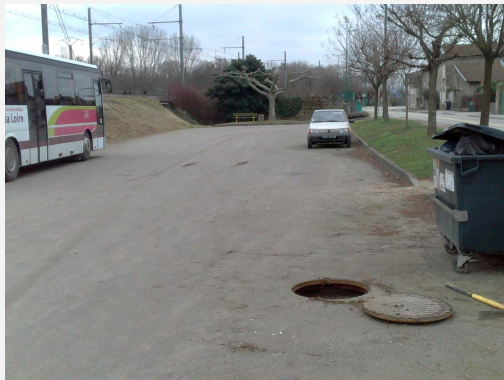
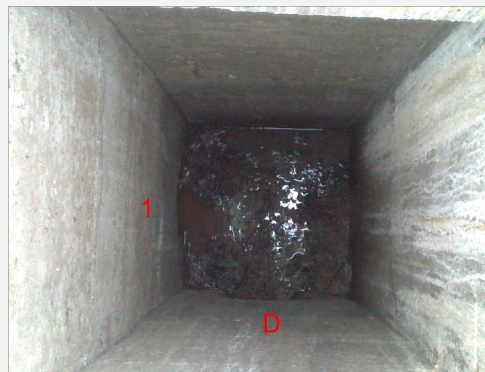
Etat du tampon: LEGERE CORROSION

Présence d'échelons: NON
Etat de la cunette: MAUVAIS
Etat de la cheminée: BON
Présence d'ECP: AUCUN
Présence de mise en charge: IMPORTANT
Présence de dépôt: AUCUN
Présence de racine: AUCUN

NON	MAUVAIS	BON	AUCUN	IMPORTANT	AUCUN
-----	---------	-----	-------	-----------	-------
