SYNDICAT DES TROIS RIVIERES COMMUNE DE QUINTENAS

Diagnostic de fonctionnement et Schéma d'aménagement des ouvrages
d'assainissement – Actualisation des Zonages d'assainissement

Rapport de phase 1 :
ANALYSE DE L'EXISTANT – RECUEIL DE DONNEES

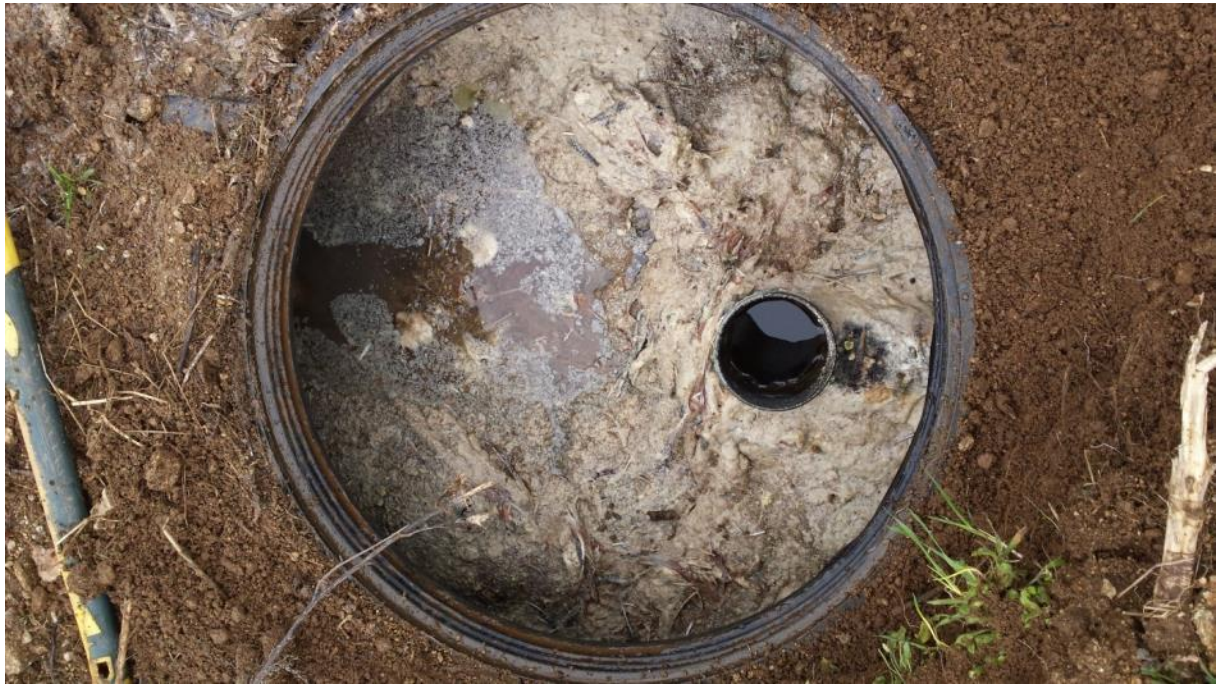
Photo 1 : bac dégraisseur

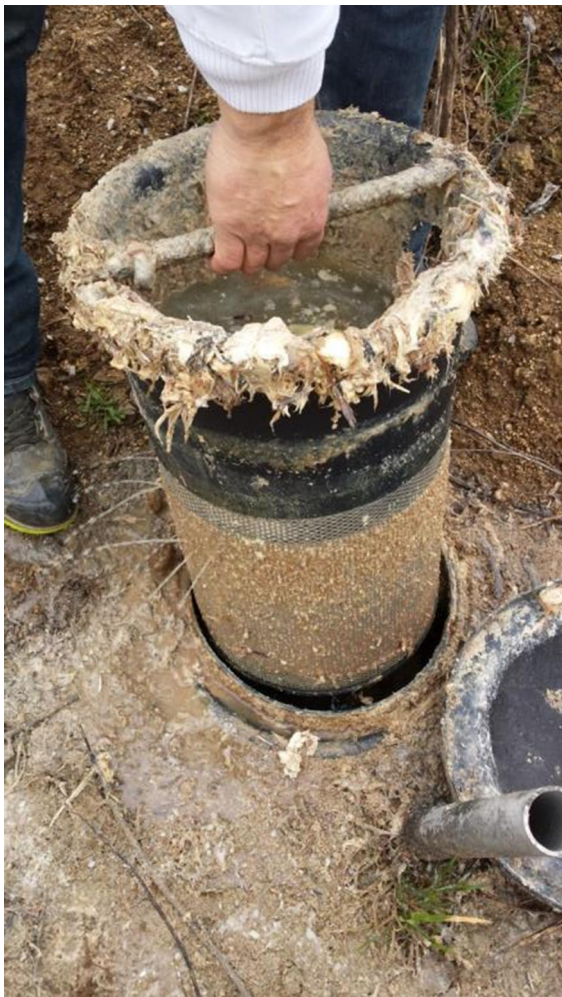
Photo 2 : Panier dégrilleur

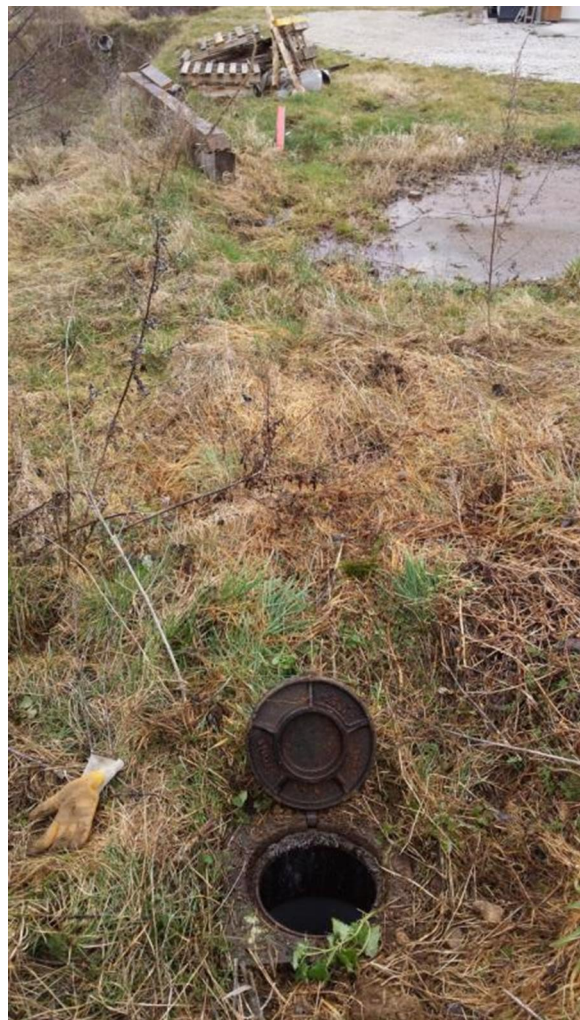
Photo 3 : Regard de sortie

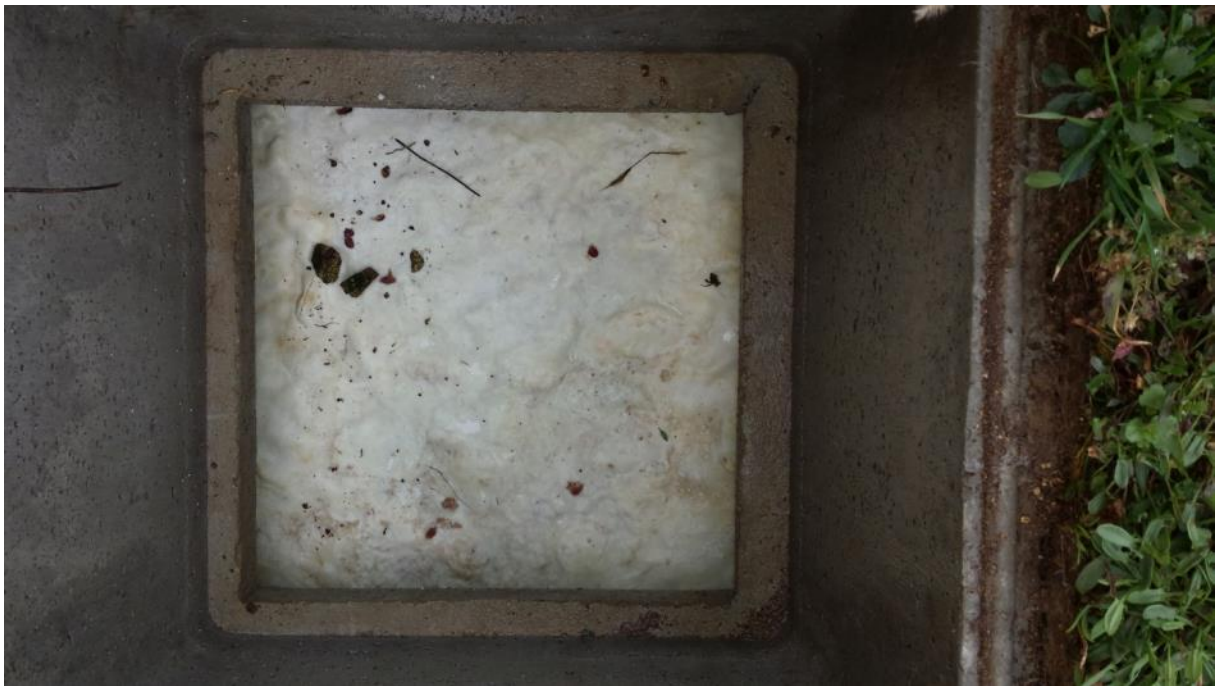
Photo 1 : Bac à graisse

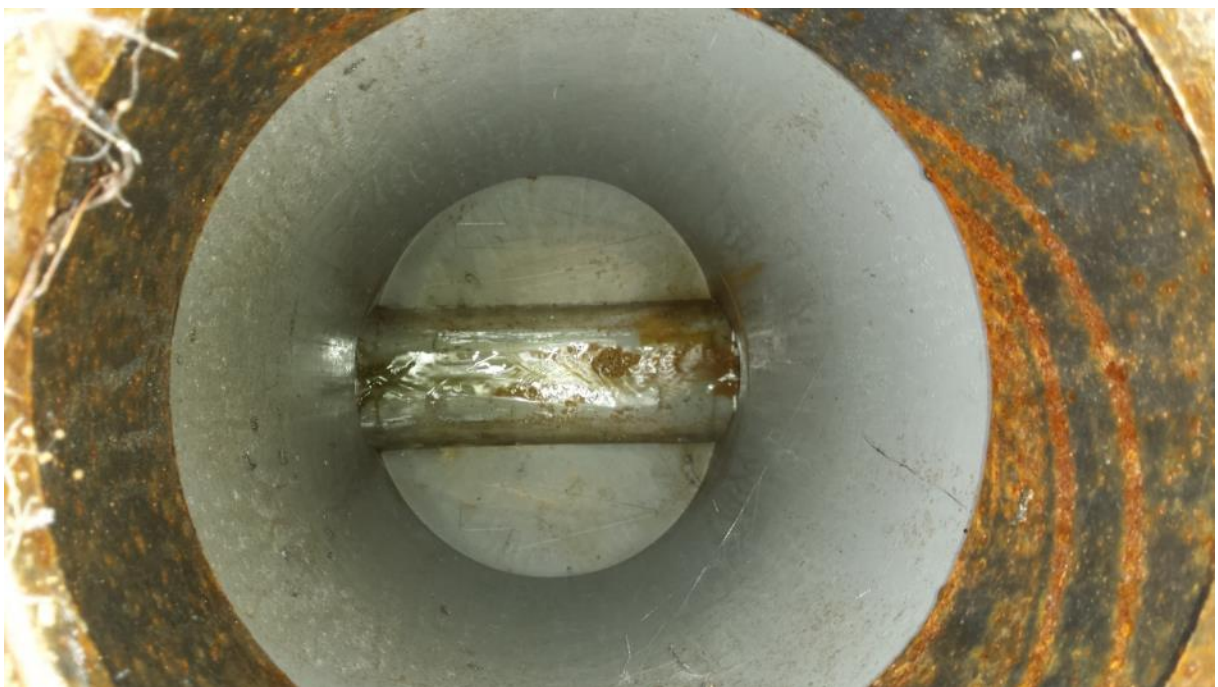
Photo 2 : Regard de sortie

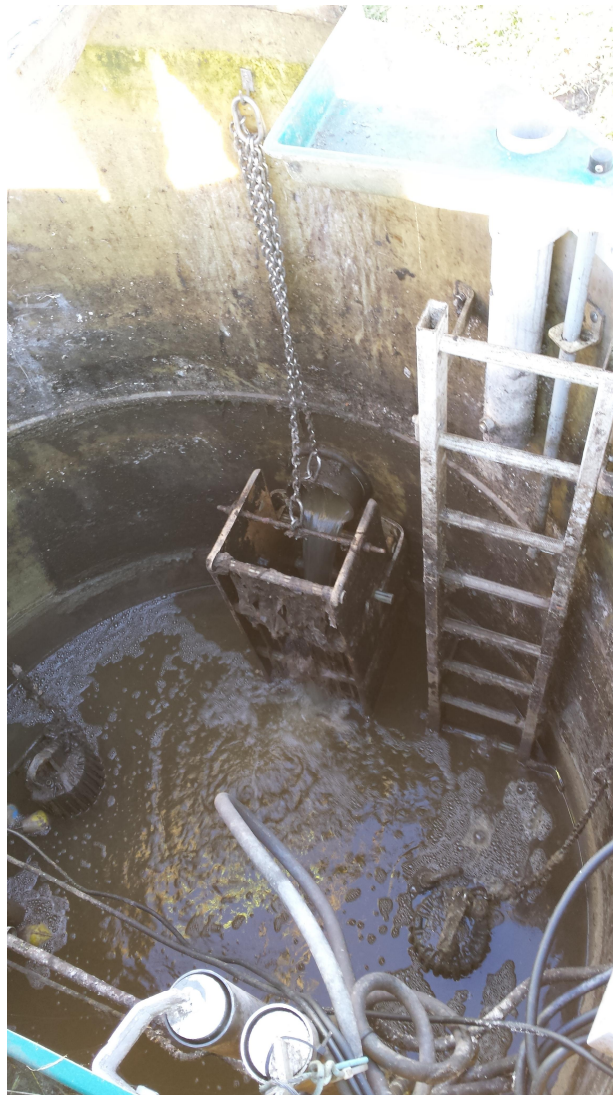
Photo n°1 : Vue intérieure du poste de refoulement du Pontet

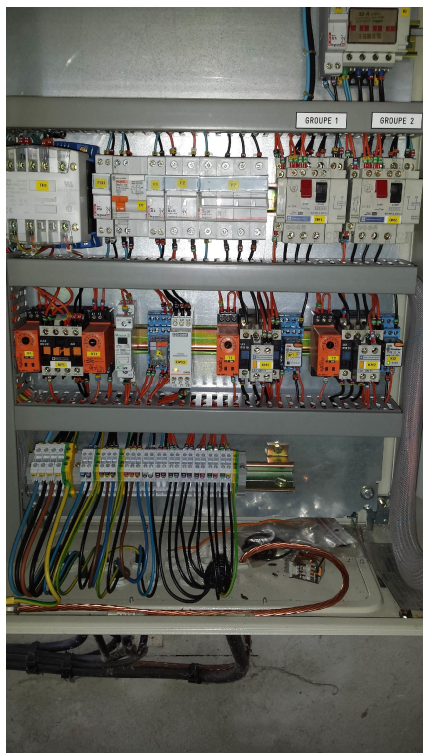
Photo n°2 : Armoire électrique du poste de refoulement du Pontet

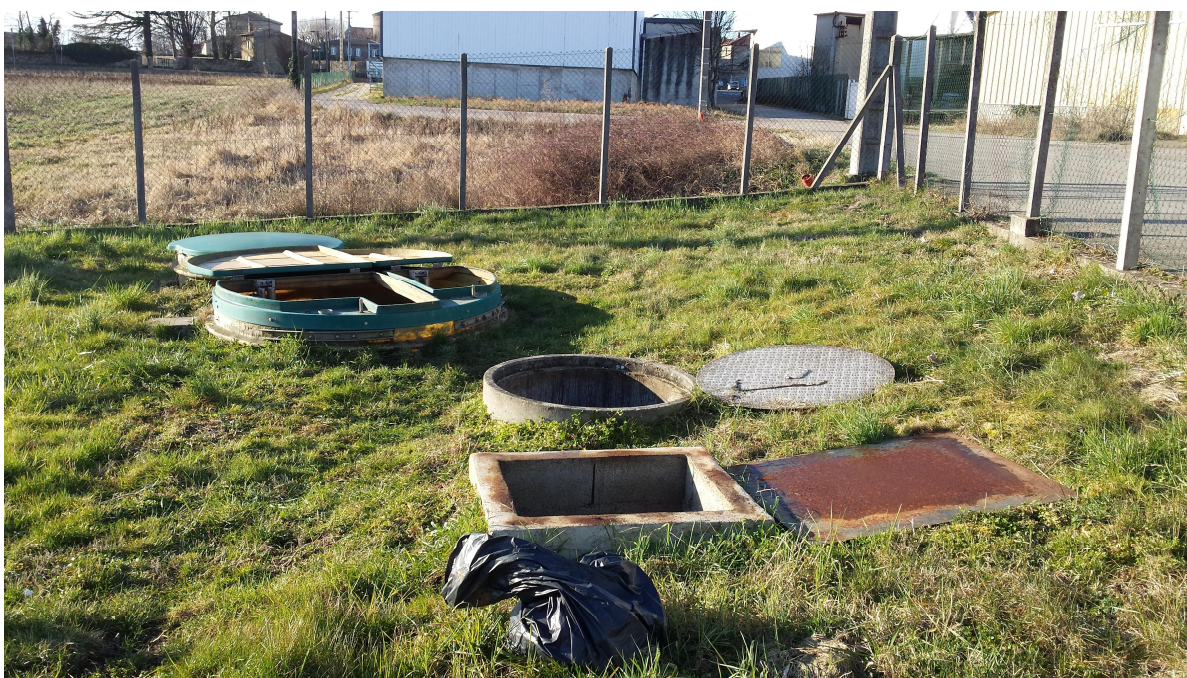
Photo n°3 : Vue extérieure du poste de refoulement du Pontet

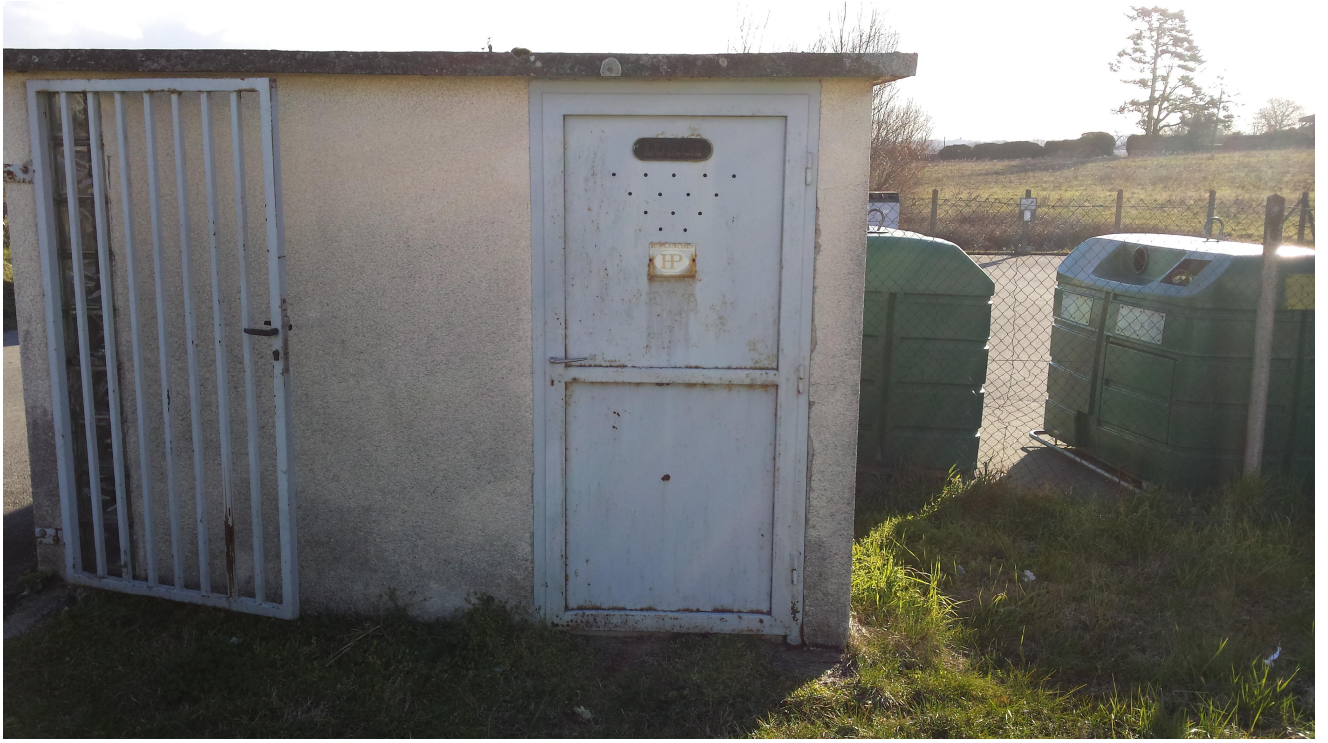
Photo n°4 : Vue extérieure du local du Pontet

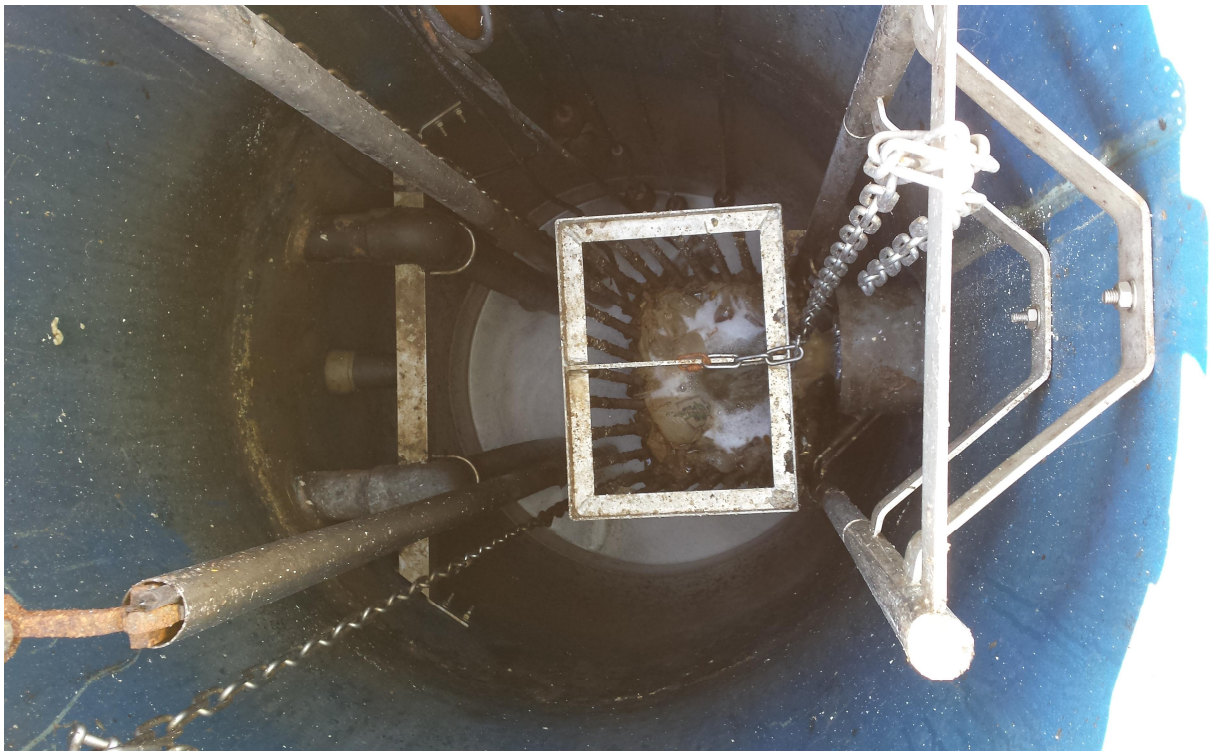
Photo n°1 : Vue intérieure du poste de refoulement du Ranchet

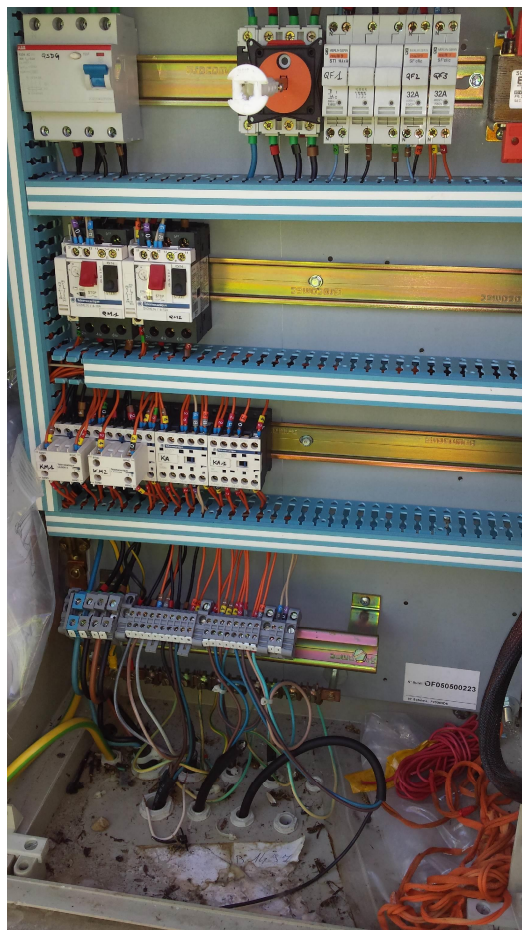
Photo n°2 : Armoire électrique du poste de refoulement du Ranchet

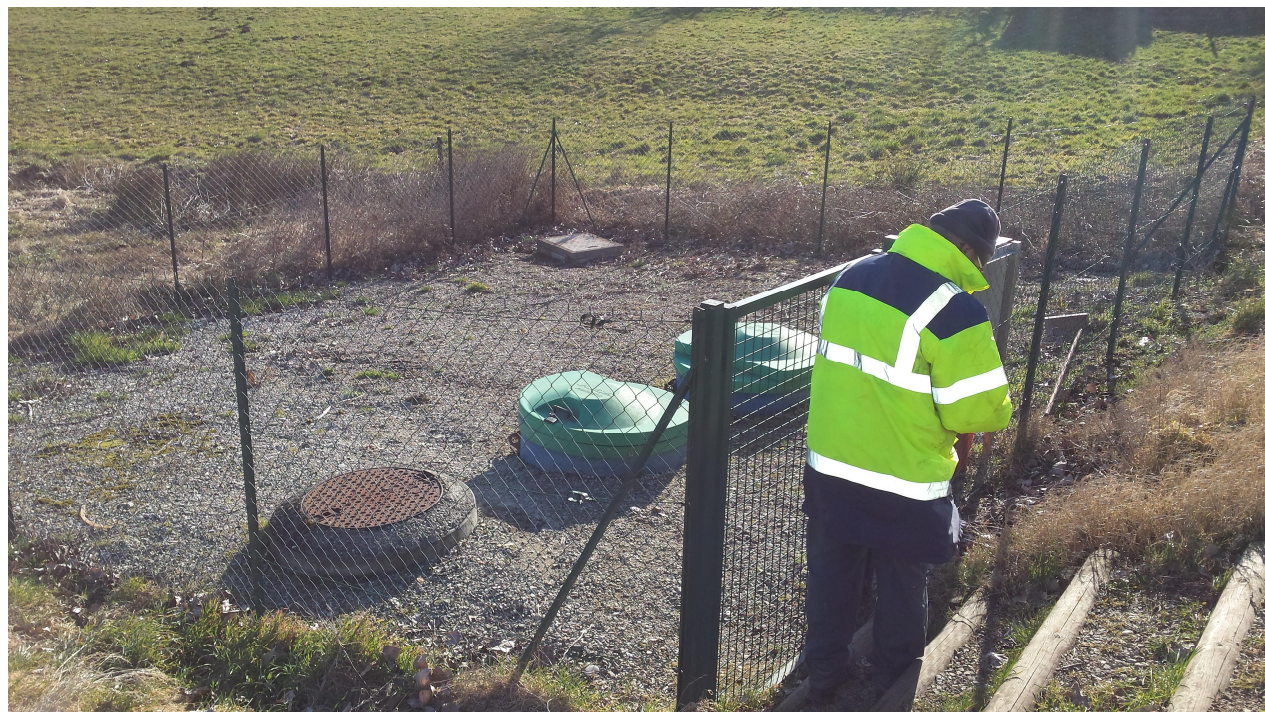
Photo n°3 : Vue extérieure du poste de refoulement du Ranchet

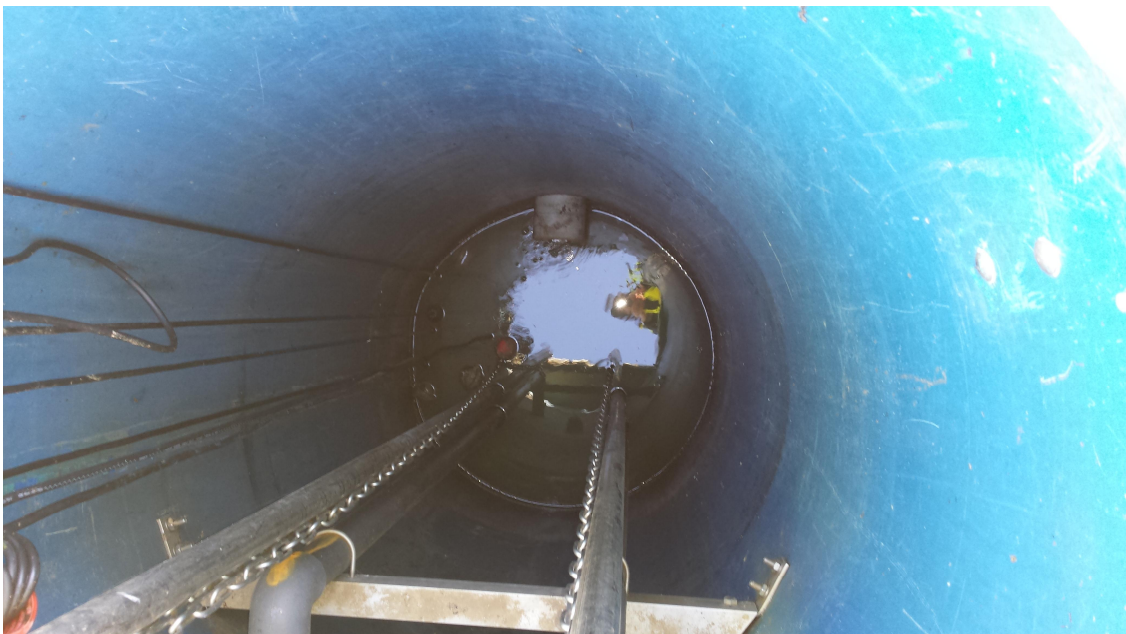
Photo n°1 : Vue intérieure du poste de refoulement de Seytenas

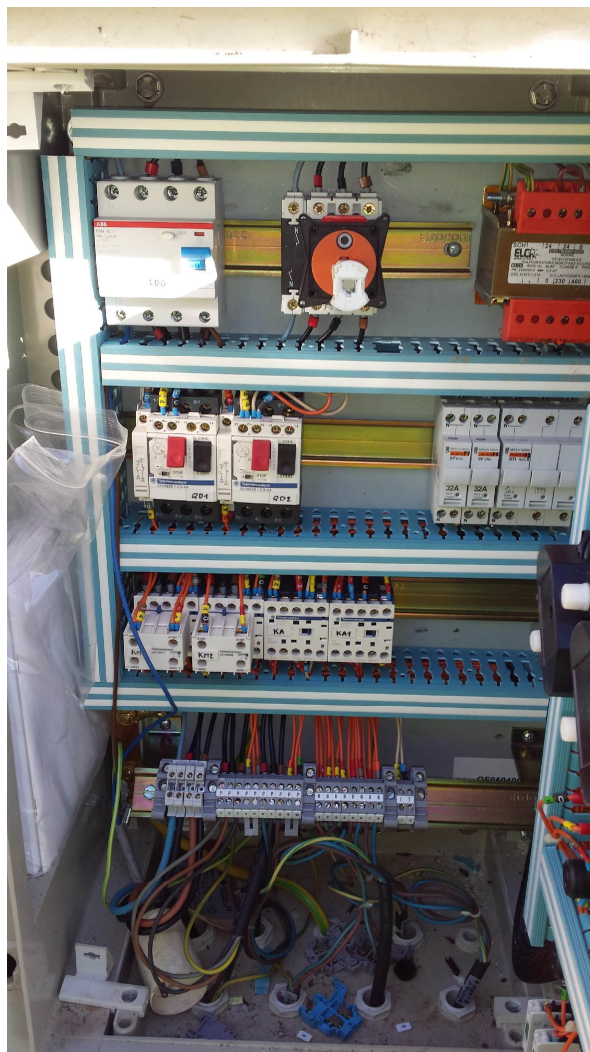
Photo n°2 : Vue intérieure de l'armoire électrique du poste de refoulement de Seytenas

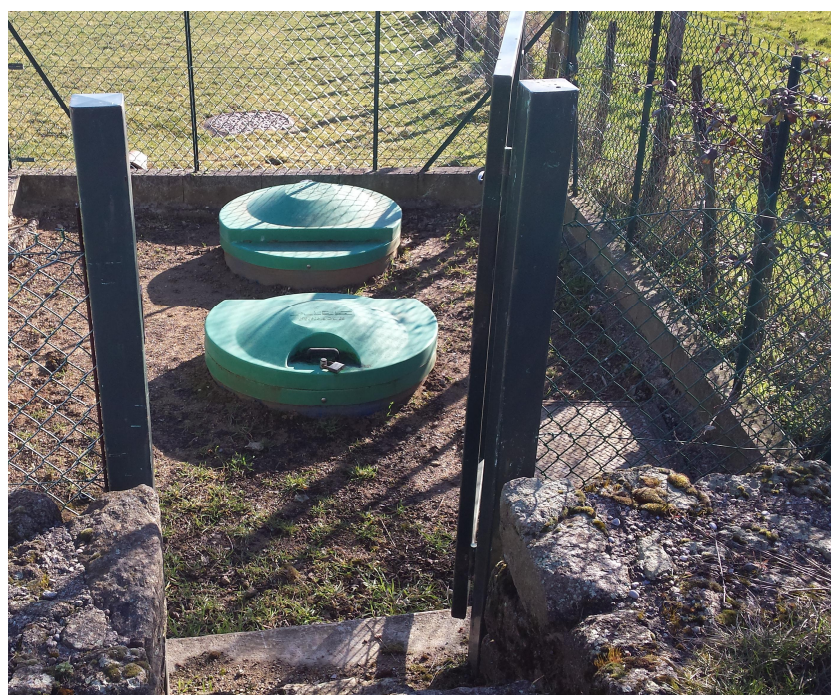
Photo n°3 : Vue extérieure du poste de refoulement de Seytenas

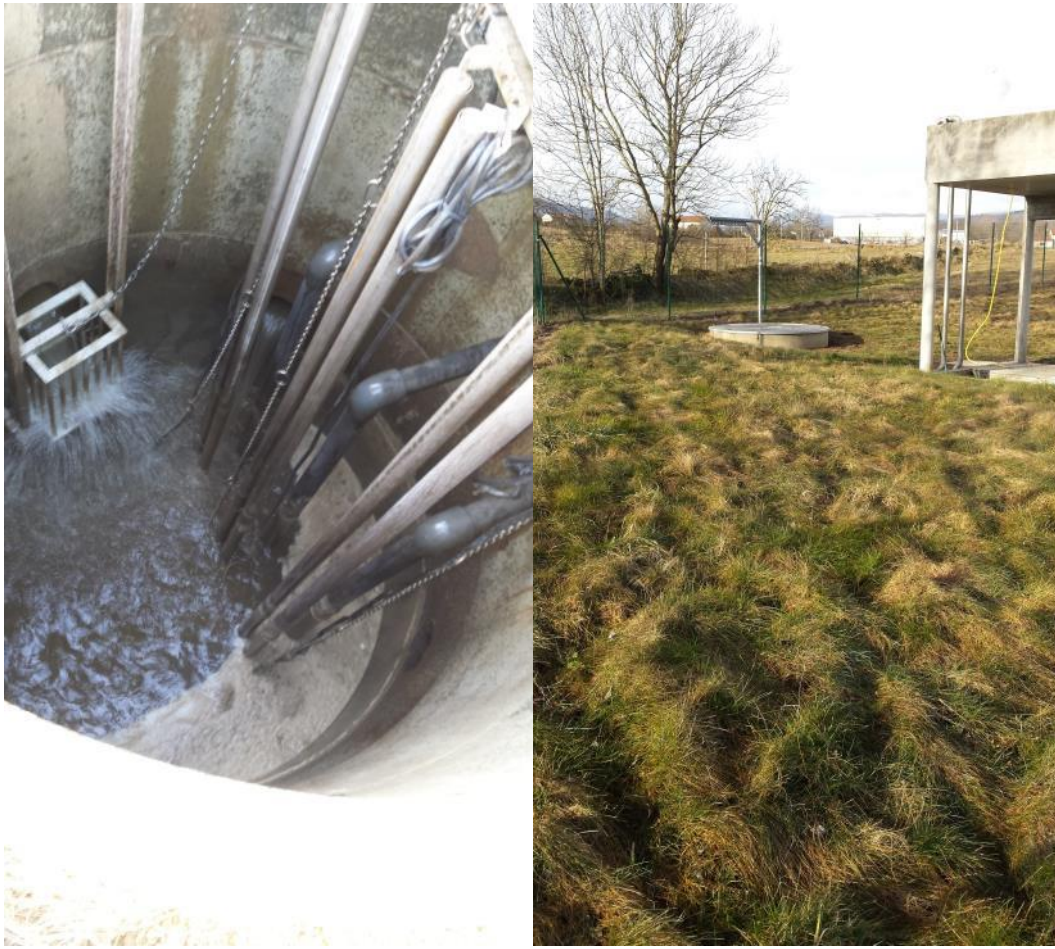
Les effluents arrivent gravitairement jusque dans un poste de relèvement situé en tête de station (photo n°1 et 2). Ce poste est muni d'un trop-plein qui permet de diriger tout ou partie des effluents vers le milieu naturel, en cas d'une arrivée trop importante d'effluents ou d'une défaillance des pompes. Ce poste est équipé de trois pompes de 30 m³/h. On notera également la présence d'un panier dégrilleur, mis en place durant l'été 2014, à l'arrivée des effluents dans le poste de refoulement.

Photos n°1 et 2 : Photos intérieure et extérieure du poste de relevage

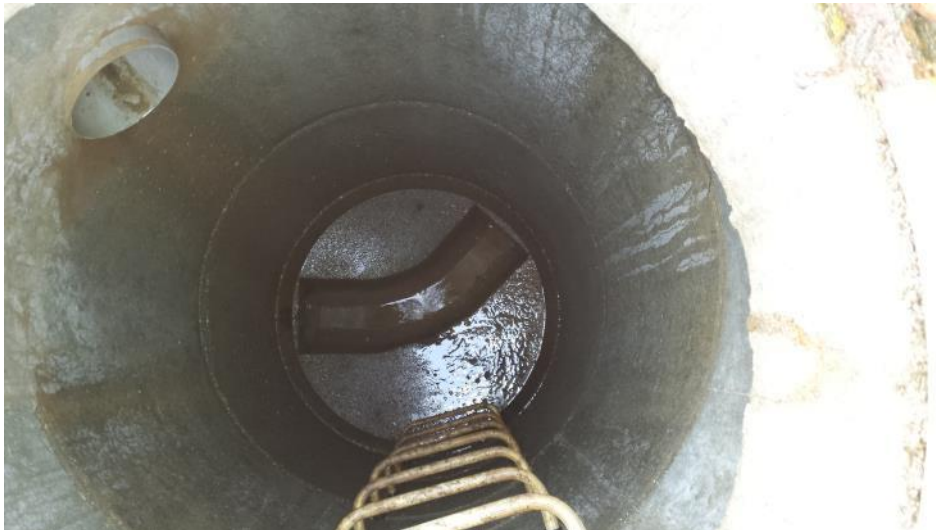
Les effluents by-passés au niveau du poste de refoulement passent par un regard (photo n°3), où un by-pass du bassin d'aération arrive également, avant rejet au milieu naturel.

Photo n°3 : Regard by-pass de la station.

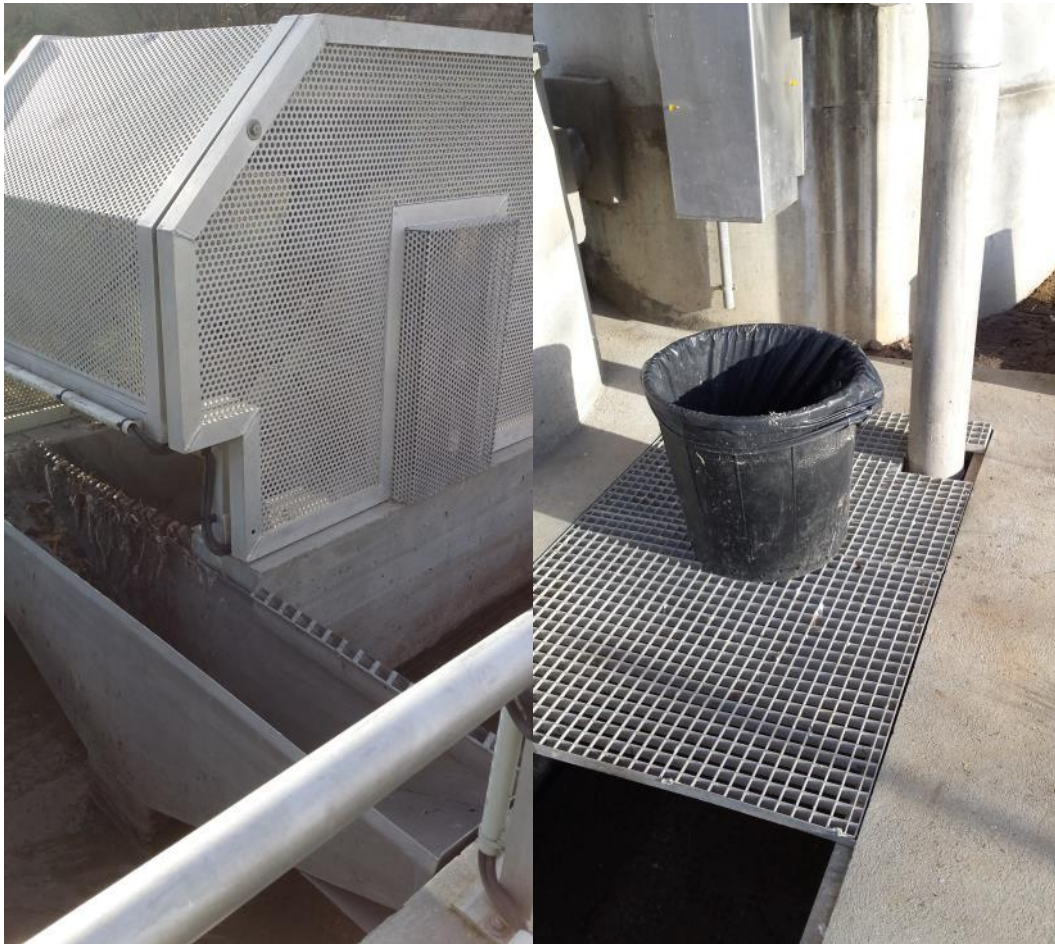
Les effluents relevés sont ensuite dirigés vers un dégrilleur automatique de maille 15 mm (photo n°4 et 5). Les déchets solides dégrillés tombent dans un bac prévu à cet effet, puis ils sont évacués de façon régulière par l'exploitant.

Photo n°4 et 5 : Dégrilleur mécanique et évacuation des refus de grille.

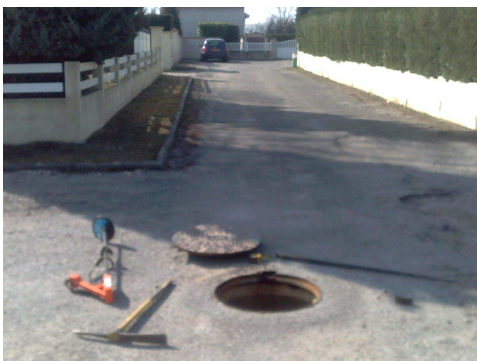
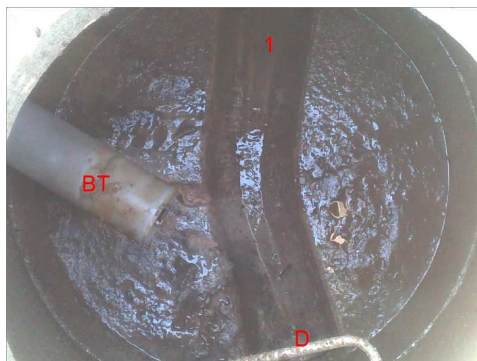
bassin versant: BV3

Type de tampon:	PLEIN
Etat de tampon:	BON
Tampon hermétique:	OUI
Matériaux du regard :	BETON
Présence d'échelons:	OUI
Etat de la cunette:	BON
Etat de la cheminée:	MOYEN
Présence d'ECP :	FAIBLE
Présence de dépôt:	AUCUN
Présence de racine:	AUCUN

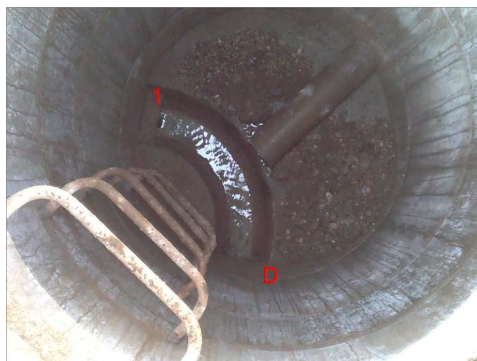
VUE INTERIEUR

Type de tampon: PLEIN
Etat de tampon: LEGERE CORROSION
Tampon hermétique: OUI
Matériaux du regard : BETON
Présence d'échelons: OUI
Etat de la cunette: BON
Etat de la cheminée: MOYEN
Présence d'ECP : AUCUN
Présence de dépôt: FAIBLE
Présence de racine: AUCUN

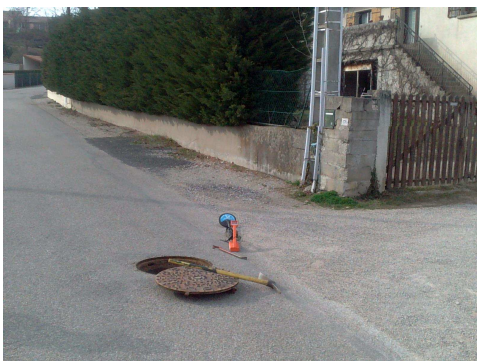
VUE GENERALE

Type de tampon:	PLEIN
Etat de tampon:	LEGERE CORROSION
Tampon hermétique:	OUI
Matériaux du regard :	BETON
Présence d'échelons:	OUI
Etat de la cunette:	BON
Etat de la cheminée:	BON
Présence d'ECP :	AUCUN
Présence de dépôt:	AUCUN
Présence de racine:	AUCUN

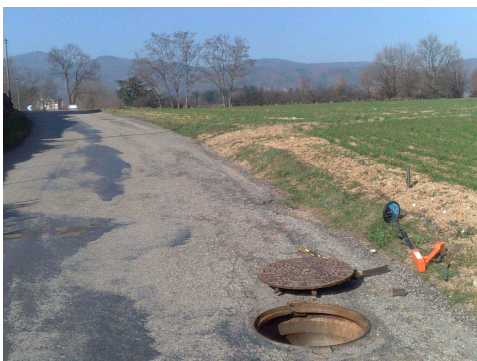
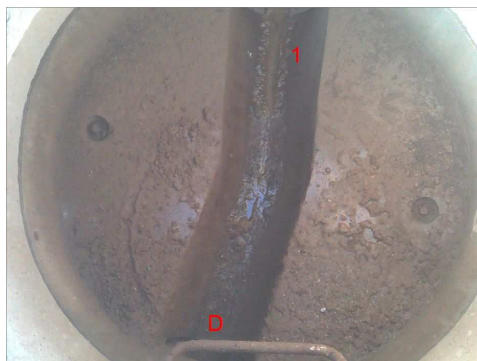
VUE GENERALE

Observations:

Type de tampon: PLEIN
Etat de tampon: BON
Tampon hermétique: OUI
Matériaux du regard : BETON
Présence d'échelons: OUI
Etat de la cunette: BON
Etat de la cheminée: BON
Présence d'ECP : AUCUN
Présence de dépôt: FAIBLE
Présence de racine: AUCUN

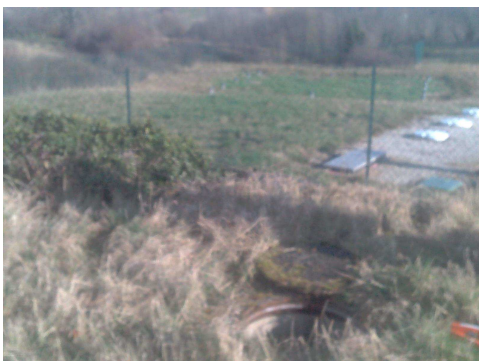
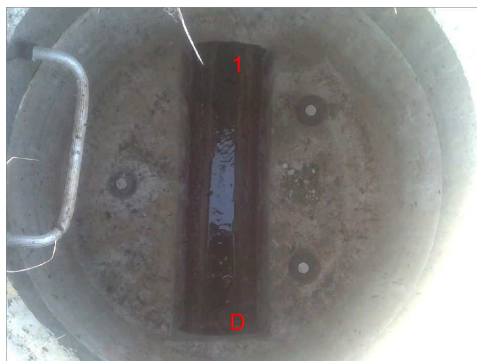
identifiant du regard : 2015031308580938GASGT

Type de tampon: PLEIN
Etat de tampon: LEGERE CORROSION
Tampon hermétique: OUI
Matériaux du regard : BETON
Présence d'échelons: OUI
Etat de la cunette: BON
Etat de la cheminée: BON
Présence d'ECP : AUCUN
Présence de dépôt: AUCUN
Présence de racine: AUCUN

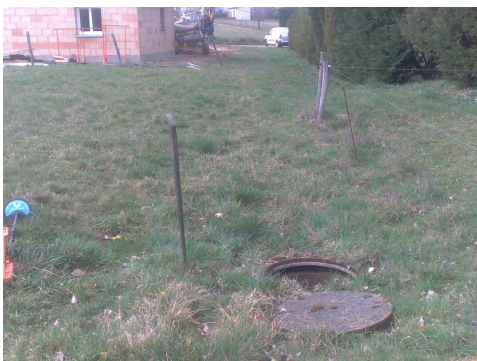
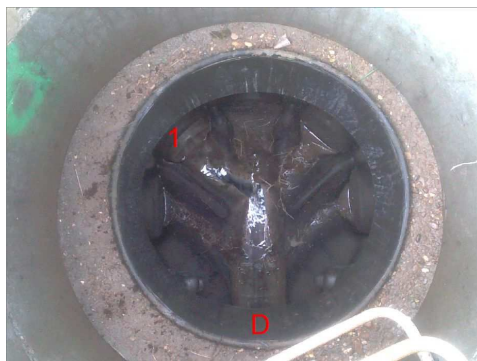
bassin versant: BV8

Type de tampon: PLEIN

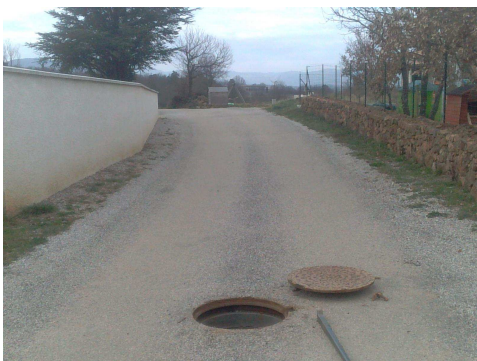
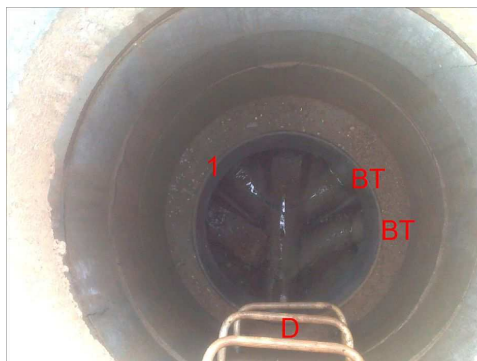
bassin versant: BV8

Type de tampon:	PLEIN
Etat de tampon:	BON
Tampon hermétique:	OUI
Matériaux du regard :	PVC
Présence d'échelons:	NON
Etat de la cunette:	BON
Etat de la cheminée:	BON
Présence d'ECP :	AUCUN
Présence de dépôt:	FAIBLE
Présence de racine:	AUCUN
