VERSION : 2 – 24/04/2015

## SYNDICAT DES TROIS RIVIERES COMMUNE DE SAINT ALBAN D'AY

Diagnostic de fonctionnement et Schéma d'aménagement des ouvrages  
d'assainissement – Actualisation des Zonages d'assainissement

Rapport de phase 1 :  
ANALYSE DE L'EXISTANT – RECUEIL DE DONNEES

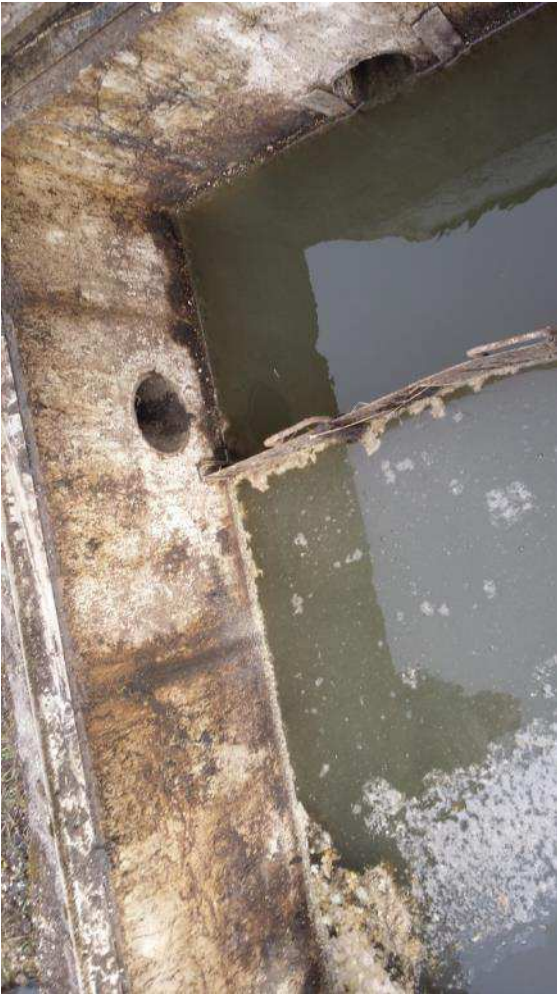
Photo 1 : Désableur / dégraisseur

Les effluents arrivent gravitairement à la station et passent dans un premier temps par un dessableur / dégraisseur (photo n°1). Les effluents sont ensuite dirigés vers la lagune (photo n°3) composée de deux bassins. Les eaux ainsi traitées passent par un canal de comptage (photo n°2) avant rejet au milieu naturel.

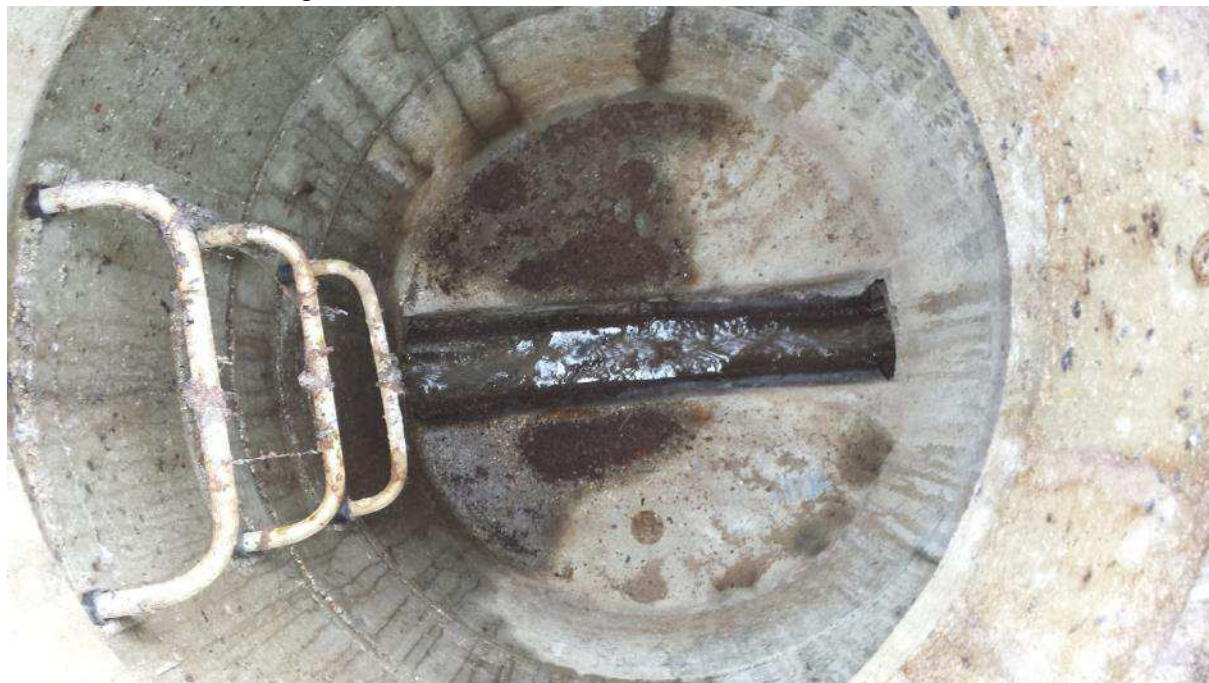
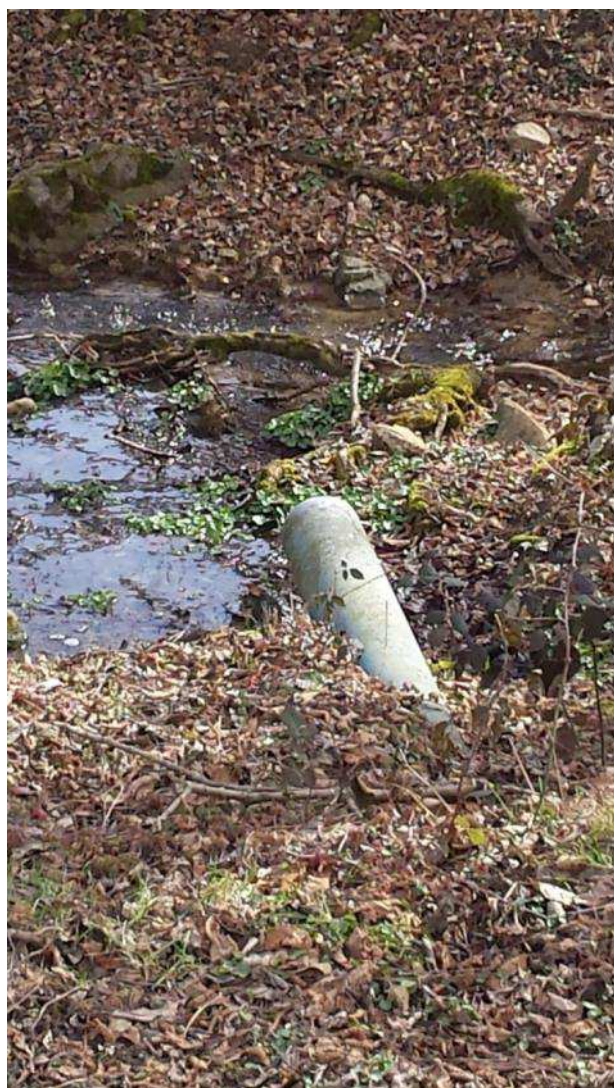
Les eaux ainsi traitées sont dirigées vers le milieu naturel via un regard de visite (photo n°4 et 5).

Photo 4 : Regard de sortie

Photo 5 : Rejet milieu naturel

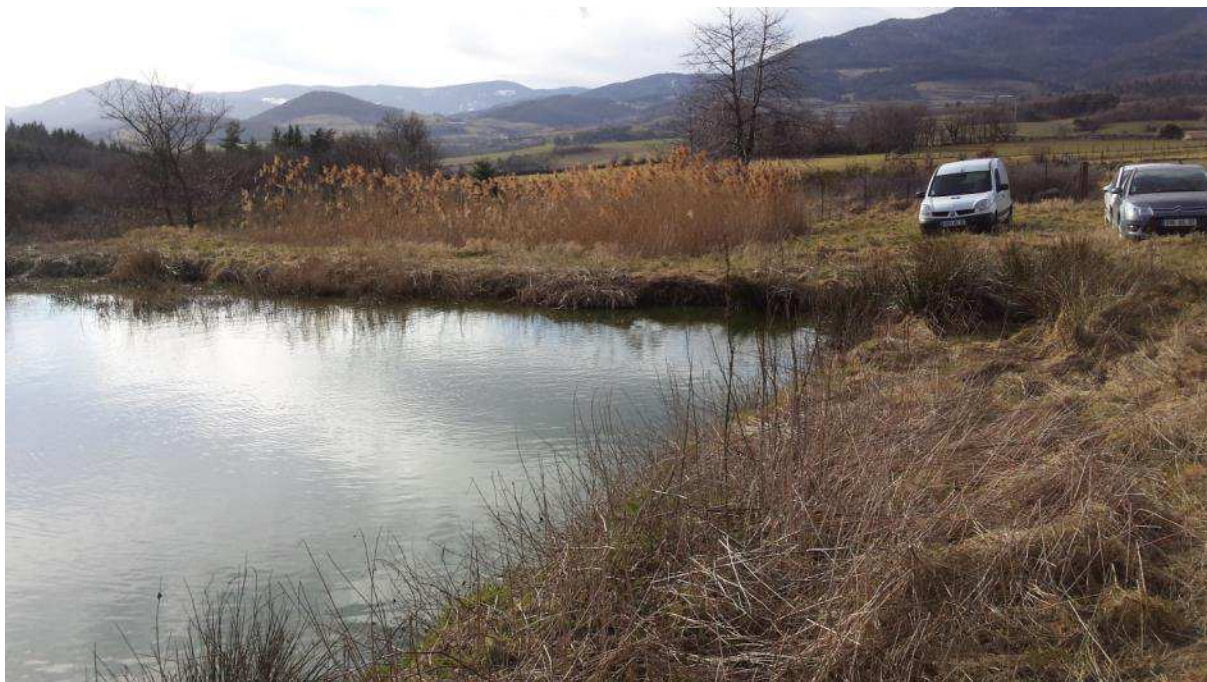
Photo 6 : Lagune

Les effluents arrivent gravitairement à la station et vont directement dans une première lagune (photo n°6). Les effluents sont ensuite dirigés dans une seconde lagune (photo n°6) avec présence de roseaux.

Les lagunes ne sont pas étanches. Une infiltration des eaux est notamment faite au niveau de la deuxième lagune. Il a rarement été observé des rejets au fossé en sortie de deuxième lagune.

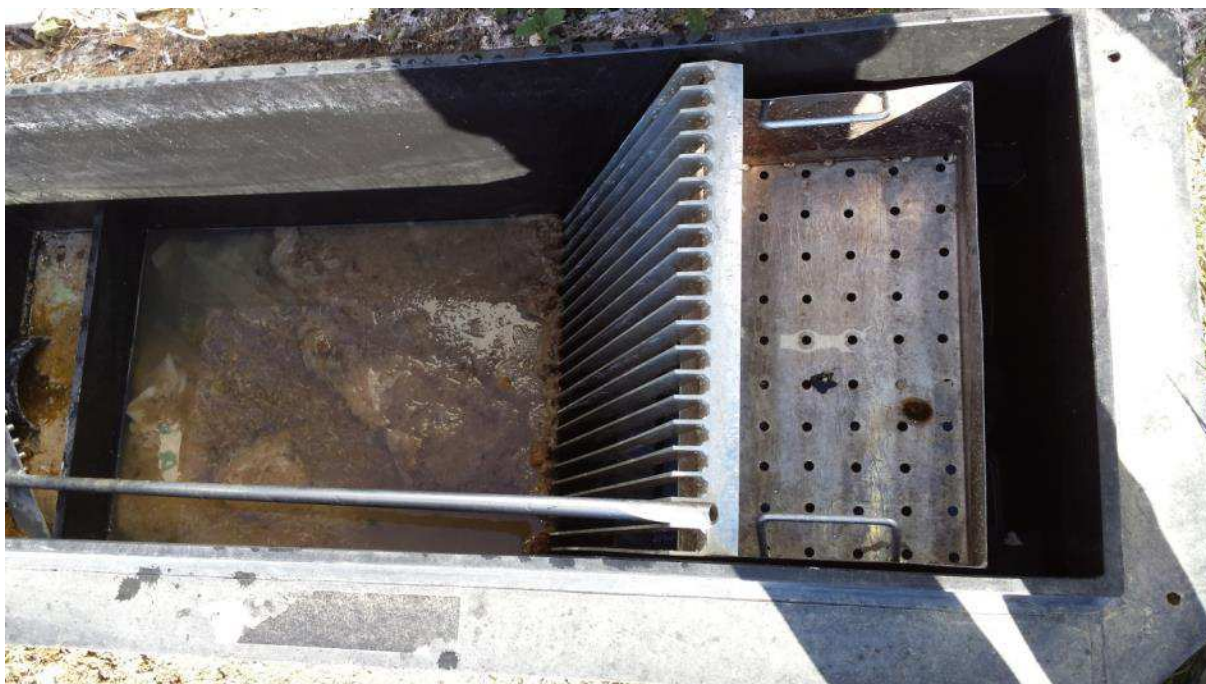
Photo 8 : Dégrilleur

Les effluents arrivent gravitairement à la station, dans un canal muni d'un dégrilleur manuel (photo n°8). Les effluents passent ensuite par une cuve de stockage permettant d'alimenter les filtres du premier étage par bâchées (photo n°9).

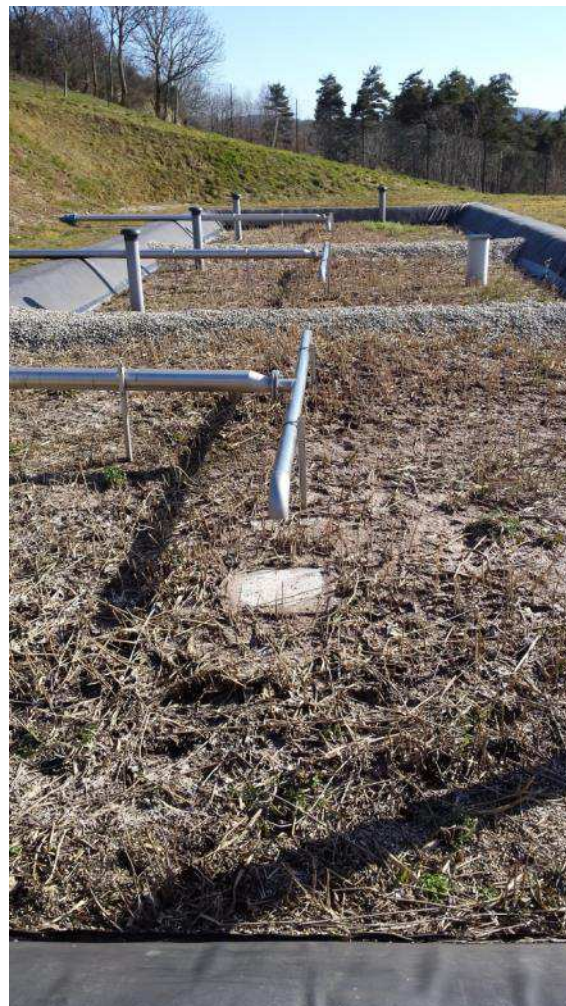
Photo 10 : Premier étage avec 3 filtres

Ces filtres (photo n°10) sont alimentés alternativement avec un changement 1/semaine. Un compteur de bâchées permet d'estimer les volumes dirigés vers les lits filtrants.

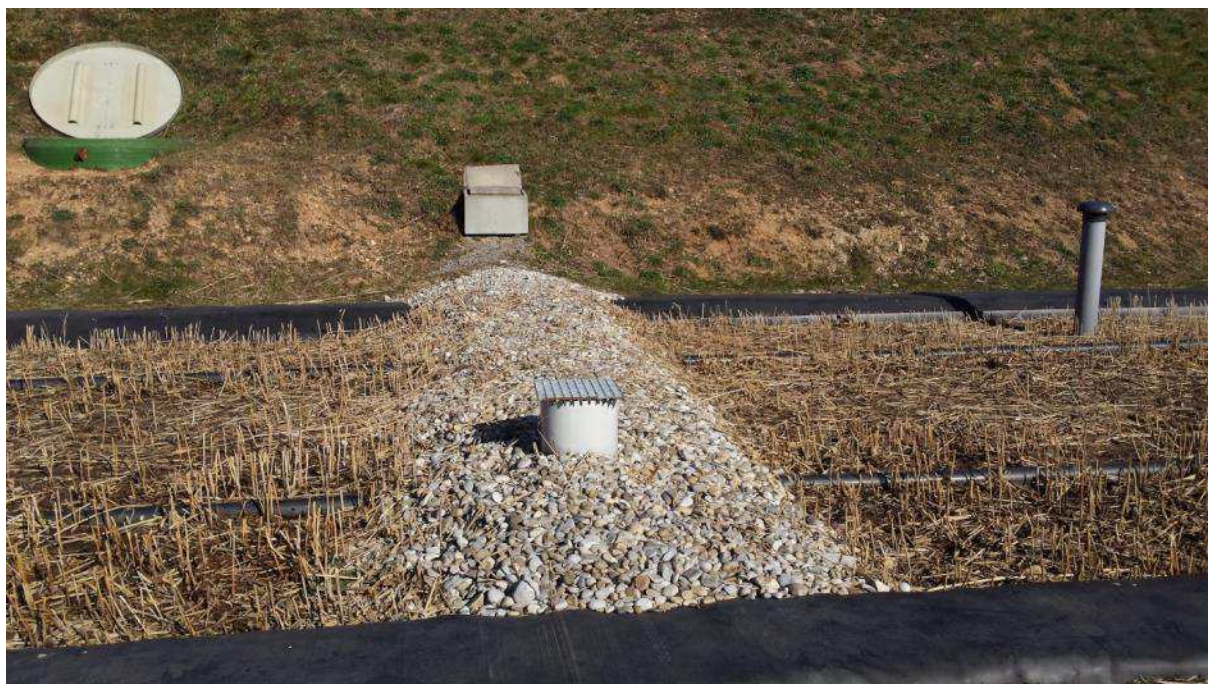
Photo 11 : Deuxième étage avec 2 filtres

Un deuxième ouvrage de bâchées automatiques permet d'alimenter les 2 filtres du deuxième étage (photo n°11). Ces filtres sont également alimentés alternativement avec un changement 1/semaine. Un compteur de bâchées permet d'estimer les volumes dirigés vers les lits filtrants.

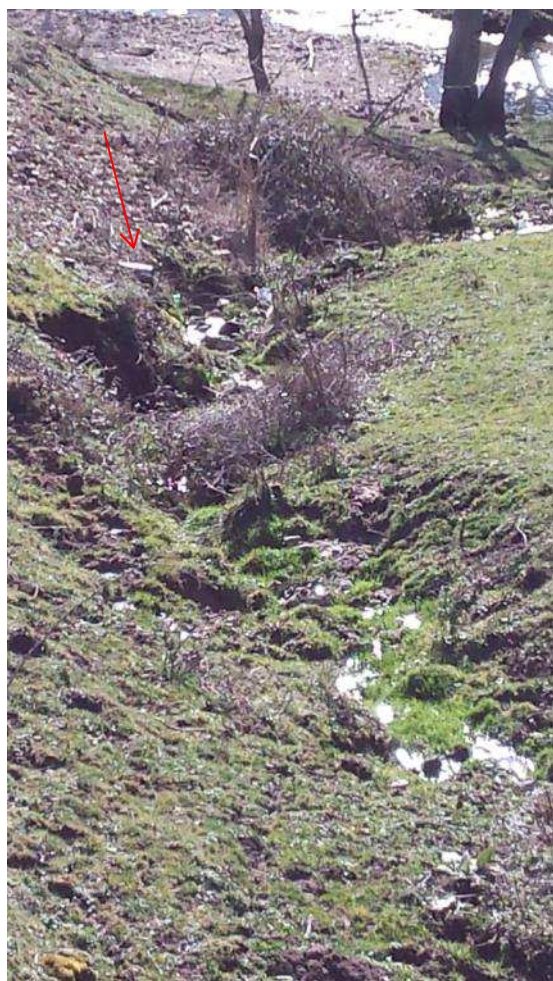
Photo 12 : Rejet au milieu naturel

Les eaux ainsi traitées sont dirigées vers le milieu naturel (photo n°12). On notera l'absence de regard en sortie.

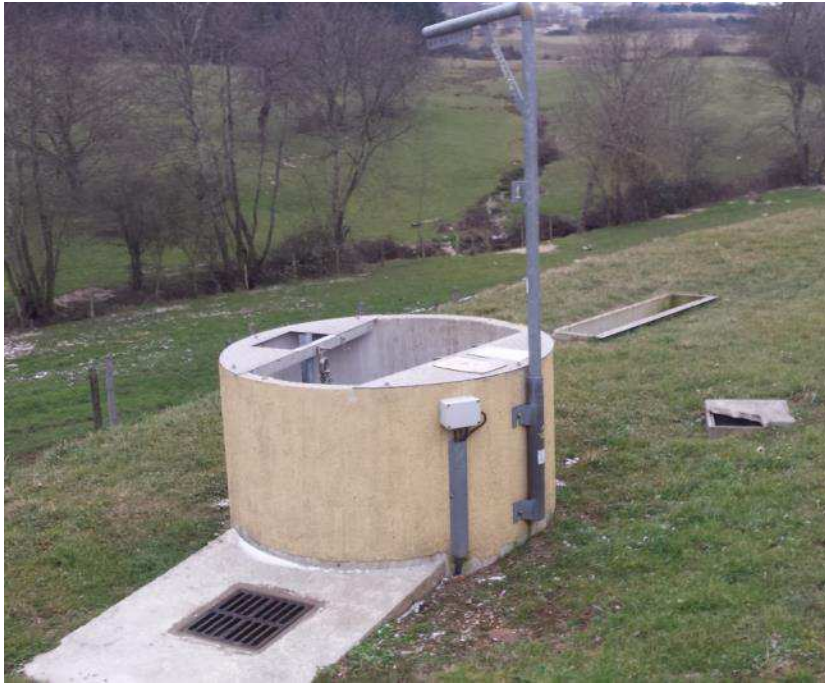
Photo 18 : Poste de relevage

Les effluents arrivent gravitairement jusqu'à la station. Les effluents passent par un dessableur conique avant d'arriver dans le poste de relèvement situé en tête de station (photo n°18). Pour rappel, un déversoir d'orage (DO1) est situé en amont du dessableur et permet de diriger tout ou partie des effluents vers le milieu naturel en cas d'une arrivée trop importante d'effluents ou d'une défaillance des pompes. Le débit théorique des pompes est de 14 m<sup>3</sup>/h.

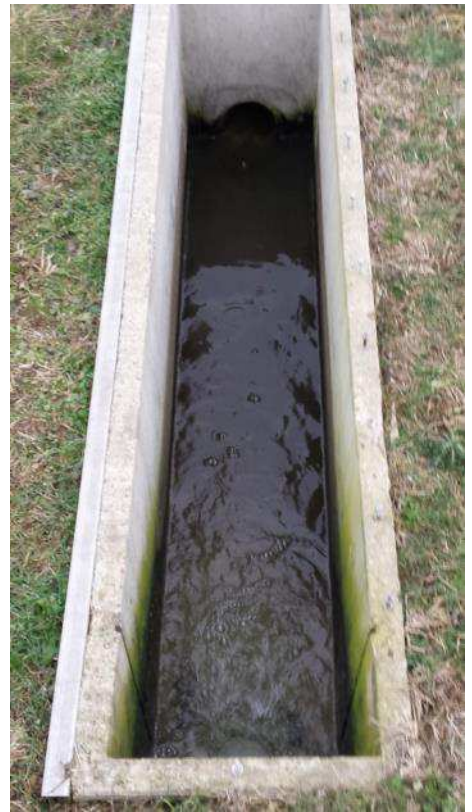
Photo 19 : Canal de comptage

Les eaux ainsi traitées sont dirigées vers le milieu naturel en passant par un canal de comptage muni d'un déversoir triangulaire d'angle 53°8 (photo 19).

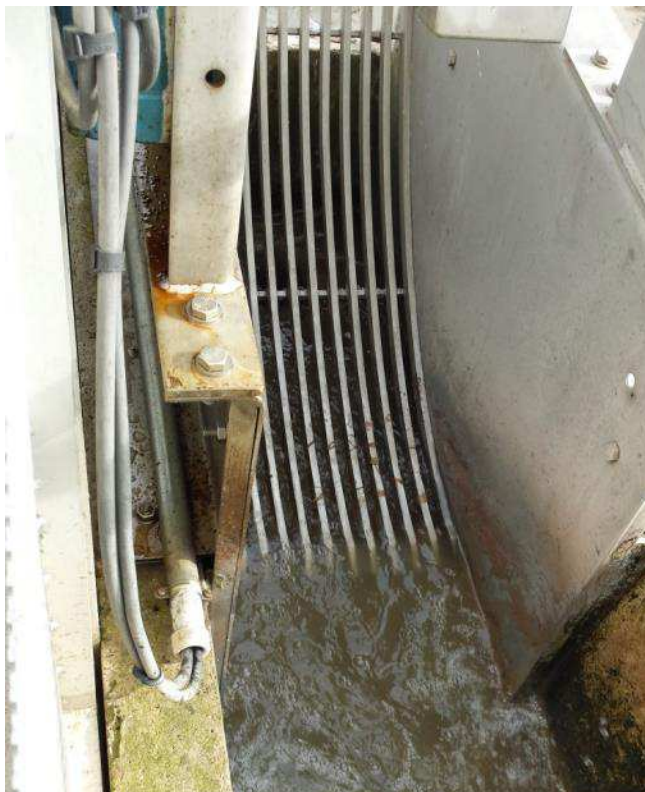
Photo 20 : Dégrilleur mécanique

Les effluents relevés sont ensuite dirigés vers un dégrilleur de maille 10 mm (photo 20) avant passage dans le décaiseur / digesteur d'un volume total de 250 m<sup>3</sup> dont 158 m<sup>3</sup> pour la partie digestion et 92 m<sup>3</sup> pour la partie décantation (photo n°24).

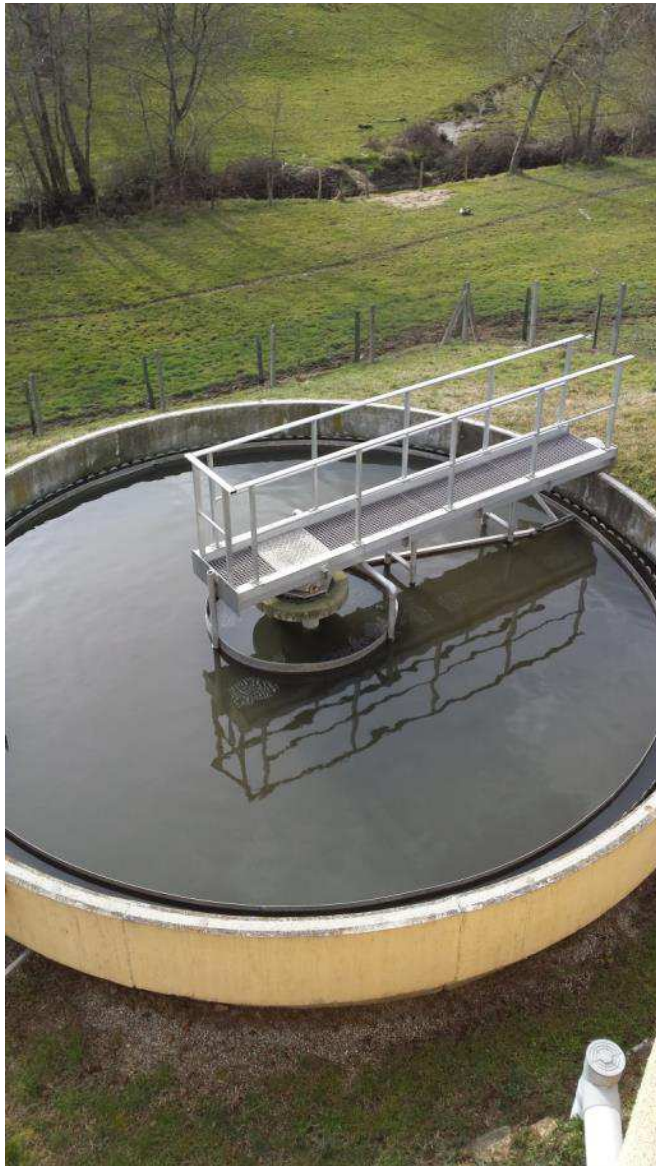
Photo 21 : Clarificateur

Le traitement est complété par un clarificateur muni d'un pont racleur dont la surface de décantation est de 42.2 m<sup>2</sup> (photo n°21).

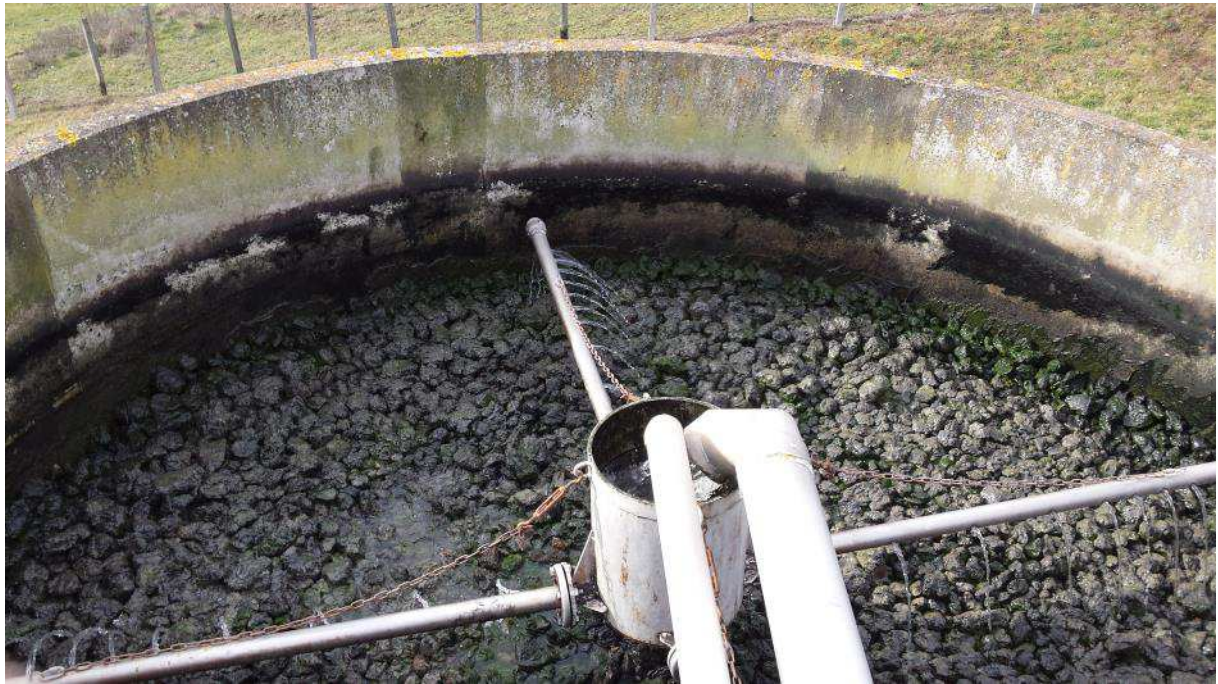
Photo 23 : Lit Bactérien

Les effluents passent ensuite par un lit bactérien à faible charge muni d'un sprinkler à quatre branches et dont le volume utile est de 50 m<sup>3</sup> (photo n°23).

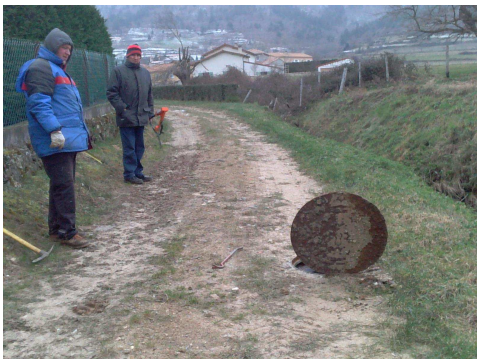
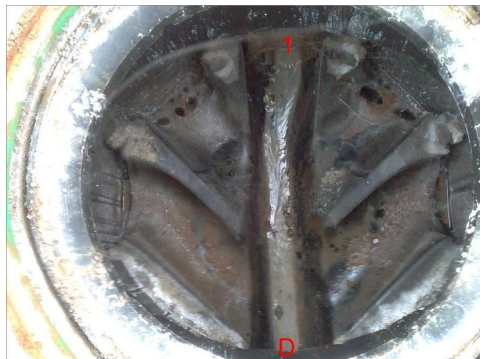
Type de tampon: PLEIN  
Etat de tampon: BON  
Tampon hermétique: OUI  
Matériaux du regard : PVC  
Présence d'échelons: NON  
Etat de la cunette: BON  
Etat de la cheminée: BON  
Présence d'ECP : AUCUN  
Présence de dépôt: AUCUN  
Présence de racine: AUCUN

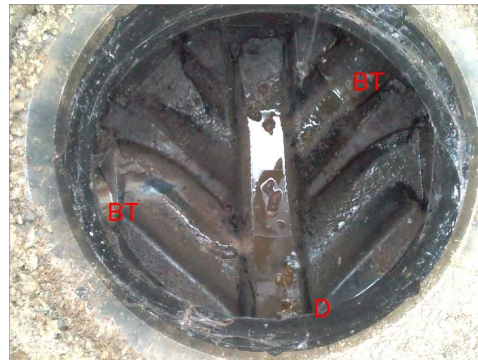
VUE INTERIEUR

Type de tampon:	PLEIN
Etat de tampon:	BON
Tampon hermétique:	OUI
Matériaux du regard :	PVC
Présence d'échelons:	NON
Etat de la cunette:	BON
Etat de la cheminée:	BON
Présence d'ECP :	AUCUN
Présence de dépôt:	FAIBLE
Présence de racine:	AUCUN

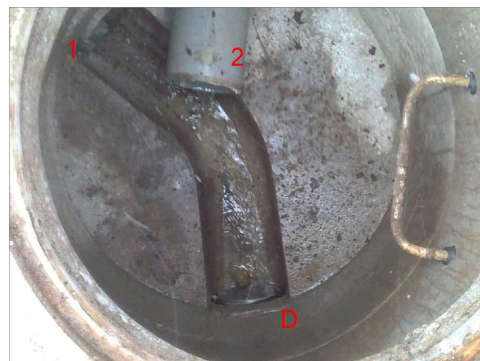
VUE INTERIEUR

Type de tampon: PLEIN  
Etat de tampon: BON  
Tampon hermétique: OUI  
Matériaux du regard : BETON  
Présence d'échelons: OUI  
Etat de la cunette: BON  
Etat de la cheminée: BON  
Présence d'ECP : AUCUN  
Présence de dépôt: AUCUN  
Présence de racine: AUCUN

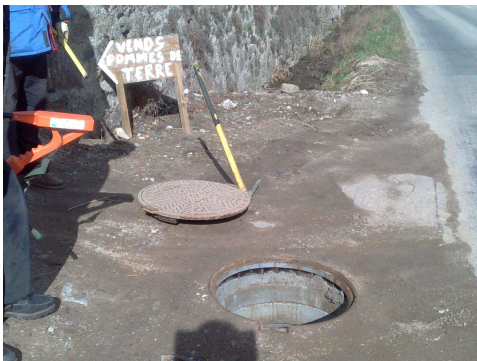
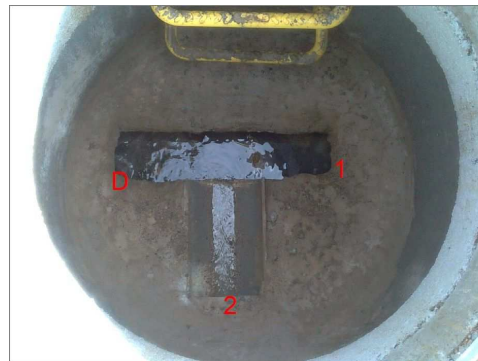
Type de tampon: PLEIN  
Etat de tampon: BON  
Tampon hermétique: OUI  
Matériaux du regard : BETON  
Présence d'échelons: OUI  
Etat de la cunette: BON  
Etat de la cheminée: BON  
Présence d'ECP : AUCUN  
Présence de dépôt: MOYEN  
Présence de racine: AUCUN

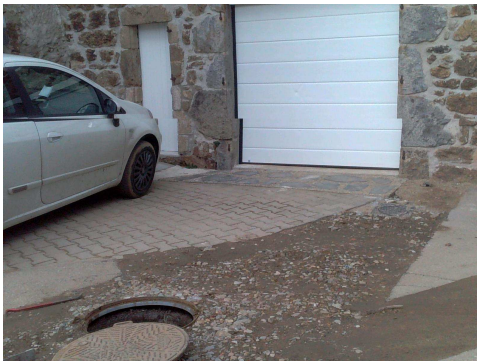
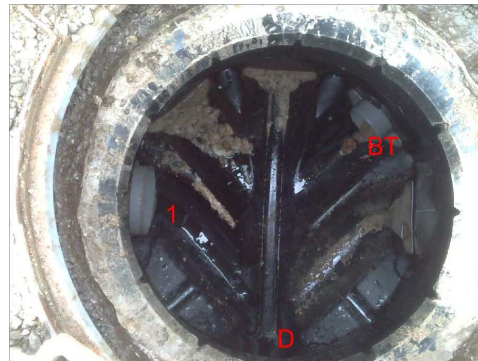
Type de tampon: PLEIN  
Etat de tampon: BON  
Tampon hermétique: OUI  
Matériaux du regard : PVC  
Présence d'échelons: NON  
Etat de la cunette: BON  
Etat de la cheminée: BON  
Présence d'ECP : AUCUN  
Présence de dépôt: FAIBLE  
Présence de racine: AUCUN

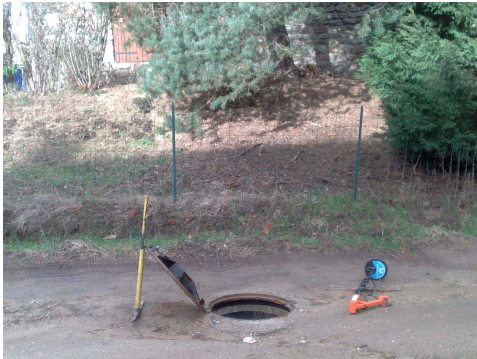
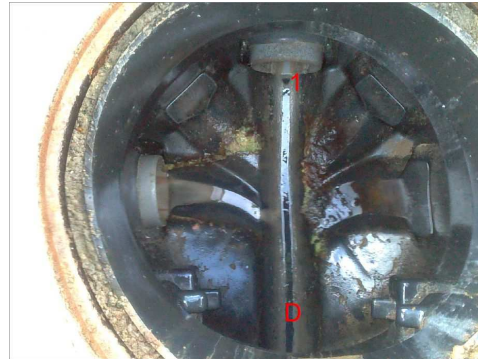
Type de tampon: PLEIN  
Etat de tampon: BON  
Tampon hermétique: OUI  
Matériaux du regard : PVC  
Présence d'échelons: NON  
Etat de la cunette: BON  
Etat de la cheminée: BON  
Présence d'ECP : AUCUN  
Présence de dépôt: FAIBLE  
Présence de racine: AUCUN

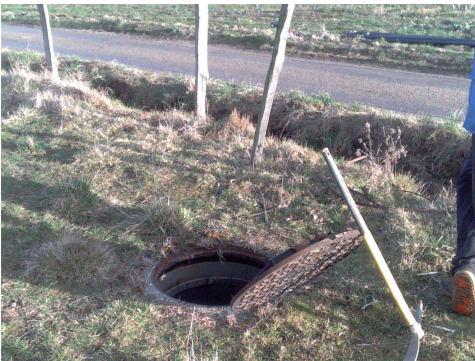
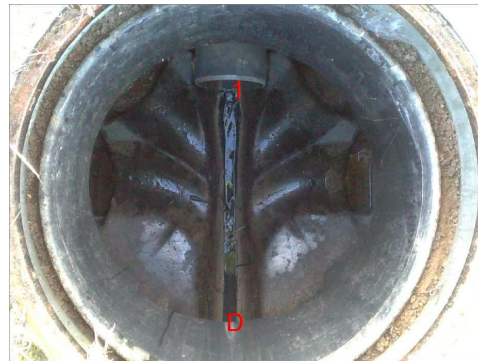
Type de tampon: PLEIN  
Etat de tampon: BON  
Tampon hermétique: OUI  
Matériaux du regard : PVC  
Présence d'échelons: NON  
Etat de la cunette: BON  
Etat de la cheminée: BON  
Présence d'ECP : AUCUN  
Présence de dépôt: AUCUN  
Présence de racine: AUCUN

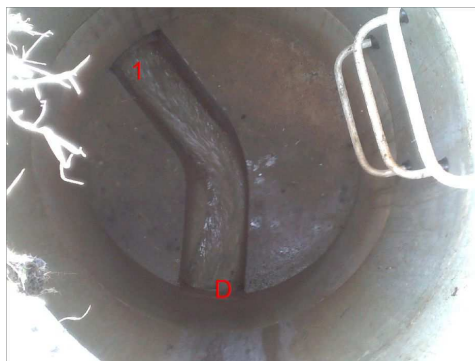
VUE INTERIEUR

Type de tampon: PLEIN  
Etat de tampon: BON  
Tampon hermétique: OUI  
Matériaux du regard : BETON  
Présence d'échelons: OUI  
Etat de la cunette: BON  
Etat de la cheminée: BON  
Présence d'ECP : AUCUN  
Présence de dépôt: AUCUN  
Présence de racine: AUCUN

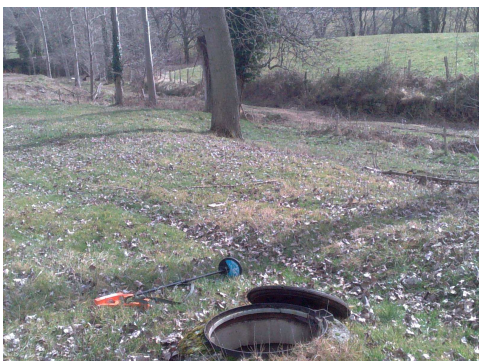
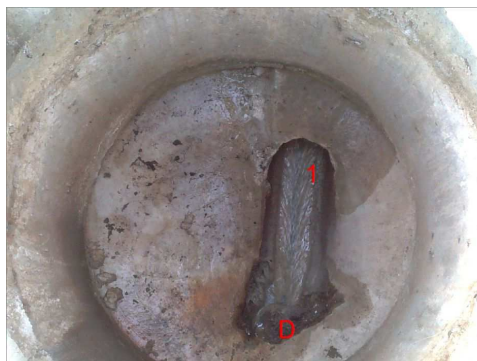
Type de tampon:	PLEIN
Etat de tampon:	BON
Tampon hermétique:	OUI
Matériaux du regard :	BETON
Présence d'échelons:	NON
Etat de la cunette:	BON
Etat de la cheminée:	BON
Présence d'ECP :	AUCUN
Présence de dépôt:	AUCUN
Présence de racine:	IMPORTANT

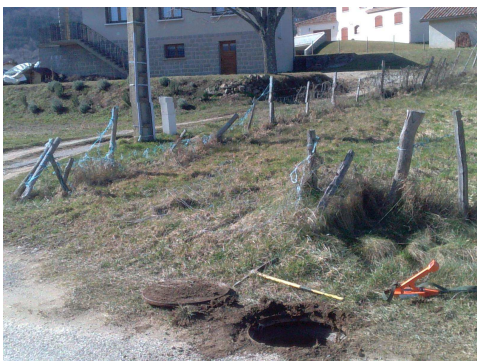
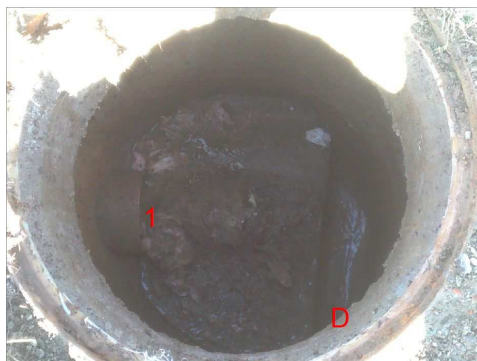
bassin versant: BV3

Type de tampon: PLEIN

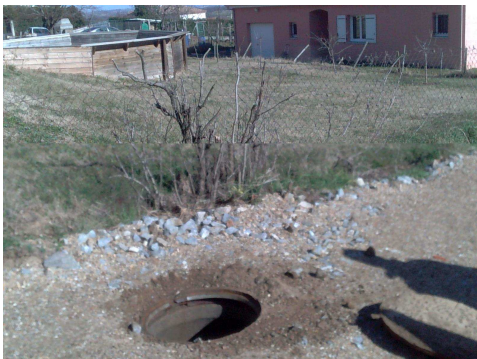
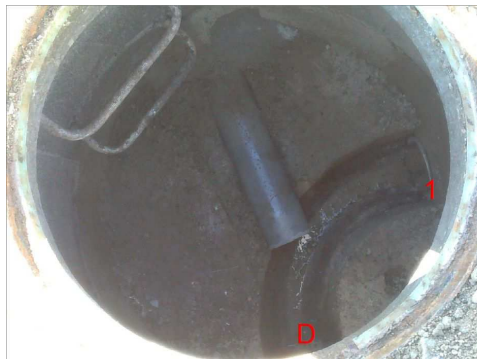
bassin versant: BV3

Type de tampon: PLEIN

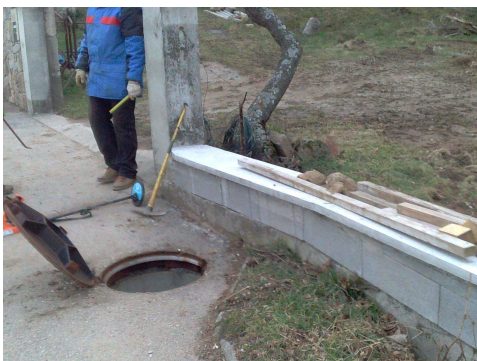
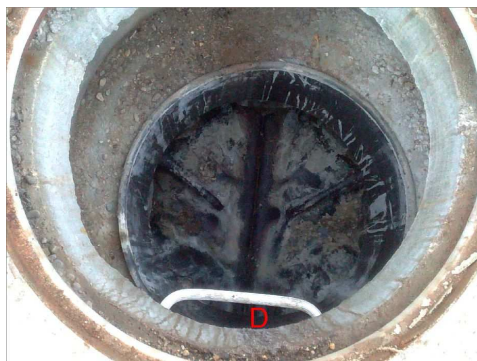
bassin versant: BV2

Type de tampon: PLEIN

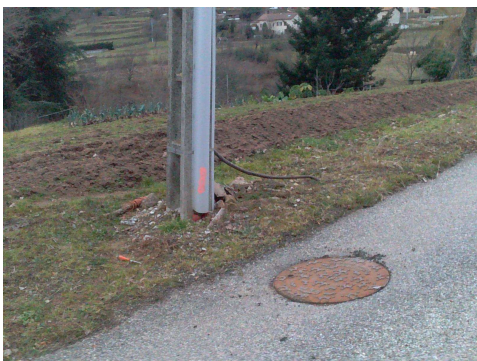
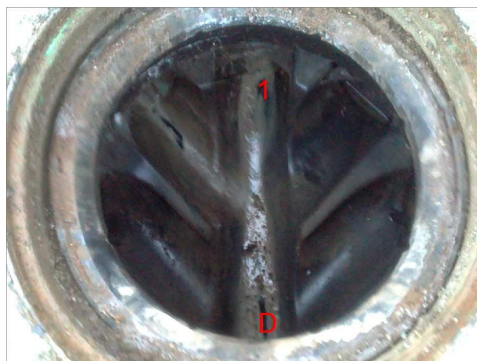
bassin versant: BV2

Type de tampon: PLEIN

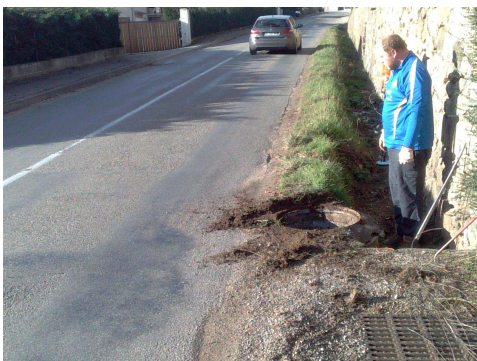
bassin versant: BV3

Type de tampon: PLEIN  
Etat de tampon: LEGERE CORROSION  
Tampon hermétique: OUI  
Matériaux du regard : BETON  
Présence d'échelons: NON  
Etat de la cunette: MOYEN  
Etat de la cheminée: MOYEN  
Présence d'ECP : AUCUN  
Présence de dépôt: AUCUN  
Présence de racine: AUCUN

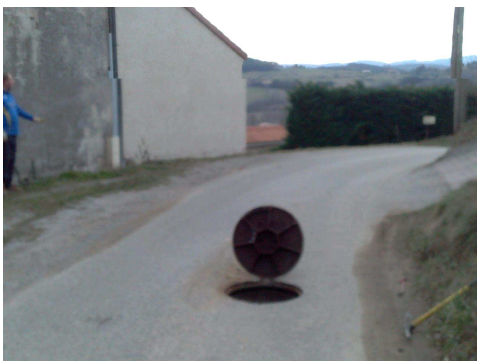
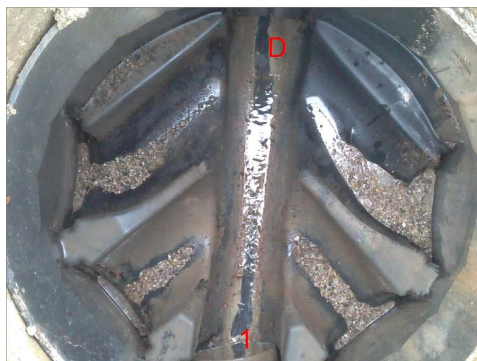
bassin versant: BV3

Type de tampon: PLEIN  
Etat de tampon: BON  
Tampon hermétique: OUI  
Matériaux du regard : PVC  
Présence d'échelons: NON  
Etat de la cunette: BON  
Etat de la cheminée: BON  
Présence d'ECP : AUCUN  
Présence de dépôt: AUCUN  
Présence de racine: AUCUN

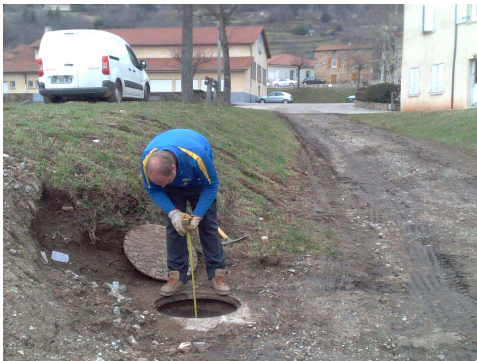
bassin versant: BV2

Type de tampon: PLEIN  
Etat de tampon: LEGERE CORROSION  
Tampon hermétique: OUI  
Matériaux du regard : BETON  
Présence d'échelons: NON  
Etat de la cunette: MOYEN  
Etat de la cheminée: MOYEN  
Présence d'ECP : AUCUN  
Présence de dépôt: AUCUN  
Présence de racine: MOYEN

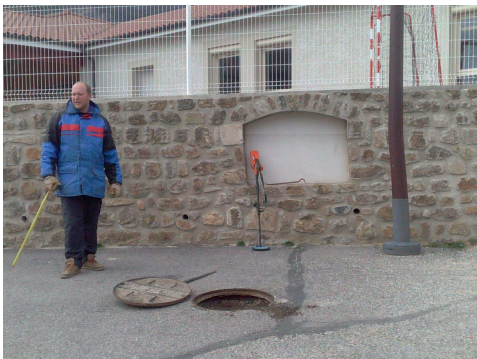
bassin versant: BV2

Type de tampon: PLEIN  
Etat de tampon: CORROSION AVANCEE  
Tampon hermétique: OUI  
Matériaux du regard :  
Présence d'échelons: OUI  
Etat de la cunette: MOYEN  
Etat de la cheminée: BON  
Présence d'ECP : AUCUN  
Présence de dépôt: AUCUN  
Présence de racine: AUCUN

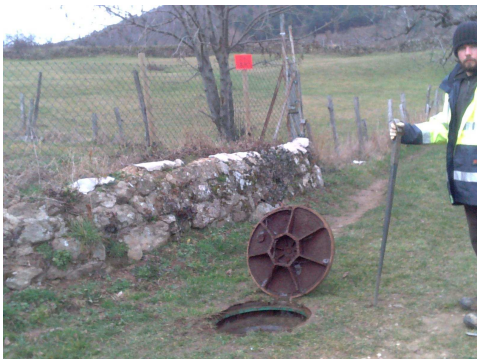
bassin versant: BV2

Type de tampon: PLEIN  
Etat de tampon: CORROSION AVANCEE  
Tampon hermétique: OUI  
Matériaux du regard : PVC  
Présence d'échelons: NON  
Etat de la cunette: BON  
Etat de la cheminée: BON  
Présence d'ECP : AUCUN  
Présence de dépôt: MOYEN  
Présence de racine: AUCUN

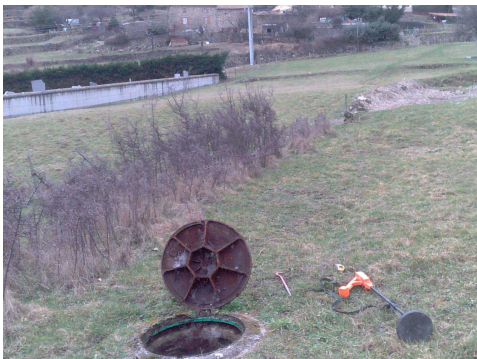
bassin versant: BV2

Type de tampon: PLEIN  
Etat de tampon: LEGERE CORROSION  
Tampon hermétique: OUI  
Matériaux du regard : PVC  
Présence d'échelons: NON  
Etat de la cunette: BON  
Etat de la cheminée: BON  
Présence d'ECP : AUCUN  
Présence de dépôt: AUCUN  
Présence de racine: AUCUN

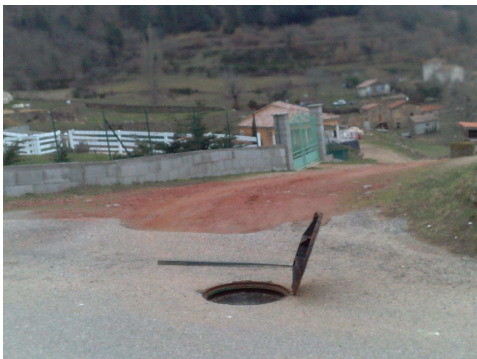
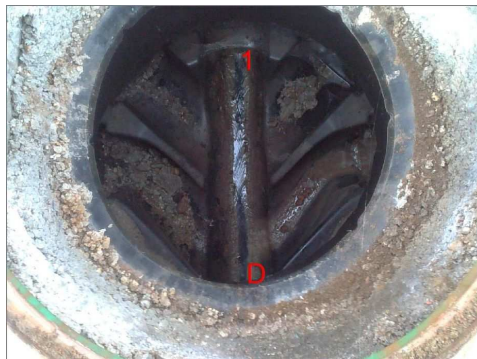
bassin versant: BV2

Type de tampon: PLEIN  
Etat de tampon: BON  
Tampon hermétique: OUI  
Matériaux du regard : PVC  
Présence d'échelons: NON  
Etat de la cunette: BON  
Etat de la cheminée: BON  
Présence d'ECP : AUCUN  
Présence de dépôt: AUCUN  
Présence de racine: AUCUN

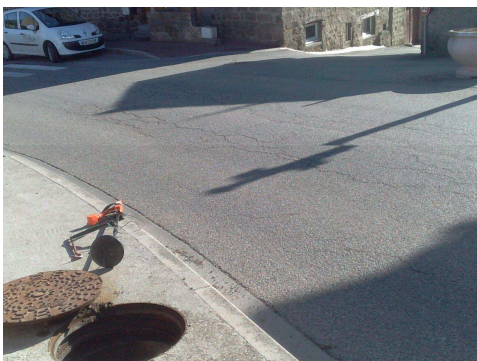
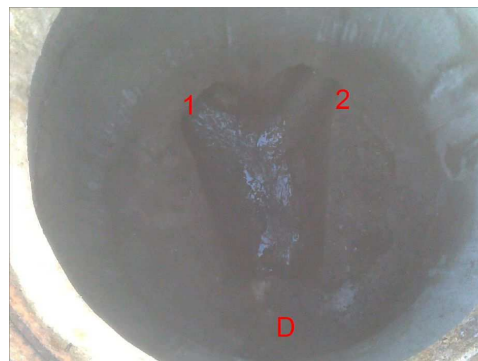
VUE GENERALE

Type de tampon: PLEIN

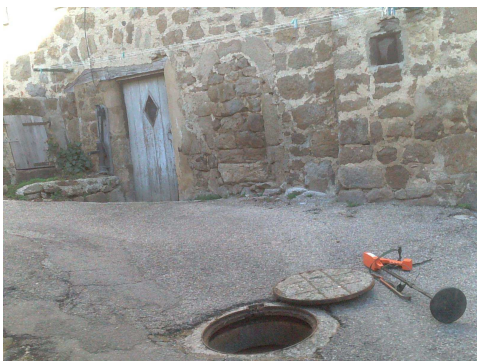
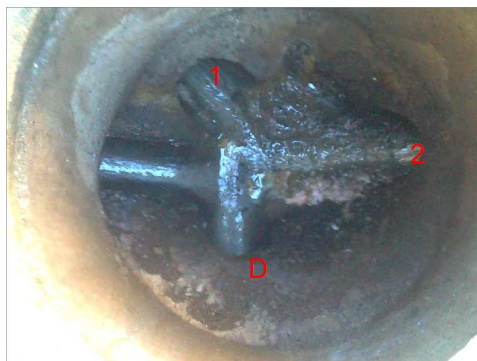
identifiant du regard : 2015030310132460HASGT

Type de tampon:	PLEIN
Etat de tampon:	LEGERE CORROSION
Tampon hermétique:	OUI
Matériaux du regard :	BETON
Présence d'échelons:	NON
Etat de la cunette:	BON
Etat de la cheminée:	BON
Présence d'ECP :	AUCUN
Présence de dépôt:	AUCUN
Présence de racine:	AUCUN

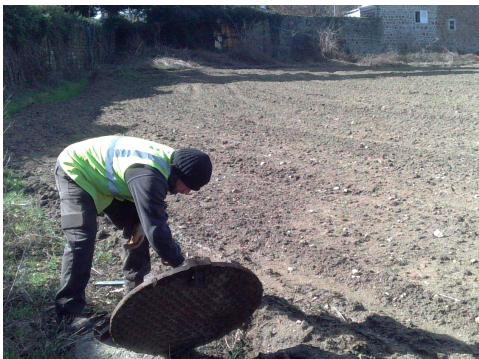
VUE GENERALE

Type de tampon: PLEIN  
Etat de tampon: LEGERE CORROSION  
Tampon hermétique: OUI  
Matériaux du regard : PVC  
Présence d'échelons: OUI  
Etat de la cunette: BON  
Etat de la cheminée: BON  
Présence d'ECP : FAIBLE  
Présence de dépôt: AUCUN  
Présence de racine: AUCUN

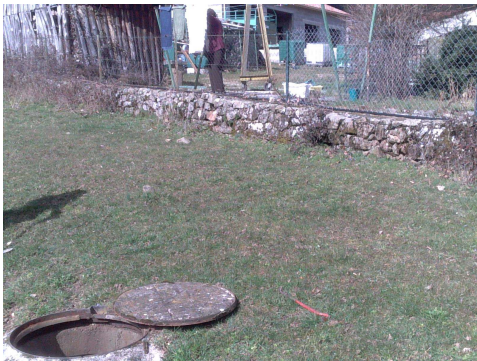
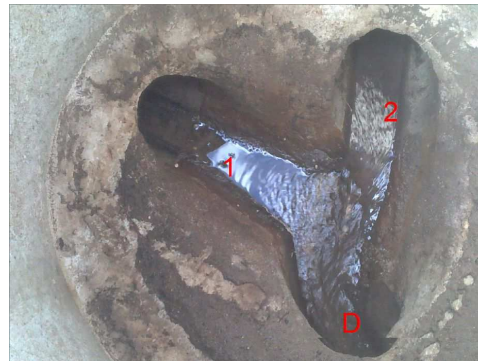
VUE GENERALE

Type de tampon: PLEIN  
Etat de tampon: BON  
Tampon hermétique: OUI  
Matériaux du regard : BETON  
Présence d'échelons: NON  
Etat de la cunette: BON  
Etat de la cheminée: BON  
Présence d'ECP : AUCUN  
Présence de dépôt: AUCUN  
Présence de racine: AUCUN

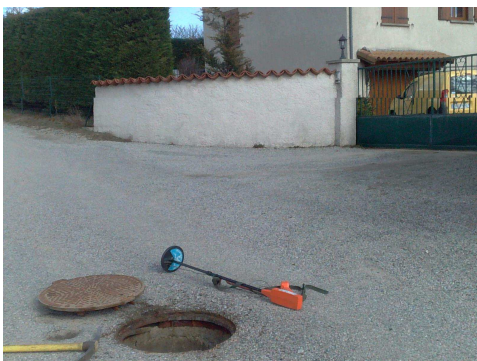
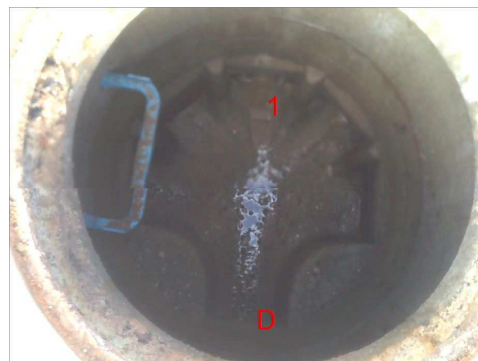
VUE GENERALE

Type de tampon: PLEIN

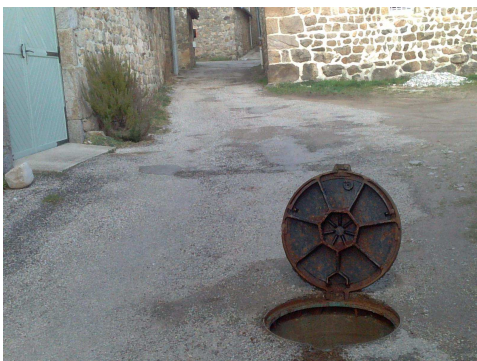
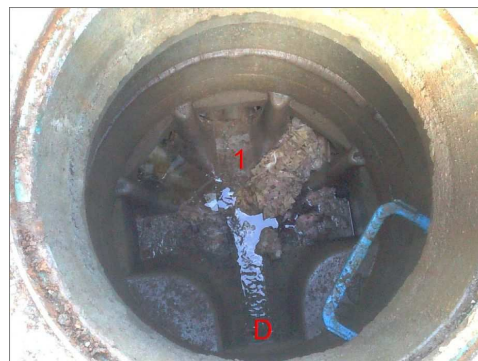
VUE GENERALE

Type de tampon: PLEIN

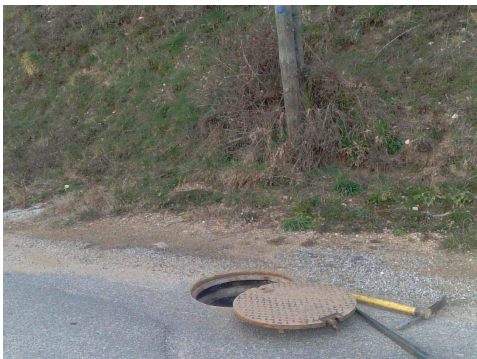
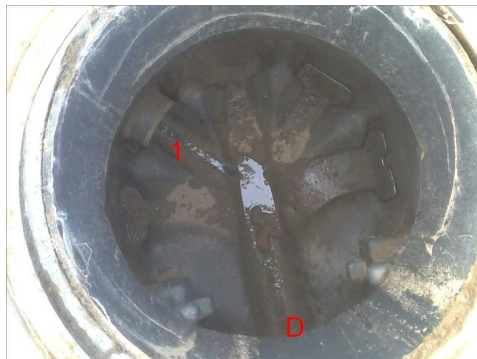
VUE GENERALE

Type de tampon: PLEIN  
Etat de tampon: BON  
Tampon hermétique: OUI  
Matériaux du regard : PVC  
Présence d'échelons: NON  
Etat de la cunette: BON  
Etat de la cheminée: BON  
Présence d'ECP : AUCUN  
Présence de dépôt: FAIBLE  
Présence de racine: AUCUN

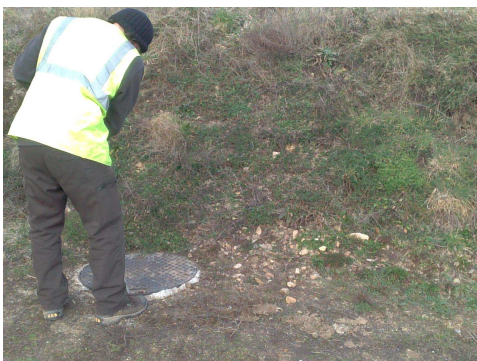
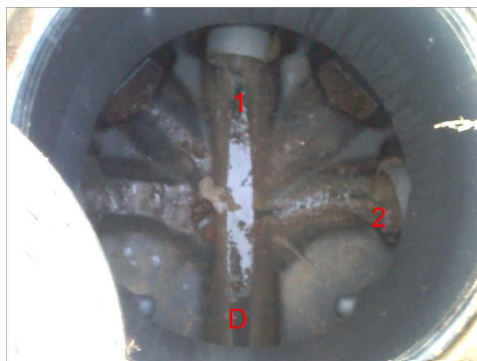
VUE GENERALE

Type de tampon: PLEIN

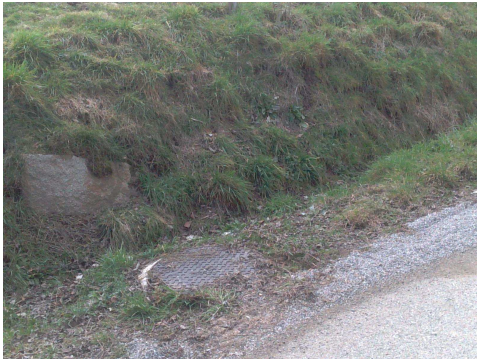
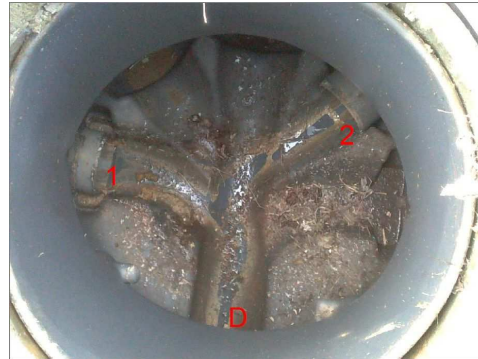
VUE GENERALE

Type de tampon: PLEIN

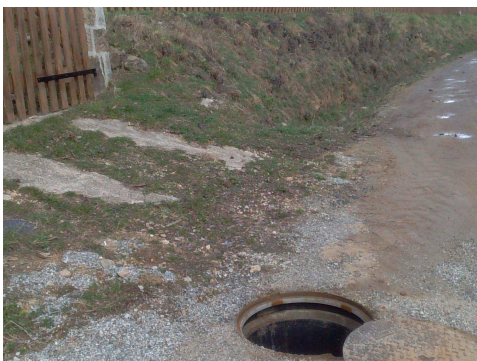
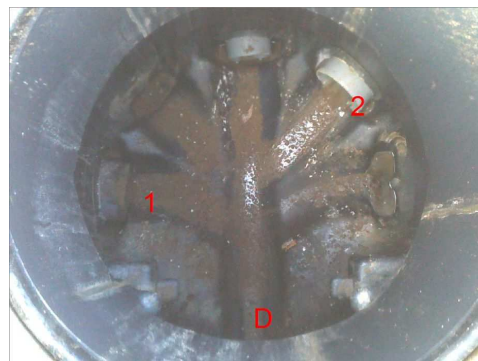
VUE GENERALE

Type de tampon: PLEIN

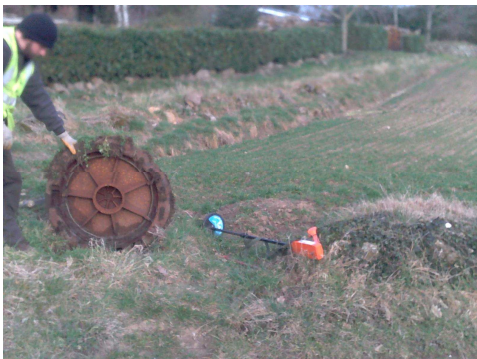
VUE GENERALE

Type de tampon: PLEIN  
Etat de tampon: CORROSION AVANCEE  
Tampon hermétique: OUI  
Matériaux du regard : BETON  
Présence d'échelons: OUI  
Etat de la cunette: BON  
Etat de la cheminée: MOYEN  
Présence d'ECP : AUCUN  
Présence de dépôt: FAIBLE  
Présence de racine: AUCUN

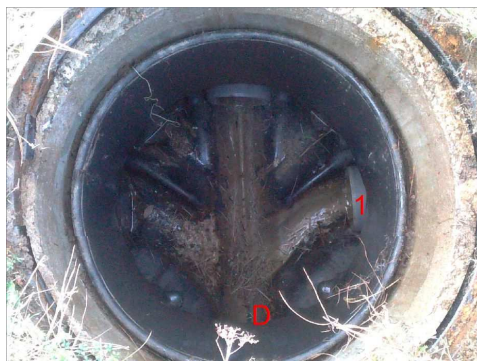
VUE INTERIEUR

Type de tampon: PLEIN

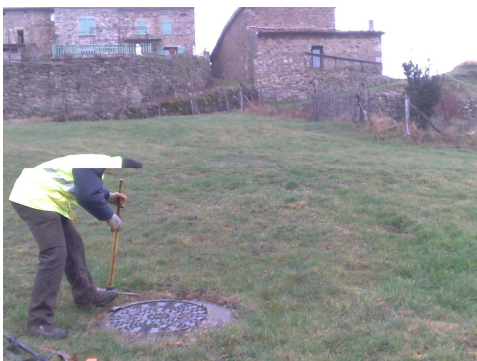
VUE GENERALE

Type de tampon: PLEIN
