## COMMUNE DE QUINTENAS

Etude diagnostique du réseau d'assainissement

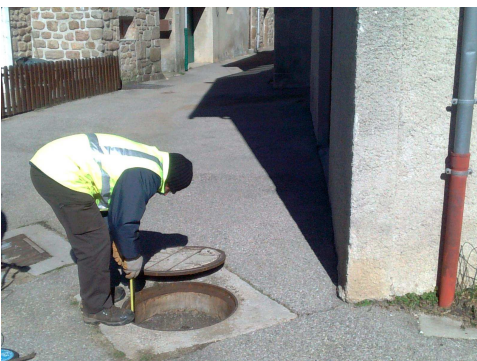
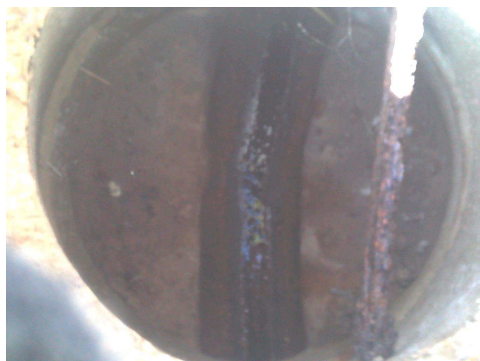
identifiant du regard : 2015030511242558LLVQV

Type de tampon:	PLEIN
Etat de tampon:	LEGERE CORROSION
Tampon hermétique:	OUI
Matériaux du regard :	BETON
Présence d'échelons:	NON UTILISABLE
Etat de la cunette:	BON
Etat de la cheminée:	BON
Présence d'ECP :	AUCUN
Présence de dépôt:	AUCUN
Présence de racine:	AUCUN

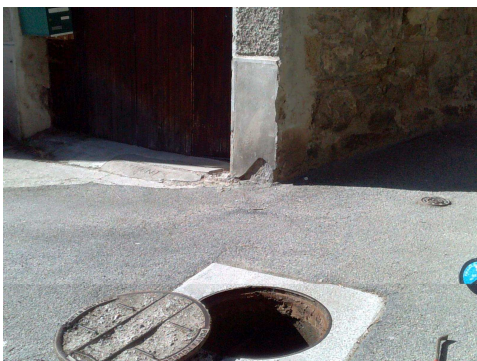
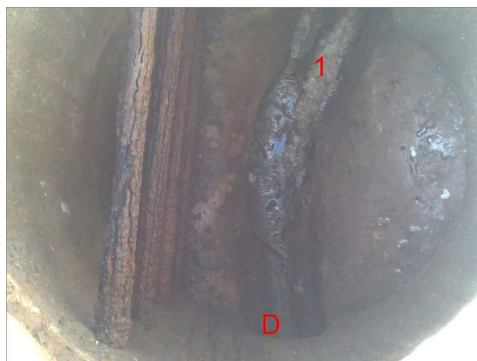
identifiant du regard : 2015030511320517EYPEQ

Type de tampon: PLEIN  
Etat de tampon: CORROSION AVANCEE  
Tampon hermétique: OUI  
Matériaux du regard : BETON  
Présence d'échelons: NON UTILISABLE  
Etat de la cunette: BON  
Etat de la cheminée: BON  
Présence d'ECP : AUCUN  
Présence de dépôt: AUCUN  
Présence de racine: AUCUN

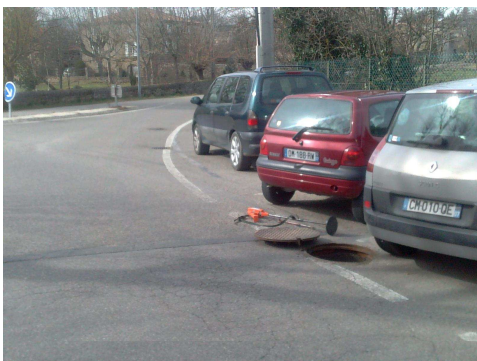
VUE GENERALE

Type de tampon: PLEIN  
Etat de tampon: CORROSION AVANCEE  
Tampon hermétique: OUI  
Matériaux du regard : BETON  
Présence d'échelons: OUI  
Etat de la cunette: BON  
Etat de la cheminée: BON  
Présence d'ECP : AUCUN  
Présence de dépôt: FAIBLE  
Présence de racine: AUCUN

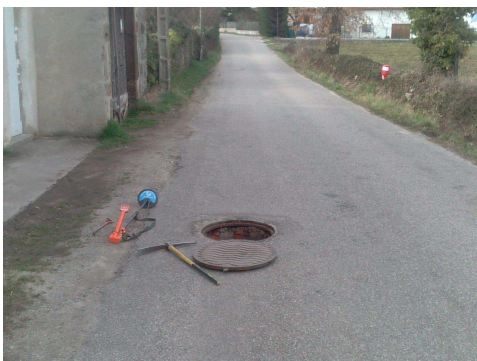
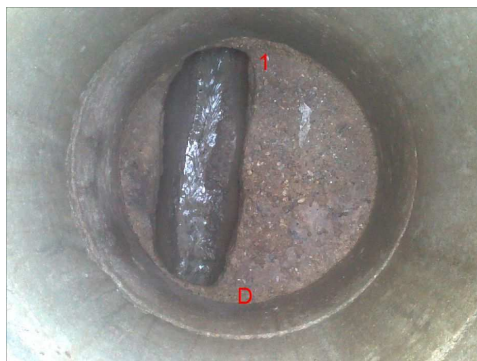
identifiant du regard : 2015030915250334KKUPV

Type de tampon: PLEIN  
Etat de tampon: LEGERE CORROSION  
Tampon hermétique: OUI  
Matériaux du regard : BETON  
Présence d'échelons: OUI  
Etat de la cunette: MOYEN  
Etat de la cheminée: BON  
Présence d'ECP : AUCUN  
Présence de dépôt: FAIBLE  
Présence de racine: AUCUN

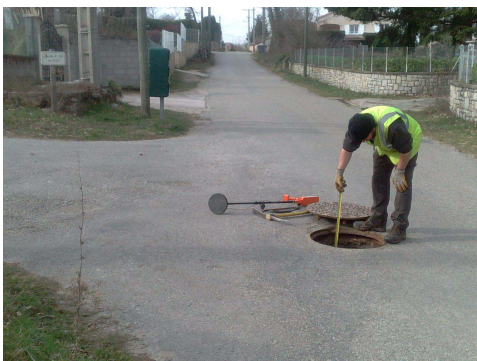
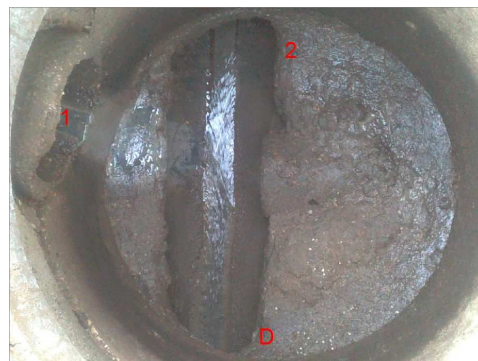
identifiant du regard : 2015030915330366DDNIN

Type de tampon: PLEIN  
Etat de tampon: LEGERE CORROSION  
Tampon hermétique: OUI  
Matériaux du regard : BETON  
Présence d'échelons: NON  
Etat de la cunette: BON  
Etat de la cheminée: MOYEN  
Présence d'ECP : AUCUN  
Présence de dépôt: AUCUN  
Présence de racine: AUCUN

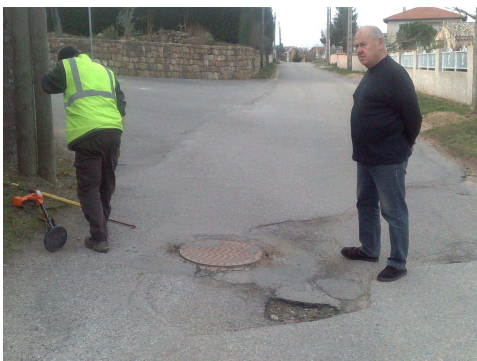
VUE GENERALE

Type de tampon:	PLEIN
Etat de tampon:	LEGERE CORROSION
Tampon hermétique:	OUI
Matériaux du regard :	BETON
Présence d'échelons:	NON
Etat de la cunette:	MOYEN
Etat de la cheminée:	MOYEN
Présence d'ECP :	AUCUN
Présence de dépôt:	FAIBLE
Présence de racine:	AUCUN

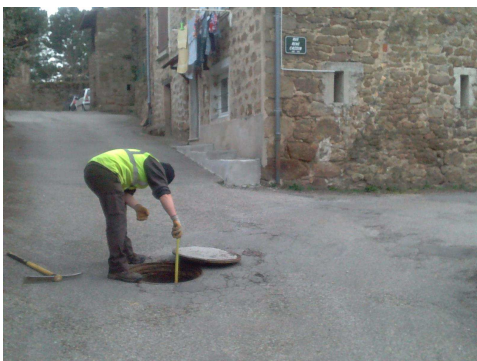
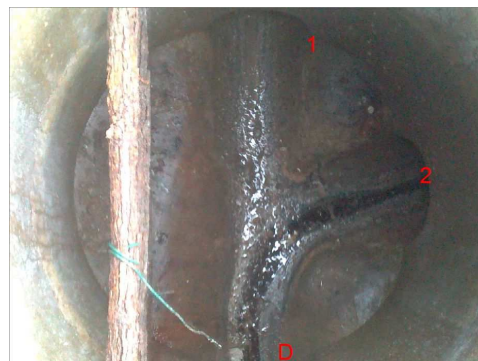
Type de tampon:	PLEIN
Etat de tampon:	LEGERE CORROSION
Tampon hermétique:	OUI
Matériaux du regard :	BETON
Présence d'échelons:	NON UTILISABLE
Etat de la cunette:	BON
Etat de la cheminée:	BON
Présence d'ECP :	AUCUN
Présence de dépôt:	AUCUN
Présence de racine:	AUCUN

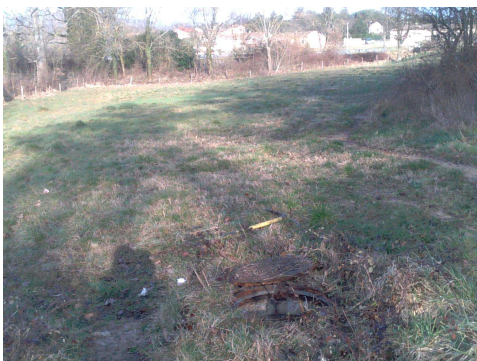
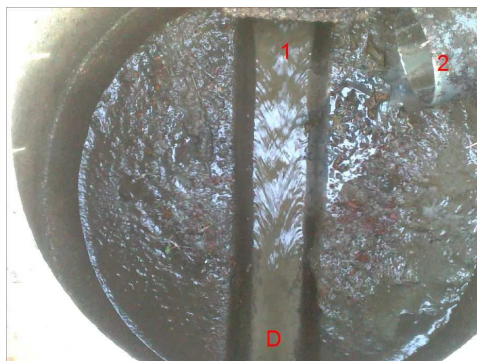
Type de tampon: PLEIN  
Etat de tampon: LEGERE CORROSION  
Tampon hermétique: OUI  
Matériaux du regard : BETON  
Présence d'échelons: OUI  
Etat de la cunette: BON  
Etat de la cheminée: BON  
Présence d'ECP : AUCUN  
Présence de dépôt: AUCUN  
Présence de racine: AUCUN

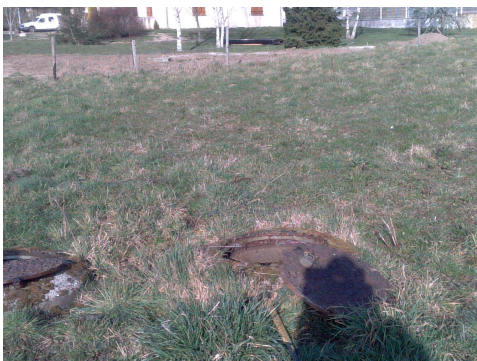
VUE GENERALE

Type de tampon: PLEIN  
Etat de tampon: LEGERE CORROSION  
Tampon hermétique: OUI  
Matériaux du regard : BETON  
Présence d'échelons: OUI  
Etat de la cunette: BON  
Etat de la cheminée: BON  
Présence d'ECP : AUCUN  
Présence de dépôt: FAIBLE  
Présence de racine: AUCUN

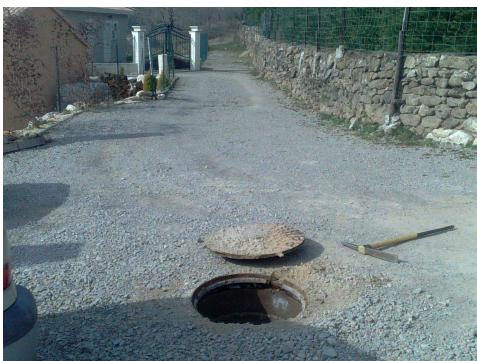
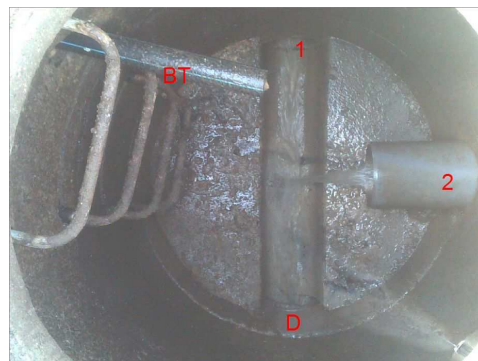
Type de tampon:	PLEIN
Etat de tampon:	LEGERE CORROSION
Tampon hermétique:	OUI
Matériaux du regard :	BETON
Présence d'échelons:	OUI
Etat de la cunette:	BON
Etat de la cheminée:	BON
Présence d'ECP :	AUCUN
Présence de dépôt:	AUCUN
Présence de racine:	AUCUN

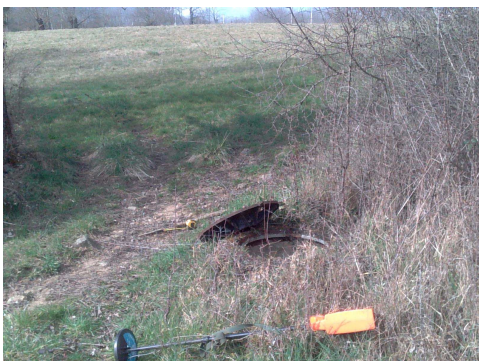
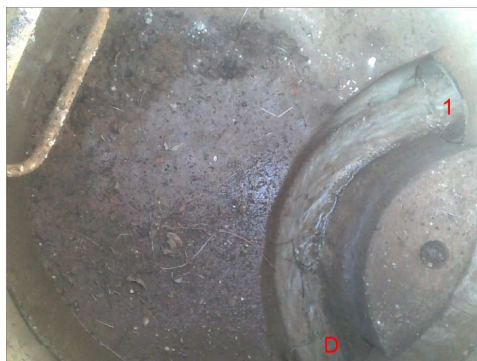
Type de tampon: PLEIN  
Etat de tampon: LEGERE CORROSION  
Tampon hermétique: OUI  
Matériaux du regard : BETON  
Présence d'échelons: OUI  
Etat de la cunette: BON  
Etat de la cheminée: BON  
Présence d'ECP : FAIBLE  
Présence de dépôt: AUCUN  
Présence de racine: AUCUN

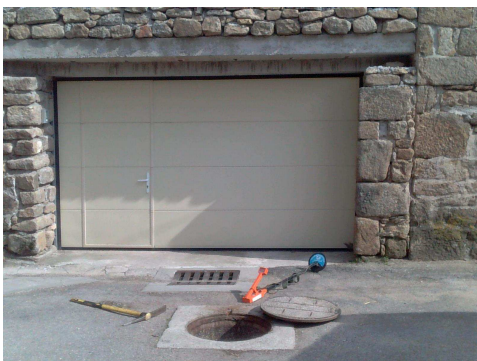
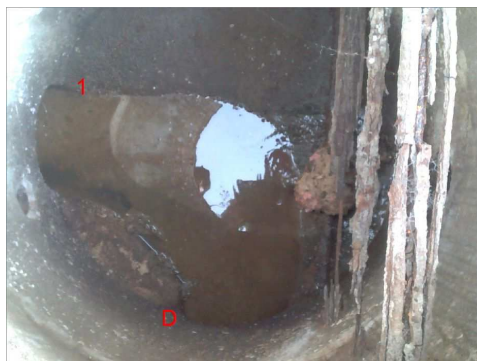
Type de tampon:	PLEIN
Etat de tampon:	LEGERE CORROSION
Tampon hermétique:	OUI
Matériaux du regard :	BETON
Présence d'échelons:	NON UTILISABLE
Etat de la cunette:	NON RENSEIGNE
Etat de la cheminée:	MOYEN
Présence d'ECP :	AUCUN
Présence de dépôt:	MOYEN
Présence de racine:	AUCUN

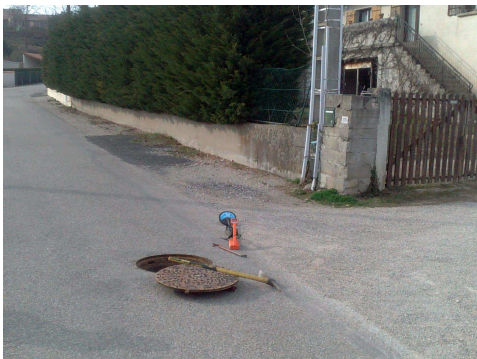
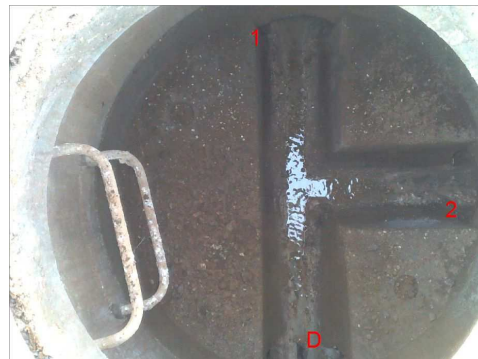
Type de tampon: PLEIN  
Etat de tampon: LEGERE CORROSION  
Tampon hermétique: OUI  
Matériaux du regard : BETON  
Présence d'échelons: OUI  
Etat de la cunette: BON  
Etat de la cheminée: BON  
Présence d'ECP : AUCUN  
Présence de dépôt: AUCUN  
Présence de racine: AUCUN

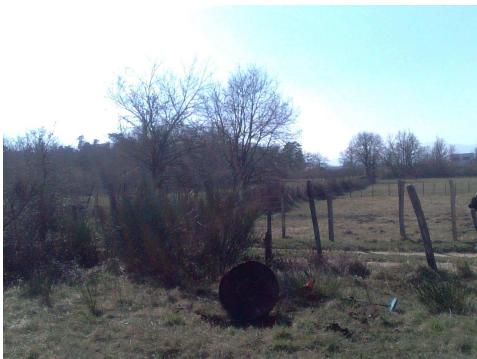
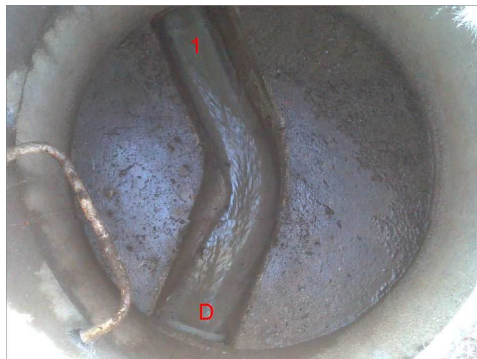
identifiant du regard : 2015031214164329HOHNG

Type de tampon: PLEIN  
Etat de tampon: CORROSION AVANCEE  
Tampon hermétique: OUI  
Matériaux du regard : BETON  
Présence d'échelons:  
Etat de la cunette: BON  
Etat de la cheminée: BON  
Présence d'ECP : AUCUN  
Présence de dépôt: AUCUN  
Présence de racine: AUCUN

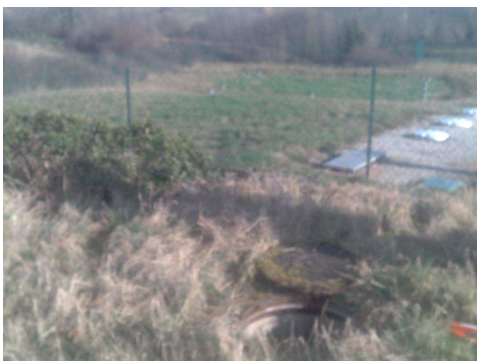
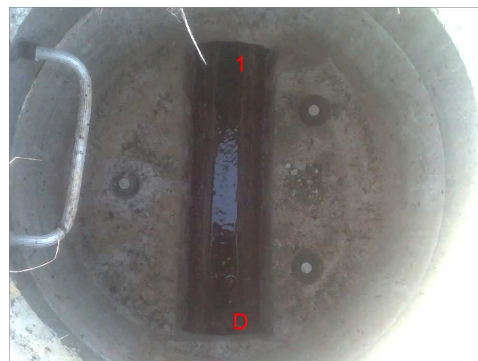
identifiant du regard : 2015031308580938GASGT

Type de tampon: PLEIN  
Etat de tampon: LEGERE CORROSION  
Tampon hermétique: OUI  
Matériaux du regard : BETON  
Présence d'échelons: OUI  
Etat de la cunette: BON  
Etat de la cheminée: BON  
Présence d'ECP : AUCUN  
Présence de dépôt: AUCUN  
Présence de racine: AUCUN

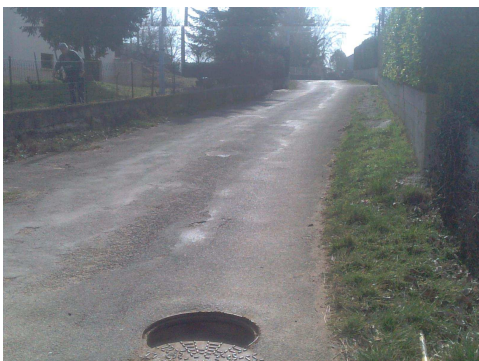
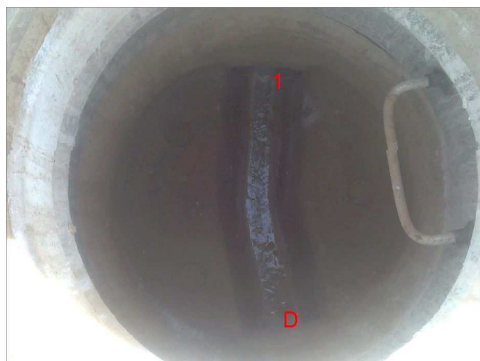
identifiant du regard : 2015031310500800WXOVT

CANA	TYPE	DIAMETR	MATERIAU	PROF	Nbre_BRT	IDUNIQUE
DEPART	EU	200	PVC	1,36		2015031310500800WXOVT
ARR 1	EU	200	PVC	1,4		2015031310500800WXOVT

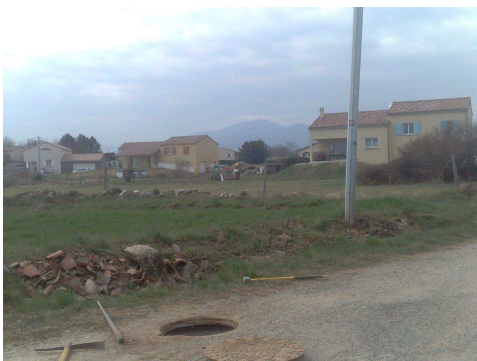
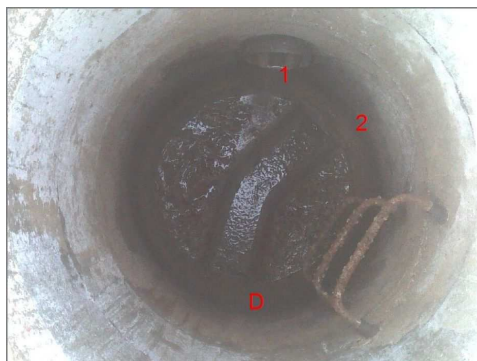
identifiant du regard : 2015031313544729VPGVH

Type de tampon:	PLEIN
Etat de tampon:	CORROSION AVANCEE
Tampon hermétique:	OUI
Matériaux du regard :	BETON
Présence d'échelons:	OUI
Etat de la cunette:	BON
Etat de la cheminée:	BON
Présence d'ECP :	AUCUN
Présence de dépôt:	AUCUN
Présence de racine:	AUCUN
