COMMUNE DE SAINT ALBAN D AY

Etude diagnostique du réseau d'assainissement

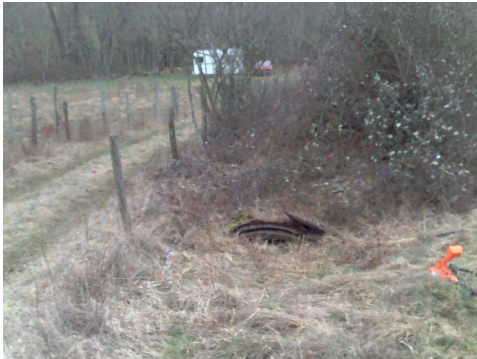
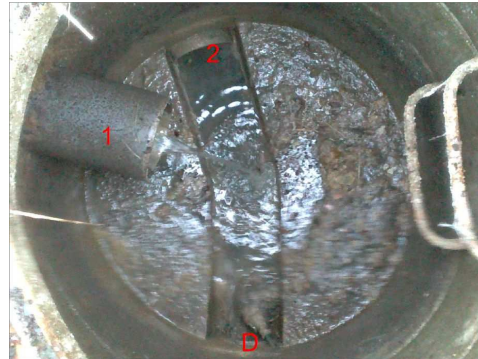
Numéro du regard : **R\_3**

Type de tampon: PLEIN  
Etat de tampon: LEGERE CORROSION  
Tampon hermétique: OUI  
Matériaux du regard : BETON  
Présence d'échelons: OUI  
Etat de la cunette: BON  
Etat de la cheminée: BON  
Présence d'ECP : AUCUN  
Présence de dépôt: IMPORTANT  
Présence de racine: AUCUN

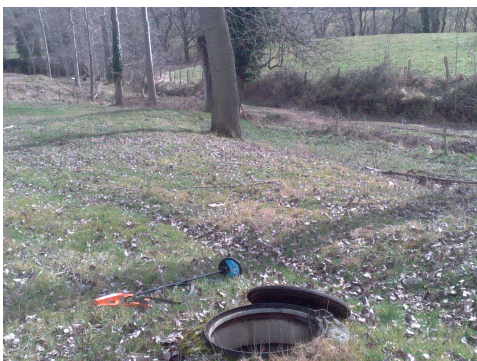
Type de tampon:	PLEIN
Etat de tampon:	BON
Tampon hermétique:	OUI
Matériaux du regard :	BETON
Présence d'échelons:	NON
Etat de la cunette:	BON
Etat de la cheminée:	BON
Présence d'ECP :	AUCUN
Présence de dépôt:	AUCUN
Présence de racine:	IMPORTANT

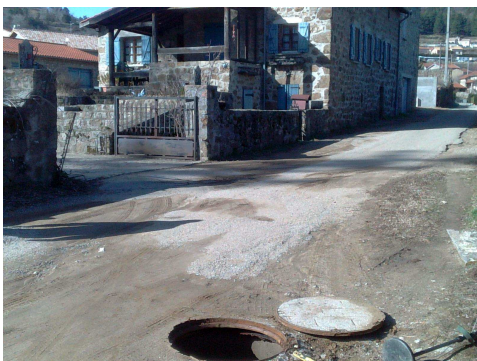
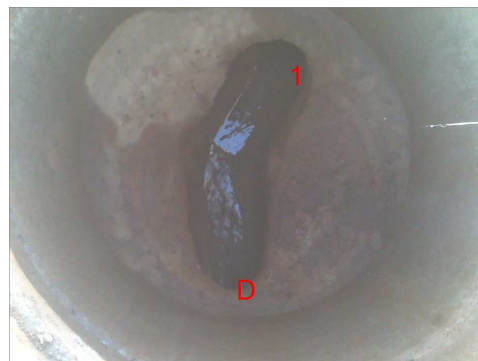
Type de tampon:	PLEIN
Etat de tampon:	BON
Tampon hermétique:	OUI
Matériaux du regard :	BETON
Présence d'échelons:	NON
Etat de la cunette:	BON
Etat de la cheminée:	BON
Présence d'ECP :	AUCUN
Présence de dépôt:	AUCUN
Présence de racine:	AUCUN

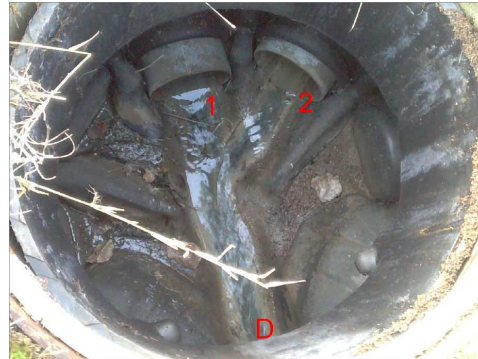
Numéro du regard : **R\_141**

Type de tampon: PLEIN

Etat de tampon: BON

Etat de la cunette: BON

Etat de la cheminée: BON

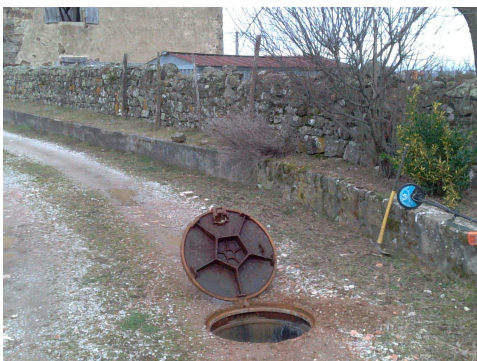
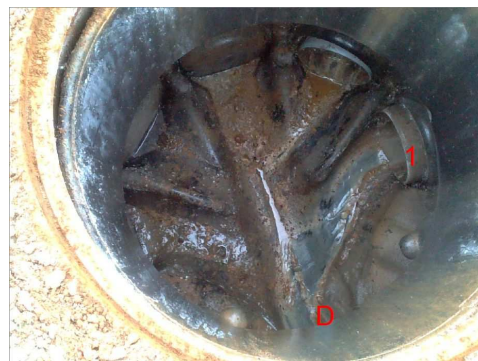
Type de tampon: PLEIN  
Etat de tampon: LEGERE CORROSION  
Tampon hermétique: OUI  
Matériaux du regard : PVC  
Présence d'échelons: NON  
Etat de la cunette: BON  
Etat de la cheminée: BON  
Présence d'ECP : AUCUN  
Présence de dépôt: FAIBLE  
Présence de racine: AUCUN

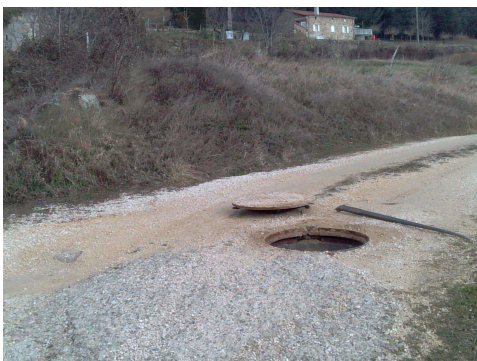
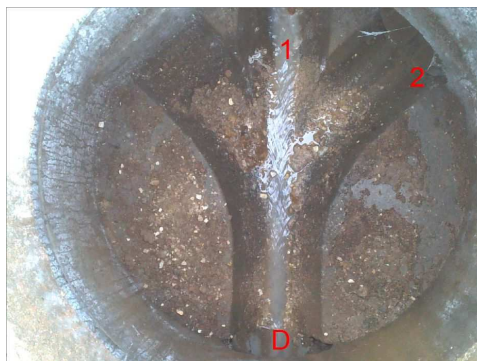
Type de tampon: PLEIN  
Etat de tampon: BON  
Tampon hermétique: OUI  
Matériaux du regard : BETON  
Présence d'échelons: NON  
Etat de la cunette: BON  
Etat de la cheminée: BON  
Présence d'ECP : AUCUN  
Présence de dépôt: AUCUN  
Présence de racine: AUCUN

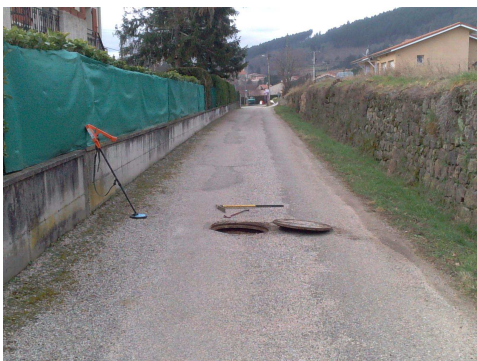
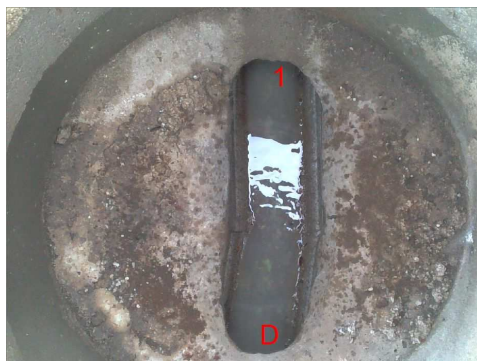
Type de tampon: PLEIN  
Etat de tampon: LEGERE CORROSION  
Tampon hermétique: OUI  
Matériaux du regard : BETON  
Présence d'échelons: NON  
Etat de la cunette: BON  
Etat de la cheminée: BON  
Présence d'ECP : AUCUN  
Présence de dépôt: AUCUN  
Présence de racine: AUCUN

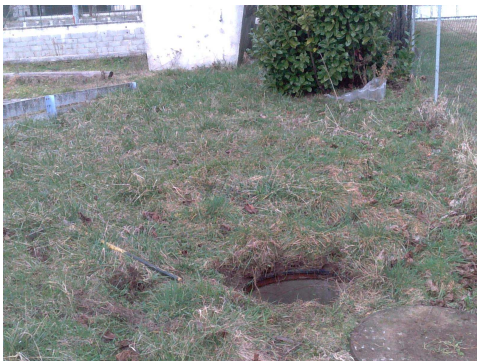
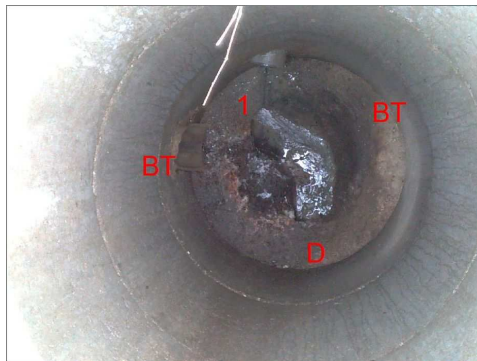
Type de tampon: PLEIN  
Etat de tampon: LEGERE CORROSION  
Tampon hermétique: OUI  
Matériaux du regard : BETON  
Présence d'échelons: NON  
Etat de la cunette: MAUVAIS  
Etat de la cheminée: MOYEN  
Présence d'ECP : MOYEN  
Présence de dépôt: FAIBLE  
Présence de racine: AUCUN

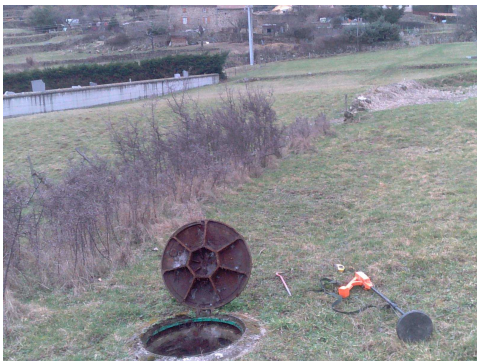
Type de tampon: PLEIN  
Etat de tampon: LEGERE CORROSION  
Tampon hermétique: OUI  
Matériaux du regard : PVC  
Présence d'échelons: NON  
Etat de la cunette: BON  
Etat de la cheminée: BON  
Présence d'ECP : AUCUN  
Présence de dépôt: AUCUN  
Présence de racine: AUCUN

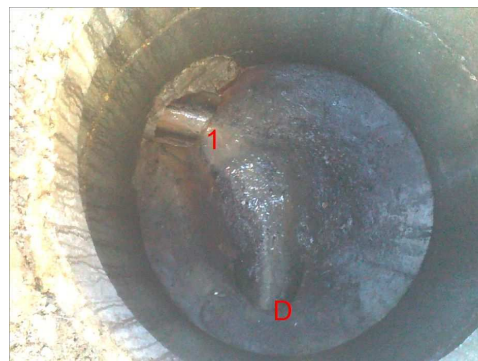
Type de tampon: PLEIN

Etat de tampon: BON

Tampon hermétique: OUI

Matériaux du regard : BETON

Présence d'échelons:

Etat de la cunette: BON

Etat de la cheminée: MOYEN

Présence d'ECP : AUCUN

Présence de dépôt: AUCUN

Présence de racine: AUCUN
