# **Etude de faisabilité d'aménagement du Gier à St-Romain-en-Gier à des fins hydraulique, écologique et paysagère**

ÉTAT DES LIEUX - DIAGNOSTIC

IND A

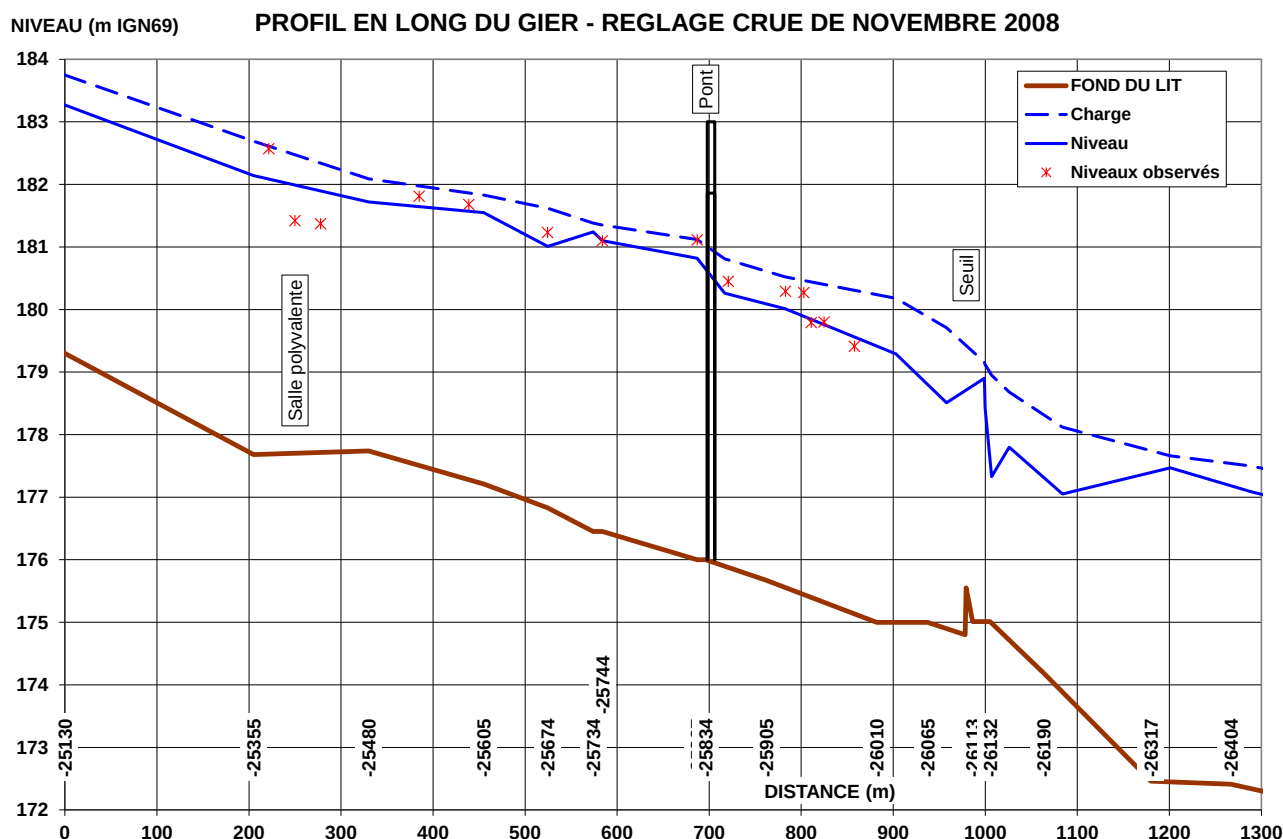
**Fig. 4. Profil en long de réglage du modèle**

Le profil en long suivant montre ces résultats.

On observe que l'ensemble des laisses se situe entre le niveau et la charge calculés à l'exception des deux laisses levées au droit de la salle polyvalente et qui sont manifestement fausses (non représentative du niveau max atteint).

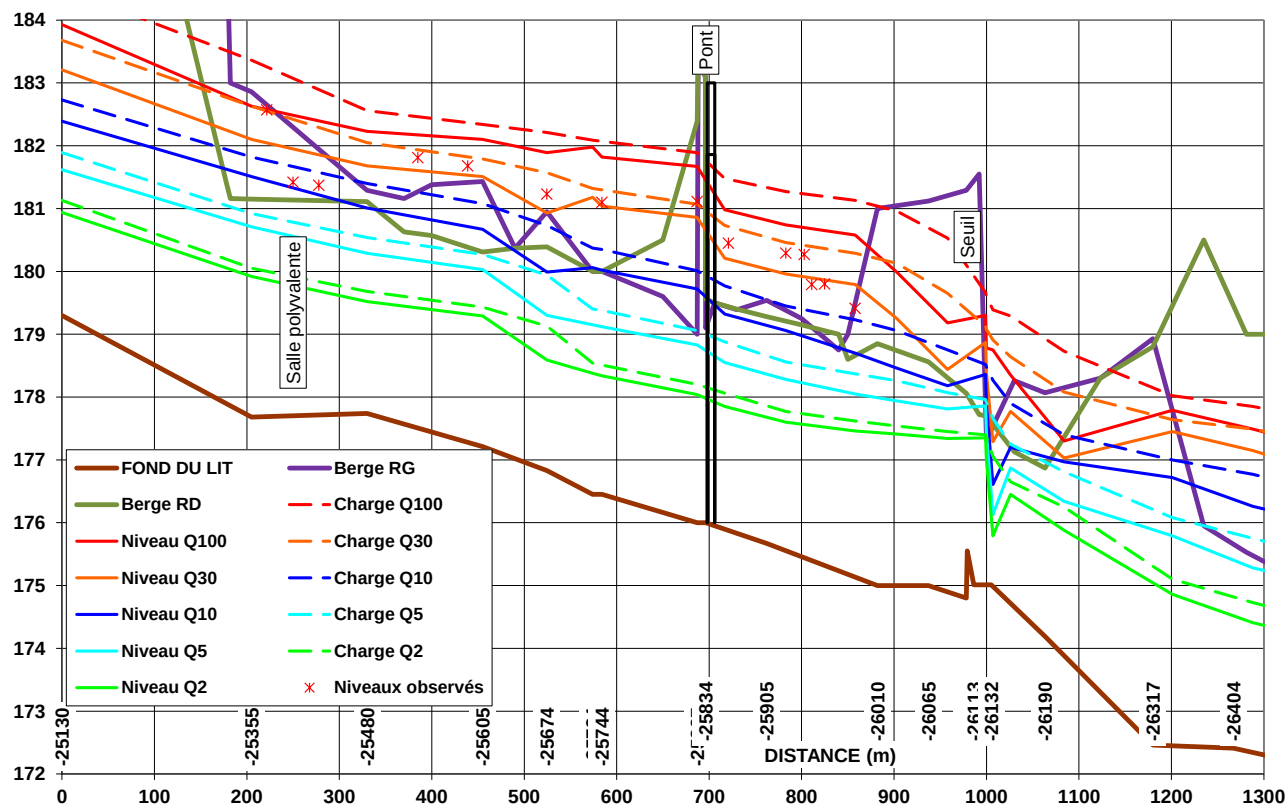
**Fig. 5. Lignes d'eau de référence**

On constate que la rive droite (route) est inondable (franchement) à partir d'une crue décennale. En considérant le niveau de charge, l'inondation peut apparaître pour une crue inférieure.

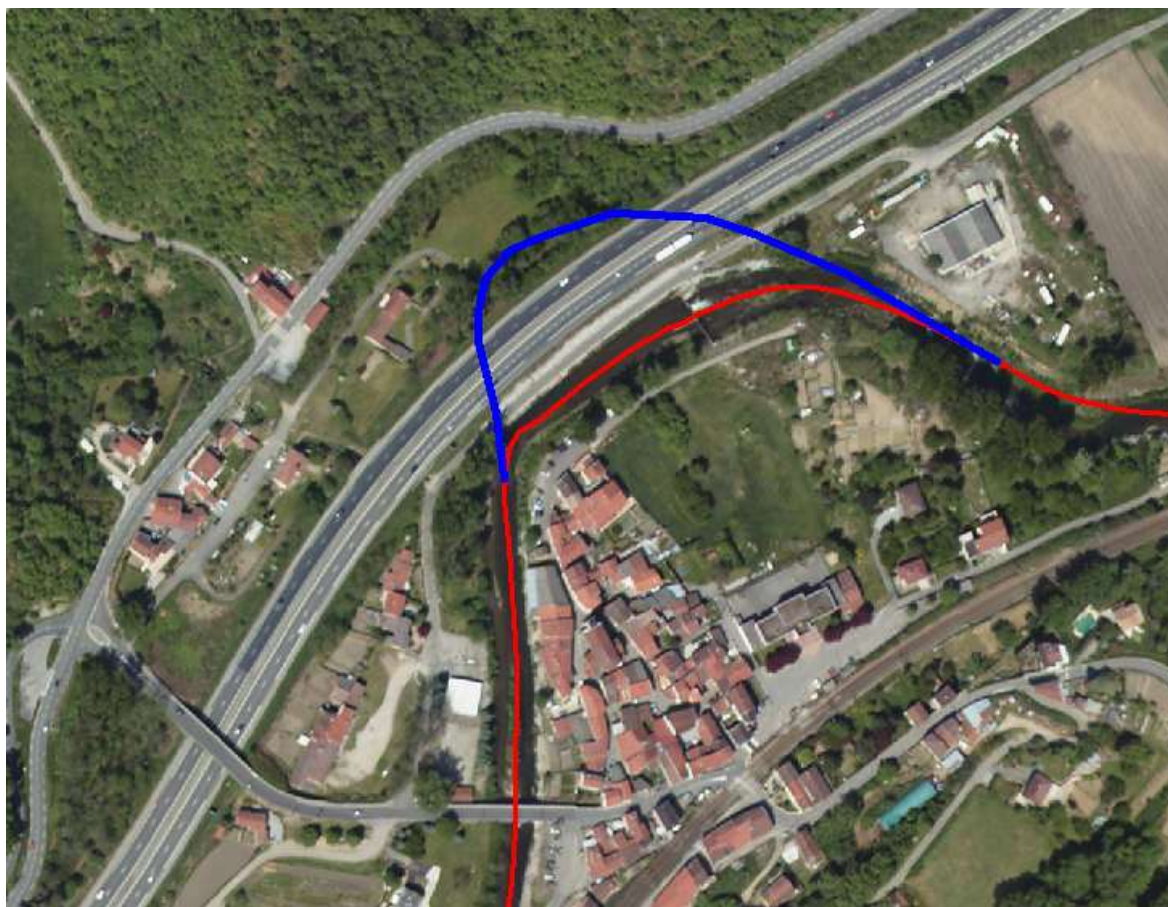
**Fig. 10. Comparaison des tracés ancien et actuel**

La comparaison de l'ancien tracé (en bleu) et du nouveau tracé (en rouge) du lit du Gier indique un raccourcissement du linéaire d'environ 90 m.

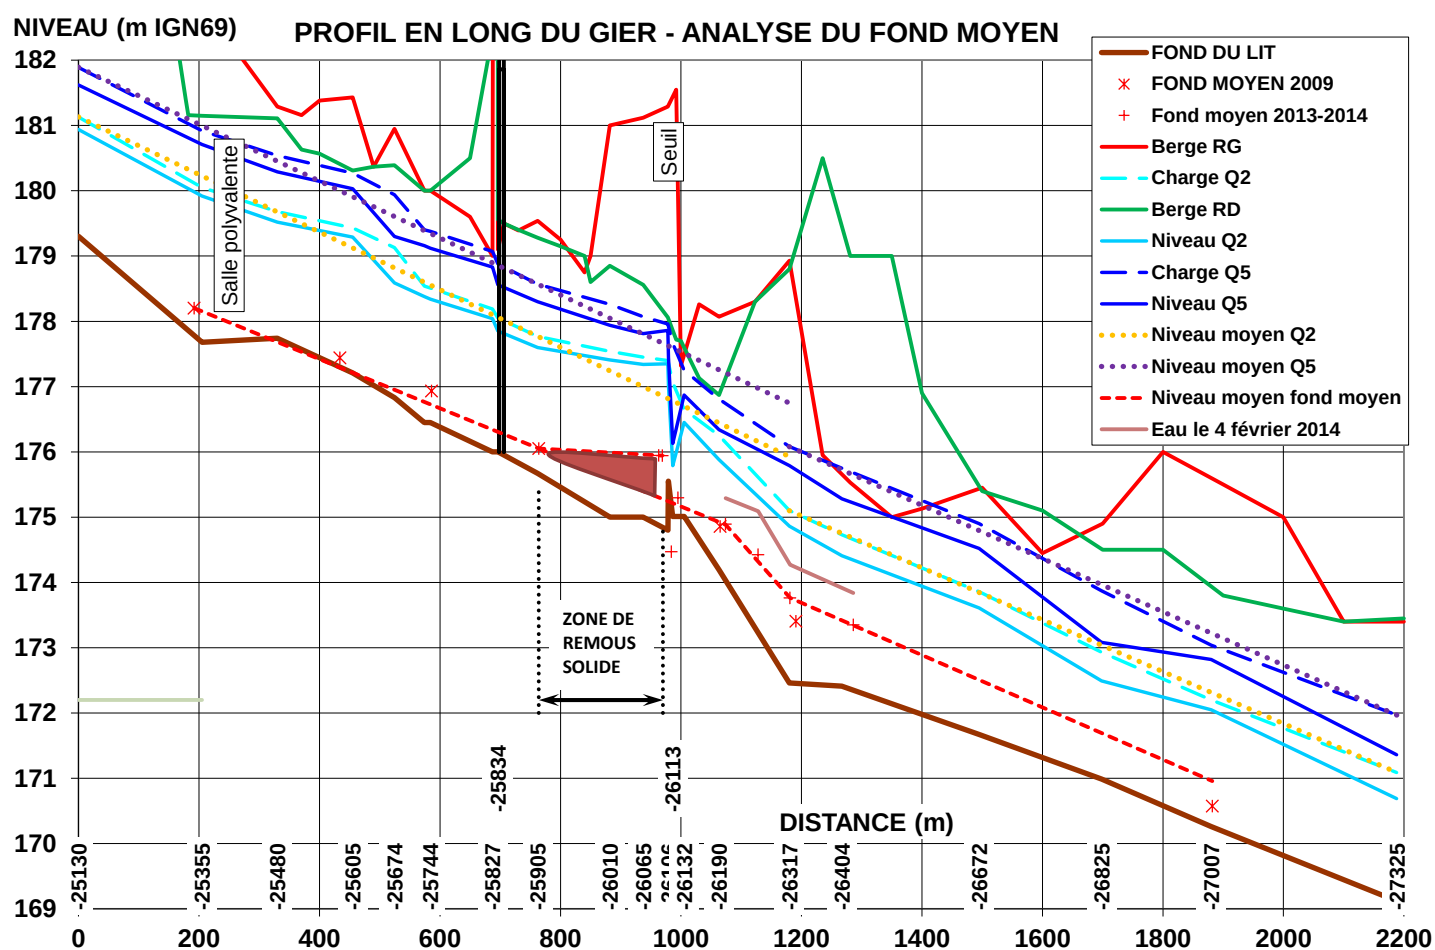
**Fig. 12. Profil en long du Gier - Analyse du fond moyen**

La suppression du seuil aurait pour conséquence la suppression de la zone de remous solide entre les abscisses 800 et 1000 m environ (en rouge sur la figure 12). L'abaissement serait de 65 cm en amont immédiat du seuil.

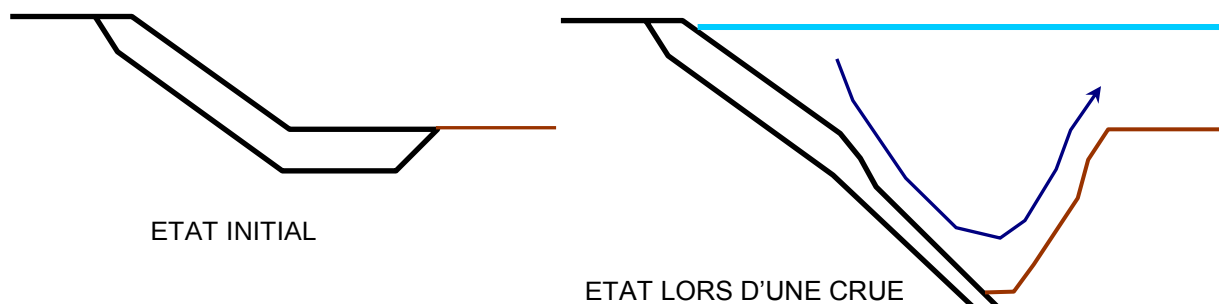
**Fig. 15. Principe de fonctionnement d'un sabot en crue**

Dans le cas du Gier à St-Romain, la crue de 2008 a contribué à détruire la voirie qui se trouvait sur le sabot sans avoir d'impact sur ce sabot. Du fait de la voirie, le sabot ne pouvait pas jouer son rôle habituel, rôle pour lequel il est conçu.

La structure semi-rigide de la voirie a joué le rôle de protection (ou du moins a retardé l'attaque du sabot).

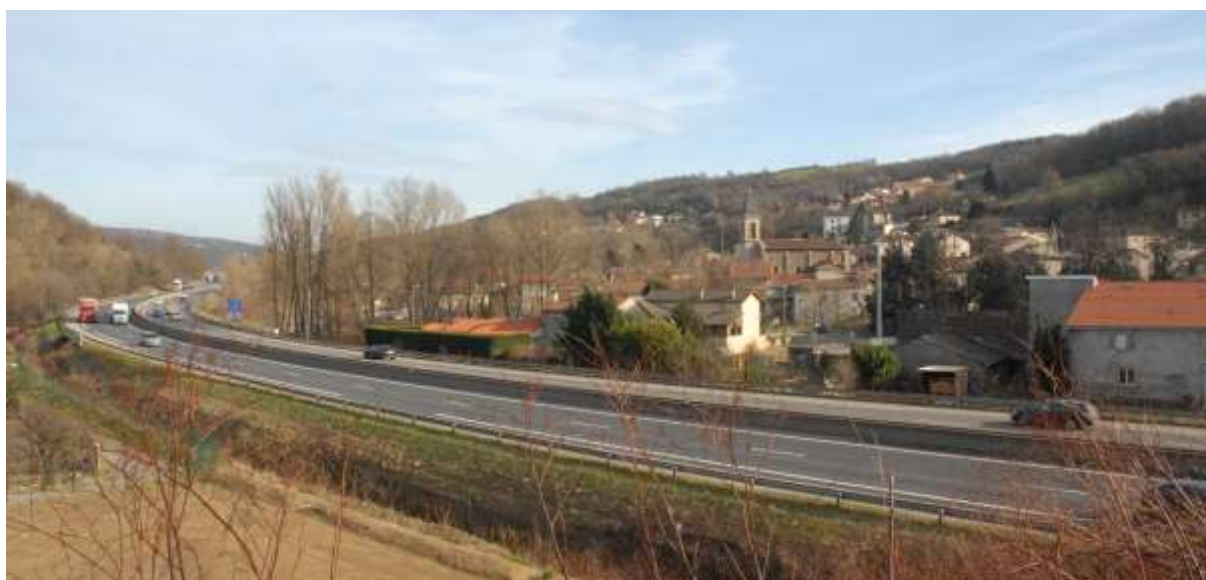
***Fig. 22. Vue sur la vallée longée par l'A47 depuis le pont, proche de l'intersection des routes RD488 et RD103E.***

Si son cours paraît sinueux, le *Gier* reste néanmoins très artificialisé par des enrochements et des rectifications de berges.

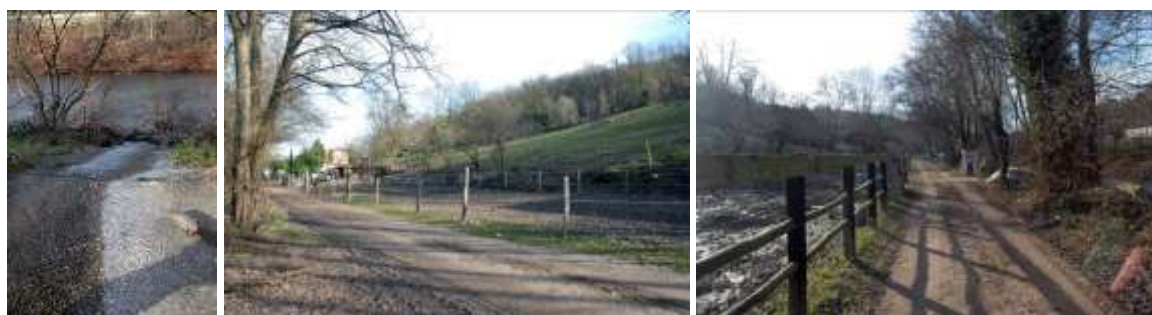
- ➔ Problématique « mise en place d'un cheminement » : Aucun problème puisqu'un chemin existe. Il sera cependant important de veiller à la concertation avec les riverains qui se sont bien appropriés l'espace.
- ➔ Problématique « accès au cours d'eau » : Le chemin borde le cours d'eau avec des effets de transparence à travers la ripisylve. Les berges sont en pente modérée à douce et sont donc accessibles.

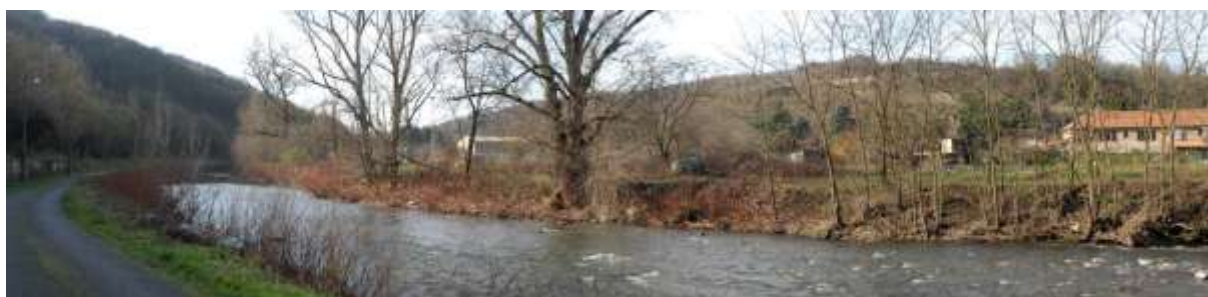
- ➔ Problématique « mise en place d'un cheminement » : Aucun problème du fait de l'existence de la route.
- ➔ Problématique « accès au cours d'eau » : La route borde immédiatement le *Gier* qui est très bien perçu du fait de l'absence de ripisylve. Il est revanche impossible de descendre par la berge enrochée, mais cela n'apparaît pas ici indispensable compte tenu des perceptions très agréables offertes depuis la route.

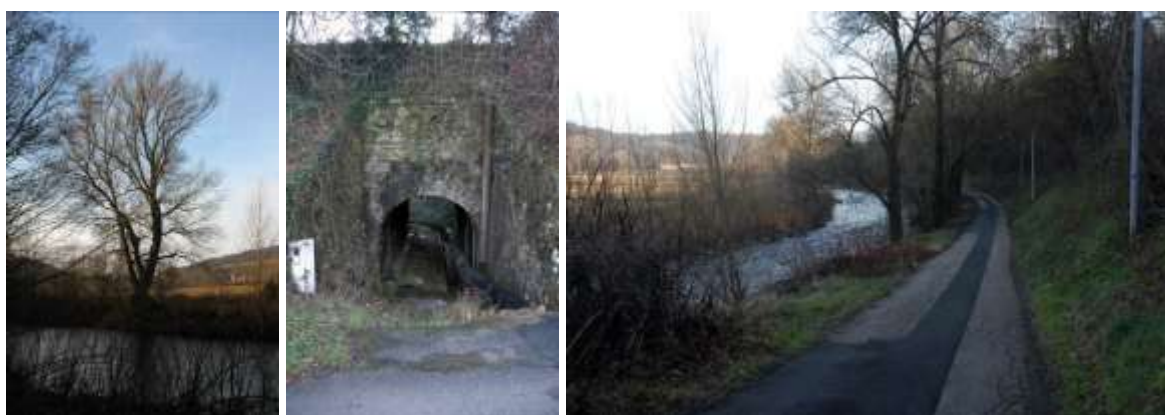
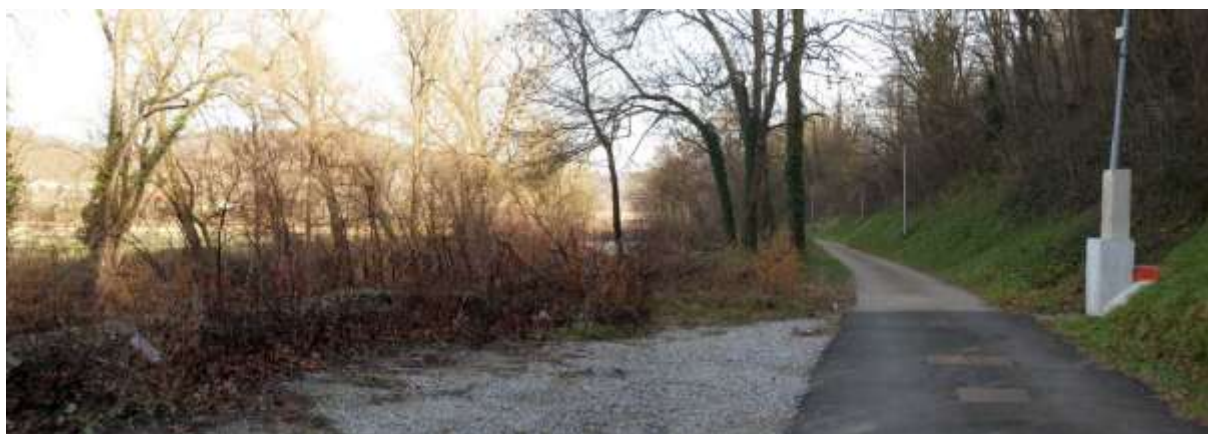
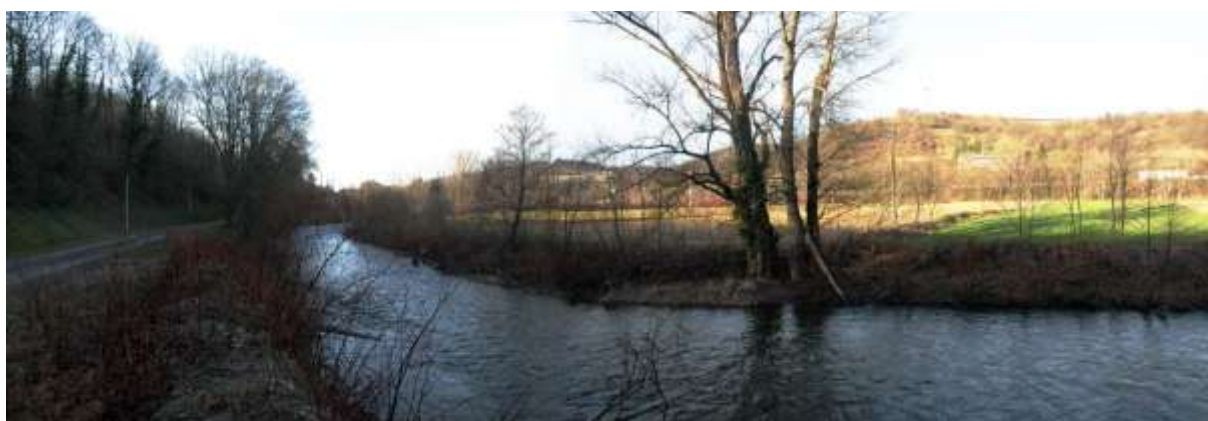
La voie verte emprunte une petite route goudronnée. Cette dernière est repoussée contre le coteau boisé par le Gier. La relation visuelle avec le cours d'eau est alors très forte malgré une ripisylve parfois très dense.

- ➔ Problématique « mise en place d'un cheminement » : Aucun problème du fait de l'existence de la route.
- ➔ Problématique « accès au cours d'eau » : Le *Gier* borde immédiatement la route. Les vues depuis cette dernière se suffisent à elles-mêmes, il n'est pas nécessaire de descendre par la berge souvent abrupte et/ou enrochée.

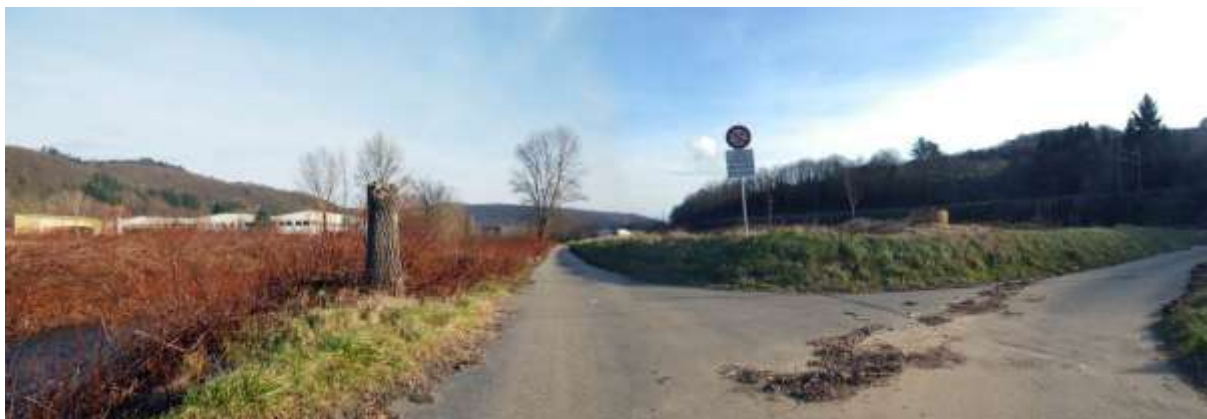
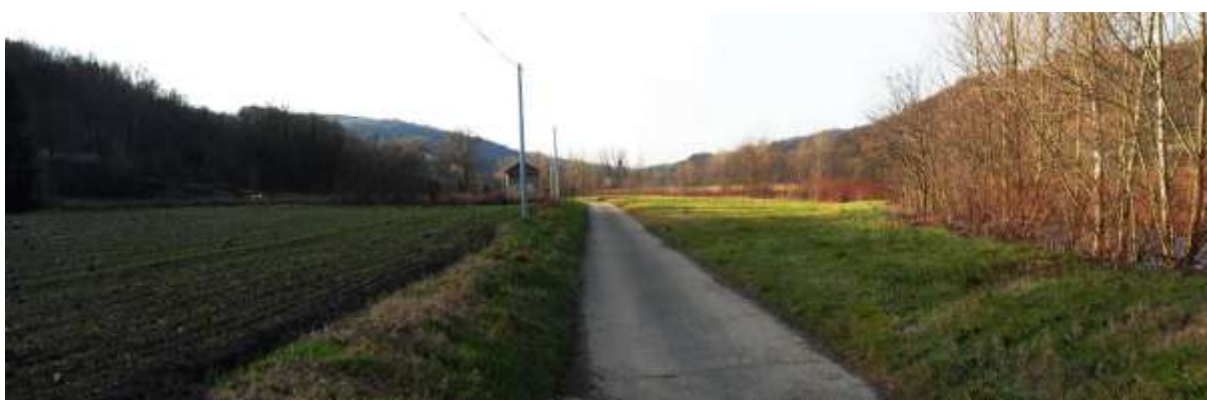
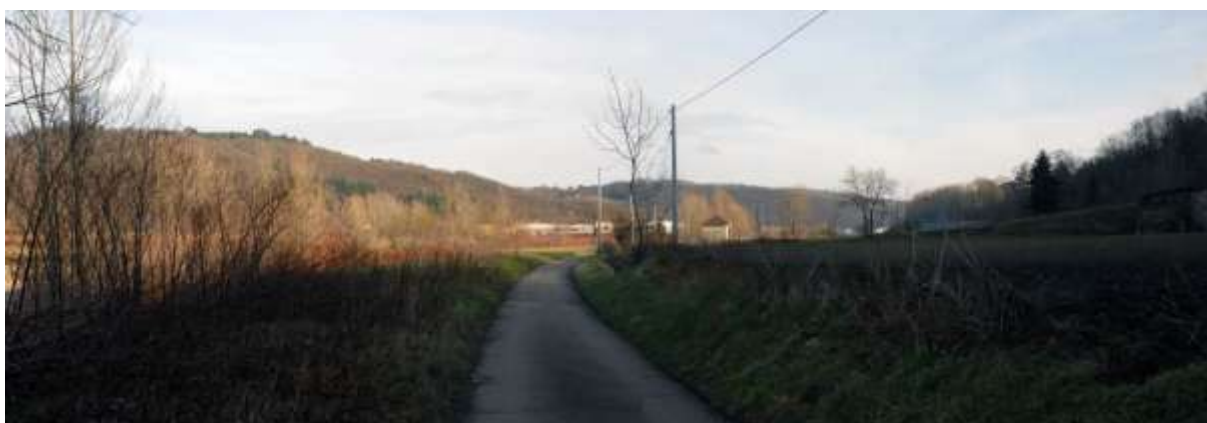
Au niveau de la confluence avec le ruisseau de la Combe de l'Enfer, la voie verte borde le Gier avec un joli point de vue sur le cours d'eau. A noter que l'omniprésence de la Renouée du Japon doit malheureusement nettement gêner les perceptions en période de feuillaison.

- ➔ Problématique « mise en place d'un cheminement » : Aucun problème du fait de l'existence de la route. Possibilité moyennant des travaux de créer un cheminement au bord du cours d'eau (concertation avec les agriculteurs).
- ➔ Problématique « accès au cours d'eau » : Les pentes sont abruptes et si on conserve le tracé par la route, la rivière reste assez éloignée de la voie verte. La séquence paysagère est néanmoins très intéressante et le promeneur pourra retrouver une relation visuelle avec le cours d'eau plus en amont (village notamment) ou alors au niveau de la confluence.

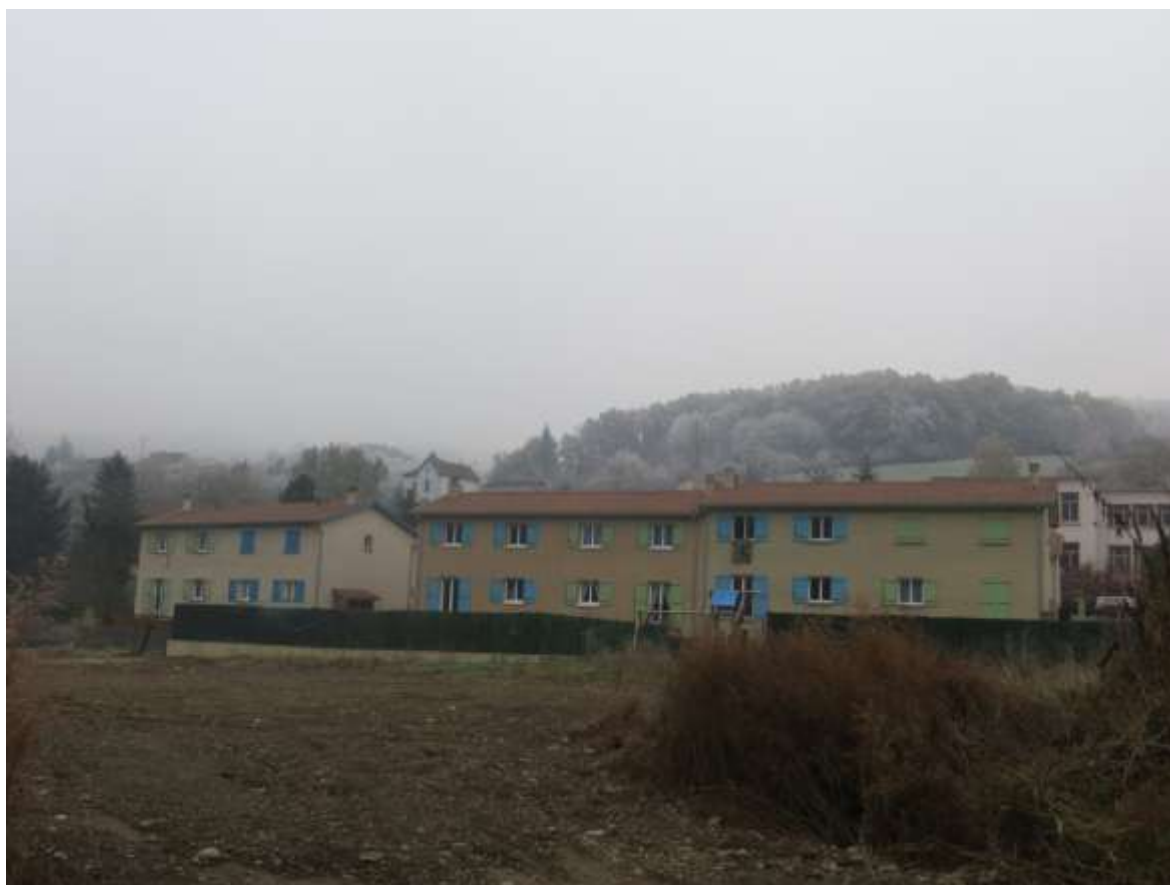
Enfin, les vérifications des bâtis ont été effectuées (existence réelle et types de bâtiments) par consultation de photos aériennes et de photos terrestres (Google Map et Google Street View : images satellites et prises de vue à l'échelle des rues datant de 2008). Une dernière vérification a été réalisée lors de la visite de terrain sur le secteur et auprès de riverains par ARTELIA le 11/12/13. La visite a notamment révélé l'existence récente d'un ensemble d'habitations en contrebas de la mairie, en rive droite à moins de 100 m du lit mineur du Gier.

**Fig. 28. Nouvelles habitations, en contre-bas de la mairie, photo ARTELIA**

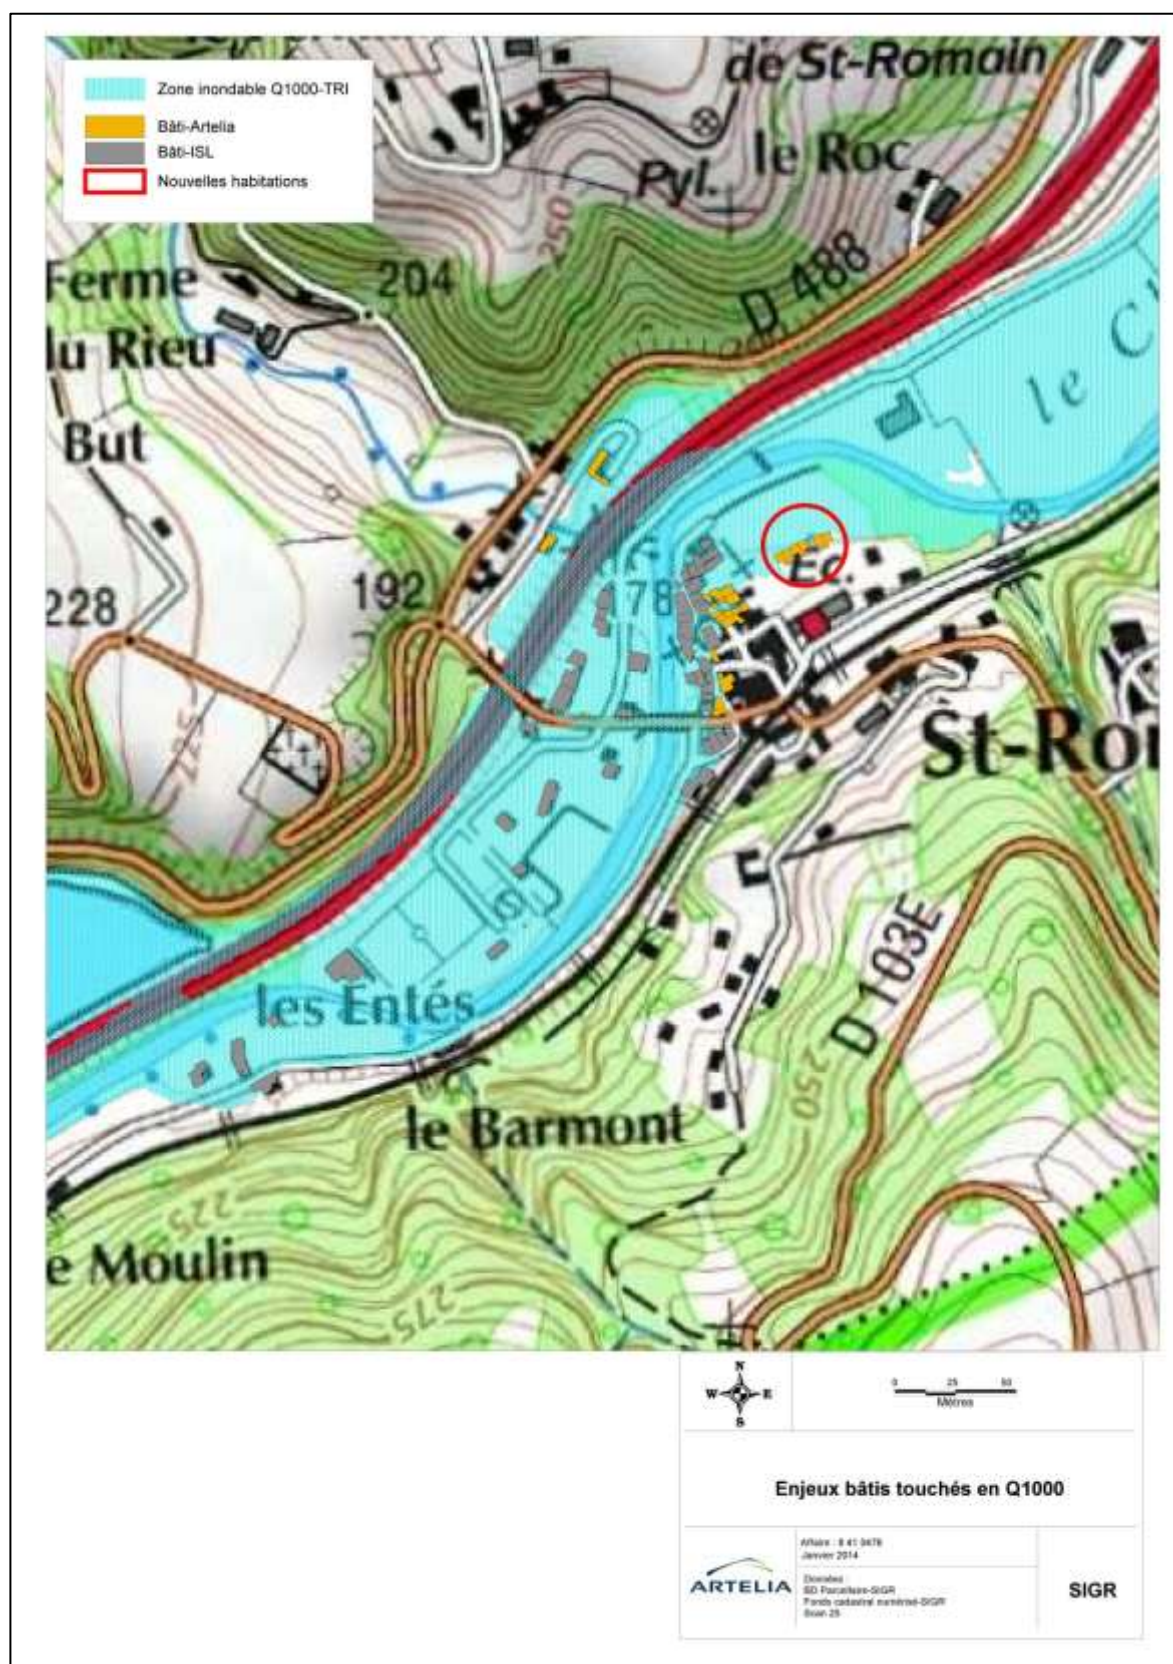
La base de données a été complétée par le bâti concerné par l'emprise de la Q1000 et non recensé pour la Q30 et la Q100 sur la base du croisement de la BD Parcellaire fournie par le SIGR et de la couche d'aléa Q1000.

**Fig. 29. Bâtis concernés par la Q1000**
