Information du projet / Inspection: 1

Nom du projet : LES CARROZ LA GRANGETTE U		Responsable COTONI Thomas		Date : 16/06/2014			
Client Responsable : Division : Boîte postale : Rue : NP/Localité : N° de téléphone : N° de télécopie : N° de portable : e-mail:		Chef de projet Responsable : Division : Boîte postale : Rue : NP/Localité : N° de téléphone : N° de télécopie : N° de portable : e-mail:					
Prestataire Responsable : Division : Boîte postale : Rue : NP/Localité : N° de téléphone : N° de télécopie : N° de portable : e-mail:		VERITUB sarl Mr Thomas COTONI 89 Rue du Jura 01 460 MONTREAL LA CLUSE 04.74.76.16.92 04.74.76.27.83 06.75.03.71.21 veritub@wanadoo.fr		Client Responsable : Division : Boîte postale : Rue : NP/Localité : N° de téléphone : N° de télécopie : N° de portable : e-mail:		ARVE ALPES ASSAINISSEMENT Franck BP 60002 MAGLAND 74 308 CLUSES Cedex 04.50.91.14.08 04.50.91.14.08 06.08.12.94.28	
Entreprise T.P. Responsable : Division : Boîte postale : Rue : NP/Localité : N° de téléphone : N° de télécopie : N° de portable : e-mail:

Nom de l'inspection :
LES CARROZ LA GRANGETTE U

Rapport d'inspection télévisée / Inspection: 1

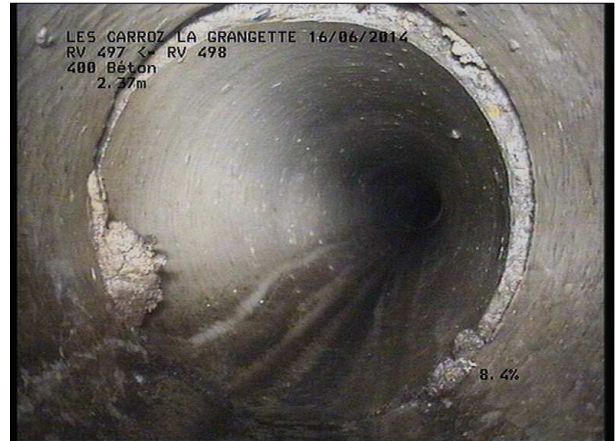
Photo: 1_2A, MPEG #: 160614_1, 00:00:22
2,37m, Dépôt de concrétions à 04 et 08 h.

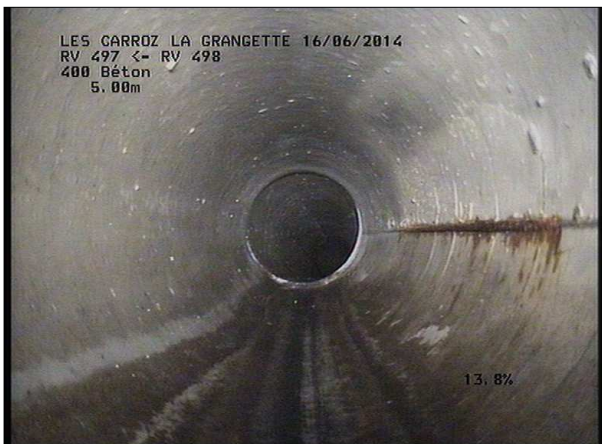
Photo: 1_3A, MPEG #: 160614_1, 00:00:59
5,37m, Armatures visibles à 03 h.

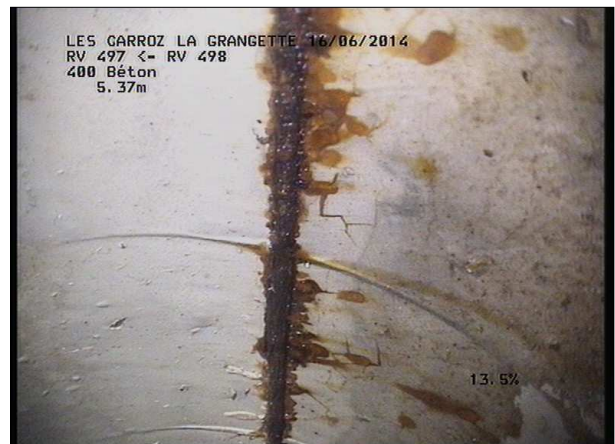
Photo: 1_3B, MPEG #: 160614_1, 00:00:59
5,37m, Armatures visibles à 03 h.

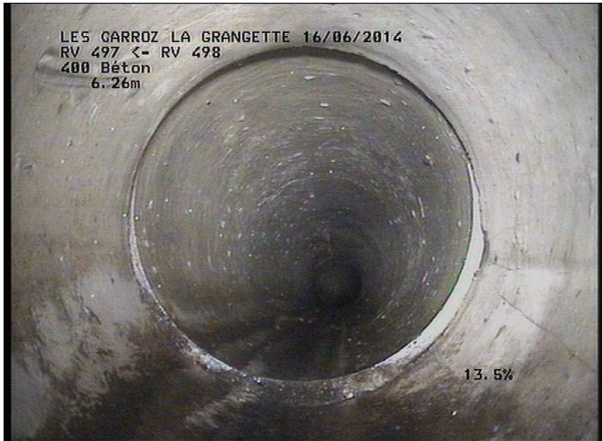
Photo: 1_4A, MPEG #: 160614_1, 00:01:24
6,75m, Emboîtement décentré verticalement

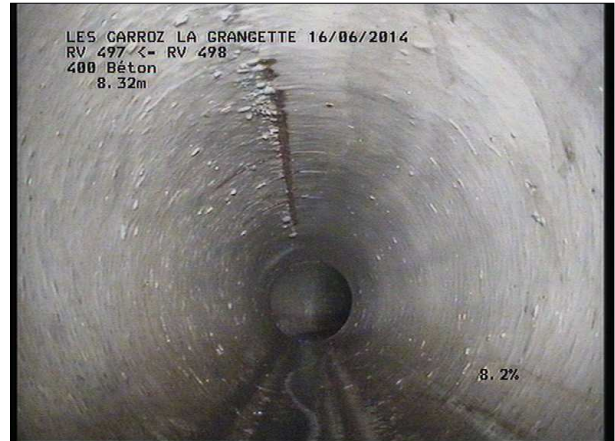
Photo: 1_5A, MPEG #: 160614_1, 00:01:47
9,1m, Armatures visibles à 12 h.

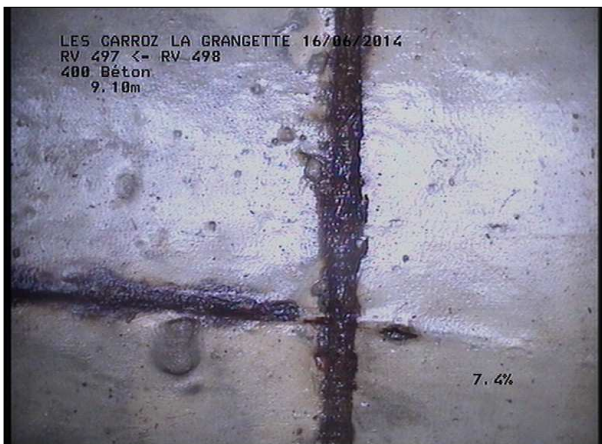
Photo: 1_5B, MPEG #: 160614_1, 00:01:47
9,1m, Armatures visibles à 12 h.

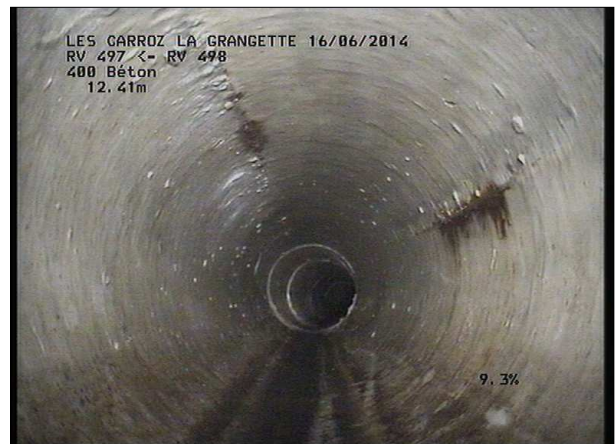
Photo: 1_6A, MPEG #: 160614_1, 00:02:26
13,09m, Armatures visibles à 11 et 03 h.

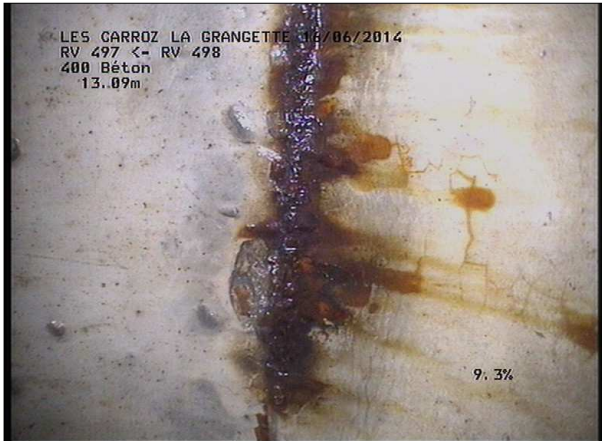
Photo: 1_6B, MPEG #: 160614_1, 00:02:26
 13,09m, Armatures visibles à 11 et 03 h.

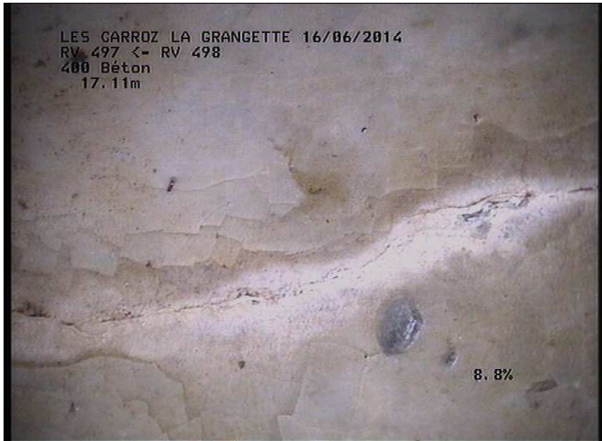
Photo: 1_8B, MPEG #: 160614_1, 00:03:49
17,11m, Fissure transversale (circulaire)

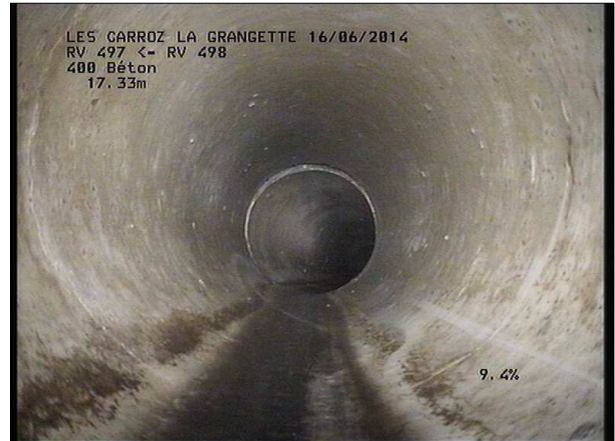
Photo: 1_9A, MPEG #: 160614_1, 00:04:21
17,64m, Fissure transversale (circulaire)

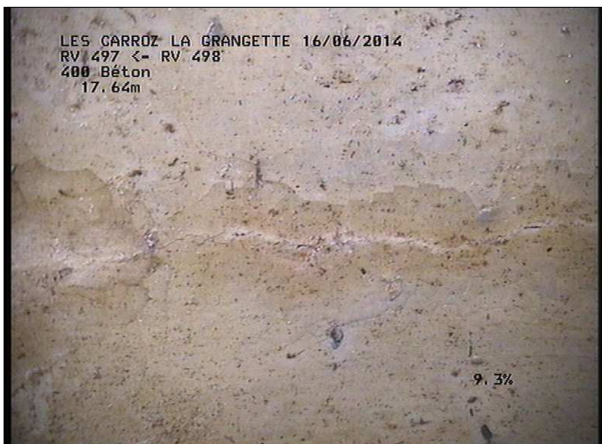
Photo: 1_9B, MPEG #: 160614_1, 00:04:21
17,64m, Fissure transversale (circulaire)

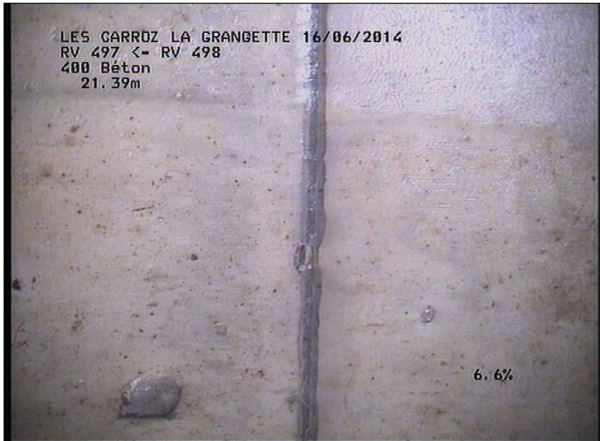
Photo: 1_10B, MPEG #: 160614_1, 00:05:00
21,39m, Armatures visibles à 11 h.

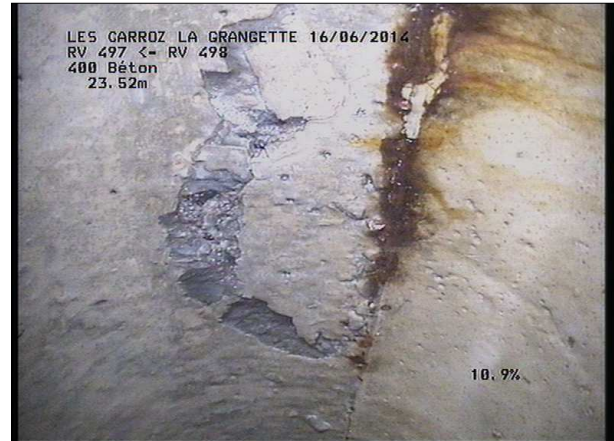
Photo: 1_11A, MPEG #: 160614_1, 00:05:29
23,52m, Dégradation du revêtement de 12 à 03 h due à
oxidation des armatures

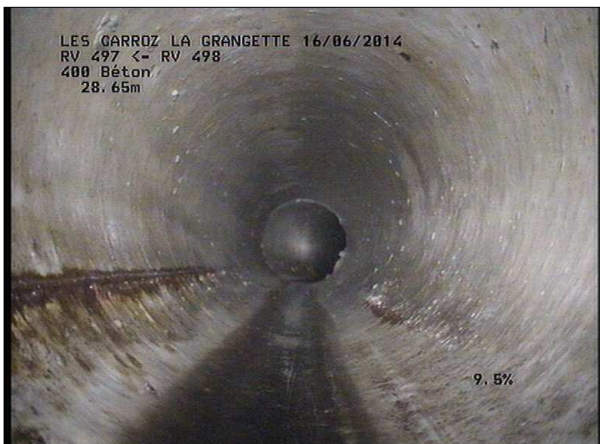
Photo: 1_12A, MPEG #: 160614_1, 00:06:37
29,05m, Armatures visibles à 08 h.

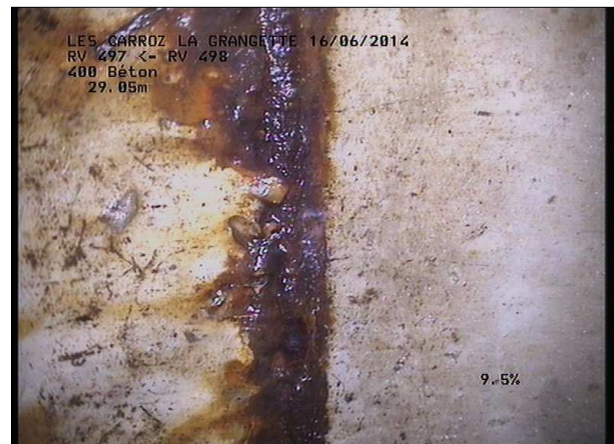
Photo: 1_12B, MPEG #: 160614_1, 00:06:37
29,05m, Armatures visibles à 08 h.

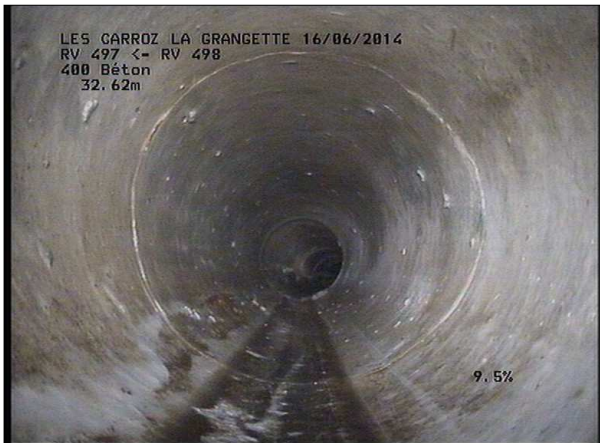
Photo: 1_13A, MPEG #: 160614_1, 00:07:17
33,26m, Fissure transversale (circulaire)

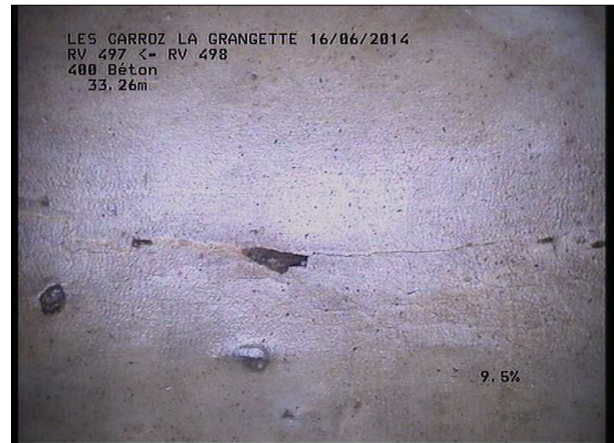
Photo: 1_13B, MPEG #: 160614_1, 00:07:17
33,26m, Fissure transversale (circulaire)

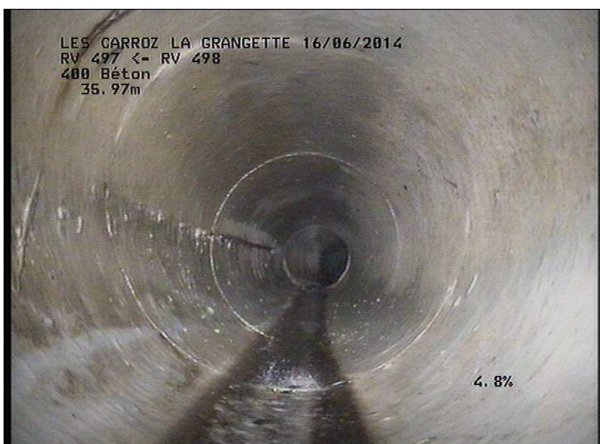
Photo: 1_14A, MPEG #: 160614_1, 00:08:09
36,55m, Fissure transversale (circulaire)

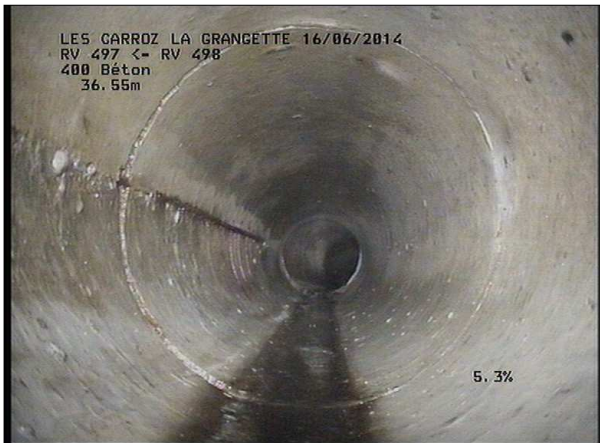
Photo: 1_15A, MPEG #: 160614_1, 00:08:38
37,73m, Armatures visibles à 09 h.

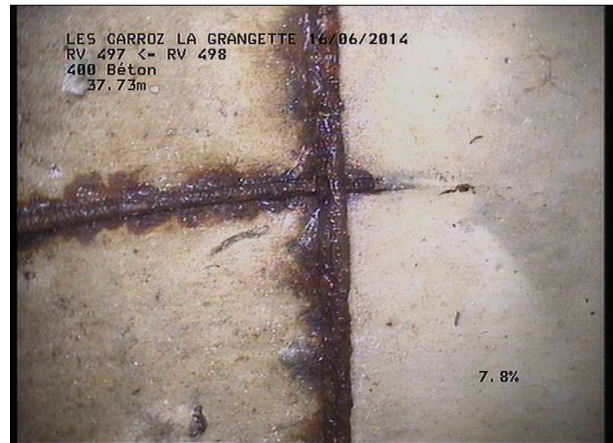
Photo: 1_15B, MPEG #: 160614_1, 00:08:38
37,73m, Armatures visibles à 09 h.

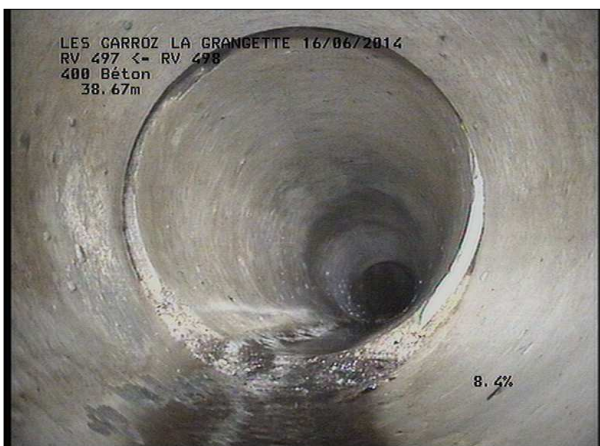
Photo: 1_16A, MPEG #: 160614_1, 00:09:03
39,2m, Emboîtement décentré verticalement

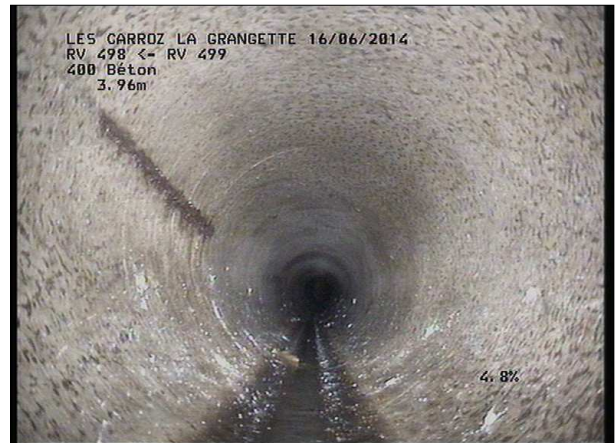
Photo: 2_2A, MPEG #: 160614_1, 00:00:40
 4,49m, Armatures visibles à 10 h.

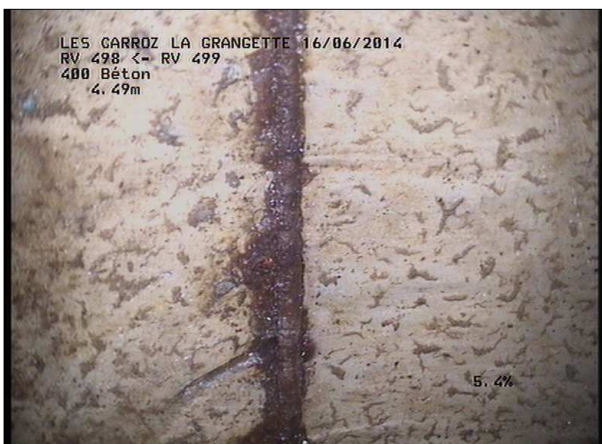
Photo: 2_2B, MPEG #: 160614_1, 00:00:40
 4,49m, Armatures visibles à 10 h.

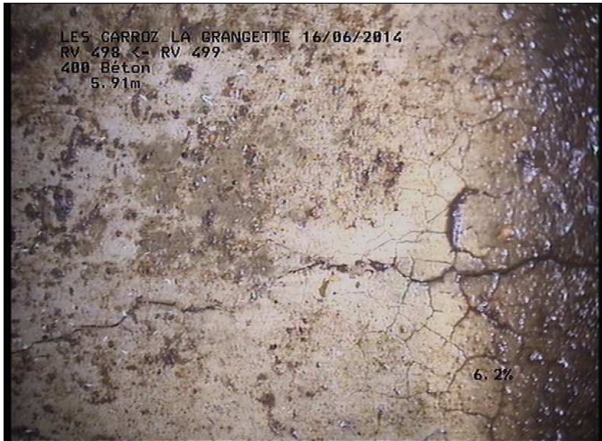
Photo: 2_3B, MPEG #: 160614_1, 00:01:09
 5,91m, Fissure transversale (circulaire)

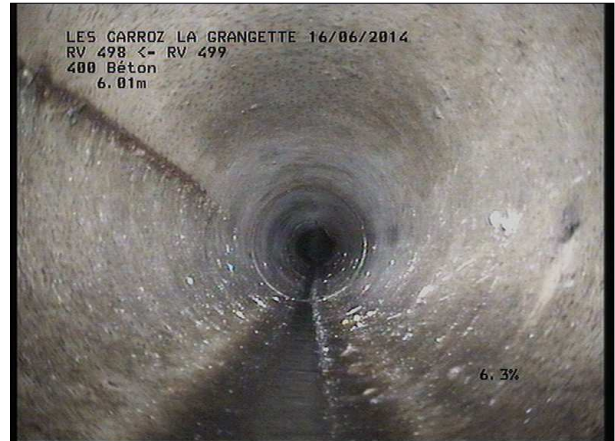
Photo: 2_4A, MPEG #: 160614_1, 00:01:32
 6,55m, Armatures visibles à 10 h.

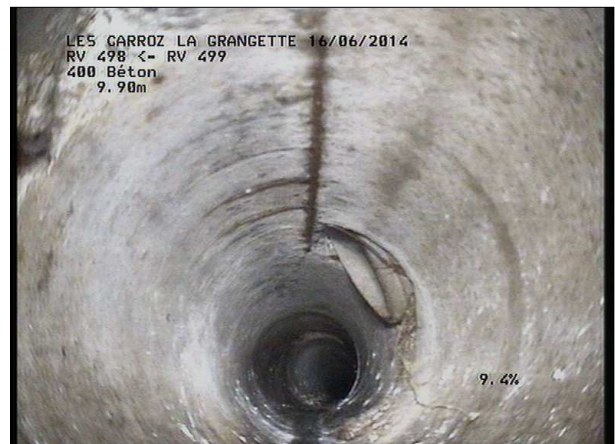
Photo: 2_6A, MPEG #: 160614_1, 00:02:25
 9,9m, Armatures visibles à 12 h.

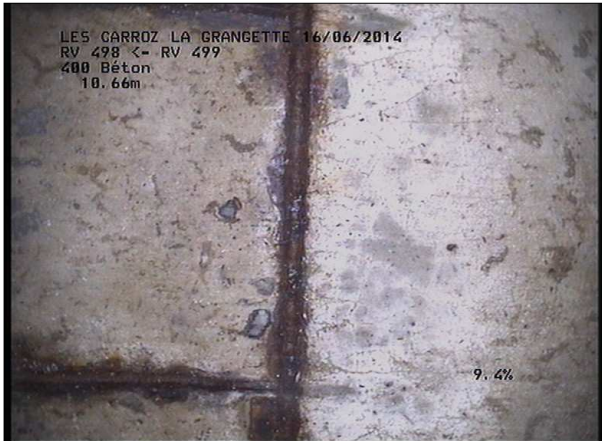
Photo: 2_5B, MPEG #: 160614_1, 00:02:25
9,9m, Armatures visibles à 12 h.

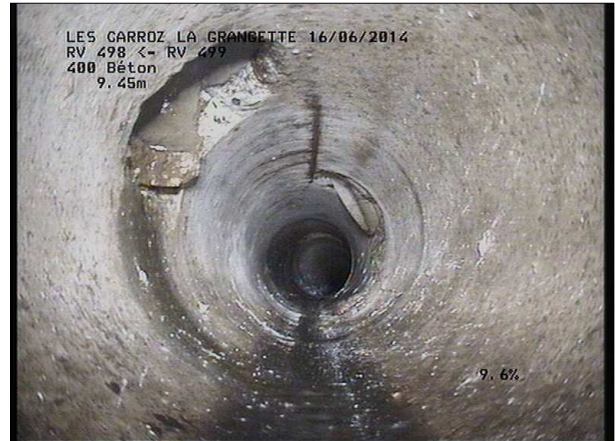
Photo: 2_5A, MPEG #: 160614_1, 00:02:16
10,1m, Raccordement direct à 10 h.

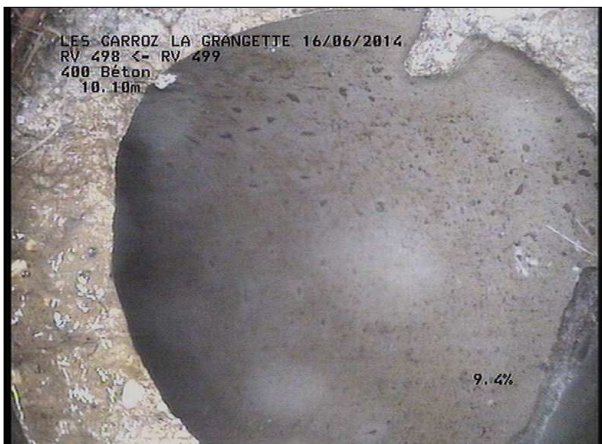
Photo: 2_5B, MPEG #: 160614_1, 00:02:16
10,1m, Raccordement direct à 10 h.

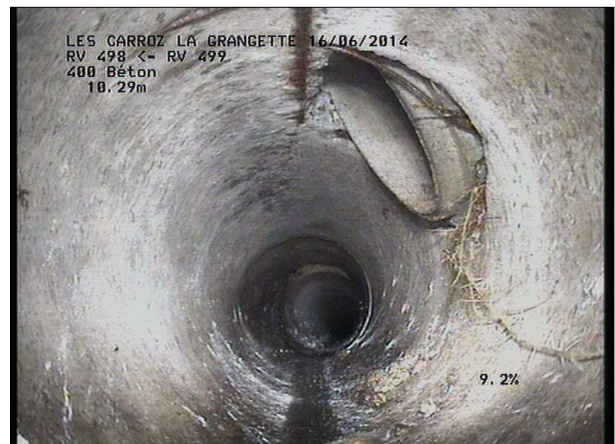
Photo: 2_7A, MPEG #: 160614_1, 00:02:42
10,88m, Raccordement direct à 02 h.

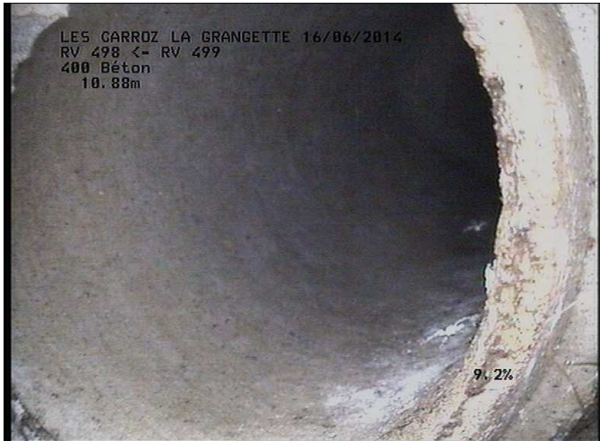
Photo: 2_7B, MPEG #: 160614_1, 00:02:42
10,88m, Raccordement direct à 02 h.

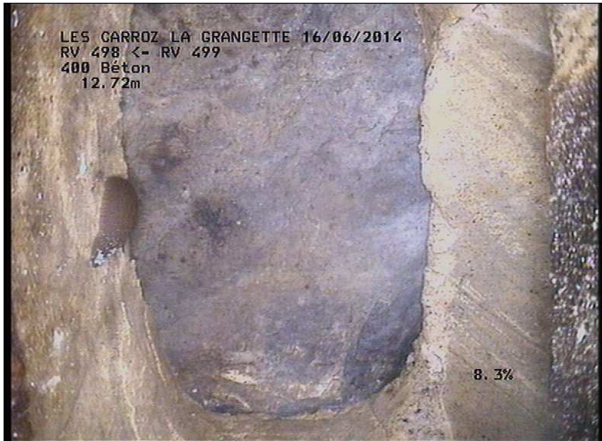
Photo: 2_9B, MPEG #: 160614_1, 00:03:58
 12,72m, Raccordement direct à 12 h dans REGARD BORGNE

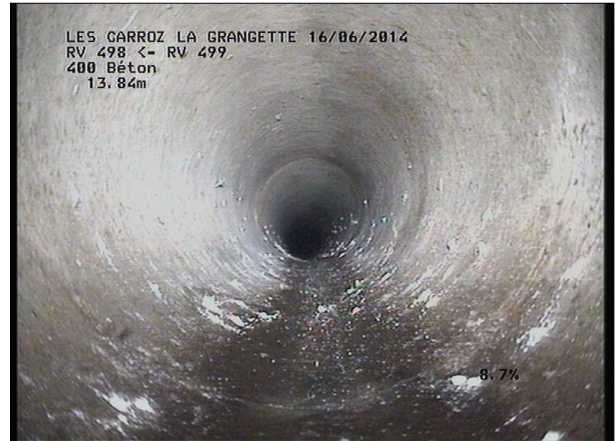
Photo: 2_10A, MPEG #: 160614_1, 00:04:40
 14,31m, Fissure transversale (circulaire)

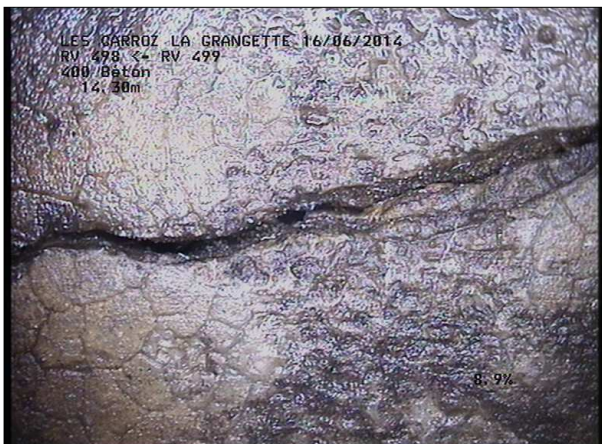
Photo: 2_10B, MPEG #: 160614_1, 00:04:40
 14,31m, Fissure transversale (circulaire)

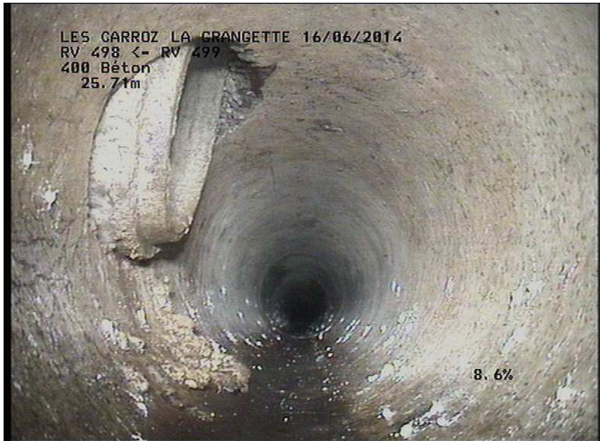
Photo: 2_12A, MPEG #: 160614_1, 00:06:42
26,32m, Raccordement direct à 11 h.

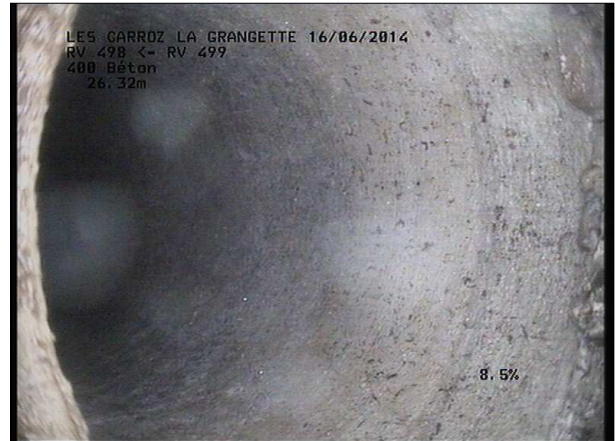
Photo: 2_12B, MPEG #: 160614_1, 00:06:42
26,32m, Raccordement direct à 11 h.

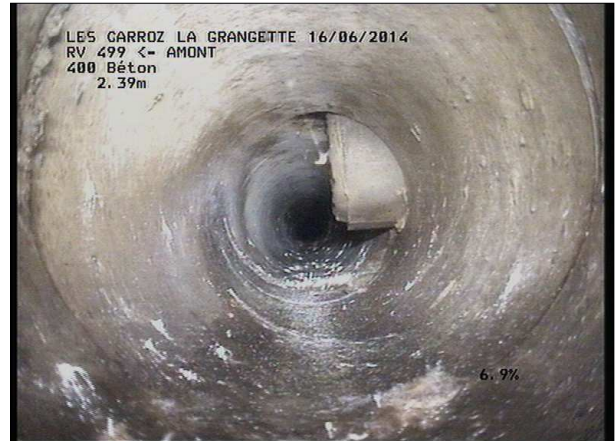
Photo: 3_2A, MPEG #: 160614_1, 00:02:51
 2,39m, Raccordement pénétrant à 02 h.

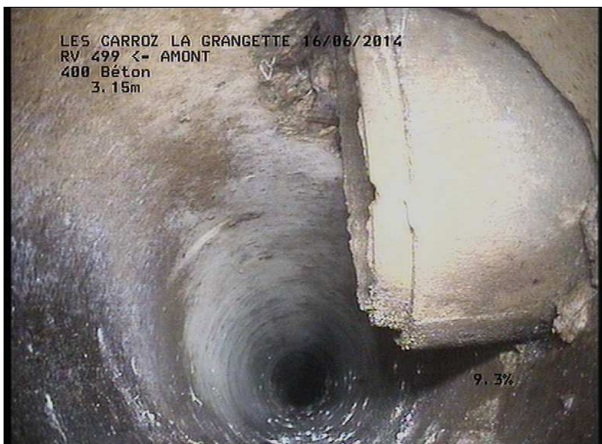
Photo: 3_3A, MPEG #: 160614_1, 00:05:20
 3,15m, Interruption de l'inspection franchissement
 raccordement pénétrant impossible

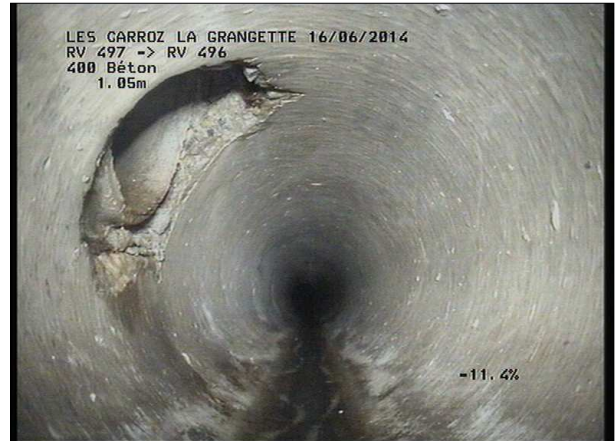
Photo: 4_2A, MPEG #: 160614_1, 00:00:11
 1,72m, Raccordement direct à 11 h.

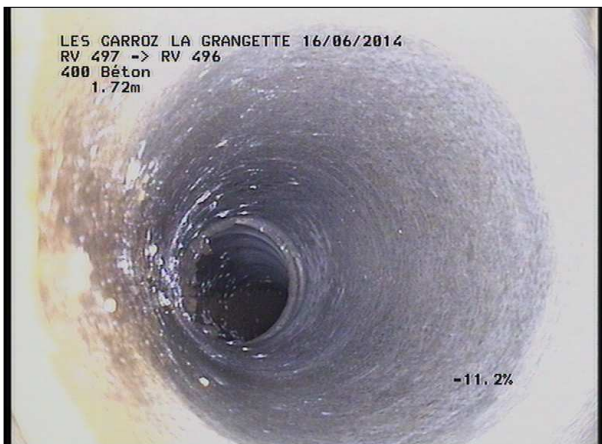
Photo: 4_2B, MPEG #: 160614_1, 00:00:11
 1,72m, Raccordement direct à 11 h.

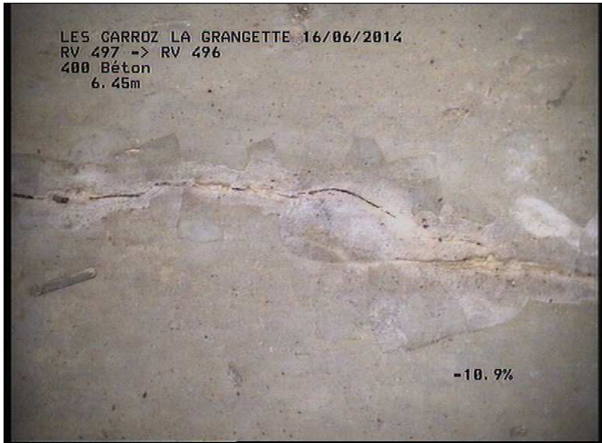
Photo: 4_3B, MPEG #: 160614_1, 00:00:54
5,95m, Fissure transversale (circulaire)

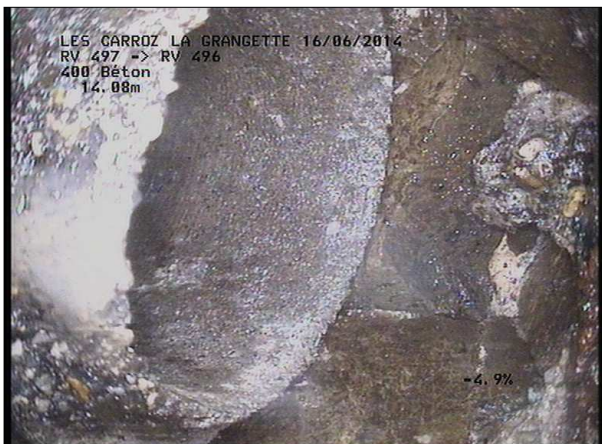
Photo: 4_4B, MPEG #: 160614_1, 00:01:57
14,08m, Raccordement direct à 11 h.

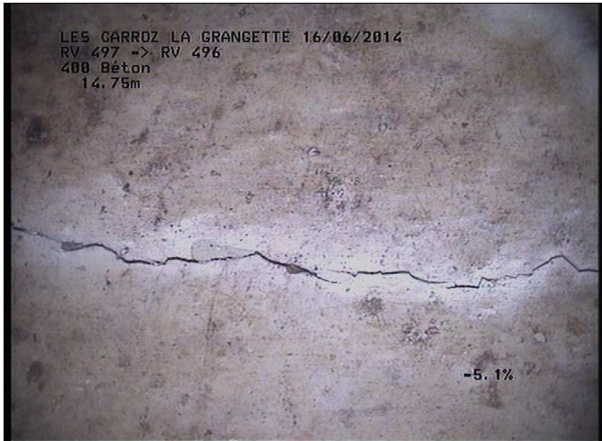
Photo: 4_5B, MPEG #: 160614_1, 00:02:22
14,75m, Fissure transversale (circulaire)

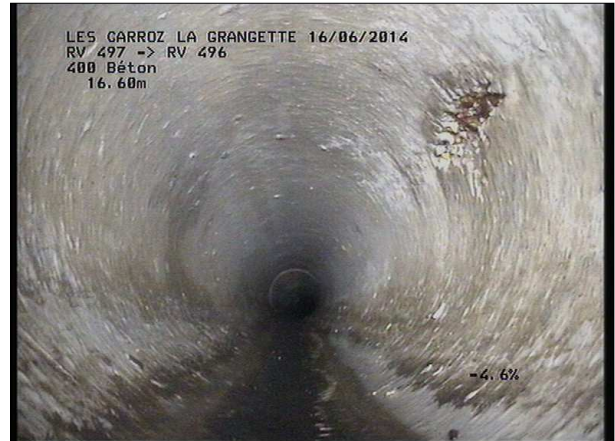
Photo: 4_6A, MPEG #: 160614_1, 00:03:15
17,1m, Dégradation du revêtement à 02 h.

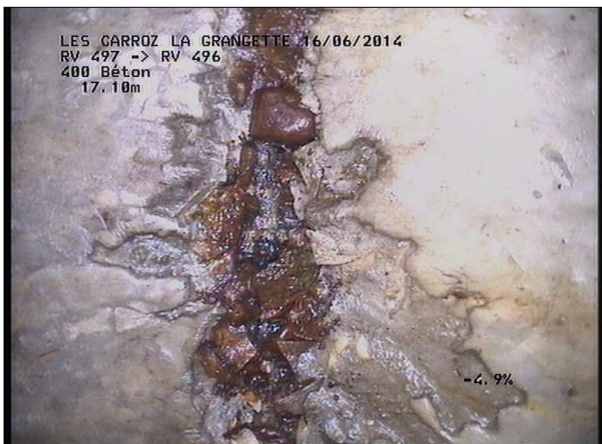
Photo: 4_6B, MPEG #: 160614_1, 00:03:15
17,1m, Dégradation du revêtement à 02 h.

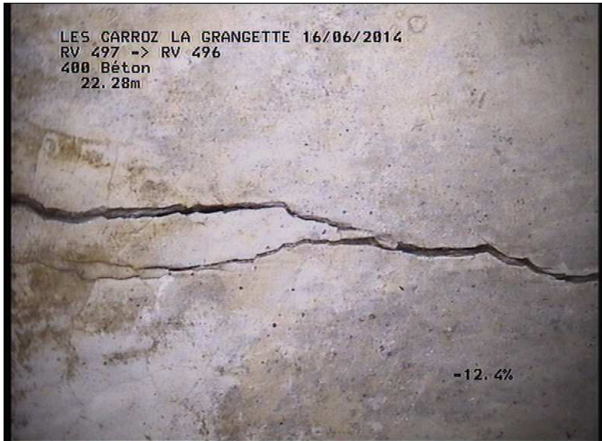
Photo: 4_7B, MPEG #: 160614_1, 00:03:59
22,28m, Fissure transversale (circulaire)

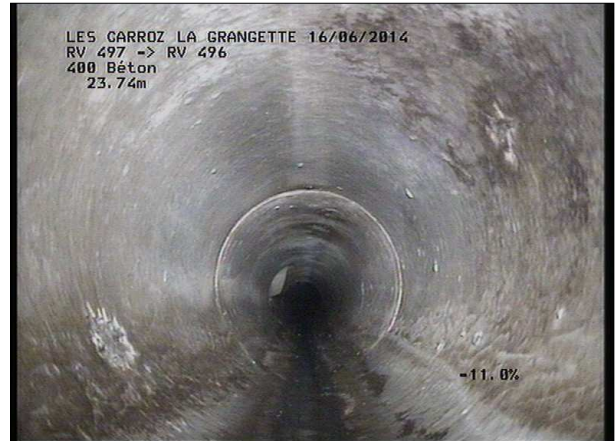
Photo: 4_8A, MPEG #: 160614_1, 00:04:55
24,27m, Dégradation du revêtement à 08 h.

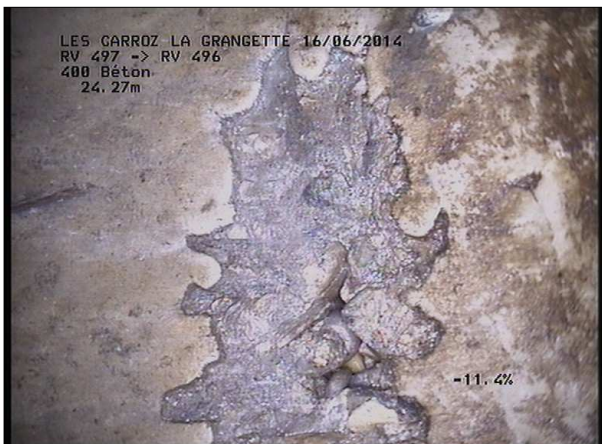
Photo: 4_8B, MPEG #: 160614_1, 00:04:55
24,27m, Dégradation du revêtement à 08 h.

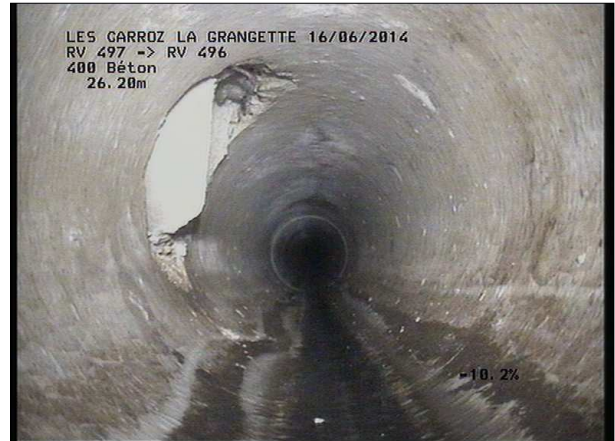
Photo: 4_10A, MPEG #: 160614_1, 00:05:51
26,74m, Fissure transversale (circulaire)

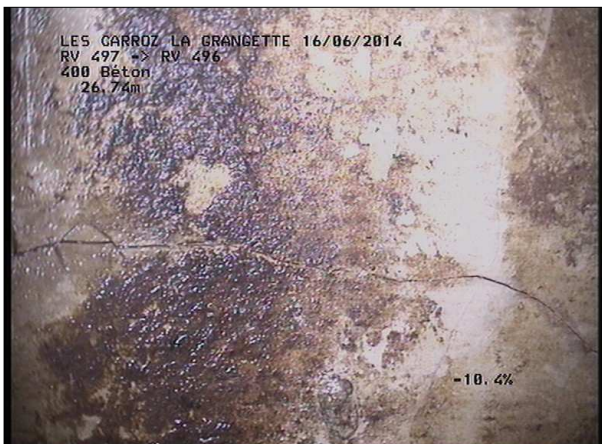
Photo: 4_10B, MPEG #: 160614_1, 00:05:51
26,74m, Fissure transversale (circulaire)

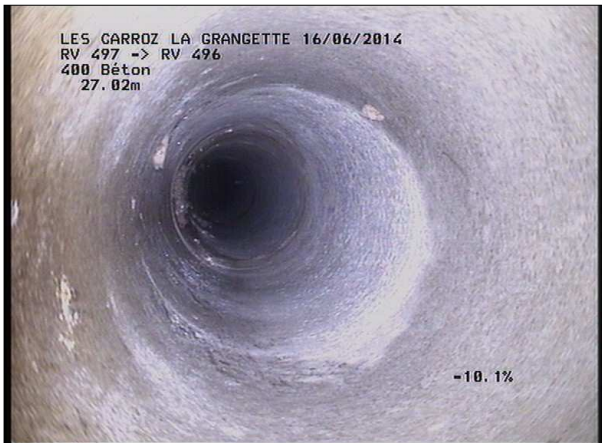
Photo: 4_11B, MPEG #: 160614_1, 00:06:21
27,02m, Raccordement direct à 11 h.

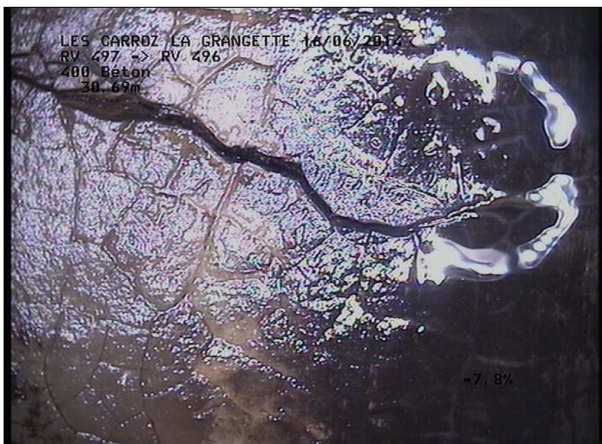
Photo: 4_12B, MPEG #: 160614_1, 00:07:23
30,69m, Fissure transversale (circulaire)

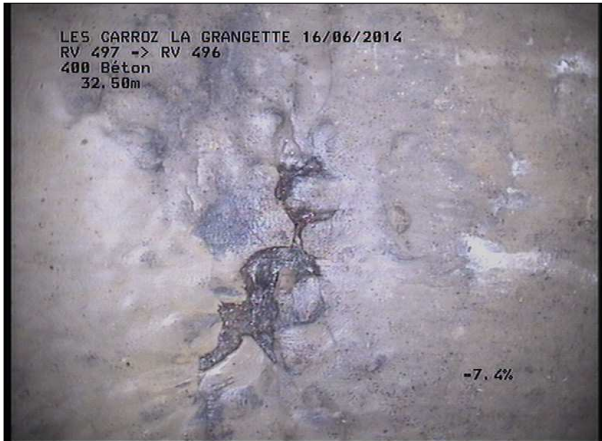
Photo: 4_13B, MPEG #: 160614_1, 00:08:02
32,5m, Dégradation du revêtement à 11 h.

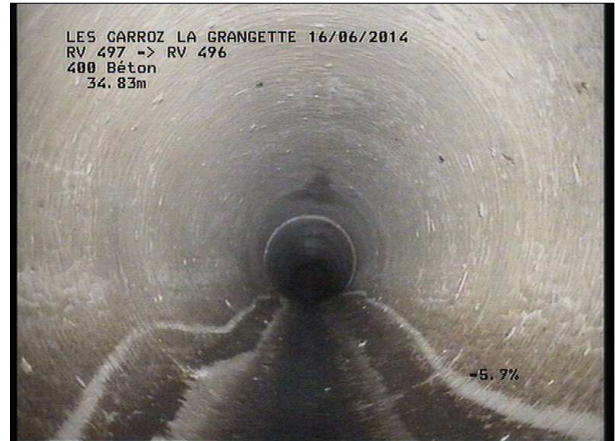
Photo: 4_14A, MPEG #: 160614_1, 00:08:38
35,44m, Fissure transversale (circulaire)

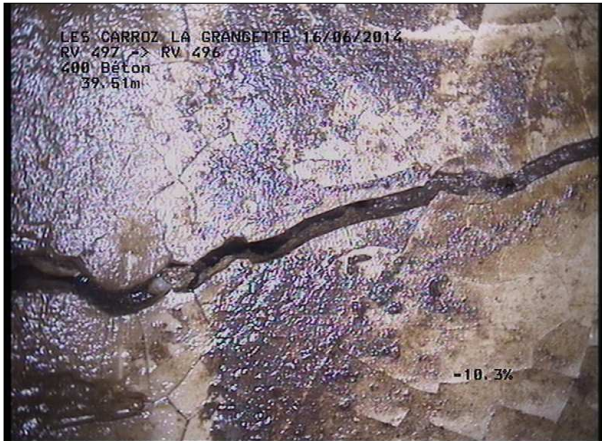
Photo: 4_15B, MPEG #: 160614_1, 00:09:17
39,51m, Fissure transversale (circulaire)

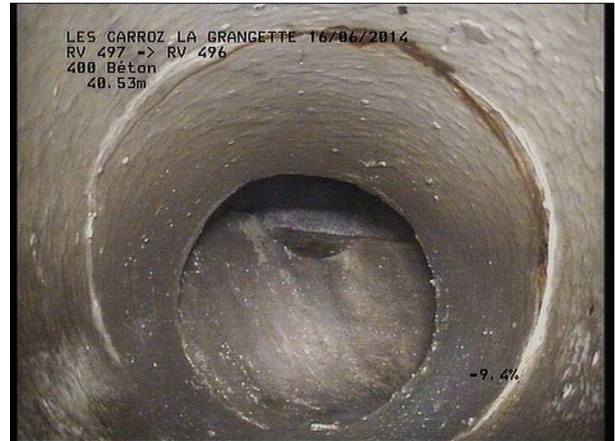
Photo: 4_16A, MPEG #: 160614_1, 00:09:47
40,97m, Fissure transversale (circulaire)

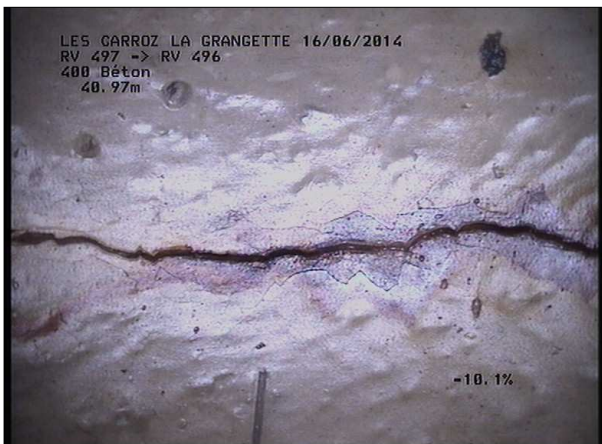
Photo: 4_16B, MPEG #: 160614_1, 00:09:47
40,97m, Fissure transversale (circulaire)

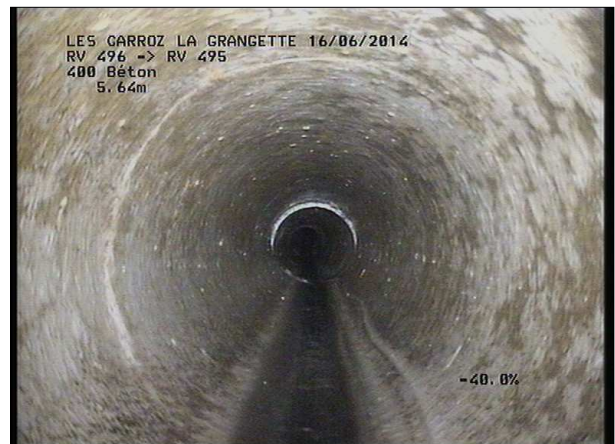
Photo: 5_3A, MPEG #: 160614_1, 00:00:51
6,1m, Fissure transversale (circulaire)

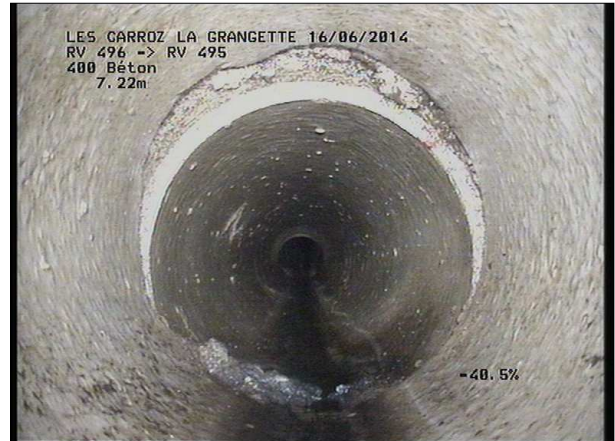
Photo: 5_4A, MPEG #: 160614_1, 00:01:25
 7,67m, Emboîtement décentré verticalement

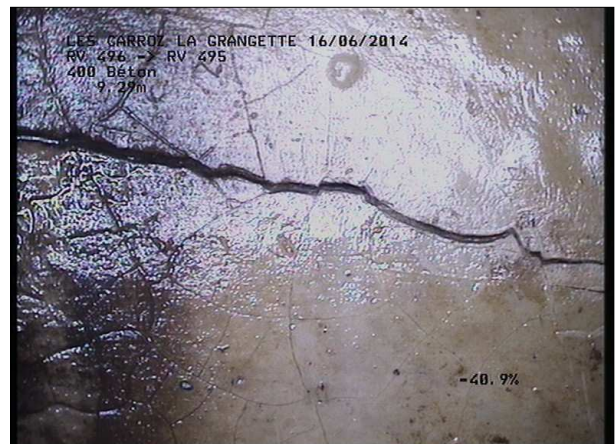
Photo: 5_5B, MPEG #: 160614_1, 00:01:46
 9,29m, Fissure transversale (circulaire)

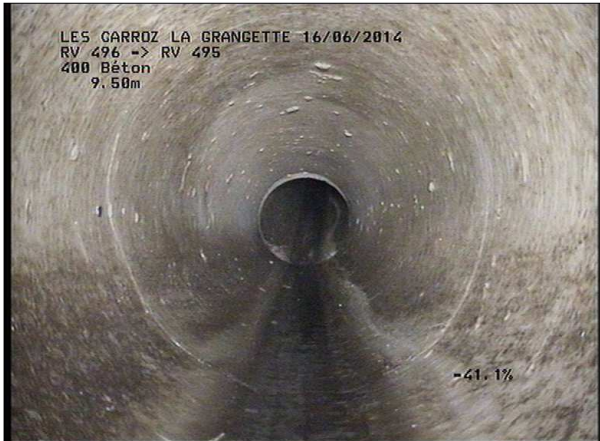
Photo: 5_6A, MPEG #: 160614_1, 00:02:08
 10,04m, Fissure transversale (circulaire)

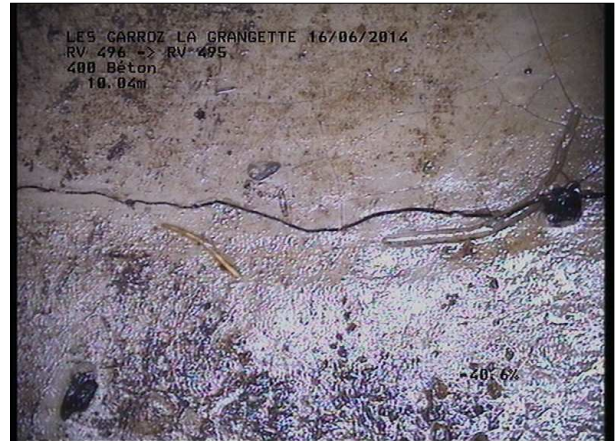
Photo: 5_6B, MPEG #: 160614_1, 00:02:08
 10,04m, Fissure transversale (circulaire)

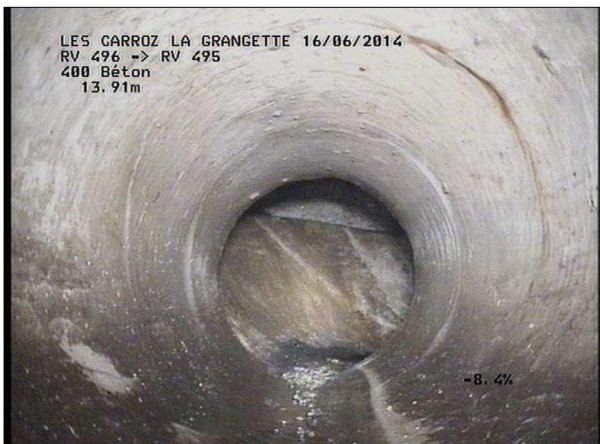
Photo: 5_7A, MPEG #: 160614_1, 00:02:48
 14,33m, Fissure transversale (circulaire)

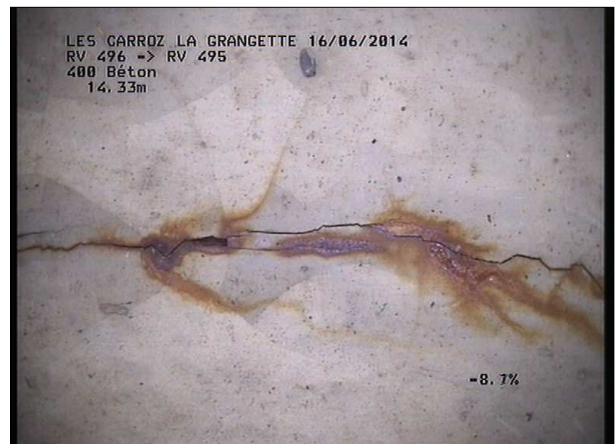
Photo: 5_7B, MPEG #: 160614_1, 00:02:48
 14,33m, Fissure transversale (circulaire)

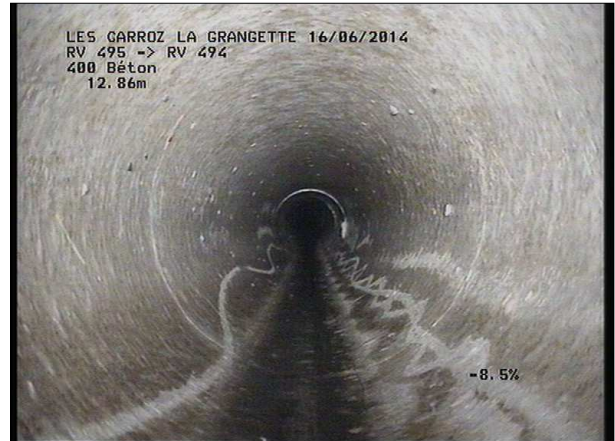
Photo: 6_2A, MPEG #: 160614_1, 00:01:11
 13,52m, Fissure transversale (circulaire)

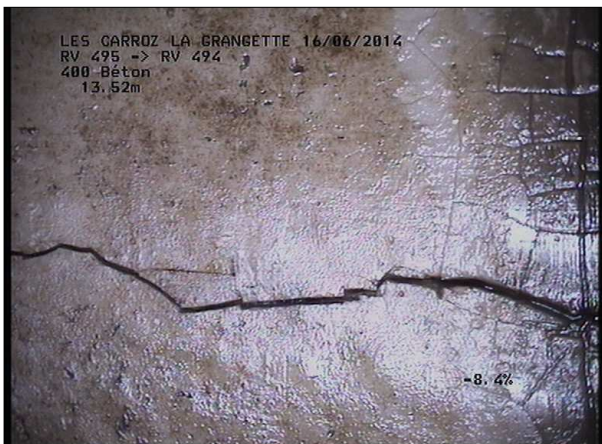
Photo: 6_2B, MPEG #: 160614_1, 00:01:11
 13,52m, Fissure transversale (circulaire)

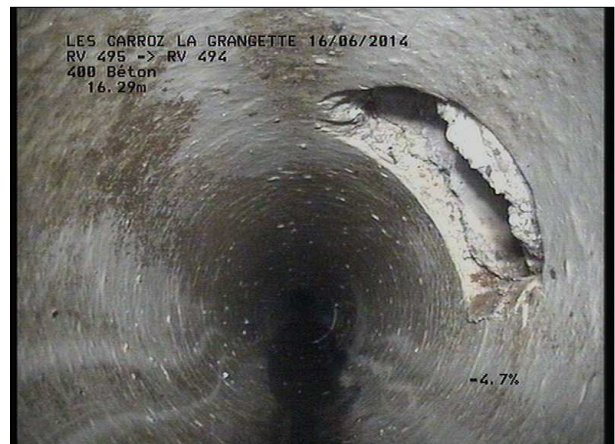
Photo: 6_3A, MPEG #: 160614_1, 00:01:46
 16,89m, Raccordement direct à 02 h.

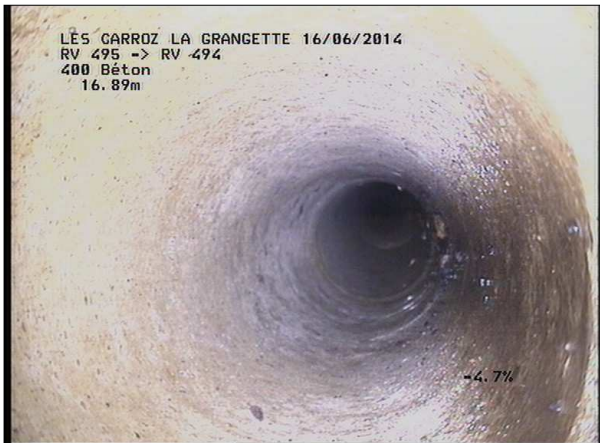
Photo: 6_3B, MPEG #: 160614_1, 00:01:46
16,89m, Raccordement direct à 02 h.

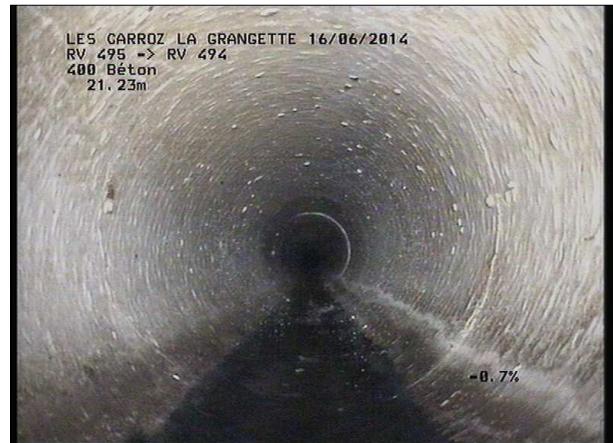
Photo: 6_4A, MPEG #: 160614_1, 00:02:31
21,86m, Fissure transversale (circulaire)

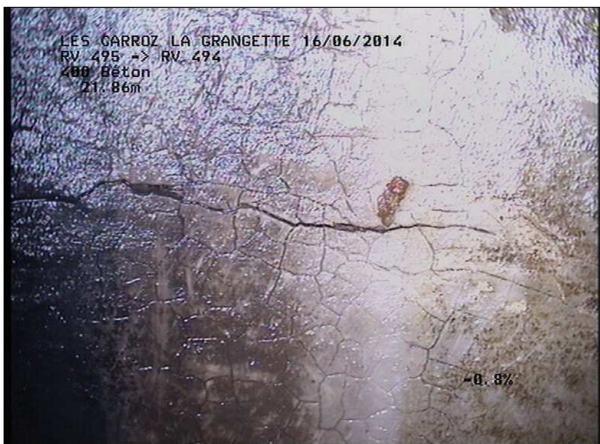
Photo: 6_4B, MPEG #: 160614_1, 00:02:31
21,86m, Fissure transversale (circulaire)

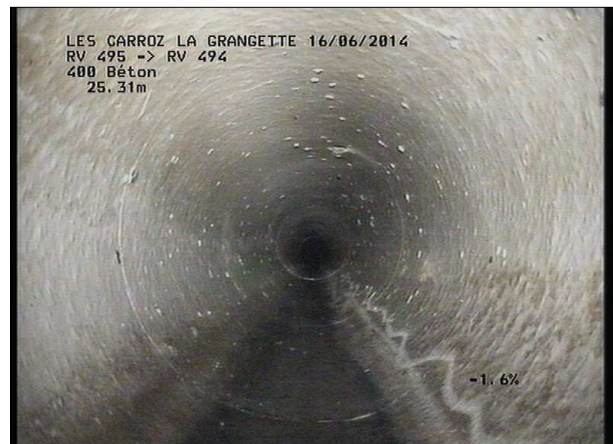
Photo: 6_5A, MPEG #: 160614_1, 00:03:16
25,85m, Fissure transversale (circulaire)

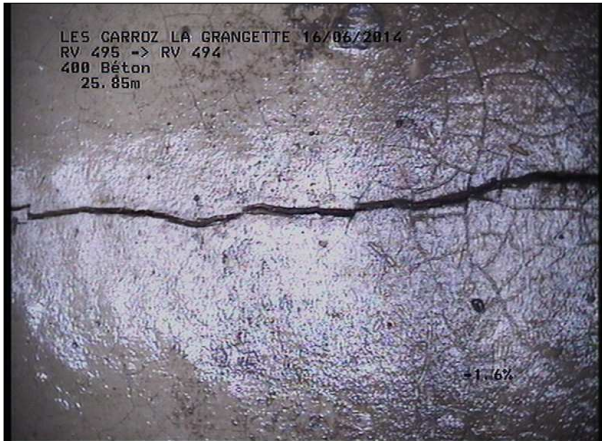
Photo: 6_5B, MPEG #: 160614_1, 00:03:16
25,85m, Fissure transversale (circulaire)

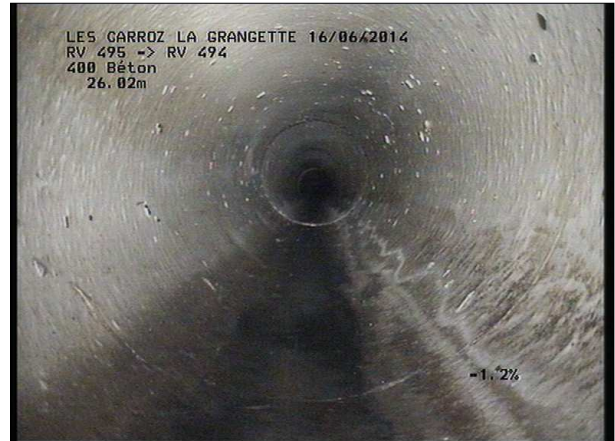
Photo: 6_6A, MPEG #: 160614_1, 00:03:41
26,54m, Fissure transversale (circulaire)

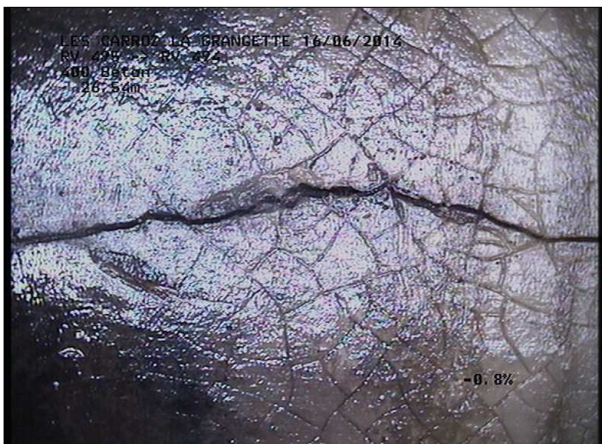
Photo: 6_6B, MPEG #: 160614_1, 00:03:41
26,54m, Fissure transversale (circulaire)

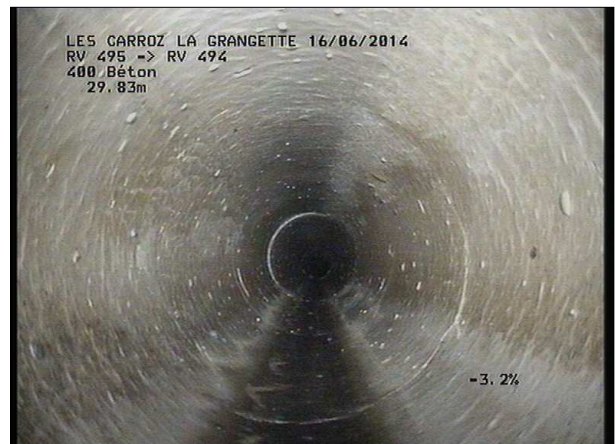
Photo: 6_7A, MPEG #: 160614_1, 00:04:20
30,45m, Fissure transversale (circulaire)

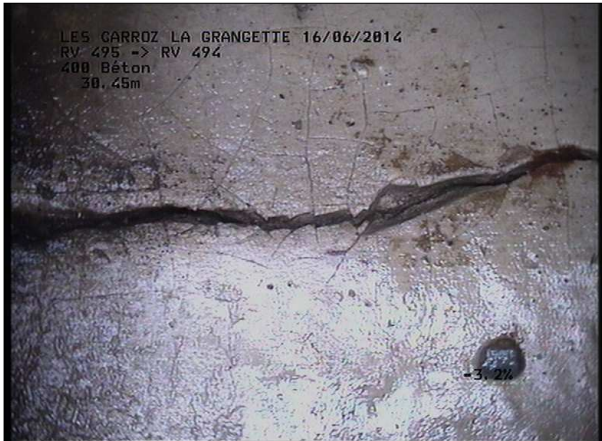
Photo: 6_7B, MPEG #: 160614_1, 00:04:20
30,45m, Fissure transversale (circulaire)

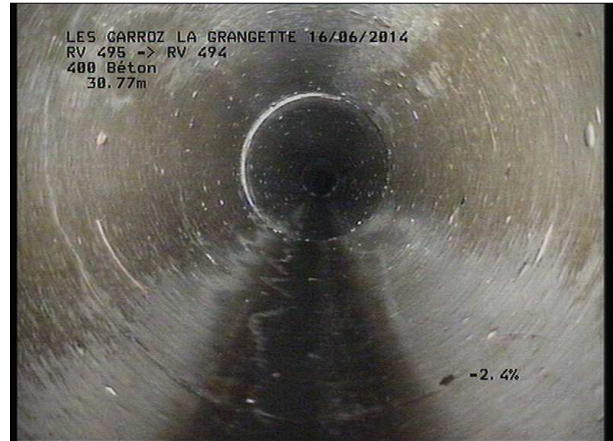
Photo: 6_8A, MPEG #: 160614_1, 00:04:44
31,18m, Fissure transversale (circulaire)

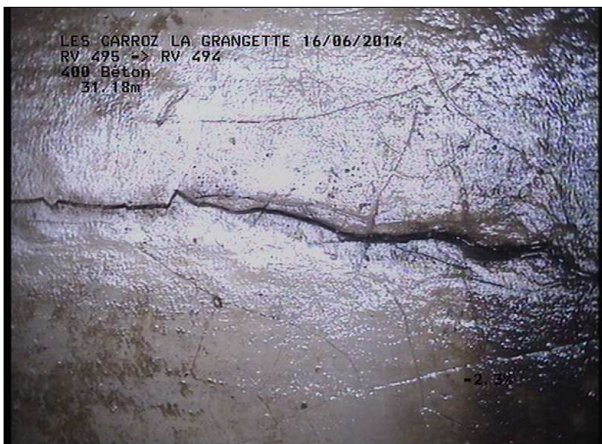
Photo: 6_8B, MPEG #: 160614_1, 00:04:44
31,18m, Fissure transversale (circulaire)
