Information du projet / Inspection: 1

Nom du projet : LES CARROZ LA GRANGETTE U		Responsable COTONI Thomas		Date : 16/06/2014			
Client Responsable : Division : Boîte postale : Rue : NP/Localité : N° de téléphone : N° de télécopie : N° de portable : e-mail:		Chef de projet Responsable : Division : Boîte postale : Rue : NP/Localité : N° de téléphone : N° de télécopie : N° de portable : e-mail:					
Prestataire Responsable : Division : Boîte postale : Rue : NP/Localité : N° de téléphone : N° de télécopie : N° de portable : e-mail:		VERITUB sarl Mr Thomas COTONI 89 Rue du Jura 01 460 MONTREAL LA CLUSE 04.74.76.16.92 04.74.76.27.83 06.75.03.71.21 veritub@wanadoo.fr		Client Responsable : Division : Boîte postale : Rue : NP/Localité : N° de téléphone : N° de télécopie : N° de portable : e-mail:		ARVE ALPES ASSAINISSEMENT Franck BP 60002 MAGLAND 74 308 CLUSES Cedex 04.50.91.14.08 04.50.91.14.08 06.08.12.94.28	
Entreprise T.P. Responsable : Division : Boîte postale : Rue : NP/Localité : N° de téléphone : N° de télécopie : N° de portable : e-mail:

Nom de l'inspection :
LES CARROZ LA GRANGETTE U

Rapport d'inspection télévisée / Inspection: 1

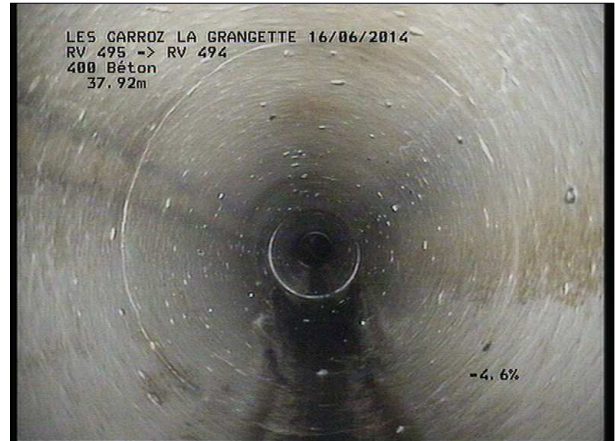
Photo: 6_10A, MPEG #: 160614_1, 00:06:02
 38,49m, Fissure transversale (circulaire)

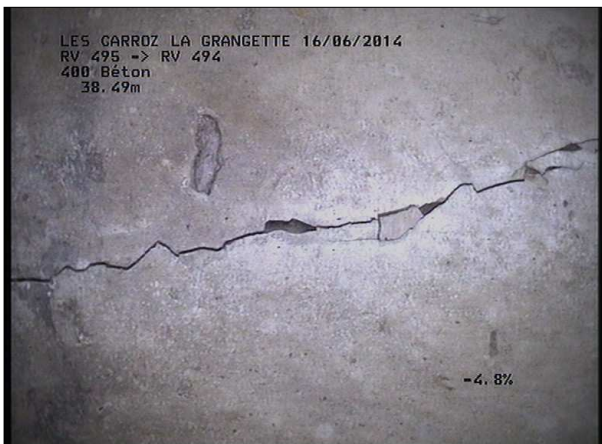
Photo: 6_10B, MPEG #: 160614_1, 00:06:02
 38,49m, Fissure transversale (circulaire)

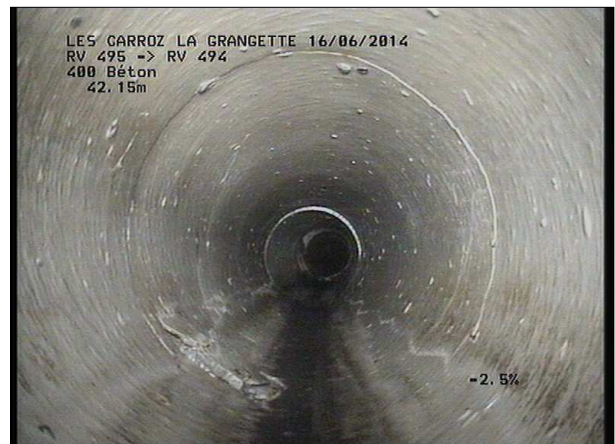
Photo: 6_11A, MPEG #: 160614_1, 00:07:04
 42,63m, Fissure transversale (circulaire)

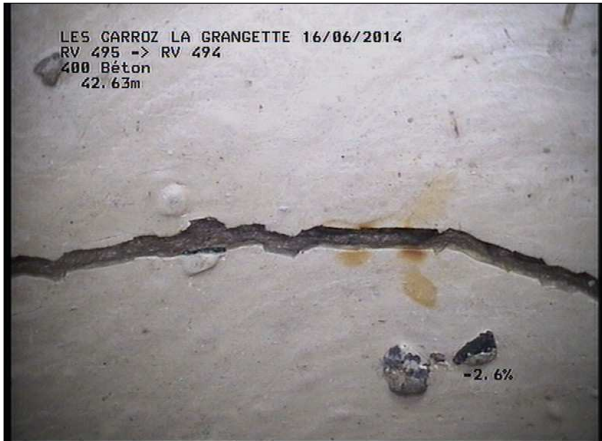
Photo: 6_11B, MPEG #: 160614_1, 00:07:04
42,63m, Fissure transversale (circulaire)

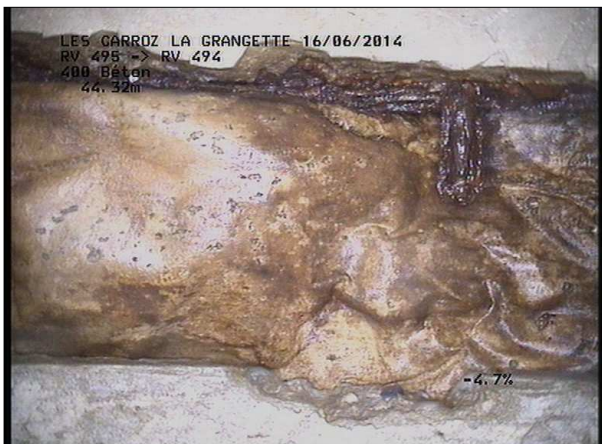
Photo: 6_12B, MPEG #: 160614_1, 00:07:51
44,32m, Epaufrure de 10 à 03 h.

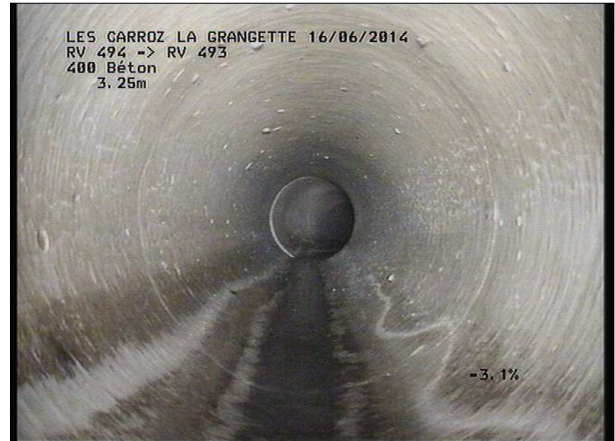
Photo: 7_2A, MPEG #: 160614_1, 00:00:26
 3,85m, Fissure transversale (circulaire)

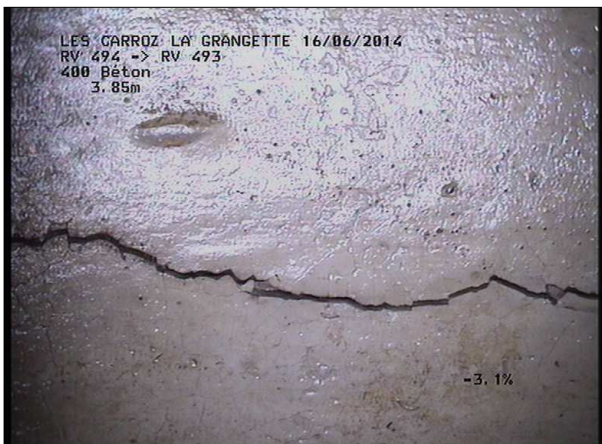
Photo: 7_2B, MPEG #: 160614_1, 00:00:26
 3,85m, Fissure transversale (circulaire)

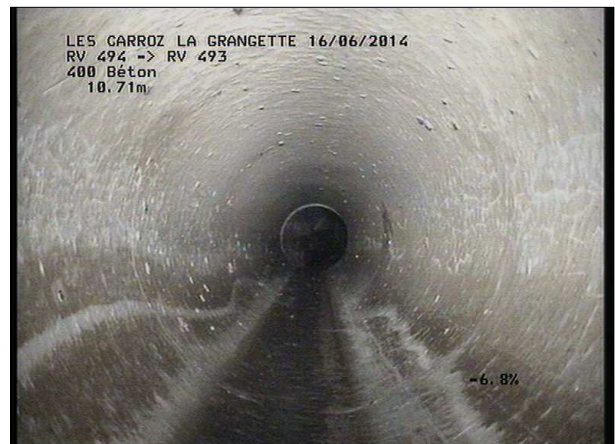
Photo: 7_3A, MPEG #: 160614_1, 00:01:35
 11,34m, Fissure transversale (circulaire)

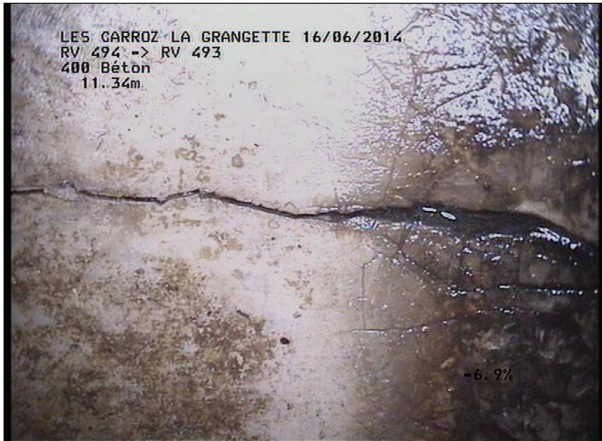
Photo: 7_3B, MPEG #: 160614_1, 00:01:35
 11,34m, Fissure transversale (circulaire)

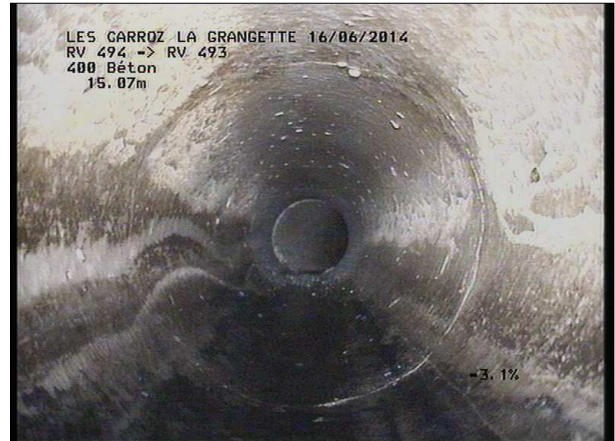
Photo: 7_4A, MPEG #: 160614_1, 00:02:33
 15,66m, Fissure transversale (circulaire)

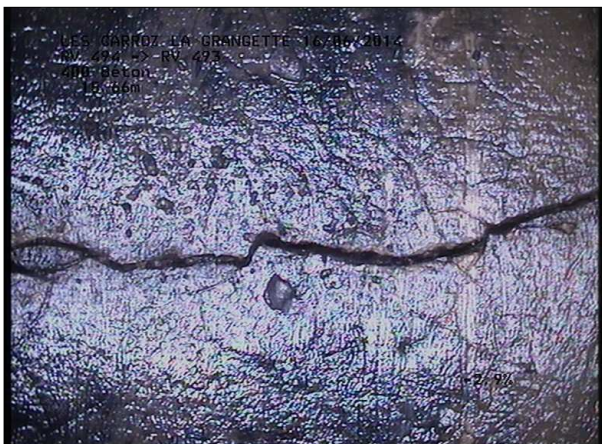
Photo: 7_4B, MPEG #: 160614_1, 00:02:33
 15,66m, Fissure transversale (circulaire)

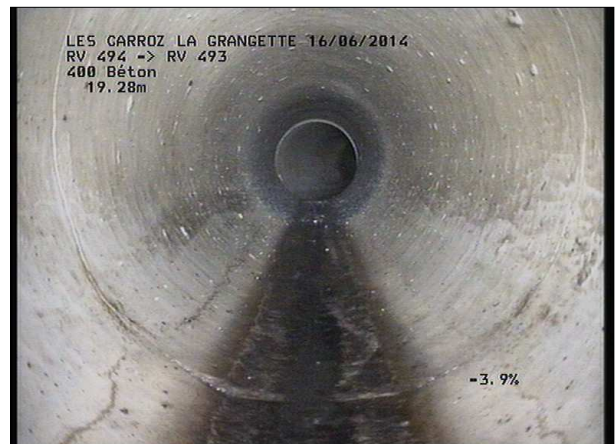
Photo: 7_5A, MPEG #: 160614_1, 00:03:35
 19,72m, Fissure transversale (circulaire)

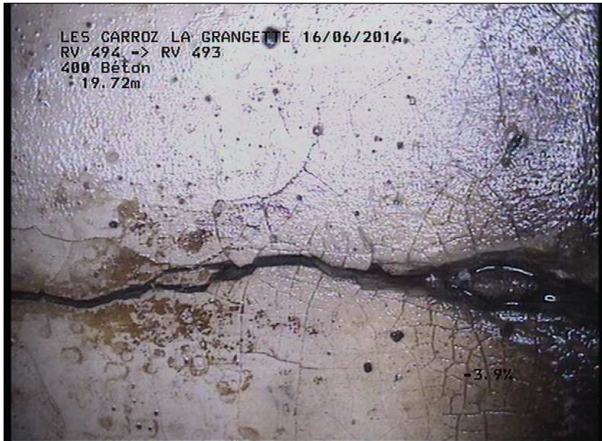
Photo: 7_5B, MPEG #: 160614_1, 00:03:35
 19,72m, Fissure transversale (circulaire)

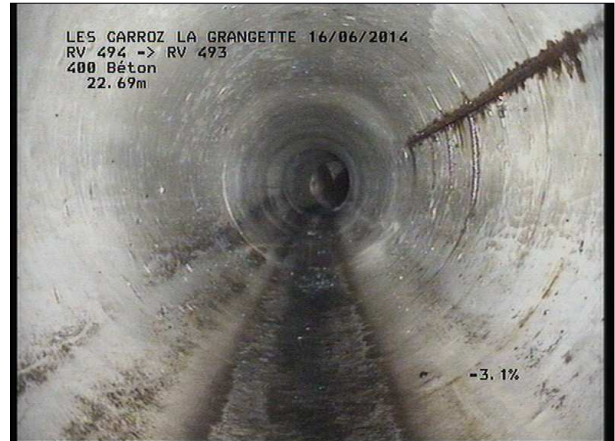
Photo: 7_6A, MPEG #: 160614_1, 00:04:21
 23,3m, Armatures visibles à 01 h.

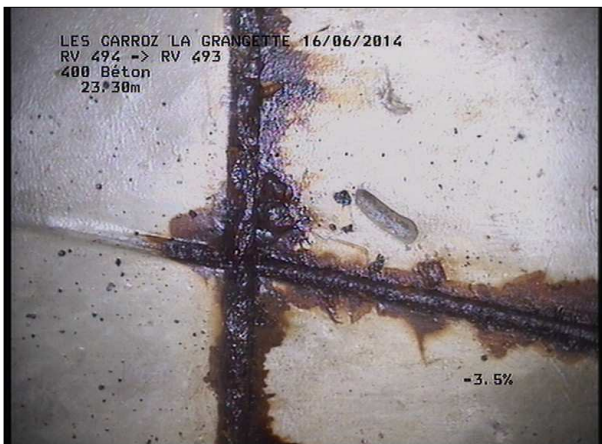
Photo: 7_6B, MPEG #: 160614_1, 00:04:21
 23,3m, Armatures visibles à 01 h.

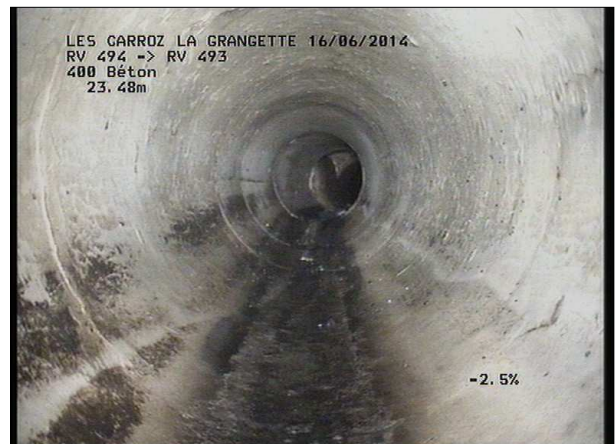
Photo: 7_7A, MPEG #: 160614_1, 00:05:00
 23,83m, Fissure transversale (circulaire)

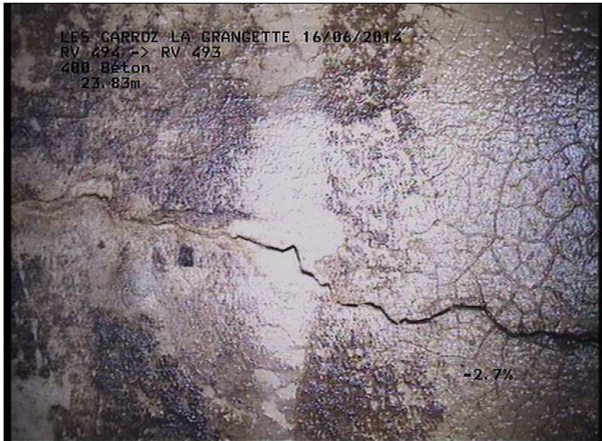
Photo: 7_7B, MPEG #: 160614_1, 00:05:00
 23,83m, Fissure transversale (circulaire)

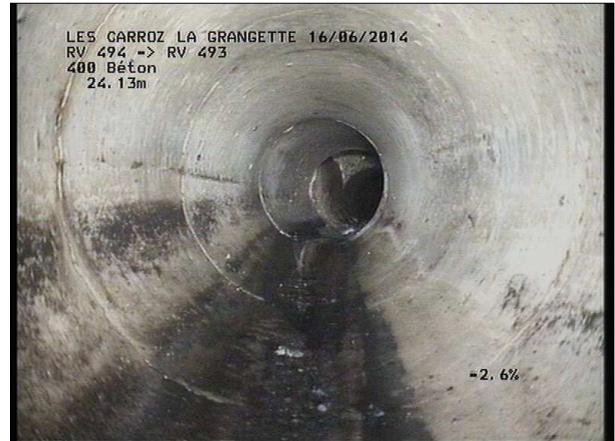
Photo: 7_8A, MPEG #: 160614_1, 00:05:23
 24,54m, Fissure transversale (circulaire)

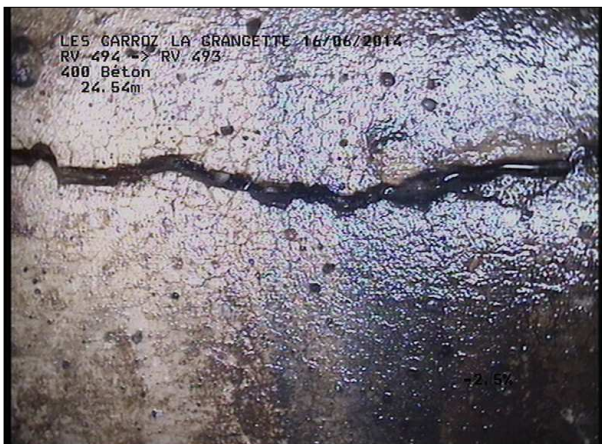
Photo: 7_8B, MPEG #: 160614_1, 00:05:23
 24,54m, Fissure transversale (circulaire)

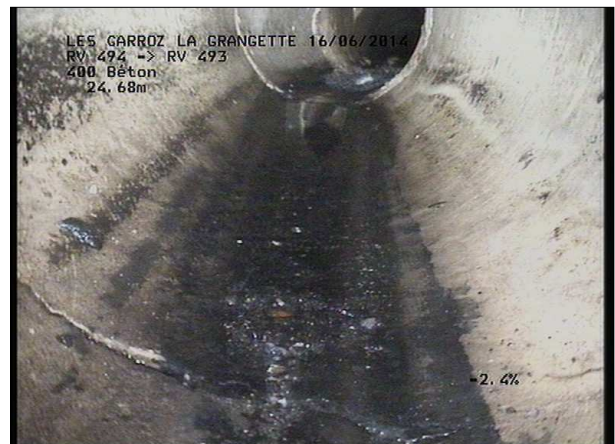
Photo: 7_9A, MPEG #: 160614_1, 00:05:45
 24,68m, Fissure transversale (circulaire)

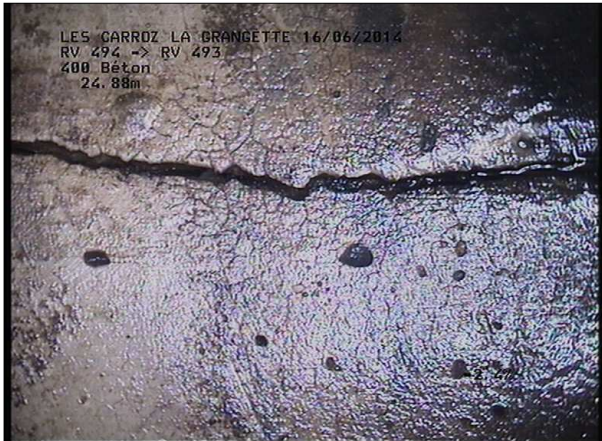
Photo: 7_9B, MPEG #: 160614_1, 00:05:45
 24,68m, Fissure transversale (circulaire)

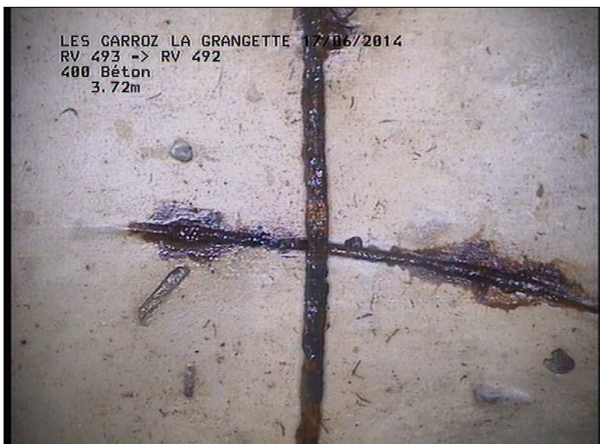
Photo: 8_2B, MPEG #: 160614_1, 00:00:21
 3,72m, Armatures visibles à 12 h.

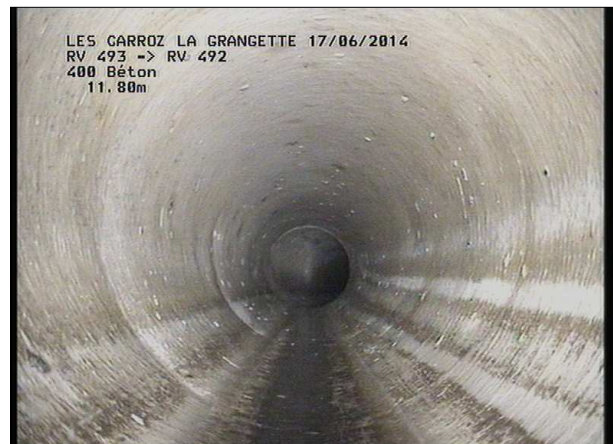
Photo: 8_3A, MPEG #: 160614_1, 00:01:20
 12,35m, Fissure transversale (circulaire)

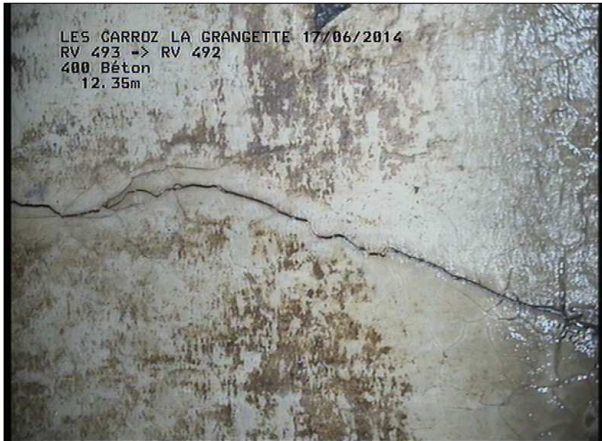
Photo: 8_3B, MPEG #: 160614_1, 00:01:20
 12,35m, Fissure transversale (circulaire)

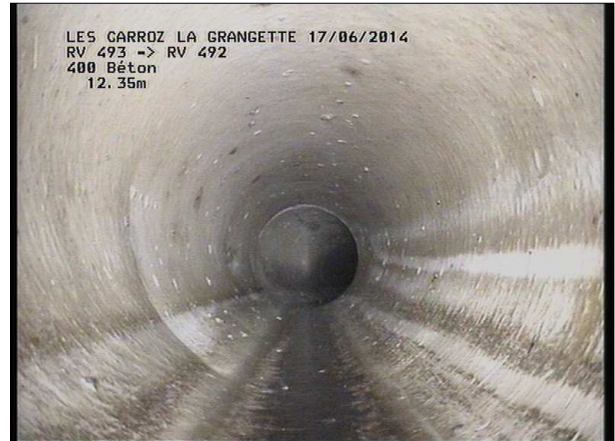
Photo: 8_4A, MPEG #: 160614_1, 00:01:37
 12,95m, Fissure transversale (circulaire)

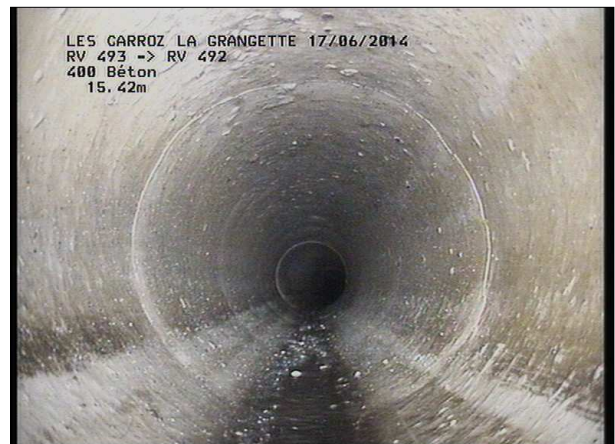
Photo: 8_5A, MPEG #: 160614_1, 00:02:13
 16,04m, Fissure transversale (circulaire)

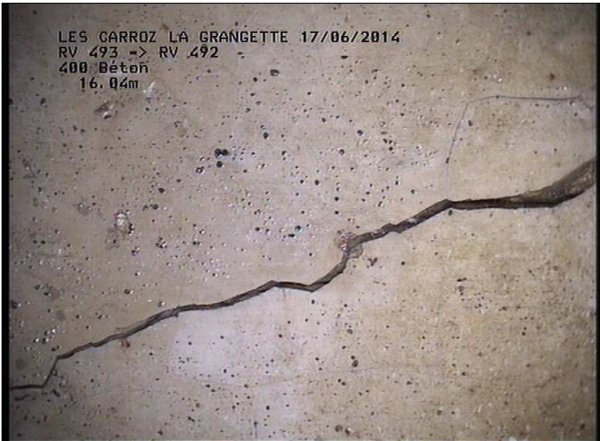
Photo: 8_5B, MPEG #: 160614_1, 00:02:13
16,04m, Fissure transversale (circulaire)

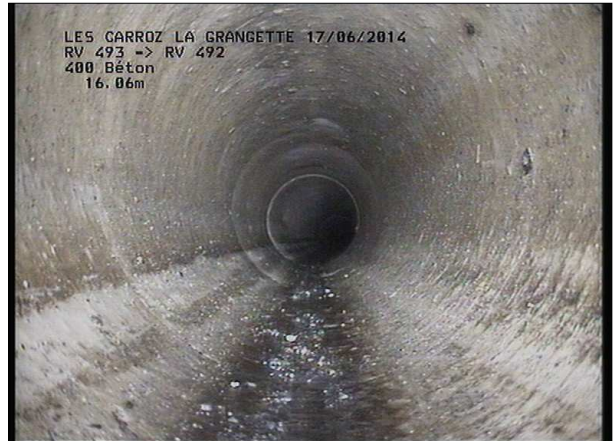
Photo: 8_6A, MPEG #: 160614_1, 00:02:39
16,61m, Fissure transversale (circulaire)

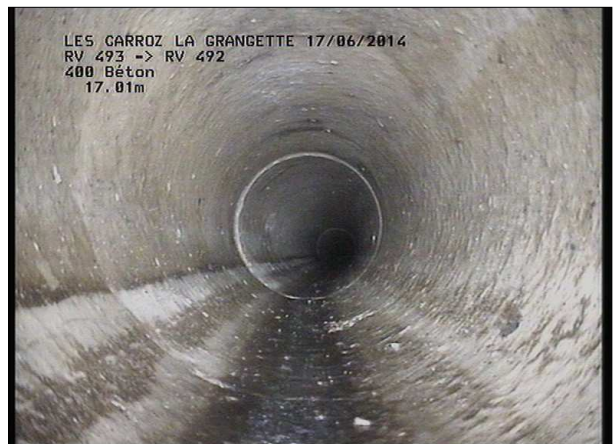
Photo: 8_7A, MPEG #: 160614_1, 00:03:03
17,47m, Fissure transversale (circulaire)

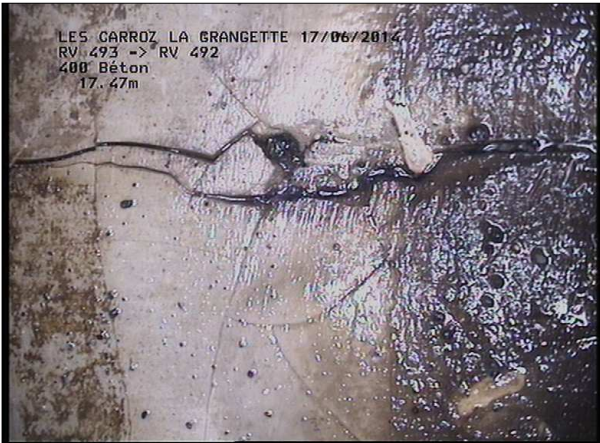
Photo: 8_7B, MPEG #: 160614_1, 00:03:03
17,47m, Fissure transversale (circulaire)

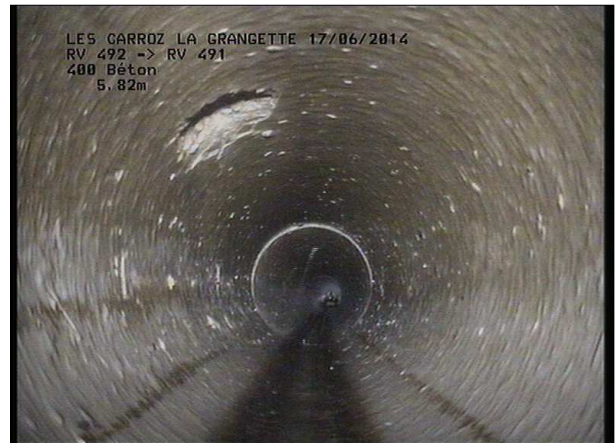
Photo: 9_2A, MPEG #: 160614_1, 00:00:33
6,45m, Perforation à 11 h.

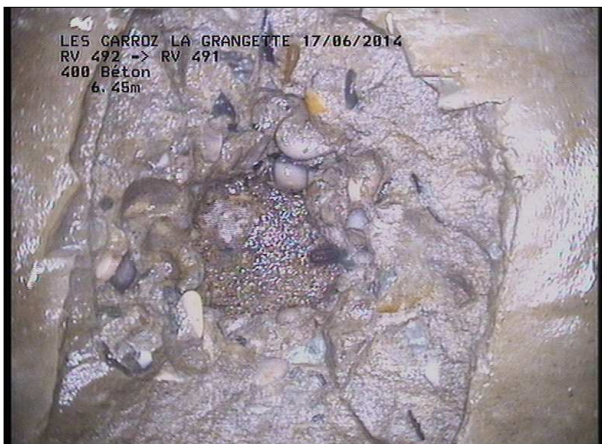
Photo: 9_2B, MPEG #: 160614_1, 00:00:33
6,45m, Perforation à 11 h.

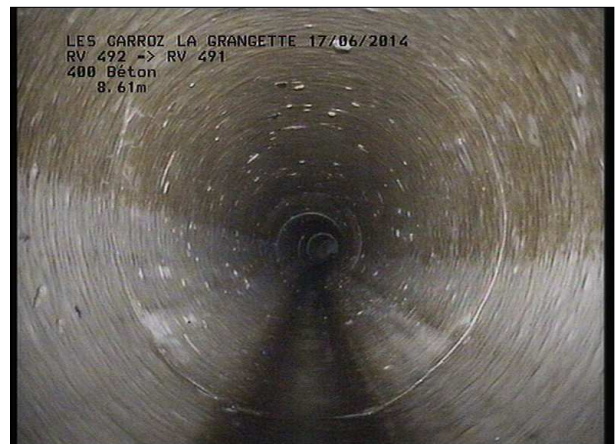
Photo: 9_3A, MPEG #: 160614_1, 00:00:57
9,17m, Fissure transversale (circulaire)

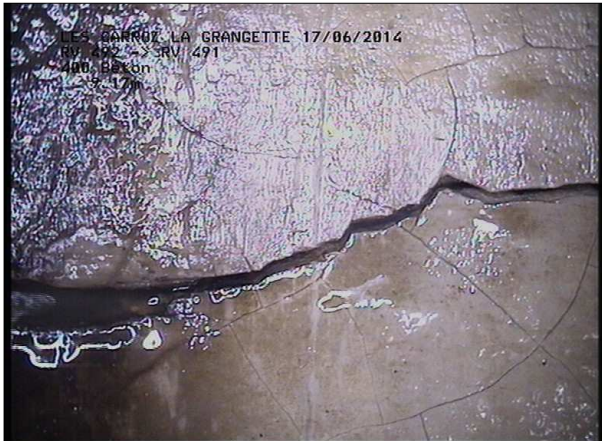
Photo: 9_3B, MPEG #: 160614_1, 00:00:57
9,17m, Fissure transversale (circulaire)

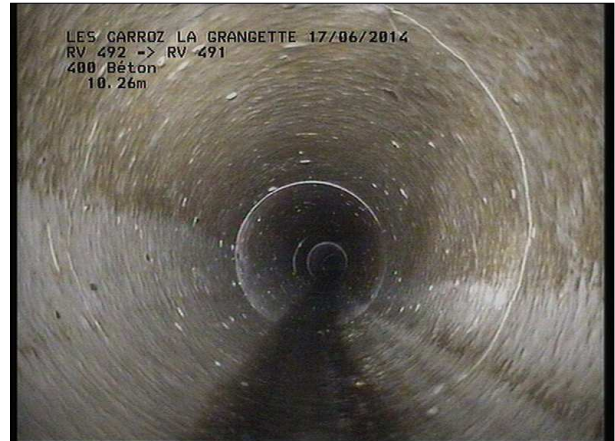
Photo: 9_4A, MPEG #: 160614_1, 00:01:21
10,74m, Fissure transversale (circulaire)

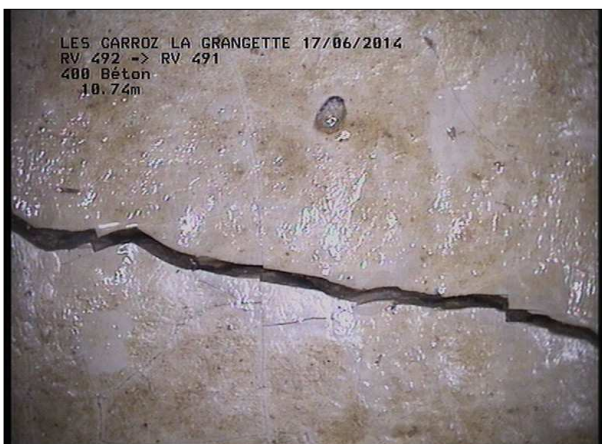
Photo: 9_4B, MPEG #: 160614_1, 00:01:21
10,74m, Fissure transversale (circulaire)

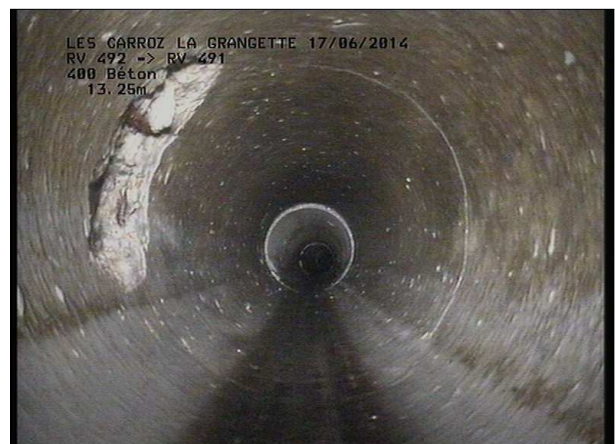
Photo: 9_5A, MPEG #: 160614_1, 00:01:59
13,83m, Eclatement de 08 à 10 h.

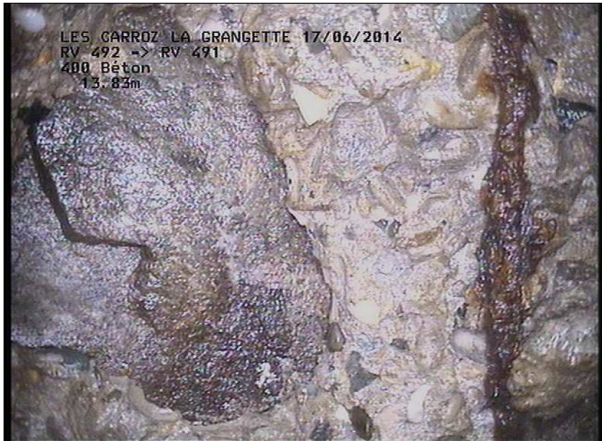
Photo: 9_5B, MPEG #: 160614_1, 00:01:59
13,83m, Eclatement de 08 à 10 h.

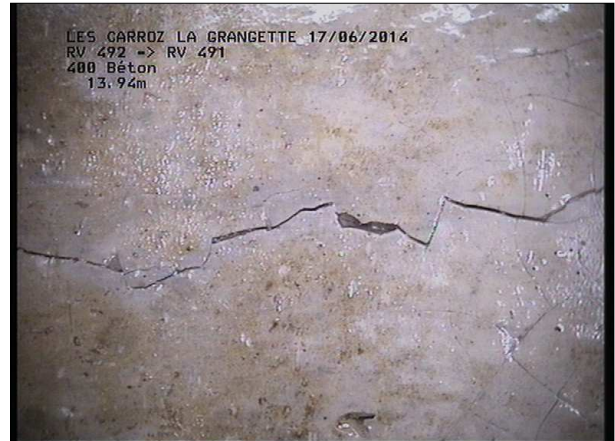
Photo: 9_6A, MPEG #: 160614_1, 00:02:10
13,94m, Fissure transversale (circulaire)

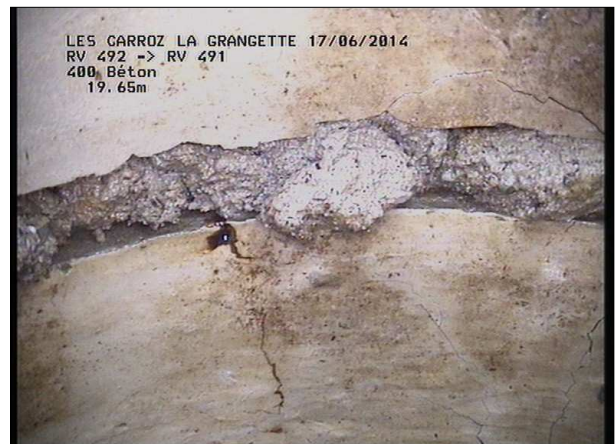
Photo: 9_7B, MPEG #: 160614_1, 00:03:06
19,65m, Dépôt de concrétions de 12 à 12 h.

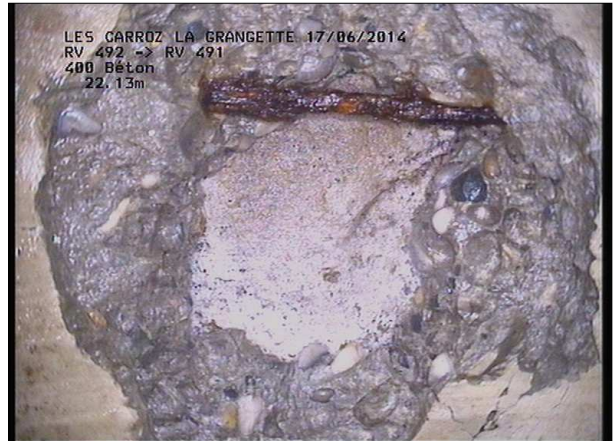
Photo: 9_10B, MPEG #: 160614_1, 00:04:04
 22,13m, Eclatement à 11 h.

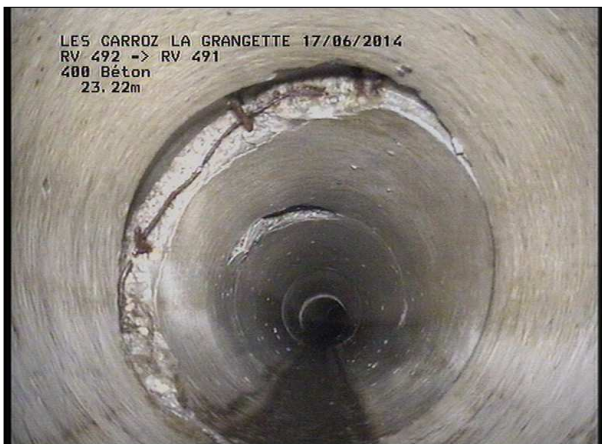
Photo: 9_11A, MPEG #: 160614_1, 00:04:25
 23,81m, Eclatement de 07 à 02 h.

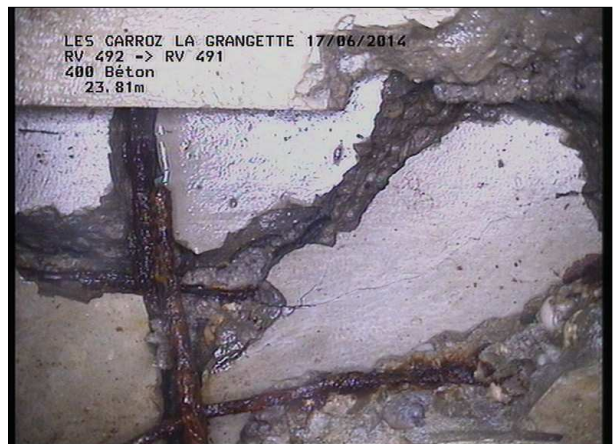
Photo: 9_11B, MPEG #: 160614_1, 00:04:25
 23,81m, Eclatement de 07 à 02 h.

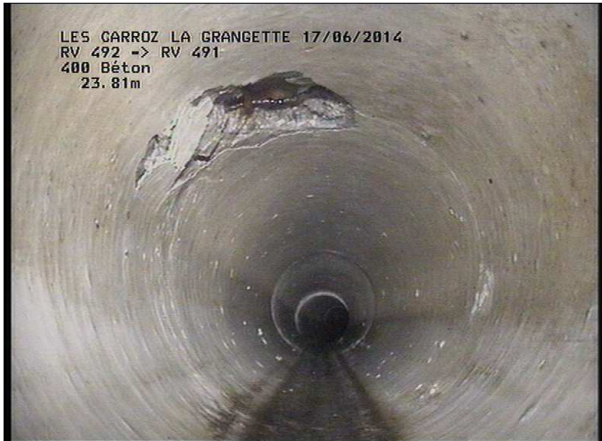
Photo: 9_12A, MPEG #: 160614_1, 00:04:45
24,42m, Eclatement de 11 à 12 h.

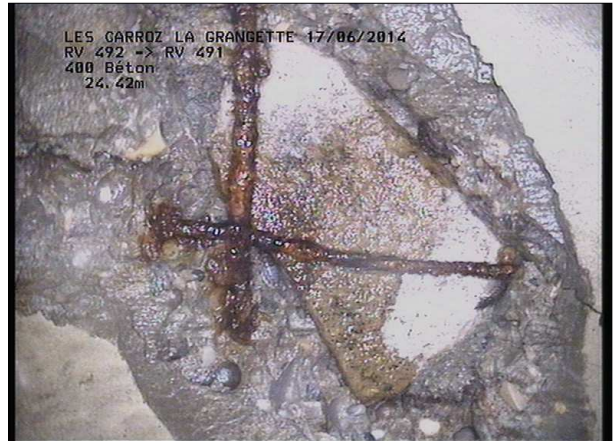
Photo: 9_12B, MPEG #: 160614_1, 00:04:45
24,42m, Eclatement de 11 à 12 h.

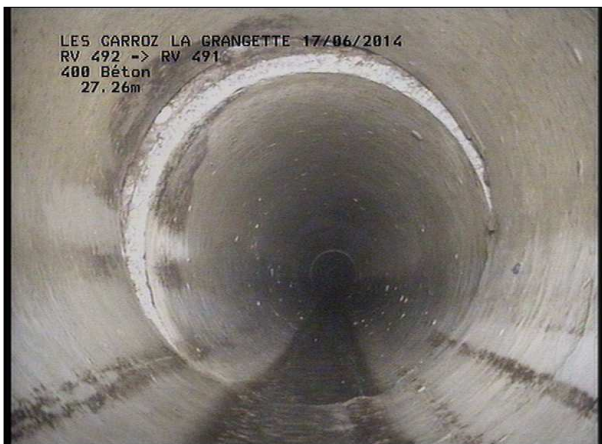
Photo: 9_13A, MPEG #: 160614_1, 00:05:20
27,74m, Emboîtement décentré verticalement

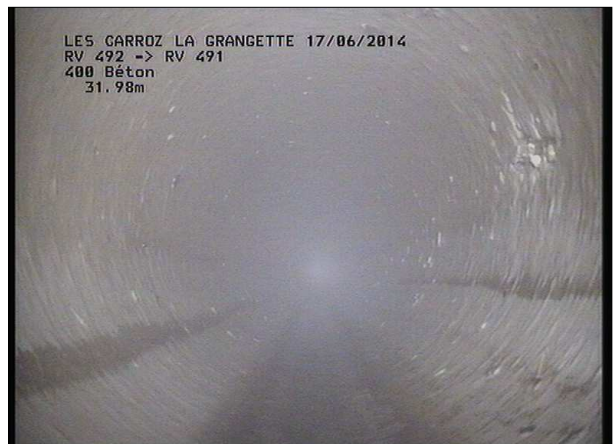
Photo: 9_14A, MPEG #: 160614_1, 00:05:58
32,47m, Dégradation du revêtement à 02 h.

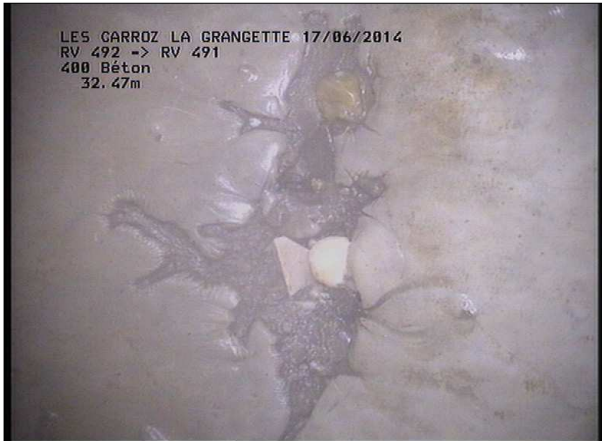
Photo: 9_14B, MPEG #: 160614_1, 00:05:58
32,47m, Dégradation du revêtement à 02 h.

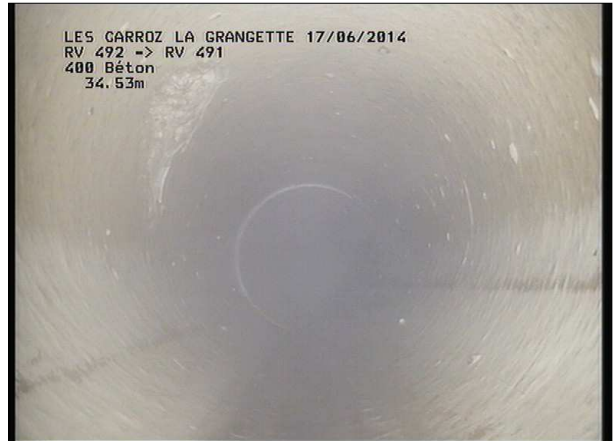
Photo: 9_15A, MPEG #: 160614_1, 00:06:38
35,15m, Eclatement de 10 à 11 h.

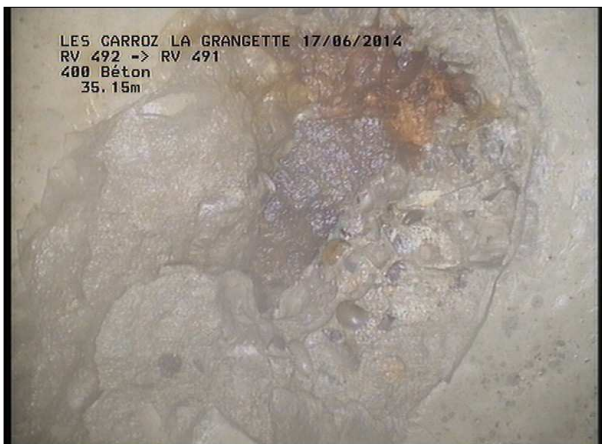
Photo: 9_15B, MPEG #: 160614_1, 00:06:38
35,15m, Eclatement de 10 à 11 h.

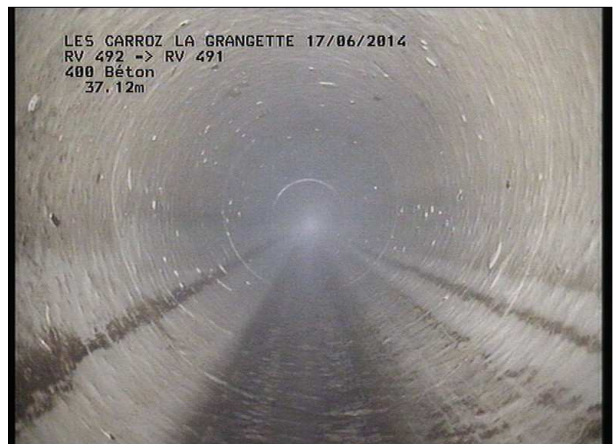
Photo: 9_16A, MPEG #: 160614_1, 00:07:27
37,57m, Fissure transversale (circulaire)

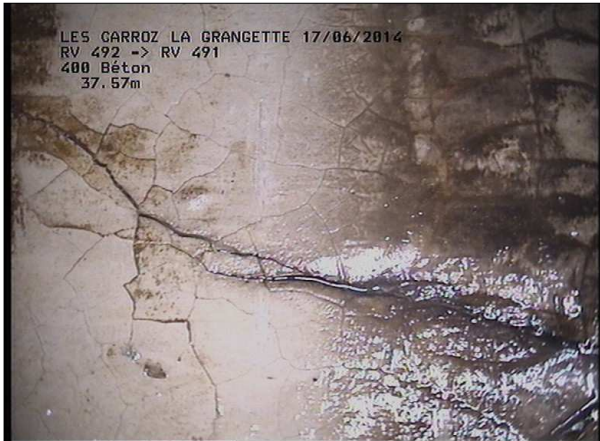
Photo: 9_16B, MPEG #: 160614_1, 00:07:27
37,57m, Fissure transversale (circulaire)

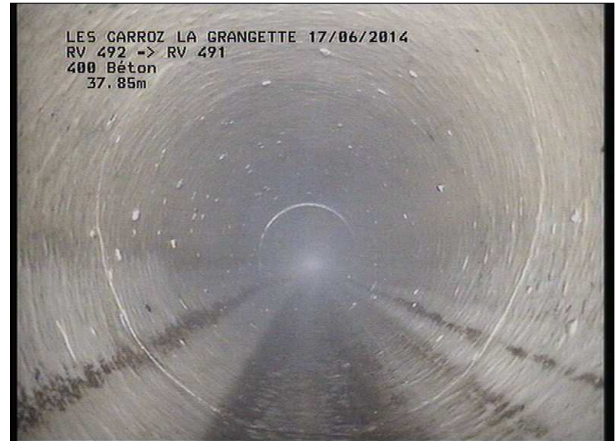
Photo: 9_17A, MPEG #: 160614_1, 00:07:49
38,36m, Fissure transversale (circulaire)

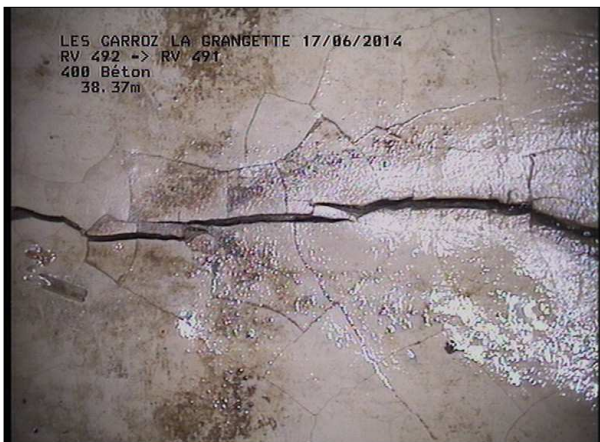
Photo: 9_17B, MPEG #: 160614_1, 00:07:49
38,36m, Fissure transversale (circulaire)

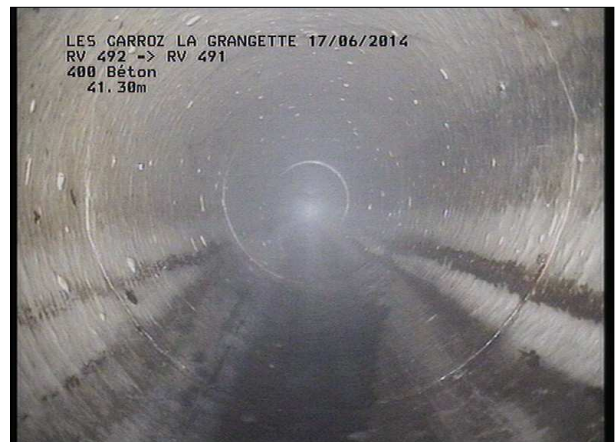
Photo: 9_18A, MPEG #: 160614_1, 00:08:42
41,72m, Fissure transversale (circulaire)

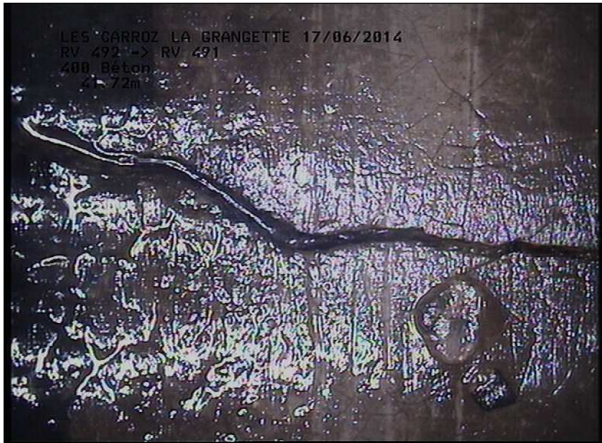
Photo: 9_18B, MPEG #: 160614_1, 00:08:42
41,72m, Fissure transversale (circulaire)

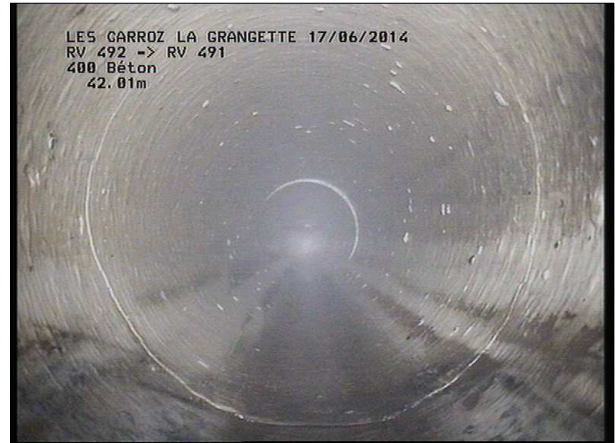
Photo: 9_19A, MPEG #: 160614_1, 00:09:12
42,51m, Fissure transversale (circulaire)

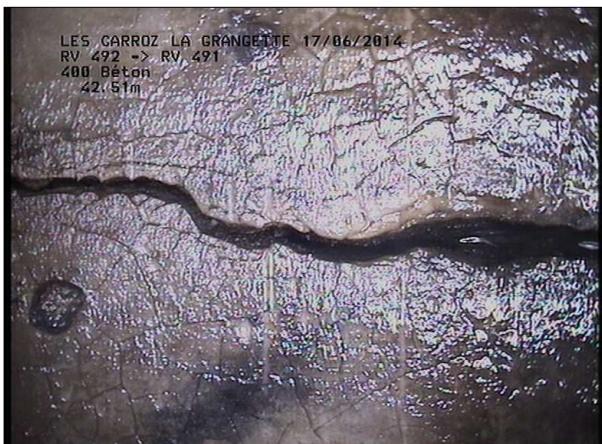
Photo: 9_19B, MPEG #: 160614_1, 00:09:12
42,51m, Fissure transversale (circulaire)

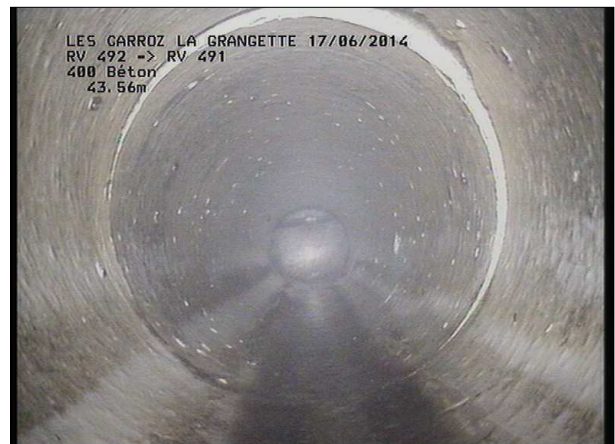
Photo: 9_20A, MPEG #: 160614_1, 00:09:51
43,92m, Emboîtement décentré verticalement

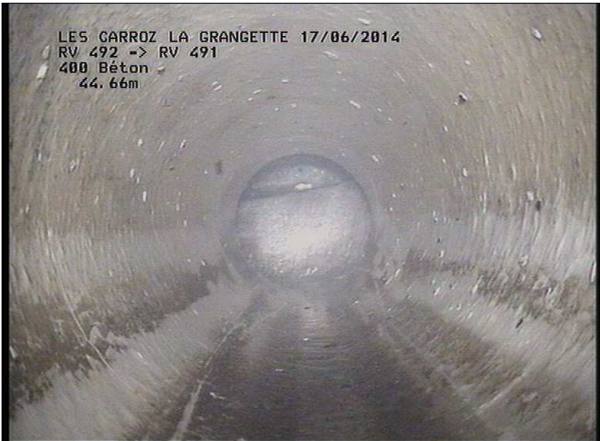
Photo: 9_21A, MPEG #: 160614_1, 00:10:07
45,11m, Fissure transversale (circulaire)

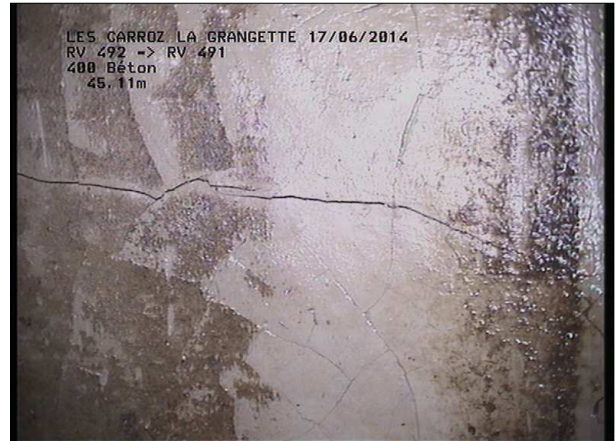
Photo: 9_21B, MPEG #: 160614_1, 00:10:07
45,11m, Fissure transversale (circulaire)

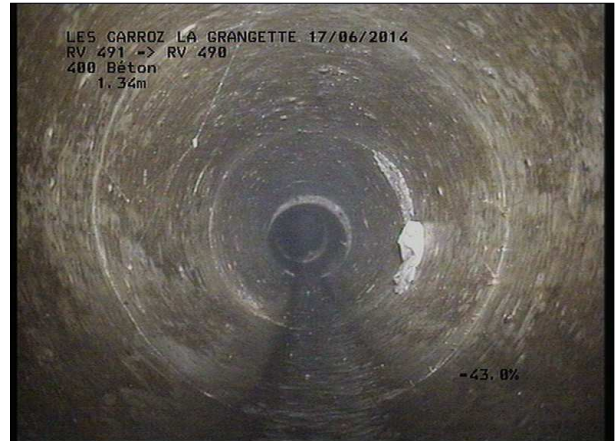
Photo: 10_2A, MPEG #: 160614_1, 00:00:19
1,79m, Fissure transversale (circulaire)

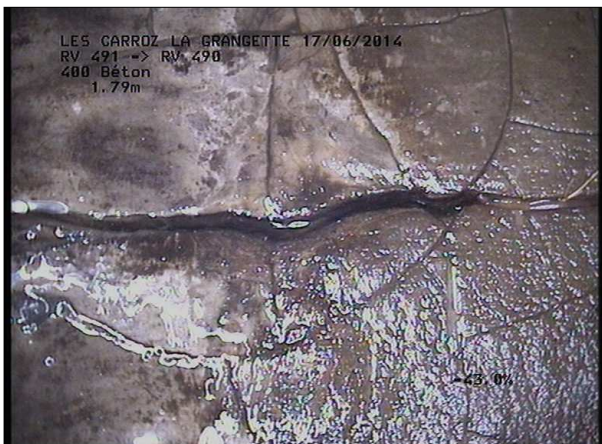
Photo: 10_2B, MPEG #: 160614_1, 00:00:19
1,79m, Fissure transversale (circulaire)

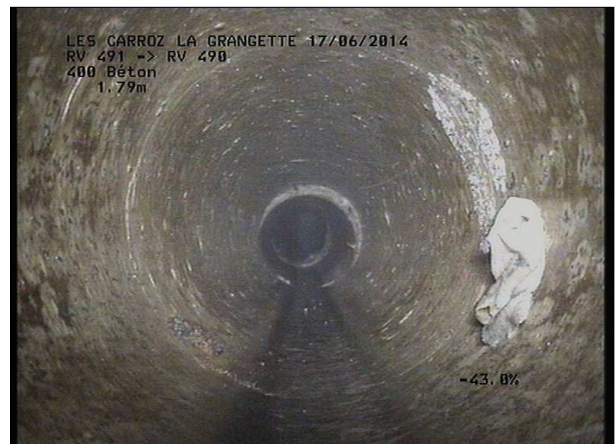
Photo: 10_3A, MPEG #: 160614_1, 00:00:46
2,35m, Fissure transversale (circulaire) avec entrée de racines

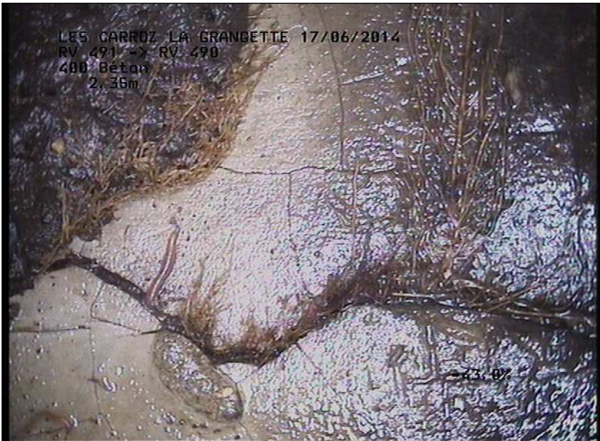
Photo: 10_3B, MPEG #: 160614_1, 00:00:46
 2,35m, Fissure transversale (circulaire) avec entrée de racines

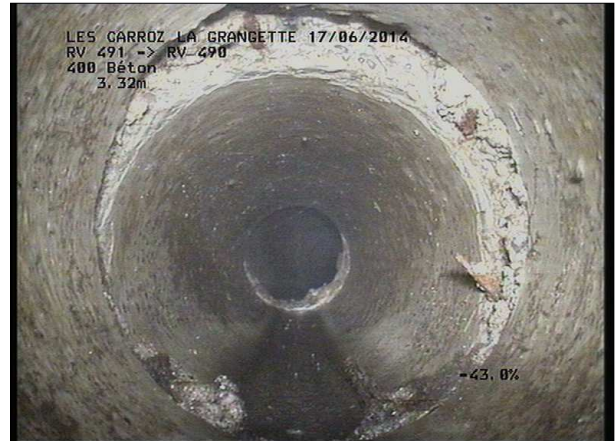
Photo: 10_4A, MPEG #: 160614_1, 00:01:32
 3,32m, Emboîtement décentré verticalement

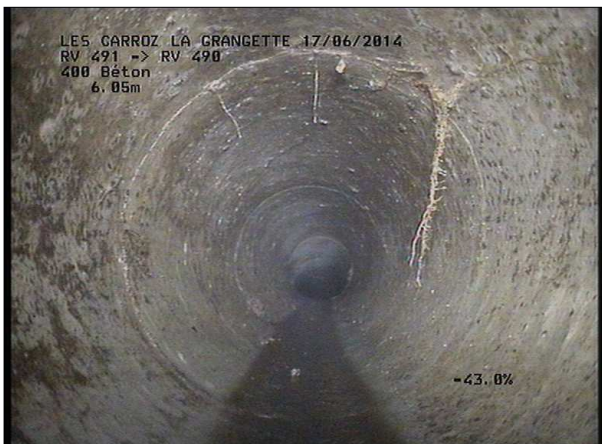
Photo: 10_7A, MPEG #: 160614_1, 00:02:27
6,34m, Fissure transversale (circulaire)

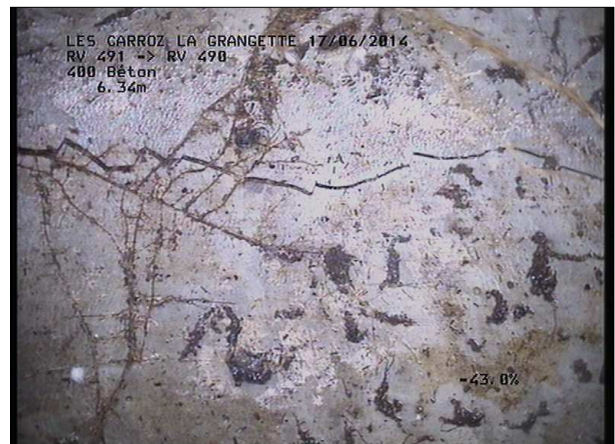
Photo: 10_7B, MPEG #: 160614_1, 00:02:27
6,34m, Fissure transversale (circulaire)

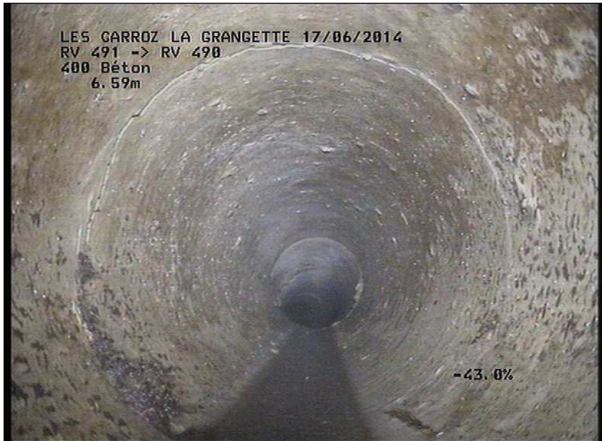
Photo: 10_8A, MPEG #: 160614_1, 00:02:55
 6,59m, Fissure transversale (circulaire) avec présence de radicelles

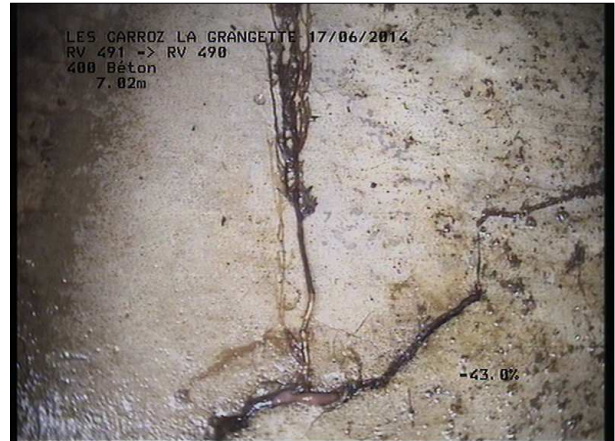
Photo: 10_8B, MPEG #: 160614_1, 00:02:55
 6,59m, Fissure transversale (circulaire) avec présence de radicelles

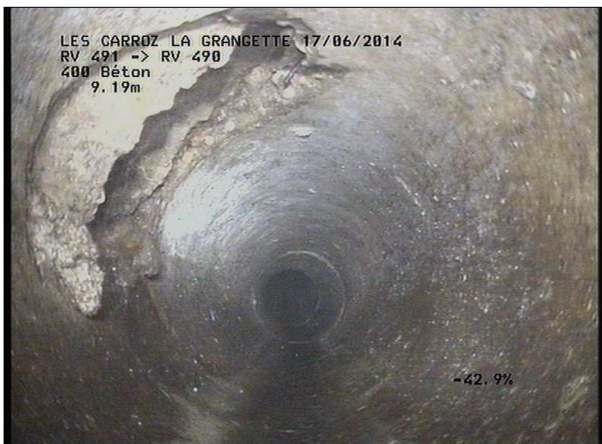
Photo: 10_9A, MPEG #: 160614_1, 00:03:51
 9,82m, Raccordement direct à 11 h.

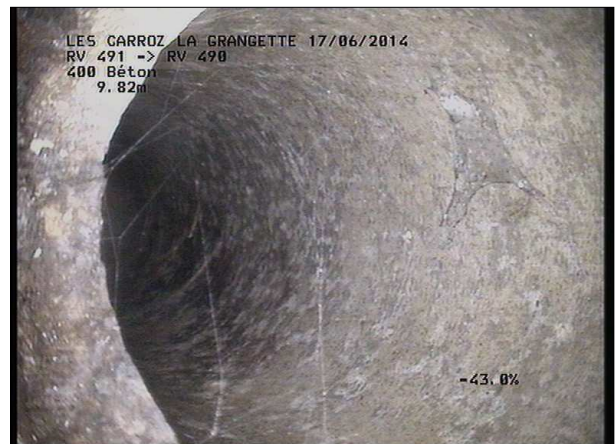
Photo: 10_9B, MPEG #: 160614_1, 00:03:51
 9,82m, Raccordement direct à 11 h.

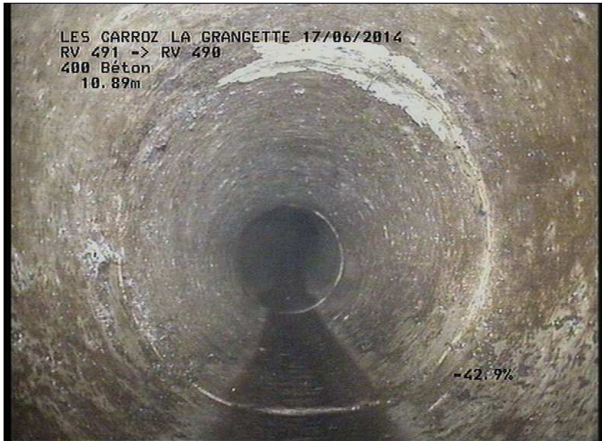
Photo: 10_10A, MPEG #: 160614_1, 00:04:18
11,48m, Fissure transversale (circulaire)

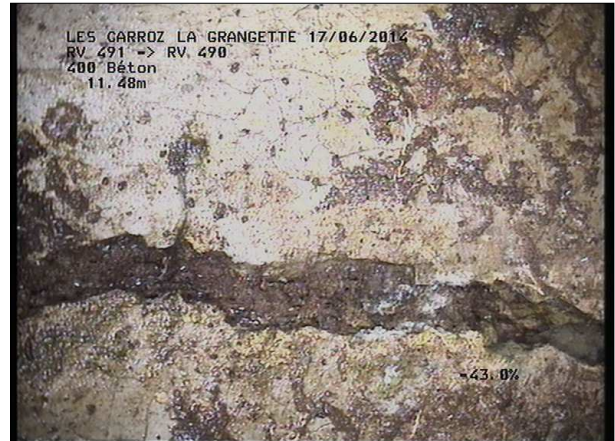
Photo: 10_10B, MPEG #: 160614_1, 00:04:18
11,48m, Fissure transversale (circulaire)

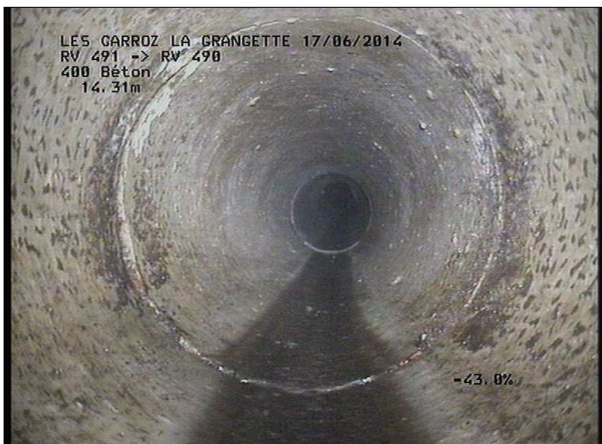
Photo: 10_11A, MPEG #: 160614_1, 00:04:54
14,87m, Fissure transversale (circulaire)

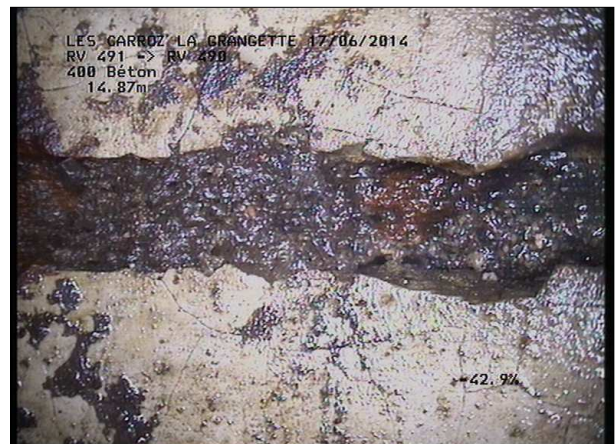
Photo: 10_11B, MPEG #: 160614_1, 00:04:54
14,87m, Fissure transversale (circulaire)

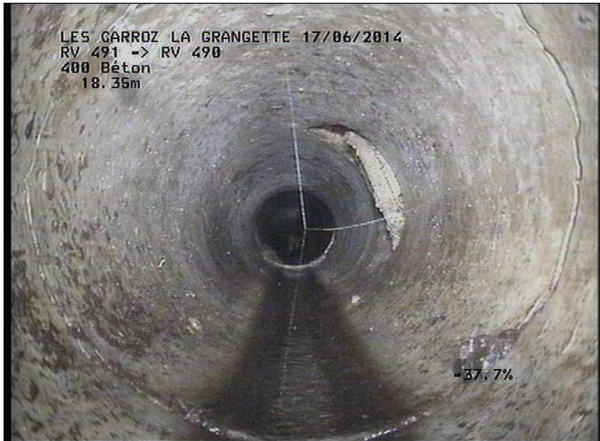
Photo: 10_12A, MPEG #: 160614_1, 00:05:30
18,69m, Fissure transversale (circulaire)

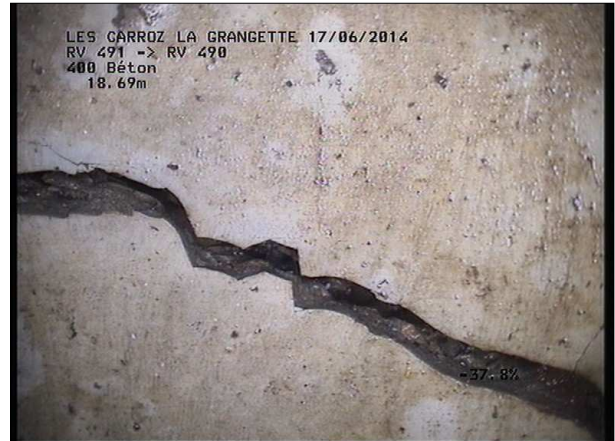
Photo: 10_12B, MPEG #: 160614_1, 00:05:30
18,69m, Fissure transversale (circulaire)
