Information du projet / Inspection: 1

Nom du projet : LES CARROZ LA GRANGETTE U		Responsable COTONI Thomas		Date : 16/06/2014			
Client Responsable : Division : Boîte postale : Rue : NP/Localité : N° de téléphone : N° de télécopie : N° de portable : e-mail:		Chef de projet Responsable : Division : Boîte postale : Rue : NP/Localité : N° de téléphone : N° de télécopie : N° de portable : e-mail:					
Prestataire Responsable : Division : Boîte postale : Rue : NP/Localité : N° de téléphone : N° de télécopie : N° de portable : e-mail:		VERITUB sarl Mr Thomas COTONI 89 Rue du Jura 01 460 MONTREAL LA CLUSE 04.74.76.16.92 04.74.76.27.83 06.75.03.71.21 veritub@wanadoo.fr		Client Responsable : Division : Boîte postale : Rue : NP/Localité : N° de téléphone : N° de télécopie : N° de portable : e-mail:		ARVE ALPES ASSAINISSEMENT Franck BP 60002 MAGLAND 74 308 CLUSES Cedex 04.50.91.14.08 04.50.91.14.08 06.08.12.94.28	
Entreprise T.P. Responsable : Division : Boîte postale : Rue : NP/Localité : N° de téléphone : N° de télécopie : N° de portable : e-mail:

Nom de l'inspection :
LES CARROZ LA GRANGETTE U

Rapport d'inspection télévisée / Inspection: 1

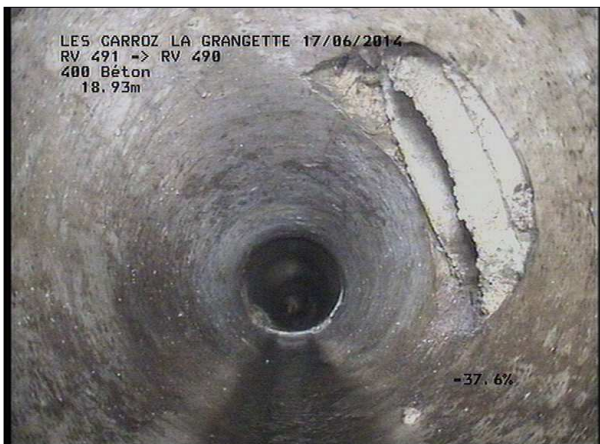
Photo: 10_13A, MPEG #: 160614_1, 00:05:53
19,5m, Raccordement direct à 02 h.

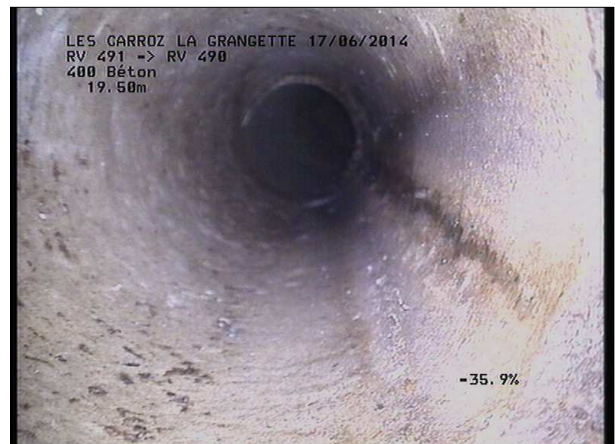
Photo: 10_13B, MPEG #: 160614_1, 00:05:53
19,5m, Raccordement direct à 02 h.

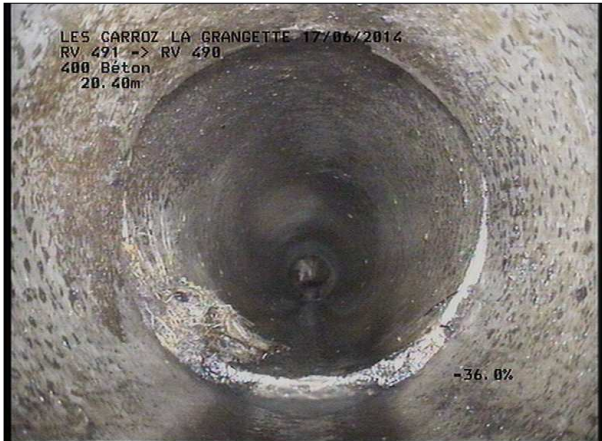
Photo: 10_14A, MPEG #: 160614_1, 00:06:17
 20,4m, Emboîtement décentré verticalement

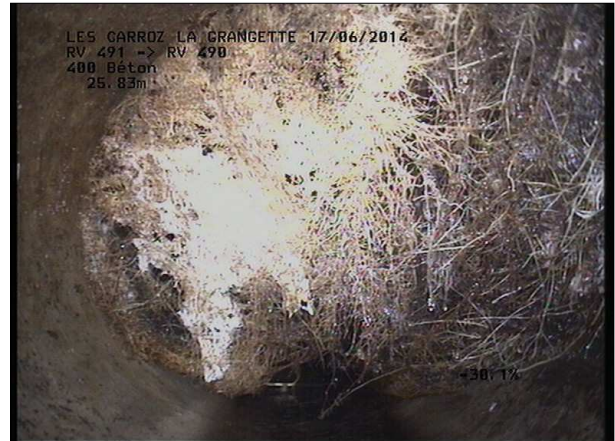
Photo: 10_17A, MPEG #: 160614_1, 00:07:28
 25,83m, Racines et radicelles avec obstruction partielle de 12 à 12 h.

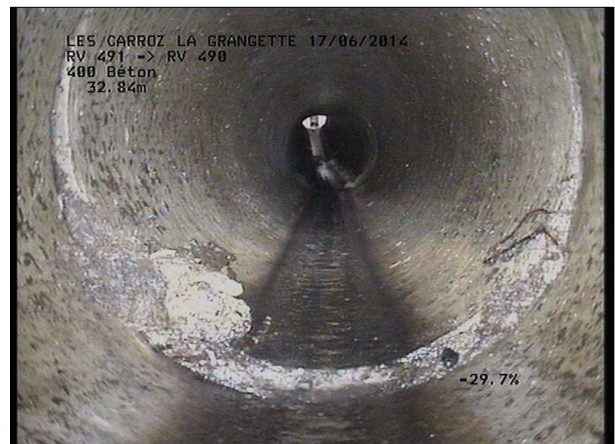
Photo: 10_19A, MPEG #: 160614_1, 00:08:34
 33,16m, Dépôt de concrétions à 07 h.

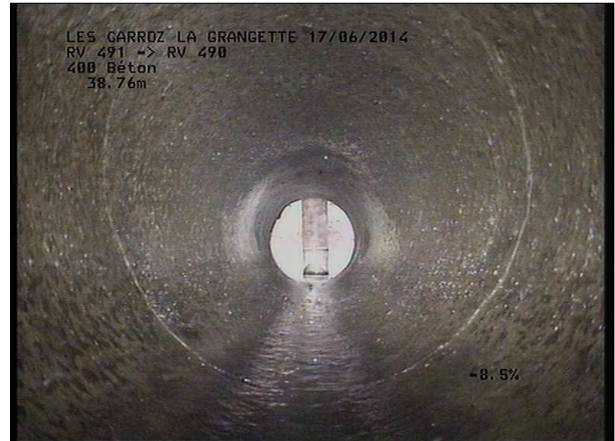
Photo: 10_21A, MPEG #: 160614_1, 00:09:31
 39,25m, Fissure transversale (circulaire)

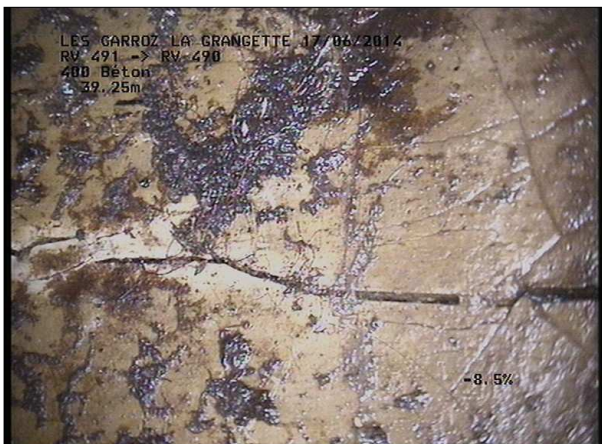
Photo: 10_21B, MPEG #: 160614_1, 00:09:31
 39,25m, Fissure transversale (circulaire)

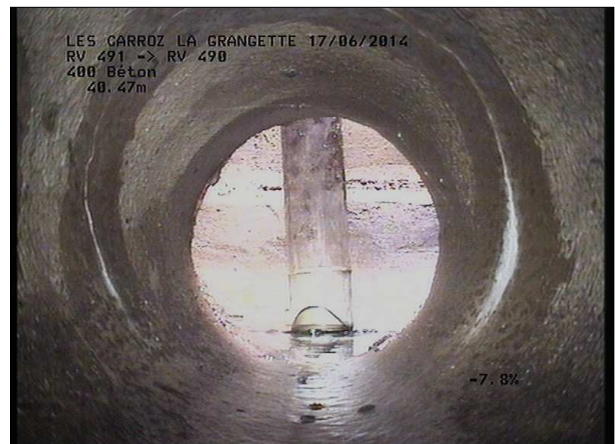
Photo: 10_22A, MPEG #: 160614_1, 00:09:59
 40,47m, Fissure transversale (circulaire)

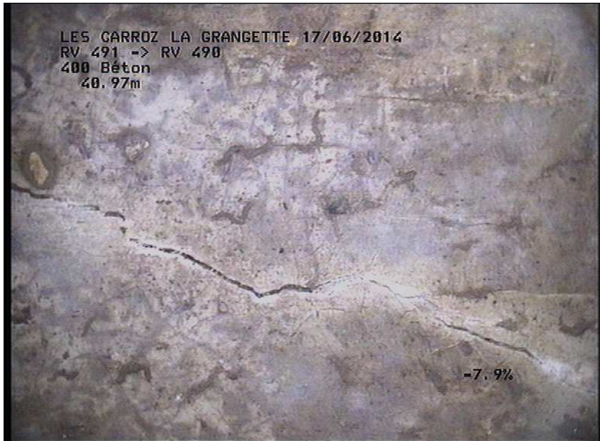
Photo: 10_22B, MPEG #: 160614_1, 00:09:59
40,47m, Fissure transversale (circulaire)

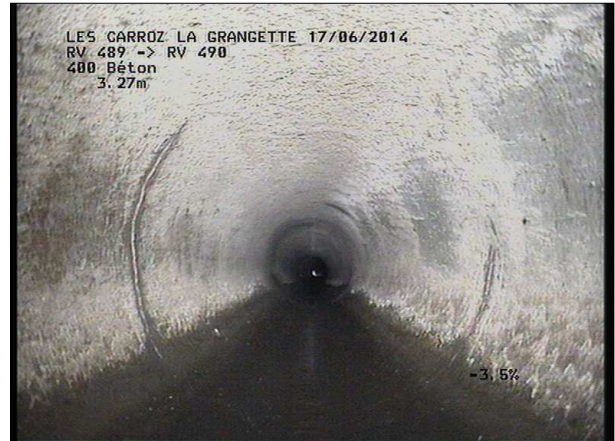
Photo: 11_2A, MPEG #: 160614_1, 00:00:21
 3,27m, Fissure transversale (circulaire)

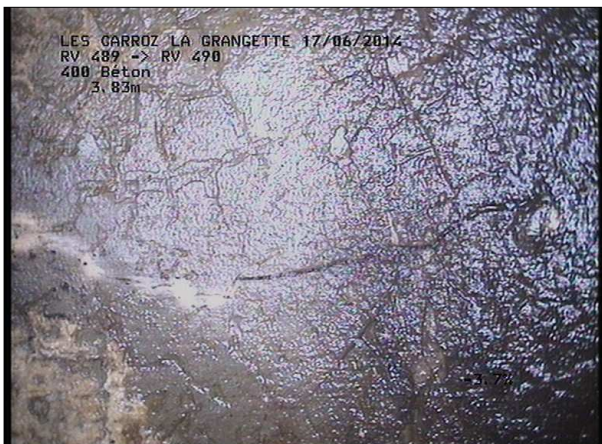
Photo: 11_2B, MPEG #: 160614_1, 00:00:21
 3,27m, Fissure transversale (circulaire)

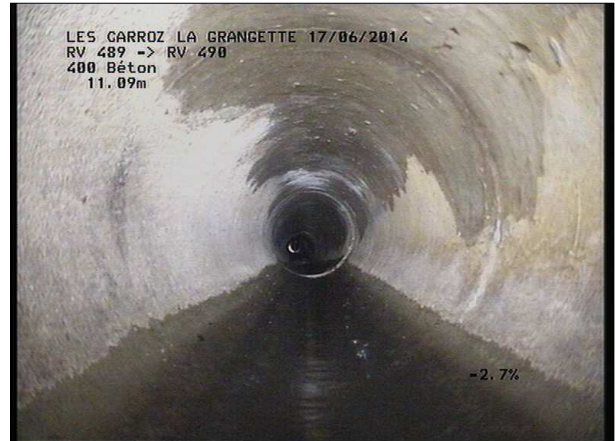
Photo: 11_4A, MPEG #: 160614_1, 00:01:48
11,67m, Fissure transversale (circulaire)

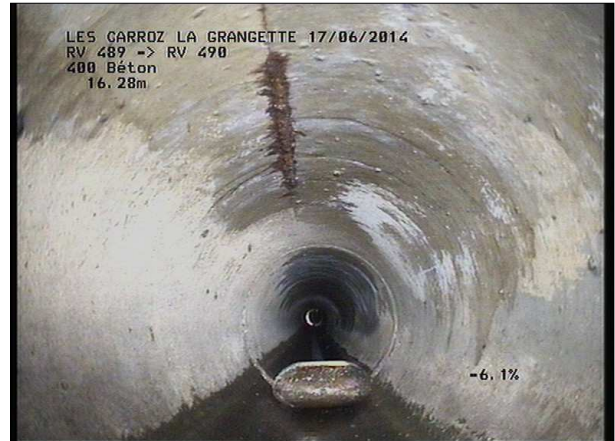
Photo: 11_6A, MPEG #: 160614_1, 00:02:56
 16,88m, Armatures visibles à 12 h.

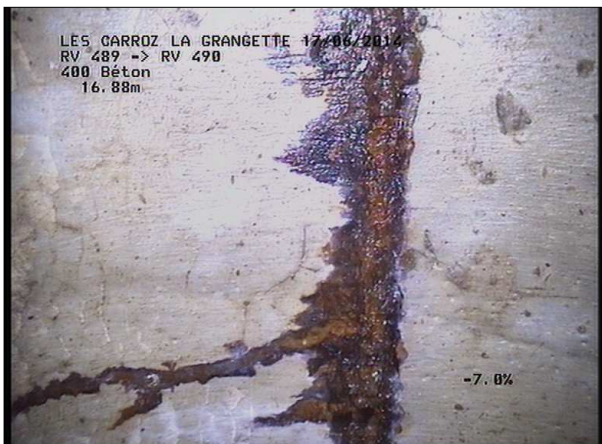
Photo: 11_6B, MPEG #: 160614_1, 00:02:56
 16,88m, Armatures visibles à 12 h.

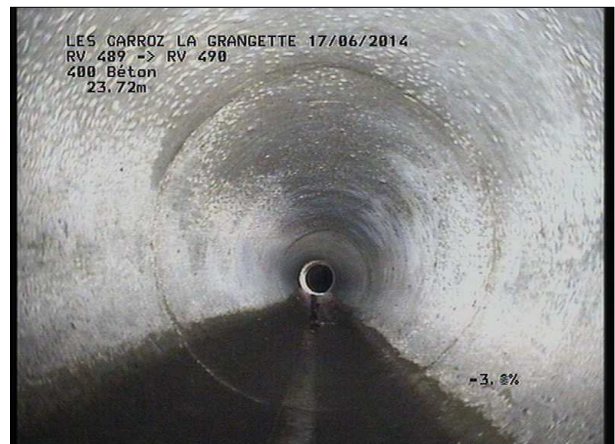
Photo: 11_7A, MPEG #: 160614_1, 00:06:29
 23,72m, Fissure transversale (circulaire)

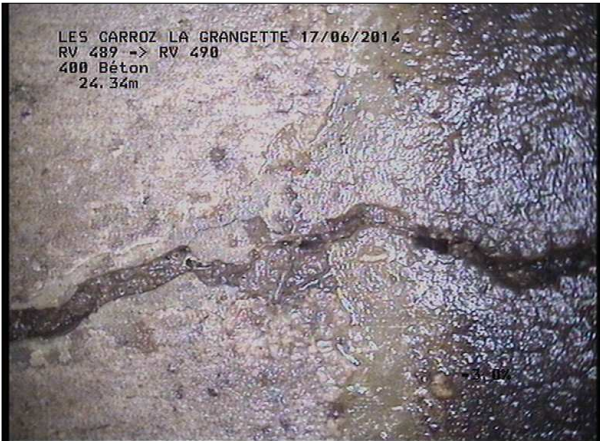
Photo: 11_7B, MPEG #: 160614_1, 00:06:29
 23,72m, Fissure transversale (circulaire)

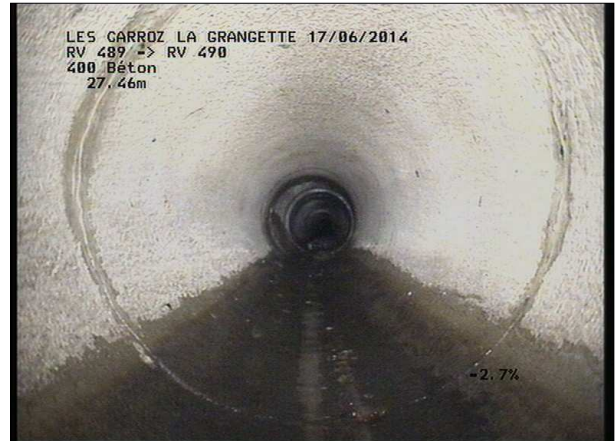
Photo: 11_8A, MPEG #: 160614_1, 00:07:35
 27,38m, Fissure transversale (circulaire)

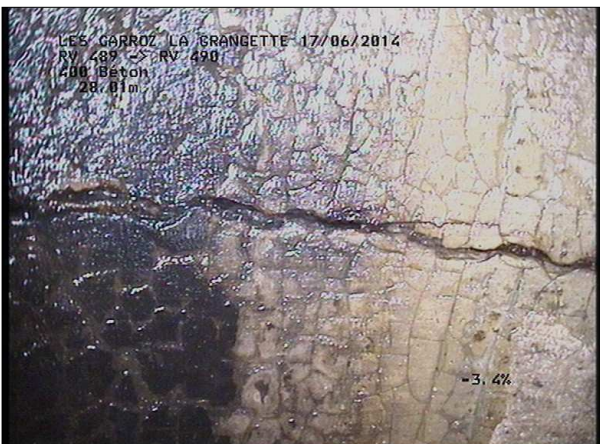
Photo: 11_8B, MPEG #: 160614_1, 00:07:35
 27,38m, Fissure transversale (circulaire)

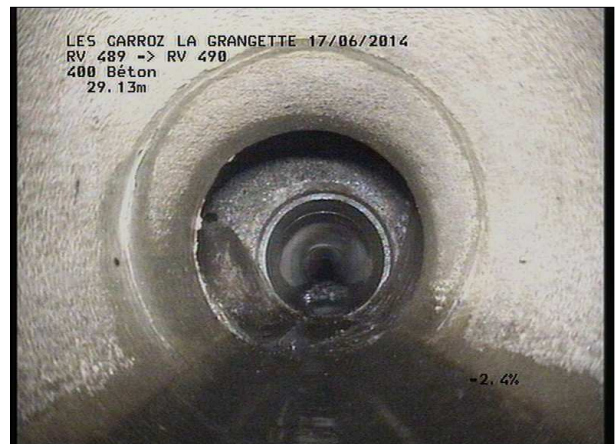
Photo: 11_9A, MPEG #: 160614_1, 00:08:12
 29,73m, Fissure transversale (circulaire)

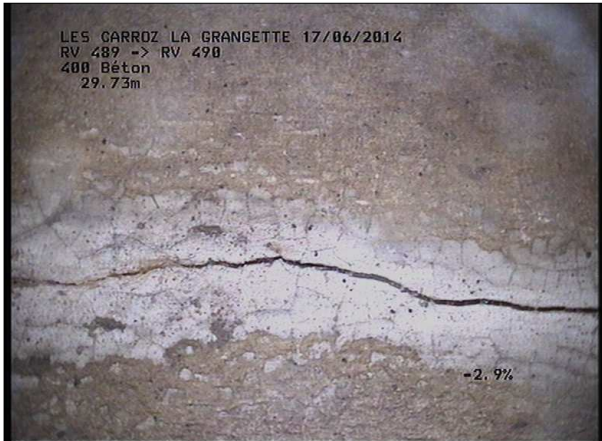
Photo: 11_9B, MPEG #: 160614_1, 00:08:12
29,73m, Fissure transversale (circulaire)

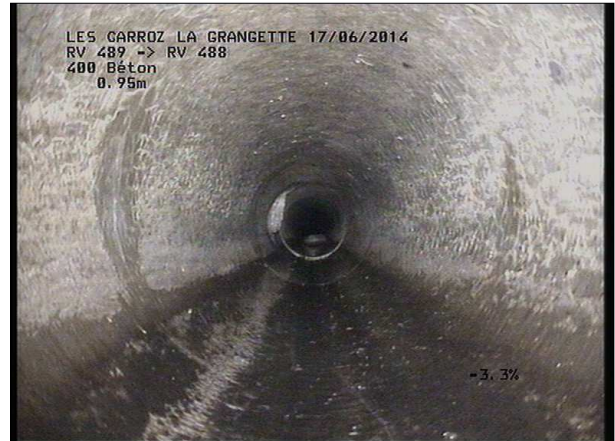
Photo: 12_2A, MPEG #: 160614_1, 00:00:11
 1,46m, Fissure transversale (circulaire)

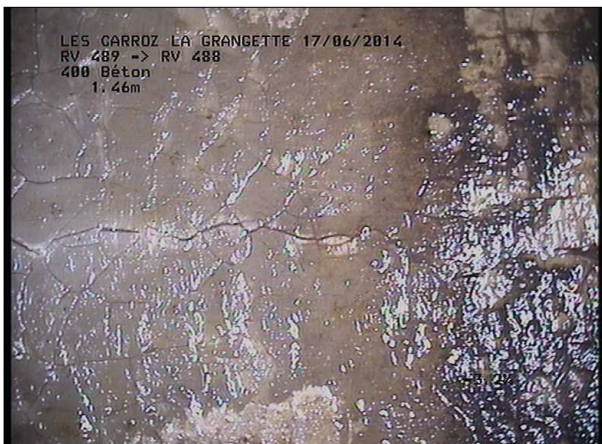
Photo: 12_2B, MPEG #: 160614_1, 00:00:11
 1,46m, Fissure transversale (circulaire)

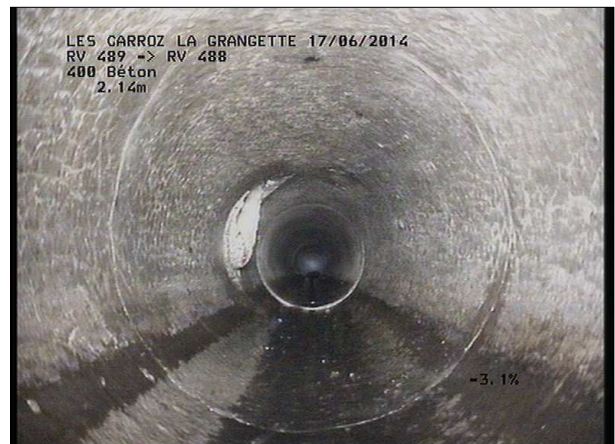
Photo: 12_3A, MPEG #: 160614_1, 00:00:37
 2,14m, Fissure transversale (circulaire)

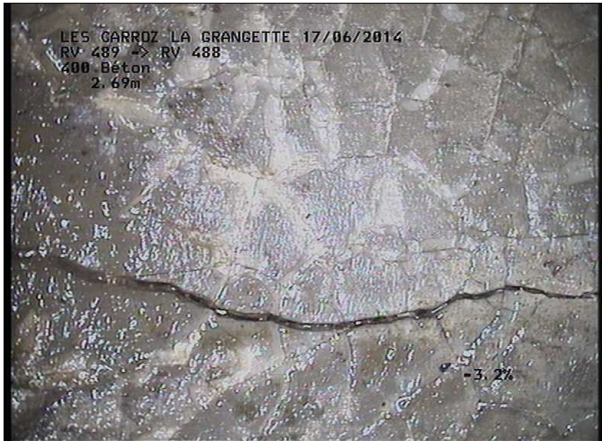
Photo: 12_3B, MPEG #: 160614_1, 00:00:37
2,14m, Fissure transversale (circulaire)

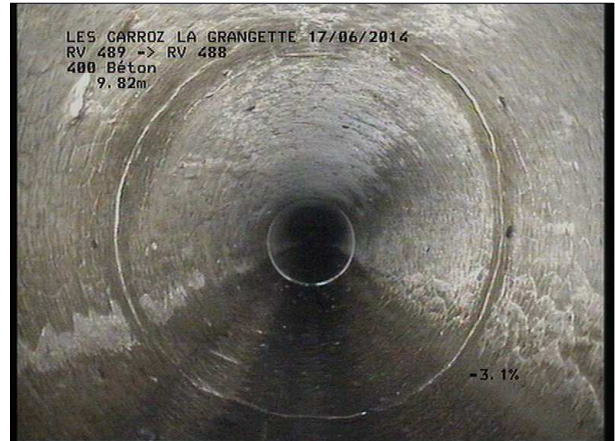
Photo: 12_6A, MPEG #: 160614_1, 00:02:32
 10,41m, Fissure transversale (circulaire)

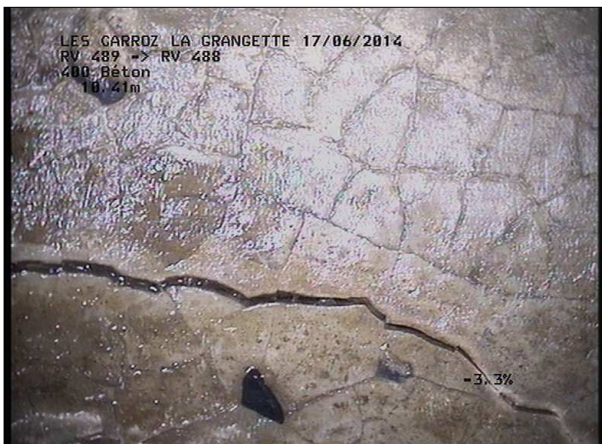
Photo: 12_6B, MPEG #: 160614_1, 00:02:32
 10,41m, Fissure transversale (circulaire)

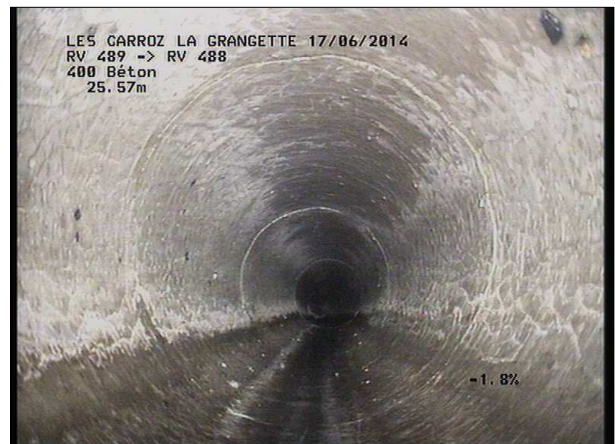
Photo: 12_9A, MPEG #: 160614_1, 00:05:41
26,1m, Fissure transversale (circulaire)

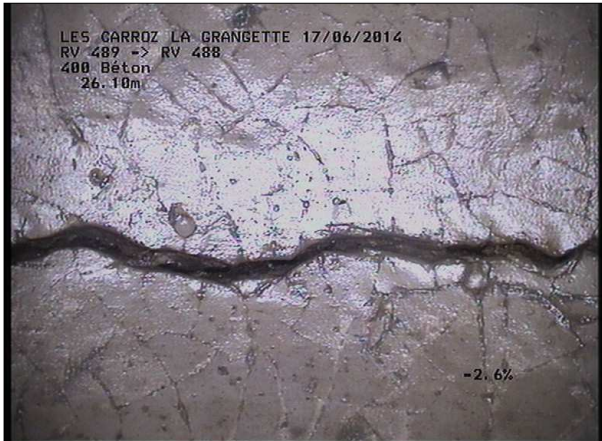
Photo: 12_9B, MPEG #: 160614_1, 00:05:41
 26,1m, Fissure transversale (circulaire)

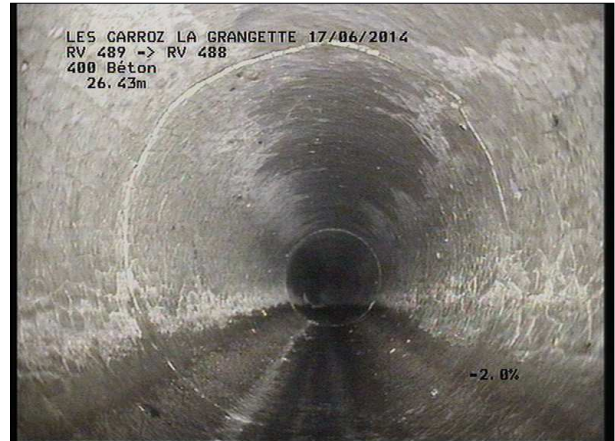
Photo: 12_10A, MPEG #: 160614_1, 00:06:15
 26,95m, Fissure transversale (circulaire)

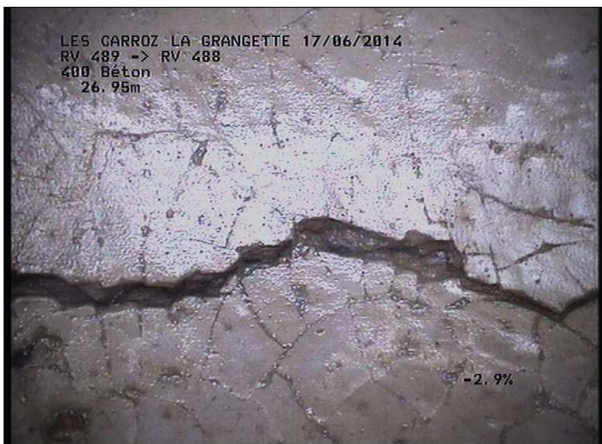
Photo: 12_10B, MPEG #: 160614_1, 00:06:15
 26,95m, Fissure transversale (circulaire)

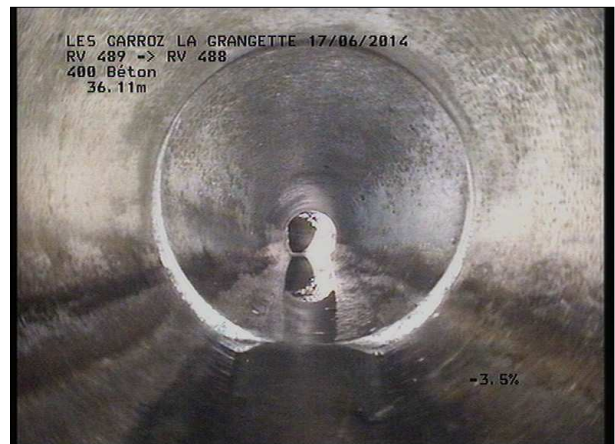
Photo: 12_11A, MPEG #: 160614_1, 00:08:37
 36,68m, Emboîtement décentré verticalement

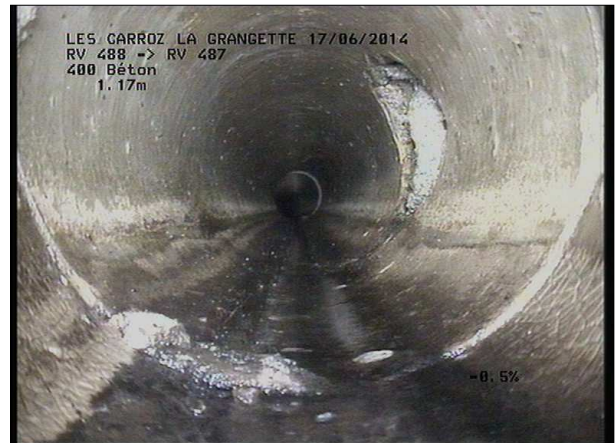
Photo: 13_2A, MPEG #: 160614_1, 00:00:10
 1,49m, Dépôt de concrétions à 06 h.

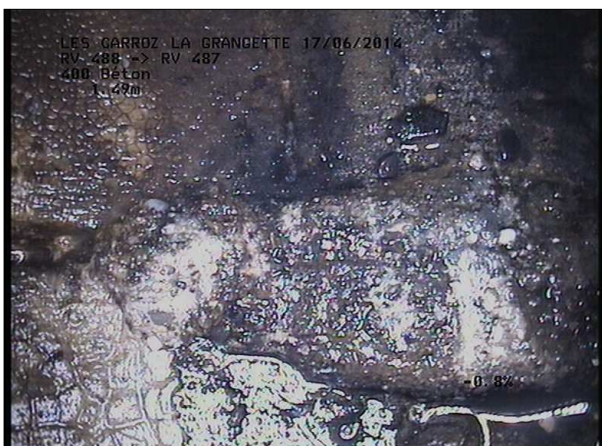
Photo: 13_2B, MPEG #: 160614_1, 00:00:10
 1,49m, Dépôt de concrétions à 06 h.

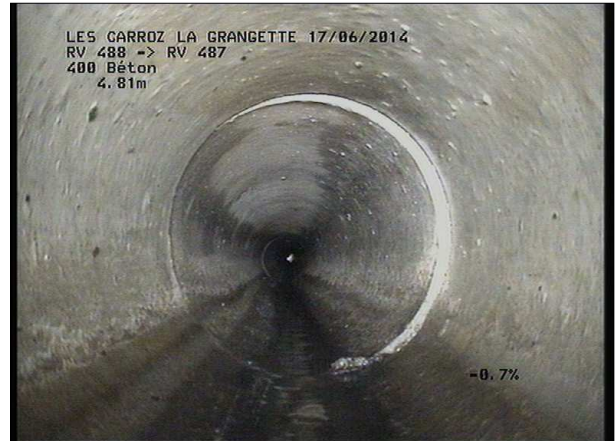
Photo: 13_4A, MPEG #: 160614_1, 00:01:04
 5,34m, Emboîtement décentré horizontalement suite courbure sur j=emboîtement

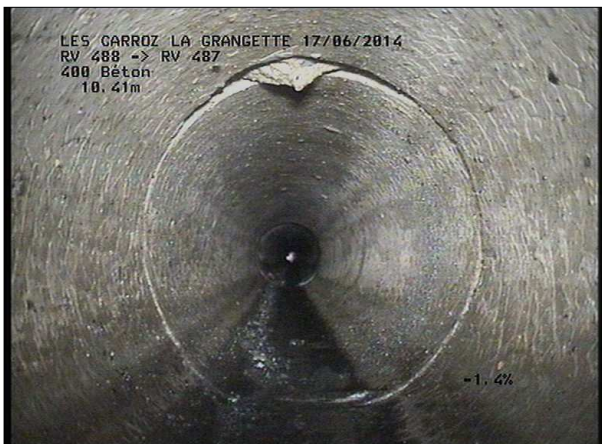
Photo: 13_5A, MPEG #: 160614_1, 00:02:04
 11,04m, Fissure transversale (circulaire)

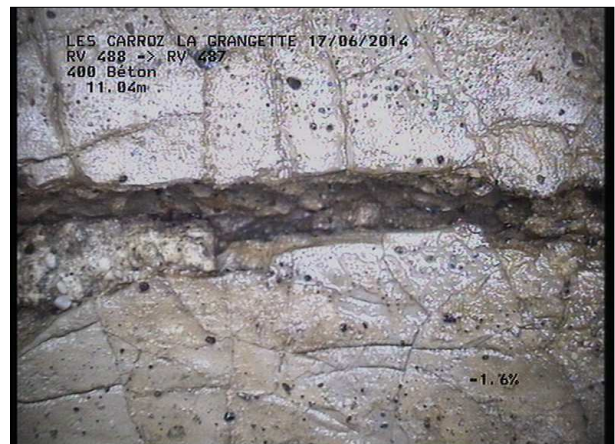
Photo: 13_5B, MPEG #: 160614_1, 00:02:04
 11,04m, Fissure transversale (circulaire)

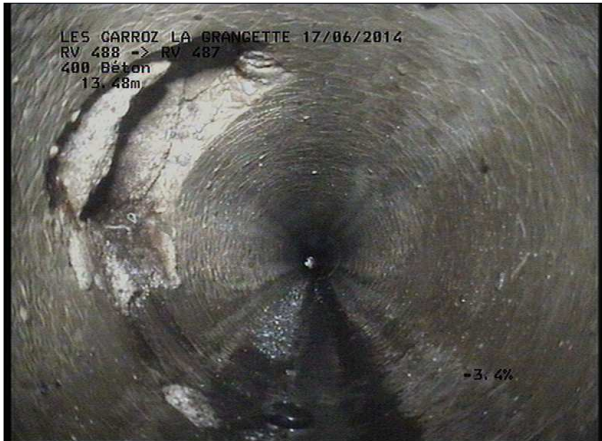
Photo: 13_6A, MPEG #: 160614_1, 00:02:38
14,15m, Raccordement direct à 10 h.

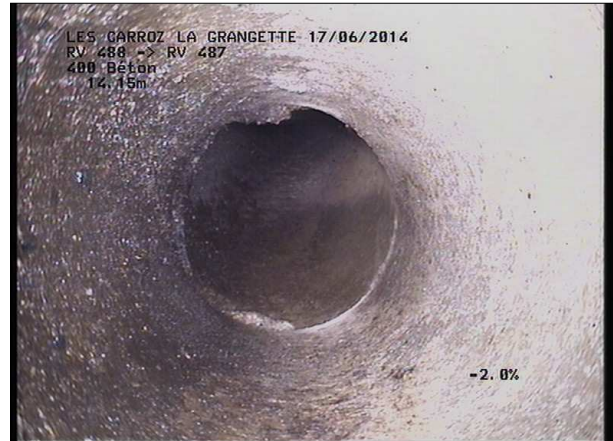
Photo: 13_6B, MPEG #: 160614_1, 00:02:38
14,15m, Raccordement direct à 10 h.

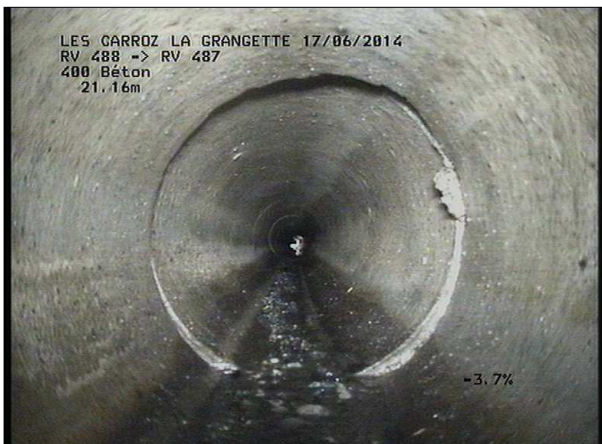
Photo: 13_7A, MPEG #: 160614_1, 00:03:45
21,72m, Emboîtement décentré verticalement

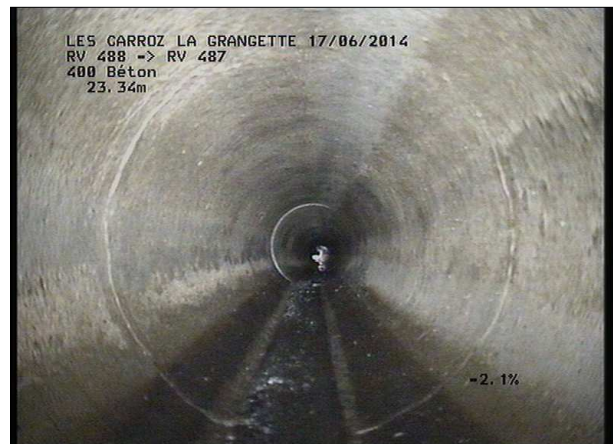
Photo: 13_8A, MPEG #: 160614_1, 00:04:05
23,89m, Fissure transversale (circulaire)

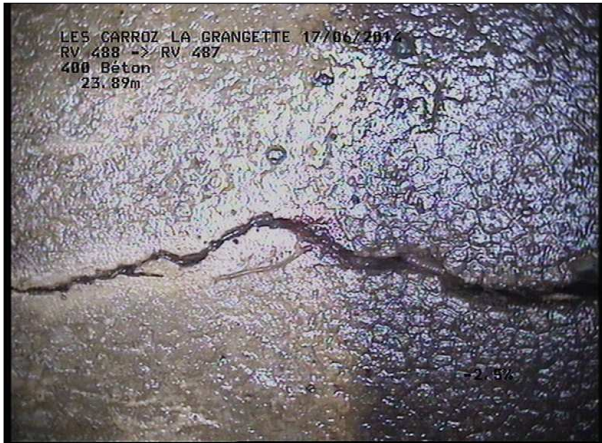
Photo: 13_8B, MPEG #: 160614_1, 00:04:05
 23,89m, Fissure transversale (circulaire)

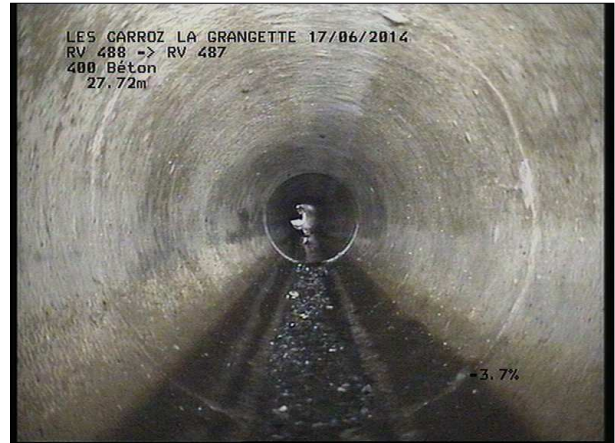
Photo: 13_9A, MPEG #: 160614_1, 00:04:53
 28,19m, Fissure transversale (circulaire)

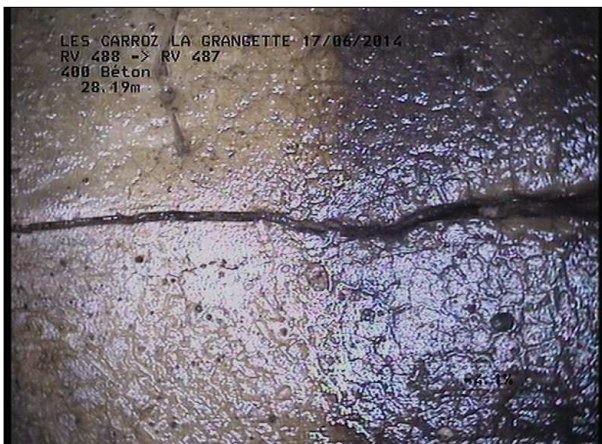
Photo: 13_9B, MPEG #: 160614_1, 00:04:53
 28,19m, Fissure transversale (circulaire)

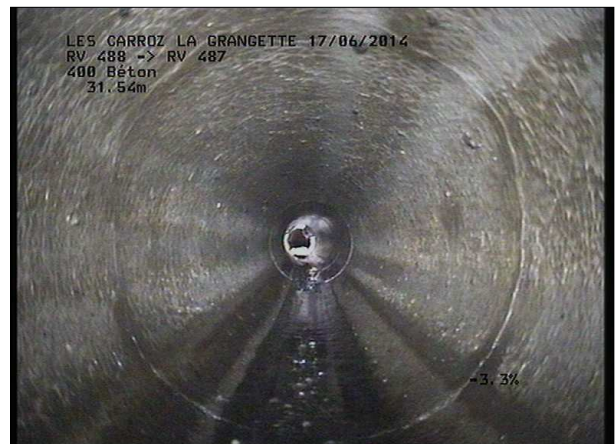
Photo: 13_10A, MPEG #: 160614_1, 00:05:31
 32,03m, Fissure transversale (circulaire)

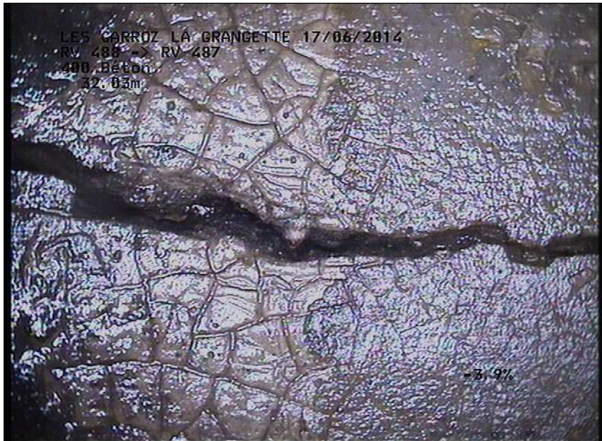
Photo: 13_10B, MPEG #: 160614_1, 00:05:31
 32,03m, Fissure transversale (circulaire)

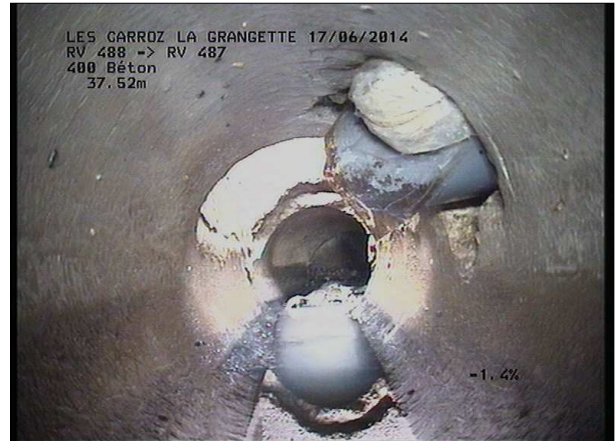
Photo: 13_11A, MPEG #: 160614_1, 00:06:34
 38,35m, Raccordement pénétrant à 01 h.

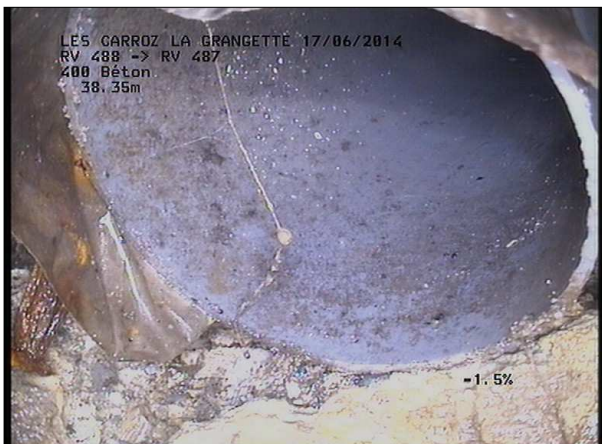
Photo: 13_11B, MPEG #: 160614_1, 00:06:34
 38,35m, Raccordement pénétrant à 01 h.

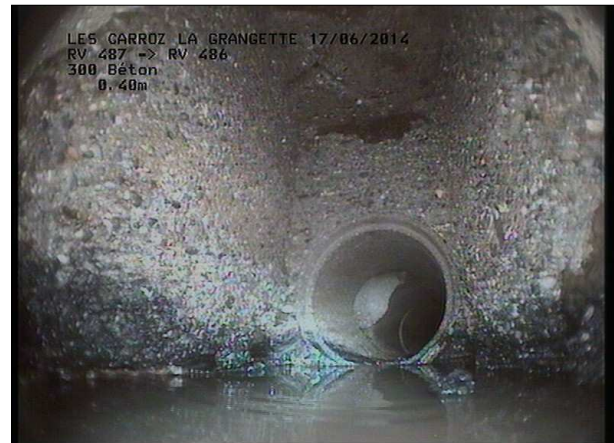
Photo: 14_2A, MPEG #: 160614_1, 00:00:10
0,4m, Interruption de l'inspection dans REGARD BORGNE
SANS FOND BETON

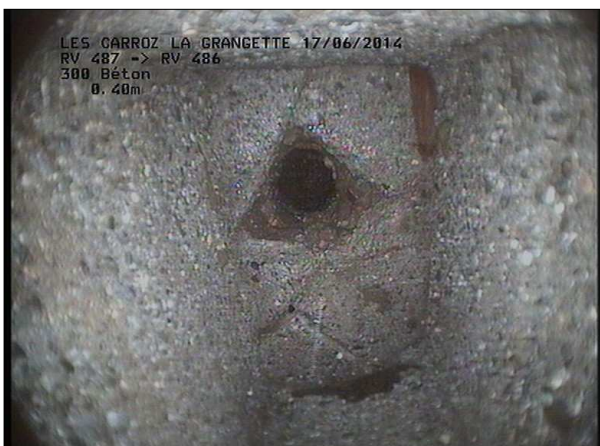
Photo: 14_2B, MPEG #: 160614_1, 00:00:10
0,4m, Interruption de l'inspection dans REGARD BORGNE
SANS FOND BETON

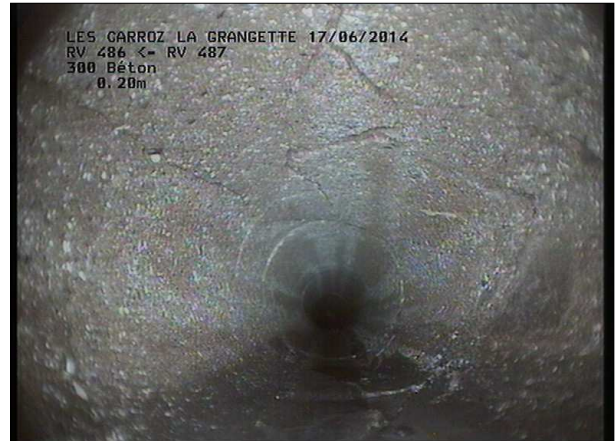
Photo: 15_2A, MPEG #: 160614_1, 00:00:09
 0,2m, Fissures multiples de 12 à 12 h.

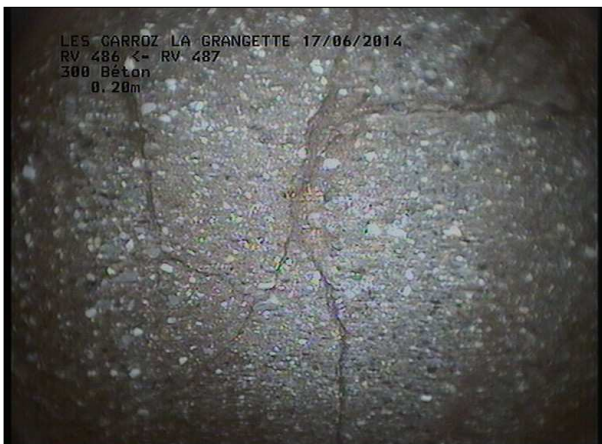
Photo: 15_2B, MPEG #: 160614_1, 00:00:09
 0,2m, Fissures multiples de 12 à 12 h.

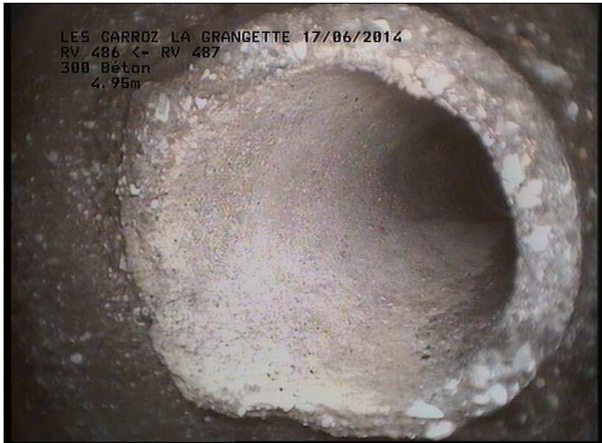
Photo: 15_3B, MPEG #: 160614_1, 00:00:36
 4,95m, Raccordement direct à 02 h.

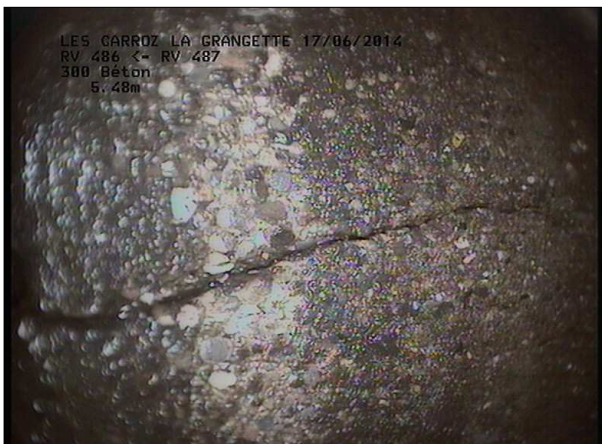
Photo: 15_4B, MPEG #: 160614_1, 00:00:36
 5,48m, Fissures multiples de 12 à 12 h.

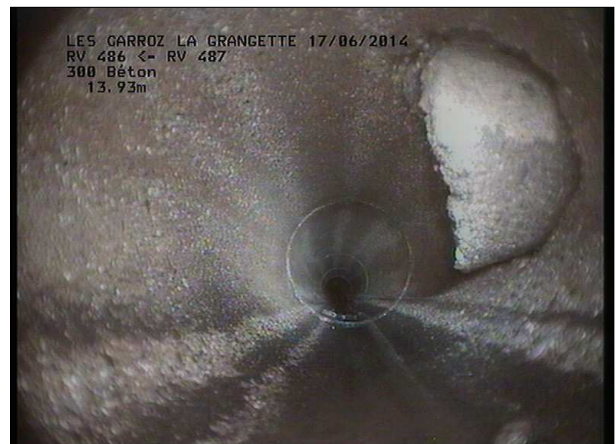
Photo: 15_7A, MPEG #: 160614_1, 00:00:36
14,29m, Raccordement pénétrant à 02 h.

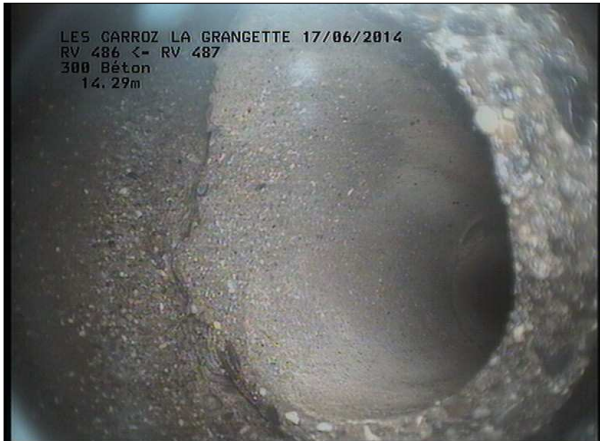
Photo: 15_7B, MPEG #: 160614_1, 00:00:36
14,29m, Raccordement pénétrant à 02 h.

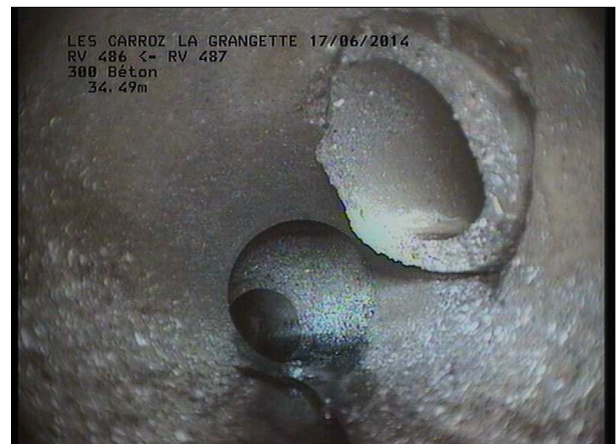
Photo: 15_9A, MPEG #: 160614_1, 00:00:36
34,74m, Raccordement direct à 01 h.

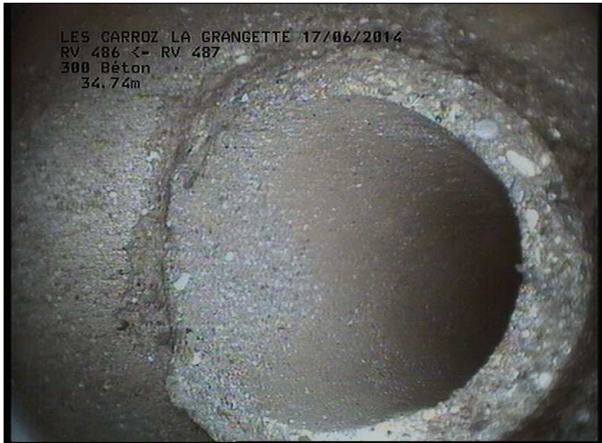
Photo: 15_9B, MPEG #: 160614_1, 00:00:36
34,74m, Raccordement direct à 01 h.

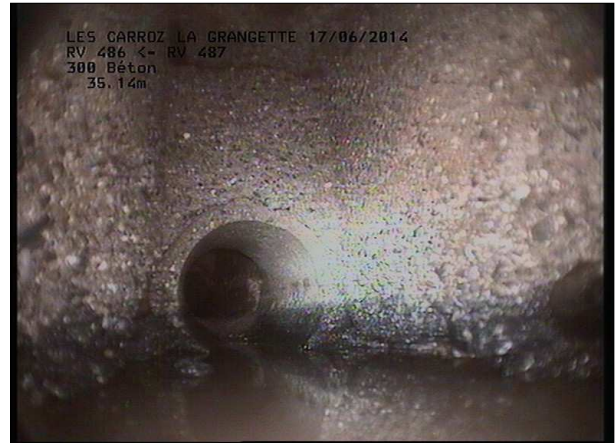
Photo: 15_10A, MPEG #: 160614_1, 00:00:36
35,39m, Interruption de l'inspection dans REGARD BORGNE

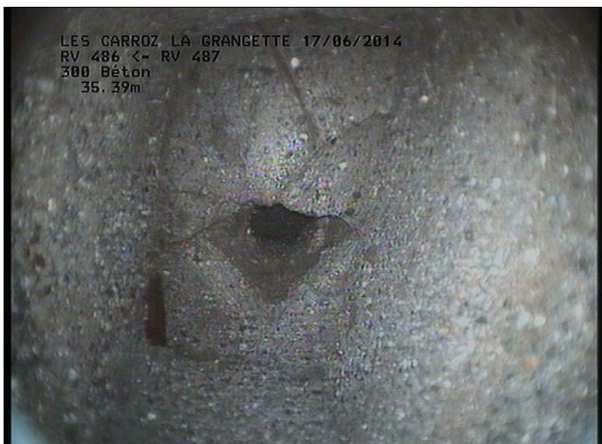
Photo: 15_10B, MPEG #: 160614_1, 00:00:36
35,39m, Interruption de l'inspection dans REGARD BORGNE

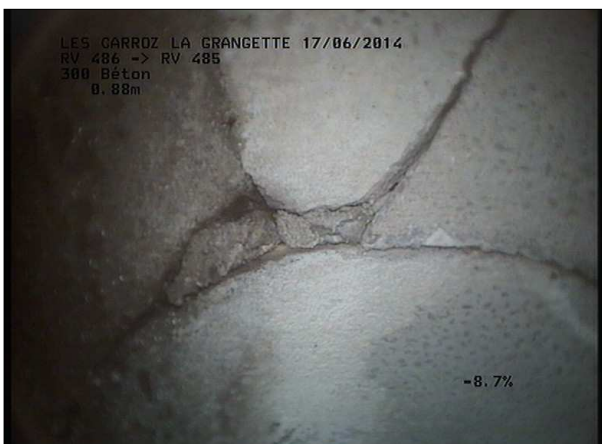
Photo: 16_2B, MPEG #: 160614_1, 00:00:05
0,88m, Fissures multiples de 12 à 12 h.

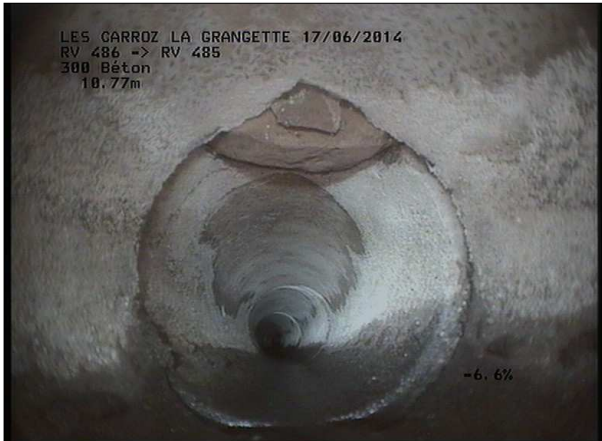
Photo: 16_4A, MPEG #: 160614_1, 00:01:19
 11,1m, Eclatement à 12 h rebouché avec cailloux

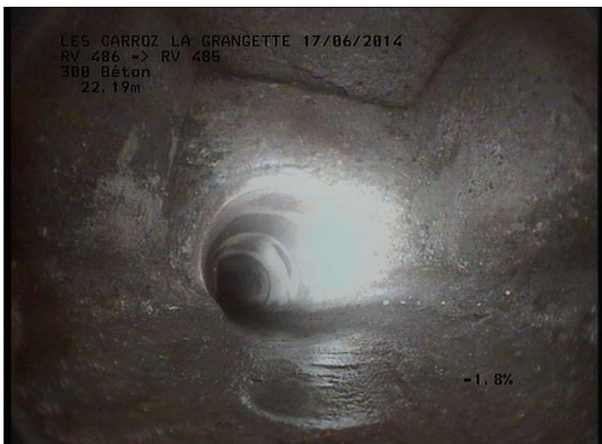
Photo: 16_5A, MPEG #: 160614_1, 00:02:26
 22,6m, Passage dans regard borgne

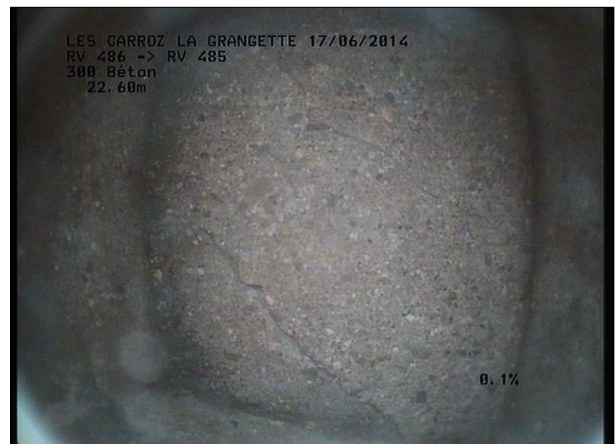
Photo: 16_5B, MPEG #: 160614_1, 00:02:26
 22,6m, Passage dans regard borgne

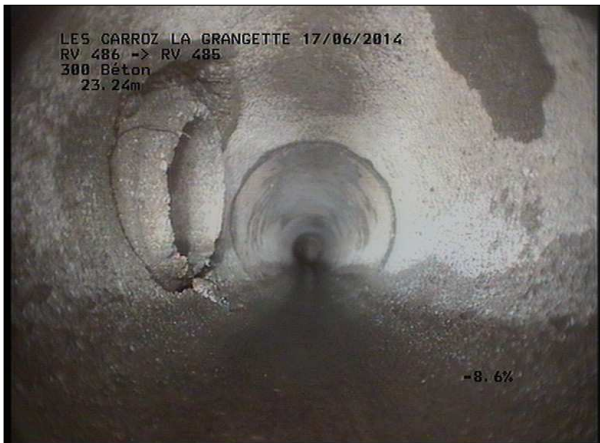
Photo: 16_6A, MPEG #: 160614_1, 00:02:47
23,59m, Raccordement direct à 09 h.

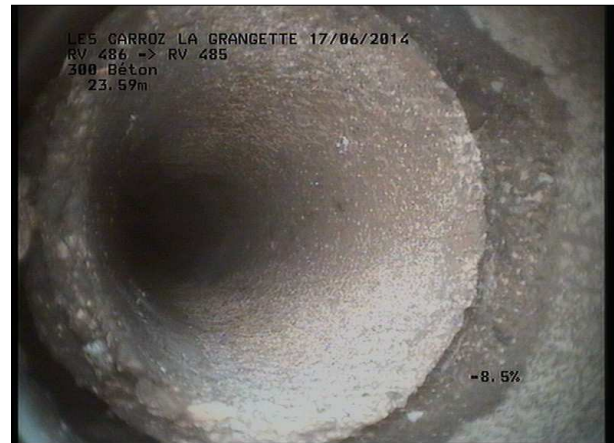
Photo: 16_6B, MPEG #: 160614_1, 00:02:47
23,59m, Raccordement direct à 09 h.

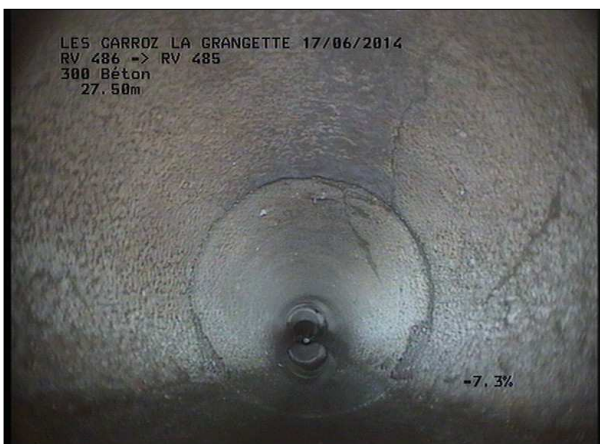
Photo: 16_7A, MPEG #: 160614_1, 00:03:16
27,64m, Fissures multiples de 12 à 12 h.

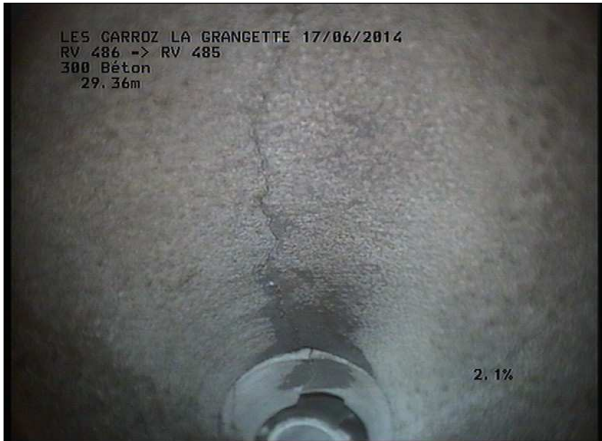
Photo: 16_8A, MPEG #: 160614_1, 00:03:47
 29,54m, Fissure longitudinale à 12 h.

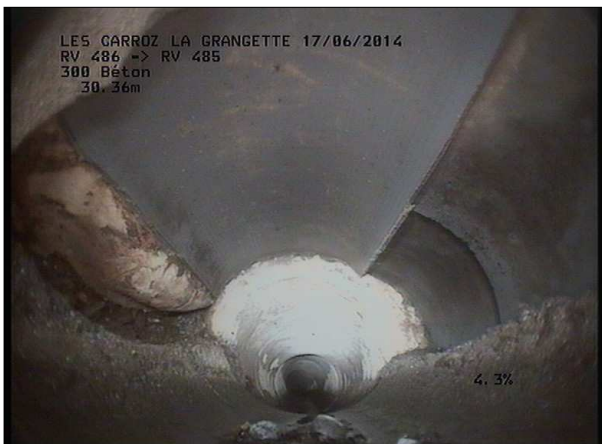
Photo: 16_9A, MPEG #: 160614_1, 00:04:16
 30,36m, Effondrement partiel de 09 à 03 h rebouché avec
 morceau de PVC

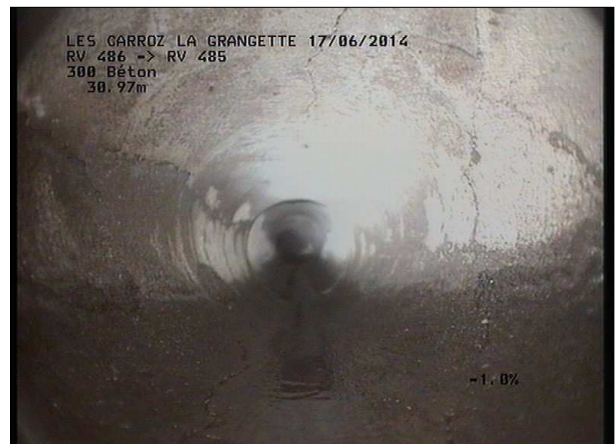
Photo: 16_10A, MPEG #: 160614_1, 00:04:43
 30,97m, Fissures multiples de 12 à 12 h.

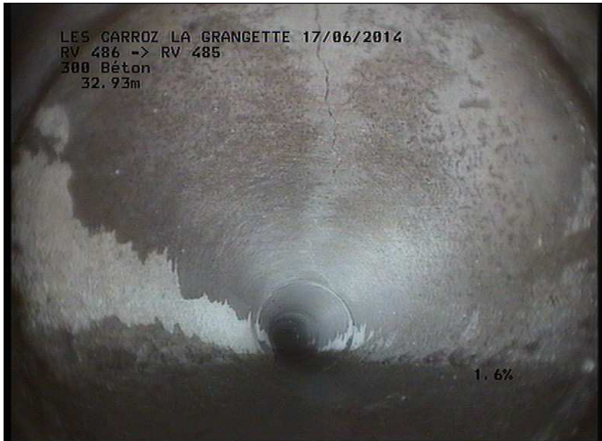
Photo: 16_11A, MPEG #: 160614_1, 00:05:18
33,13m, Fissure longitudinale fermée à 12 h.

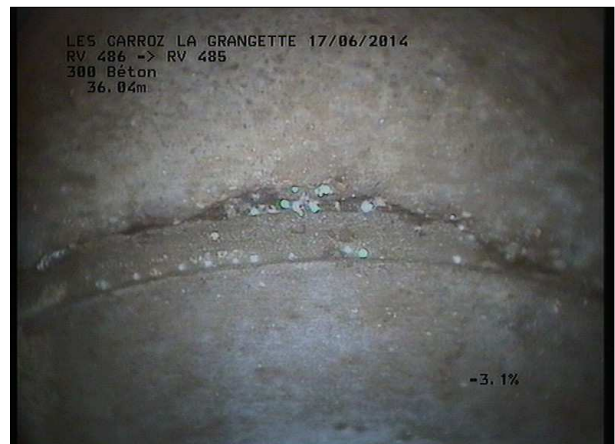
Photo: 16_12B, MPEG #: 160614_1, 00:05:45
36,04m, Epaufrure de 11 à 01 h.

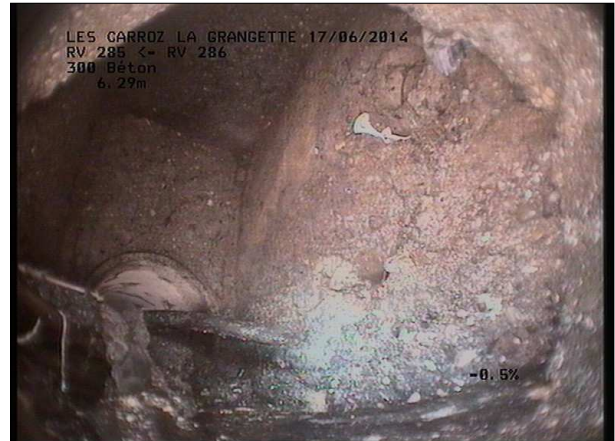
Photo: 17_2A, MPEG #: 160614_1, 00:00:36
6,29m, Pénétration d'élément extérieur de 12 à 12 h.

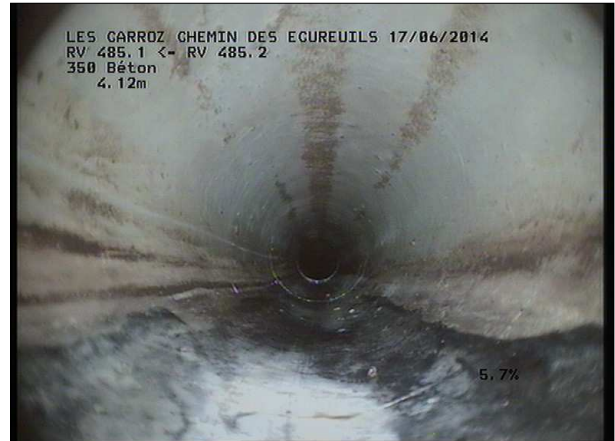
Photo: 18_2A, MPEG #: 160614_1, 00:00:33
 4,24m, Fissure transversale (circulaire)

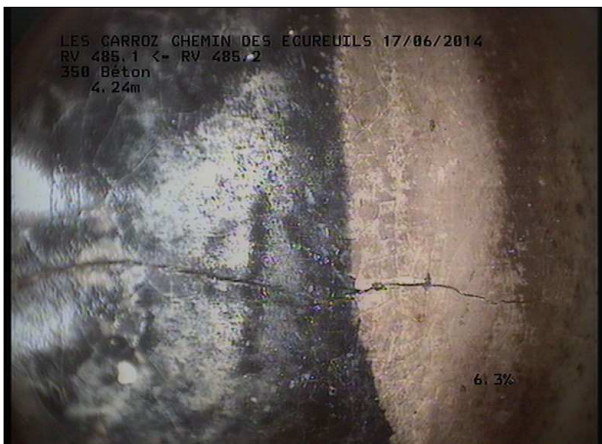
Photo: 18_2B, MPEG #: 160614_1, 00:00:33
 4,24m, Fissure transversale (circulaire)

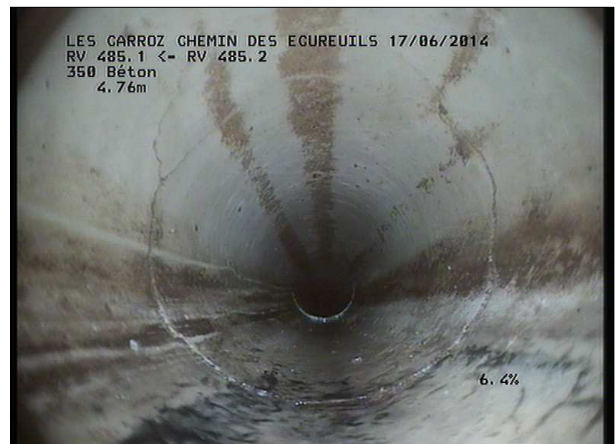
Photo: 18_3A, MPEG #: 160614_1, 00:01:09
 5,08m, Fissure transversale (circulaire)

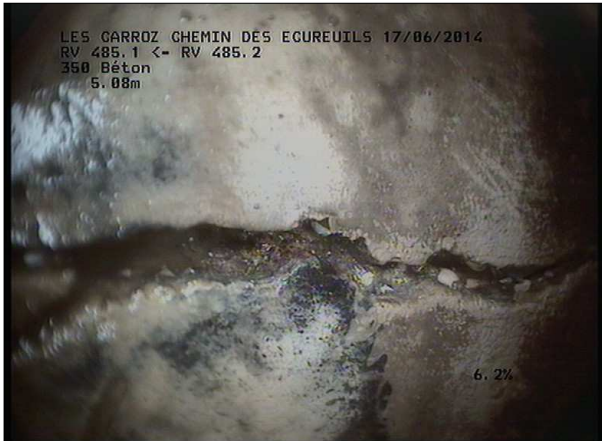
Photo: 18_3B, MPEG #: 160614_1, 00:01:09
5,08m, Fissure transversale (circulaire)

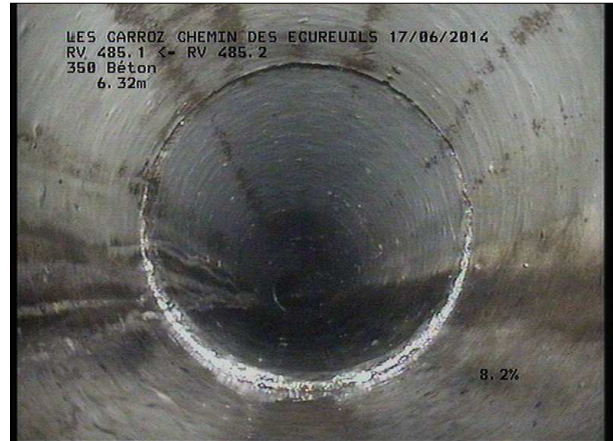
Photo: 18_4A, MPEG #: 160614_1, 00:08:45
6,87m, Emboîtement décentré verticalement

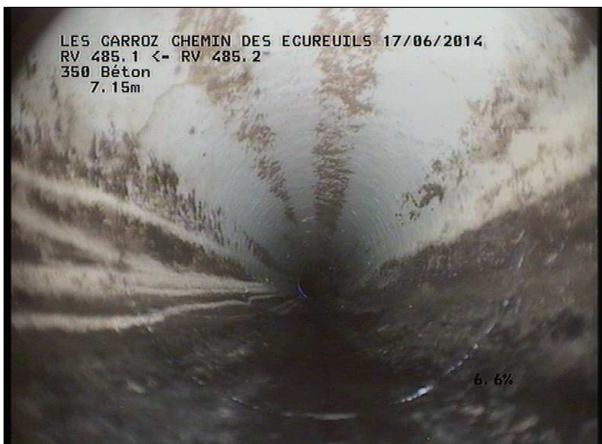
Photo: 18_4A, MPEG #: 160614_1, 00:01:40
7,39m, Fissure transversale (circulaire)
