Information du projet / Inspection: 1

Nom du projet : LES CARROZ LA GRANGETTE U		Responsable COTONI Thomas		Date : 16/06/2014			
Client Responsable : Division : Boîte postale : Rue : NP/Localité : N° de téléphone : N° de télécopie : N° de portable : e-mail:		Chef de projet Responsable : Division : Boîte postale : Rue : NP/Localité : N° de téléphone : N° de télécopie : N° de portable : e-mail:					
Prestataire Responsable : Division : Boîte postale : Rue : NP/Localité : N° de téléphone : N° de télécopie : N° de portable : e-mail:		VERITUB sarl Mr Thomas COTONI 89 Rue du Jura 01 460 MONTREAL LA CLUSE 04.74.76.16.92 04.74.76.27.83 06.75.03.71.21 veritub@wanadoo.fr		Client Responsable : Division : Boîte postale : Rue : NP/Localité : N° de téléphone : N° de télécopie : N° de portable : e-mail:		ARVE ALPES ASSAINISSEMENT Franck BP 60002 MAGLAND 74 308 CLUSES Cedex 04.50.91.14.08 04.50.91.14.08 06.08.12.94.28	
Entreprise T.P. Responsable : Division : Boîte postale : Rue : NP/Localité : N° de téléphone : N° de télécopie : N° de portable : e-mail:

Nom de l'inspection :
LES CARROZ LA GRANGETTE U

Rapport d'inspection télévisée / Inspection: 1

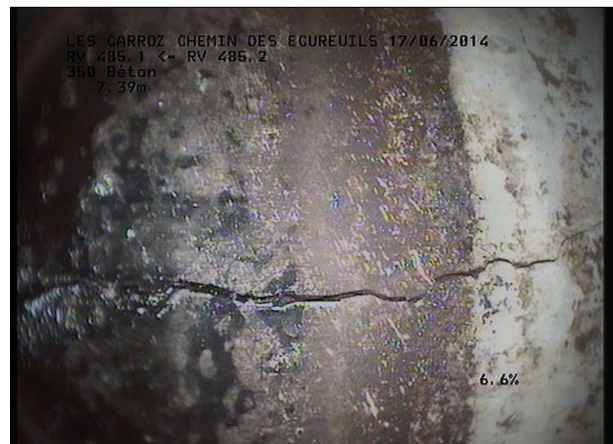
Photo: 18_4B, MPEG #: 160614_1, 00:01:40
7,39m, Fissure transversale (circulaire)

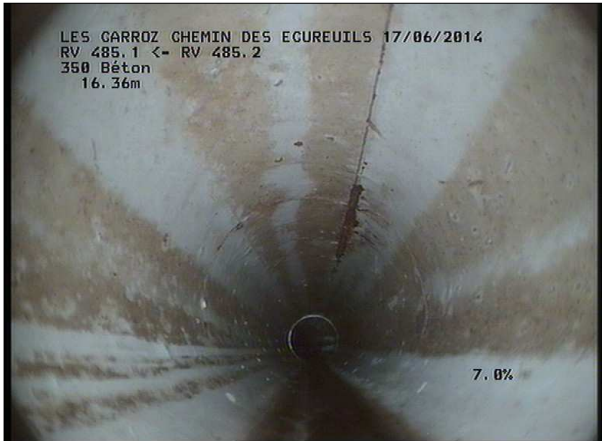
Photo: 18_5A, MPEG #: 160614_1, 00:02:35
 16,87m, Armatures visibles à 12 h.

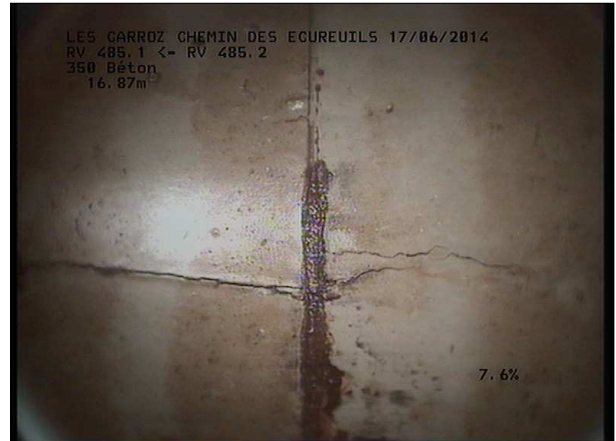
Photo: 18_5B, MPEG #: 160614_1, 00:02:35
 16,87m, Armatures visibles à 12 h.

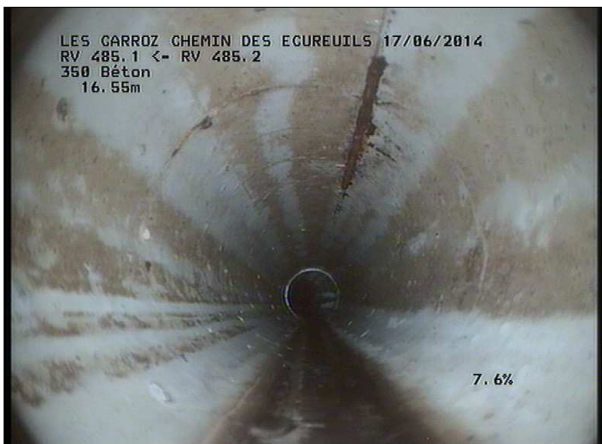
Photo: 18_6A, MPEG #: 160614_1, 00:02:42
 16,87m, Fissure transversale (circulaire)

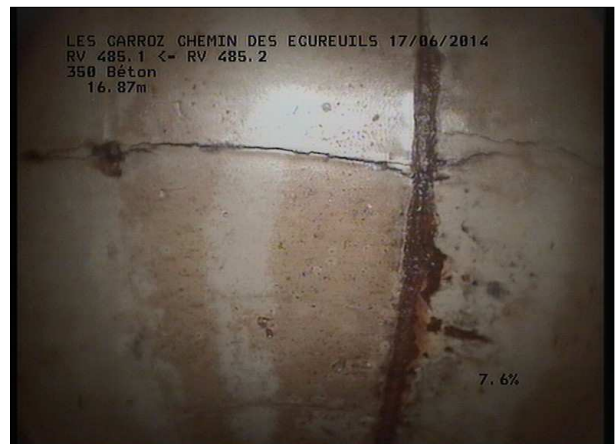
Photo: 18_6B, MPEG #: 160614_1, 00:02:42
 16,87m, Fissure transversale (circulaire)

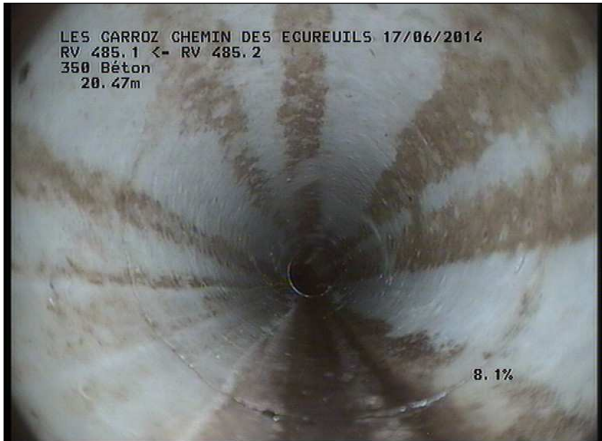
Photo: 18_7A, MPEG #: 160614_1, 00:03:25
 20,71m, Fissure transversale (circulaire)

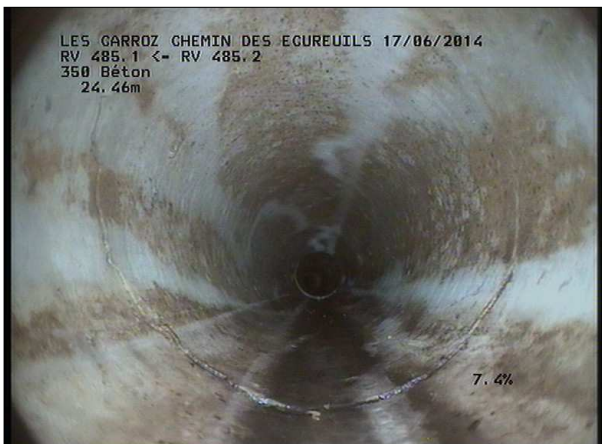
Photo: 18_8A, MPEG #: 160614_1, 00:04:08
 24,73m, Fissure transversale (circulaire)

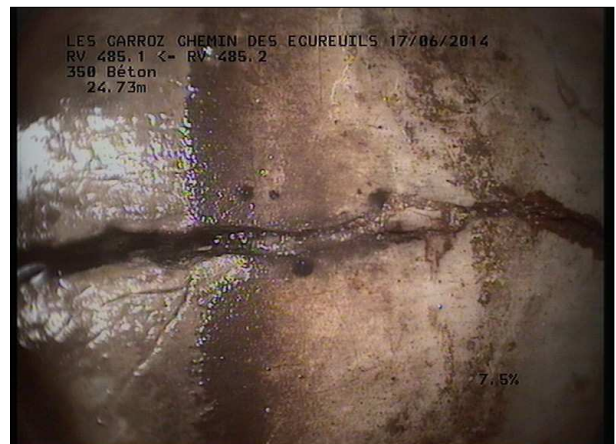
Photo: 18_8B, MPEG #: 160614_1, 00:04:08
 24,73m, Fissure transversale (circulaire)

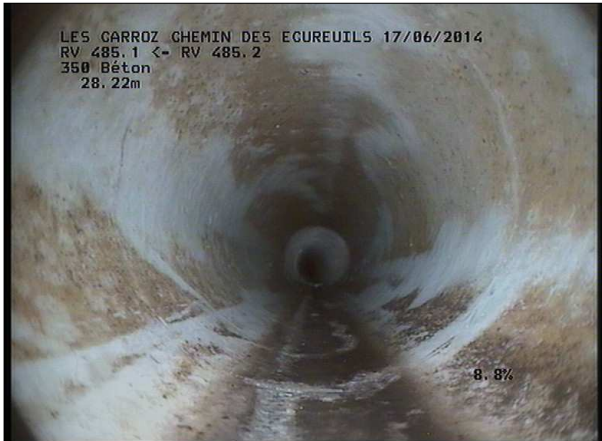
Photo: 18_9A, MPEG #: 160614_1, 00:04:48
 28,49m, Fissure transversale (circulaire)

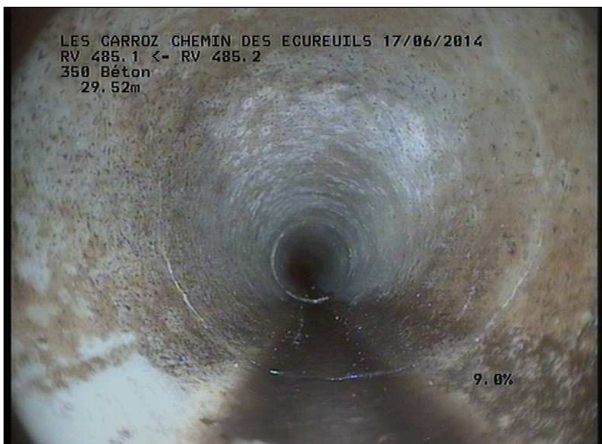
Photo: 18_10A, MPEG #: 160614_1, 00:05:17
 29,82m, Fissure transversale (circulaire)

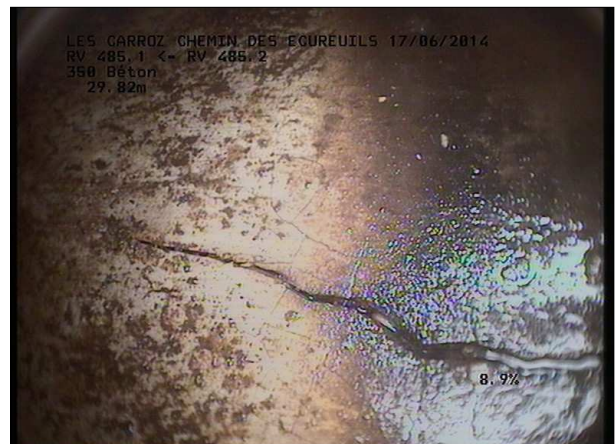
Photo: 18_10B, MPEG #: 160614_1, 00:05:17
 29,82m, Fissure transversale (circulaire)

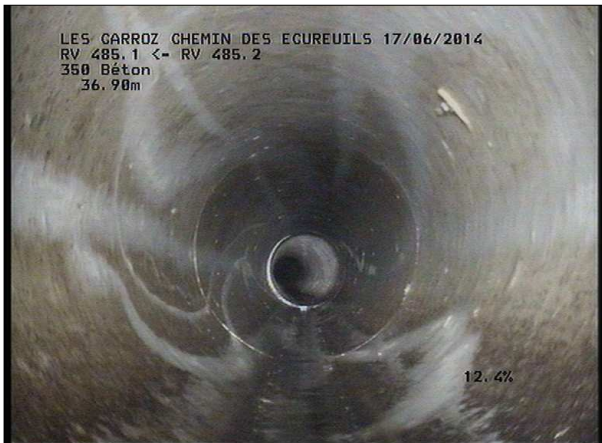
Photo: 18_12A, MPEG #: 160614_1, 00:10:02
37,07m, Interruption de l'inspection impossible de progresser,
et pas d'accès à la canalisation en amont, REGARD ENTERRE

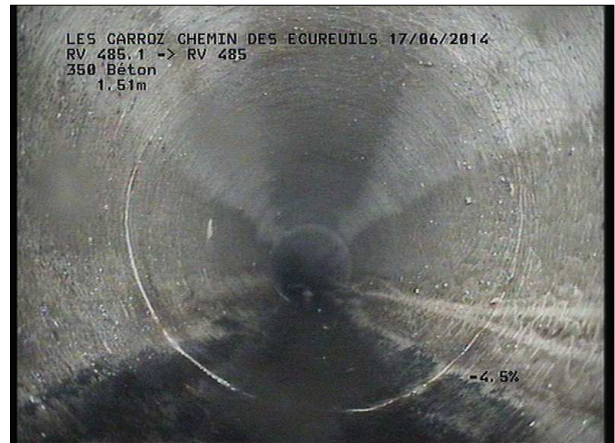
Photo: 19_2A, MPEG #: 160614_1, 00:00:16
2,07m, Fissure transversale (circulaire)

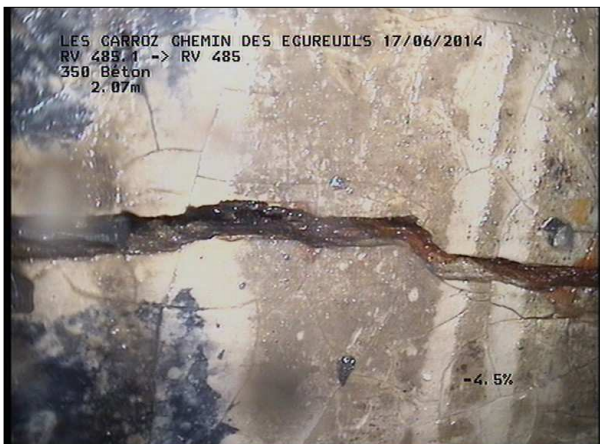
Photo: 19_2B, MPEG #: 160614_1, 00:00:16
2,07m, Fissure transversale (circulaire)

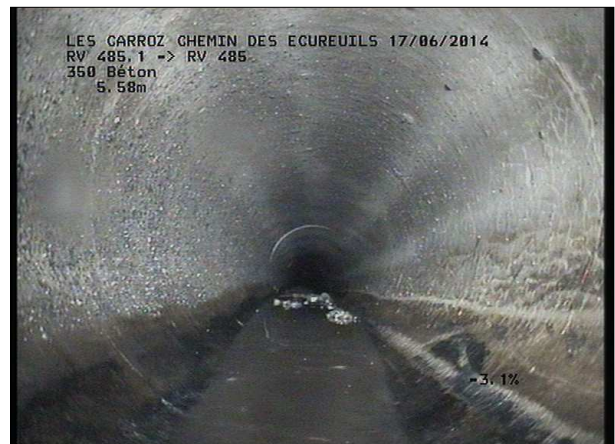
Photo: 19_3A, MPEG #: 160614_1, 00:00:52
6,06m, Fissure transversale (circulaire)

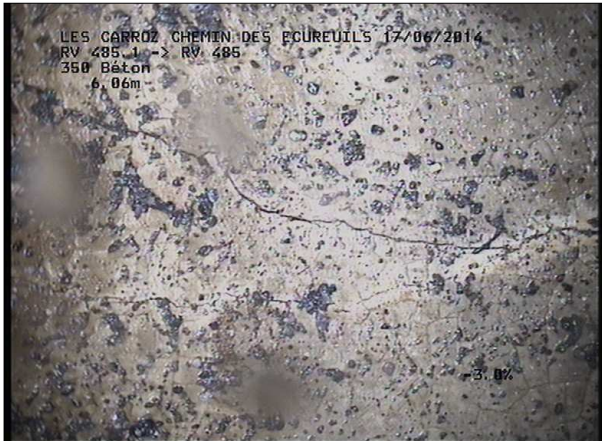
Photo: 19_3B, MPEG #: 160614_1, 00:00:52
6,06m, Fissure transversale (circulaire)

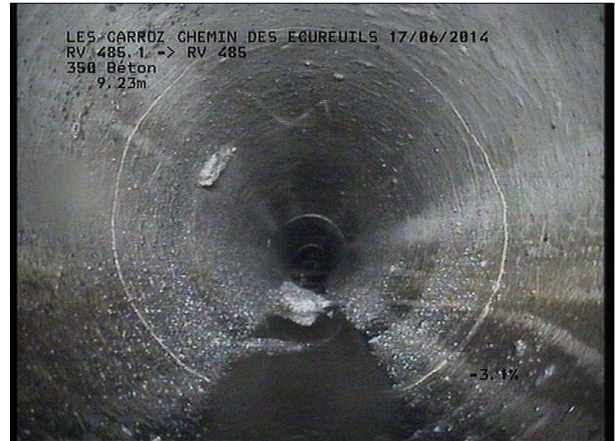
Photo: 19_4A, MPEG #: 160614_1, 00:01:40
9,81m, Fissure transversale (circulaire)

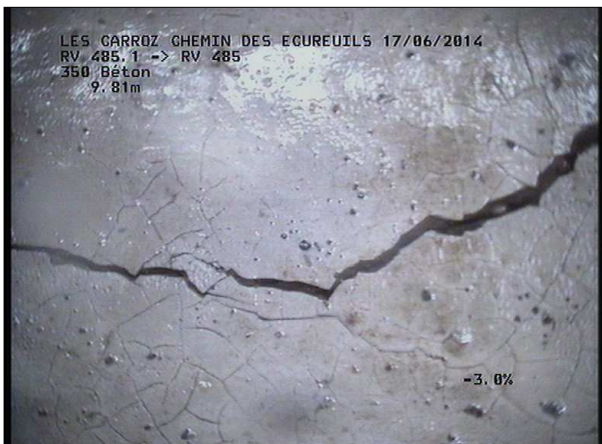
Photo: 19_4B, MPEG #: 160614_1, 00:01:40
9,81m, Fissure transversale (circulaire)

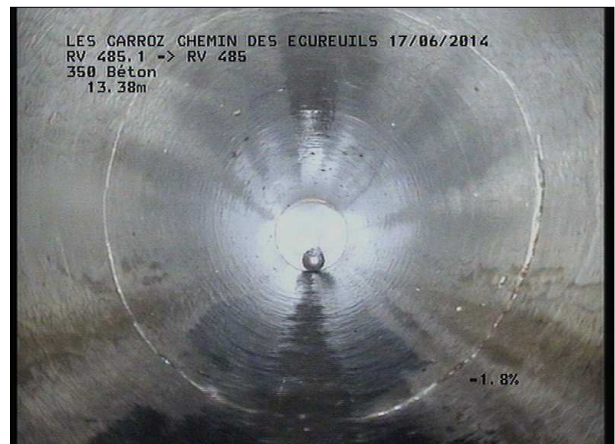
Photo: 19_5A, MPEG #: 160614_1, 00:03:11
13,81m, Fissure transversale (circulaire)

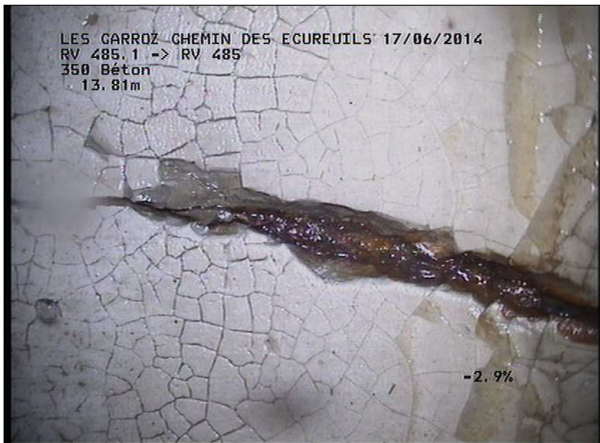
Photo: 19_5B, MPEG #: 160614_1, 00:03:11
13,81m, Fissure transversale (circulaire)

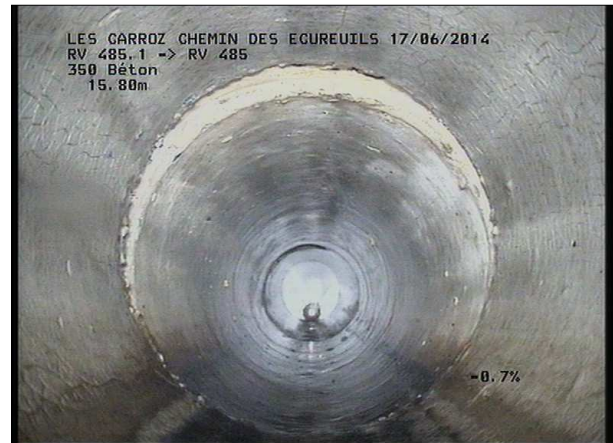
Photo: 19_6A, MPEG #: 160614_1, 00:03:33
16,14m, Emboîtement décentré verticalement

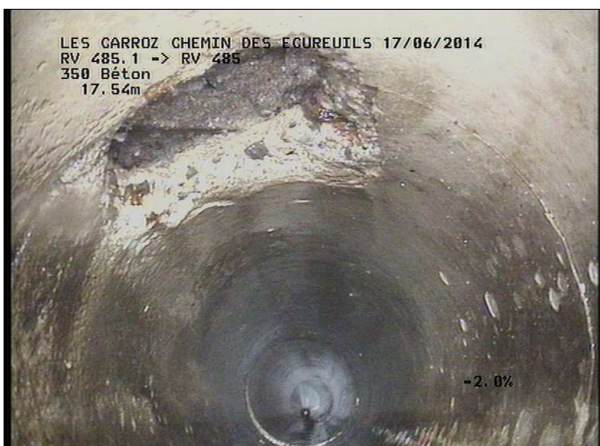
Photo: 19_7A, MPEG #: 160614_1, 00:03:51
17,93m, Raccordement direct à 11 h.

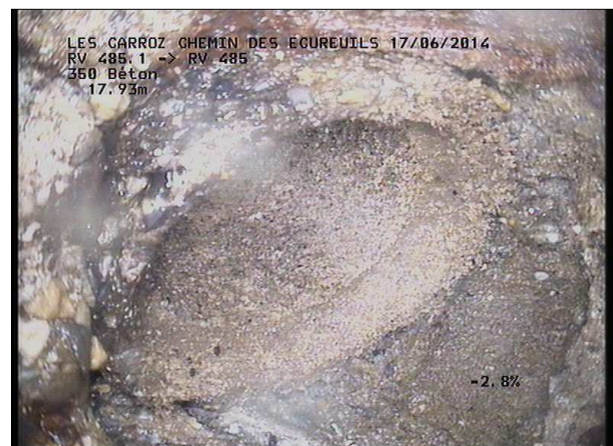
Photo: 19_7B, MPEG #: 160614_1, 00:03:51
17,93m, Raccordement direct à 11 h.

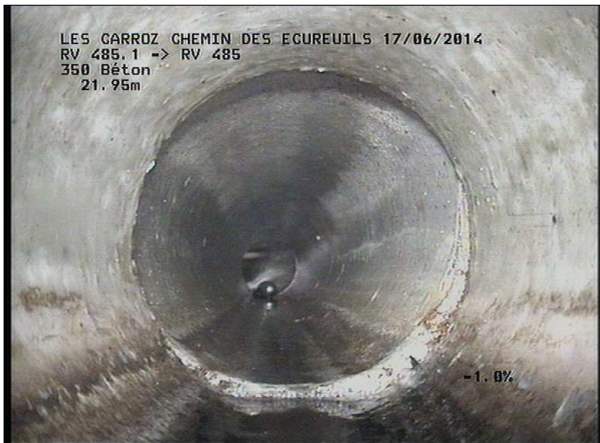
Photo: 19_8A, MPEG #: 160614_1, 00:04:32
22,41m, Emboîtement décentré verticalement

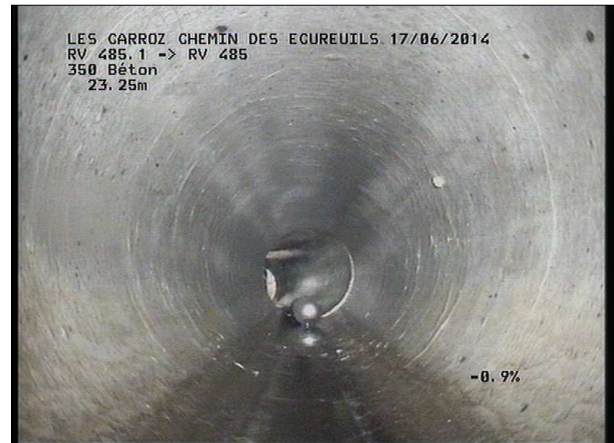
Photo: 19_9A, MPEG #: 160614_1, 00:04:53
23,77m, Fissure transversale (circulaire)

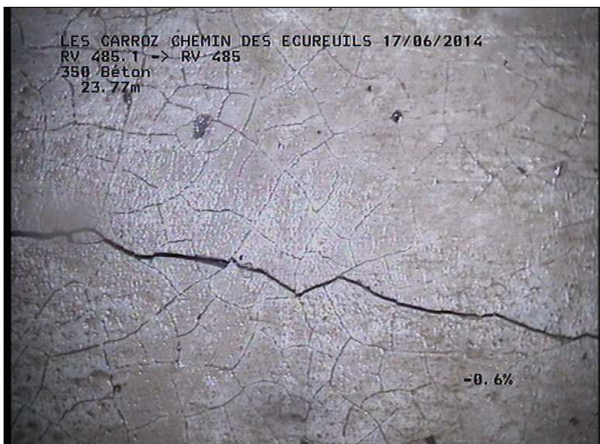
Photo: 19_9B, MPEG #: 160614_1, 00:04:53
23,77m, Fissure transversale (circulaire)

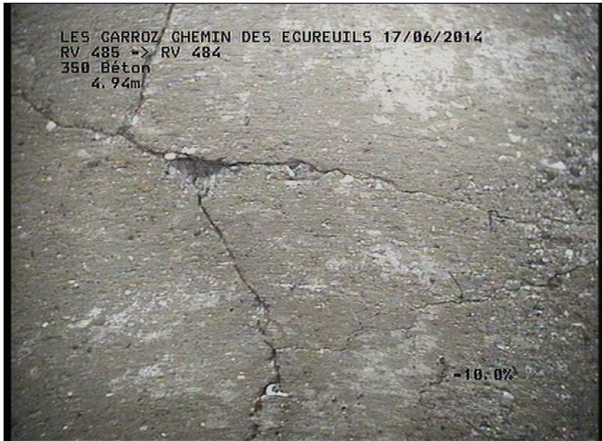
Photo: 20_3B, MPEG #: 160614_1, 00:00:44
4,94m, Fissures multiples fermées de 09 à 03 h.

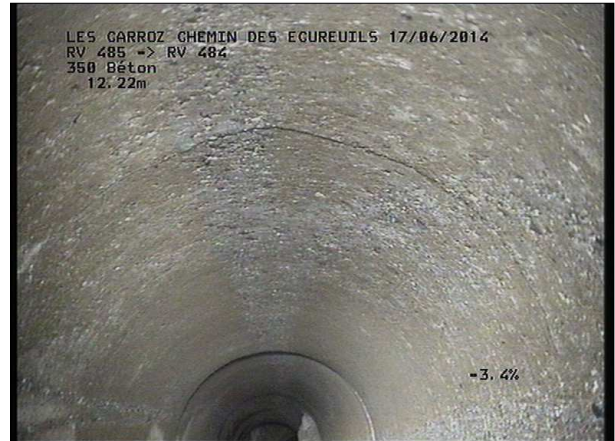
Photo: 20_4A, MPEG #: 160614_1, 00:01:45
12,67m, Fissure transversale (circulaire)

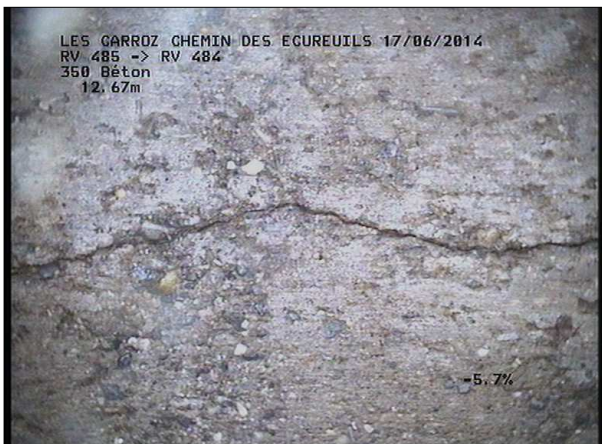
Photo: 20_4B, MPEG #: 160614_1, 00:01:45
12,67m, Fissure transversale (circulaire)

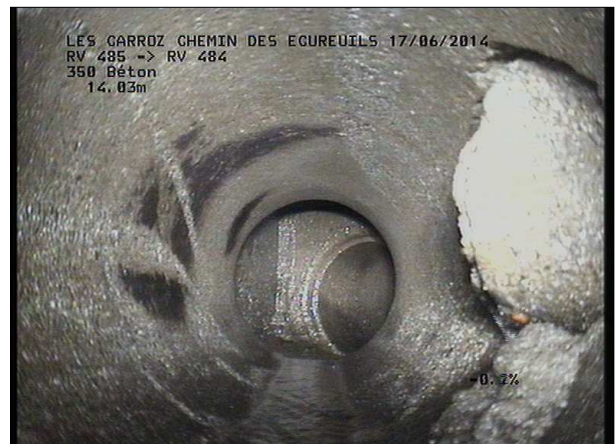
Photo: 20_5A, MPEG #: 160614_1, 00:01:45
14,1m, Raccordement direct à 03 h.

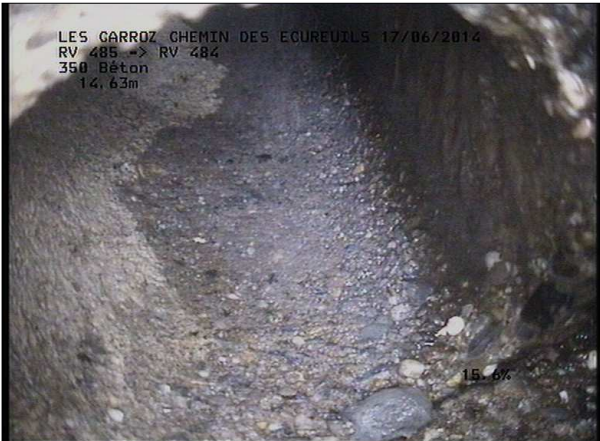
Photo: 20_5B, MPEG #: 160614_1, 00:01:45
14,1m, Raccordement direct à 03 h.

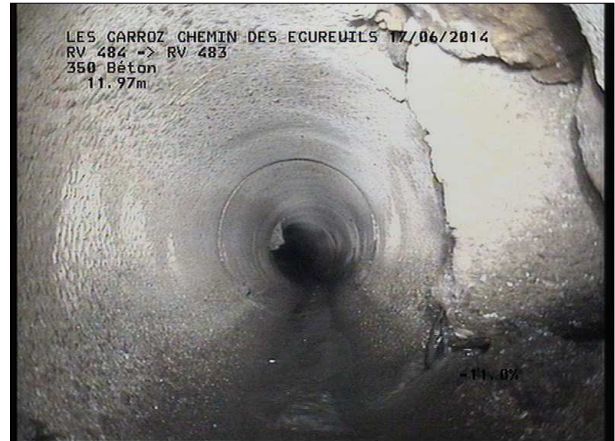
Photo: 21_2A, MPEG #: 160614_1, 00:01:03
 12,46m, Raccordement direct à 03 h.

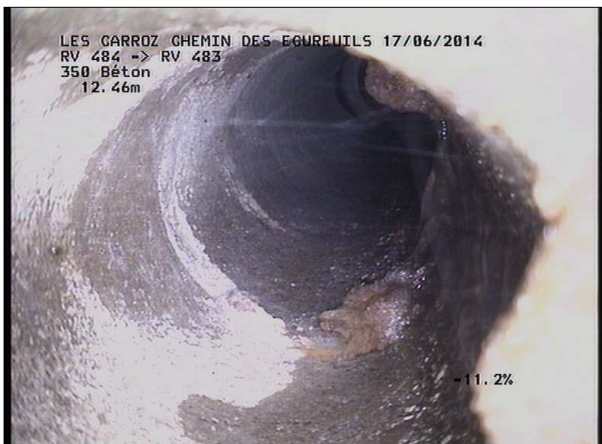
Photo: 21_2B, MPEG #: 160614_1, 00:01:03
 12,46m, Raccordement direct à 03 h.

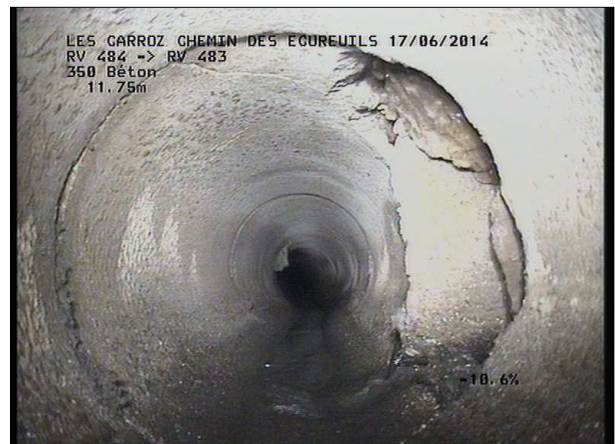
Photo: 21_2A, MPEG #: 160614_1, 00:01:55
 12,51m, Interruption de l'inspection franchissement
 raccordement impossible

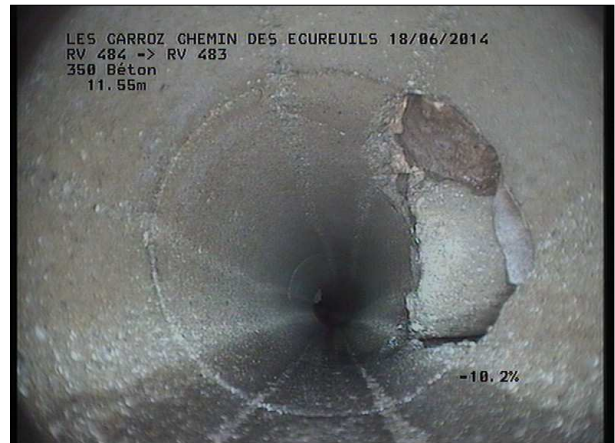
Photo: 23_2A, MPEG #: 160614_1, 00:01:07
12,07m, Raccordement direct à 03 h.

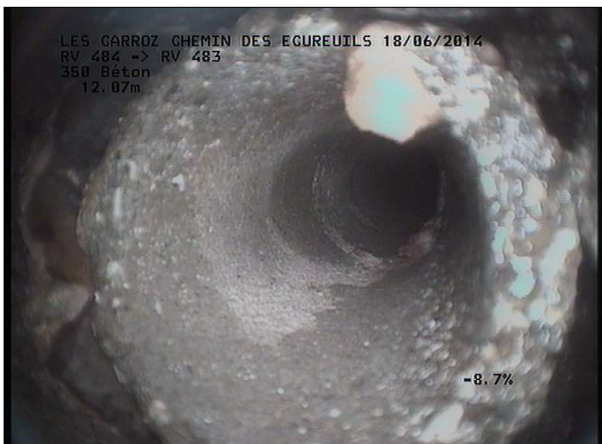
Photo: 23_2B, MPEG #: 160614_1, 00:01:07
12,07m, Raccordement direct à 03 h.

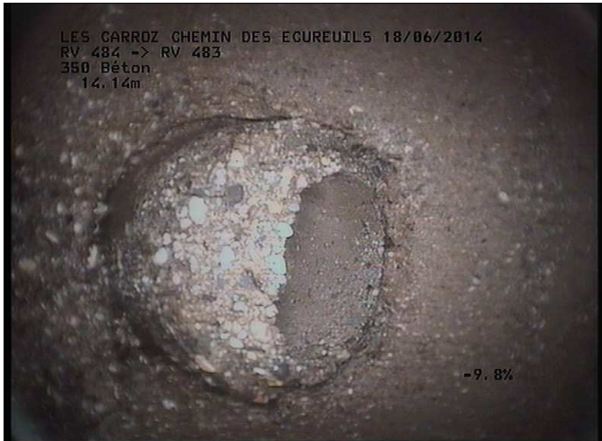
Photo: 23_3B, MPEG #: 160614_1, 00:01:31
14,14m, Raccordement direct à 11 h.

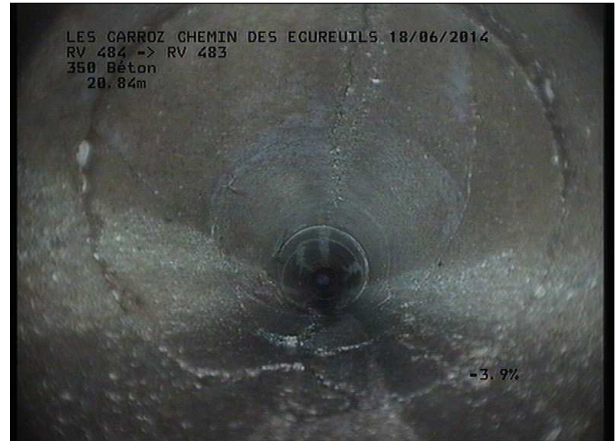
Photo: 23_4A, MPEG #: 160614_1, 00:02:25
21,01m, Fissures multiples de 12 à 12 h.

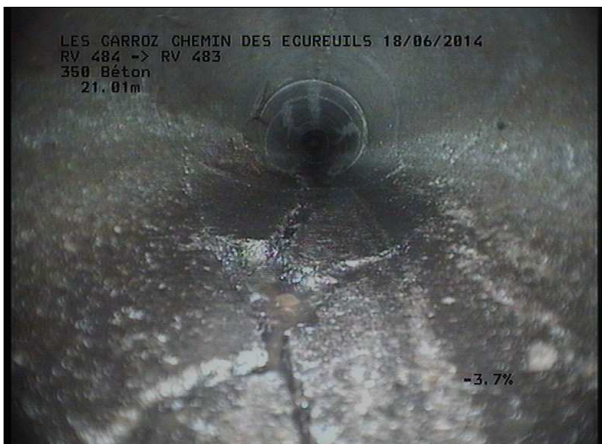
Photo: 23_4B, MPEG #: 160614_1, 00:02:25
21,01m, Fissures multiples de 12 à 12 h.

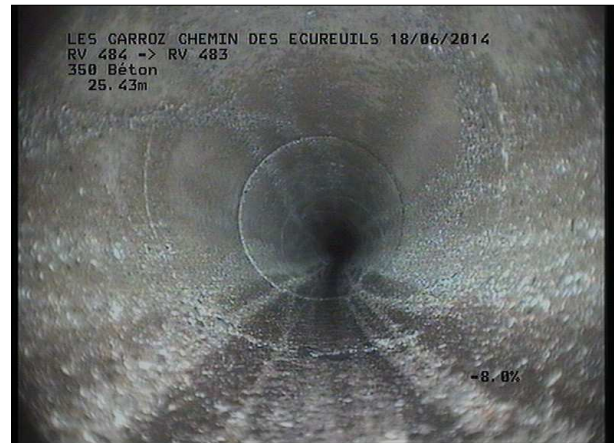
Photo: 23_6A, MPEG #: 160614_1, 00:03:26
25,78m, Fissure transversale (circulaire)

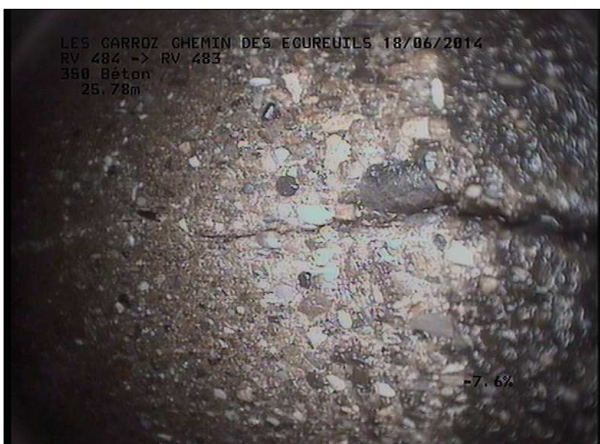
Photo: 23_6B, MPEG #: 160614_1, 00:03:26
25,78m, Fissure transversale (circulaire)

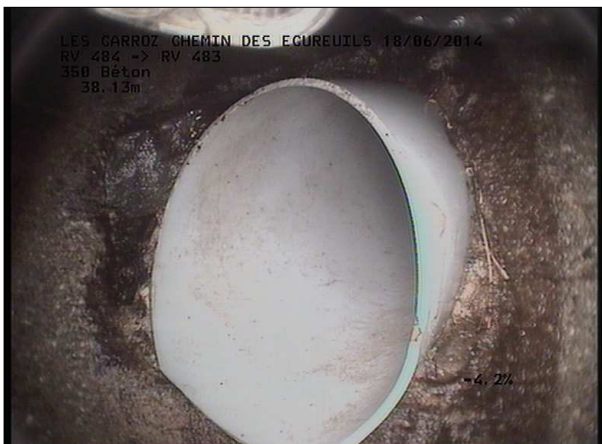
Photo: 23_8B, MPEG #: 160614_1, 00:05:02
38,13m, Raccordement direct à 01 h.

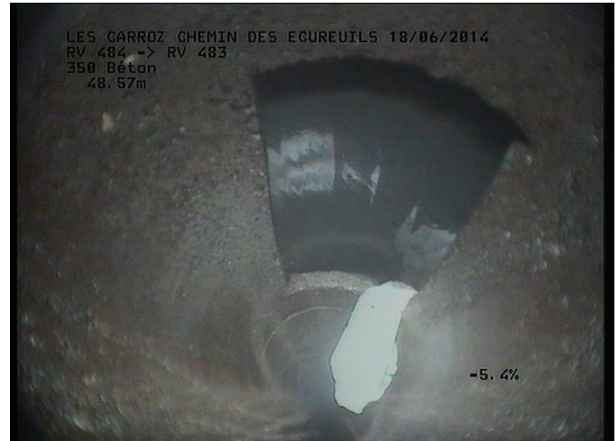
Photo: 23_10A, MPEG #: 160614_1, 00:07:01
48,57m, Effondrement partiel de 10 à 02 h réparé par extérieur
avec morceaux de PVC

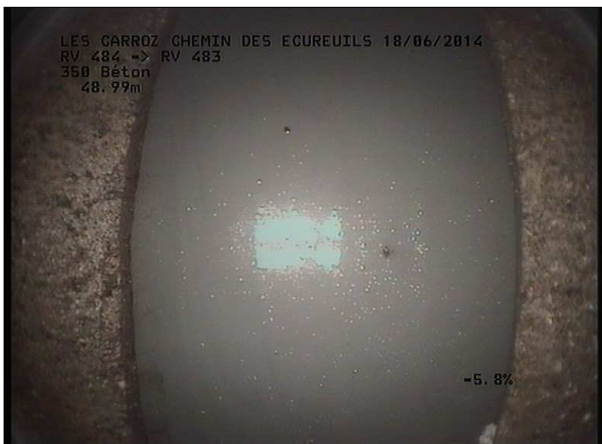
Photo: 23_10B, MPEG #: 160614_1, 00:07:01
48,57m, Effondrement partiel de 10 à 02 h réparé par extérieur
avec morceaux de PVC

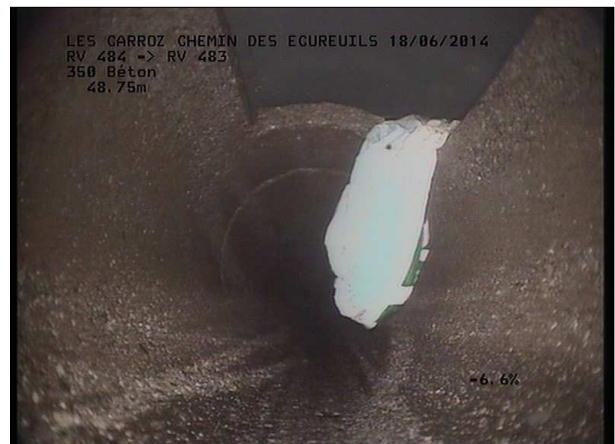
Photo: 23_11A, MPEG #: 160614_1, 00:07:42
49,19m, Pénétration d'élément extérieur à 01 h. Sac plastique

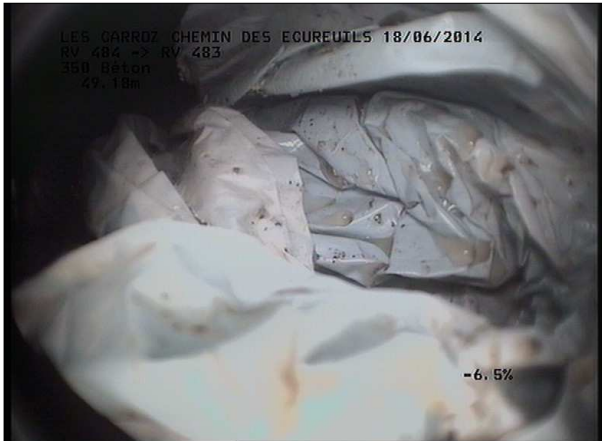
Photo: 23_11B, MPEG #: 160614_1, 00:07:42
49,19m, Pénétration d'élément extérieur à 01 h. Sac plastique

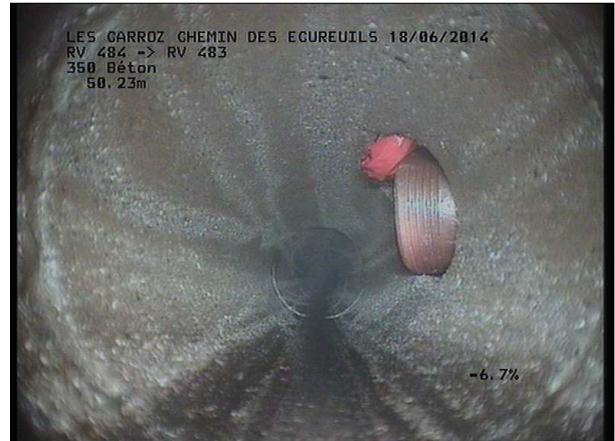
Photo: 23_12A, MPEG #: 160614_1, 00:08:18
50,78m, Raccordement direct à 01 h.

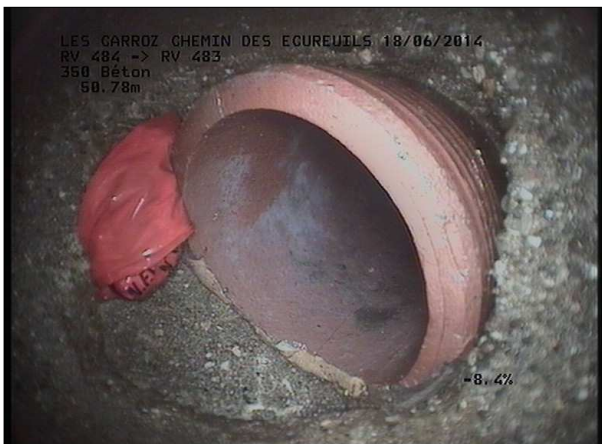
Photo: 23_12B, MPEG #: 160614_1, 00:08:18
50,78m, Raccordement direct à 01 h.

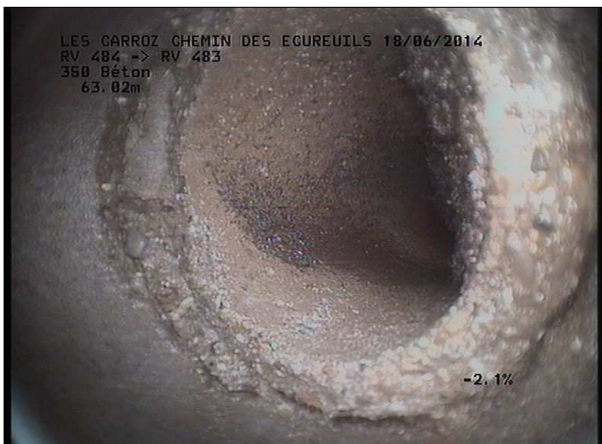
Photo: 23_14B, MPEG #: 160614_1, 00:09:58
63,02m, Raccordement direct à 03 h.

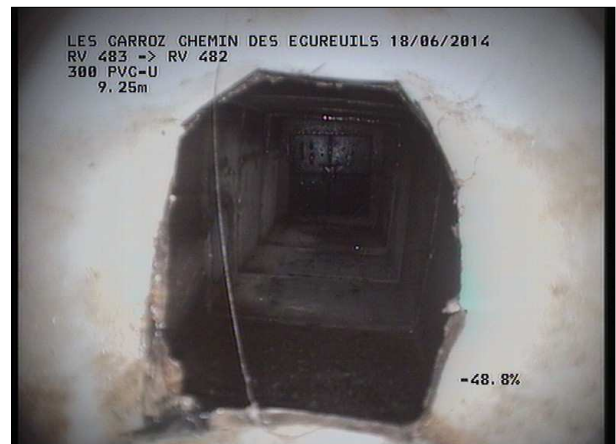
Photo: 24_3B, MPEG #: 160614_1, 00:00:45
9,25m, Passage dans regard section carrée

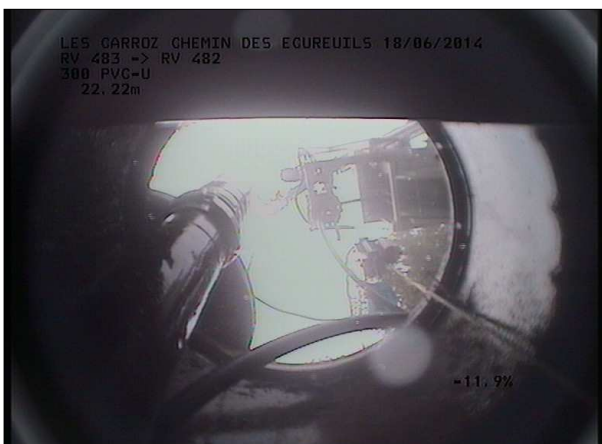
Photo: 24_5B, MPEG #: 160614_1, 00:02:07
 22,22m, Fin de l'inspection RV 470 SCERCL

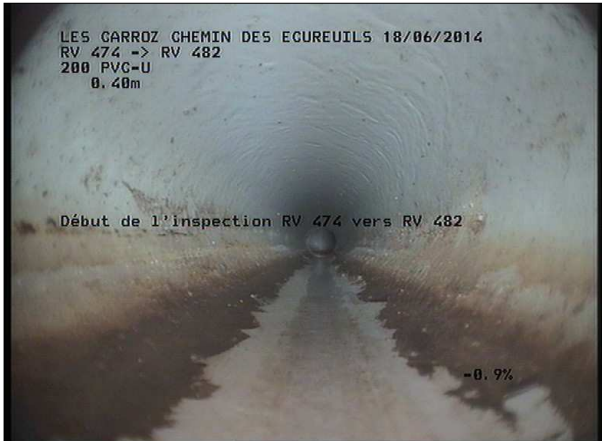
Photo: 25_1A, MPEG #: 160614_1, 00:00:00
0,4m, Début de l'inspection RV 474 vers RV 470 SCERCL

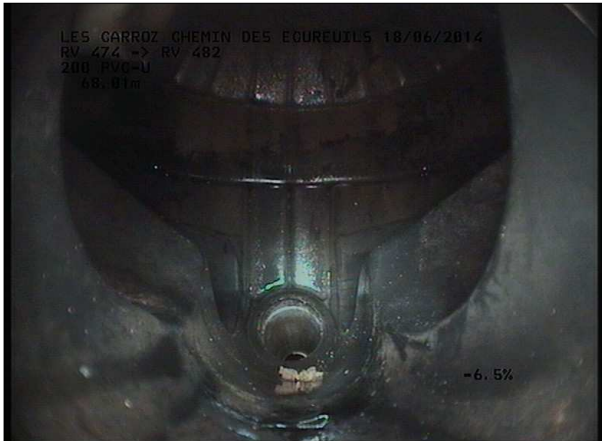
Photo: 25_5A, MPEG #: 160614_1, 00:07:34
68,01m, Fin de l'inspection RV 470 SCERCL

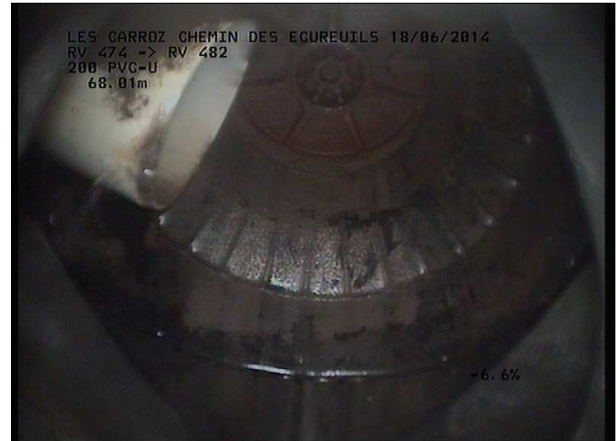
Photo: 25_5B, MPEG #: 160614_1, 00:07:34
68,01m, Fin de l'inspection RV 470 SCERCL
