Information du projet / Inspection: 1

Nom de l'inspection :
LES CARROZ ROUTE DES MOUL

Date :
18/06/2014

Rapport d'inspection télévisée / Inspection: 1

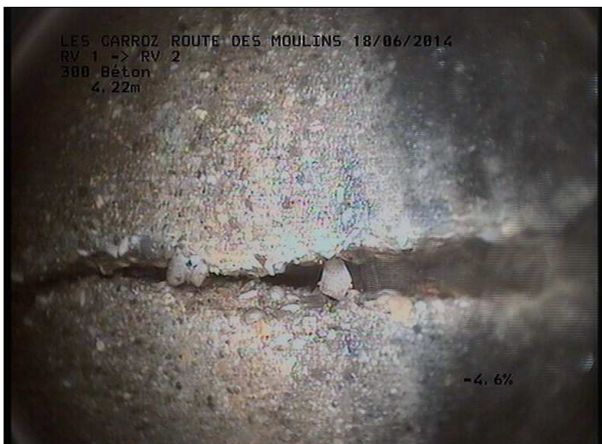
Photo: 1_2B, MPEG #: 180614_1, 00:00:30
4,22m, Fissure transversale (circulaire)

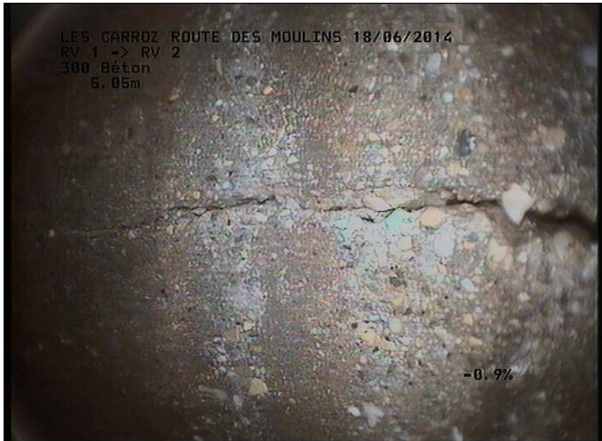
Photo: 1_3B, MPEG #: 180614_1, 00:00:52
 5,05m, Fissure transversale (circulaire)

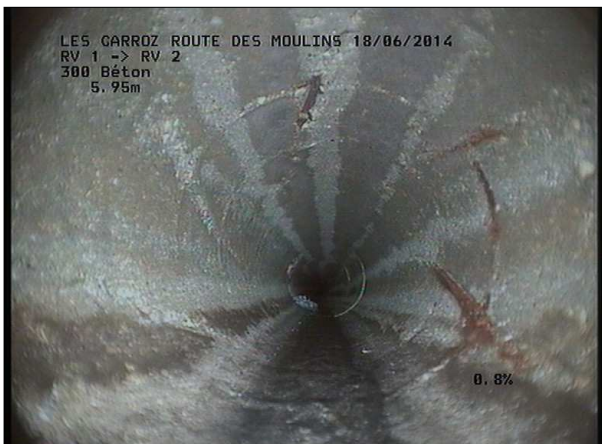
Photo: 1_5A, MPEG #: 180614_1, 00:01:27
 6,23m, Armatures visibles de 12 à 12 h.

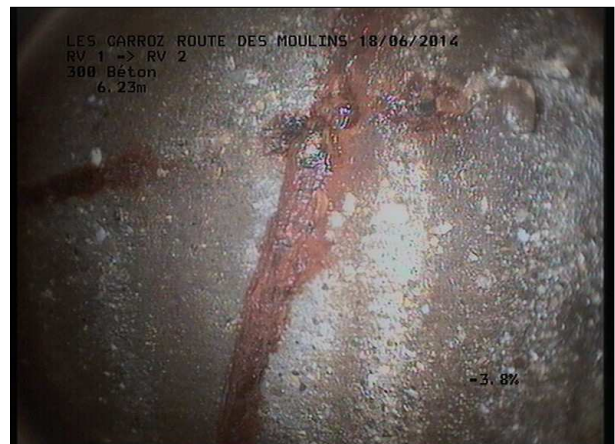
Photo: 1_5B, MPEG #: 180614_1, 00:01:27
 6,23m, Armatures visibles de 12 à 12 h.

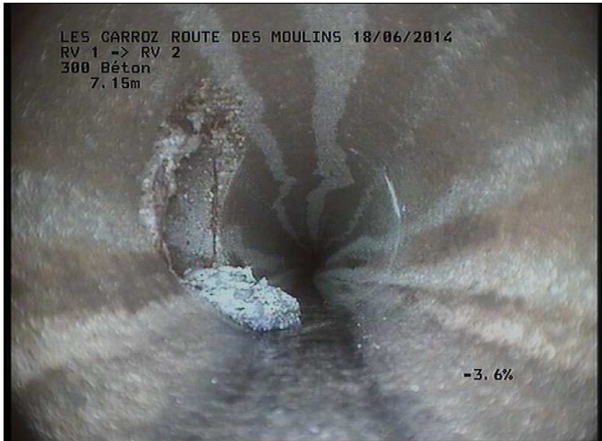
Photo: 1_6A, MPEG #: 180614_1, 00:01:51
 7,6m, Raccordement direct à 09 h.

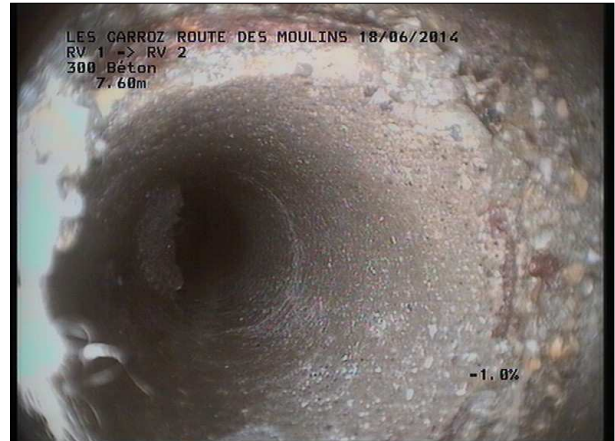
Photo: 1_6B, MPEG #: 180614_1, 00:01:51
 7,6m, Raccordement direct à 09 h.

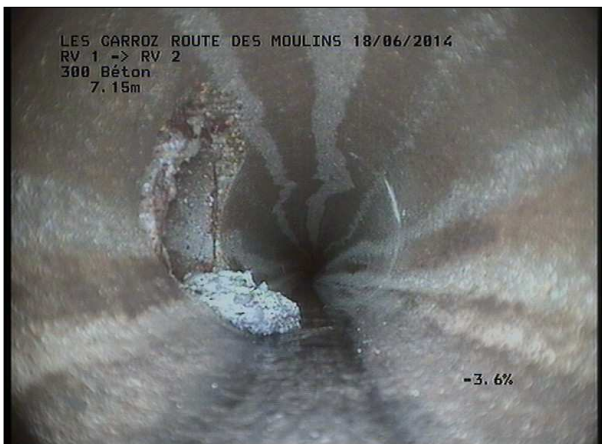
Photo: 1_7A, MPEG #: 180614_1, 00:01:54
 7,6m, Dépôt de concrétions à 07 h.

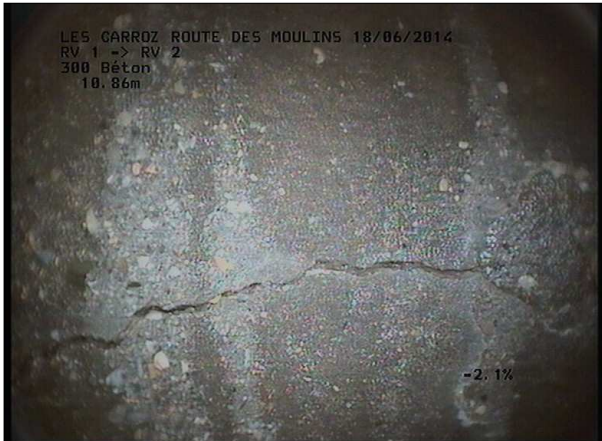
Photo: 1_8B, MPEG #: 180614_1, 00:02:34
10,86m, Fissure transversale (circulaire)

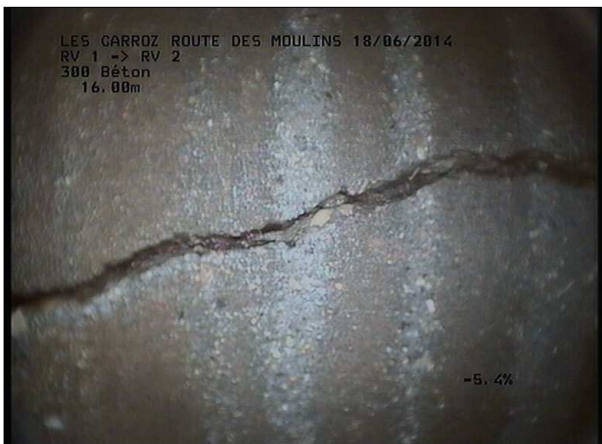
Photo: 1_9B, MPEG #: 180614_1, 00:03:14
16m, Fissure transversale (circulaire)

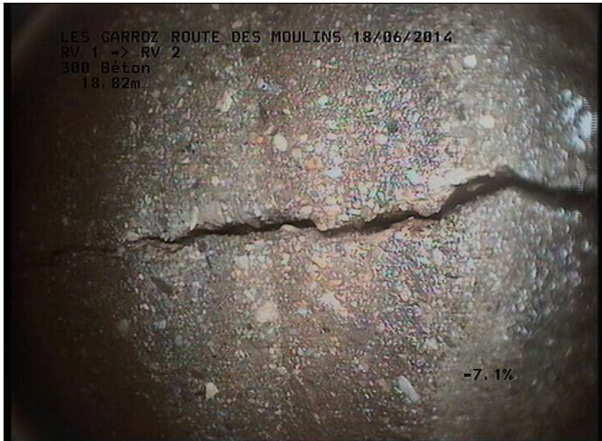
Photo: 1_10B, MPEG #: 180614_1, 00:03:44
 18,82m, Fissure transversale (circulaire)

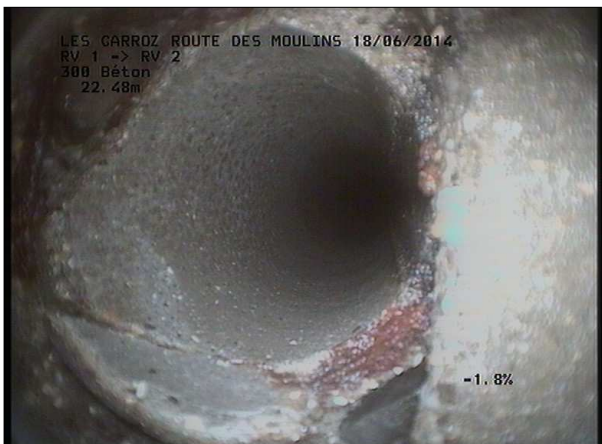
Photo: 1_11B, MPEG #: 180614_1, 00:04:18
 22,48m, Raccordement direct à 02 h.

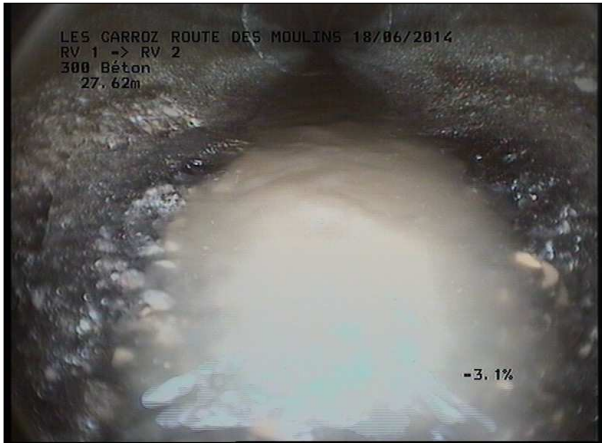
Photo: 1_12B, MPEG #: 180614_1, 00:04:50
27,62m, Dégradation du revêtement à 06 h.

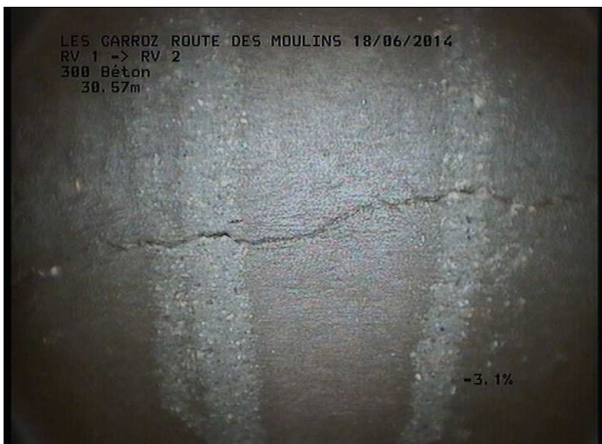
Photo: 1_13B, MPEG #: 180614_1, 00:05:13
30,57m, Fissure transversale (circulaire)

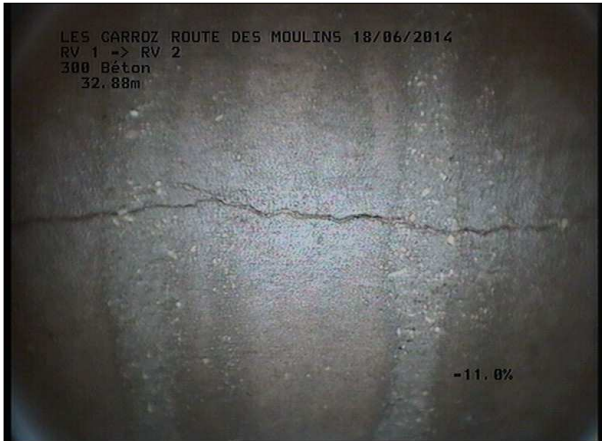
Photo: 1_14B, MPEG #: 180614_1, 00:05:43
32,88m, Fissure transversale (circulaire)

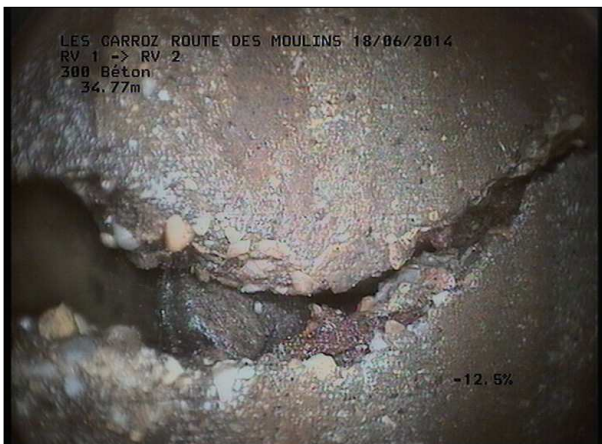
Photo: 1_15B, MPEG #: 180614_1, 00:06:07
34,77m, Fissure transversale (circulaire)

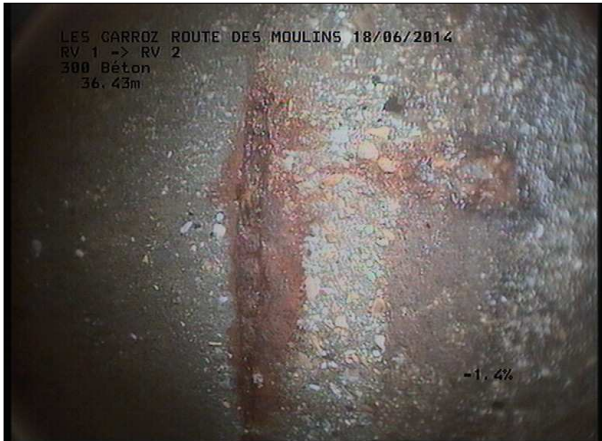
Photo: 1_16B, MPEG #: 180614_1, 00:06:38
36,43m, Armatures visibles de 03 à 05 h.

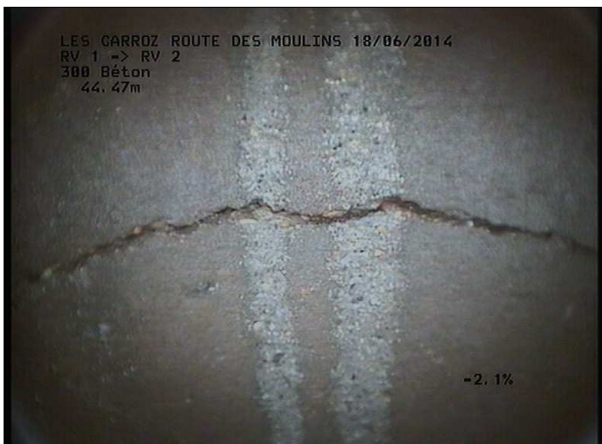
Photo: 1_17B, MPEG #: 180614_1, 00:07:19
44,47m, Fissure transversale (circulaire)

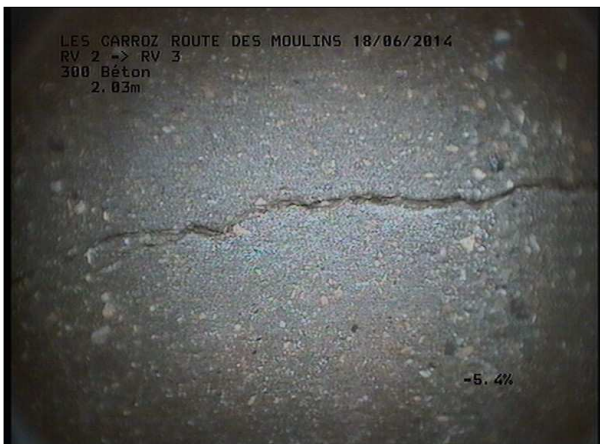
Photo: 2_2B, MPEG #: 180614_1, 00:00:14
2,03m, Fissure transversale (circulaire)

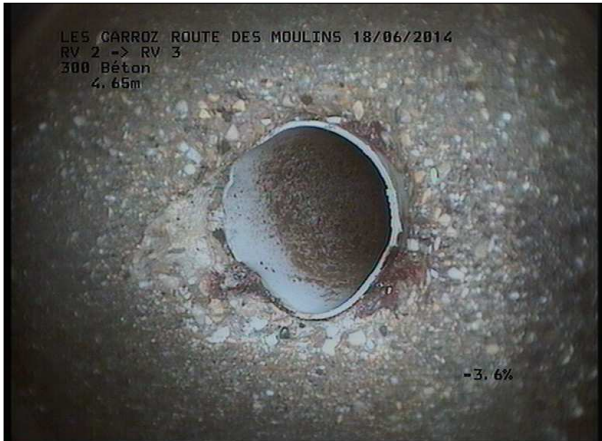
Photo: 2_3B, MPEG #: 180614_1, 00:00:44
4,65m, Raccordement direct à 01 h.

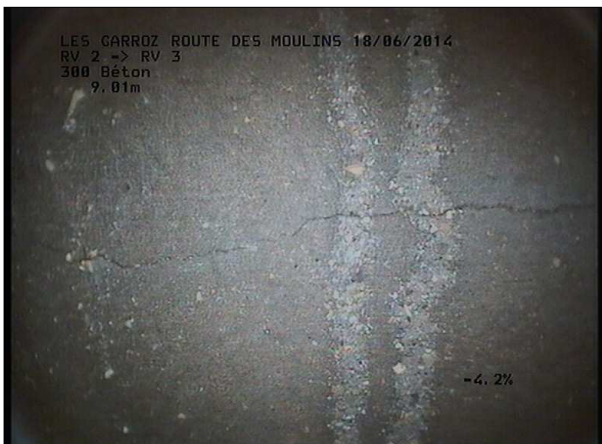
Photo: 2_4B, MPEG #: 180614_1, 00:01:13
9,01m, Fissure transversale (circulaire)

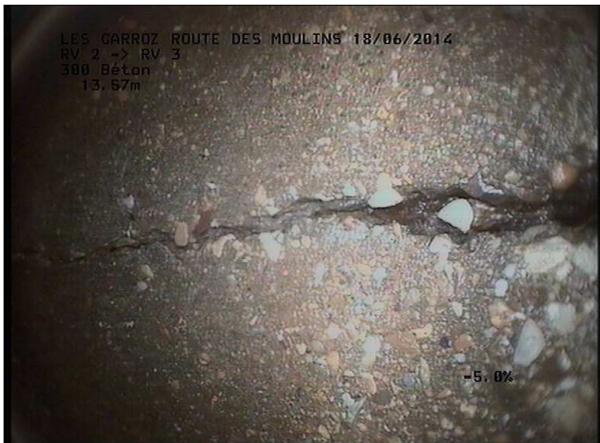
Photo: 2_5B, MPEG #: 180614_1, 00:01:47
13,57m, Fissure transversale (circulaire)

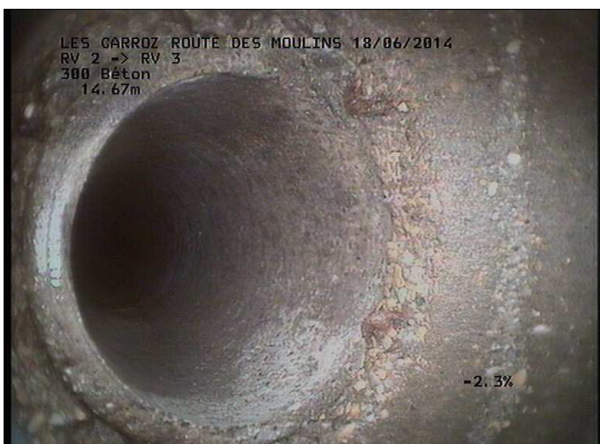
Photo: 2_6B, MPEG #: 180614_1, 00:02:14
14,67m, Raccordement direct à 10 h.

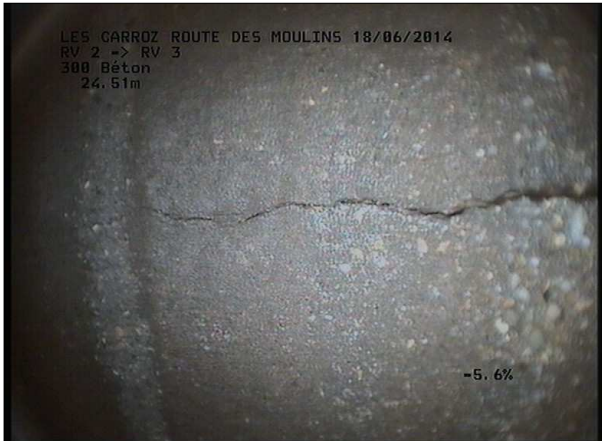
Photo: 2_7B, MPEG #: 180614_1, 00:03:01
24,51m, Fissure transversale (circulaire)

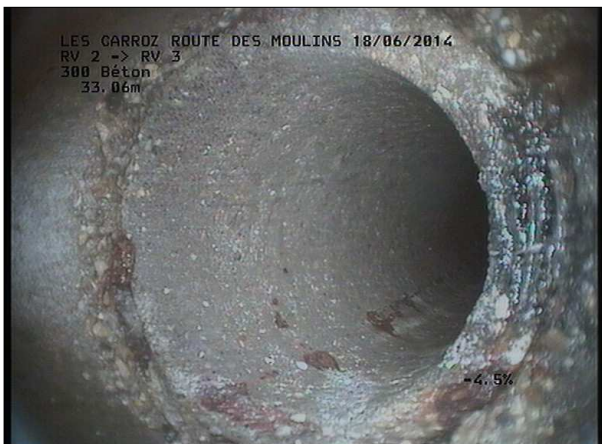
Photo: 2_8B, MPEG #: 180614_1, 00:03:52
33,06m, Raccordement direct à 02 h.

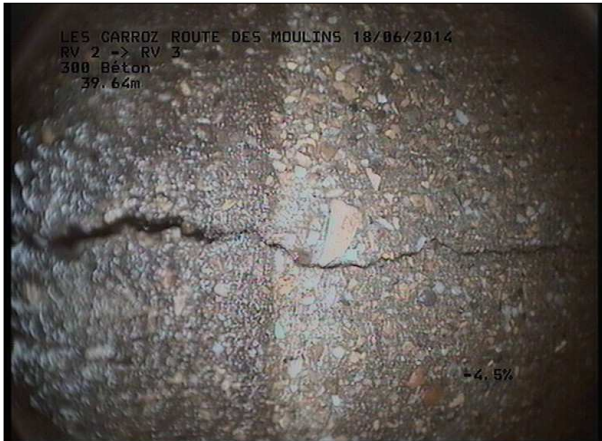
Photo: 2_9B, MPEG #: 180614_1, 00:04:34
39,64m, Fissure transversale (circulaire)

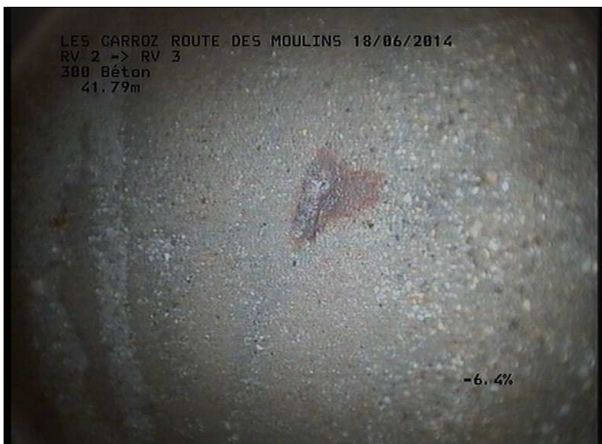
Photo: 2_10B, MPEG #: 180614_1, 00:05:04
41,79m, Dégradation du revêtement de 12 à 12 h.

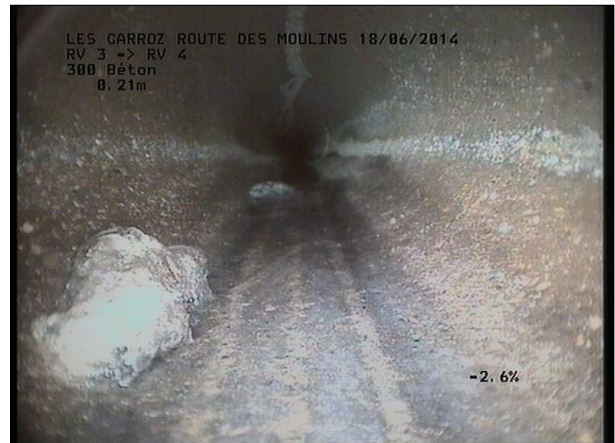
Photo: 3_2A, MPEG #: 180614_1, 00:00:05
0,46m, Dépôt de concrétions à 07 h.

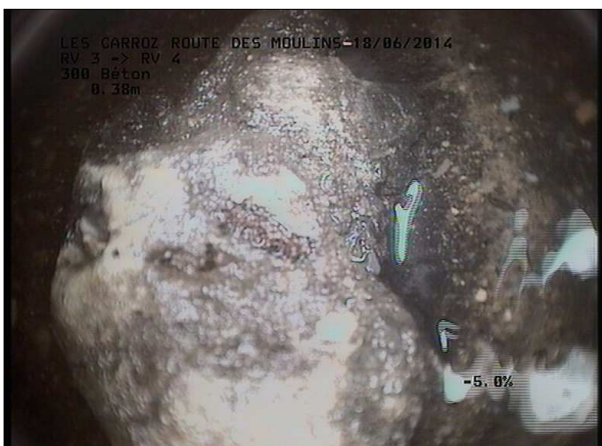
Photo: 3_2B, MPEG #: 180614_1, 00:00:05
0,46m, Dépôt de concrétions à 07 h.

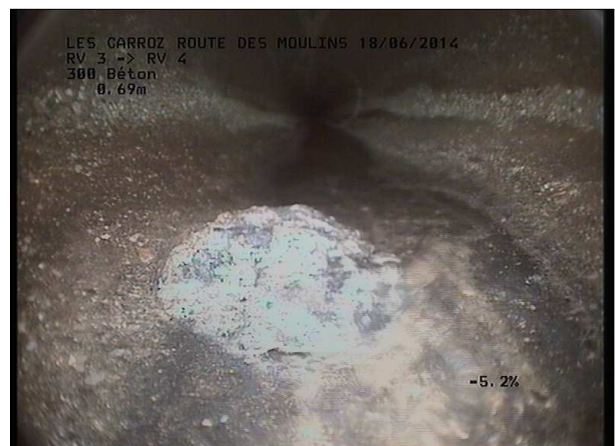
Photo: 3_3A, MPEG #: 180614_1, 00:00:38
0,83m, Dépôt de concrétions à 07 h.

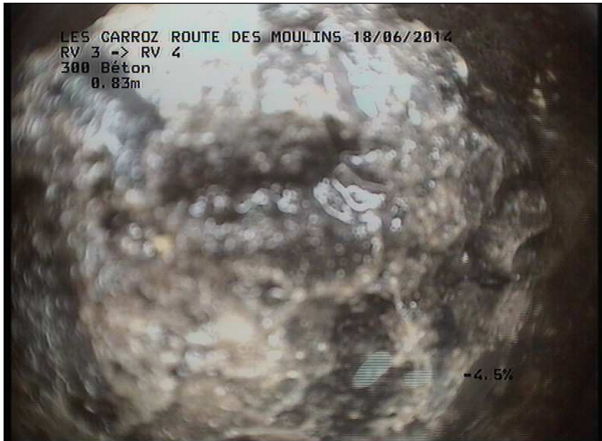
Photo: 3_3B, MPEG #: 180614_1, 00:00:38
 0,83m, Dépôt de concrétions à 07 h.

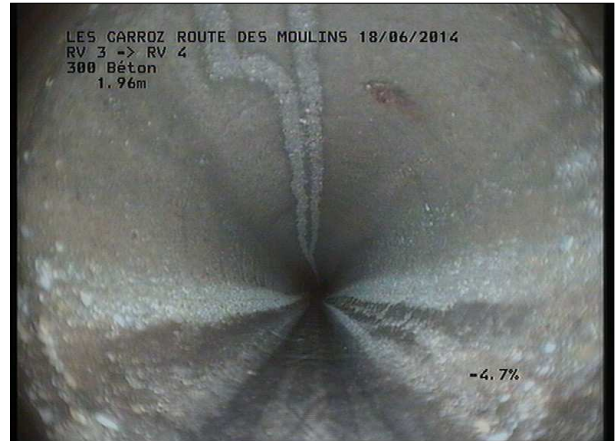
Photo: 3_4A, MPEG #: 180614_1, 00:01:08
 2,31m, Dégradation du revêtement à 01 h.

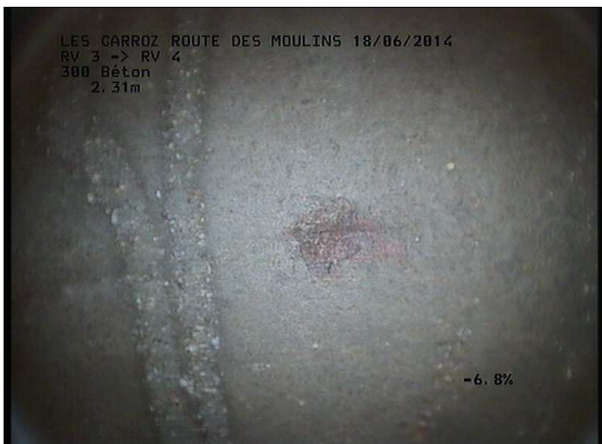
Photo: 3_4B, MPEG #: 180614_1, 00:01:08
 2,31m, Dégradation du revêtement à 01 h.

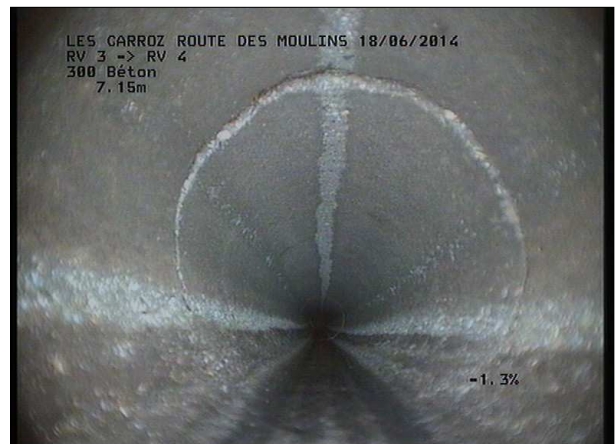
Photo: 3_5A, MPEG #: 180614_1, 00:01:41
 7,42m, Fissure transversale (circulaire)

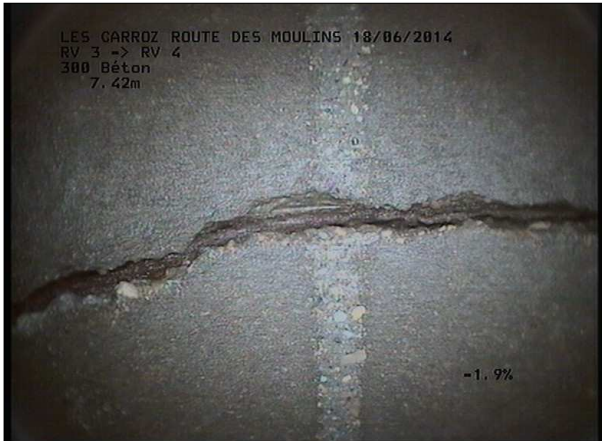
Photo: 3_5B, MPEG #: 180614_1, 00:01:41
7,42m, Fissure transversale (circulaire)

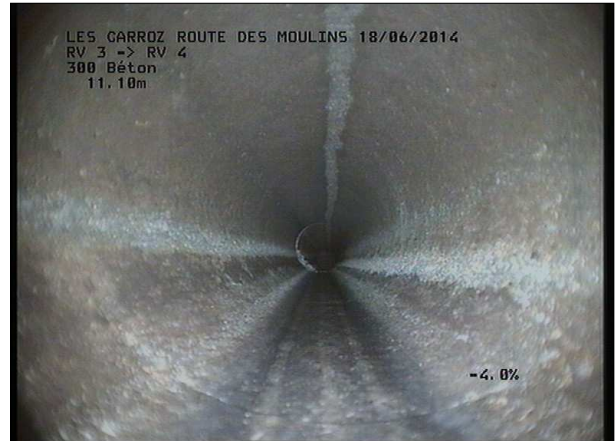
Photo: 3_6A, MPEG #: 180614_1, 00:02:11
11,29m, Fissure transversale (circulaire)

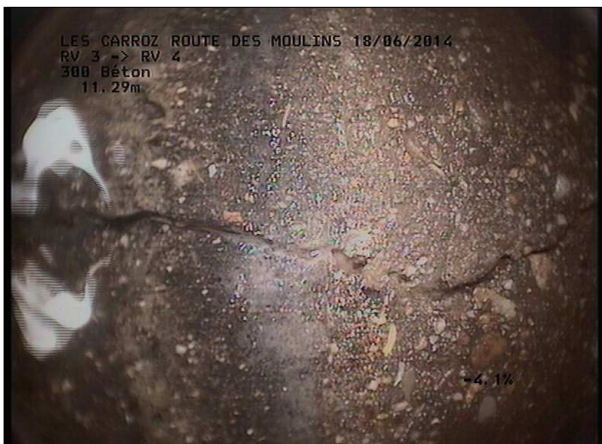
Photo: 3_6B, MPEG #: 180614_1, 00:02:11
11,29m, Fissure transversale (circulaire)

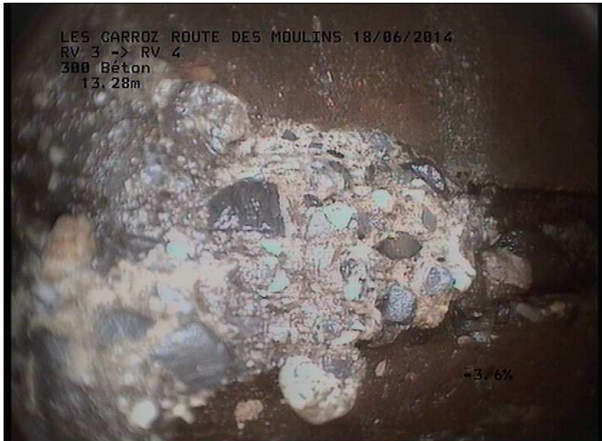
Photo: 3_7B, MPEG #: 180614_1, 00:02:37
13,28m, Dépôt de concrétions de 06 à 09 h.

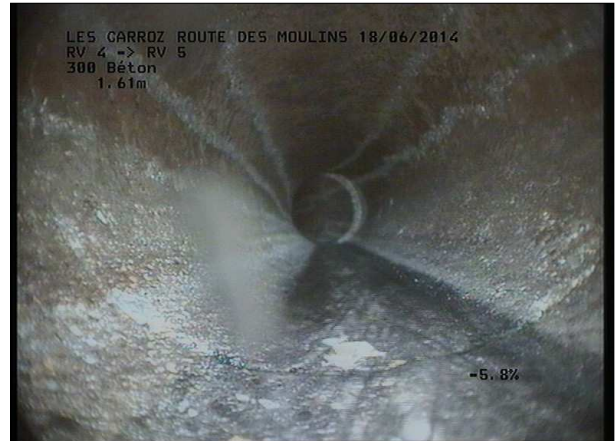
Photo: 4_2A, MPEG #: 180614_1, 00:00:16
1,78m, Fissure transversale (circulaire)

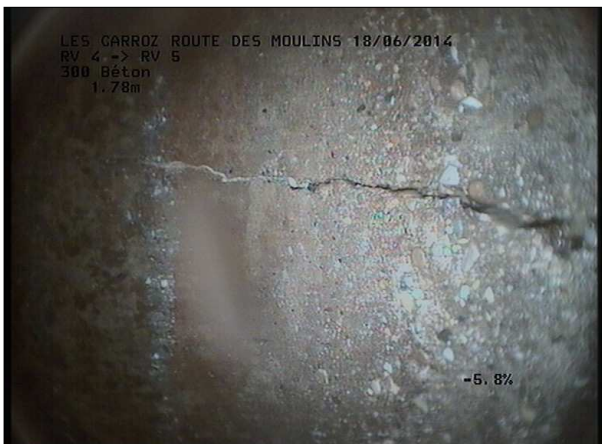
Photo: 4_2B, MPEG #: 180614_1, 00:00:16
1,78m, Fissure transversale (circulaire)

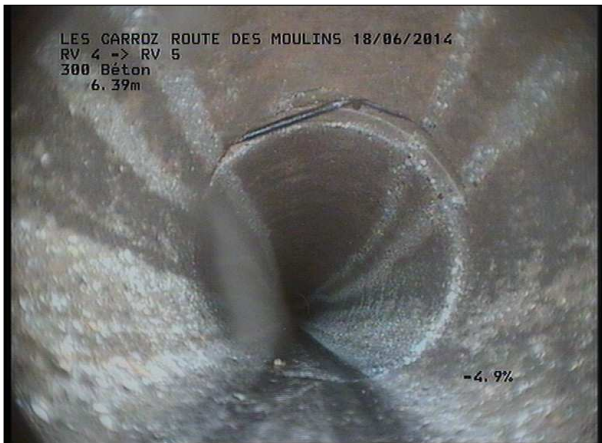
Photo: 4_4A, MPEG #: 180614_1, 00:01:23
6,81m, Joint défectueux (élastomère) de 10 à 12 h.

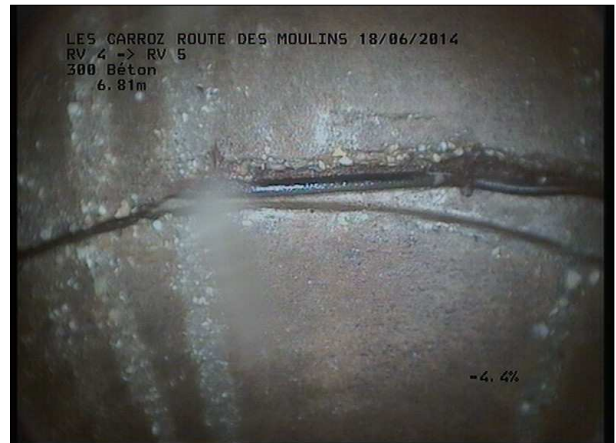
Photo: 4_4B, MPEG #: 180614_1, 00:01:23
6,81m, Joint défectueux (élastomère) de 10 à 12 h.

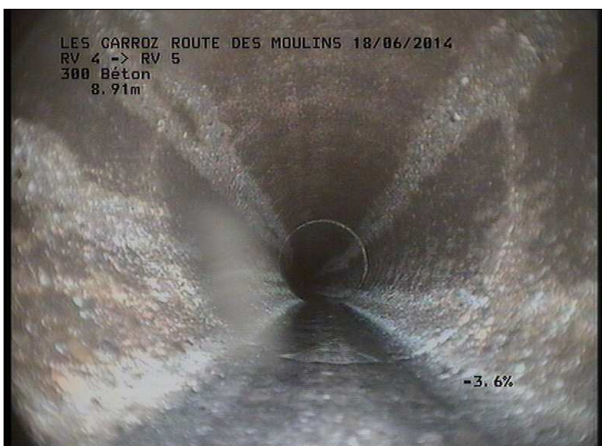
Photo: 4_5A, MPEG #: 180614_1, 00:01:31
9,17m, Fissure transversale (circulaire)

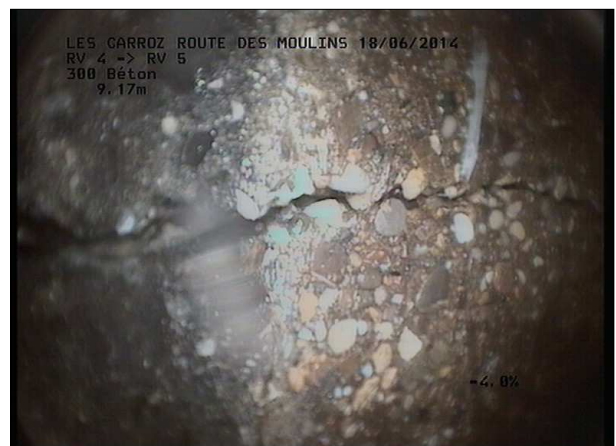
Photo: 4_5B, MPEG #: 180614_1, 00:01:31
9,17m, Fissure transversale (circulaire)

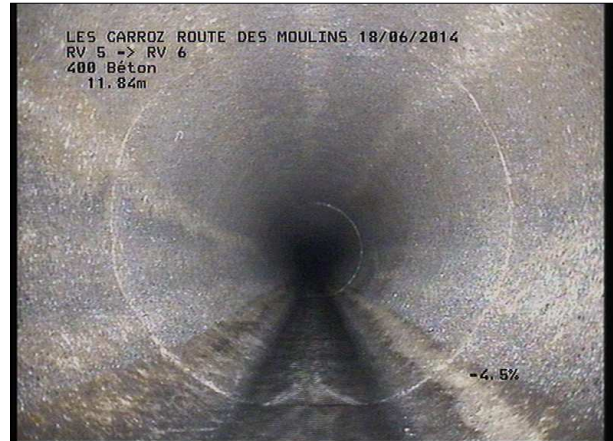
Photo: 5_2A, MPEG #: 180614_1, 00:01:00
 12,49m, Fissure transversale (circulaire)

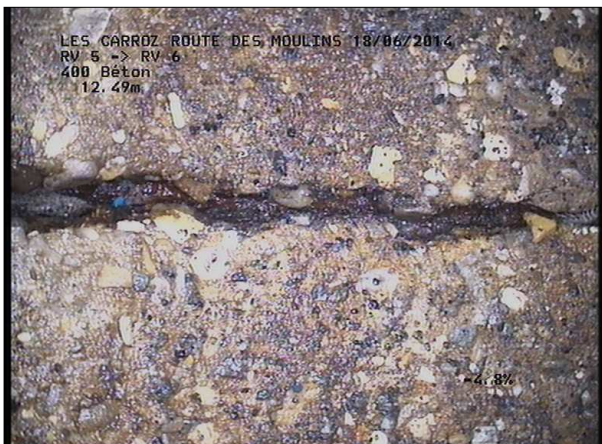
Photo: 5_2B, MPEG #: 180614_1, 00:01:00
 12,49m, Fissure transversale (circulaire)

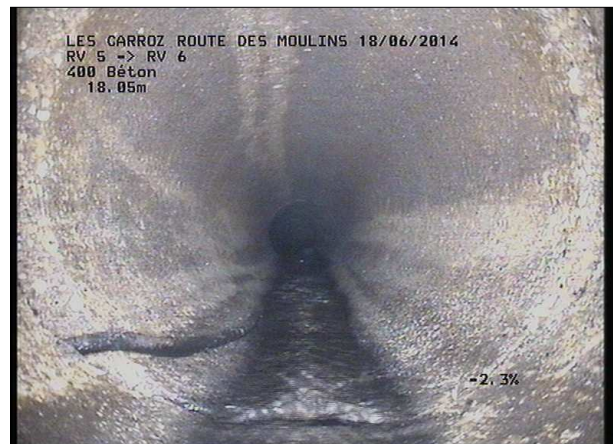
Photo: 5_3A, MPEG #: 180614_1, 00:01:49
 18,57m, Joint défectueux (élastomère) à 08 h.

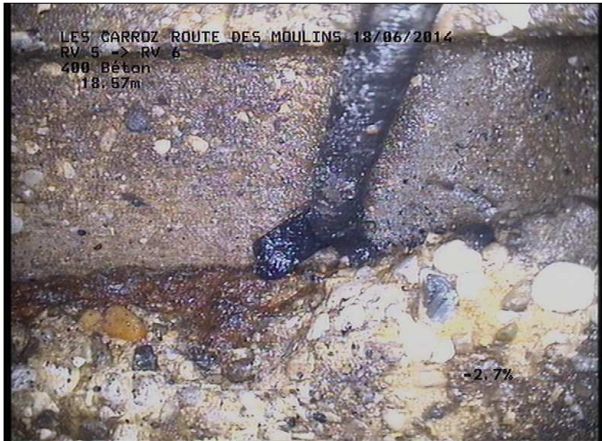
Photo: 5_3B, MPEG #: 180614_1, 00:01:49
 18,57m, Joint défectueux (élastomère) à 08 h.

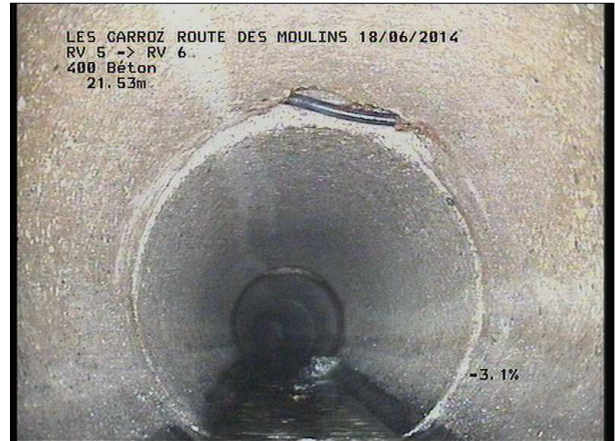
Photo: 5_4A, MPEG #: 180614_1, 00:02:17
 22,34m, Joint défectueux (élastomère) à 12 h.

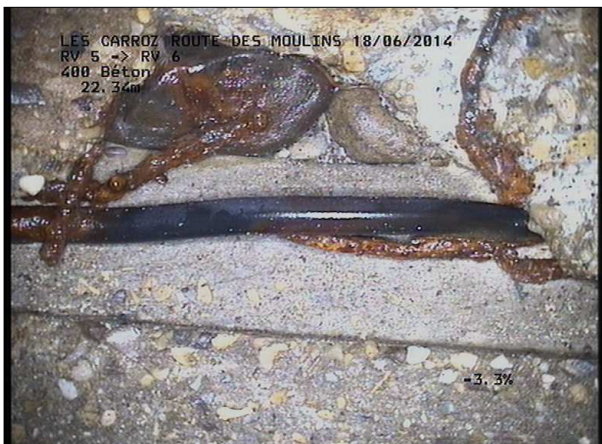
Photo: 5_4B, MPEG #: 180614_1, 00:02:17
 22,34m, Joint défectueux (élastomère) à 12 h.

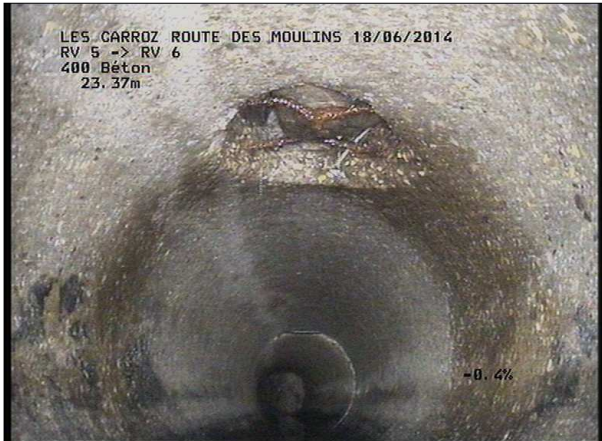
Photo: 5_6A, MPEG #: 180614_1, 00:02:46
 23,99m, Infiltration à 12 h par perforation

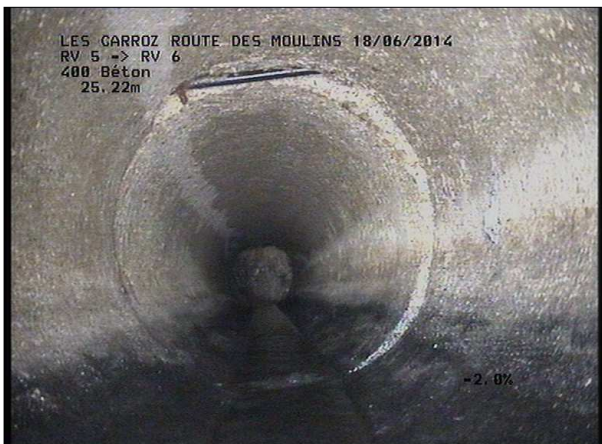
Photo: 5_7A, MPEG #: 180614_1, 00:03:20
 26,03m, Joint défectueux (élastomère) de 11 à 01 h.

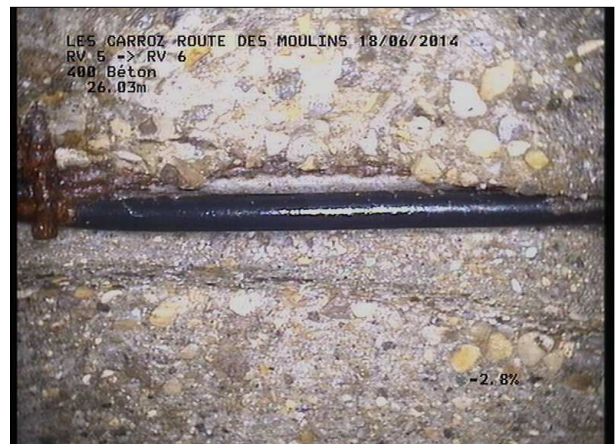
Photo: 5_7B, MPEG #: 180614_1, 00:03:20
 26,03m, Joint défectueux (élastomère) de 11 à 01 h.

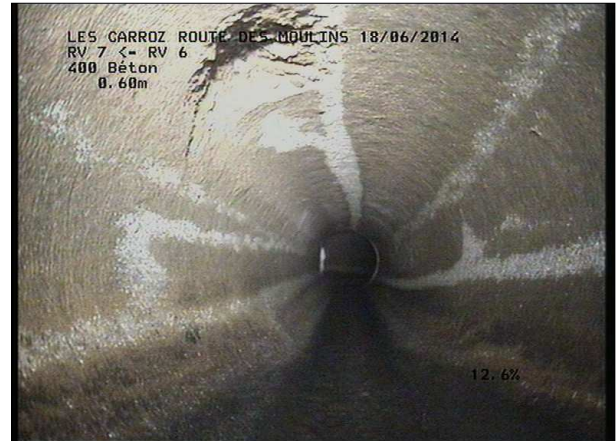
Photo: 6_2A, MPEG #: 180614_1, 00:00:05
 1,05m, Perforation à 12 h.

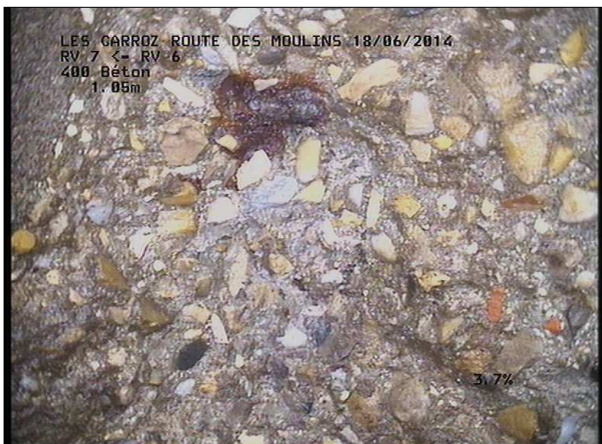
Photo: 6_2B, MPEG #: 180614_1, 00:00:05
 1,05m, Perforation à 12 h.

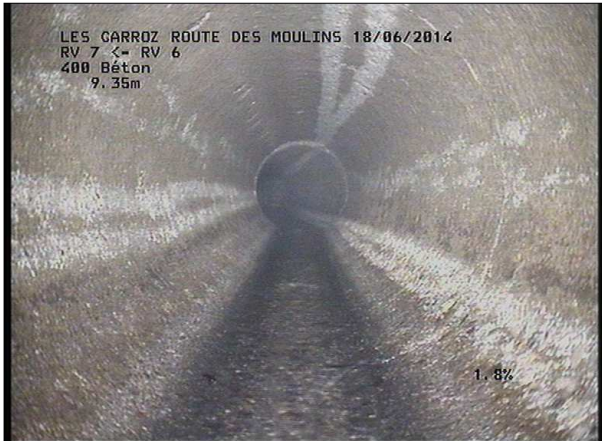
Photo: 6_4A, MPEG #: 180614_1, 00:01:36
 9,88m, Fissure transversale (circulaire)

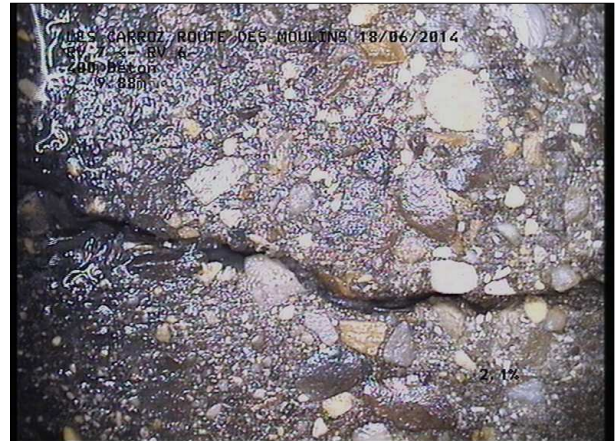
Photo: 6_4B, MPEG #: 180614_1, 00:01:36
 9,88m, Fissure transversale (circulaire)

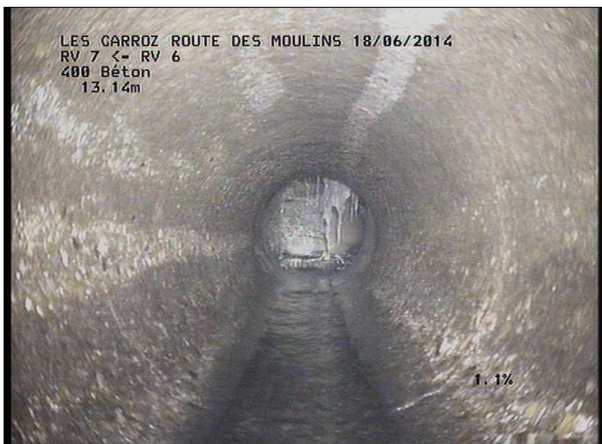
Photo: 6_5A, MPEG #: 180614_1, 00:02:44
 13,64m, Fissure transversale (circulaire)

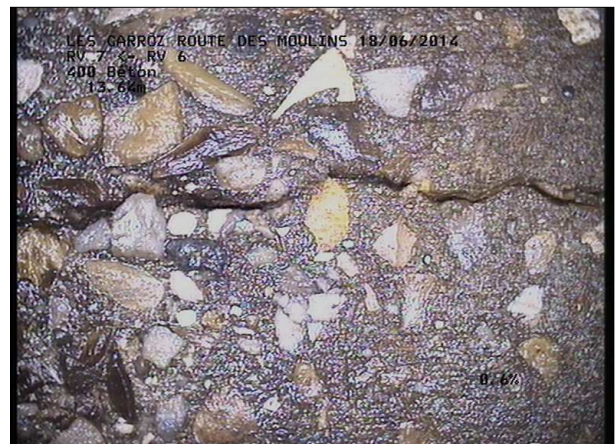
Photo: 6_5B, MPEG #: 180614_1, 00:02:44
 13,64m, Fissure transversale (circulaire)

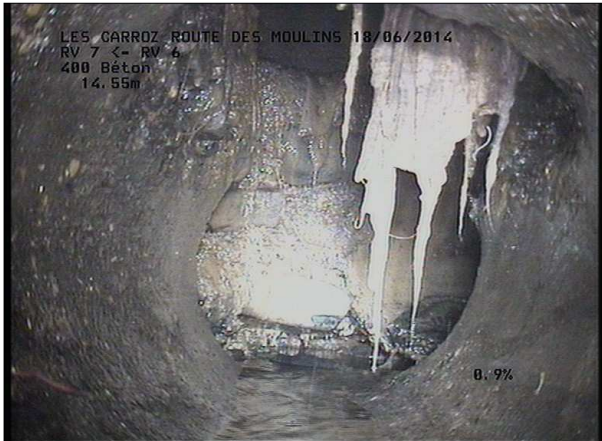
Photo: 6_6A, MPEG #: 180614_1, 00:03:09
15,19m, Fin de l'inspection R 283 sous enrobés

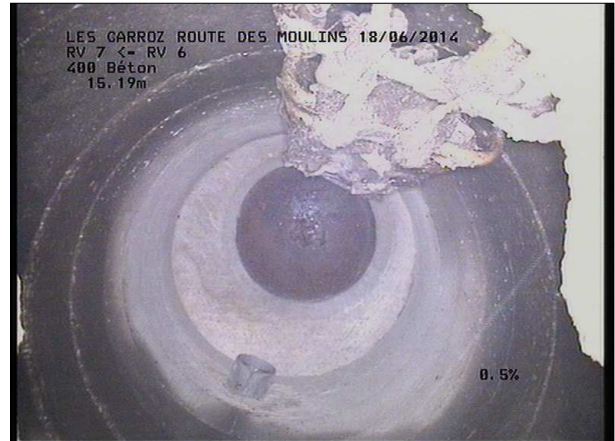
Photo: 6_6B, MPEG #: 180614_1, 00:03:09
15,19m, Fin de l'inspection R 283 sous enrobés

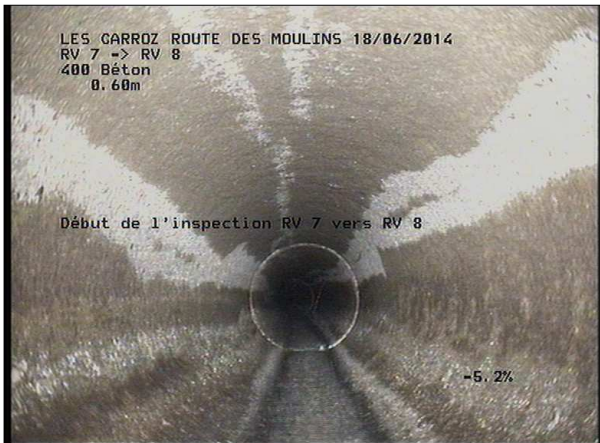
Photo: 7_1A, MPEG #: 180614_1, 00:00:00
0,6m, Début de l'inspection R 281 vers R 280

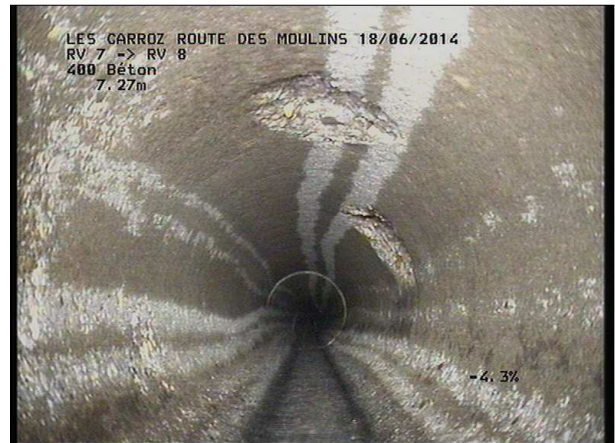
Photo: 7_2A, MPEG #: 180614_1, 00:00:39
7,81m, Perforation à 12 h.

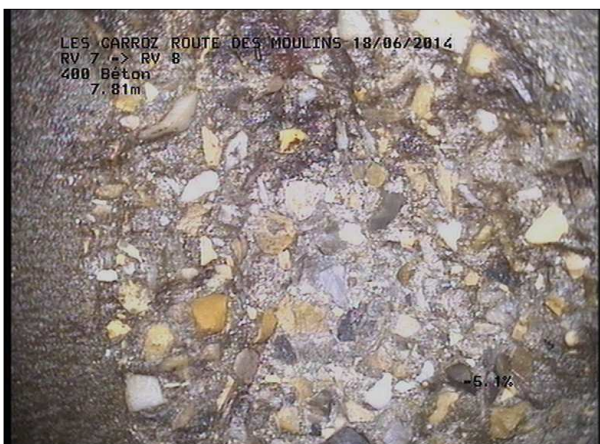
Photo: 7_2B, MPEG #: 180614_1, 00:00:39
7,81m, Perforation à 12 h.

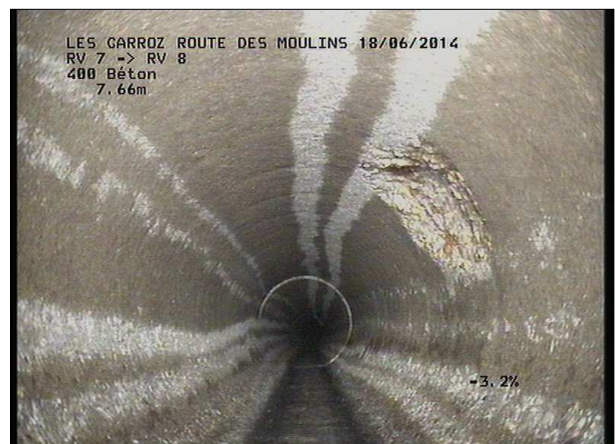
Photo: 7_3A, MPEG #: 180614_1, 00:00:44
8,25m, Perforation à 02 h.

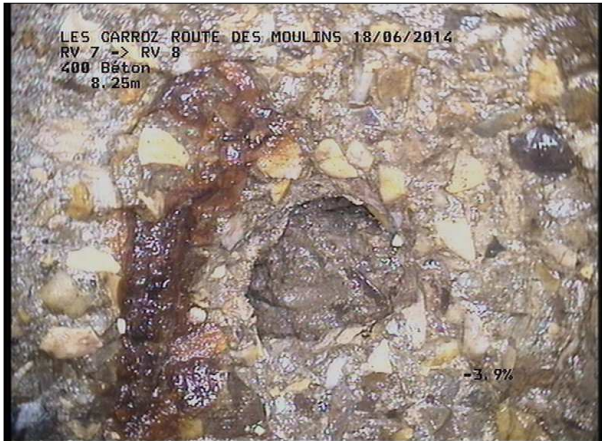
Photo: 7_2B, MPEG #: 180614_1, 00:00:44
8,25m, Perforation à 02 h.

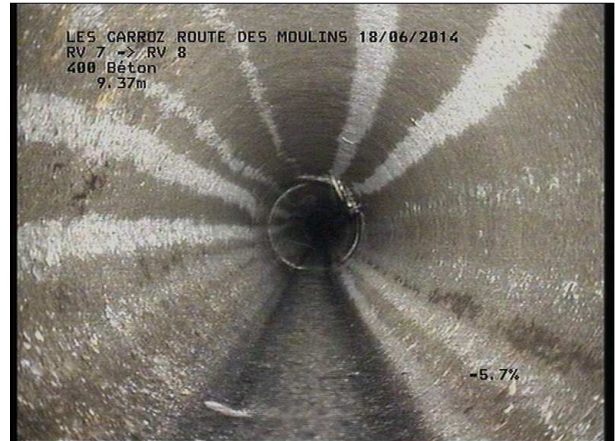
Photo: 7_4A, MPEG #: 180614_1, 00:01:30
9,37m, Fissure transversale (circulaire)

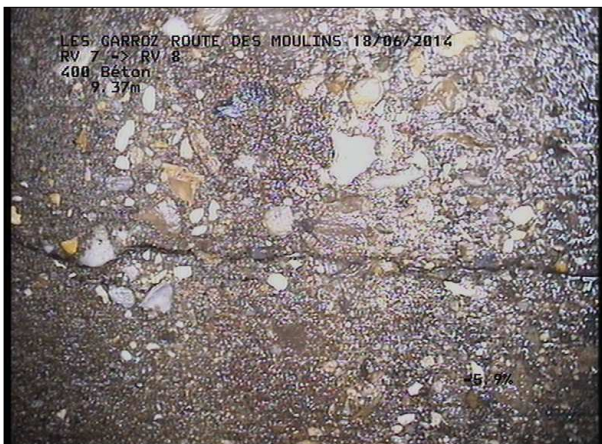
Photo: 7_4B, MPEG #: 180614_1, 00:01:30
9,37m, Fissure transversale (circulaire)

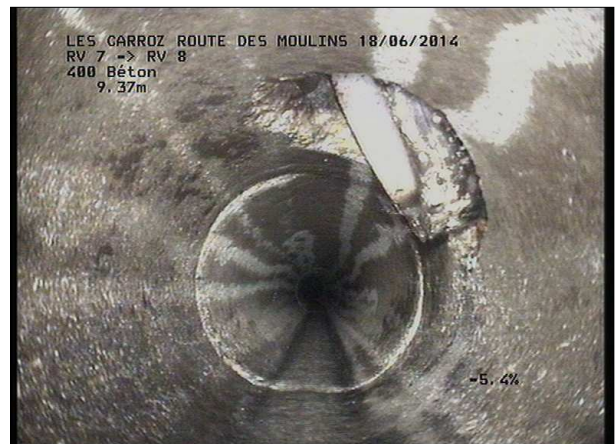
Photo: 7_5A, MPEG #: 180614_1, 00:01:58
9,37m, Raccordement direct à 01 h.

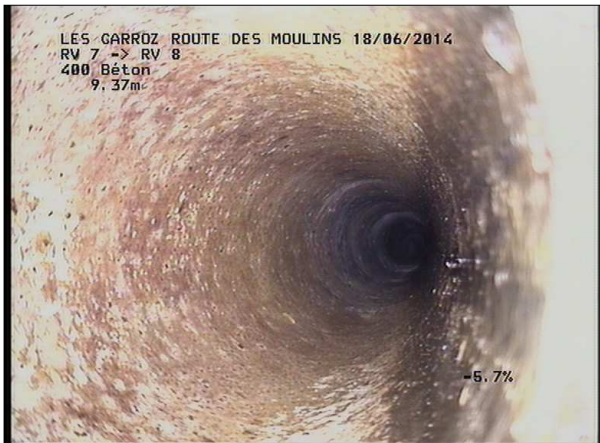
Photo: 7_5B, MPEG #: 180614_1, 00:01:58
9,37m, Raccordement direct à 01 h.

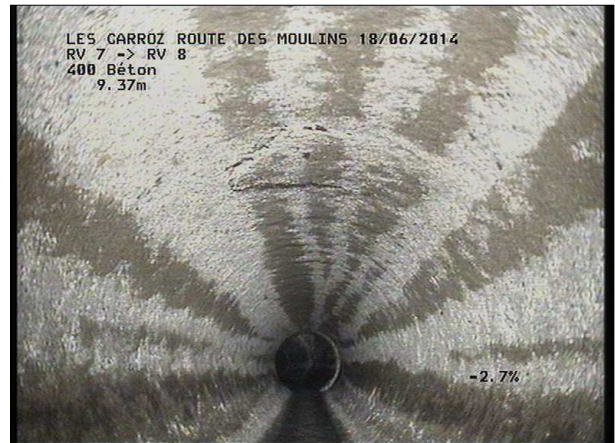
Photo: 7_6A, MPEG #: 180614_1, 00:02:51
9,37m, Poinçonnement à 12 h.

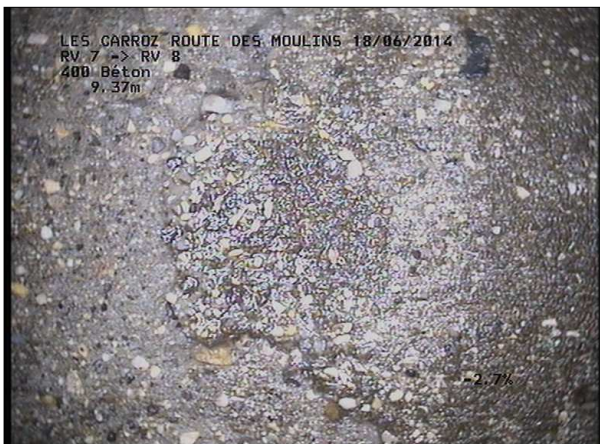
Photo: 7_6B, MPEG #: 180614_1, 00:02:51
9,37m, Poinçonnement à 12 h.

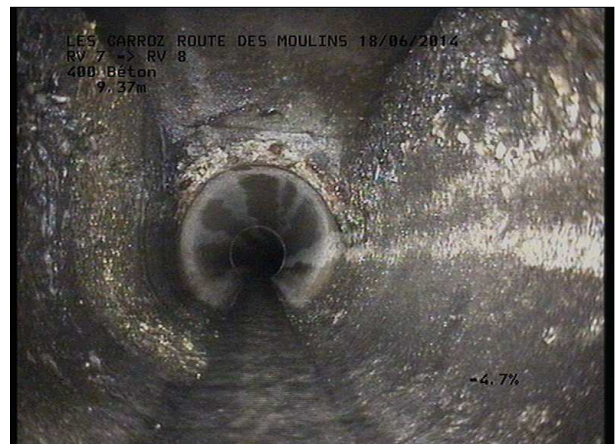
Photo: 7_7A, MPEG #: 180614_1, 00:03:19
9,37m, Fin de l'inspection R 280

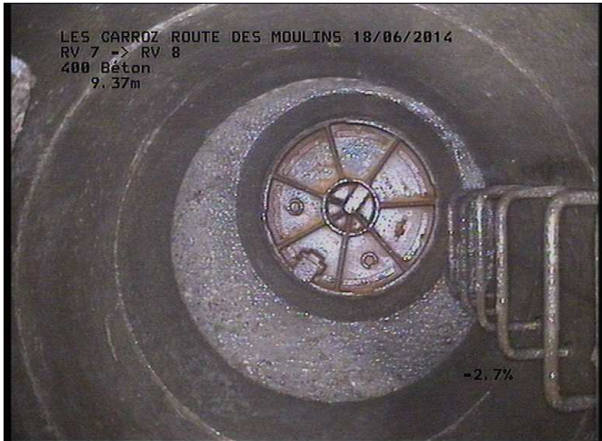
Photo: 7_7B, MPEG #: 180614_1, 00:03:19
9,37m, Fin de l'inspection R 280

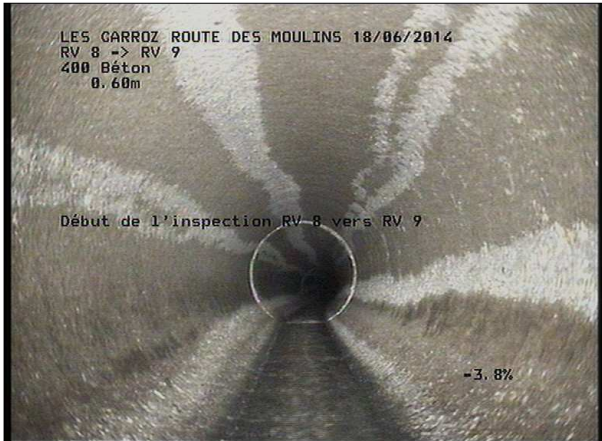
Photo: 8_1A, MPEG #: 180614_1, 00:00:00
 0,6m, Début de l'inspection R 280 vers R 274

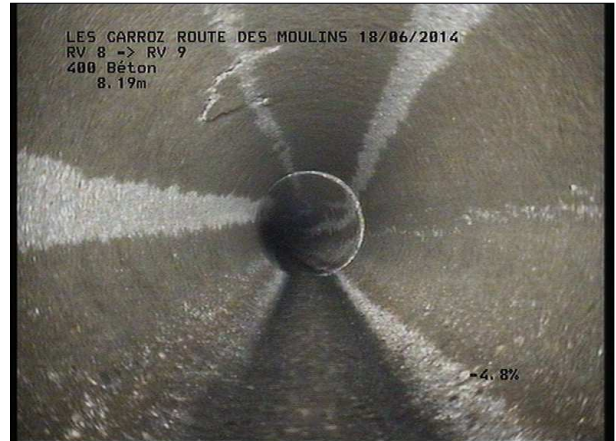
Photo: 8_2A, MPEG #: 180614_1, 00:00:49
 8,87m, Poinçonnement à 11 h.

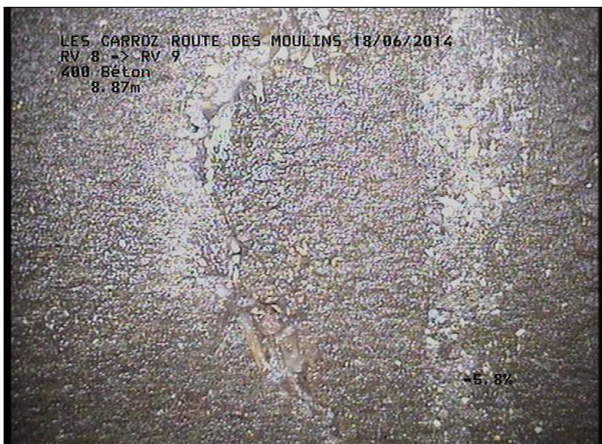
Photo: 8_2B, MPEG #: 180614_1, 00:00:49
 8,87m, Poinçonnement à 11 h.

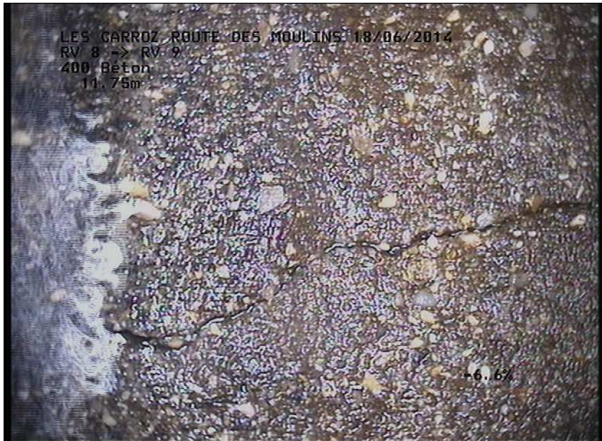
Photo: 8_3B, MPEG #: 180614_1, 00:01:20
11,75m, Fissure transversale (circulaire)

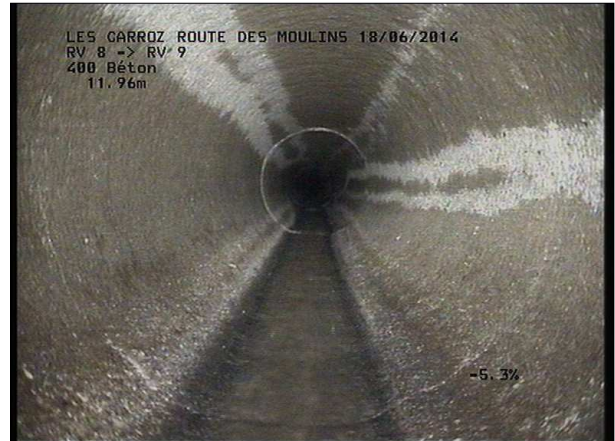
Photo: 8_4A, MPEG #: 180614_1, 00:01:36
12,32m, Fissure transversale (circulaire)

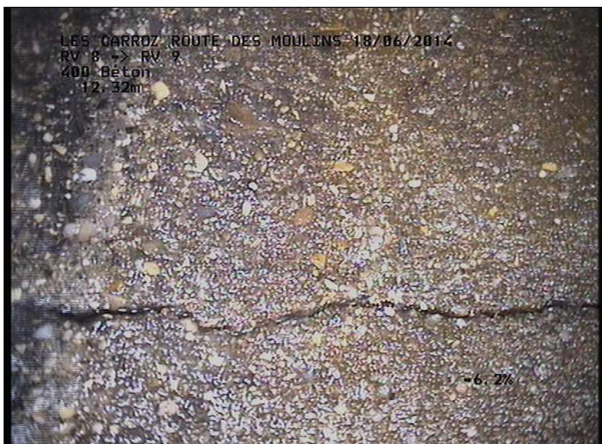
Photo: 8_4B, MPEG #: 180614_1, 00:01:36
12,32m, Fissure transversale (circulaire)
