Information du projet / Inspection: 1

Nom de l'inspection :
LES CARROZ ROUTE DES MOUL

Date :
18/06/2014

Rapport d'inspection télévisée / Inspection: 1

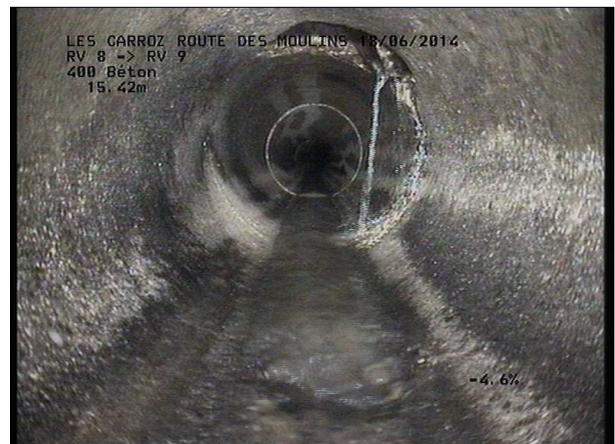
Photo: 8_5A, MPEG #: 180614_1, 00:02:39
15,72m, Dégradation du revêtement à 06 h.

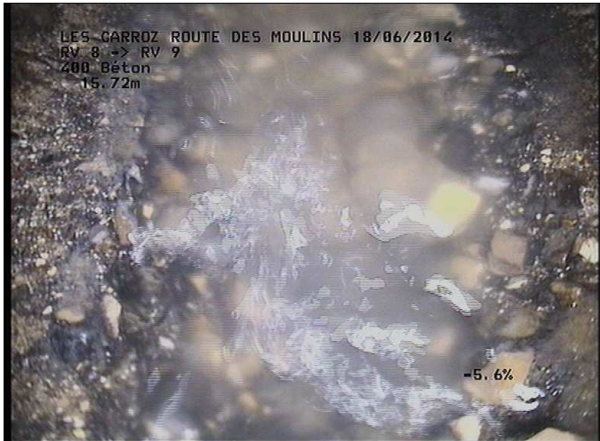
Photo: 8_5B, MPEG #: 180614_1, 00:02:39
15,72m, Dégradation du revêtement à 06 h.

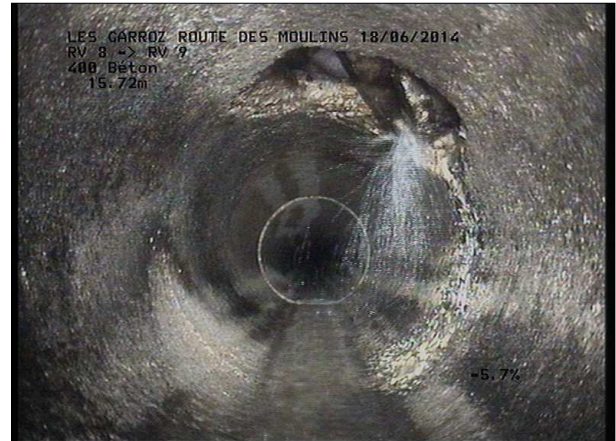
Photo: 8_6A, MPEG #: 180614_1, 00:02:52
16,25m, Raccordement direct à 01 h.

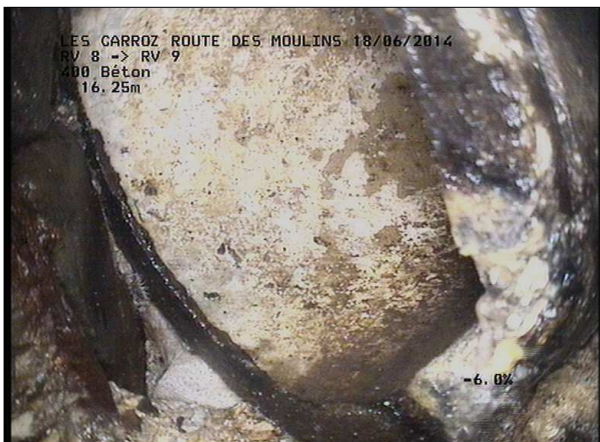
Photo: 8_6B, MPEG #: 180614_1, 00:02:52
16,25m, Raccordement direct à 01 h.

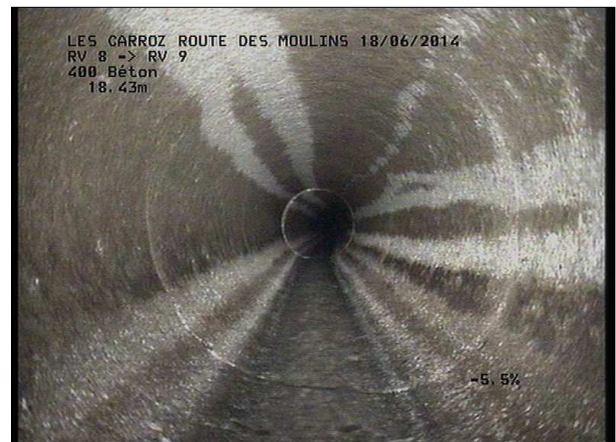
Photo: 8_7A, MPEG #: 180614_1, 00:03:22
18,97m, Fissure transversale (circulaire)

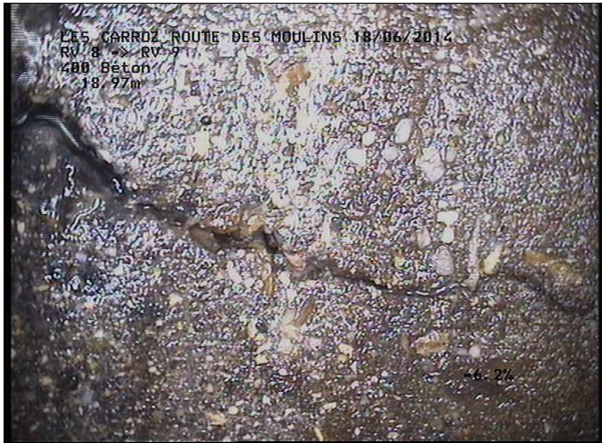
Photo: 8_7B, MPEG #: 180614_1, 00:03:22
18,97m, Fissure transversale (circulaire)

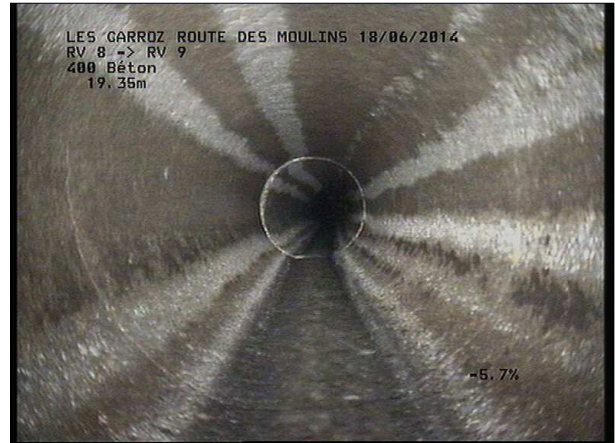
Photo: 8_8A, MPEG #: 180614_1, 00:03:47
19,79m, Fissure transversale (circulaire)

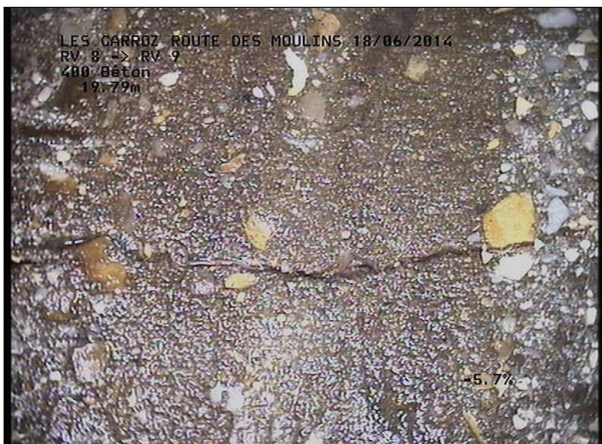
Photo: 8_8B, MPEG #: 180614_1, 00:03:47
19,79m, Fissure transversale (circulaire)

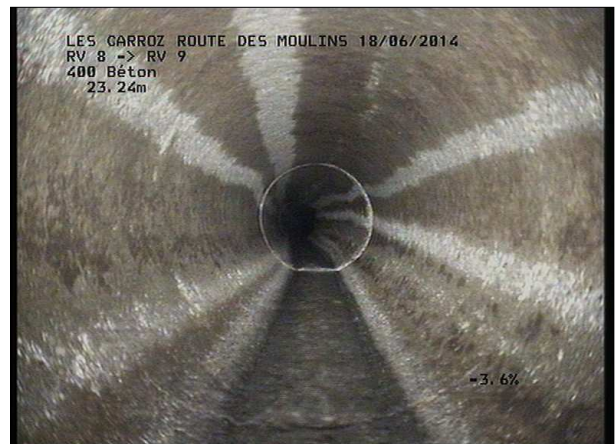
Photo: 8_9A, MPEG #: 180614_1, 00:04:21
23,68m, Fissure transversale (circulaire)

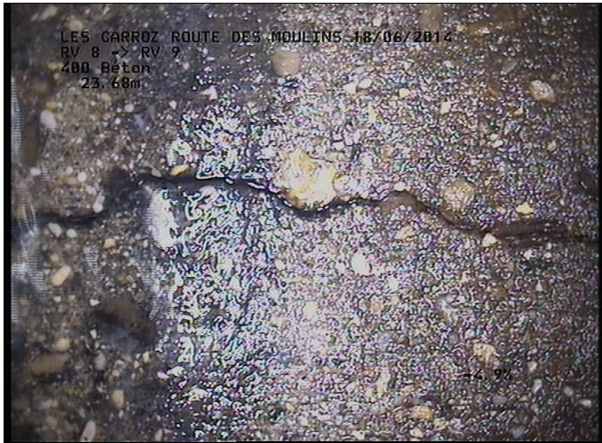
Photo: 8_9B, MPEG #: 180614_1, 00:04:21
23,68m, Fissure transversale (circulaire)

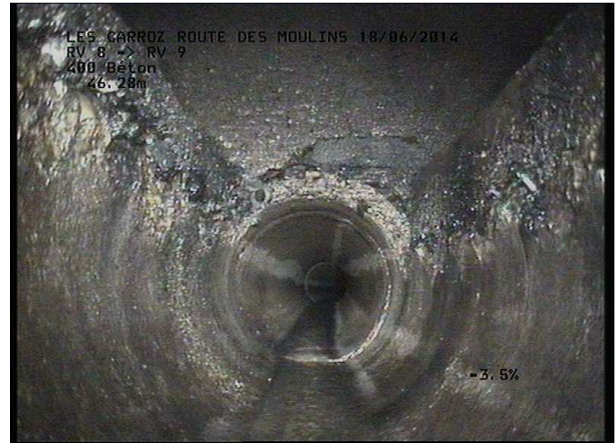
Photo: 8_10A, MPEG #: 180614_1, 00:06:45
46,97m, Fin de l'inspection R 274

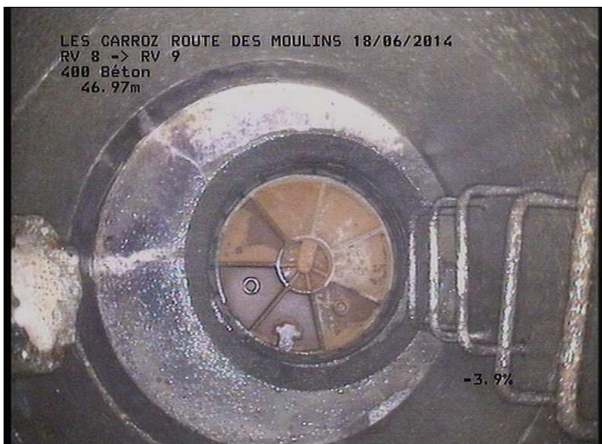
Photo: 8_10B, MPEG #: 180614_1, 00:06:45
46,97m, Fin de l'inspection R 274

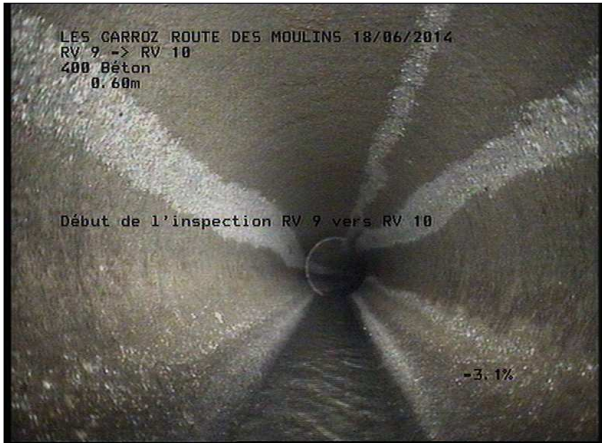
Photo: 9_1A, MPEG #: 180614_1, 00:00:00
 0,6m, Début de l'inspection R 274 vers R 273

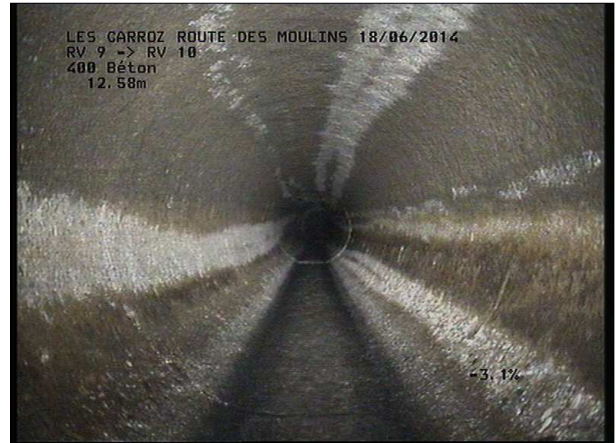
Photo: 9_2A, MPEG #: 180614_1, 00:01:11
 13,09m, Fissure transversale (circulaire)

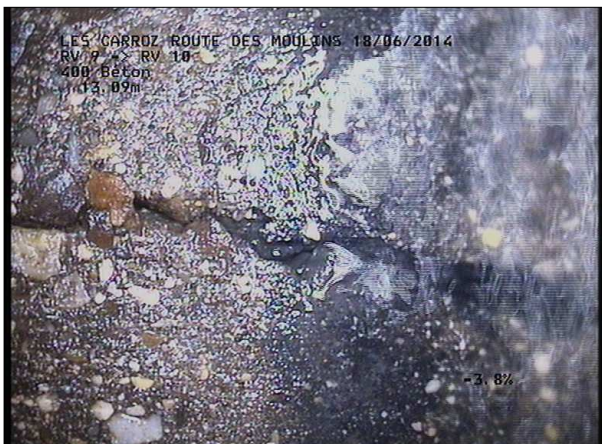
Photo: 9_2B, MPEG #: 180614_1, 00:01:11
 13,09m, Fissure transversale (circulaire)

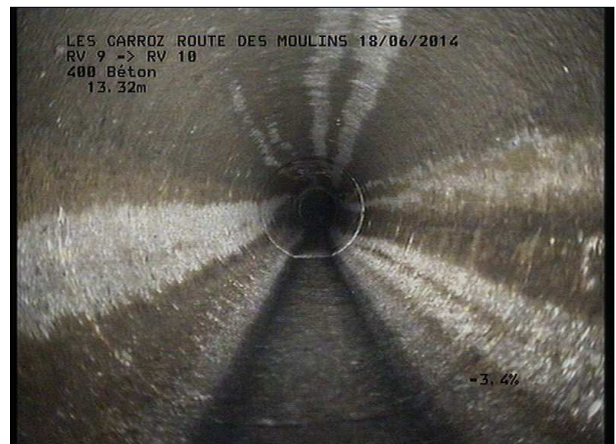
Photo: 9_3A, MPEG #: 180614_1, 00:01:35
 13,77m, Fissure transversale (circulaire)

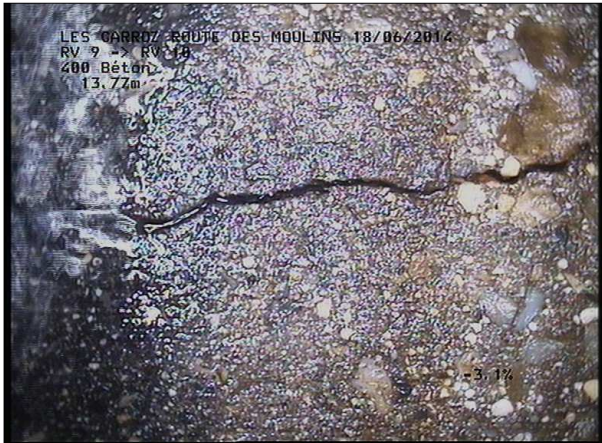
Photo: 9_3B, MPEG #: 180614_1, 00:01:35
13,77m, Fissure transversale (circulaire)

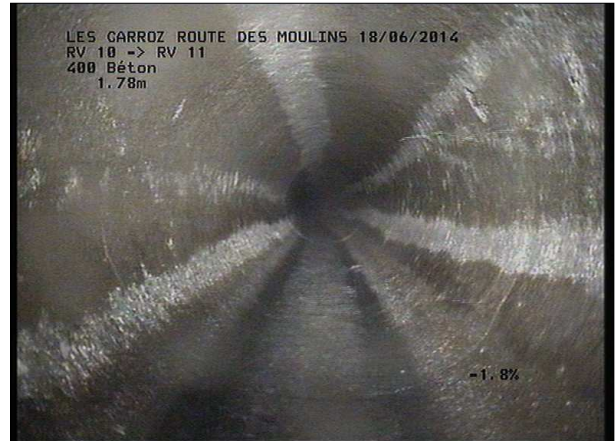
Photo: 10_2A, MPEG #: 180614_1, 00:00:14
2,26m, Fissure transversale (circulaire)

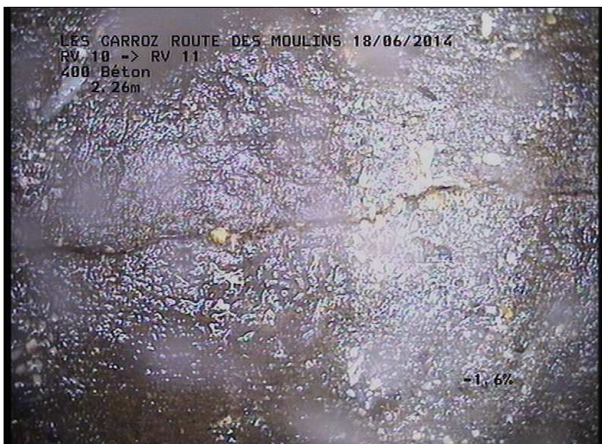
Photo: 10_2B, MPEG #: 180614_1, 00:00:14
2,26m, Fissure transversale (circulaire)

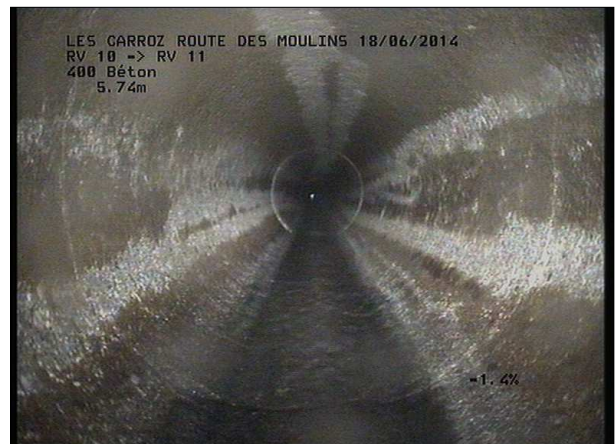
Photo: 10_3A, MPEG #: 180614_1, 00:00:51
6,18m, Fissure transversale (circulaire)

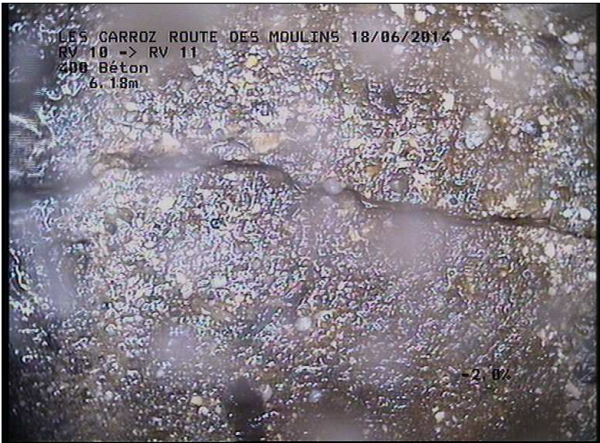
Photo: 10_3B, MPEG #: 180614_1, 00:00:51
 6,18m, Fissure transversale (circulaire)

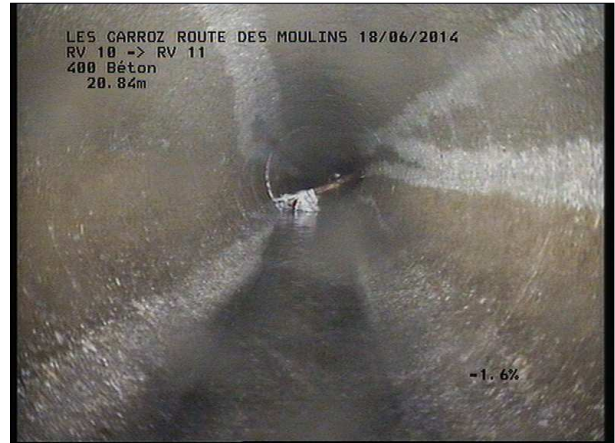
Photo: 10_4A, MPEG #: 180614_1, 00:02:33
 21,37m, Fissure transversale fermée (circulaire)

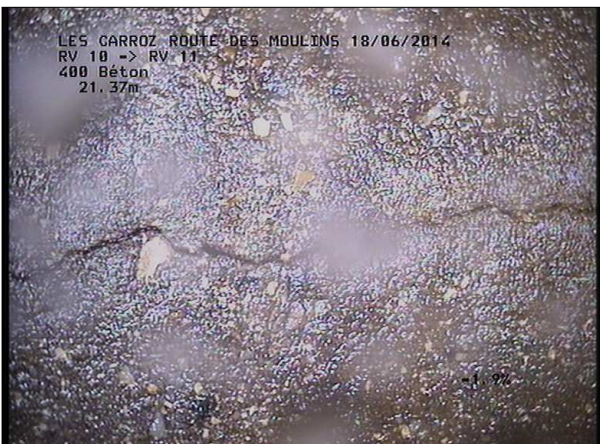
Photo: 10_4B, MPEG #: 180614_1, 00:02:33
 21,37m, Fissure transversale fermée (circulaire)

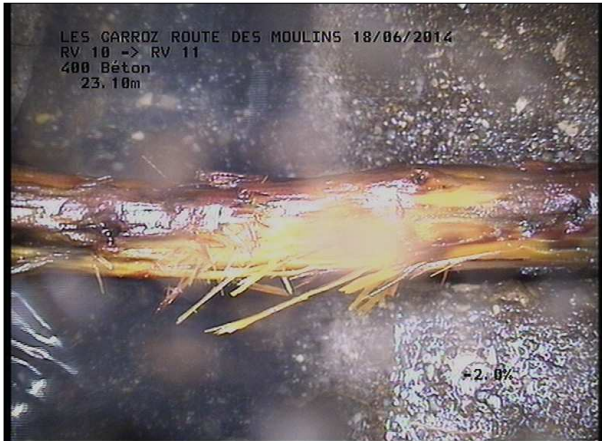
Photo: 10_5B, MPEG #: 180614_1, 00:03:19
23,1m, Pénétration d'élément extérieur de 03 à 08 h morceau de bois coincé dans un emboitement

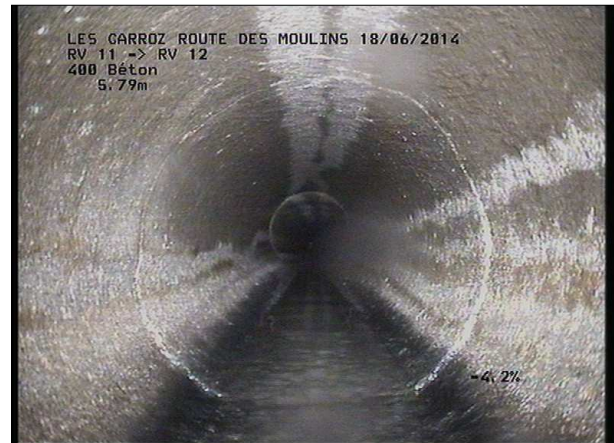
Photo: 11_2A, MPEG #: 180614_1, 00:00:40
6,38m, Fissure transversale (circulaire)

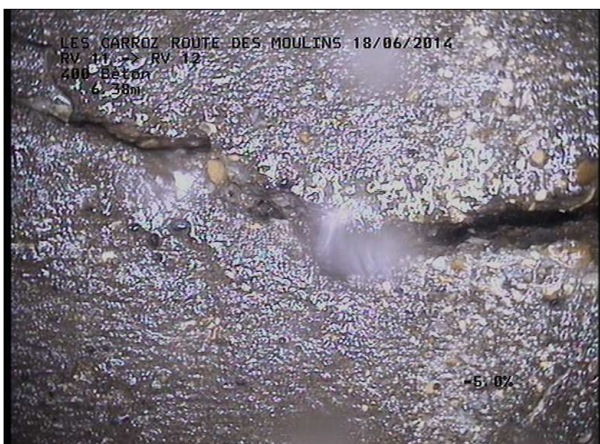
Photo: 11_2B, MPEG #: 180614_1, 00:00:40
6,38m, Fissure transversale (circulaire)

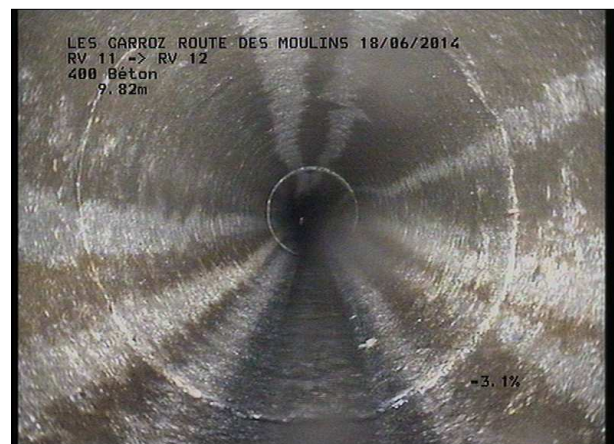
Photo: 11_3A, MPEG #: 180614_1, 00:01:18
10,31m, Fissure transversale (circulaire)

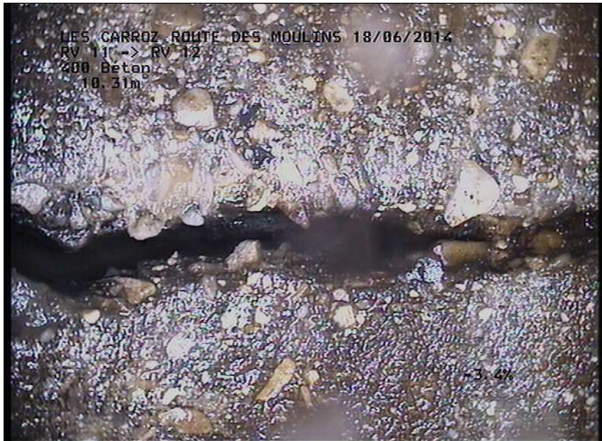
Photo: 11_3B, MPEG #: 180614_1, 00:01:18
 10,31m, Fissure transversale (circulaire)

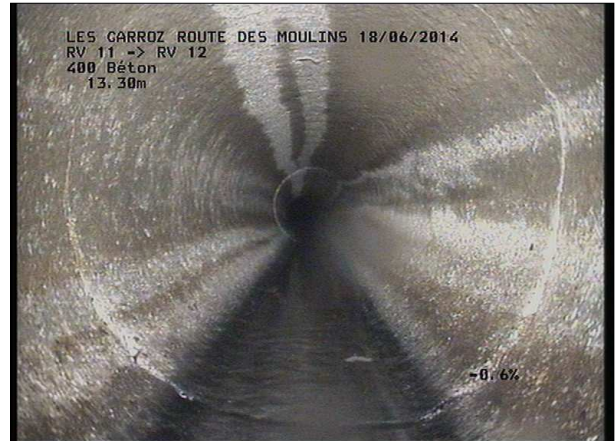
Photo: 11_4A, MPEG #: 180614_1, 00:01:55
 13,74m, Fissure transversale (circulaire)

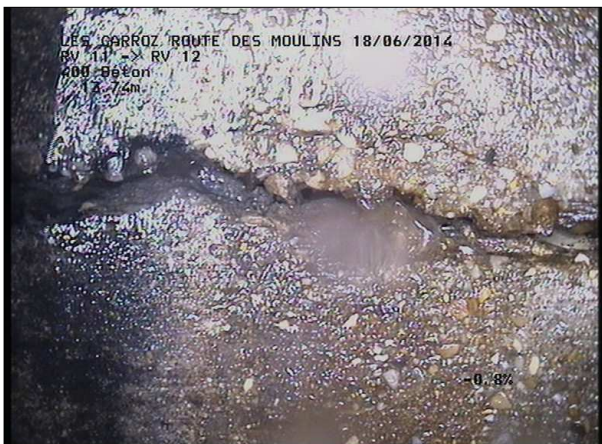
Photo: 11_4B, MPEG #: 180614_1, 00:01:55
 13,74m, Fissure transversale (circulaire)

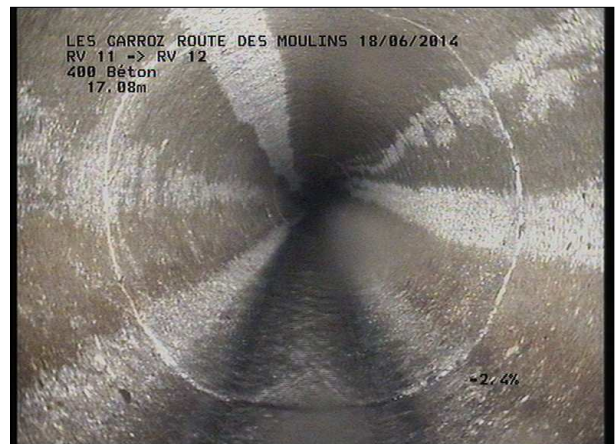
Photo: 11_5A, MPEG #: 180614_1, 00:02:29
 17,55m, Fissure transversale (circulaire)

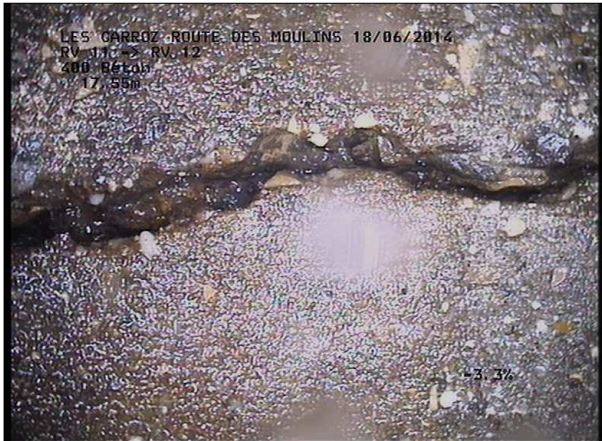
Photo: 11_5B, MPEG #: 180614_1, 00:02:29
 17,55m, Fissure transversale (circulaire)

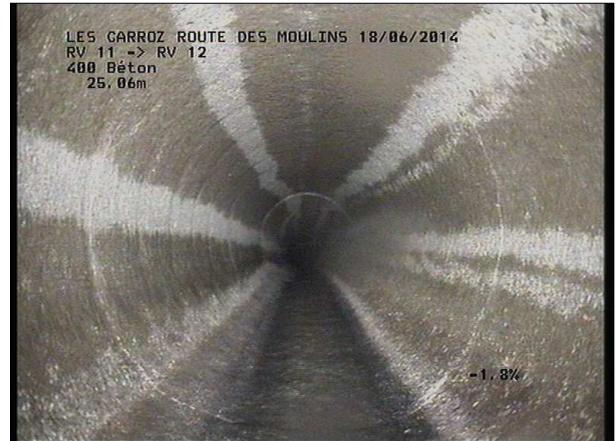
Photo: 11_6A, MPEG #: 180614_1, 00:03:32
 25,5m, Fissure transversale (circulaire)

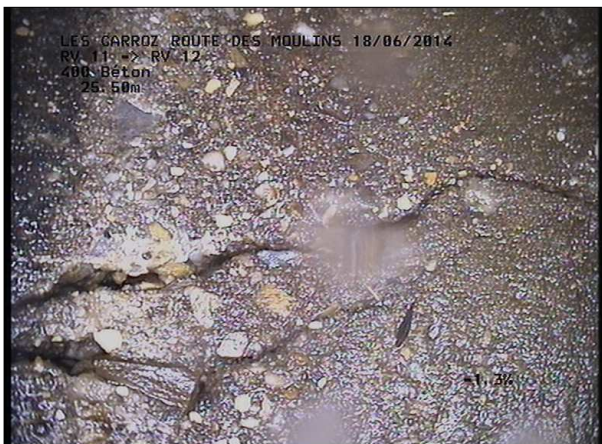
Photo: 11_6B, MPEG #: 180614_1, 00:03:32
 25,5m, Fissure transversale (circulaire)

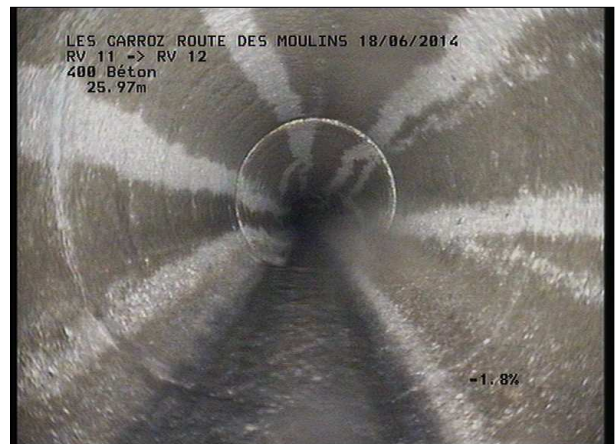
Photo: 11_7A, MPEG #: 180614_1, 00:03:56
 26,41m, Fissure transversale (circulaire)

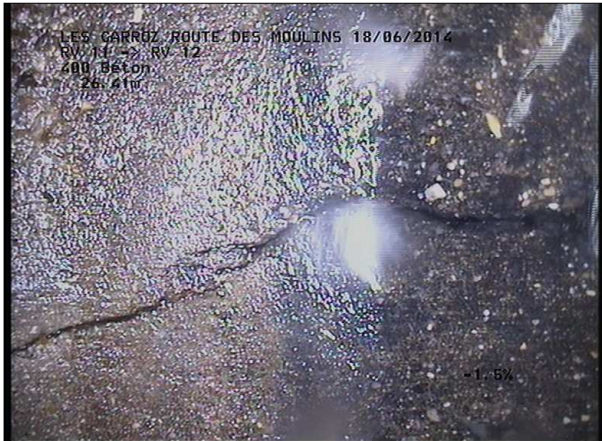
Photo: 11_7B, MPEG #: 180614_1, 00:03:56
 26,41m, Fissure transversale (circulaire)

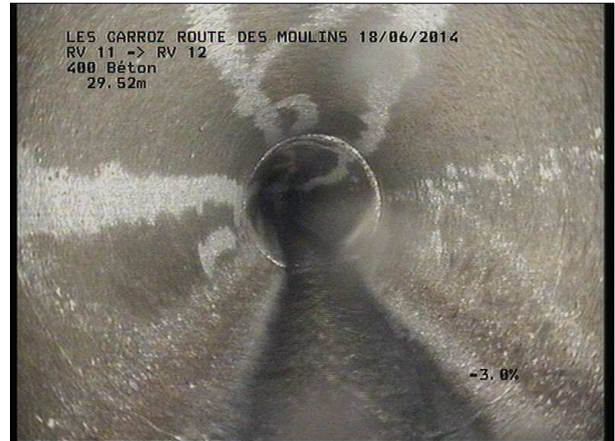
Photo: 11_8A, MPEG #: 180614_1, 00:04:36
 29,9m, Fissure transversale (circulaire)

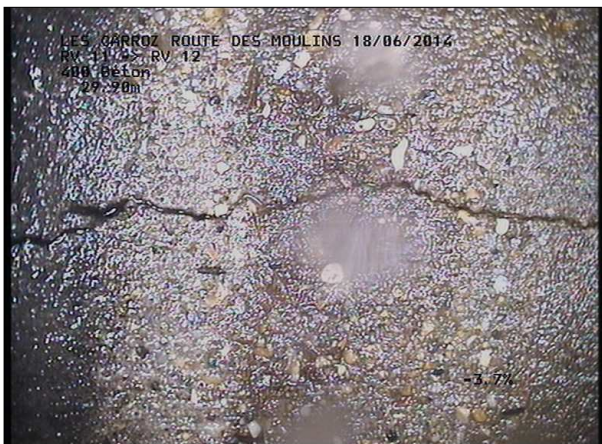
Photo: 11_8B, MPEG #: 180614_1, 00:04:36
 29,9m, Fissure transversale (circulaire)

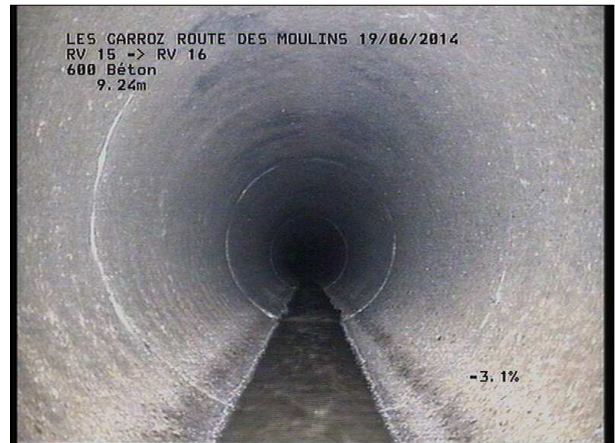
Photo: 15_2A, MPEG #: 180614_1, 00:00:45
10,24m, Fissure transversale fermée (circulaire)

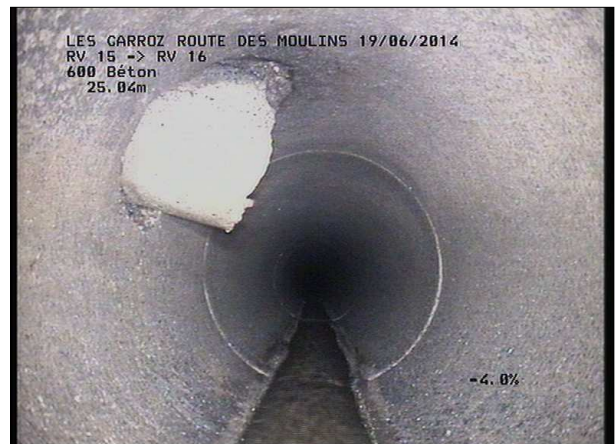
Photo: 15_3A, MPEG #: 180614_1, 00:02:05
26,25m, Raccordement direct à 11 h.

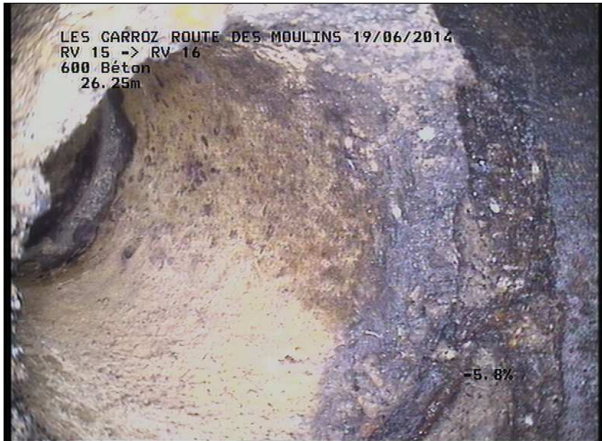
Photo: 15_3B, MPEG #: 180614_1, 00:02:05
 26,25m, Raccordement direct à 11 h.

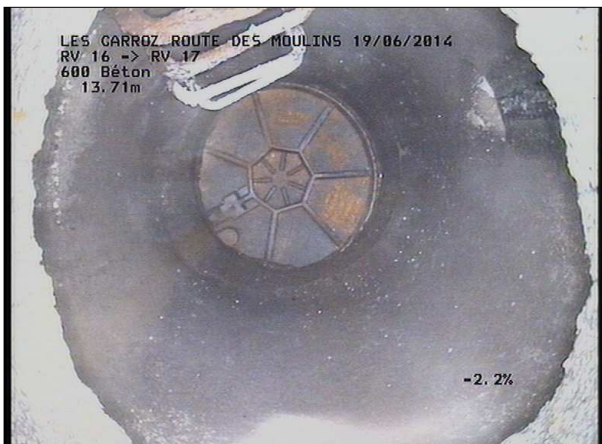
Photo: 16_2B, MPEG #: 180614_1, 00:00:52
12,36m, Raccordement direct à 01 h dans R 957

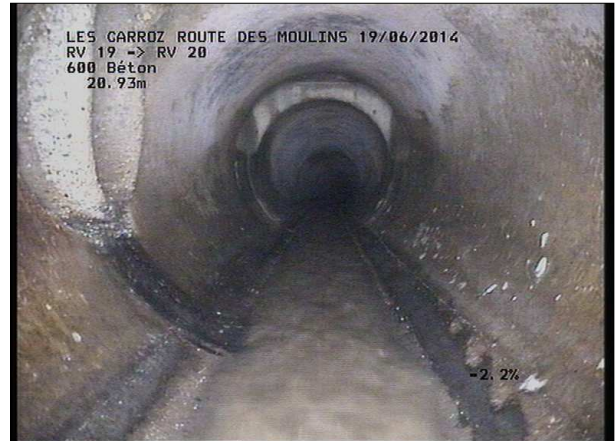
Photo: 19_3A, MPEG #: 180614_1, 00:01:23
 22,06m, Raccordement direct à 09 h.

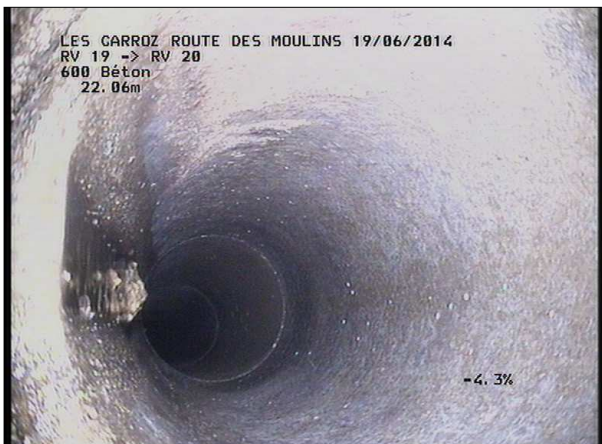
Photo: 19_3B, MPEG #: 180614_1, 00:01:23
 22,06m, Raccordement direct à 09 h.

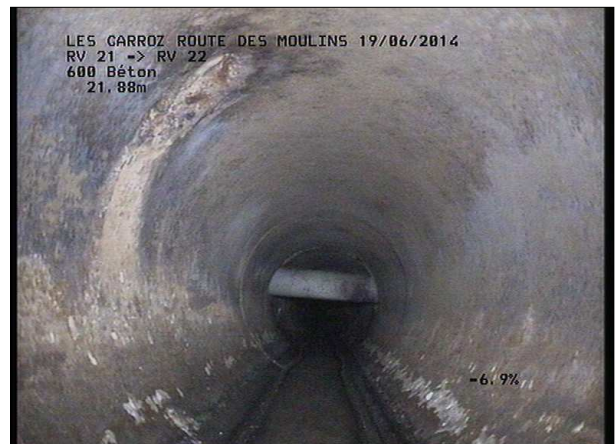
Photo: 21_3A, MPEG #: 180614_1, 00:01:30
 22,88m, Raccordement direct à 10 h.

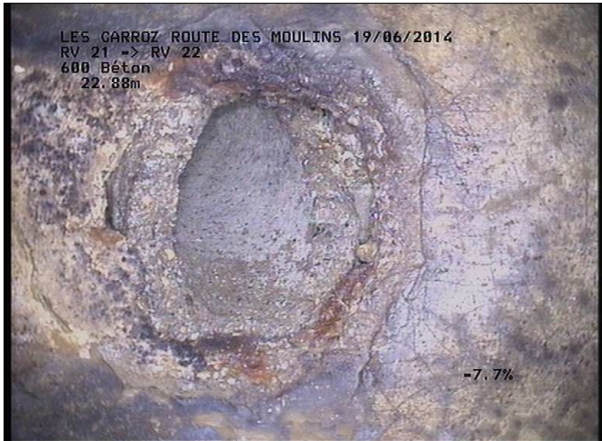
Photo: 21_3B, MPEG #: 180614_1, 00:01:30
 22,88m, Raccordement direct à 10 h.

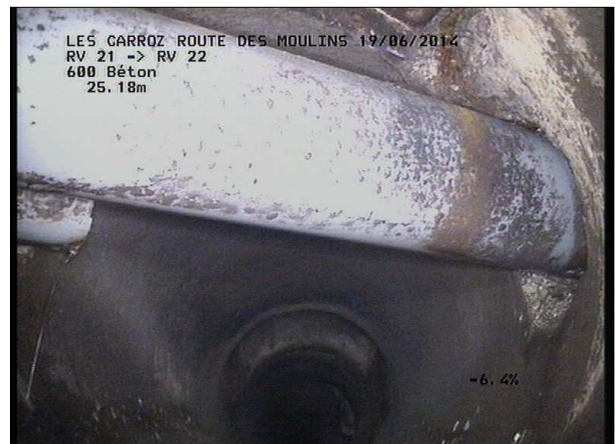
Photo: 21_5A, MPEG #: 180614_1, 00:02:26
 25,93m, Raccordement direct à 09 h.

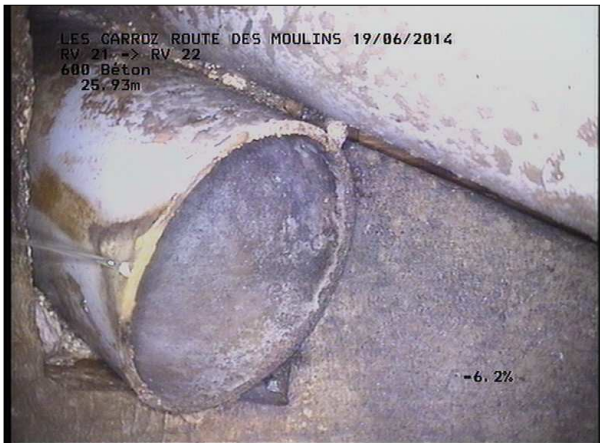
Photo: 21_5B, MPEG #: 180614_1, 00:02:26
25,93m, Raccordement direct à 09 h.

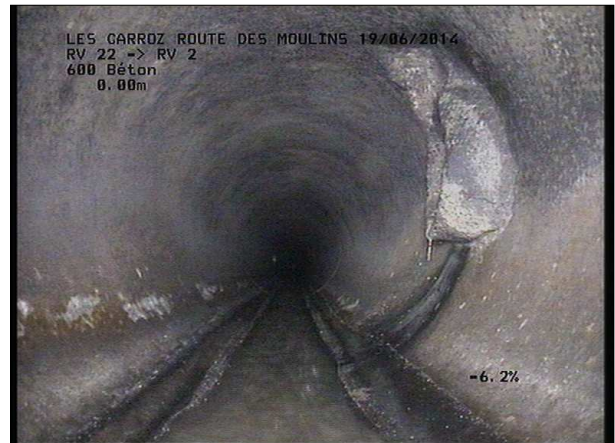
Photo: 22_2A, MPEG #: 180614_1, 00:00:05
1,37m, Raccordement direct à 02 h.

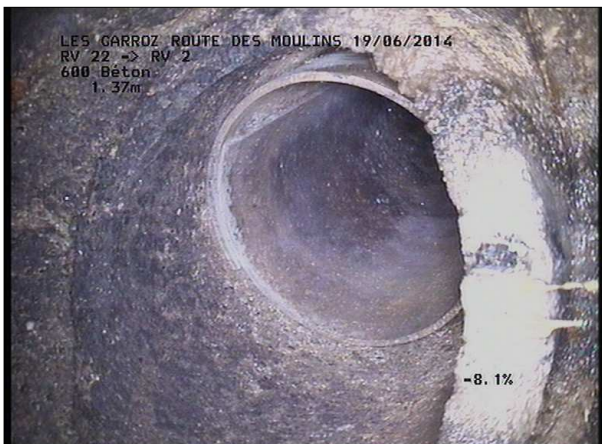
Photo: 22_2B, MPEG #: 180614_1, 00:00:05
1,37m, Raccordement direct à 02 h.

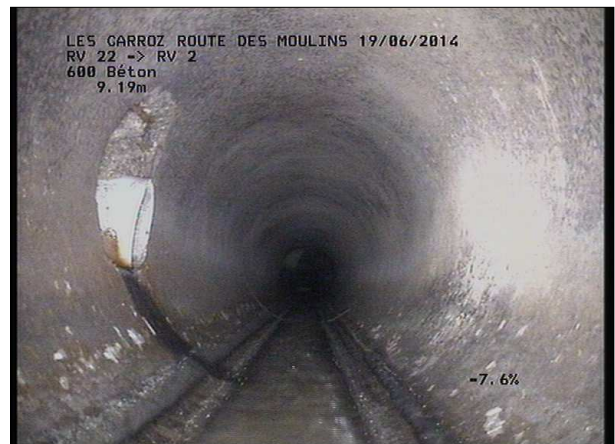
Photo: 22_3A, MPEG #: 180614_1, 00:00:55
10,35m, Raccordement direct à 09 h.

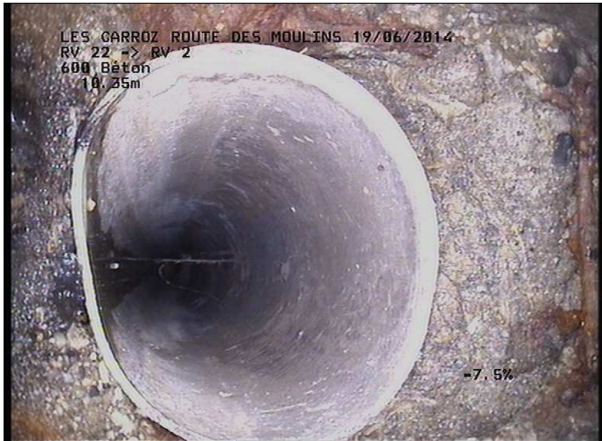
Photo: 22_3B, MPEG #: 180614_1, 00:00:55
10,35m, Raccordement direct à 09 h.

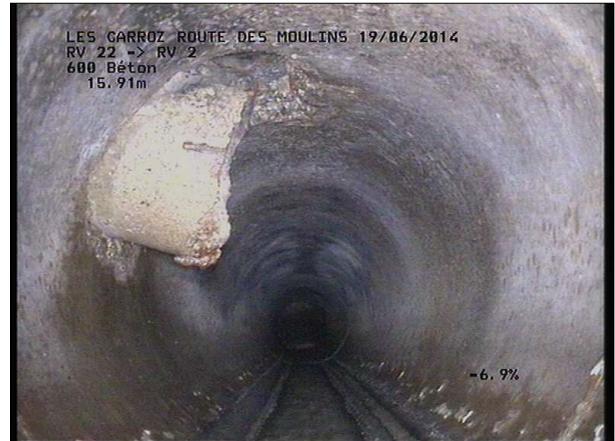
Photo: 22_4A, MPEG #: 180614_1, 00:01:29
17,03m, Raccordement pénétrant à 11 h.

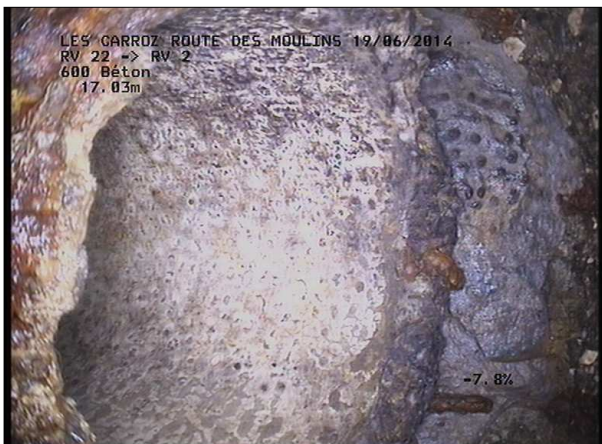
Photo: 22_4B, MPEG #: 180614_1, 00:01:29
17,03m, Raccordement pénétrant à 11 h.

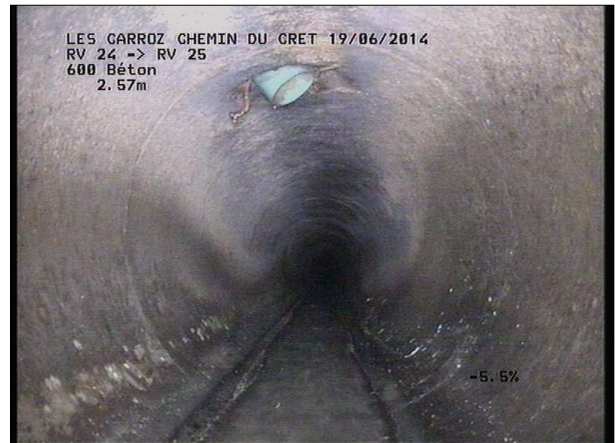
Photo: 24_2A, MPEG #: 180614_1, 00:00:13
3,99m, Raccordement direct à 11 h.

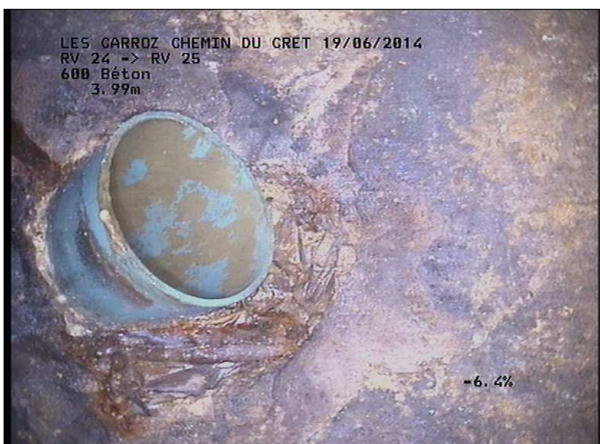
Photo: 24_2B, MPEG #: 180614_1, 00:00:13
3,99m, Raccordement direct à 11 h.

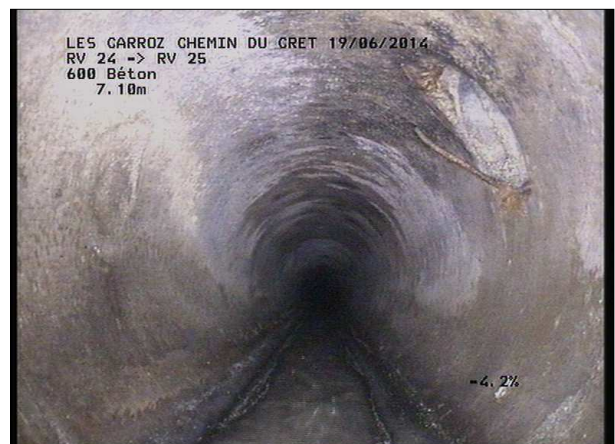
Photo: 24_3A, MPEG #: 180614_1, 00:01:02
8,18m, Raccordement direct à 01 h.

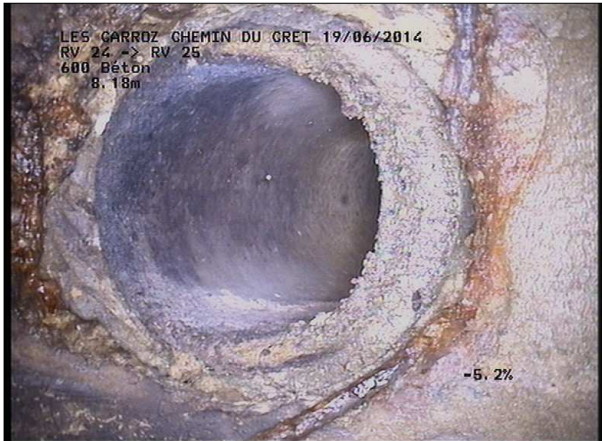
Photo: 24_3B, MPEG #: 180614_1, 00:01:02
8,18m, Raccordement direct à 01 h.

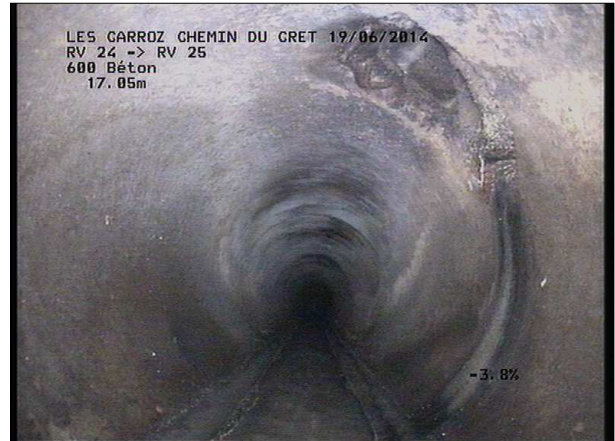
Photo: 24_4A, MPEG #: 180614_1, 00:01:53
18,11m, Raccordement direct à 01 h.

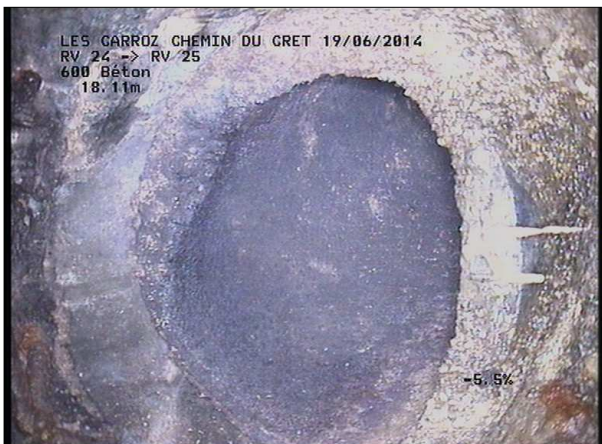
Photo: 24_4B, MPEG #: 180614_1, 00:01:53
18,11m, Raccordement direct à 01 h.

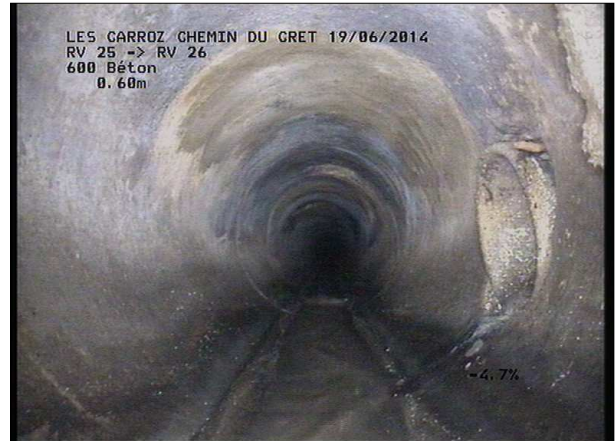
Photo: 25_2A, MPEG #: 180614_1, 00:00:07
0,81m, Raccordement direct à 03 h.

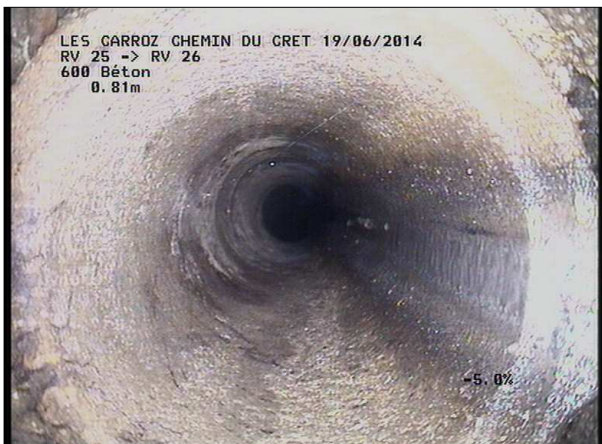
Photo: 25_2B, MPEG #: 180614_1, 00:00:07
0,81m, Raccordement direct à 03 h.

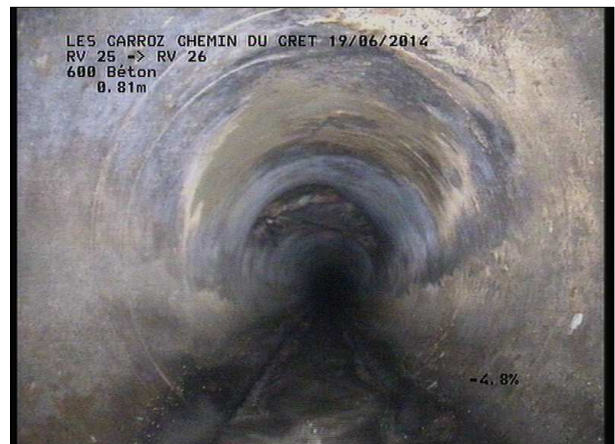
Photo: 25_3A, MPEG #: 180614_1, 00:00:31
3,17m, Fissures multiples fermées de 12 à 12 h.

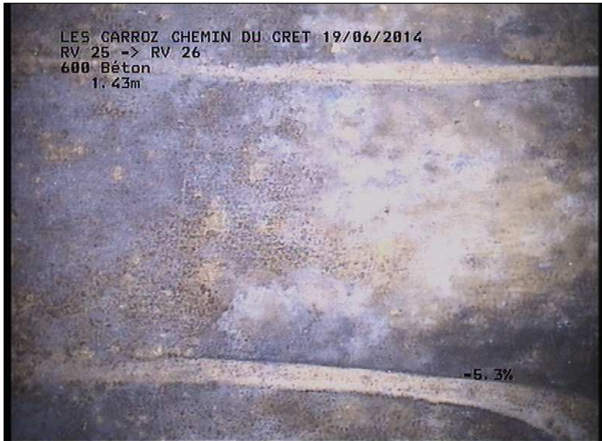
Photo: 25_3B, MPEG #: 180614_1, 00:00:31
3,17m, Fissures multiples fermées de 12 à 12 h.

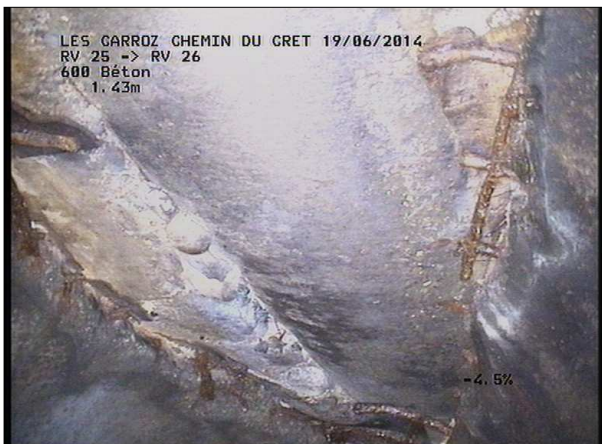
Photo: 25_4B, MPEG #: 180614_1, 00:00:51
5,44m, Eclatement de voute à 12 h par traversée de tuyau
