Nom de l'inspection :
LES CARROZ LA BARME 16.06.2

Date :
16/06/2014

Commune/Ville : LES CARROZ	Inspection : Dans le sens de l'écoulement	Regard amont : RV 108
Rue RV 1 : ROUTE DU PERNAND	Prof. amont :	Regard aval : RV 106
Rue RV 2 : sous une route	Prof. aval :	Long. tronçon : 10,62 m
Emplacement : sous une route		Long. unitaire :
Objet de l'inspection : Inspection de routine de l'état	Diamètre : 200,00 mm	
Méthode d'inspection : Insp. robot caméra	Matériau : PVC-U	
Etat surface : Voirie existante	Effluents : Eaux Usées

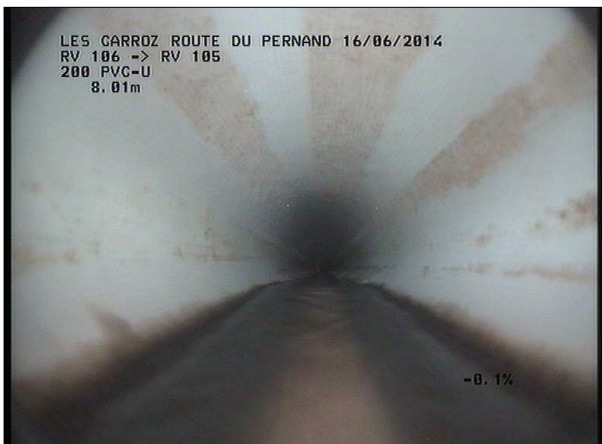
Photo: 2_3A, MPEG #: 160614_1, 00:00:46
 8,46m, Ecrasement vertical avec déformation du fil d'eau

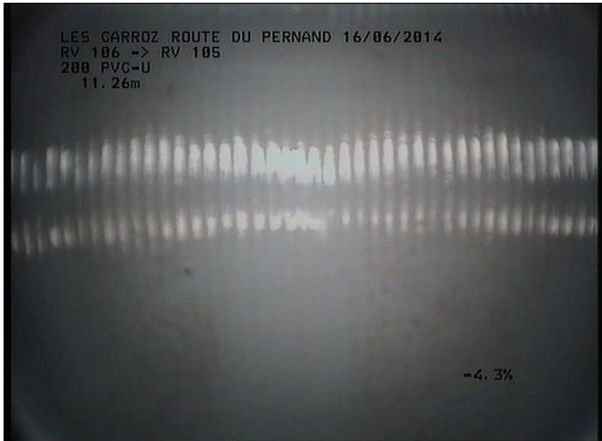
Photo: 2_4B, MPEG #: 160614_1, 00:01:14
 11,26m, Poinçonnement à 12 h.

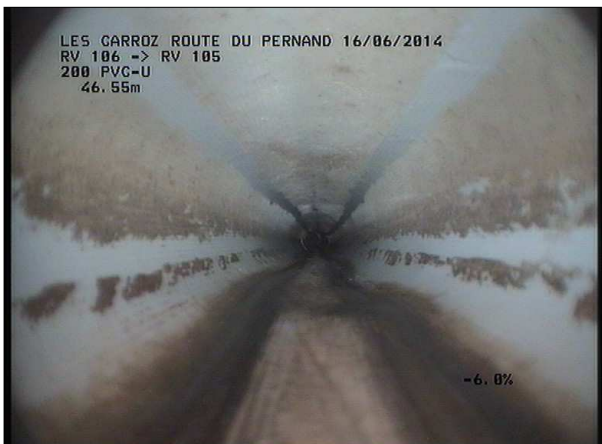
Photo: 2_6A, MPEG #: 160614_1, 00:04:01
 46,76m, Ecrasement vertical avec déformation du fil d'eau

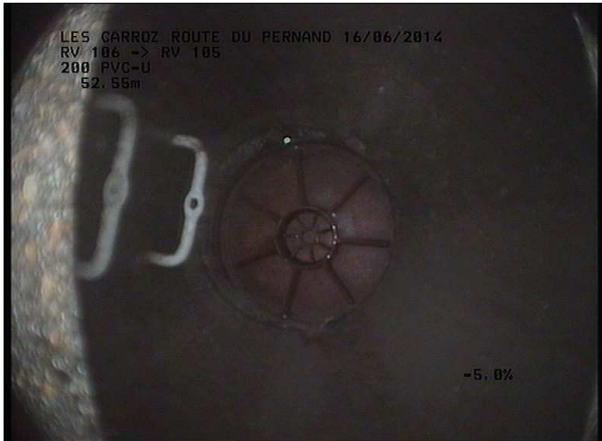
Photo: 2_7B, MPEG #: 160614_1, 00:04:39
52,55m, Fin de l'inspection RV 105 Présence e racines dans
REGARD RV 105

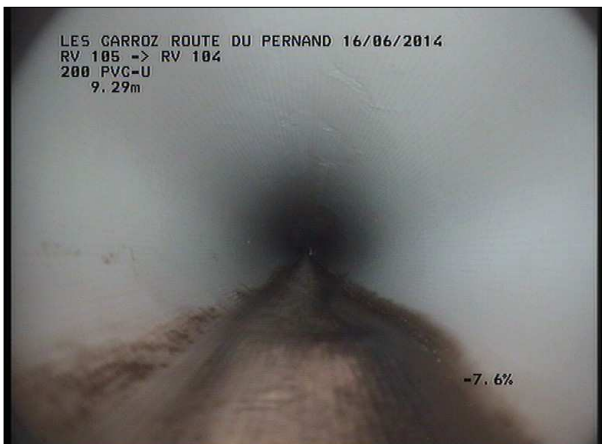
Photo: 3_3A, MPEG #: 160614_1, 00:01:10
9,41m, Ecrasement vertical avec déformation du fil d'eau

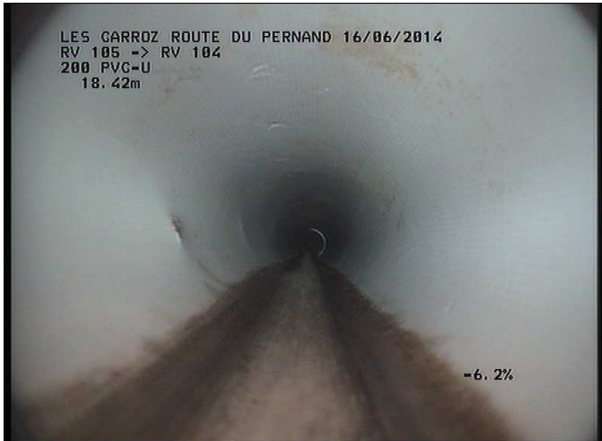
Photo: 3_5A, MPEG #: 160614_1, 00:02:20
 18,69m, Poinçonnement à 09 h.

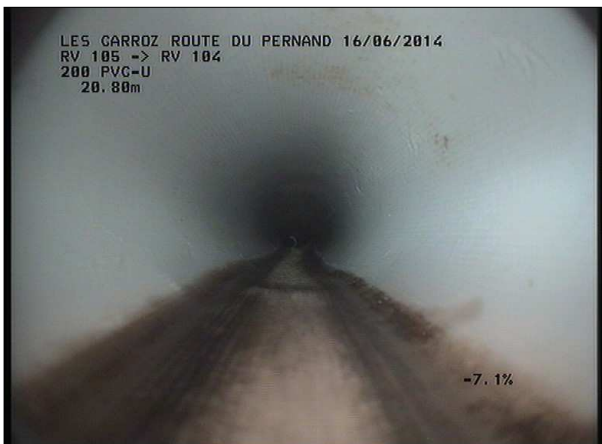
Photo: 3_6A, MPEG #: 160614_1, 00:02:44
 21,05m, Ecrasement vertical avec déformation du fil d'eau

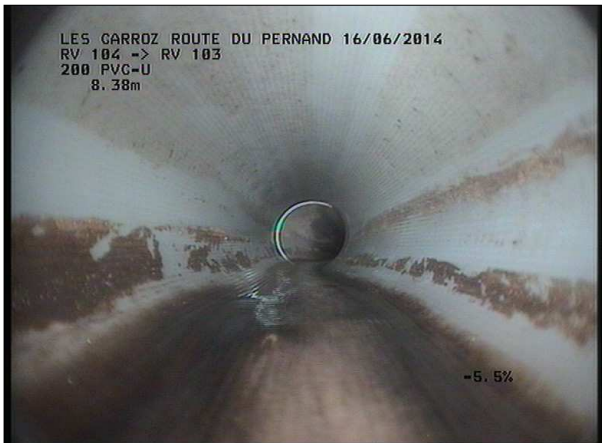
Photo: 4_5A, MPEG #: 160614_1, 00:01:34
8,59m, Ecrasement vertical avec déformation du fil d'eau

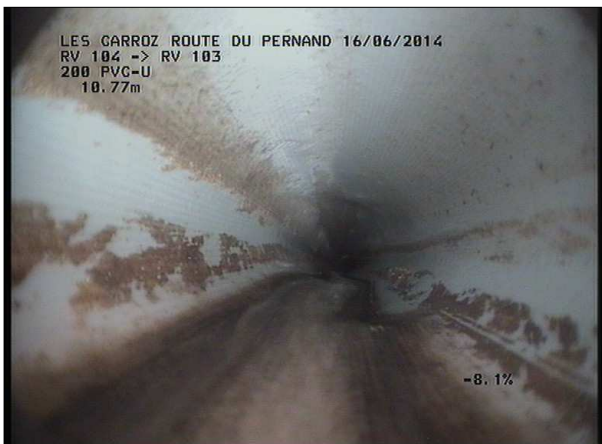
Photo: 4_7A, MPEG #: 160614_1, 00:02:21
11,13m, Ecrasement vertical avec déformation du fil d'eau

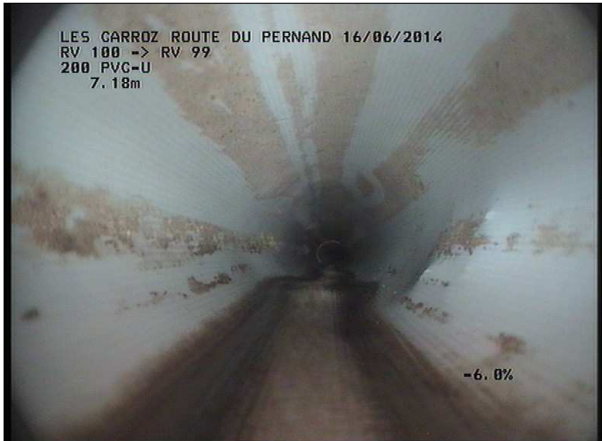
Photo: 8_4A, MPEG #: 160614_1, 00:02:08
7,55m, Poinçonnement de 03 à 07 h.

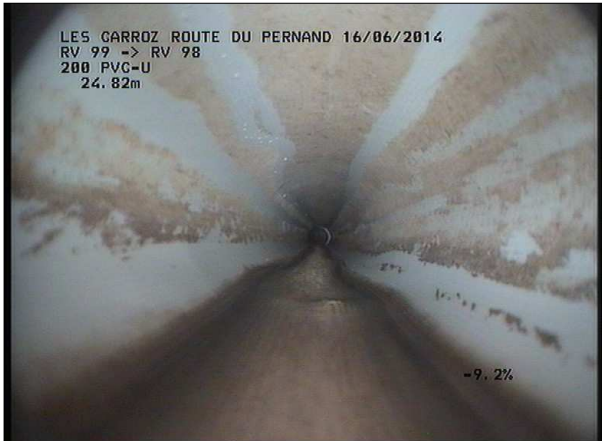
Photo: 9_5A, MPEG #: 160614_1, 00:02:19
25,06m, Poinçonnement à 06 h.

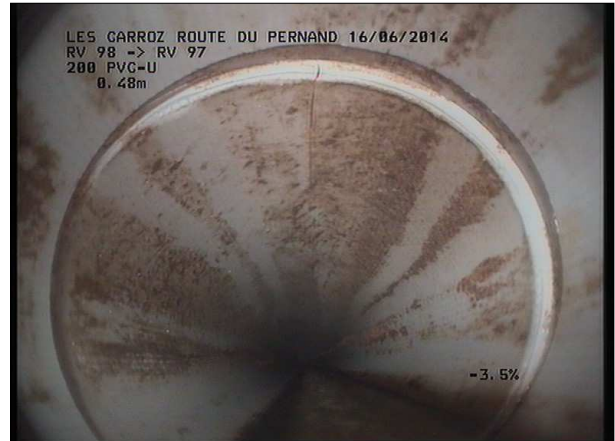
Photo: 10_2A, MPEG #: 160614_1, 00:00:25
 0,63m, Fissure longitudinale à 12 h.

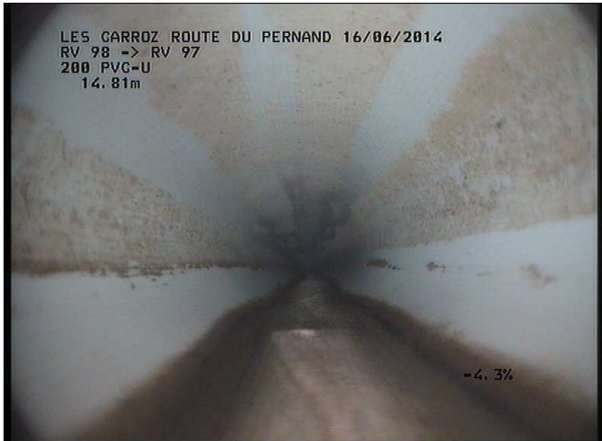
Photo: 10_4A, MPEG #: 160614_1, 00:01:59
 15,05m, Poinçonnement à 06 h.

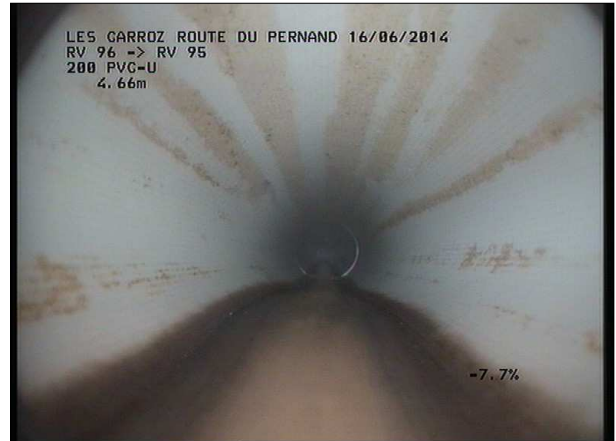
Photo: 12_2A, MPEG #: 160614_1, 00:00:26
 5,1m, Ecrasement vertical avec déformation du fil d'eau

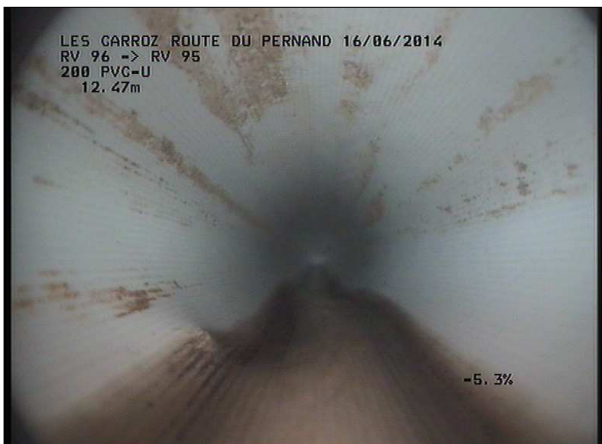
Photo: 12_3A, MPEG #: 160614_1, 00:01:19
 12,76m, Poinçonnement à 07 h.

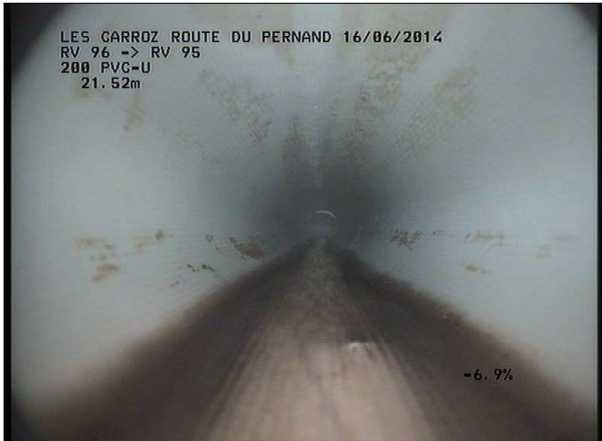
Photo: 12_4A, MPEG #: 160614_1, 00:02:09
21,73m, Poinçonnement à 05 h.

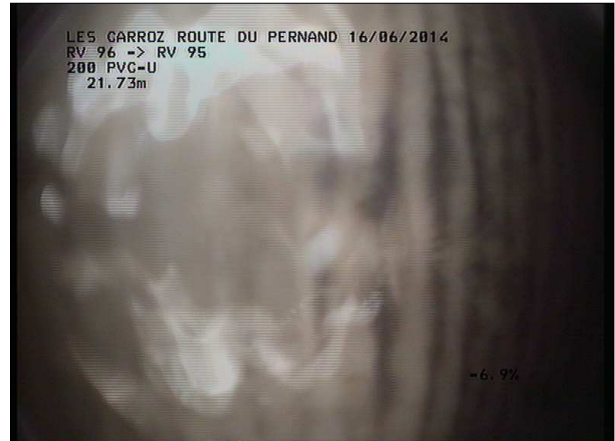
Photo: 12_4B, MPEG #: 160614_1, 00:02:09
21,73m, Poinçonnement à 05 h.

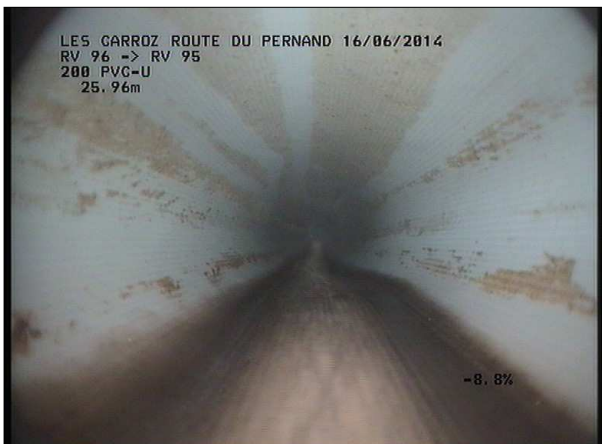
Photo: 12_5A, MPEG #: 160614_1, 00:02:42
26,29m, Ecrasement vertical avec déformation du fil d'eau

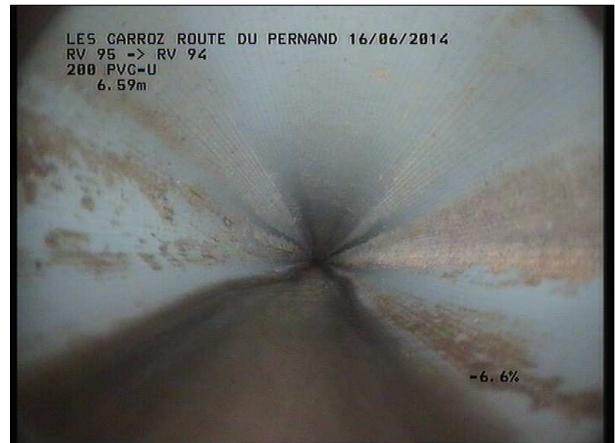
Photo: 13_2A, MPEG #: 160614_1, 00:00:38
6,59m, Ecrasement vertical avec déformation du fil d'eau

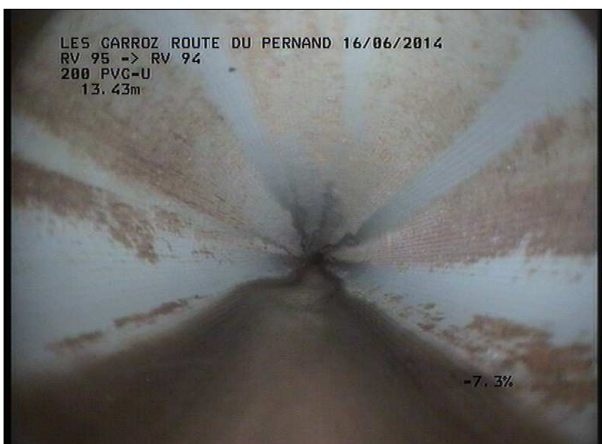
Photo: 13_3A, MPEG #: 160614_1, 00:01:17
13,86m, Ecrasement vertical avec déformation du fil d'eau

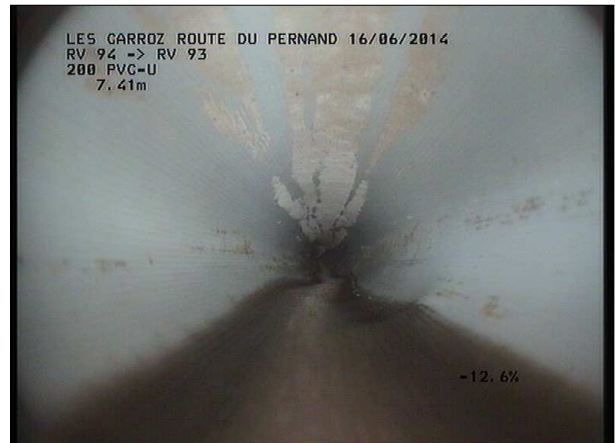
Photo: 14_2A, MPEG #: 160614_1, 00:00:32
7,72m, Ecrasement vertical avec déformation du fil d'eau

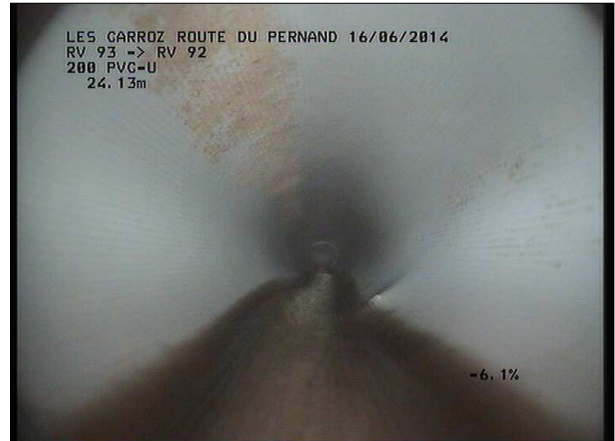
Photo: 15_2A, MPEG #: 160614_1, 00:01:37
24,42m, Poinçonnement à 04 h.

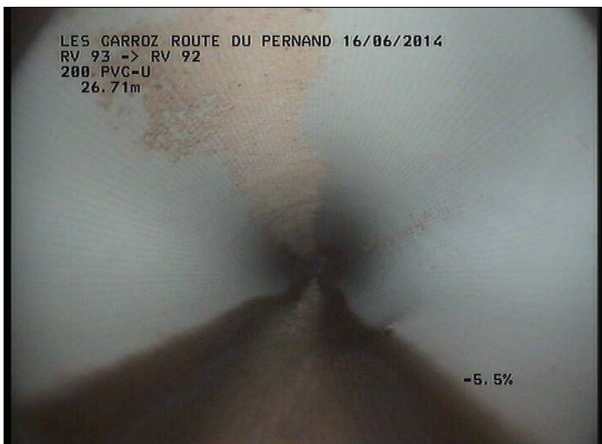
Photo: 15_3A, MPEG #: 160614_1, 00:01:58
26,94m, Poinçonnement à 05 h.

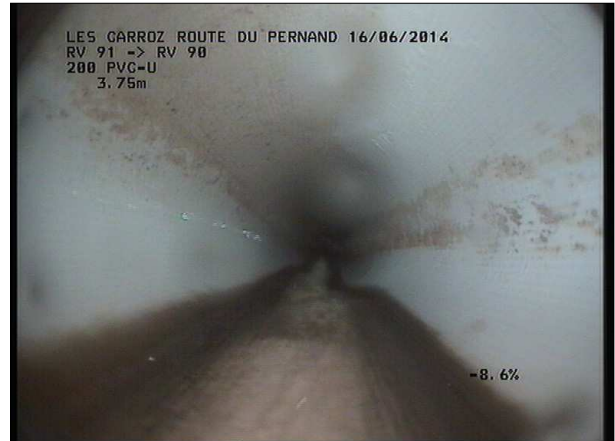
Photo: 17_2A, MPEG #: 160614_1, 00:00:24
 3,75m, Ecrasement vertical avec déformation du fil d'eau

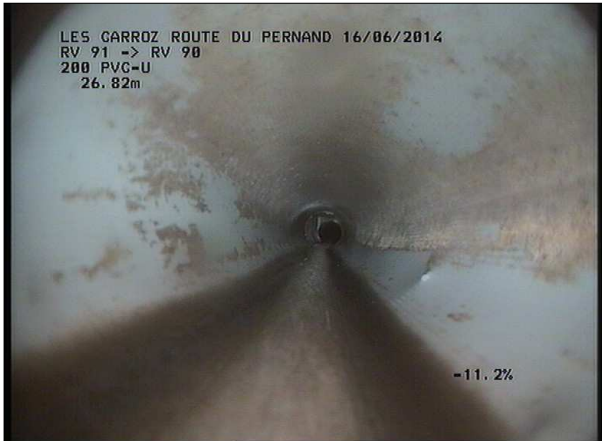
Photo: 17_4A, MPEG #: 160614_1, 00:02:52
 27,11m, Poinçonnement à 04 h.

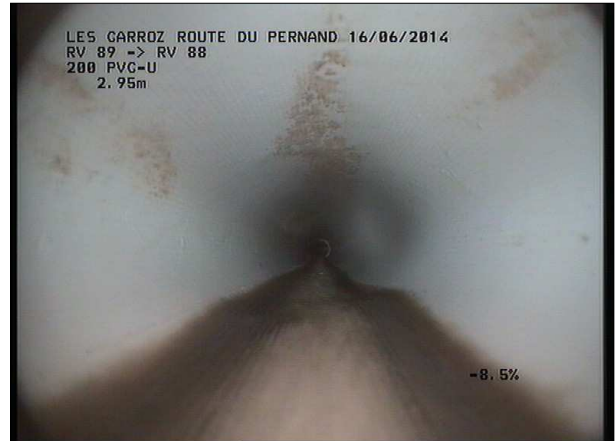
Photo: 19_2A, MPEG #: 160614_1, 00:00:19
 3,16m, Ecrasement vertical avec déformation du fil d'eau

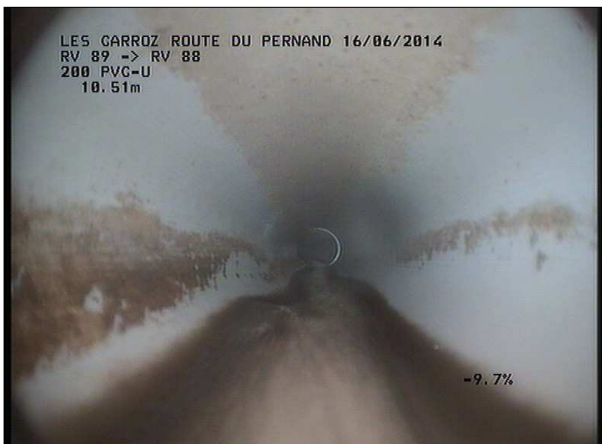
Photo: 19_3A, MPEG #: 160614_1, 00:01:06
 10,76m, Ecrasement vertical avec déformation du fil d'eau

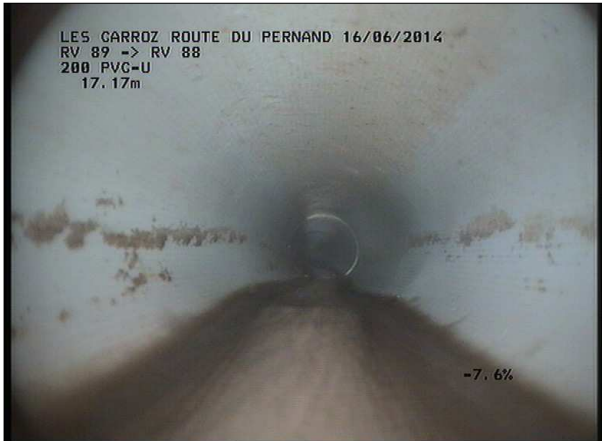
Photo: 19_5A, MPEG #: 160614_1, 00:02:08
17,42m, Ecrasement vertical avec déformation du fil d'eau

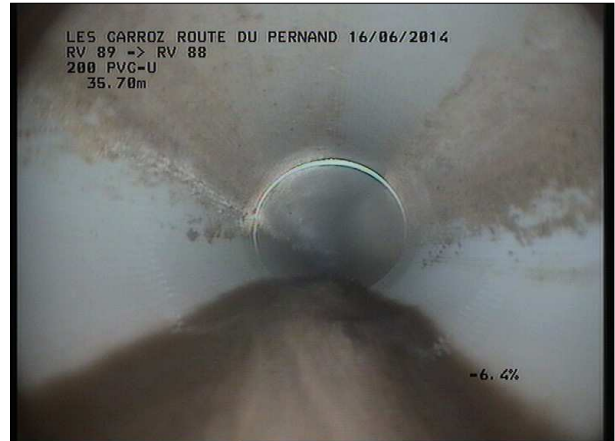
Photo: 19_6A, MPEG #: 160614_1, 00:03:33
35,96m, Ecrasement vertical avec déformation du fil d'eau

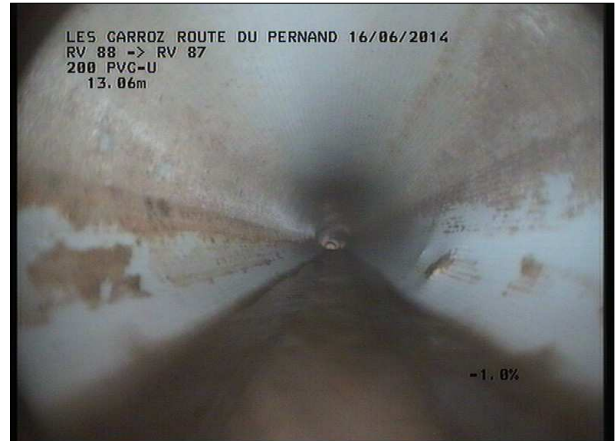
Photo: 20_2A, MPEG #: 160614_1, 00:00:58
 13,37m, Poinçonnement à 04 h.

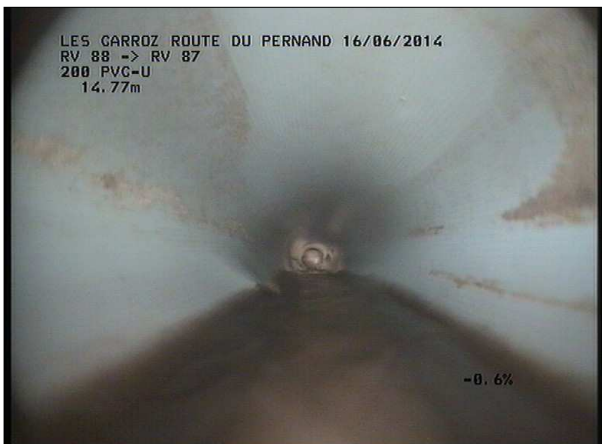
Photo: 20_3A, MPEG #: 160614_1, 00:01:17
 15,09m, Ecrasement latéral avec déformation du fil d'eau à 07 h

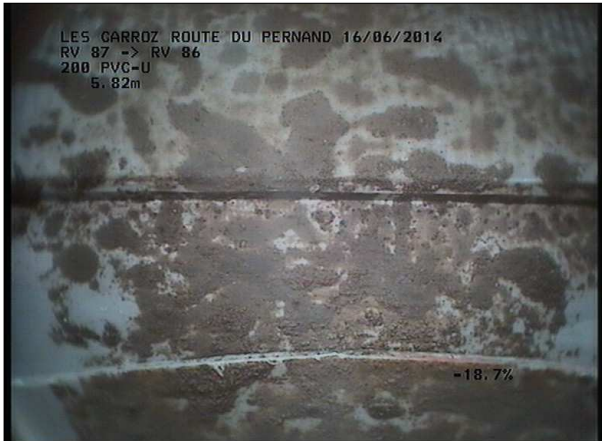
5,82	F10	Emboîtement insuffisant de 12 à 12 h.	00:01:23	21_3A, b	
	11,40	G09	Coude à gauche	00:03:04	21_4A

Photo: 21_3B, MPEG #: 160614_1, 00:01:23
 5,82m, Emboîtement insuffisant de 12 à 12 h.

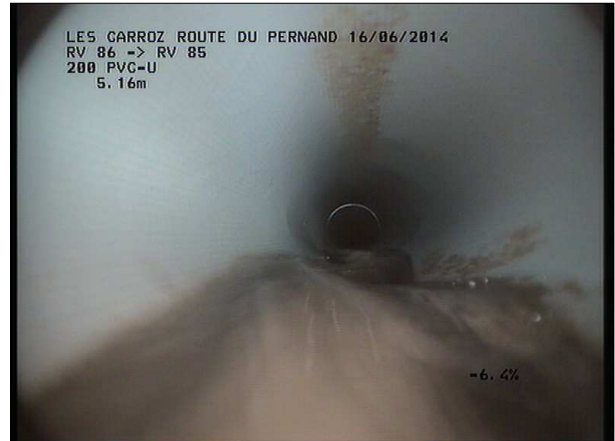
Photo: 22_5A, MPEG #: 160614_1, 00:01:17
5,16m, Ecrasement vertical avec déformation du fil d'eau

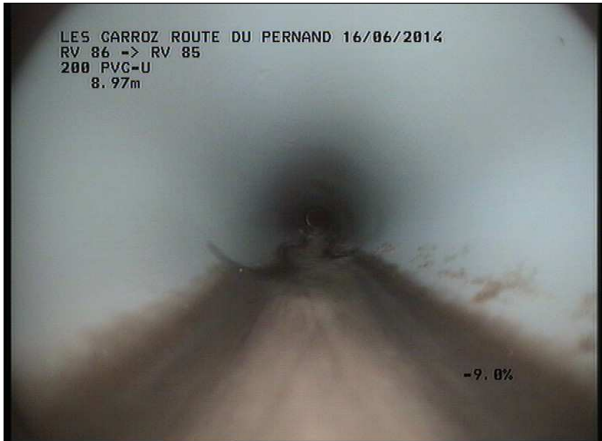
Photo: 22_7A, MPEG #: 160614_1, 00:02:14
 9,29m, Ecrasement vertical avec déformation du fil d'eau

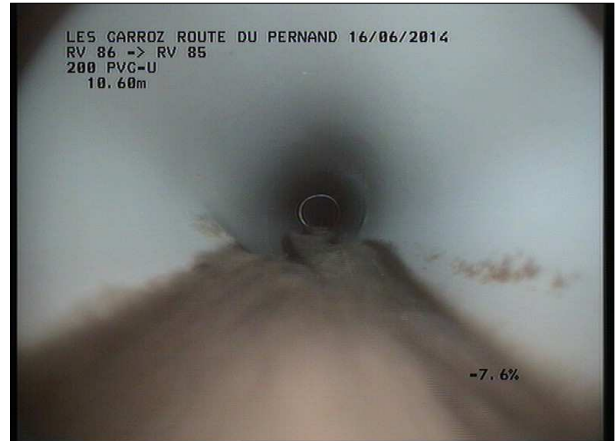
Photo: 22_8A, MPEG #: 160614_1, 00:02:38
 10,82m, Ecrasement vertical avec déformation du fil d'eau

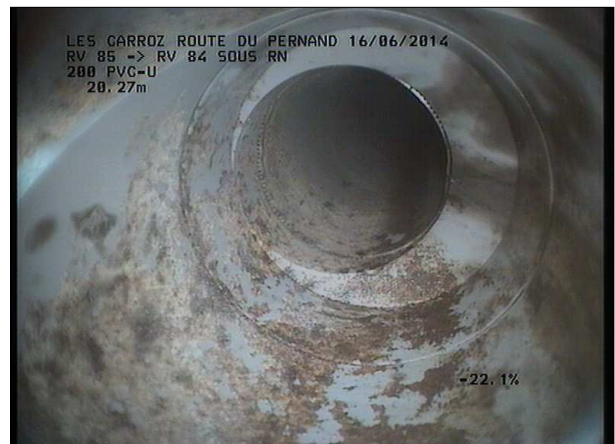
Photo: 23_4B, MPEG #: 160614_1, 00:01:37
 20,27m, Raccordement correct à 03 h.

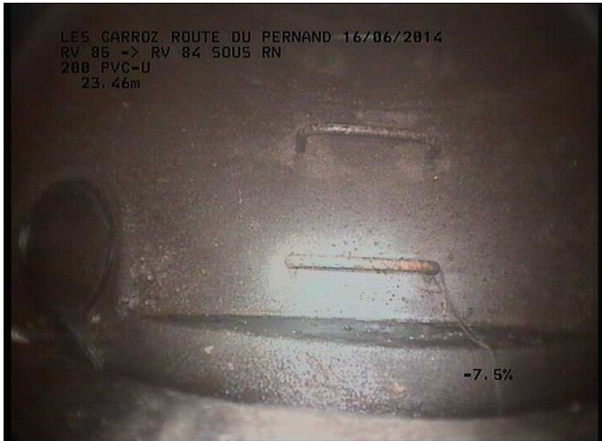
Photo: 23_5A, MPEG #: 160614_1, 00:02:16
23,54m, Fin de l'inspection RV 60 SCERCL

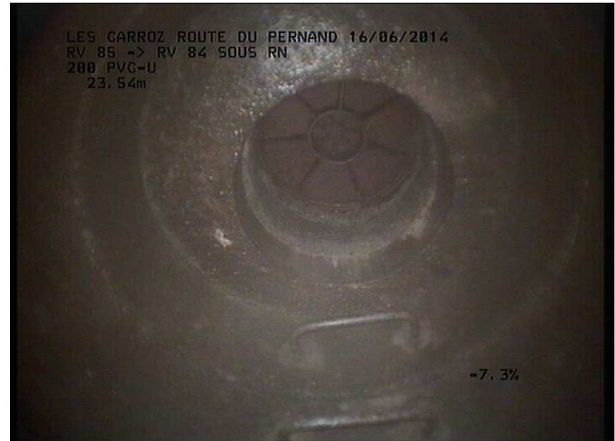
Photo: 23_5B, MPEG #: 160614_1, 00:02:16
23,54m, Fin de l'inspection RV 60 SCERCL
