BRUE-AURIAC

# ETUDE-DIAGNOSTIC DU RESEAU D'ASSAINISSEMENT

PROGRAMME DE TRAVAUX  
Phase 1 : Diagnostic détaillé (1<sup>ère</sup> Partie)

DOSSIER n°E2019-03-001  
Novembre 2019

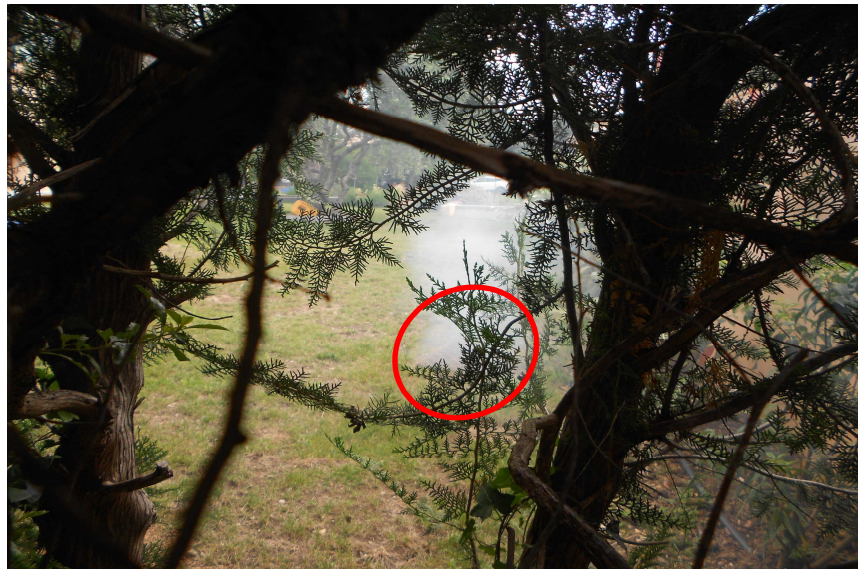
<b>Adresse / Localisation</b>
	Chemin du Gavelier
	<b>Type d'anomalie</b>
	<input type="checkbox"/> Gouttière <input type="checkbox"/> Avaloir <input type="checkbox"/> Grille <input type="checkbox"/> Chemin de grille <input type="checkbox"/> Regard défectueux <input checked="" type="checkbox"/> Boîte de branchement <input type="checkbox"/> Canalisation (fissure, casse) <input type="checkbox"/> Autre
	<b>Domaine d'application</b>
	<input type="checkbox"/> Public <input checked="" type="checkbox"/> Privé
	<b>Surface raccordée</b>
	<b>ND m<sup>2</sup> (minimum)</b>

Réponse à la fumée / Test au colorant	Proposition de travaux
<b>Réponse à la fumée</b>	La Boîte de branchement n'est pas étanche : étanchéité à reprendre. Située en point bas, la Surface Active peut être importante.
<input checked="" type="checkbox"/> Rapide <input type="checkbox"/> Différée <input checked="" type="checkbox"/> Nette <input type="checkbox"/> Diffuse	
<b>Validation au colorant</b>	
<input checked="" type="checkbox"/> Test non réalisé <input type="checkbox"/> Test positif (connexion hydraulique avérée) <input type="checkbox"/> Test négatif (connexion invalidée)

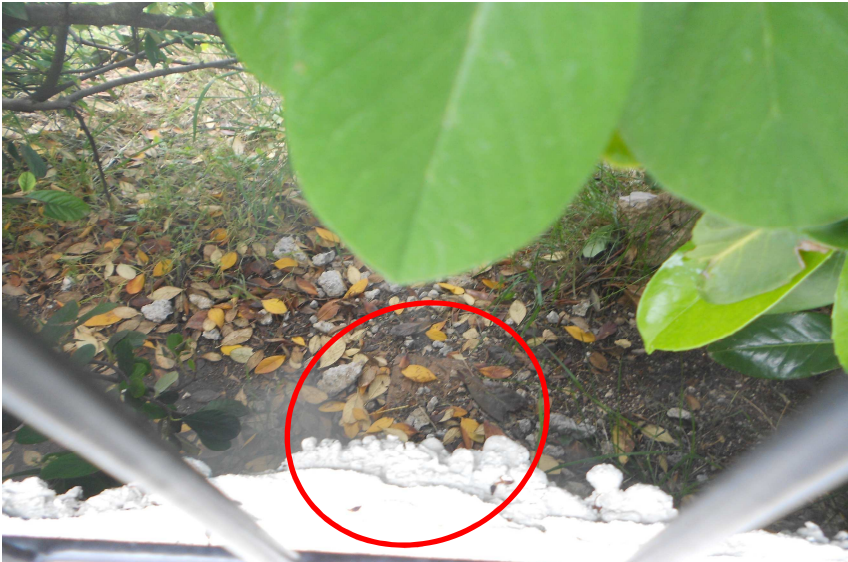
<b>Adresse / Localisation</b>
	Chemin du Gavelier
	<b>Type d'anomalie</b>
	<input type="checkbox"/> Gouttière <input type="checkbox"/> Avaloir <input type="checkbox"/> Grille <input type="checkbox"/> Chemin de grille <input type="checkbox"/> Regard défectueux <input checked="" type="checkbox"/> Boîte de branchement <input type="checkbox"/> Canalisation (fissure, casse) <input type="checkbox"/> Autre
	<b>Domaine d'application</b>
	<input type="checkbox"/> Public <input checked="" type="checkbox"/> Privé
	<b>Surface raccordée</b>
	<b>ND m<sup>2</sup> (minimum)</b>

Réponse à la fumée / Test au colorant	Proposition de travaux
<b>Réponse à la fumée</b>	La Boîte de branchement n'est pas étanche : étanchéité à reprendre. Située en point bas, la Surface Active peut être importante.
<input checked="" type="checkbox"/> Rapide <input type="checkbox"/> Différée <input checked="" type="checkbox"/> Nette <input type="checkbox"/> Diffuse	
<b>Validation au colorant</b>	
<input checked="" type="checkbox"/> Test non réalisé <input type="checkbox"/> Test positif (connexion hydraulique avérée) <input type="checkbox"/> Test négatif (connexion invalidée)

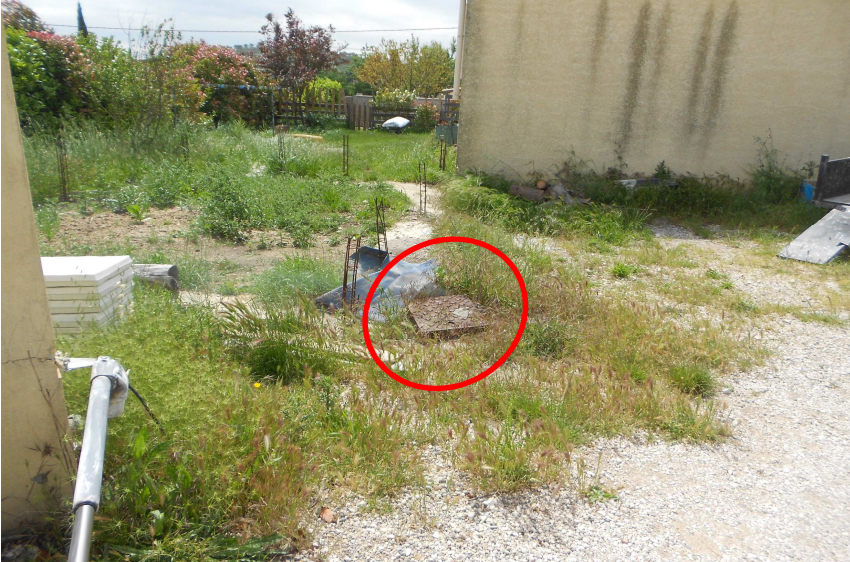
<b>Adresse / Localisation</b>
	Perpendiculaire au Chemin du Gavelier
	<b>Type d'anomalie</b>
	<input type="checkbox"/> Gouttière <input type="checkbox"/> Avaloir <input type="checkbox"/> Grille <input type="checkbox"/> Chemin de grille <input type="checkbox"/> Regard défectueux <input checked="" type="checkbox"/> Boîte de branchement <input type="checkbox"/> Canalisation (fissure, casse) <input type="checkbox"/> Autre
	<b>Domaine d'application</b>
	<input type="checkbox"/> Public <input checked="" type="checkbox"/> Privé
	<b>Surface raccordée</b>
	<b>ND m<sup>2</sup> (minimum)</b>

Réponse à la fumée / Test au colorant	Proposition de travaux
<b>Réponse à la fumée</b>	La Boîte de branchement n'est pas étanche : étanchéité (béton) à reprendre. Située en point bas, la Surface Active peut être importante.
<input checked="" type="checkbox"/> Rapide <input type="checkbox"/> Différée <input checked="" type="checkbox"/> Nette <input type="checkbox"/> Diffuse	
<b>Validation au colorant</b>	
<input checked="" type="checkbox"/> Test non réalisé <input type="checkbox"/> Test positif (connexion hydraulique avérée) <input type="checkbox"/> Test négatif (connexion invalidée)

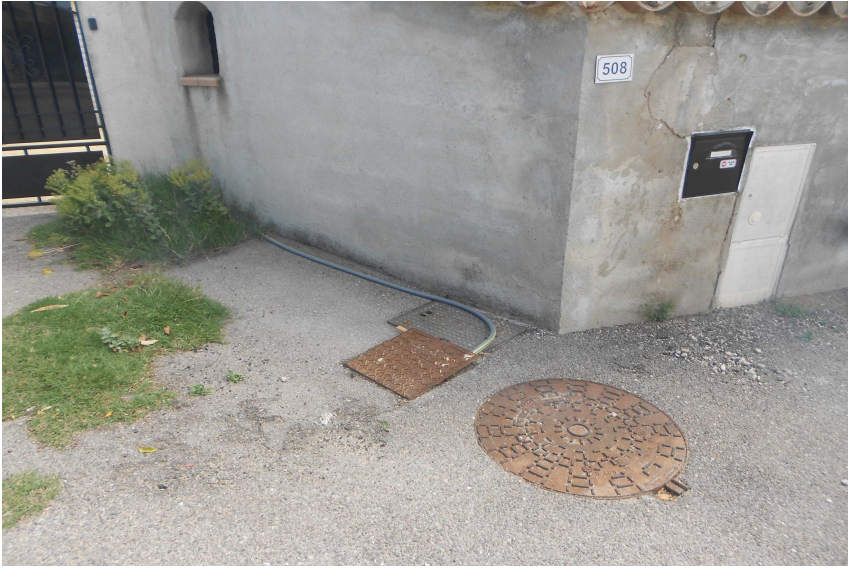
<b>Adresse / Localisation</b>
	Chemin du Gavelier
	<b>Type d'anomalie</b>
	<input type="checkbox"/> Gouttière <input type="checkbox"/> Avaloir <input type="checkbox"/> Grille <input type="checkbox"/> Chemin de grille <input type="checkbox"/> Regard défectueux <input checked="" type="checkbox"/> Boîte de branchement <input type="checkbox"/> Canalisation (fissure, casse) <input type="checkbox"/> Autre
	<b>Domaine d'application</b>
	<input type="checkbox"/> Public <input checked="" type="checkbox"/> Privé
	<b>Surface raccordée</b>
	<b>ND m<sup>2</sup> (minimum)</b>

Réponse à la fumée / Test au colorant	Proposition de travaux
<b>Réponse à la fumée</b>	La Boîte de branchement n'est pas fermée et un tuyau d'arrosage est branché à même le sol : rejet non identifié (vide cave ou autre). Située en point bas, la Surface Active peut être importante.
<input checked="" type="checkbox"/> Rapide <input type="checkbox"/> Différée	
<input checked="" type="checkbox"/> Nette <input type="checkbox"/> Diffuse	
<b>Validation au colorant</b>	
<input checked="" type="checkbox"/> Test non réalisé <input type="checkbox"/> Test positif (connexion hydraulique avérée) <input type="checkbox"/> Test négatif (connexion invalidée)

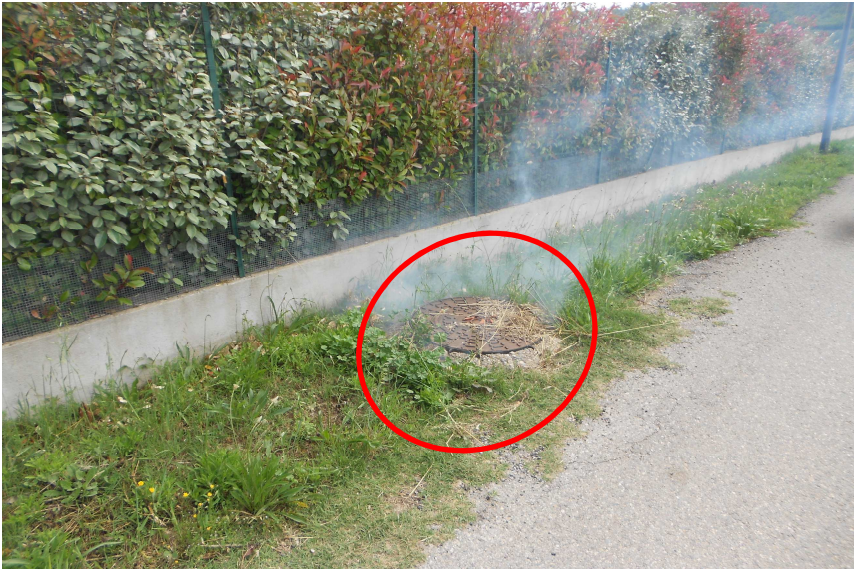
<b>Adresse / Localisation</b>
	Chemin du Gavelier
	<b>Type d'anomalie</b>
	<input type="checkbox"/> Gouttière <input type="checkbox"/> Avaloir <input type="checkbox"/> Grille <input type="checkbox"/> Chemin de grille <input checked="" type="checkbox"/> Regard défectueux <input type="checkbox"/> Boîte de branchement <input type="checkbox"/> Canalisation (fissure, casse) <input type="checkbox"/> Autre
	<b>Domaine d'application</b>
	<input checked="" type="checkbox"/> Public <input type="checkbox"/> Privé
	<b>Surface raccordée</b>
	<b>ND m<sup>2</sup> (minimum)</b>

Réponse à la fumée / Test au colorant	Proposition de travaux
<b>Réponse à la fumée</b>	Le regard n'est pas étanche : étanchéité (béton) à reprendre. Située en bordure de route, la Surface Active peut être importante.
<input checked="" type="checkbox"/> Rapide <input type="checkbox"/> Différée <input checked="" type="checkbox"/> Nette <input type="checkbox"/> Diffuse	
<b>Validation au colorant</b>	
<input checked="" type="checkbox"/> Test non réalisé <input type="checkbox"/> Test positif (connexion hydraulique avérée) <input type="checkbox"/> Test négatif (connexion invalidée)

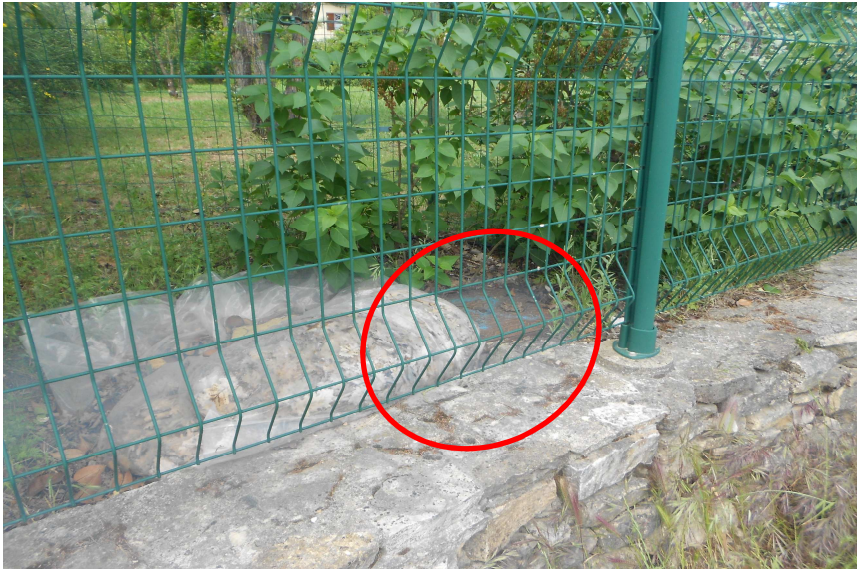
<b>Adresse / Localisation</b>
	Chemin du Gavelier
	<b>Type d'anomalie</b>
	<input type="checkbox"/> Gouttière <input type="checkbox"/> Avaloir <input type="checkbox"/> Grille <input type="checkbox"/> Chemin de grille <input type="checkbox"/> Regard défectueux <input checked="" type="checkbox"/> Boîte de branchement <input type="checkbox"/> Canalisation (fissure, casse) <input type="checkbox"/> Autre
	<b>Domaine d'application</b>
<input type="checkbox"/> Public <input checked="" type="checkbox"/> Privé	
<b>Surface raccordée</b>	
<b>ND m<sup>2</sup> (minimum)</b>

Réponse à la fumée / Test au colorant	Proposition de travaux
<b>Réponse à la fumée</b>	La Boîte de branchement n'est pas étanche : étanchéité à reprendre. Située en point bas, la Surface Active peut être importante.
<input checked="" type="checkbox"/> Rapide <input type="checkbox"/> Différée <input checked="" type="checkbox"/> Nette <input type="checkbox"/> Diffuse	
<b>Validation au colorant</b>	
<input checked="" type="checkbox"/> Test non réalisé <input type="checkbox"/> Test positif (connexion hydraulique avérée) <input type="checkbox"/> Test négatif (connexion invalidée)

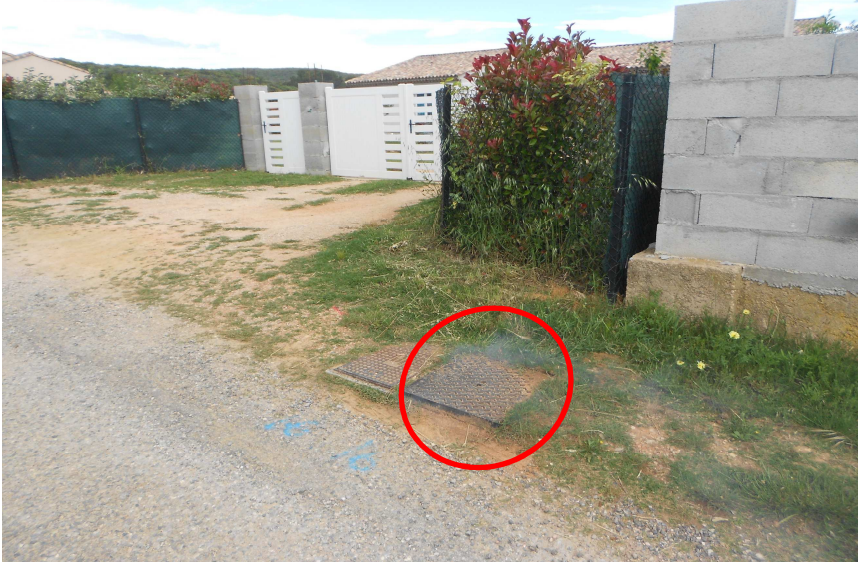
<b>Adresse / Localisation</b>
	Chemin du Gavelier
	<b>Type d'anomalie</b>
	<input type="checkbox"/> Gouttière <input type="checkbox"/> Avaloir <input type="checkbox"/> Grille <input type="checkbox"/> Chemin de grille <input type="checkbox"/> Regard défectueux <input checked="" type="checkbox"/> Boîte de branchement <input type="checkbox"/> Canalisation (fissure, casse) <input type="checkbox"/> Autre
	<b>Domaine d'application</b>
	<input checked="" type="checkbox"/> Public <input type="checkbox"/> Privé
	<b>Surface raccordée</b>
	<b>ND m<sup>2</sup> (minimum)</b>

Réponse à la fumée / Test au colorant	Proposition de travaux
<b>Réponse à la fumée</b>	La Boîte de branchement n'est pas étanche : étanchéité à reprendre. Située en point bas, la Surface Active peut être importante.
<input checked="" type="checkbox"/> Rapide <input type="checkbox"/> Différée <input checked="" type="checkbox"/> Nette <input type="checkbox"/> Diffuse	
<b>Validation au colorant</b>	
<input checked="" type="checkbox"/> Test non réalisé <input type="checkbox"/> Test positif (connexion hydraulique avérée) <input type="checkbox"/> Test négatif (connexion invalidée)

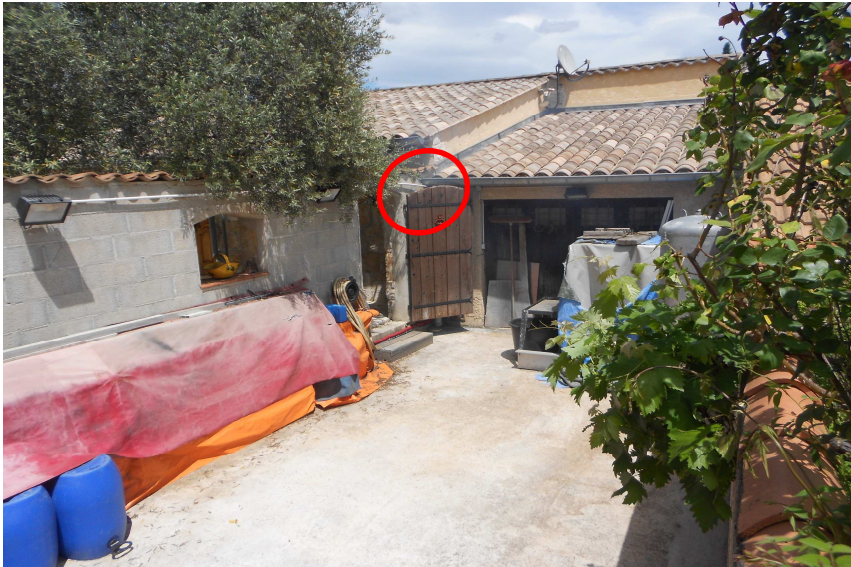
<b>Adresse / Localisation</b>
	Lotissement Les Romarins
	<b>Type d'anomalie</b>
	<input checked="" type="checkbox"/> Gouttière <input type="checkbox"/> Avaloir <input type="checkbox"/> Grille <input type="checkbox"/> Chemin de grille <input type="checkbox"/> Regard défectueux <input type="checkbox"/> Boîte de branchement <input type="checkbox"/> Canalisation (fissure, casse) <input type="checkbox"/> Autre
	<b>Domaine d'application</b>
	<input type="checkbox"/> Public <input checked="" type="checkbox"/> Privé
	<b>Surface raccordée</b>
	<b>50 m<sup>2</sup> (minimum)</b>

Réponse à la fumée / Test au colorant	Proposition de travaux
<b>Réponse à la fumée</b>	La gouttière doit être déconnectée du réseau d'eaux usées : mise en "gargouille" ou rejet dans un puits d'infiltration.
<input checked="" type="checkbox"/> Rapide <input type="checkbox"/> Différée <input checked="" type="checkbox"/> Nette <input type="checkbox"/> Diffuse	
<b>Validation au colorant</b>	
<input checked="" type="checkbox"/> Test non réalisé <input type="checkbox"/> Test positif (connexion hydraulique avérée) <input type="checkbox"/> Test négatif (connexion invalidée)

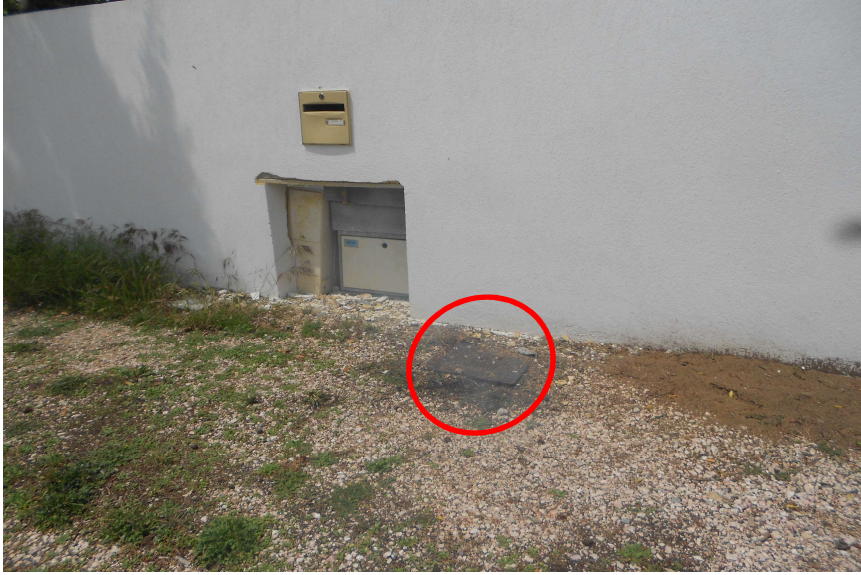
<b>Adresse / Localisation</b>
	Lotissement Les Romarins
	<b>Type d'anomalie</b>
	<input type="checkbox"/> Gouttière <input type="checkbox"/> Avaloir <input type="checkbox"/> Grille <input type="checkbox"/> Chemin de grille <input type="checkbox"/> Regard défectueux <input checked="" type="checkbox"/> Boîte de branchement <input type="checkbox"/> Canalisation (fissure, casse) <input type="checkbox"/> Autre
	<b>Domaine d'application</b>
	<input checked="" type="checkbox"/> Public <input type="checkbox"/> Privé
	<b>Surface raccordée</b>
	<b>ND m<sup>2</sup> (minimum)</b>

Réponse à la fumée / Test au colorant	Proposition de travaux
<b>Réponse à la fumée</b>	La Boîte de branchement n'est pas étanche : étanchéité à reprendre. Située en point haut, la Surface Active est supposée faible.
<input checked="" type="checkbox"/> Rapide <input type="checkbox"/> Différée <input checked="" type="checkbox"/> Nette <input type="checkbox"/> Diffuse	
<b>Validation au colorant</b>	
<input checked="" type="checkbox"/> Test non réalisé <input type="checkbox"/> Test positif (connexion hydraulique avérée) <input type="checkbox"/> Test négatif (connexion invalidée)

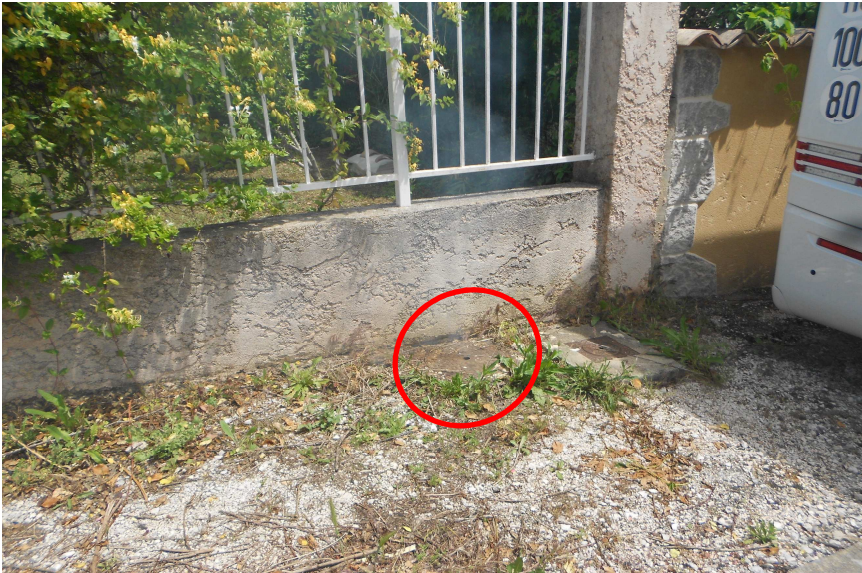
<b>Adresse / Localisation</b>
	Lotissement Les Romarins
	<b>Type d'anomalie</b>
	<input type="checkbox"/> Gouttière <input type="checkbox"/> Avaloir <input type="checkbox"/> Grille <input type="checkbox"/> Chemin de grille <input type="checkbox"/> Regard défectueux <input checked="" type="checkbox"/> Boîte de branchement <input type="checkbox"/> Canalisation (fissure, casse) <input type="checkbox"/> Autre
	<b>Domaine d'application</b>
	<input checked="" type="checkbox"/> Public <input type="checkbox"/> Privé
	<b>Surface raccordée</b>
	<b>ND m<sup>2</sup> (minimum)</b>

Réponse à la fumée / Test au colorant	Proposition de travaux
<b>Réponse à la fumée</b>	La Boîte de branchement n'est pas étanche : étanchéité (tampon) à reprendre. Située en point bas, la Surface Active peut être importante.
<input checked="" type="checkbox"/> Rapide <input checked="" type="checkbox"/> Nette <input type="checkbox"/> Différée <input type="checkbox"/> Diffuse	
<b>Validation au colorant</b>	
<input checked="" type="checkbox"/> Test non réalisé <input type="checkbox"/> Test positif (connexion hydraulique avérée) <input type="checkbox"/> Test négatif (connexion invalidée)

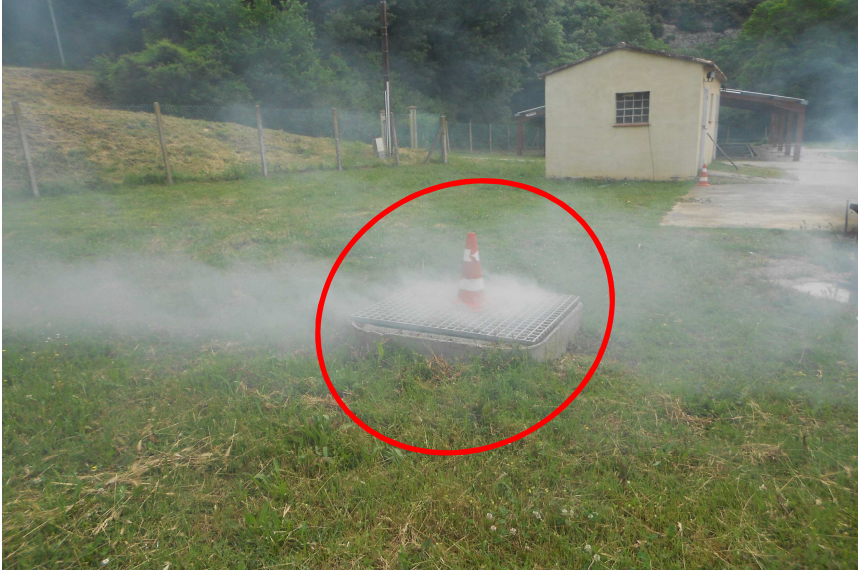
<b>Adresse / Localisation</b>
	Station d'épuration
	<b>Type d'anomalie</b>
	<input type="checkbox"/> Gouttière <input type="checkbox"/> Avaloir <input type="checkbox"/> Grille <input type="checkbox"/> Chemin de grille <input checked="" type="checkbox"/> Regard défectueux <input type="checkbox"/> Boîte de branchement <input type="checkbox"/> Canalisation (fissure, casse) <input type="checkbox"/> Autre
	<b>Domaine d'application</b>
	<input checked="" type="checkbox"/> Public <input type="checkbox"/> Privé
	<b>Surface raccordée</b>
	<b>1 m<sup>2</sup> (minimum)</b>

Réponse à la fumée / Test au colorant	Proposition de travaux
<b>Réponse à la fumée</b>	Le regard d'arrivé des effluents n'est équipé en surface que d'une grille. La Surface Active est faible. La mise en place d'un tampon étanche est nécessaire.
<input checked="" type="checkbox"/> Rapide <input type="checkbox"/> Différée <input checked="" type="checkbox"/> Nette <input type="checkbox"/> Diffuse	
<b>Validation au colorant</b>	
<input checked="" type="checkbox"/> Test non réalisé <input type="checkbox"/> Test positif (connexion hydraulique avérée) <input type="checkbox"/> Test négatif (connexion invalidée)

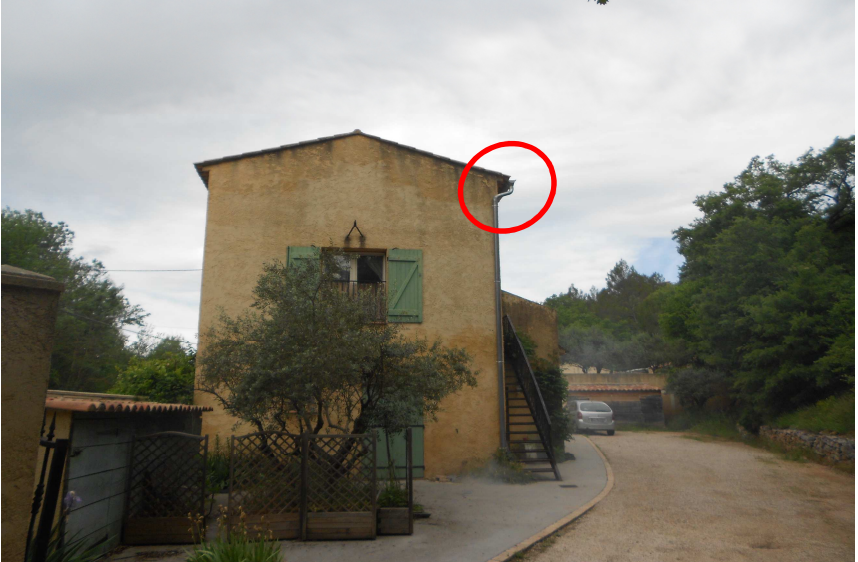
<b>Adresse / Localisation</b>
	D560 / Rte de Barjols
	<b>Type d'anomalie</b>
	<input checked="" type="checkbox"/> Gouttière <input type="checkbox"/> Avaloir <input type="checkbox"/> Grille <input type="checkbox"/> Chemin de grille <input type="checkbox"/> Regard défectueux <input type="checkbox"/> Boîte de branchement <input type="checkbox"/> Canalisation (fissure, casse) <input type="checkbox"/> Autre
	<b>Domaine d'application</b>
	<input type="checkbox"/> Public <input checked="" type="checkbox"/> Privé
	<b>Surface raccordée</b>
	<b>30 m<sup>2</sup> (minimum)</b>

Réponse à la fumée / Test au colorant	Proposition de travaux
<b>Réponse à la fumée</b>	La gouttière doit être déconnectée du réseau d'eaux usées : mise en "gargouille" ou rejet dans un puits d'infiltration.
<input checked="" type="checkbox"/> Rapide <input type="checkbox"/> Différée	
<input checked="" type="checkbox"/> Nette <input type="checkbox"/> Diffuse	
<b>Validation au colorant</b>	
<input checked="" type="checkbox"/> Test non réalisé <input type="checkbox"/> Test positif (connexion hydraulique avérée) <input type="checkbox"/> Test négatif (connexion invalidée)

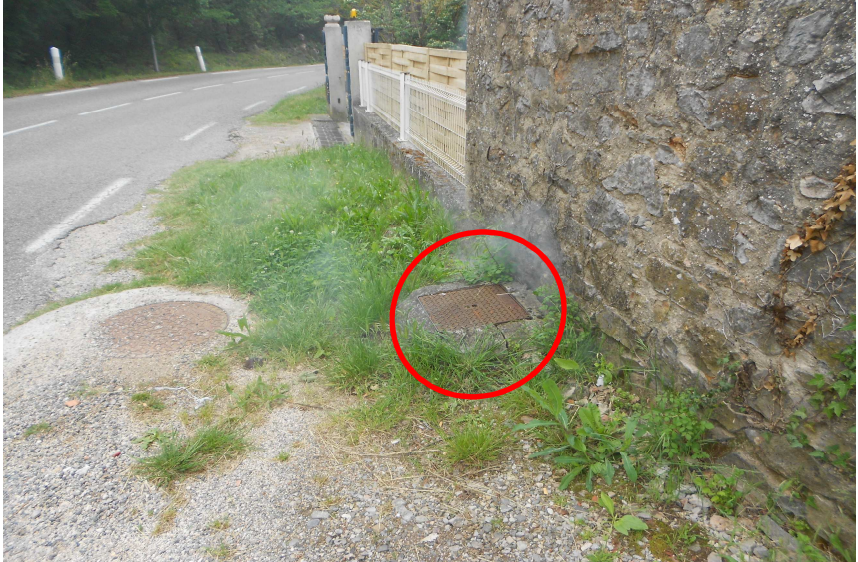
<b>Adresse / Localisation</b>
	D560 / Rte de Barjols
	<b>Type d'anomalie</b>
	<input type="checkbox"/> Gouttière <input type="checkbox"/> Avaloir <input type="checkbox"/> Grille <input type="checkbox"/> Chemin de grille <input type="checkbox"/> Regard défectueux <input checked="" type="checkbox"/> Boîte de branchement <input type="checkbox"/> Canalisation (fissure, casse) <input type="checkbox"/> Autre
	<b>Domaine d'application</b>
<input checked="" type="checkbox"/> Public <input type="checkbox"/> Privé	
<b>Surface raccordée</b>	
<b>ND m<sup>2</sup> (minimum)</b>

Réponse à la fumée / Test au colorant		Proposition de travaux
<b>Réponse à la fumée</b>		La Boîte de branchement n'est pas étanche : étanchéité (béton) à reprendre. Située en bordure de l'habitation, la Surface Active est supposée faible.
<input checked="" type="checkbox"/> Rapide <input type="checkbox"/> Différée	<input checked="" type="checkbox"/> Nette <input type="checkbox"/> Diffuse	
<b>Validation au colorant</b>		
<input checked="" type="checkbox"/> Test non réalisé <input type="checkbox"/> Test positif (connexion hydraulique avérée) <input type="checkbox"/> Test négatif (connexion invalidée)

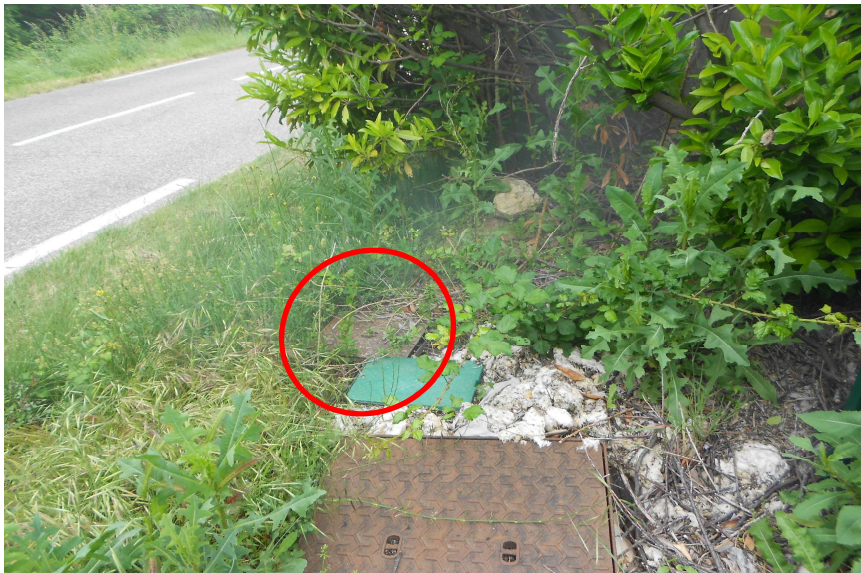
<b>Adresse / Localisation</b>
	D560 / Rte de Barjols
	<b>Type d'anomalie</b>
	<input type="checkbox"/> Gouttière <input type="checkbox"/> Avaloir <input type="checkbox"/> Grille <input type="checkbox"/> Chemin de grille <input type="checkbox"/> Regard défectueux <input checked="" type="checkbox"/> Boîte de branchement <input type="checkbox"/> Canalisation (fissure, casse) <input type="checkbox"/> Autre
	<b>Domaine d'application</b>
	<input checked="" type="checkbox"/> Public <input type="checkbox"/> Privé
	<b>Surface raccordée</b>
	<b>ND m<sup>2</sup> (minimum)</b>

Réponse à la fumée / Test au colorant		Proposition de travaux
<b>Réponse à la fumée</b>		La Boîte de branchement n'est pas étanche : étanchéité à reprendre. Située en bordure de la route, la Surface Active peut être importante.
<input checked="" type="checkbox"/> Rapide <input type="checkbox"/> Différée	<input checked="" type="checkbox"/> Nette <input type="checkbox"/> Diffuse	
<b>Validation au colorant</b>		
<input checked="" type="checkbox"/> Test non réalisé <input type="checkbox"/> Test positif (connexion hydraulique avérée) <input type="checkbox"/> Test négatif (connexion invalidée)

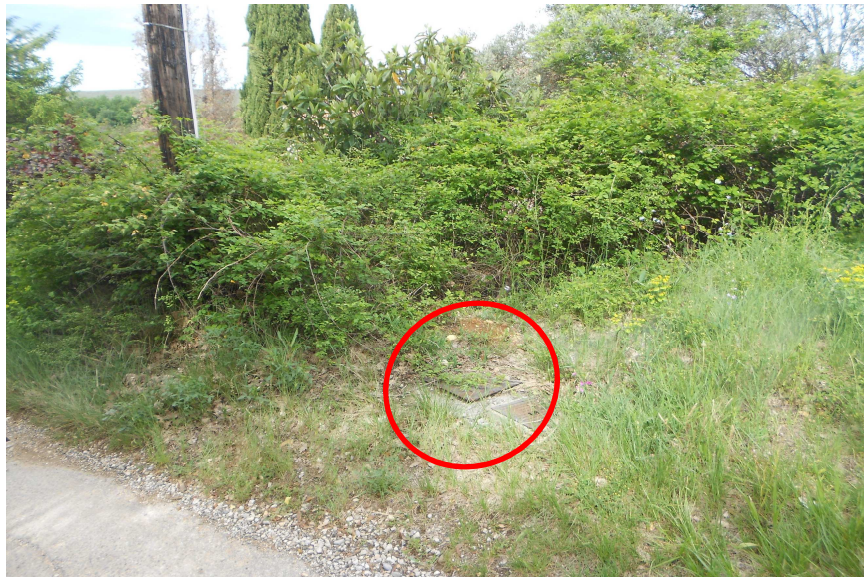
<b>Adresse / Localisation</b>
	Chemin du Pigeonnier
	<b>Type d'anomalie</b>
	<input type="checkbox"/> Gouttière <input type="checkbox"/> Avaloir <input type="checkbox"/> Grille <input type="checkbox"/> Chemin de grille <input type="checkbox"/> Regard défectueux <input checked="" type="checkbox"/> Boîte de branchement <input type="checkbox"/> Canalisation (fissure, casse) <input type="checkbox"/> Autre
	<b>Domaine d'application</b>
<input checked="" type="checkbox"/> Public <input type="checkbox"/> Privé	
<b>Surface raccordée</b>	
<b>ND m<sup>2</sup> (minimum)</b>

Réponse à la fumée / Test au colorant		Proposition de travaux
<b>Réponse à la fumée</b>		La Boîte de branchement n'est pas étanche : étanchéité à reprendre. Située en bordure du chemin, la Surface Active est supposée faible.
<input checked="" type="checkbox"/> Rapide <input type="checkbox"/> Différée	<input checked="" type="checkbox"/> Nette <input type="checkbox"/> Diffuse	
<b>Validation au colorant</b>		
<input checked="" type="checkbox"/> Test non réalisé <input type="checkbox"/> Test positif (connexion hydraulique avérée) <input type="checkbox"/> Test négatif (connexion invalidée)

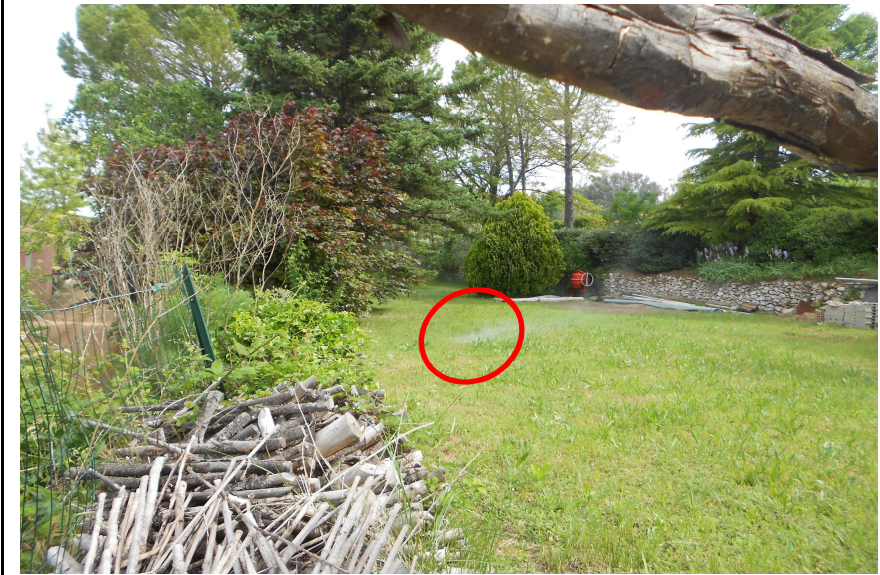
<b>Adresse / Localisation</b>
	Chemin du Pigeonnier
	<b>Type d'anomalie</b>
	<input type="checkbox"/> Gouttière <input type="checkbox"/> Avaloir <input type="checkbox"/> Grille <input type="checkbox"/> Chemin de grille <input type="checkbox"/> Regard défectueux <input checked="" type="checkbox"/> Boîte de branchement <input type="checkbox"/> Canalisation (fissure, casse) <input type="checkbox"/> Autre
	<b>Domaine d'application</b>
	<input type="checkbox"/> Public <input checked="" type="checkbox"/> Privé
	<b>Surface raccordée</b>
	<b>ND m<sup>2</sup> (minimum)</b>

Réponse à la fumée / Test au colorant	Proposition de travaux
<b>Réponse à la fumée</b>	La Boîte de branchement n'est pas étanche : étanchéité à reprendre. Située en point bas, la Surface Active peut être importante.
<input checked="" type="checkbox"/> Rapide <input type="checkbox"/> Différée <input checked="" type="checkbox"/> Nette <input type="checkbox"/> Diffuse	
<b>Validation au colorant</b>	
<input checked="" type="checkbox"/> Test non réalisé <input type="checkbox"/> Test positif (connexion hydraulique avérée) <input type="checkbox"/> Test négatif (connexion invalidée)

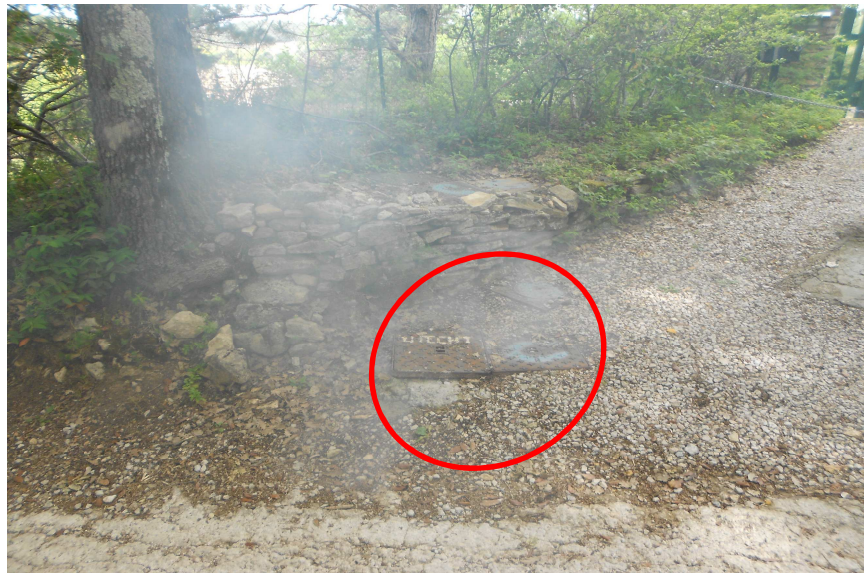
<b>Adresse / Localisation</b>
	Chemin du Pigeonnier
	<b>Type d'anomalie</b>
	<input type="checkbox"/> Gouttière <input type="checkbox"/> Avaloir <input type="checkbox"/> Grille <input type="checkbox"/> Chemin de grille <input type="checkbox"/> Regard défectueux <input checked="" type="checkbox"/> Boîte de branchement <input type="checkbox"/> Canalisation (fissure, casse) <input type="checkbox"/> Autre
	<b>Domaine d'application</b>
<input checked="" type="checkbox"/> Public <input type="checkbox"/> Privé	
<b>Surface raccordée</b>	
<b>ND m<sup>2</sup> (minimum)</b>

Réponse à la fumée / Test au colorant		Proposition de travaux
<b>Réponse à la fumée</b>		La Boîte de branchement n'est pas étanche : étanchéité à reprendre. Située en point bas et en bordure du chemin, la Surface Active peut être importante.
<input checked="" type="checkbox"/> Rapide <input type="checkbox"/> Différée	<input checked="" type="checkbox"/> Nette <input type="checkbox"/> Diffuse	
<b>Validation au colorant</b>		
<input checked="" type="checkbox"/> Test non réalisé <input type="checkbox"/> Test positif (connexion hydraulique avérée) <input type="checkbox"/> Test négatif (connexion invalidée)

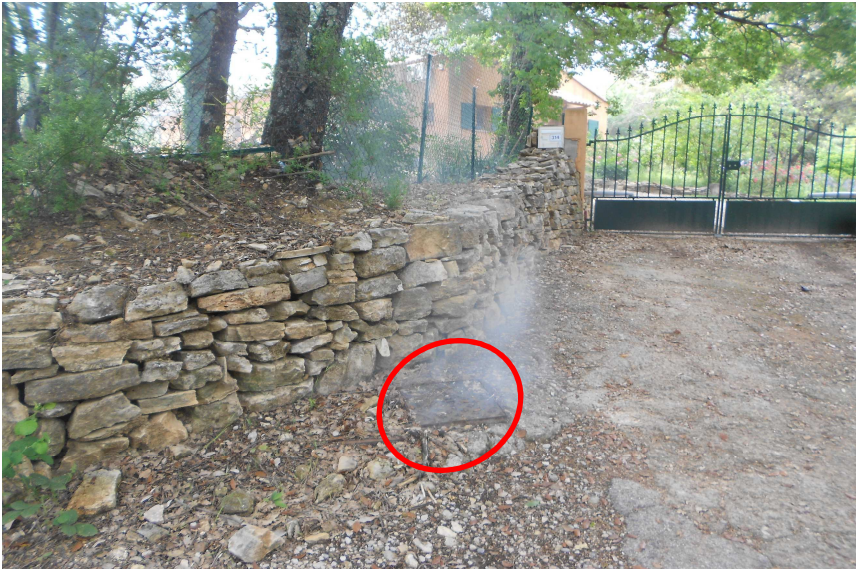
<b>Adresse / Localisation</b>
	Chemin du Pigeonnier
	<b>Type d'anomalie</b>
	<input type="checkbox"/> Gouttière <input type="checkbox"/> Avaloir <input type="checkbox"/> Grille <input type="checkbox"/> Chemin de grille <input type="checkbox"/> Regard défectueux <input checked="" type="checkbox"/> Boîte de branchement <input type="checkbox"/> Canalisation (fissure, casse) <input type="checkbox"/> Autre
	<b>Domaine d'application</b>
<input checked="" type="checkbox"/> Public <input type="checkbox"/> Privé	
<b>Surface raccordée</b>	
<b>ND m<sup>2</sup> (minimum)</b>

Réponse à la fumée / Test au colorant		Proposition de travaux
<b>Réponse à la fumée</b>		La Boîte de branchement n'est pas étanche : étanchéité à reprendre. Située en bordure du chemin, la Surface Active est supposée faible.
<input checked="" type="checkbox"/> Rapide <input type="checkbox"/> Différée	<input checked="" type="checkbox"/> Nette <input type="checkbox"/> Diffuse	
<b>Validation au colorant</b>		
<input checked="" type="checkbox"/> Test non réalisé <input type="checkbox"/> Test positif (connexion hydraulique avérée) <input type="checkbox"/> Test négatif (connexion invalidée)

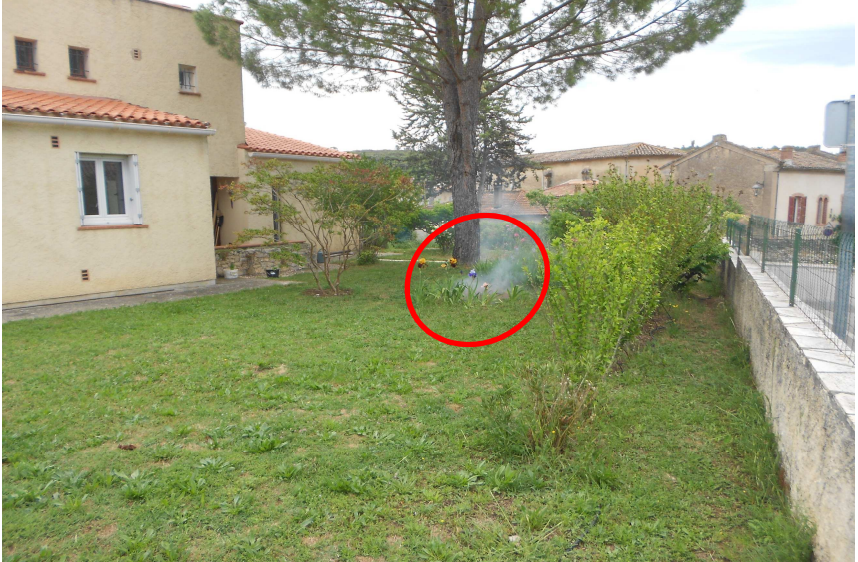
<b>Adresse / Localisation</b>
	Chemin du Gavelier
	<b>Type d'anomalie</b>
	<input type="checkbox"/> Gouttière <input type="checkbox"/> Avaloir <input type="checkbox"/> Grille <input type="checkbox"/> Chemin de grille <input type="checkbox"/> Regard défectueux <input checked="" type="checkbox"/> Boîte de branchement <input type="checkbox"/> Canalisation (fissure, casse) <input type="checkbox"/> Autre
	<b>Domaine d'application</b>
	<input type="checkbox"/> Public <input checked="" type="checkbox"/> Privé
	<b>Surface raccordée</b>
	<b>ND m<sup>2</sup> (minimum)</b>

Réponse à la fumée / Test au colorant	Proposition de travaux
<b>Réponse à la fumée</b>	La Boîte de branchement n'est pas étanche : étanchéité à reprendre. Située en point bas, la Surface Active peut être importante.
<input checked="" type="checkbox"/> Rapide <input type="checkbox"/> Différée <input checked="" type="checkbox"/> Nette <input type="checkbox"/> Diffuse	
<b>Validation au colorant</b>	
<input checked="" type="checkbox"/> Test non réalisé <input type="checkbox"/> Test positif (connexion hydraulique avérée) <input type="checkbox"/> Test négatif (connexion invalidée)

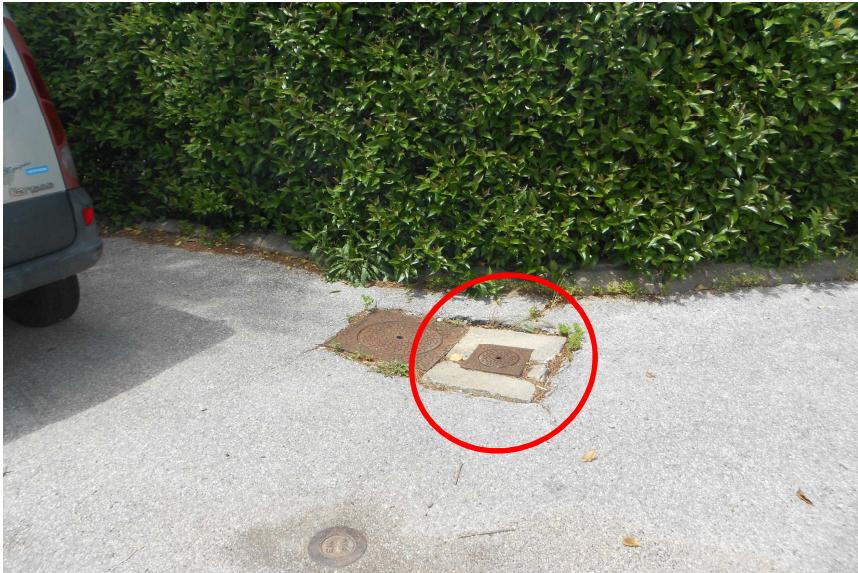
<b>Adresse / Localisation</b>
	Lotissement Les Romarins
	<b>Type d'anomalie</b>
	<input type="checkbox"/> Gouttière <input type="checkbox"/> Avaloir <input type="checkbox"/> Grille <input type="checkbox"/> Chemin de grille <input type="checkbox"/> Regard défectueux <input checked="" type="checkbox"/> Boîte de branchement <input type="checkbox"/> Canalisation (fissure, casse) <input type="checkbox"/> Autre
	<b>Domaine d'application</b>
	<input checked="" type="checkbox"/> Public <input type="checkbox"/> Privé
	<b>Surface raccordée</b>
	<b>ND m<sup>2</sup> (minimum)</b>

Réponse à la fumée / Test au colorant	Proposition de travaux
<b>Réponse à la fumée</b>	La Boîte de branchement n'est pas étanche : étanchéité (tampon + béton) à reprendre. Située en point bas, la Surface Active peut être importante.
<input checked="" type="checkbox"/> Rapide <input type="checkbox"/> Différée <input checked="" type="checkbox"/> Nette <input type="checkbox"/> Diffuse	
<b>Validation au colorant</b>	
<input checked="" type="checkbox"/> Test non réalisé <input type="checkbox"/> Test positif (connexion hydraulique avérée) <input type="checkbox"/> Test négatif (connexion invalidée)

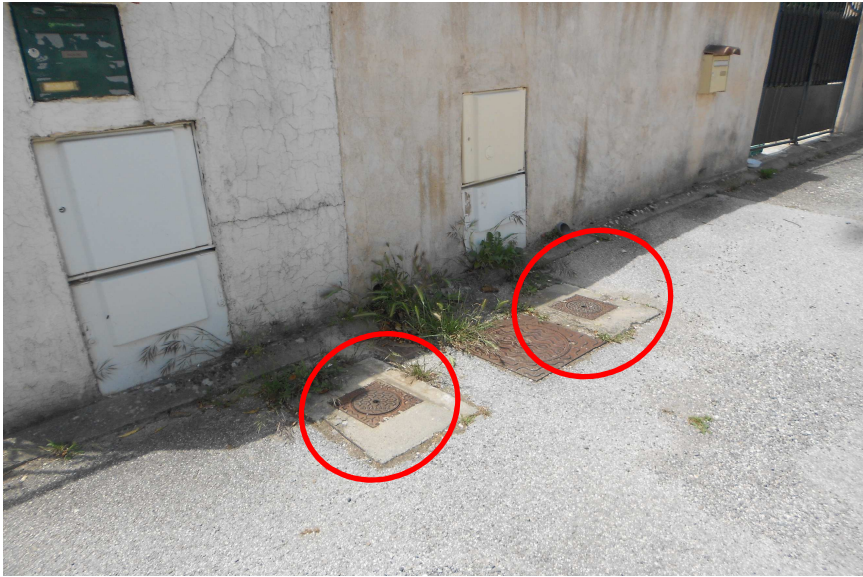
<b>Adresse / Localisation</b>
	Lotissement Les Romarins
	<b>Type d'anomalie</b>
	<input type="checkbox"/> Gouttière <input type="checkbox"/> Avaloir <input type="checkbox"/> Grille <input type="checkbox"/> Chemin de grille <input type="checkbox"/> Regard défectueux <input checked="" type="checkbox"/> Boîte de branchement <input type="checkbox"/> Canalisation (fissure, casse) <input type="checkbox"/> Autre
	<b>Domaine d'application</b>
	<input checked="" type="checkbox"/> Public <input type="checkbox"/> Privé
	<b>Surface raccordée</b>
	<b>ND m<sup>2</sup> (minimum)</b>

Réponse à la fumée / Test au colorant	Proposition de travaux
<b>Réponse à la fumée</b>	Les Boîtes de branchement ne sont pas étanches : étanchéité (tampon + béton) à reprendre. Situées en point bas, la Surface Active peut être importante.
<input checked="" type="checkbox"/> Rapide <input type="checkbox"/> Différée <input checked="" type="checkbox"/> Nette <input type="checkbox"/> Diffuse	
<b>Validation au colorant</b>	
<input checked="" type="checkbox"/> Test non réalisé <input type="checkbox"/> Test positif (connexion hydraulique avérée) <input type="checkbox"/> Test négatif (connexion invalidée)

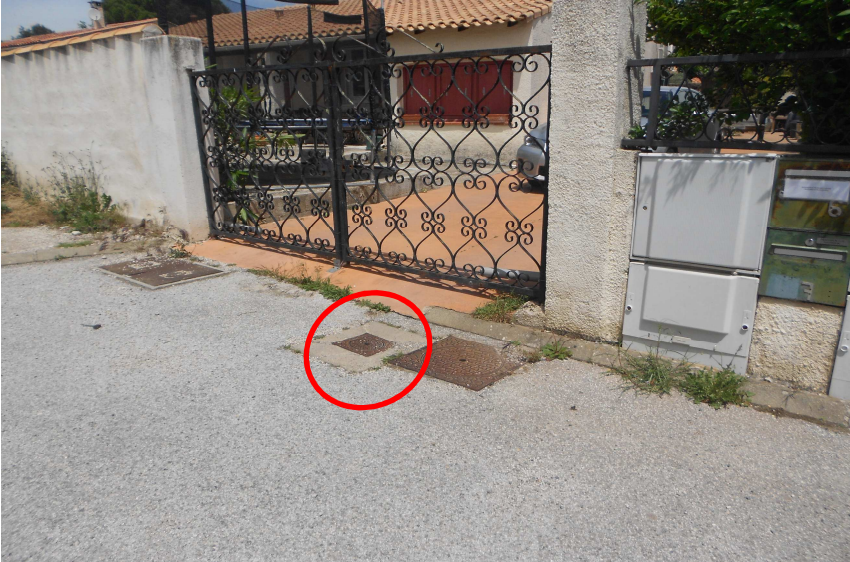
<b>Adresse / Localisation</b>
	Lotissement Les Romarins
	<b>Type d'anomalie</b>
	<input type="checkbox"/> Gouttière <input type="checkbox"/> Avaloir <input type="checkbox"/> Grille <input type="checkbox"/> Chemin de grille <input type="checkbox"/> Regard défectueux <input checked="" type="checkbox"/> Boîte de branchement <input type="checkbox"/> Canalisation (fissure, casse) <input type="checkbox"/> Autre
	<b>Domaine d'application</b>
	<input checked="" type="checkbox"/> Public <input type="checkbox"/> Privé
	<b>Surface raccordée</b>
	<b>ND m<sup>2</sup> (minimum)</b>

Réponse à la fumée / Test au colorant	Proposition de travaux
<b>Réponse à la fumée</b>	La Boîte de branchement n'est pas étanche : étanchéité (tampon + béton) à reprendre. Située en point bas, la Surface Active peut être importante.
<input checked="" type="checkbox"/> Rapide <input type="checkbox"/> Différée <input checked="" type="checkbox"/> Nette <input type="checkbox"/> Diffuse	
<b>Validation au colorant</b>	
<input checked="" type="checkbox"/> Test non réalisé <input type="checkbox"/> Test positif (connexion hydraulique avérée) <input type="checkbox"/> Test négatif (connexion invalidée)

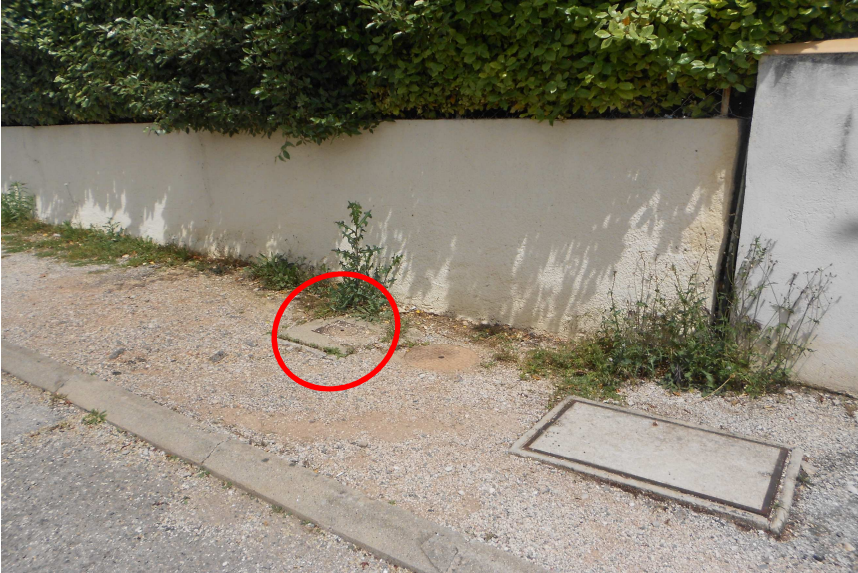
<b>Adresse / Localisation</b>
	Lotissement Les Romarins
	<b>Type d'anomalie</b>
	<input type="checkbox"/> Gouttière <input type="checkbox"/> Avaloir <input type="checkbox"/> Grille <input type="checkbox"/> Chemin de grille <input type="checkbox"/> Regard défectueux <input checked="" type="checkbox"/> Boîte de branchement <input type="checkbox"/> Canalisation (fissure, casse) <input type="checkbox"/> Autre
	<b>Domaine d'application</b>
	<input checked="" type="checkbox"/> Public <input type="checkbox"/> Privé
	<b>Surface raccordée</b>
	<b>ND m<sup>2</sup> (minimum)</b>

Réponse à la fumée / Test au colorant	Proposition de travaux
<b>Réponse à la fumée</b>	La Boîte de branchement n'est pas étanche : étanchéité (tampon + béton) à reprendre. Située en point haut sur le trottoir, la Surface Active est supposée faible.
<input checked="" type="checkbox"/> Rapide <input type="checkbox"/> Différée <input checked="" type="checkbox"/> Nette <input type="checkbox"/> Diffuse	
<b>Validation au colorant</b>	
<input checked="" type="checkbox"/> Test non réalisé <input type="checkbox"/> Test positif (connexion hydraulique avérée) <input type="checkbox"/> Test négatif (connexion invalidée)

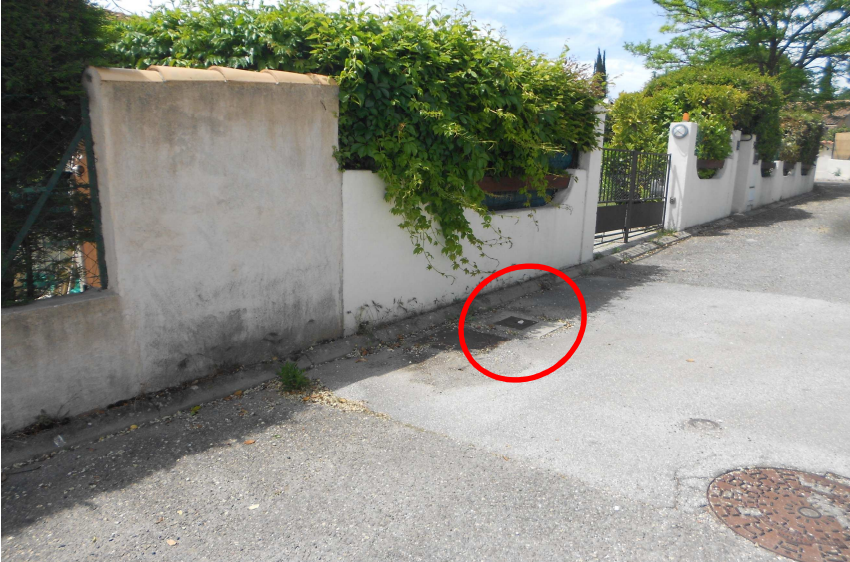
<b>Adresse / Localisation</b>
	Lotissement Les Romarins
	<b>Type d'anomalie</b>
	<input type="checkbox"/> Gouttière <input type="checkbox"/> Avaloir <input type="checkbox"/> Grille <input type="checkbox"/> Chemin de grille <input type="checkbox"/> Regard défectueux <input checked="" type="checkbox"/> Boîte de branchement <input type="checkbox"/> Canalisation (fissure, casse) <input type="checkbox"/> Autre
	<b>Domaine d'application</b>
	<input checked="" type="checkbox"/> Public <input type="checkbox"/> Privé
	<b>Surface raccordée</b>
	<b>ND m<sup>2</sup> (minimum)</b>

Réponse à la fumée / Test au colorant	Proposition de travaux
<b>Réponse à la fumée</b>	La Boîte de branchement n'est pas étanche : étanchéité (tampon + béton) à reprendre. Située en point bas, la Surface Active peut être importante.
<input checked="" type="checkbox"/> Rapide <input type="checkbox"/> Différée <input checked="" type="checkbox"/> Nette <input type="checkbox"/> Diffuse	
<b>Validation au colorant</b>	
<input checked="" type="checkbox"/> Test non réalisé <input type="checkbox"/> Test positif (connexion hydraulique avérée) <input type="checkbox"/> Test négatif (connexion invalidée)

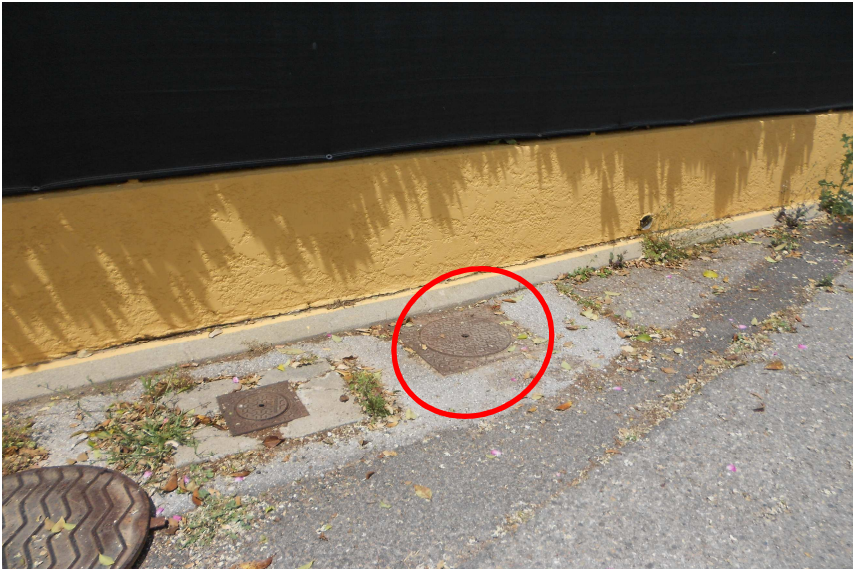
<b>Adresse / Localisation</b>
	Lotissement Les Romarins
	<b>Type d'anomalie</b>
	<input type="checkbox"/> Gouttière <input type="checkbox"/> Avaloir <input type="checkbox"/> Grille <input type="checkbox"/> Chemin de grille <input type="checkbox"/> Regard défectueux <input checked="" type="checkbox"/> Boîte de branchement <input type="checkbox"/> Canalisation (fissure, casse) <input type="checkbox"/> Autre
	<b>Domaine d'application</b>
	<input checked="" type="checkbox"/> Public <input type="checkbox"/> Privé
	<b>Surface raccordée</b>
	<b>ND m<sup>2</sup> (minimum)</b>

Réponse à la fumée / Test au colorant	Proposition de travaux
<b>Réponse à la fumée</b>	La Boîte de branchement n'est pas étanche : étanchéité (tampon + béton) à reprendre. Située en point bas, la Surface Active peut être importante.
<input checked="" type="checkbox"/> Rapide <input type="checkbox"/> Différée <input checked="" type="checkbox"/> Nette <input type="checkbox"/> Diffuse	
<b>Validation au colorant</b>	
<input checked="" type="checkbox"/> Test non réalisé <input type="checkbox"/> Test positif (connexion hydraulique avérée) <input type="checkbox"/> Test négatif (connexion invalidée)

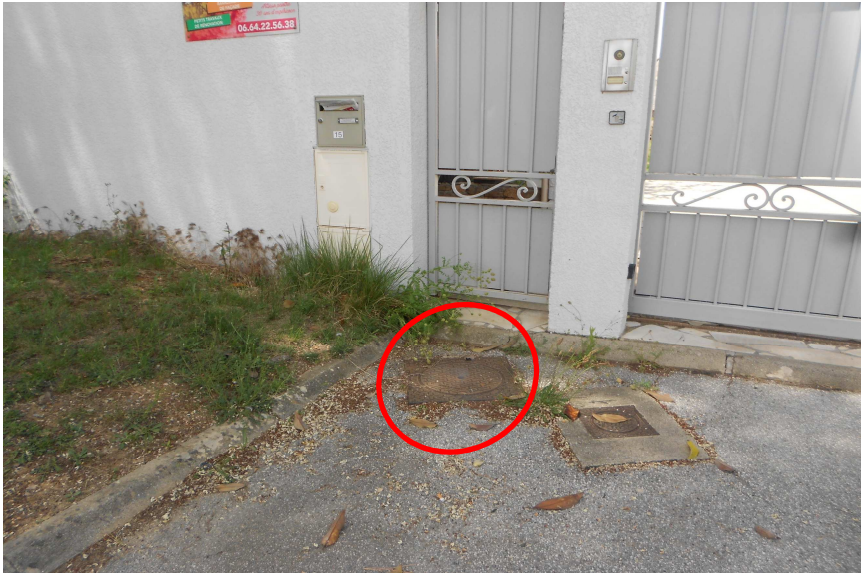
<b>Adresse / Localisation</b>
	Lotissement Les Romarins
	<b>Type d'anomalie</b>
	<input type="checkbox"/> Gouttière <input type="checkbox"/> Avaloir <input type="checkbox"/> Grille <input type="checkbox"/> Chemin de grille <input type="checkbox"/> Regard défectueux <input checked="" type="checkbox"/> Boîte de branchement <input type="checkbox"/> Canalisation (fissure, casse) <input type="checkbox"/> Autre
	<b>Domaine d'application</b>
<input checked="" type="checkbox"/> Public <input type="checkbox"/> Privé	
<b>Surface raccordée</b>	
<b>ND m<sup>2</sup> (minimum)</b>

Réponse à la fumée / Test au colorant	Proposition de travaux
<b>Réponse à la fumée</b>	La Boîte de branchement n'est pas étanche : étanchéité (tampon) à reprendre. Située en pointhaut, la Surface Active est supposée faible.
<input checked="" type="checkbox"/> Rapide <input checked="" type="checkbox"/> Nette <input type="checkbox"/> Différée <input type="checkbox"/> Diffuse	
<b>Validation au colorant</b>	
<input checked="" type="checkbox"/> Test non réalisé <input type="checkbox"/> Test positif (connexion hydraulique avérée) <input type="checkbox"/> Test négatif (connexion invalidée)

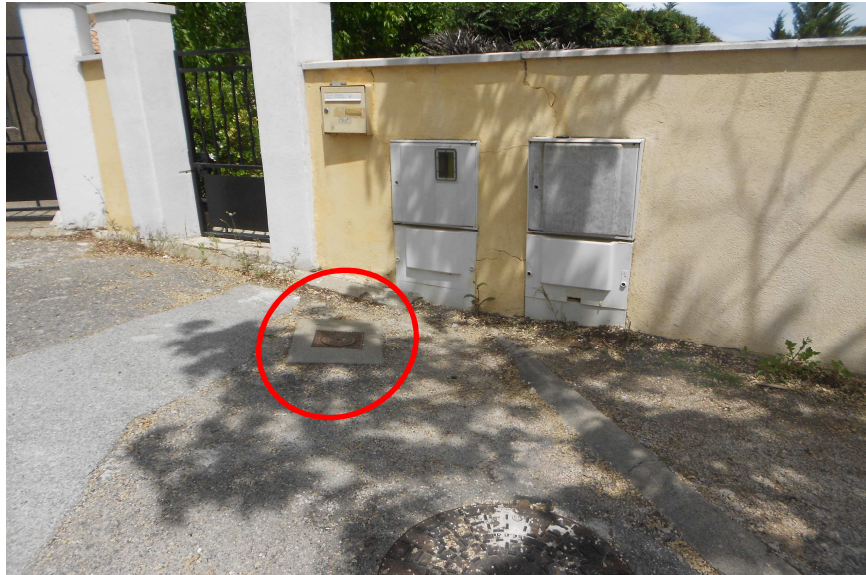
<b>Adresse / Localisation</b>
	Lotissement Les Romarins
	<b>Type d'anomalie</b>
	<input type="checkbox"/> Gouttière <input type="checkbox"/> Avaloir <input type="checkbox"/> Grille <input type="checkbox"/> Chemin de grille <input type="checkbox"/> Regard défectueux <input checked="" type="checkbox"/> Boîte de branchement <input type="checkbox"/> Canalisation (fissure, casse) <input type="checkbox"/> Autre
	<b>Domaine d'application</b>
<input checked="" type="checkbox"/> Public <input type="checkbox"/> Privé	
<b>Surface raccordée</b>	
<b>ND m<sup>2</sup> (minimum)</b>

Réponse à la fumée / Test au colorant	Proposition de travaux
<b>Réponse à la fumée</b>	La Boîte de branchement n'est pas étanche : étanchéité (tampon) à reprendre. Située en point bas, la Surface Active peut être importante.
<input checked="" type="checkbox"/> Rapide <input checked="" type="checkbox"/> Nette <input type="checkbox"/> Différée <input type="checkbox"/> Diffuse	
<b>Validation au colorant</b>	
<input checked="" type="checkbox"/> Test non réalisé <input type="checkbox"/> Test positif (connexion hydraulique avérée) <input type="checkbox"/> Test négatif (connexion invalidée)
