BRUE-AURIAC

# ETUDE-DIAGNOSTIC DU RESEAU D'ASSAINISSEMENT

PROGRAMME DE TRAVAUX  
Phase 1 : Diagnostic détaillé (1<sup>ère</sup> Partie)

DOSSIER n°E2019-03-001  
Novembre 2019

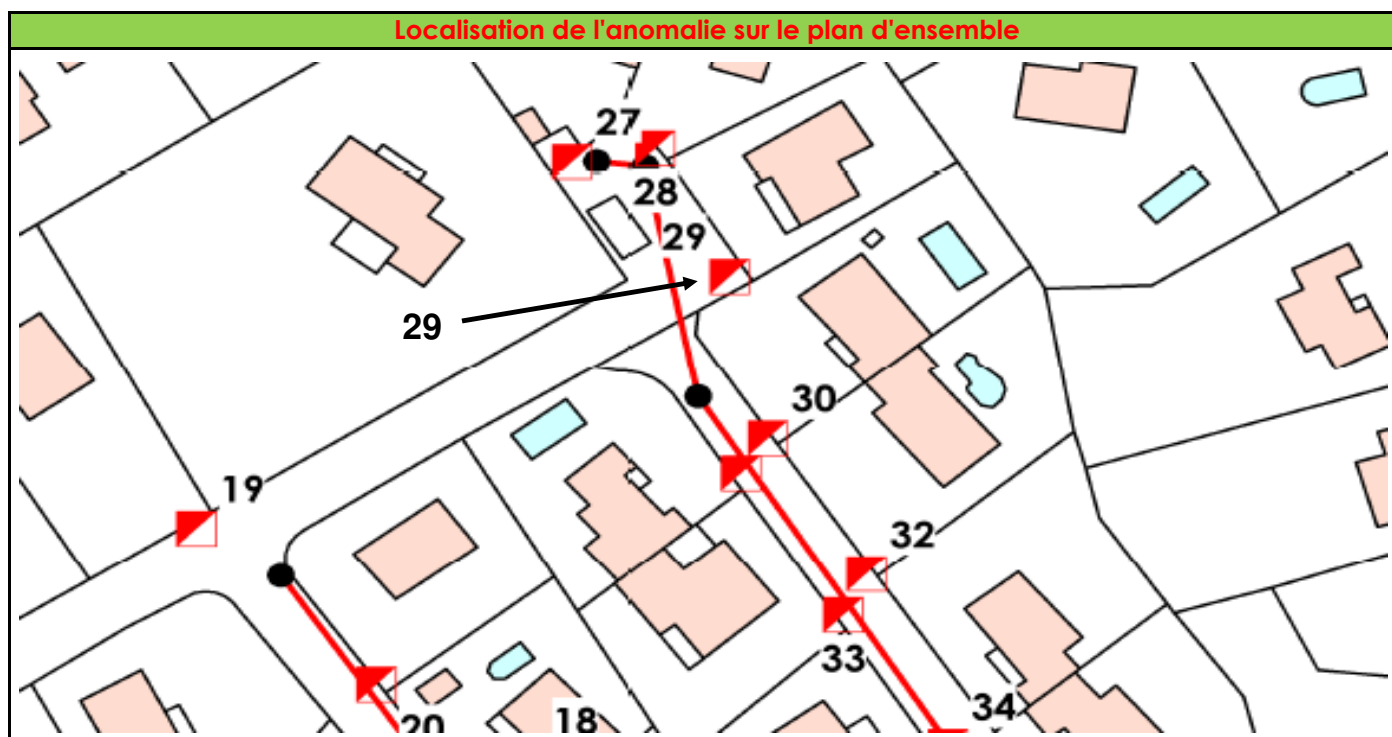
Photo de l'anomalie	Description de l'anomalie
 	<b>Adresse / Localisation</b>
	Lotissement Les Romarins
	<b>Type d'anomalie</b>
	<input type="checkbox"/> Gouttière <input type="checkbox"/> Avaloir <input type="checkbox"/> Grille <input type="checkbox"/> Chemin de grille <input type="checkbox"/> Regard défectueux <input checked="" type="checkbox"/> Boîte de branchement <input type="checkbox"/> Canalisation (fissure, casse) <input type="checkbox"/> Autre
	<b>Domaine d'application</b>
	<input checked="" type="checkbox"/> Public <input type="checkbox"/> Privé
	<b>Surface raccordée</b>
	<b>ND m<sup>2</sup> (minimum)</b>

Réponse à la fumée / Test au colorant	Proposition de travaux
<b>Réponse à la fumée</b>	La Boîte de branchement n'est pas étanche : étanchéité (tampon) à reprendre. Située en point bas, la Surface Active peut être très importante.
<input checked="" type="checkbox"/> Rapide <input type="checkbox"/> Différée <input checked="" type="checkbox"/> Nette <input type="checkbox"/> Diffuse	
<b>Validation au colorant</b>	
<input checked="" type="checkbox"/> Test non réalisé <input type="checkbox"/> Test positif (connexion hydraulique avérée) <input type="checkbox"/> Test négatif (connexion invalidée)

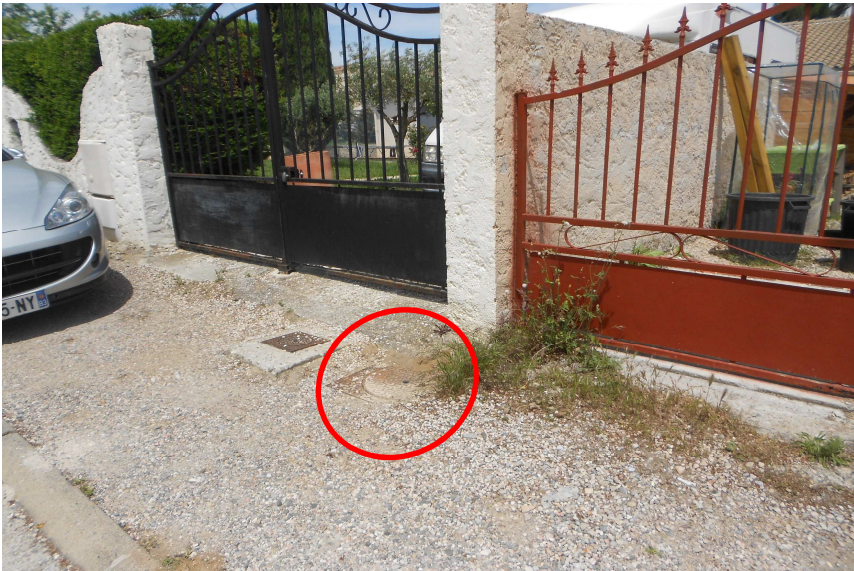
<b>Adresse / Localisation</b>
	Lotissement Les Romarins
	<b>Type d'anomalie</b>
	<input type="checkbox"/> Gouttière <input type="checkbox"/> Avaloir <input type="checkbox"/> Grille <input type="checkbox"/> Chemin de grille <input type="checkbox"/> Regard défectueux <input checked="" type="checkbox"/> Boîte de branchement <input type="checkbox"/> Canalisation (fissure, casse) <input type="checkbox"/> Autre
	<b>Domaine d'application</b>
<input checked="" type="checkbox"/> Public <input type="checkbox"/> Privé	
<b>Surface raccordée</b>	
<b>ND m<sup>2</sup> (minimum)</b>

Réponse à la fumée / Test au colorant	Proposition de travaux
<b>Réponse à la fumée</b>	La Boîte de branchement n'est pas étanche : étanchéité (tampon) à reprendre. Située en point haut, la Surface Active est supposée faible.
<input checked="" type="checkbox"/> Rapide <input type="checkbox"/> Différée <input checked="" type="checkbox"/> Nette <input type="checkbox"/> Diffuse	
<b>Validation au colorant</b>	
<input checked="" type="checkbox"/> Test non réalisé <input type="checkbox"/> Test positif (connexion hydraulique avérée) <input type="checkbox"/> Test négatif (connexion invalidée)

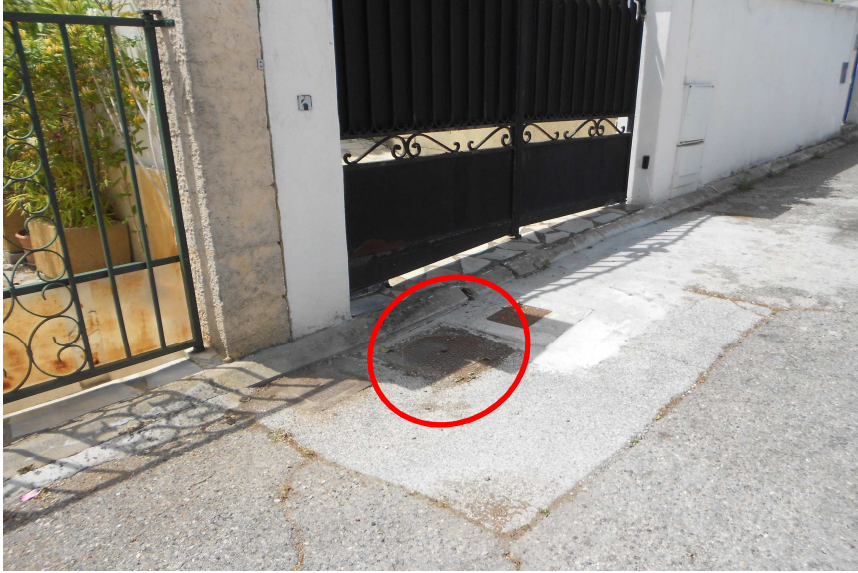
<b>Adresse / Localisation</b>
	Lotissement Les Romarins
	<b>Type d'anomalie</b>
	<input type="checkbox"/> Gouttière <input type="checkbox"/> Avaloir <input type="checkbox"/> Grille <input type="checkbox"/> Chemin de grille <input type="checkbox"/> Regard défectueux <input checked="" type="checkbox"/> Boîte de branchement <input type="checkbox"/> Canalisation (fissure, casse) <input type="checkbox"/> Autre
	<b>Domaine d'application</b>
	<input checked="" type="checkbox"/> Public <input type="checkbox"/> Privé
	<b>Surface raccordée</b>
	<b>ND m<sup>2</sup> (minimum)</b>

Réponse à la fumée / Test au colorant	Proposition de travaux
<b>Réponse à la fumée</b>	La Boîte de branchement n'est pas étanche : étanchéité (tampon) à reprendre. Située en point haut, la Surface Active est supposée faible.
<input checked="" type="checkbox"/> Rapide <input type="checkbox"/> Différée <input checked="" type="checkbox"/> Nette <input type="checkbox"/> Diffuse	
<b>Validation au colorant</b>	
<input checked="" type="checkbox"/> Test non réalisé <input type="checkbox"/> Test positif (connexion hydraulique avérée) <input type="checkbox"/> Test négatif (connexion invalidée)

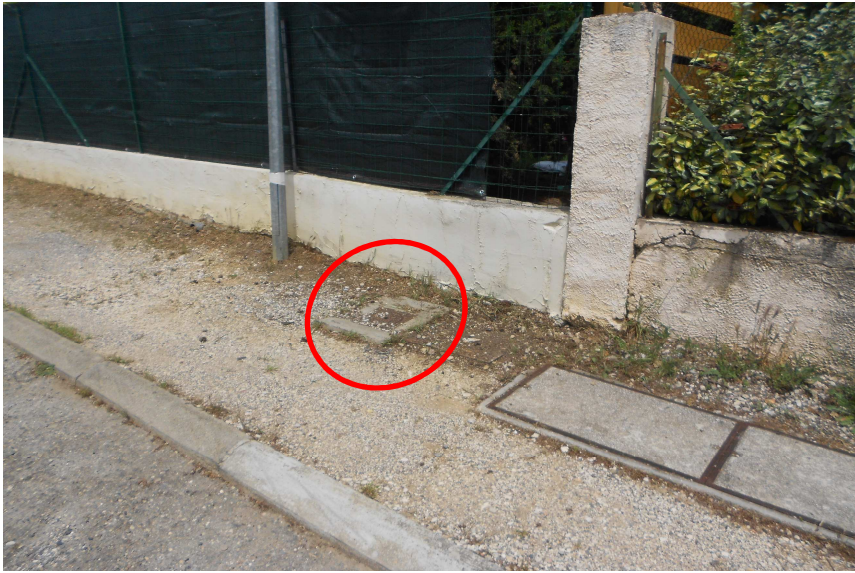
<b>Adresse / Localisation</b>
	Lotissement Les Romarins
	<b>Type d'anomalie</b>
	<input type="checkbox"/> Gouttière <input type="checkbox"/> Avaloir <input type="checkbox"/> Grille <input type="checkbox"/> Chemin de grille <input type="checkbox"/> Regard défectueux <input checked="" type="checkbox"/> Boîte de branchement <input type="checkbox"/> Canalisation (fissure, casse) <input type="checkbox"/> Autre
	<b>Domaine d'application</b>
<input checked="" type="checkbox"/> Public <input type="checkbox"/> Privé	
<b>Surface raccordée</b>	
<b>ND m<sup>2</sup> (minimum)</b>

Réponse à la fumée / Test au colorant	Proposition de travaux
<b>Réponse à la fumée</b>	La Boîte de branchement n'est pas étanche : étanchéité (tampon) à reprendre. Située en point haut, la Surface Active est supposée faible.
<input checked="" type="checkbox"/> Rapide <input checked="" type="checkbox"/> Nette <input type="checkbox"/> Différée <input type="checkbox"/> Diffuse	
<b>Validation au colorant</b>	
<input checked="" type="checkbox"/> Test non réalisé <input type="checkbox"/> Test positif (connexion hydraulique avérée) <input type="checkbox"/> Test négatif (connexion invalidée)

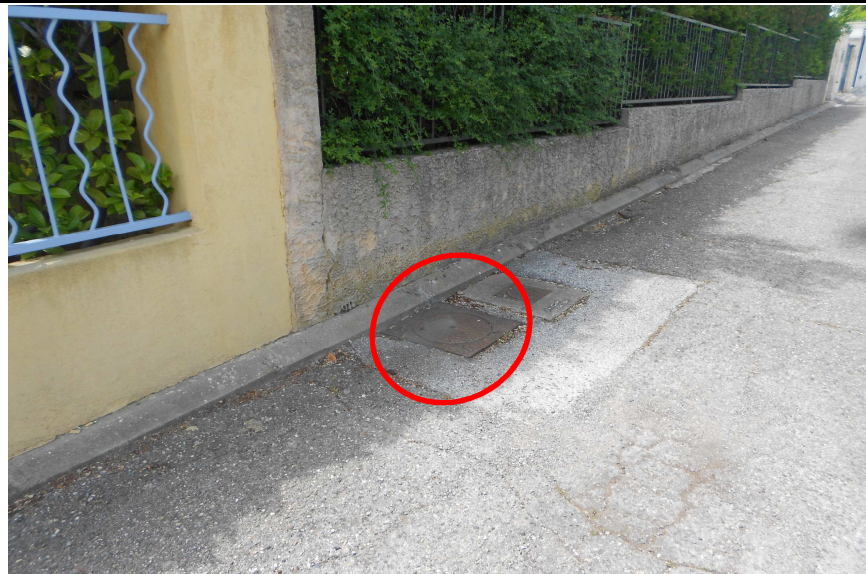
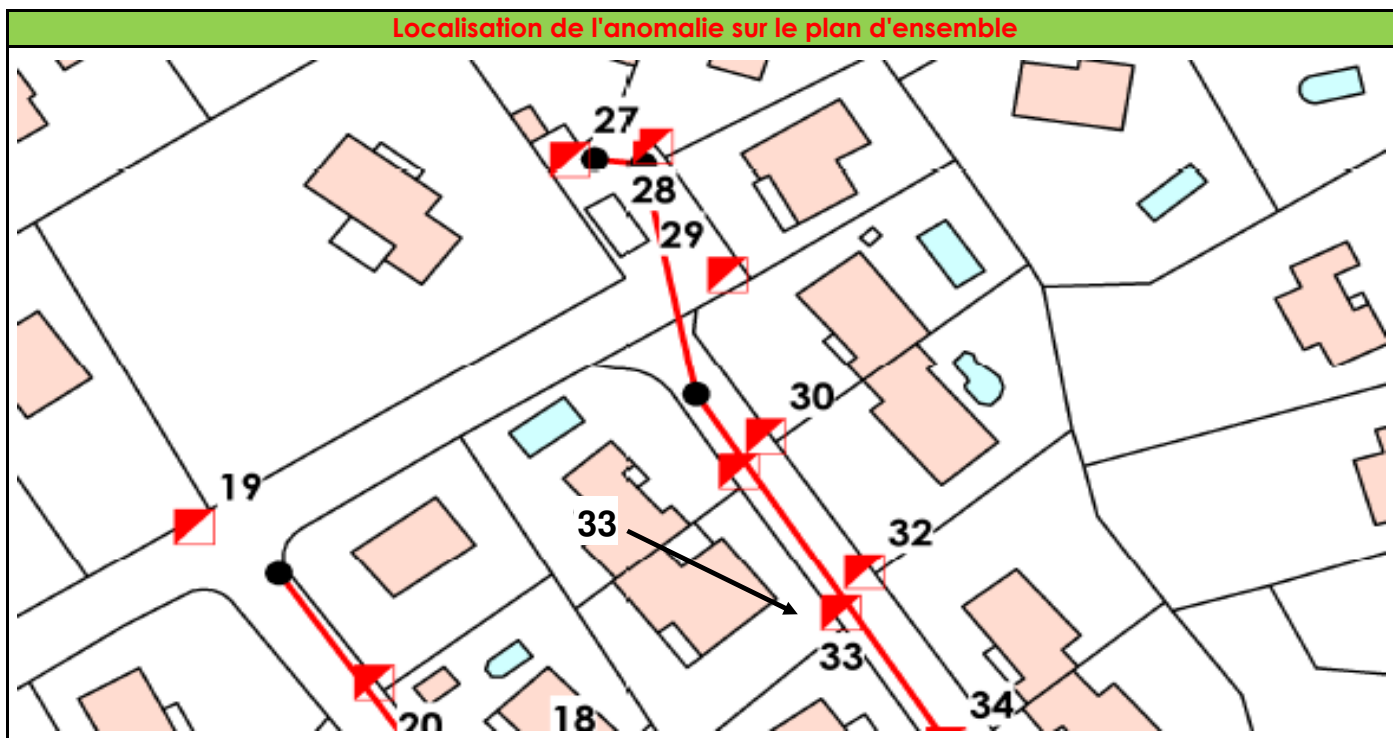
<b>Adresse / Localisation</b>
	Lotissement Les Romarins
	<b>Type d'anomalie</b>
	<input type="checkbox"/> Gouttière <input type="checkbox"/> Avaloir <input type="checkbox"/> Grille <input type="checkbox"/> Chemin de grille <input type="checkbox"/> Regard défectueux <input checked="" type="checkbox"/> Boîte de branchement <input type="checkbox"/> Canalisation (fissure, casse) <input type="checkbox"/> Autre
	<b>Domaine d'application</b>
<input checked="" type="checkbox"/> Public <input type="checkbox"/> Privé	
<b>Surface raccordée</b>	
<b>ND m<sup>2</sup> (minimum)</b>

Réponse à la fumée / Test au colorant	Proposition de travaux
<b>Réponse à la fumée</b>	La Boîte de branchement n'est pas étanche : étanchéité (tampon) à reprendre. Située en point bas, la Surface Active peut être importante.
<input checked="" type="checkbox"/> Rapide <input checked="" type="checkbox"/> Nette <input type="checkbox"/> Différée <input type="checkbox"/> Diffuse	
<b>Validation au colorant</b>	
<input checked="" type="checkbox"/> Test non réalisé <input type="checkbox"/> Test positif (connexion hydraulique avérée) <input type="checkbox"/> Test négatif (connexion invalidée)

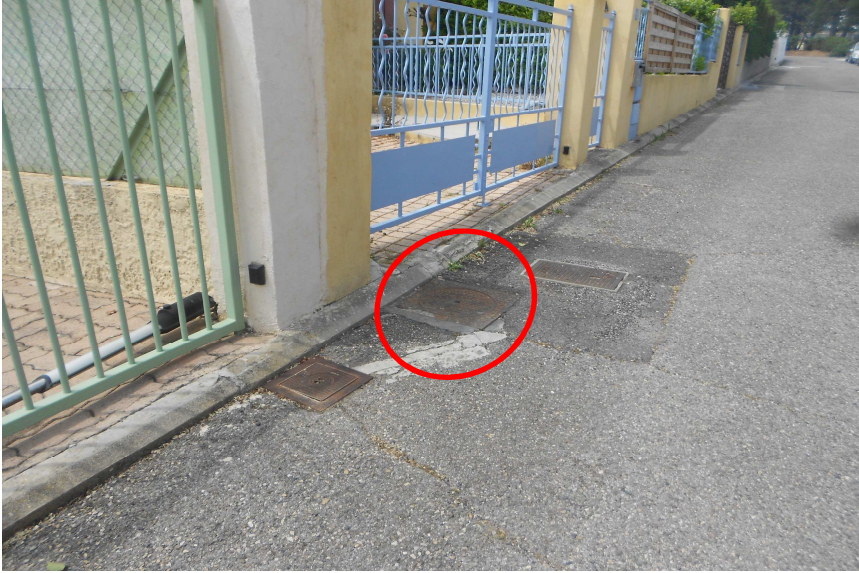
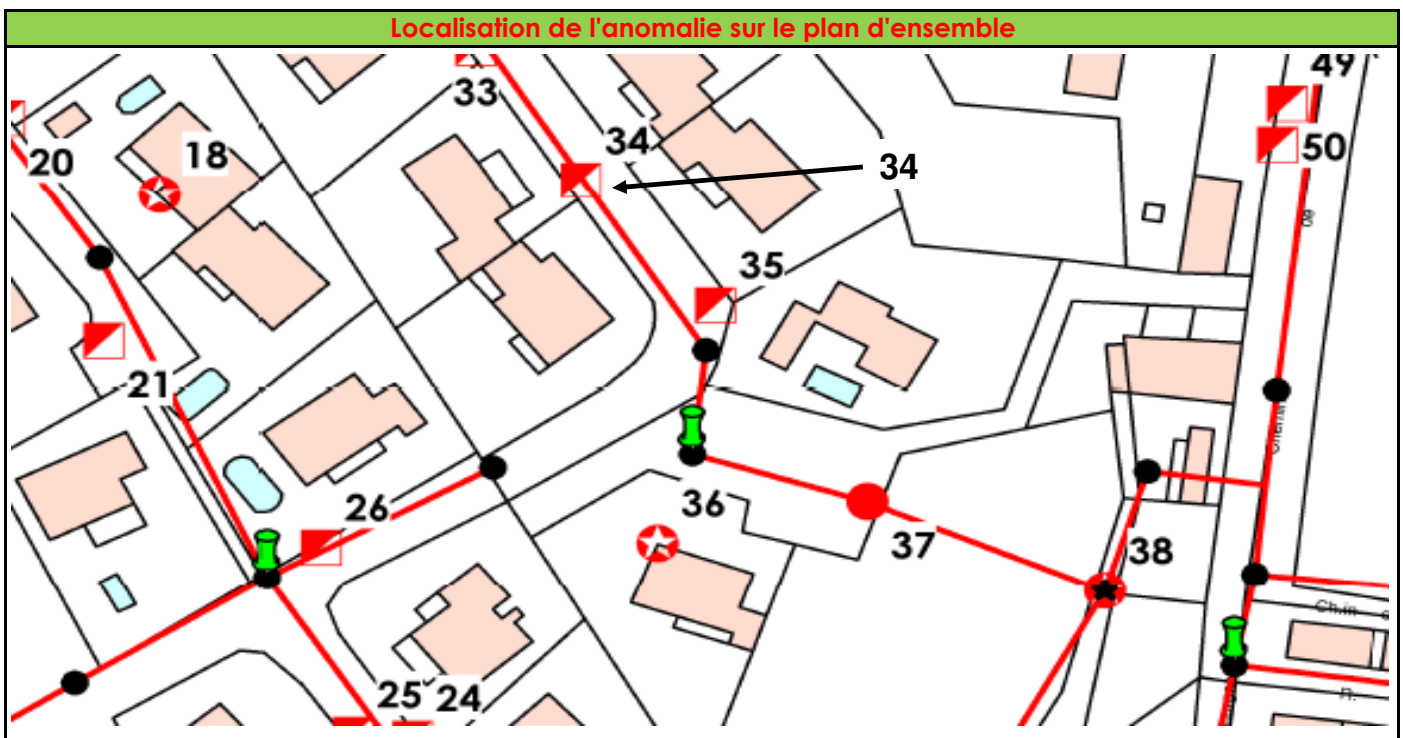
<b>Adresse / Localisation</b>
	Lotissement Les Romarins
	<b>Type d'anomalie</b>
	<input type="checkbox"/> Gouttière <input type="checkbox"/> Avaloir <input type="checkbox"/> Grille <input type="checkbox"/> Chemin de grille <input type="checkbox"/> Regard défectueux <input checked="" type="checkbox"/> Boîte de branchement <input type="checkbox"/> Canalisation (fissure, casse) <input type="checkbox"/> Autre
	<b>Domaine d'application</b>
	<input checked="" type="checkbox"/> Public <input type="checkbox"/> Privé
	<b>Surface raccordée</b>
	<b>ND m<sup>2</sup> (minimum)</b>

Réponse à la fumée / Test au colorant	Proposition de travaux
<b>Réponse à la fumée</b>	La Boîte de branchement n'est pas étanche : étanchéité (tampon) à reprendre. Située en point haut, la Surface Active est supposée faible.
<input checked="" type="checkbox"/> Rapide <input type="checkbox"/> Différée <input checked="" type="checkbox"/> Nette <input type="checkbox"/> Diffuse	
<b>Validation au colorant</b>	
<input checked="" type="checkbox"/> Test non réalisé <input type="checkbox"/> Test positif (connexion hydraulique avérée) <input type="checkbox"/> Test négatif (connexion invalidée)

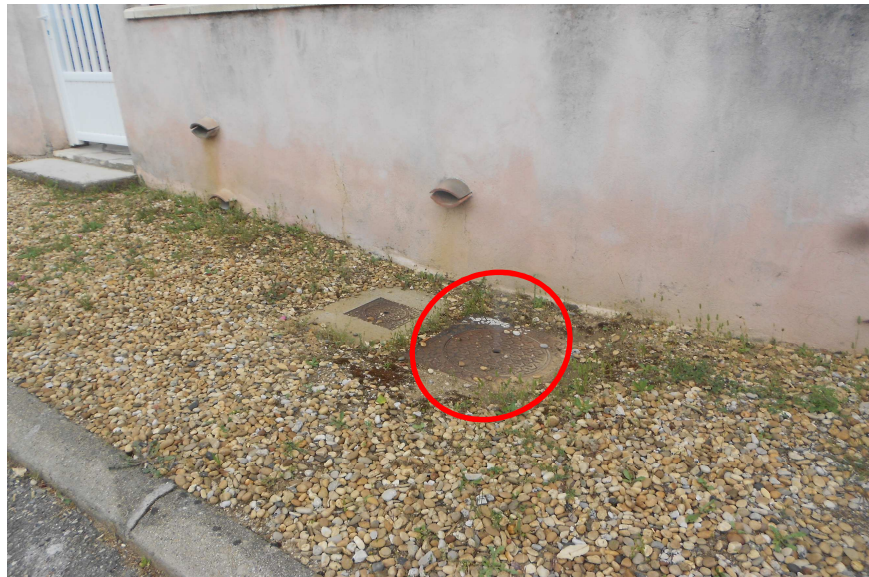
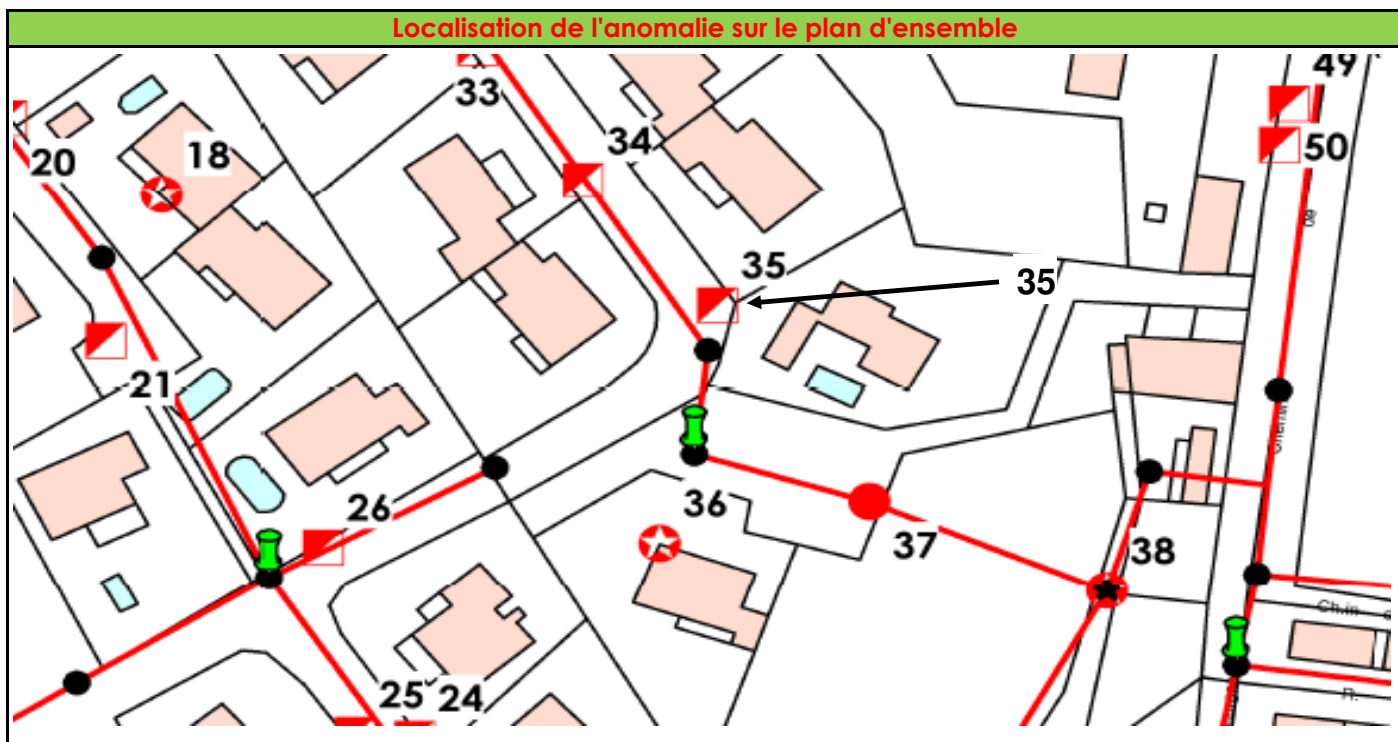
<b>Adresse / Localisation</b>
	Lotissement Les Romarins
	<b>Type d'anomalie</b>
	<input type="checkbox"/> Gouttière <input type="checkbox"/> Avaloir <input type="checkbox"/> Grille <input type="checkbox"/> Chemin de grille <input type="checkbox"/> Regard défectueux <input checked="" type="checkbox"/> Boîte de branchement <input type="checkbox"/> Canalisation (fissure, casse) <input type="checkbox"/> Autre
	<b>Domaine d'application</b>
	<input checked="" type="checkbox"/> Public <input type="checkbox"/> Privé
	<b>Surface raccordée</b>
	<b>ND m<sup>2</sup> (minimum)</b>

Réponse à la fumée / Test au colorant	Proposition de travaux
<b>Réponse à la fumée</b>	La Boîte de branchement n'est pas étanche : étanchéité (tampon) à reprendre. Située en point bas, la Surface Active peut être importante.
<input checked="" type="checkbox"/> Rapide <input checked="" type="checkbox"/> Nette <input type="checkbox"/> Différée <input type="checkbox"/> Diffuse	
<b>Validation au colorant</b>	
<input checked="" type="checkbox"/> Test non réalisé <input type="checkbox"/> Test positif (connexion hydraulique avérée) <input type="checkbox"/> Test négatif (connexion invalidée)

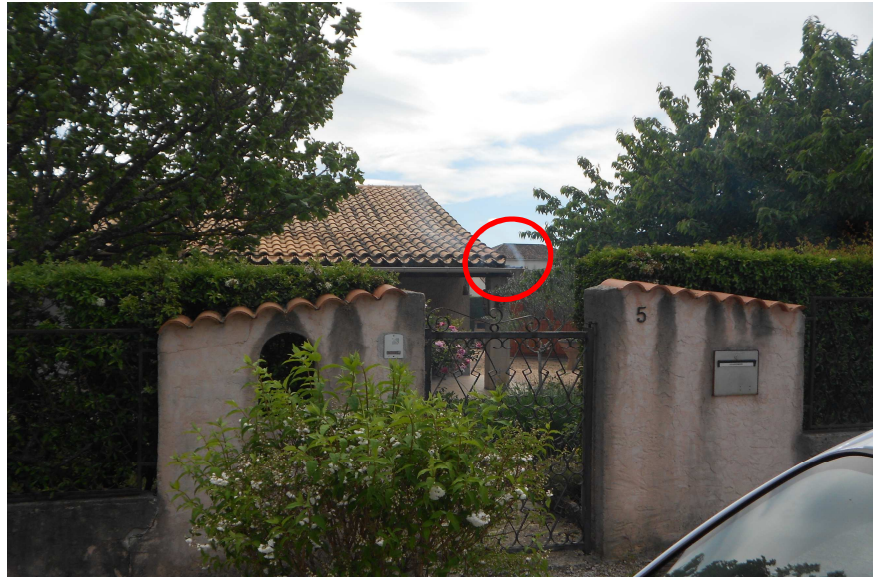
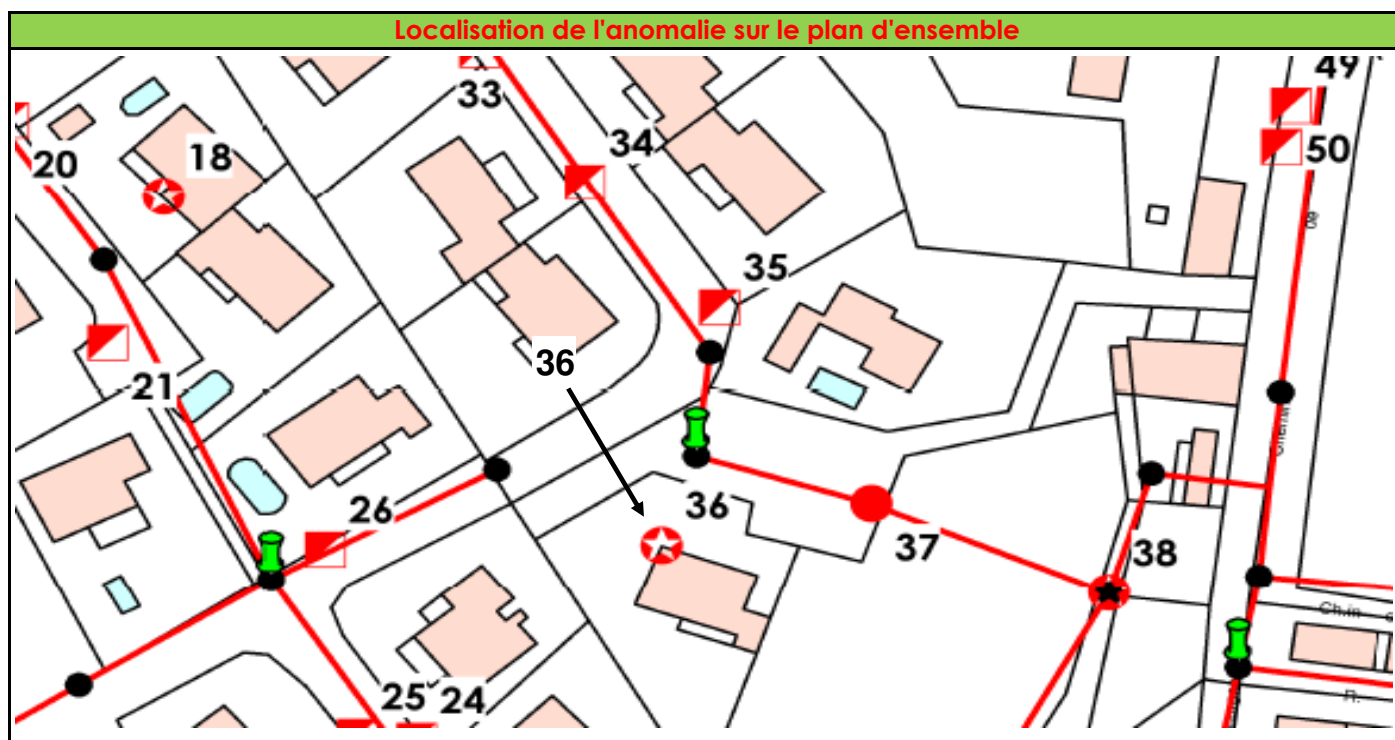
<b>Adresse / Localisation</b>
	Lotissement Les Romarins
	<b>Type d'anomalie</b>
	<input checked="" type="checkbox"/> Gouttière <input type="checkbox"/> Avaloir <input type="checkbox"/> Grille <input type="checkbox"/> Chemin de grille <input type="checkbox"/> Regard défectueux <input type="checkbox"/> Boîte de branchement <input type="checkbox"/> Canalisation (fissure, casse) <input type="checkbox"/> Autre
	<b>Domaine d'application</b>
<input type="checkbox"/> Public <input checked="" type="checkbox"/> Privé	
<b>Surface raccordée</b>	
<b>50 m<sup>2</sup> (minimum)</b>

Réponse à la fumée / Test au colorant	Proposition de travaux
<b>Réponse à la fumée</b>	La gouttière doit être déconnectée du réseau d'eaux usées : mise en "gargouille" ou rejet dans un puits d'infiltration.
<input checked="" type="checkbox"/> Rapide <input type="checkbox"/> Différée <input checked="" type="checkbox"/> Nette <input type="checkbox"/> Diffuse	
<b>Validation au colorant</b>	
<input checked="" type="checkbox"/> Test non réalisé <input type="checkbox"/> Test positif (connexion hydraulique avérée) <input type="checkbox"/> Test négatif (connexion invalidée)

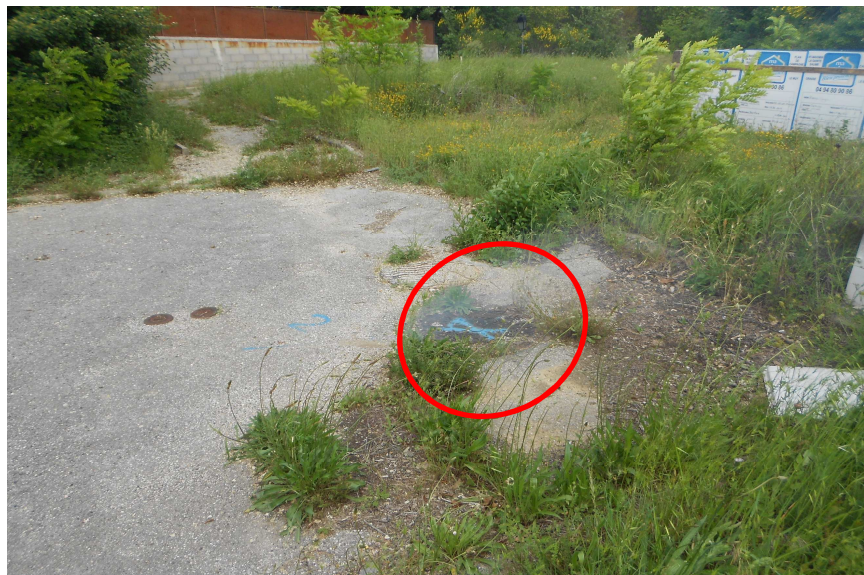
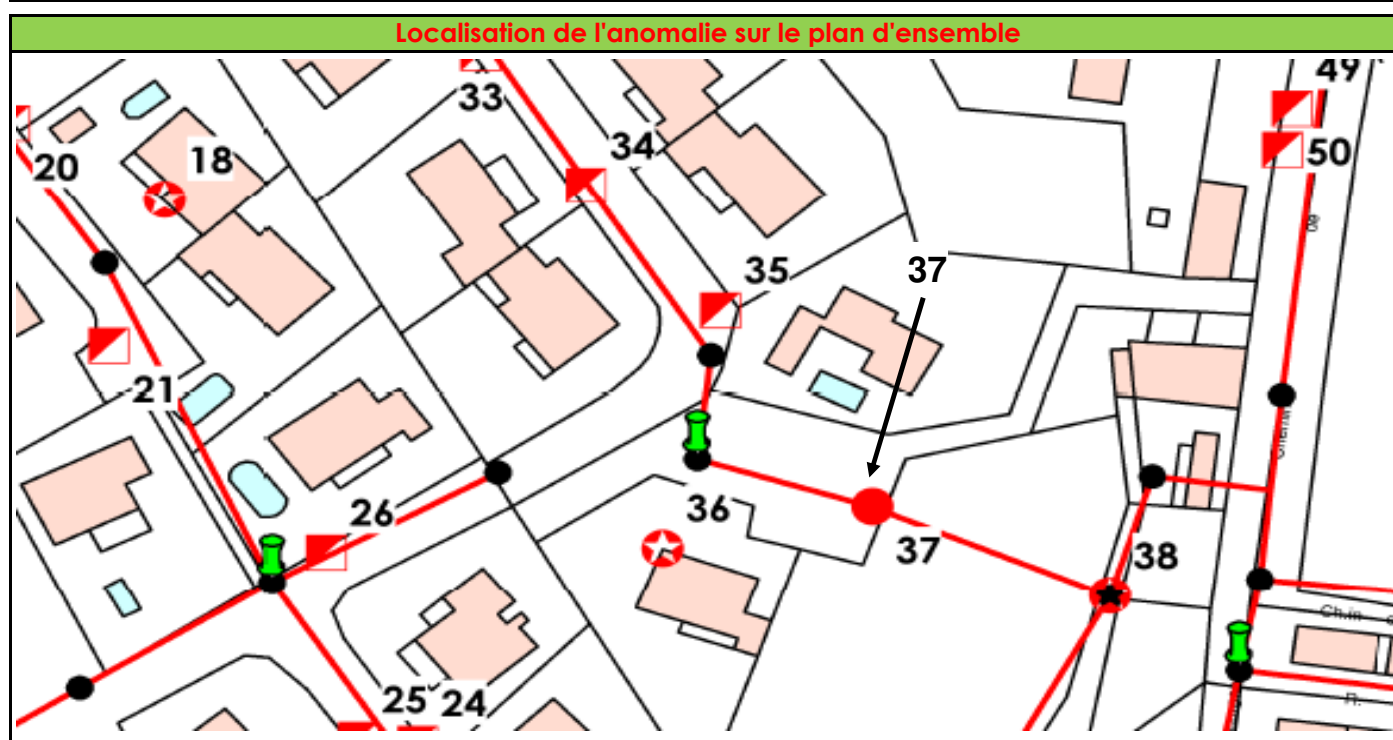
<b>Adresse / Localisation</b>
	Lotissement Les Romarins
	<b>Type d'anomalie</b>
	<input type="checkbox"/> Gouttière <input type="checkbox"/> Avaloir <input type="checkbox"/> Grille <input type="checkbox"/> Chemin de grille <input checked="" type="checkbox"/> Regard défectueux <input type="checkbox"/> Boîte de branchement <input type="checkbox"/> Canalisation (fissure, casse) <input type="checkbox"/> Autre
	<b>Domaine d'application</b>
	<input checked="" type="checkbox"/> Public <input type="checkbox"/> Privé
	<b>Surface raccordée</b>
	<b>ND m<sup>2</sup> (minimum)</b>

Réponse à la fumée / Test au colorant	Proposition de travaux
<b>Réponse à la fumée</b>	Le regard n'est pas étanche : étanchéité (tampon) à reprendre. Située en point bas, la Surface Active peut être importante.
<input checked="" type="checkbox"/> Rapide <input type="checkbox"/> Différée <input checked="" type="checkbox"/> Nette <input type="checkbox"/> Diffuse	
<b>Validation au colorant</b>	
<input checked="" type="checkbox"/> Test non réalisé <input type="checkbox"/> Test positif (connexion hydraulique avérée) <input type="checkbox"/> Test négatif (connexion invalidée)

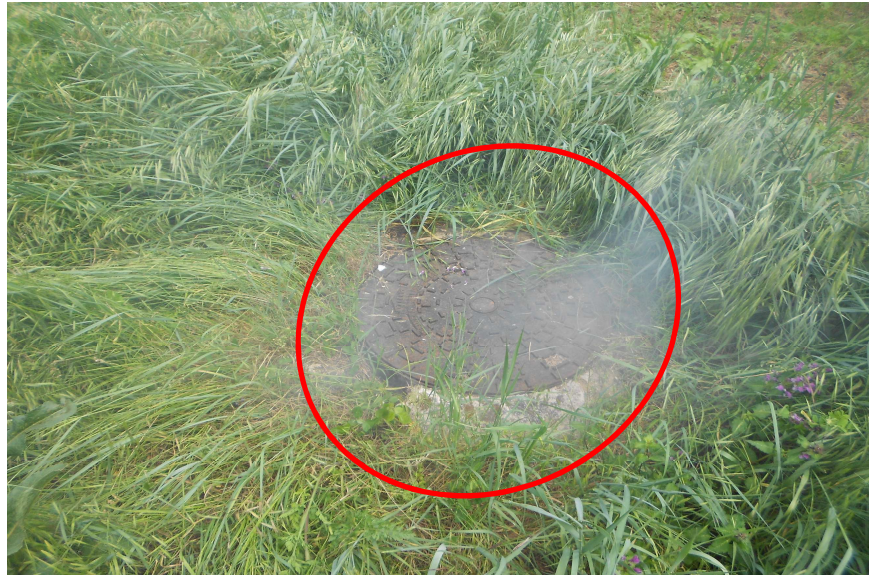
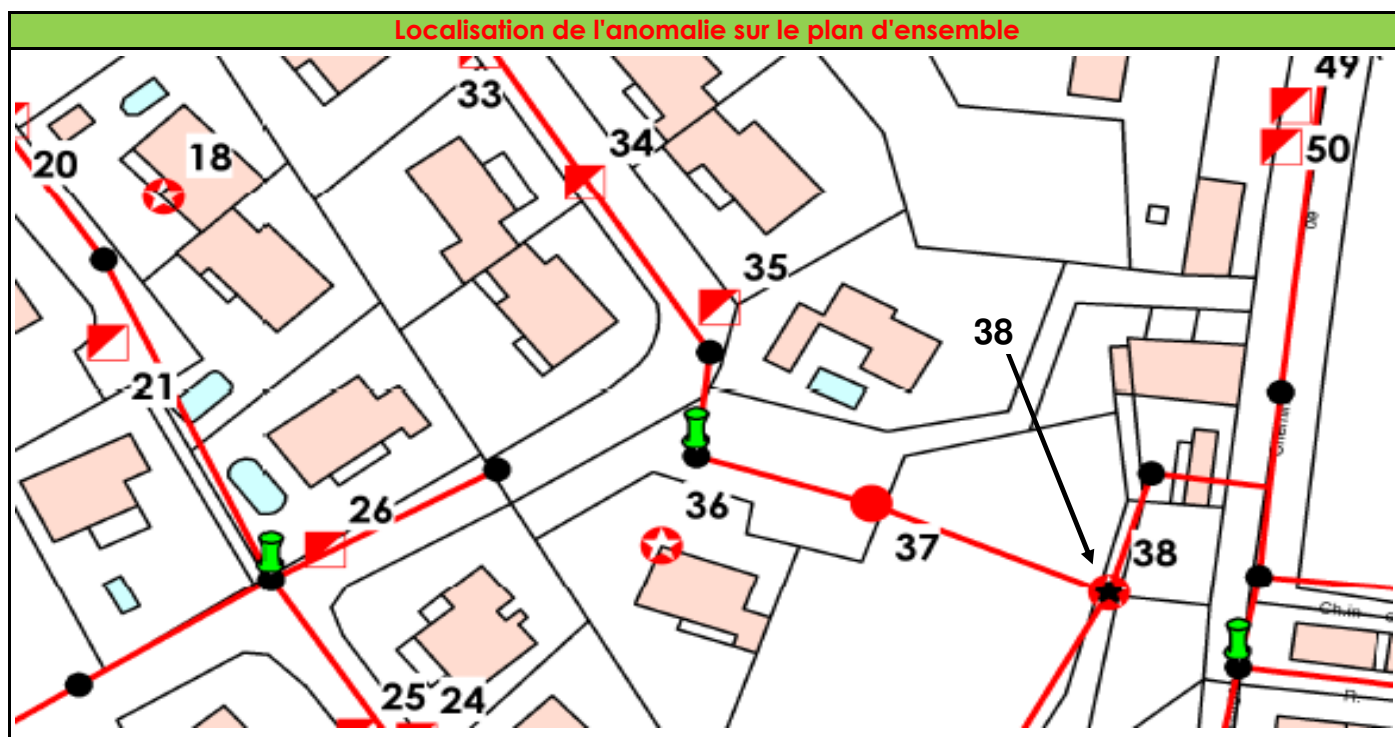
<b>Adresse / Localisation</b>
	Lotissement Les Romarins
	<b>Type d'anomalie</b>
	<input type="checkbox"/> Gouttière <input type="checkbox"/> Avaloir <input type="checkbox"/> Grille <input type="checkbox"/> Chemin de grille <input checked="" type="checkbox"/> Regard défectueux <input type="checkbox"/> Boîte de branchement <input type="checkbox"/> Canalisation (fissure, casse) <input type="checkbox"/> Autre
	<b>Domaine d'application</b>
	<input checked="" type="checkbox"/> Public <input type="checkbox"/> Privé
	<b>Surface raccordée</b>
	<b>ND m<sup>2</sup> (minimum)</b>

Réponse à la fumée / Test au colorant	Proposition de travaux
<b>Réponse à la fumée</b>	Le regard n'est pas étanche : étanchéité (tampon + béton) à reprendre. Située en point bas, la Surface Active peut être très importante.
<input checked="" type="checkbox"/> Rapide <input type="checkbox"/> Différée <input checked="" type="checkbox"/> Nette <input type="checkbox"/> Diffuse	
<b>Validation au colorant</b>	
<input checked="" type="checkbox"/> Test non réalisé <input type="checkbox"/> Test positif (connexion hydraulique avérée) <input type="checkbox"/> Test négatif (connexion invalidée)

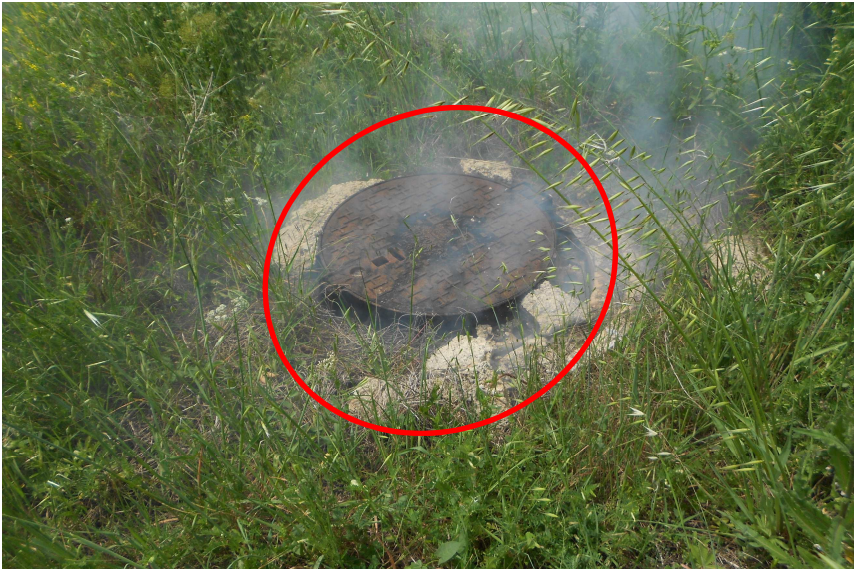
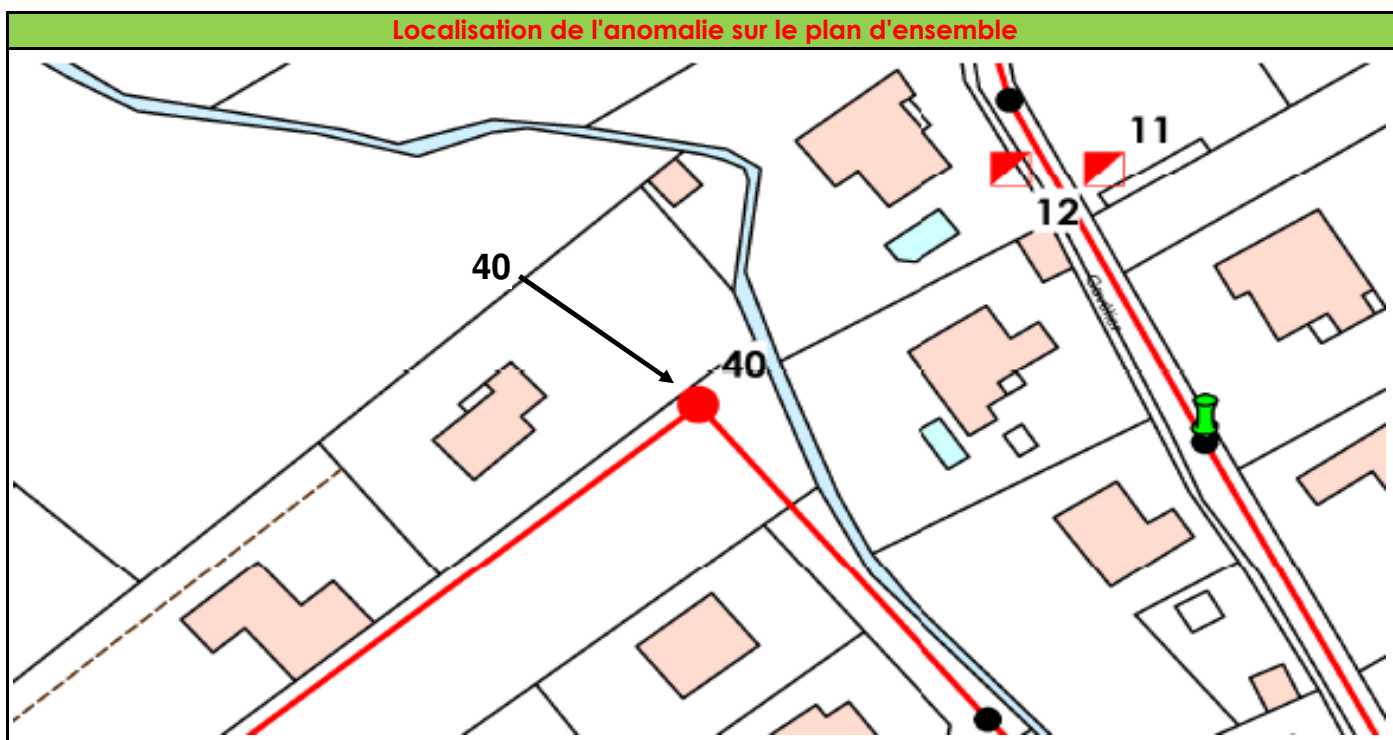
<b>Adresse / Localisation</b>
	Perpendiculaire au Chemin de Saint-Martin
	<b>Type d'anomalie</b>
	<input type="checkbox"/> Gouttière <input type="checkbox"/> Avaloir <input type="checkbox"/> Grille <input type="checkbox"/> Chemin de grille <input checked="" type="checkbox"/> Regard défectueux <input type="checkbox"/> Boîte de branchement <input type="checkbox"/> Canalisation (fissure, casse) <input type="checkbox"/> Autre
	<b>Domaine d'application</b>
	<input checked="" type="checkbox"/> Public <input type="checkbox"/> Privé
	<b>Surface raccordée</b>
	<b>ND m<sup>2</sup> (minimum)</b>

Réponse à la fumée / Test au colorant	Proposition de travaux
<b>Réponse à la fumée</b>	Le regard n'est pas étanche : étanchéité (tampon + béton) à reprendre. Située en point bas, la Surface Active peut être importante.
<input checked="" type="checkbox"/> Rapide <input type="checkbox"/> Différée <input checked="" type="checkbox"/> Nette <input type="checkbox"/> Diffuse	
<b>Validation au colorant</b>	
<input checked="" type="checkbox"/> Test non réalisé <input type="checkbox"/> Test positif (connexion hydraulique avérée) <input type="checkbox"/> Test négatif (connexion invalidée)

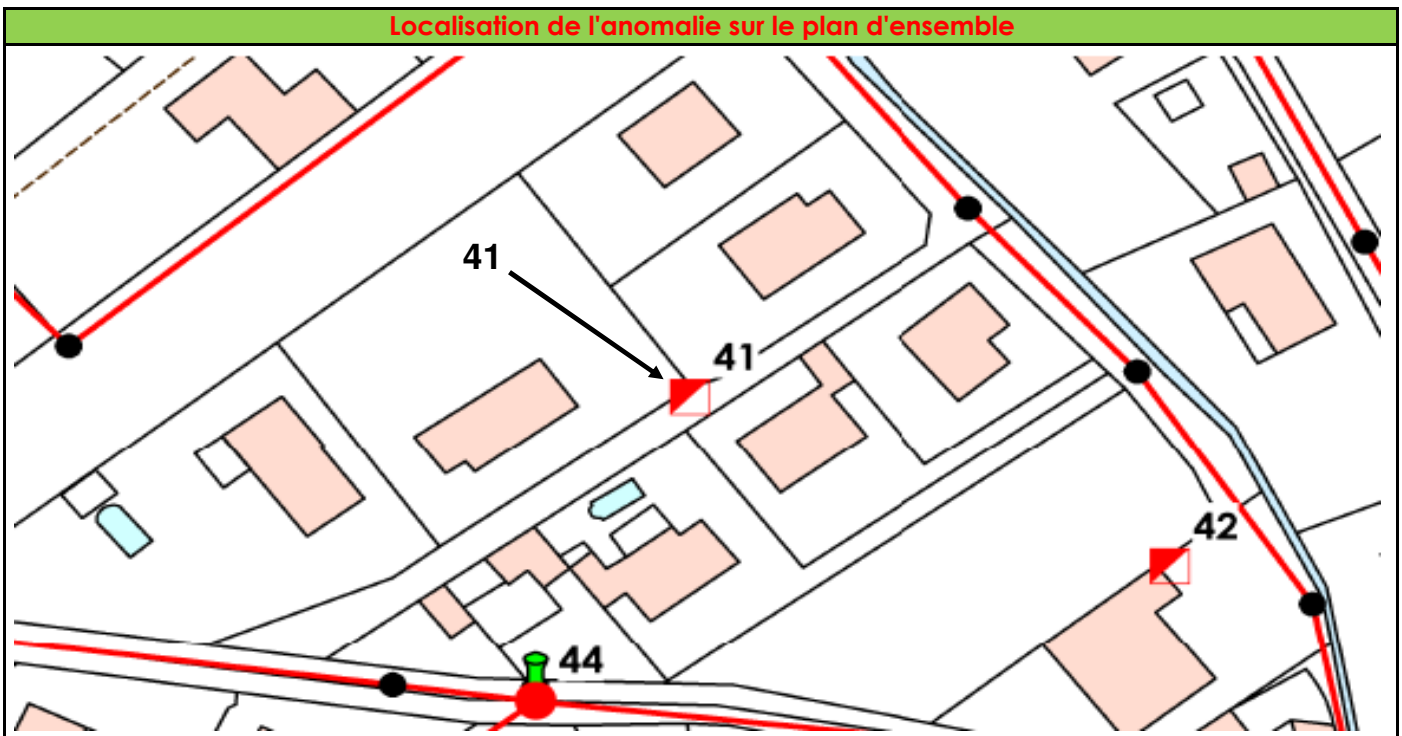
Photo de l'anomalie	Description de l'anomalie
 	<b>Adresse / Localisation</b>
	Perpendiculaire au Chemin de Saint-Martin
	<b>Type d'anomalie</b>
	<input type="checkbox"/> Gouttière <input type="checkbox"/> Avaloir <input type="checkbox"/> Grille <input type="checkbox"/> Chemin de grille <input type="checkbox"/> Regard défectueux <input checked="" type="checkbox"/> Boîte de branchement <input type="checkbox"/> Canalisation (fissure, casse) <input type="checkbox"/> Autre
	<b>Domaine d'application</b>
	<input checked="" type="checkbox"/> Public <input type="checkbox"/> Privé
	<b>Surface raccordée</b>
	<b>ND m<sup>2</sup> (minimum)</b>

Réponse à la fumée / Test au colorant	Proposition de travaux
<b>Réponse à la fumée</b>	La Boîte de branchement n'est pas étanche : étanchéité (tampon) à reprendre. Située en point bas, la Surface Active peut être importante.
<input checked="" type="checkbox"/> Rapide <input type="checkbox"/> Différée	
<input checked="" type="checkbox"/> Nette <input type="checkbox"/> Diffuse	
<b>Validation au colorant</b>	
<input checked="" type="checkbox"/> Test non réalisé <input type="checkbox"/> Test positif (connexion hydraulique avérée) <input type="checkbox"/> Test négatif (connexion invalidée)

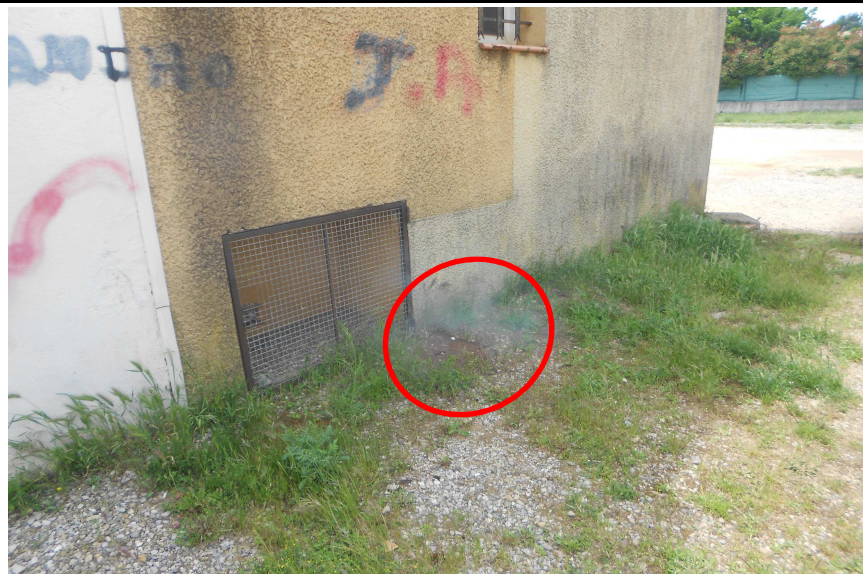
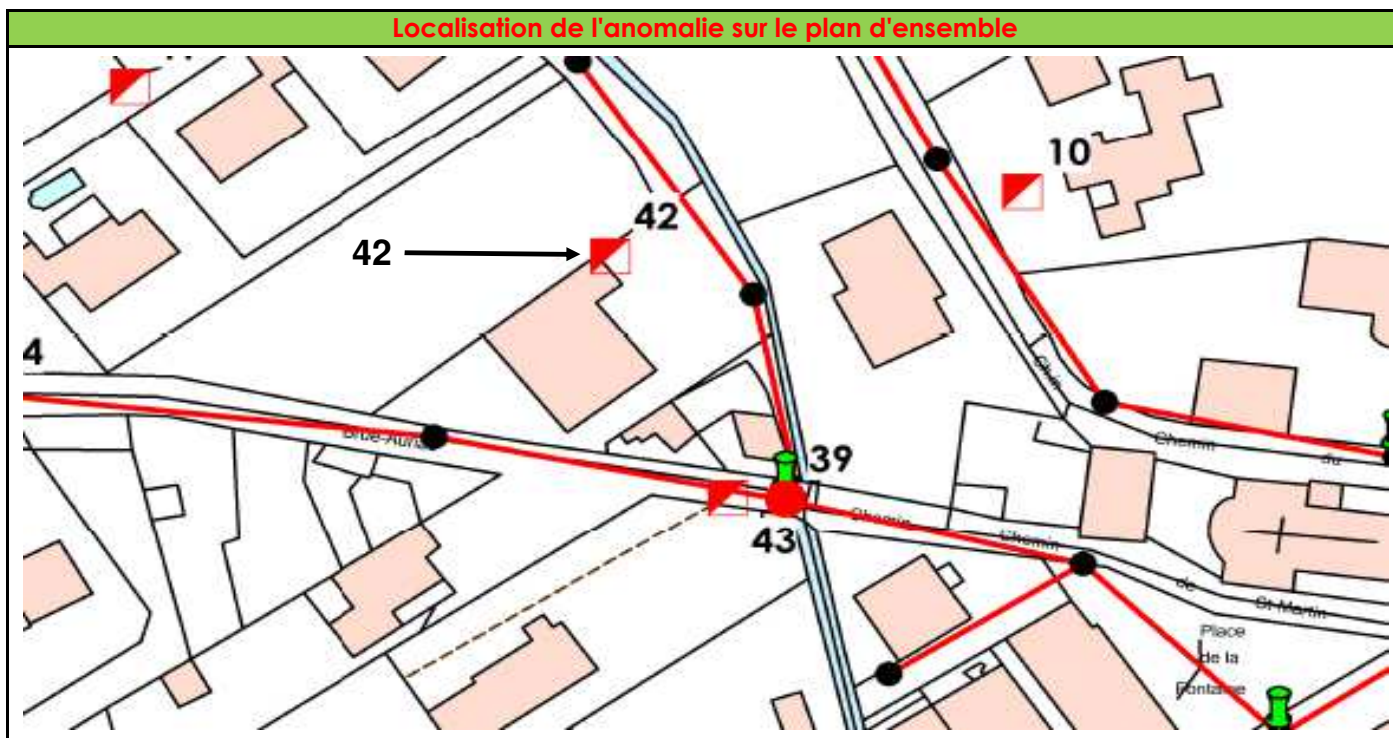
<b>Adresse / Localisation</b>
	Perpendiculaire au Chemin de Saint-Martin
	<b>Type d'anomalie</b>
	<input type="checkbox"/> Gouttière <input type="checkbox"/> Avaloir <input type="checkbox"/> Grille <input type="checkbox"/> Chemin de grille <input type="checkbox"/> Regard défectueux <input checked="" type="checkbox"/> Boîte de branchement <input type="checkbox"/> Canalisation (fissure, casse) <input type="checkbox"/> Autre
	<b>Domaine d'application</b>
	<input checked="" type="checkbox"/> Public <input type="checkbox"/> Privé
	<b>Surface raccordée</b>
	<b>ND m<sup>2</sup> (minimum)</b>

Réponse à la fumée / Test au colorant	Proposition de travaux
<b>Réponse à la fumée</b>	La Boîte de branchement n'est pas étanche : étanchéité (tampon) à reprendre. Située en point haut, la Surface Active est supposée faible.
<input checked="" type="checkbox"/> Rapide <input type="checkbox"/> Différée <input checked="" type="checkbox"/> Nette <input type="checkbox"/> Diffuse	
<b>Validation au colorant</b>	
<input checked="" type="checkbox"/> Test non réalisé <input type="checkbox"/> Test positif (connexion hydraulique avérée) <input type="checkbox"/> Test négatif (connexion invalidée)

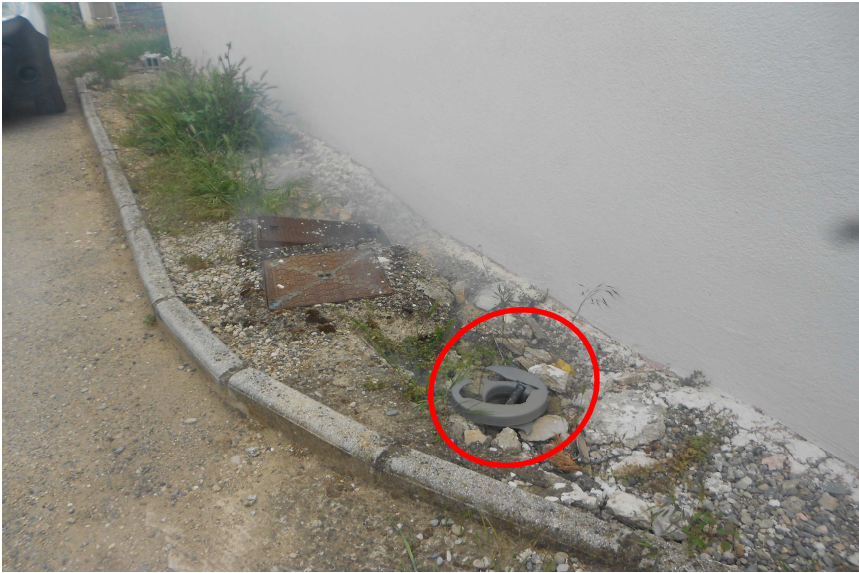
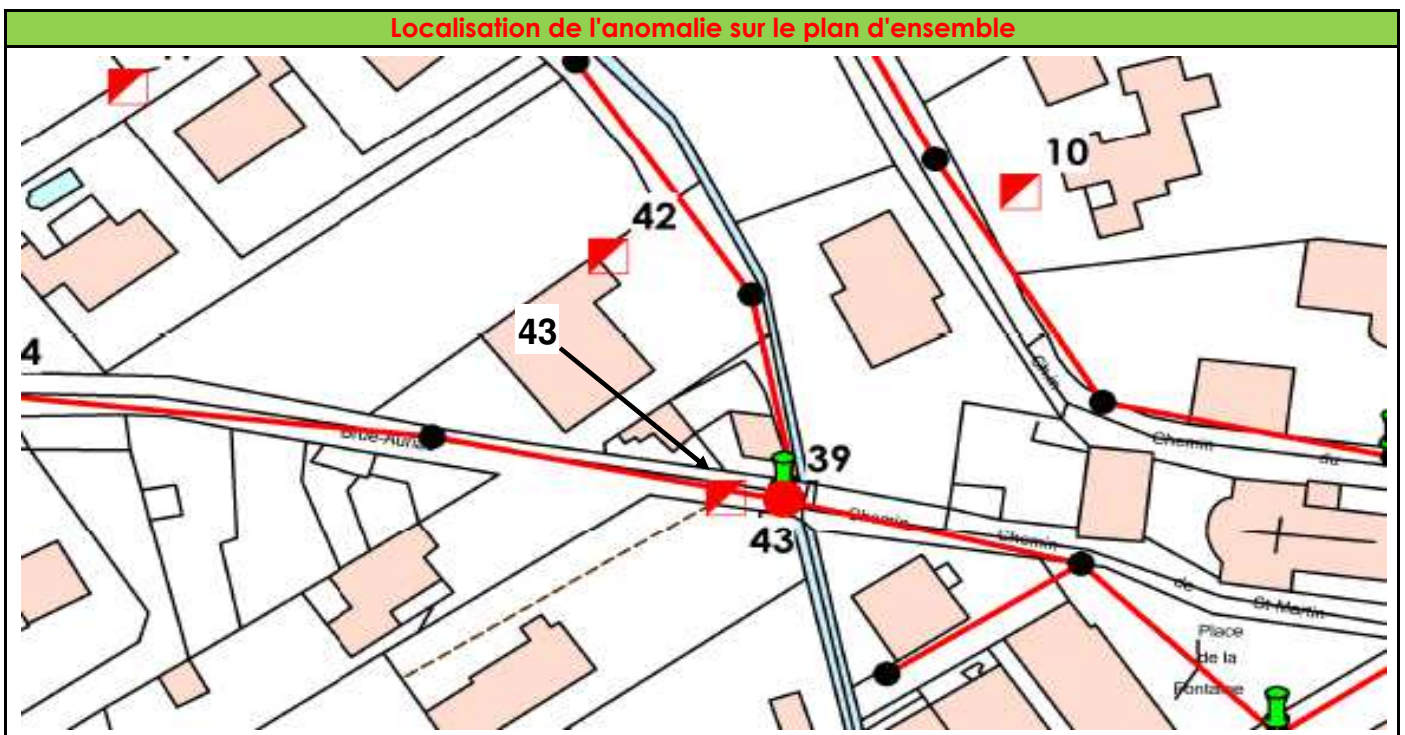
<b>Adresse / Localisation</b>
	Chemin de Saint-Martin
	<b>Type d'anomalie</b>
	<input type="checkbox"/> Gouttière <input type="checkbox"/> Avaloir <input type="checkbox"/> Grille <input type="checkbox"/> Chemin de grille <input type="checkbox"/> Regard défectueux <input checked="" type="checkbox"/> Boîte de branchement <input type="checkbox"/> Canalisation (fissure, casse) <input type="checkbox"/> Autre
	<b>Domaine d'application</b>
<input checked="" type="checkbox"/> Public <input type="checkbox"/> Privé	
<b>Surface raccordée</b>	
<b>ND m<sup>2</sup></b>	<b>(minimum)</b>

Réponse à la fumée / Test au colorant	Proposition de travaux
<b>Réponse à la fumée</b>	La Boîte de branchement n'est pas étanche : étanchéité (tampon + béton) à reprendre. Située en point bas, la Surface Active peut être importante.
<input checked="" type="checkbox"/> Rapide <input type="checkbox"/> Différée <input checked="" type="checkbox"/> Nette <input type="checkbox"/> Diffuse	
<b>Validation au colorant</b>	
<input checked="" type="checkbox"/> Test non réalisé <input type="checkbox"/> Test positif (connexion hydraulique avérée) <input type="checkbox"/> Test négatif (connexion invalidée)
