BRUE-AURIAC

# ETUDE-DIAGNOSTIC DU RESEAU D'ASSAINISSEMENT

PROGRAMME DE TRAVAUX  
Phase 1 : Diagnostic détaillé (1<sup>ère</sup> Partie)

DOSSIER n°E2019-03-001  
Novembre 2019

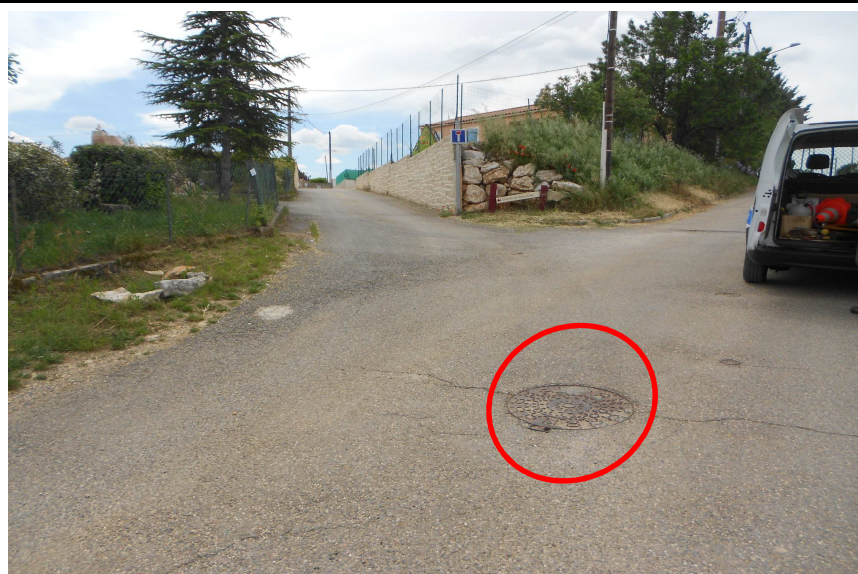
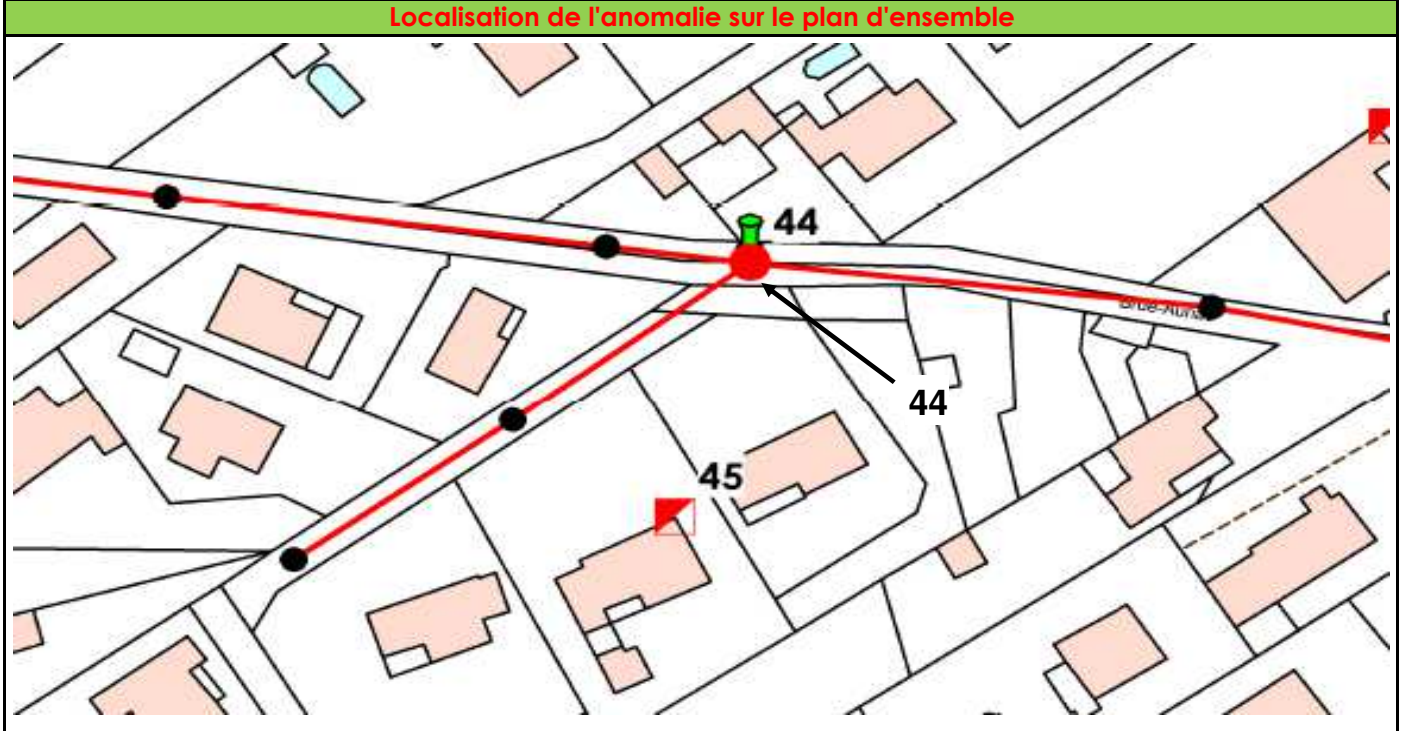
<b>Adresse / Localisation</b>
	Chemin de Saint-Martin
	<b>Type d'anomalie</b>
	<input type="checkbox"/> Gouttière <input type="checkbox"/> Avaloir <input type="checkbox"/> Grille <input type="checkbox"/> Chemin de grille <input checked="" type="checkbox"/> Regard défectueux <input type="checkbox"/> Boîte de branchement <input type="checkbox"/> Canalisation (fissure, casse) <input type="checkbox"/> Autre
	<b>Domaine d'application</b>
	<input checked="" type="checkbox"/> Public <input type="checkbox"/> Privé
	<b>Surface raccordée</b>
	<b>ND m<sup>2</sup> (minimum)</b>

Réponse à la fumée / Test au colorant	Proposition de travaux
<b>Réponse à la fumée</b>	Le regard n'est pas étanche : étanchéité (tampon) à reprendre. Située en point bas, la Surface Active peut être importante.
<input checked="" type="checkbox"/> Rapide <input type="checkbox"/> Différée <input checked="" type="checkbox"/> Nette <input type="checkbox"/> Diffuse	
<b>Validation au colorant</b>	
<input checked="" type="checkbox"/> Test non réalisé <input type="checkbox"/> Test positif (connexion hydraulique avérée) <input type="checkbox"/> Test négatif (connexion invalidée)

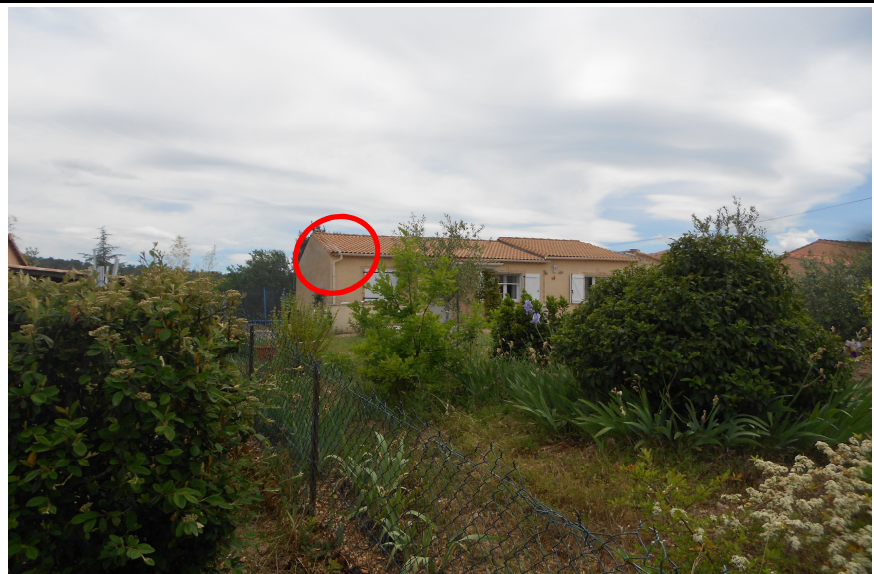
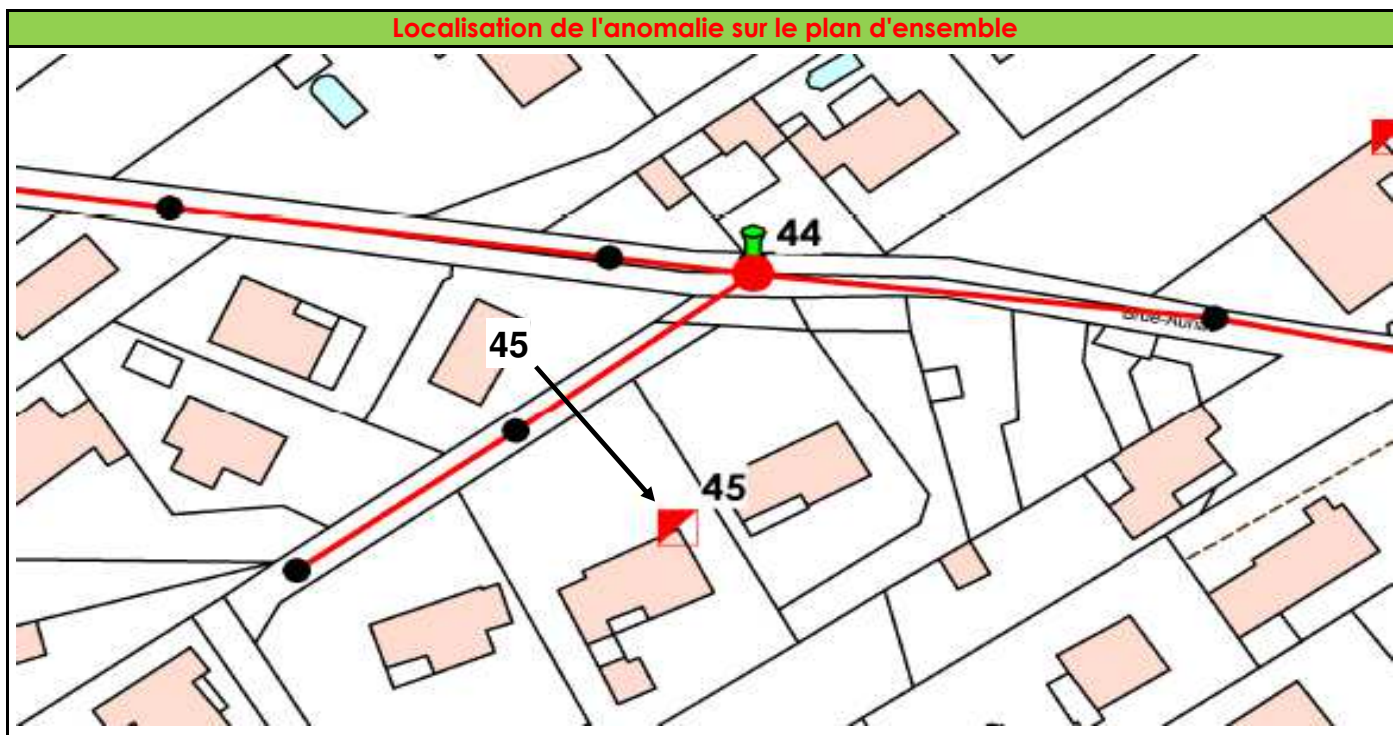
<b>Adresse / Localisation</b>
	Chemin de Beau Soleil
	<b>Type d'anomalie</b>
	<input checked="" type="checkbox"/> Gouttière <input type="checkbox"/> Avaloir <input type="checkbox"/> Grille <input type="checkbox"/> Chemin de grille <input type="checkbox"/> Regard défectueux <input type="checkbox"/> Boîte de branchement <input type="checkbox"/> Canalisation (fissure, casse) <input type="checkbox"/> Autre
	<b>Domaine d'application</b>
<input type="checkbox"/> Public <input checked="" type="checkbox"/> Privé	
<b>Surface raccordée</b>	
<b>30 m<sup>2</sup> (minimum)</b>

Réponse à la fumée / Test au colorant	Proposition de travaux
<b>Réponse à la fumée</b>	La gouttière doit être déconnectée du réseau d'eaux usées : mise en "gargouille" ou rejet dans un puits d'infiltration.
<input checked="" type="checkbox"/> Rapide <input type="checkbox"/> Différée <input checked="" type="checkbox"/> Nette <input type="checkbox"/> Diffuse	
<b>Validation au colorant</b>	
<input checked="" type="checkbox"/> Test non réalisé <input type="checkbox"/> Test positif (connexion hydraulique avérée) <input type="checkbox"/> Test négatif (connexion invalidée)

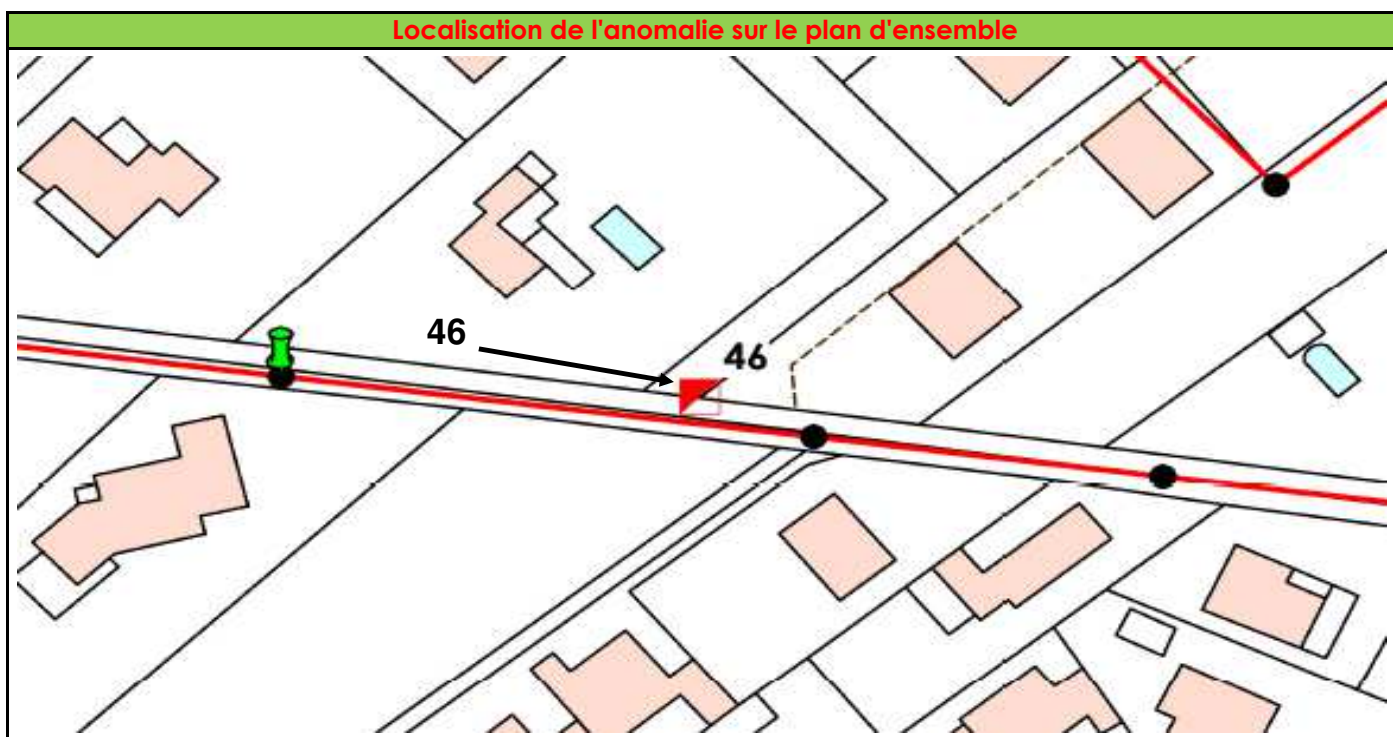
Photo de l'anomalie	Description de l'anomalie
 	<b>Adresse / Localisation</b>
	Chemin de Saint-Martin
	<b>Type d'anomalie</b>
	<input type="checkbox"/> Gouttière <input type="checkbox"/> Avaloir <input type="checkbox"/> Grille <input type="checkbox"/> Chemin de grille <input checked="" type="checkbox"/> Regard défectueux <input type="checkbox"/> Boîte de branchement <input type="checkbox"/> Canalisation (fissure, casse) <input type="checkbox"/> Autre
	<b>Domaine d'application</b>
<input checked="" type="checkbox"/> Public <input type="checkbox"/> Privé	
<b>Surface raccordée</b>	
<b>ND m<sup>2</sup></b>	<b>(minimum)</b>

Réponse à la fumée / Test au colorant		Proposition de travaux
<b>Réponse à la fumée</b>		La Boîte de branchement n'est pas étanche : étanchéité (tampon) à reprendre. Située en point bas, la Surface Active peut être importante.
<input checked="" type="checkbox"/> Rapide <input type="checkbox"/> Différée	<input checked="" type="checkbox"/> Nette <input type="checkbox"/> Diffuse	
<b>Validation au colorant</b>		
<input checked="" type="checkbox"/> Test non réalisé <input type="checkbox"/> Test positif (connexion hydraulique avérée) <input type="checkbox"/> Test négatif (connexion invalidée)

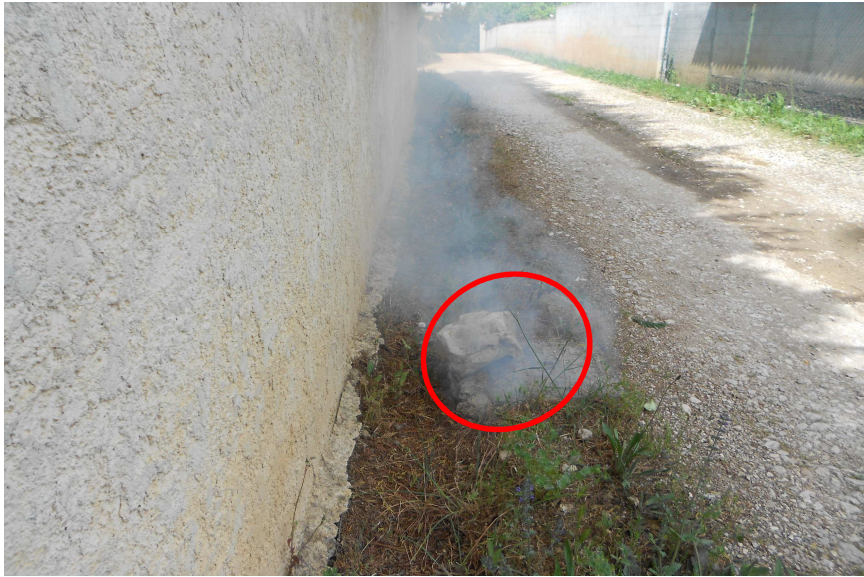
<b>Adresse / Localisation</b>
	Perpendiculaire au Chemin de Saint-Martin
	<b>Type d'anomalie</b>
	<input type="checkbox"/> Gouttière <input type="checkbox"/> Avaloir <input type="checkbox"/> Grille <input type="checkbox"/> Chemin de grille <input type="checkbox"/> Regard défectueux <input checked="" type="checkbox"/> Boîte de branchement <input type="checkbox"/> Canalisation (fissure, casse) <input type="checkbox"/> Autre
	<b>Domaine d'application</b>
	<input checked="" type="checkbox"/> Public <input type="checkbox"/> Privé
	<b>Surface raccordée</b>
	<b>ND m<sup>2</sup> (minimum)</b>

Réponse à la fumée / Test au colorant		Proposition de travaux
<b>Réponse à la fumée</b>		La Boîte de branchement n'est pas étanche : étanchéité (tampon + béton) à reprendre. Située en point bas, la Surface Active peut être importante.
<input checked="" type="checkbox"/> Rapide <input type="checkbox"/> Différée	<input checked="" type="checkbox"/> Nette <input type="checkbox"/> Diffuse	
<b>Validation au colorant</b>		
<input checked="" type="checkbox"/> Test non réalisé <input type="checkbox"/> Test positif (connexion hydraulique avérée) <input type="checkbox"/> Test négatif (connexion invalidée)

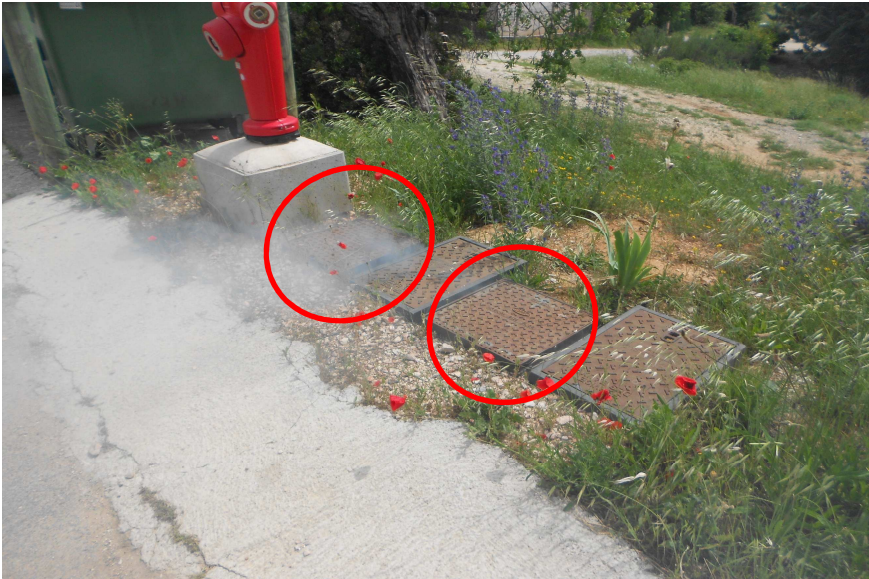
<b>Adresse / Localisation</b>
	Chemin de Saint-Martin
	<b>Type d'anomalie</b>
	<input type="checkbox"/> Gouttière <input type="checkbox"/> Avaloir <input type="checkbox"/> Grille <input type="checkbox"/> Chemin de grille <input type="checkbox"/> Regard défectueux <input checked="" type="checkbox"/> Boîte de branchement <input type="checkbox"/> Canalisation (fissure, casse) <input type="checkbox"/> Autre
	<b>Domaine d'application</b>
	<input checked="" type="checkbox"/> Public <input type="checkbox"/> Privé
	<b>Surface raccordée</b>
	<b>ND m<sup>2</sup> (minimum)</b>

Réponse à la fumée / Test au colorant	Proposition de travaux
<b>Réponse à la fumée</b>	Les Boîtes de branchement ne sont pas étanches : étanchéité (béton) à reprendre. Située en point haut, la Surface Active est supposée faible.
<input checked="" type="checkbox"/> Rapide <input type="checkbox"/> Différée	
<input checked="" type="checkbox"/> Nette <input type="checkbox"/> Diffuse	
<b>Validation au colorant</b>	
<input checked="" type="checkbox"/> Test non réalisé <input type="checkbox"/> Test positif (connexion hydraulique avérée) <input type="checkbox"/> Test négatif (connexion invalidée)

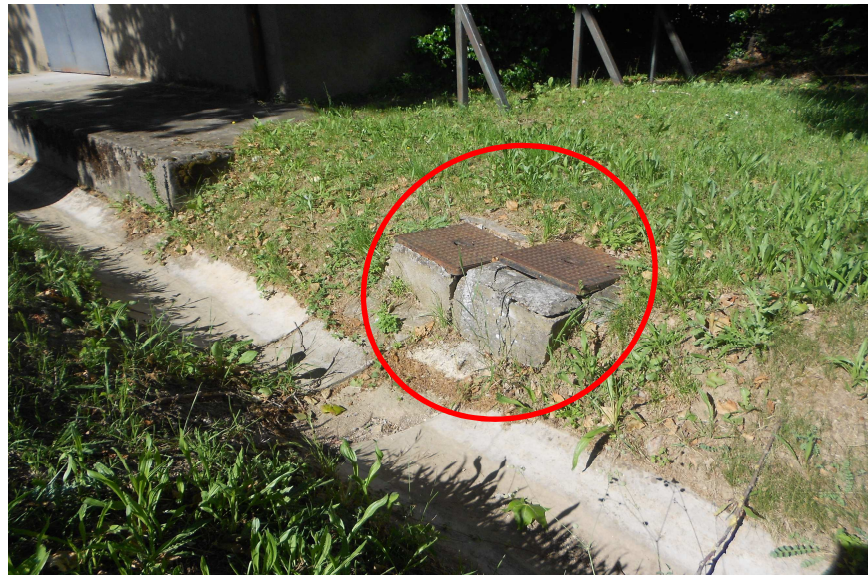
<b>Adresse / Localisation</b>
	D35
	<b>Type d'anomalie</b>
	<input type="checkbox"/> Gouttière <input type="checkbox"/> Avaloir <input type="checkbox"/> Grille <input type="checkbox"/> Chemin de grille <input type="checkbox"/> Regard défectueux <input checked="" type="checkbox"/> Boîte de branchement <input type="checkbox"/> Canalisation (fissure, casse) <input type="checkbox"/> Autre
	<b>Domaine d'application</b>
<input checked="" type="checkbox"/> Public <input type="checkbox"/> Privé	
<b>Surface raccordée</b>	
<b>ND m<sup>2</sup> (minimum)</b>

Réponse à la fumée / Test au colorant	Proposition de travaux
<b>Réponse à la fumée</b>	Les Boîtes de branchement ne sont pas étanches : étanchéité (béton) à reprendre. Situées à proximité immédiate du fossé, la Surface Active peut être très importante.
<input checked="" type="checkbox"/> Rapide <input checked="" type="checkbox"/> Nette <input type="checkbox"/> Différée <input type="checkbox"/> Diffuse	
<b>Validation au colorant</b>	
<input checked="" type="checkbox"/> Test non réalisé <input type="checkbox"/> Test positif (connexion hydraulique avérée) <input type="checkbox"/> Test négatif (connexion invalidée)

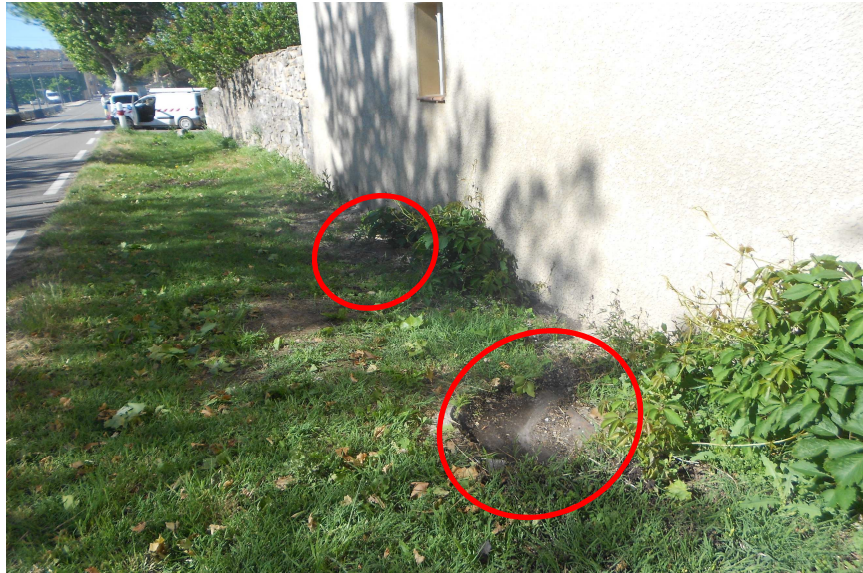
<b>Adresse / Localisation</b>
	D35
	<b>Type d'anomalie</b>
	<input type="checkbox"/> Gouttière <input type="checkbox"/> Avaloir <input type="checkbox"/> Grille <input type="checkbox"/> Chemin de grille <input type="checkbox"/> Regard défectueux <input checked="" type="checkbox"/> Boîte de branchement <input type="checkbox"/> Canalisation (fissure, casse) <input type="checkbox"/> Autre
	<b>Domaine d'application</b>
<input checked="" type="checkbox"/> Public <input type="checkbox"/> Privé	
<b>Surface raccordée</b>	
<b>ND m<sup>2</sup> (minimum)</b>

Réponse à la fumée / Test au colorant	Proposition de travaux
<b>Réponse à la fumée</b>	Les Boîtes de branchement ne sont pas étanches : étanchéité (tampon) à reprendre. Situées en point bas, la Surface Active peut être importante.
<input checked="" type="checkbox"/> Rapide <input type="checkbox"/> Différée <input checked="" type="checkbox"/> Nette <input type="checkbox"/> Diffuse	
<b>Validation au colorant</b>	
<input checked="" type="checkbox"/> Test non réalisé <input type="checkbox"/> Test positif (connexion hydraulique avérée) <input type="checkbox"/> Test négatif (connexion invalidée)

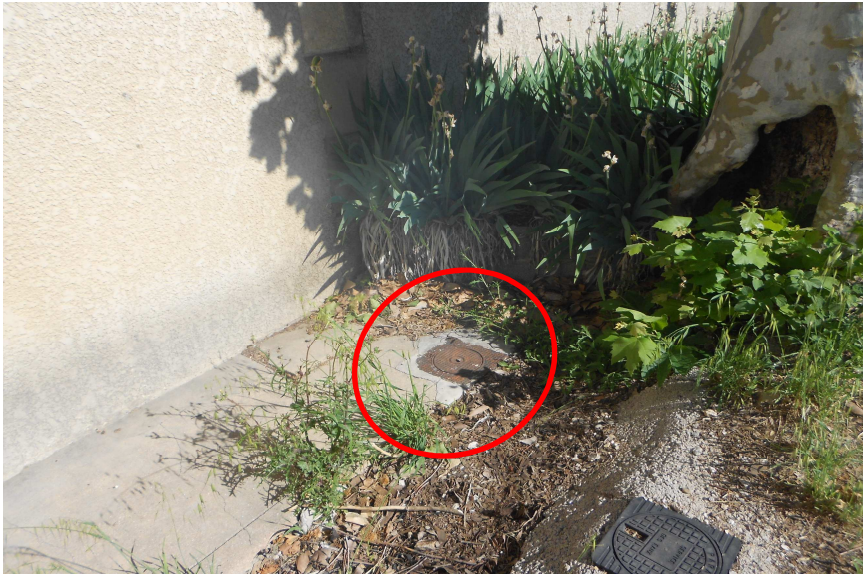
<b>Adresse / Localisation</b>
	D35
	<b>Type d'anomalie</b>
	<input type="checkbox"/> Gouttière <input type="checkbox"/> Avaloir <input type="checkbox"/> Grille <input type="checkbox"/> Chemin de grille <input type="checkbox"/> Regard défectueux <input checked="" type="checkbox"/> Boîte de branchement <input type="checkbox"/> Canalisation (fissure, casse) <input type="checkbox"/> Autre
	<b>Domaine d'application</b>
<input checked="" type="checkbox"/> Public <input type="checkbox"/> Privé	
<b>Surface raccordée</b>	
<b>ND m<sup>2</sup> (minimum)</b>

Réponse à la fumée / Test au colorant		Proposition de travaux
<b>Réponse à la fumée</b>		La Boîte de branchement n'est pas étanche : étanchéité (tampon) à reprendre. Située en point bas, la Surface Active peut être importante.
<input checked="" type="checkbox"/> Rapide <input type="checkbox"/> Différée	<input checked="" type="checkbox"/> Nette <input type="checkbox"/> Diffuse	
<b>Validation au colorant</b>		
<input checked="" type="checkbox"/> Test non réalisé <input type="checkbox"/> Test positif (connexion hydraulique avérée) <input type="checkbox"/> Test négatif (connexion invalidée)

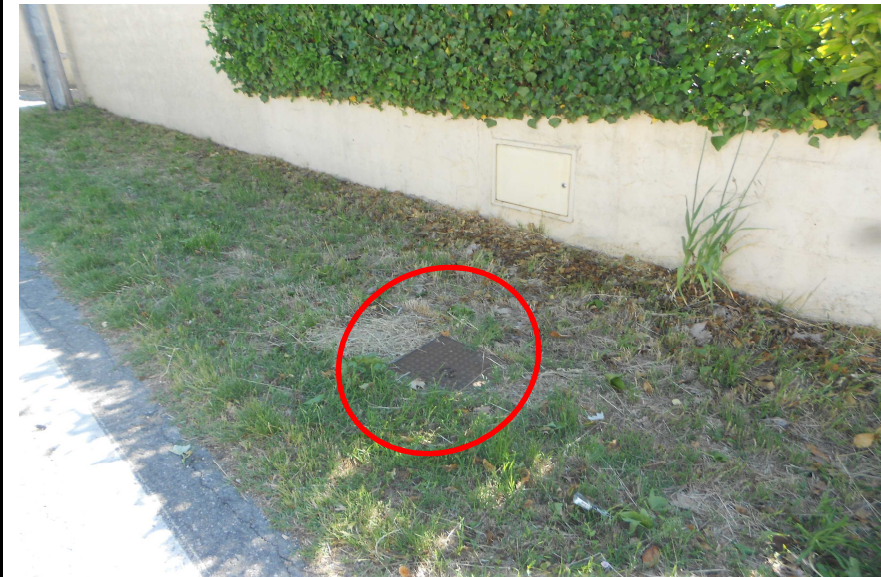
<b>Adresse / Localisation</b>
	D35
	<b>Type d'anomalie</b>
	<input type="checkbox"/> Gouttière <input type="checkbox"/> Avaloir <input type="checkbox"/> Grille <input type="checkbox"/> Chemin de grille <input type="checkbox"/> Regard défectueux <input checked="" type="checkbox"/> Boîte de branchement <input type="checkbox"/> Canalisation (fissure, casse) <input type="checkbox"/> Autre
	<b>Domaine d'application</b>
	<input checked="" type="checkbox"/> Public <input type="checkbox"/> Privé
	<b>Surface raccordée</b>
	<b>ND m<sup>2</sup> (minimum)</b>

Réponse à la fumée / Test au colorant	Proposition de travaux
<b>Réponse à la fumée</b>	La Boîte de branchement n'est pas étanche : étanchéité (tampon) à reprendre. Située en point bas, la Surface Active peut être importante.
<input checked="" type="checkbox"/> Rapide <input type="checkbox"/> Différée <input checked="" type="checkbox"/> Nette <input type="checkbox"/> Diffuse	
<b>Validation au colorant</b>	
<input checked="" type="checkbox"/> Test non réalisé <input type="checkbox"/> Test positif (connexion hydraulique avérée) <input type="checkbox"/> Test négatif (connexion invalidée)

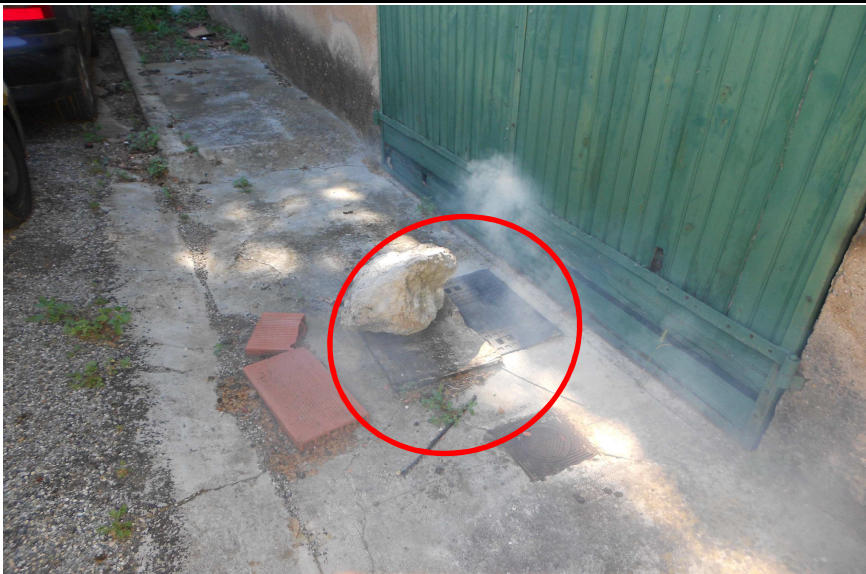
<b>Adresse / Localisation</b>
	Rue de La Vanade
	<b>Type d'anomalie</b>
	<input type="checkbox"/> Gouttière <input type="checkbox"/> Avaloir <input type="checkbox"/> Grille <input type="checkbox"/> Chemin de grille <input type="checkbox"/> Regard défectueux <input checked="" type="checkbox"/> Boîte de branchement <input type="checkbox"/> Canalisation (fissure, casse) <input type="checkbox"/> Autre
	<b>Domaine d'application</b>
<input checked="" type="checkbox"/> Public <input type="checkbox"/> Privé	
<b>Surface raccordée</b>	
<b>ND m<sup>2</sup> (minimum)</b>

Réponse à la fumée / Test au colorant	Proposition de travaux
<b>Réponse à la fumée</b>	La Boîte de branchement n'est pas étanche : étanchéité (tampon) à reprendre. Située en point bas, la Surface Active peut être importante.
<input checked="" type="checkbox"/> Rapide <input type="checkbox"/> Différée <input checked="" type="checkbox"/> Nette <input type="checkbox"/> Diffuse	
<b>Validation au colorant</b>	
<input checked="" type="checkbox"/> Test non réalisé <input type="checkbox"/> Test positif (connexion hydraulique avérée) <input type="checkbox"/> Test négatif (connexion invalidée)

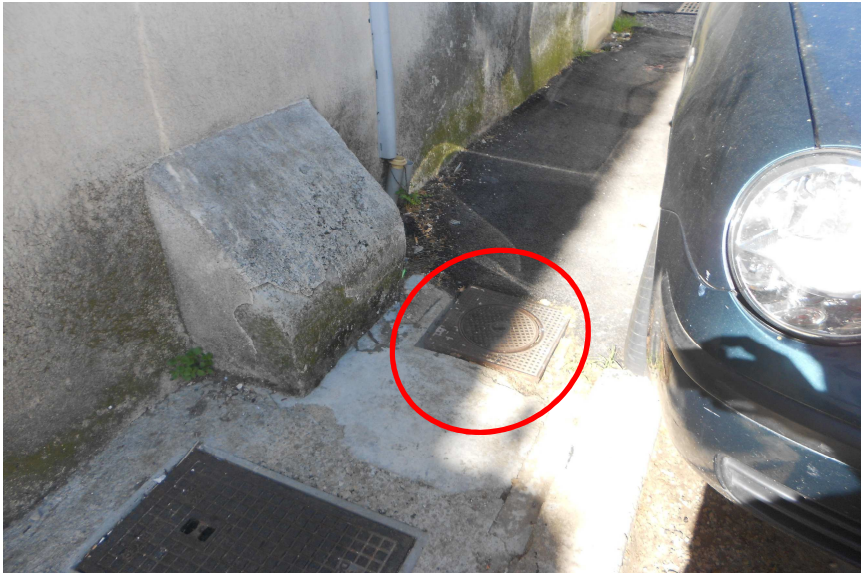
<b>Adresse / Localisation</b>
	Rue du Moulin
	<b>Type d'anomalie</b>
	<input type="checkbox"/> Gouttière <input type="checkbox"/> Avaloir <input type="checkbox"/> Grille <input type="checkbox"/> Chemin de grille <input type="checkbox"/> Regard défectueux <input checked="" type="checkbox"/> Boîte de branchement <input type="checkbox"/> Canalisation (fissure, casse) <input type="checkbox"/> Autre
	<b>Domaine d'application</b>
<input checked="" type="checkbox"/> Public <input type="checkbox"/> Privé	
<b>Surface raccordée</b>	
<b>ND m<sup>2</sup> (minimum)</b>

Réponse à la fumée / Test au colorant	Proposition de travaux
<b>Réponse à la fumée</b>	La Boîte de branchement n'est pas étanche : étanchéité (tampon) à reprendre. Située sur le trottoir, la Surface Active est supposée faible.
<input checked="" type="checkbox"/> Rapide <input type="checkbox"/> Différée <input checked="" type="checkbox"/> Nette <input type="checkbox"/> Diffuse	
<b>Validation au colorant</b>	
<input checked="" type="checkbox"/> Test non réalisé <input type="checkbox"/> Test positif (connexion hydraulique avérée) <input type="checkbox"/> Test négatif (connexion invalidée)

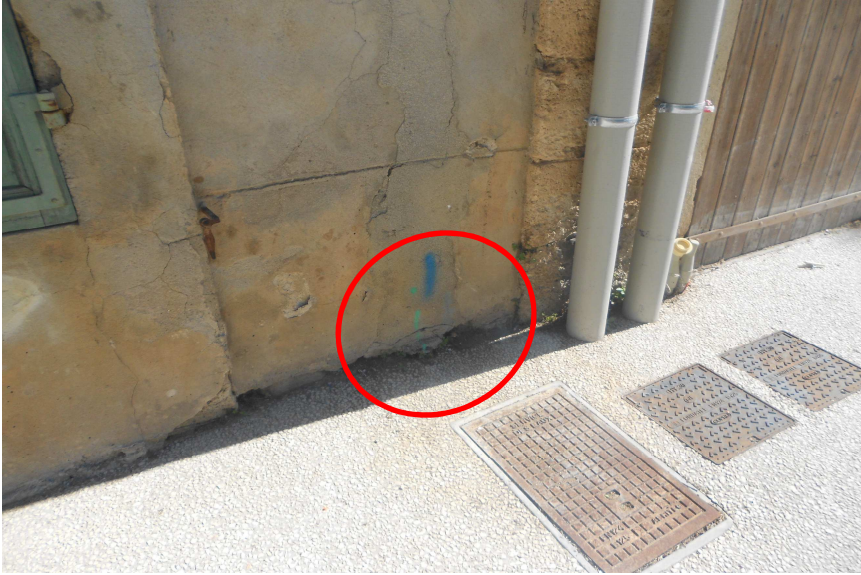
<b>Adresse / Localisation</b>
	Le Cours
	<b>Type d'anomalie</b>
	<input type="checkbox"/> Gouttière <input type="checkbox"/> Avaloir <input type="checkbox"/> Grille <input type="checkbox"/> Chemin de grille <input type="checkbox"/> Regard défectueux <input type="checkbox"/> Boîte de branchement <input type="checkbox"/> Canalisation (fissure, casse) <input checked="" type="checkbox"/> Autre
	<b>Domaine d'application</b>
	<input type="checkbox"/> Public <input checked="" type="checkbox"/> Privé
	<b>Surface raccordée</b>
	<b>ND m<sup>2</sup> (minimum)</b>

Réponse à la fumée / Test au colorant	Proposition de travaux
<b>Réponse à la fumée</b>	La canalisation de branchement à l'intérieur de l'habitation doit être cassée : elle doit être remplacée. Située en point haut sur le trottoir, la Surface Active est supposée faible.
<input checked="" type="checkbox"/> Rapide <input type="checkbox"/> Différée <input checked="" type="checkbox"/> Nette <input type="checkbox"/> Diffuse	
<b>Validation au colorant</b>	
<input checked="" type="checkbox"/> Test non réalisé <input type="checkbox"/> Test positif (connexion hydraulique avérée) <input type="checkbox"/> Test négatif (connexion invalidée)

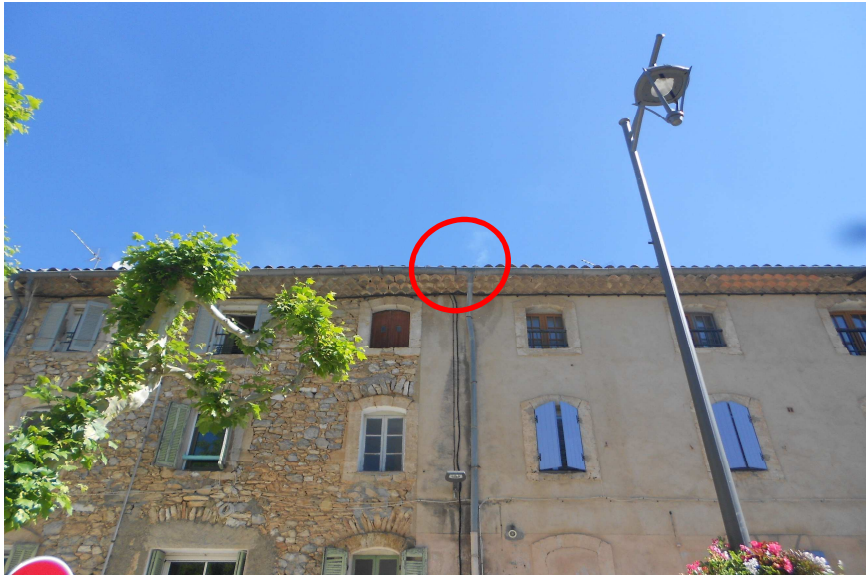
<b>Adresse / Localisation</b>
	Le Cours
	<b>Type d'anomalie</b>
	<input checked="" type="checkbox"/> Gouttière <input type="checkbox"/> Avaloir <input type="checkbox"/> Grille <input type="checkbox"/> Chemin de grille <input type="checkbox"/> Regard défectueux <input type="checkbox"/> Boîte de branchement <input type="checkbox"/> Canalisation (fissure, casse) <input type="checkbox"/> Autre
	<b>Domaine d'application</b>
	<input type="checkbox"/> Public <input checked="" type="checkbox"/> Privé
	<b>Surface raccordée</b>
	<b>100 m<sup>2</sup> (minimum)</b>

Réponse à la fumée / Test au colorant	Proposition de travaux
<b>Réponse à la fumée</b>	La gouttière doit être déconnectée du réseau d'eaux usées : mise en "gargouille" ou rejet au réseau pluvial.
<input checked="" type="checkbox"/> Rapide <input type="checkbox"/> Différée	
<input checked="" type="checkbox"/> Nette <input type="checkbox"/> Diffuse	
<b>Validation au colorant</b>	
<input checked="" type="checkbox"/> Test non réalisé <input type="checkbox"/> Test positif (connexion hydraulique avérée) <input type="checkbox"/> Test négatif (connexion invalidée)

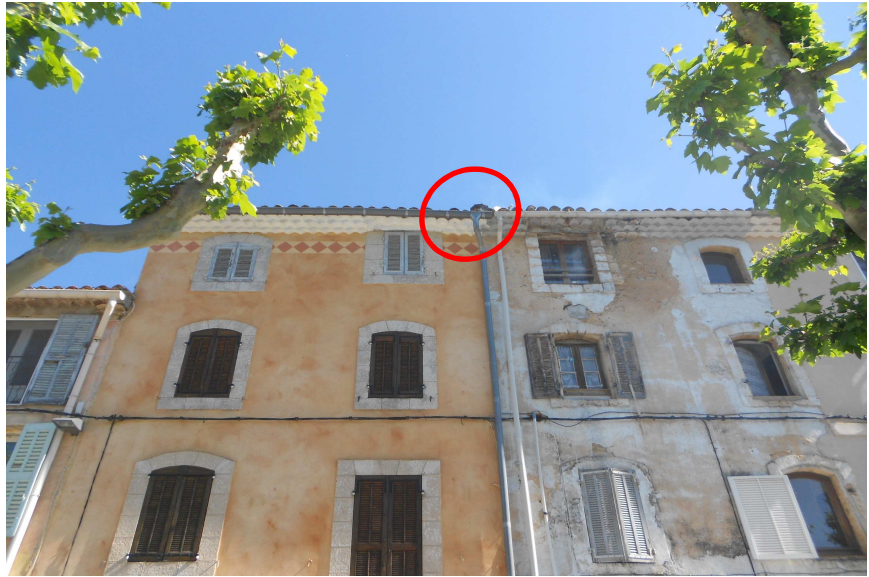
<b>Adresse / Localisation</b>
	Le Cours
	<b>Type d'anomalie</b>
	<input checked="" type="checkbox"/> Gouttière <input type="checkbox"/> Avaloir <input type="checkbox"/> Grille <input type="checkbox"/> Chemin de grille <input type="checkbox"/> Regard défectueux <input type="checkbox"/> Boîte de branchement <input type="checkbox"/> Canalisation (fissure, casse) <input type="checkbox"/> Autre
	<b>Domaine d'application</b>
	<input type="checkbox"/> Public <input checked="" type="checkbox"/> Privé
	<b>Surface raccordée</b>
	<b>50 m<sup>2</sup> (minimum)</b>

Réponse à la fumée / Test au colorant	Proposition de travaux
<b>Réponse à la fumée</b>	La gouttière doit être déconnectée du réseau d'eaux usées : mise en "gargouille" ou rejet au réseau pluvial.
<input checked="" type="checkbox"/> Rapide <input type="checkbox"/> Différée	
<input checked="" type="checkbox"/> Nette <input type="checkbox"/> Diffuse	
<b>Validation au colorant</b>	
<input checked="" type="checkbox"/> Test non réalisé <input type="checkbox"/> Test positif (connexion hydraulique avérée) <input type="checkbox"/> Test négatif (connexion invalidée)

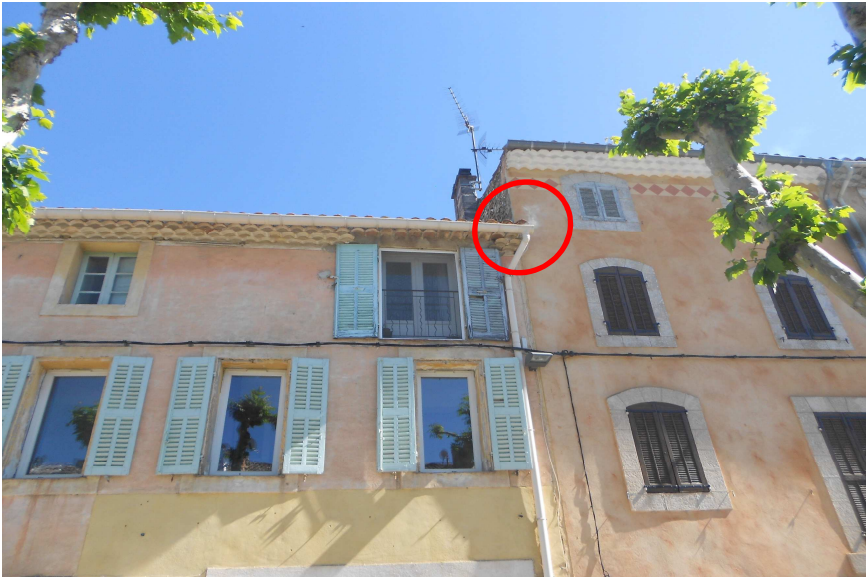
<b>Adresse / Localisation</b>
	Le Cours
	<b>Type d'anomalie</b>
	<input checked="" type="checkbox"/> Gouttière <input type="checkbox"/> Avaloir <input type="checkbox"/> Grille <input type="checkbox"/> Chemin de grille <input type="checkbox"/> Regard défectueux <input type="checkbox"/> Boîte de branchement <input type="checkbox"/> Canalisation (fissure, casse) <input type="checkbox"/> Autre
	<b>Domaine d'application</b>
	<input type="checkbox"/> Public <input checked="" type="checkbox"/> Privé
	<b>Surface raccordée</b>
	<b>50 m<sup>2</sup> (minimum)</b>

Réponse à la fumée / Test au colorant	Proposition de travaux
<b>Réponse à la fumée</b>	La gouttière doit être déconnectée du réseau d'eaux usées : mise en "gargouille" ou rejet au réseau pluvial.
<input checked="" type="checkbox"/> Rapide <input type="checkbox"/> Différée	
<input checked="" type="checkbox"/> Nette <input type="checkbox"/> Diffuse	
<b>Validation au colorant</b>	
<input checked="" type="checkbox"/> Test non réalisé <input type="checkbox"/> Test positif (connexion hydraulique avérée) <input type="checkbox"/> Test négatif (connexion invalidée)

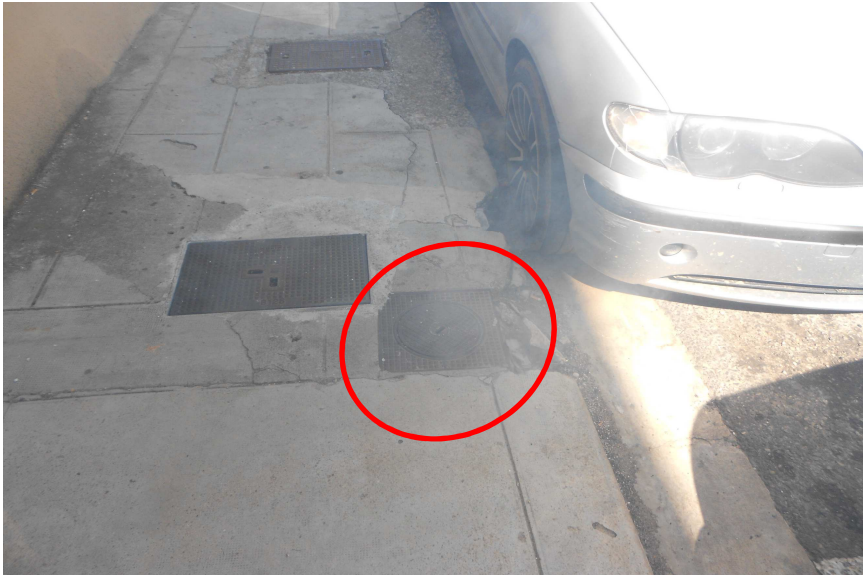
<b>Adresse / Localisation</b>
	Rue de La Fontaine
	<b>Type d'anomalie</b>
	<input type="checkbox"/> Gouttière <input type="checkbox"/> Avaloir <input type="checkbox"/> Grille <input type="checkbox"/> Chemin de grille <input type="checkbox"/> Regard défectueux <input checked="" type="checkbox"/> Boîte de branchement <input type="checkbox"/> Canalisation (fissure, casse) <input type="checkbox"/> Autre
	<b>Domaine d'application</b>
	<input checked="" type="checkbox"/> Public <input type="checkbox"/> Privé
	<b>Surface raccordée</b>
	<b>ND m<sup>2</sup> (minimum)</b>

Réponse à la fumée / Test au colorant	Proposition de travaux
<b>Réponse à la fumée</b>	La Boîte de branchement n'est pas étanche : étanchéité (tampon + béton) à reprendre. Située à proximité du caniveau, la Surface Active peut être importante.
<input checked="" type="checkbox"/> Rapide <input type="checkbox"/> Différée <input checked="" type="checkbox"/> Nette <input type="checkbox"/> Diffuse	
<b>Validation au colorant</b>	
<input checked="" type="checkbox"/> Test non réalisé <input type="checkbox"/> Test positif (connexion hydraulique avérée) <input type="checkbox"/> Test négatif (connexion invalidée)

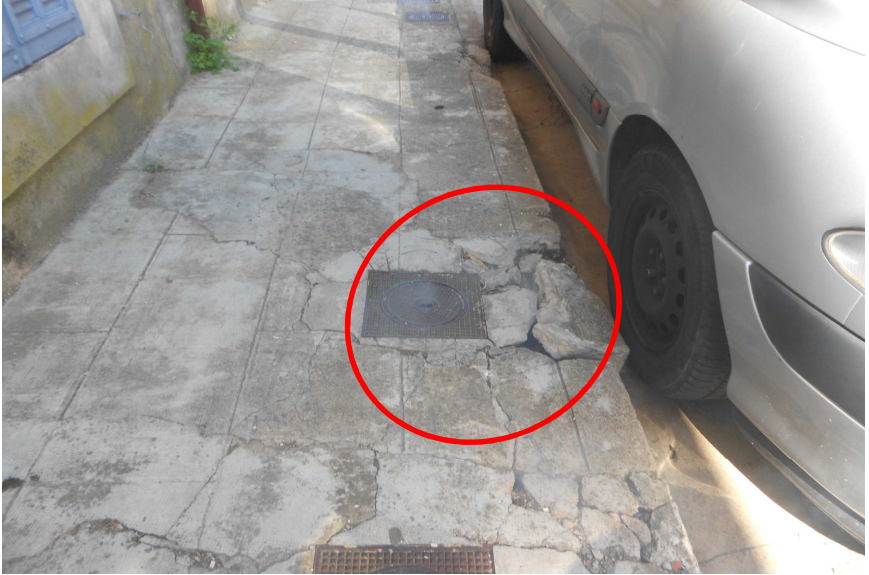
<b>Adresse / Localisation</b>
	Rue de La Fontaine
	<b>Type d'anomalie</b>
	<input type="checkbox"/> Gouttière <input type="checkbox"/> Avaloir <input type="checkbox"/> Grille <input type="checkbox"/> Chemin de grille <input type="checkbox"/> Regard défectueux <input checked="" type="checkbox"/> Boîte de branchement <input type="checkbox"/> Canalisation (fissure, casse) <input type="checkbox"/> Autre
	<b>Domaine d'application</b>
	<input checked="" type="checkbox"/> Public <input type="checkbox"/> Privé
	<b>Surface raccordée</b>
	<b>ND m<sup>2</sup> (minimum)</b>

Réponse à la fumée / Test au colorant	Proposition de travaux
<b>Réponse à la fumée</b>	La Boîte de branchement n'est pas étanche : étanchéité (tampon + béton) à reprendre. Située à proximité du caniveau, la Surface Active peut être importante.
<input checked="" type="checkbox"/> Rapide <input type="checkbox"/> Différée <input checked="" type="checkbox"/> Nette <input type="checkbox"/> Diffuse	
<b>Validation au colorant</b>	
<input checked="" type="checkbox"/> Test non réalisé <input type="checkbox"/> Test positif (connexion hydraulique avérée) <input type="checkbox"/> Test négatif (connexion invalidée)

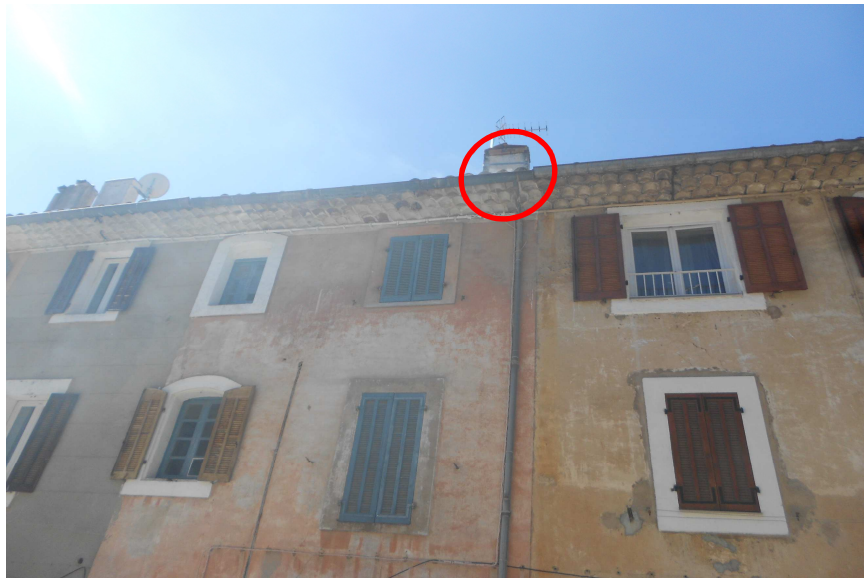
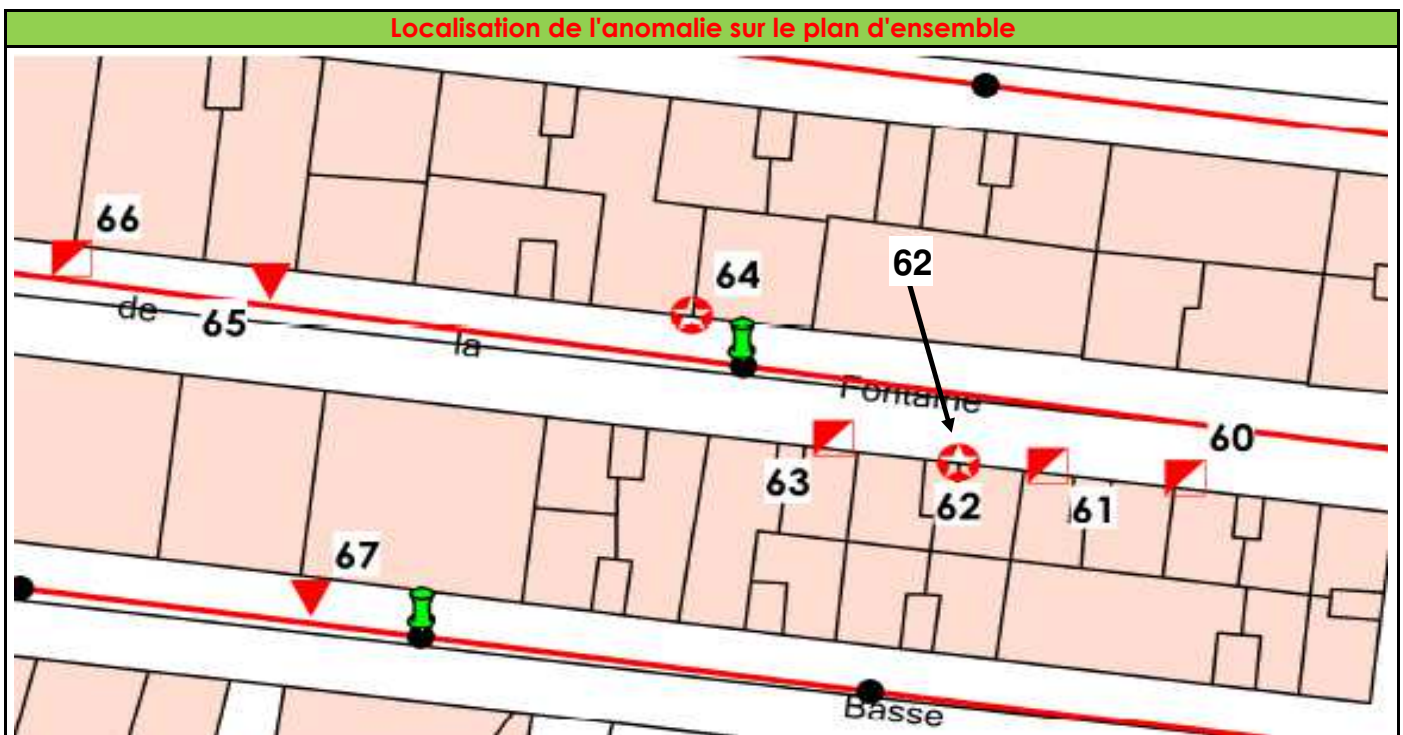
<b>Adresse / Localisation</b>
	Rue de La Fontaine
	<b>Type d'anomalie</b>
	<input checked="" type="checkbox"/> Gouttière <input type="checkbox"/> Avaloir <input type="checkbox"/> Grille <input type="checkbox"/> Chemin de grille <input type="checkbox"/> Regard défectueux <input type="checkbox"/> Boîte de branchement <input type="checkbox"/> Canalisation (fissure, casse) <input type="checkbox"/> Autre
	<b>Domaine d'application</b>
	<input type="checkbox"/> Public <input checked="" type="checkbox"/> Privé
	<b>Surface raccordée</b>
	<b>50 m<sup>2</sup> (minimum)</b>

Réponse à la fumée / Test au colorant	Proposition de travaux
<b>Réponse à la fumée</b>	La gouttière doit être déconnectée du réseau d'eaux usées : mise en "gargouille" ou rejet au réseau pluvial.
<input checked="" type="checkbox"/> Rapide <input type="checkbox"/> Différée	
<input checked="" type="checkbox"/> Nette <input type="checkbox"/> Diffuse	
<b>Validation au colorant</b>	
<input checked="" type="checkbox"/> Test non réalisé <input type="checkbox"/> Test positif (connexion hydraulique avérée) <input type="checkbox"/> Test négatif (connexion invalidée)

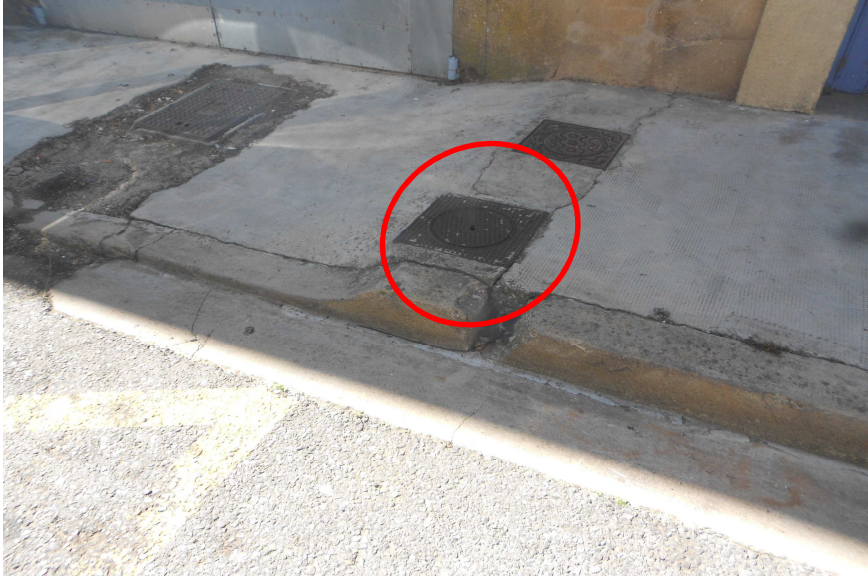
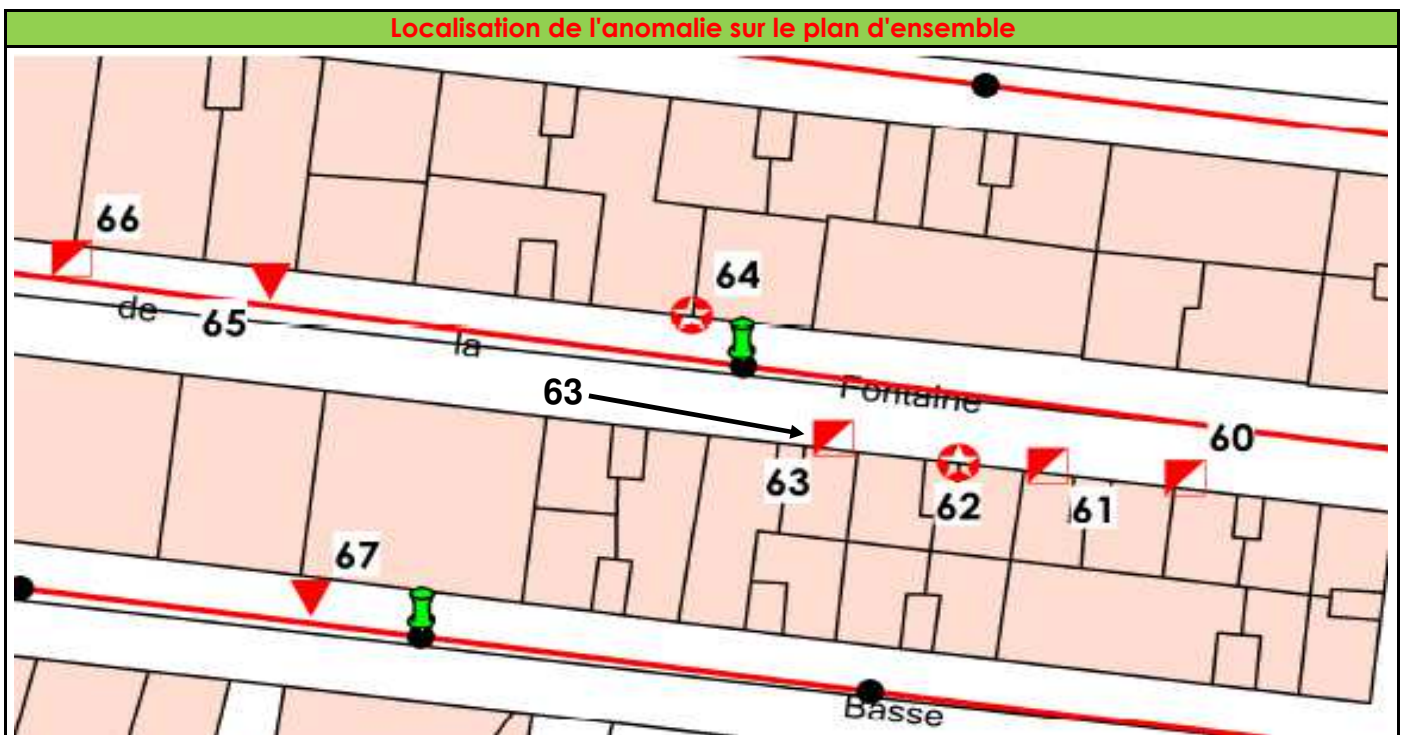
<b>Adresse / Localisation</b>
	Rue de La Fontaine
	<b>Type d'anomalie</b>
	<input type="checkbox"/> Gouttière <input type="checkbox"/> Avaloir <input type="checkbox"/> Grille <input type="checkbox"/> Chemin de grille <input type="checkbox"/> Regard défectueux <input checked="" type="checkbox"/> Boîte de branchement <input type="checkbox"/> Canalisation (fissure, casse) <input type="checkbox"/> Autre
	<b>Domaine d'application</b>
	<input checked="" type="checkbox"/> Public <input type="checkbox"/> Privé
	<b>Surface raccordée</b>
	<b>ND m<sup>2</sup> (minimum)</b>

Réponse à la fumée / Test au colorant	Proposition de travaux
<b>Réponse à la fumée</b>	La Boîte de branchement n'est pas étanche : étanchéité (tampon) à reprendre. Située sur le trottoir, la Surface Active est supposée faible.
<input checked="" type="checkbox"/> Rapide <input type="checkbox"/> Différée <input checked="" type="checkbox"/> Nette <input type="checkbox"/> Diffuse	
<b>Validation au colorant</b>	
<input checked="" type="checkbox"/> Test non réalisé <input type="checkbox"/> Test positif (connexion hydraulique avérée) <input type="checkbox"/> Test négatif (connexion invalidée)

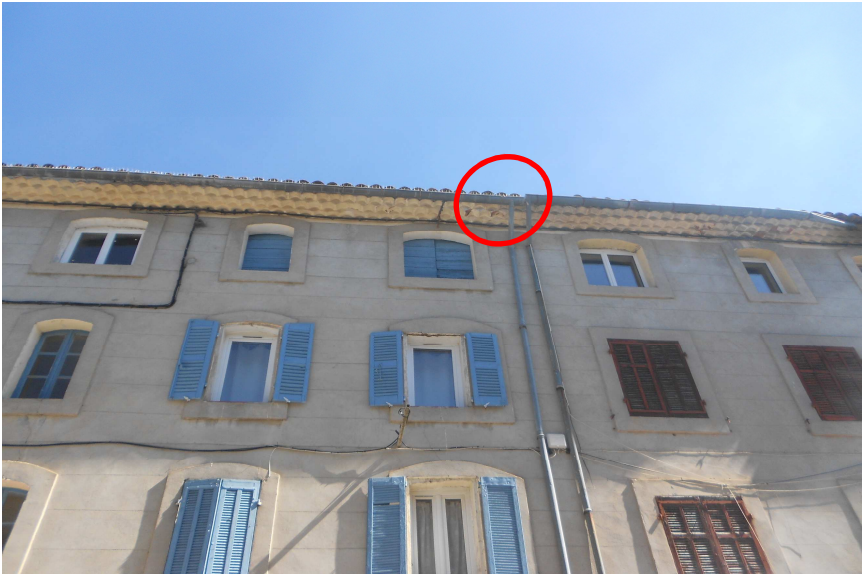
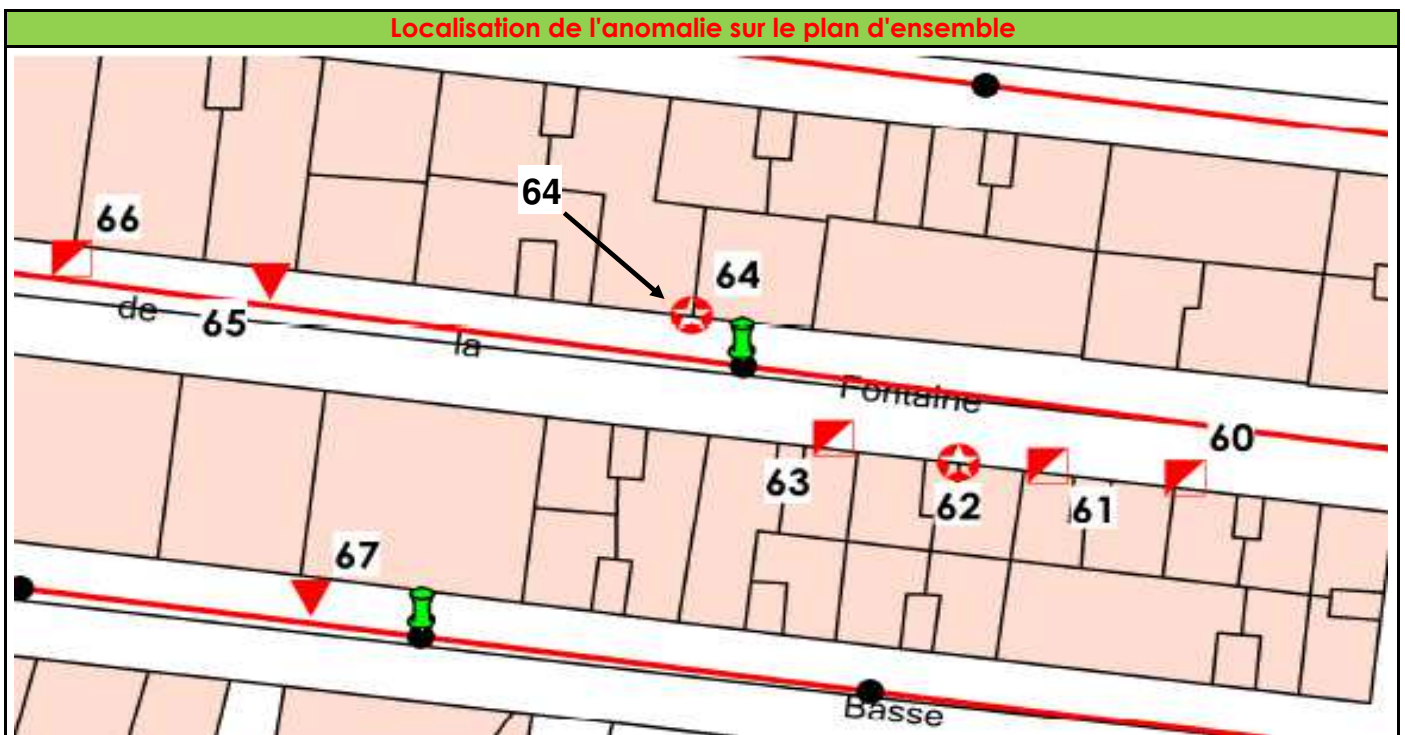
<b>Adresse / Localisation</b>
	Rue de La Fontaine
	<b>Type d'anomalie</b>
	<input checked="" type="checkbox"/> Gouttière <input type="checkbox"/> Avaloir <input type="checkbox"/> Grille <input type="checkbox"/> Chemin de grille <input type="checkbox"/> Regard défectueux <input type="checkbox"/> Boîte de branchement <input type="checkbox"/> Canalisation (fissure, casse) <input type="checkbox"/> Autre
	<b>Domaine d'application</b>
	<input type="checkbox"/> Public <input checked="" type="checkbox"/> Privé
	<b>Surface raccordée</b>
	<b>100 m<sup>2</sup> (minimum)</b>

Réponse à la fumée / Test au colorant	Proposition de travaux
<b>Réponse à la fumée</b>	La gouttière doit être déconnectée du réseau d'eaux usées : mise en "gargouille" ou rejet au réseau pluvial.
<input checked="" type="checkbox"/> Rapide <input type="checkbox"/> Différée	
<input checked="" type="checkbox"/> Nette <input type="checkbox"/> Diffuse	
<b>Validation au colorant</b>	
<input checked="" type="checkbox"/> Test non réalisé <input type="checkbox"/> Test positif (connexion hydraulique avérée) <input type="checkbox"/> Test négatif (connexion invalidée)
