BRUE-AURIAC

# ETUDE-DIAGNOSTIC DU RESEAU D'ASSAINISSEMENT

PROGRAMME DE TRAVAUX  
Phase 1 : Diagnostic détaillé (1<sup>ère</sup> Partie)

DOSSIER n°E2019-03-001  
Novembre 2019

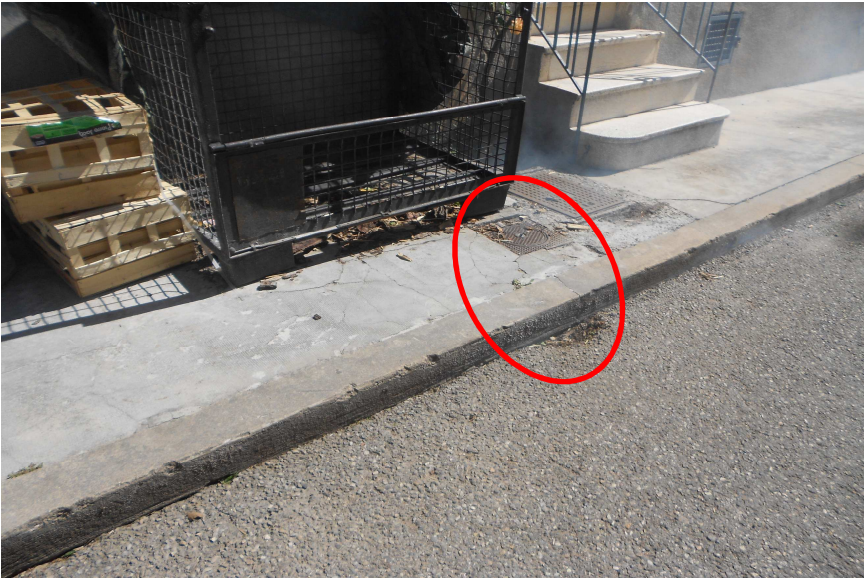
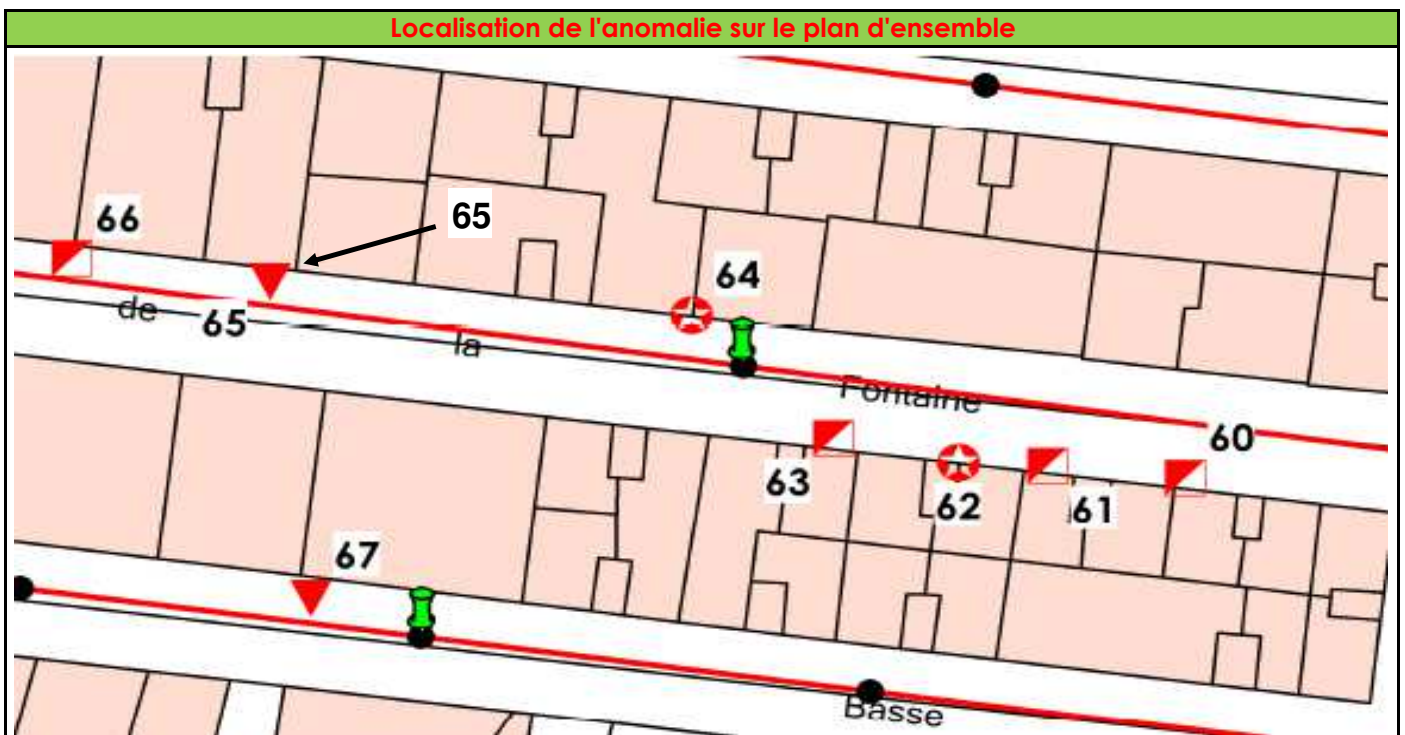
<b>Adresse / Localisation</b>
	Rue de La Fontaine
	<b>Type d'anomalie</b>
	<input type="checkbox"/> Gouttière <input type="checkbox"/> Avaloir <input type="checkbox"/> Grille <input type="checkbox"/> Chemin de grille <input type="checkbox"/> Regard défectueux <input checked="" type="checkbox"/> Boîte de branchement <input type="checkbox"/> Canalisation (fissure, casse) <input checked="" type="checkbox"/> Autre
	<b>Domaine d'application</b>
	<input checked="" type="checkbox"/> Public <input type="checkbox"/> Privé
	<b>Surface raccordée</b>
	<b>ND m<sup>2</sup> (minimum)</b>

Réponse à la fumée / Test au colorant	Proposition de travaux
<b>Réponse à la fumée</b>	La canalisation de branchement entre la boîte de branchement et le réseau principal doit être cassée : elle doit être remplacée. Située en point bas au niveau du trottoir, la Surface Active peut être importante. La Boîte de branche n'est pas étanche non plus : étanchéité (tampon) à reprendre.
<input checked="" type="checkbox"/> Rapide <input type="checkbox"/> Différée	
<input checked="" type="checkbox"/> Nette <input type="checkbox"/> Diffuse	
<b>Validation au colorant</b>	
<input checked="" type="checkbox"/> Test non réalisé <input type="checkbox"/> Test positif (connexion hydraulique avérée) <input type="checkbox"/> Test négatif (connexion invalidée)

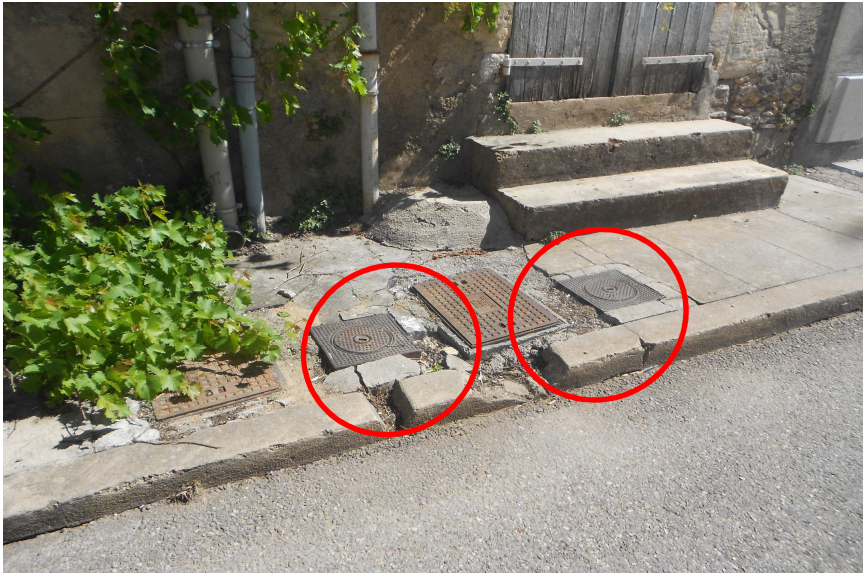
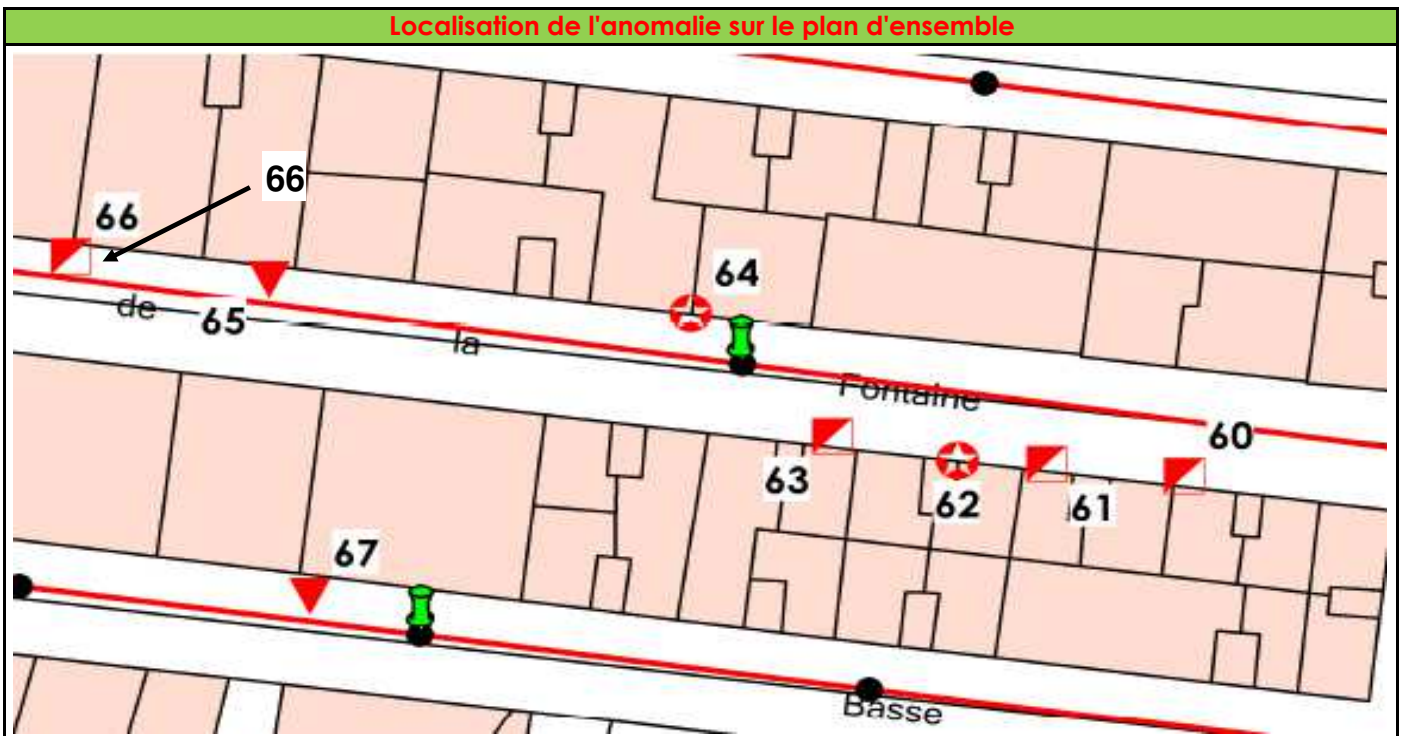
<b>Adresse / Localisation</b>
	Rue de La Fontaine
	<b>Type d'anomalie</b>
	<input type="checkbox"/> Gouttière <input type="checkbox"/> Avaloir <input type="checkbox"/> Grille <input type="checkbox"/> Chemin de grille <input type="checkbox"/> Regard défectueux <input checked="" type="checkbox"/> Boîte de branchement <input type="checkbox"/> Canalisation (fissure, casse) <input type="checkbox"/> Autre
	<b>Domaine d'application</b>
	<input checked="" type="checkbox"/> Public <input type="checkbox"/> Privé
	<b>Surface raccordée</b>
	<b>ND m<sup>2</sup> (minimum)</b>

Réponse à la fumée / Test au colorant	Proposition de travaux
<b>Réponse à la fumée</b>	Les Boîtes de branchement ne sont pas étanches : étanchéité (tampon + béton) à reprendre. Situées à proximité du caniveau, la Surface Active peut être importante.
<input checked="" type="checkbox"/> Rapide <input type="checkbox"/> Différée <input checked="" type="checkbox"/> Nette <input type="checkbox"/> Diffuse	
<b>Validation au colorant</b>	
<input checked="" type="checkbox"/> Test non réalisé <input type="checkbox"/> Test positif (connexion hydraulique avérée) <input type="checkbox"/> Test négatif (connexion invalidée)

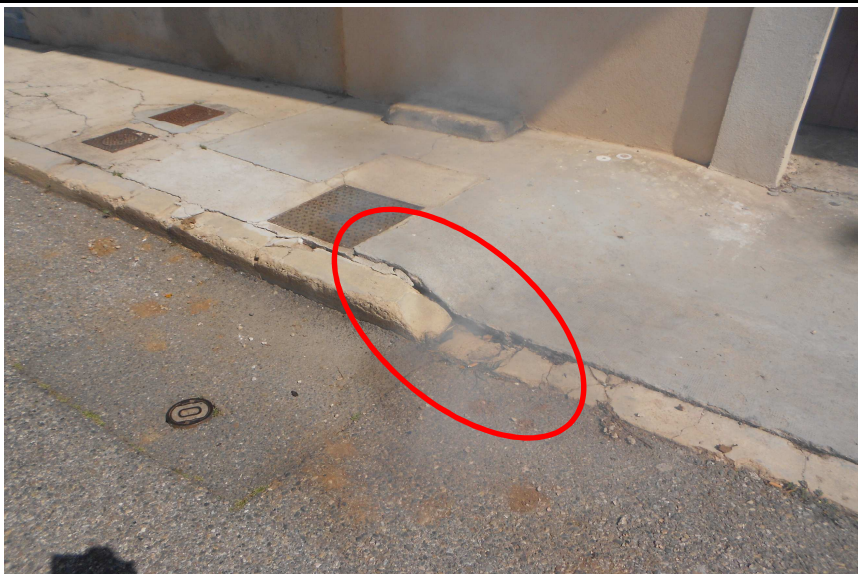
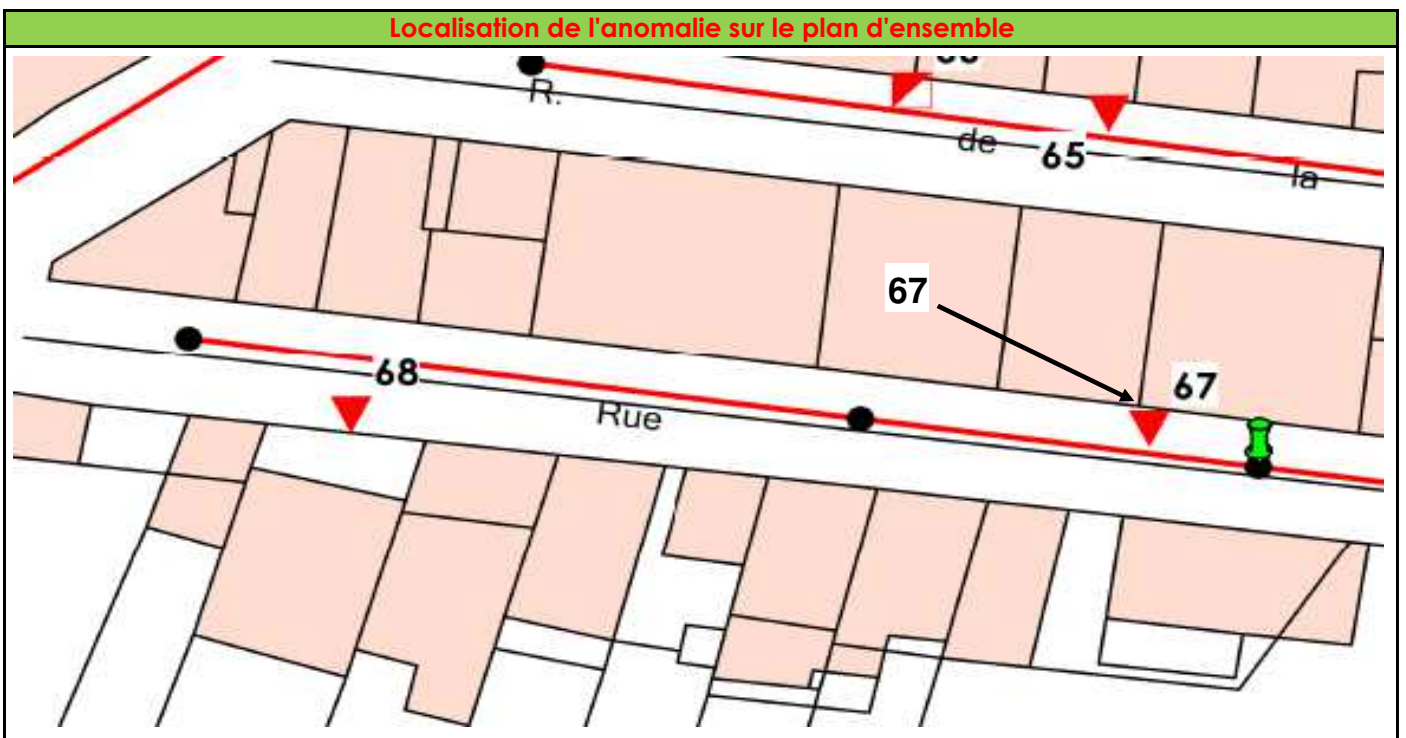
<b>Adresse / Localisation</b>
	Rue Basse
	<b>Type d'anomalie</b>
	<input type="checkbox"/> Gouttière <input type="checkbox"/> Avaloir <input type="checkbox"/> Grille <input type="checkbox"/> Chemin de grille <input type="checkbox"/> Regard défectueux <input type="checkbox"/> Boîte de branchement <input type="checkbox"/> Canalisation (fissure, casse) <input checked="" type="checkbox"/> Autre
	<b>Domaine d'application</b>
	<input checked="" type="checkbox"/> Public <input type="checkbox"/> Privé
	<b>Surface raccordée</b>
	<b>ND m<sup>2</sup> (minimum)</b>

Réponse à la fumée / Test au colorant	Proposition de travaux
<b>Réponse à la fumée</b>	La canalisation de branchement entre la boîte de branchement et le réseau principal doit être cassée : elle doit être remplacée. Située en point bas au niveau du trottoir, la Surface Active peut être importante.
<input checked="" type="checkbox"/> Rapide <input type="checkbox"/> Différée	
<input checked="" type="checkbox"/> Nette <input type="checkbox"/> Diffuse	
<b>Validation au colorant</b>	
<input checked="" type="checkbox"/> Test non réalisé <input type="checkbox"/> Test positif (connexion hydraulique avérée) <input type="checkbox"/> Test négatif (connexion invalidée)

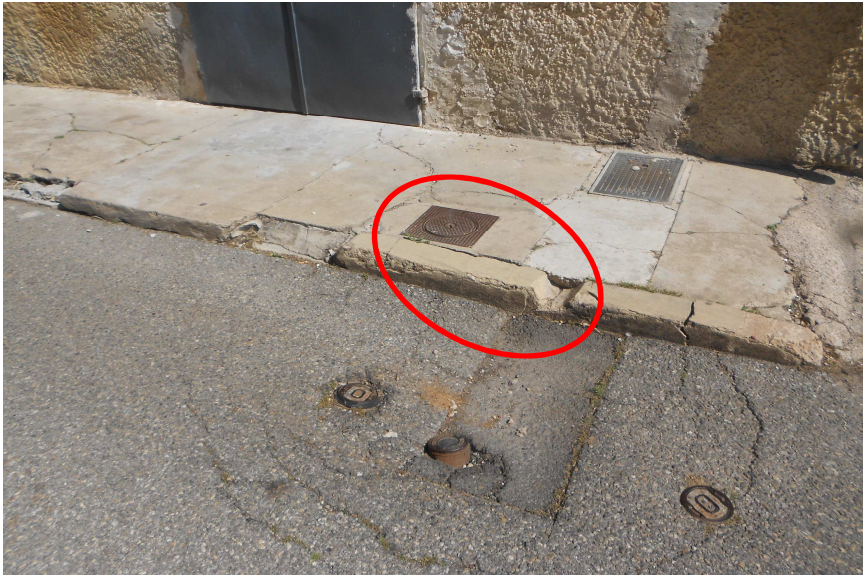
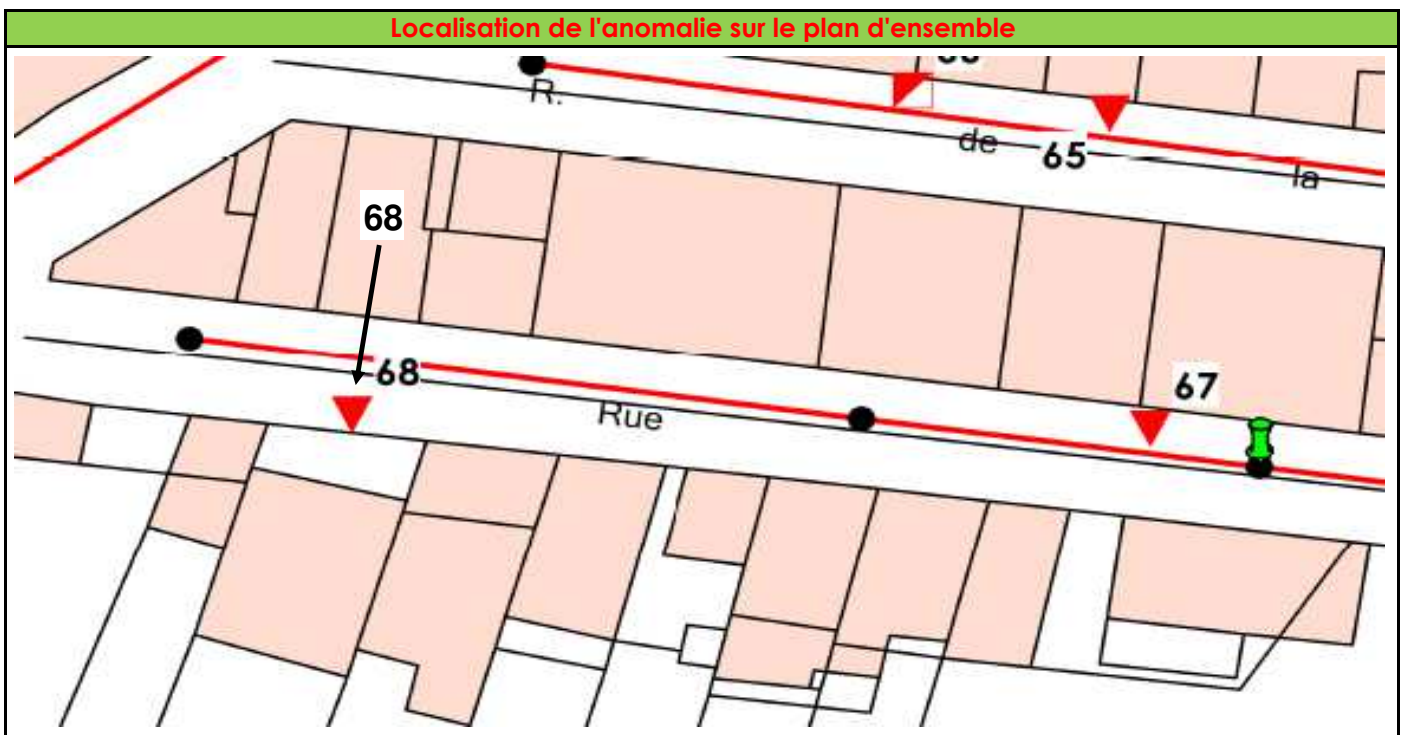
<b>Adresse / Localisation</b>
	Rue Basse
	<b>Type d'anomalie</b>
	<input type="checkbox"/> Gouttière <input type="checkbox"/> Avaloir <input type="checkbox"/> Grille <input type="checkbox"/> Chemin de grille <input type="checkbox"/> Regard défectueux <input checked="" type="checkbox"/> Boîte de branchement <input type="checkbox"/> Canalisation (fissure, casse) <input checked="" type="checkbox"/> Autre
	<b>Domaine d'application</b>
	<input checked="" type="checkbox"/> Public <input type="checkbox"/> Privé
	<b>Surface raccordée</b>
	<b>ND m<sup>2</sup> (minimum)</b>

Réponse à la fumée / Test au colorant	Proposition de travaux
<b>Réponse à la fumée</b>	La canalisation de branchement entre la boîte de branchement et le réseau principal doit être cassée : elle doit être remplacée. Située en point bas au niveau du trottoir, la Surface Active peut être importante. La Boîte de branche n'est pas étanche non plus : étanchéité (tampon) à reprendre.
<input checked="" type="checkbox"/> Rapide <input type="checkbox"/> Différée	
<input checked="" type="checkbox"/> Nette <input type="checkbox"/> Diffuse	
<b>Validation au colorant</b>	
<input checked="" type="checkbox"/> Test non réalisé <input type="checkbox"/> Test positif (connexion hydraulique avérée) <input type="checkbox"/> Test négatif (connexion invalidée)

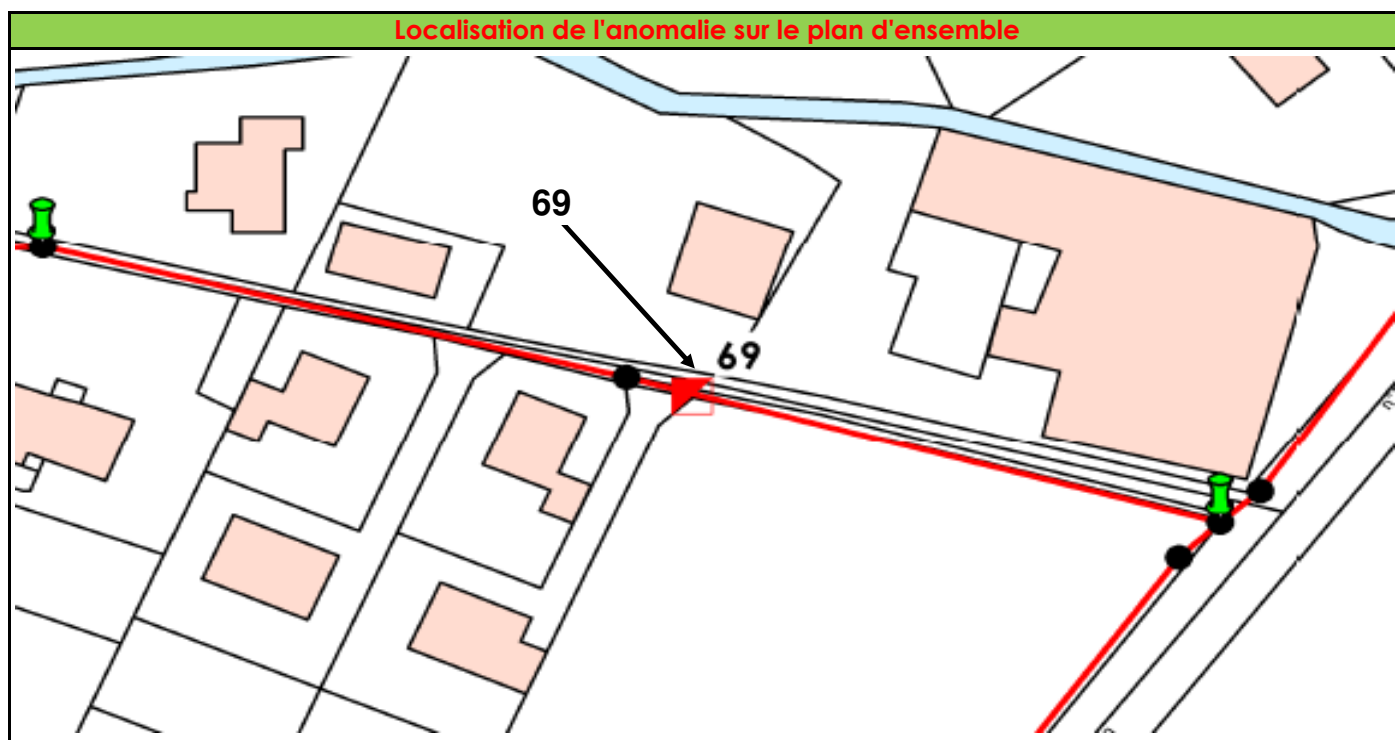
Photo de l'anomalie	Description de l'anomalie
 	<b>Adresse / Localisation</b>
	Rue de La Grande Bastide
	<b>Type d'anomalie</b>
	<input type="checkbox"/> Gouttière <input type="checkbox"/> Avaloir <input type="checkbox"/> Grille <input type="checkbox"/> Chemin de grille <input type="checkbox"/> Regard défectueux <input checked="" type="checkbox"/> Boîte de branchement <input type="checkbox"/> Canalisation (fissure, casse) <input type="checkbox"/> Autre
<b>Domaine d'application</b>	<input checked="" type="checkbox"/> Public <input type="checkbox"/> Privé
<b>Surface raccordée</b>	<b>ND m<sup>2</sup> (minimum)</b>

Réponse à la fumée / Test au colorant		Proposition de travaux
<b>Réponse à la fumée</b>		La Boîte de branchement n'est pas étanche : étanchéité (tampon) à reprendre. Située en point bas, la Surface Active peut être importante.
<input checked="" type="checkbox"/> Rapide <input type="checkbox"/> Différée	<input checked="" type="checkbox"/> Nette <input type="checkbox"/> Diffuse	
<b>Validation au colorant</b>		
<input checked="" type="checkbox"/> Test non réalisé <input type="checkbox"/> Test positif (connexion hydraulique avérée) <input type="checkbox"/> Test négatif (connexion invalidée)

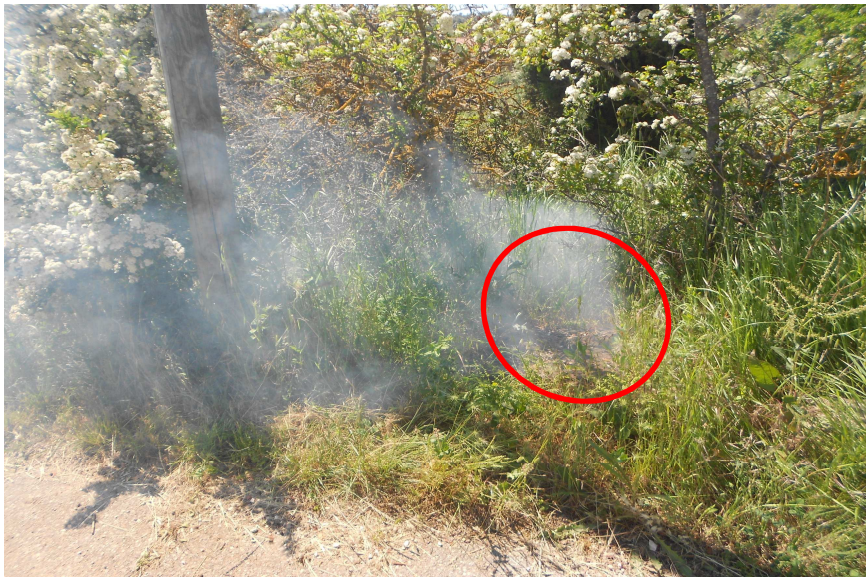
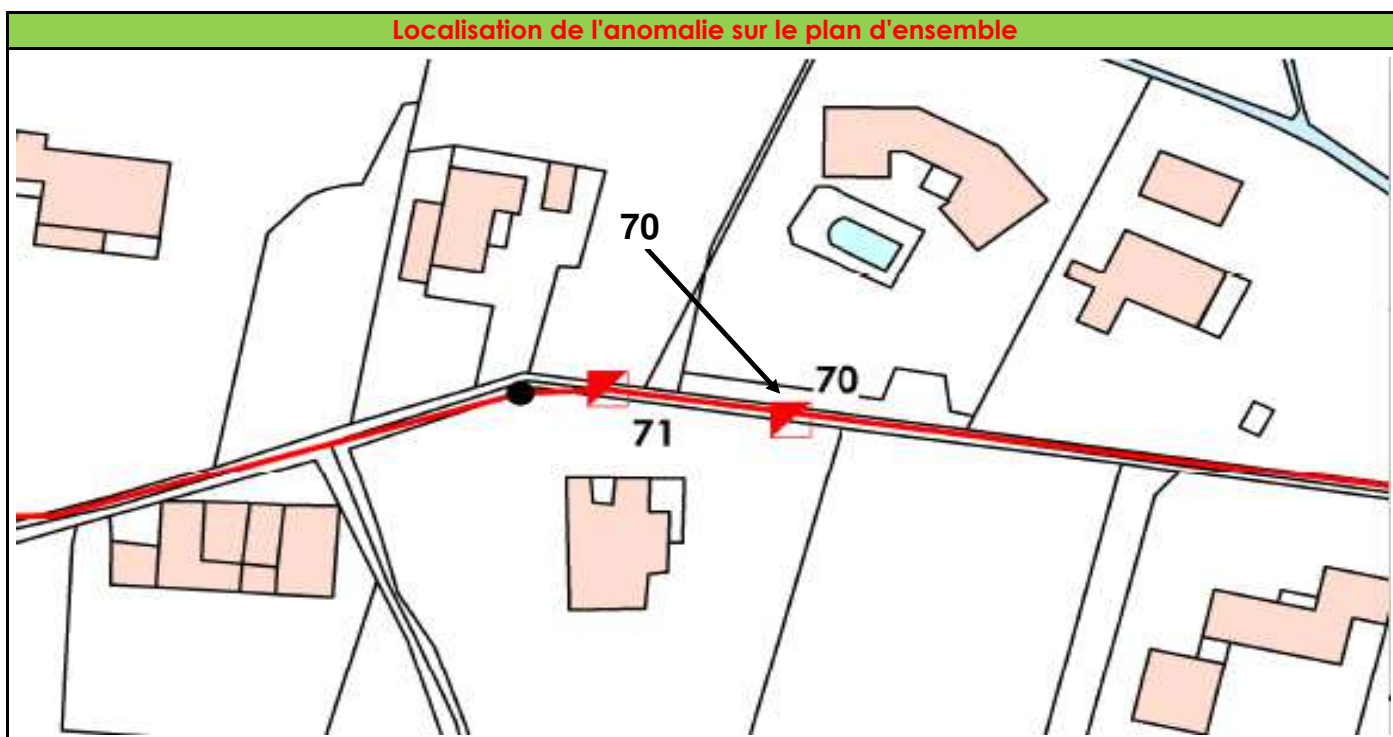
<b>Adresse / Localisation</b>
	Rue de La Grande Bastide
	<b>Type d'anomalie</b>
	<input type="checkbox"/> Gouttière <input type="checkbox"/> Avaloir <input type="checkbox"/> Grille <input type="checkbox"/> Chemin de grille <input type="checkbox"/> Regard défectueux <input checked="" type="checkbox"/> Boîte de branchement <input type="checkbox"/> Canalisation (fissure, casse) <input type="checkbox"/> Autre
	<b>Domaine d'application</b>
	<input checked="" type="checkbox"/> Public <input type="checkbox"/> Privé
	<b>Surface raccordée</b>
	<b>ND m<sup>2</sup> (minimum)</b>

Réponse à la fumée / Test au colorant	Proposition de travaux
<b>Réponse à la fumée</b>	La Boîte de branchement n'est pas étanche : étanchéité (béton) à reprendre. Située en point haut, la Surface Active est supposée faible.
<input checked="" type="checkbox"/> Rapide <input type="checkbox"/> Différée	
<input checked="" type="checkbox"/> Nette <input type="checkbox"/> Diffuse	
<b>Validation au colorant</b>	
<input checked="" type="checkbox"/> Test non réalisé <input type="checkbox"/> Test positif (connexion hydraulique avérée) <input type="checkbox"/> Test négatif (connexion invalidée)

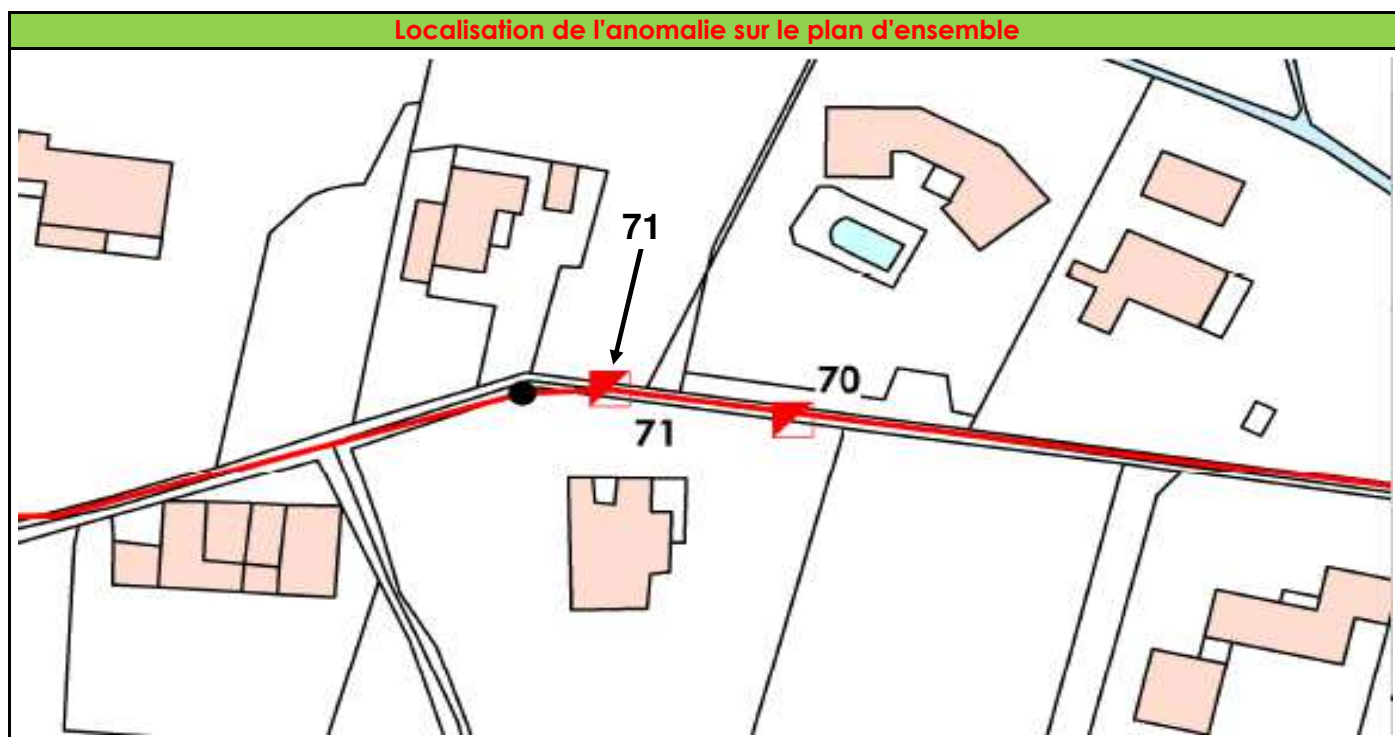
Photo de l'anomalie	Description de l'anomalie
 	<b>Adresse / Localisation</b>
	Rue de La Grande Bastide
	<b>Type d'anomalie</b>
	<input type="checkbox"/> Gouttière <input type="checkbox"/> Avaloir <input type="checkbox"/> Grille <input type="checkbox"/> Chemin de grille <input type="checkbox"/> Regard défectueux <input checked="" type="checkbox"/> Boîte de branchement <input type="checkbox"/> Canalisation (fissure, casse) <input type="checkbox"/> Autre
	<b>Domaine d'application</b>
	<input checked="" type="checkbox"/> Public <input type="checkbox"/> Privé
	<b>Surface raccordée</b>
	<b>ND m<sup>2</sup> (minimum)</b>

Réponse à la fumée / Test au colorant	Proposition de travaux
<b>Réponse à la fumée</b>	La Boîte de branchement n'est pas étanche : étanchéité (béton) à reprendre. Située en point haut, la Surface Active est supposée faible.
<input checked="" type="checkbox"/> Rapide <input type="checkbox"/> Différée	
<input checked="" type="checkbox"/> Nette <input type="checkbox"/> Diffuse	
<b>Validation au colorant</b>	
<input checked="" type="checkbox"/> Test non réalisé <input type="checkbox"/> Test positif (connexion hydraulique avérée) <input type="checkbox"/> Test négatif (connexion invalidée)

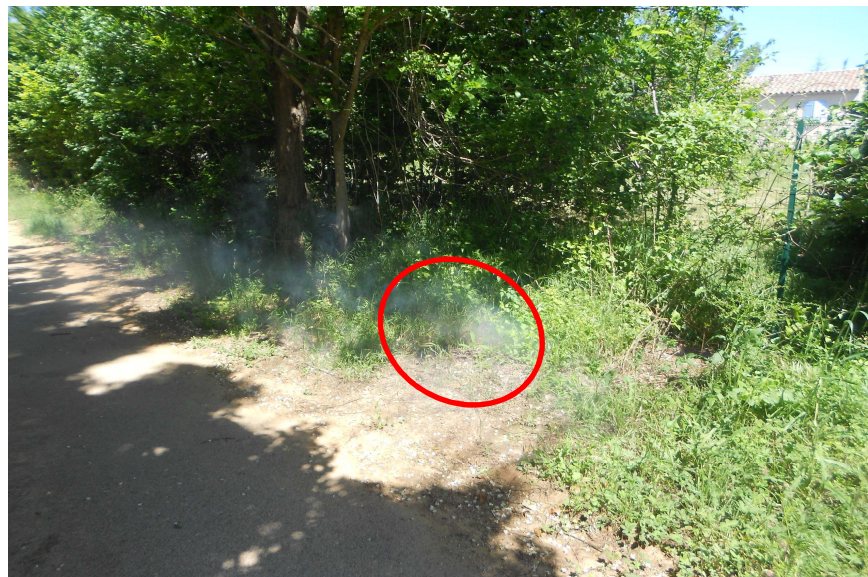
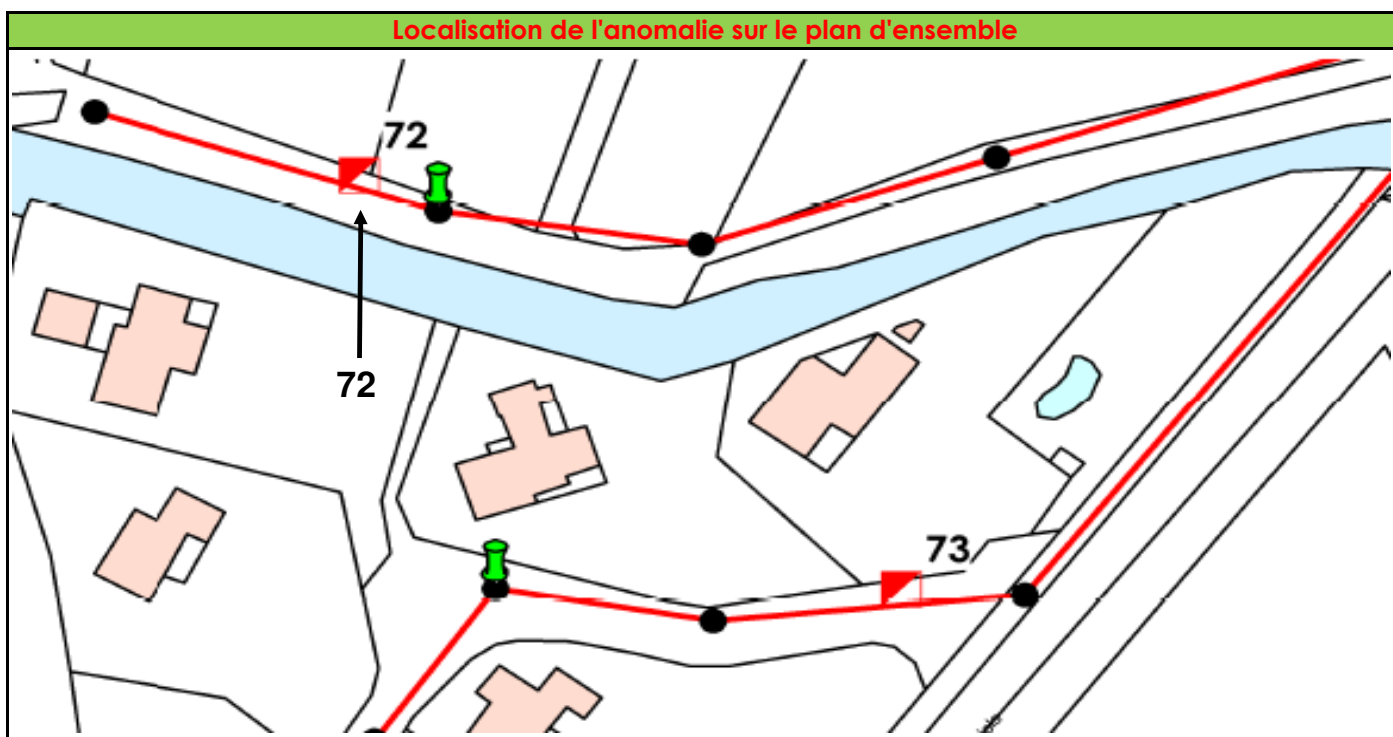
<b>Adresse / Localisation</b>
	Perpendiculaire à la RD106 / Rte de Saint Maximin
	<b>Type d'anomalie</b>
	<input type="checkbox"/> Gouttière <input type="checkbox"/> Avaloir <input type="checkbox"/> Grille <input type="checkbox"/> Chemin de grille <input type="checkbox"/> Regard défectueux <input checked="" type="checkbox"/> Boîte de branchement <input type="checkbox"/> Canalisation (fissure, casse) <input type="checkbox"/> Autre
	<b>Domaine d'application</b>
	<input checked="" type="checkbox"/> Public <input type="checkbox"/> Privé
	<b>Surface raccordée</b>
	<b>ND m<sup>2</sup> (minimum)</b>

Réponse à la fumée / Test au colorant	Proposition de travaux
<b>Réponse à la fumée</b>	La Boîte de branchement n'est pas étanche : étanchéité (béton) à reprendre. Située en point bas, la Surface Active peut être importante.
<input checked="" type="checkbox"/> Rapide <input type="checkbox"/> Différée <input checked="" type="checkbox"/> Nette <input type="checkbox"/> Diffuse	
<b>Validation au colorant</b>	
<input checked="" type="checkbox"/> Test non réalisé <input type="checkbox"/> Test positif (connexion hydraulique avérée) <input type="checkbox"/> Test négatif (connexion invalidée)

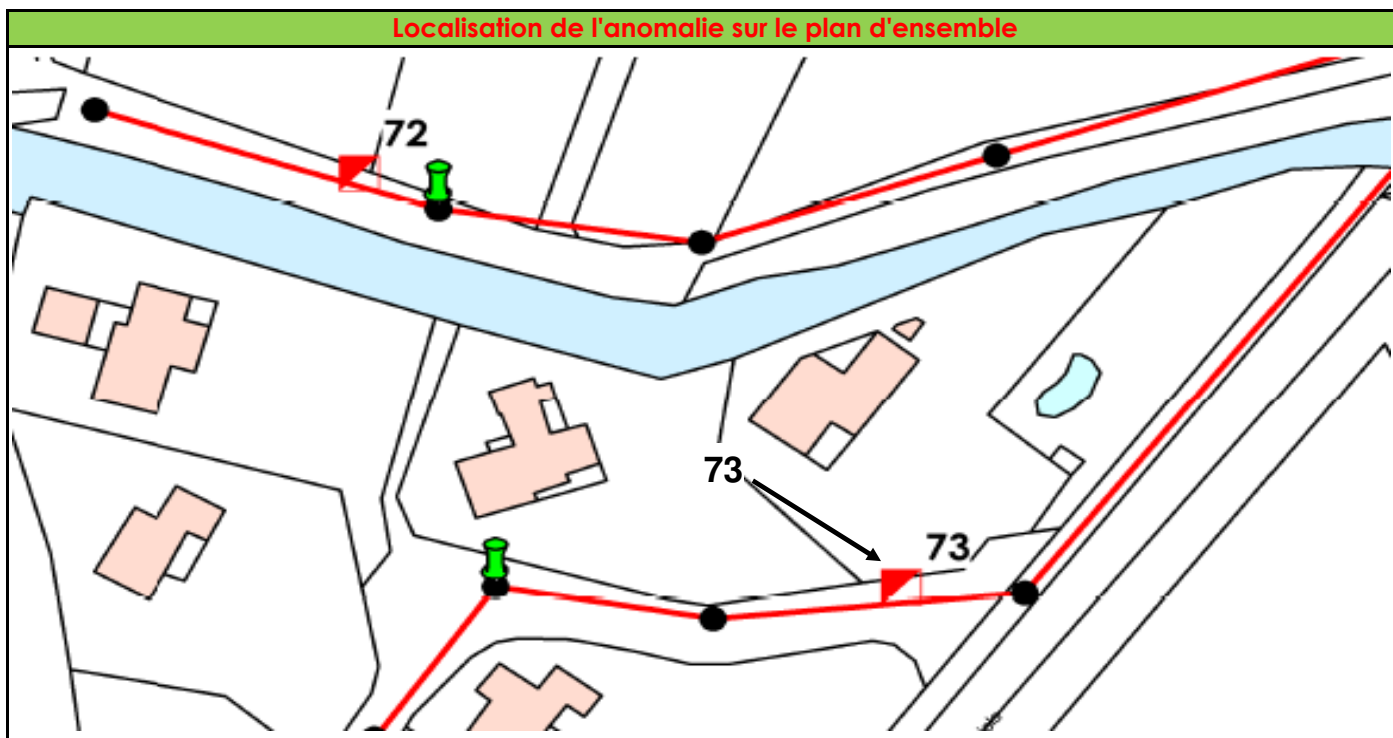
Photo de l'anomalie	Description de l'anomalie
 	<b>Adresse / Localisation</b>
	Perpendiculaire à la RD106 / Rte de Saint Maximin
	<b>Type d'anomalie</b>
	<input type="checkbox"/> Gouttière <input type="checkbox"/> Avaloir <input type="checkbox"/> Grille <input type="checkbox"/> Chemin de grille <input type="checkbox"/> Regard défectueux <input checked="" type="checkbox"/> Boîte de branchement <input type="checkbox"/> Canalisation (fissure, casse) <input type="checkbox"/> Autre
	<b>Domaine d'application</b>
	<input checked="" type="checkbox"/> Public <input type="checkbox"/> Privé
	<b>Surface raccordée</b>
	<b>ND m<sup>2</sup> (minimum)</b>

Réponse à la fumée / Test au colorant	Proposition de travaux
<b>Réponse à la fumée</b>	La Boîte de branchement n'est pas étanche : étanchéité (béton) à reprendre. Située en point bas, la Surface Active peut être importante.
<input checked="" type="checkbox"/> Rapide <input type="checkbox"/> Différée	
<input checked="" type="checkbox"/> Nette <input type="checkbox"/> Diffuse	
<b>Validation au colorant</b>	
<input checked="" type="checkbox"/> Test non réalisé <input type="checkbox"/> Test positif (connexion hydraulique avérée) <input type="checkbox"/> Test négatif (connexion invalidée)

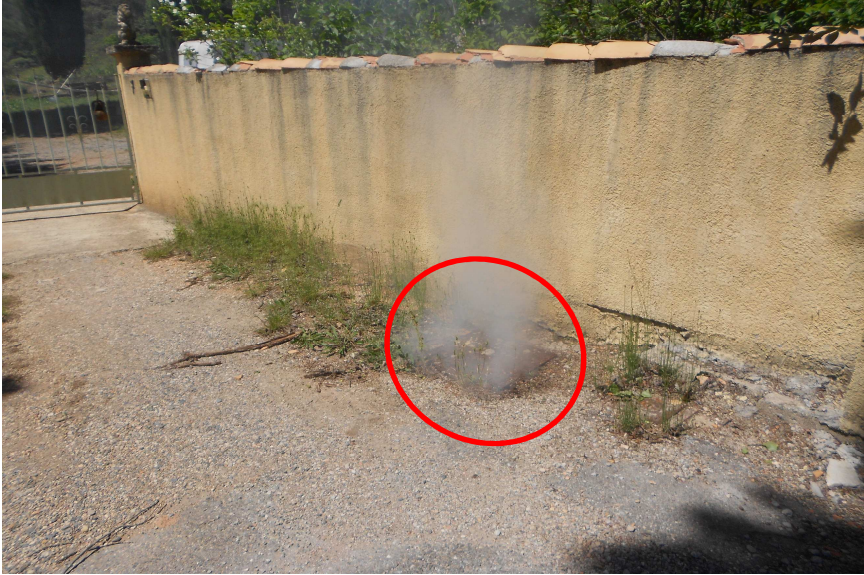
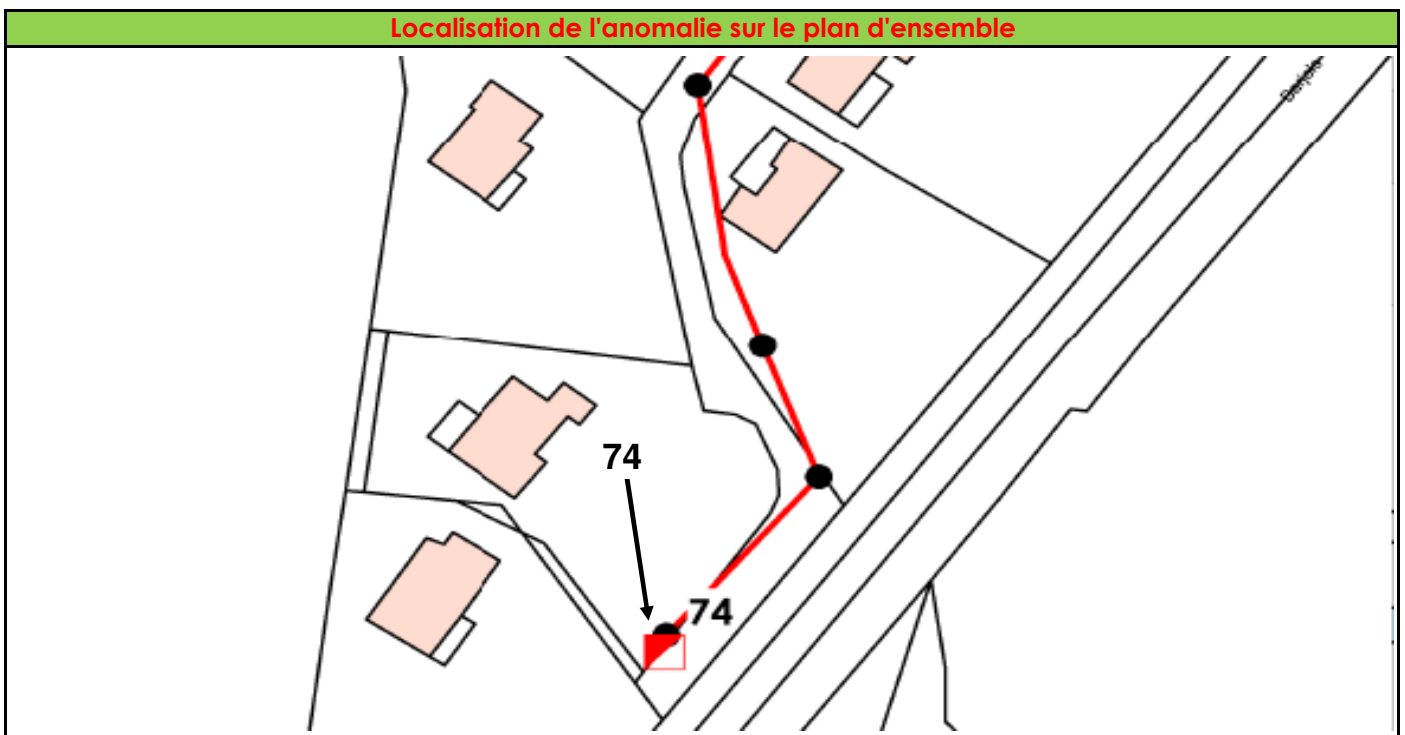
<b>Adresse / Localisation</b>
	Perpendiculaire à la RD106 / Rte de Saint Maximin
	<b>Type d'anomalie</b>
	<input type="checkbox"/> Gouttière <input type="checkbox"/> Avaloir <input type="checkbox"/> Grille <input type="checkbox"/> Chemin de grille <input type="checkbox"/> Regard défectueux <input checked="" type="checkbox"/> Boîte de branchement <input type="checkbox"/> Canalisation (fissure, casse) <input type="checkbox"/> Autre
	<b>Domaine d'application</b>
	<input checked="" type="checkbox"/> Public <input type="checkbox"/> Privé
	<b>Surface raccordée</b>
	<b>ND m<sup>2</sup> (minimum)</b>

Réponse à la fumée / Test au colorant	Proposition de travaux
<b>Réponse à la fumée</b>	La Boîte de branchement n'est pas étanche : étanchéité (béton) à reprendre. Située en point bas, la Surface Active peut être importante.
<input checked="" type="checkbox"/> Rapide <input type="checkbox"/> Différée	
<input checked="" type="checkbox"/> Nette <input type="checkbox"/> Diffuse	
<b>Validation au colorant</b>	
<input checked="" type="checkbox"/> Test non réalisé <input type="checkbox"/> Test positif (connexion hydraulique avérée) <input type="checkbox"/> Test négatif (connexion invalidée)
