## SYNDICAT MIXTE DES EAUX DE LA REGION RHONE VENTOUX

### MISE A JOUR DU SCHEMA DIRECTEUR D'ASSAINISSEMENT DE LA COMMUNE DE METHAMIS

### PHASE 3 – PROGRAMME DE TRAVAUX

### PROPOSITIONS ET ANALYSES COMPARATIVES CONCERNANT LES COLLECTEURS ET LA STATION D'EPURATION

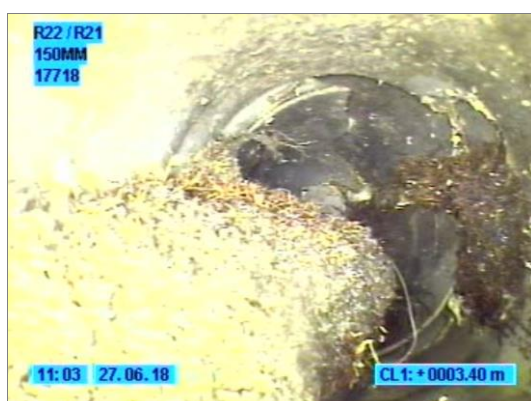
- parmi les anomalies susceptibles de générer des intrusions d'ECPP, les plus fréquentes correspondent à des **intrusions de racines** ;

**Figure 13 : Visualisation de racines créant une obstruction dans la canalisation (tronçon R21-R22)**

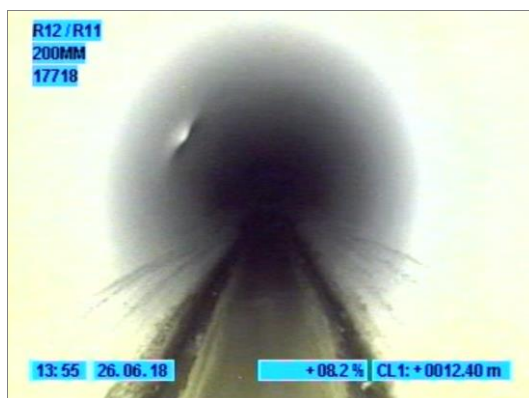
- les défauts structurels correspondent en majorité à des **dégradations de surface** (poinçonnements, renflements, ... ) ;

**Figure 14 : Visualisation d'un poinçonnement (tronçon R11-R12)**
